# 1964年新潟地震直後に撮影された 写真に基づく液状化被害の状況

Photos of liquefaction induced damage in Niigata City taken  
immediately after the Niigata Earthquake of June 16, 1964

公益社団法人 日本地震工学会  
関東学院大学 若松研究室

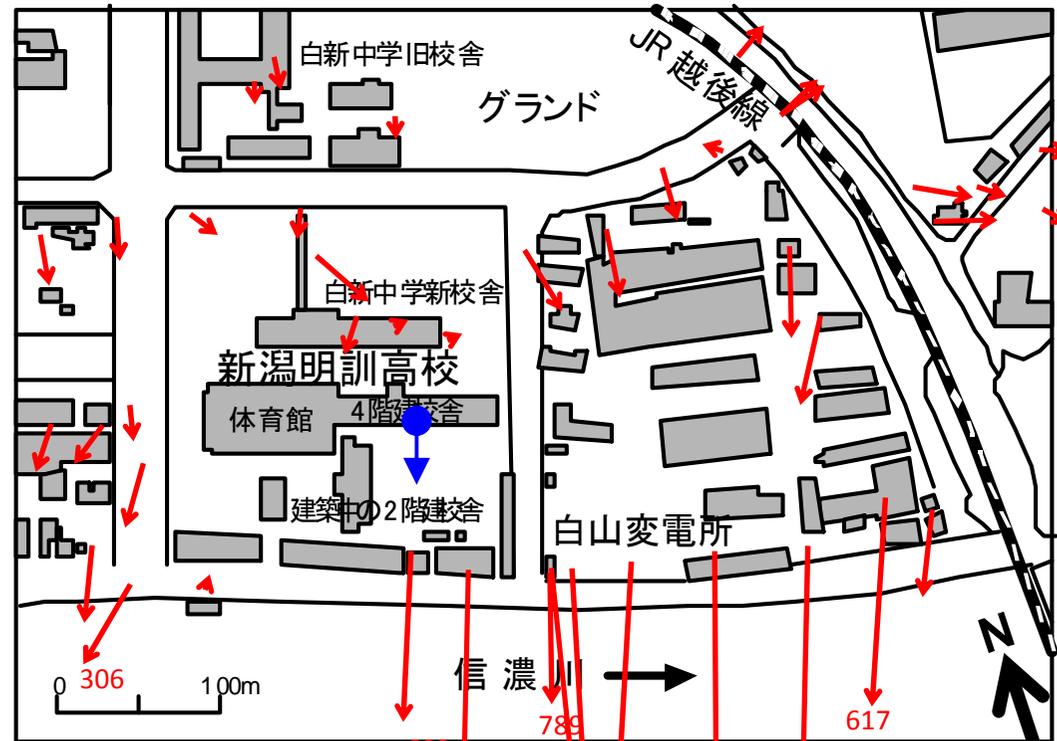
# 1.新潟明訓高校校舎4階のベランダ

校庭にできた地割れから地下水が湧き出した。写真の上方向を信濃川が流れているが、地割れは川に平行して起きている。手前はパン屋さんの軽トラック、右手前女子生徒の左上はパンを入れる箱。

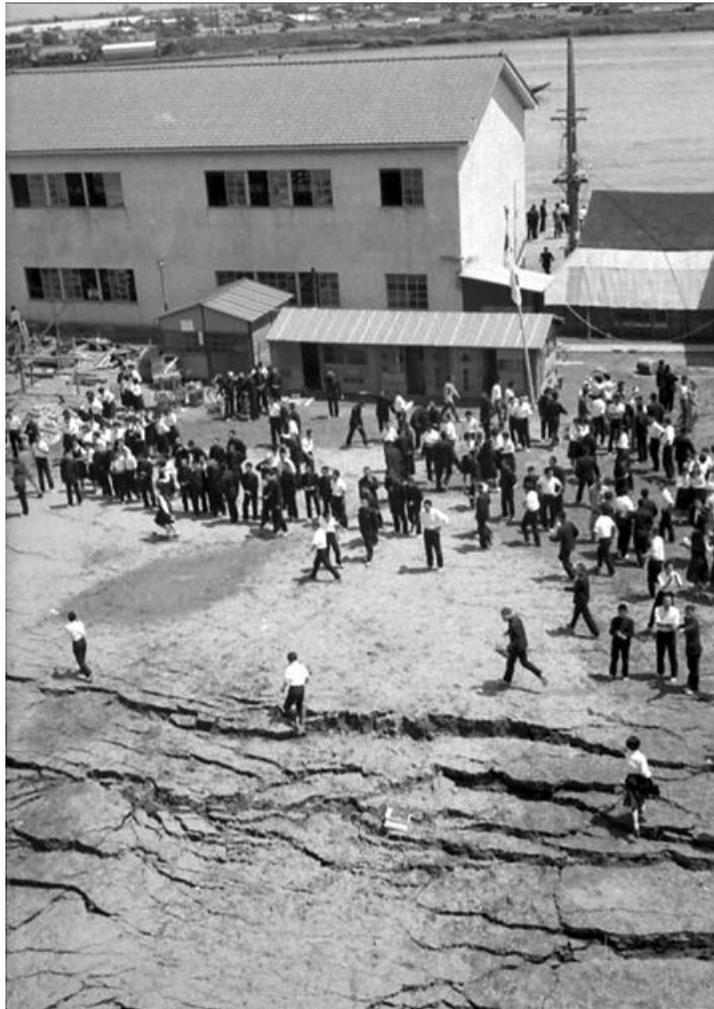
## 2.新潟明訓高校校舎4階のベランダ

写真上が信濃川、校庭には川に平行した地割れが発生している。右図のように学校周辺で地盤が川方向に大きく変位して(動いて)おり、液状化による側方流動が起きたとことを裏付けている。地割れは側方流動の影響と思われる。信濃川には護岸と平行なさざ波が立っており、護岸が川方向に押し出されたことを示唆している。中央手前はパン箱。

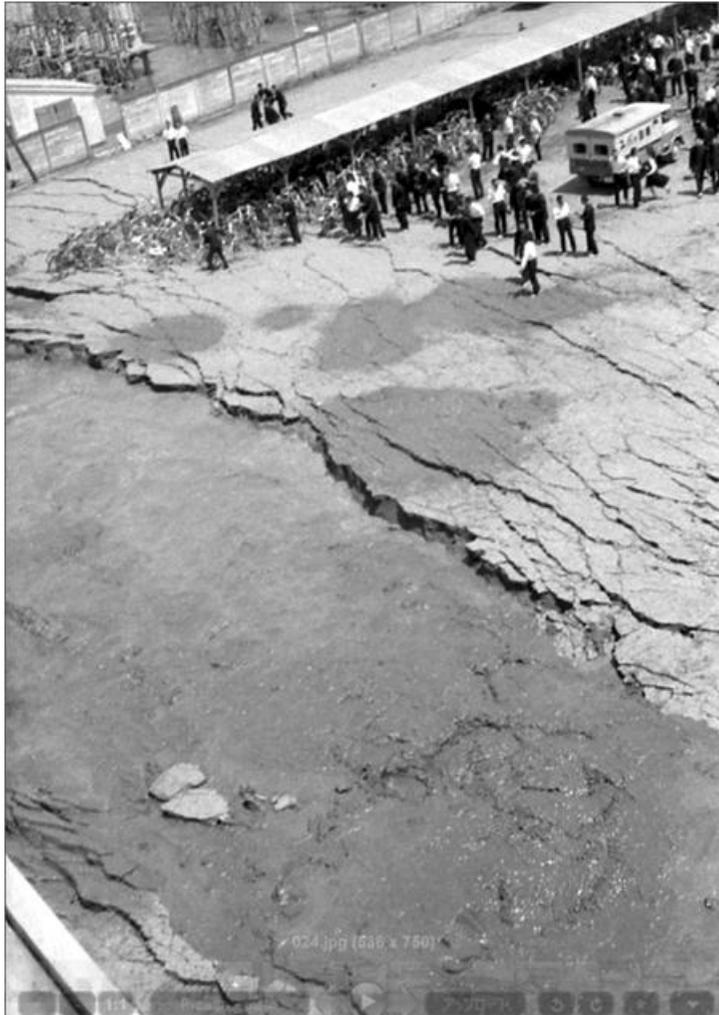
# 3.新潟明訓高校校舎4階のベランダ

校庭の東側でも地下水が湧き出しており、広い範囲で冠水している。地割れは校庭だけでなく白山変電所(写真左上)との間の道路にまで延びている。

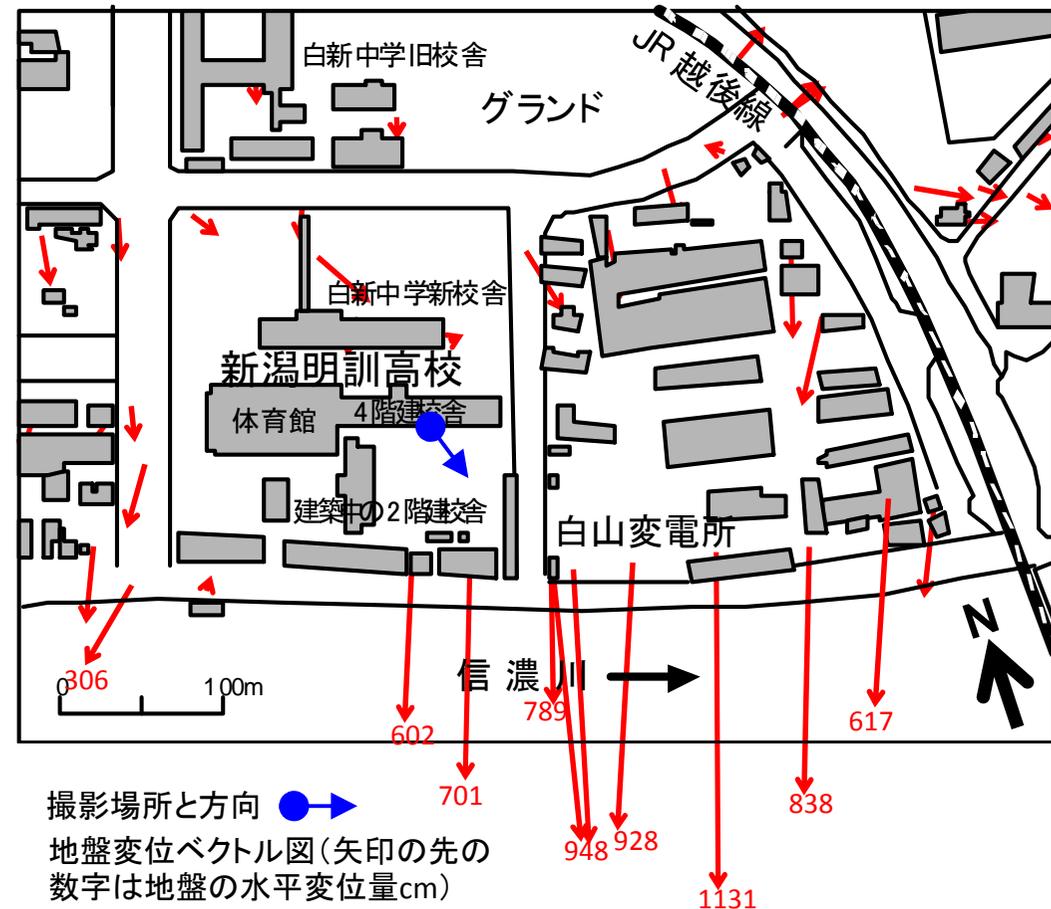
# 4.新潟明訓高校校舎4階のベランダ

写真手前は校庭、奥は白山変電所。地割れは校庭から変電所の敷地内にまで連続している。地下水が数箇所湧き出ている。変電所の最も川に近い鉄塔が大きく傾斜し、建物が歪んでいる。右図を見ると、変電所の周辺は側方流動による大きな地盤変位が生じている。鉄塔の基礎地盤が大きく動いたために傾斜したと推測される。

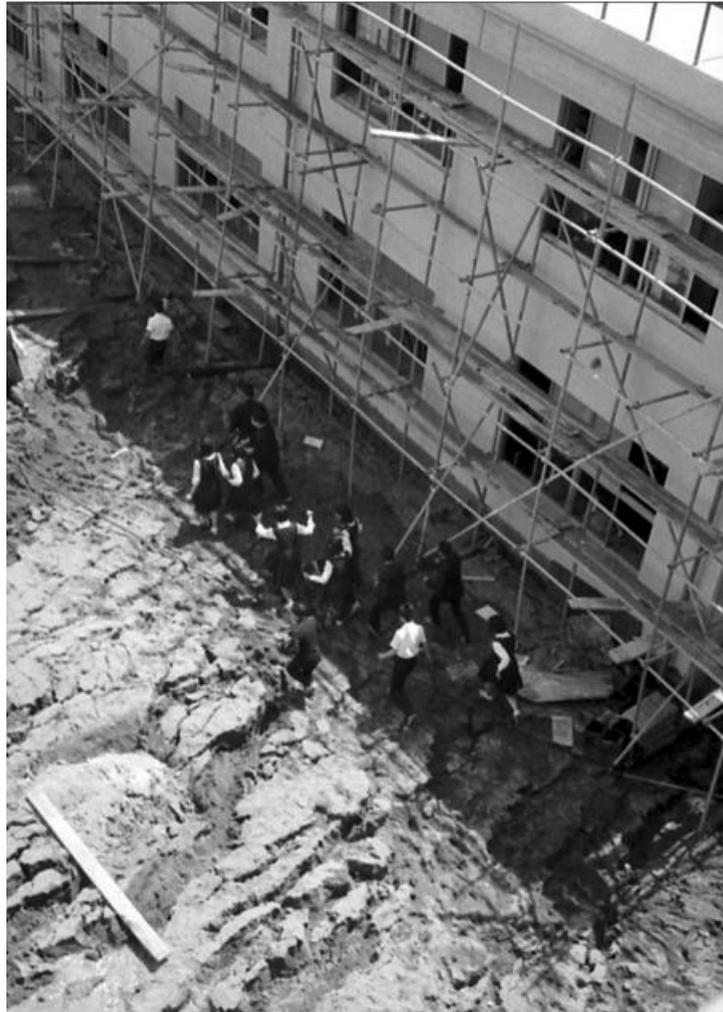
# 5.新潟明訓高校校舎4階のベランダ

建築中の校舎側(西側)はまだ地下水は出ていないが地割れが多数でき、生徒達は歩きにくそうにしている。

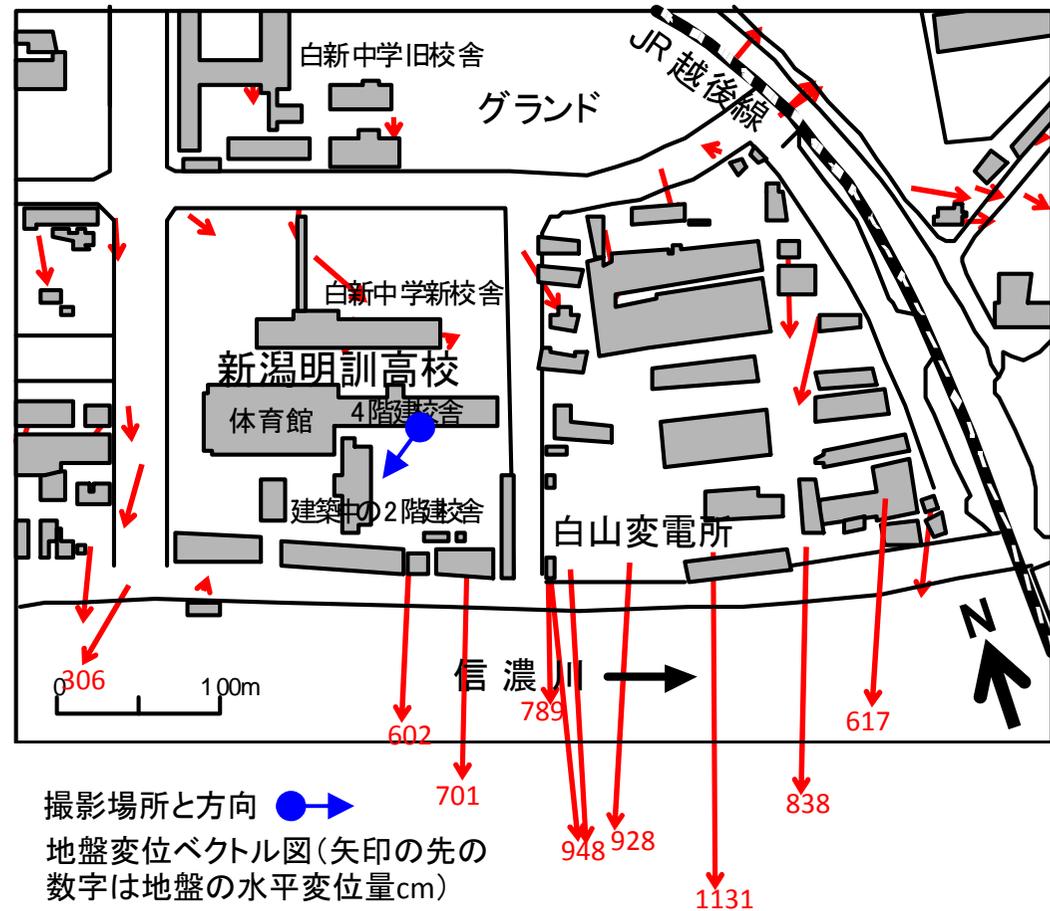
# 6.新潟明訓高校校舎4階のベランダ

手前の屋上は、建築中の2階建て校舎、遠方に信濃川が見える。

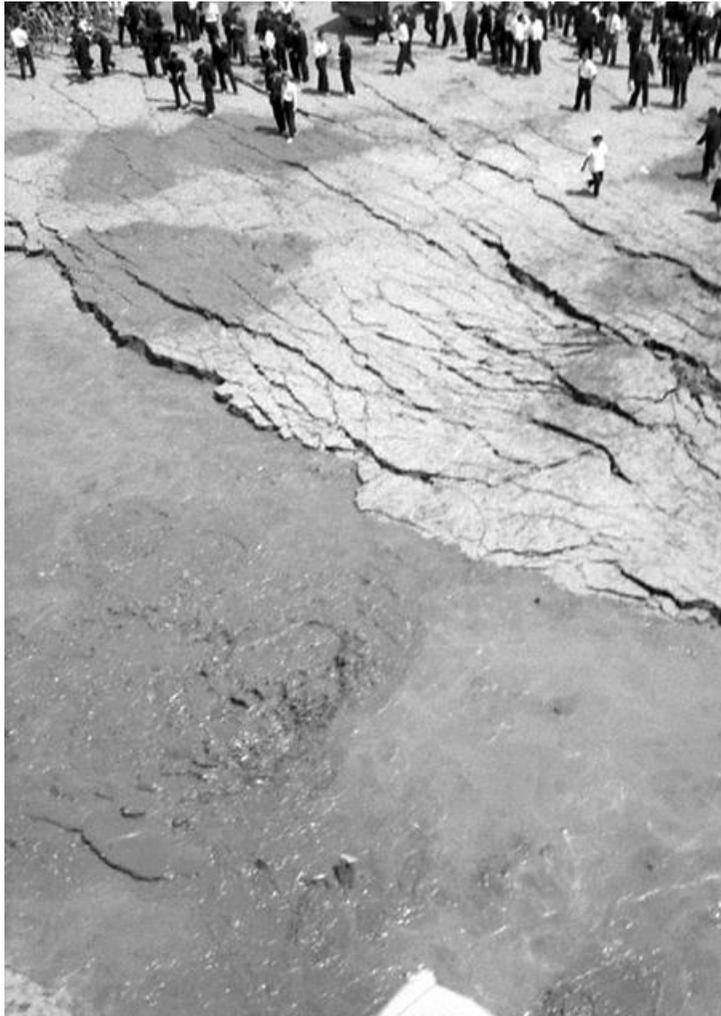
# 8.新潟明訓高校校舎4階のベランダ

写真手前では、液状化によって砂まじりの地下水が湧き出し、広い範囲が冠水している。川に平行な地割れが無数にできている。

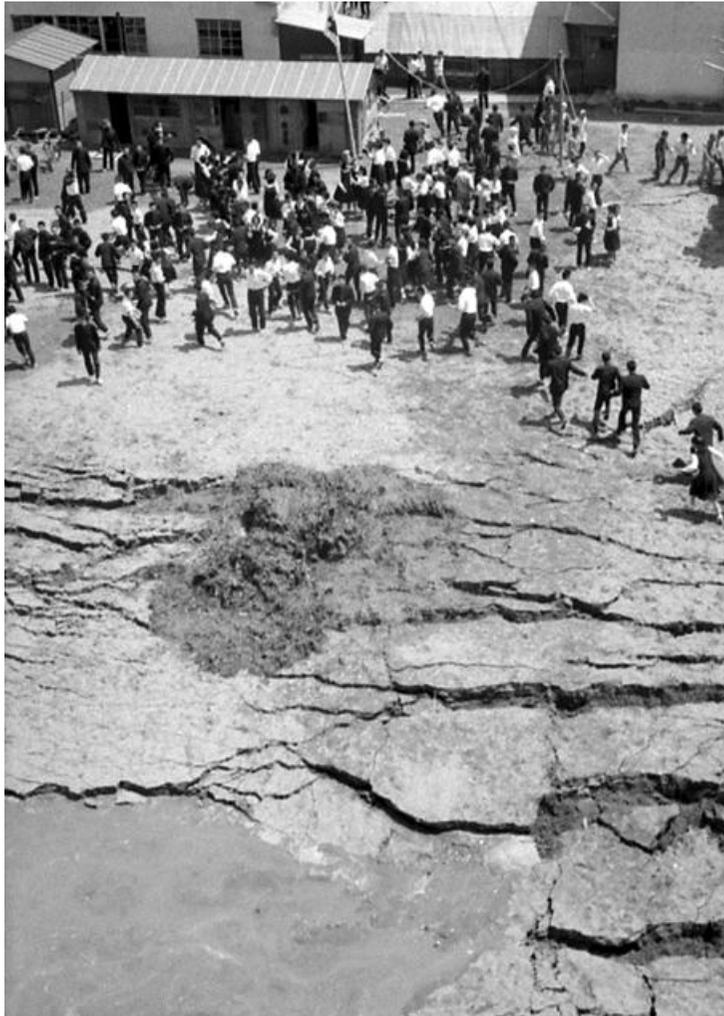
# 9.新潟明訓高校校舎4階のベランダ

写真手前は既に冠水しているが、パン箱の近くの地割れから新たに砂交じりの地下水が突然湧き出し始めた。地下水の噴出を見ていた生徒達は避難し始めている。

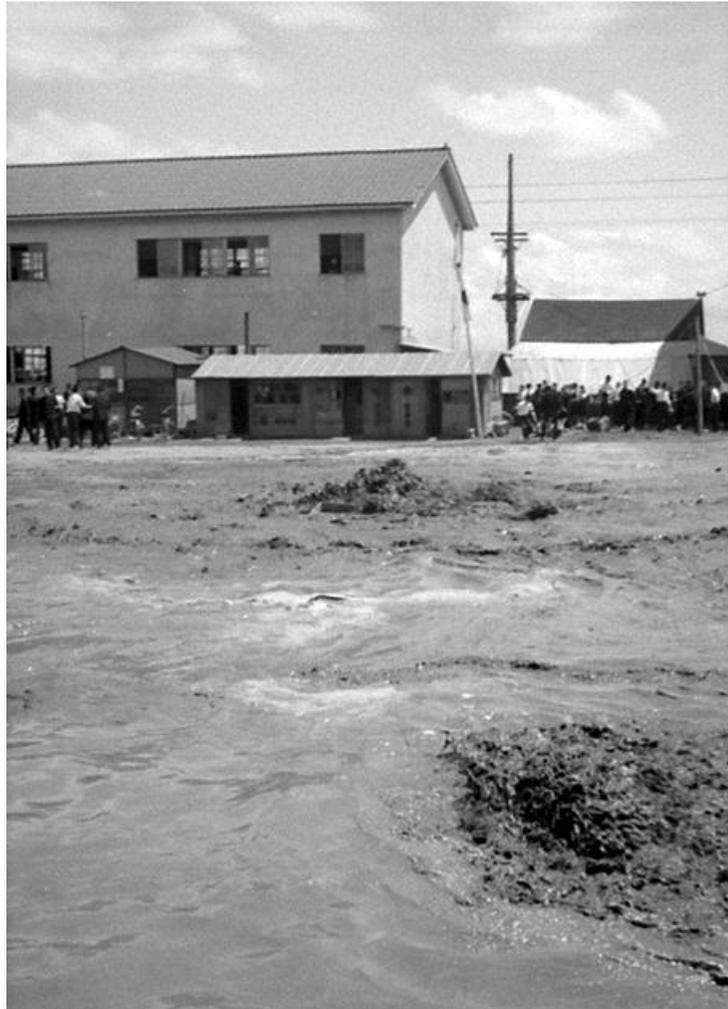
# 10.新潟明訓高校校舎1階のベランダ

4階から1階に降りてきて写真を撮った。校庭は全面的に冠水しているが、突然湧き出した地下水の勢いは衰えない。地下水の深さは70~80cm。手前の地下水は、最初に噴き出し始めたNo.1の写真の地下水の噴出。まだ勢いは衰えていない。

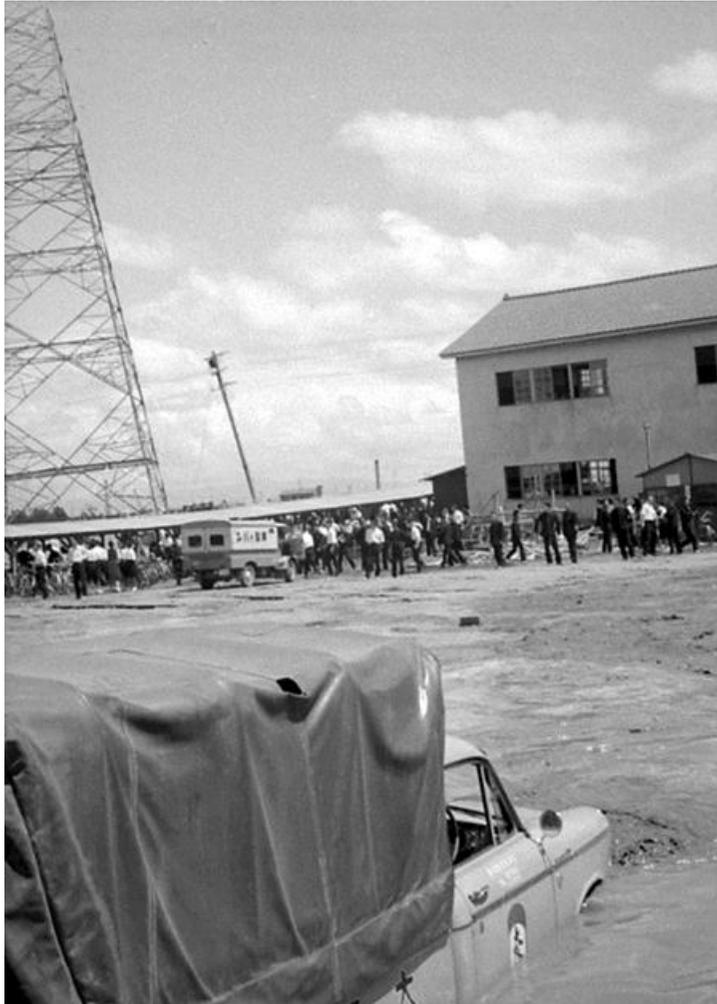
# 11.新潟明訓高校校舎1階のベランダ

冠水した校庭でパン屋さんの車が沈んでいる。水深50cm程度と推測される。

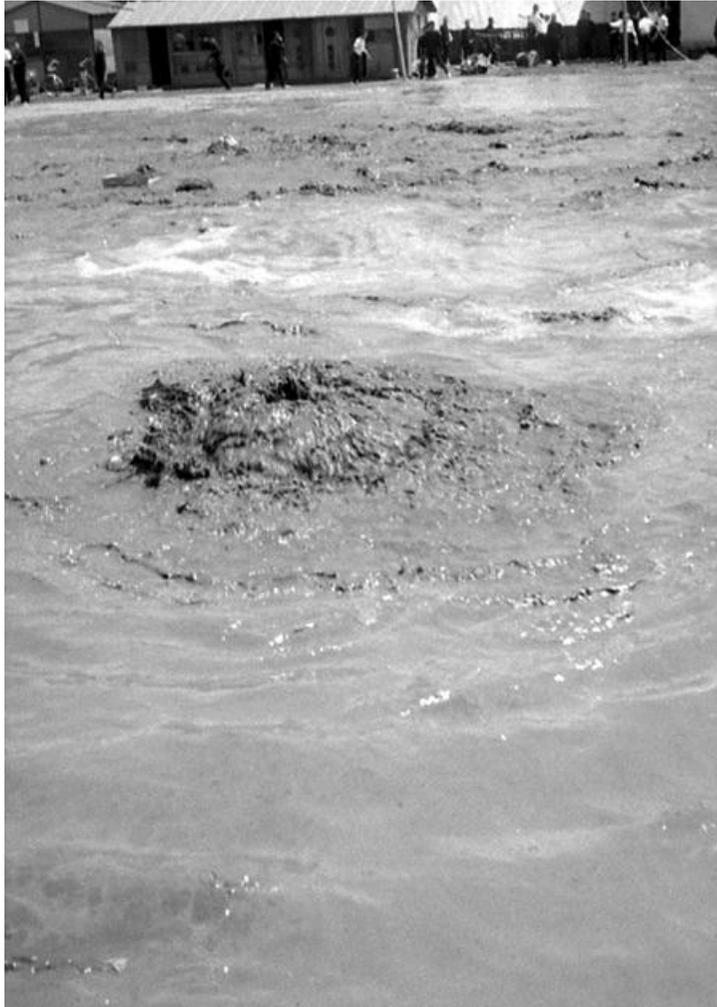
# 12.新潟明訓高校校舎1階のベランダ

No.9の写真で発生した噴砂は停止しかけているが、手前の地下水は渦を巻いて湧き出し続けている。地下水の噴出時間は場所により異なるようだ。

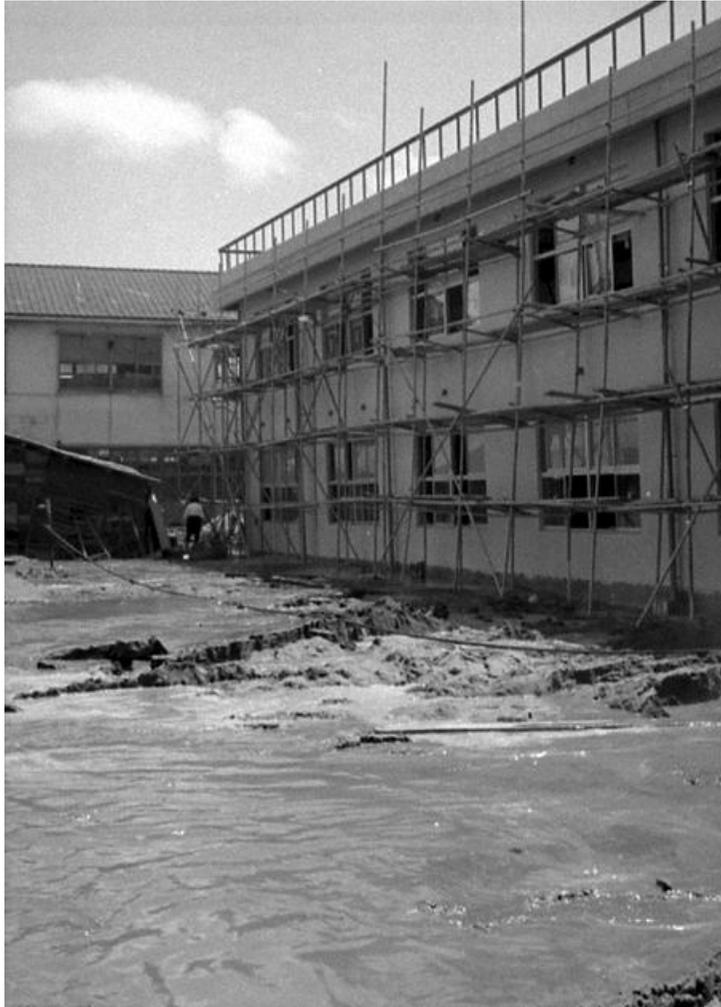
# 13.新潟明訓高校校舎1階のベランダ

No.5の写真で避難通路となっていた校庭の東側にも地下水が湧きだし冠水し始めた。中央の地割れは段差を生じている。左手の小屋は、ゆがんで倒れそうになっている。

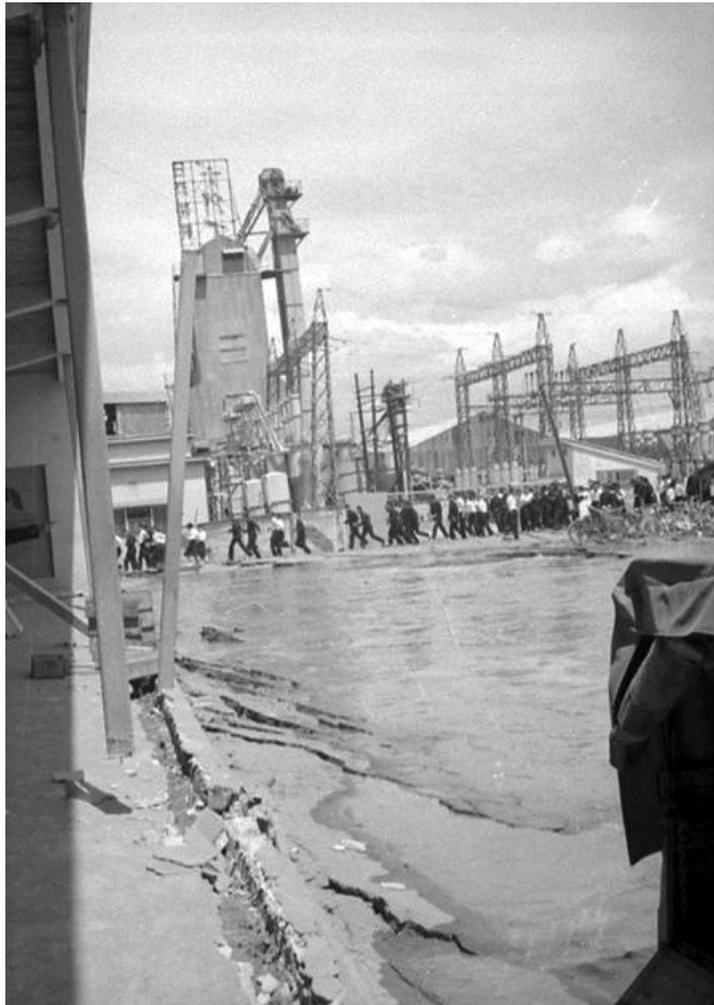
# 14.新潟明訓高校校舎1階ベランダ

手前は校庭、奥は変電所。No.1の写真に見られる地下水の噴出はほぼ停止したが、校庭は液状化により泥海と化している。奥は、泥水を避けて白新中学校の方に避難する生徒達。写真左の4階建て校舎のベランダ(犬走り)の一部が破断し、柱も傾いている。校舎の前はかなり地盤沈下したように見える。

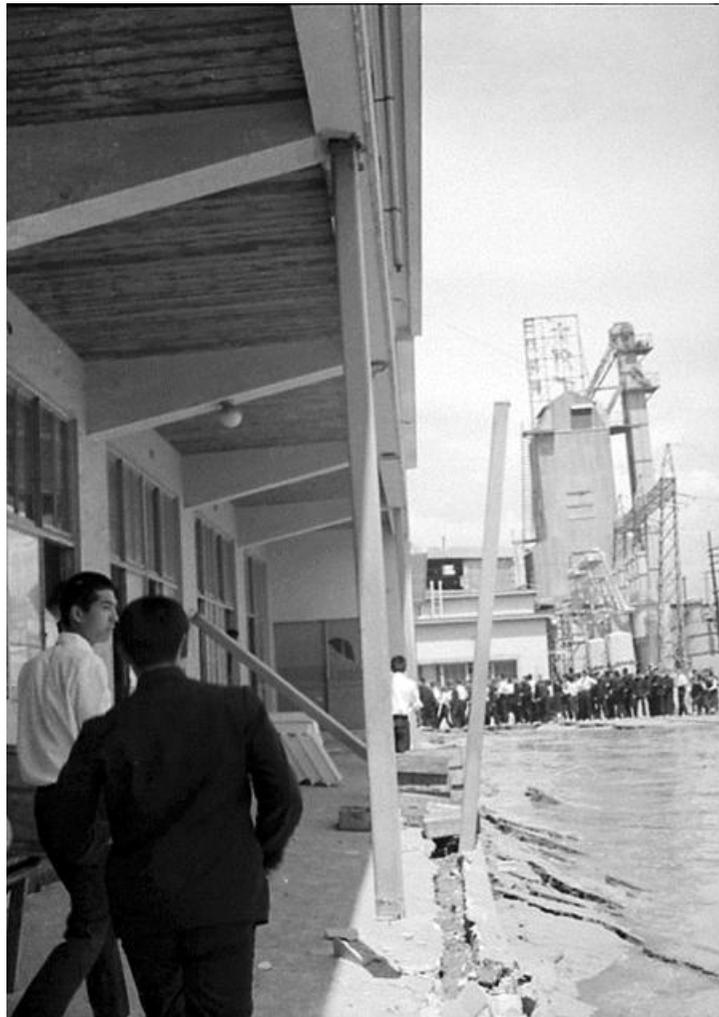
# 15.新潟明訓高校校舎1階ベランダ

前の写真と同じ角度で4階建て校舎を入れて写している。ベランダの一部が破断したり、柱が庇と離れて倒れたりしている。地盤が大きく沈下し、かつ右方向に引っ張られたためと思われる。校舎の躯体は沈下・損傷していない。奥の生徒達が立ち止まっているのは、白新中学側の道路が冠水して通れなくなったため。

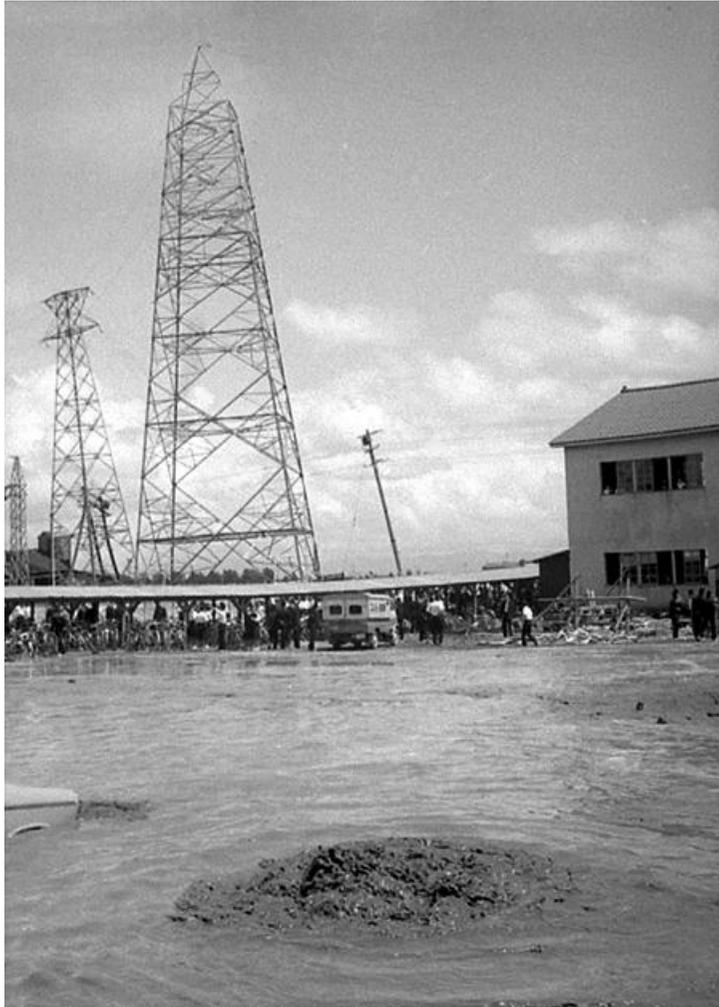
# 16.新潟明訓高校校舎1階ベランダ

No.1の写真に写る校庭中央での地下水の湧出はまだ続いており、左手にわずかに写るパン屋さんの車は車輪の上部まで冠水している。奥の駐輪場の屋根がたわんでいる。鉄塔と電柱は根元が川方向に引っ張られたために、川と反対方向に傾いている。

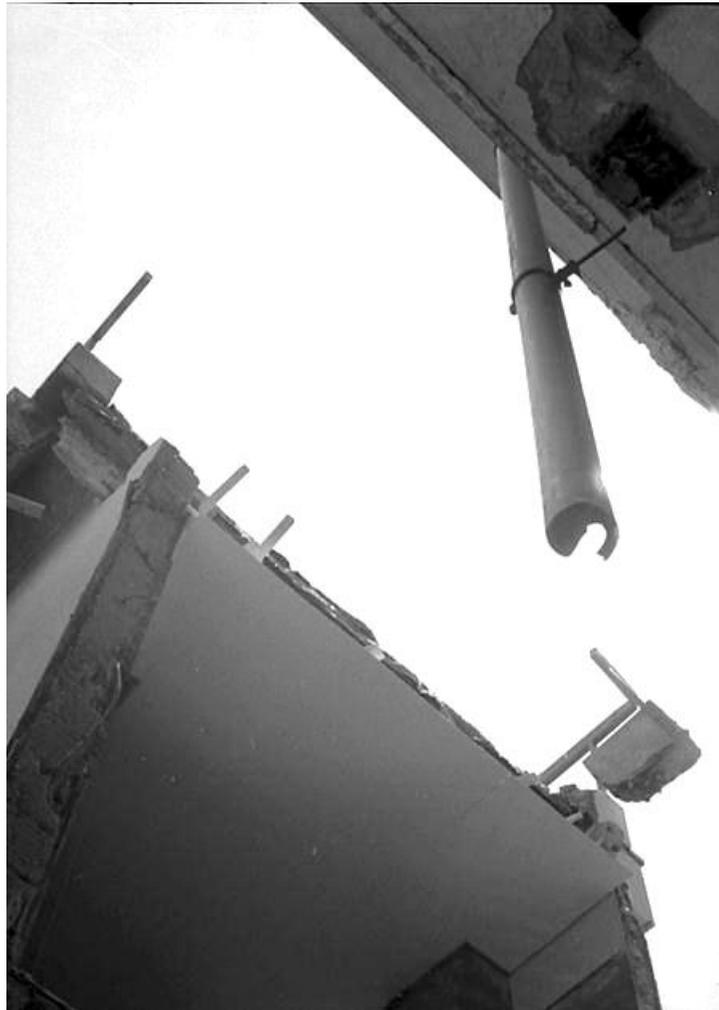
# 17. 建築中の新校舎と旧校舎の渡り廊下

4階建て校舎と建築中の校舎の接合部。地震前は繋がっていた渡り廊下の屋根が約2m離れた。校舎は共に木杭で支持されていたが、側方流動によって地盤が引っ張られて屋根が破断したと推定される。

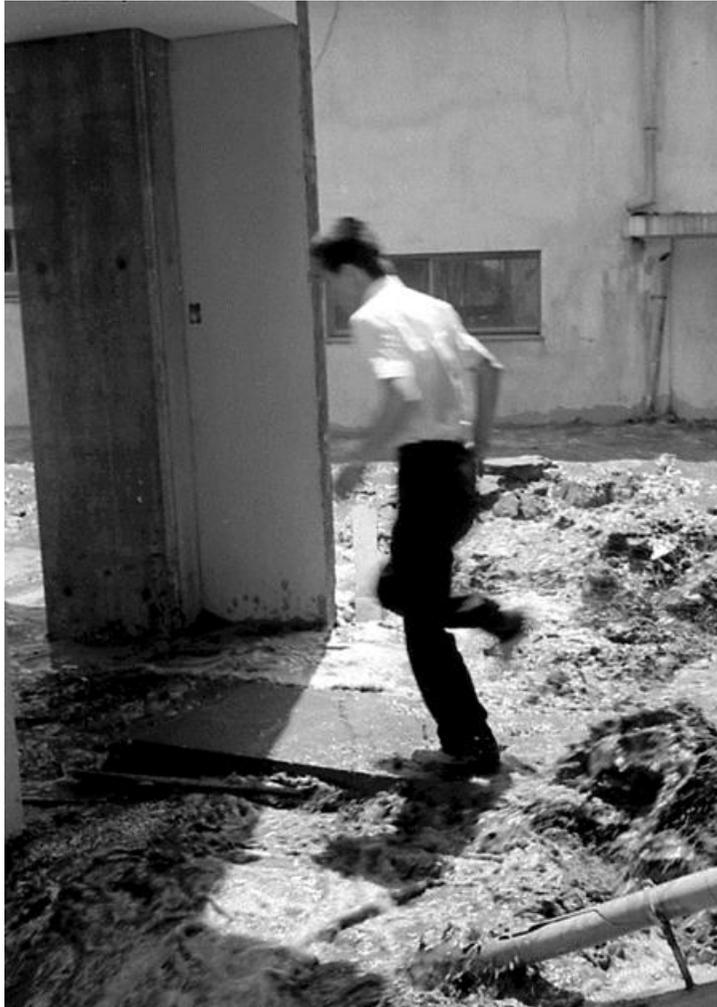
# 18. 建築中の新校舎と旧校舎の渡り廊下

渡り廊下が分離したところに、体育館側で湧き出した地下水が勢いよく流れ込んできている。

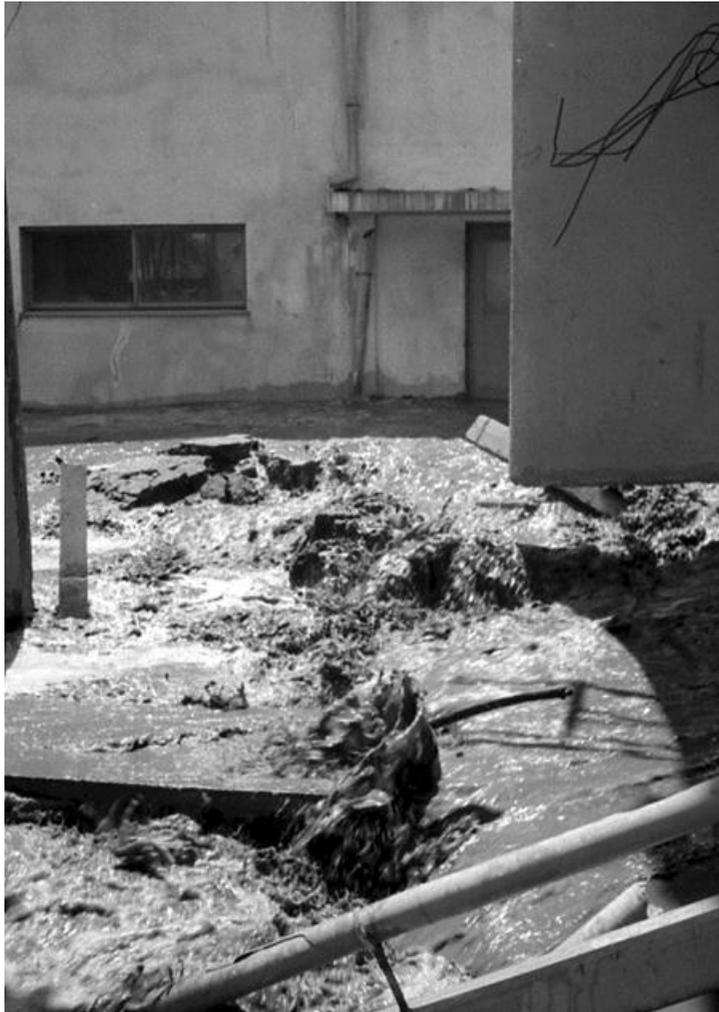
# 19. 建築中の新校舎と現校舎の渡り廊下

渡り廊下は破壊してガタガタになり、流れ込む地下水は勢いを増している。

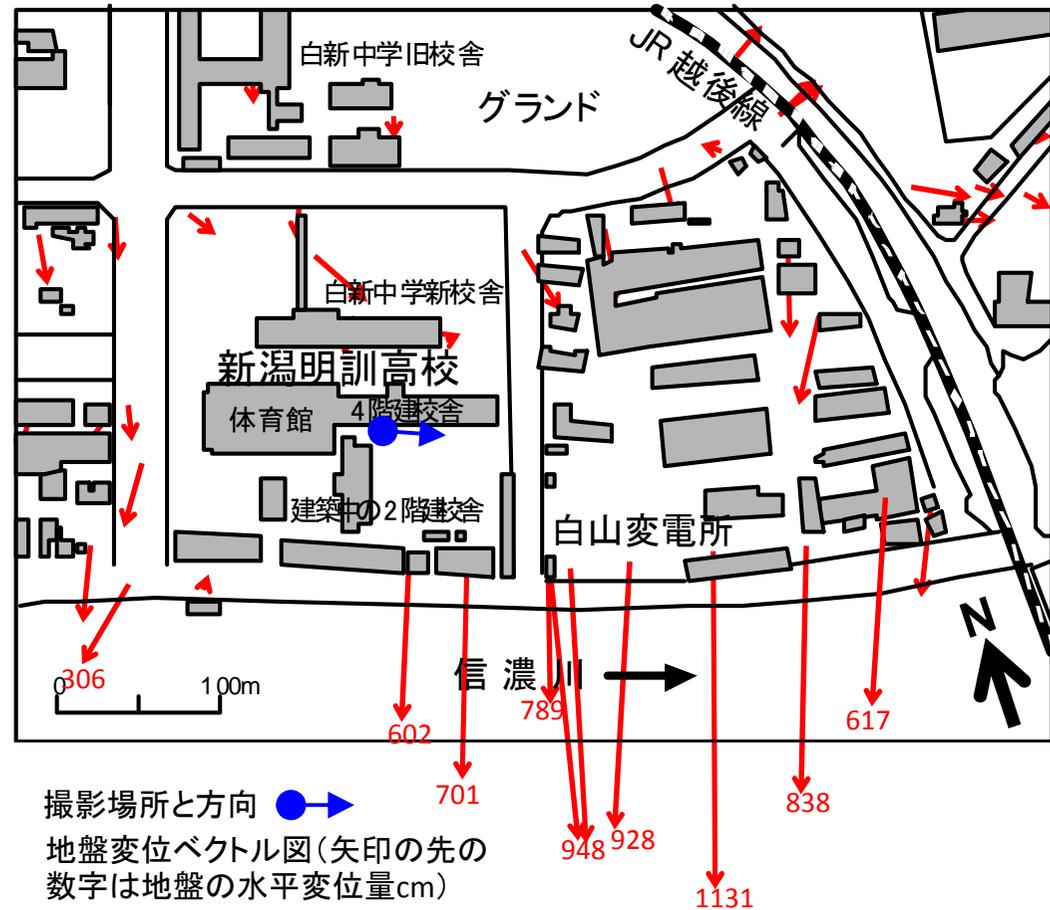
# 20.新潟明訓高校校舎1階のベランダ

水深はパン屋さんの車の前輪のタイヤの上部まで及んでいる。水深60cmと推測される。白山変電所側の道路にも地下水が溜まってきている。

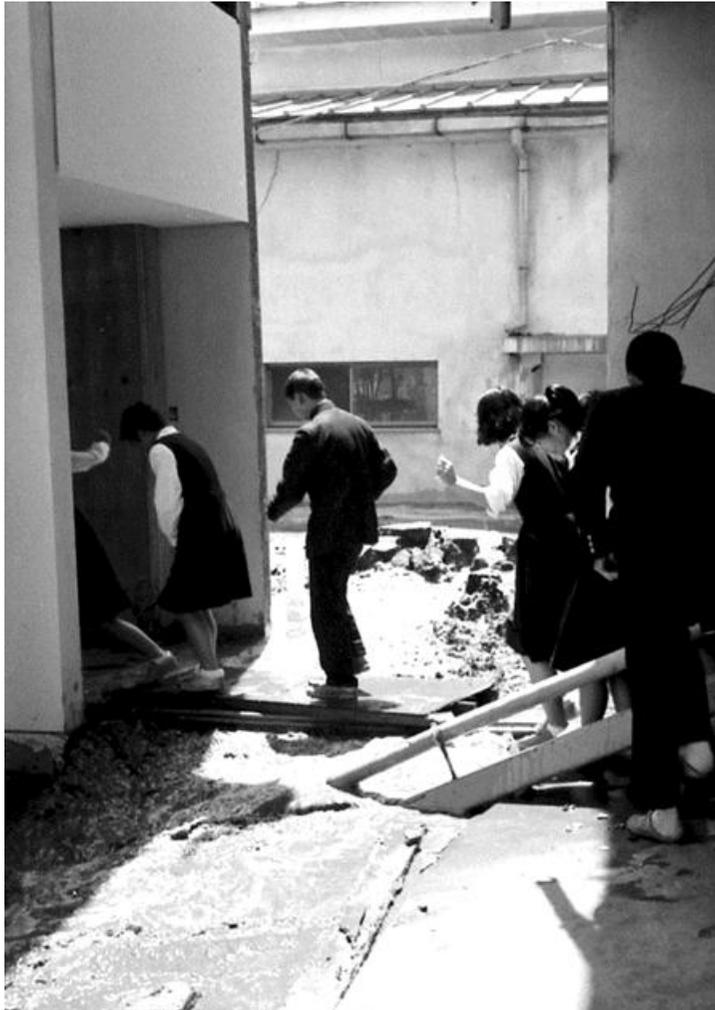
# 21. 建築中の新校舎と旧校舎の渡り廊下

噴砂・噴水は収まりつつあるが、渡り廊下は川の渡し場のようになった。生徒達は渡り板の上を歩いて急いで避難する。

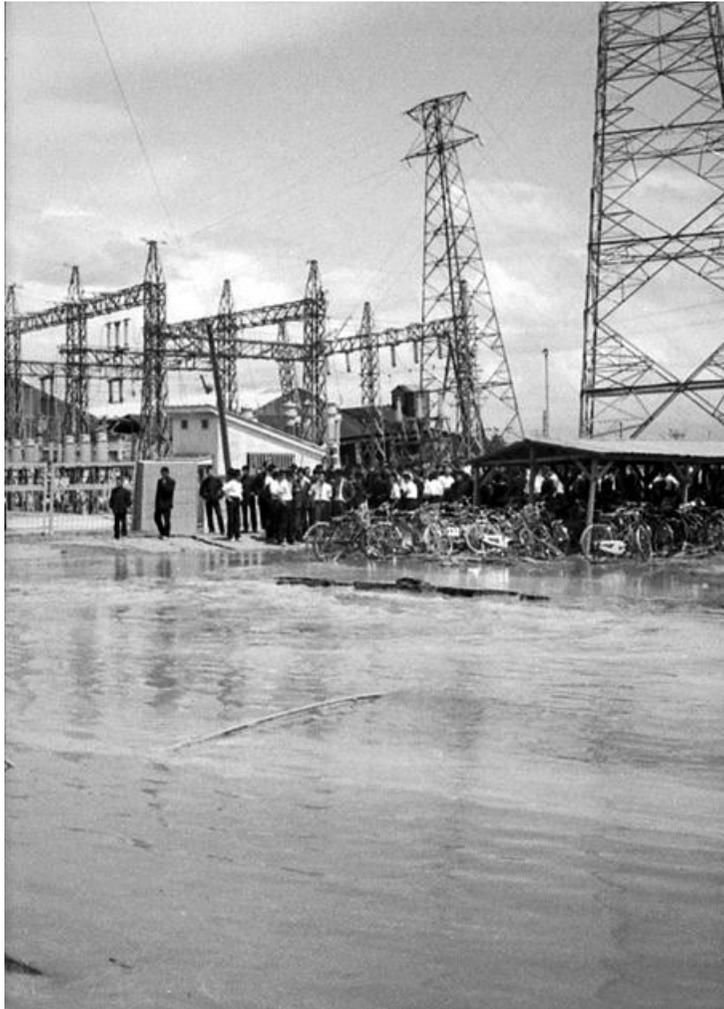
# 23.新潟明訓高校校舎1階ベランダ

校庭と変電所。校庭が池のようになった。鉄塔は根元が川方向に引っ張られて傾いた。生徒達は泥水に行く手を阻まれ、どちらに避難したものか思案している。

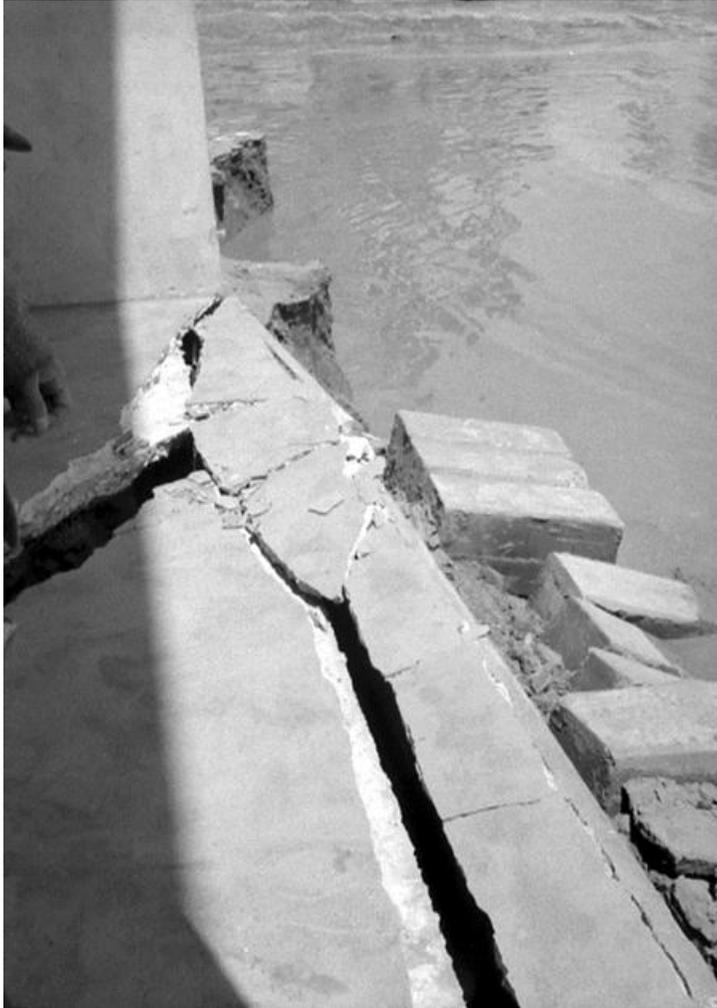
# 24.新潟明訓高校校舎1階のベランダ

校庭は冠水している。校舎のベランダ(犬走り)にも大きなクラックが入り地面も沈下している。同じ場所を写したNo.14とNo.15と比べると、水かさが増していることがわかる。

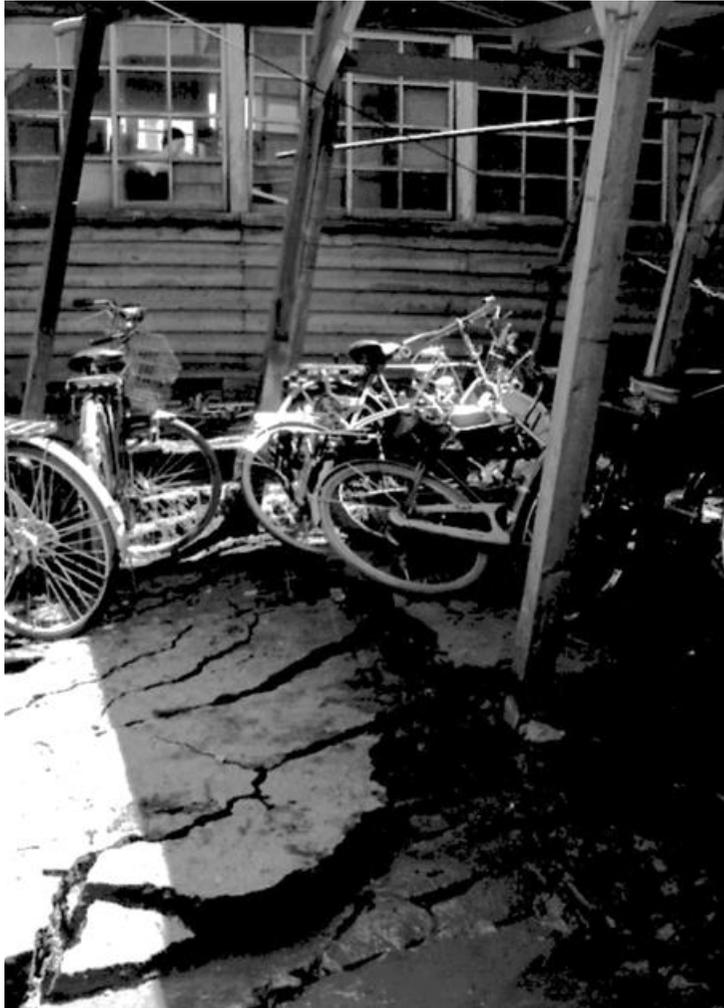
# 25. 建築中の新校舎南側

地割れは駐輪場を横切って走った。写真左側(川側)に地盤が引っ張られて柱が傾いたように見える。木造校舎の窓も歪んでいる。

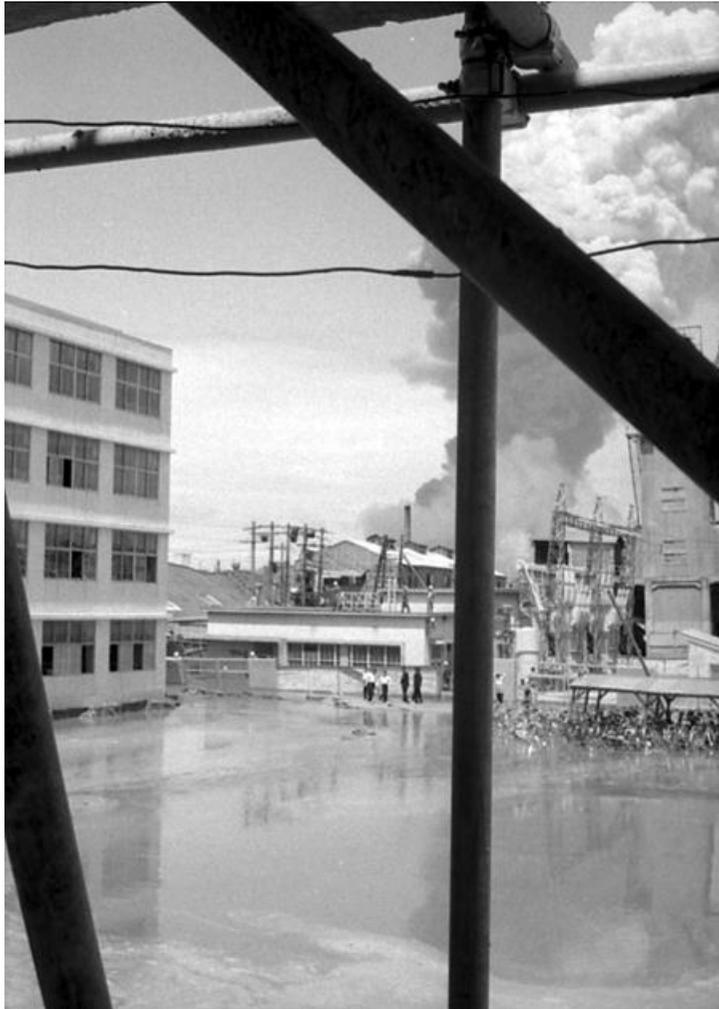
# 26. 建築中の新校舎

校庭はまだ冠水しているが地下水の湧出はほぼ収まった。大部分の生徒は避難し終わった。右手の駐輪場の自転車のタイヤが砂と泥水に埋もれている。変電所側の校門が傾いている。遠方に昭和石油の火災の煙が上がっている。煙に気づいた竹内さんは4階建て校舎に引き返して屋上に上った。

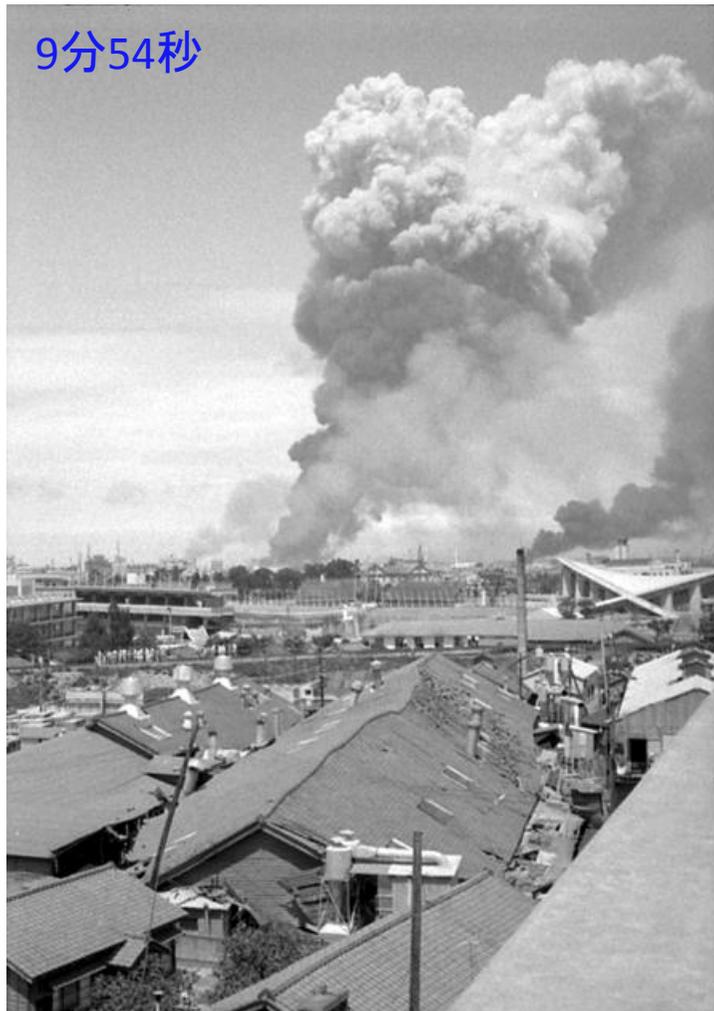
# 27.新潟明訓高校校舎屋上

校舎屋上から白山公園方向を見ると、煙は新潟製油所の方から立ち上っていた。中央の細長い建物の屋根が波打っており、建物が不同（不等）沈下していることがわかる。屋根の向こうには越後線の線路、さらに向こうには陸上競技場、新潟市体育館が見える。

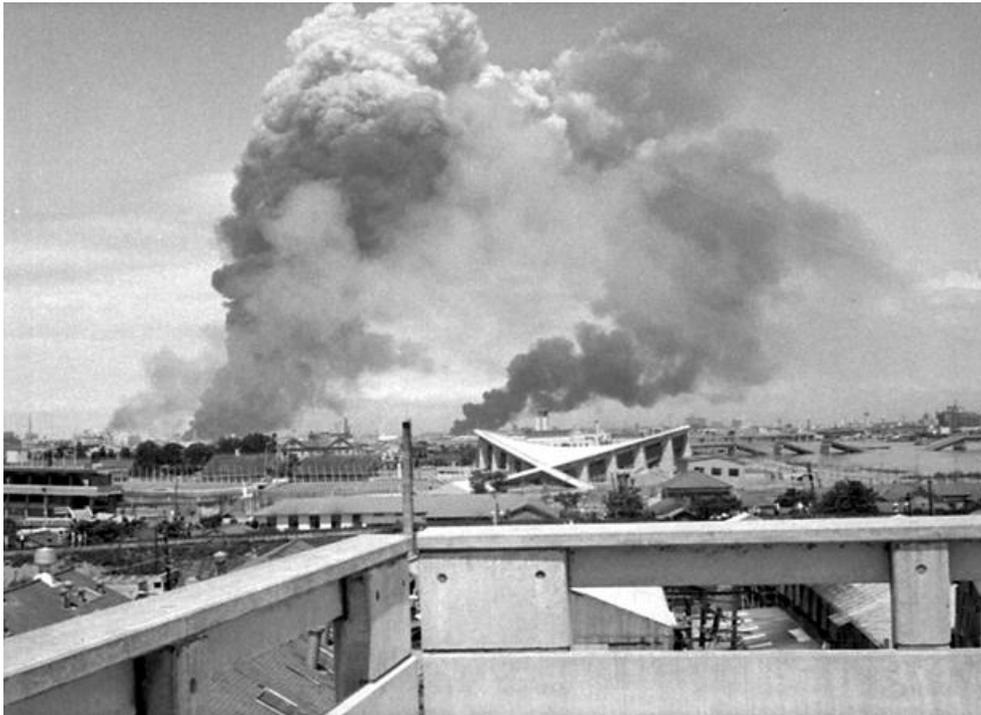
# 32.新潟明訓高校校舎屋上

火災の煙の規模や落橋に驚き、同じアングルでシャッターを切り続けた。

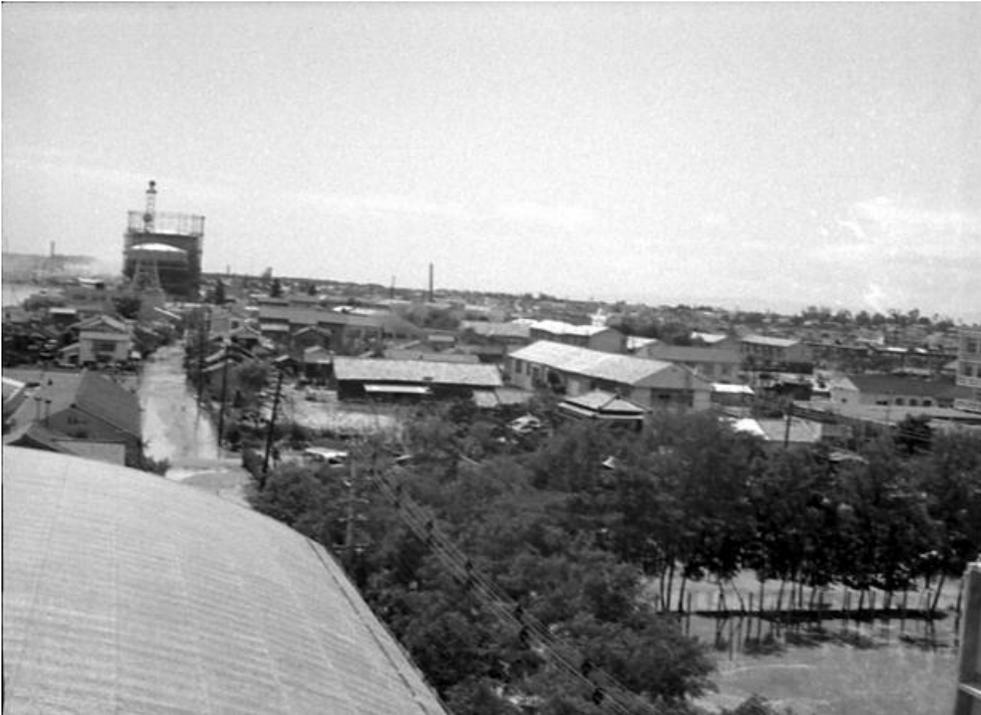
# 34.新潟明訓高校校舎屋上

手前の校庭やガスタンクの方に向かう道路は、液状化によって道路も噴砂・冠水している。高校の周りは、冠水で八方塞がりだ。

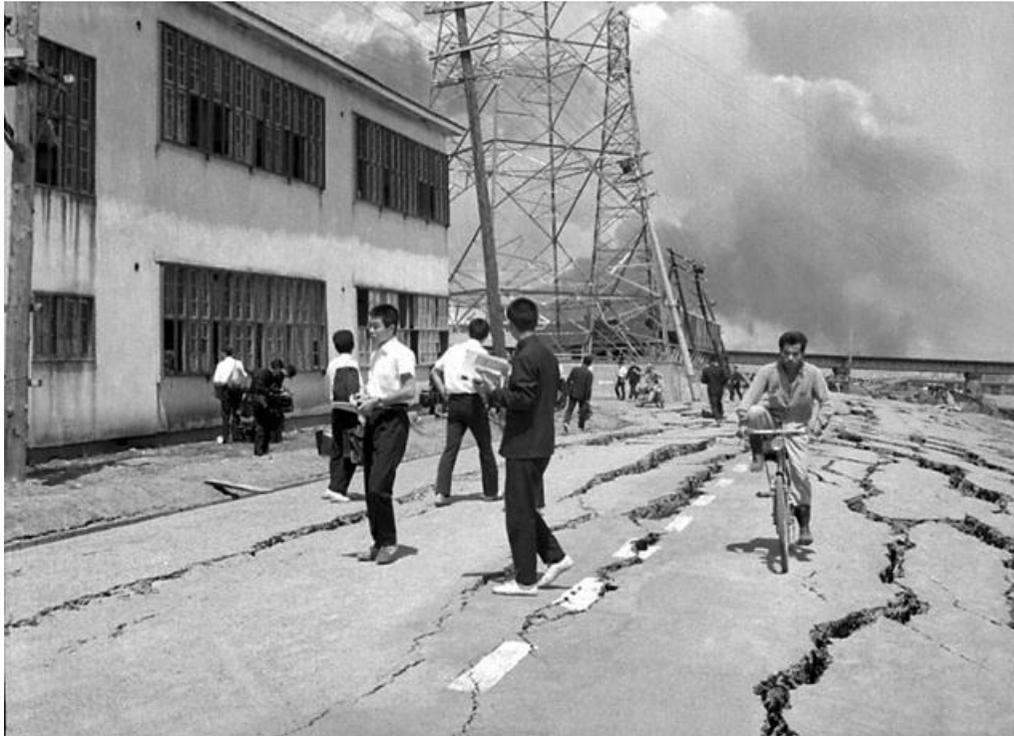
# 35.新潟明訓高校前の道路

信濃川沿いの道路。写真右手の信濃川に平行した地割れが多数発生し、平らだった道路は、川の方に向かって傾斜した。生徒達はどちらに避難したら良いか迷っている。ベクトル図を見ると、この周辺では、10m前後の地盤変位が発生しており、変位量は新潟明訓高校の敷地内より大きい。写真の地割れは、この側方流動により発生したものと考えられる。

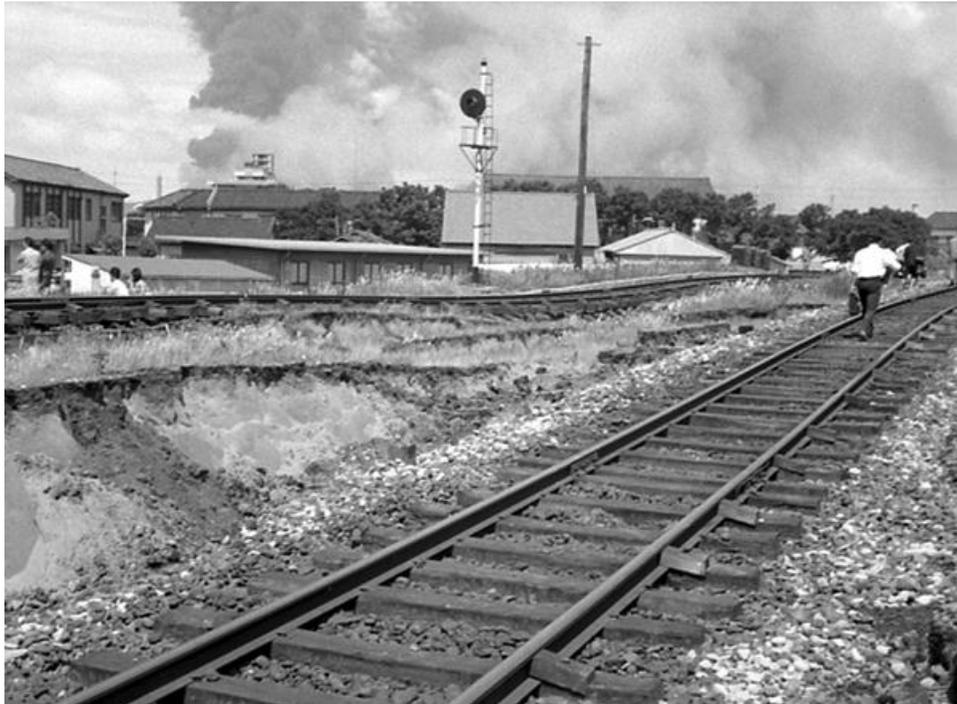
# 37.白山駅付近のJR越後線線路

JR越後線の線路の盛土は大きく沈下し、波形に変形している。

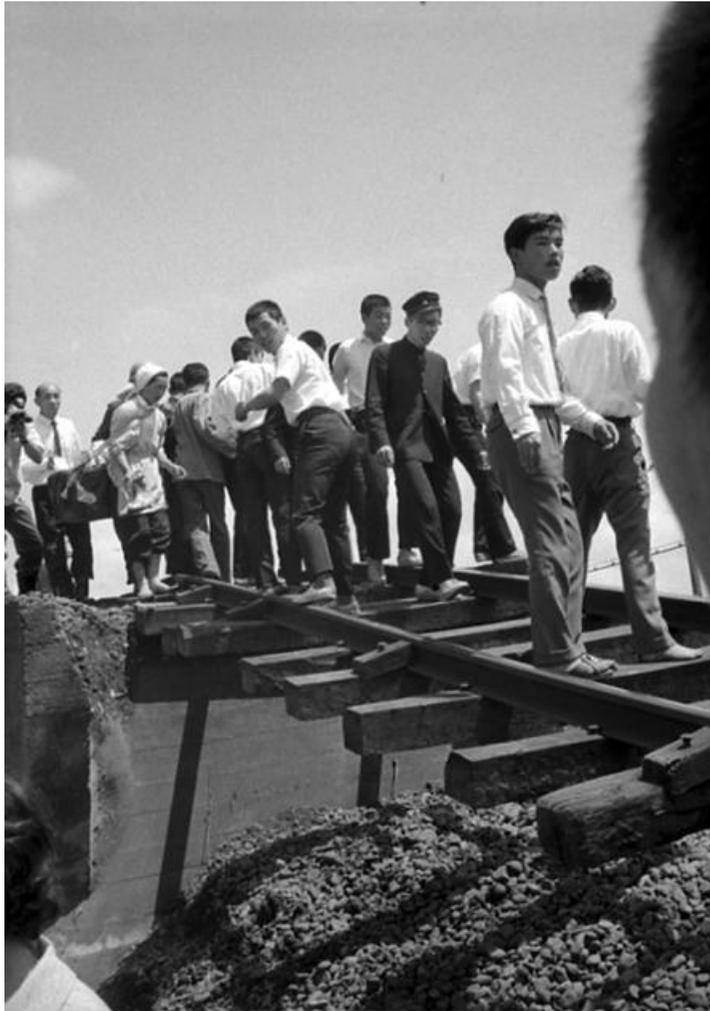
# 38. JR越後線の線路

道路が冠水したため、宙吊りの線路の上を歩いて帰宅する。当時は帰宅困難者という言葉もなかった。盛土は、液状化により流失崩壊したと考えられている。JR越後線の盛土は波状に変形した。
