# 1964年新潟地震直後に撮影された 写真に基づく液状化被害の状況

Photos of liquefaction induced damage in Niigata City taken  
immediately after the Niigata Earthquake of June 16, 1964

公益社団法人 日本地震工学会  
関東学院大学 若松研究室

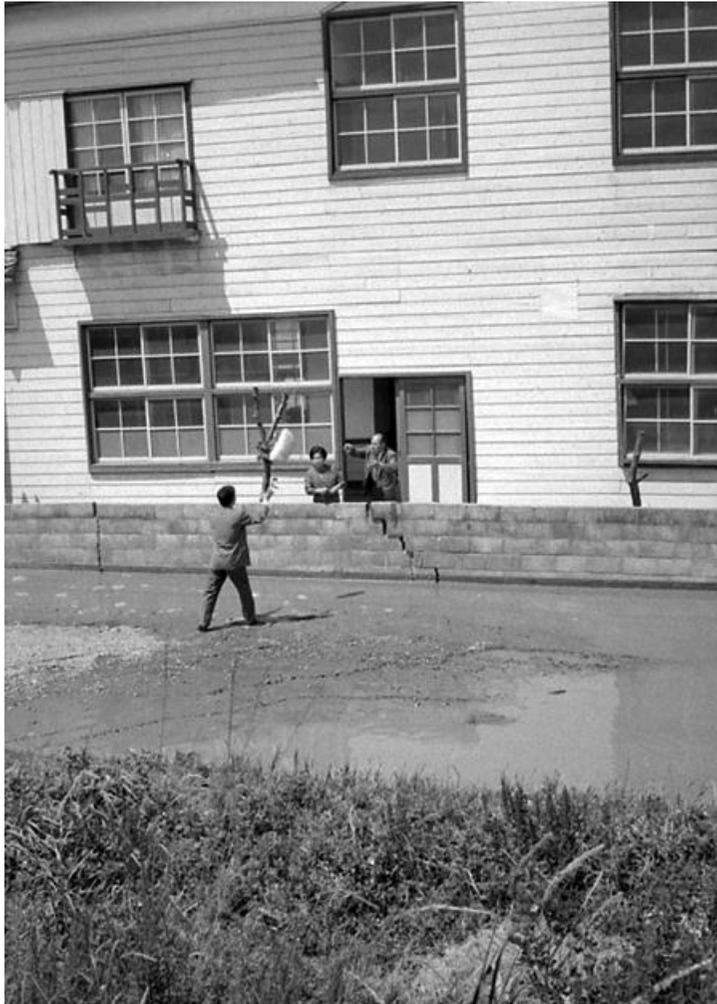
# 39.JR越後線沿線

靴を放り投げてもらい避難を急ぐ人。液状化による泥水で水浸しになっている。ブロック塀の亀裂と離れは、地盤が動いた証拠。

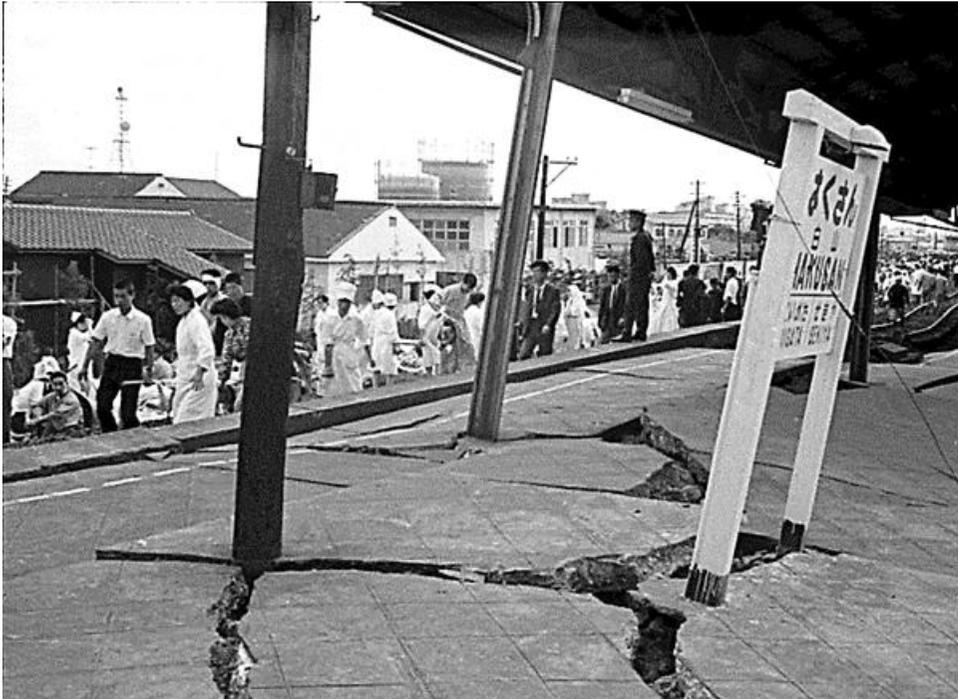
# 41.JR越後線白山駅

ホームの向こう側の線路には癌センターの患者が避難してごった返している。白衣姿の看護婦さんを手伝う新潟明訓生もいる。ホームの地割れは側方流動によるものと考えられる。写真右奥では線路が大きく陥没している。
