熊本地震災害調査 速報

現地調査期間 4月23日(土)、24日(日)
参加者 楠 浩一、岸本一蔵、椋山健二、迫田丈志
調査対象地域 益城町、熊本市、宇土市

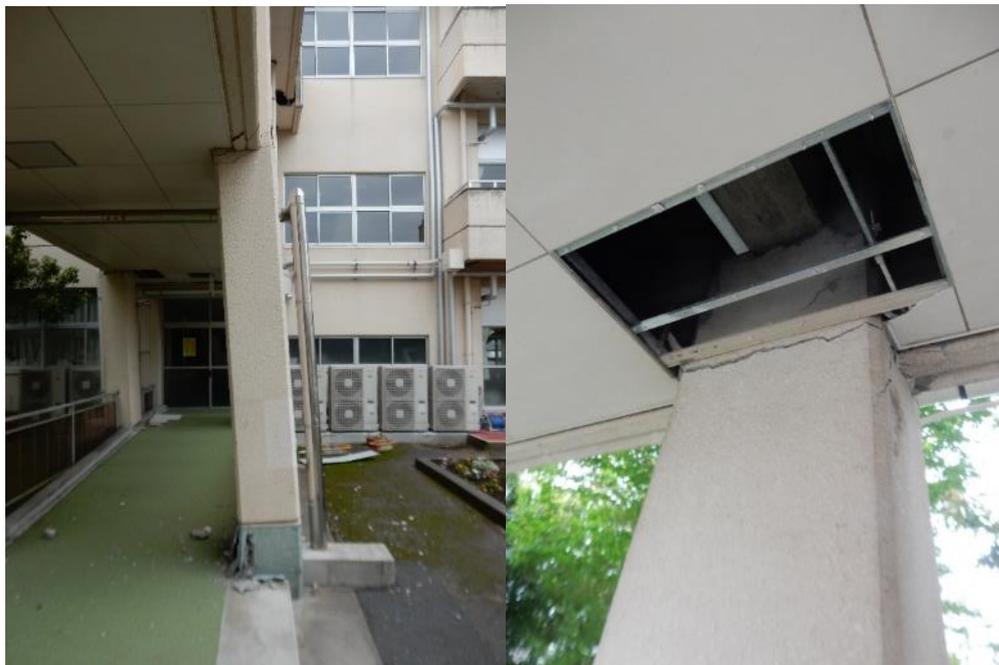
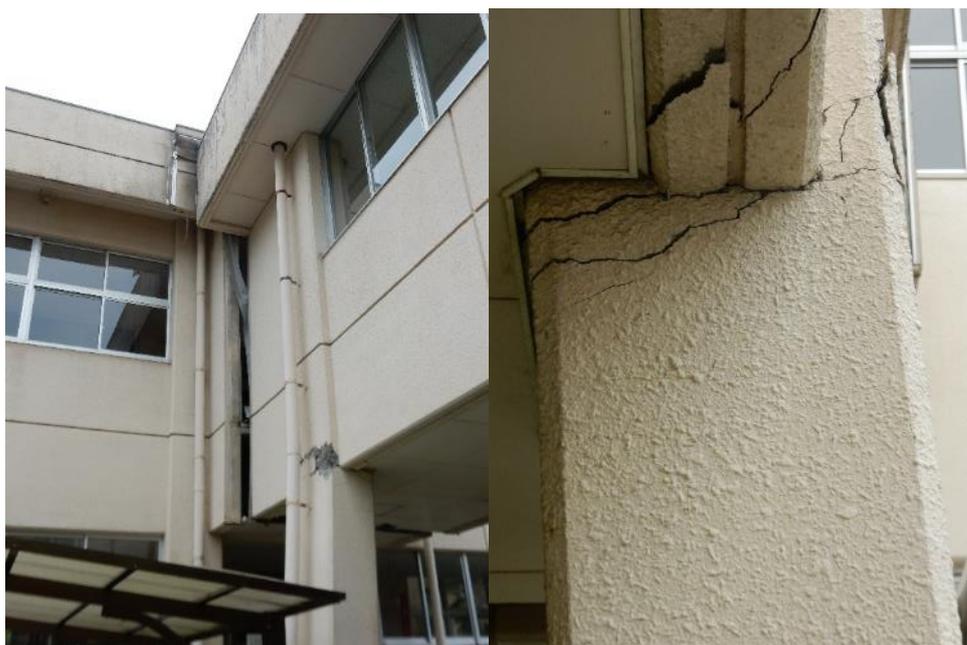
西廊下

西側一方向に向けての被害が目立つ

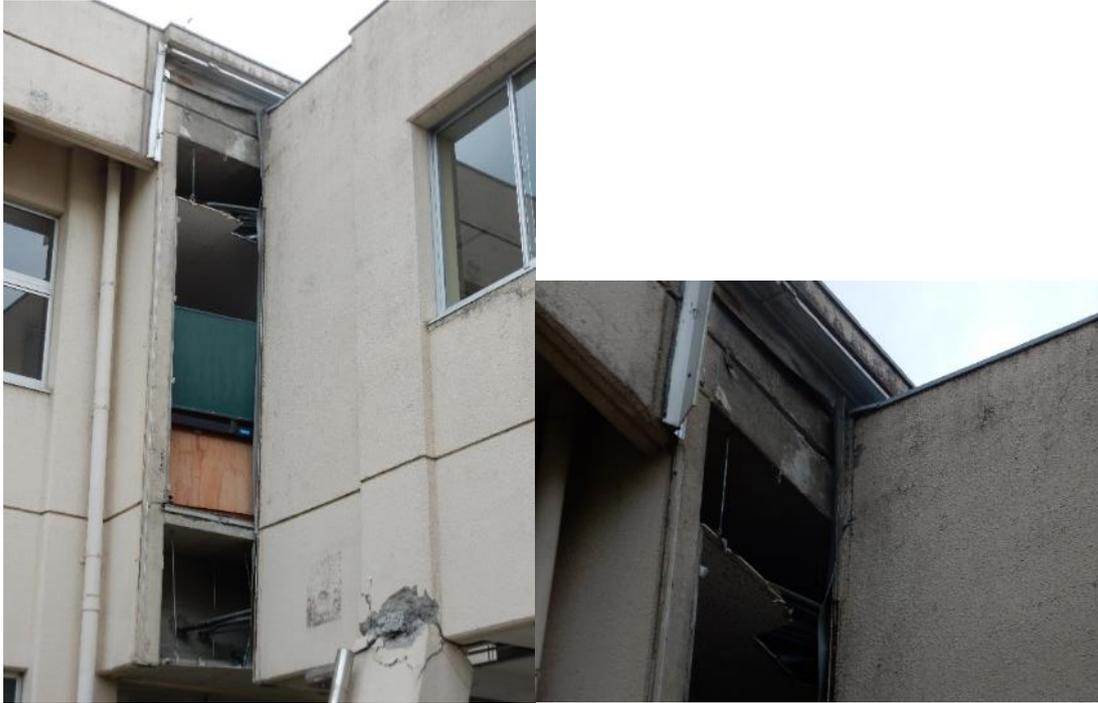
圧接の相手がいない

6-D19, D10@100~125

主筋は圧接。

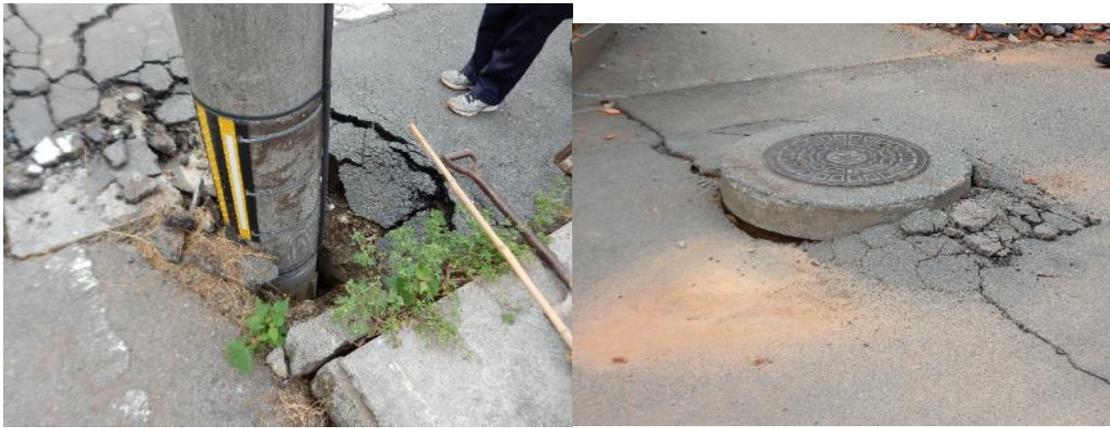
液状化によるのか、地盤の変状が随所で見受けられる。

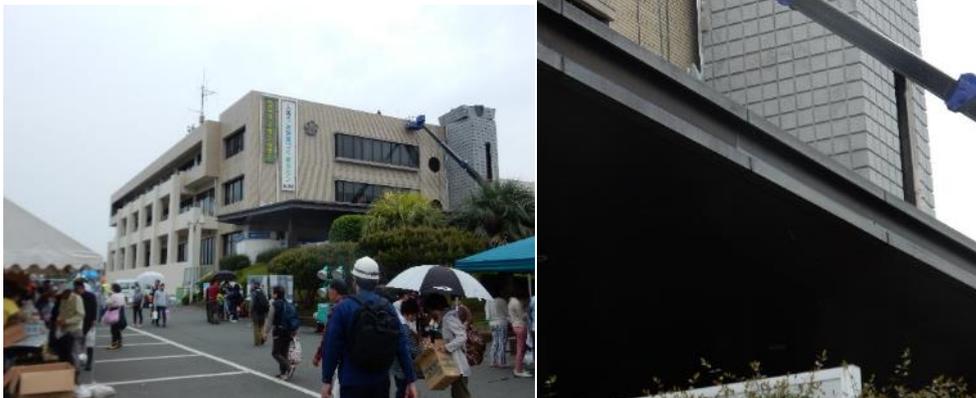
RC 3階建て。南面にスラブにより連結した外架構補強を2階まで施している。最外縁の連結梁に、既存建物が沈下したようなせん断ひび割れが確認された。また、中の連結梁には、同じく既存建物が沈下する方向に曲げひび割れが入っている。

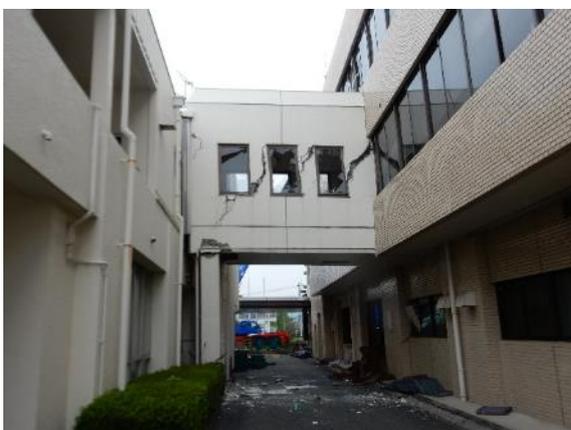
北側既存建物から飛び出した2階渡り廊下が、既存建物沈下により損傷。

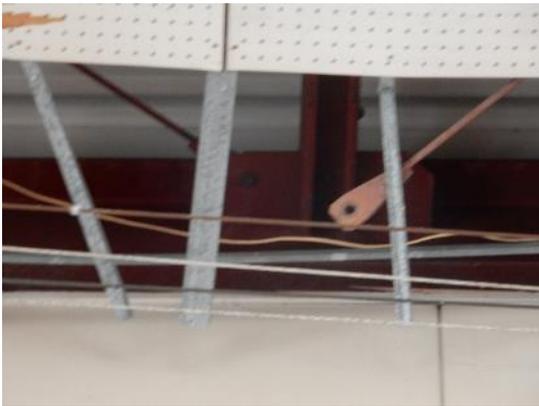
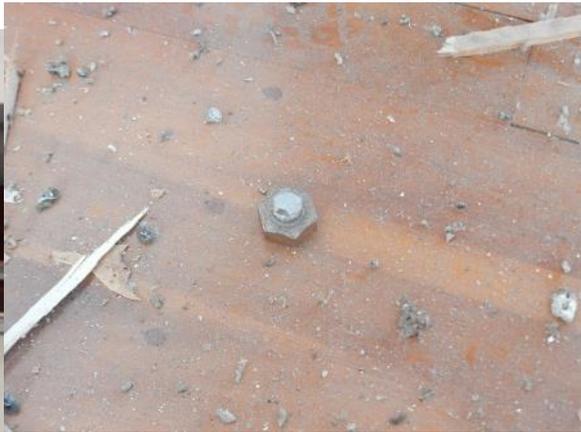
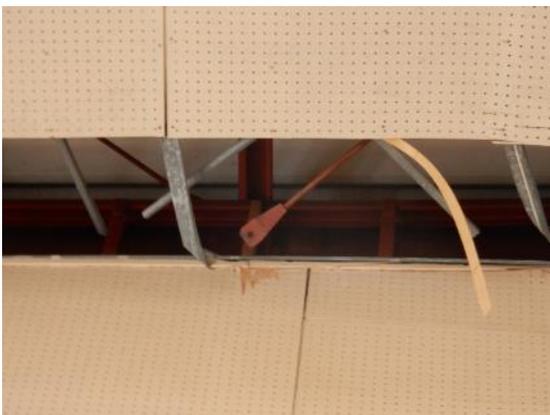
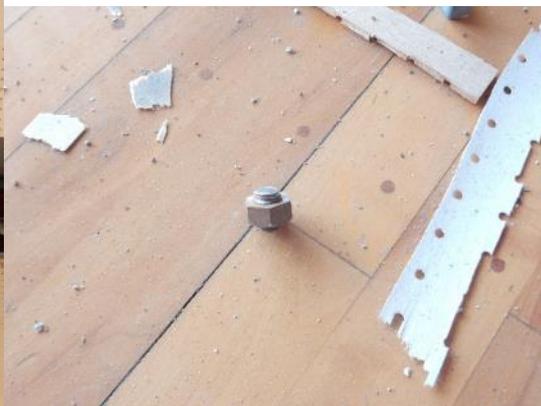
天井の落下

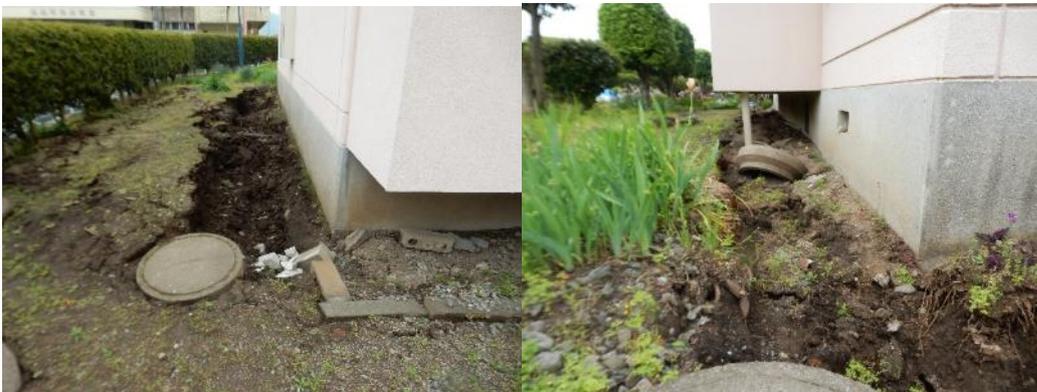
建物周辺の地盤が沈下。

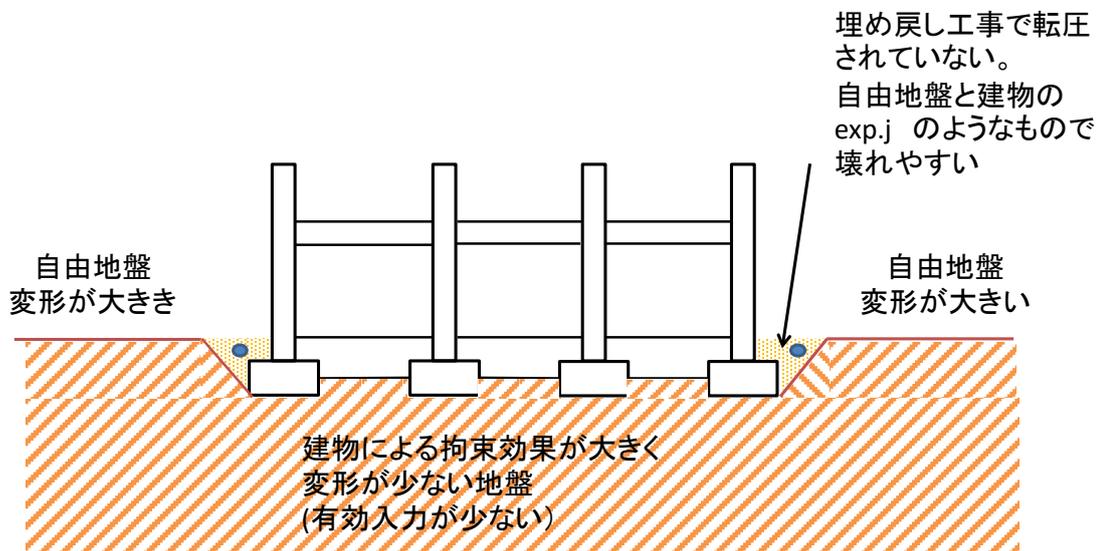
上図のように、配管後の埋め戻し部分が振動により沈下したものと推察される。
建物被害は確認されない。

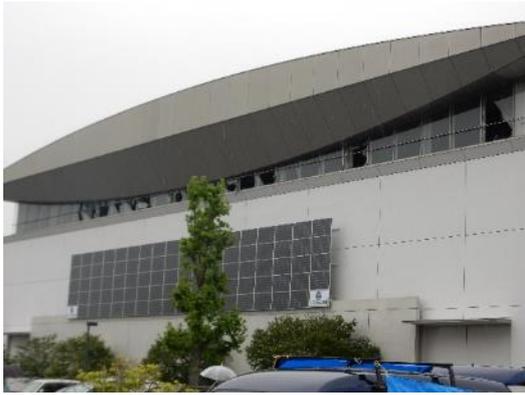
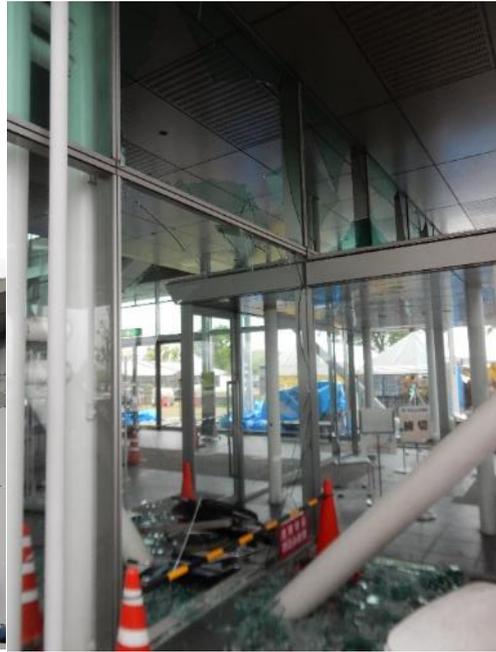
妻面とエントランスのガラスが破損

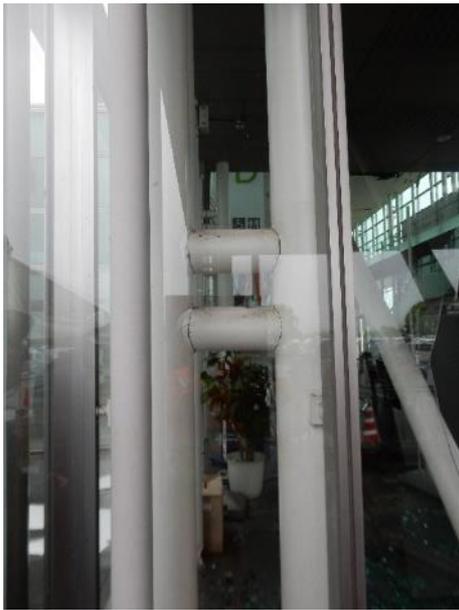
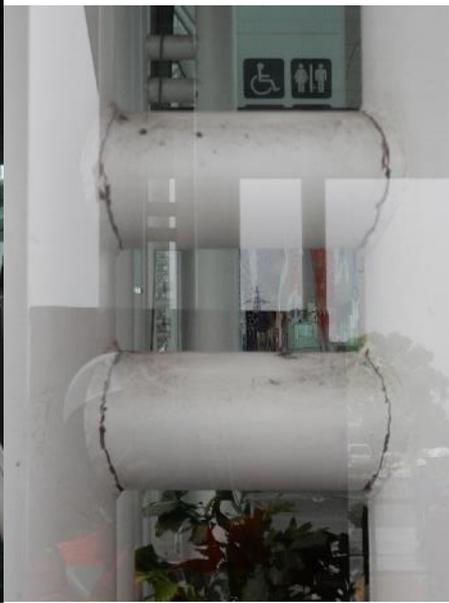
溶接部分の被害

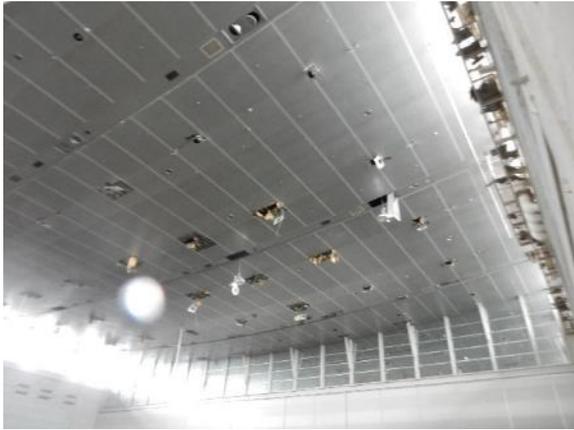
展示場の天井および照明設備の損傷

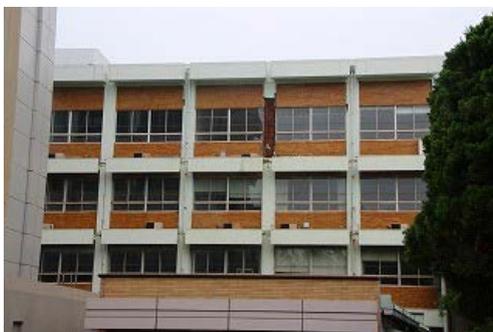
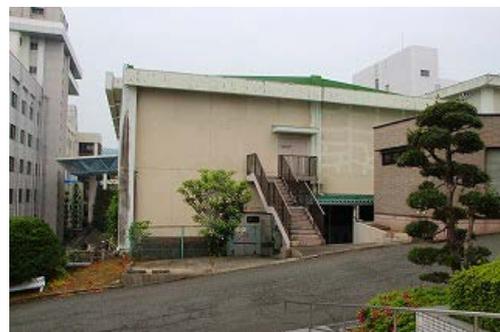
(建物被害) G 号館：斜面に建つ5階建て(4層RC+1層S造)の建物。5階部分の柱1本でかぶりの落下。正面に向かって右側側面にせん断ひび割れが見られる。過日行われた耐震診断結果より取り壊しが予定されていた。

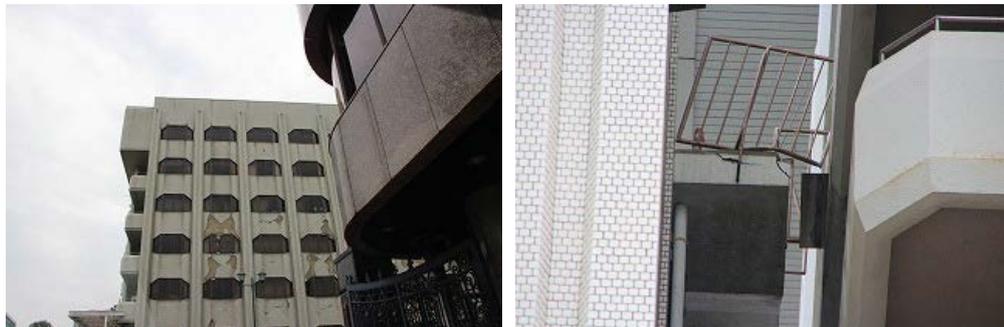
本館：6階建てのRC建物、正面の外壁にせん断ひび割れ。

また隣接建物（F号館）との間に存在する渡り廊下が衝突により破損している。

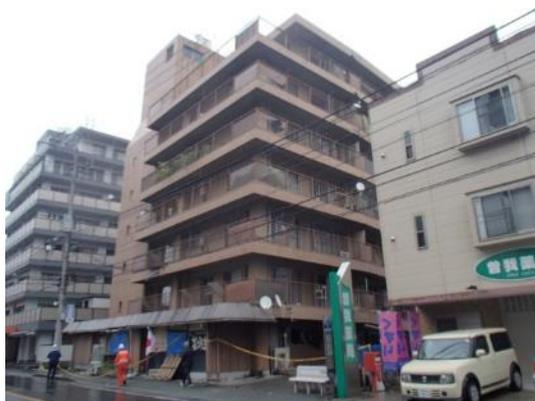
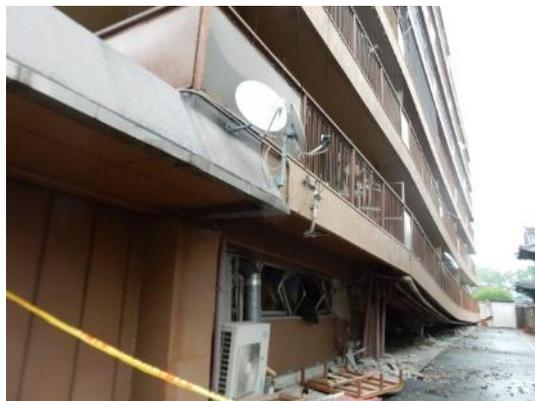
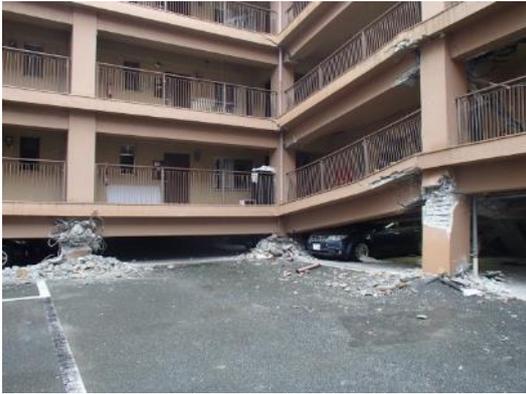
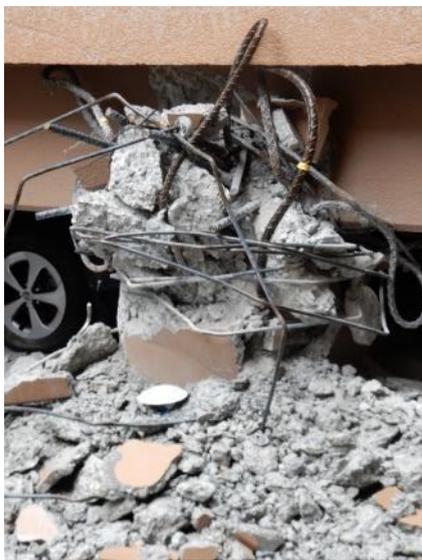
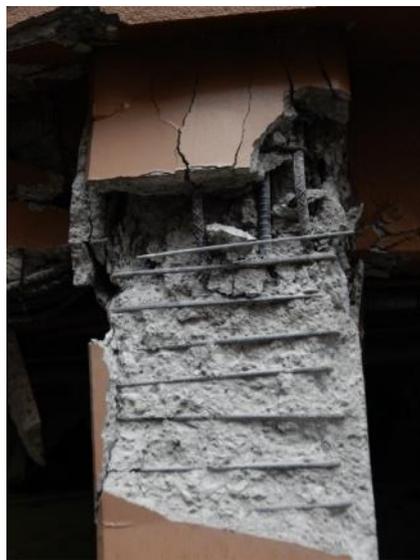
RC造7階建て 1層で層崩壊

L型プランで、1層は純ピロティ

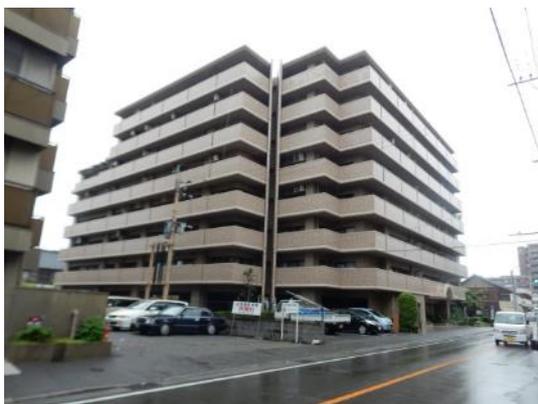
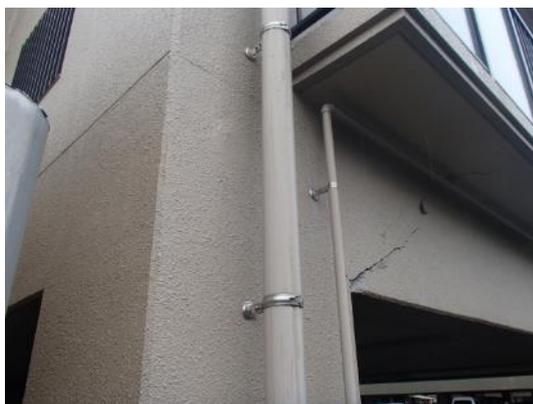
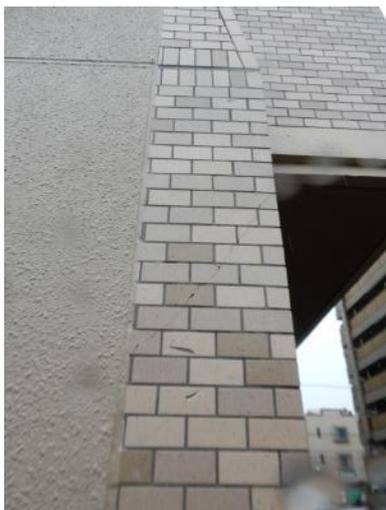
妻面で上層は開口を有する耐震壁で、1層はピロティ。開口付き壁の短スパン梁部分のせん断ひび割れ被害。反対側の柱は軸圧縮側で軽微なせん断ひび割れ（ピロティ柱を外フカシ）。張間方向 9.7m。

1階の外フカシピロティ柱の斜めひび割れ

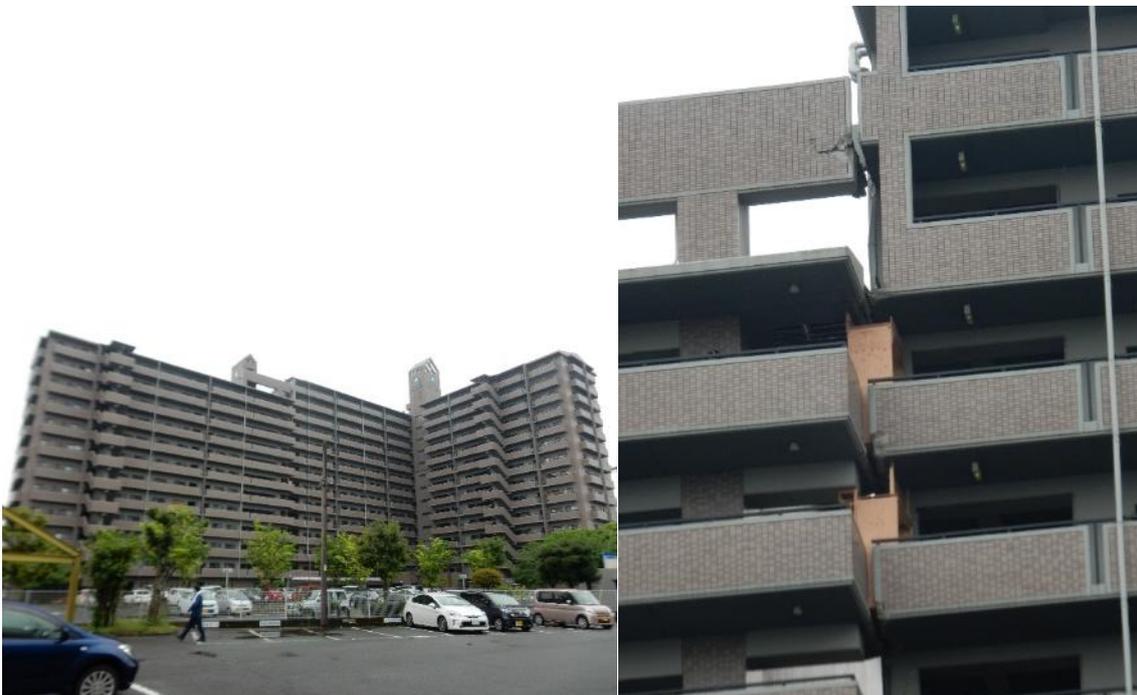
11:36 S住宅 (WP210)
Exp. J.部の被害

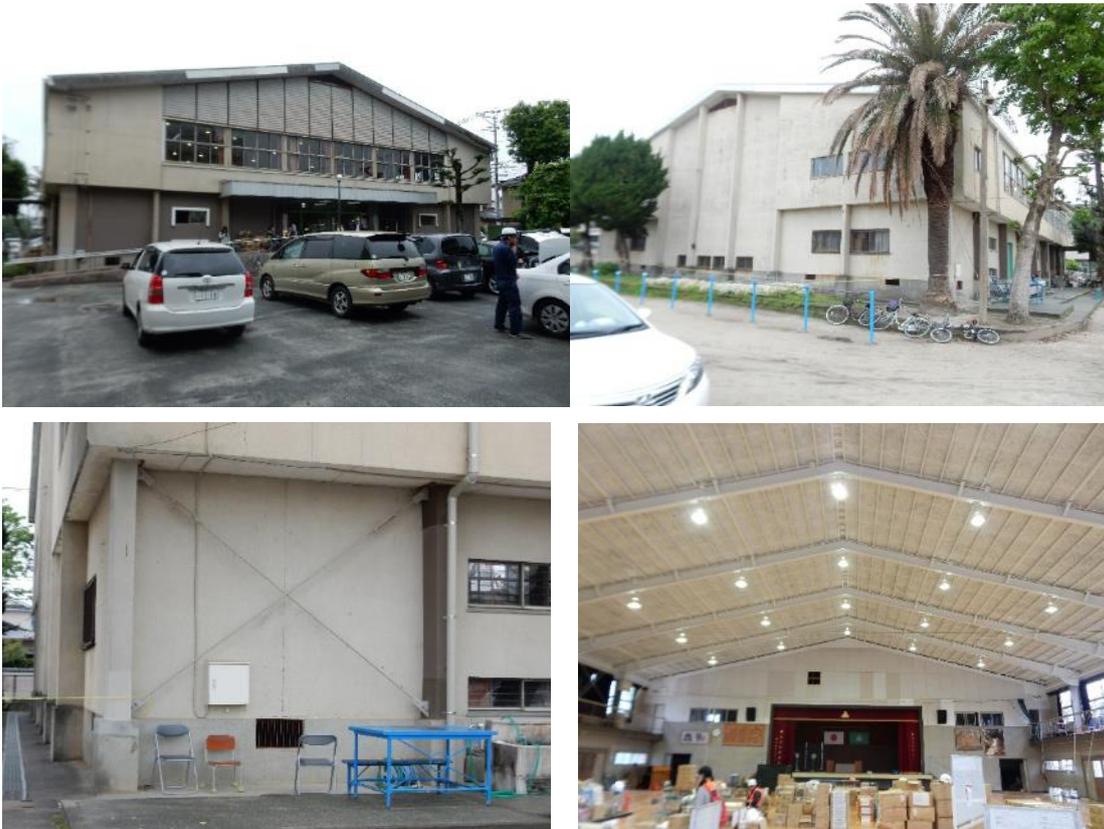
天井ブレースは、ターンバックルと、Lアングルの2種類が用いられている。
両ブレースともに、中ボルトで連結されており、本震により随所で破断している。
その為、ターンバックルは垂れ下がっており、避難所として使えなくなる。

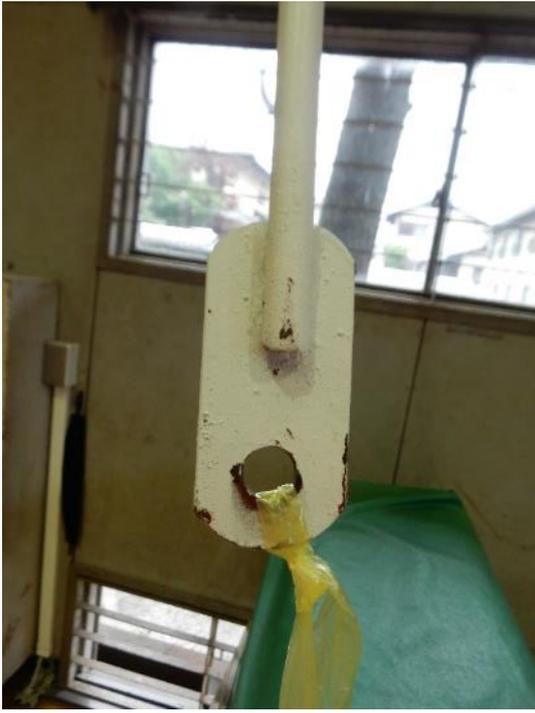
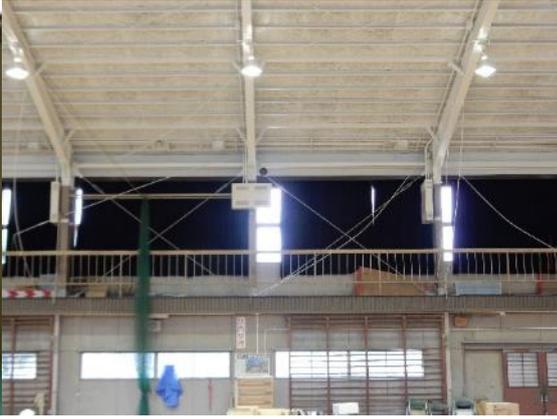
ターンバックル型の水平ブレース中ボルトの破断

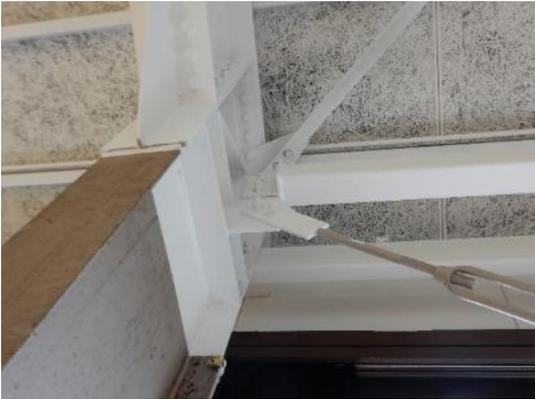
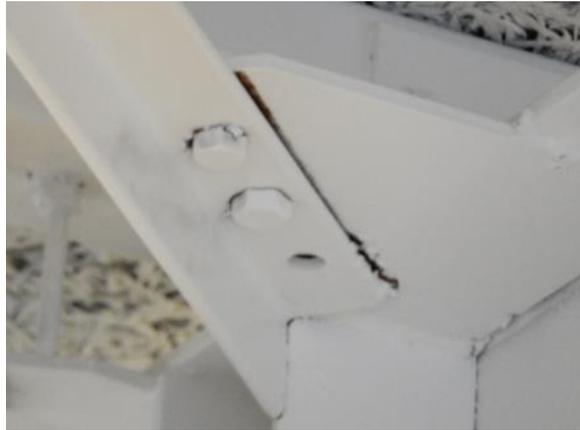
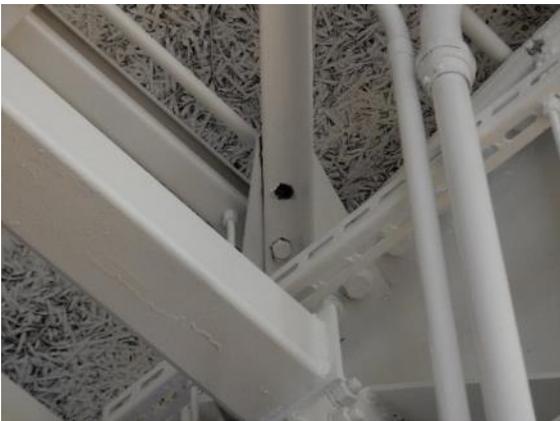
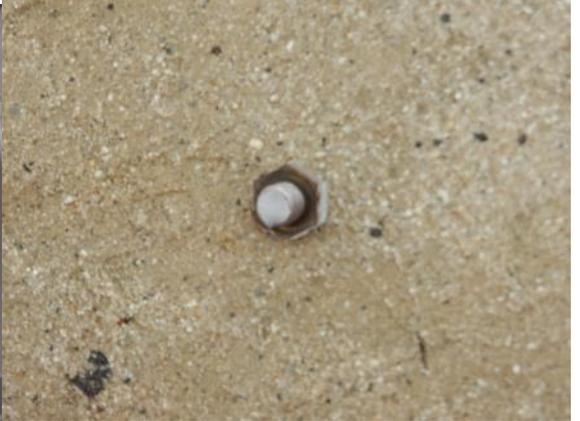
Lアングルの水平ブレースもあり。やはりボルトが切れている

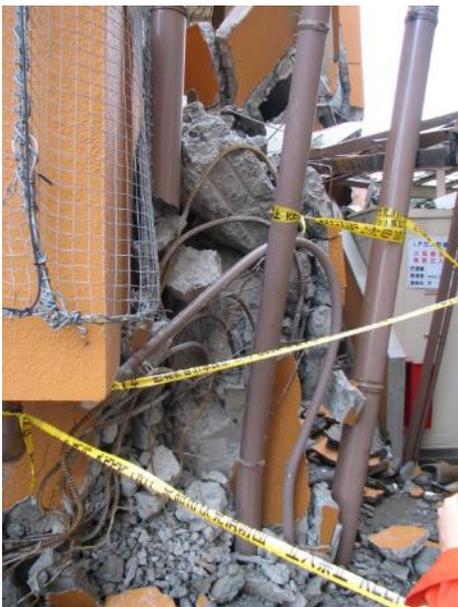
1F 柱 ; □650×750、引張主筋 張間 : 6-D22 桁行 : 8-D22,
帯筋 9φ@150

西南隅柱の破壊状況

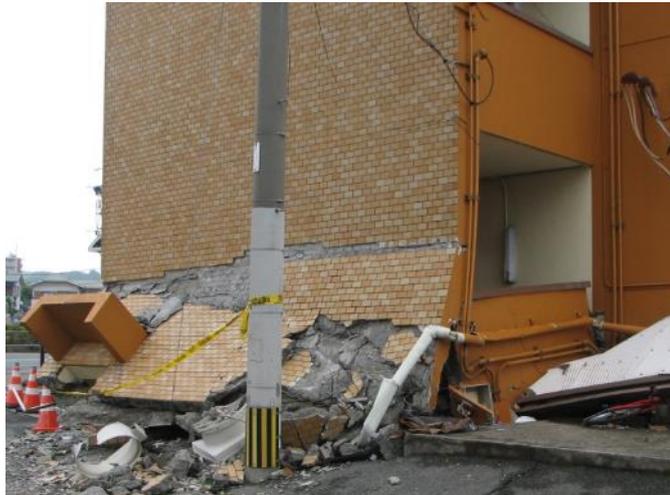
北面妻壁の破壊状況

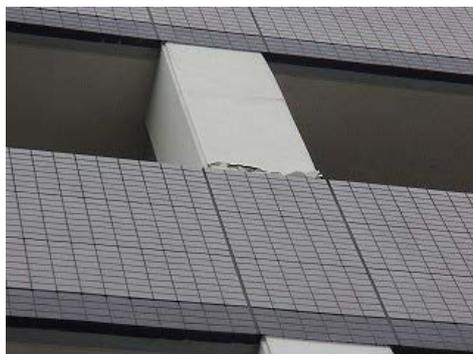
南面の仕上げ材の剥離

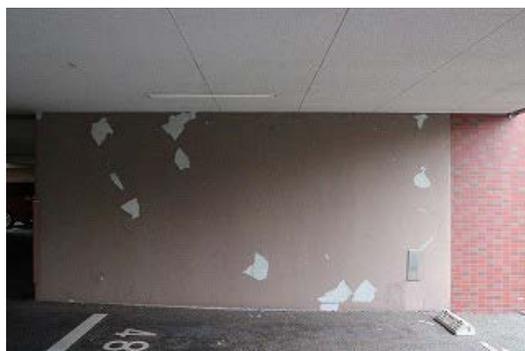
一階耐震壁の損傷（道路と反対側）

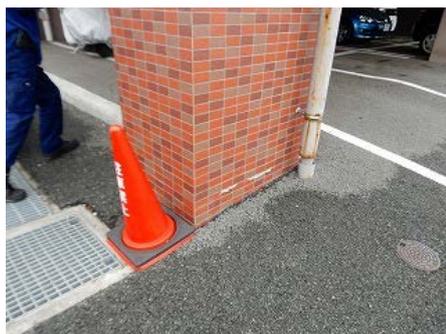
柱脚部の軽微な損傷

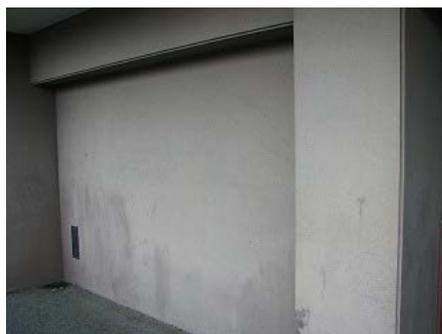
のタイルの剥がれ、一階エントランス部の雑壁の損傷等である。住民の方の話では道路に面した側（長手方向の国道に面する側）での揺れが大きかったとのこと。耐震壁のひび割れも道路に面する側のものが一番大きく証言と一致する。

一階耐震壁の損傷（道路側）
