平成28年(2016年)熊本地震
液状化調査報告(第2報)
阿蘇市・南阿蘇村

現地調査:2016年5月21日～5月22日

関東学院大学 若松 加寿江
防災科学技術研究所 先名 重樹
 同 小澤 京子

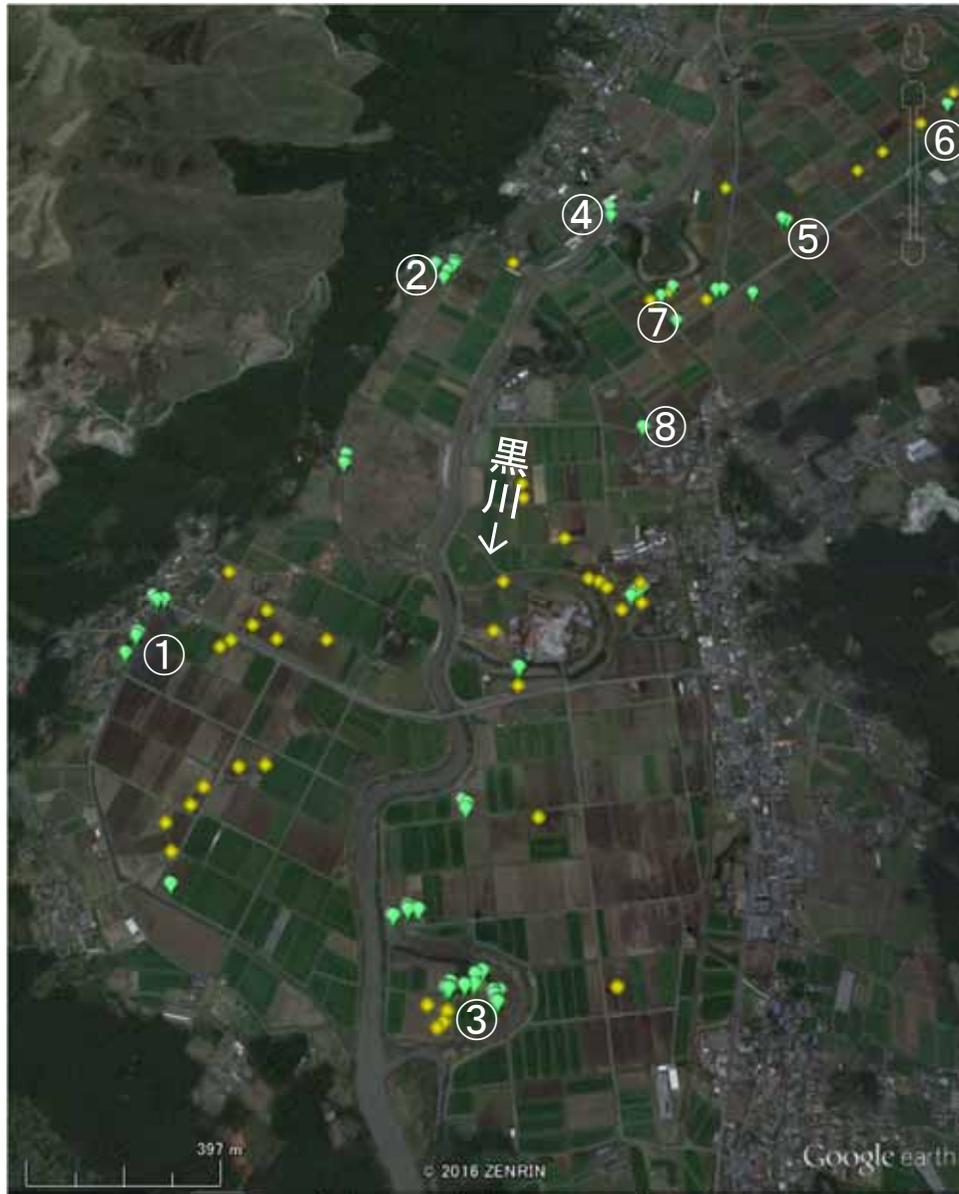
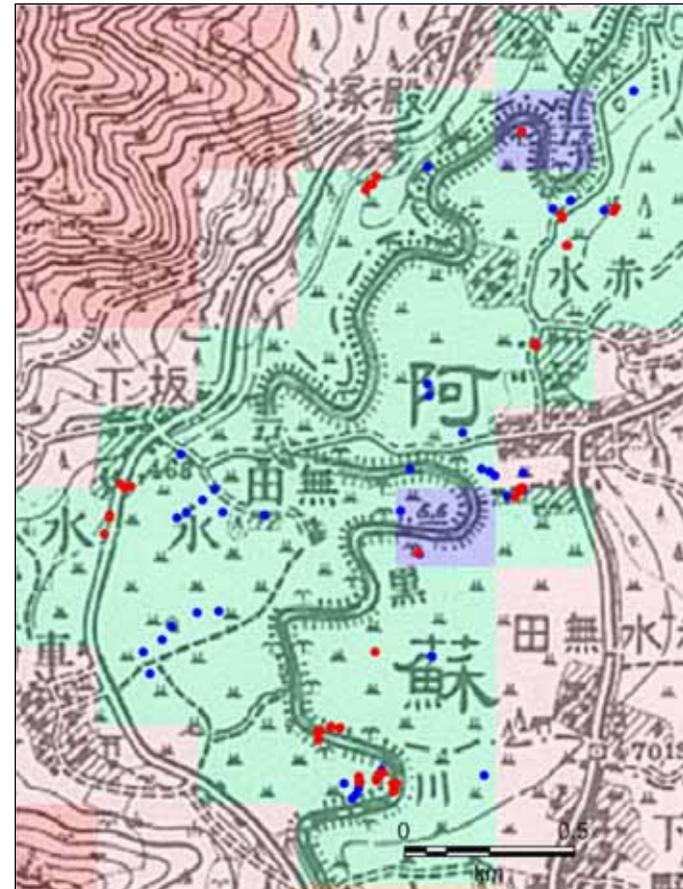
阿蘇市赤水駅付近

黒川沿岸の農地には、無数の噴砂が認められた。この地区では黒川の蛇行跡の沼地も多くあり、噴砂は沼地周辺に特に集中していた。なお、農地には延長数100m～1000mに及ぶ地割れ群が見られたが、噴砂が見られた地割れと、全くなかったものがあった。

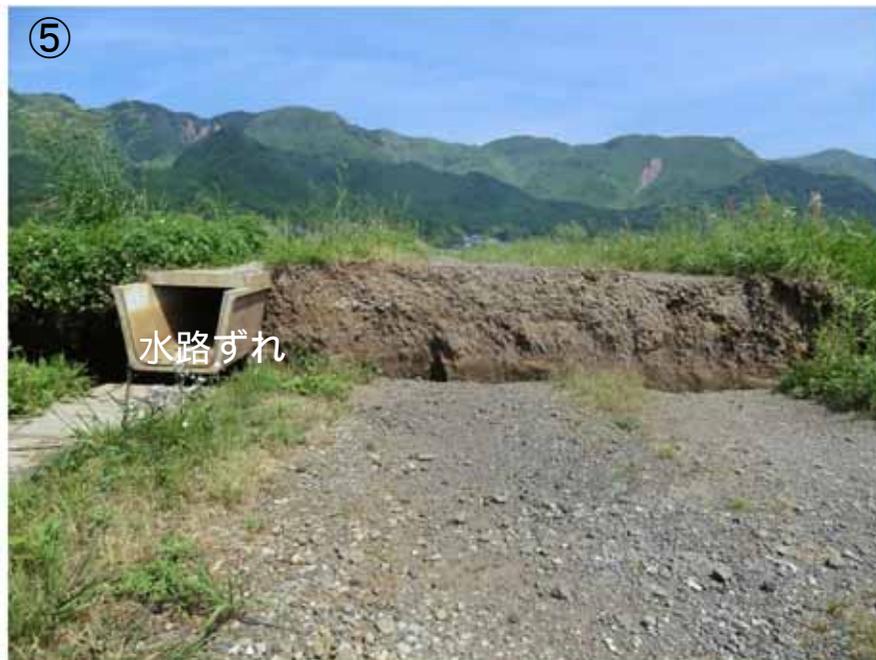
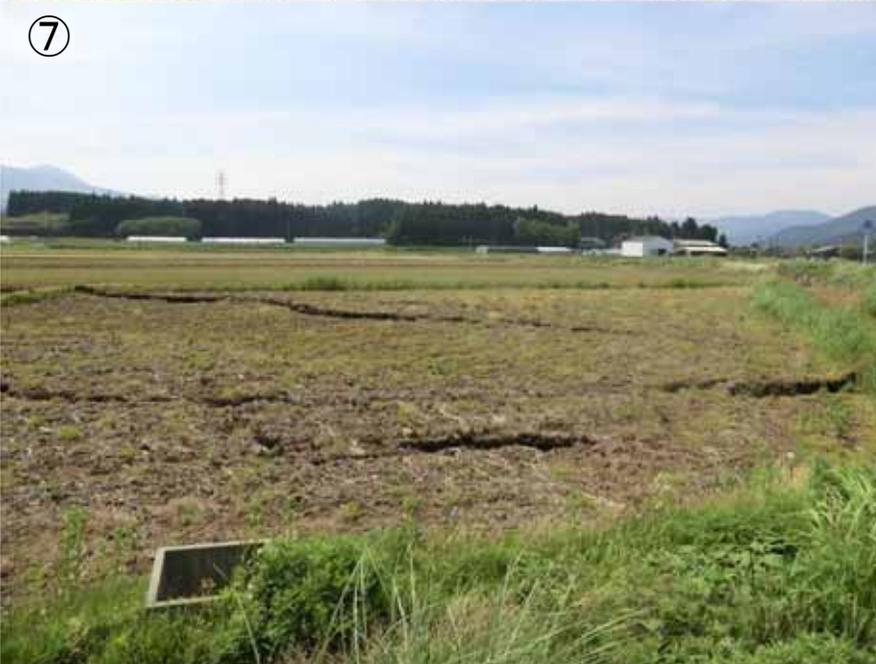
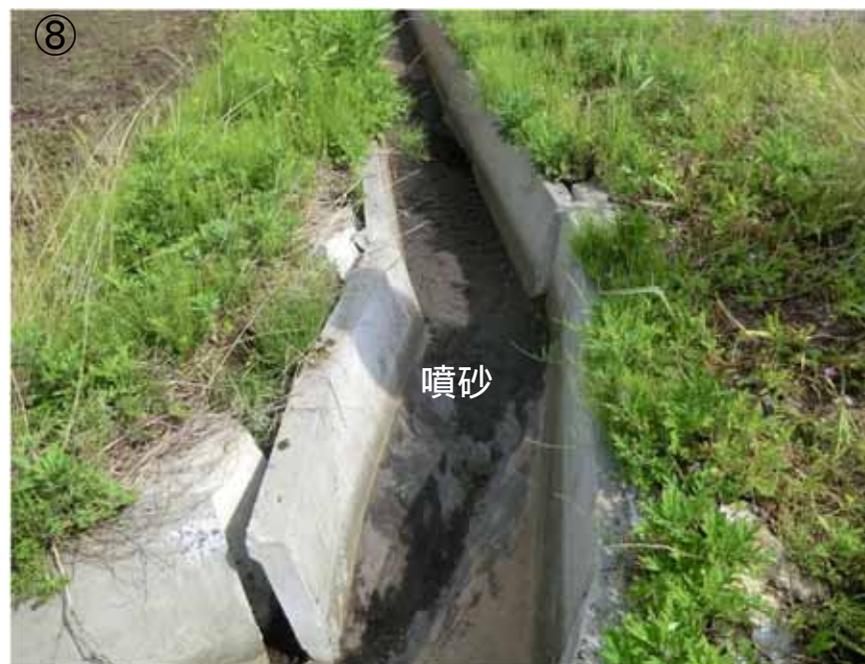
阿蘇市赤水駅付近 (丸数字は図8の地点番号)

③旧河道の方向へ側方流動

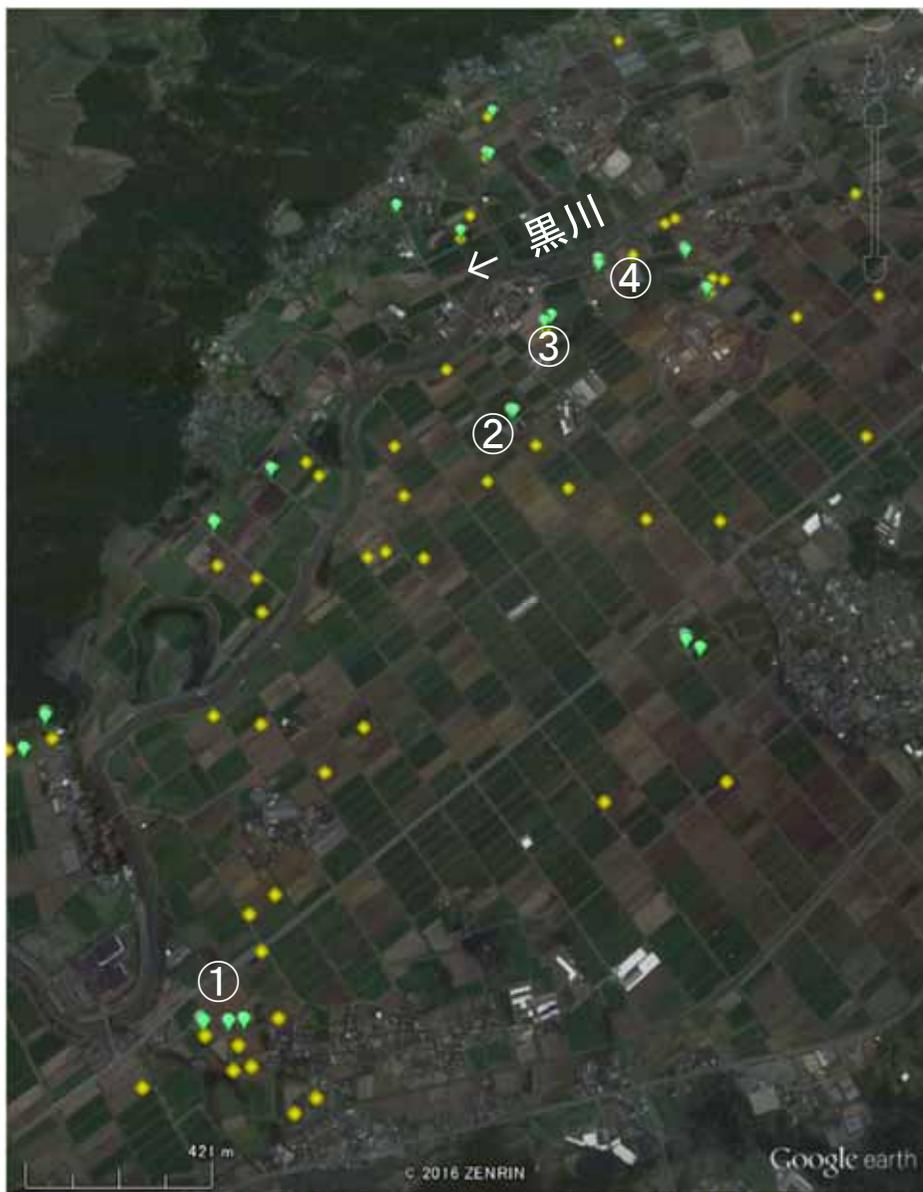
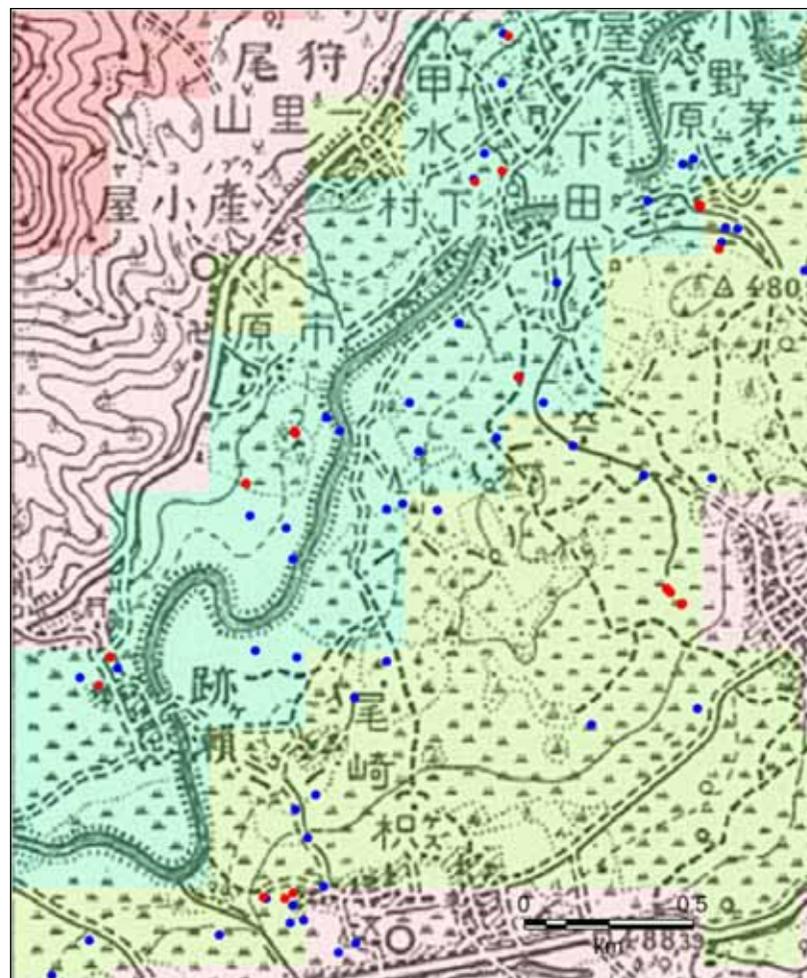
阿蘇市永草付近

この地区でも、農地に極めて多数の噴砂が見られた。噴砂は黒川沿岸の後背湿地の農地だけでなく、阿蘇山の火山山麓扇状地でも発生していた。

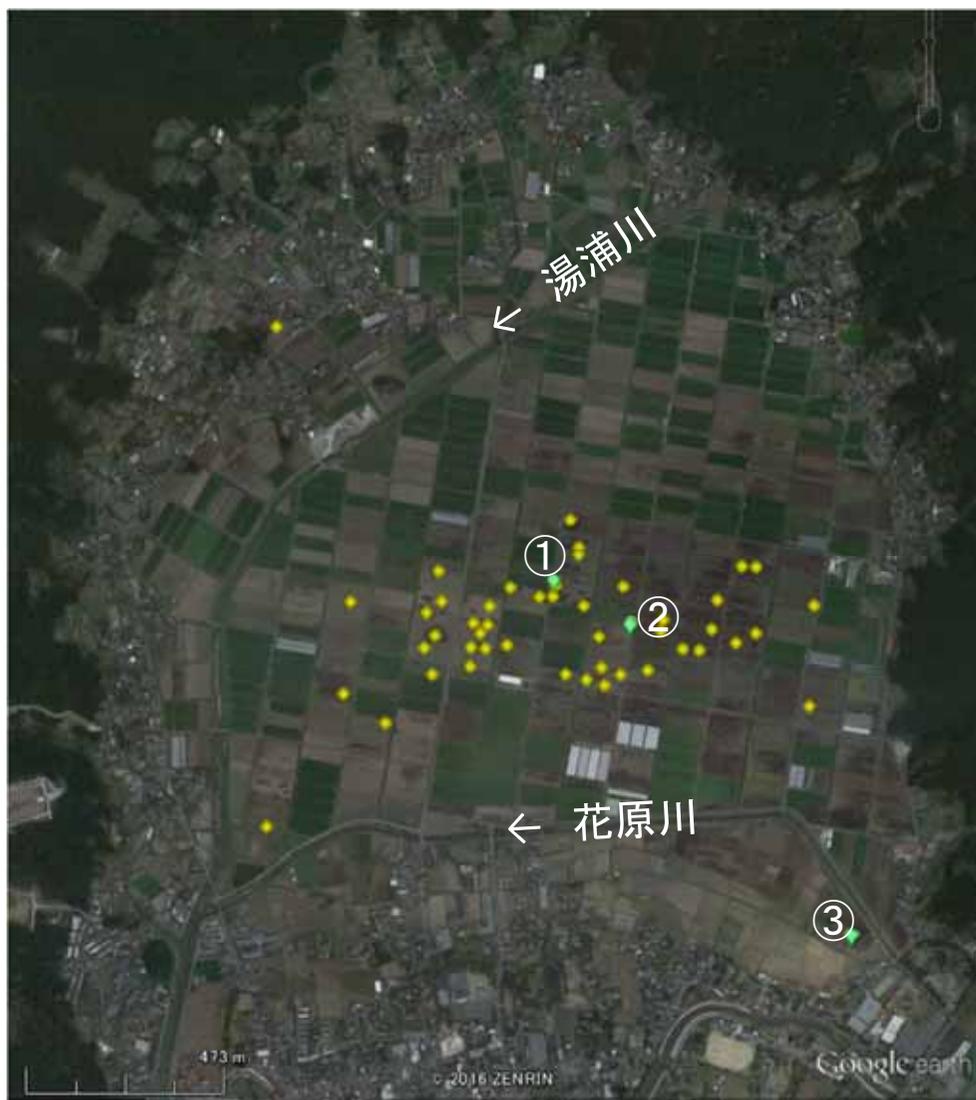
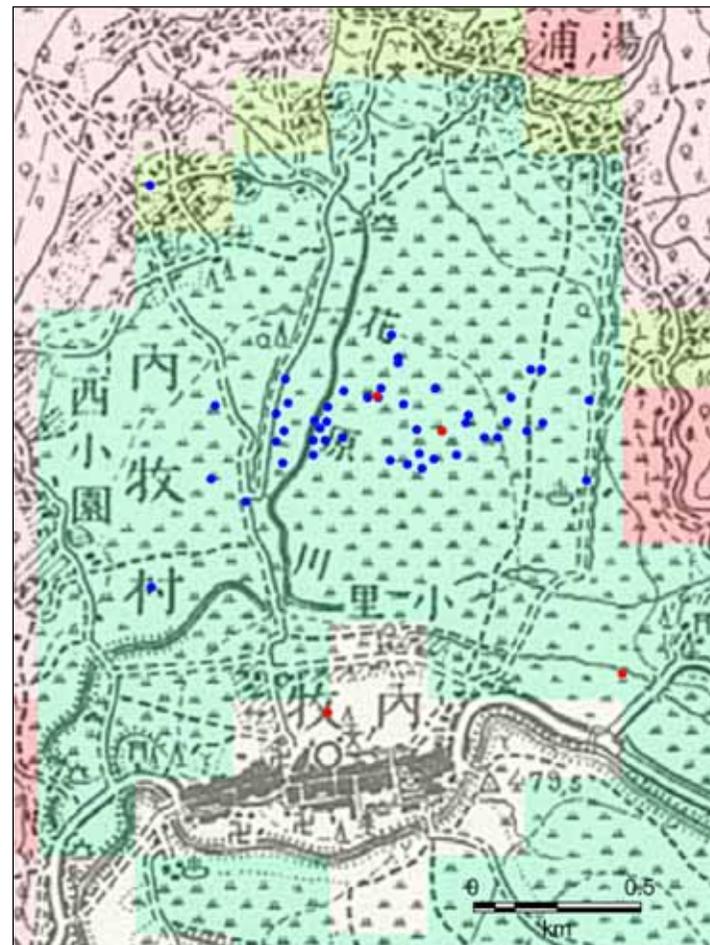
阿蘇市湯浦付近

2016/4/16撮影空中写真やGoogle Earthの画像では湯浦川と花原川の間の後背湿地の農地に多数の噴砂が見られた。現地調査時には、農地の入水や田植えが終わり、大部分の噴砂は確認できなかった。

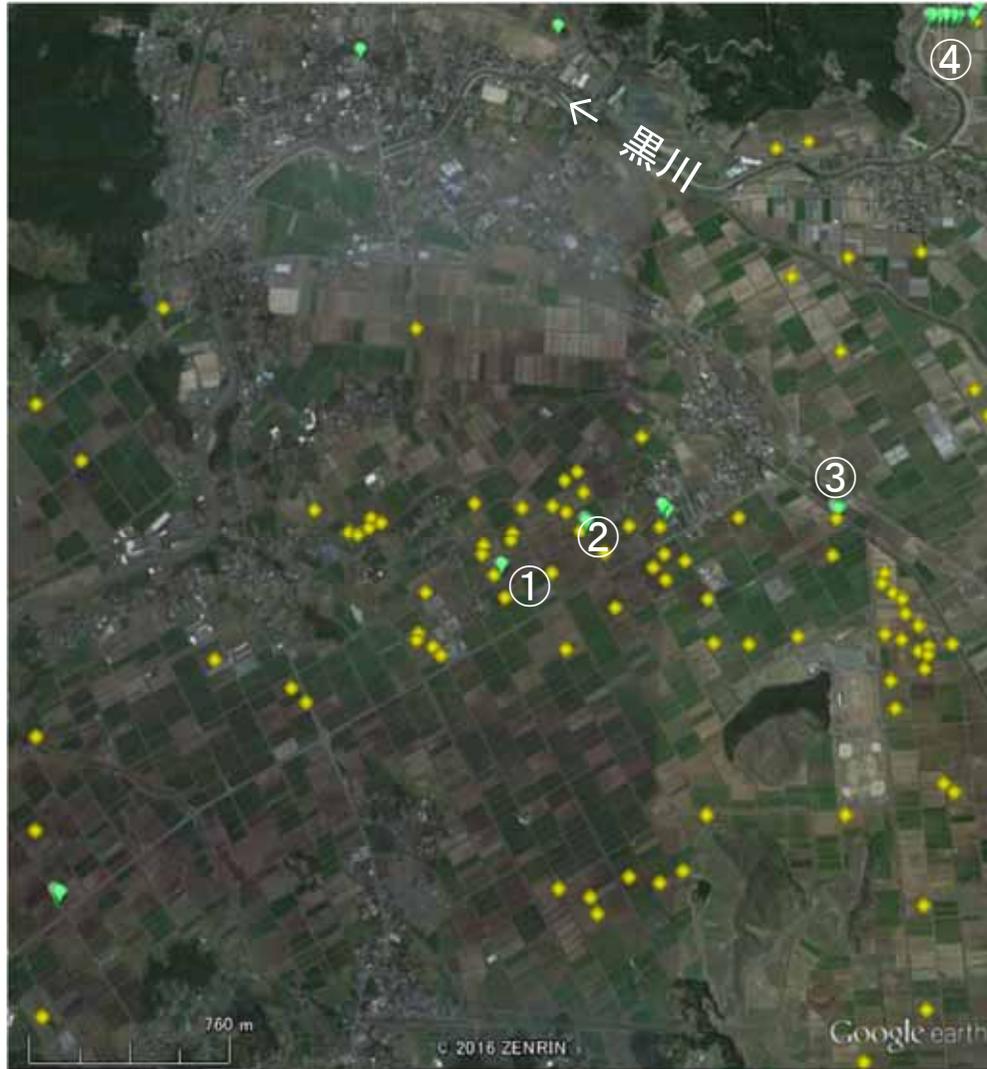
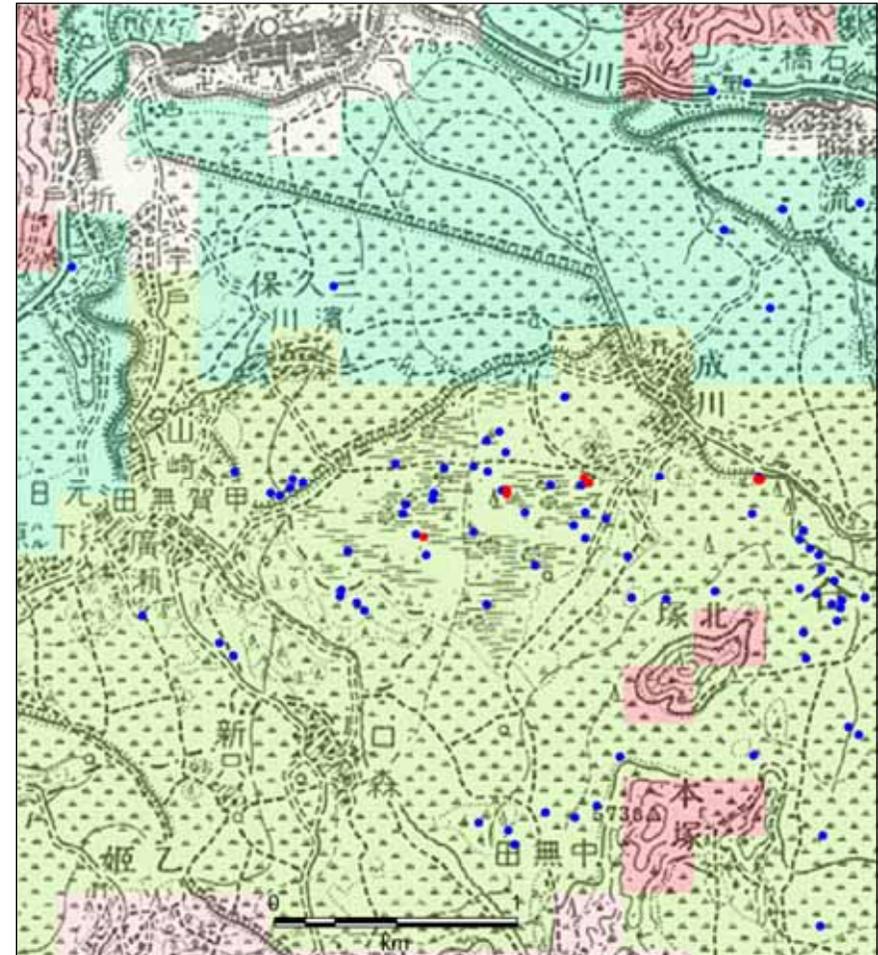
阿蘇市三久保付近

明治35年の旧版地形図を見ると、噴砂が特に高密度に見られた図の中央部(扇状地)は湿地となっている。火山山麓扇状地の扇端部湧泉のため湿地となっていたものと思われる。

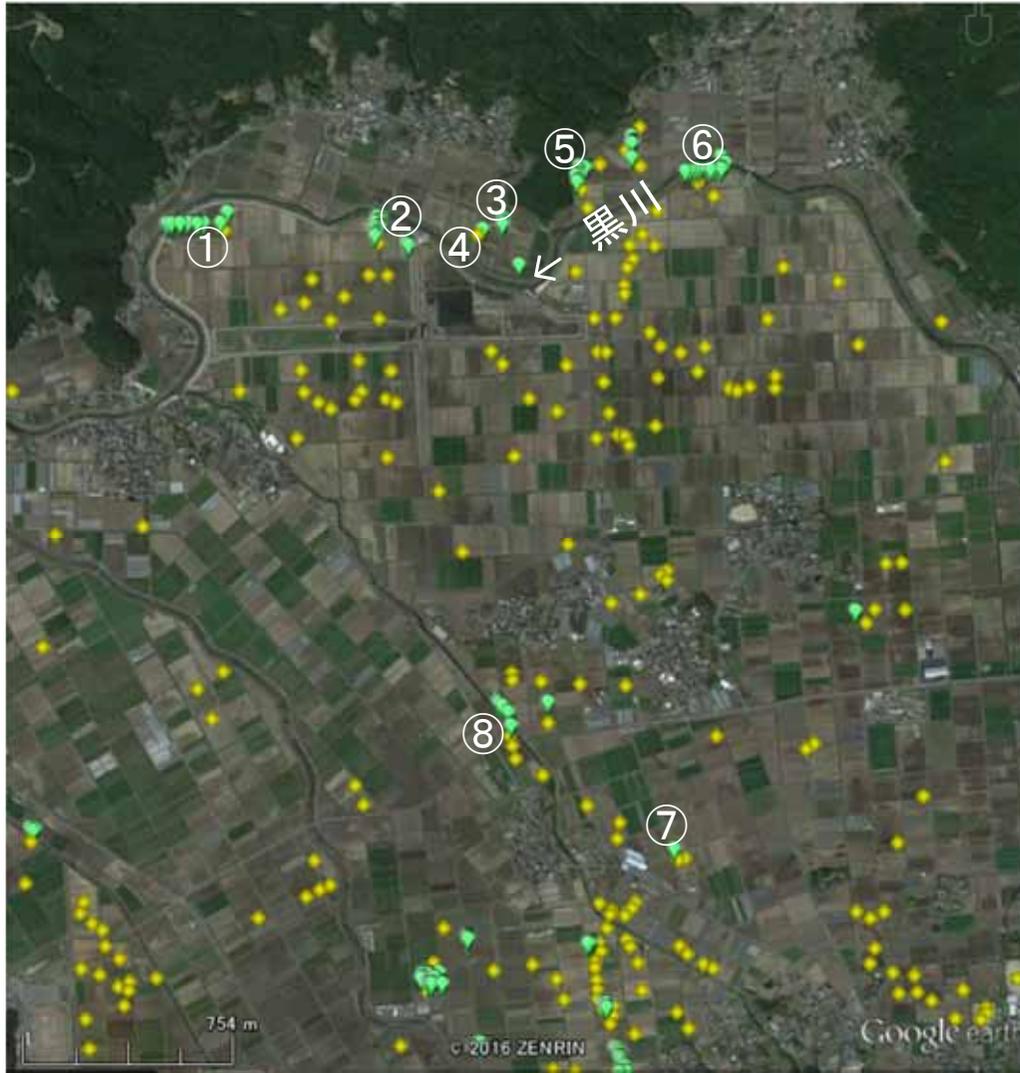
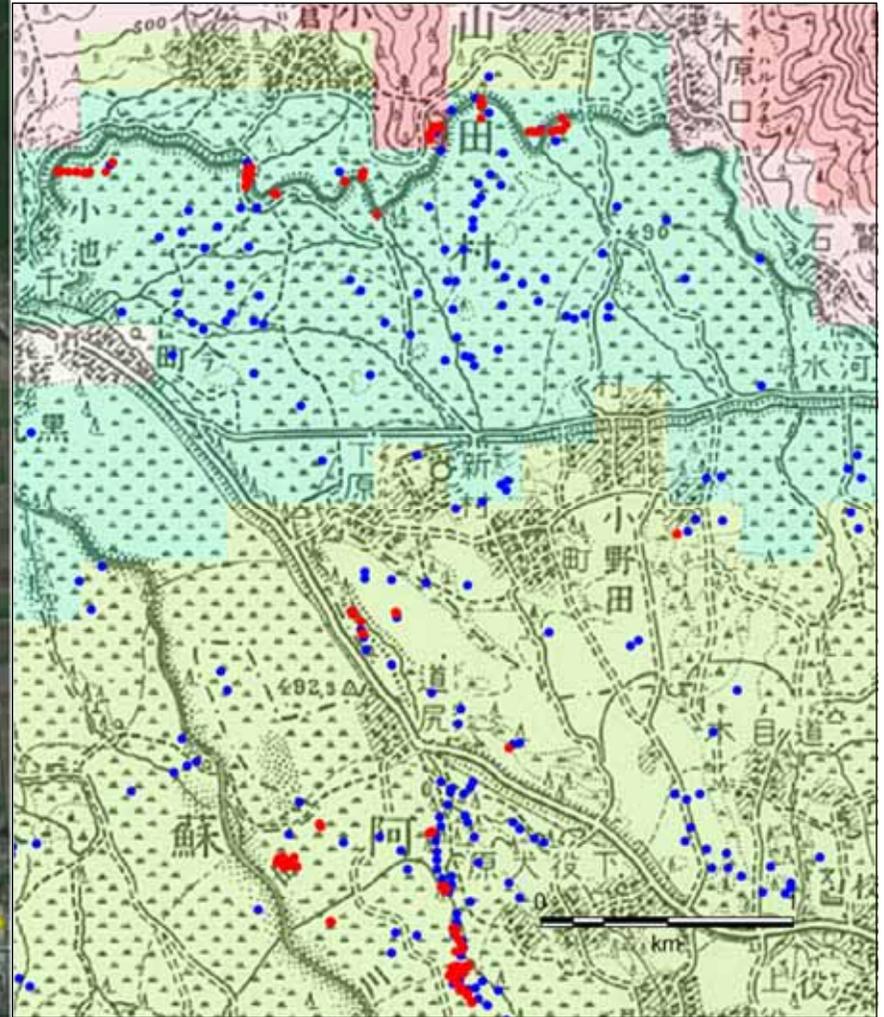
阿蘇市小野田付近

黒川の後背湿地に噴砂が多いが、南側の扇状地にも噴砂や地割れが見られた。

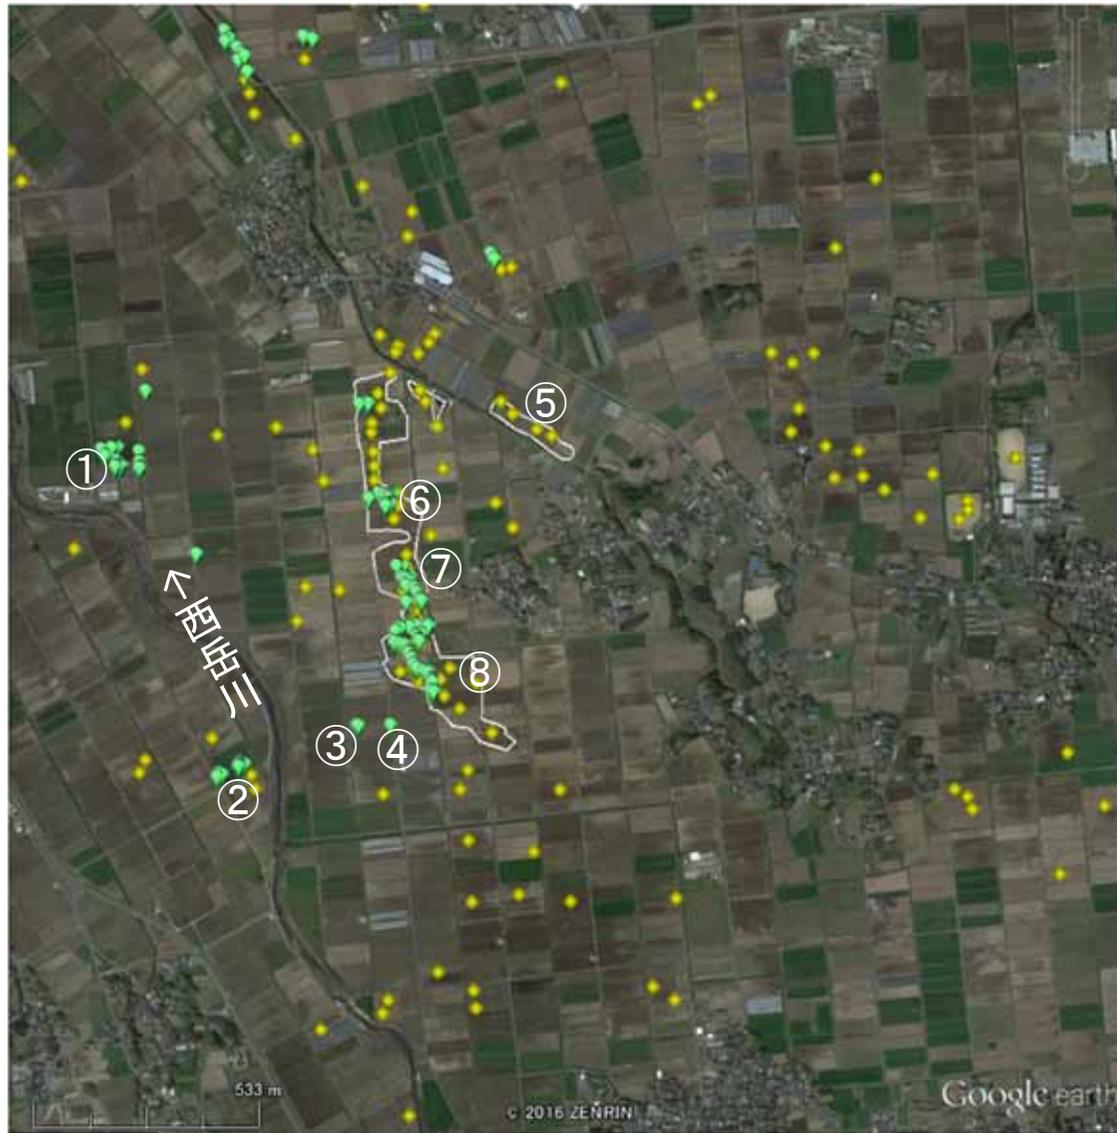
阿蘇市役犬原付近

西岳川の東側地域に、連続した地割れ・陥没・噴砂ゾーンが見られた(図13の白線で囲まれた地域)。このゾーンは、空中写真(2016/4/16)やGoogle Earth 画像(2016/4/15)で地表面が黒ずんでおり、地下水の浸み出しが認められる。湧水には至らない箇所でも広い範囲で過剰間隙水圧の上昇があったと推測される。旧版地形図には図13の⑥から⑧にかけてのゾーンには水路がある。

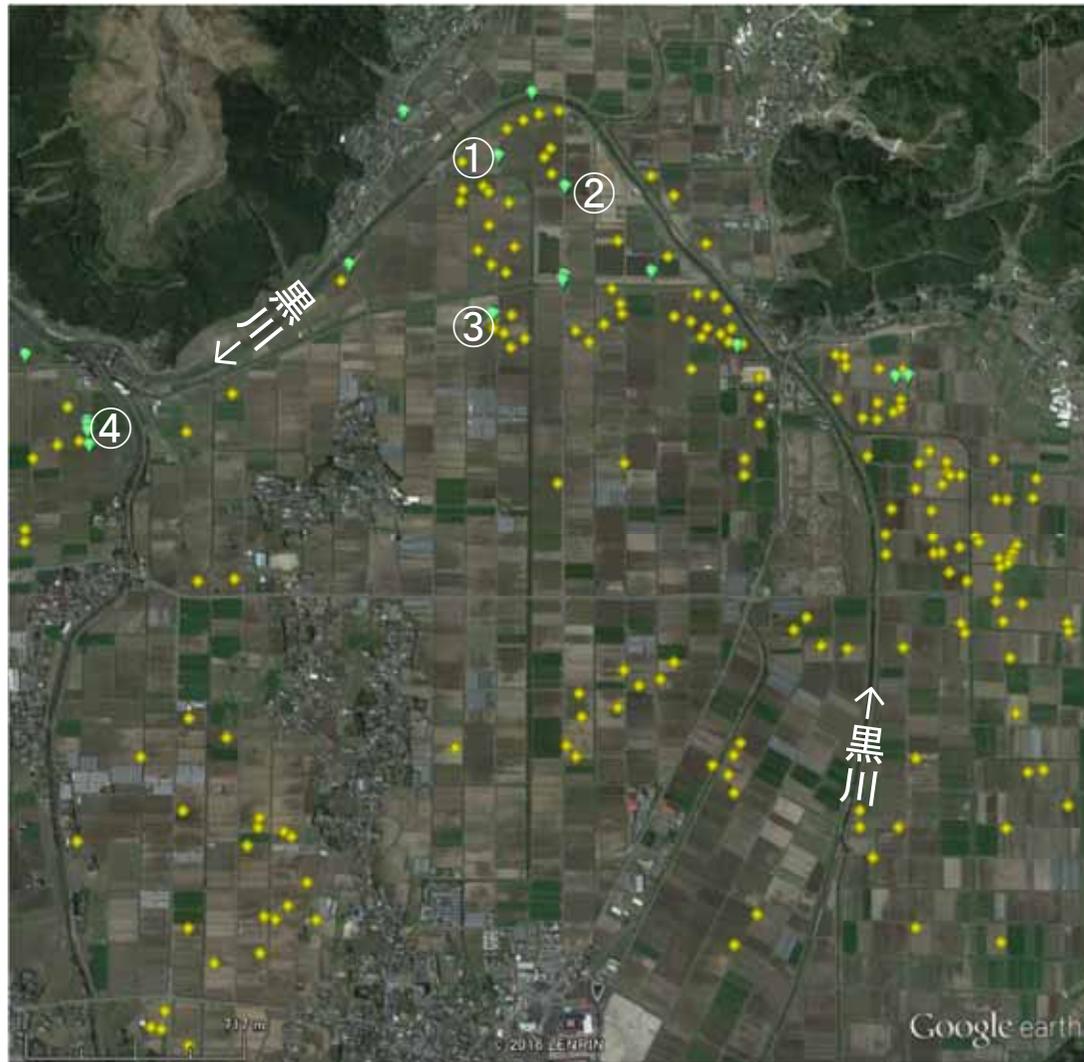
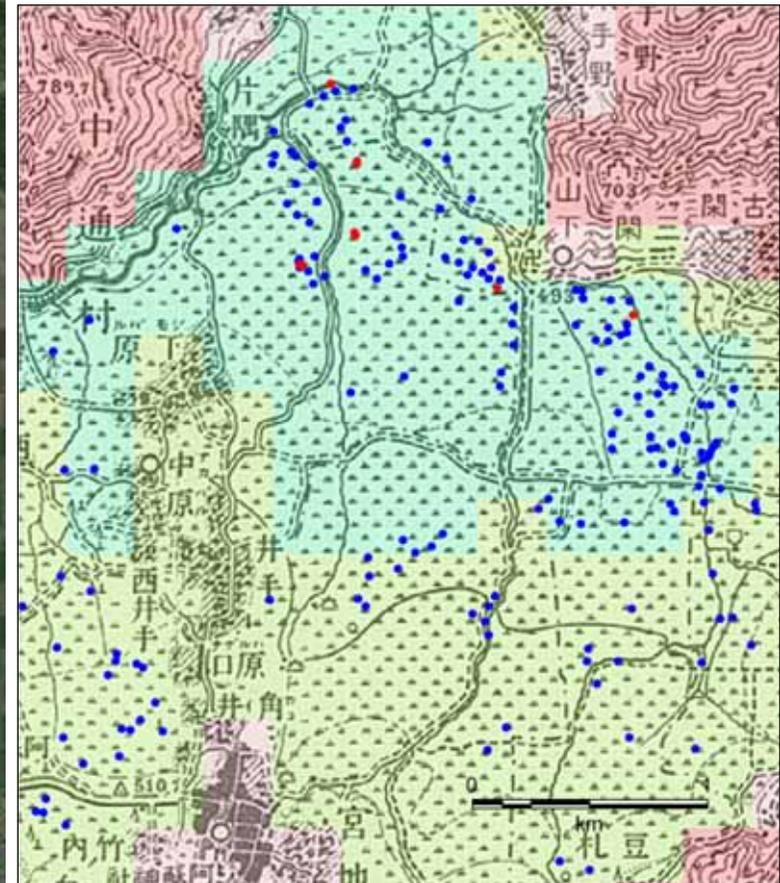
阿蘇市一の宮町中通付近

黒川の後背湿地と火山山麓扇状地の両方で噴砂が見られた。噴砂が集中している所と少ないところがあるが、噴砂の疎密の原因は不明である。

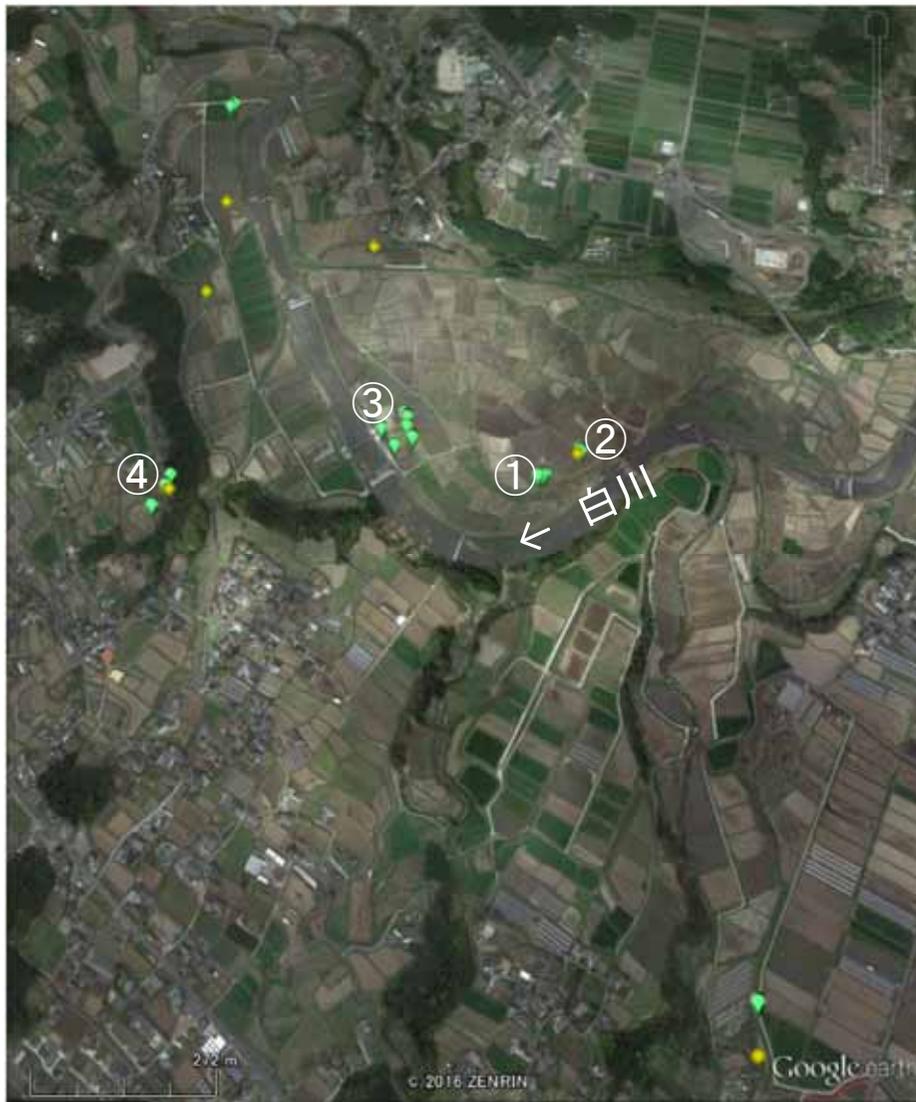
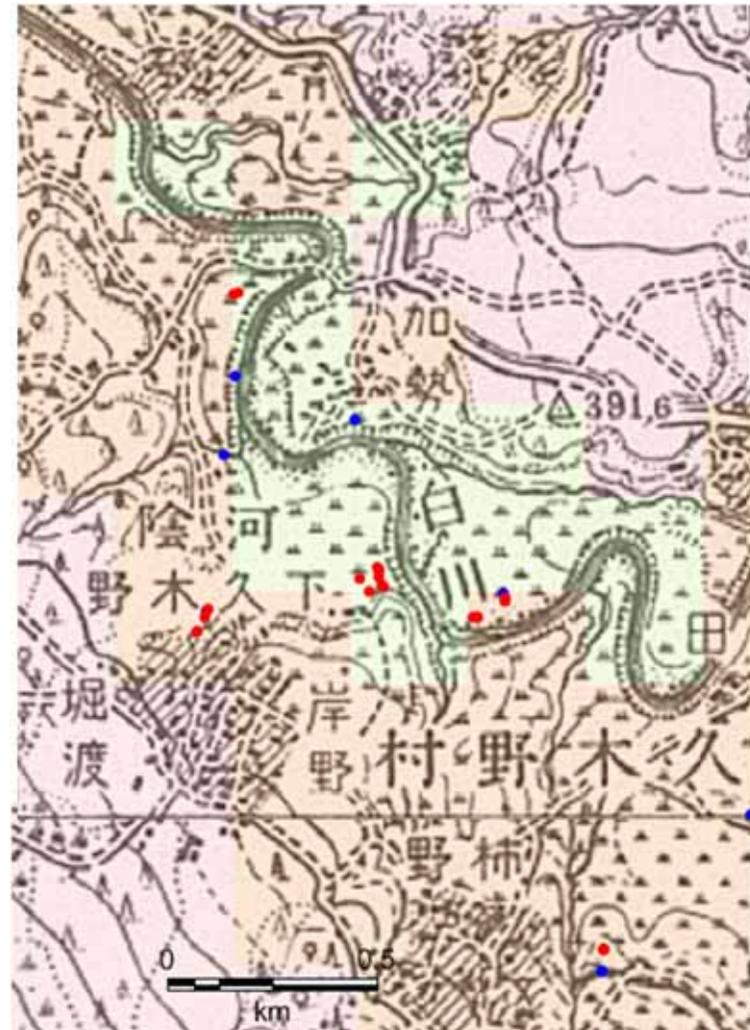
南阿蘇村河陰付近 か いん

噴砂は白川の谷底低地に集中して発生しているが、阿蘇市のように噴砂の密度は高くない。

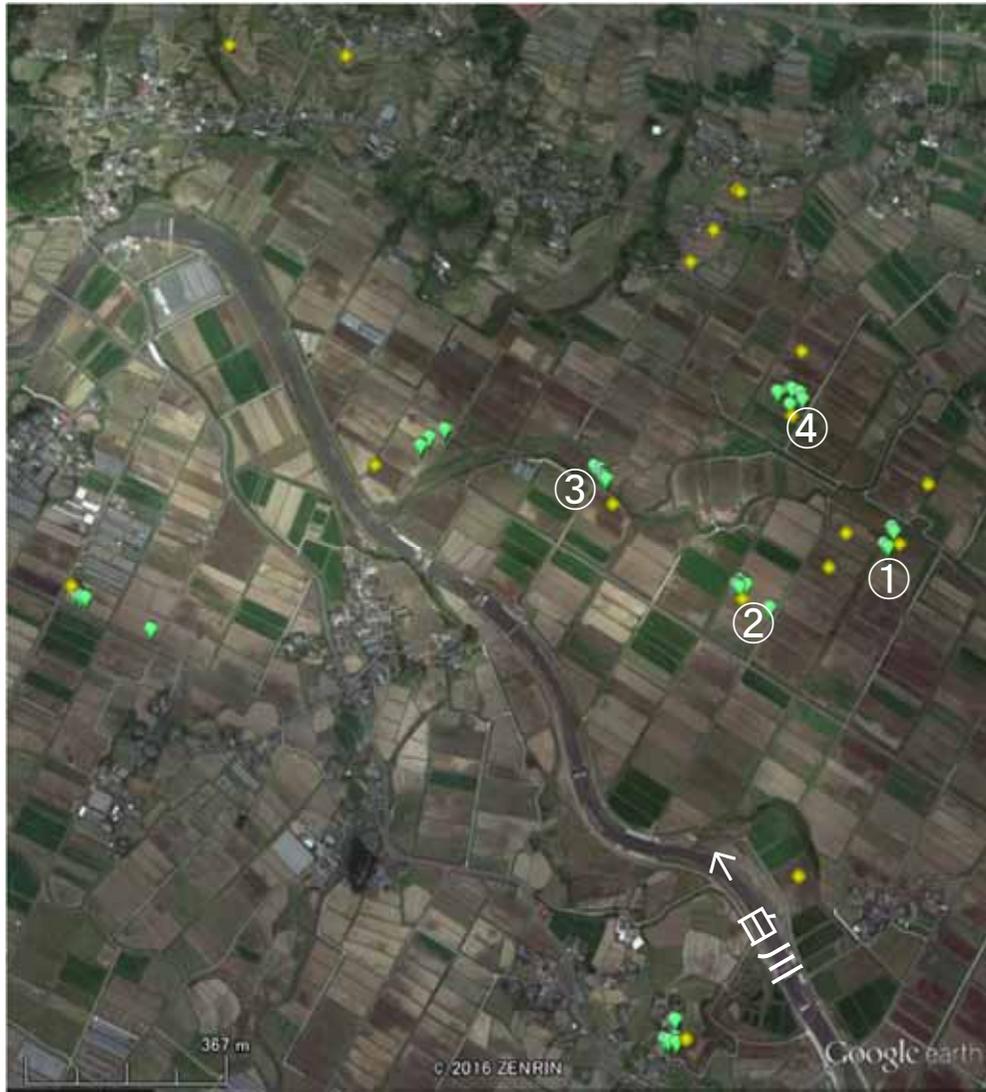
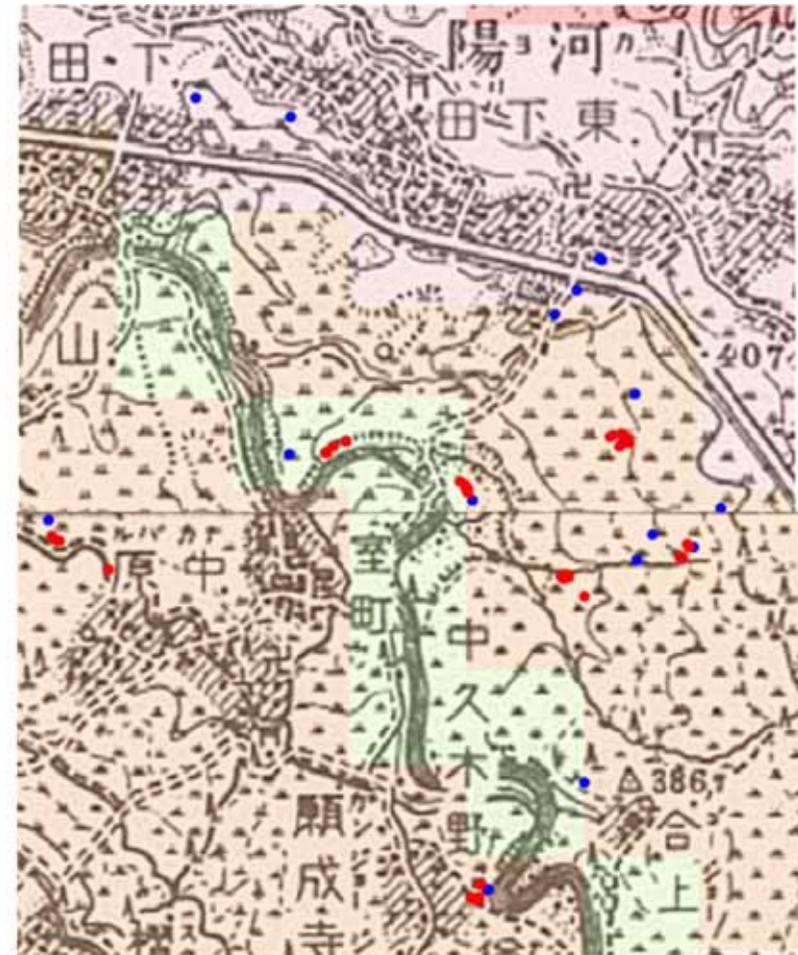
南阿蘇村^{かよ}河陽付近

噴砂は白川の谷底低地で多く起きているが、川との比高が高い砂礫質台地でも噴砂が認められた。

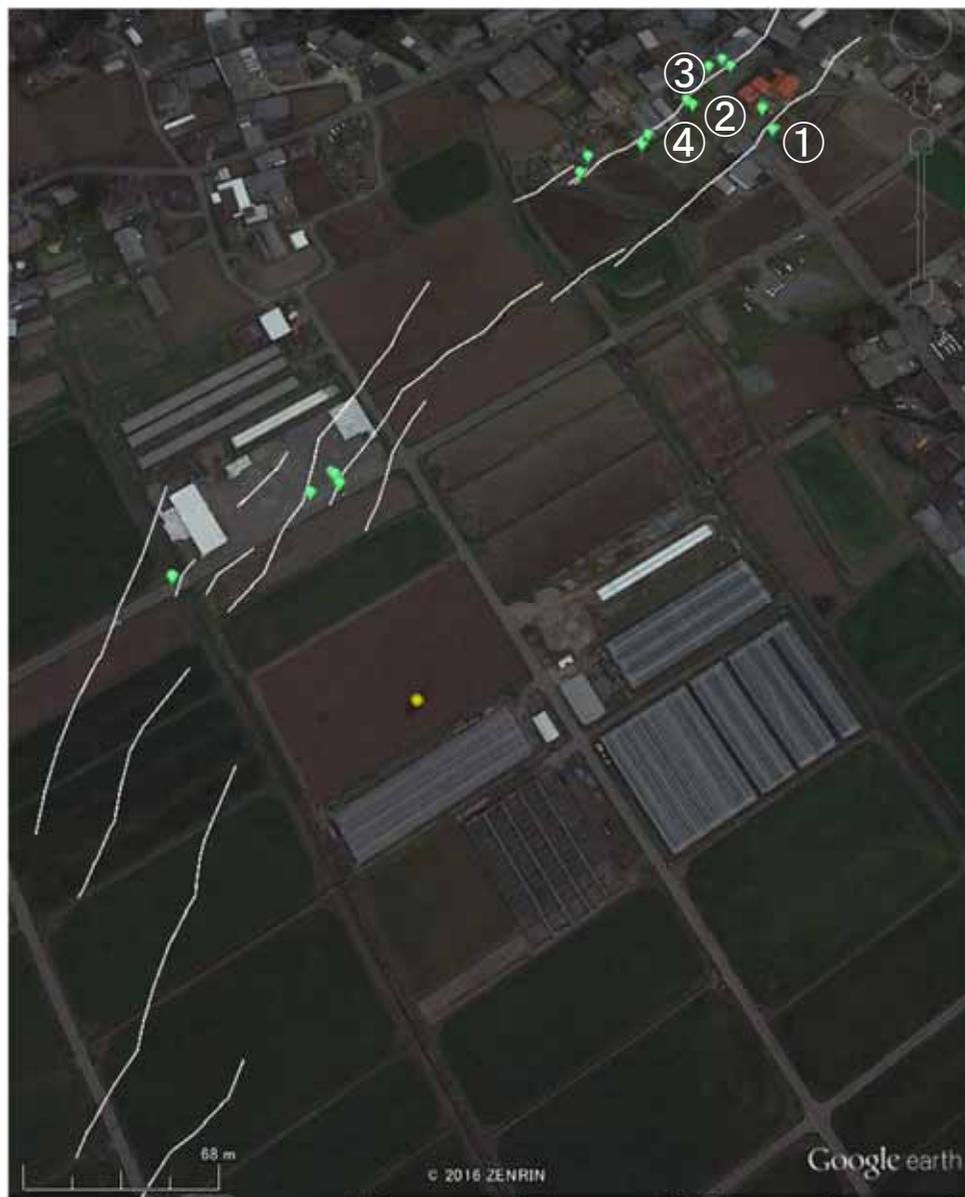
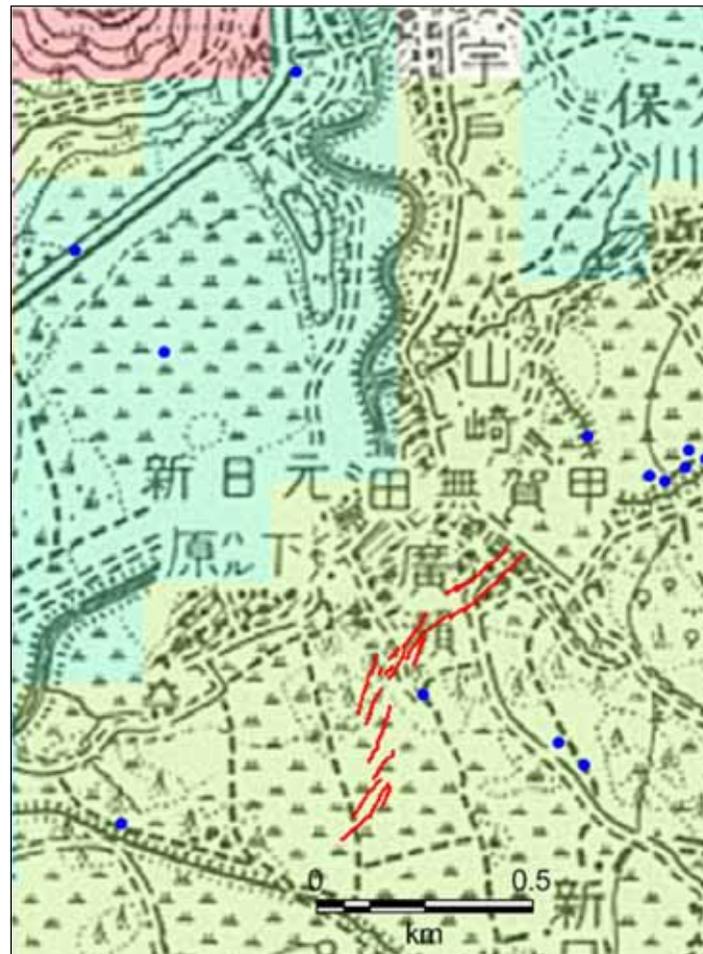
阿蘇市狩尾付近(液状化以外の被害)

落差のある地割れが多数発生した狩尾付近は、火山山麓扇状地の扇端部で、后背湿地との境界にあっている。旧版地形図を見ても旧河道は見当たらない。扇状地扇端で地下水位が浅いと推測されるが、大規模な地盤変状が発生した原因は不明である。

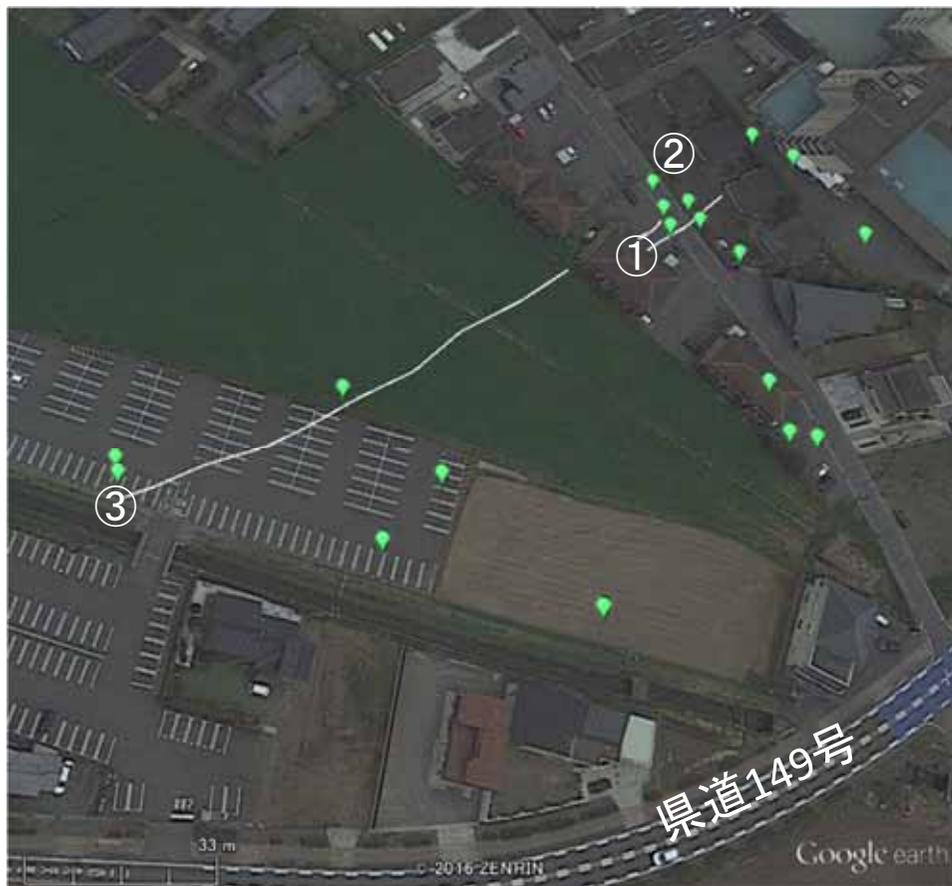
阿蘇市内牧付近(液状化以外の被害)

被害地は、内牧の自然堤防の南側の後背湿地に位置している。旧河道等は見当たらない。水田を宅地にした際に盛り土されていると思われるが、ここだけ過大な地盤変位が発生した原因は現時点では不明である。
