平成28年(2016年)熊本地震 液状化調査報告(第1報)

現地調査:2016年4月28日～5月1日
2016年5月11日～5月12日

関東学院大学 若松 加寿江
防災科学技術研究所 先名 重樹
 同 小澤 京子

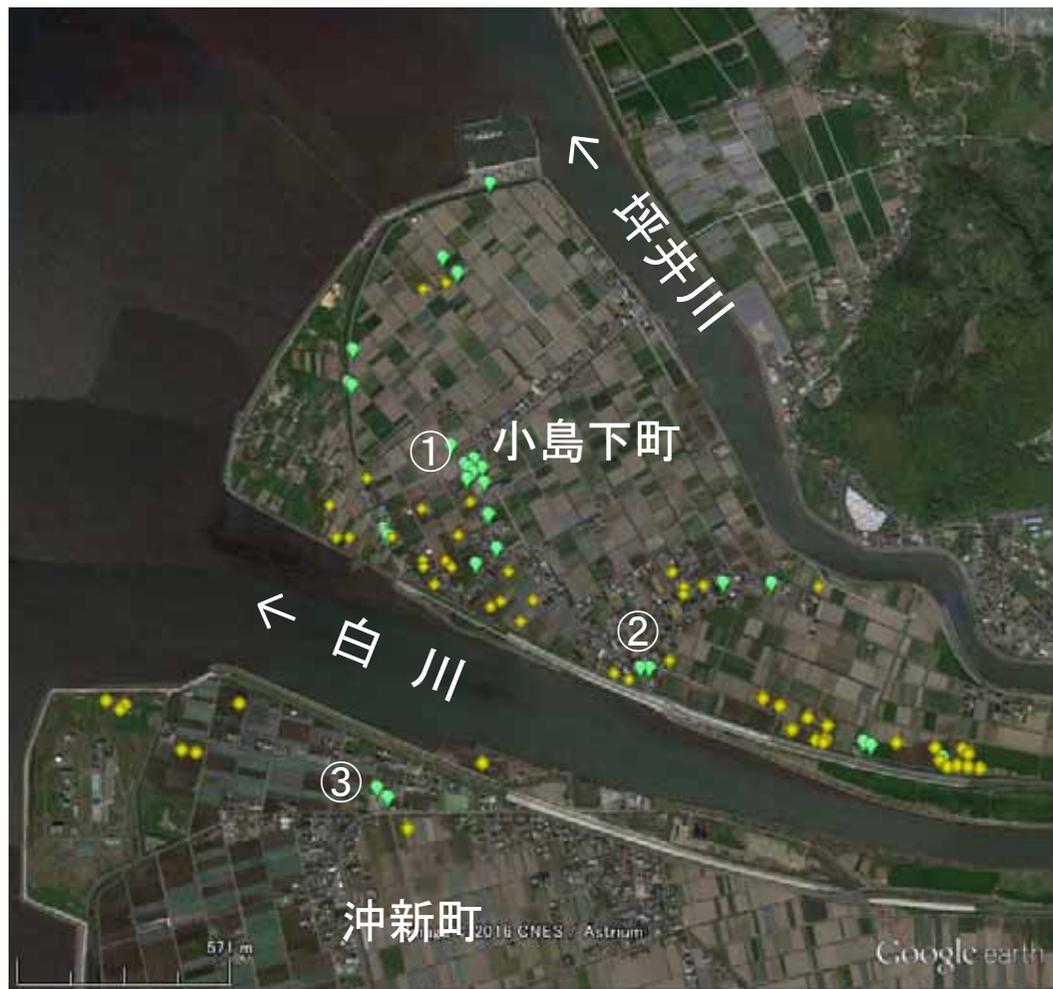
図6(背景図は2016/4/15撮影Google Earth画像)

西区小島下町と沖新町は干拓地である。4月15日に撮影されたGoogle Earth 画像には、農地に多数の噴砂が見られる。小島下町において現地を確認した噴砂は黒色であった。

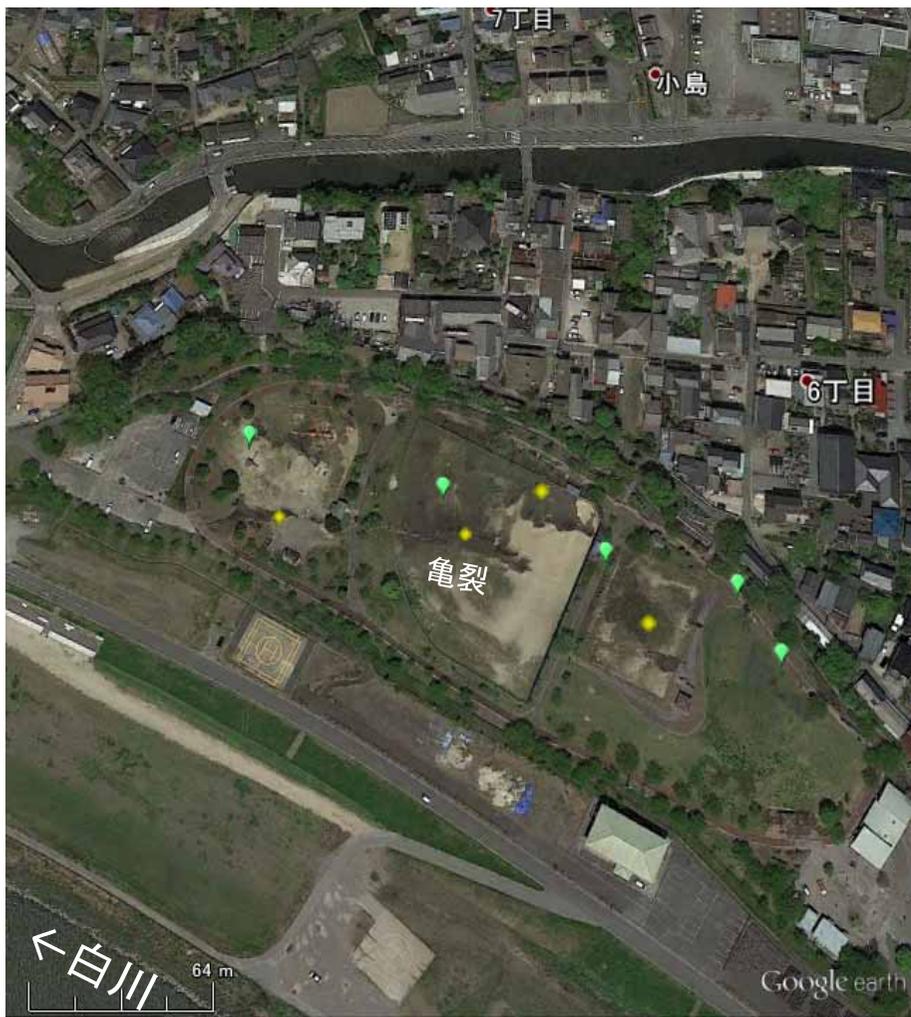
図7(背景図は2016/4/15撮影Google Earth画像)

明治34年測量の地形図では、小島中町付近の白川は現在より北側に蛇行している(現在も、北端に旧河道の名残の水路がある)。この場所は、運動公園になっており、一面に噴砂が見られた。公園中央には、川に平行した大きな亀裂が見られた。

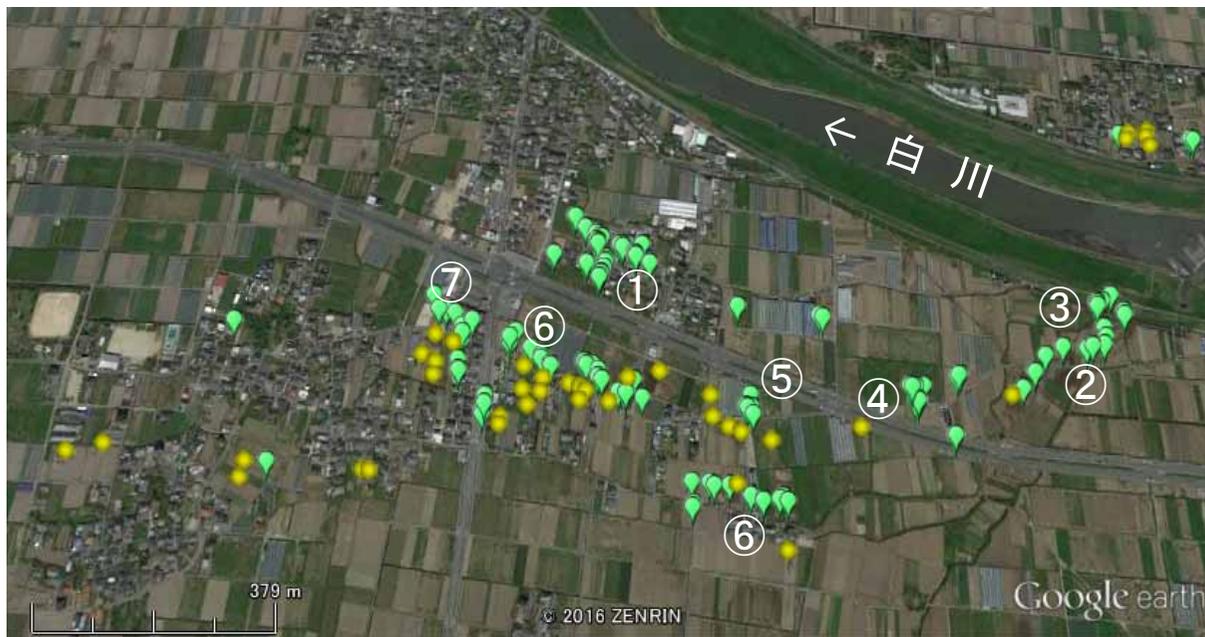
図8(背景図は2016/4/15撮影Google Earth画像)

図8①は、自然堤防上に立地する昔からの集落である。東西に流れる2本の水路に挟まれている。ここでは宅地の被害が多数見られた。

②～⑦は、白川に合流する2本の水路に挟まれた地区である。ここでは、水路に平行な開口亀裂が多数見られた。白川に近い農地では、大量の噴砂があった。住宅地も被害を受けていた。

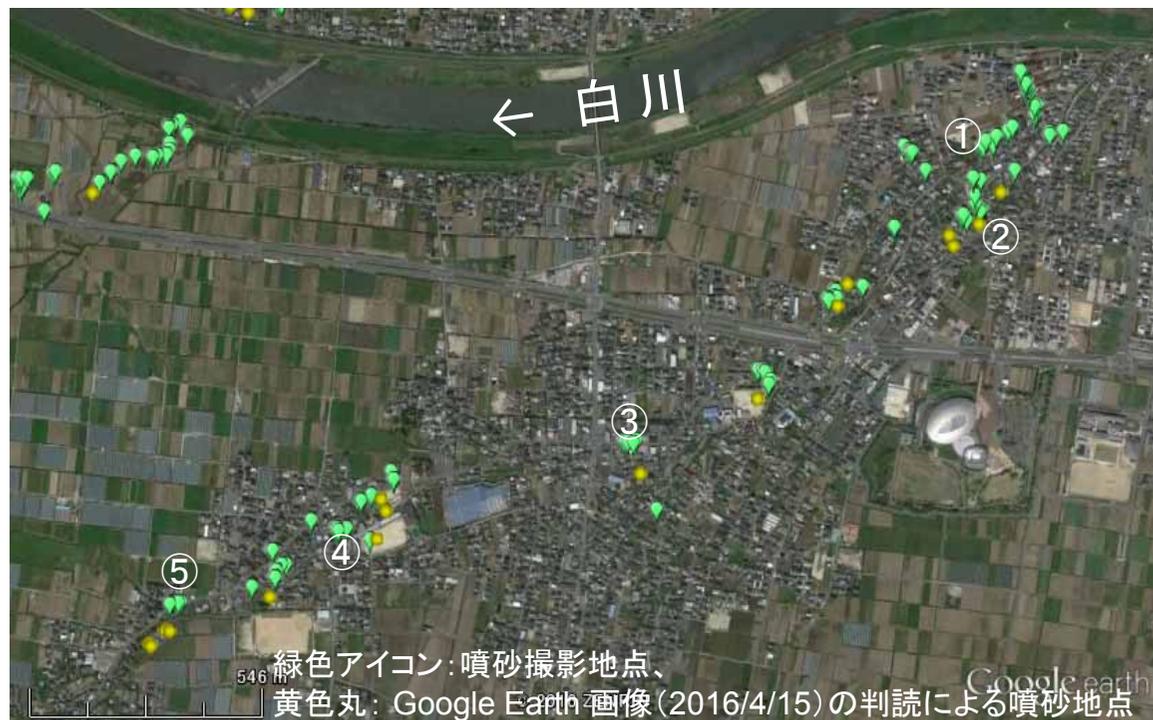
図9（背景図は2016/4/15撮影Google Earth画像）

明治34年の地形図に見られる三つの集落（自然堤防）とその周囲の後背湿地で大量の噴砂が見られた。噴砂があったのは白川に注ぐ幅2m程度の水路沿いの地域である。住宅地の生活道路の亀裂・噴砂、電柱の傾斜・沈下（0.5～1m）、校庭や農地での亀裂・噴砂などの被害が見られた。複数の亀裂が水路と平行に50m余り連続する箇所もあった。宅内には立ち入らなかったため、住宅の被害は不明であるが、住宅にも影響を及ぼしていると推測される。

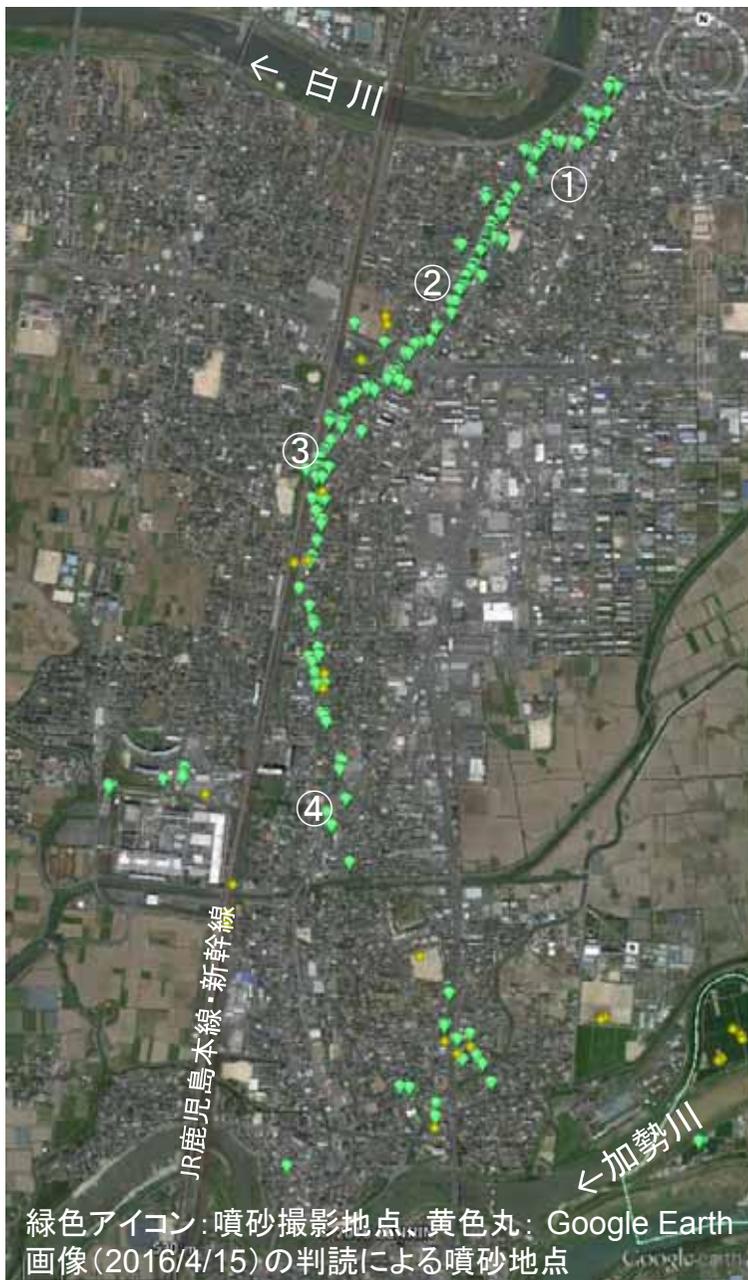
図10(背景図は2016/4/15撮影Google Earth画像)

鹿児島街道に沿って大量の噴砂が見られ、両側の住宅や店舗が著しく傾斜していた。液状化の影響は通りから2、3軒で、その先には変状は見当たらなかった。図10で通りから少離れた地点に噴砂撮影地点のアイコンがあるのは、路地に入って液状化の影響範囲を確認したものである。

この通り沿いには、幅1~2mの水路がある。水路は県道51号線の南側では平行して2本見られる。南北に流れる水路沿いに液状化が発生したことから、旧河道とも考えられるが、明治34年(次頁旧版地図参照)には既に鹿児島街道は現在の位置にあり、最近の旧河道ではない。白川南方には、この地区の水路も含めて南北方向の水路が幾筋もあり、北から南に向かう水脈があると推測される。

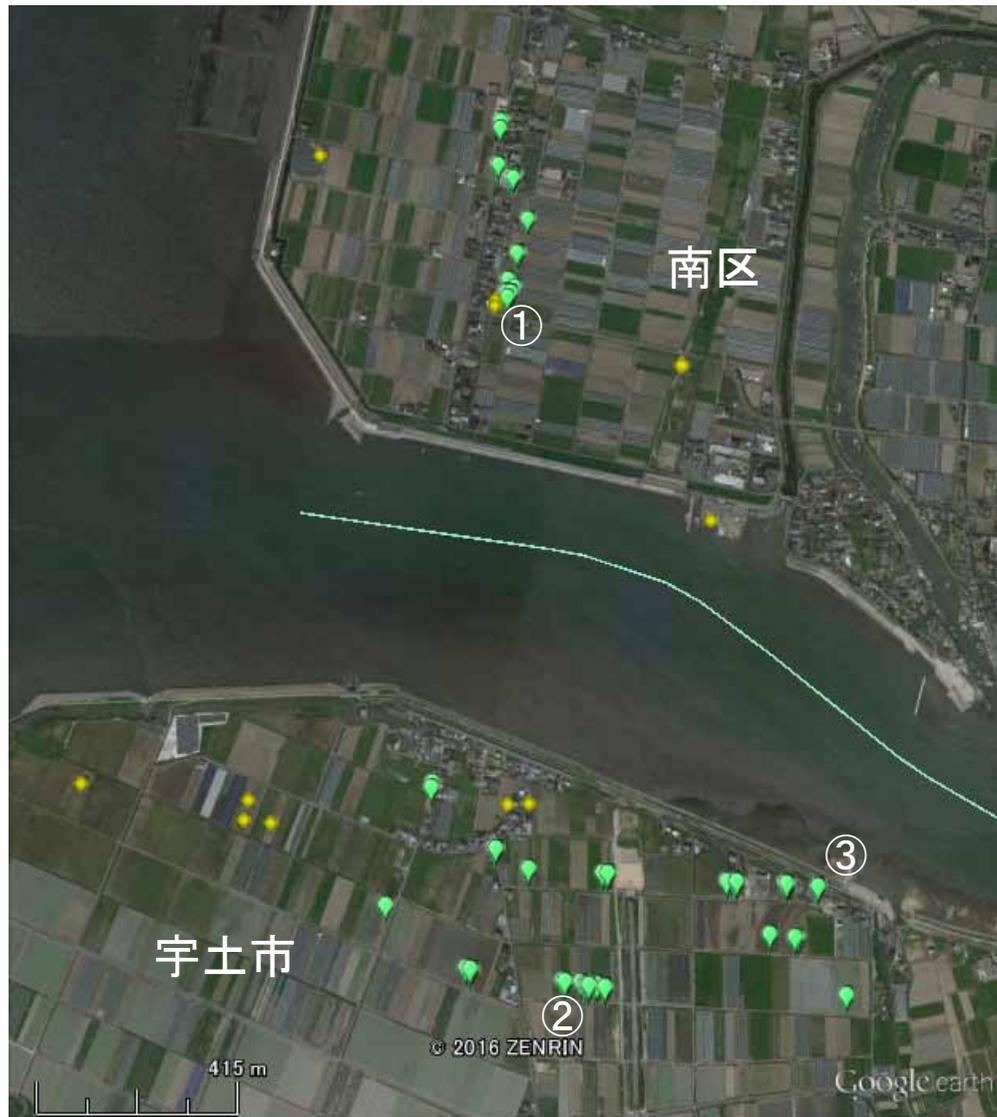
図11(背景図は2016/4/15撮影Google Earth画像)

緑川の河口部にある地区で明治34年測量の地形図では既に干拓されている。

背景画像の緑色は麦畑、縦縞模様はタバコ畑。宅地、農地、水路底で噴砂があり、特に農地での噴砂多数あった。ここでは規模の大きい噴砂丘が見られた。次頁の写真①の噴砂孔は、直径110cm、深さ60cm。噴砂に貝殻が混じっている箇所もあったことから海成砂が液状化したと推測される。

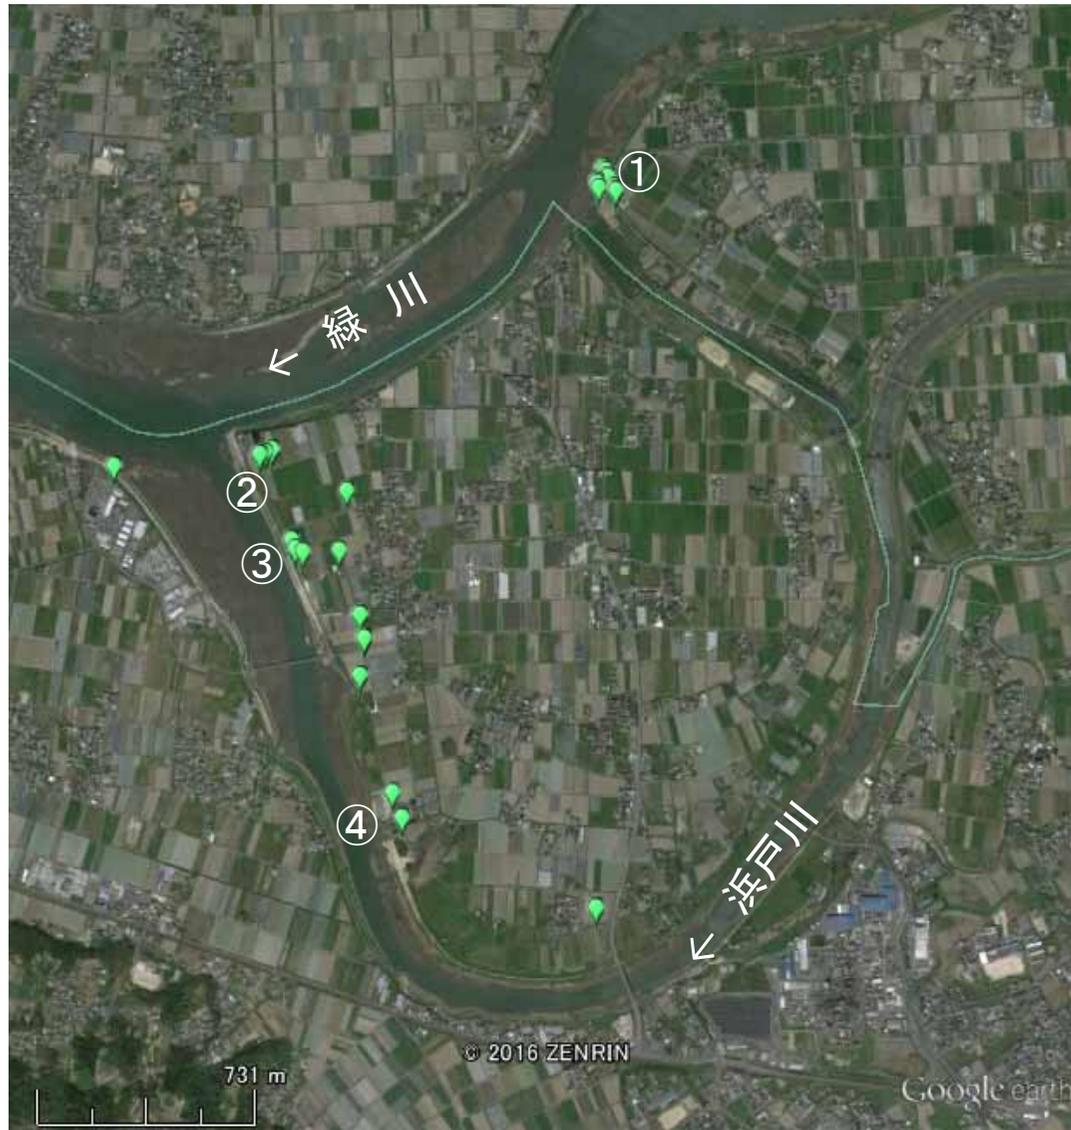
図12(背景図は2016/4/15撮影Google Earth画像)

緑川の河口から約2.5kmにある浜戸川沿岸の下流側で多数の噴砂が認められた。明治34年測量の地形図を見ると、現在の緑川は、「嘉永新川」と記載されていることから、浜戸川はもとは緑川の本流で、嘉永年間にショートカット工事が行われたと考えられる。

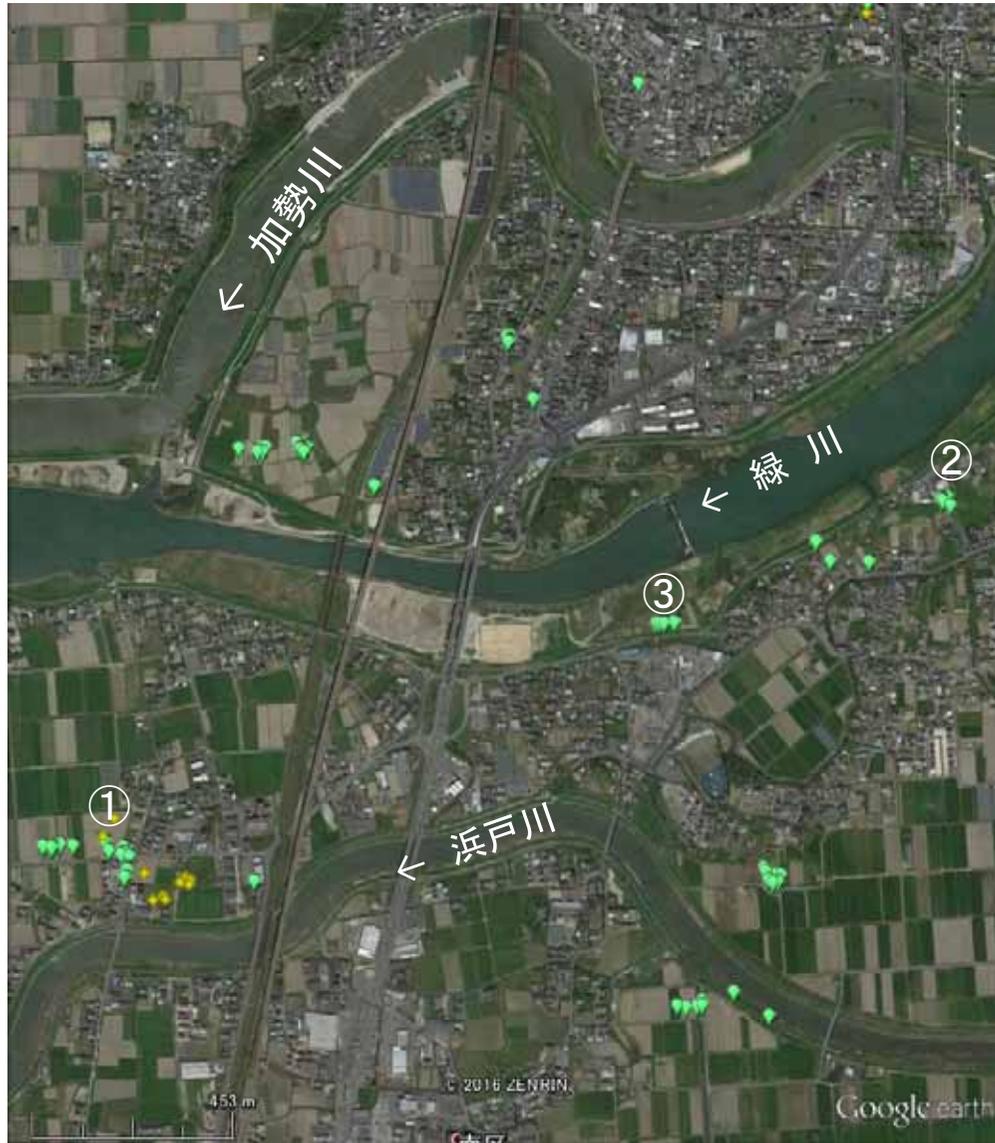
図13(背景図は2016/4/15撮影Google Earth画像)

加勢川、緑川、浜戸川が接近して流れる地区で、網の目状の水路が見られる。パッチ状の農地の区画から氾濫常襲地と推測される典型的な後背湿地。下図の旧版地図を見ると、浜戸川は明治期には著しく曲流している。一帯の農地では、浜戸川に平行な噴砂を伴った地割れが多数見られた。図13の①地点では、築後3年の住宅10棟余りが液状化により傾斜した。住民によれば、住宅はベタ基礎で、不同沈下量は5cm以上とのことである。②地点では細礫の噴出が見られた。

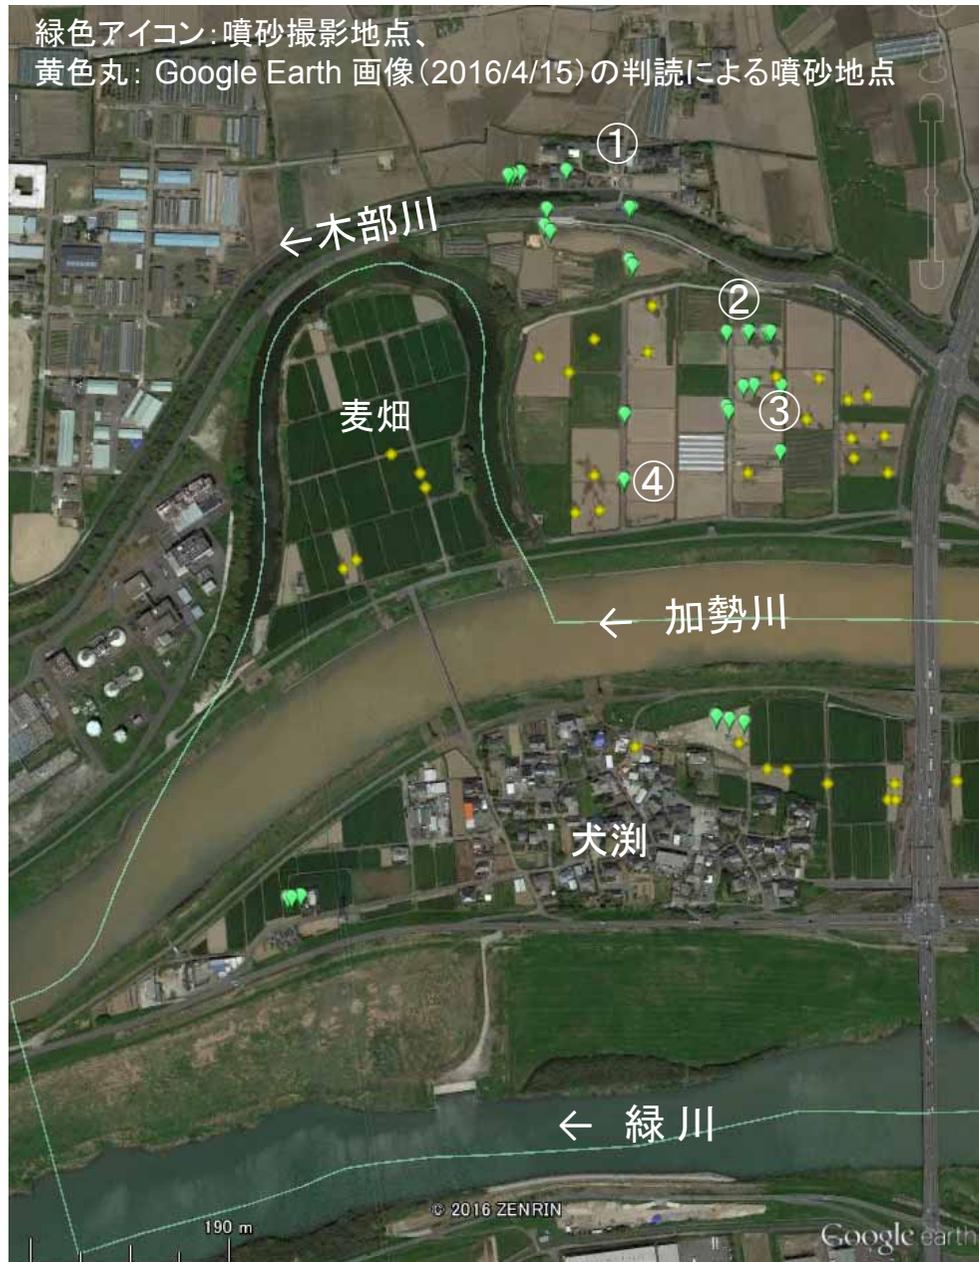
図14(背景図は2016/4/15撮影Google Earth画像)

加勢川と木部川に挟まれた農地に無数の噴砂が見られた。図14の麦畑にも噴砂の発生が予想されるが、麦畑のためGoogle Earthの画像からも現地での目視でも確認できなかった。

Google Earthの画像では、加勢川南岸の犬渚の宅地(自然堤防)に噴砂らしきものが散見されるが被害の実態は不明である。

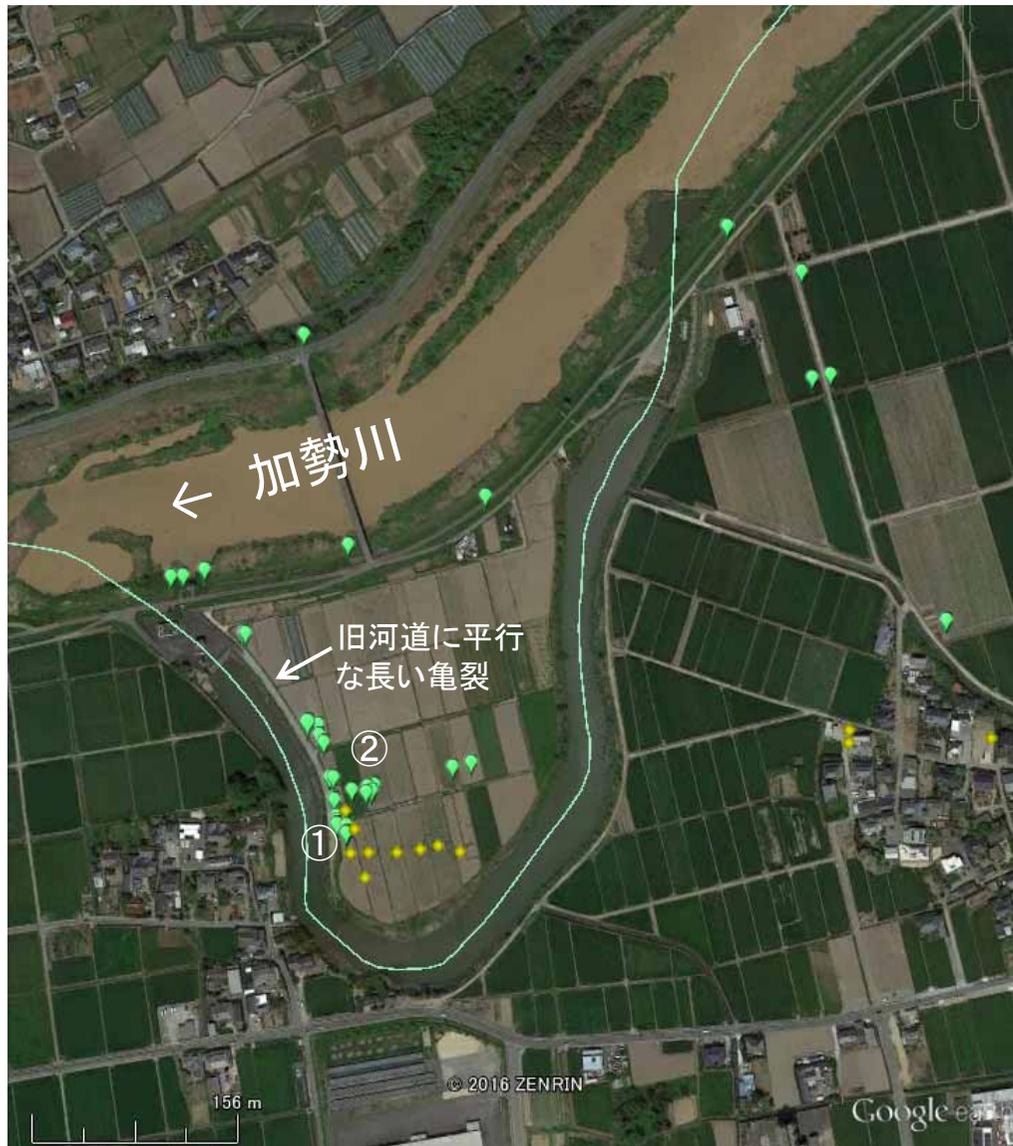
図15(背景図は2016/4/15撮影Google Earth画像)

加勢川とその旧河道の蛇行流路に囲まれた農地で多数の噴砂が見られた。現在の加勢川沿いの道路には、亀裂が続いていた。蛇行流路に囲まれた農地には幅10~30cmの流路に平行な地割れが発生していた。明治34年の地形図(下図)では、加勢川は南側の蛇行流路を流れている。旧加勢川沿いには堤防もないこと、当時、桑畑以外の土地利用がないことから、過去に頻繁に氾濫が発生していたと推測される。

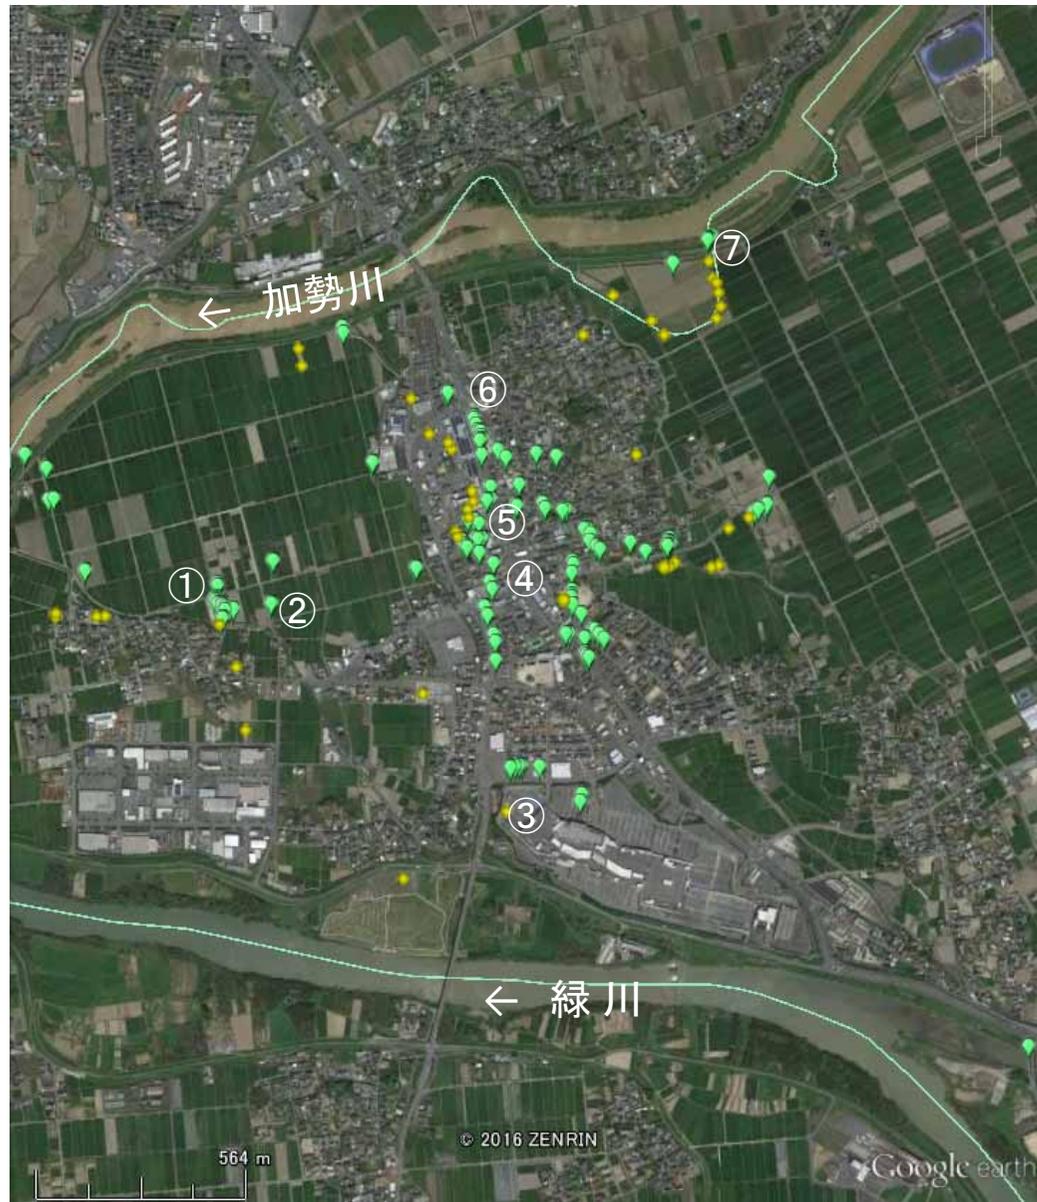
図16(背景図は2016/4/15撮影Google Earth画像)

この地域は、加勢川と緑川に挟まれた地域で、図16③の大型スーパーマーケットの駐車場における大量の噴砂・湧水の他、各所で噴砂や構造物被害が見られた。「鯰」という地名からも水はけの悪い低湿地であると想像される。噴砂は、自然堤防の周囲を盛土造成した地区と後背湿地の自然地盤と思われる農地でも起きている。⑦付近は益城町と嘉島町の境界線(緑線)の形状から分かるように旧河道である。現在は水域はなく農地となっているが、旧河道の形を再現するように噴砂が生じている。近くの仏誓寺の住職によれば、加勢川と緑川に挟まれた鯰から下仲間一帯は、熊本市を洪水から守るため、嘉島町側の加勢川の堤防が低築造され遊水池の役割を果たしていた地区で、1980年頃まで度々大洪水に見舞われていたとのことである。

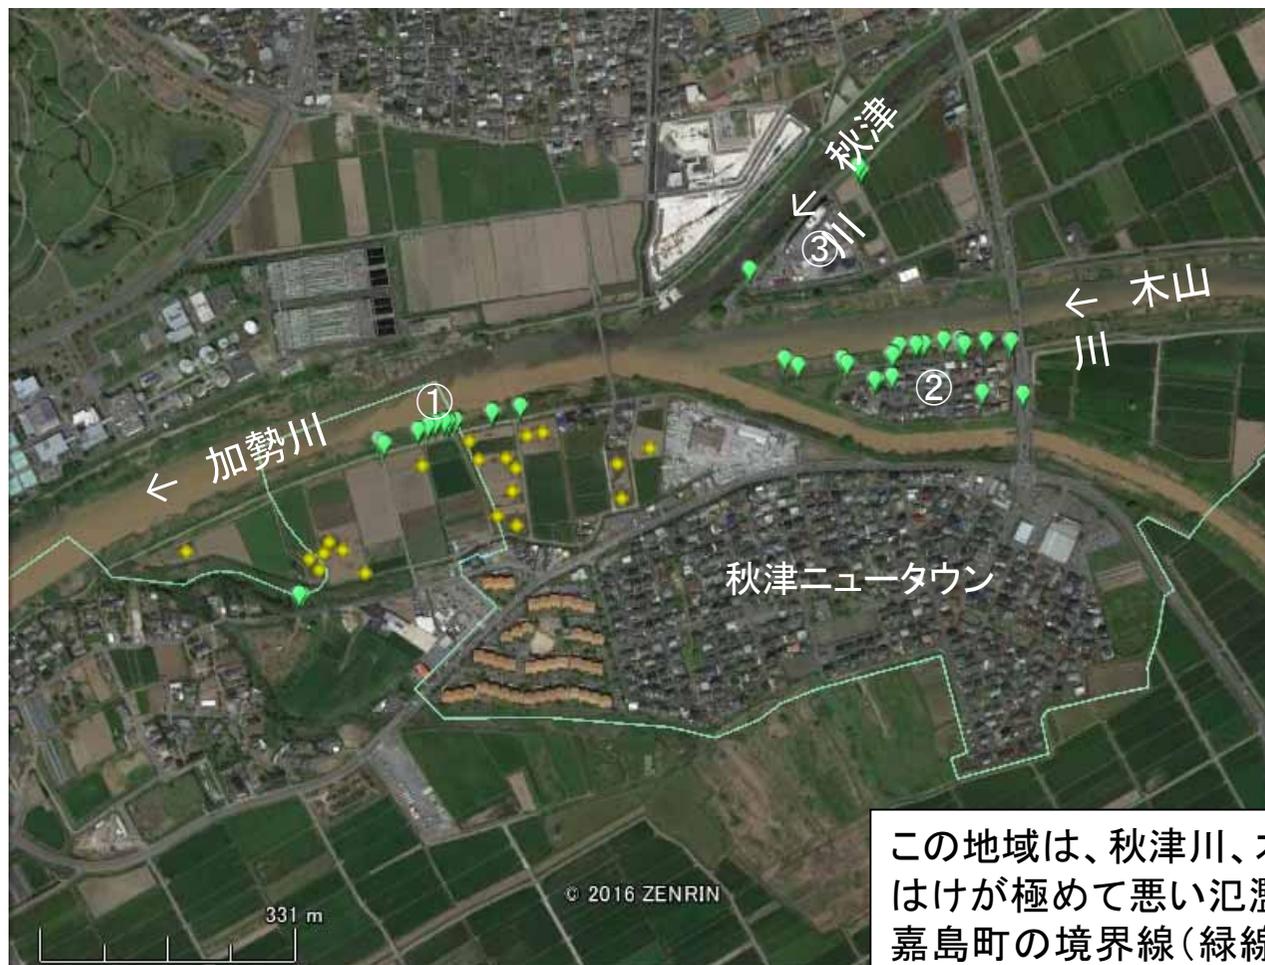
図17(背景図は2016/4/15撮影Google Earth画像)
緑色アイコン: 噴砂撮影地点、黄色丸: Google Earth 画像
(2016/4/15)の判読による噴砂地点

この地域は、秋津川、木山川、矢形川の合流地点にあり、水はけが極めて悪い氾濫常襲地と考えられる。熊本市南区と嘉島町の境界線(緑線)が複雑に入り組んでいることから、明治期には河川が著しく蛇行していたことがわかる。①の加勢川沿いの道路には、川に沿った亀裂が入っていた。噴砂は、農地・道路のほか住宅地にも見られ、②の間島団地では、ほとんどの家屋が液状化と側方流動による被害を受けていた。南側の秋津レークタウンは、やや盛土が高いためか噴砂は見当たらなかった。秋津町では、1889年(明治22)の熊本地震でも液状化の記録がある(若松、2011)。

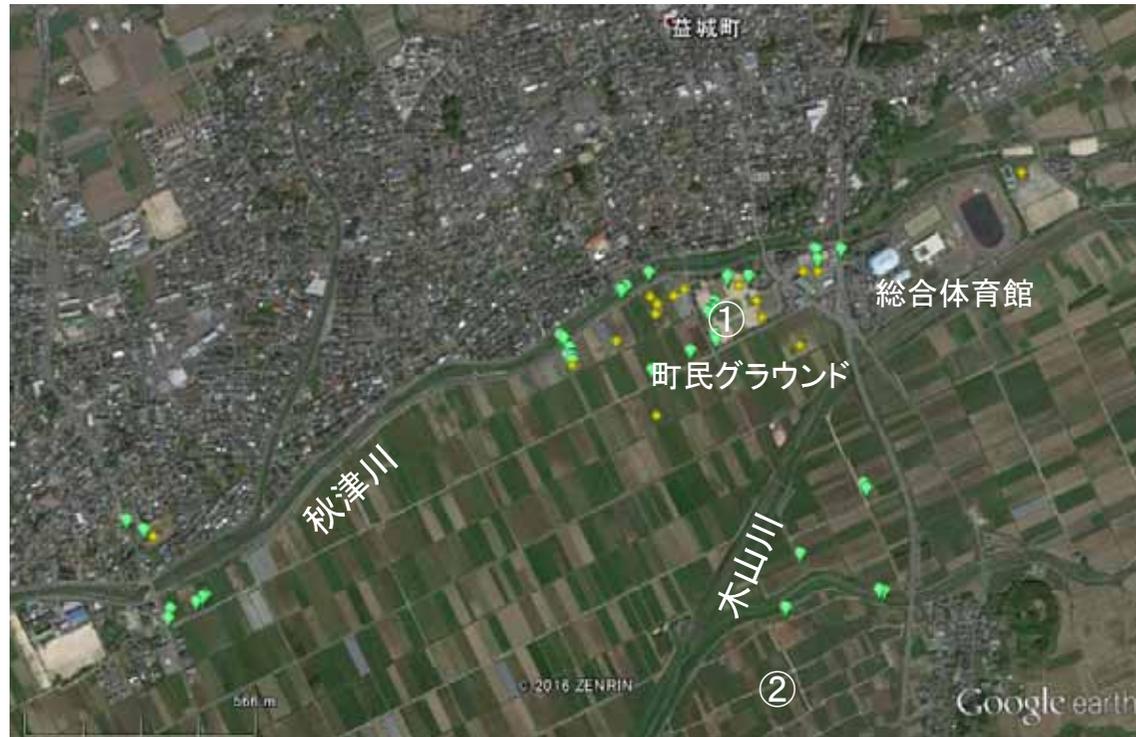
図18(背景図は2016/4/15撮影Google Earth画像)

図18は益城町役場南方の地域である。秋津川南岸の農地や、農地に盛土して造成された町民グラウンド・総合体育館の敷地に噴砂が見られた。秋津川北岸は台地で、噴砂は確認されていない。

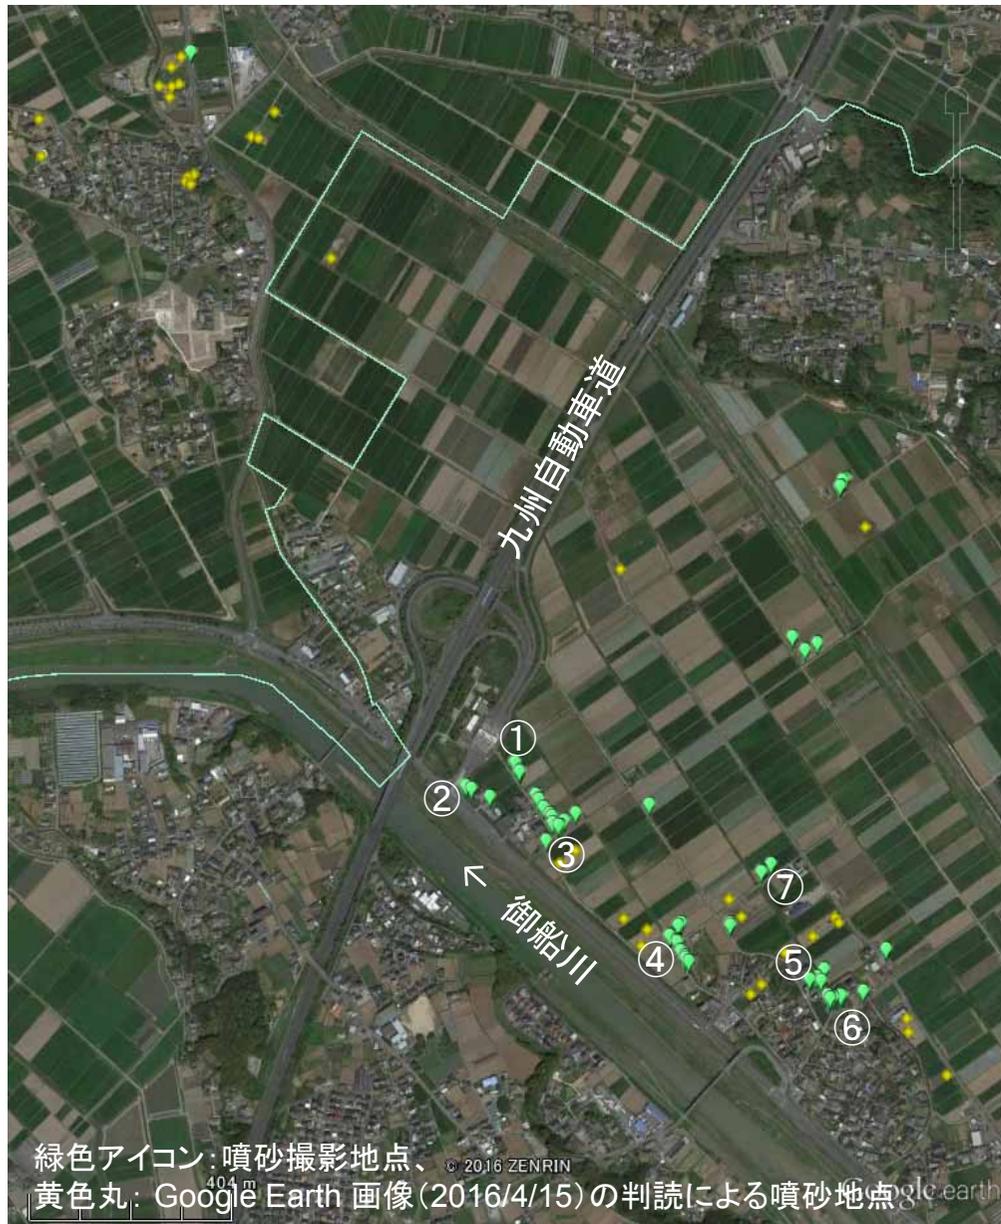
図19(背景図は2016/4/15撮影Google Earth画像)

九州自動車道の御船インターチェンジ付近の農地や住宅地には多数の噴砂が見られた。住宅の外構に液状化被害が認められたが、住宅の被害は不明である。噴砂があった宅地は、明治34年の地形図から分かるように、水田に盛土造成した箇所、昔からの宅地(自然堤防)では噴砂は確認されていない。

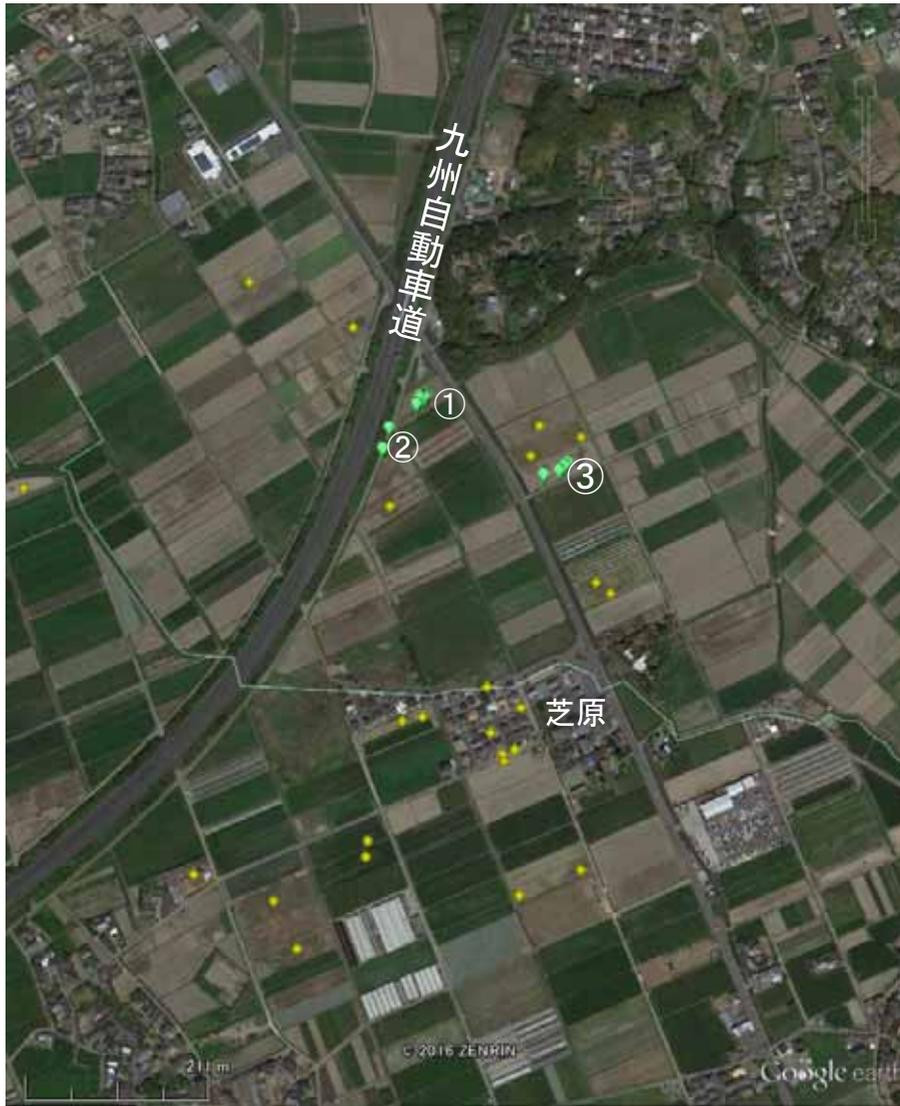
図20(背景図は2016/4/15撮影Google Earth画像)

図20は緑川と御船川に挟まれた低地である。農地に多数の噴砂が認められた。図の地点①では直径最大15cmほどの礫の噴出が認められた。この付近の緑川の河道は網状流路であり、河床には砂礫が堆積していると推定されることから、噴出した礫は緑川が運搬した礫である可能性がある。

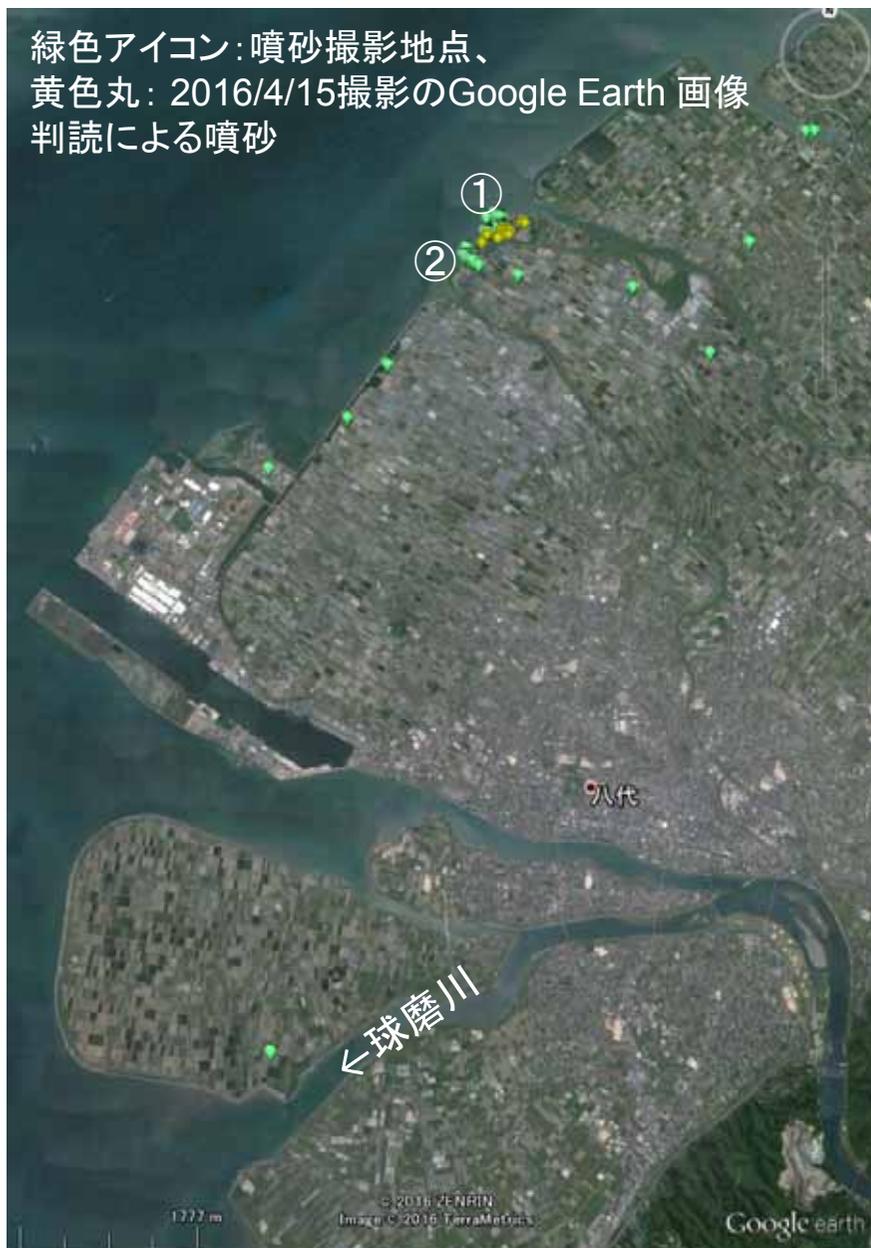
八代市では、八代海に面した干拓地のみに液状化が確認された。液状化は図の①と②付近に集中していた。農地での広範囲な噴砂、農道の亀裂・噴砂、水路が噴砂で埋まるなどの被害が見られた。液状化が発生したのは、明治34年測量の地形図では海域となっていた新しい干拓地に限定されている。①②(昭和同仁町)では、1968年日向灘地震でも液状化の発生が報告されている(若松、2011)。

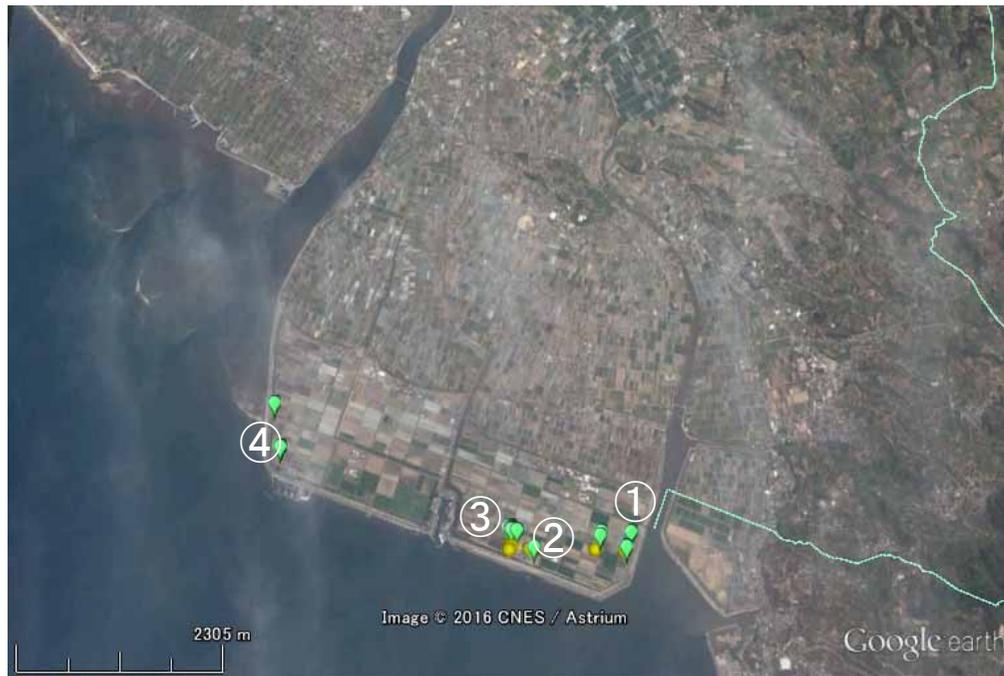
図23(背景図は2016/4/15撮影Google Earth画像)

玉名市では、島原湾に面した干拓地で液状化が認められた。被害は農地での大量の噴砂、用水路護岸の亀裂、農道の沈下・亀裂、畦畔の陥没である。液状化が確認されたのは、干拓地の南部のみである。明治33年の地形図を見ると、液状化が発生したのは明治33年には海域だった地区であることがわかる。
