# 平成28年(2016年)熊本地震 液状化調査報告(第3報)

2016年9月11日

関東学院大学  
防災科学技術研究所  
同

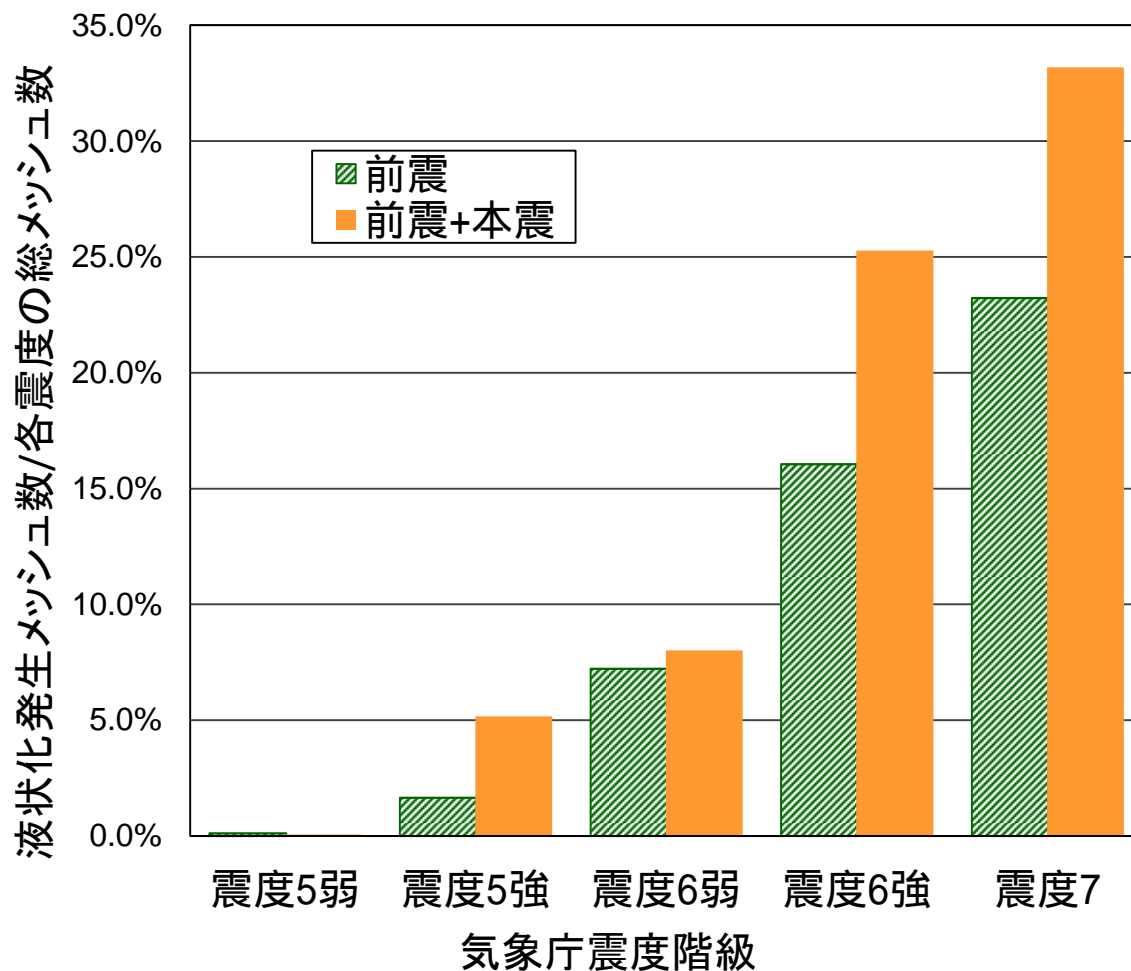
# 図6 低地における震度ごとと液状化発生率

## 液状化発生率前震<本震 の考えられる理由

- ① 前震の液状化地点も本震で再液状化
- ② 前震で噴砂等が地表に表れなかった地点でも、過剰間隙水圧が上昇し液状化し易い状態になっていたところに本震が発生

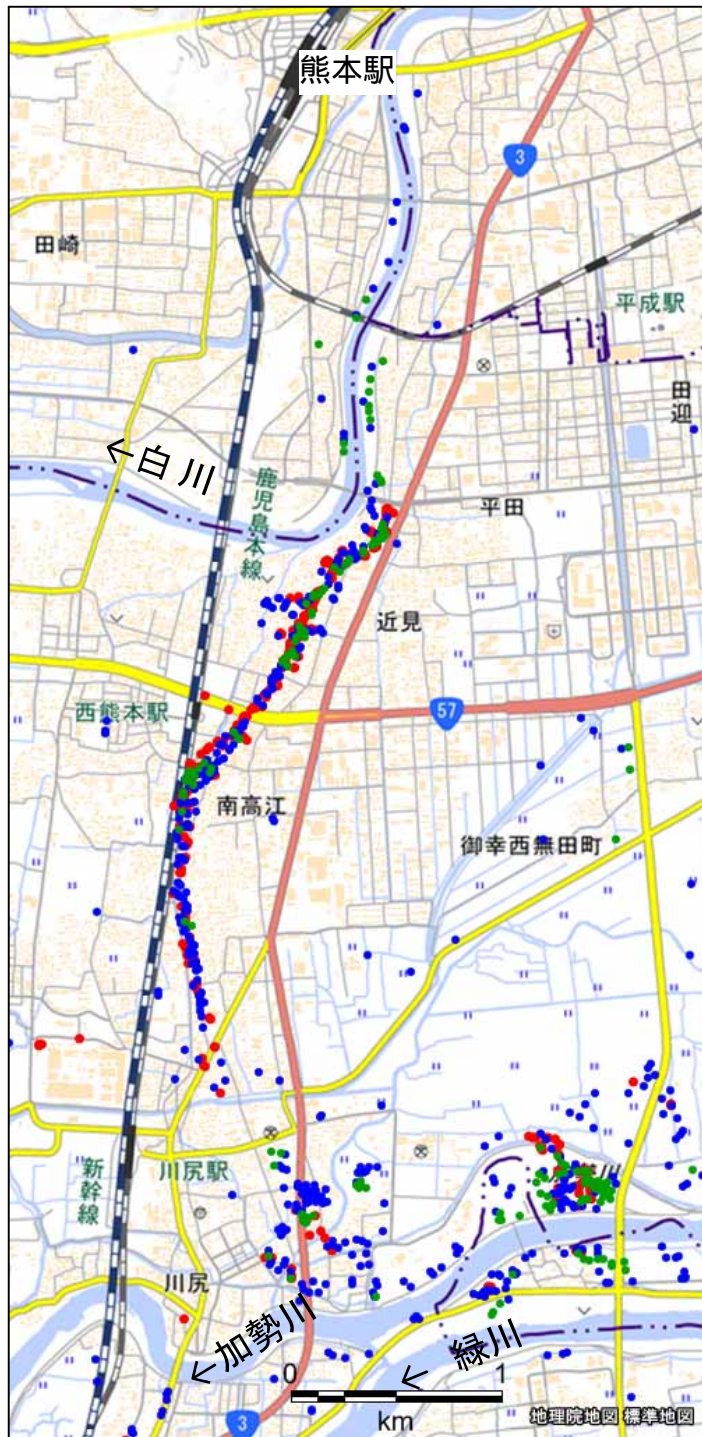
図10 熊本市南区近見～川尻の液状化発生地点は旧河道か？

噴砂地点は、熊本駅付近から、加勢川まで旧鹿兒島街道の両側に約7kmにわたって連続している。

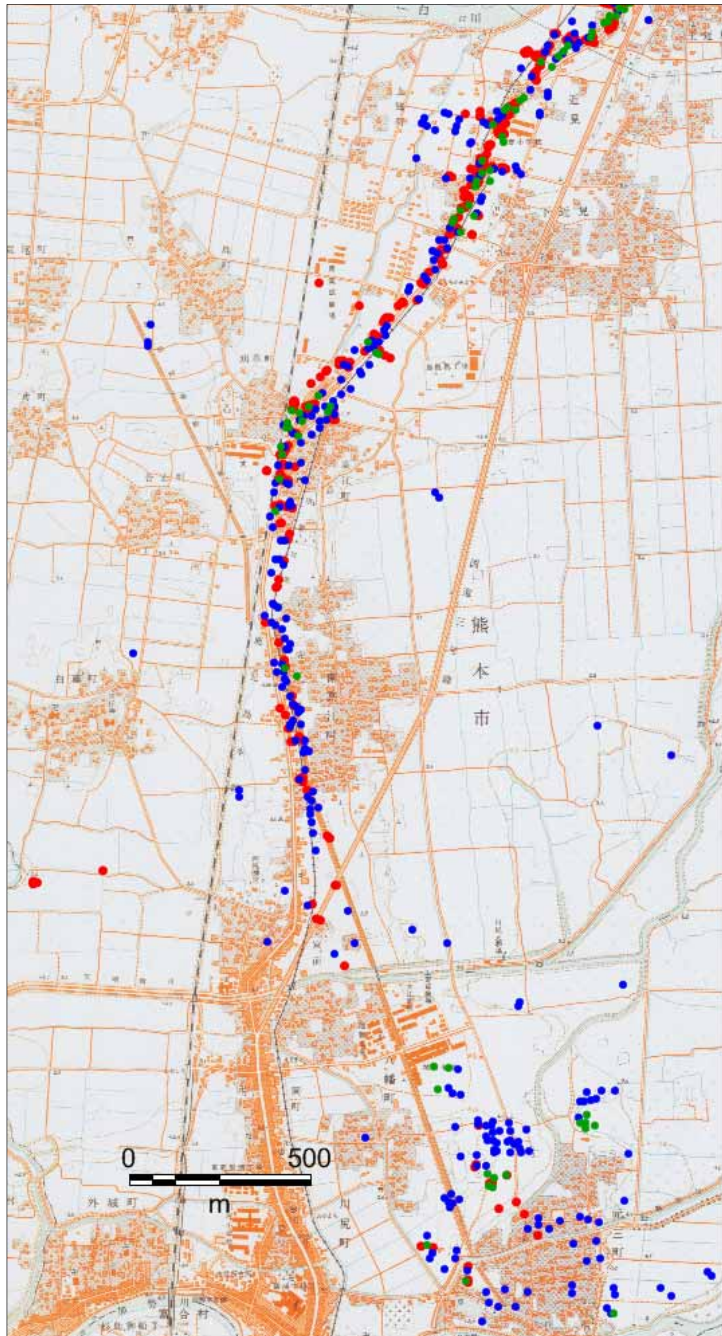
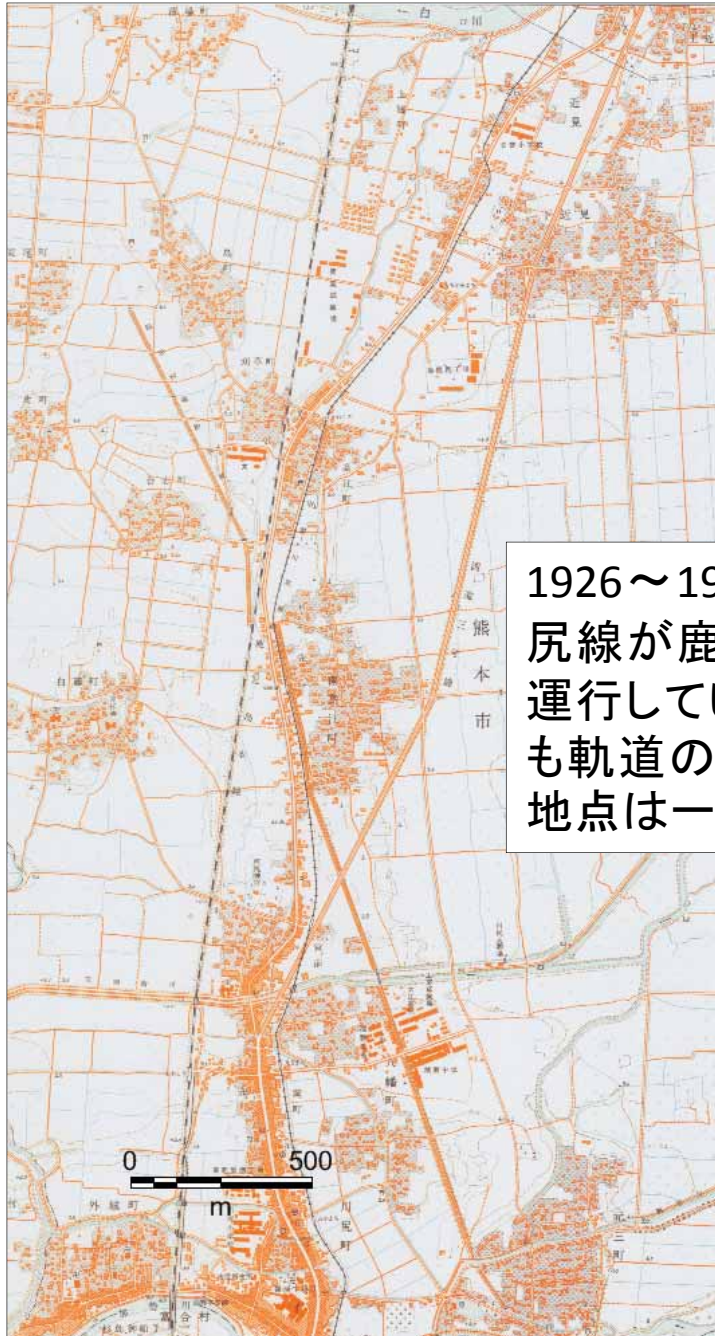
# 図12 1957年測量1/1万「川尻」

1926～1965年の間、市電川尻線が鹿児島街道に沿って運行していた。拡大して見ても軌道の位置と液状化発生地点は一致していない。

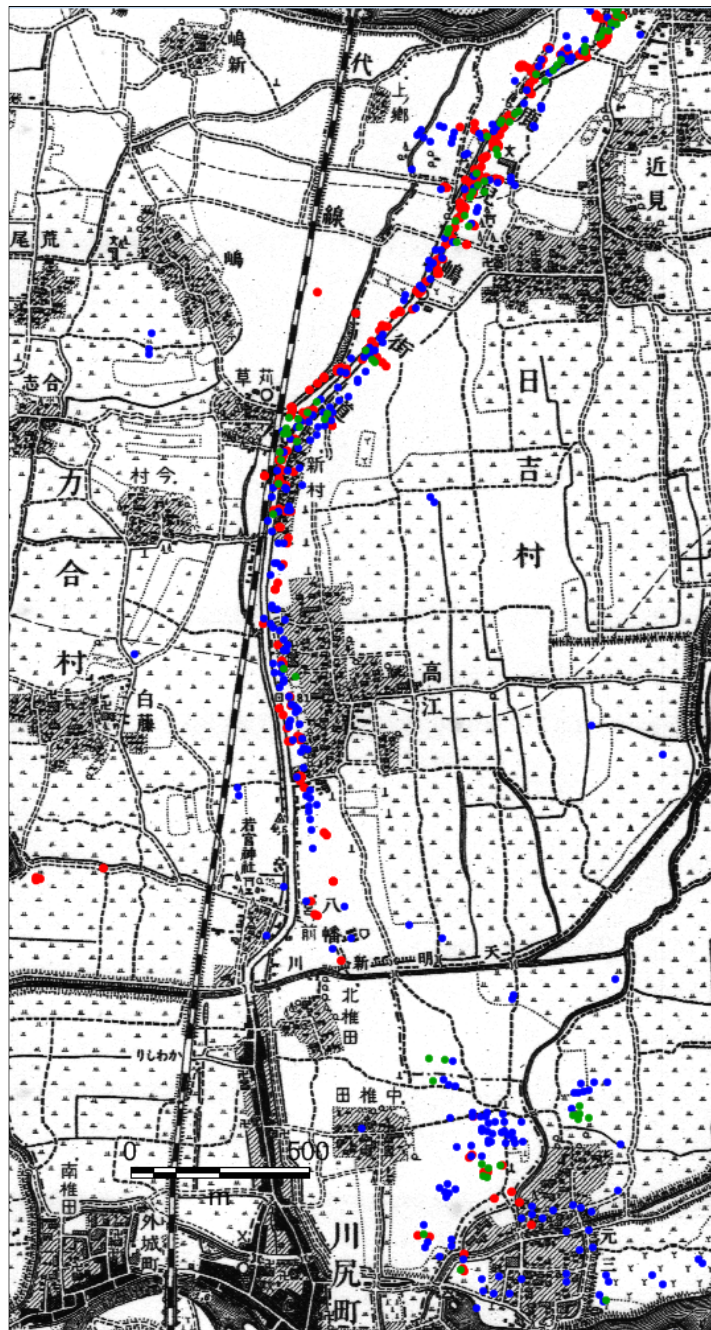
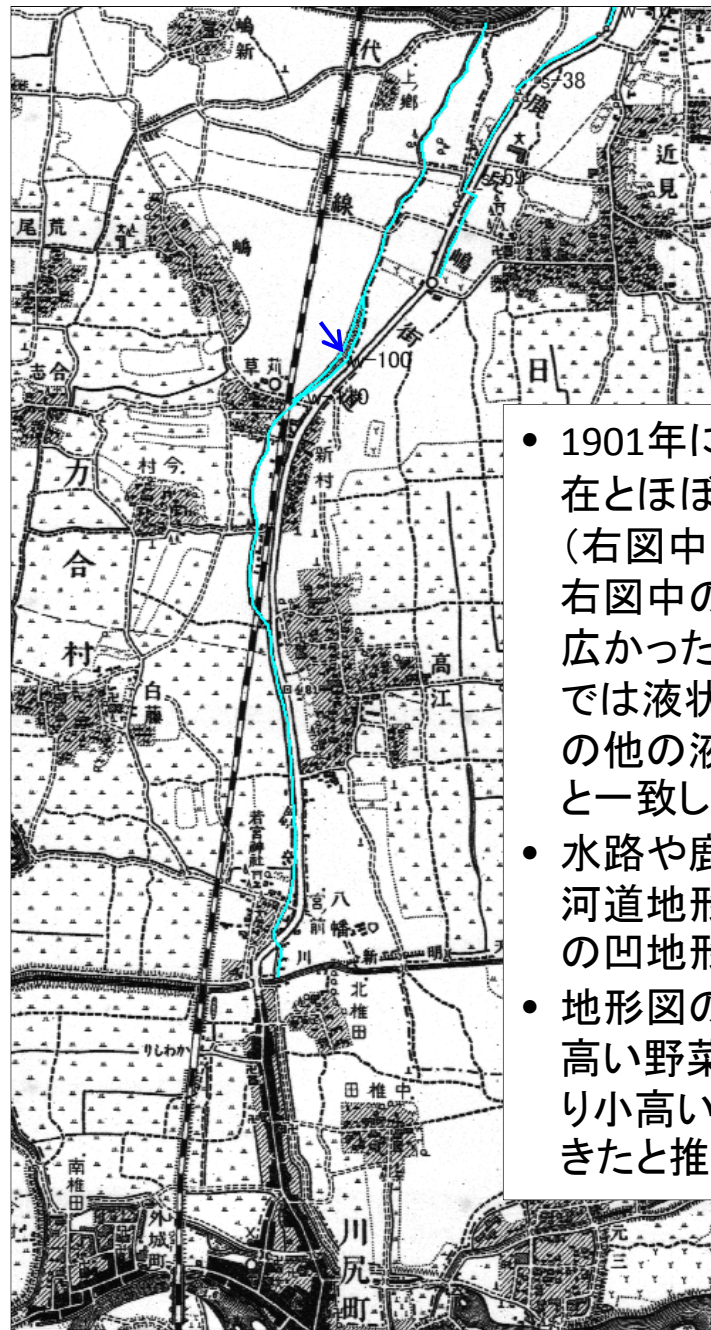
図13 1901年測量1/2万「川尻」に加筆

- 1901年にも鹿児島街道沿いの現在とほぼ同じ位置に水路がある（右図中、水色の線）。この水路は右図中の青矢印部で幅が広い。広がった部分（現在は埋め立て）では液状化が発生しているが、その他の液状化地点は水路の位置と一致していない。
- 水路や鹿児島街道沿いには、旧河道地形（帯状の水田・湿地などの凹地形）は見当たらない。
- 地形図の白地部分は、水田より高い野菜畑（自然堤防）。周囲より小高い地形を利用して街道ができたと推測される。

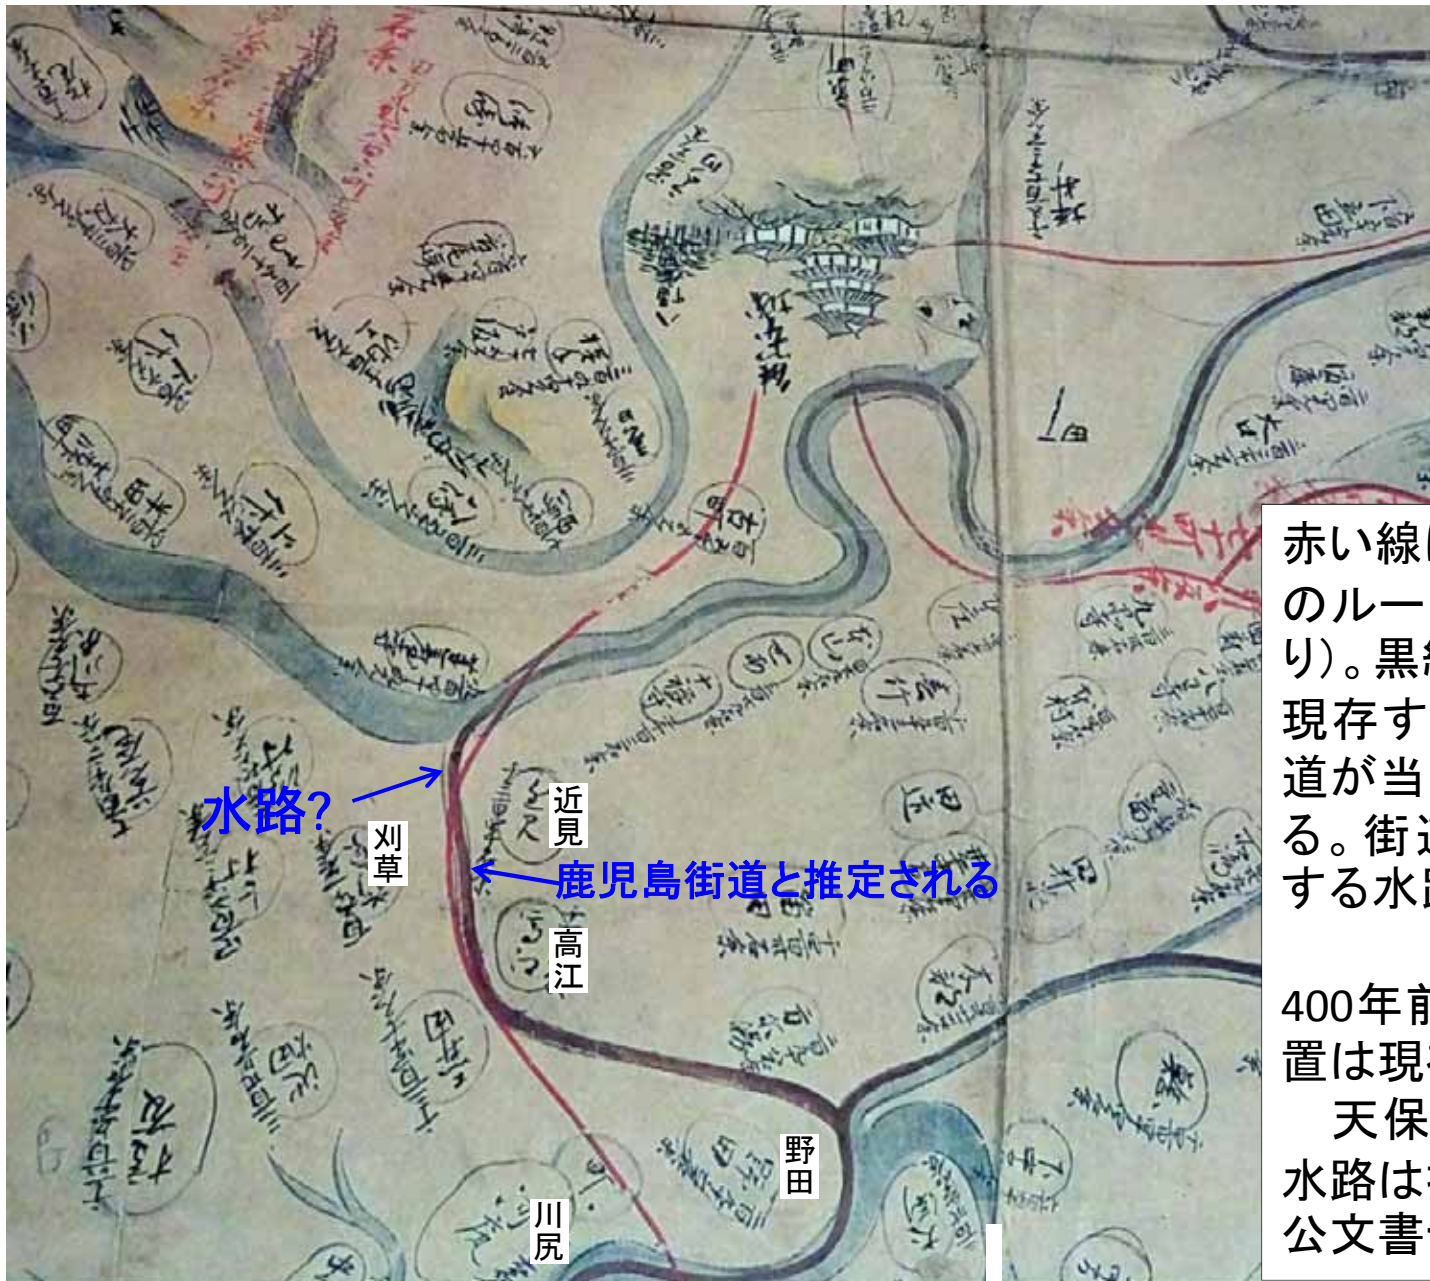
# 図14 慶長国絵図（1600年代初頭、永青文庫所蔵）

赤い線は幕府巡見使 国廻りのルート（絵図集成解説書より）。黒線は郡境線。  
現存する地名から鹿児島街道が当時もあったことがわかる。街道脇に白川から分派する水路らしきものが見える。

400年前も、街道と水路の位置は現在とほぼ同じ。

# 結論：液状化の帯は数百年以内の河道(旧河道)とは言えない。

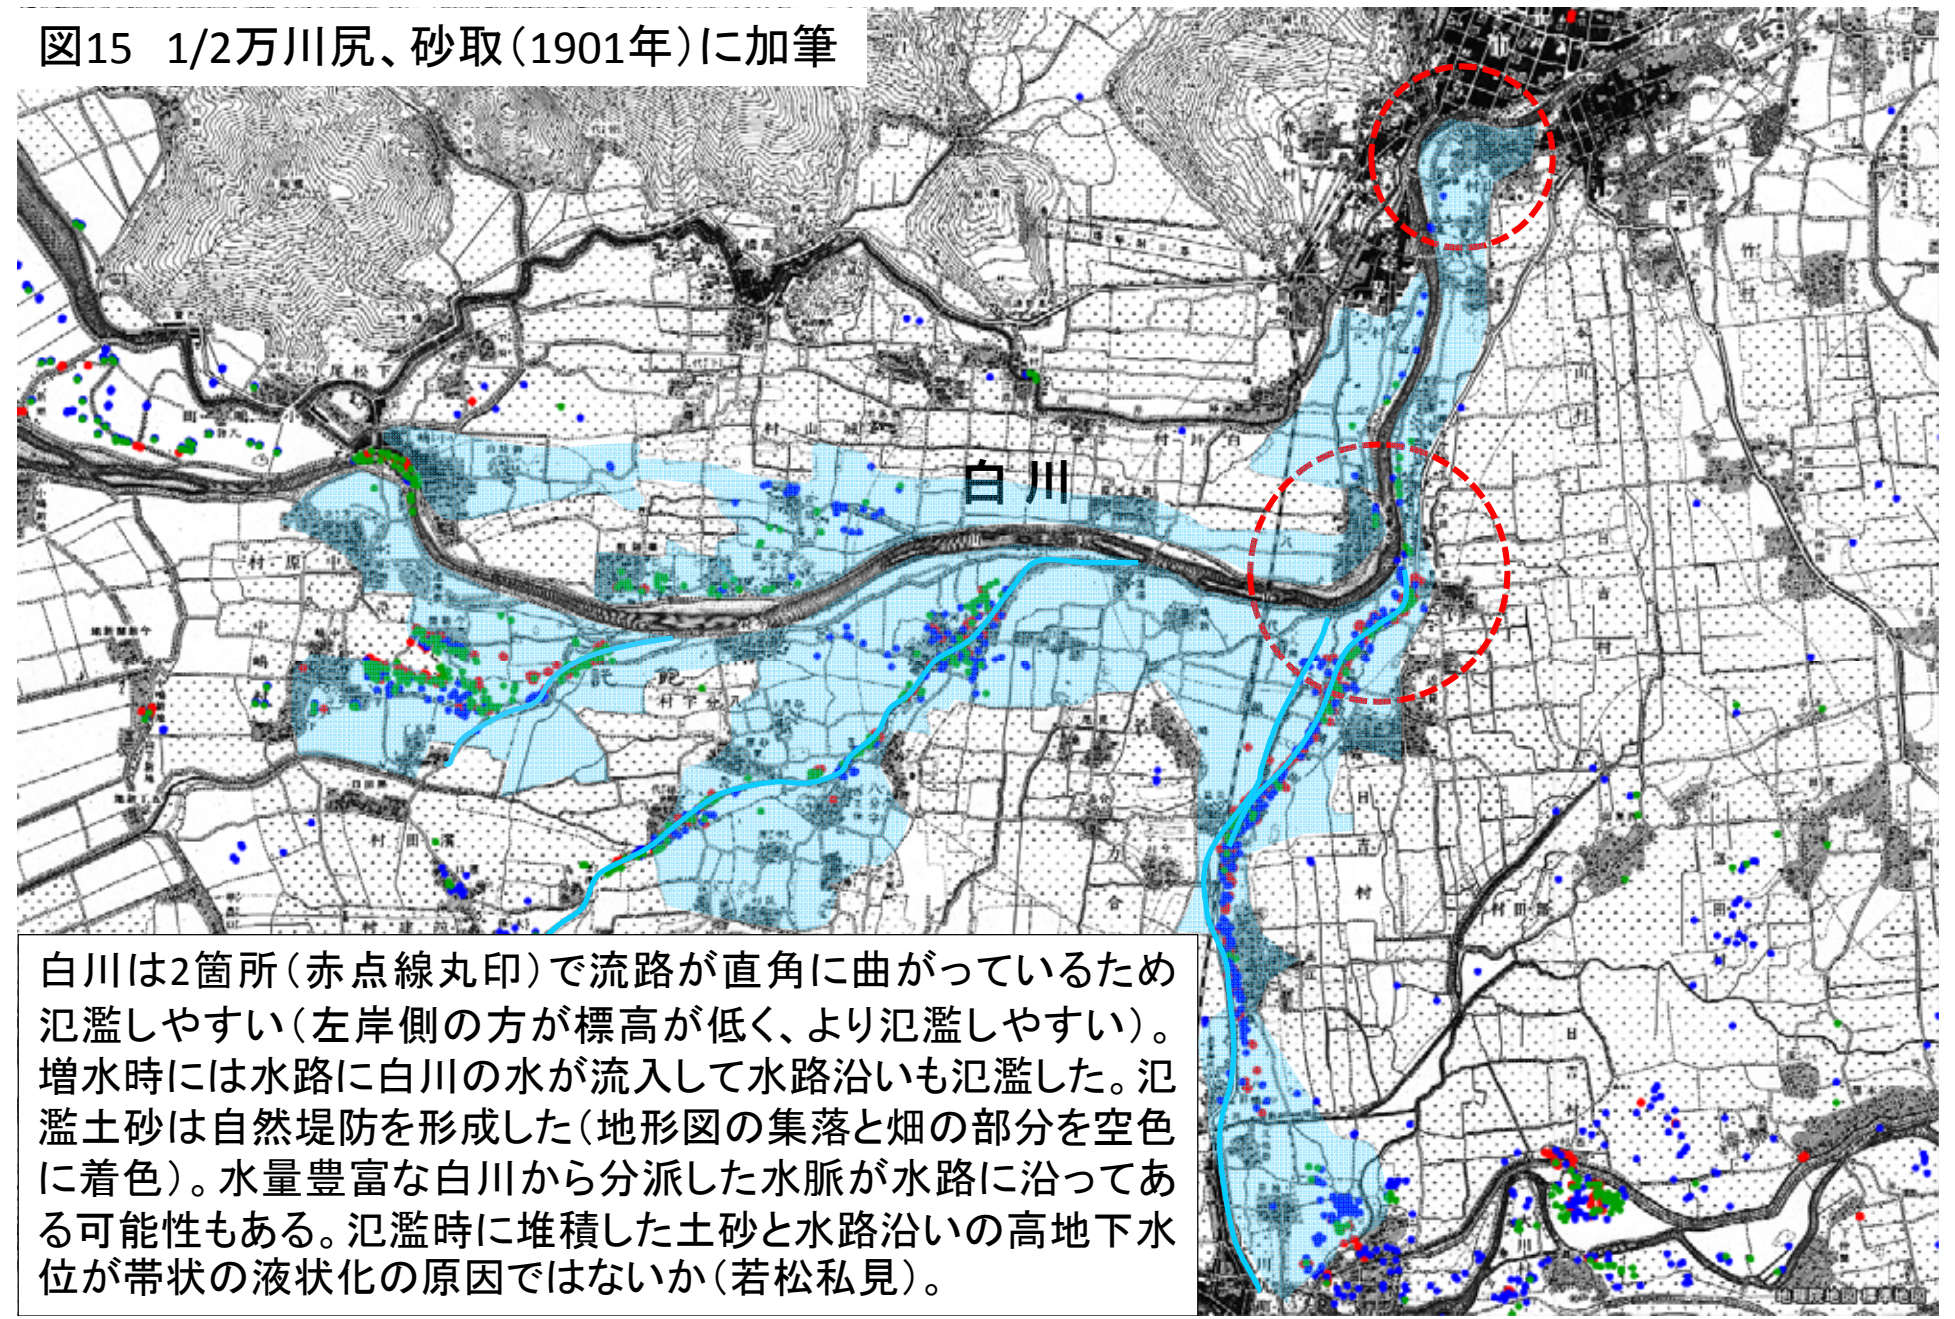
図15 1/2万川尻、砂取(1901年)に加筆

白川は2箇所(赤点線丸印)で流路が直角に曲がっているため氾濫しやすい(左岸側の方が標高が低く、より氾濫しやすい)。増水時には水路に白川の水が流入して水路沿いも氾濫した。氾濫土砂は自然堤防を形成した(地形図の集落と畑の部分を生色に着色)。水量豊富な白川から分派した水脈が水路に沿ってある可能性もある。氾濫時に堆積した土砂と水路沿いの高地下水位が帯状の液状化の原因ではないか(若松私見)。

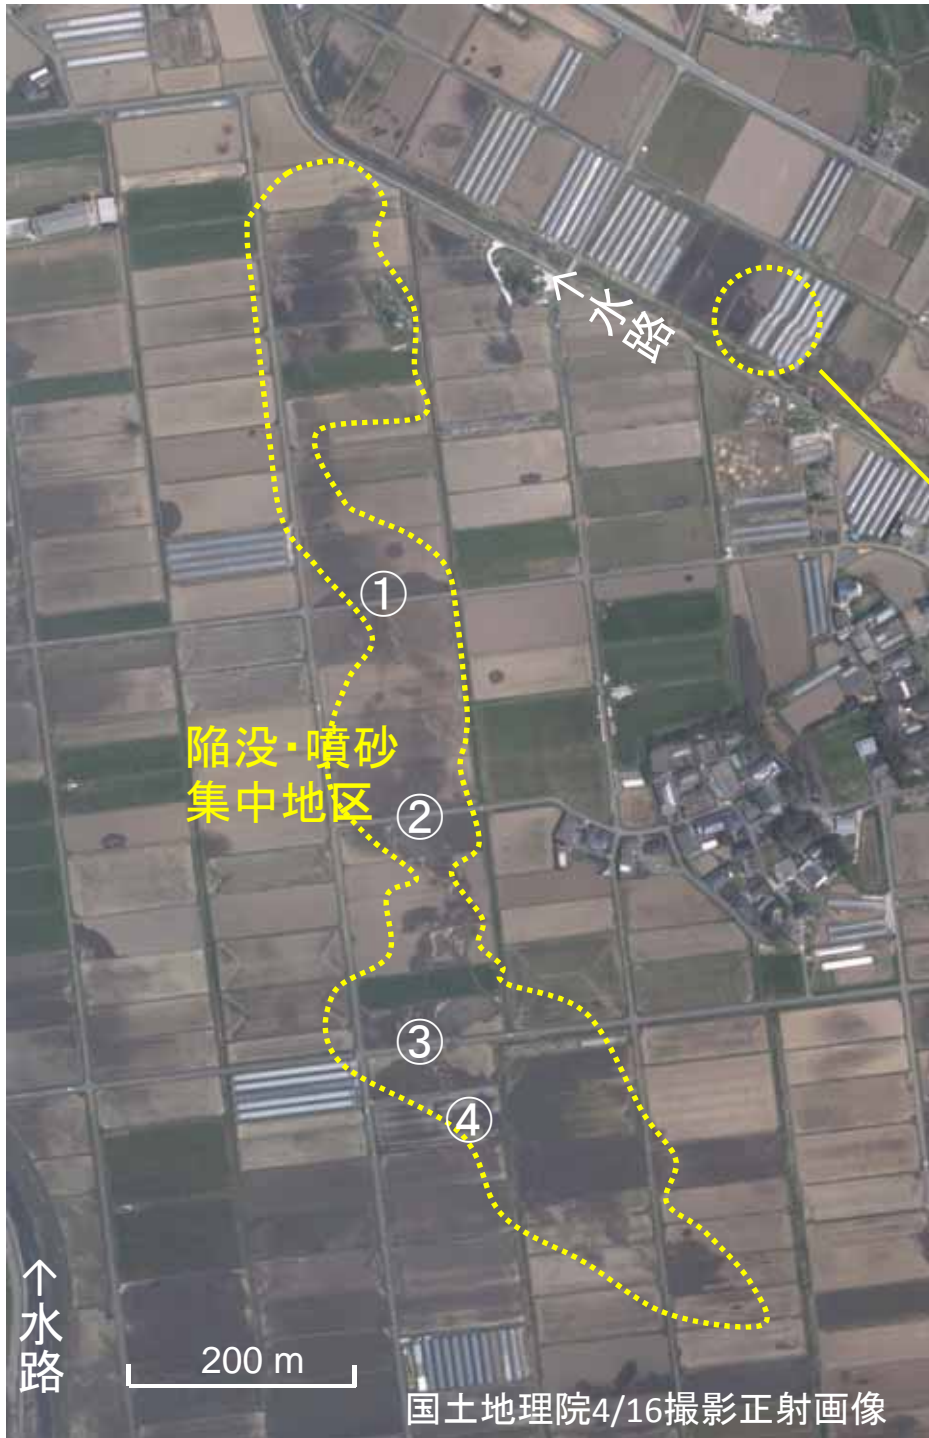
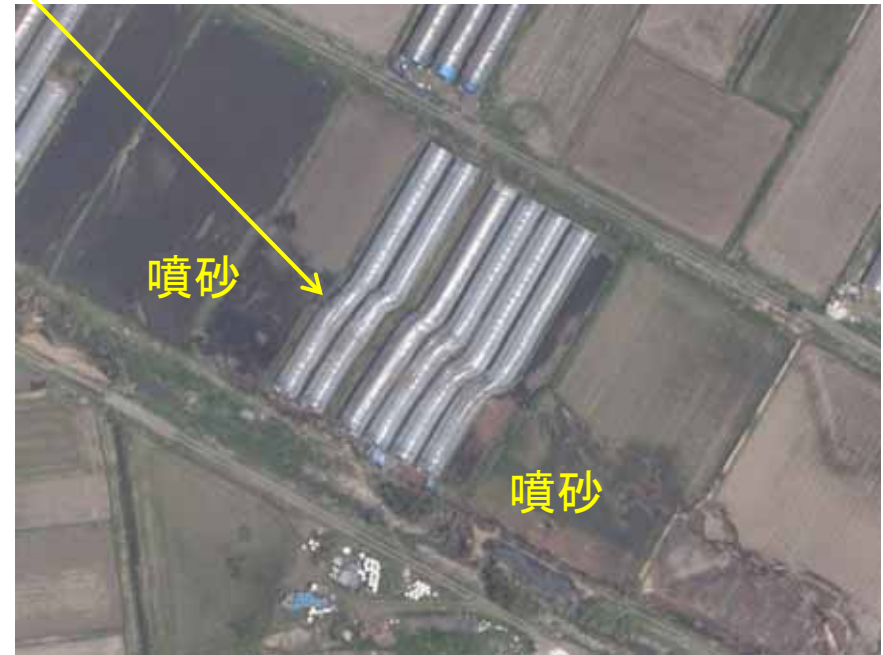
図18

# 阿蘇地方で最も激しい液状化 阿蘇市<sup>やくいんばる</sup>役犬原

①②③で農道陥没

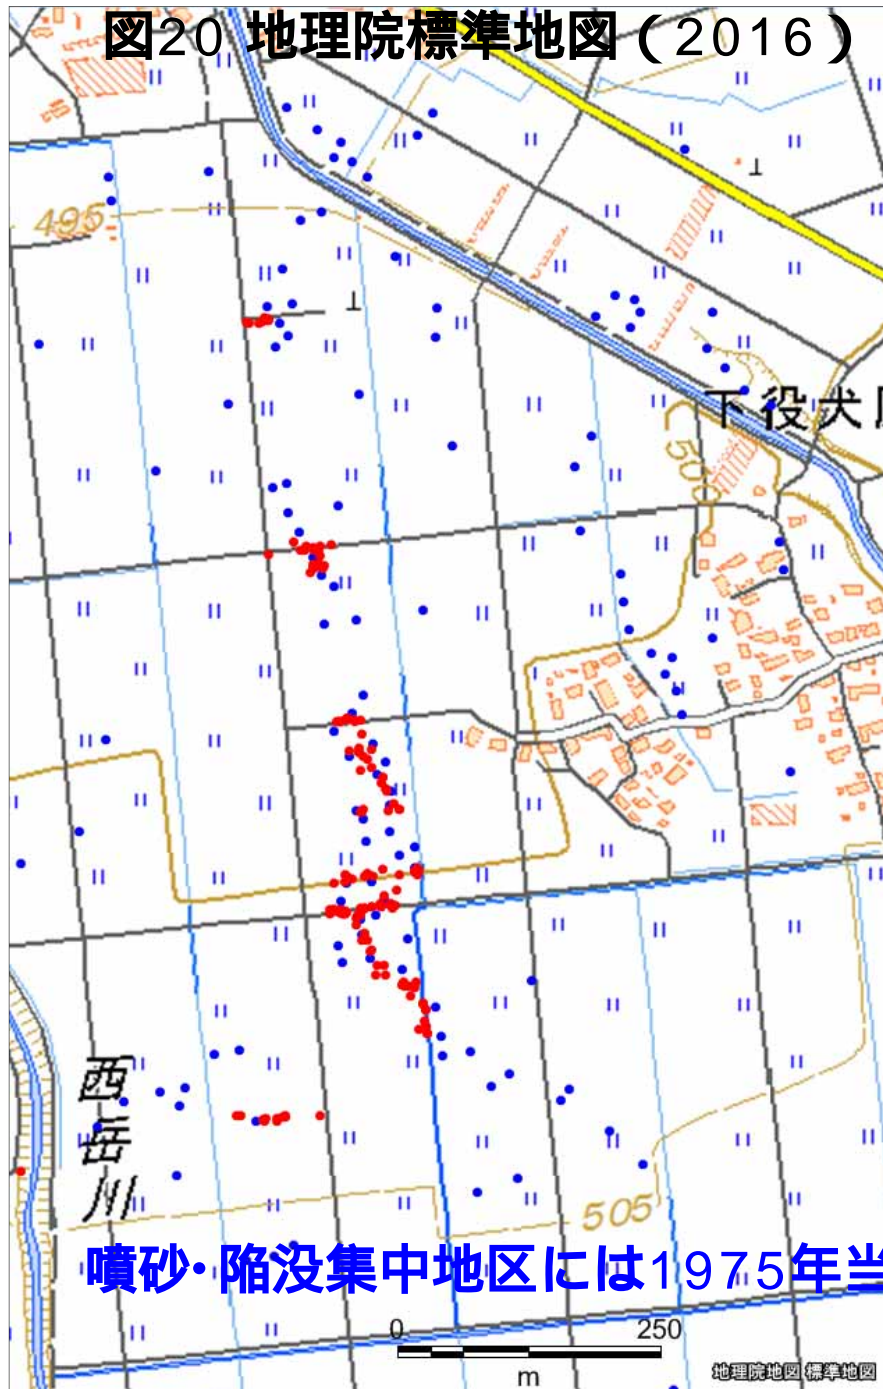
図20 地理院標準地図（2016）

噴砂・陥没集中地区には1975年当時、扇状地湧泉起源の水路があった。
