パキスタン地震被害調査報告

清田隆¹⁾、東畑郁生²⁾、Khalid Farooq³⁾、Obaid Hassan Qureshi⁴⁾

Damage survey report of Pakistan earthquake

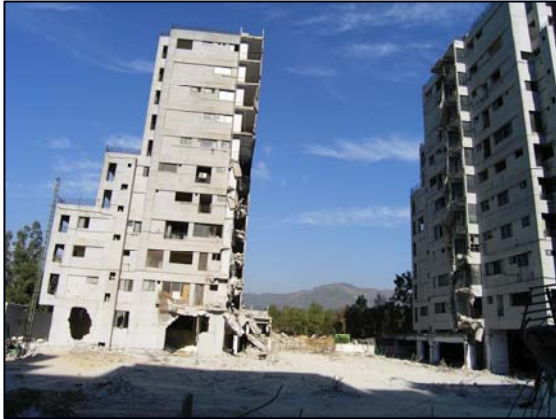
写真 1 は倒壊した第 4 棟部分を撮影したものである。地震発生直後、第 4 棟は写真 1 の手前方向に倒壊したと報告されている。倒壊した瓦礫は既に撤去されている。

マルガラタワー倒壊の原因はまだ究明されていないが、可能性のある要因として、低品質なコンクリート、鉄筋の施工不良、設計時における荷重の過小評価等が考えられる。また、同程度の高さを有する周辺構造物に被害がほとんど生じていないことから、地層構造等の地盤条件が周辺と異なっていた可能性も考えられる。

更にパキスタン英字紙「The Nation」によると、マルガラタワーについては、地震の 10 ヶ月前に上階への建て増しについて危険性が指摘されながら、対策が取られていなかったと報告されている⁴⁾。タワーの最上階とその下の階が違法に増築されていたほか、建築基準に適合しない建材が使われた部分もあったと報道された。

写真1 崩壊したマルガラタワー第4棟部

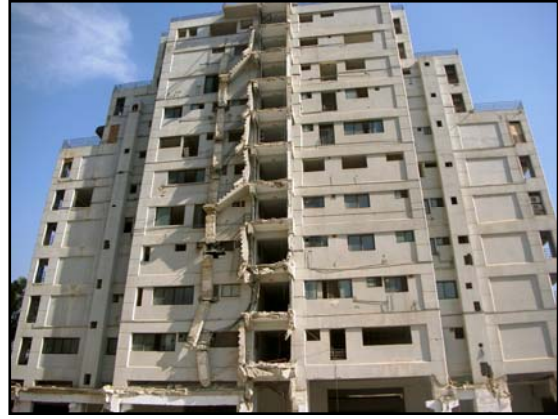
写真2 マルガラタワー第3棟部

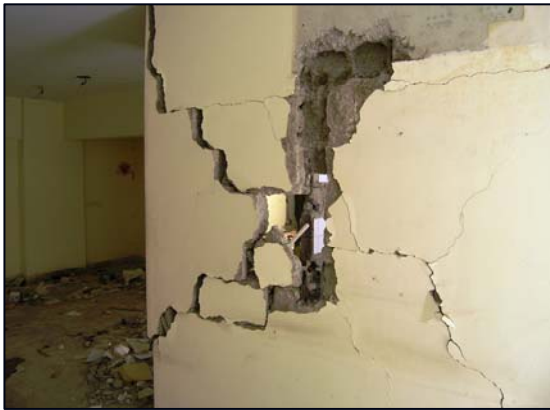
写真3 無補強壁の崩壊状況

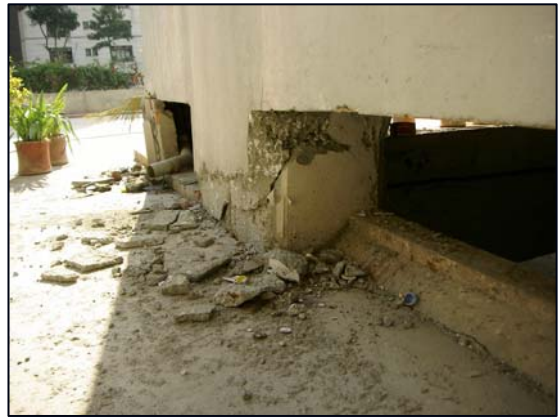
写真4 基礎の損傷

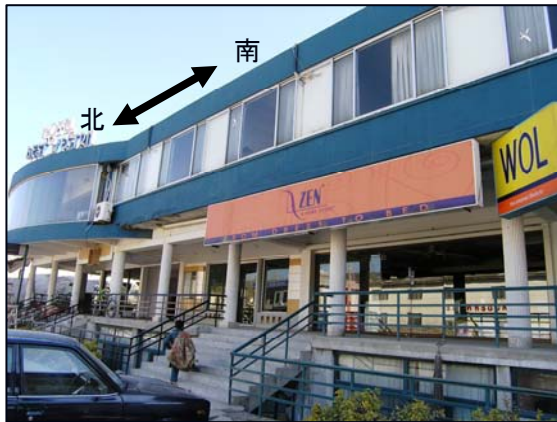
写真 5 に示すホテルはこの地域によくある構造の建物であり、RC 二階建て、柱径約 30 cm、支間約 3 m である。南北に街を縦貫する幹線道路に面して建てられたこのホテルの北側の地下部分が、地震により層崩壊した。その様子を写真 6 に示す。また、比較的厚いスラブ床版であるにもかかわらず、全体的に壁の少ない構造であり、水平方向の変形に対する抵抗力が低かったものと考えられる。写真 7 はダメージを受けた柱とスラブ接合部の状況であり、大きな曲げモーメントが接合部に生じたといえる。この建物は南北の構造はほとんど同じであったにもかかわらず、北側だけがダメージを受けた。後述のように南北方向に地震動が卓越していたと仮定すると、建物が北側に振れたときに構造物南側との間に境界ができ、そのまま北側地下部のみ層崩壊した可能性も考えられるが、その詳細は明確ではない。

写真5 ダメージを受けたホテルの南側(無被害)

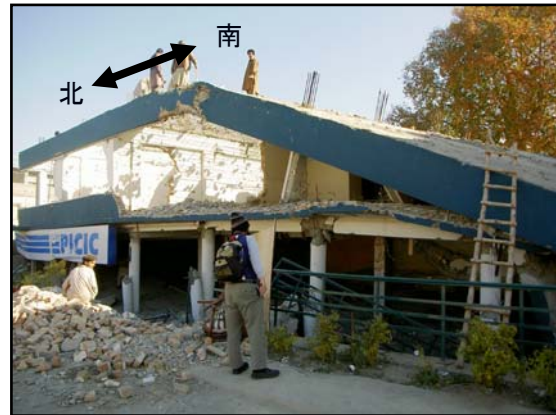
写真6 写真5のホテルの北側(地下部崩壊)

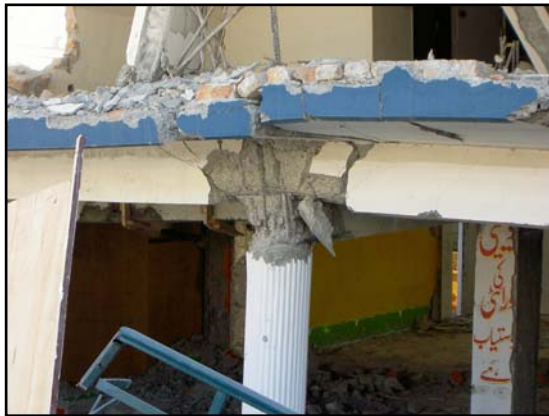
写真7 柱と床版接合部の損傷

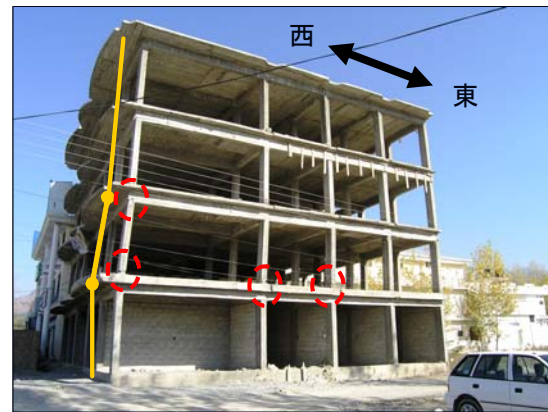
建設途中と思われる写真 8 の構造物は、前述の倒壊したホテルから 1 km 程度北に位置している。地震により、構造物全体が東西方向に歪んでおり、特に 2 階部分において柱の傾きが大きくなっている。また、いずれの柱も中間断面には損傷は認められず、上端および下端部にひずみが集中している。この構造物は 1 階部分のみ壁が設けられていたため、水平方向の変位は 2 階部分に集中したものと考えられる。また、柱のサイズは約 46 cm×約 22 cm で、長手方向は南北となっていた。そのため、柱とスラブの

結合部において曲げ耐力の小さい方向（東西方向）に傾いたものと考えられる。南北方向に地震動が卓越していたと仮定すると、長手方向が逆であった場合、この建物は倒壊していた可能性もある。

写真8 構造が歪んだ建物

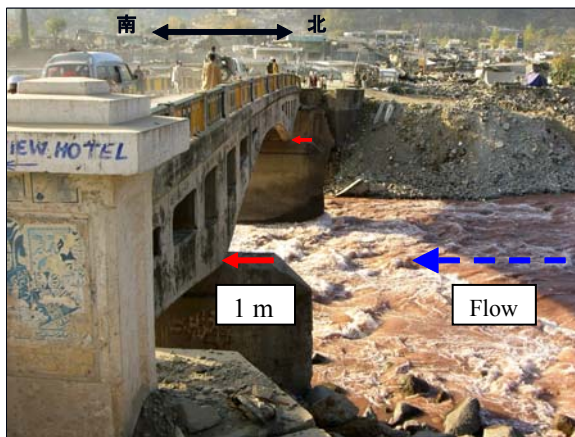
写真10はバラコット橋の被害状態である。全長約160m、二車線の幅を有するこの橋は、地震動により橋脚の上で橋桁が約1m南方向に水平移動した。また、左岸の橋台には大きな亀裂が入っている。しかし、バラコットより車で北方に向かうためにはこの橋を通過せねばならず、上述のような損傷を受けていても特に補修することもなく、地域住民および救助活動の人々は車両を片側交互通行にして使用していた。

写真10 バラコット橋の被害

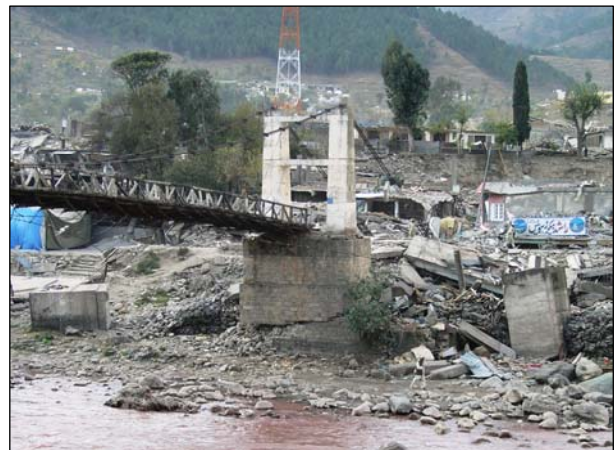
写真11はバラコット橋の下流側に架かる、歩行者を対象としたつり橋である。右岸の橋台に若干の損傷が認められ、橋台の南北に配置されたケーブルアンカーに変位が生じている。特に写真11に示すように、下流側のケーブルアンカーは下流側（南側）に完全に転倒している。上述したバラコット橋の橋桁の変位と、このアンカーの転倒を観察する限り、この地震の水平振動は南北方向に卓越していたものと推測される。また、Konagai et al. (2005)⁹⁾は、バラコット市内の地震後の街灯の傾きからも同様の見解を示している。転倒したケーブルアンカーの断面図を図6に示すが、その転倒前断面の縦横比は概ね2:1であった。ここで、下流側のつま先を支点として、極単純にモーメントの釣り合いを考慮すると、アンカー転倒に必要な水平慣性力は、少なくとも0.5G以上であったことが推定できる。図4に示したバラコットでの推定水平加速度は、これを根拠に設定した。

写真11 歩道つり橋の被害

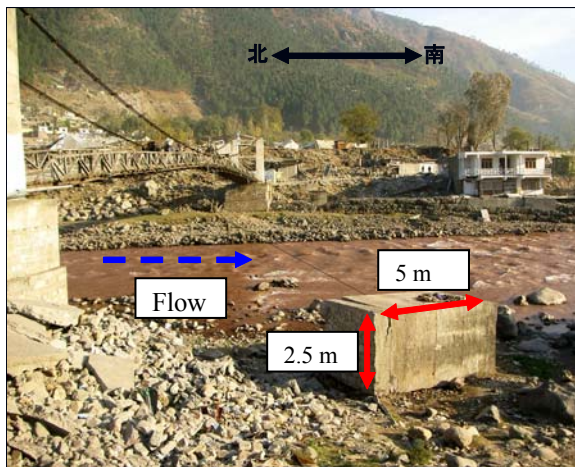
写真12 転倒した歩道吊橋アンカー

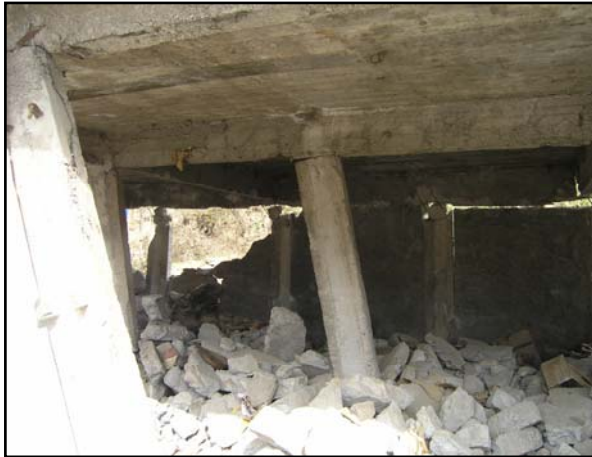
写真9のバラコットの衛星写真によると、被害の著しい地域と比較的軽微な地域のコントラストが認められる。このうち、比較的被害の大きかった地域の建物の様子を写真13, 14に示す。アボタバードでの被害形態と同様、柱自体には損傷がないものの、床版との接合部にダメージを受けている。それに対し、比較的丈夫な壁体を持つ家はダメージが少なかった。さらに、バラコットではほとんどの建物が倒壊したといえるが、その中でダメージの少ない建物は平屋であるケースが多かった(写真15)。このことから、倒壊した複数階の構造物は地震動に対し慣性力が大きくなり、ダメージを受けた柱や接合部が建物の重量を支えられなかったことを示している。

写真13 被災した建物内部の様子

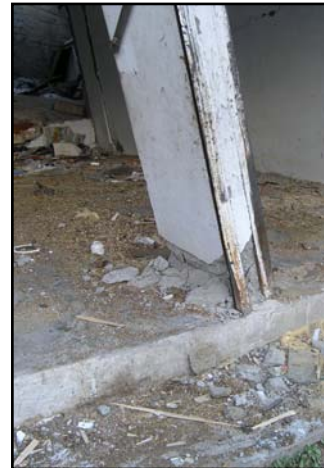
写真14 下端部で曲がった柱

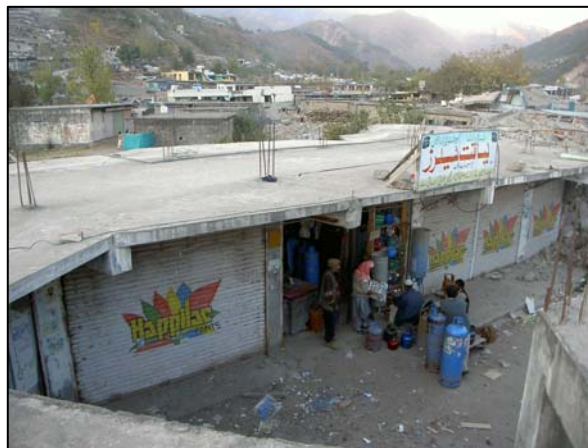
写真15 倒壊を免れた平屋家屋

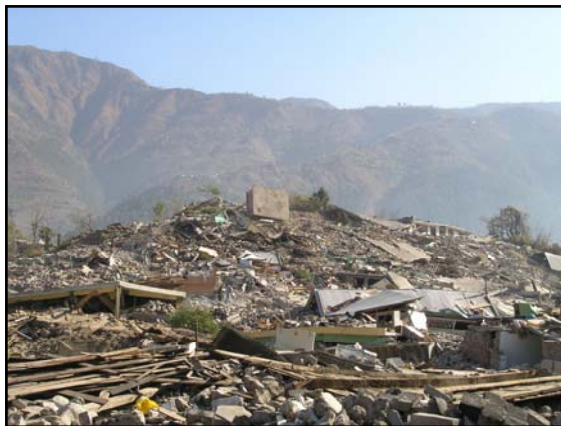
次に、バラコットにおいて特に被害が大きかった、橋の北西に位置する丘陵部の様子を写真16, 17に示す。この区画は段丘面の一つと考えられ、一階もしくは二階建てを主体とする一般住宅が丘全体を覆っていたが、地震によりそのほとんどすべてが崩壊した。調査した11月末時点でも、写真16, 17に示すように、下の地面が全く見えないほど倒壊した瓦礫に覆われている。

写真16 壊滅した市街北西部の丘

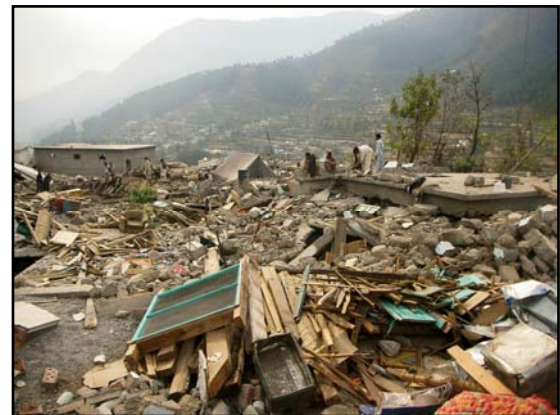
写真17 市街北西部の丘頂上部の様子

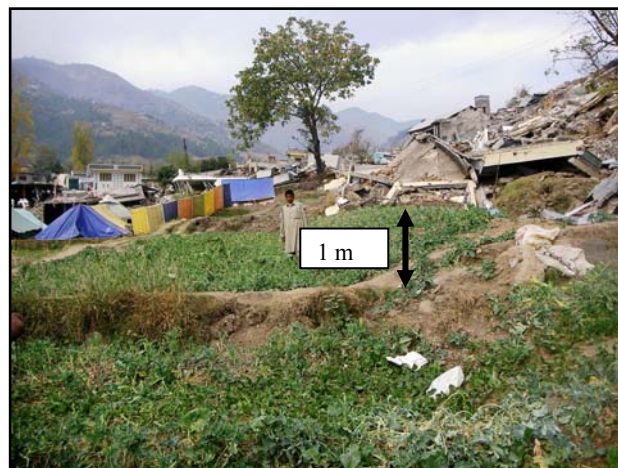
このように増幅された加速度振幅は、バラコットの丘陵部に密集した住宅に大きな慣性力を与えたと同時に、すべりなどの地盤変位も引き起こした可能性が高い。写真20は被害の集中した丘陵部の南斜面下で撮影されたものであるが、斜面側(左側)の畑の形状が約1m程度盛り上がっているのが認められる。現地住民によると、地震前まではこのような段差はなく、水平であったと言う。したがって、丘陵地形によって増幅された加速度振幅は斜面に大きなすべり変位を与え、大きな慣性力とともに、基礎に特別な対策も施されていなかったと思われる丘陵部の住宅群を崩壊に導いたと考えられる。

写真20 南側斜面下の地盤変状

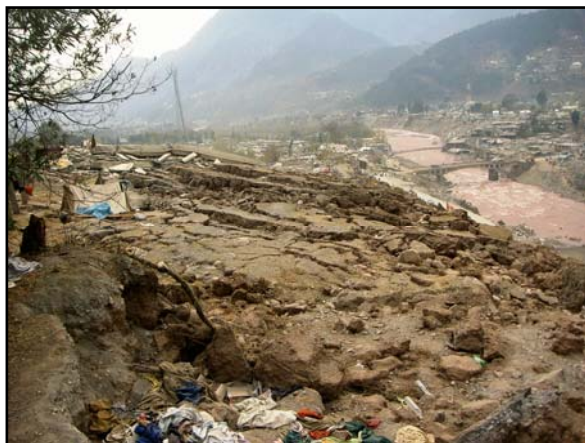
写真 23 は、バラコット橋から数百 m 北で確認された斜面崩壊である。地盤は段丘堆積物と思われ、比較的大きな円礫を混入した粘土質砂礫を主体とする。崩壊後の斜面勾配は約 30~40°程度であった。崩壊土砂の上部には、約 1~2 m の滑落崖が確認された。湧水は確認されていない。下流まで土砂が流下することはなく、全体的な地盤変位は比較的小さいと思われるが、斜面全体に大きなクラックが生じており、地盤は相当乱されている。

写真 23 Kunhar 川左岸の斜面崩壊

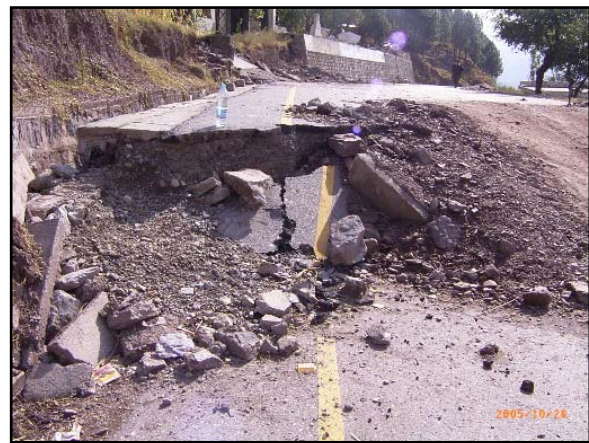
写真 24 はバラコット橋から約 1 km 北で確認された道路の損傷である。地震前は同レベルにあった道路面が、切土部にあるにもかかわらず地震により約 1m の段差が生じたものである。写真 24 では、手前側 (北側) が沈下したものと推定される。この変位が、活断層によるものなのか単なる表面地盤変位かは不明であり、周辺には多数のクラックが認められるものの、斜面崩壊等は確認できなかった。

写真 24 道路に生じた段差

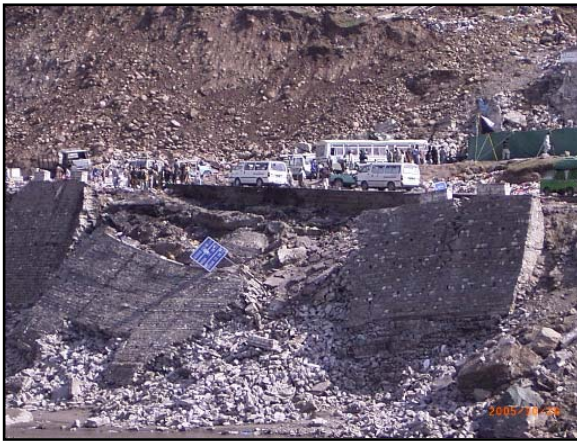
この地域では斜面崩壊防止を目的とした擁壁はほとんど見られず、斜面は地山の岩盤を晒しているが、写真 25 はその数少ない擁壁の崩壊の様子である。擁壁の一部は完全に崩壊し、残ったものも大きく谷川にはらみ出している。地山は粘板岩もしくは頁岩を主体とし、著しく褶曲されており、ハンマー打撃で層理面に沿って容易に割ることができる。

写真 25 擁壁の崩壊

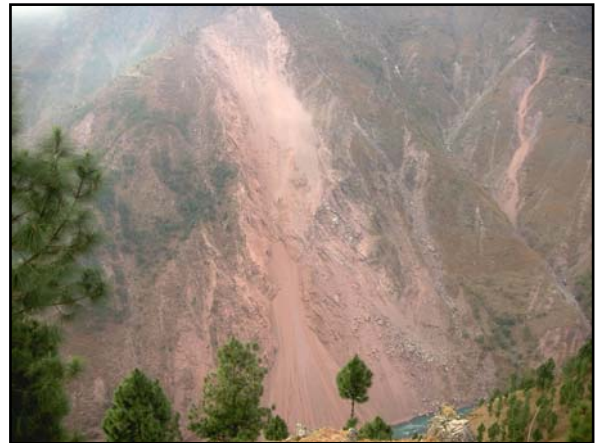
写真 26 はバラコット市街北部で確認された比較的大きな斜面崩壊である。Kunhar 川右岸に位置するこの斜面崩壊は、勾配約 40°、斜面長約 800 m である。比較的浅い表層すべりであり、すべり下部は崩落土砂が円錐状に溜まっている。全体の崩壊は 10 月 8 日の本震により生じたと考えられるが、小さな崩落は 11 月末時点でも生じており、細かな土砂が浮遊して周辺を覆っている。なお、バラコット橋の際に述べた写真 10~12 の Kunhar 川の赤茶色に変色した川面は、この崩壊が要因であることを確認した。

写真 26 Kunhar 川右岸の斜面崩壊

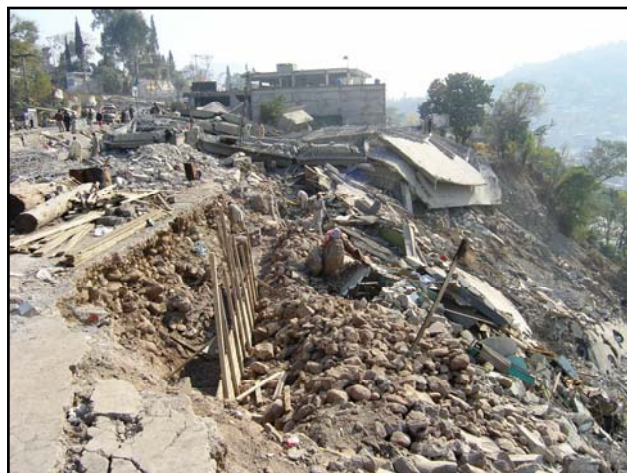
写真 27 は、図 8 にマークされた付近の被害の様子である。大きな地震動による斜面崩壊により土砂が Nilam 川に向かって崩れている。その影響で、道路脇にあったホテルが倒壊した。当該地の地盤は段丘堆積物であり、比較的大きな礫を含む砂礫を主体としている。崩壊した斜面の勾配は、約 30~40°であった。

写真 27 Nilam 川左岸の斜面崩壊

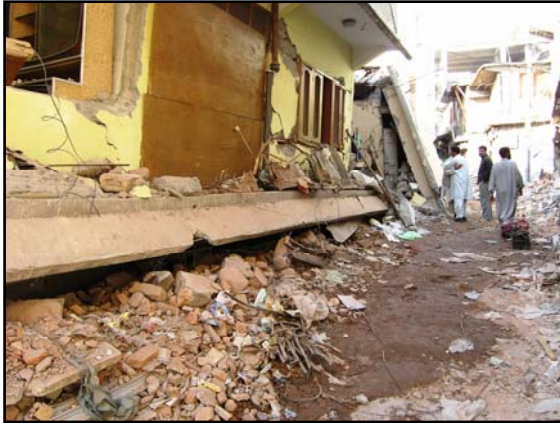
写真 28 は一階部分が押しつぶされた住宅であるが、このような倒壊例は比較的多く確認された。これらはこれまでの地域と同様、柱と床版との接合部に過大な応力が作用し柱の下端もしくは上端部で折れ、倒壊したと推定される。写真 29 はこの地区で多数確認された構造の建物である。一階部分よりも上層に行くに従い床面積が広がっており、狭い住居面積を広げる手段であると考えられる。しかし、このような構造は地震に対してバランスを欠くことに加え、構造物の重量にも影響を与える。写真 29 の住宅も一階の柱が重量を支えられず、部分的に倒壊している。

写真 28 一階が押しつぶされた建物

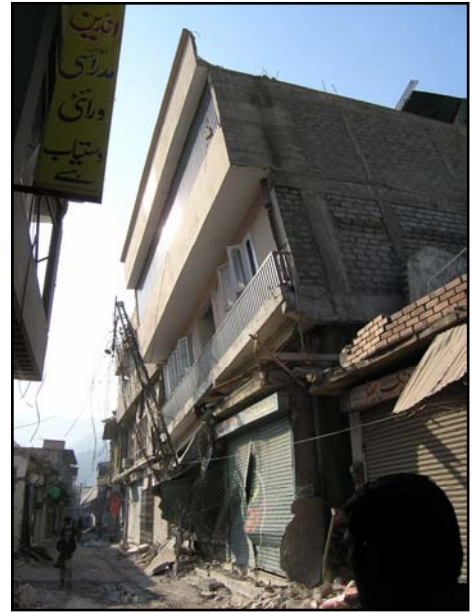
写真 29 不適切な構造の建物

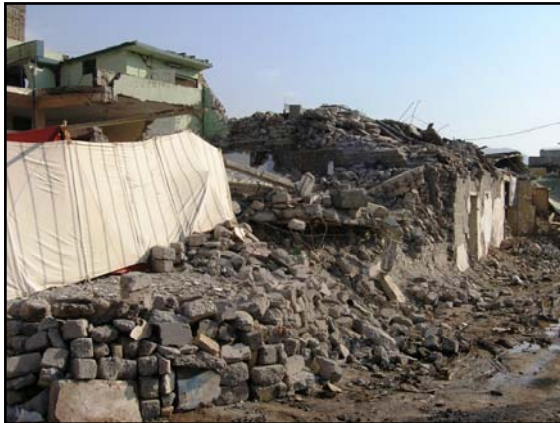
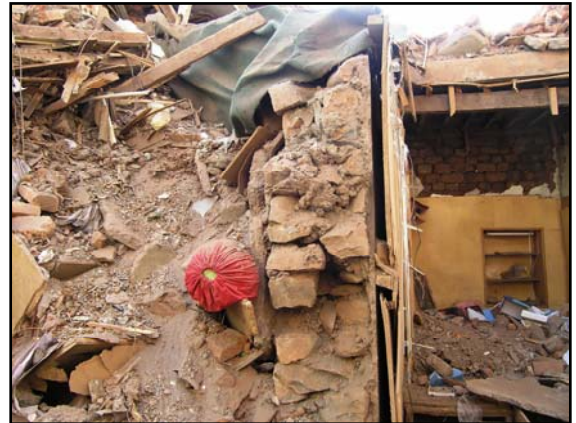
写真 30, 31 はメインバザールでも多く認められた無補強壁による構造の倒壊の様子である。このような古いタイプの構造物は被害の数もその程度も大きい。

写真 30 無補強壁構造のダメージ 1

写真 31 無補強壁構造のダメージ 2

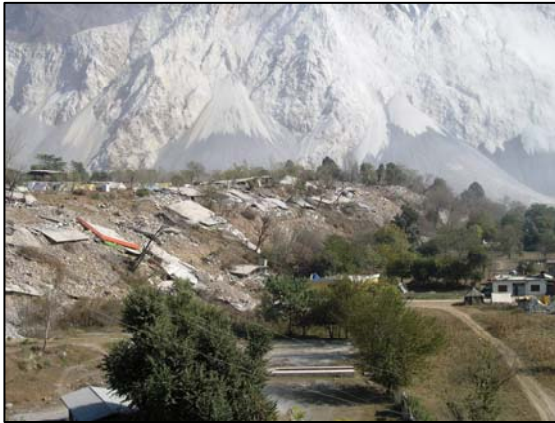
一方、市街地北部の Nilam 川右岸では、小さな段丘面にいくつかの構造物が建っていたが、写真 33 に示すように地震動による地盤変位で倒壊した。この小さな段丘の上には写真 34 に示すようにブランコが据えられていたが、地盤変位によりポール下端が開いて移動している。更に、写真 33 の低地部の住宅は無被害のように見えることから、この小さな段丘においてもバラコットの被害が集中した丘と同じようなメカニズムですべり変位が起きた可能性が考えられる。写真 35 は丘の斜面上に生じた亀裂である。

写真 33 倒壊した丘陵部の建物

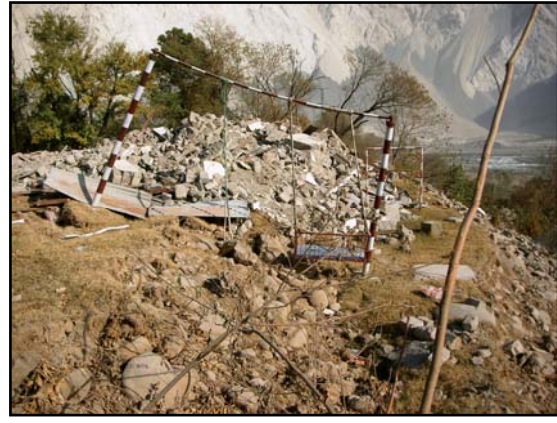
写真 34 丘陵部地盤変位の様子

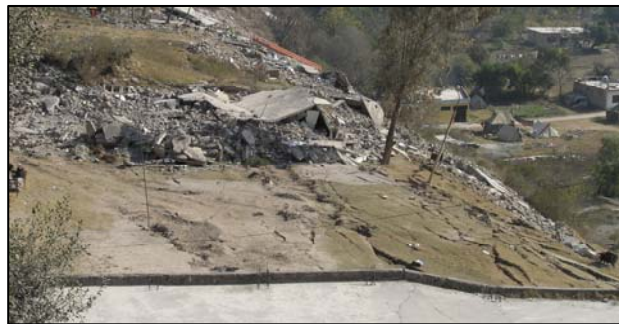
写真 35 斜面上に生じた亀裂

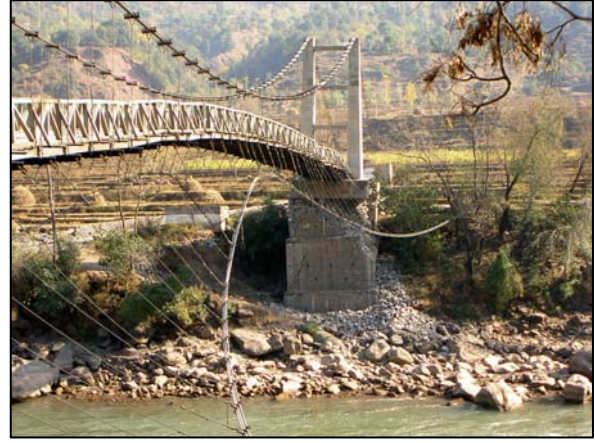
しかし、ムザファラバード市街地を離れ、Jhelum 川を上流（南東方向）に向かうと、Jhelum 川に架かる橋は歩行者用のつり橋のみになり、その多くが被害を受けていた。写真 37, 38 はその代表的なものであり、いずれも橋台に大きなダメージを受け、一部は落橋している。また、規模は小さいが、地震当時はまだ建設中であったコンクリート橋（写真 39）が落橋していた。これは橋台背後地盤の崩落によるものと考えられる。

写真 37 橋台基礎に損傷を受けた吊橋

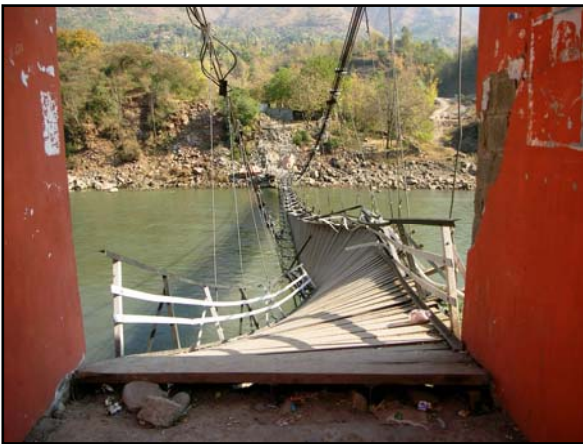
写真 38 落橋した吊橋

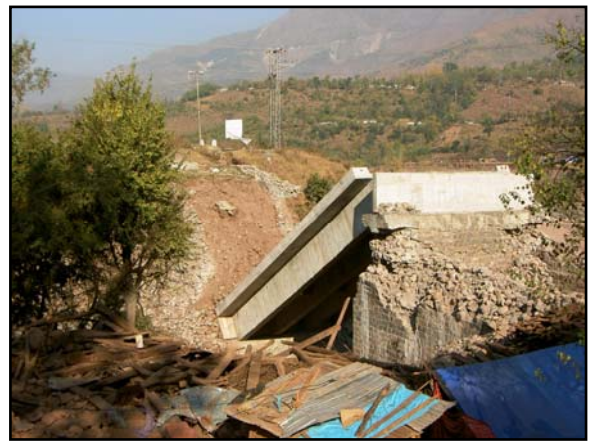
写真 39 落橋した建設途中の橋

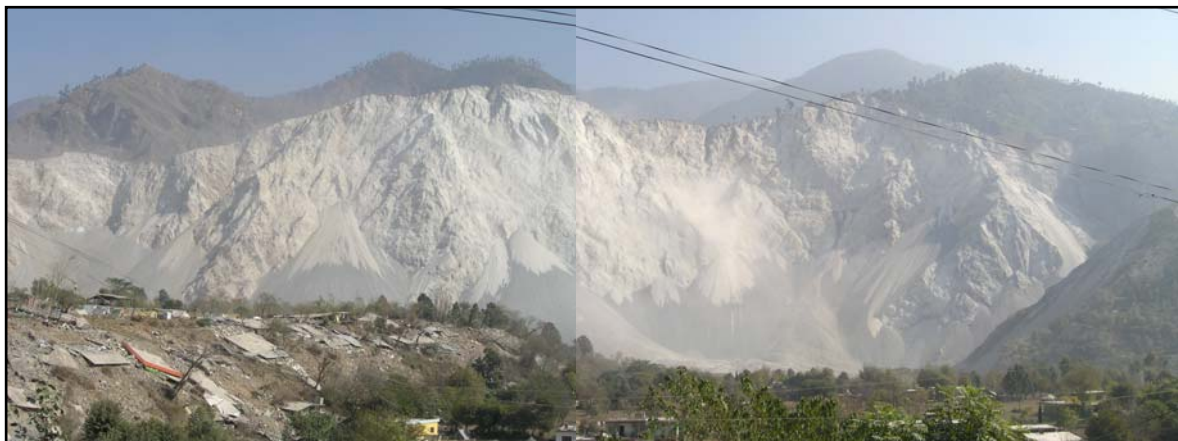
ムザファラバード市街の北部では、斜面崩壊が非常に多く認められた。このうち、特に著しい崩壊は、市街地から北へ数 km、Nilam 川左岸に位置している。写真 40, 41 に示すこの斜面崩壊は、幅約 1 km にも及ぶものであり、表層 10 m 以上のすべりを呈している。地質は礫を交えた石灰岩が主体であるが、当該地域は夏冬の温度差が大きいことから風化の進行も早いと推定され、その岩片は非常に脆い。崩壊部分は新鮮な白い地山を見せており、地震前はこの一面は背の低い樹木が植わっていた。また、崩壊と同時に樹木と幾十かの民家が消えたと伝えられている。また、10 月 8 日の本震後、崩壊した土砂が Nilam 川を塞ぎ止め、川の氾濫が懸念されたが、発破により速やかに河道を通したと伝えられている。11 月時点においては、写真 41 に示すように崩落した石灰岩は完全に流下することなく斜面下部で円錐状に溜まっており、小さな崩落が続いていた。

写真 40 幅約 1 km の大斜面崩壊

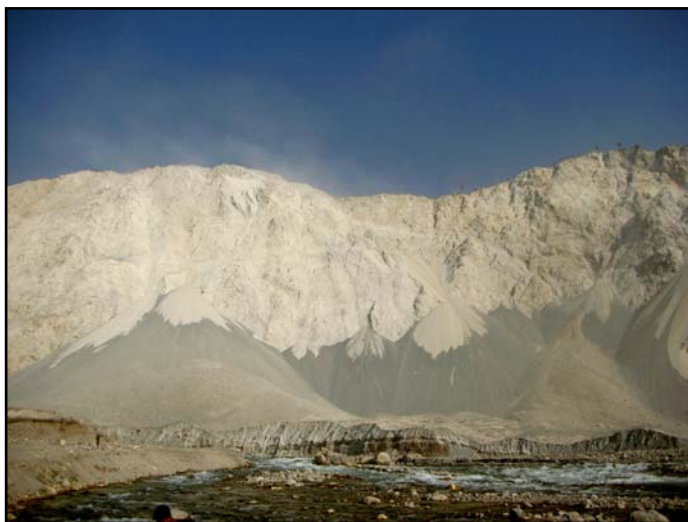
写真 41 円錐状に堆積する土砂

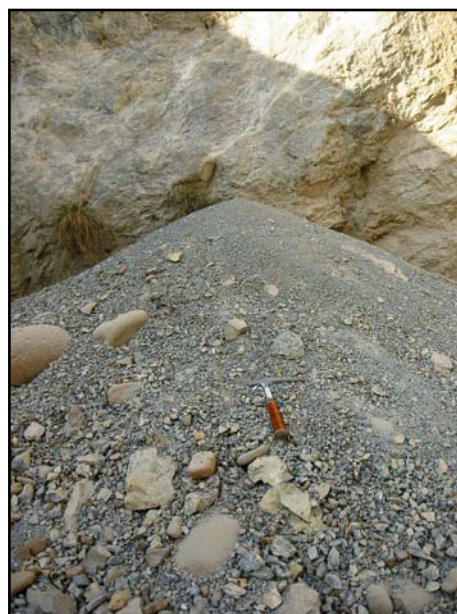
この大崩壊の対岸にもいくつかの小さな斜面崩壊が認められた。写真 42 はその一部分であり、石灰岩の地山はハンマー打撃で容易にボロボロに砕けたことから、周辺斜面は相当脆弱であると推定される。

写真 42 崩壊土砂近景

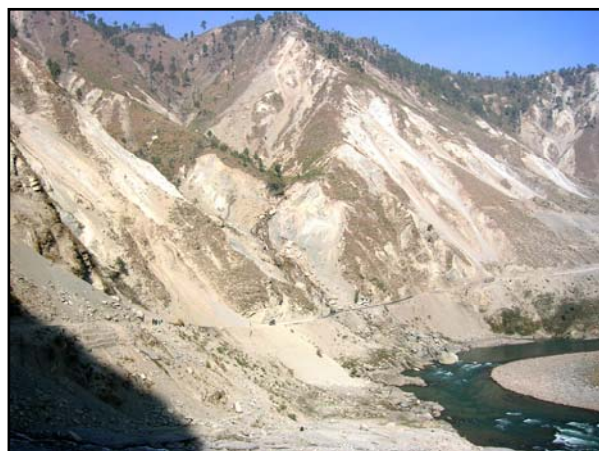
更に Nilam 川の上流へ数 km 進むと、写真 43 に示すように、非常に多数の斜面崩壊が見られた。主な地質は石灰岩および頁岩であり、いずれも非常に脆い。11 月末時点では、道路に溜まった土砂は除去されていたものの、写真 44 に示すように、無数の亀裂を配し斜面上に非常に不安定な状態で静止している岩塊が多く認められ、再度崩壊が生じる可能性は非常に高い状況であった。

写真 43 多数の斜面崩壊

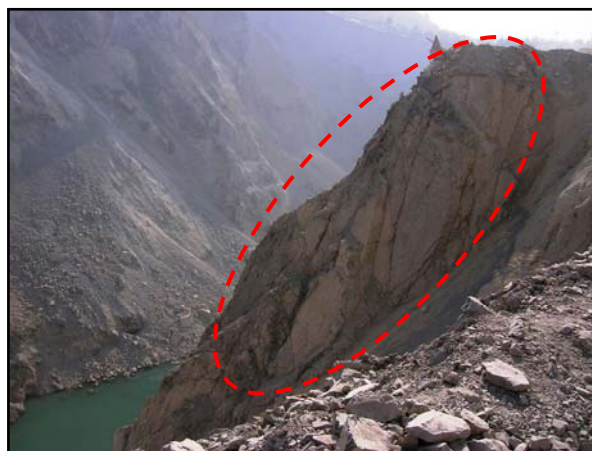
写真 44 非常に不安定な岩

震源地周辺はスレーキングによる風化が著しい粘板岩・頁岩、および非常に脆い石灰岩を主体としていることから、斜面崩壊は非常に多く確認された。更に、地震発生時は乾季に相当し、降雨がほとんどなく、湧水も非常に少なかった。そのため崩壊土砂の流動距離は比較的短く、その量も少なかったといえる。しかし、現状のまま次の雨季まで放置しておくと、二次的な災害は免れないと考えられる。被災地周辺では、斜面を保護する擁壁等の対策はほとんど成されていない。地震時は当然であるが、常時においても非常に不安定な状態で生活を営む人々も少なくなく、危険箇所や保護すべき重要道路への早期対策が求められる。

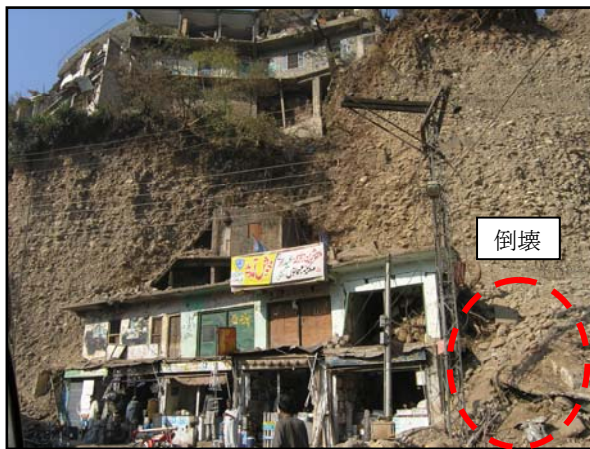
市街地においても斜面崩壊による被害がいくつか確認された。写真 45 は斜面崩壊により倒壊した建物の様子である。崩壊した崖は比較的大きな礫を主体としている。この崖は非常に交通量の多い道路に面し、かつ上部・下部には一般住宅が建っているにもかかわらず、全く対策が施されていない状態であった。

写真 45 無補強の地山

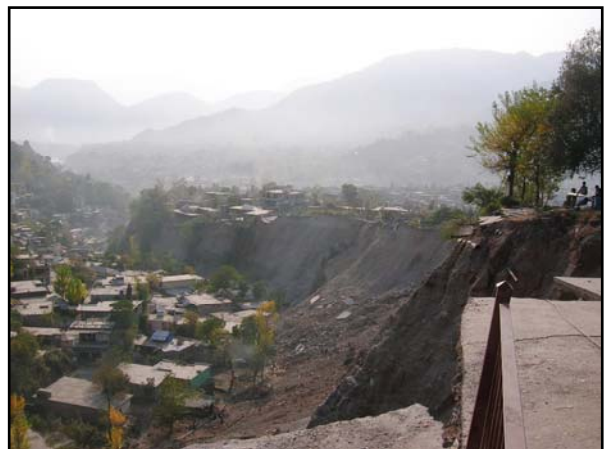
丘陵部の道路が斜面崩壊によって寸断されている様子を写真 46 に示す。この斜面にも崩壊防止対策の跡は認められない。斜面の下には多くの住宅が建っていたが、幸いにも土砂の流動に巻き込まれることはなかったようである。これは、他の地域にも当てはまるが、地震時は乾季であり降雨が少なく、地盤が乾いていたため、崩壊土砂の流動距離が短かったためと考えられる。

写真 46 斜面崩壊により寸断した道路

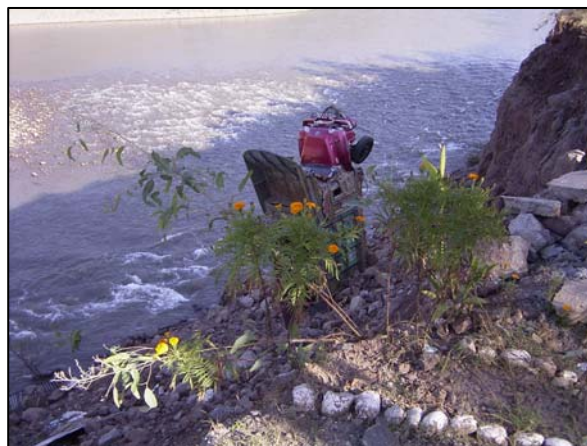
市街地南部から Jhelum 川の上流（南東方向）に向かうと、川沿いの段丘面に設けられた道路が斜面崩壊によりダメージを受けている箇所が多数確認された。写真 47 は本震時に道路を通行もしくは駐車してあったトラックが落下したものである。

写真 47 斜面崩壊により転落したトラック

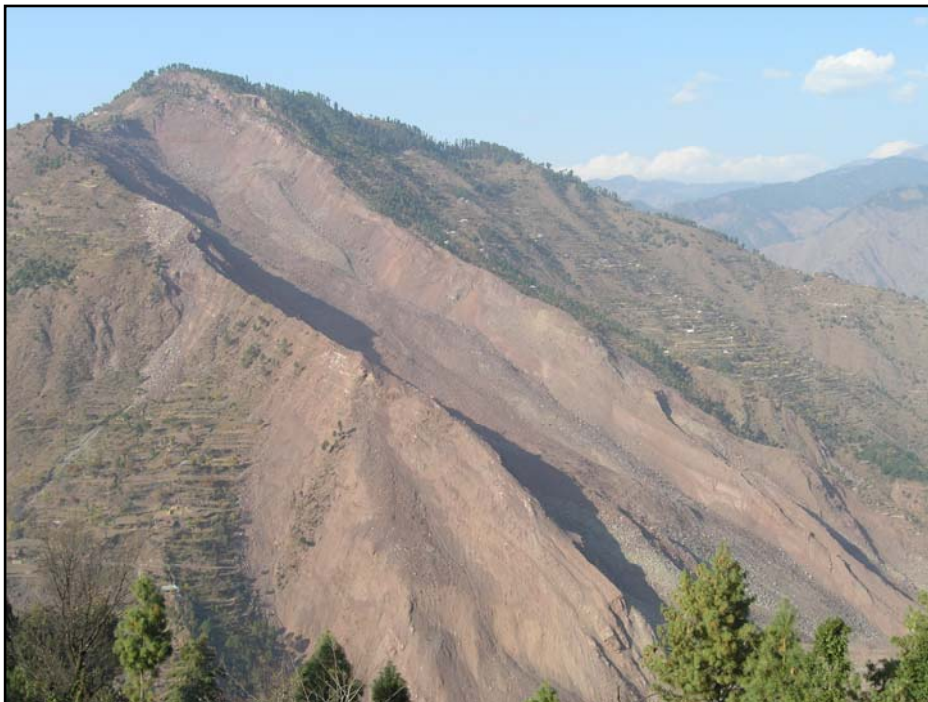
この巨大な斜面崩壊には、11 月時点では道路が寸断されているため近傍まで近付くことはできなかった。写真 48 は、対面する山の中腹から撮影したものである。崩壊斜面の大きさについては、計測不可能であった。おおよその目測では幅約 200 m、長さ約 1500 m、深さ約 50 m 程度、即ち約 15,000,000 m³ の土砂が滑り落ちたと推定される。また、崩壊斜面上に湧水などの存在は認められず、崩壊時も斜面地盤は乾いていたものと推定される。なお、地元住民の証言では、崩壊した斜面上には約 100~200 軒程度の民家が建っていた。斜面頂部には非常に大きな滑落崖が認められ、崩壊面の周辺にも大きな亀裂が多数生じている。また二つのピークの間で崩壊していることから、谷部を埋めた地層が崩壊した可能性も考えられる。また、斜面中部～下部にかけて、崩壊した土砂が溜まっている様子が認められる。

写真 48 チャカールの巨大地すべり

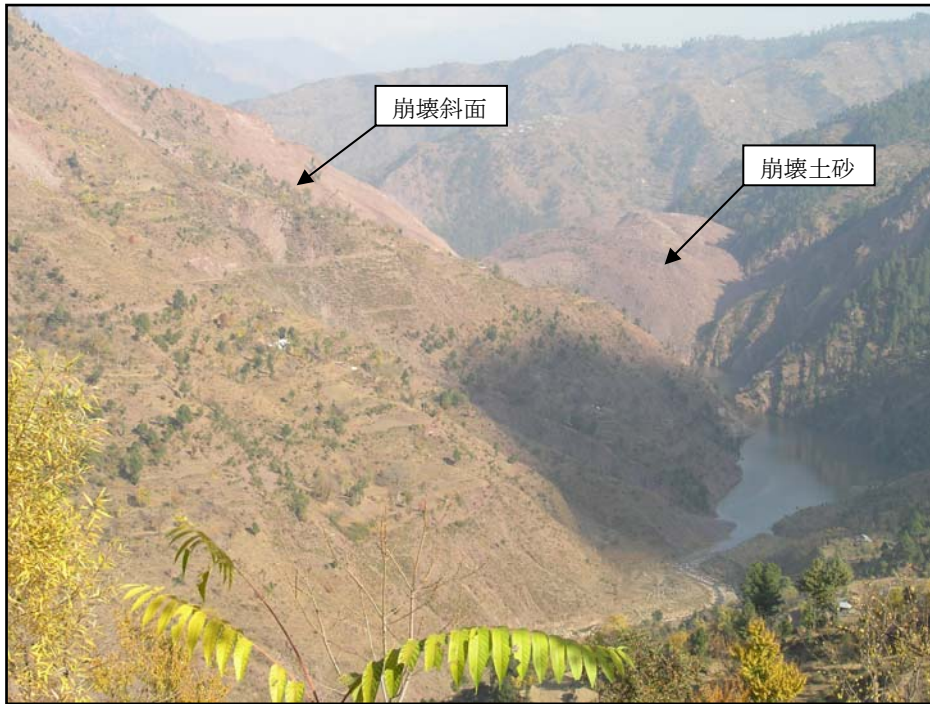
写真 49 はこの巨大斜面崩壊を真横から撮影したものである。崩壊により大量の土砂が河川を埋めたため、河道が閉塞されてダム湖を形成している。一般的に、崩壊土砂の体積と流動距離には相関関係があることが知られている（Kenneth, J., 1975）⁹⁾。ここでは、写真 49 の斜面勾配より計測した土砂の流出距離より、図 9 に示す既往の関係と比較した。結果より、本斜面崩壊はその設定サイズが目測ではあるものの従来の関係と良い相関がとれているといえよう。

写真 49 巨大地すべりの側面とダム湖
