平成 16 年 新潟県中越地震
被害調査報告会 梗概集

2004 年 12 月 21 日

共催 日本地震工学会・土木学会・日本建築学会・
地盤工学会・日本地震学会・日本機械学会・
震災予防協会

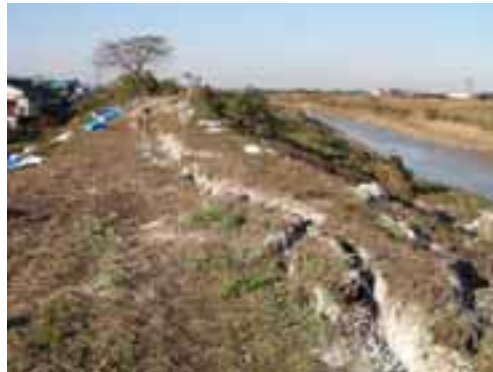
堤防盛土の破壊例を写真5に示す。写真は中之島における刈谷田川左岸堤防の崩壊状況である。堤防の天端に縦断方向に深い亀裂が2本平行に入っている。盛土は亀裂を頭部として左右方向にすべり破壊を起こした。上部の段差は約50cmほどであり、河川にまで到達する土塊が変状を生じている。堤防基礎地盤の土質情報は不明であるが、周囲に液状化痕跡は確認できなかった。同地区では右岸にも堤防天端に縦断方向に亀裂が複数生じており、一部天端全体が沈下するような変形が生じていた。盛土構造物は一般に、地震時の振動によって引張力が作用すると構造物表面に亀裂が生じる。写真では盛土天端の縦断に亀裂が大きく生じていることから、横断方向に大きな地震動が作用した可能性が高い。写真は亀裂の進展に伴って堤体が一部すべり破壊を伴いながら側方へ変形したと考えられる。

写真5 刈谷田川・中之島の堤体損傷

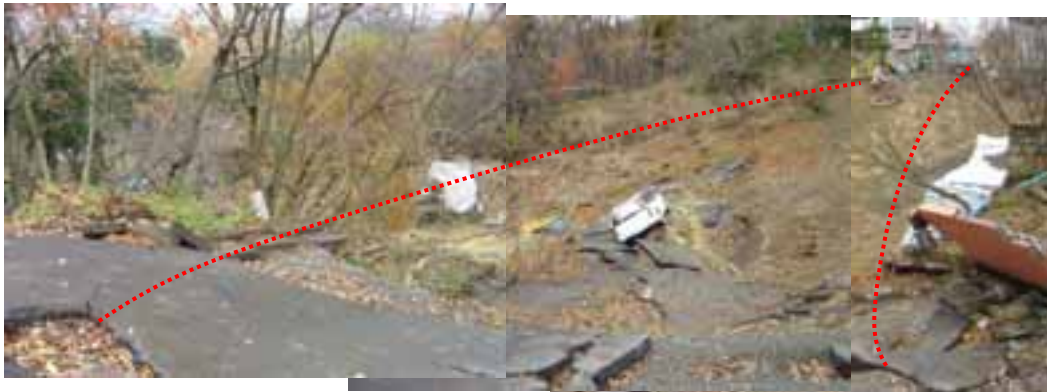
写真10は図4に示した崩壊地点 A の斜面崩壊状況である。上部で延長約50m にわたり崩壊した。上部にあったと推定されるもたれ式擁壁は斜面中央付近まで移動しており、一部はほぼ下端にまで到達していた。簡易計測の結果による平面図を図5に示した。また、旧地形を図6に併せて示す。切盛りの境界線の推定線を図中に示した。これらの図より崩壊地点は原地盤の谷筋に当たり、盛土高さが高く、且つ集水地形となっていたことが分かる。斜面崩壊はほぼ盛土部分を中心に生じている。

写真10 高町団地・斜面崩壊 A

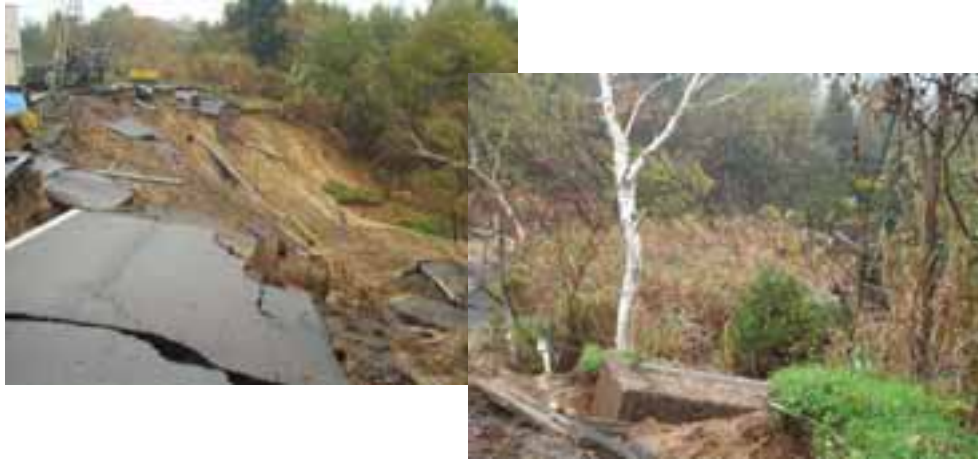
写真11は崩壊地点 B の斜面崩壊状況である。上部で延長約40m にわたって崩壊した。崩壊地点 A と同様にやや谷地形を形成しているが、崩壊地点 A と比較すると旧地形の谷は深くない。むしろ、崩壊地点 B は図4の平面図から分かるように盛土の角部に当たることから、地震動が盛土の線形部より増幅した可能性がある。この視点から図4を再度見直すと崩壊各地点は造成地盛土の角部およびその周辺に当たる事例が多く、地震動の3次元的な作用が影響した可能性が指摘される。

写真11 高町団地・崩壊地点 B

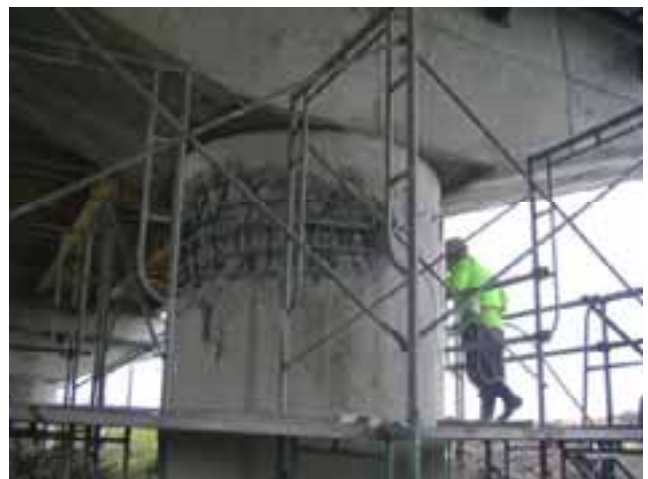
新組跨線橋(平成元年竣工)は、JR信越本線を跨ぐ、上部構造が7径間単純鋼桁、下部構造が円形RC単柱からなる橋である。上下線が分離しており、柏崎方面へ向かう下り線のP5橋脚でかぶりコンクリートの剥落、軸方向鉄筋のはらみ出し、帯鉄筋の重ね継手のはずれが生じていた(写真1参照)。この位置では軸方向鉄筋の段落しがされていた。また、他の橋脚では水平及び斜めひびわれが生じていた。上り線は鋼板巻立てによる耐震補強済みであり、損傷は確認されなかった。

写真1 国道8号新組跨線橋 (かぶりコンクリートの剥落、軸方向鉄筋のはらみ出し)

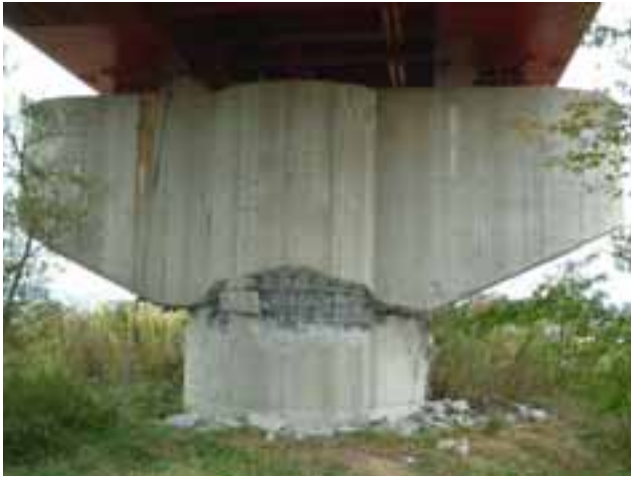
小千谷大橋(昭和57年竣工)は、信濃川を渡河する、上部構造が4径間と3径間の連続鋼箱桁、下部構造が円形RC単柱からなる橋である。このうち、4径間連続桁の固定部に当たるP2橋脚の柱部と横梁部との境界付近において、かぶりコンクリートの剥落、軸方向鉄筋のはらみ出し、帯鉄筋の重ね継手のはずれ、斜めひびわれが生じた(写真2参照)。可動支承のみを有する橋脚では上流方向に水平・斜めひびわれが生じた。この他に、ピンローラーの可動支承のサイドブロックの損傷(写真3参照)、3径間連続桁固定支承部の箱桁フランジの変形が生じた。

写真2 国道17号小千谷大橋（かぶりコンクリートの剥落、軸方向鉄筋のはらみ出し）

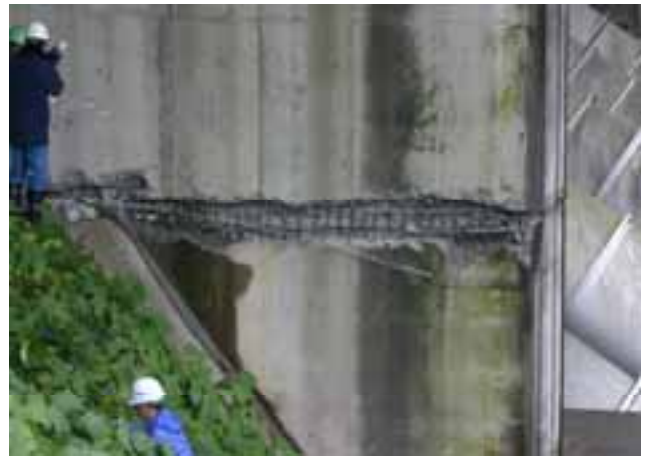
ローゼ桁を支持する壁式橋脚のかぶりコンクリートの剥落、軸方向鉄筋のはらみ出し、帯鉄筋の重ね継手のはずれや、ラーメン橋柱部の水平及び斜めひびわれが生じた（写真5参照）。また、ラーメン橋脚の柱高さが小さい柱の上部に位置する梁部に縦ひびわれが生じた。その他に、1m程度の橋台背面盛土の沈下、橋台上支承の移動制限用突起の破断、橋台の傾斜変形に伴い、躯体部と深礎杭間の鉄筋の破断が確認された。

写真5 国道117号山辺橋（壁式橋脚かぶりコンクリートの剥落、軸方向鉄筋のはらみ出し）

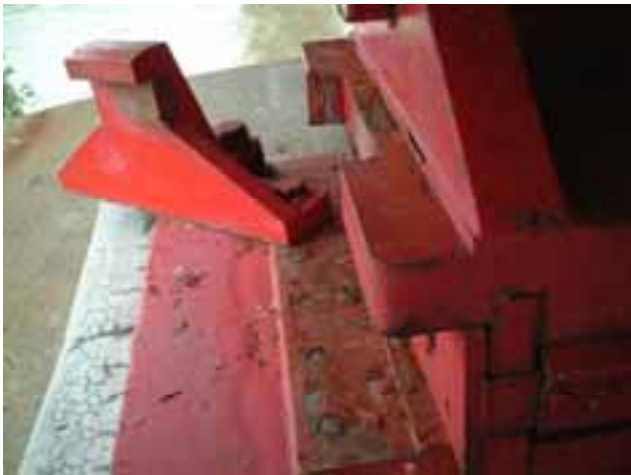
写真3 国道17号小千谷大橋
（可動支承のサイドブロックの損傷）

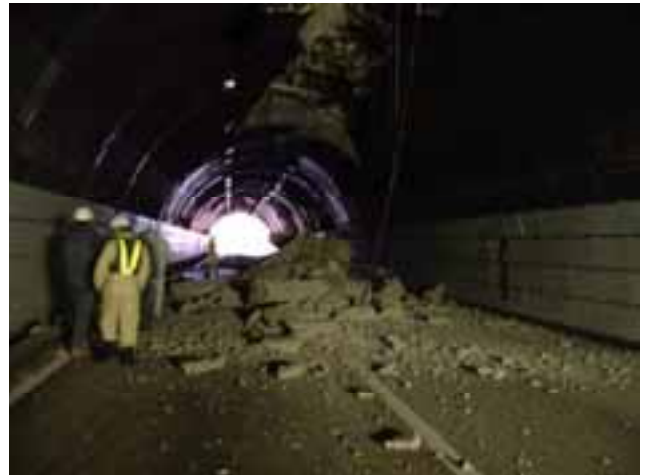
道路トンネルでは、国道17号の和南津トンネル（川口町野田）において被害が発生した。本トンネルはシルト質砂岩に底設導坑先進上部半断面工法により掘削された延長300mのトンネルであり、工事は昭和40年に完成した。主な被害状況は、長岡側坑口から約100mの区間で天端部に縦断方向に連続して覆工コンクリートの剥落が発生するとともに、長岡側坑口から約100mの地点では幅約2m延長約20mにわたって天端部の覆工コンクリートが崩落した（写真6参照）。また、長岡側坑口部においては、トンネル上部の斜面の一部変状、坑門上部の擁壁の転倒が認められた。その他、側壁コンクリート及び側溝の変状なども所々に認められた。当面、応急対策として覆工が崩落した箇所をコンクリートで充填するとともに、長岡側坑口から約120mの区間については覆工の内側に鋼製支保工を建て込むことなどにより、通行車両の安全性を確保することとなった。

写真6 国道17号和南津トンネル（長岡側坑口より約100mの地点で覆工コンクリートが落下）

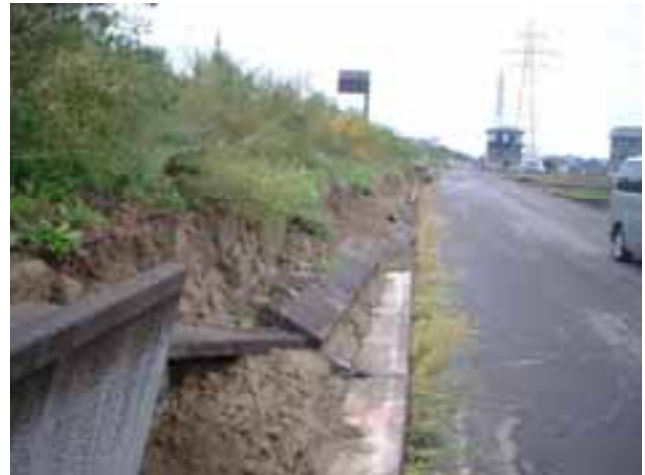
また、本カルバート近傍で道路盛土の腰留め擁壁に損傷が生じた（写真12参照）。高さ1.5mのプレキャスト製のL型擁壁であり、前面への滑動と転倒、たて壁の根元位置での破損が生じた。当該箇所の近傍では電柱の大きな傾斜、浄化槽の浮き上がり、道路舗装の捲れ上がり等、表層地盤の変状を示す痕跡が認められた。

写真12 関越自動車道小千谷IC付近のL型擁壁
(擁壁前面への滑動と転倒、たて壁の破損)

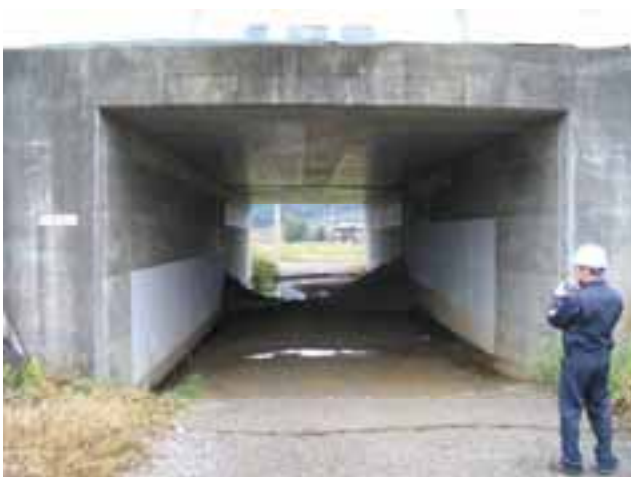
関越自動車道小千谷 IC 付近で、関越自動車道を横断するボックスカルバートに損傷が生じた（写真10参照）。2函のカルバートが中央分離帯の直下で突き合わされる構造であり、H地部が函軸方向に約70cm開いて、裏込め土がカルバート内に流入した（写真11参照）。カルバート函体は周辺道路と比較して約30cm沈下した。当該箇所を含めて、カルバート直上部では路面の段差が多数発生し、道路交通確保の障害となった。

写真10 関越自動車道小千谷IC付近のカルバート
(カルバート函体が約30cm沈下)

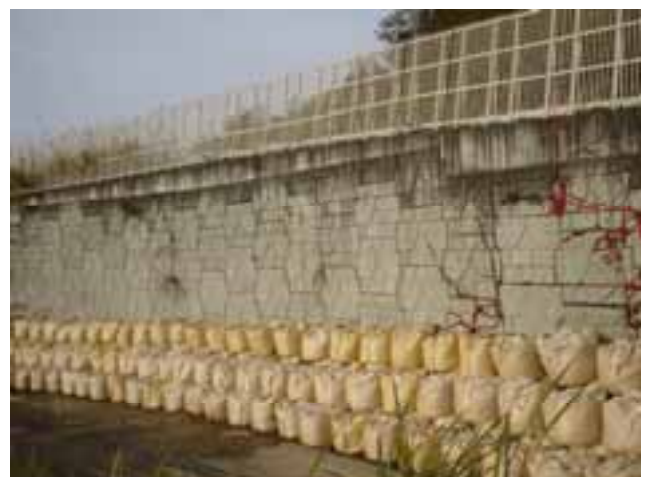
関越自動車道堀之内 IC の上り線ランプにおいて、高さ約9mの補強土擁壁（テールアルメ）に損傷が生じた（写真13参照）。下端から3m程度より上方の壁面が前面にはらみ出しており、壁面材の傾斜、ずれ、破損が生じた。擁壁上部はサービス道路となっており、壁面から6m程度離れた地盤が40cm程度陥没する等、擁壁背後地盤がすべり破壊した痕跡が認められた。

写真13 関越自動車道堀之内ICの補強工擁壁
(壁面のはらみ出し、壁面材の傾斜と破損)

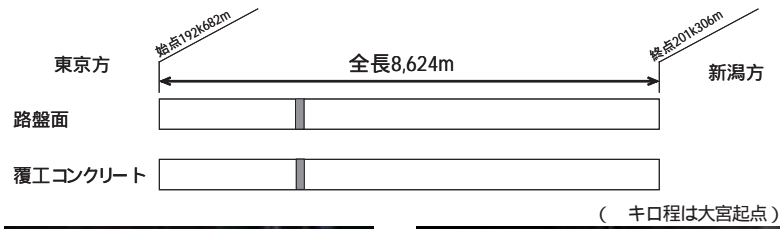
これまで、山岳トンネルについては地震に対して強い構造物であるという考え方が一般的であったが、今回の地震において、浦佐・長岡間の4トンネル（東京方より、堀之内、魚沼、妙見、滝谷の各トンネル）において、路盤の変状、覆工コンクリートの崩落・剥落、中央通路の変状等の被害が生じた。特に、魚沼、妙見の2トンネルにおいて被害が顕著な状況であった。魚沼トンネルにおいては、一部の区間でアーチ部の覆工コンクリートの崩落または剥落、路盤コンクリートの浮き上がり等の被害が発生した（図3）。妙見トンネルでは、天端部の圧さによるコンクリート剥落、側壁部のひび割れ等が発生した（図4）。

図3 魚沼トンネル被害状況

主な復旧方法として、覆工コンクリートの崩落箇所は、ロックボルト打設、吹付けコンクリート、繊維補強板による内巻き等を行っている。路盤部分については、ひび割れ箇所への注入、ロックボルト打設、路盤コンクリートの打ち替え等を行っている。

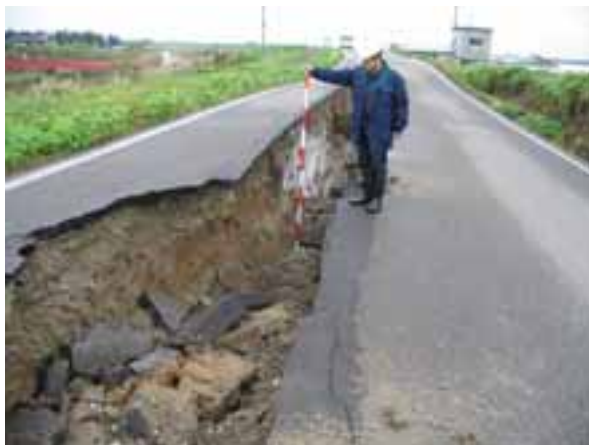
(a) 堤防天端の縦断亀裂と段差

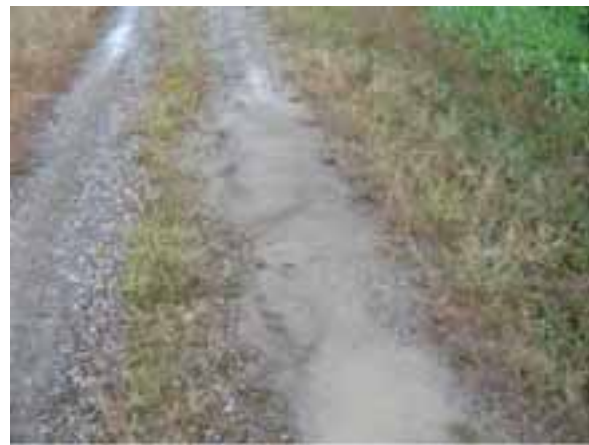
(b) 川表側のり尻付近の噴砂痕

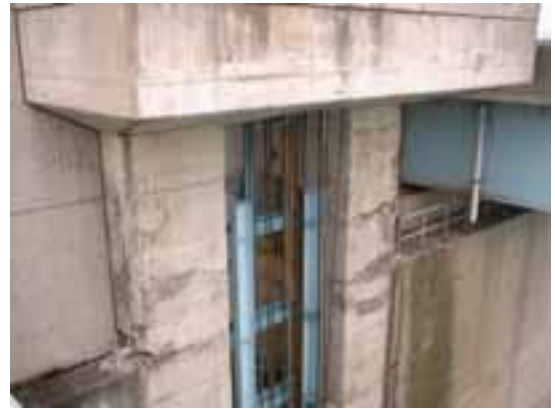
(c) 門柱部分の損傷

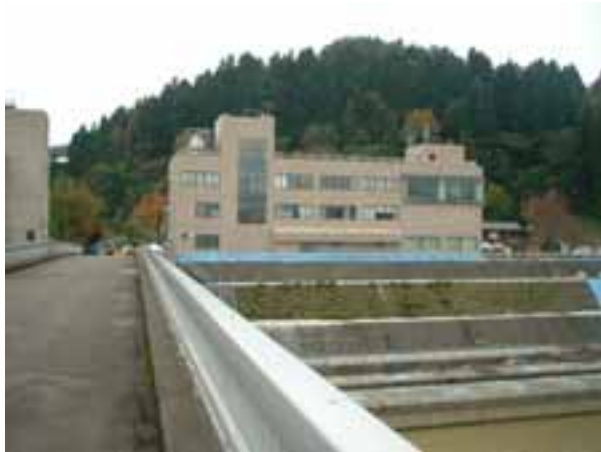
写真5 妙見堰管理所建物の傾斜 9.1-29.25km

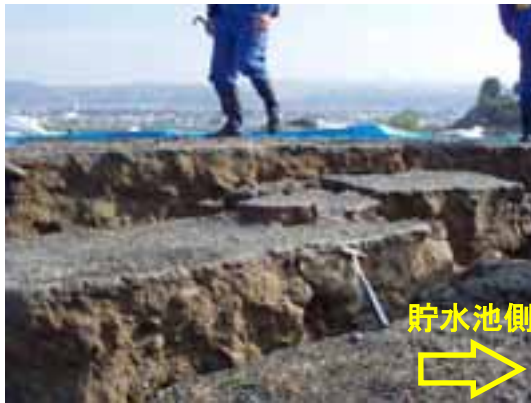
これまでの、1984年の長野県西部地震における牧尾ダム⁵⁾や2003年十勝沖地震における高見ダム⁶⁾などにおいても天端にダム軸に平行な亀裂が発生したが、亀裂深度調査により、亀裂は表面の保護層内にとどまり、遮水ゾーンに至らないことを確認のうえ、保護層の復旧で補修を終えている。しかし、これらのダムの亀裂では、天端における上下流方向の強い振動応答による開口は見られたが、本堤で見られたような大きな段差は認められていない。さらに、最大 70cm にも及ぶずれが収まる亀裂長さを考えると、亀裂は深い部分まで及んでいる可能性がある。

写真7 天端亀裂による段差

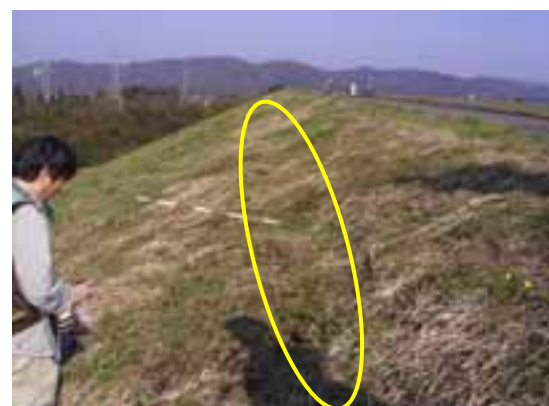
写真 10 貯水池外側のり面陥没および亀裂

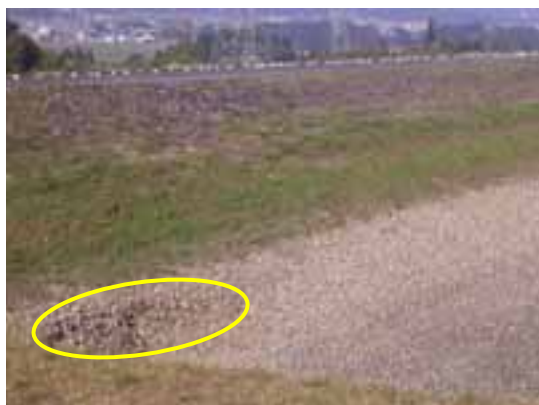
写真 11 貯水池側のり面リップラップの段差

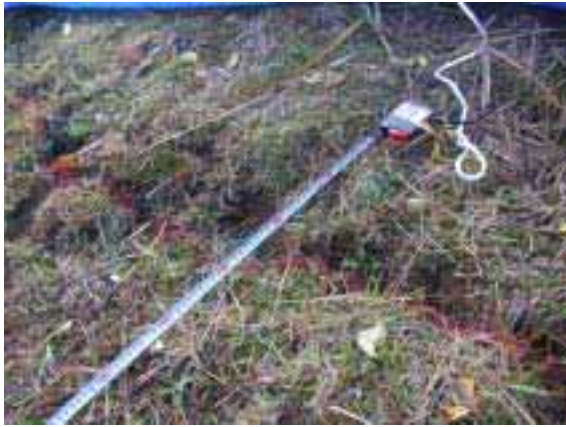
写真3 坪山ダム、下流斜面のクラック

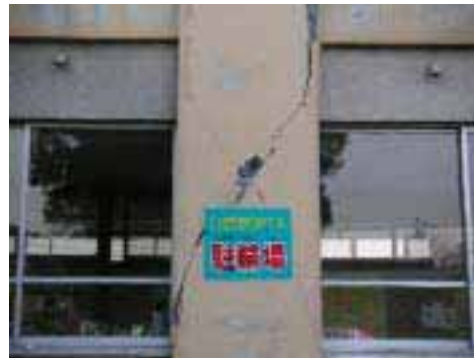
RC 校舎は北棟 (写真3) と南棟 (RC3F、1975年) からなる。東側と西側に屋内運動場を配した口の字型である。これらは建築計画上是連続しており、エキスパンションジョイントにより構造的に分離されている。各校舎の北側構面は、柱が垂壁と腰壁により短柱化しており、1階の柱にせん断ひび割れが生じているのが見られ、特に北側の校舎では一部の柱がせん断破壊した (写真4)。また南側校舎では、梁間方向の耐震壁にせん断亀裂が観察された。

写真4 東小千谷小学校 (北棟) の1階の柱のせん断破壊

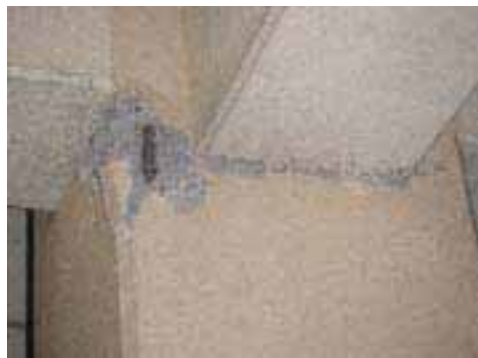
写真6 東小千谷中学校増築棟のピロティー柱の曲げ圧壊

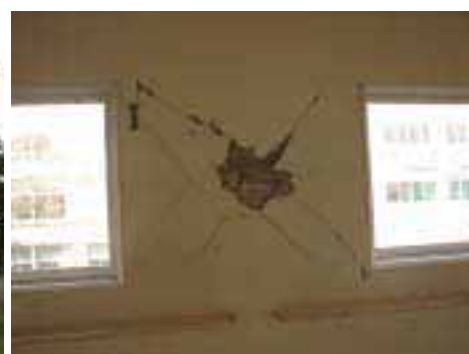
写真9 2F北側構面の柱のせん断破壊()

く扁平な柱であり、極脆性柱である。これらの柱のほぼ全部にせん断ひび割れが観察された。特に2階の1本は被災度 程度である（写真9）。耐震診断では第2種構造要素ではないと判断されていたと考えられる。補強されていない特別教室棟も同様の構造になっており、この棟でも北側の柱にせん断ひび割れがみられた。他の2棟は北側も柱型でラーメンが構成されており、被害は軽微であった。

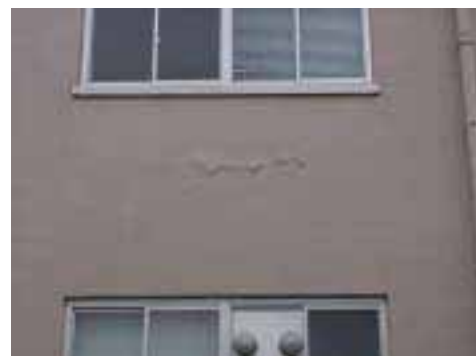
写真11 長岡高専4号館のはりの一方せん断ひび割れ

これについては次節で述べる。4号館（RC4F）はK型ブレースにより補強が済んでいた（写真10）。補強数はかなり数が多かったが、2Fと3Fの梁に一方のせん断ひび割れが計3本、外から観察された（写真11）。一方なので、地盤の変状による不同沈下も考えられる。

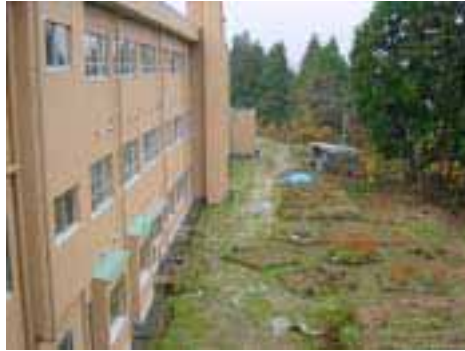
造成した山間地に位置する。校舎棟の西側は崖地となっている（写真18）。東側は体育館棟とEXP.J.を介して接続しているが、体育館側は切土側、校舎棟が盛土側になっている。このEXP.J.部が約30cm離れており、校舎棟が西側に約30cm変位したことが推測される。また、校舎棟は崖地である西側に向かって不

写真18 山古志中学校校舎棟の北面。向こう（西）側に向かって不同沈下が激しい

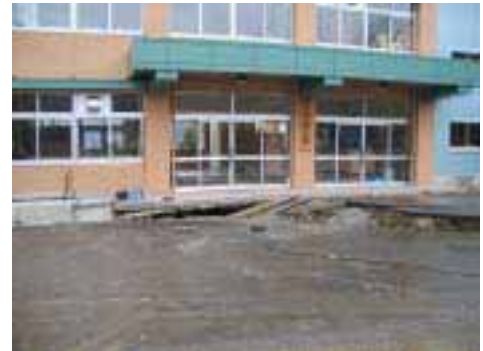
写真19 山古志中学校校舎棟の南面。左（西）側に向かって断続的に地盤沈下

同沈下が認められ（写真19）、廊下部分で測定した沈下量によると、最大は37cmであった。基礎の傾斜は最も大きなスパンで評価すると0.03radであった。杭自体の損傷は確認できないが、大きな被害を受けていることが予想される。

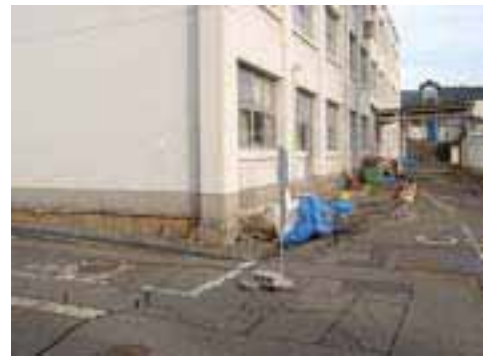
敷地等は前節で説明してある。3号館は崖が崩れ出す領域にあり、建物の南東側は地盤の沈下が見られないが、北西側は周辺地盤が20~30cm低下している（写真20）。文献[1]によれば、地盤滑りにより、3階建物と2階建物の接合部のスラブおよび梁が破断により離れていた。また、地盤の隆起・沈下および移動が生じ、建物も移動していた。（引用終わり）

写真20 長岡工専3号館の地盤沈下による基礎の露出（右が崖地）

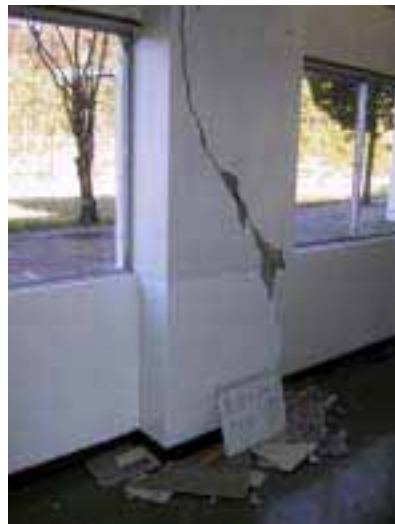
写真21 栃尾市東谷小学校の柱のせん断破壊

栃尾市東谷小学校校舎棟（RC3F、1969年、上部構造小破）は、長辺方向のラーメンの中央部のみAタイプ型校舎（1教室分の9mスパンの中央に柱がないタイプ）になっており、1~3階のこの部分の北側ラーメンに被害が集中した。1階は損傷度のせん断破壊柱（写真21）があるがこれはコンクリートの打設状態が不良であった（写真22）。なお、この建物は直接基礎であるが、西側部分で地盤沈下が認められている。

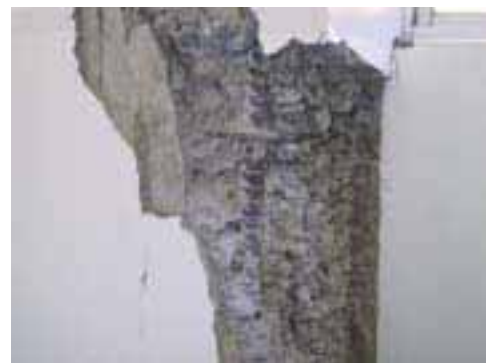
写真22 写真21の詳細（ジャンカが認められる）

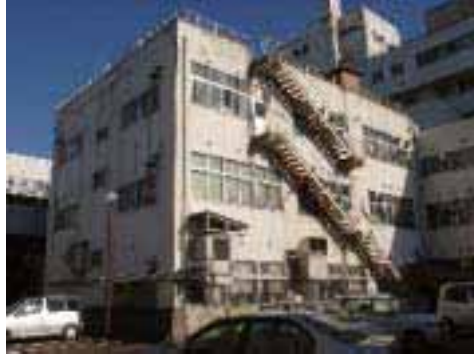
小千谷総合病院の病棟 (RC7F) の北西側に平面上張り出した RC 造3階建ての部分があり、書庫として利用されている (写真23)。この書庫棟の1階にせん断破壊後に圧壊した柱が2本あった (写真24)。この柱には主筋に 29が、フープに $9@150$ (フック 90°) が使われていた。

写真23 小千谷総合病院の北西側張り出し部分：1Fの柱がせん断破壊し、軸耐力を失っている。柱の詳細は次の写真。

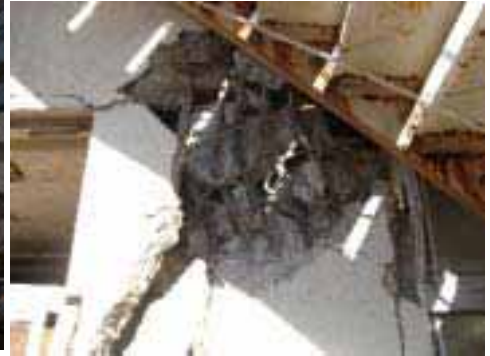
写真24 1Fの柱がせん断破壊し、軸耐力を失っている。

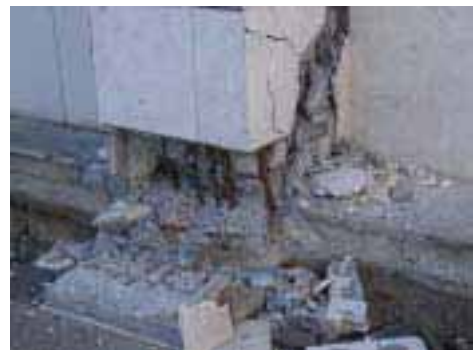
道路に沿った方向 (東西方向) の被害が大きく、1階柱脚部に梁間方向の曲げ破壊が見られた。一番手前の柱の詳細を写真28に示す。東西方向の柱脚ヒンジ領域のせん断破壊で、主筋の座屈が見られる。柱の断面は 520×580 (桁行方向 \times 梁間方向)で、主筋は 22を、フープは $9@150$ (フック 90°) を使用していた。

写真28 建物Aの柱脚の被害

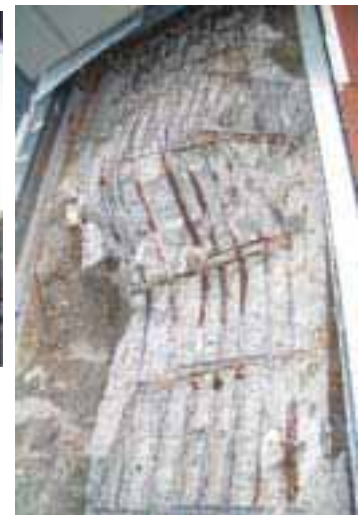
十日町の中心街117号沿いの8×3スパンの建物(写真29)。周囲の建物の損傷はさほど大きくないが、この建物は1階部分が大破している。117号沿いの短辺方向の構面の柱がせん断破壊し、ほぼ全部の主筋が露出している(写真30)。117号と反対側の構面には階段室があり、その周辺の柱の損傷は小さい。ねじれによる影響が考えられる。

写真30 建物Bの柱のせん断破壊「梶井照仁氏(建築構造研究所)撮影」

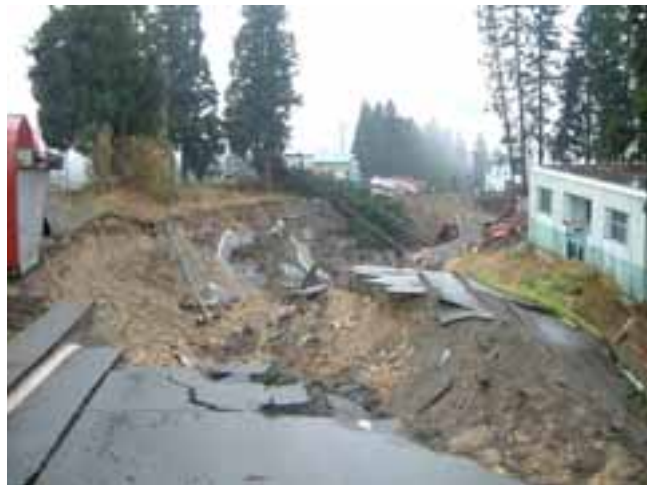
小千谷市では、小千谷浄水場において地下水侵入により非常用発電装置および高圧受電盤が冠水し浄水不可能となったが、翌24日午後6時には復旧した。また、簡易水道の塩殿浄水場は、写真1に示すように地滑りにより流出した。

写真1 地滑りにより流出した塩殿浄水場(小千谷市)

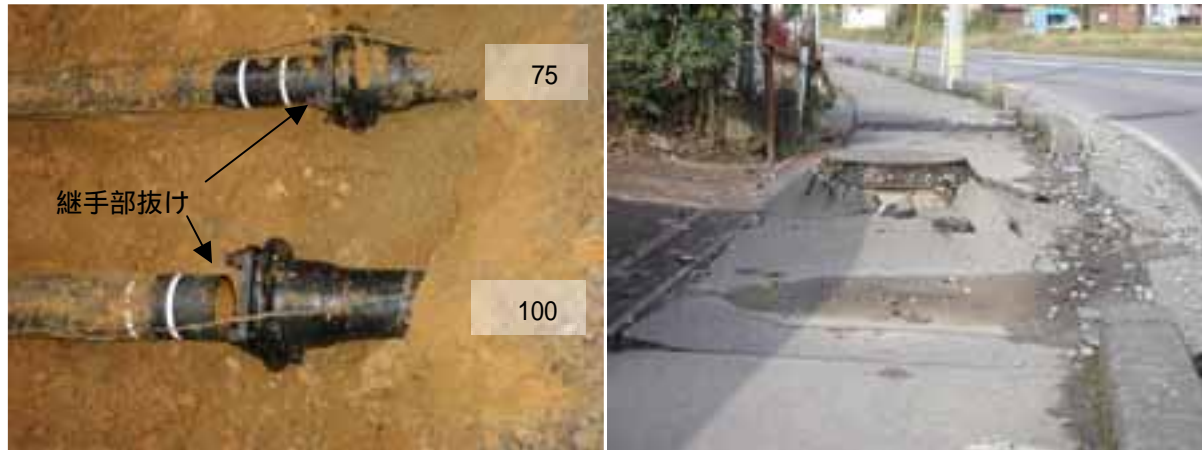
また、高町団地に沿った道路(図2および写真3参照)では 300 フランジ継手鋼管のフランジ部からの漏水による被害が21個所で発生した。この道路では液状化によるマンホールの浮上や路肩の沈下などが発生していた。一方、同じ道路上にこの管路に平行して 300 の耐震性が考慮された継手を有するダクタイトル鉄管が布設されていたが被害はなかった。管路の耐震性を高める効果が顕著にみられた例と言える。

写真2 A形ダクタイトル鉄管の被害例
(100 および 75 継手部抜け)

写真3 フランジ部の被害が多発した
道路の状況
