El evento principal: Magnitud 8

Daños vía Panamericana, camino a Lurín

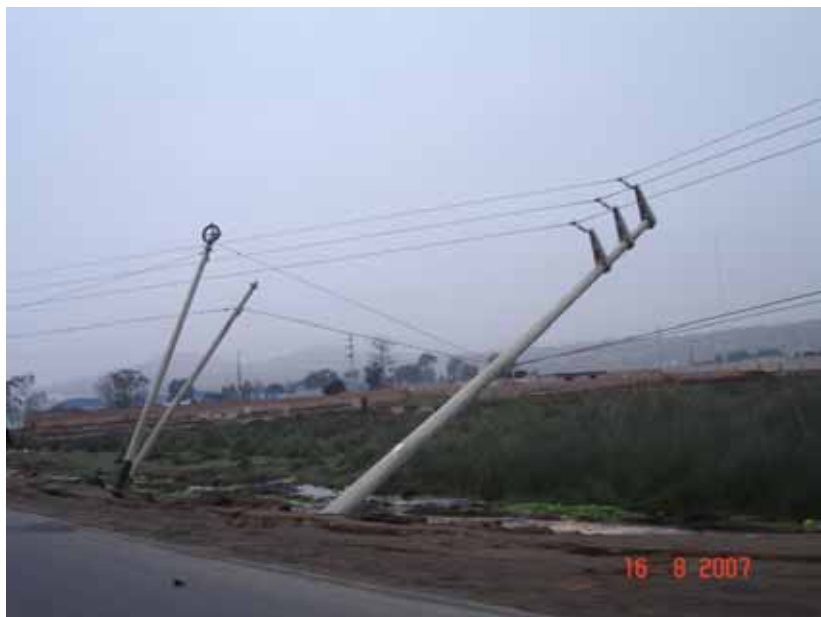
Daños vía Panamericana, camino a Lurín: posible Licuación

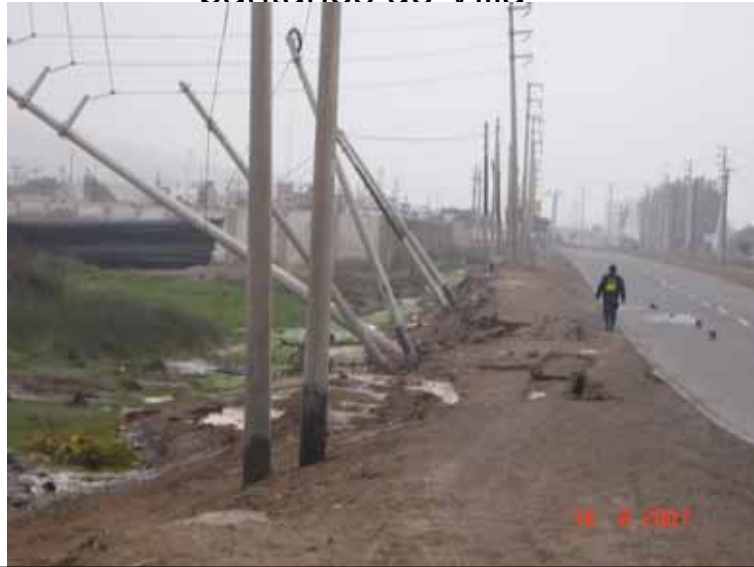
Detalles de los postes caídos, niveles altos de napa freática: zona denominada pantanos de Villa

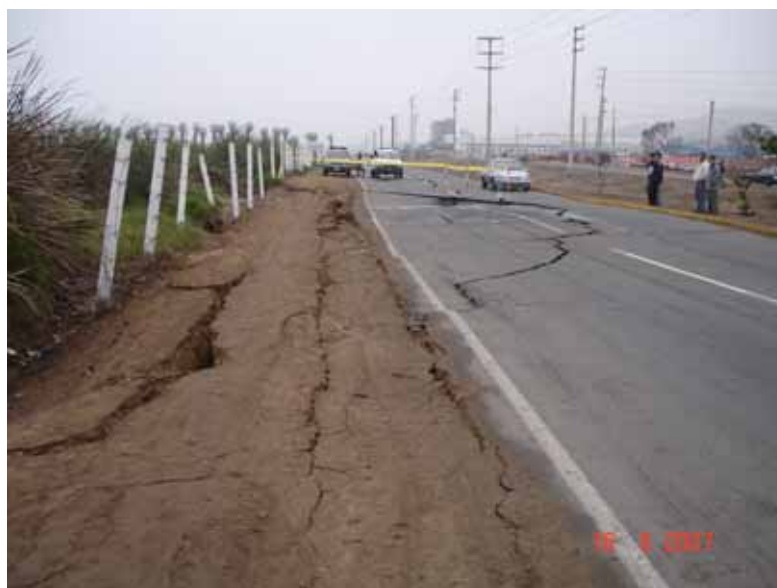
Calzada de sentido contrario, misma zona, pantanos de Villa

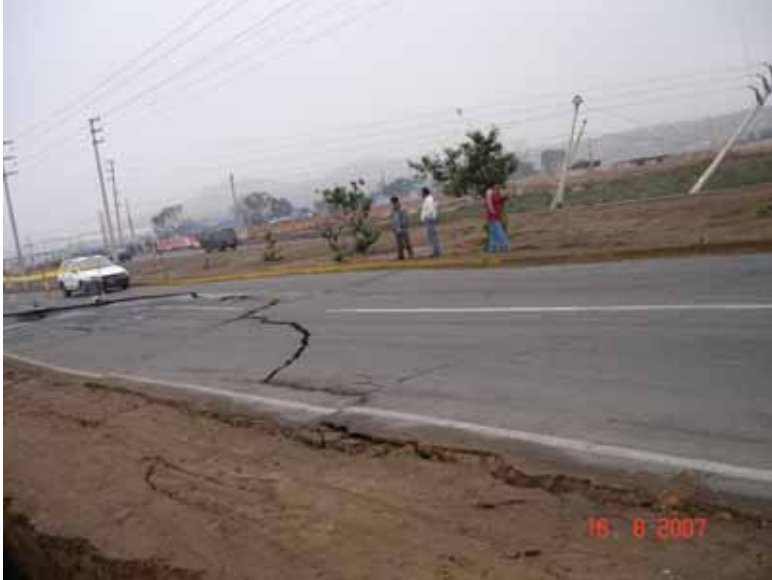
Al frente se ven los postes de las anteriores fotos, es toda la zona de Pantanos de villas

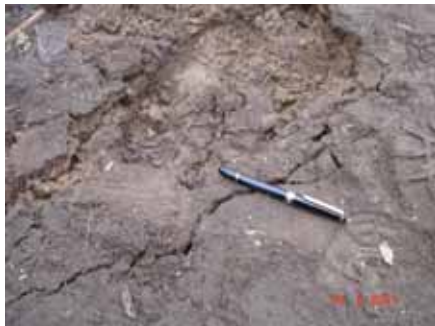
Suelo arenoso (detalle). En la foto siguiente: Velásquez, Osorio y Oliveros

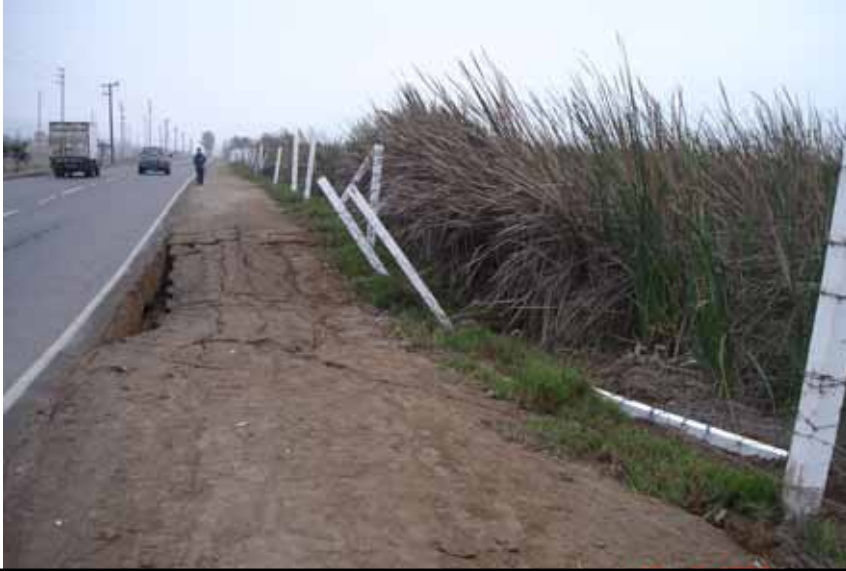
Colapso de cerca y zona aledaña a la calzada. (a 5 metros al sur del anterior sitio)
