## Reporte Preliminar de Daños en Estructuras debido al Sismo del 15/8/2003 (Grupo 2)

CENTRO PERUANO JAPONES DE INVESTIGACIONES SISMICAS Y MITIGACION DE DESASTRES - CISMID

### SISMO DEL 15 DE AGOSTO DE 2007

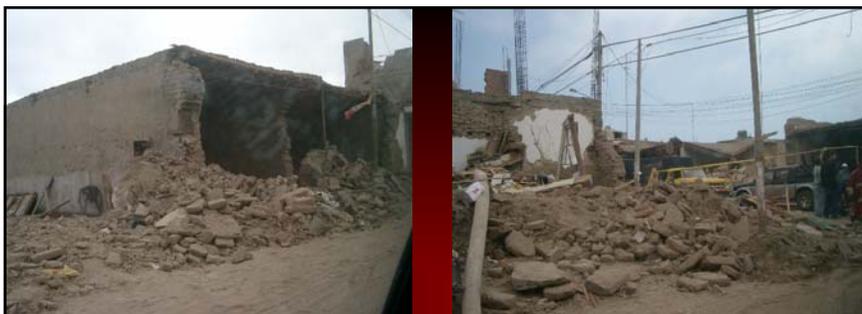
Adobe y Mampostería

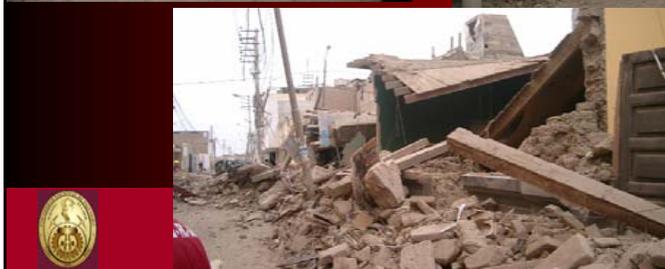
Viviendas de Adobe

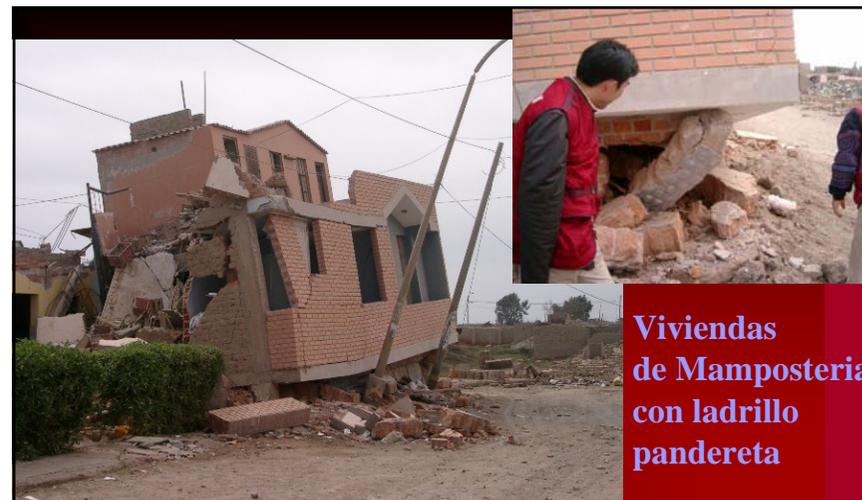
Viviendas de Mampostería con ladrillo pandereta

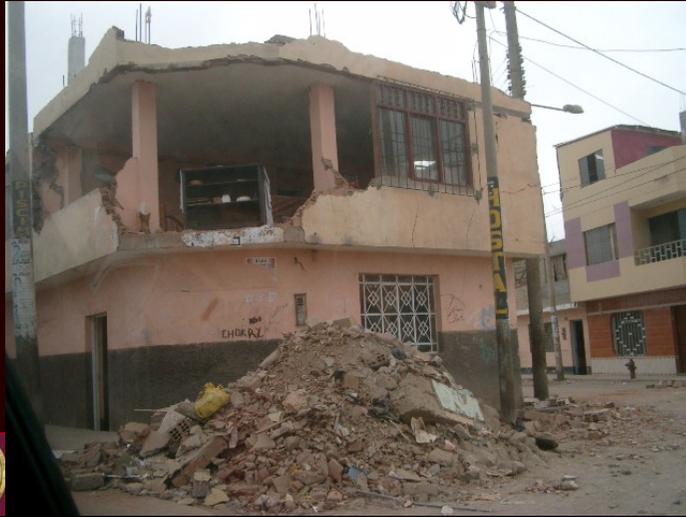
Parapeto inestable sin confinamiento

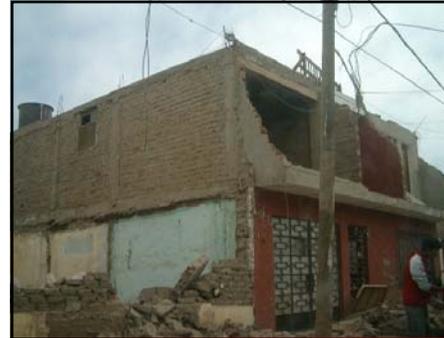
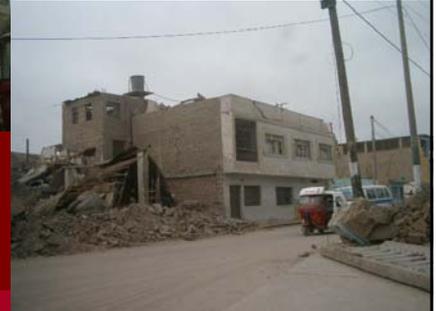
Volado inestable

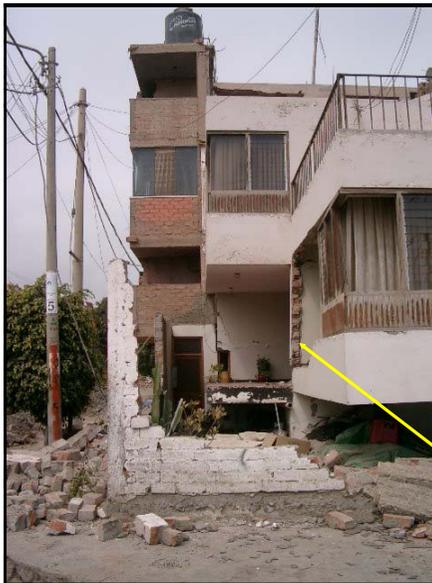
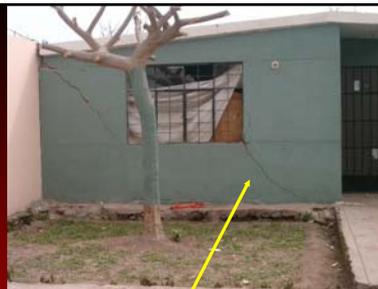
Falta de aislamiento  
del alfeizer

Volado inestable

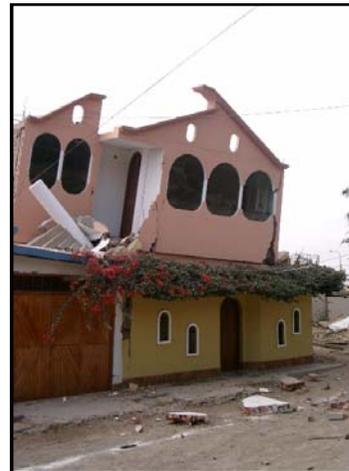
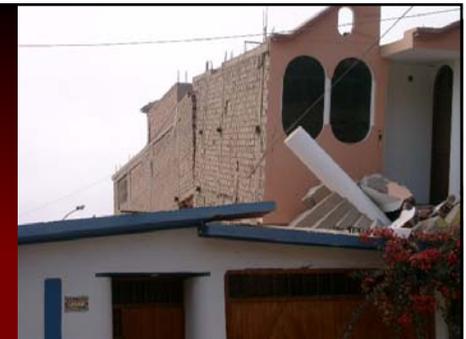
Ladrillo Pandereta y volado  
ademas falta de rigidez en una  
dirección

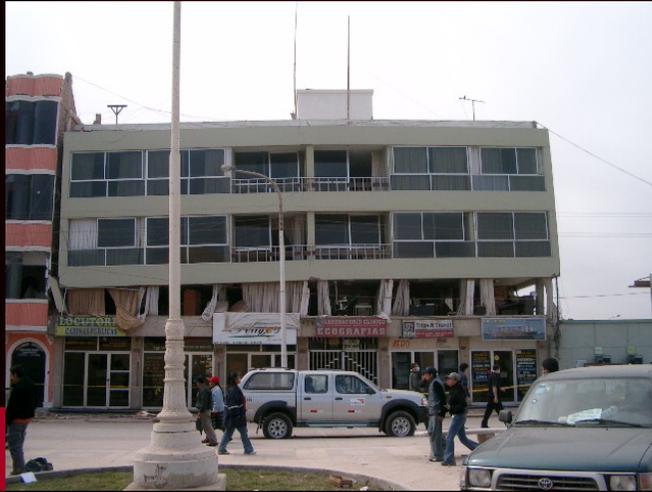
Falta de rigidez en una dirección

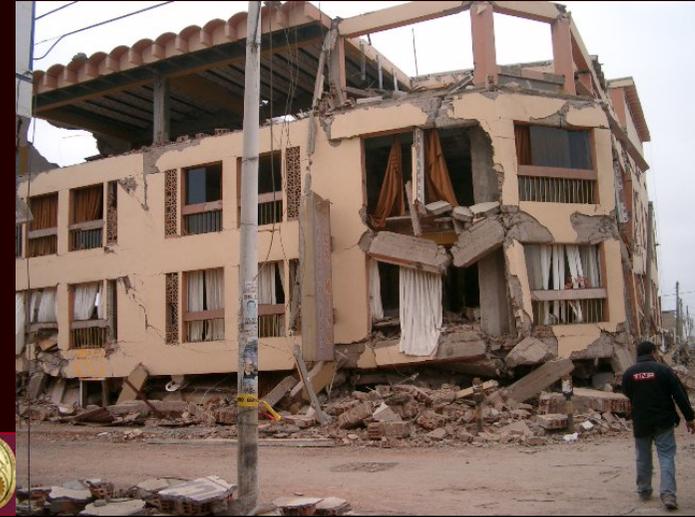
Hotel Embassy – piso blando
