# 2007年9月12日インドネシア南スマトラ地震と その津波による災害調査速報

団長:正会員 東海大学 アイダン オメル

## 要約

2007年9月12日、南スマトラ沖でマグニチュード8.4の地震が発生した。西スマトラ州パダンや震源に近いベンクル州では、この地震による強い揺れと津波で、多くの人びとや構造物が被害を受け、死者は25名におよんだ。本稿では、この地震における地震動と津波の特徴および被害の概要を速報として報告する。

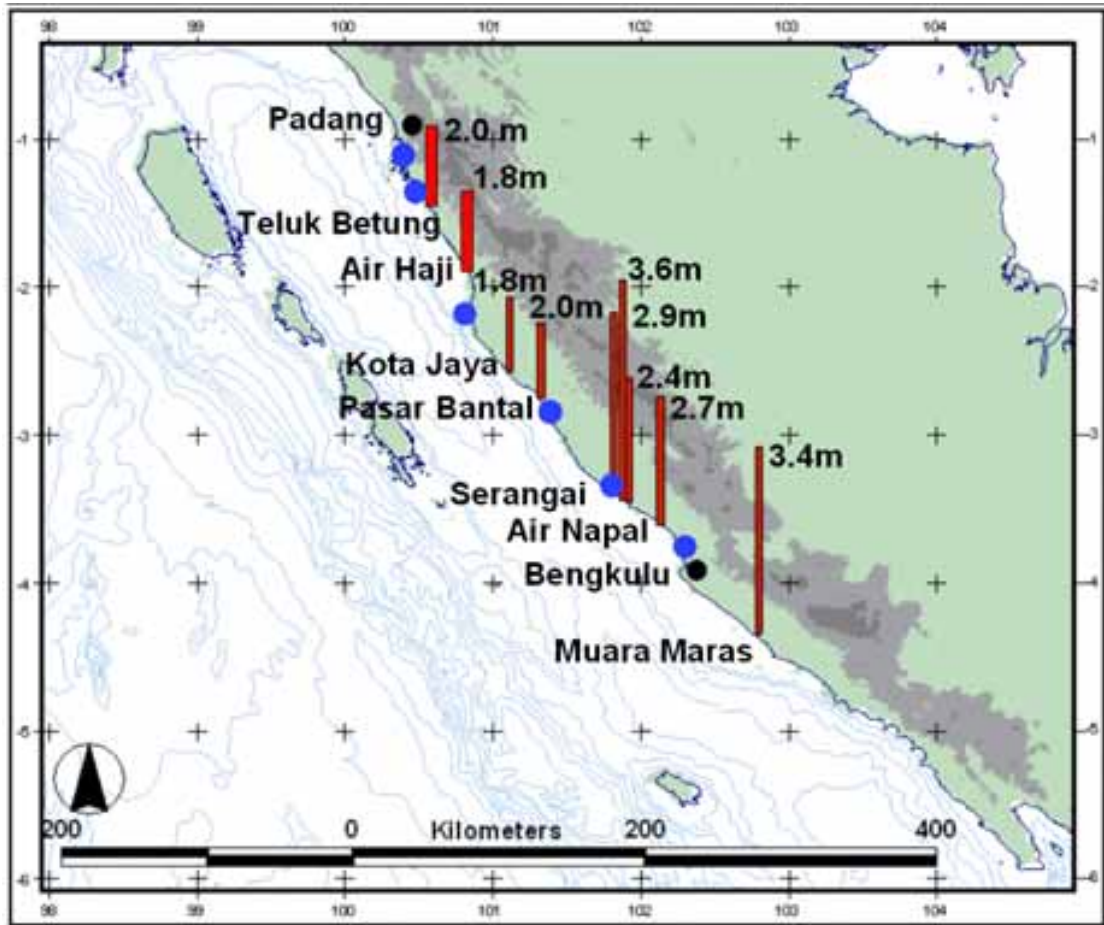
M8.4およびM7.9の地震では津波が発生し、M8.4の地震による津波の高さは、Serangaiで4m以上であった(図4)。また、津波による被害はSerangaiで最も大きかった(写真1)。この場所は波源の中心の対岸に位置しており、エネルギーの指向性により大きな波高が伝

図4 計測された津波の遡上高さ  
 (他の調査チームの結果と集約, Subandono, 2007)

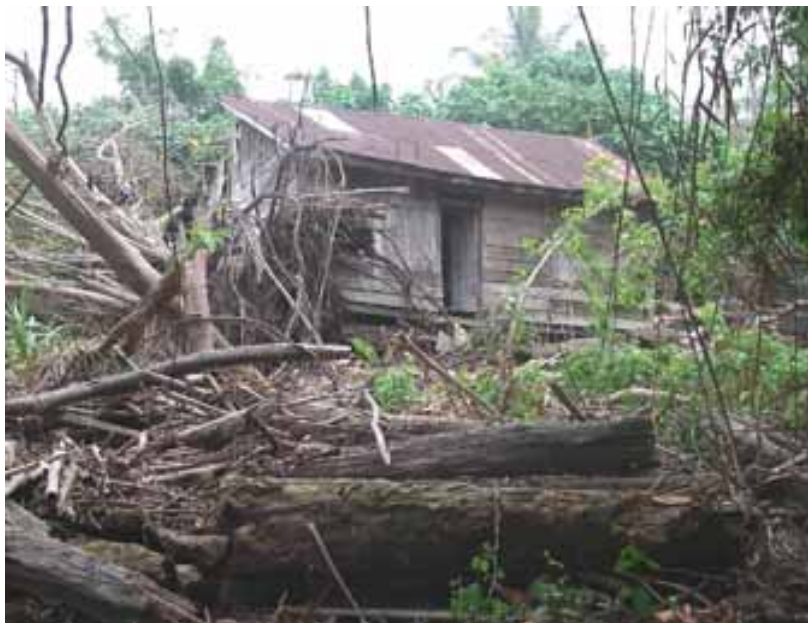
幅しやすい。また、津波高さだけではなく流力（流体力）も最大であったと考えられる。この地域では、ポケットビーチなどのような地形特性も考慮しなければならない。今回、沿岸での津波遡上高さは2~4m程度であり、M8.4の地震による規模としては、小さいと評価できる。これは、断層の傾きが12度以下であり、断層運動による海底の鉛直変位成分が小さかったためと推定できる。巨大な津波が生じた2004年のアチェ地震（2004年スマトラ沖地震）による津波被害の教訓が生かされ、地震直後に住民は高台に避難した。

写真1 Serangai における津波による家屋の被害

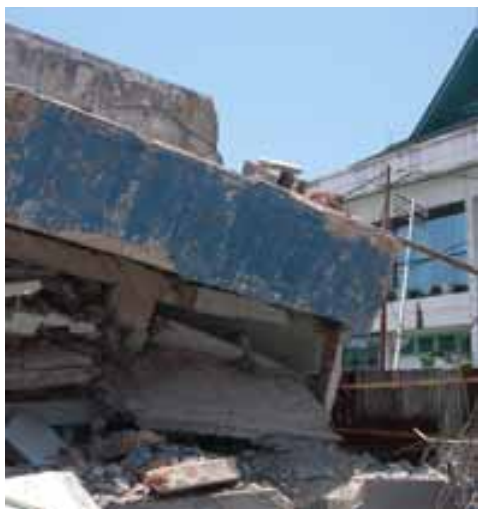
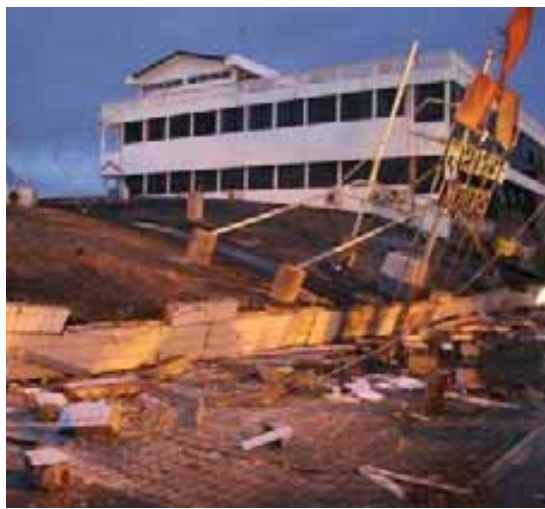
M8.4の地震の震源より約400km離れているパダン市で、3階以上のRC建築物は大きな被害を受け、1階がショールームとして利用されている2つの建物が崩壊した（写真2）。崩壊要因としてこれらの建物に弱階問題があったことと別に、地震動の長周期成分や地盤状況も考えられる。今後、西スマトラ沖で推定される強大地震を考慮すると、今回の地震の教訓を生かして、RC構造物の耐震補強が最も重要な課題となると考えられる。また、この地震でれんが積みの家屋も大きな被害を受け、それらの耐震補強も重要な課題である。基礎地盤が盛土の場合、盛土の崩壊によって木造家屋が被害を受けた（写真3）。

写真2 パダン市におけるRC構造物の崩壊

- ①日本の津波警告システムのような津波警告システムの導入。
- ②パダン市においては、標高5mの高さに達するためには、海岸からの距離が3kmにも及ぶため、津波に対する鉛直避難対策として、地震動に強い外付け階段が備えられていて、かつ屋上にテラスを有する建築物が必要である。また、既設構造物および既設土木構造物とその基礎地盤の耐震診断、耐震補強が必要である。
- ③地震動などの計測システムを強化すべきである。

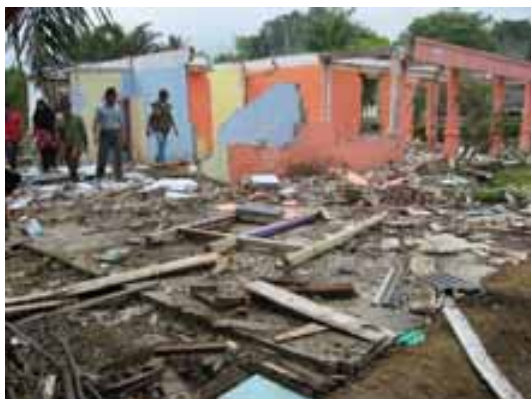
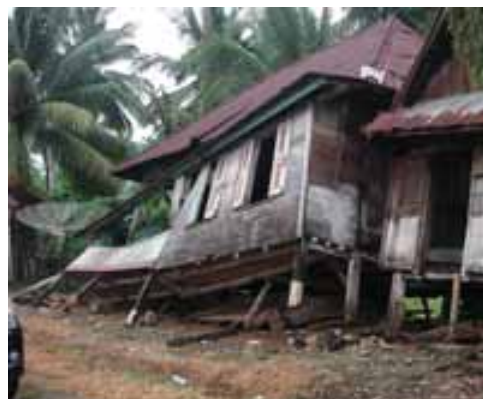
写真3 れんが積みおよび木造家屋の崩壊

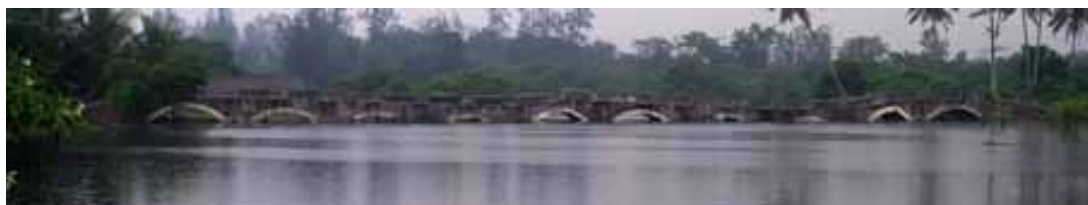
Pasir Gantingで1年前に建設された長さ60mのアーチ橋が大きな被害を受け、橋脚は1.5m以上沈下し、上部構造物が崩壊した（写真4）。また、Seblat川に架かる長さ100m以上のトラス橋の橋脚に不等沈下が発生した（写真5）。しかし、2005年のNias地震（2005年スマトラ沖地震）で見られたような大きな被害は発生しなかった。さらに多くの橋の橋台取り付け部の沈下が発生した。

写真4 地盤の液状化に伴うアーチ橋の被害

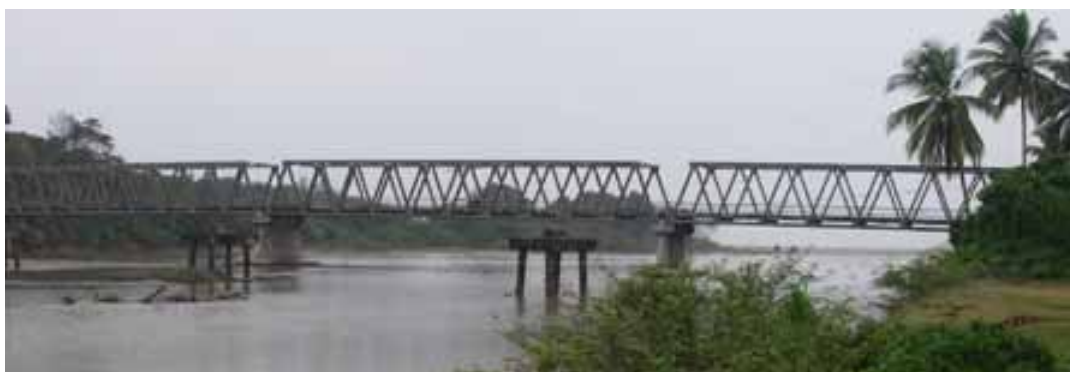
写真5 地盤の液状化に伴って不等沈下が発生した Seblat 川トラス橋

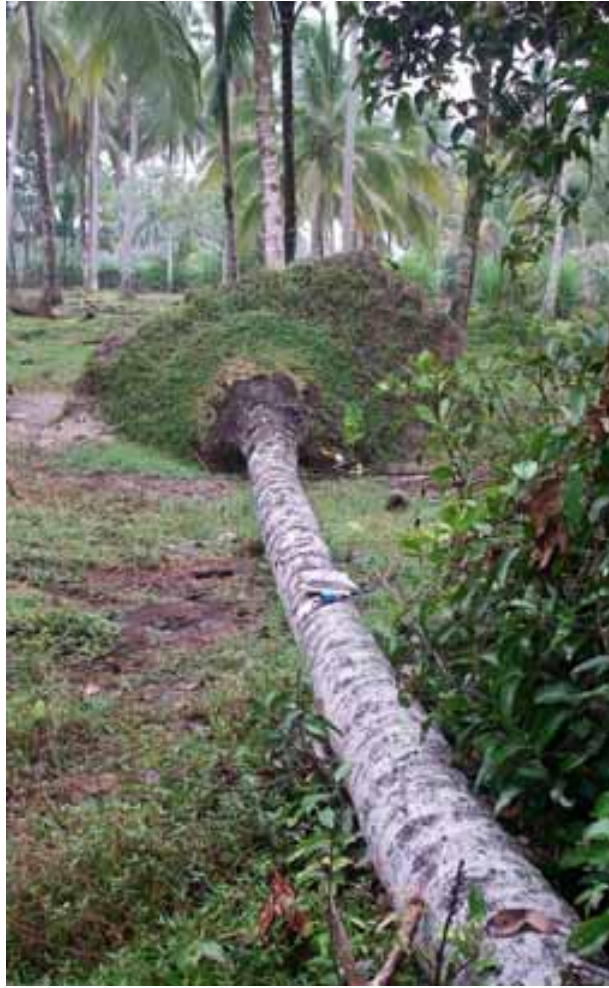
海岸および河川周辺地域で液状化現象が発生した。Basar Bantalでは、高さ20mのヤシの木が地盤の液状化で倒れた（写真6）。液状化した地盤から採集した試料の粒度分布を図5に示す。山岳地域で火山性風化岩盤斜面の破壊が見られた。大半の斜面崩壊は平面すべりあるいは円形すべりであった。

写真6 地盤の液状化によって倒れたヤシの木

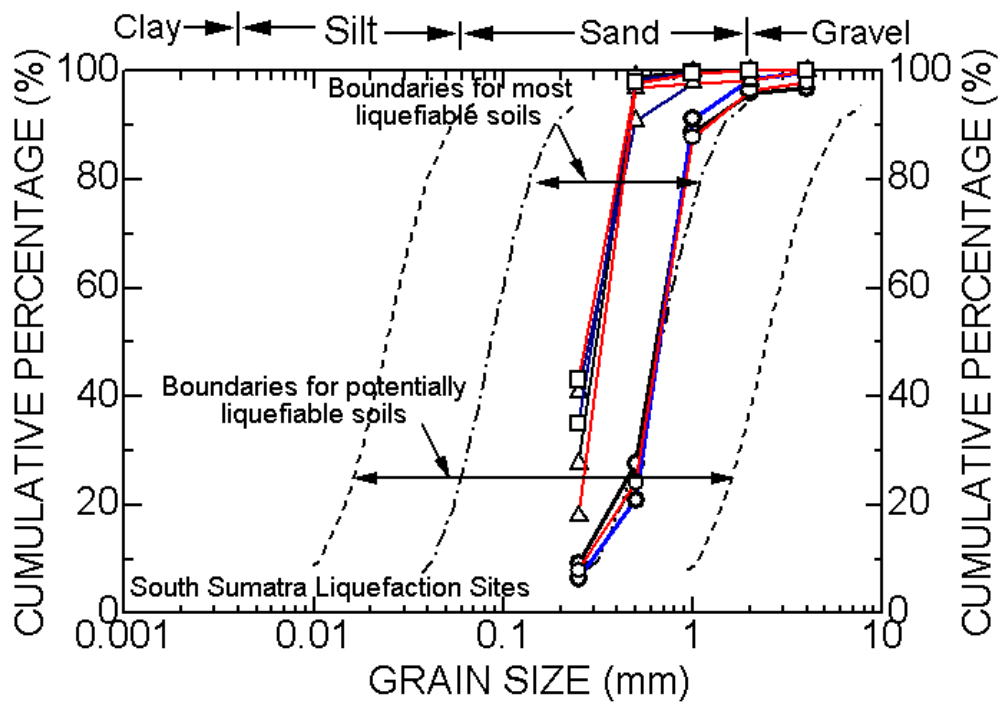
図5 液状化した地盤の粒度分布

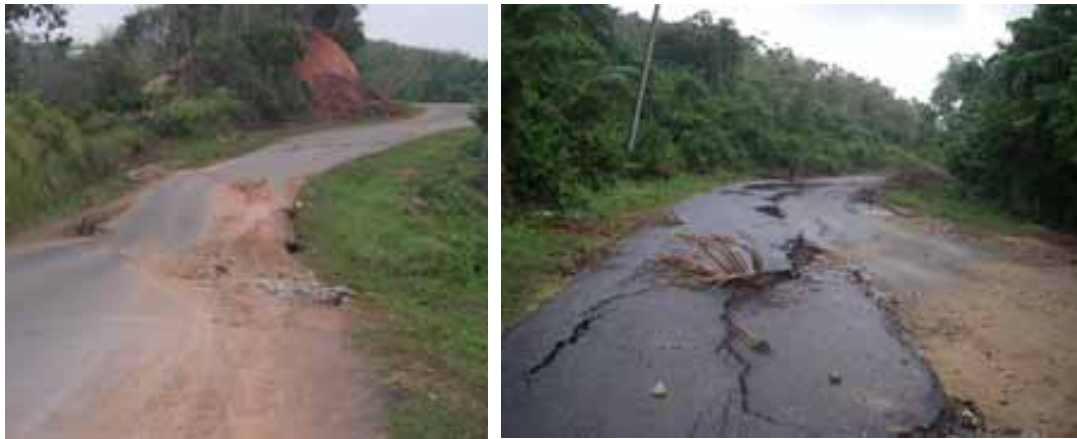
道路の盛土被害は多く見られたが、交通に与える影響は軽微であった。しかし、山岳地域での沈下は1m以上であった。被害状況は、2007年能登半島地震における能登有料道路の盛土被害に類似していた。

写真7 斜面と盛土の崩壊による道路被害
