# 2009 年 4 月イタリア・ラクイラ地震 による被害報告の概要

平成 21 年 7 月  
(社) 土木学会、(社) 地盤工学会、  
(社) 日本建築学会、日本地震工学会

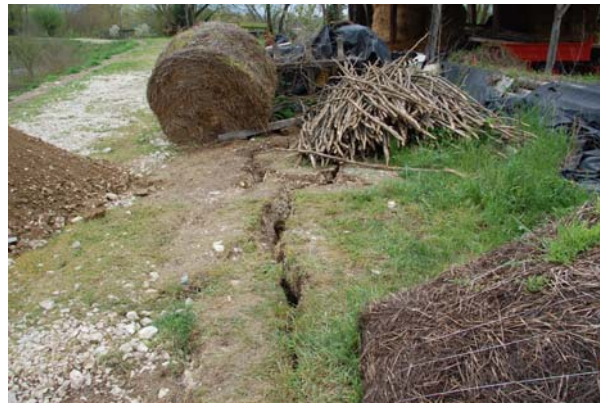
後述するように、Onna 村では多数の建物が倒壊する等甚大な被害が生じるとともに、Aterno 川を横断する橋梁にも被害が生じた。Aterno 川左岸上流側の堤防には、写真-2 に示すように複数の亀裂が連続して堤体の平行方向に生じた。亀裂深さは最大 0.9m 程度で、周辺には液状化の痕跡は見られなかったことから、ゆすりこみ沈下あるいは堤体の滑りによると考えられる。

写真-2 Aterno 川堤体が生じたクラック

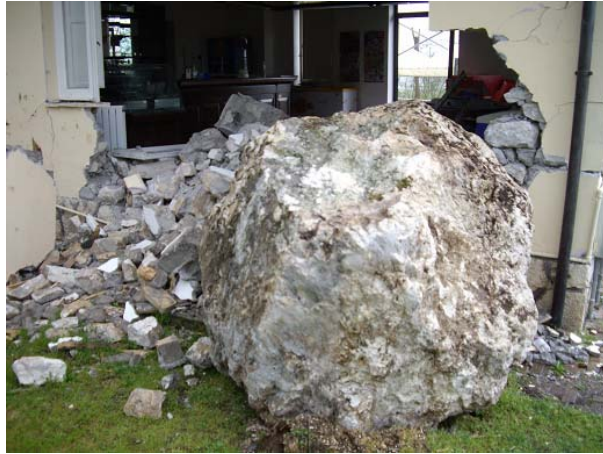
Grotte di Stiffe では2箇所で落石があった。1つは、大きさ  $1.5\text{m} \times 1.6\text{m} \times 1.9\text{m}$  で質量約  $12\text{t}$  の石灰質礫岩のブロックである。石灰質礫岩といっても、ほとんどがマトリックスのみで構成されているため、石灰岩とみなしてもよい。写真-6 に示すように、この落石が公園最下部の建物の壁を直撃し、写真-7 に示すように壁を破壊した。落石表面には新鮮な白色はほとんど見られず、長い間空気に接触した黒色を呈している面が大部分であるため、発生源において岩盤表面に露出していたか、浮石・転石状態であったことと推定される。

跳躍距離から衝突時の速度を計算すると  $15\text{m/sec}$  程度であり、衝突時のエネルギーは  $2,700\text{kJ}$  となることから、通常の建物の壁では抵抗できない。

写真-7 公園最下部の建物の壁を直撃し、破壊した落石

本地点周辺には建物や公園といった保全対象があること、またごく周辺には宅地が密集していることから、早急に落石源を特定して、保全対象への2次災害の危険性を確認する必要があると考えられる。発生源付近の地形・地質状況を詳細に把握して、不安定岩塊や浮石・転石等が存在する場合には、落石経路を微地形から判断することができる。落石シミュレーションにより衝突エネルギーの算定が可能であり、発生源の確認とカルテ（落石高さ、落石形態、不安定岩塊の有無、落石経路、保全対象の有無、想定される対応策など）の作成が有効であろう。

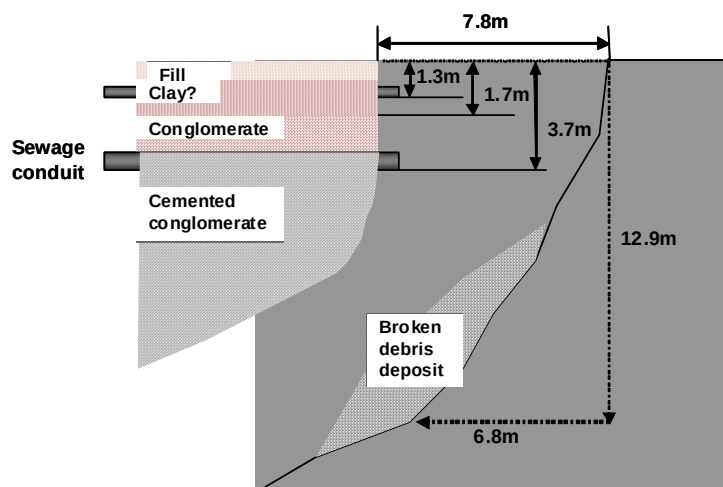
もう1箇所はここから約100m離れた地点で、写真-12 に示すように、直径は約8m、深さは確認できた範囲で13mの陥没孔がそのままの形で残されていた。孔の構造は図-7 に示すようになっており、孔の底面はさらに深くまで広がっている可能性がある。路面から3.7mの深さに、石灰質礫岩を掘削してコンクリート製下水路が埋設されていた。下水路を建設するために空洞アーチの肩部を掘削していることから、空洞のアーチアクラウンが弱くなっていたところに地震動が加わって崩壊したと考えられる。写真-10、写真-11 に示した陥没は、この陥没よりも大規模で、陥没のすぐ横の住宅にあった外構壁が落下し、孔の底は路面から確認できないほど深かったとのことである。

図-7 自然空洞アーチ部の破壊による陥没（写真-12 参照）

なお、このような陥没はラクイラ旧市街地内には他にもあると言われている。ラクイラ旧市街地には、陥没を生じる可能性のある地下空洞が広域的に多数存在する可能性があるため、地下空洞の存在を明らかにし、今後の安定性を確認することが重要だと考えられる。そのため、まず地表からの非破壊探査を早急に実施することが有効であろう。簡便な非破壊探査方法として、重力探査、地下レーダー探査、表面波探査などが考えられる。

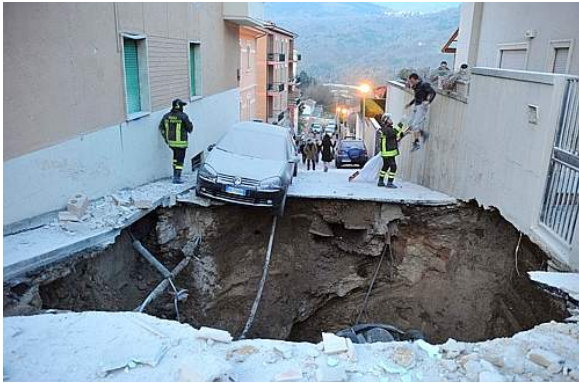
ラクイラ旧市街では、2 箇所で自然空洞アーチ部の破壊による路面の陥没が生じた。最初の箇所は写真-10 に示すように、路面が陥没して車が落下したと報じられた箇所で、著者らが調査した時点では写真-11 に示すように、すでに崩壊ガラなどで埋め戻されていた。

写真-10 自然空洞の崩壊による路面陥没  
(web による)

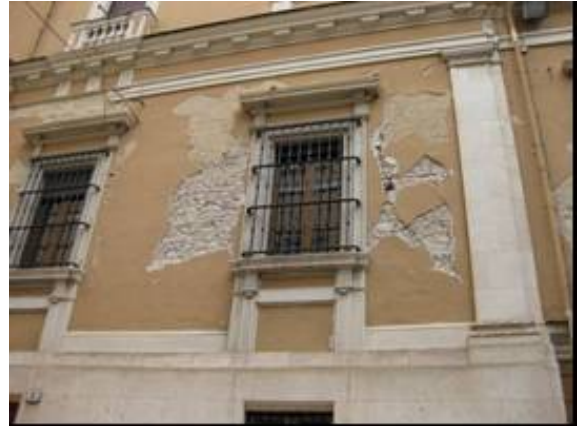
写真-26 天然石の組積壁の破壊と仕上の剥落

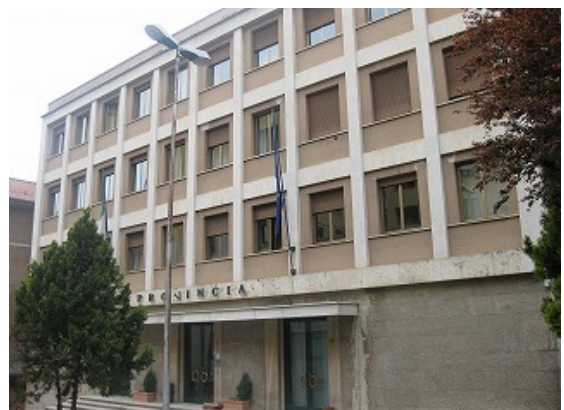
写真-54 行政関係の建物 損傷なし(11)

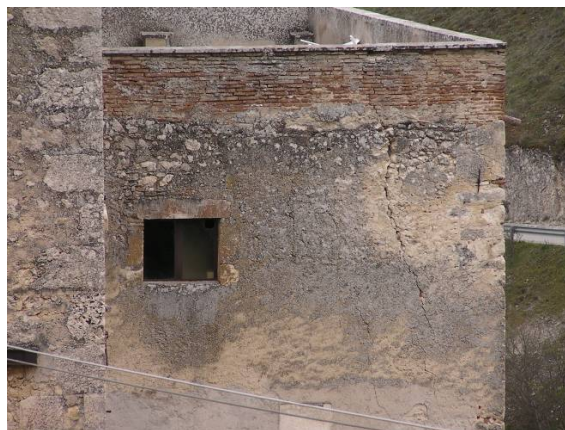
修道院では、壁（写真-124）、床（写真-125）、バルコニー（写真-126）、ヴォールトにひび割れ（写真-127）、アーチにずれ（写真-128）、が見られた。教会堂では、ヴォールト（写真-129）、アーチ、ファサード（写真-130）にひび割れが見られた。継続使用には補修・補強工事が必要なものの、被災度は軽微との判定であった。

写真-126 バルコニーのひび割れ

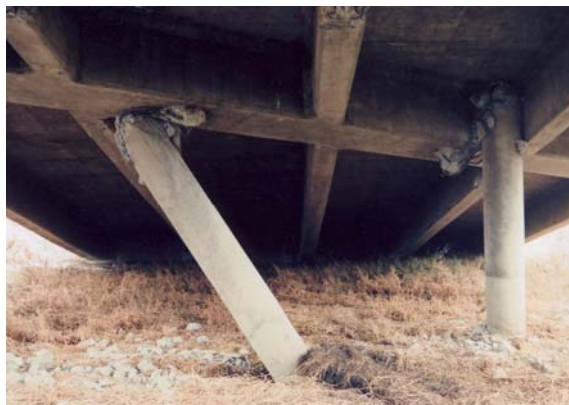
類似した被害としては、写真-138、写真-139 に示す 1989 年米国ロマブリータ地震による Struve Slough 橋の落橋がある (Lew, 1990)。この橋では、写真-140 に示すように、軟弱地盤

の支持力不足によりパイルベント橋脚が大きく変位し、主桁との固定部が破断して、橋脚頭部が床版を打ち抜いた。

写真-140 地盤の支持力不足のため大  
きく変形し、破断した桁との  
固定部

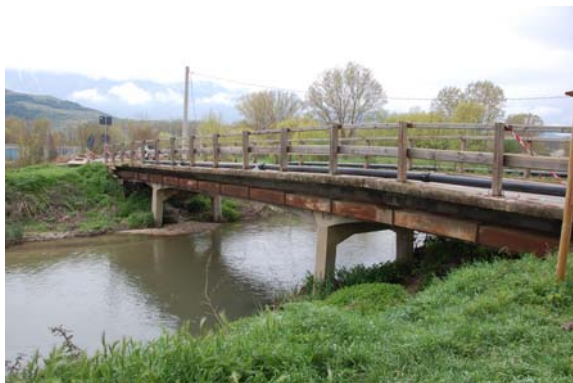
写真-141 に示す Onna 村に通じる道路がアテルナ川を横断する位置にある橋長約 20m、幅員 4m の 3 径間連続橋では、写真-142 に示すように、RC ラーメン橋脚の上部が破壊し、基部が外側に開いた。低鉄筋であるため、塑性ヒンジは形成されていない。ただし、今回の地震前から存在していた損傷が今回の地震で進展した可能性が高い。写真-143 に示すように橋台取り付け部が沈下するとともに、橋に添架された上水用铸铁パイプが被災したため、取り付け部を掘り返して復旧中であつた。堤防には、円弧滑りによると考えられるクラックが複数見られた。

写真-141 橋台及び橋脚に被害を受けた橋  
(Onna 村に通じる道路がアテルナ川を  
横断する位置)

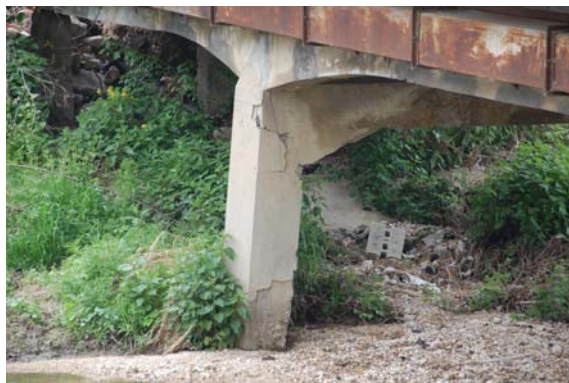
写真-142 RC ラーメン橋脚の損傷

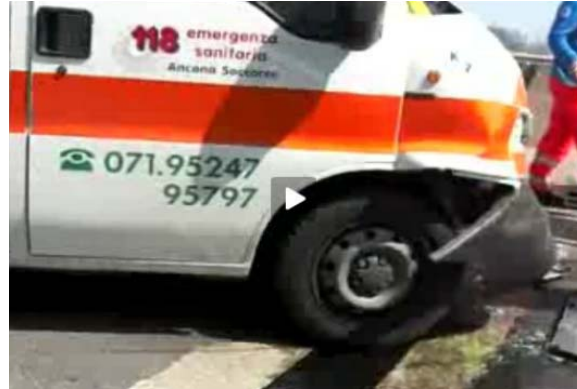
ラクイラ市北部には、東西方向に高速道路（A24）が走っており、写真-149、写真-150 に示すように、ほぼ高架構造となっている。支間長 36m 程度の PC 単純箱桁橋で、橋脚高さは場所により異なるが、11m～20m 程度である。高架橋では一部区間で写真-151 に示すように、桁端で 200mm 程度の段差が生じていた。写真-152 は場所が不明であるが、桁端の段差のために損傷した救急車である。

写真-152 桁端の段差のため損傷した救急車  
(ウェブから)

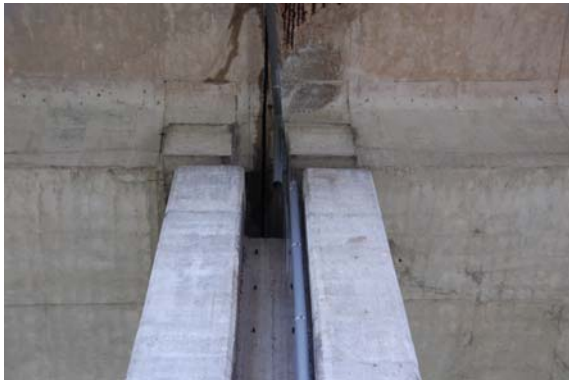
写真-153 橋軸方向への桁の残留移動

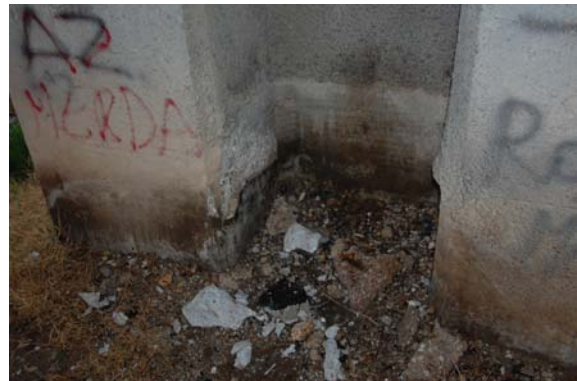
一部の橋脚では、写真-156 に示すように、基部においてかぶりコンクリートが剥落していた。橋脚としては、ほぼ降伏を上回る程度の状態に達していたのではないかと推定される。また、写真-157 はせん断キーの損傷である。

写真-156 橋脚基部のかぶりコンクリートの剥離

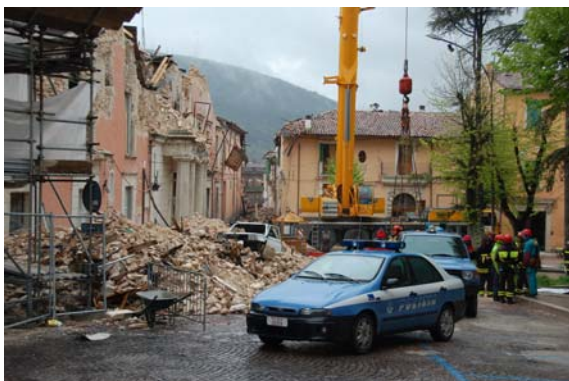
すでに、写真-22 に橋梁の桁間の段差により損傷し通行不能となった救急車を、また、写真-36 には沿道建物の倒壊により下敷きとなった車両を示したが、この他に写真-160～写真-162 に示すように、各所で沿道建物の倒壊等による車両被害が発生した。車両被害は運転者にも影響を与えるが、これらについてはまだ調査できていない。地震の発生が早朝であったせいもあり、直接の運転者の犠牲は少なかったようであるが、地震発生時間帯によっては、甚大な被害が発生した可能性がある。

写真-160 建物の倒壊により埋没されたり通行不能となった車両  
(ラクイラ旧市街地中心部)
