2009年8月11日駿河湾地震

速報一1

アイダン オメル

東海大学 海洋学部 海洋建設工学科

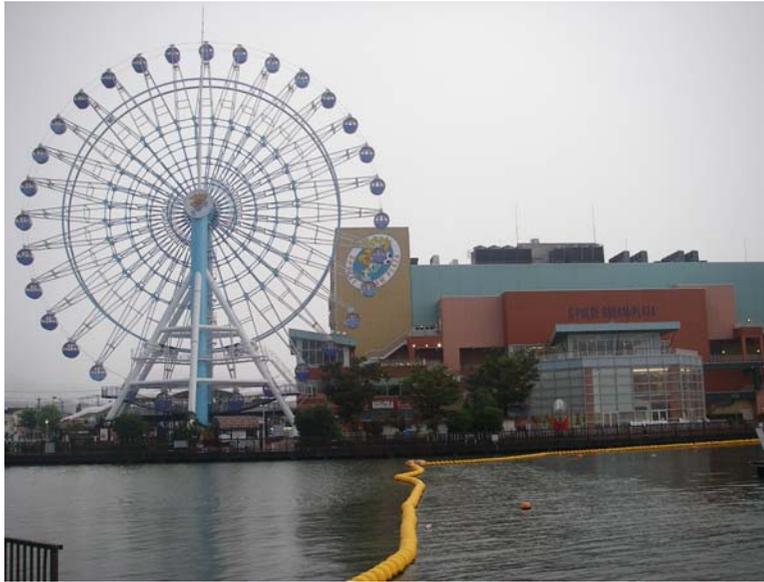
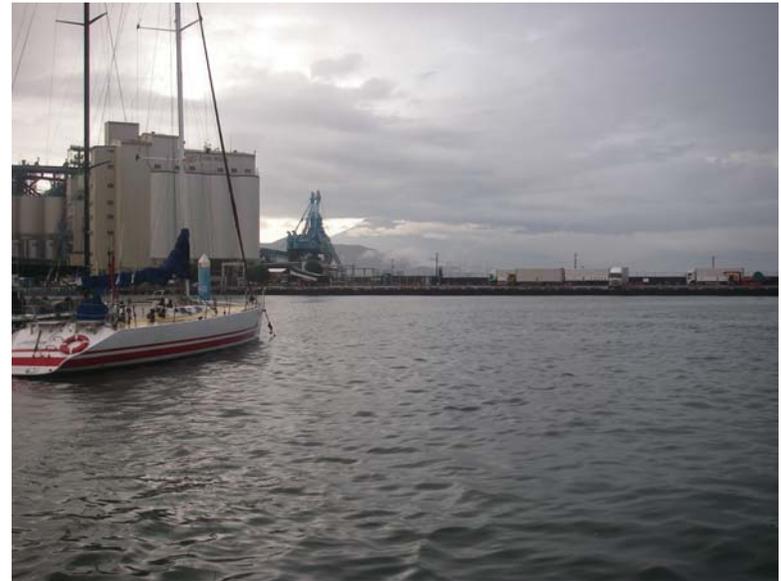
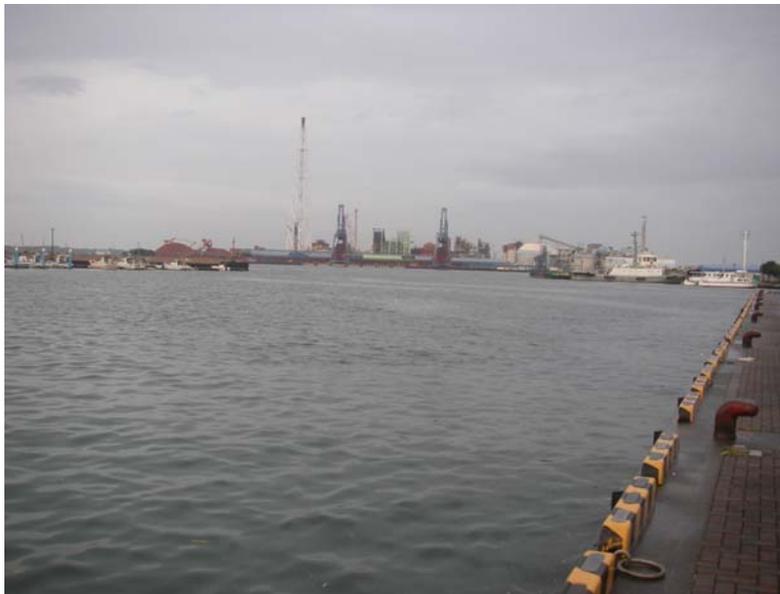
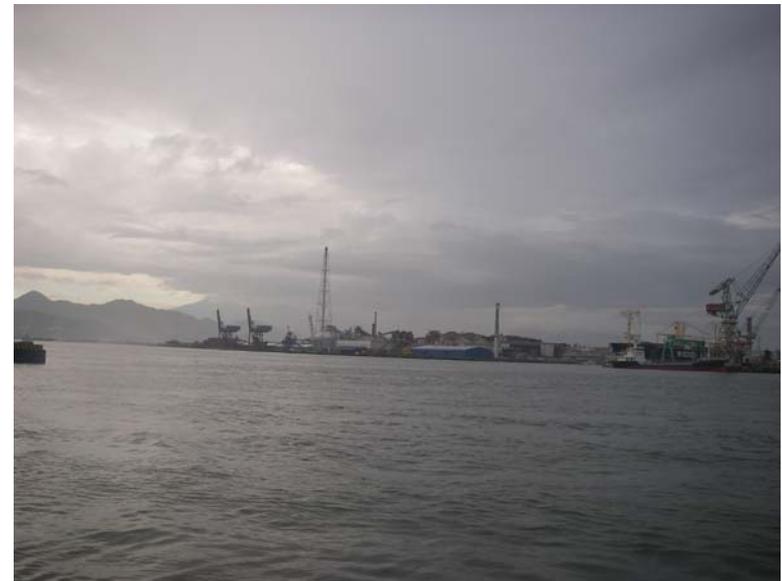
清水港 (軟弱地盤)

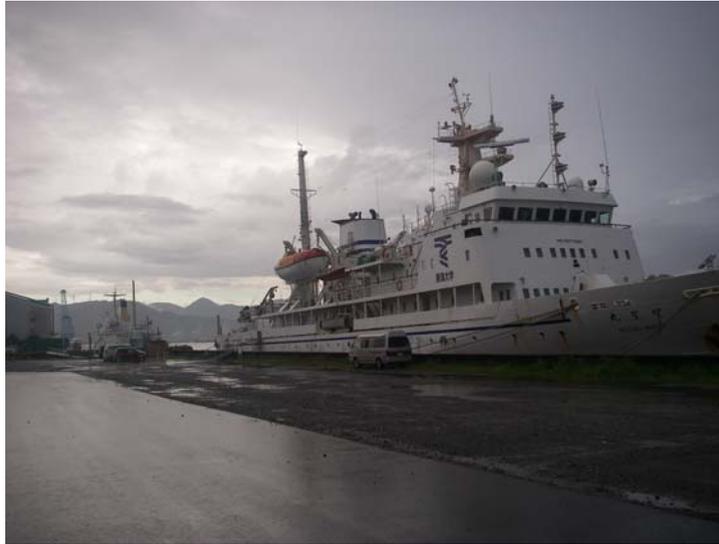
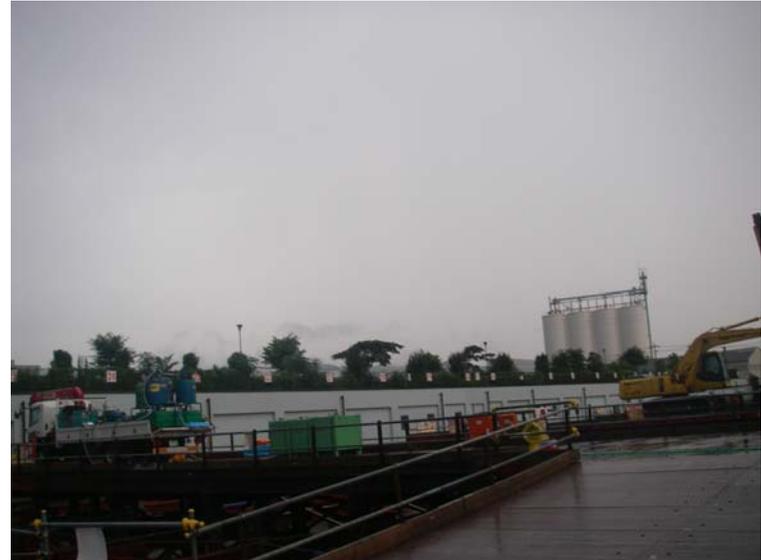
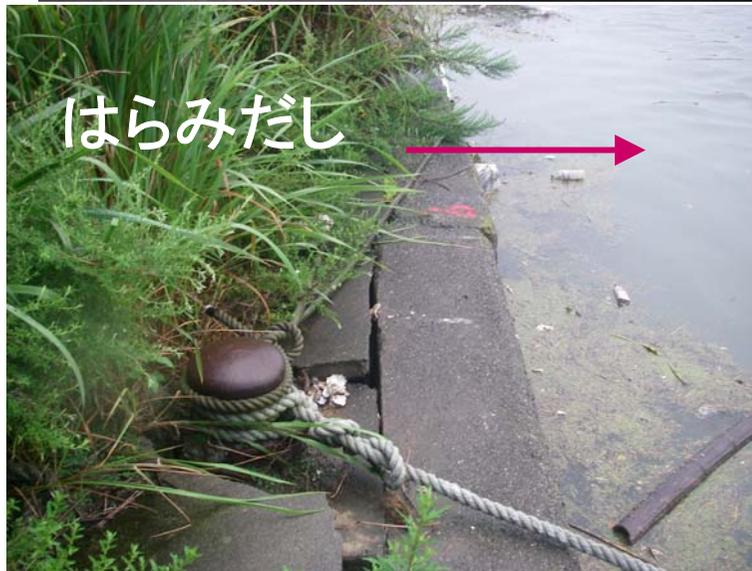
清水港

巴川岸壁—静岡・清水下水処理場（ほとんど無傷）

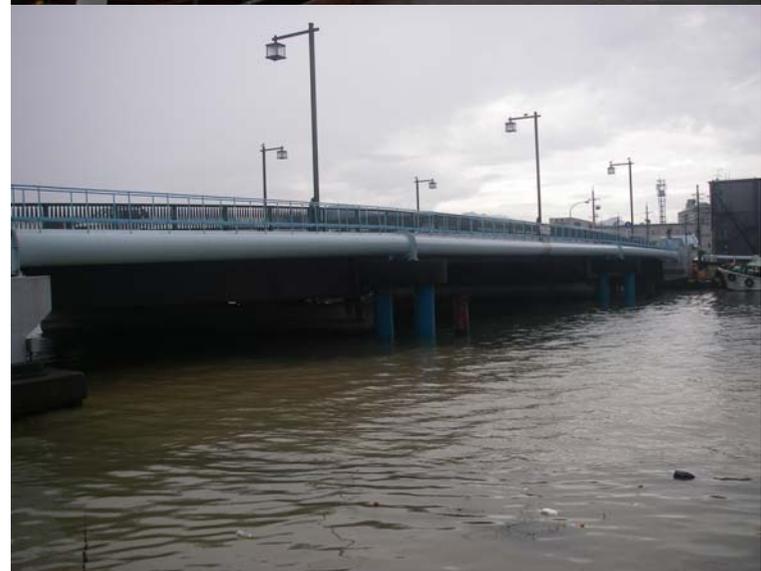
はらみだし

かなり軟弱地盤

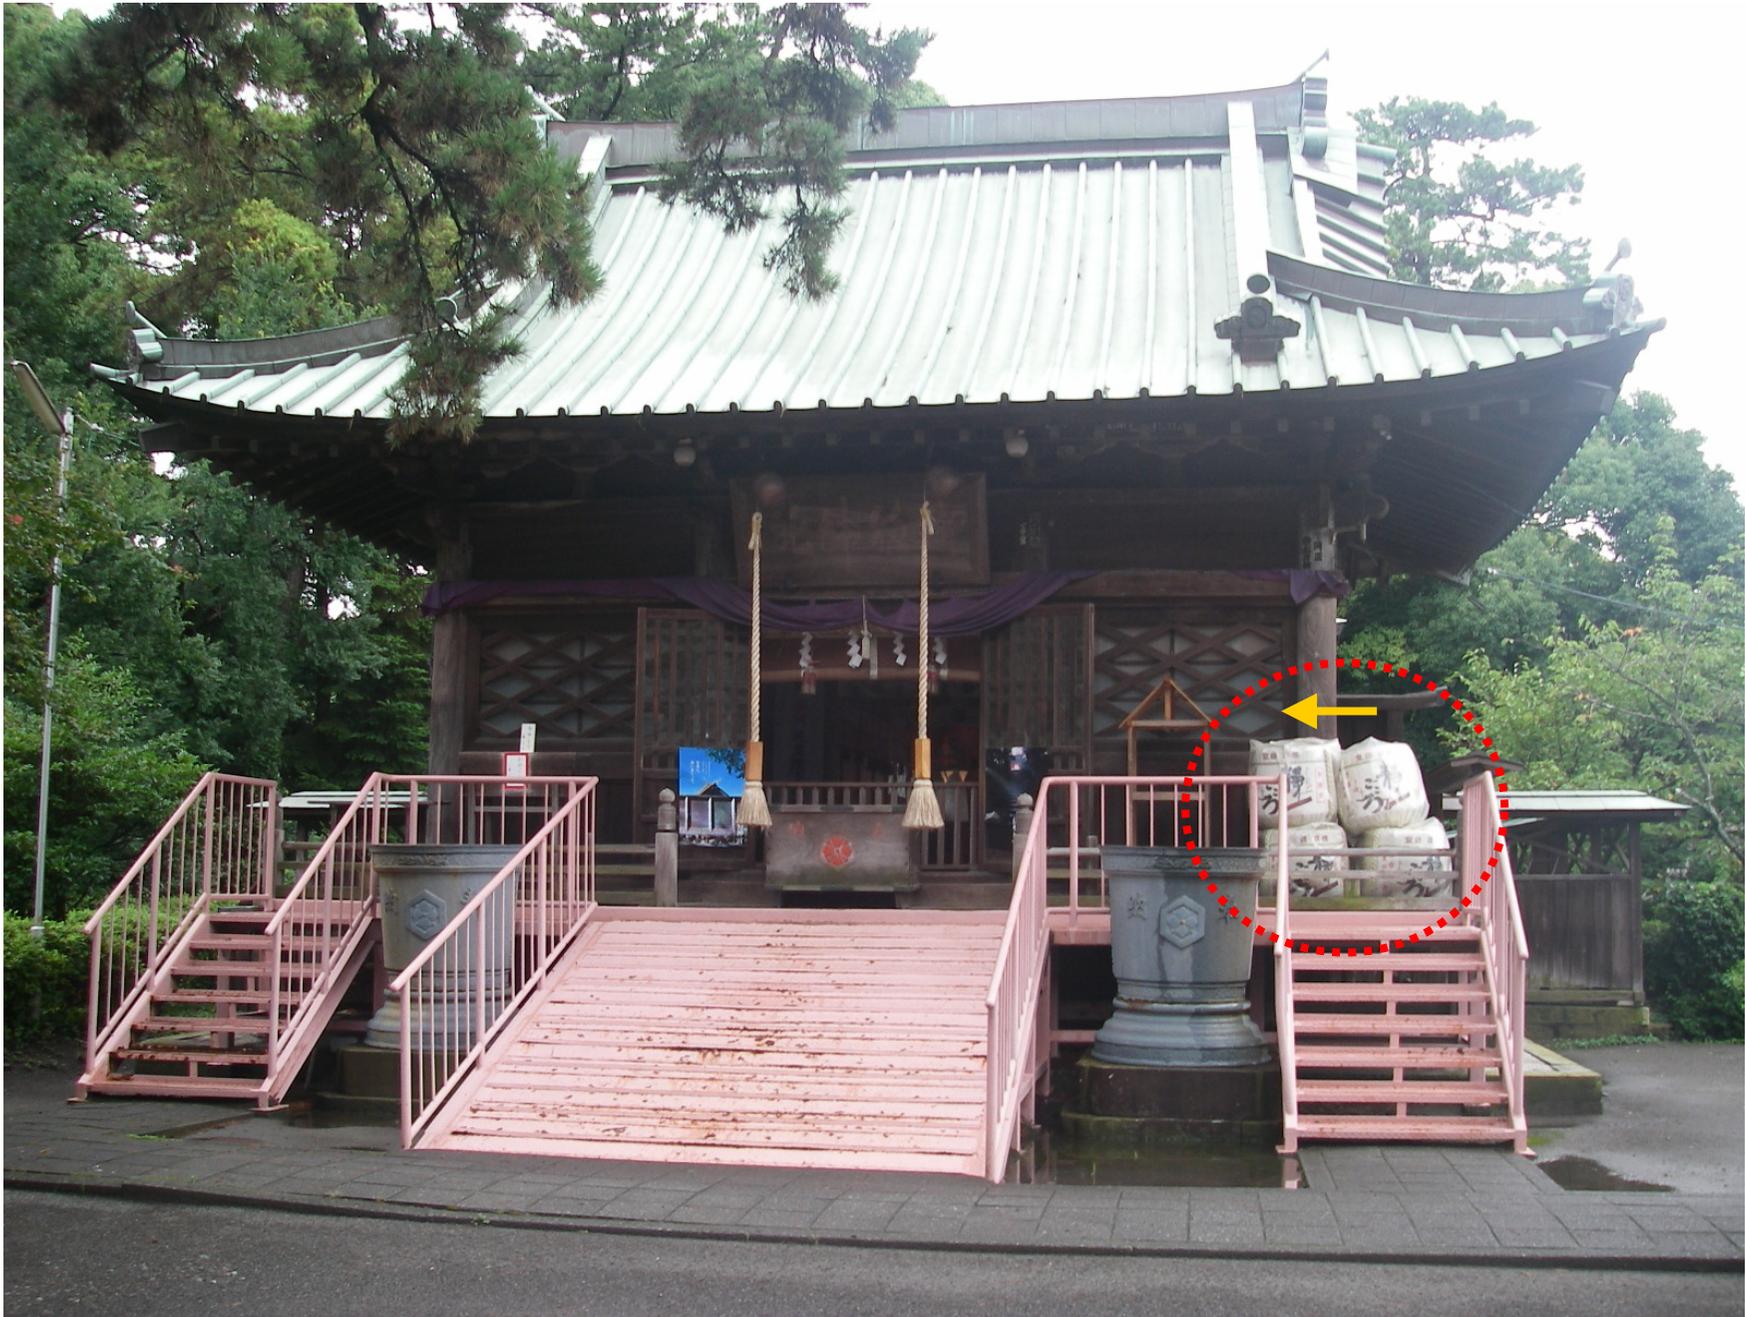
三保神社(無傷)

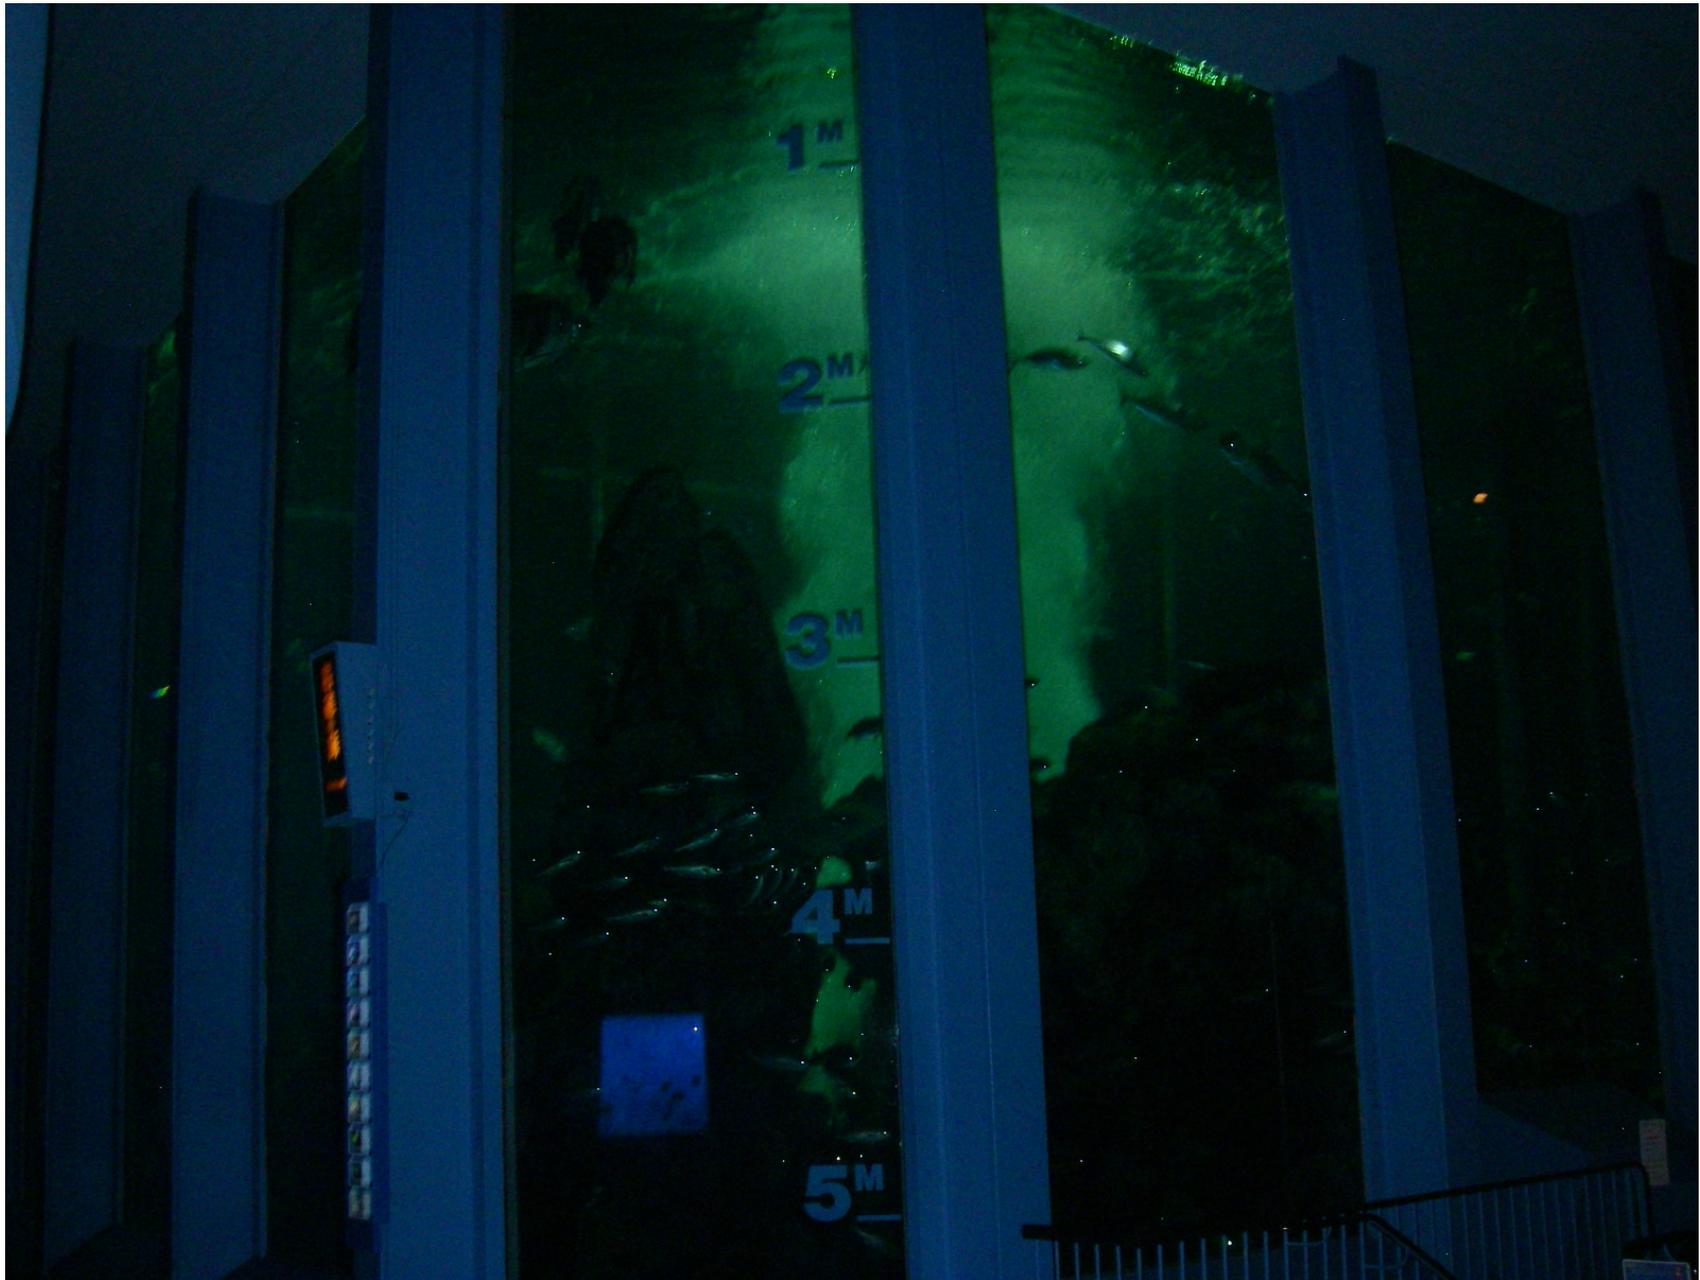
東海大学 海洋博物館 日本初大型水槽(無傷)

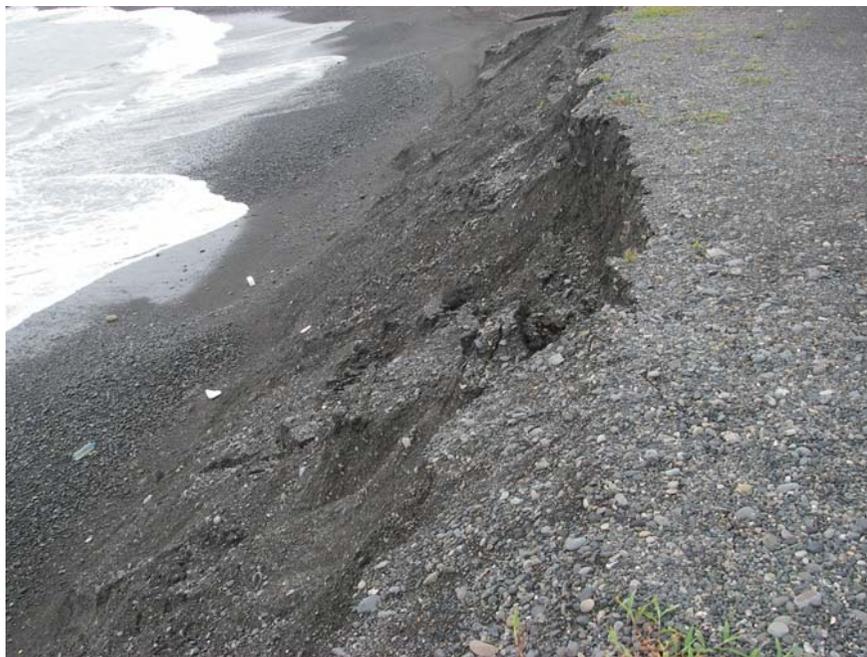
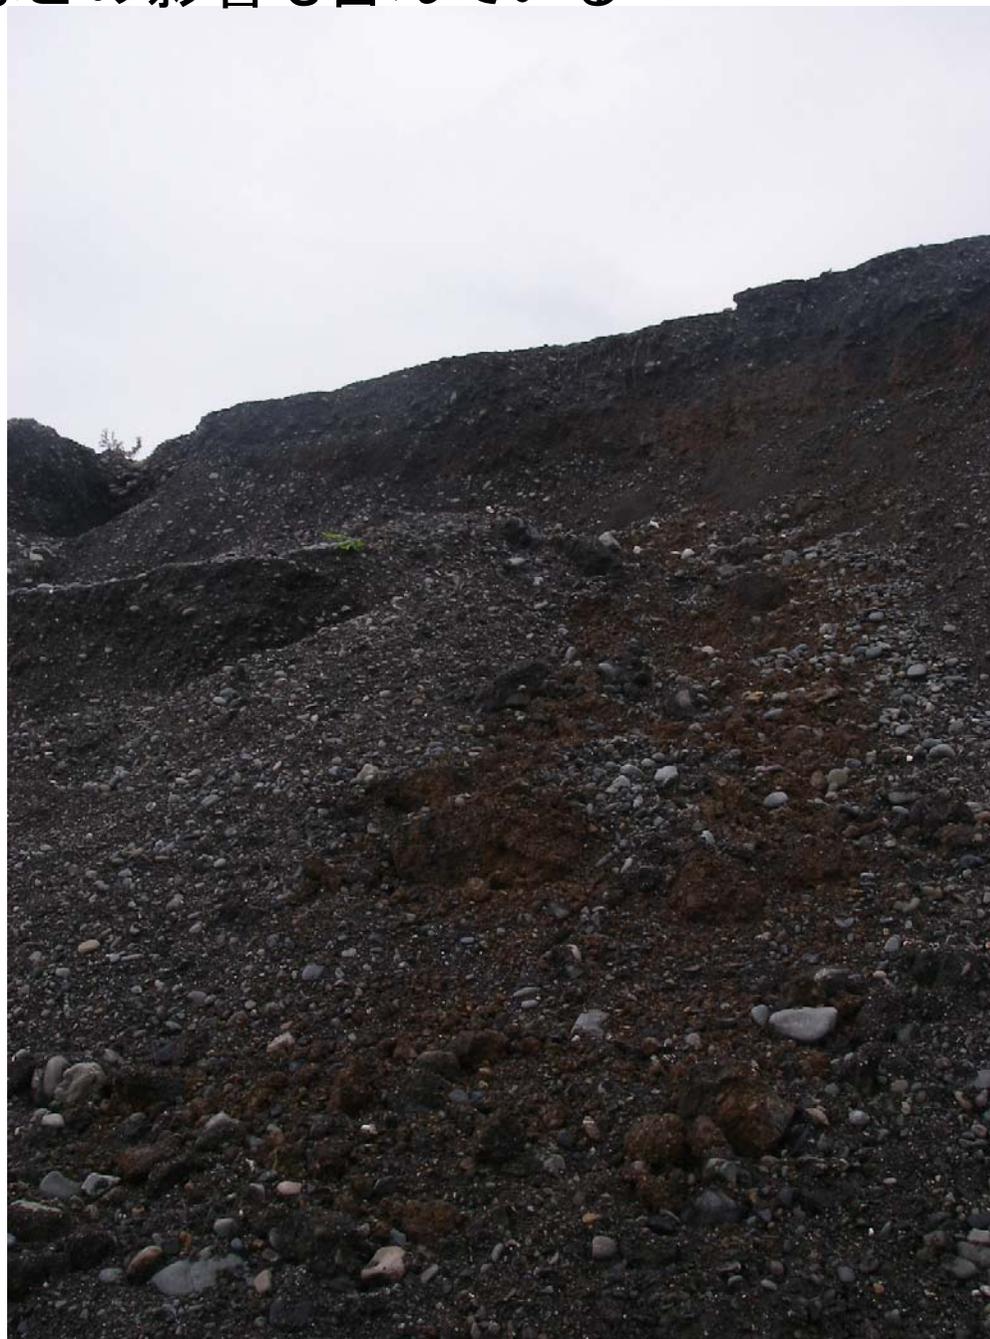
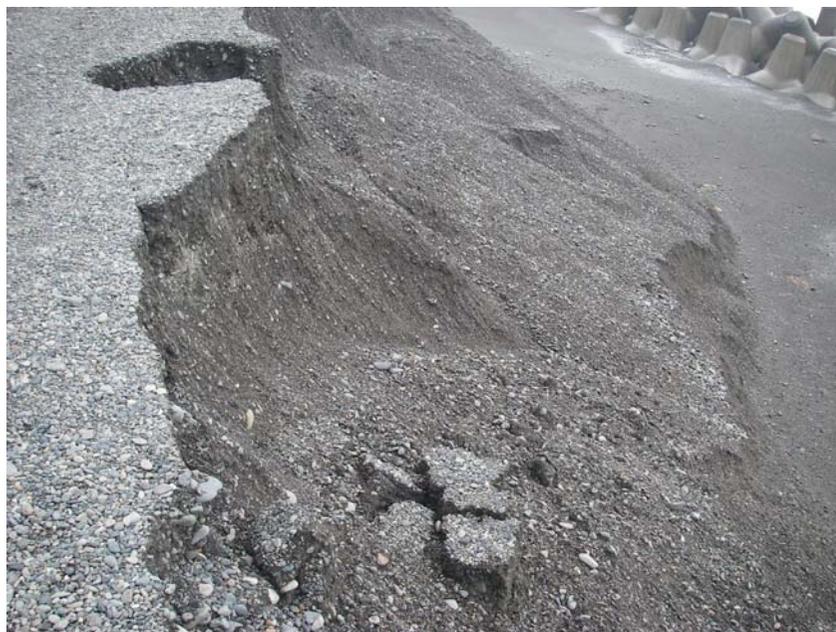
三保海岸(台風や高波などの影響も含んでいる)

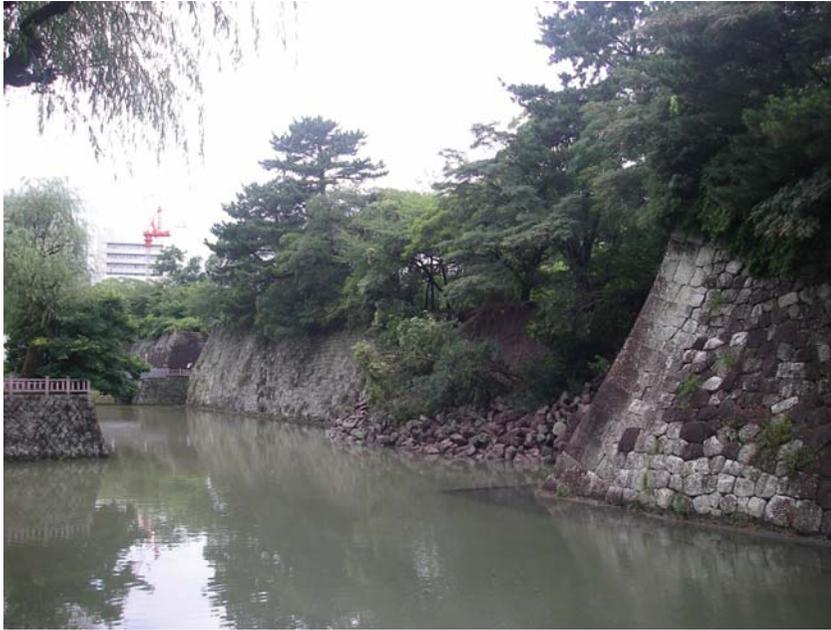
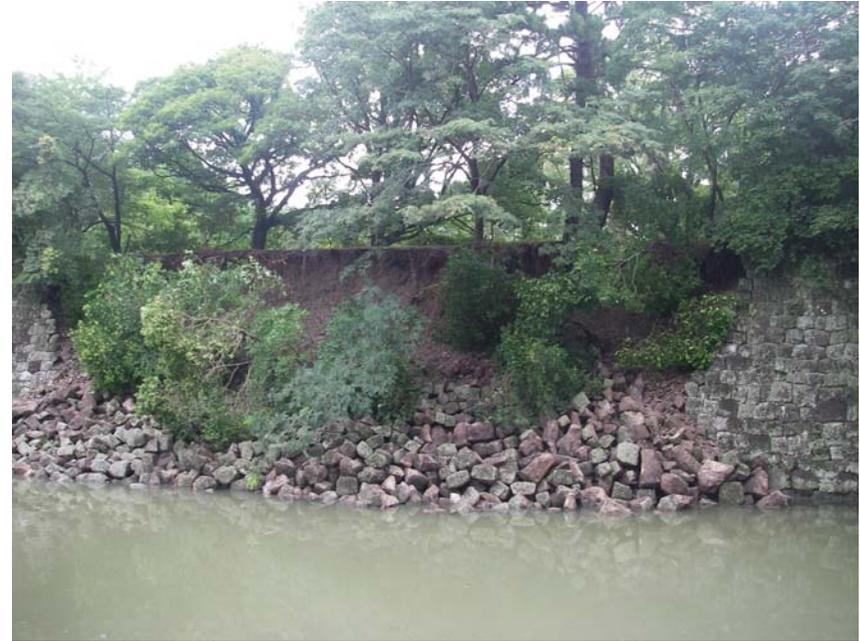
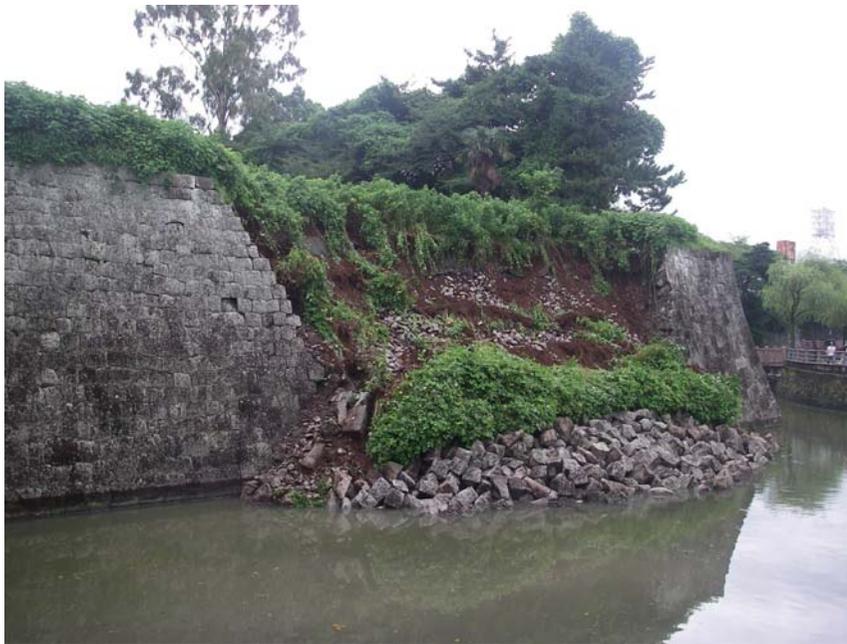
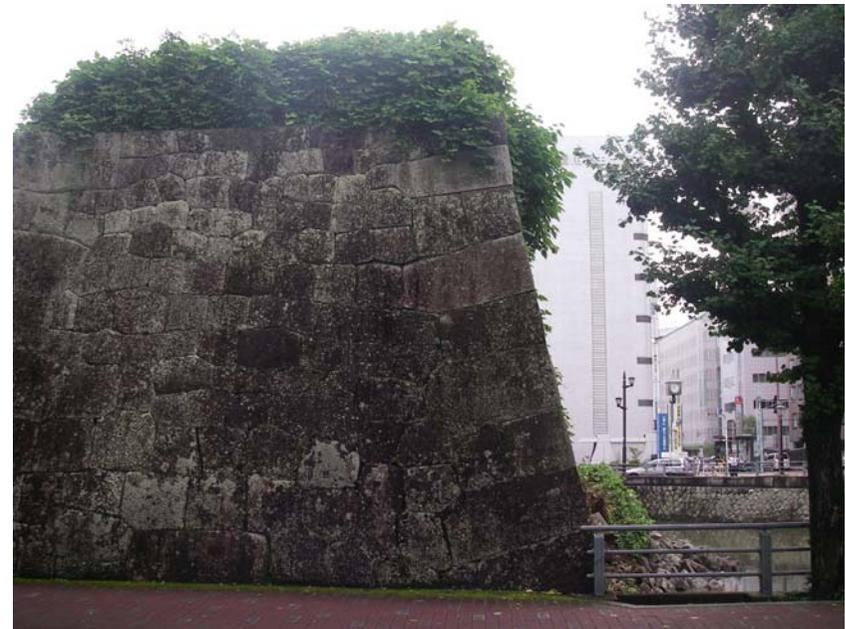
駿府城（駿河湾向きの城壁が崩壊）

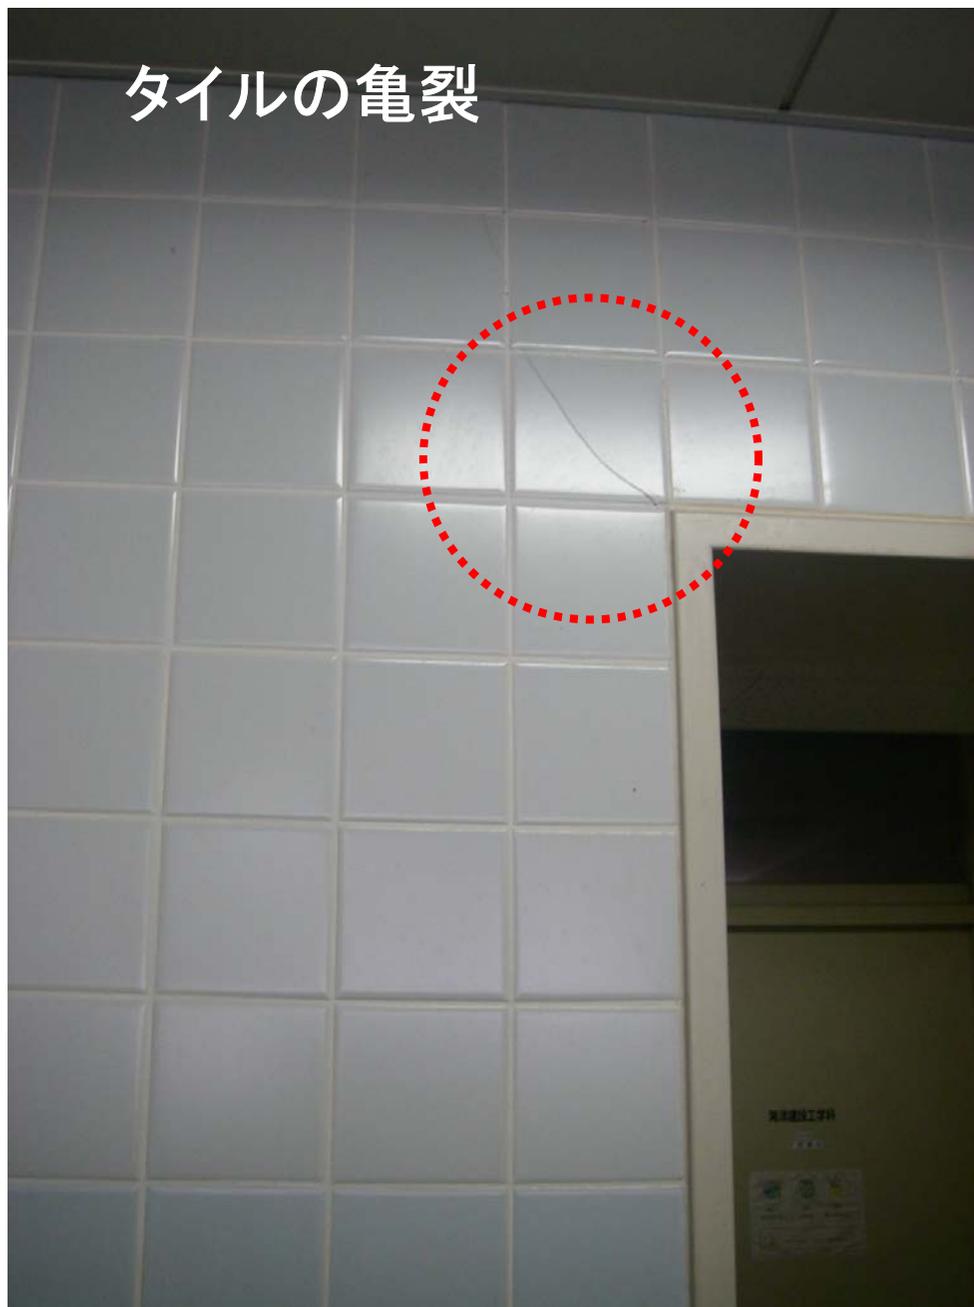
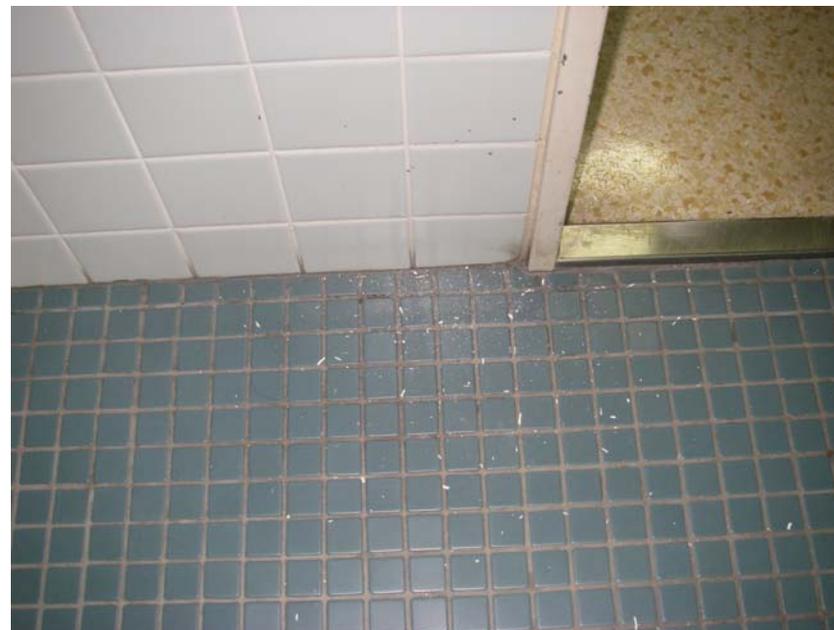
タイルの亀裂

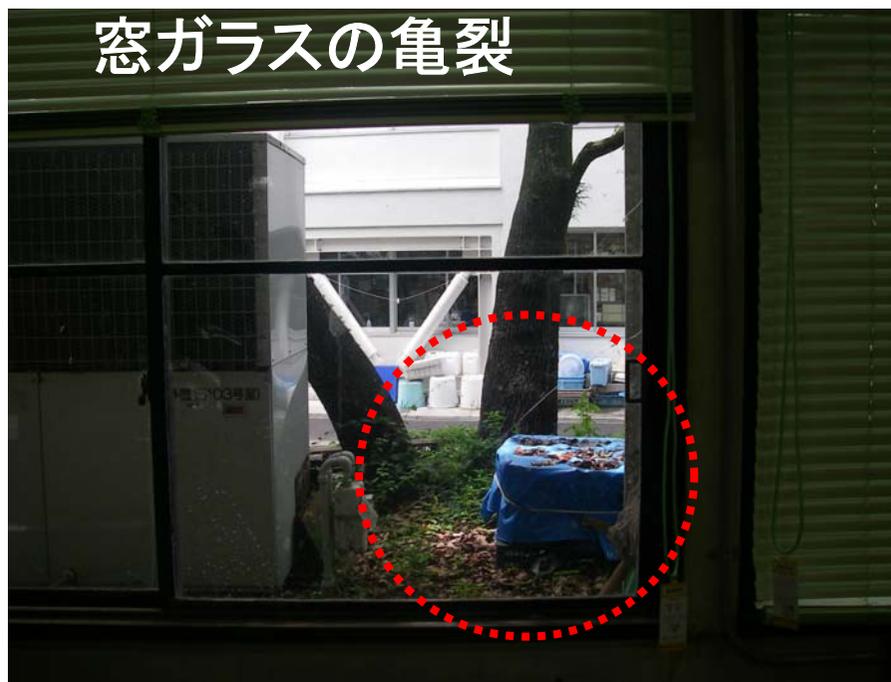
窓ガラスの亀裂
