**2009年8月11日駿河湾地震**

**速報一2**

**東海大学 海洋学部 海洋建設工学科**

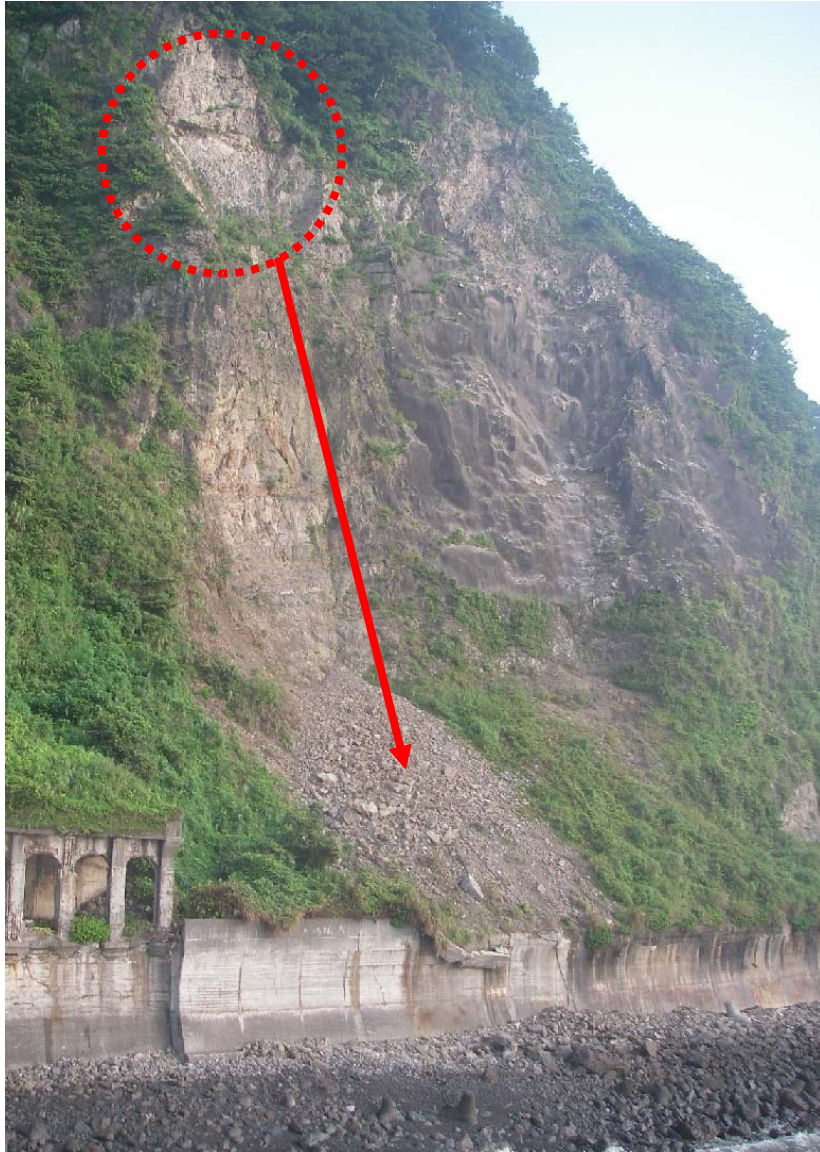
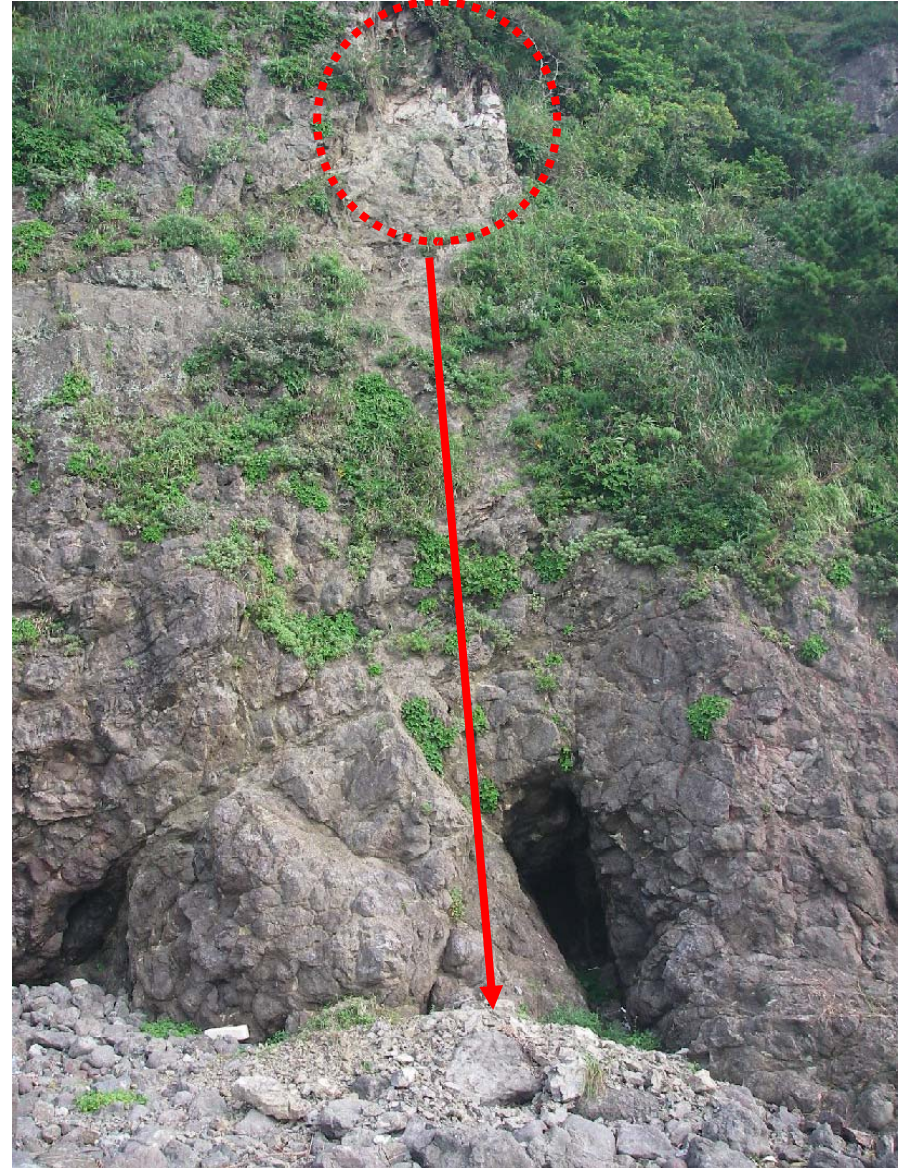
## 斜面崩壊(大崩海岸)

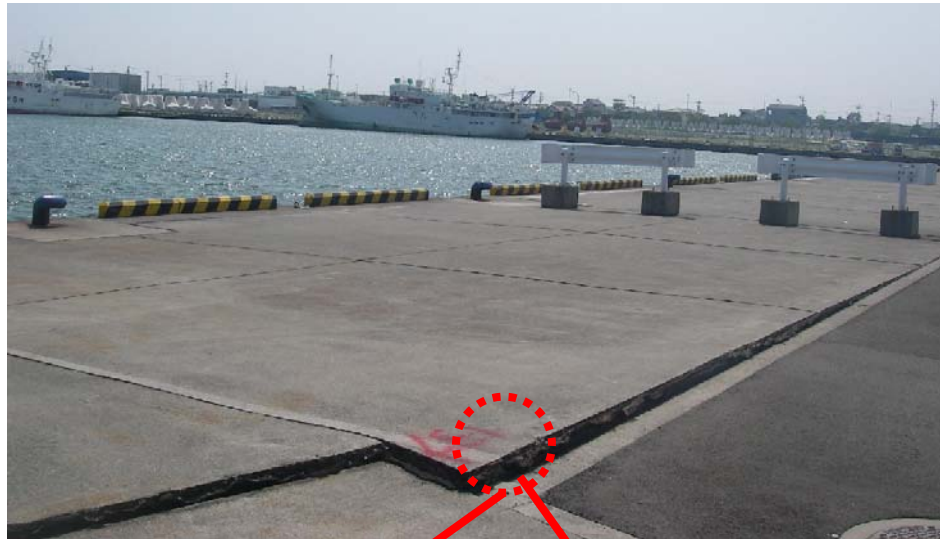
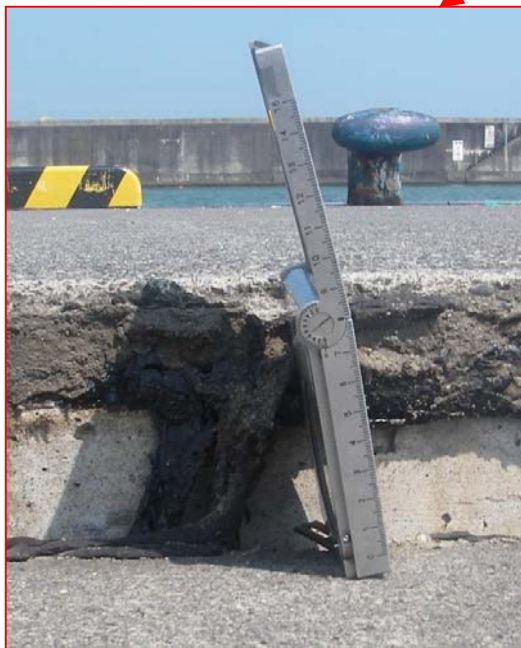
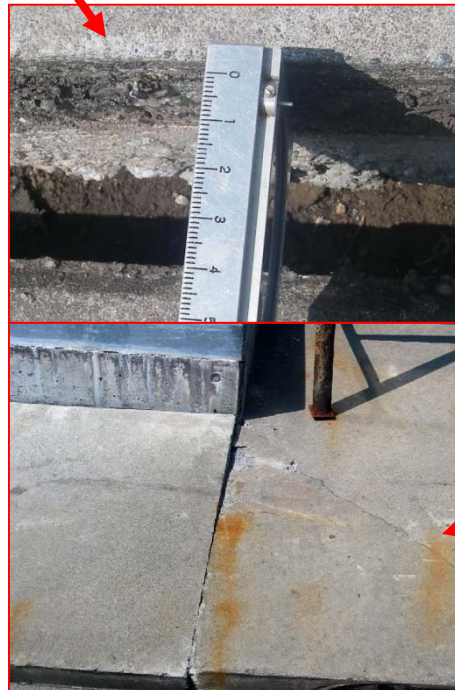
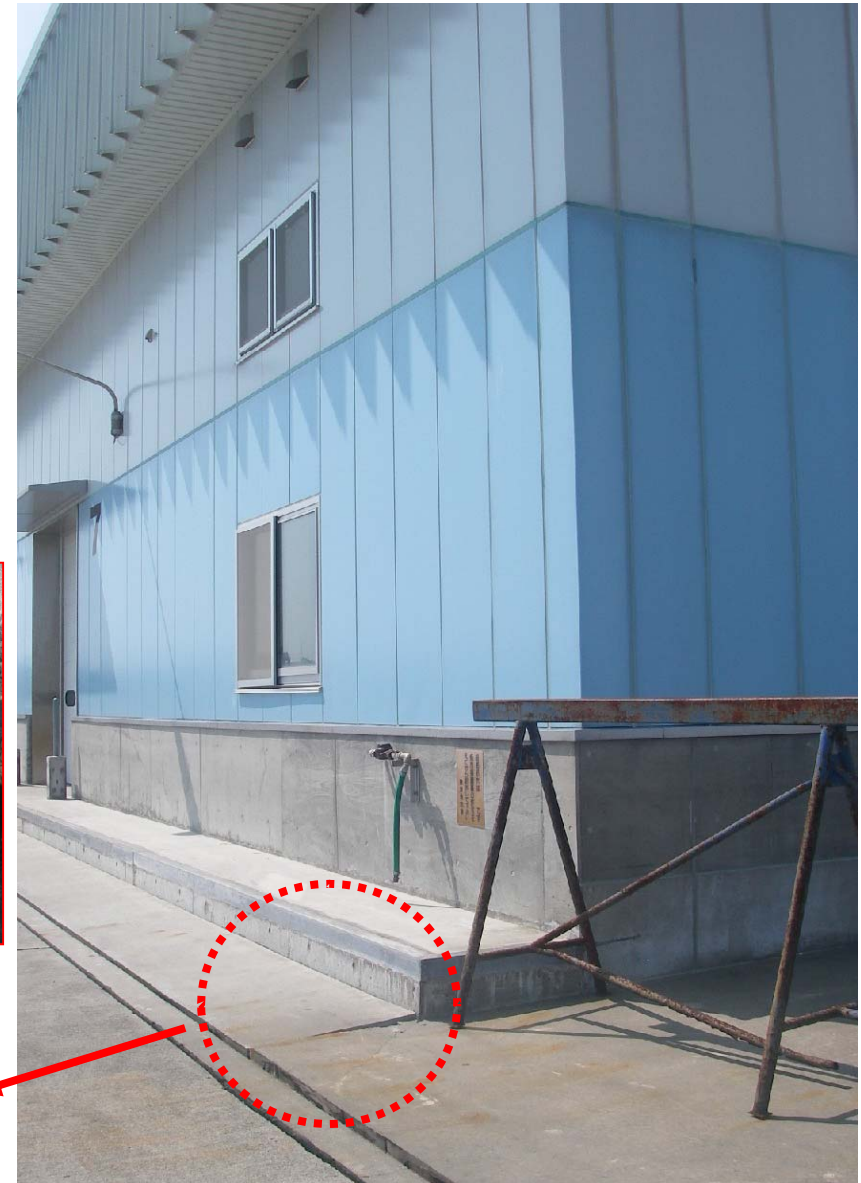
焼津港

主な損傷パターン: 岸壁の傾斜、沈下、水平移動

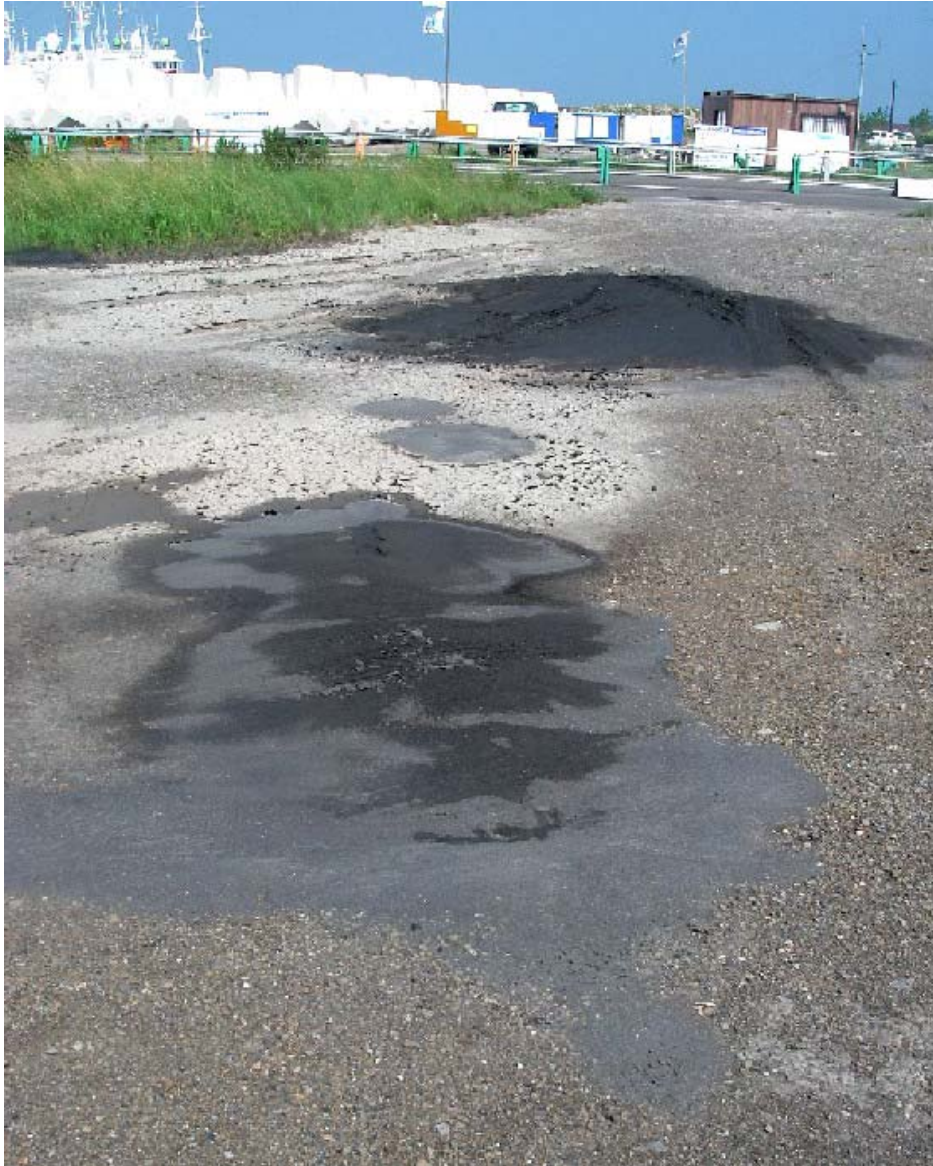
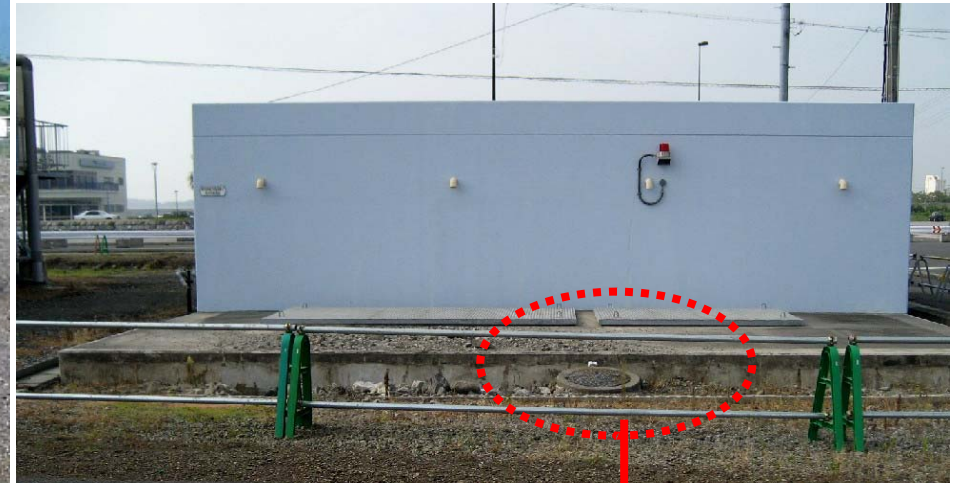
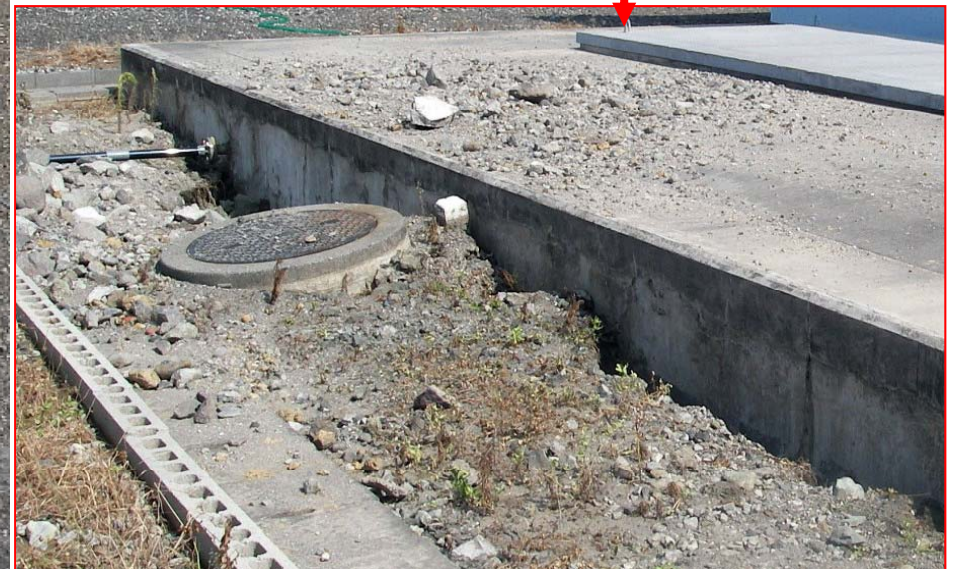
## 焼津深層水施設

# 焼津港埋立地における液状化とそれに伴う被害

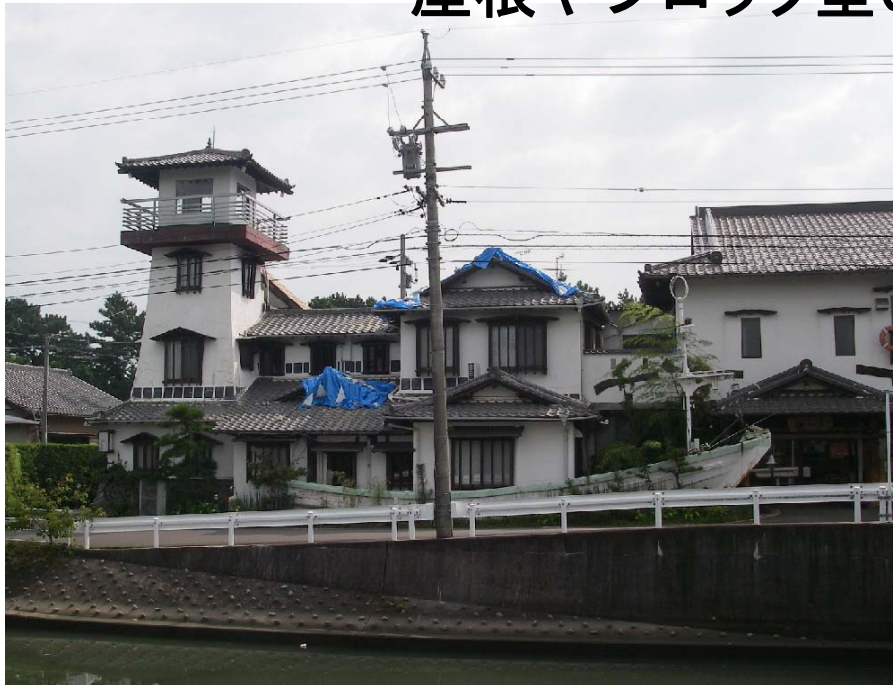
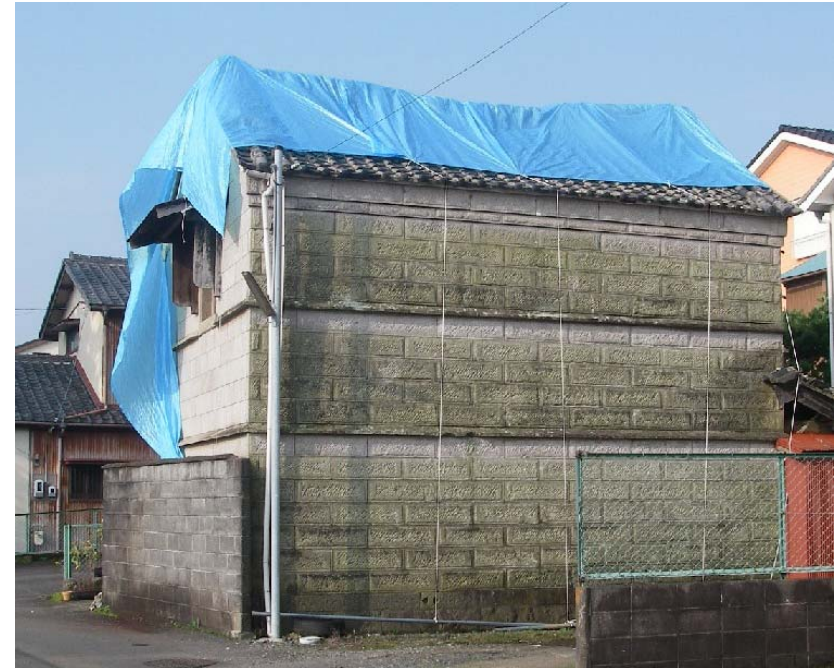
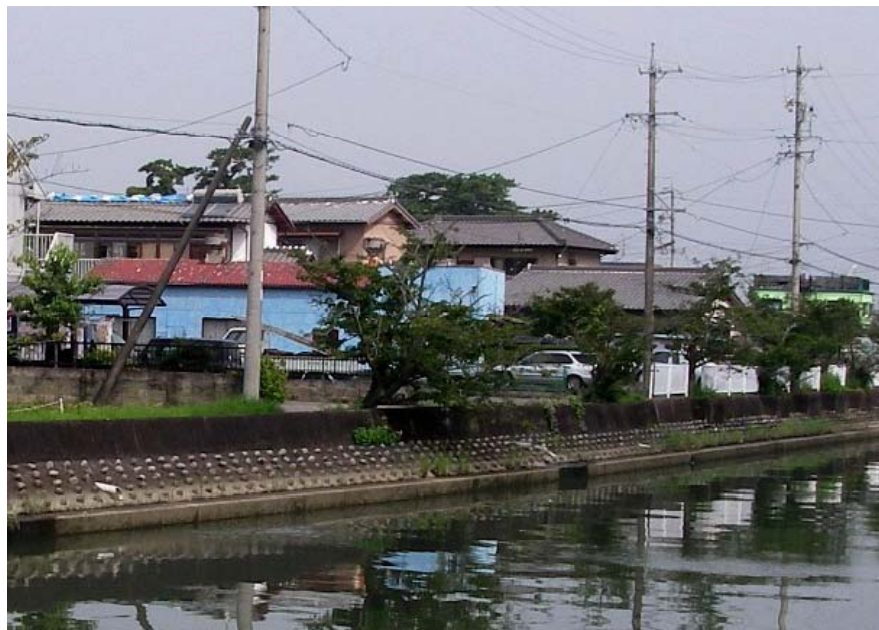
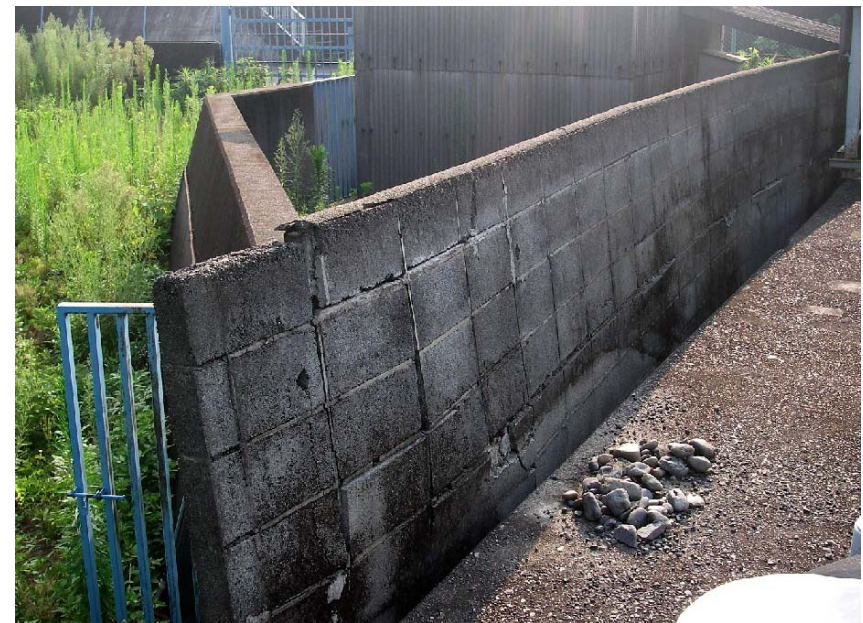
## 屋根やブロック壁の被害(焼津)

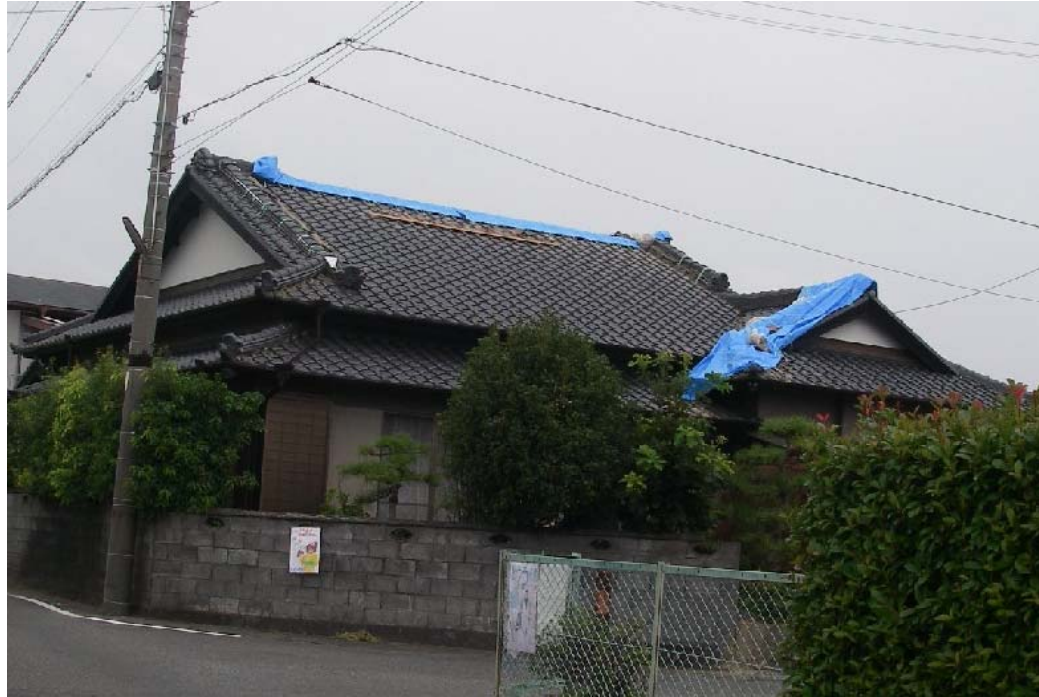
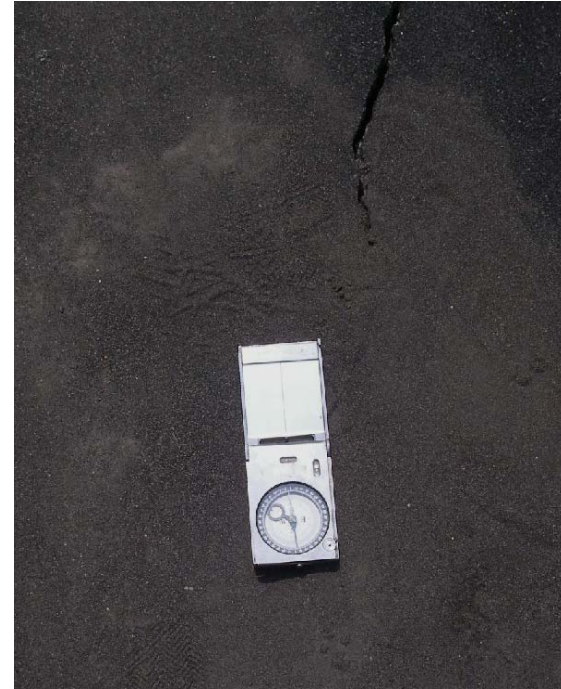
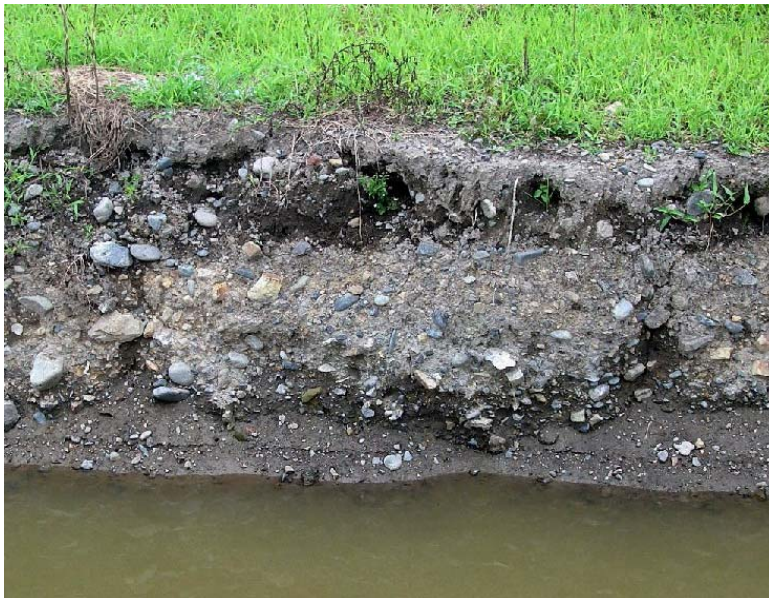
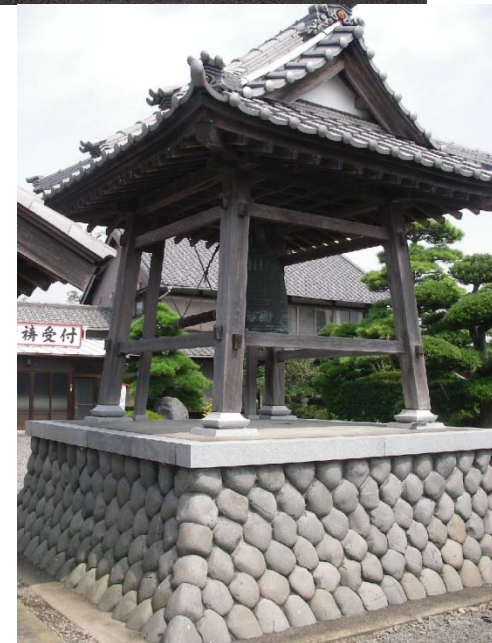
## 焼津市中島地区(大井川左岸)における被害

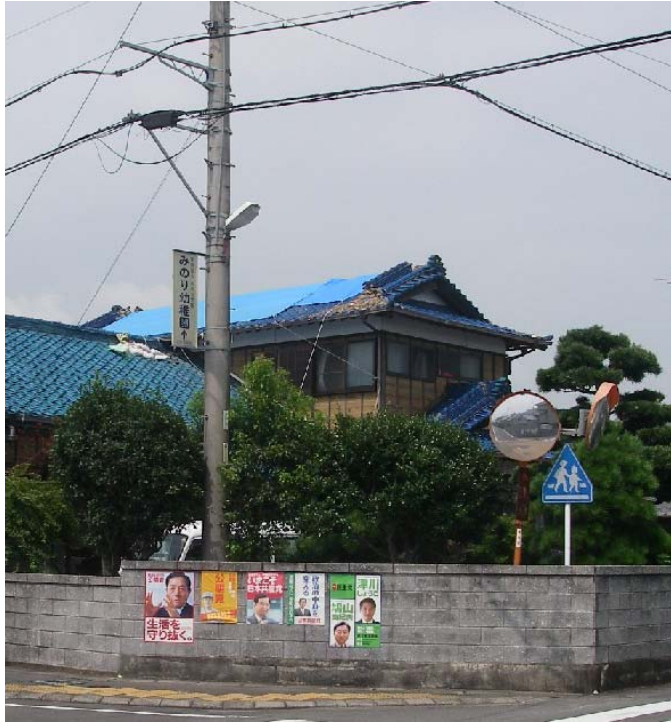
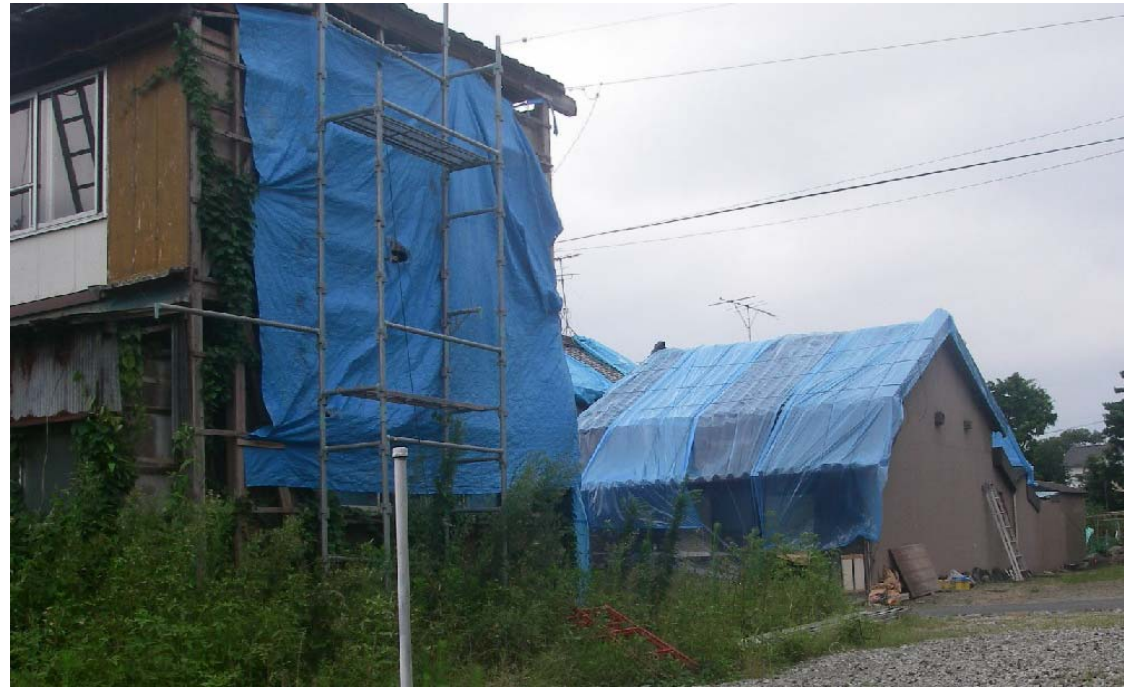
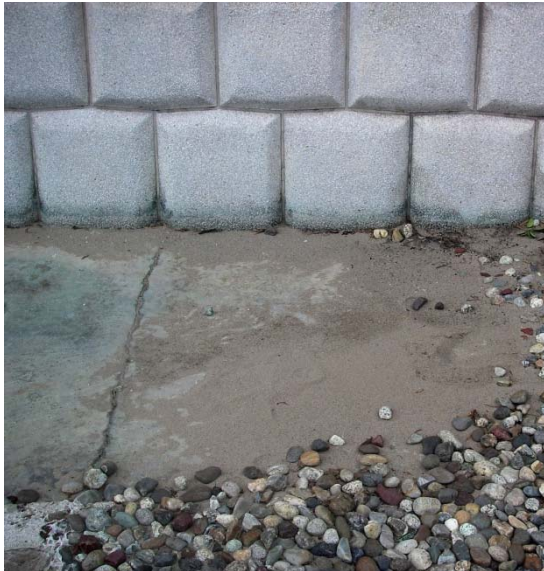
## 牧ノ原市榛原における被害

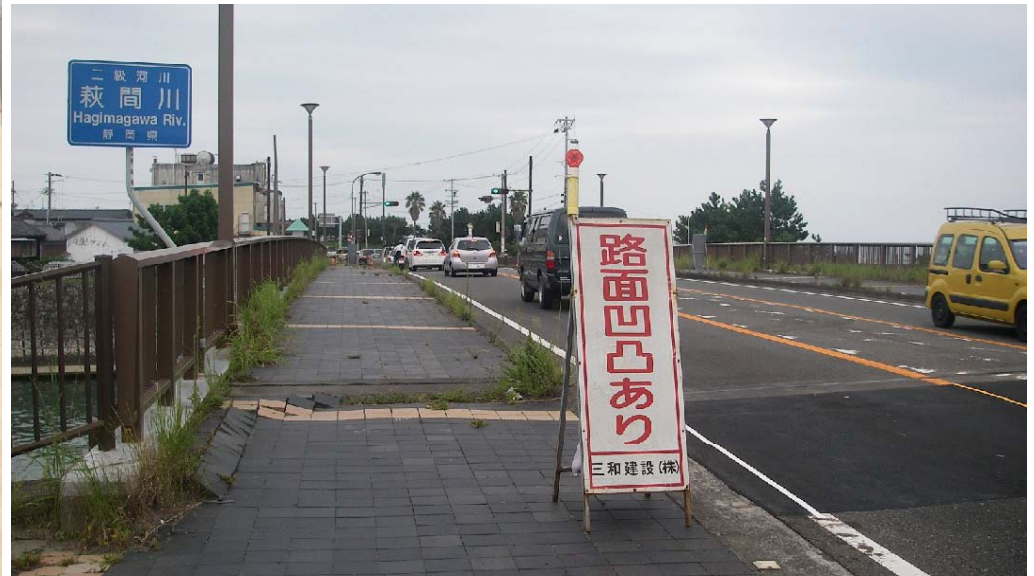
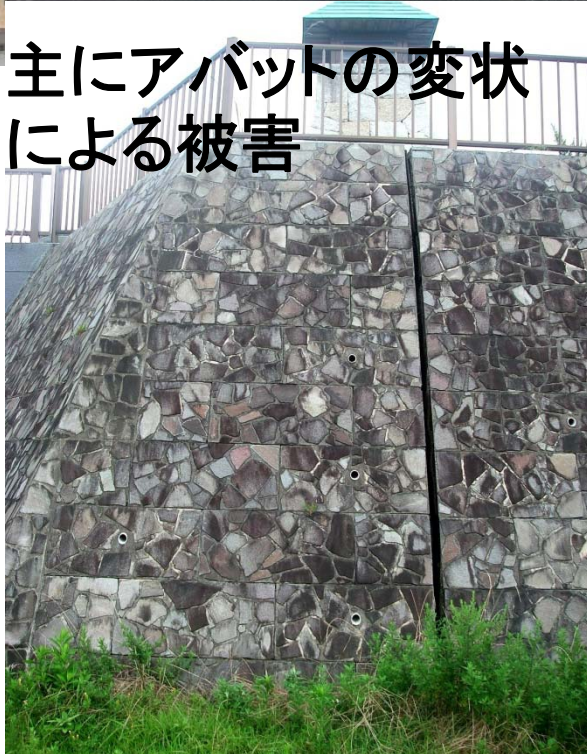
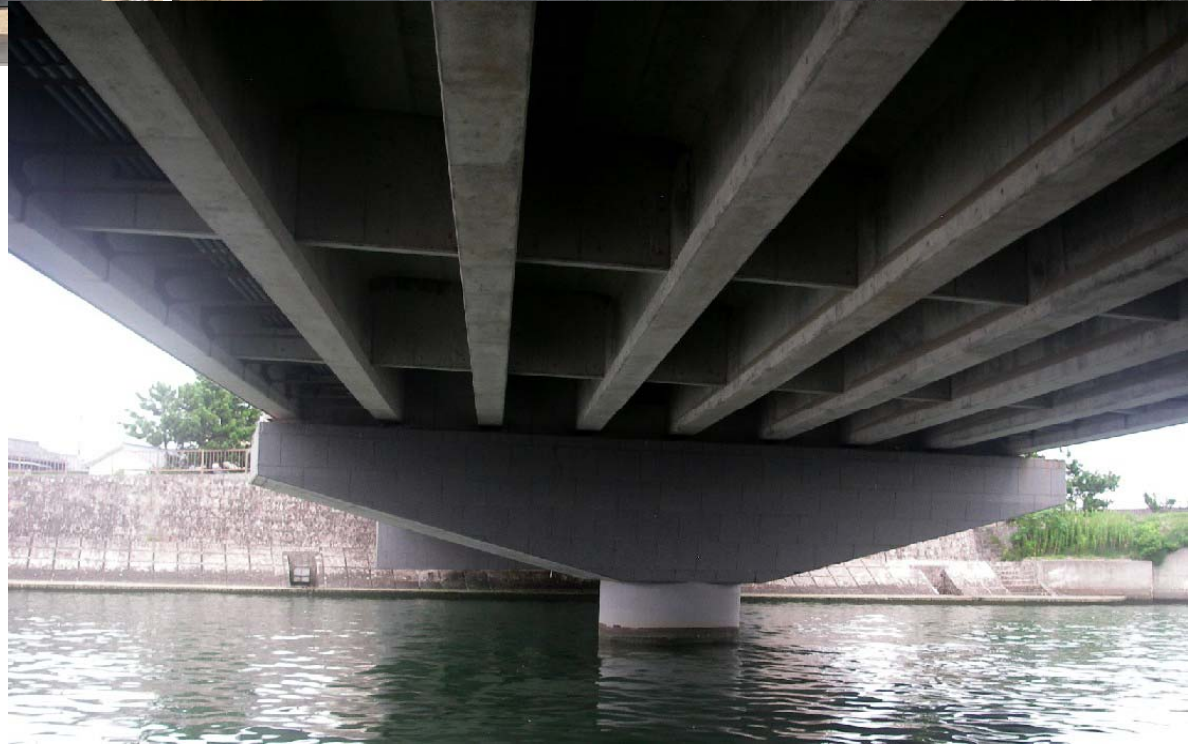
# 牧ノ原市相良の相良橋における被害

主にアバットの  
変状による被害

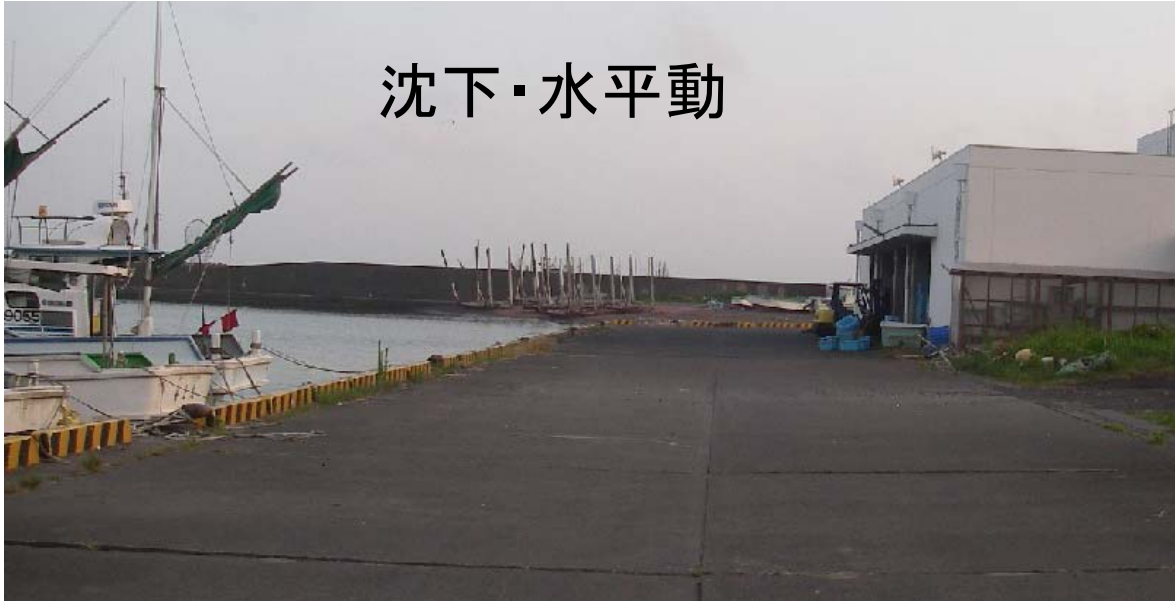
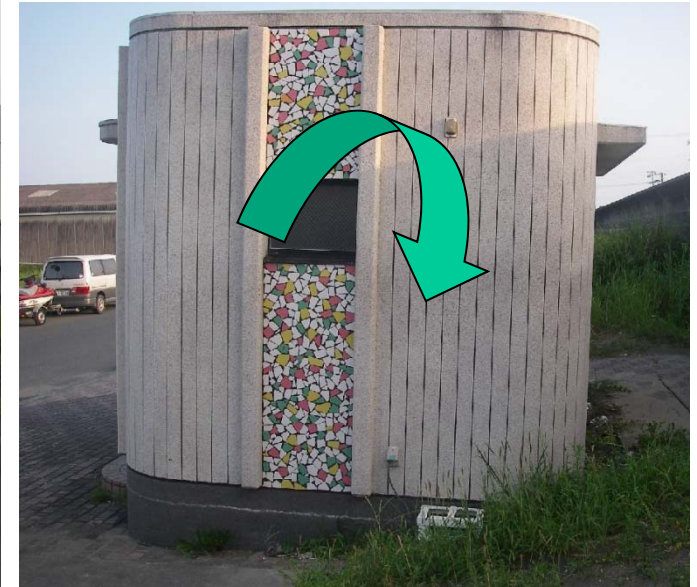
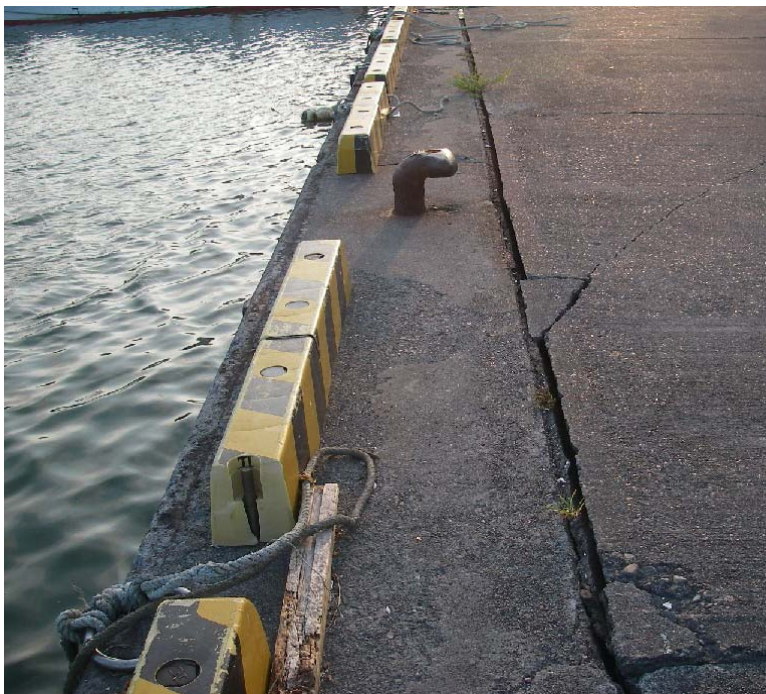
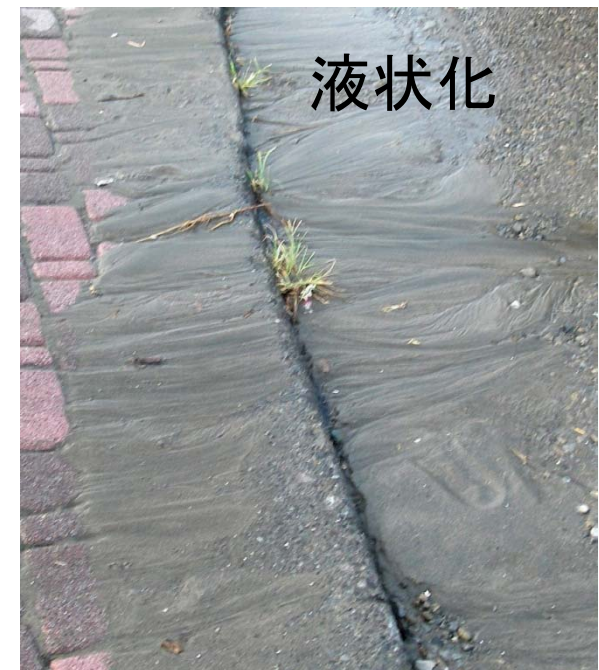
# 相良港坂井地区における被害

沈下・水平動

液状化

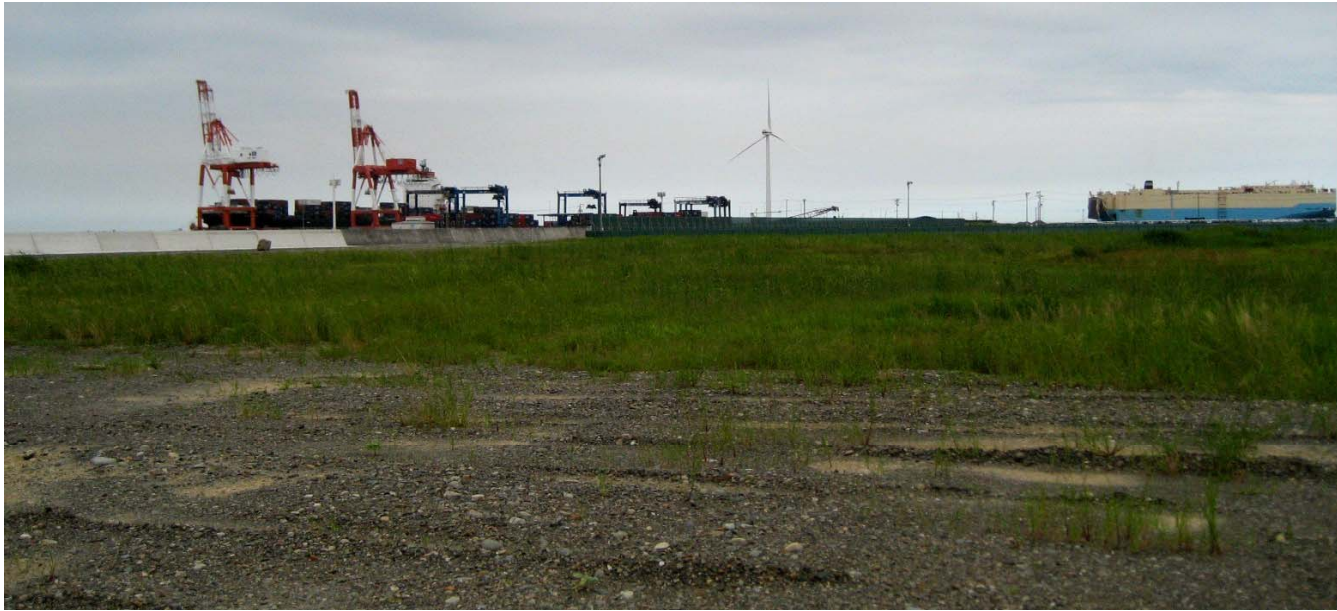
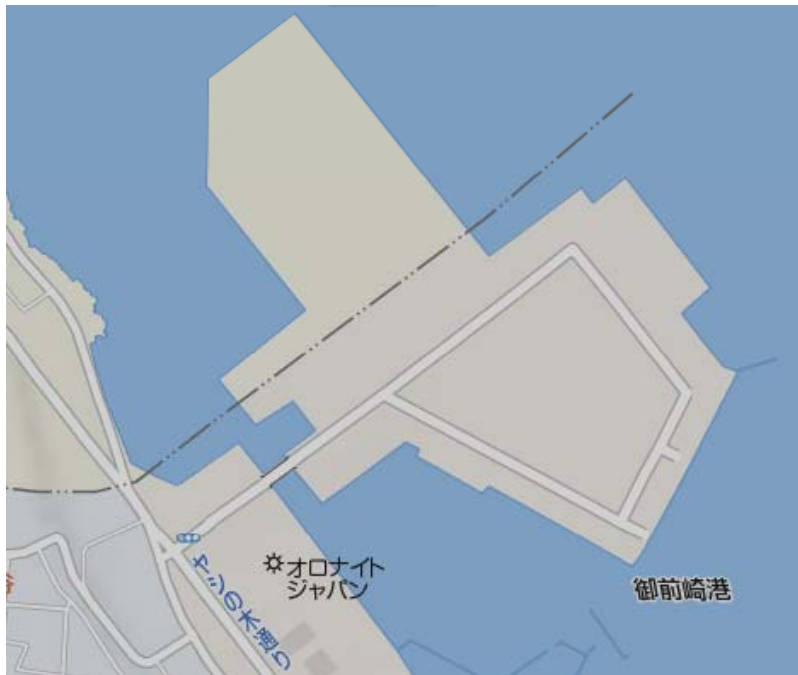
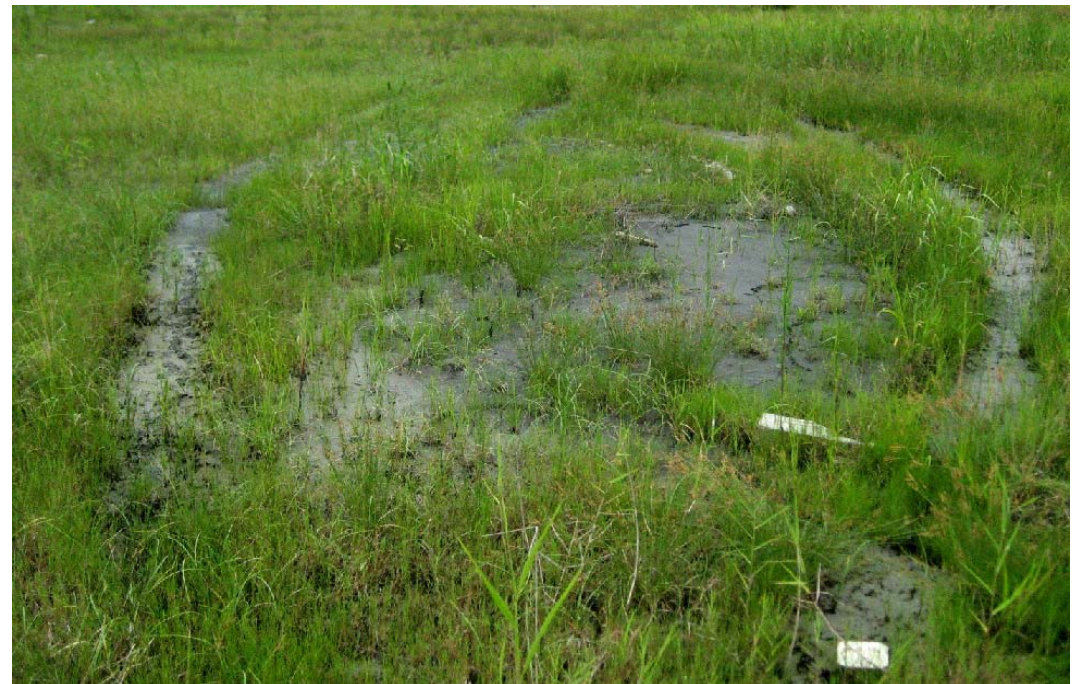
## 御前崎港(埋立地・液状化)

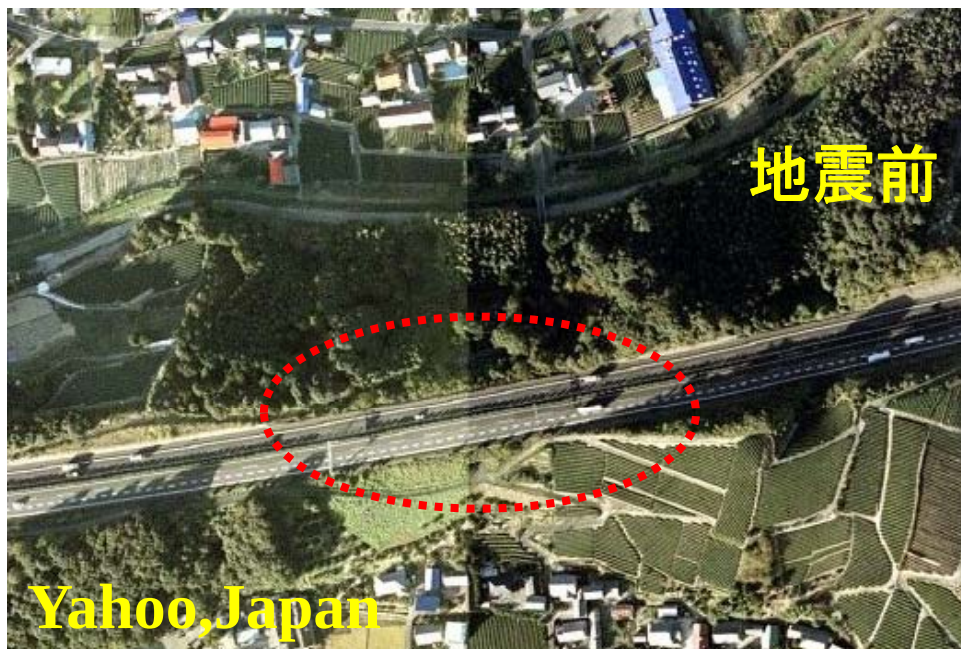
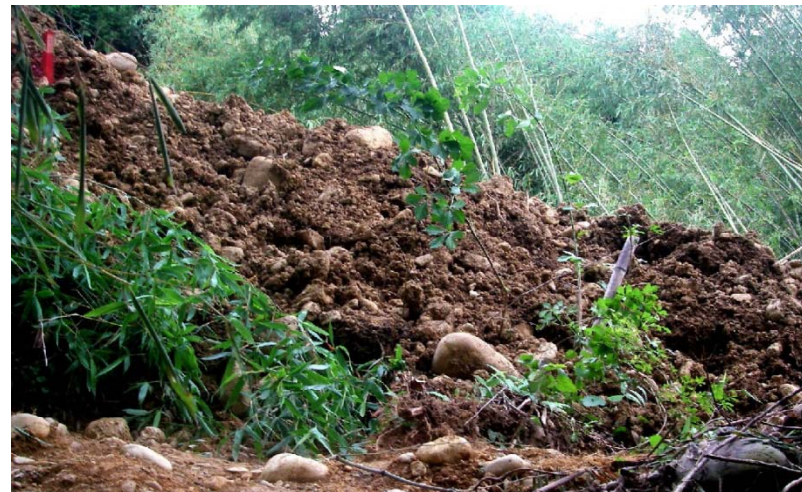
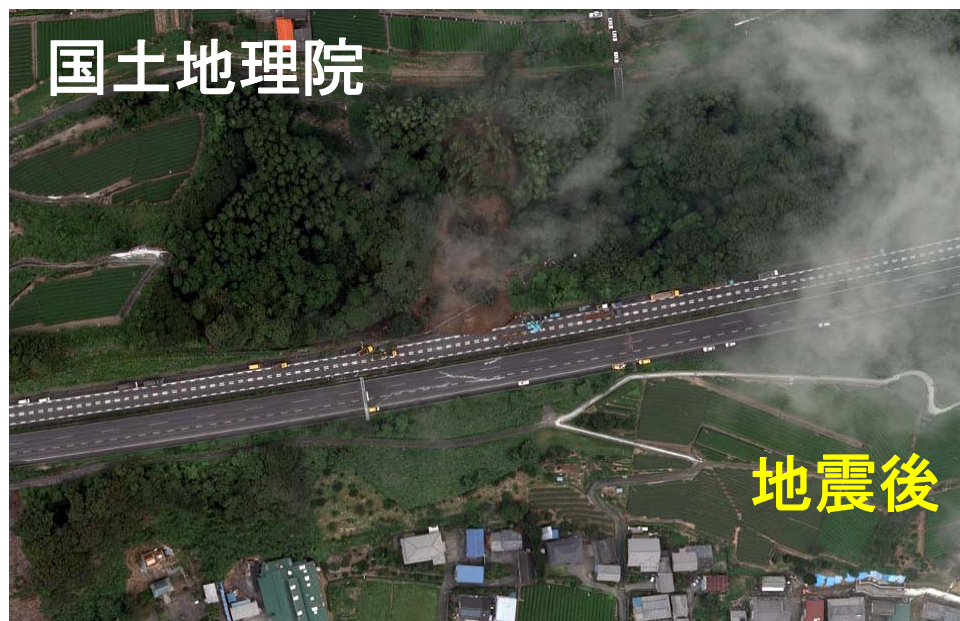
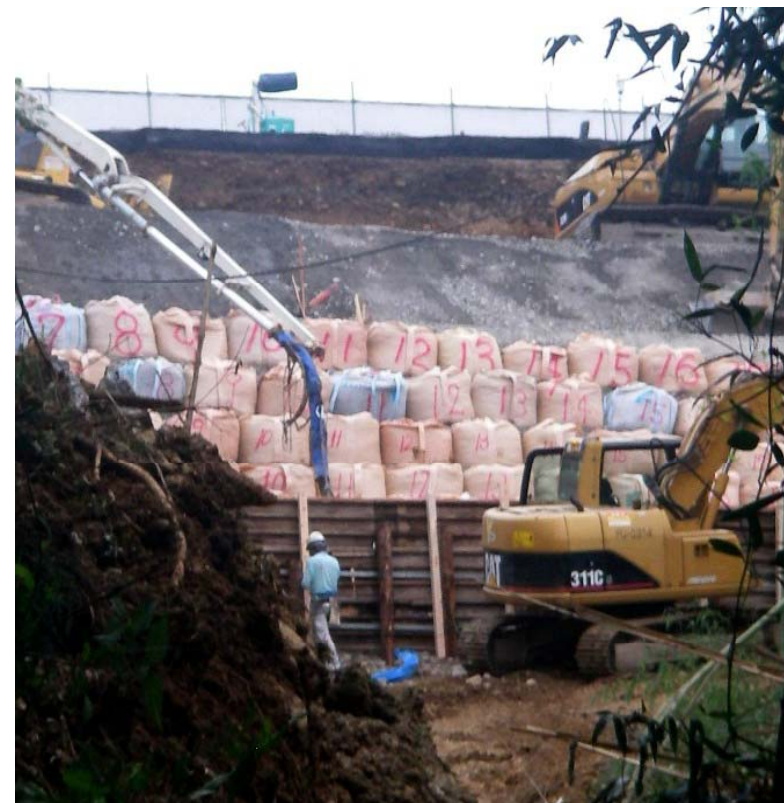
## 東名牧の原SA付近における高速道路の被害

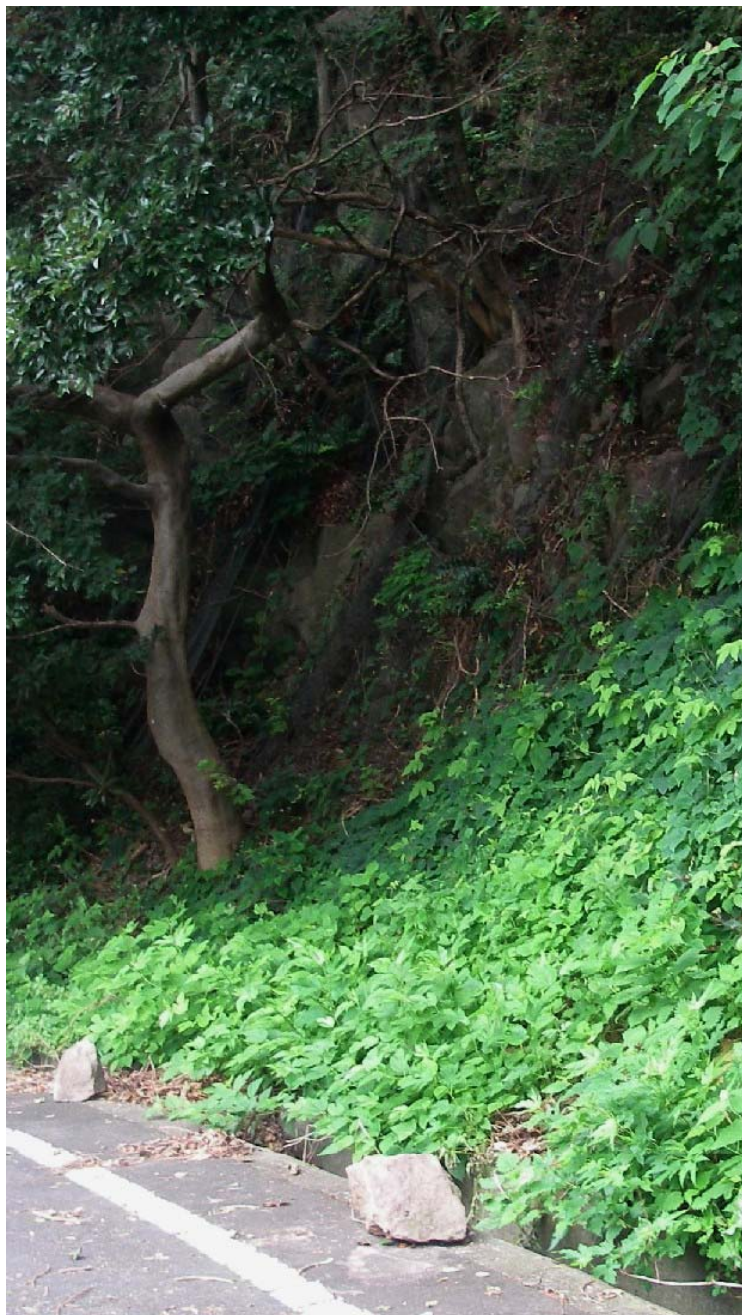
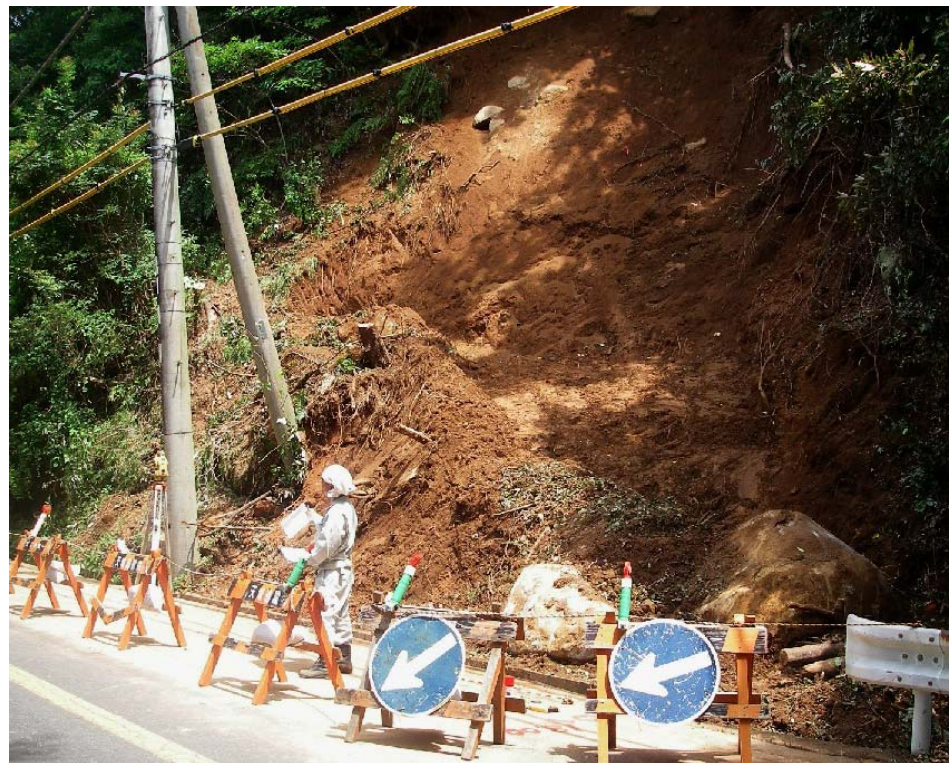
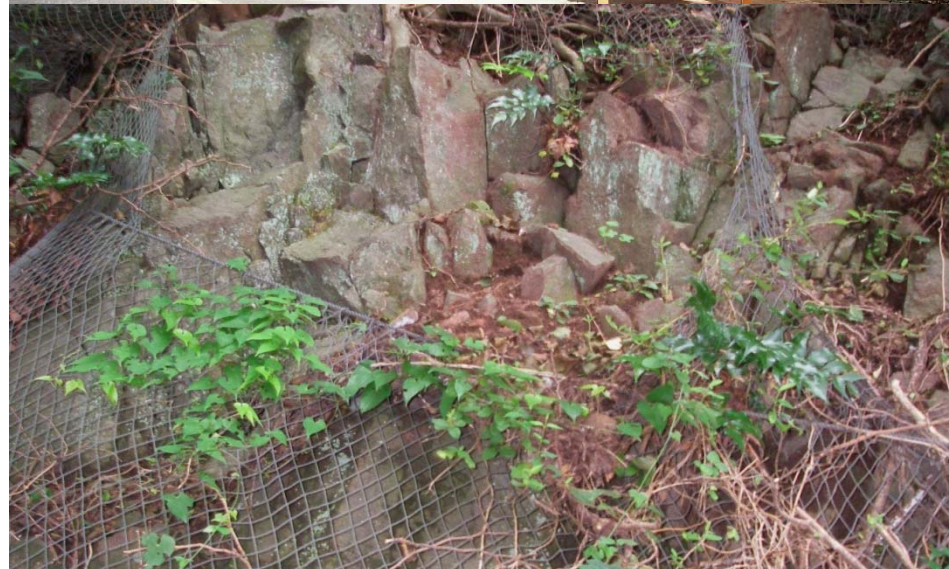
## R17号沿い斜面崩壊と落石
