**2009年8月11日駿河湾地震**

**速報一2**

**東海大学 海洋学部 海洋建設工学科**

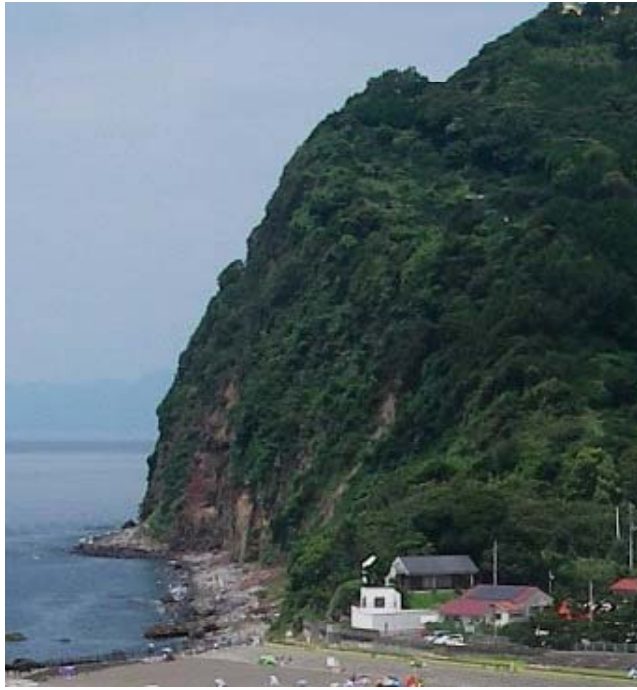
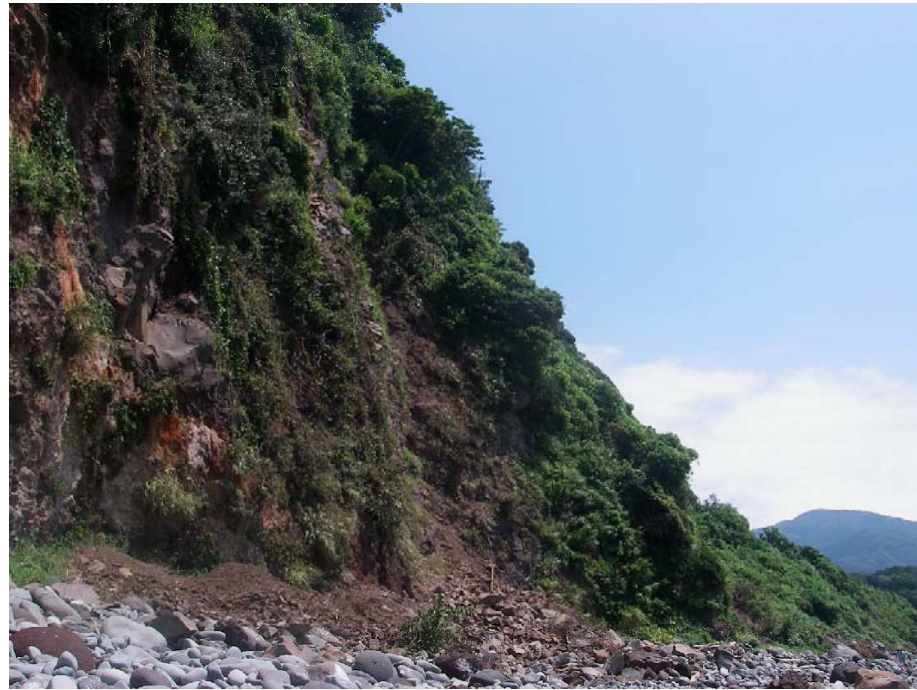
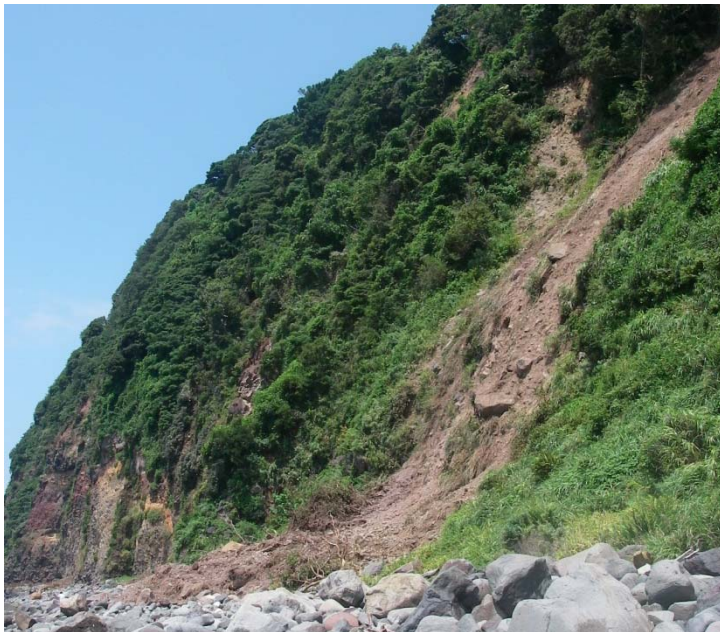
## 土肥の海岸における斜面崩壊と落石

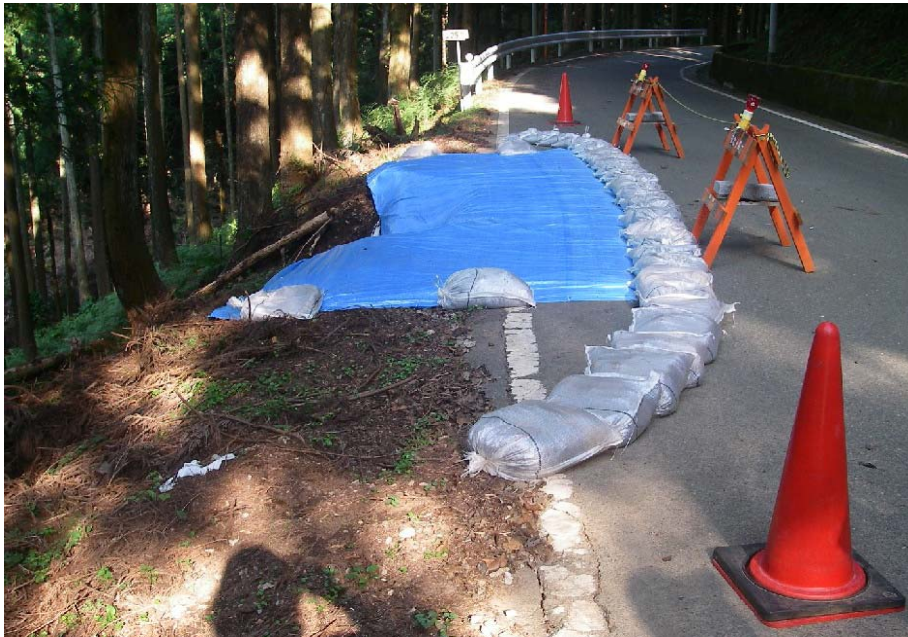
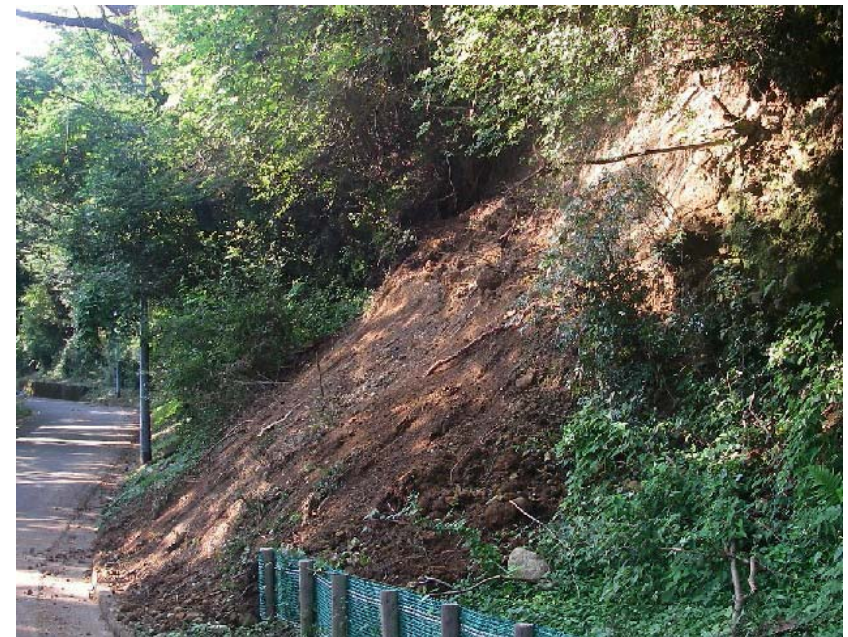
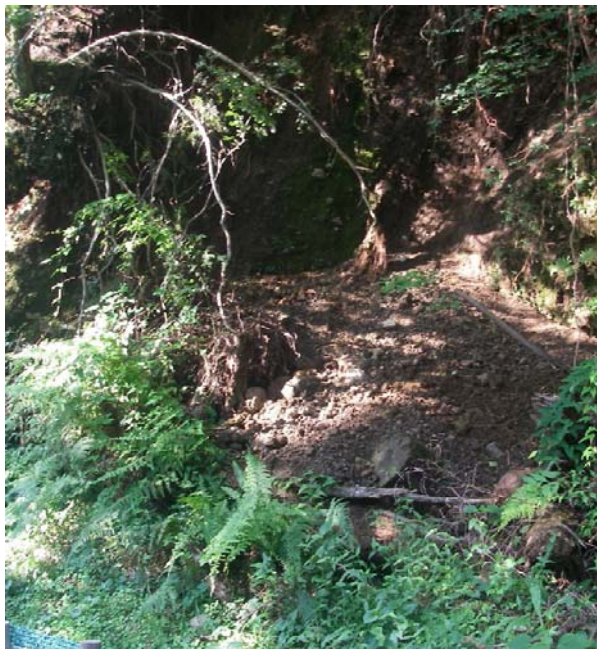
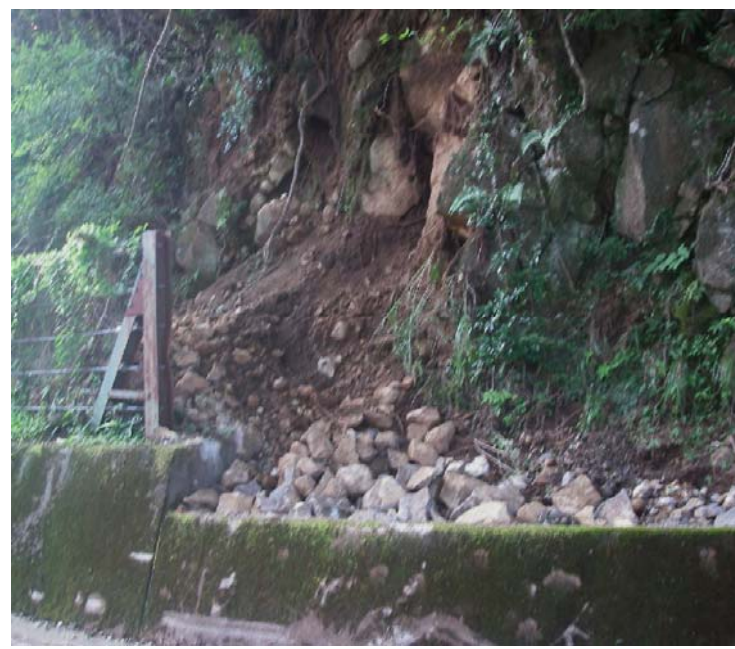
## R59号沿い斜面崩壊と落石

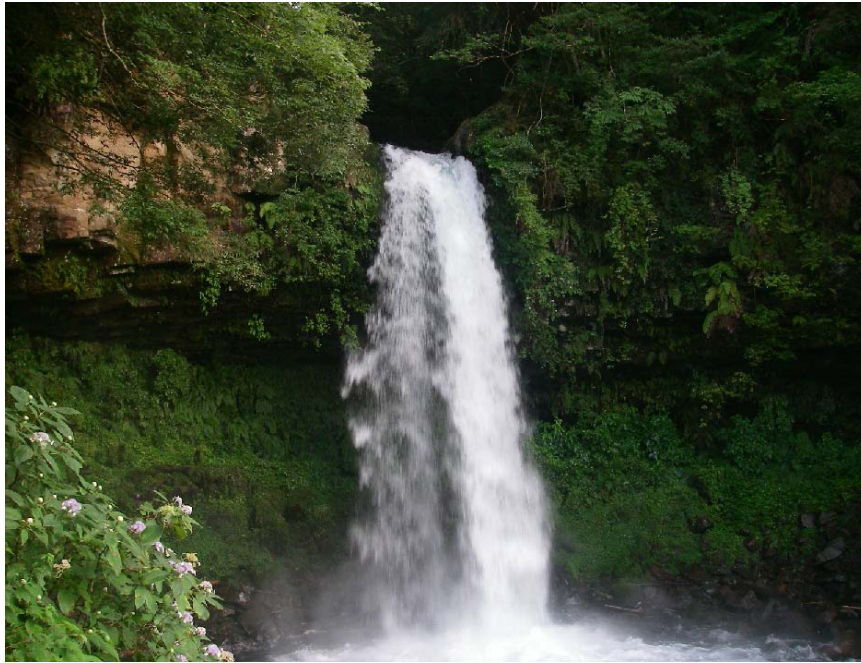
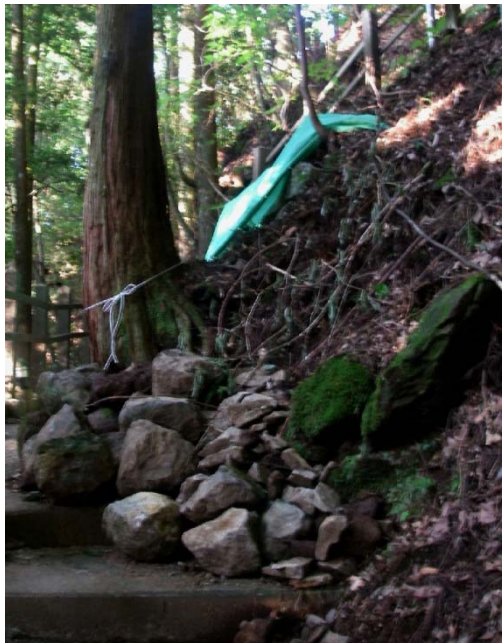
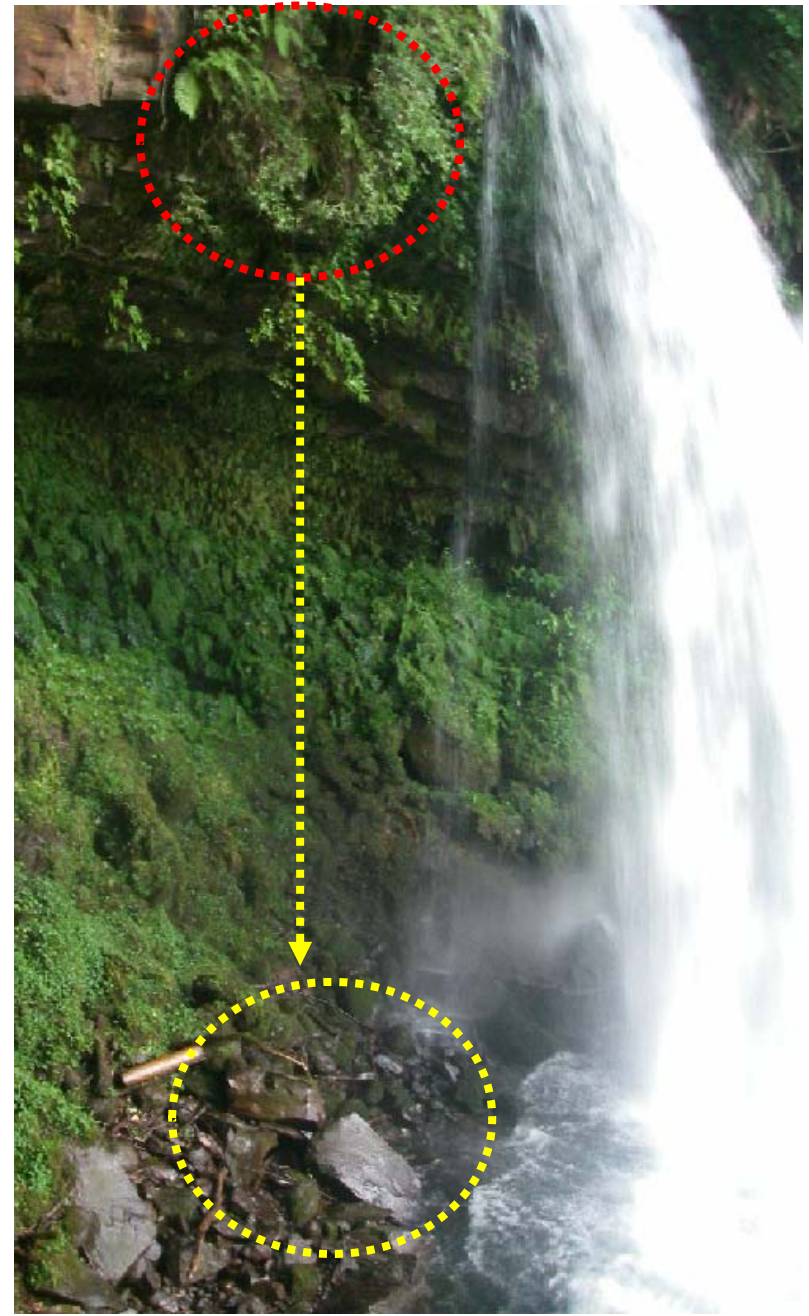
# 万城の滝における落石と石積擁壁崩壊

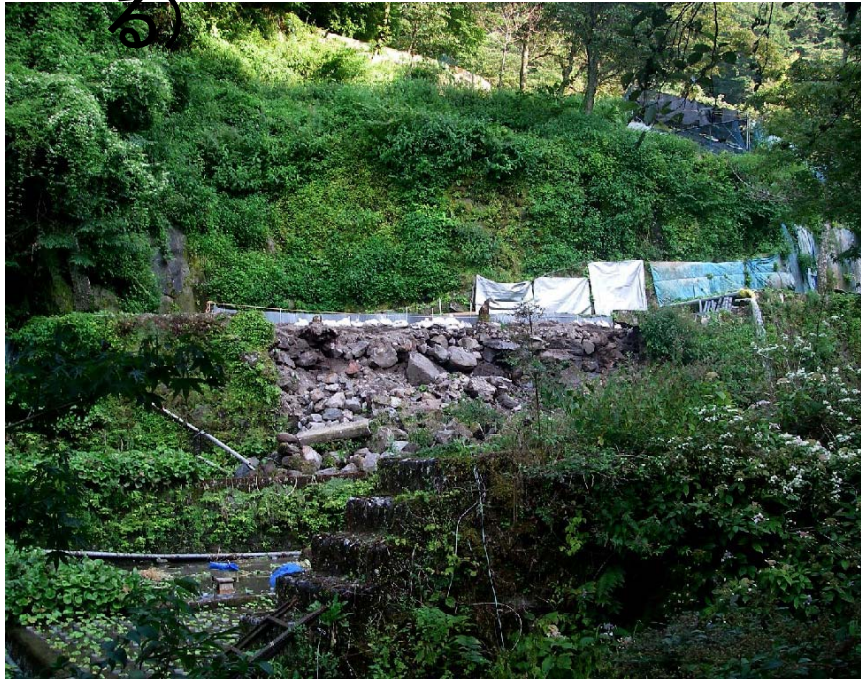
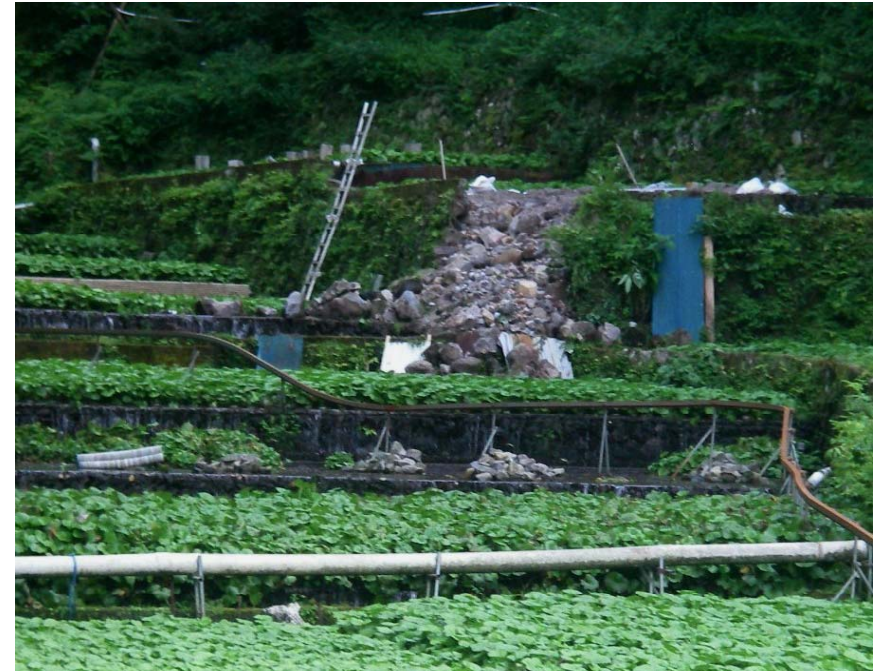
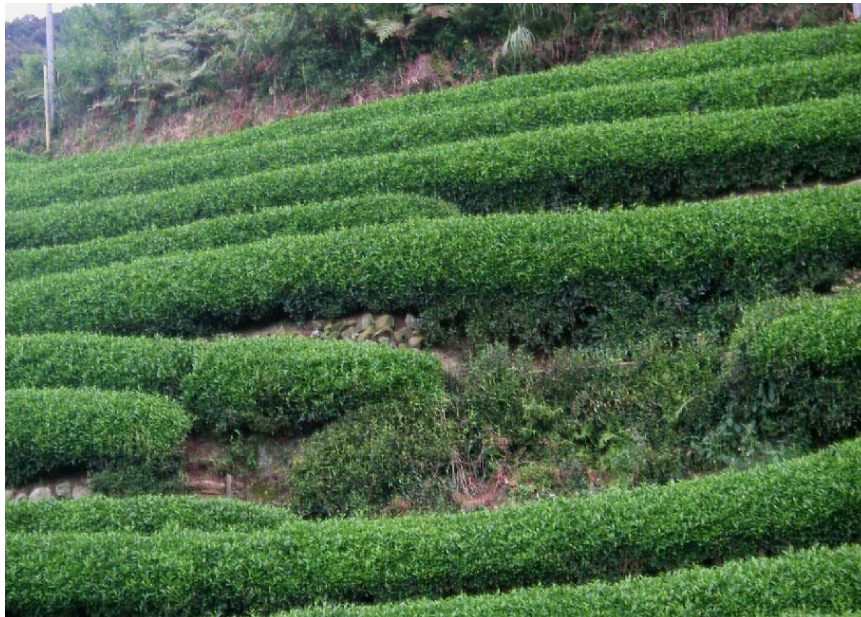
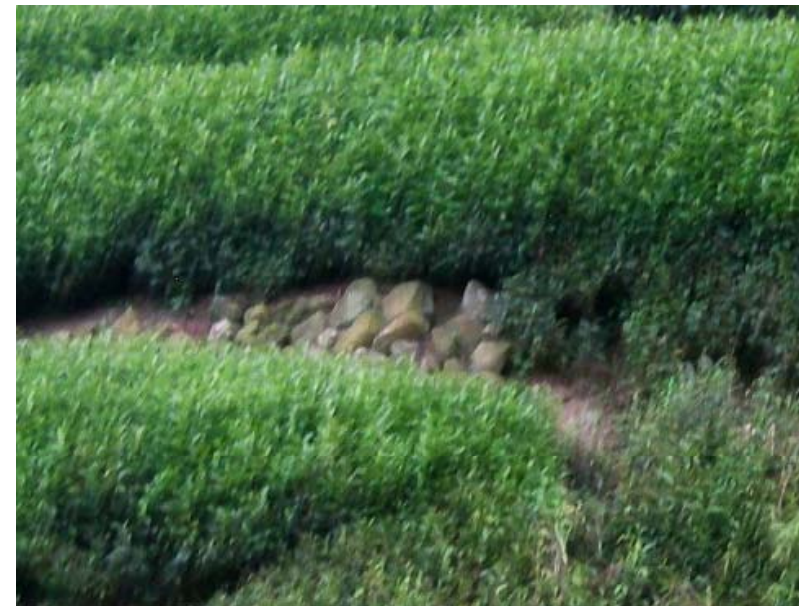
# わさび畑や茶畑における被害(主に石積擁壁の崩壊による)

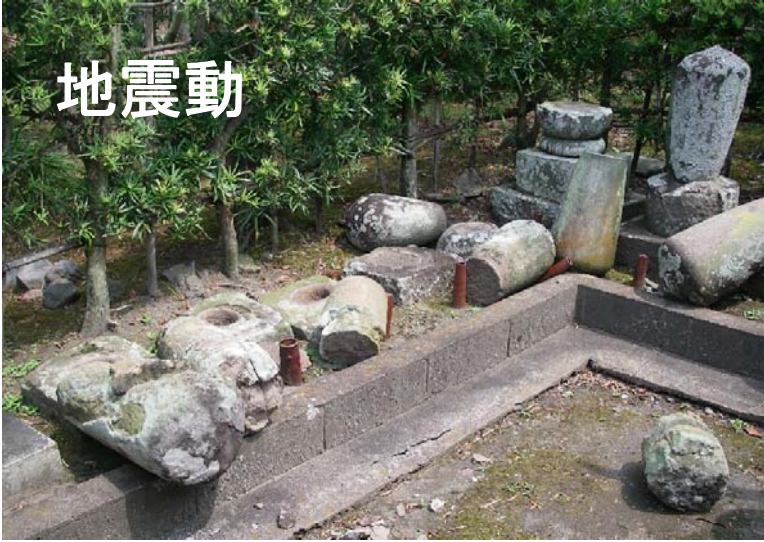
## 墓の被害

地震動

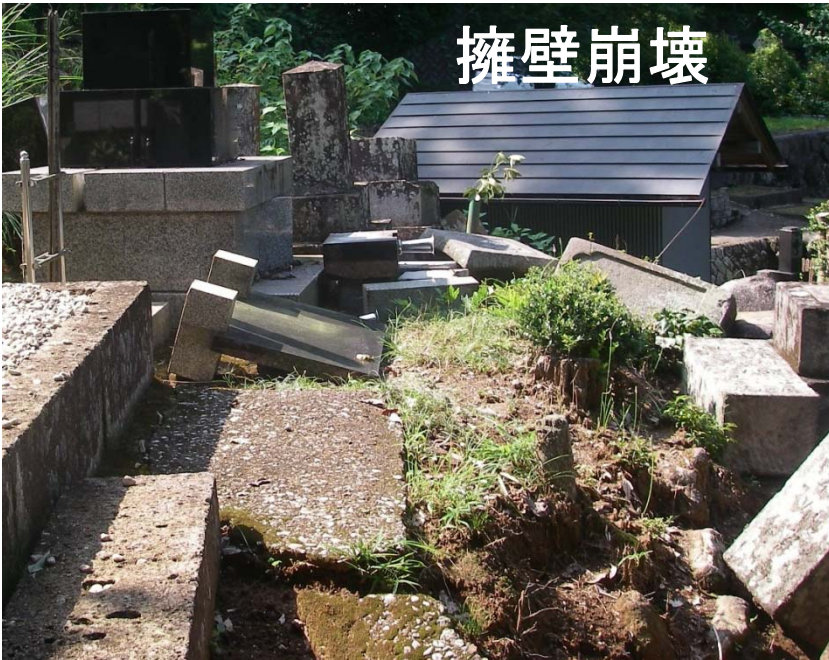
擁壁崩壊

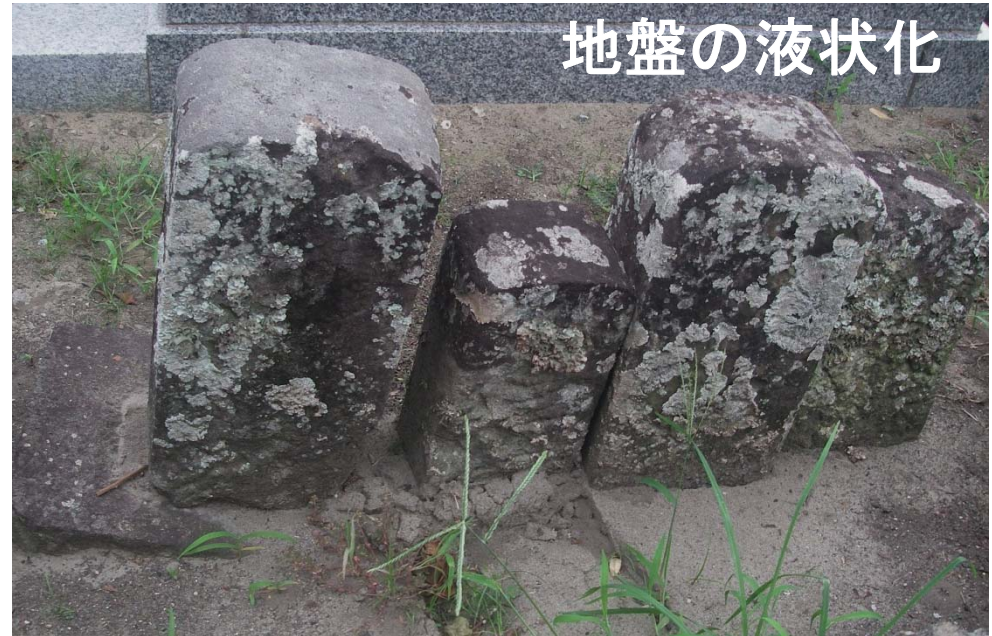
地盤の液状化

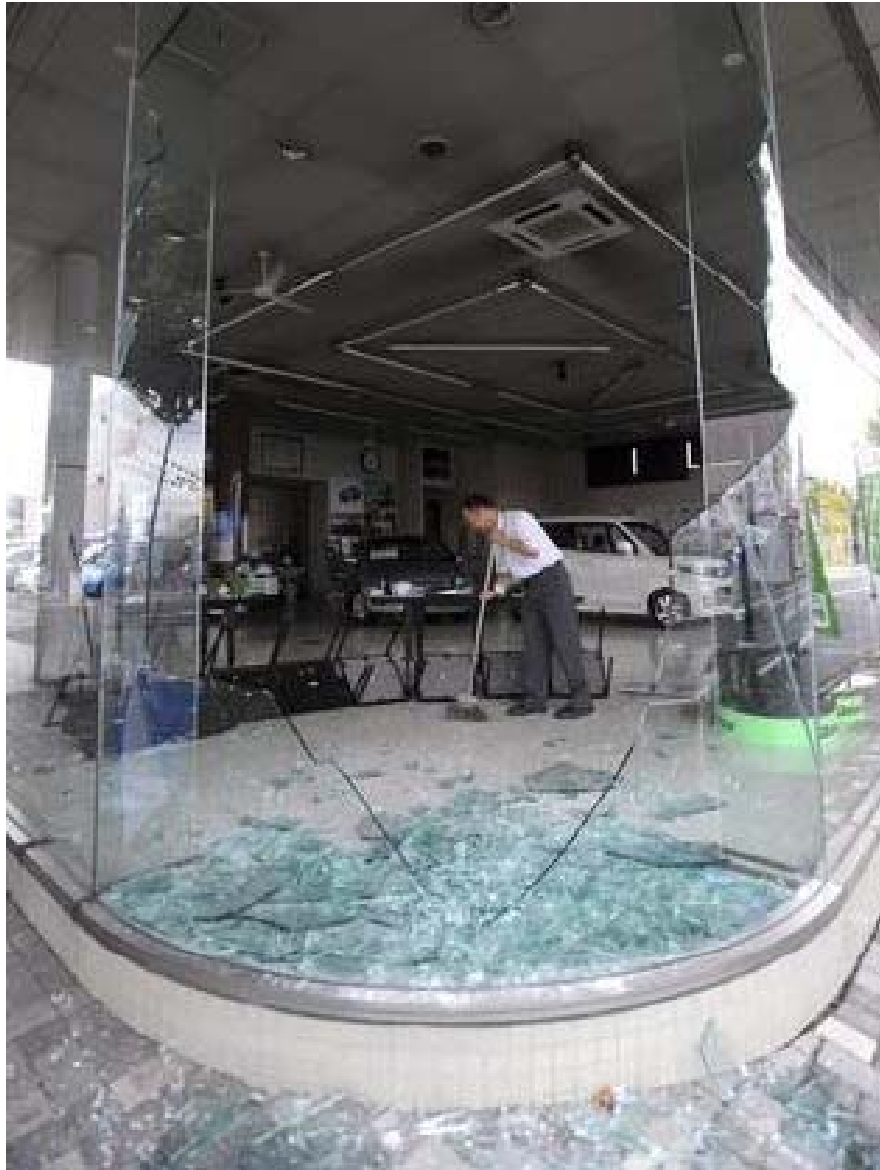
ショーウィンドーのガラスの破壊

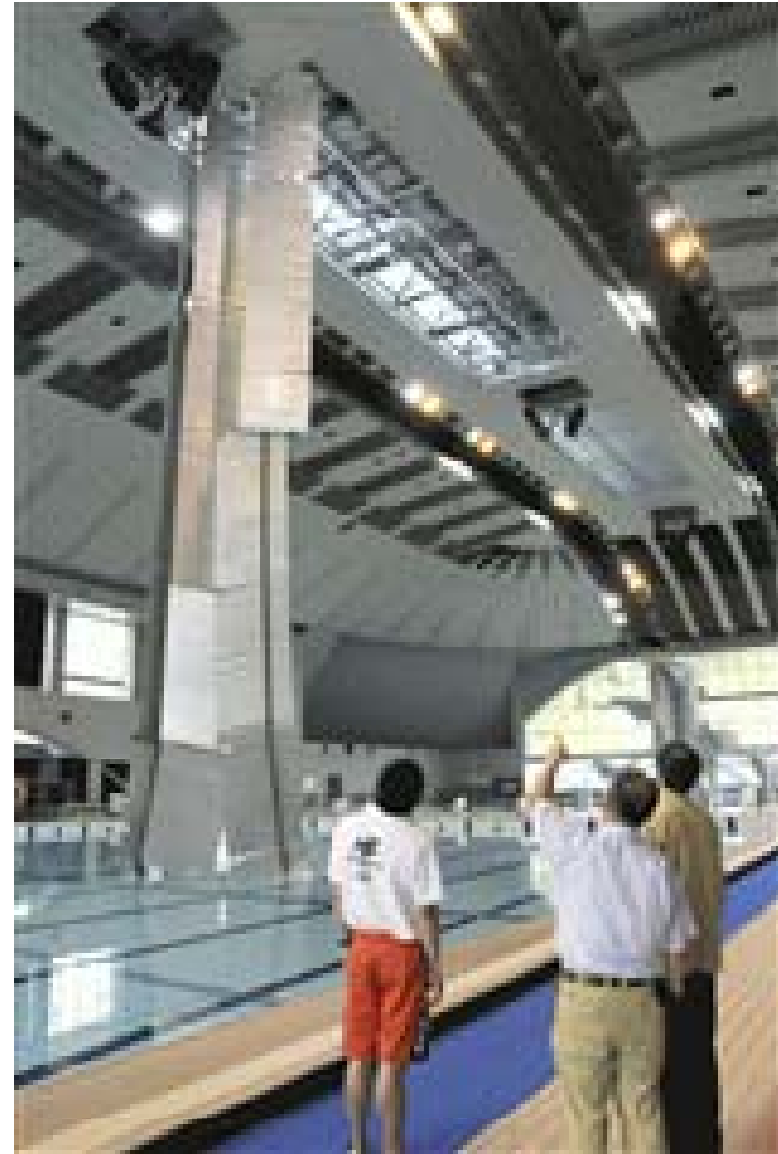
天井パネルの落下
