日本建築学会・日本地震工学会の協働による 2011年トルコ・ワン地震の被害調査報告

1. はじめに

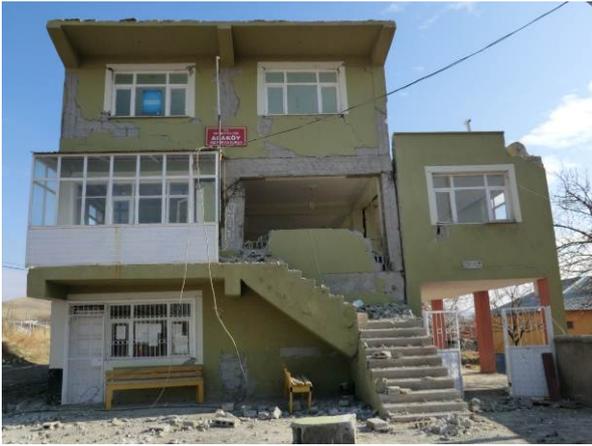
写真1 建物全面

学校建物は Alakoy 村にあり、構造的に分離した2つの建物からなっている(写真1)。3階建てと2階建ての建物が並列しており、1階と2階はエキスパンションジョイントにより繋がっている。いずれも鉄筋コ

ンクリートラーメン構造であり、壁は非構造ブロック壁で構成されている。

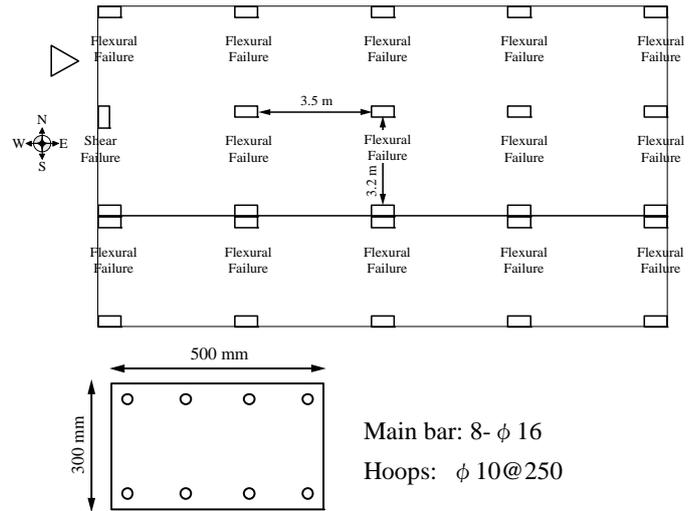
図3 2階平面図と柱の破壊形式

2階平面図と柱の破壊形式を図3に示す。図中の三角形印は建物の入口を表す。3階建て建物は桁行き方向4スパン(3.5m)、梁間方向に3スパン(3.2m)の長方形の平面形状をしている。柱は西側の入口隣にある柱以外は全て同じ方向に配置されていた。断面は500mm×300mmであり、φ16程度の丸鋼の主筋8本とφ10程度の丸鋼の補強筋が250mmピッチで配筋されていた。かぶりコンクリート厚さは約20mmであった。クリアスパン高さは約2.1mであった。

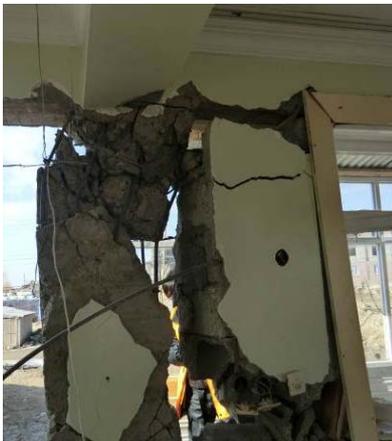
(a) 西側柱のせん断破壊

せん断破壊した西側の柱の破壊状況を写真2に示す。せん断破壊によりコンクリートが剥落し(写真2(a))、鉄筋が座屈しており、軸力が保持できない状態であった。この柱以外の柱は全て曲げ破壊しており(写真2(b))、地震時には南北方向の揺れが卓越したと推察される。写真2(c)に2階部分のエキスパンションジョイ

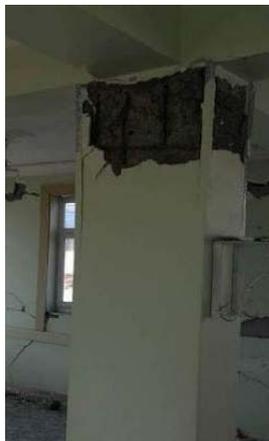
(b) 柱の曲げ破壊

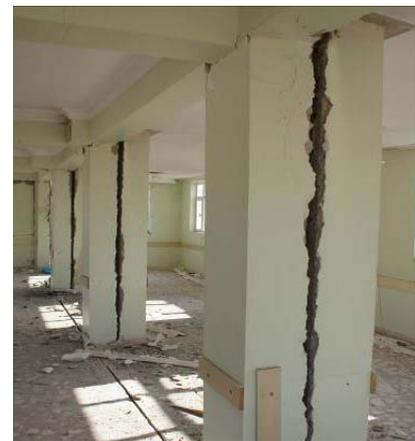
(c) エクスパンションジョイントの被害

ントを示す。全てのジョイント部に亀裂が生じて、隙間が生じていた。2階高さ位置での隙間は約60mmであった。また、非構造壁にも大きな損傷が見られ、大きなひび割れが生じているものや面外に崩落しているもの（北側構面の壁）があった。

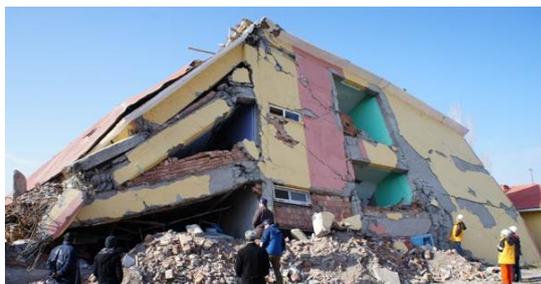
写真3 校舎東側全景

対象の学校建物は、10月23日に起こった本震の震央から2km離れた村にある3階建て鉄筋コンクリート造建物で、建設年代は1980年代である。写真3に示すように全ての階が地震により崩壊しているが、幸いにも本震発生当日が休日だったために、生徒および教員に死者は出なかった。建物の構造図面や施工状況などの情報が得られなかったため、そこから崩壊の原因を特定することは出来なかった。写真4(a)で示すように、多くの梁や柱が柱梁接合部から抜出し、分離している。これは、写真4(b)で示すように梁主筋の柱への定着長さが短いことや柱梁接合部の拘束効果が足りなかったことが原因と考えられる。また、写真4(b)を見ると梁下端筋の柱梁接合部への定着長さがほとんどないことから、長期荷重に対してのみ考慮し、地震力に対しては構造的に十分な設計がされていないと考えられる。これらのことを考慮すると、建物は地震時に柱梁接合部から次々と柱や梁が分離し、柱や梁が耐力を發揮することがないまま崩壊に至ったと考えられる。

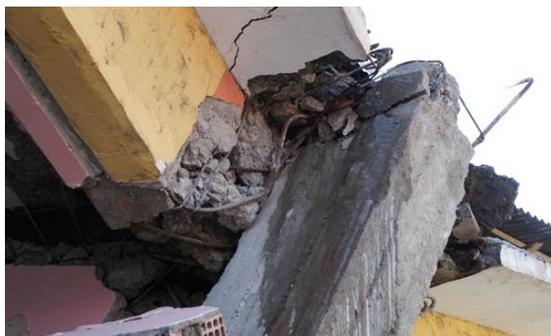
(a) 柱と梁の分離

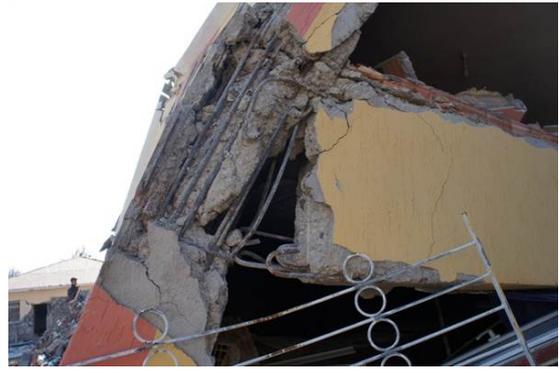
(b) 梁主筋の定着破壊

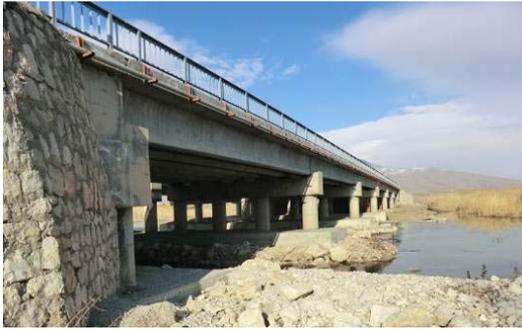
橋梁は、道路橋を中心に調査し、現地では主にRCの桁橋が多く見られた(写真5(a))。調査した橋梁の中には、ゴム支承が用いられているものもあり、免震効果と上部構造の温度変化による伸縮を期待した構造となっていた。鉄道については、イランまでを結ぶ国際貨物輸送線を調査した結果、大きな被害はなく輸送機能を停止することはなかった(写真5(b))。空港は、新旧のターミナルビルが隣接しており、旧ターミナルビルが非構造材の被害により利用が制限されていた。航空機の運航については、11月9日の余震の直後から、新ターミナルビルを利用して、通常運行が行われるようになった(写真5(c))。自動車関連の産業が集積する工場地帯の調査では、主な構造はRCラーメン+コンクリートブロック壁が一様に並んでおり、完全崩壊した工場建物が複数見られた(写真5(d))。そして、写真5(e)は、アドベ住宅の被害であり、建物内部の壁が面外方向に破壊されていた(写真5(f))。

(a) 道路橋の様子

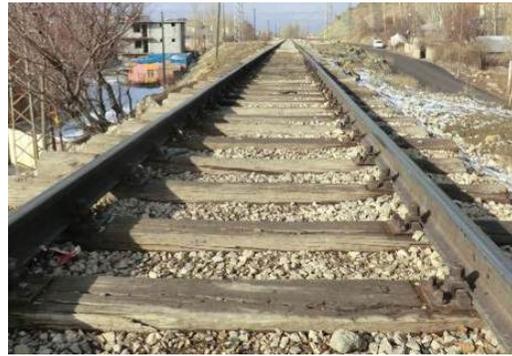
(b) 国際貨物鉄道の写真

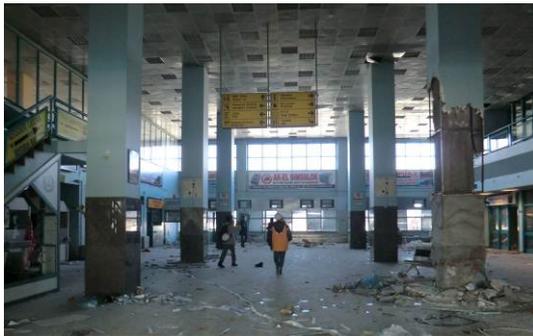
(c) 空港の被害の様子

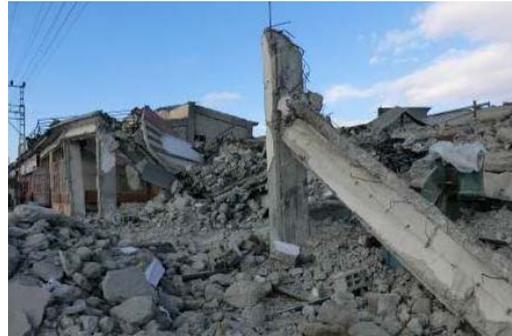
(d) 完全崩壊した工場

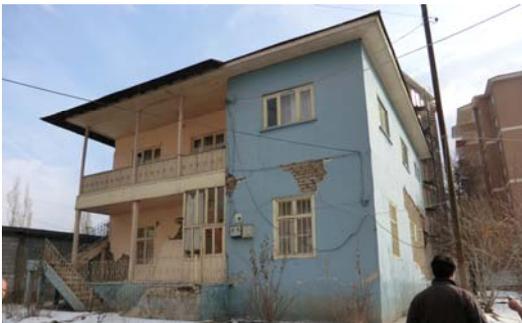
(e) アドベ住宅の被害

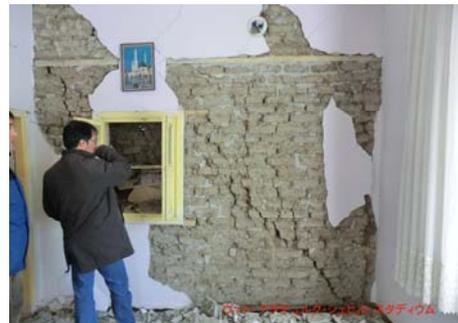
(f) 面外方向の破壊
