2013年4月13日淡路島地震被害調査 速報 (橋梁編)

2013年4月16日

愛媛大学
防災情報研究センター
大学院理工学研究科環境建設工学コース

橋梁の被害

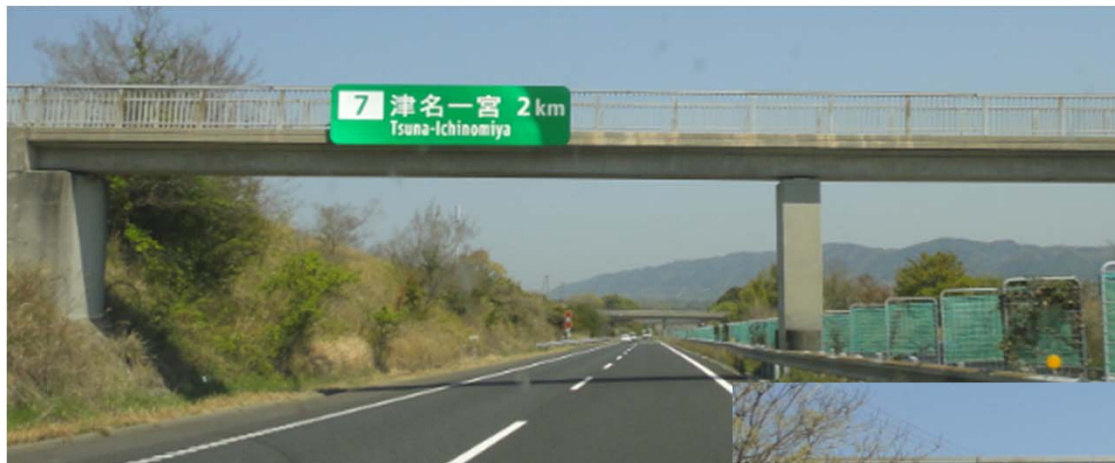
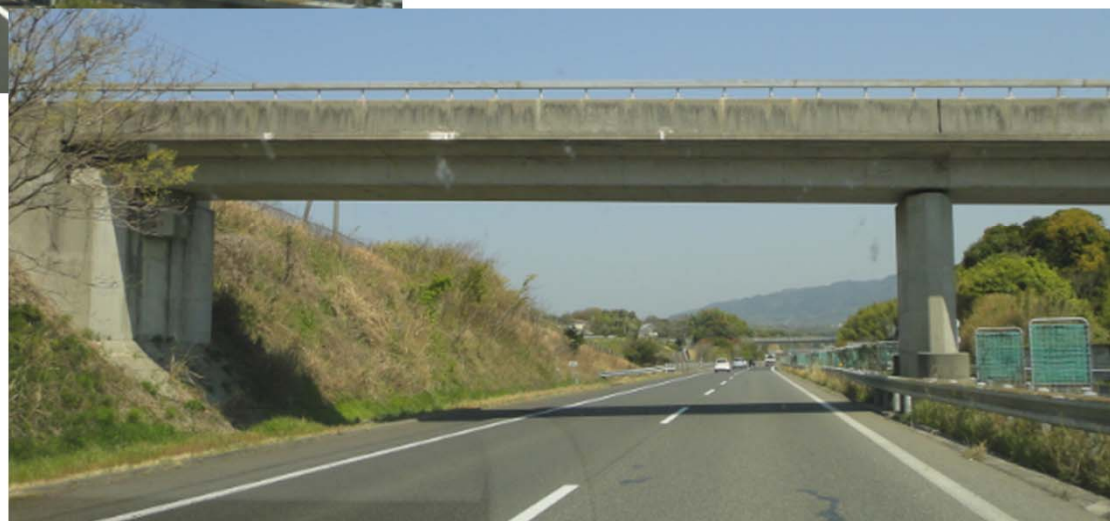
高速道路の跨道橋、路面、切土斜面、盛土

高速道路の跨道橋、路面、切土斜面、盛土のいずれにも被害は見られない。津名一宮までの10km圏内で凝視するものの可視損傷はなかった。

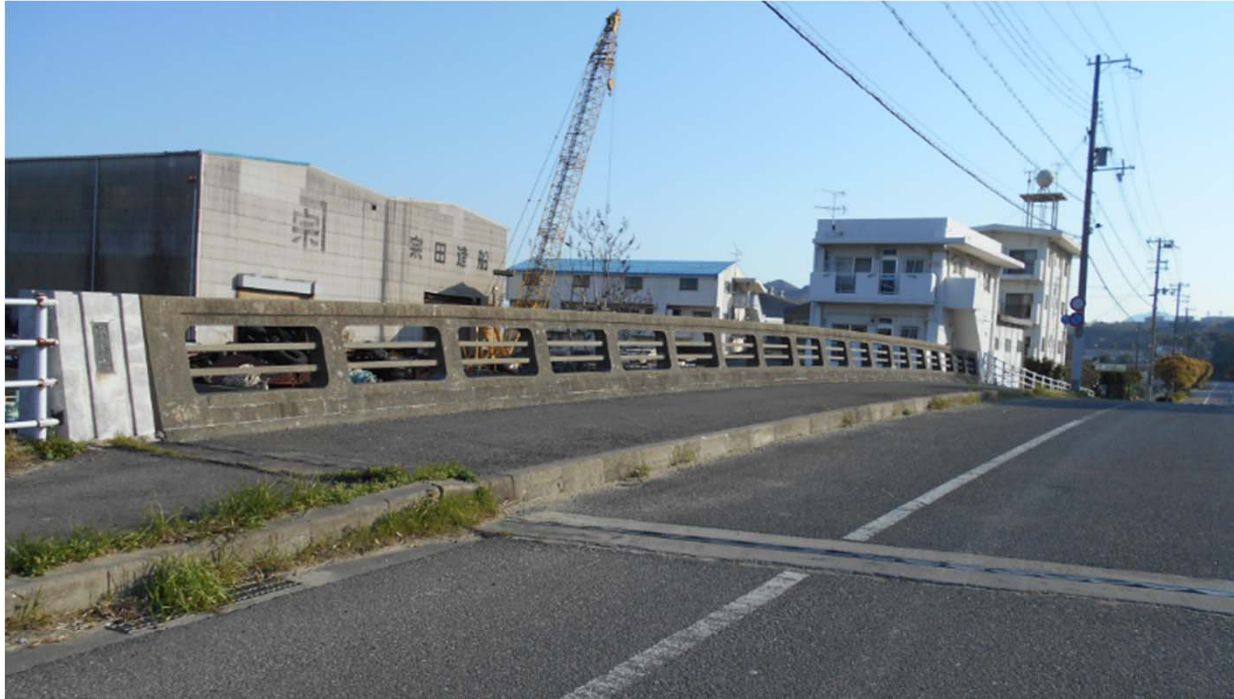
静海橋(せいかいはし)

写真で、手前が志築新島で奥が塩田新島

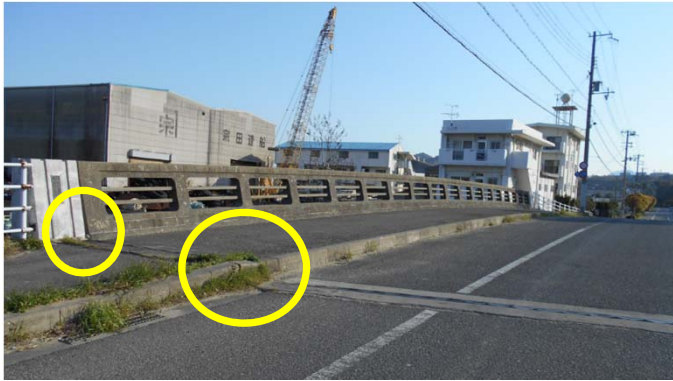
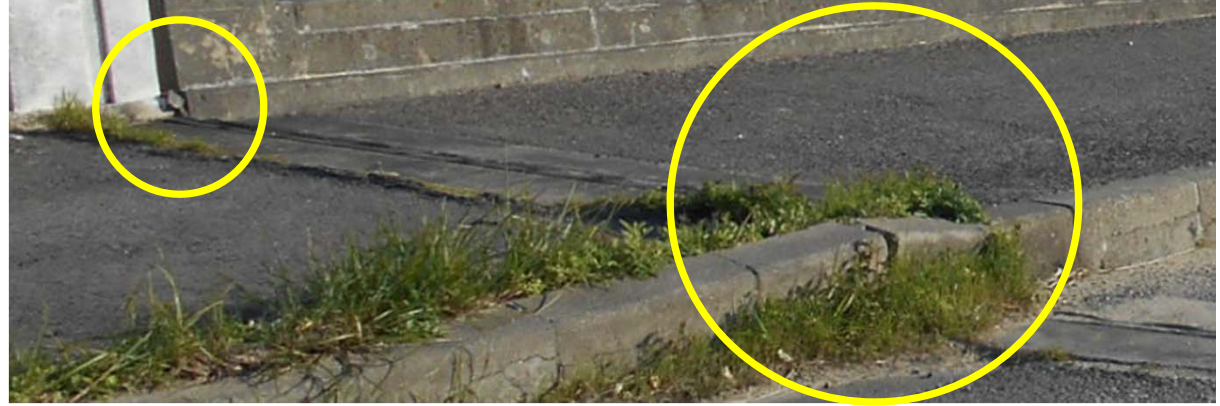
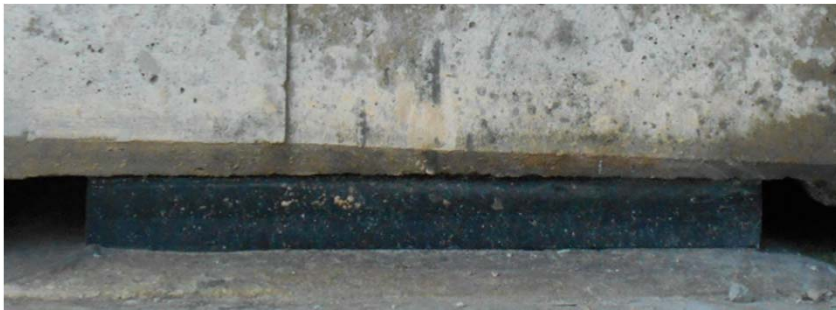
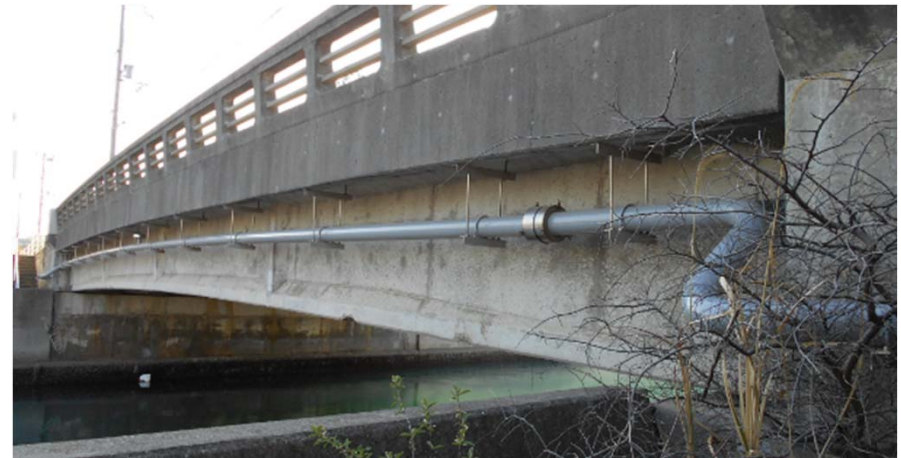
静海橋(せいかいはし)

埋立地である志築新島と塩田新島をつなぐポステン単純PCT桁橋。9本桁。橋長40m(目測)。1980年1月兵庫県建造。志築新島側の地盤では液状化。橋梁本体に異常なし。桁と橋台の接合部での圧縮による歩道縁石ブロックのせり上がりと地覆コンクリートの欠けが見られた。橋軸方向に振動変位があった証左。ただし、移動ゴム支承には残留変形なし。

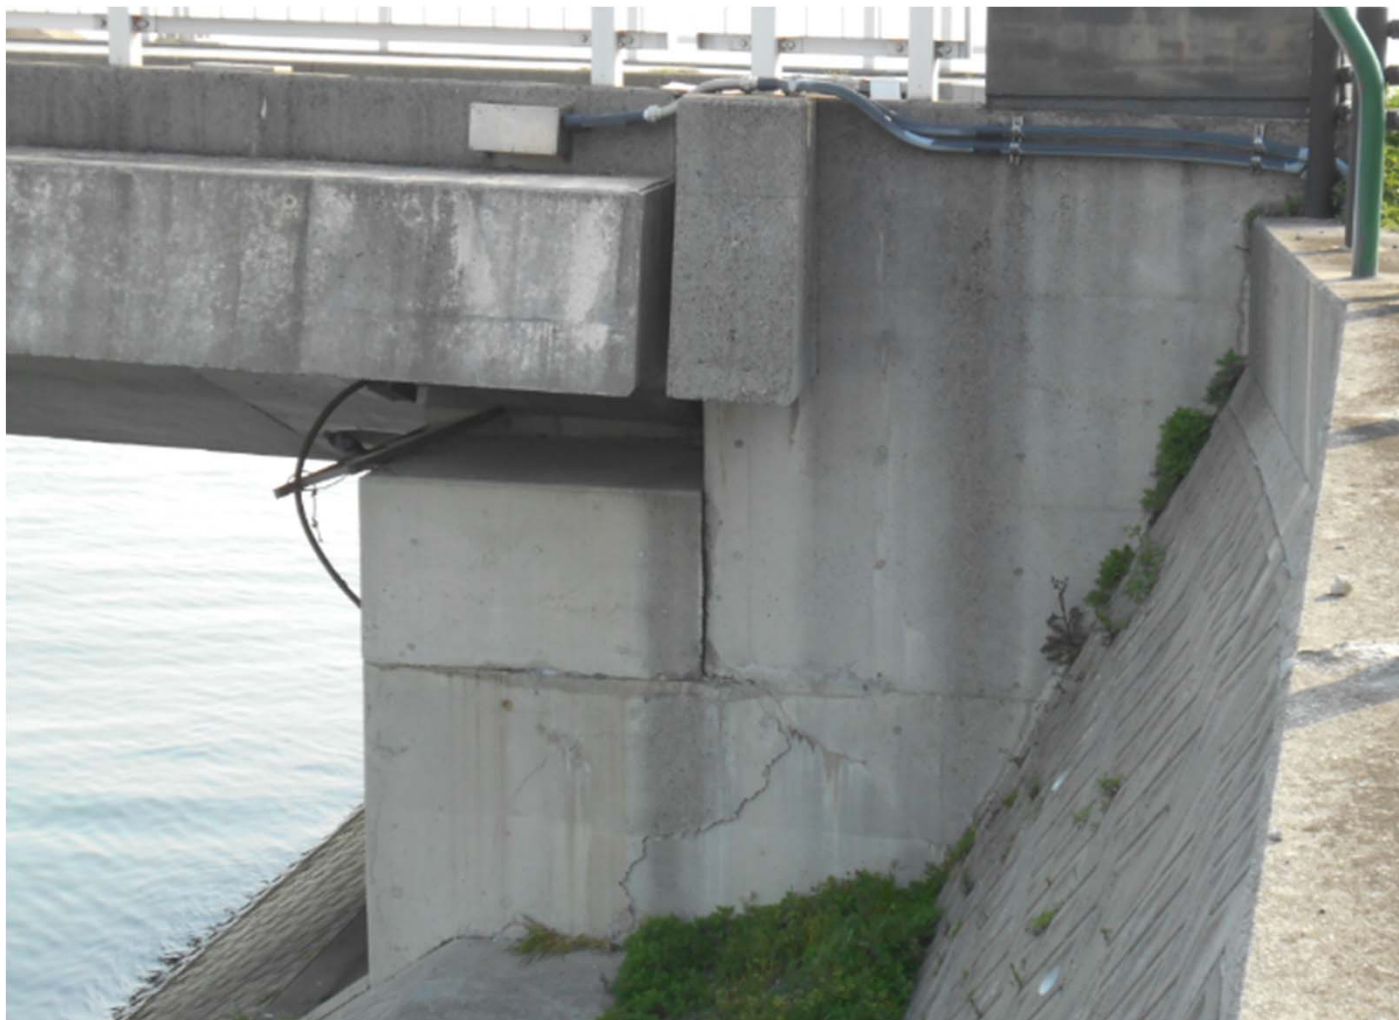
はじめに気付いた洲浜橋の橋台被害 4/14 8:00

思わず、「あっ！」と心の中で驚きを強く感じた。とりあえずの1枚。すぐにジョイント(橋桁・橋台接合部)に走る。

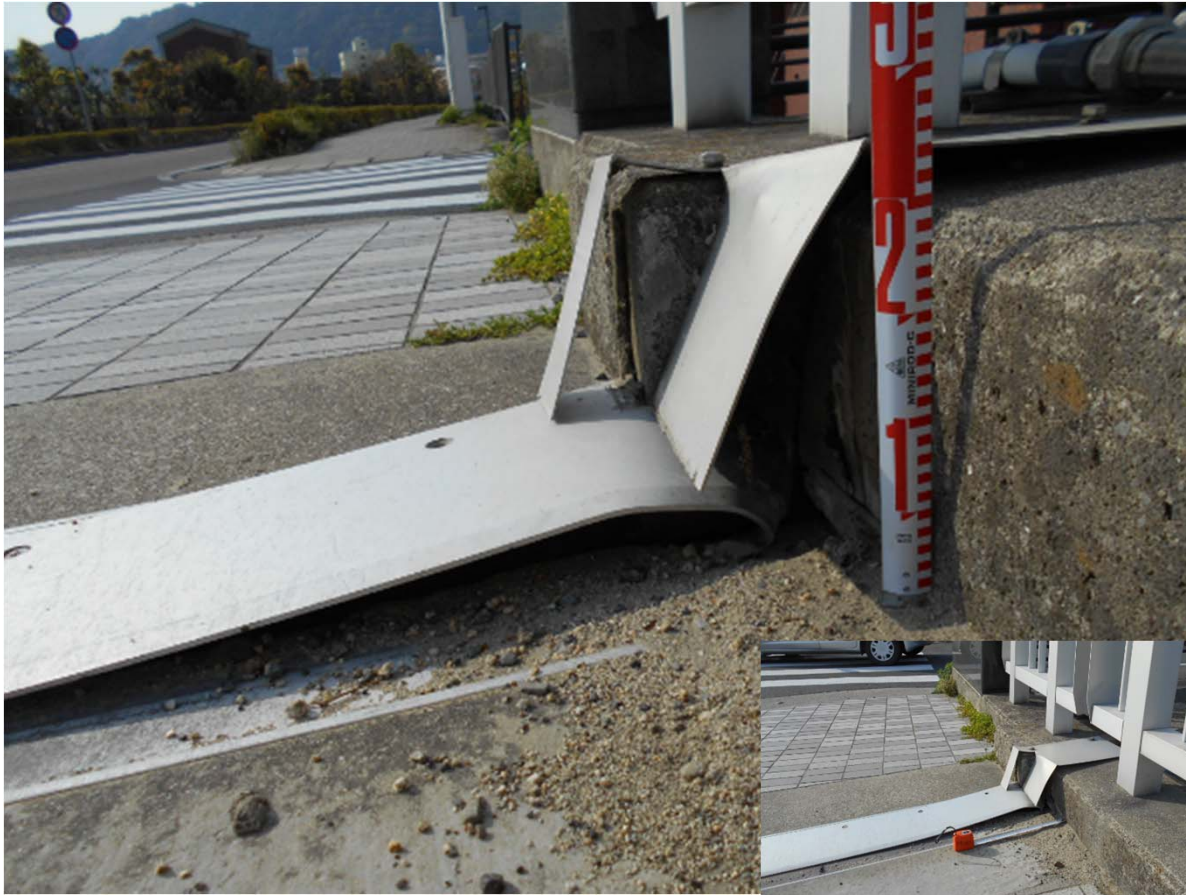
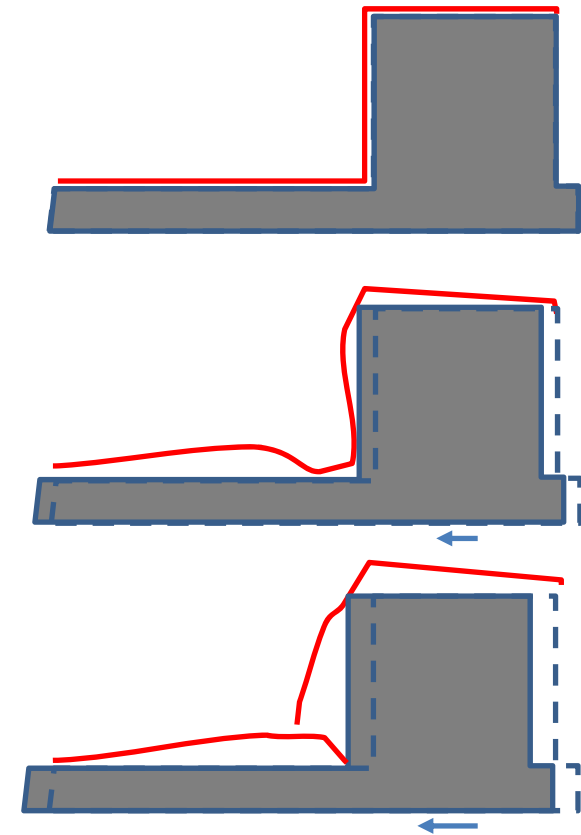
洲浜橋：ジョイントカバーの損傷（南端部西側）

推測：橋台に対して橋桁が橋軸直角方向（左側）に移動しカバー直角部が折損して、その後、水平部は地覆に当たり、制約の小さい上方に湾曲して、下方に巻き込まれる。

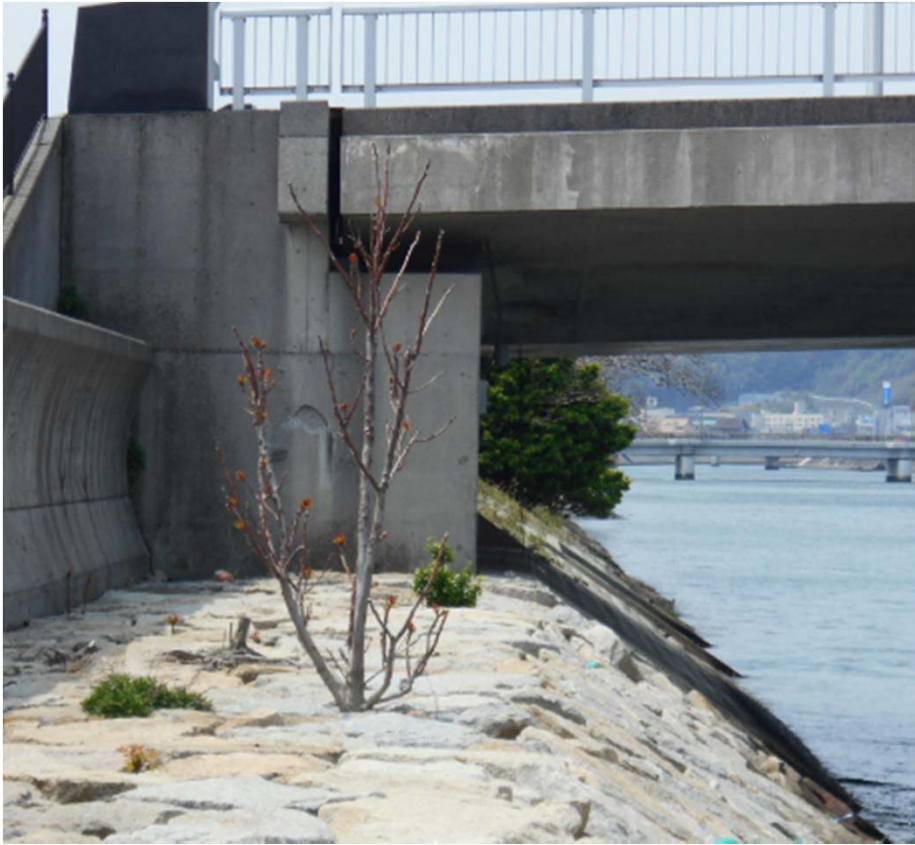
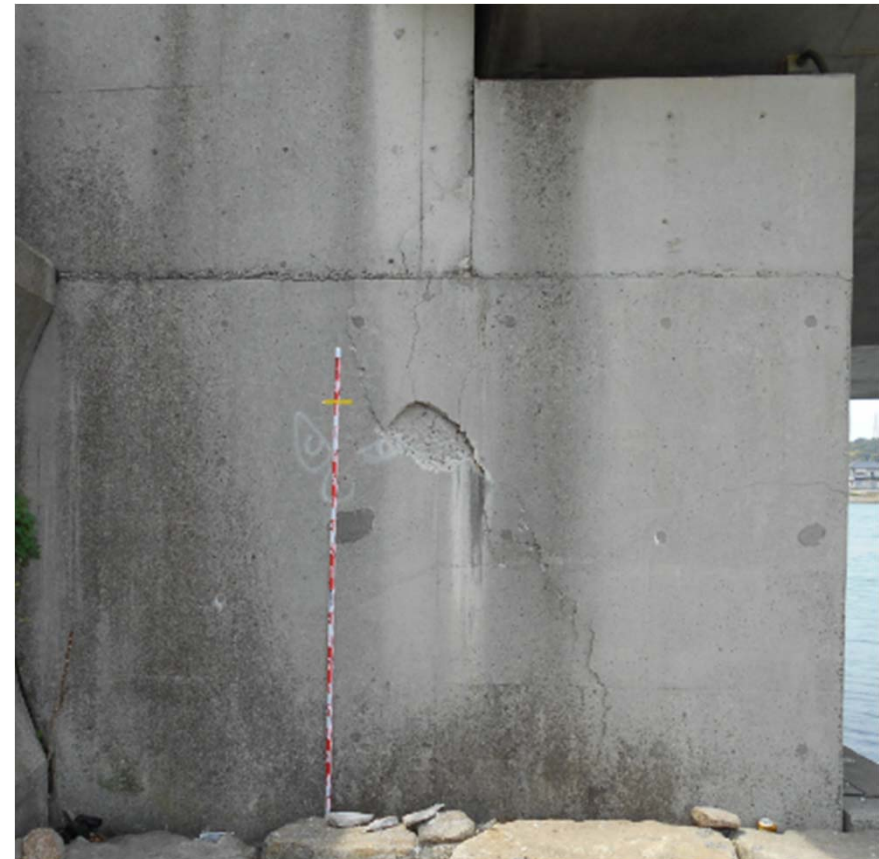
洲浜橋の南側橋台東部と東部側面の亀裂

すさまじい亀裂が入り手前にせり出している。押し抜きせん断による。

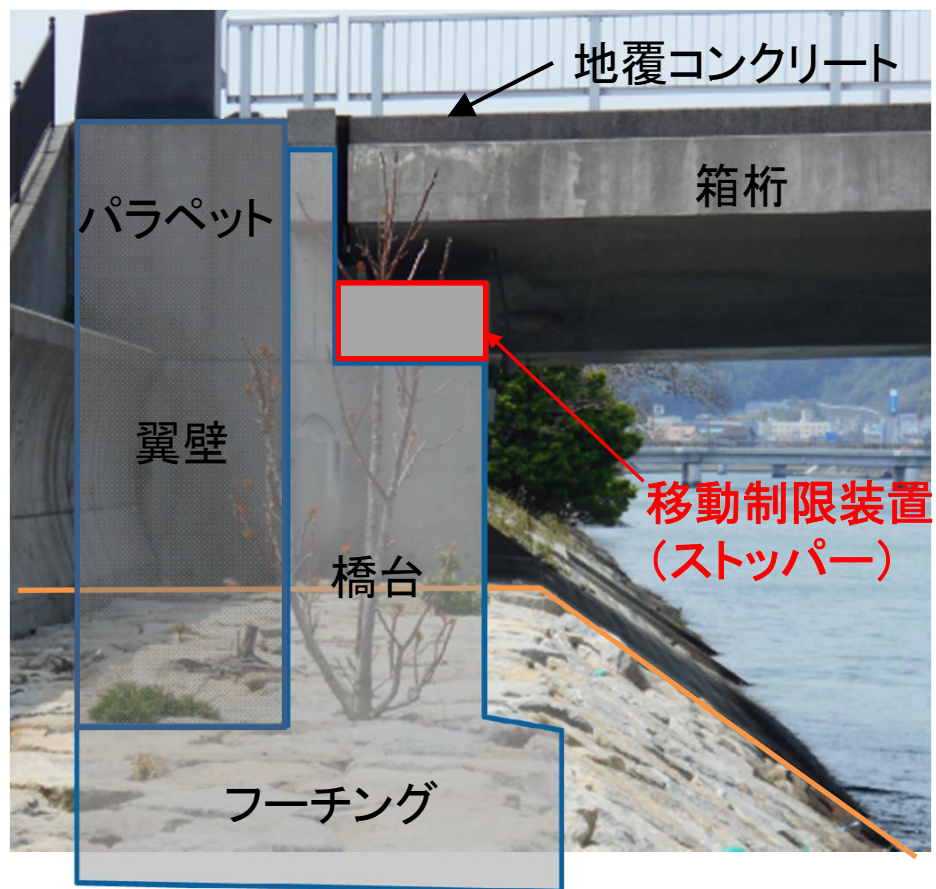
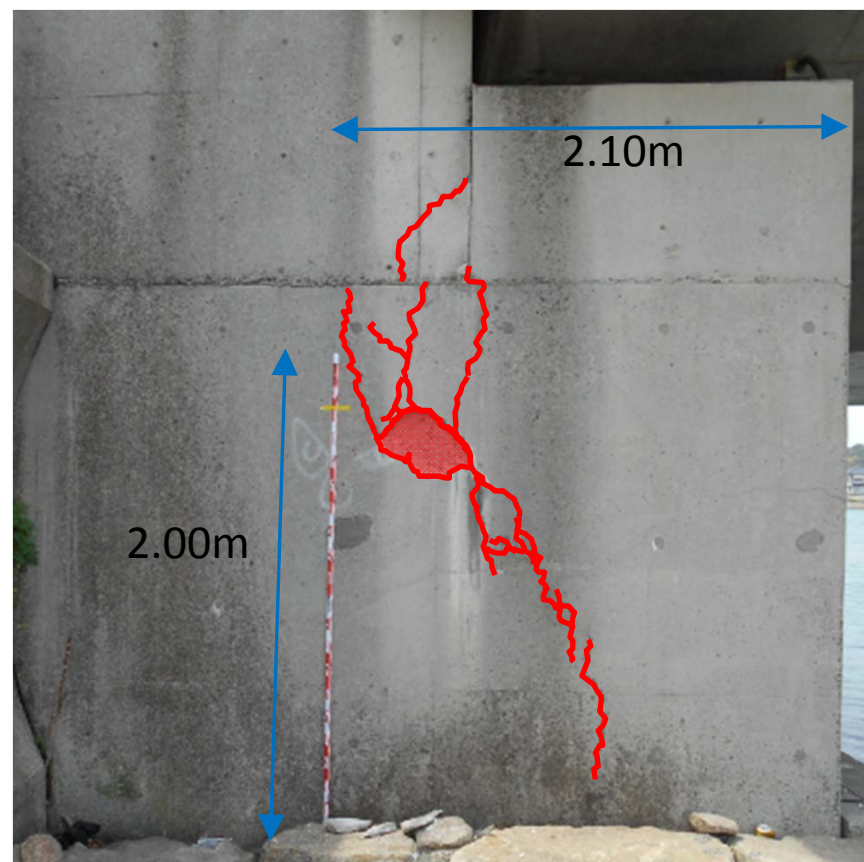
洲浜橋の南側橋台東部と想定される構造

現地での測量結果で確認しつつ、橋梁台帳の図をトレースして縮尺を合わせて写真に重ねると、構造が想定できる。

南側橋台東部側面の亀裂には段差を伴うか、凹凸の折れを対とする亀裂となっている。亀裂に沿って、隅部が東側にせり出すような変位が見られる。

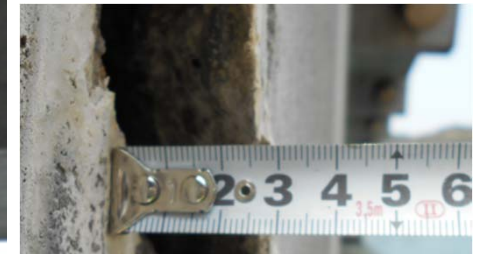
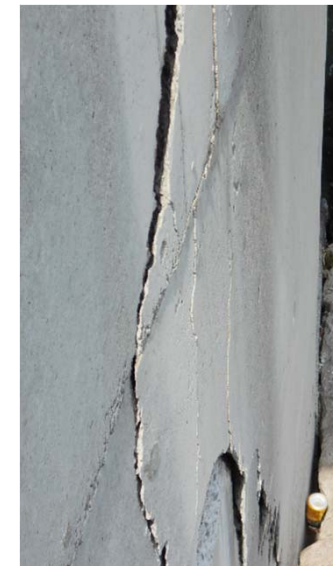
南側橋台 東部側面 の亀裂

左写真の左斜め上からの壁面に沿うアングルで撮影

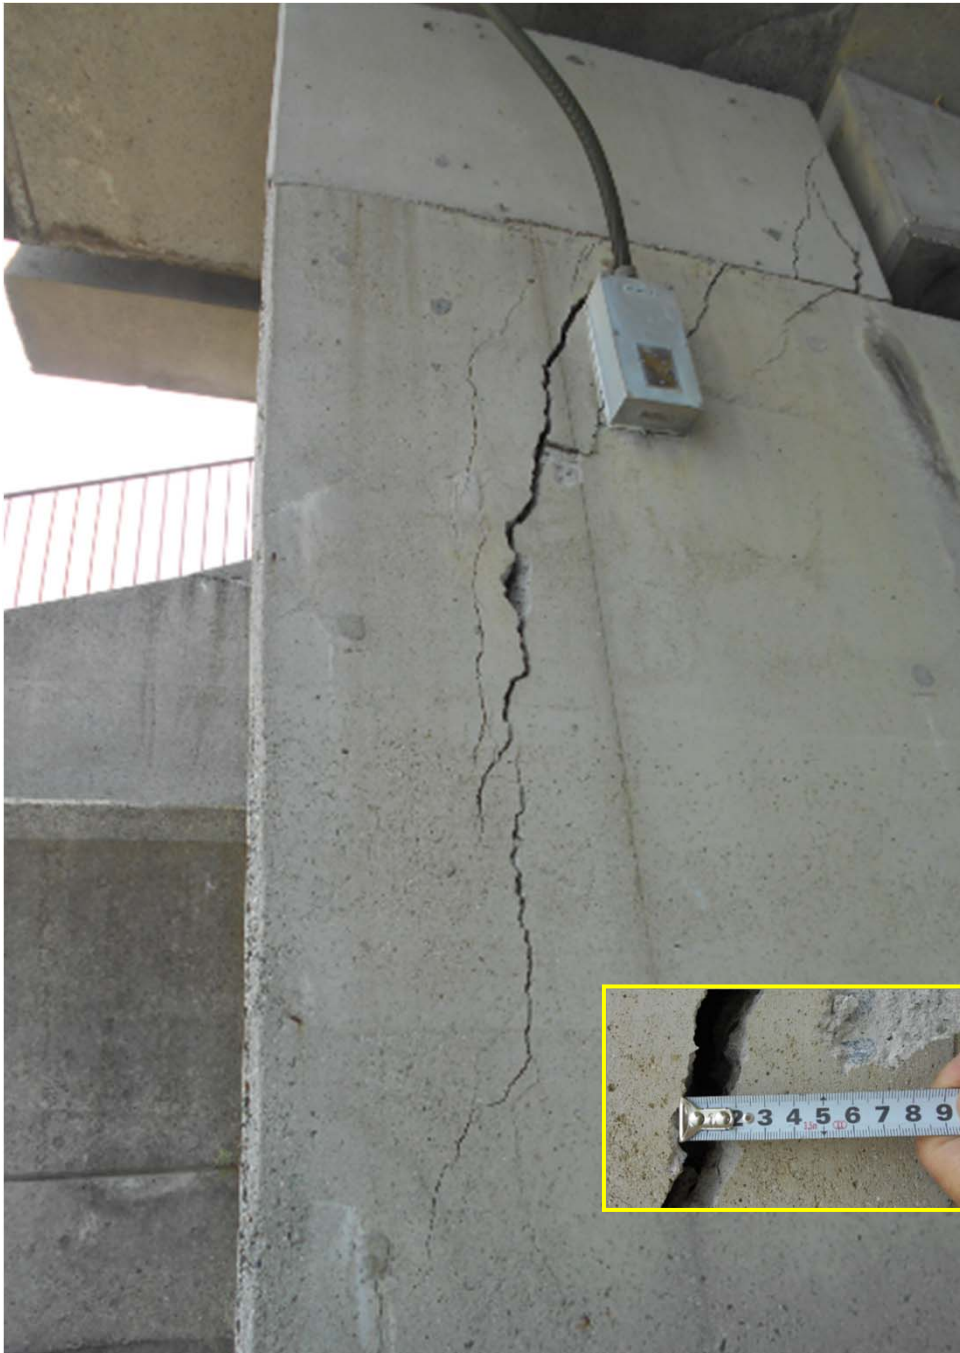
南側橋台北側正面

南側橋台の北側正面では東側側面とは異なり、亀裂が開口性亀裂であり。上方ほど開口幅合計は大きい。また、亀裂が、移動制限装置RCブロックの下面直下では45度の勾配で亀裂が進むが徐々に高角度となり、最終的に壁面に平行となる。これらのことから、ブロックに内側から外向きに作用する桁からの力によって、押し抜きせん断状態の破壊が生じていると推測できる。

また、橋台側移動制限装置のコンクリートブロックは、亀裂幅は下に行くほど大きくなっていった。裂けるように亀裂が発生したものと思われる。

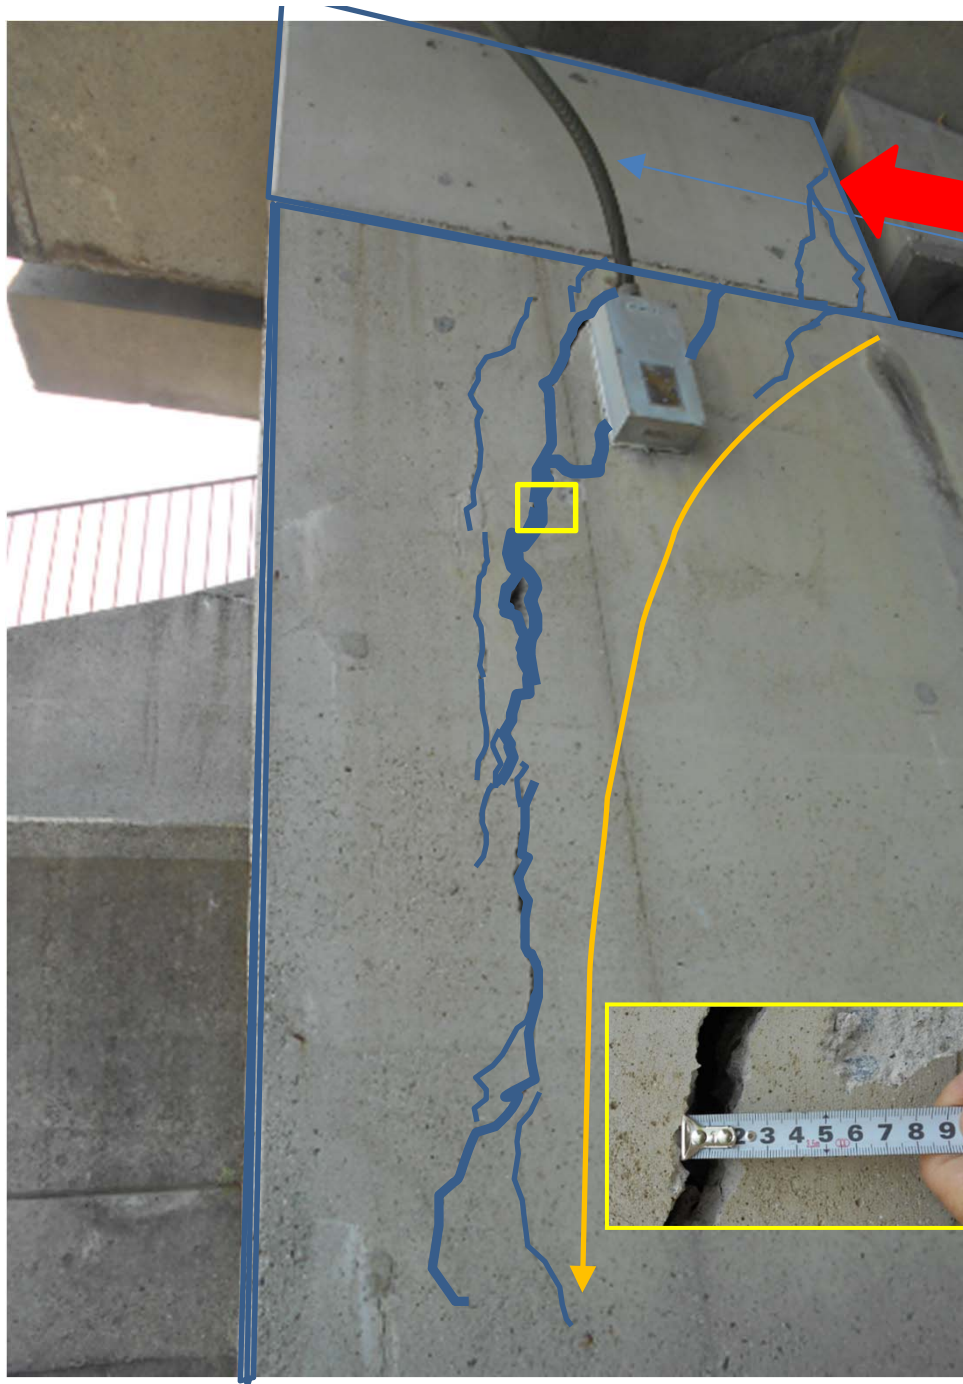
南側橋台北側正面

南側橋台の北側正面では東側側面とは異なり、亀裂が開口性亀裂であり。上方ほど開口幅合計は大きい。また、亀裂が、移動制限装置RCブロックの下面直下では45度の勾配で亀裂が進むが徐々に高角度となり、最終的に壁面に平行となる。これらのことから、ブロックに内側から外向きに作用する桁からの力によって、押し抜きせん断状態の破壊が生じていると推測できる。

また、橋台側移動制限装置のコンクリートブロックは、亀裂幅は下に行くほど大きくなっていった。裂けるように亀裂が発生したと思われる。

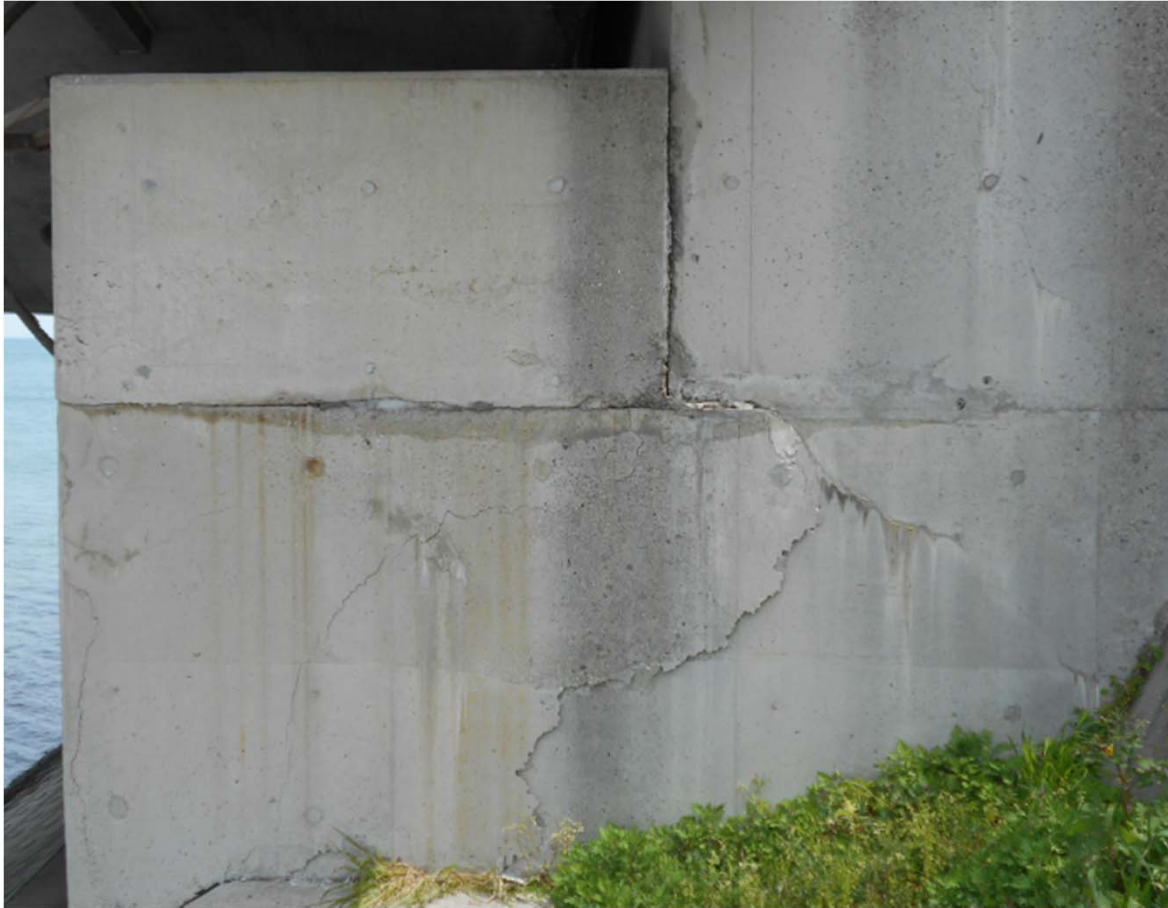
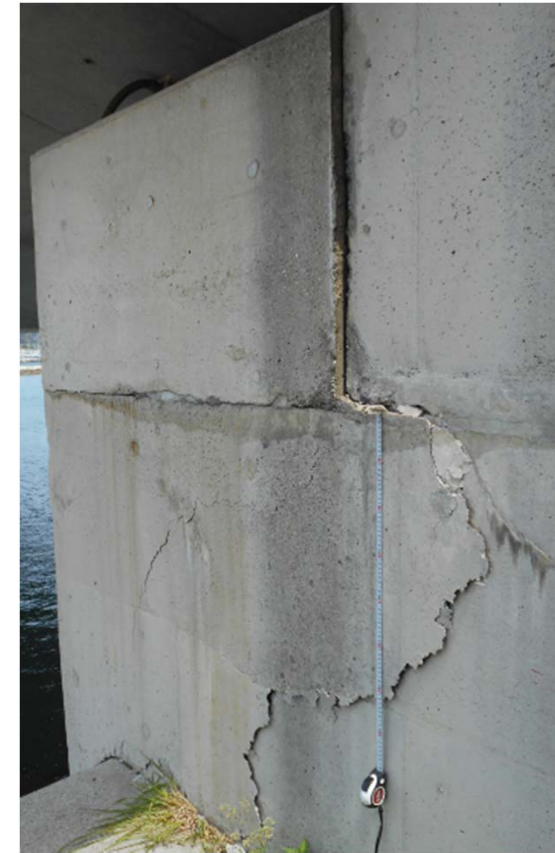
洲浜橋南側橋台西側西側面の橋台の亀裂、はらみだし

移動制限装置(橋台側)のコンクリート部分が、鉛直軸回りに反時計回りのわずかな回転を伴っており、

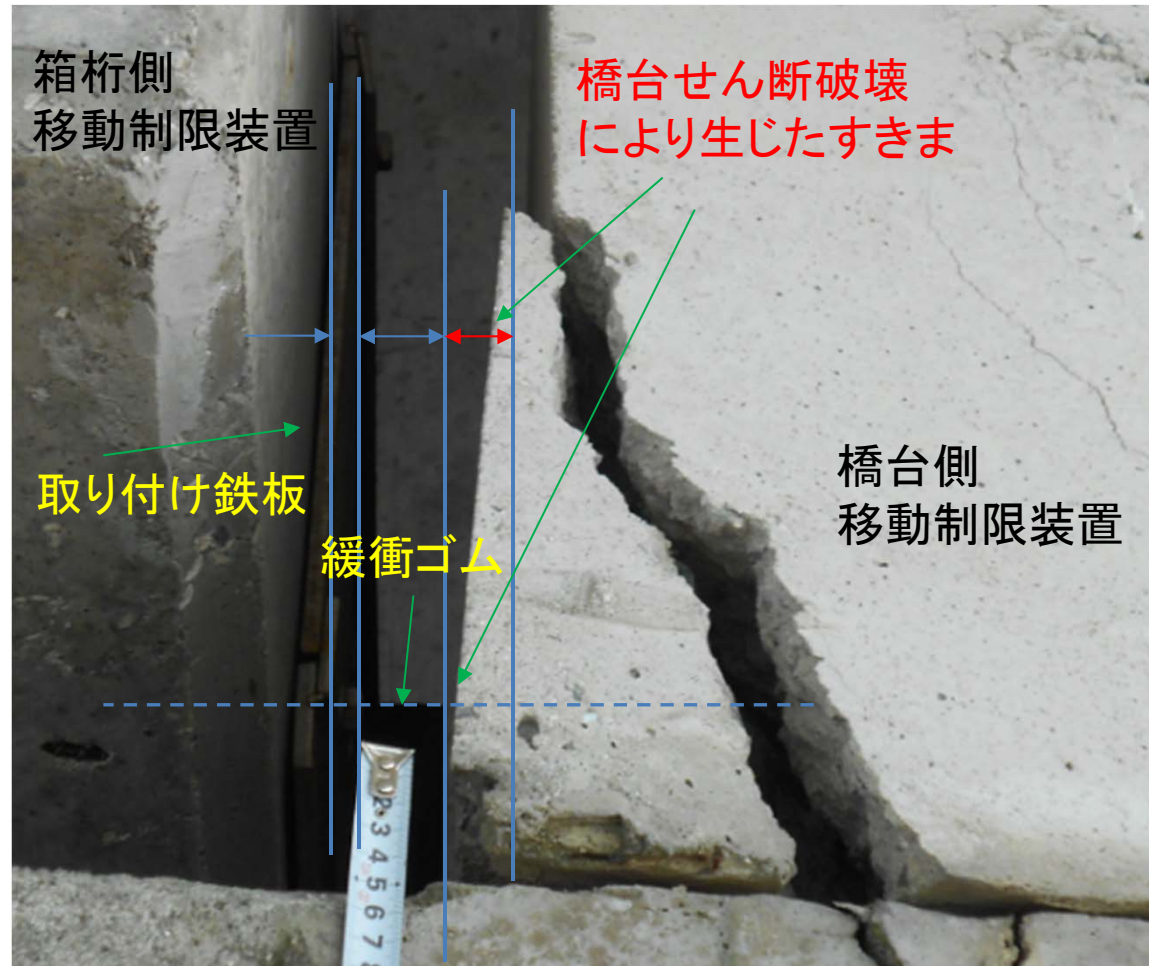
移動制限装置の間の緩衝ゴムと被害で空いたすきま

箱桁と橋台側の両方の移動制限装置のコンクリートの間には、緩衝ゴムの厚さと同程度のすきまが生じていた。

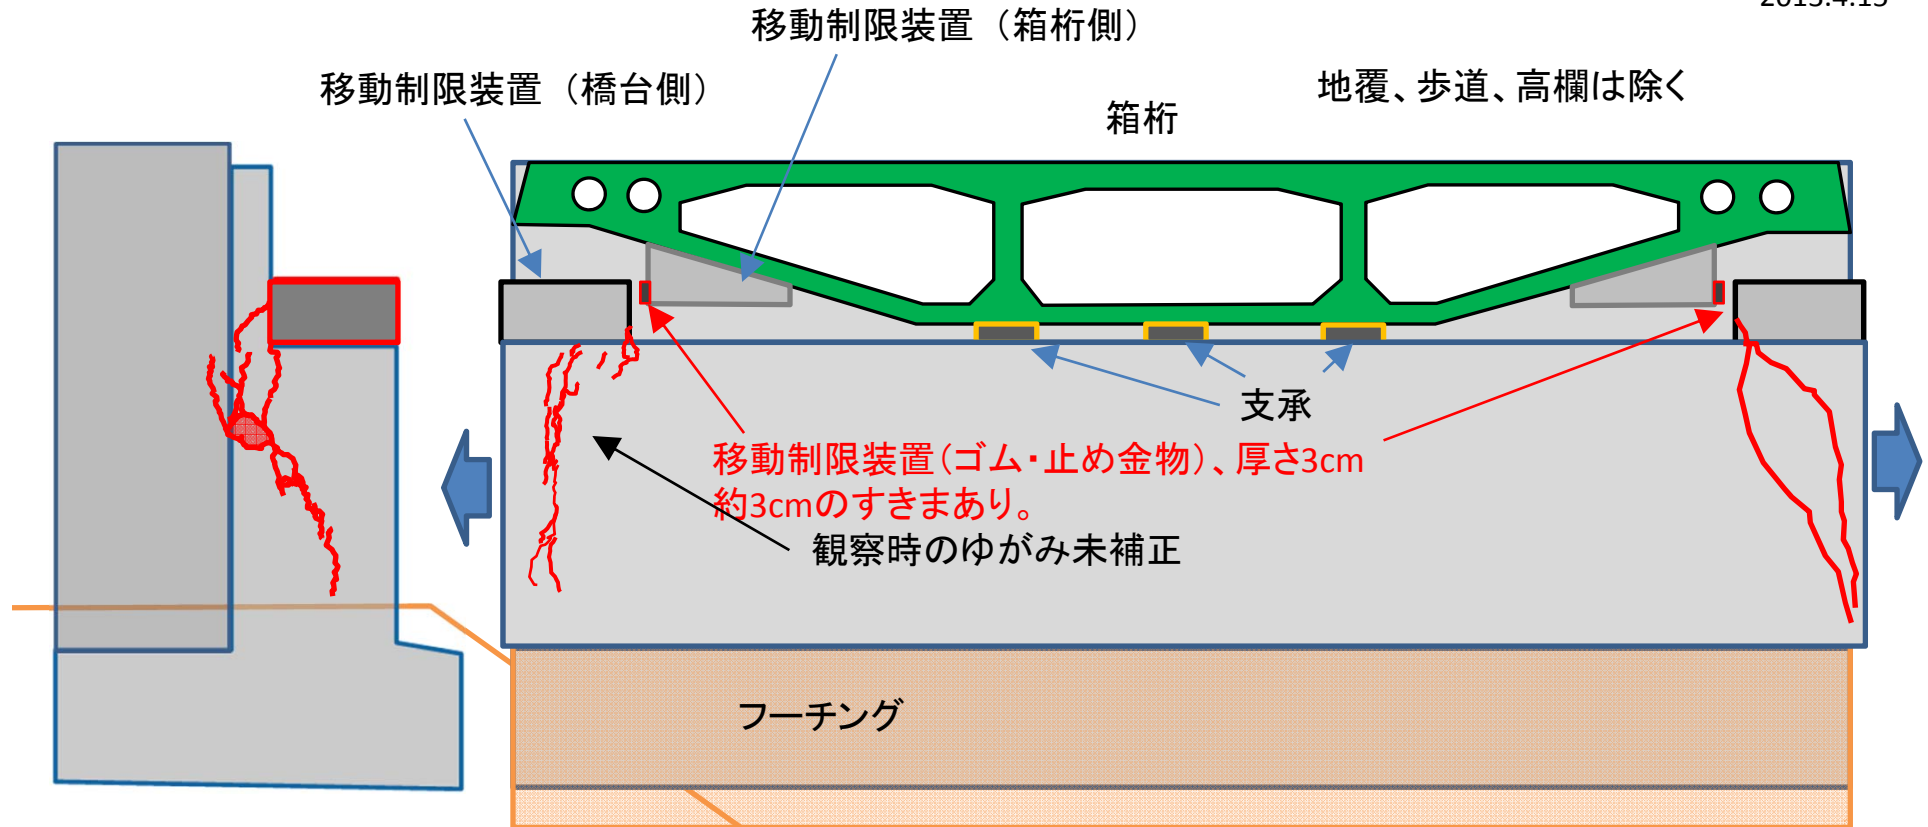
橋台と移動制限装置の損傷全体像と推定メカニズム

橋台付近では、箱桁の水平方向振動により移動制限装置を通して橋台に水平力が作用し、それにより橋台隅部がせん断破壊した。そのために橋台側の移動制限装置はせん断破壊面より外側の橋台破壊片と一緒に外側に約3cm移動した。それに伴って、橋台側と箱桁側の移動制限装置の間に約3cmのすきまが生じた。

- (1) 設計では、移動制限装置を付けるので動かない(動的挙動はしない)と想定。
- (2) 設計では、静的な地震力を考慮して断面計算(コンクリート、鉄筋)をしているはず。
- (3) 実際に作用した地震力は、設計での想定を大きく超えた。だから、せん断破壊した。
- (4) 想定を大きく超えた理由は何か。
 - (a) 最大加速度が大きかったから? →これまでの斜張橋では破壊していない。
 - (b) 緩衝ゴムがあるので実際には動的な応答が生じて動的増幅したから?
→現在は動的応答考慮しているが、1993年建設時(1980年道示)では、「固定」として、考慮していない。
→であるとすれば、古い斜張橋の有する潜在的な問題点として捉える必要があるのか。
- (5) 橋軸直角方向を固定として想定(静的設計)したとしても、動的応答を考慮する必要がある。

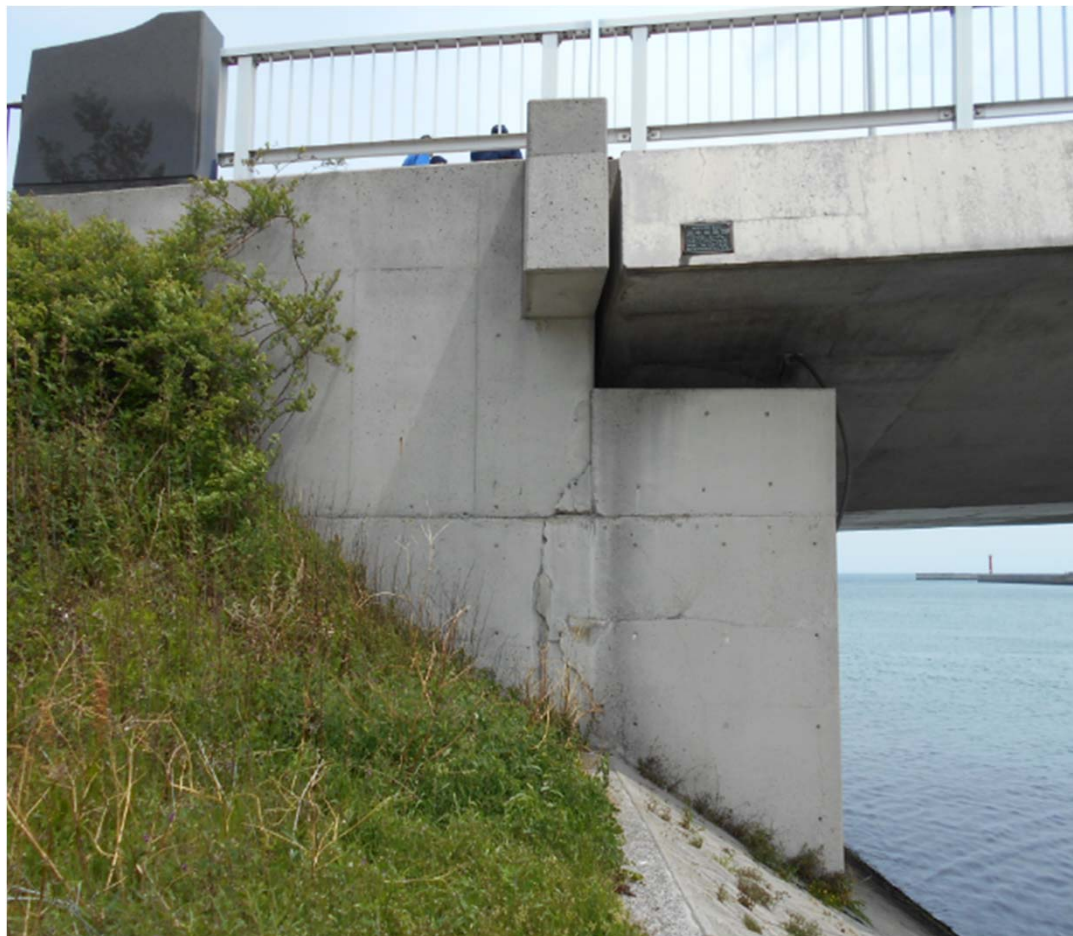
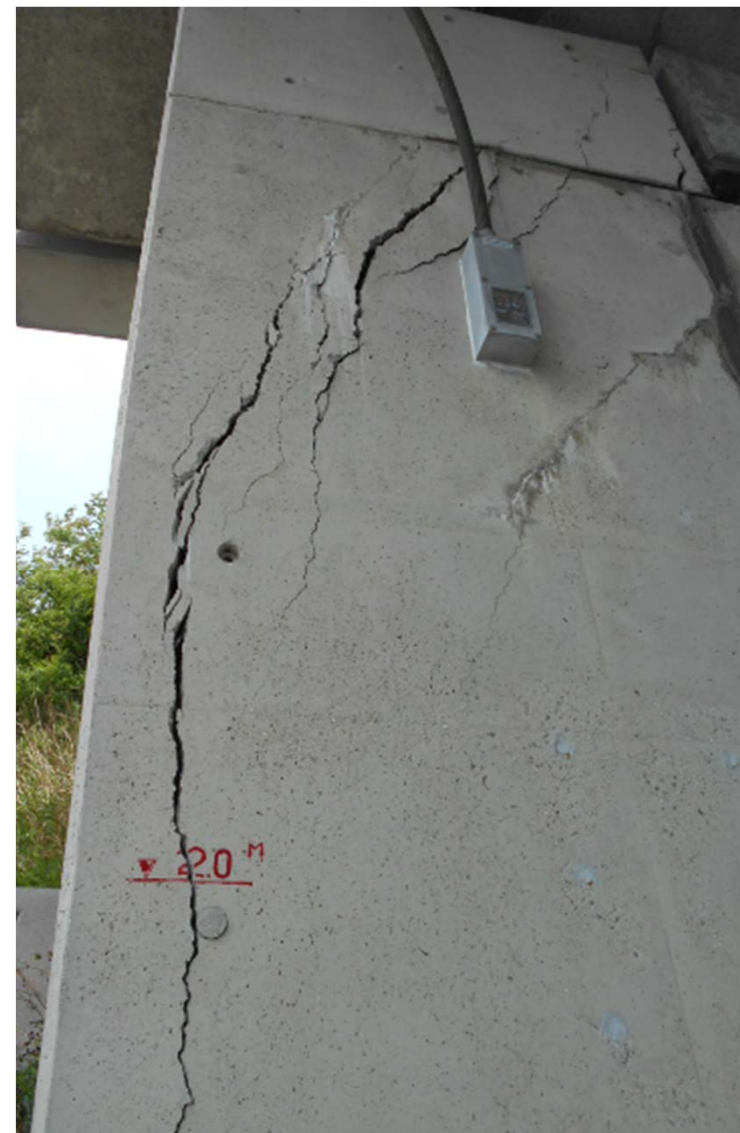
洲浜橋北側橋台西側の橋台の破壊

南側橋台とほぼ同様の被害

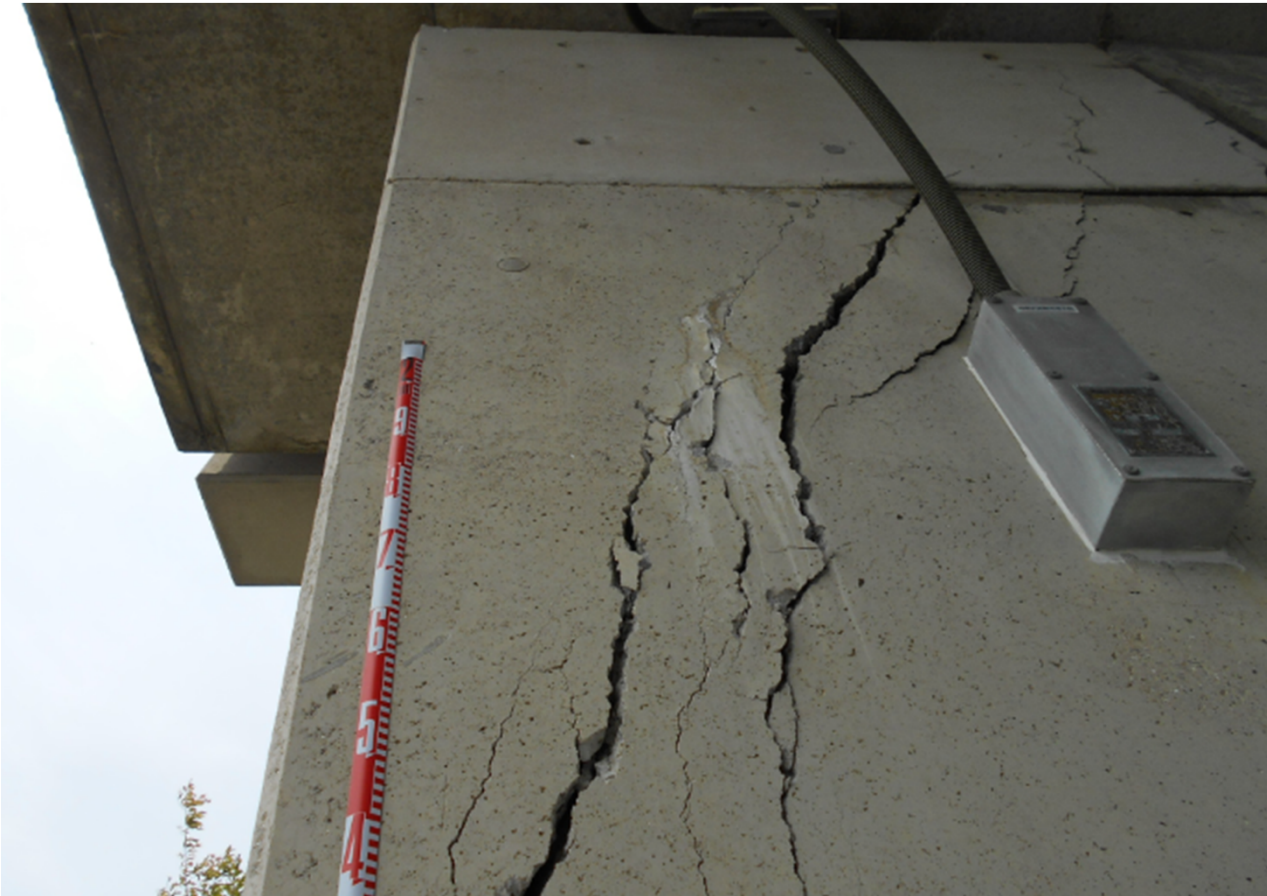
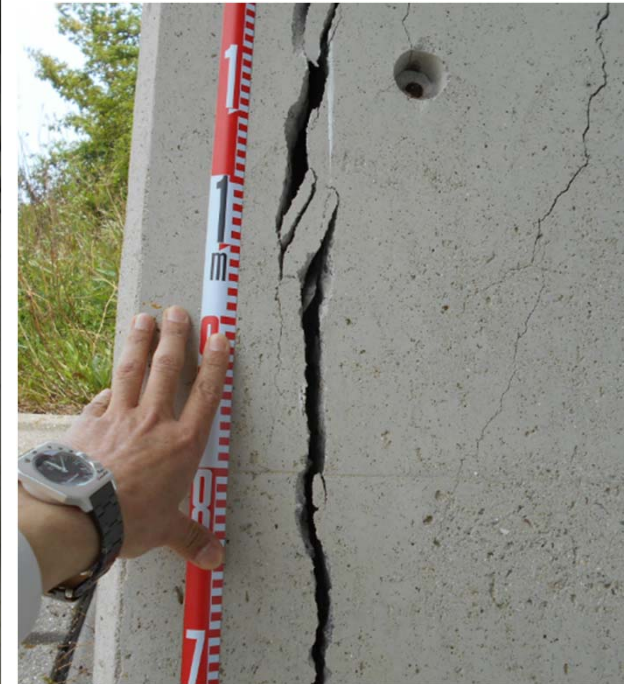
洲浜橋北側橋台西側の橋台の破壊

南側橋台とほぼ同様の被害

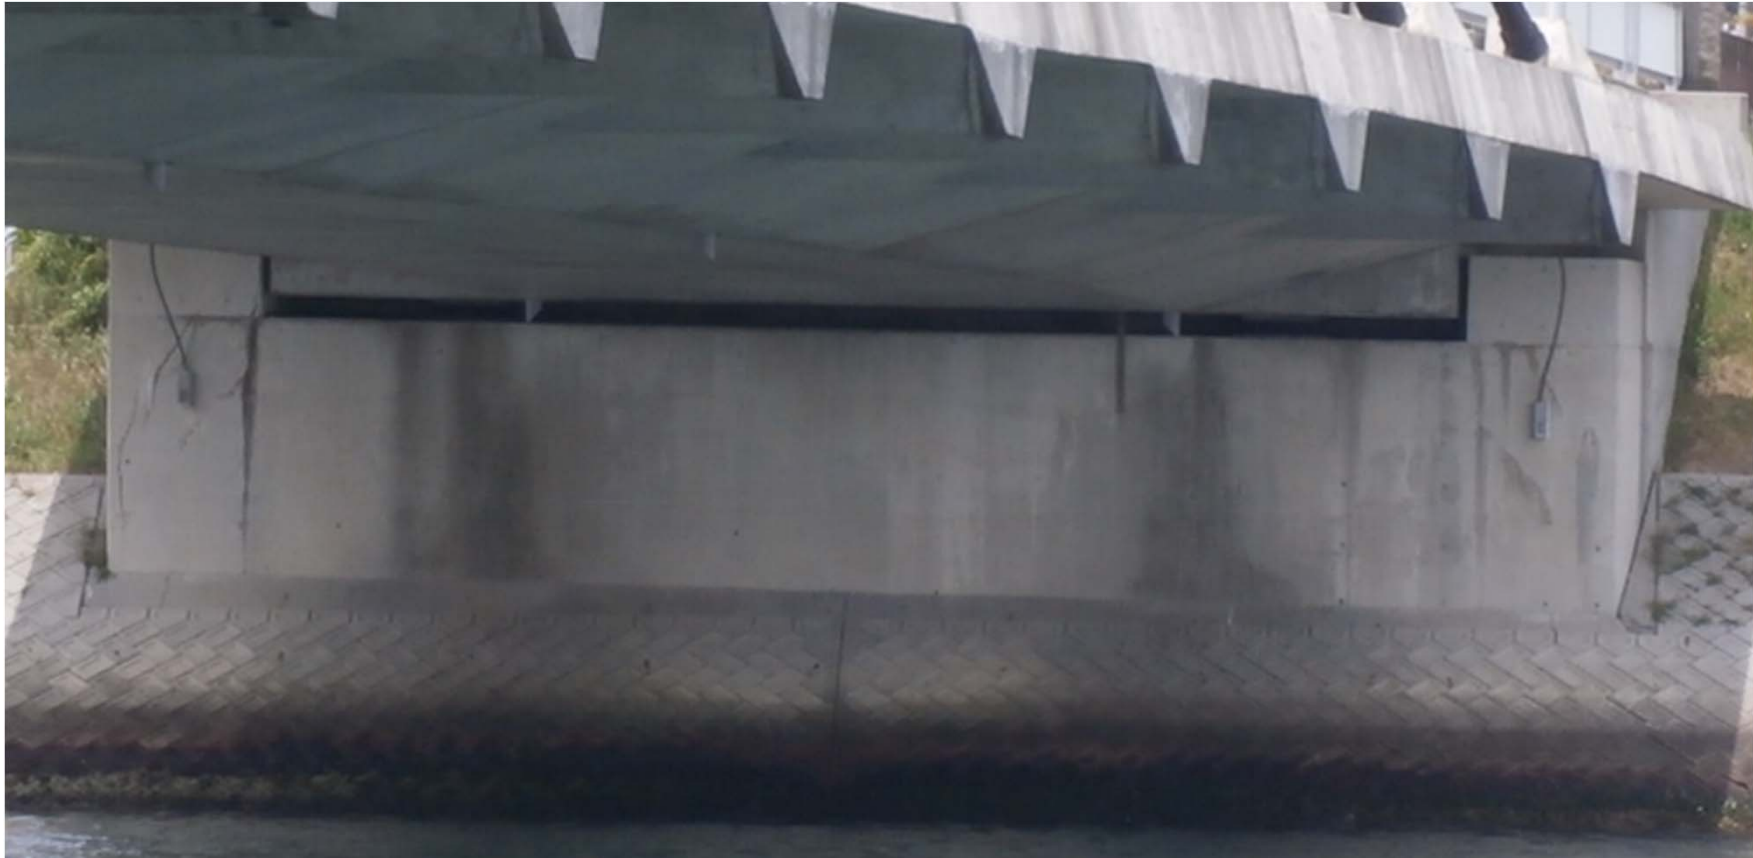
洲浜橋北側橋台の両側の破壊形態の違い

橋台の上流側(左側)は南側橋台とほぼ同様の被害を受けているが、下流側(右側)については遠望できるほどの大きな損傷は見られない。
