2013年4月13日淡路島地震被害調査 速報 (橋梁編)

2013年4月16日

愛媛大学
防災情報研究センター
大学院理工学研究科環境建設工学コース

橋梁の被害

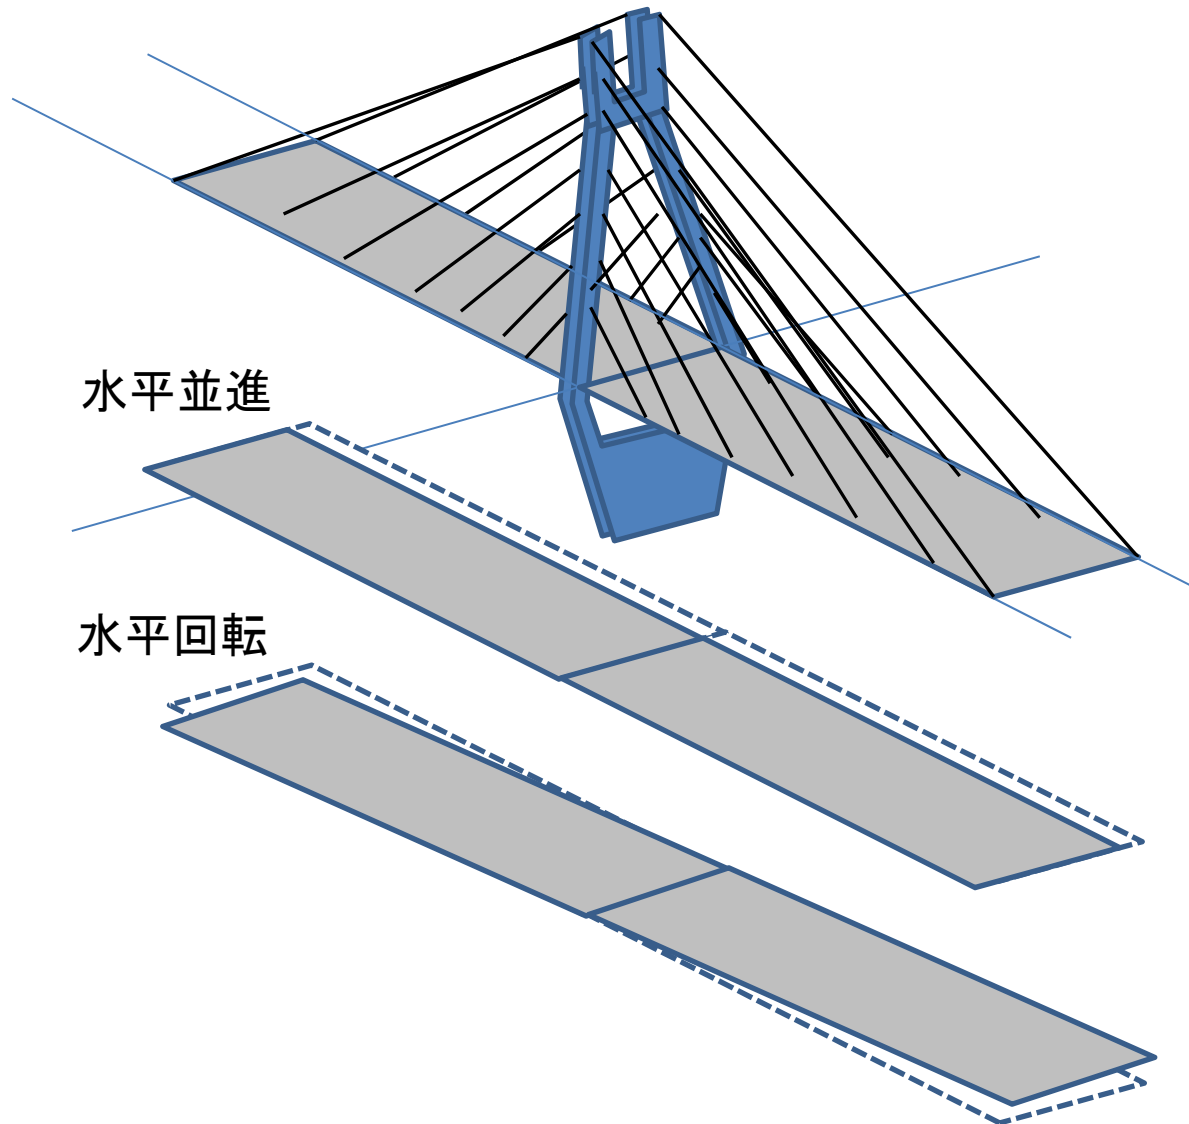
移動制限装置の間の緩衝ゴムとすきまの意味

箱桁と橋台側の両方の移動制限装置のコンクリートの中のすきまは、橋軸直角方向の変位に対して自由境界となる。

したがって、直角方向に変位しないという設計条件は成立しない。強風や地震動などの水平荷重による橋軸直角方向の振動変位や主塔を鉛直軸とした桁の水平面内回転が生じる可能性がある。しかも、いずれも低次の振動モードとなると考えられるため、周期の長い、増幅しやすい、減衰の小さい振動となる可能性が高い。

そのようなモードにより振動が生じれば、たとえ小さな変位であっても、橋桁と橋台のジョイント部に集中して生じるため、運転者のハンドルのコントロールが困難または不可能になるリスクがある。

そのことから、このような条件がある場合には、通行車両や通行人の安全確保のためには、大幅な速度規制などの通行規制が必要になると考えられる。
