## 資料3 121227第2回委員会

# 福島原子力事故の教訓

2012年12月27日

東京電力株式会社原子力耐震技術センター機器耐震技術グループ

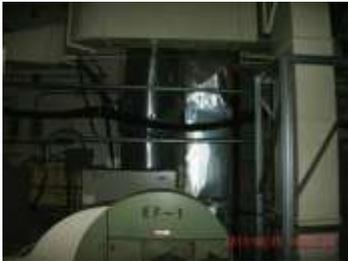
<p><b>空調ダクト</b></p> <ul style="list-style-type: none"> <li>・空調ダクトが膨らんでいる状況</li> <li>・上部ダクト部は破損している箇所有り</li> </ul>

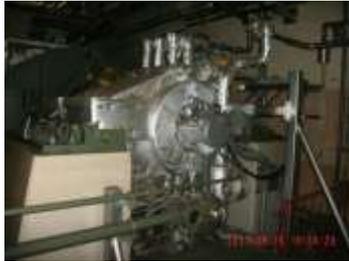
<p><b>タービン駆動原子炉給水ポンプ</b></p> <ul style="list-style-type: none"> <li>・大きな機器損傷は外観上なし</li> </ul>

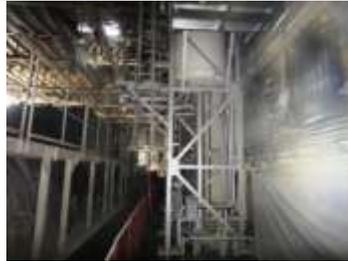
<p><b>タービン建屋補機冷却系サージタンク</b></p> <ul style="list-style-type: none"> <li>・大きな機器損傷は外観上なし</li> </ul>
1階

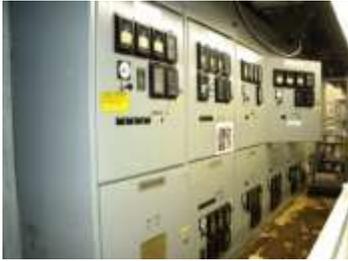
<p><b>6.9kVメタクラ1A</b></p> <ul style="list-style-type: none"> <li>・津波の浸水痕あり</li> <li>・大きな機器損傷は外観上なし</li> </ul>

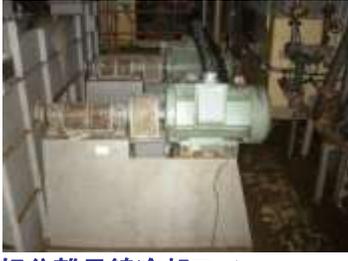
<p><b>相分離母線冷却ファン</b></p> <ul style="list-style-type: none"> <li>・津波の浸水痕あり</li> <li>・大きな機器損傷は外観上なし</li> </ul>

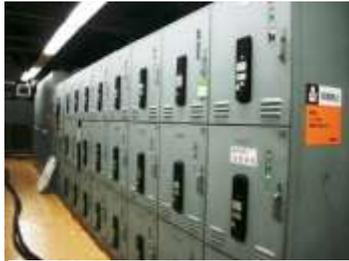
<p><b>480Vパワーセンター2A</b></p> <ul style="list-style-type: none"> <li>・大きな機器損傷は外観上なし</li> </ul>

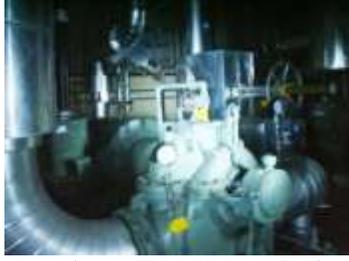
<p><b>タービン建屋補機冷却系ポンプ</b></p> <ul style="list-style-type: none"> <li>・大きな機器損傷は外観上なし</li> </ul>

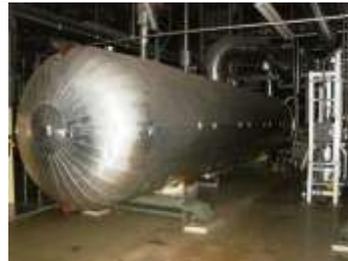
<p><b>給水加熱器</b></p> <ul style="list-style-type: none"> <li>・大きな機器損傷は外観上なし</li> </ul>

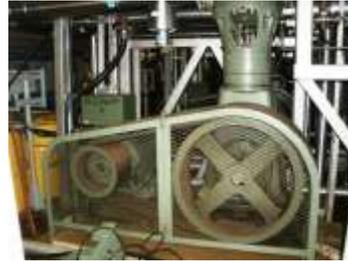
<p><b>計装用空気圧縮機</b></p> <ul style="list-style-type: none"> <li>・大きな機器損傷は外観上なし</li> </ul>

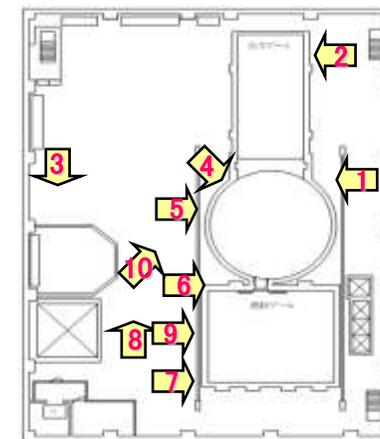
原子炉建屋5階の使用済燃料プール周辺において、溢水防止フェンスやその外側にある仮置き区画フェンスに破損や転倒は認められず、作業用の長靴も整頓された状態で床面に並んでいた

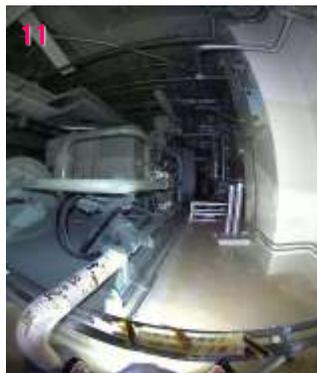
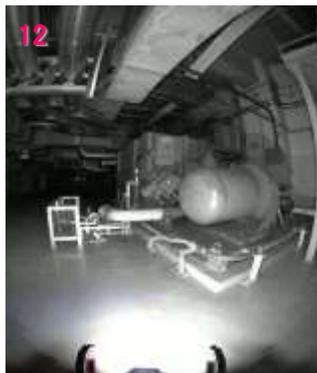
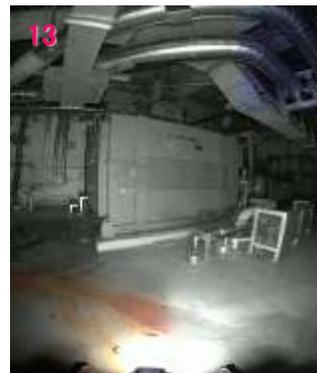
可燃性ガス濃度制御系

・機器には外観上異常なし 2011.10.20撮影

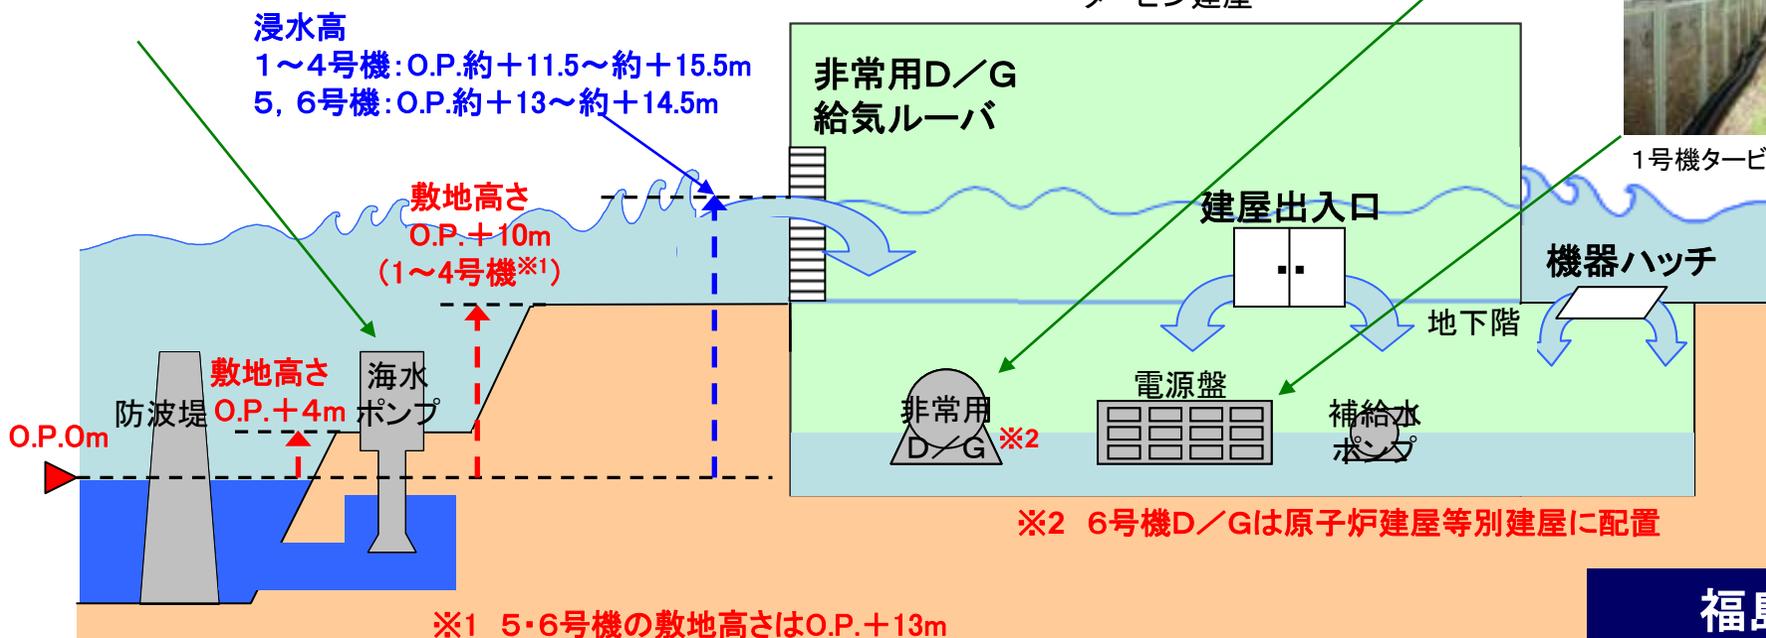
建屋周囲の現地確認による、主な浸水経路の確認結果

- ① 建屋への出入口
- ② 機器ハッチ
- ③ 非常用 D/G 給気ルーバー
- ④ トレンチ、ダクト(ケーブル等貫通部)等

⇒これらを通じてD/G、電気品室等へ浸水

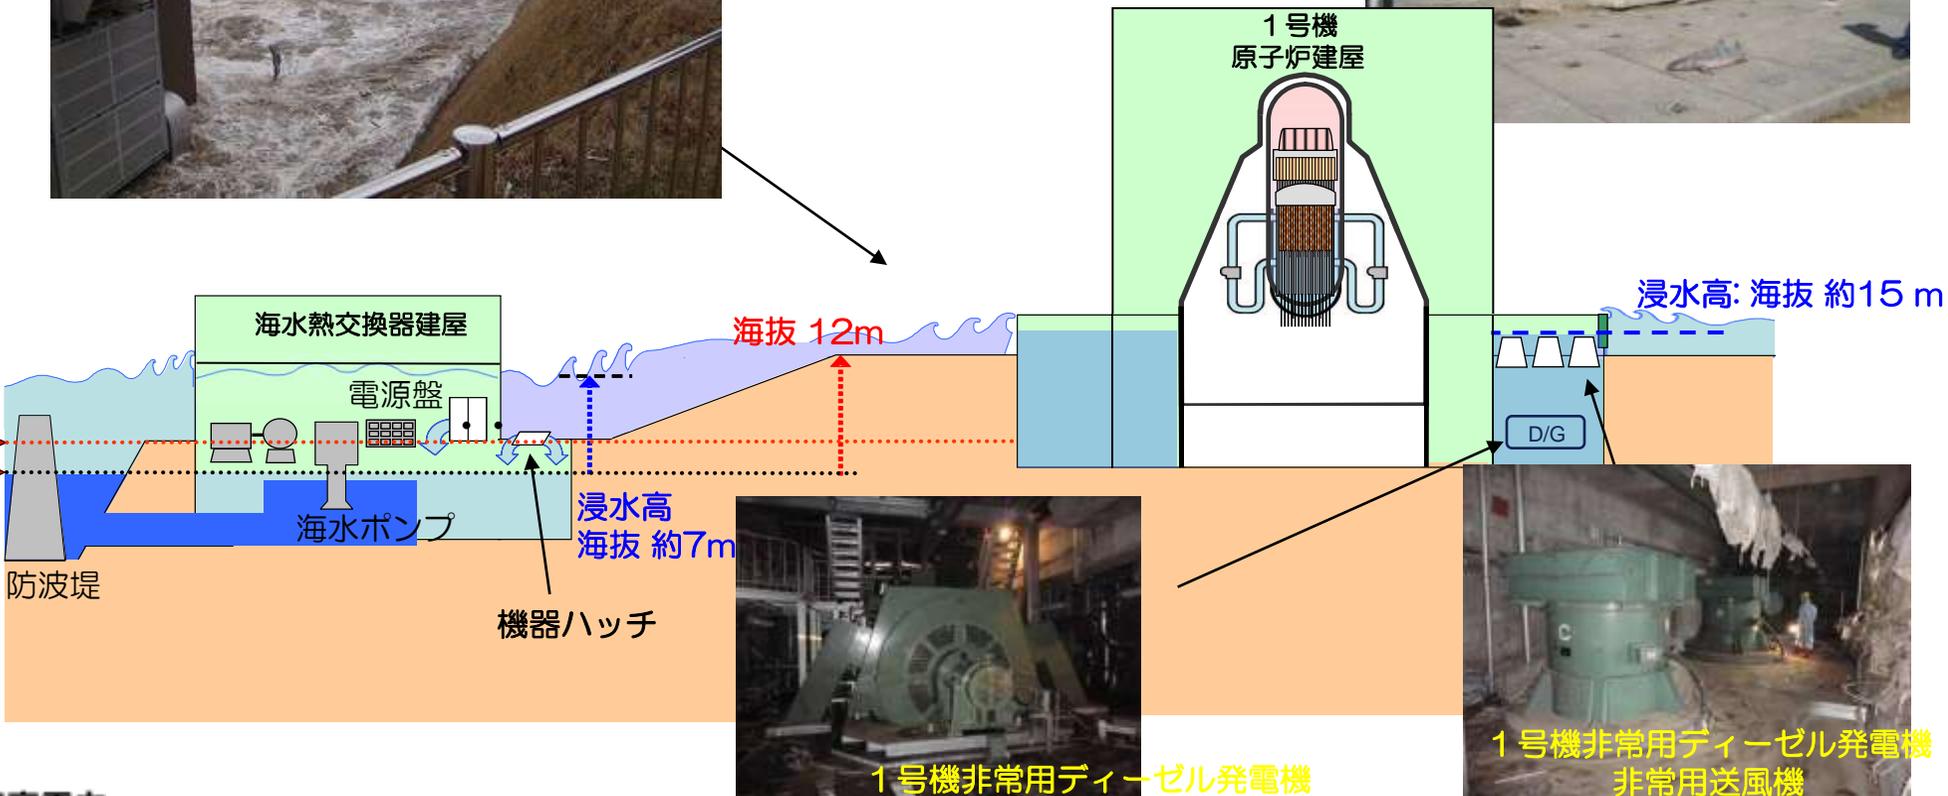
1号機原子炉建屋給気ルーバ

※1号機  
原子炉建屋付属棟へ非常用D/G送風機給気口等から浸水

※2~4号機  
原子炉建屋付属棟への浸水はほとんどなし

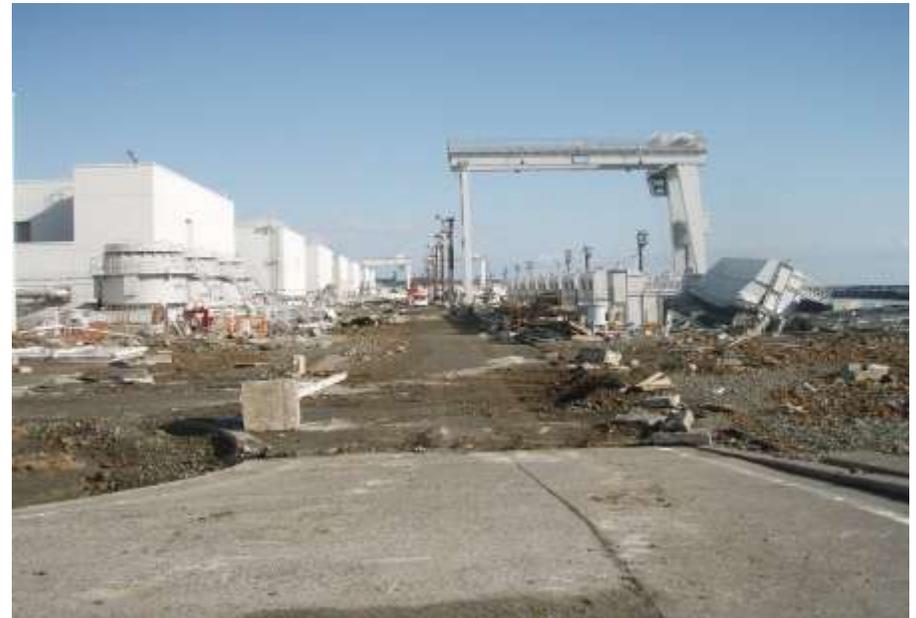
- 津波漂流物が散乱とアスファルト（道路）の流出により、熱交換器建屋へのアクセスが困難な状況
- 偶然に他の作業中で使用していた重機により、36時間で熱交換器建屋へのアクセスルートを確保

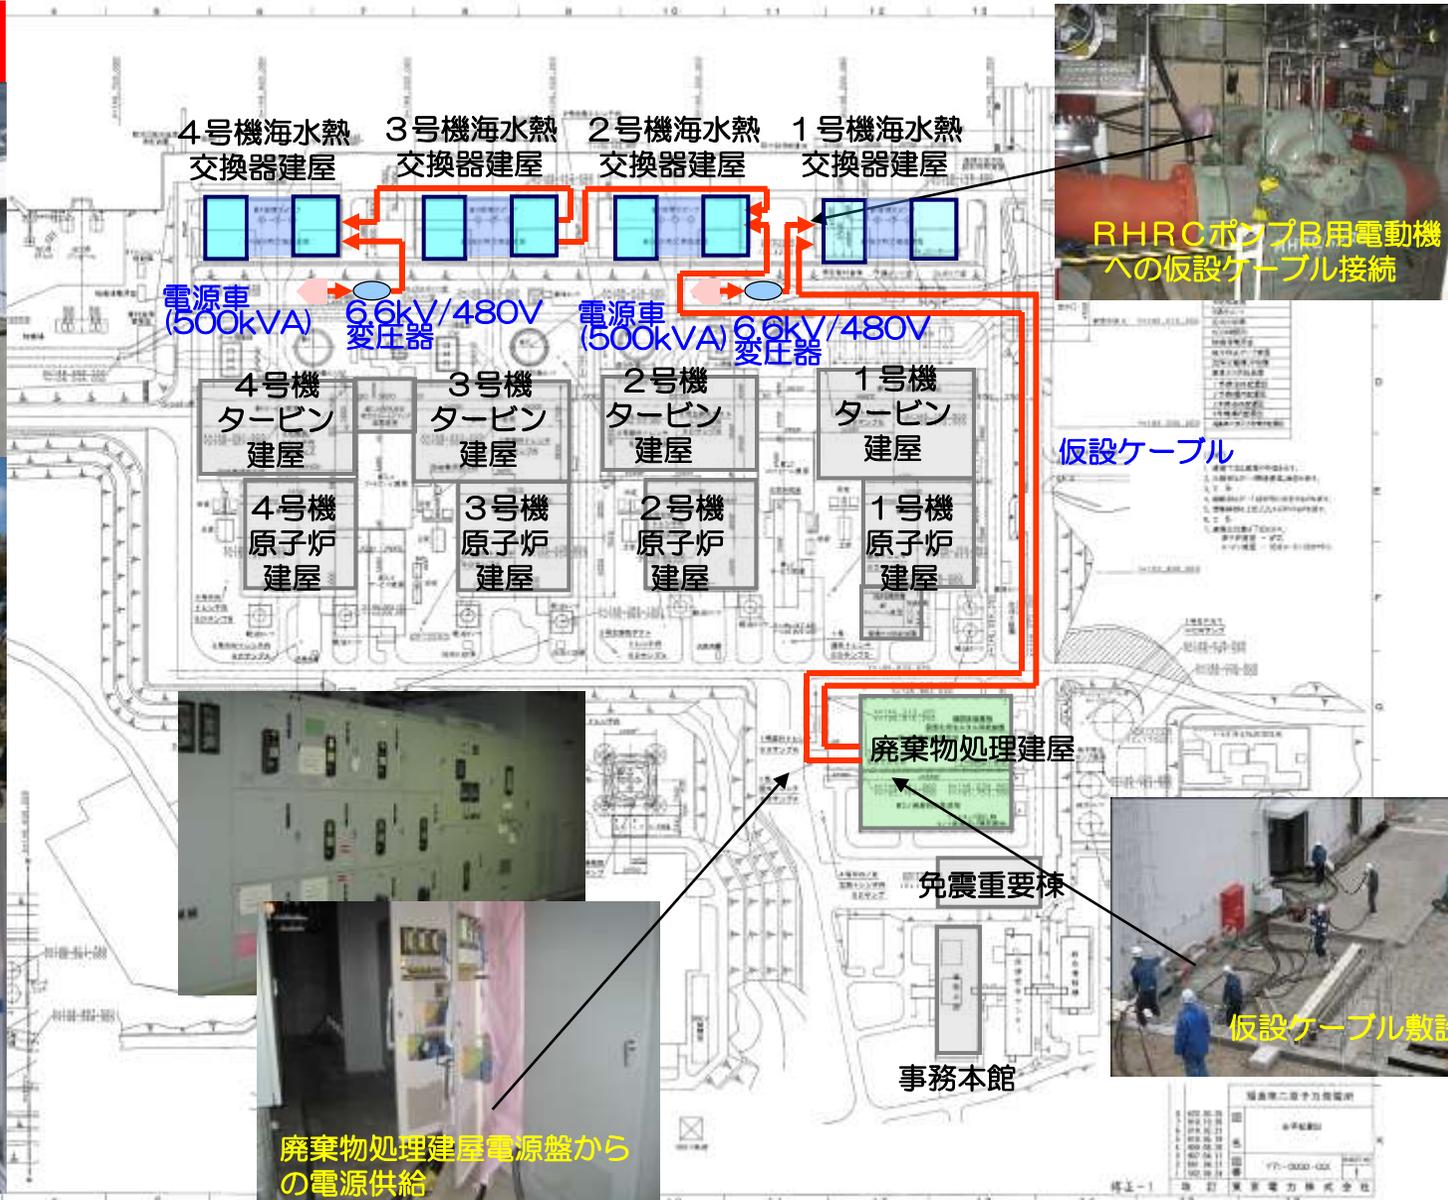
総延長 9 kmの仮設ケーブル敷設、  
被水したモーターの交換を実施
