# 東日本大震災による 女川原子力発電所の被害状況の概要 および更なる安全性向上に向けた取り組み

平成25年3月29日

東北電力株式会社

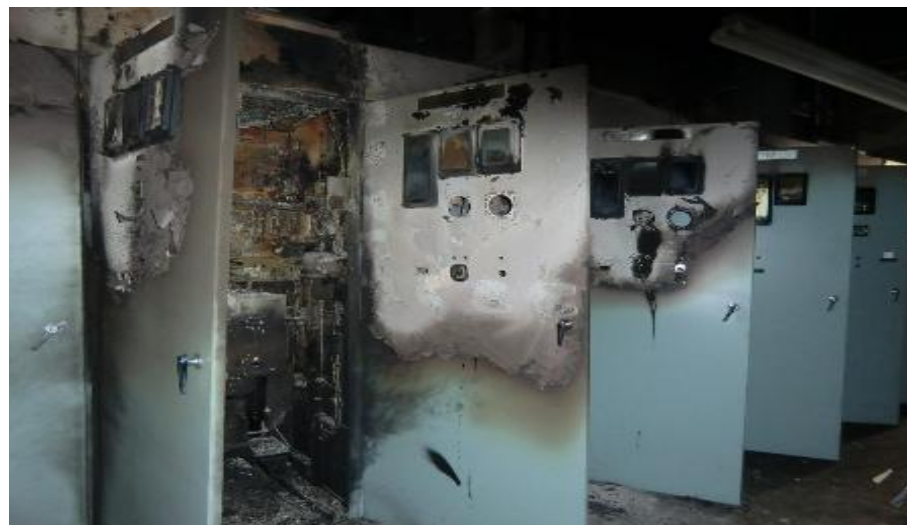
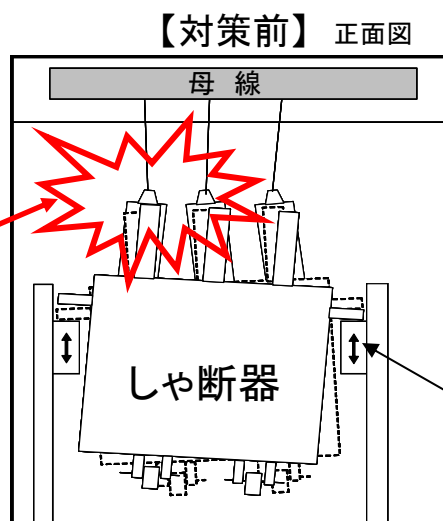
# 地震：女川1号機 高圧電源盤(A)の焼損

原子炉再循環ポンプ(A), 循環水ポンプ(A), 復水ポンプ(A) などの常用負荷

## 【推定原因】

地震により短絡

↓  
短絡電流・アーク(火花)発生

↓  
盤内のケーブルの  
絶縁被覆が焼損

しゃ断器は昇降装置により  
吊り上げられている

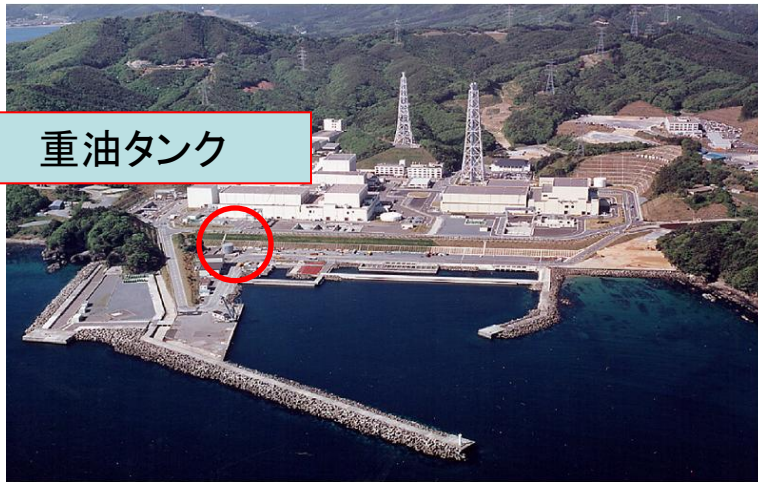
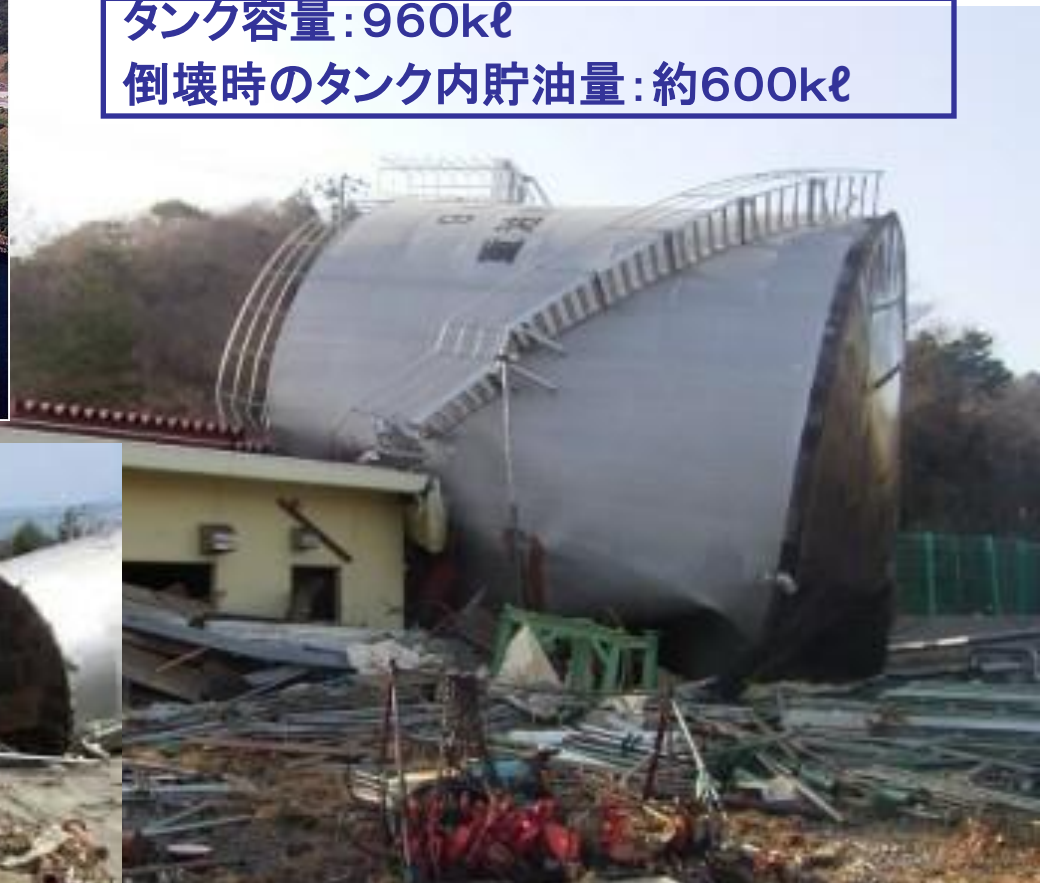
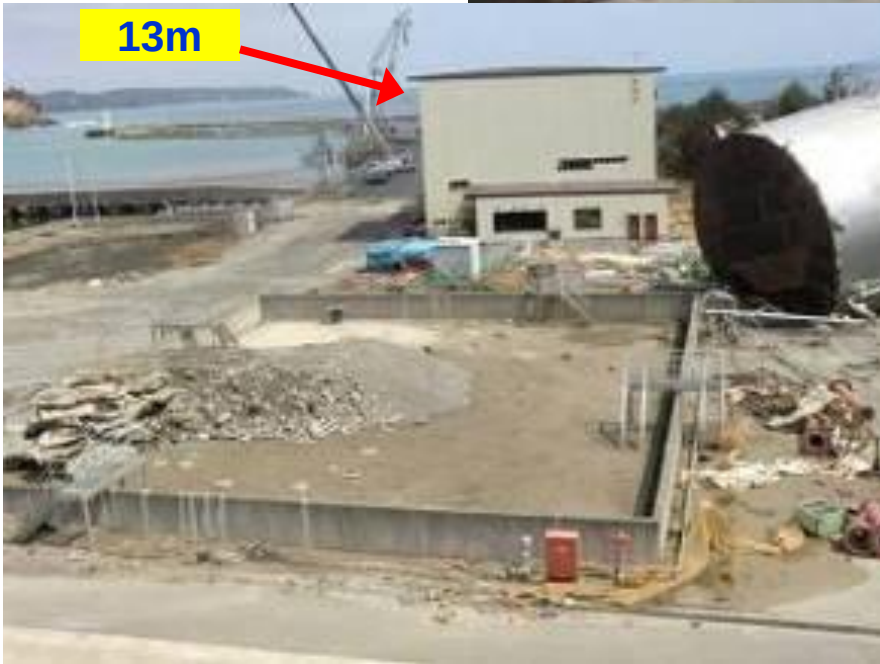
# 津波：女川1号機 重油タンクの倒壊

タンク容量：960kℓ

倒壊時のタンク内貯油量：約600kℓ

13m

重油タンクの用途：補助ボイラー※の燃料供給設備  
※補助ボイラーからの蒸気は建屋内の暖房や液体  
廃棄物の濃縮等に使用（常用系）

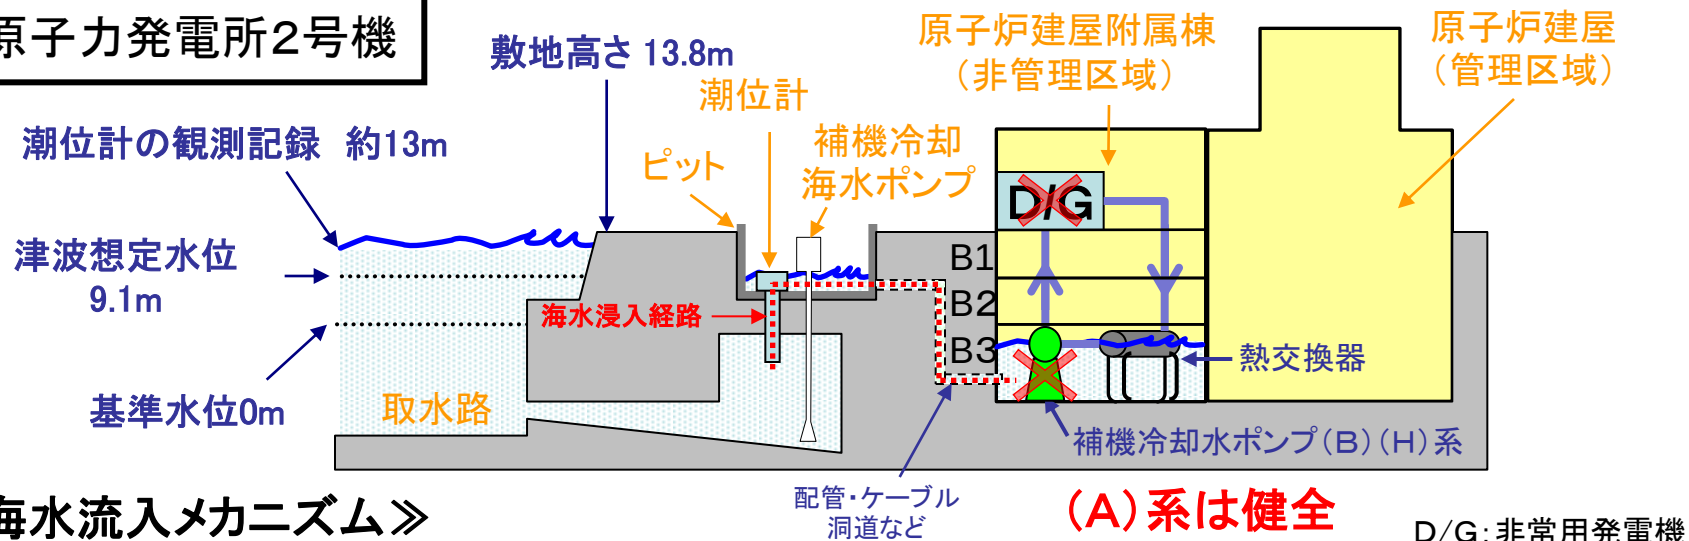
# 津波:女川2号機 原子炉建屋附属棟への海水流入(1/2)

### 《海水流入メカニズム》

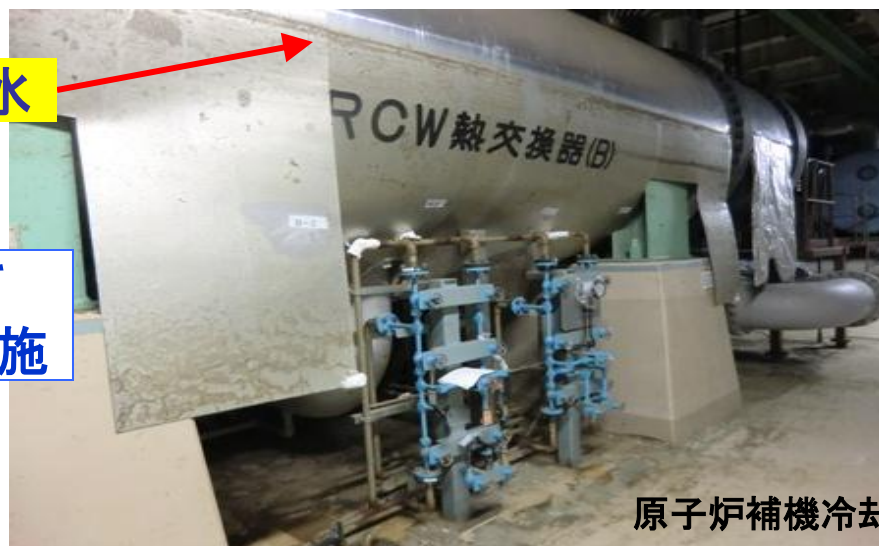
原子炉補機冷却水B系熱交換器室

高さ約2.5mまで浸水

仮設ポンプ8台にて  
海水の汲み上げを実施
