## 報告書案3.2章の作成方針 (東日本大震災における原子力発電所の挙動)

### 3. 2. 1 福島第一原子力発電所

## 東日本大震災による福島第1,2原子力発電所 における津波による被害

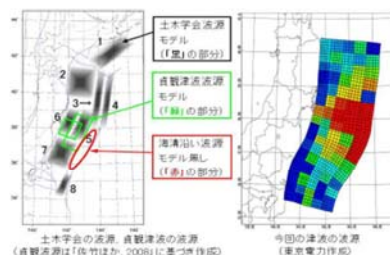
- ・世界観測史上4番目の規模(M9.0)
- ・従来想定されていなかった波源の運動
- ・福島第一では、O.P.+15m程度

- ・海水系機器の損傷
- ・建屋浸水による電源盤喪失  
(SBO&直流喪失)
- ・敷地高さの高い5、6号機側は被害小
- ・津波の再現解析からは、津波の重なりで  
大きな高さとなったと評価

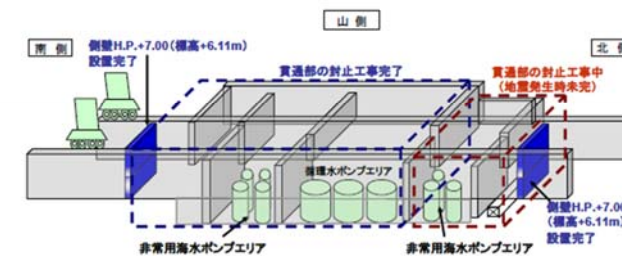
- 津波影響による、北側非常用海水ポンプ室の浸水により、非常用D/G冷却水海水ポンプ2Cが停止し、残留熱除去系Aも機能喪失。  
発災時は、当該エリアの津波対策として側壁の嵩上げ工事を実施中だったが、壁貫通部の封水工事が未完了だった北側エリアは、貫通部から浸水。(工事完了していたエリアの設備は被害が無かった)

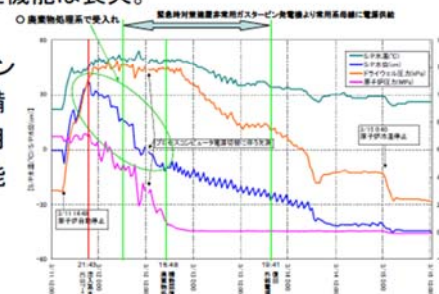
- 初期段階で、復水貯蔵タンクを水源として原子炉への注水をしたため、サプレッションプール水位が上昇。水は、液体廃棄物処理系で受け入れたが、外部電源喪失のため、処理機能は喪失。

→ 緊急時安全対策所のカスタービン発電機から、既存および仮設備を経由して、廃棄物処理系の常用電源盤に電力を供給し、処理機能を復活させた。
