1964年新潟地震直後に撮影された 写真に基づく液状化被害の状況

Photos of liquefaction induced damage in Niigata City taken
immediately after the Niigata Earthquake of June 16, 1964

公益社団法人 日本地震工学会
関東学院大学 若松研究室

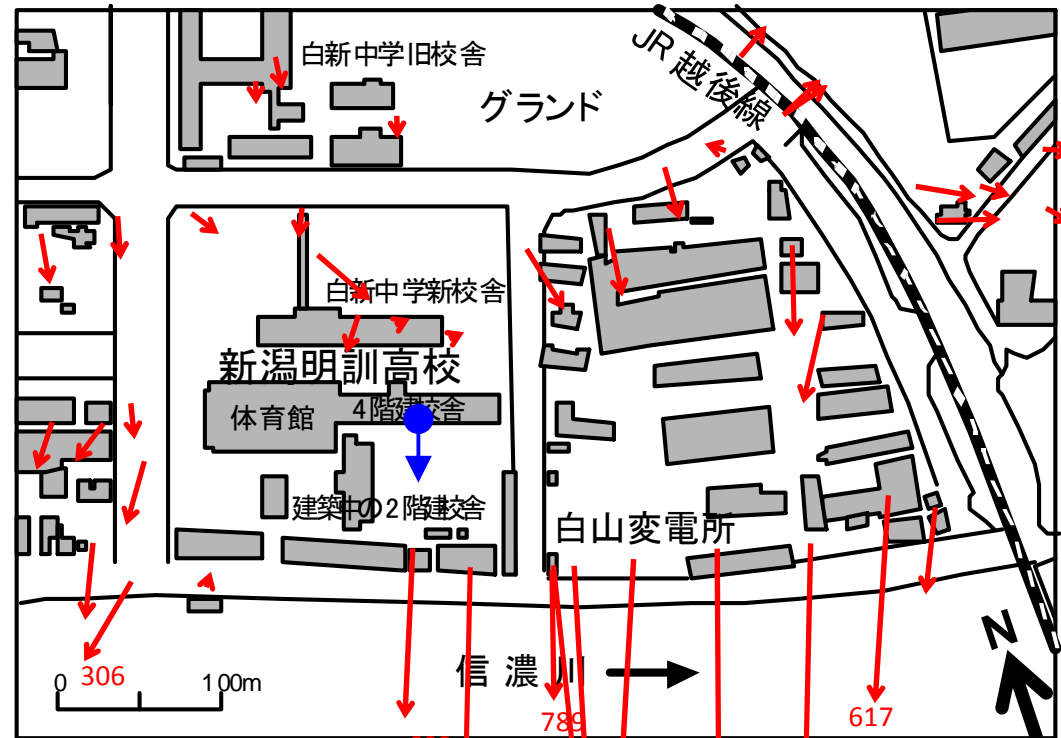
1.新潟明訓高校校舎4階のベランダ

校庭にできた地割れから地下水が湧き出した。写真の上方向を信濃川が流れているが、地割れは川に平行して起きている。手前はパン屋さんの軽トラック、右手前女子生徒の左上はパンを入れる箱。

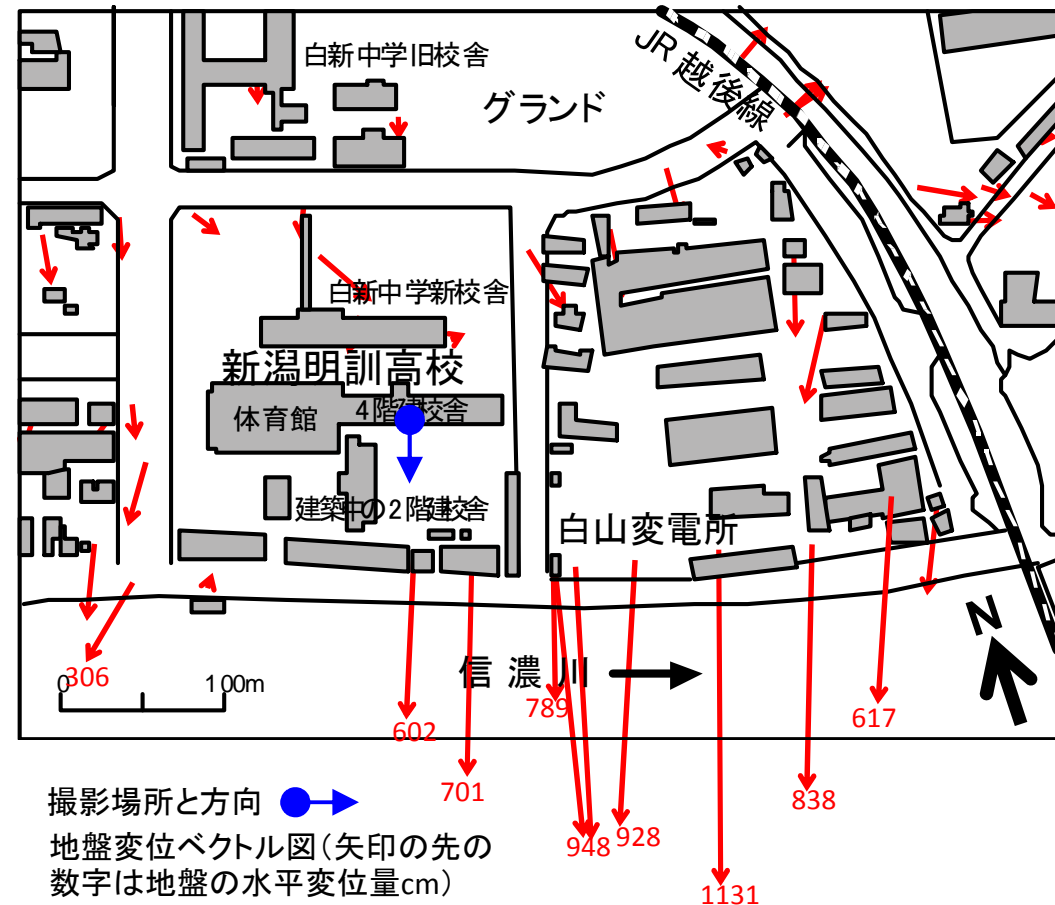
2.新潟明訓高校校舎4階のベランダ

写真上が信濃川、校庭には川に平行した地割れが発生している。右図のように学校周辺で地盤が川方向に大きく変位して(動いて)おり、液状化による側方流動が起きたとことを裏付けている。地割れは側方流動の影響と思われる。信濃川には護岸と平行なさざ波が立っており、護岸が川方向に押し出されたことを示唆している。中央手前はパン箱。

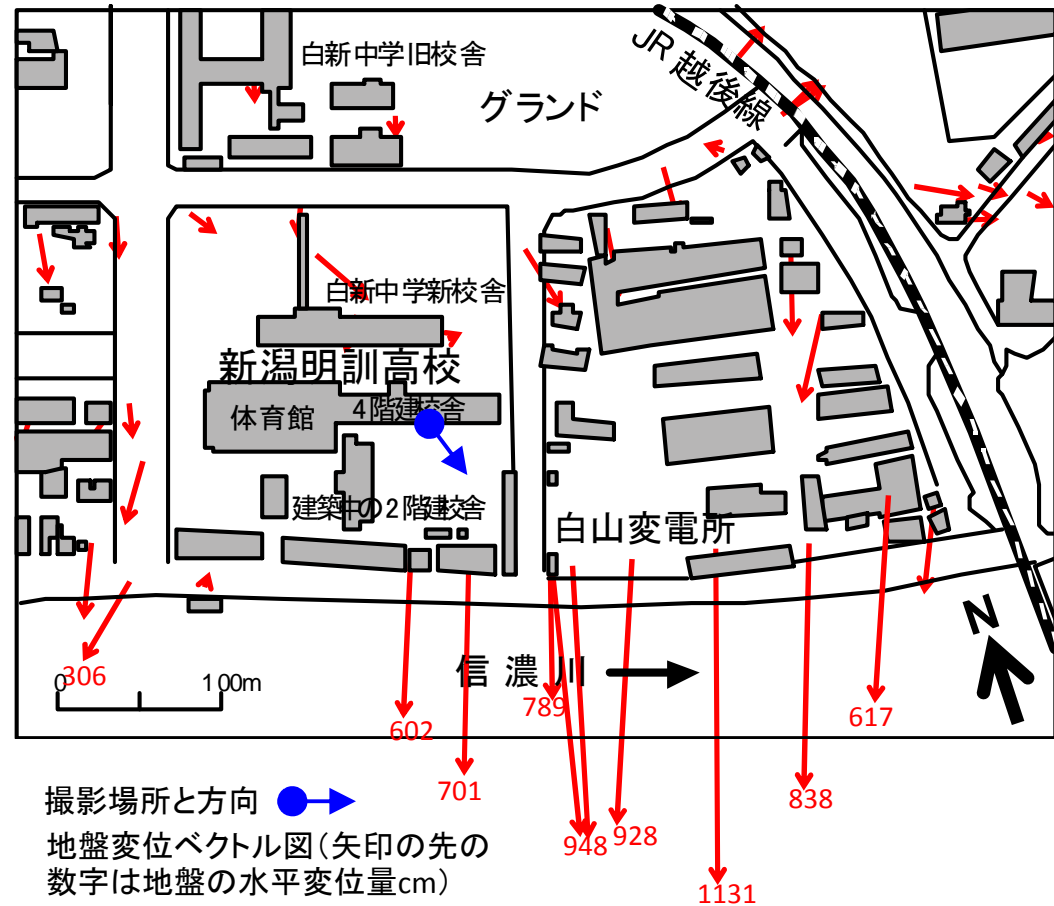
3.新潟明訓高校校舎4階のベランダ

校庭の東側でも地下水が湧き出しており、広い範囲で冠水している。地割れは校庭だけでなく白山変電所(写真左上)との間の道路にまで延びている。

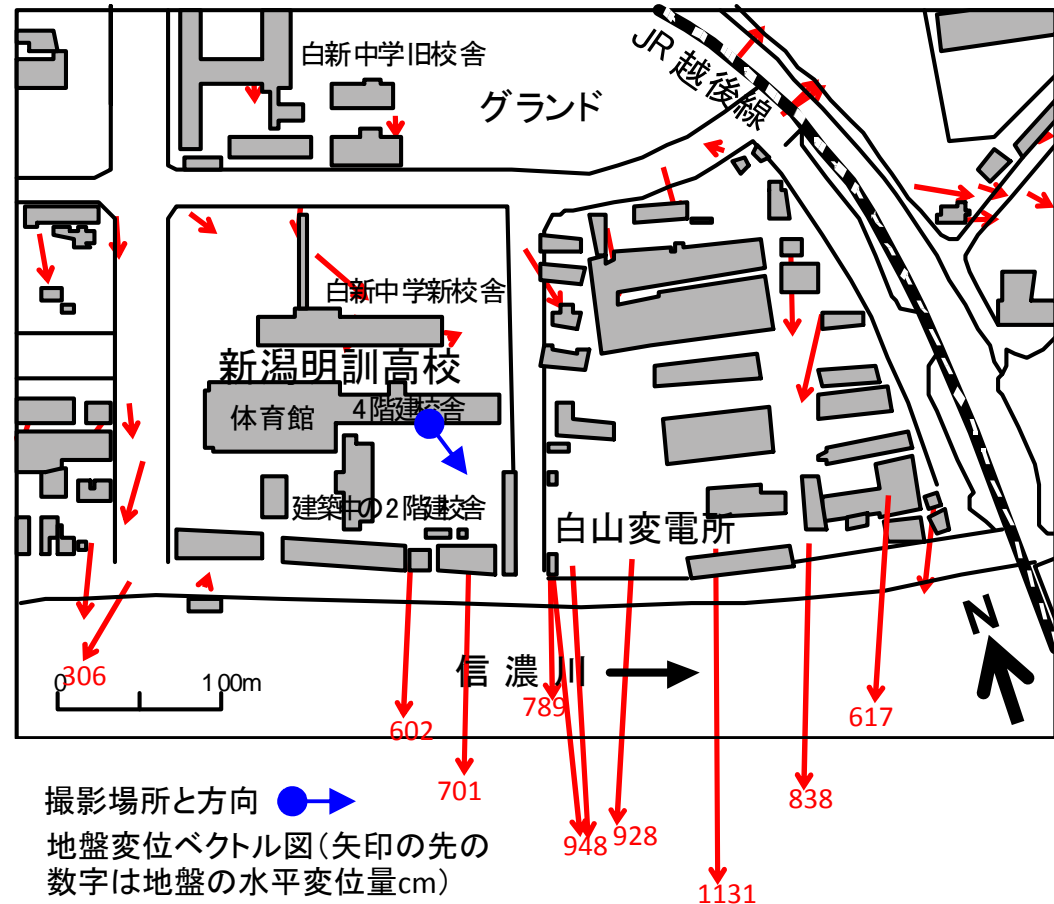
4.新潟明訓高校校舎4階のベランダ

写真手前は校庭、奥は白山変電所。地割れは校庭から変電所の敷地内にまで連続している。地下水が数箇所湧き出ている。変電所の最も川に近い鉄塔が大きく傾斜し、建物が歪んでいる。右図を見ると、変電所の周辺は側方流動による大きな地盤変位が生じている。鉄塔の基礎地盤が大きく動いたために傾斜したと推測される。

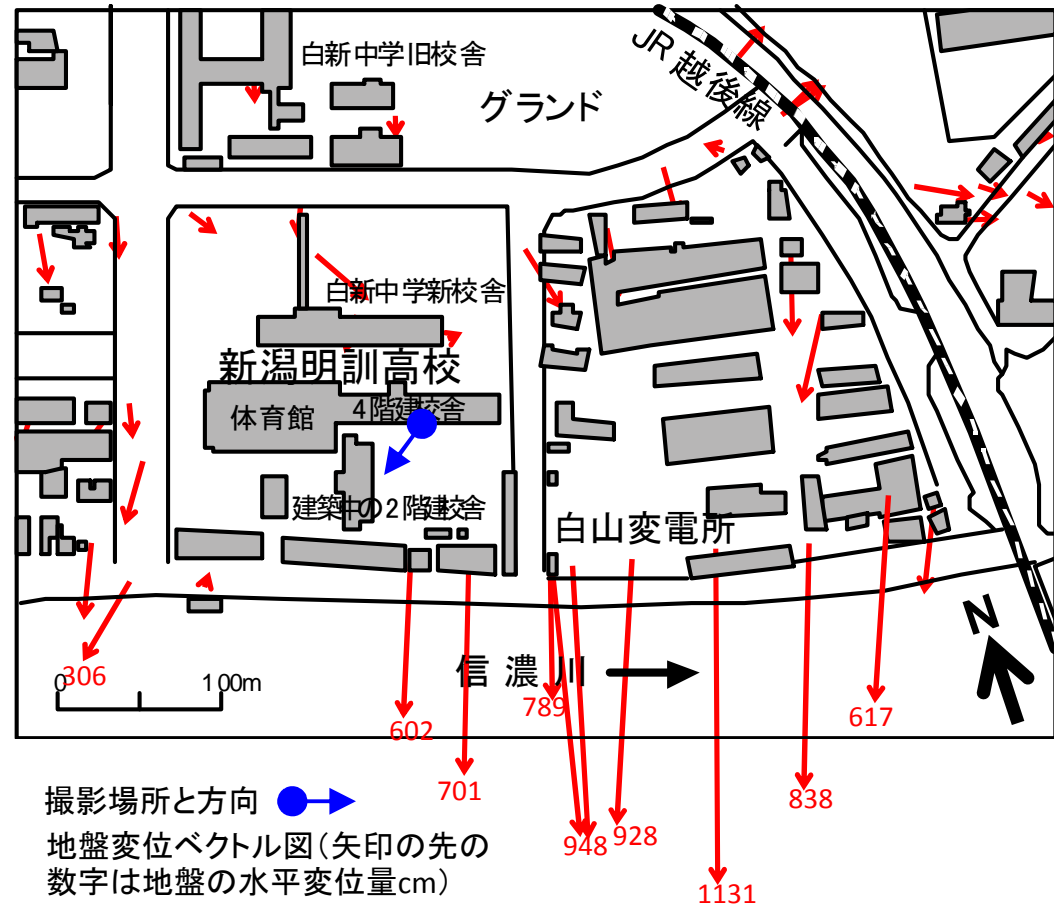
5.新潟明訓高校校舎4階のベランダ

建築中の校舎側(西側)はまだ地下水は出ていないが地割れが多数でき、生徒達は歩きにくそうにしている。

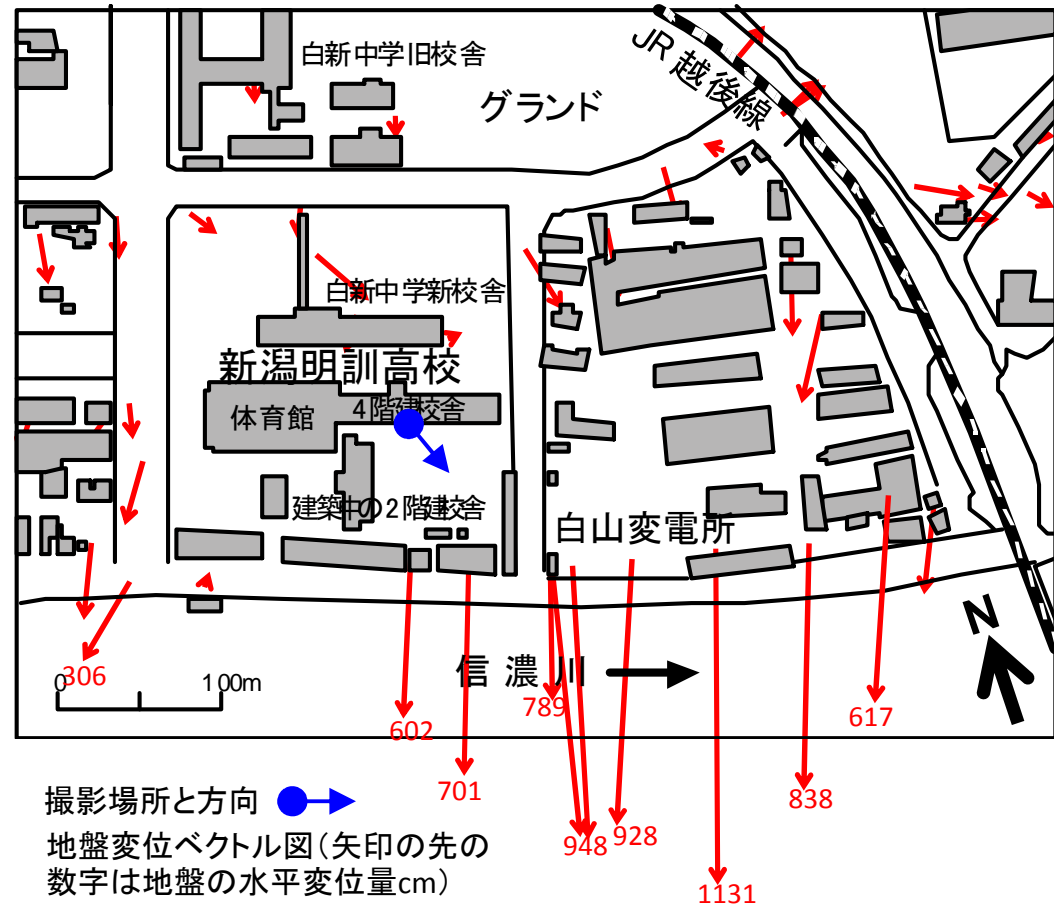
7.新潟明訓高校校舎4階のベランダ

避難してきた生徒達が校庭に集まってきており、地下水の噴出を見ている。この時点で、No.2の写真の川面の波は収まっている。写真奥の川岸にも川に並行して地割れが発生しており、護岸が崩れているように見える。

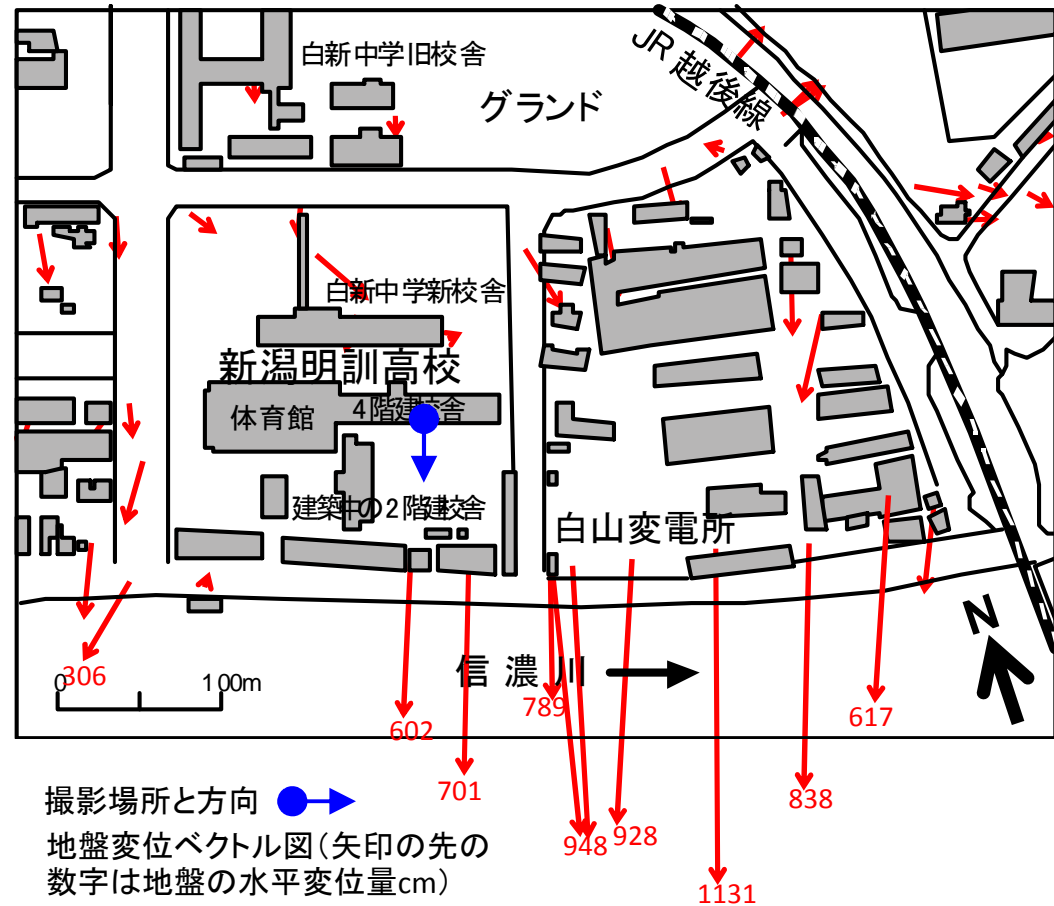
8.新潟明訓高校校舎4階のベランダ

写真手前では、液状化によって砂まじりの地下水が湧き出し、広い範囲が冠水している。川に平行な地割れが無数にできている。

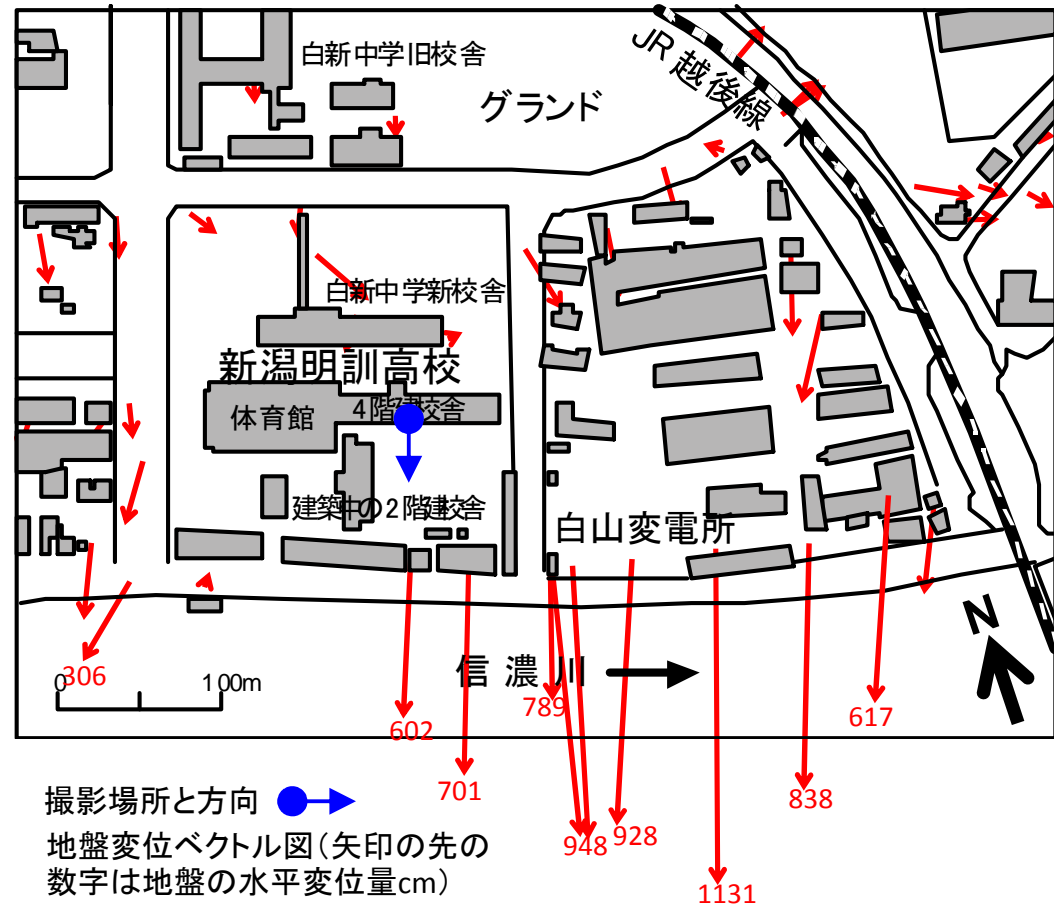
9.新潟明訓高校校舎4階のベランダ

写真手前は既に冠水しているが、パン箱の近くの地割れから新たに砂交じりの地下水が突然湧き出し始めた。地下水の噴出を見ていた生徒達は避難し始めている。

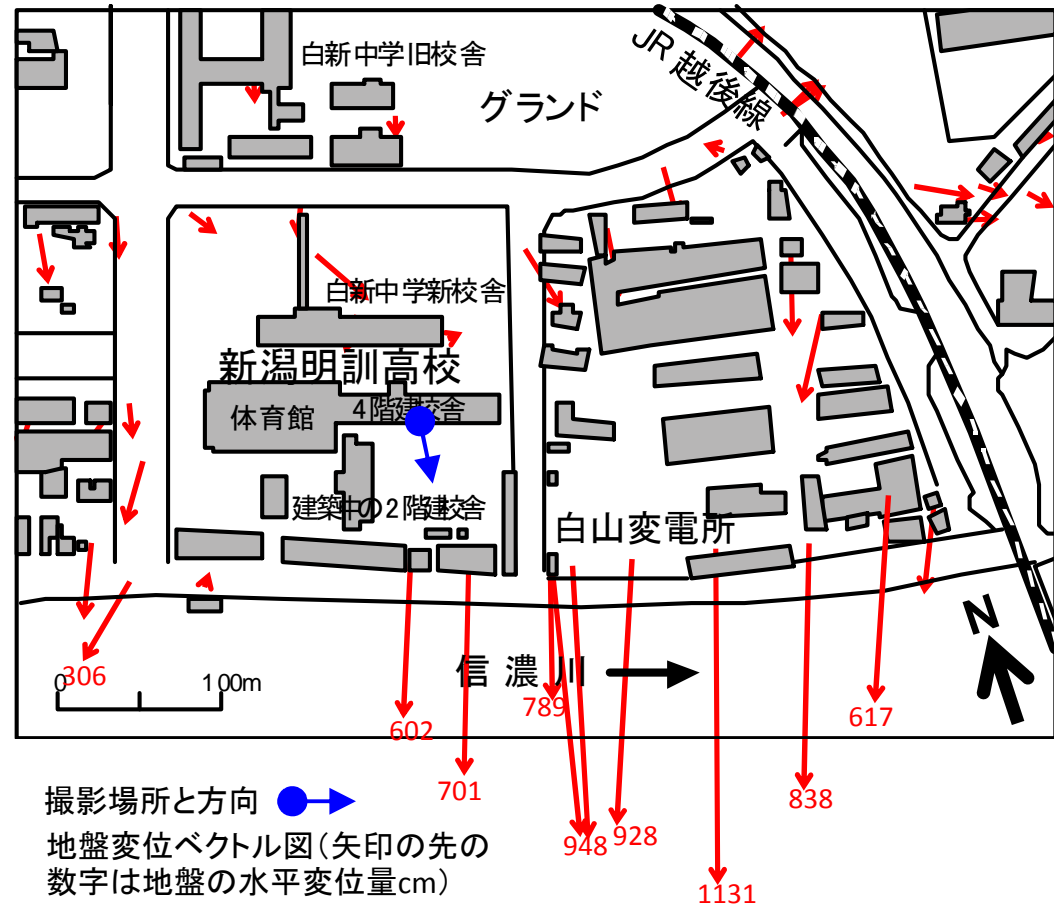
10.新潟明訓高校校舎1階のベランダ

4階から1階に降りてきて写真を撮った。校庭は全面的に冠水しているが、突然湧き出した地下水の勢いは衰えない。地下水の深さは70~80cm。手前の地下水は、最初に噴き出し始めたNo.1の写真の地下水の噴出。まだ勢いは衰えていない。

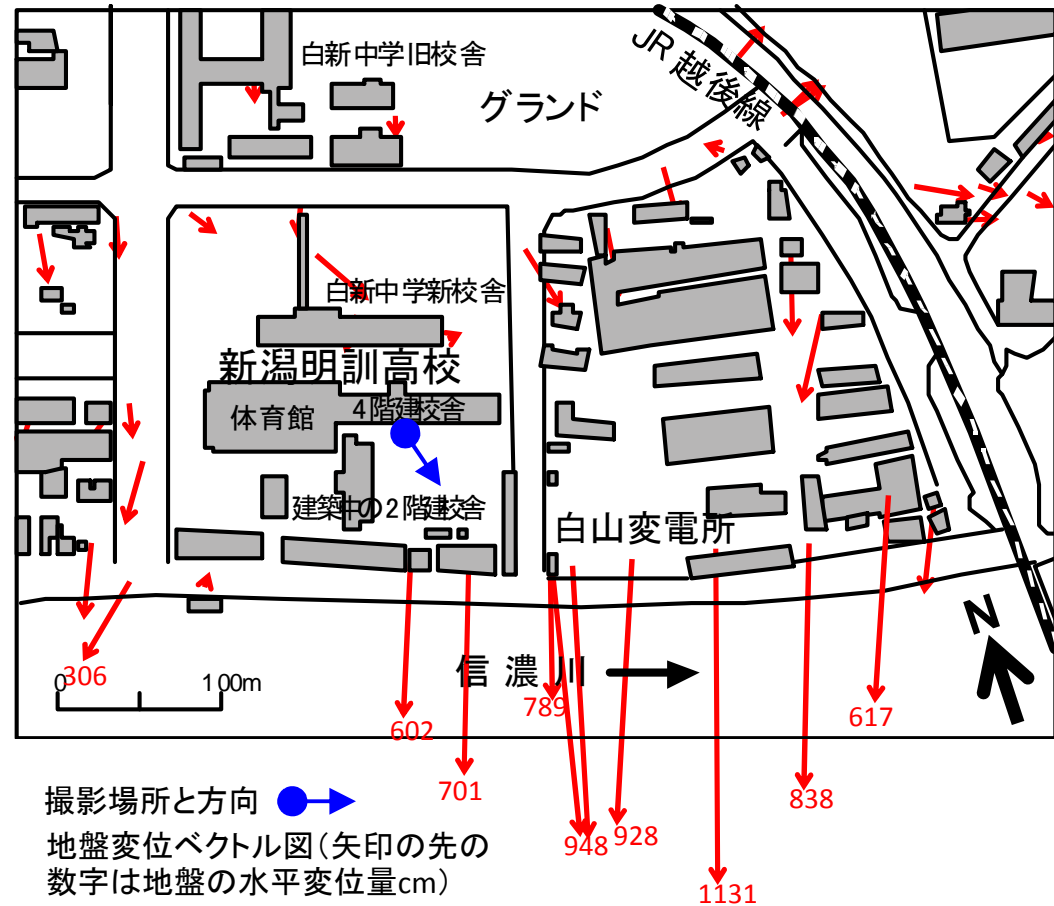
11.新潟明訓高校校舎1階のベランダ

冠水した校庭でパン屋さんの車が沈んでいる。水深50cm程度と推測される。

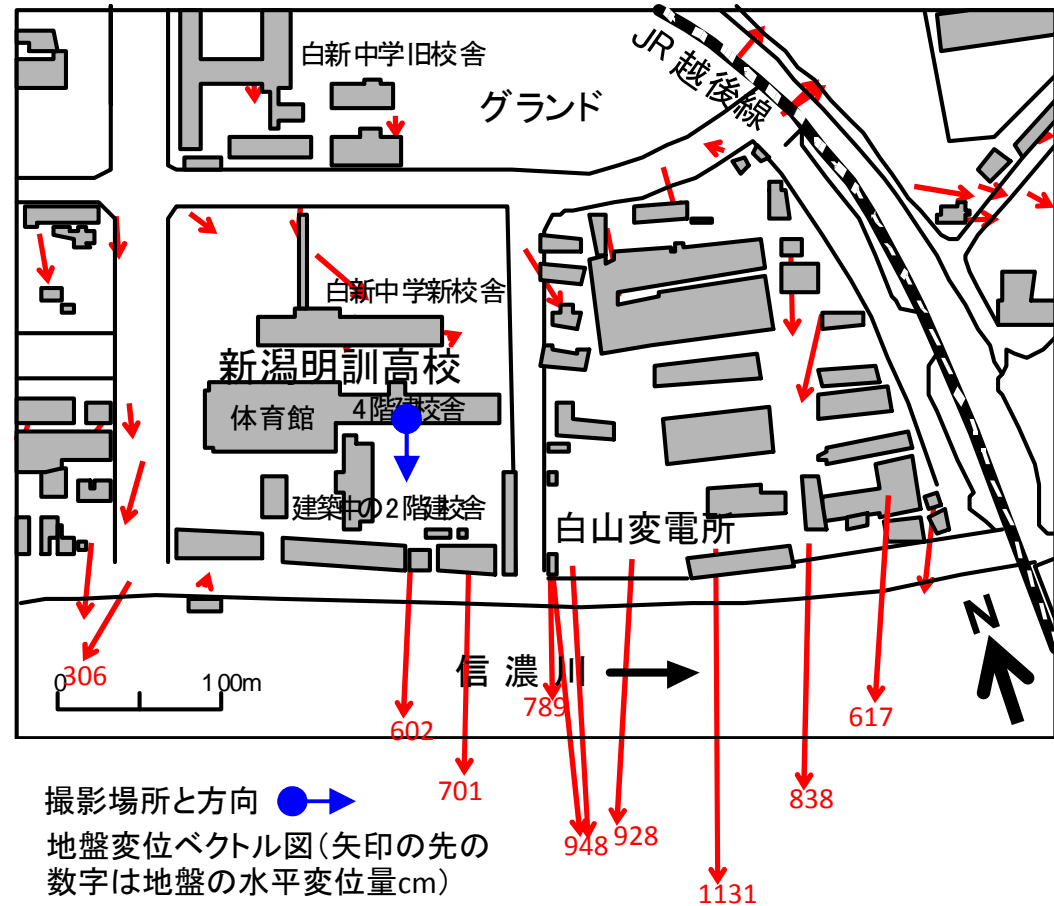
12.新潟明訓高校校舎1階のベランダ

No.9の写真で発生した噴砂は停止しかけているが、手前の地下水は渦を巻いて湧き出し続けている。地下水の噴出時間は場所により異なるようだ。

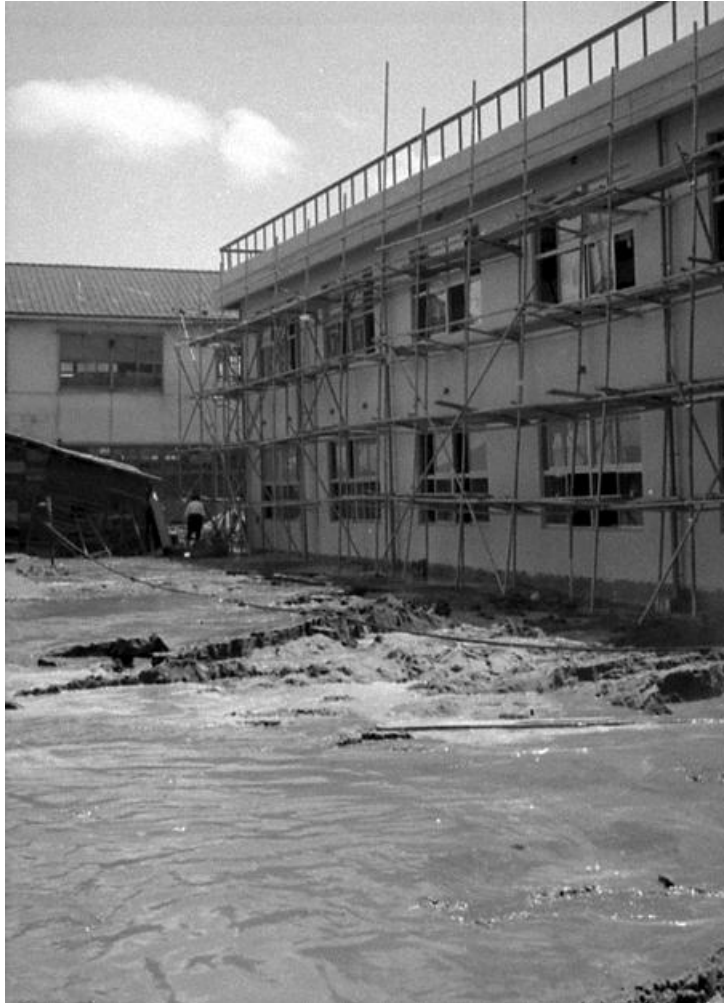
13.新潟明訓高校校舎1階のベランダ

No.5の写真で避難通路となっていた校庭の東側にも地下水が湧きだし冠水し始めた。中央の地割れは段差を生じている。左手の小屋は、ゆがんで倒れそうになっている。

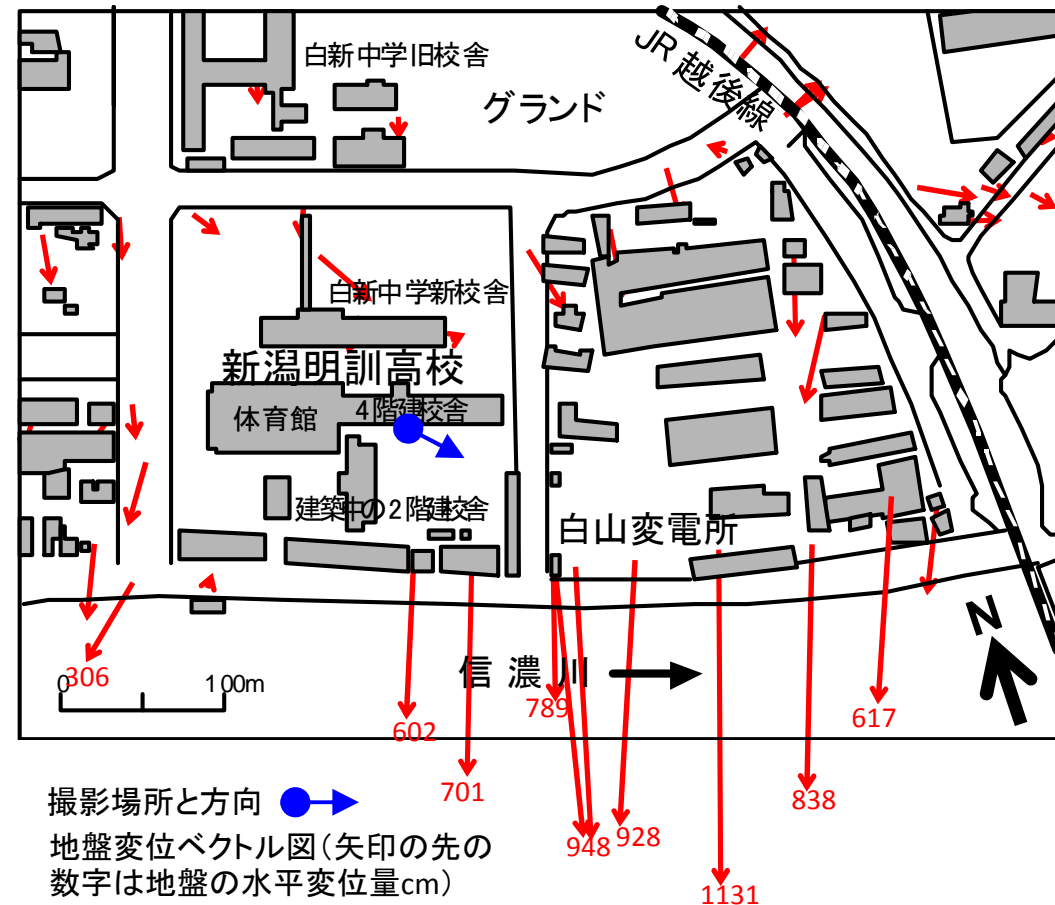
14.新潟明訓高校校舎1階ベランダ

手前は校庭、奥は変電所。No.1の写真に見られる地下水の噴出はほぼ停止したが、校庭は液状化により泥海と化している。奥は、泥水を避けて白新中学校の方に避難する生徒達。写真左の4階建て校舎のベランダ(犬走り)の一部が破断し、柱も傾いている。校舎の前はかなり地盤沈下したように見える。

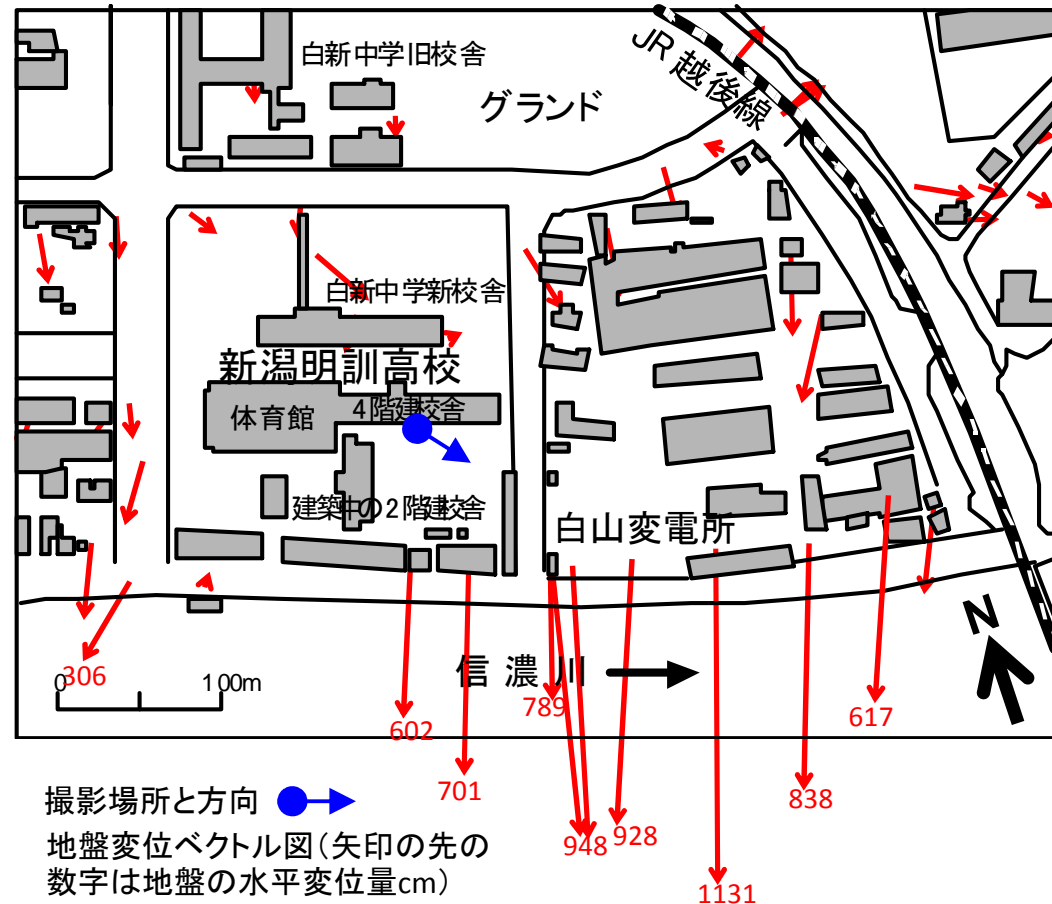
15.新潟明訓高校校舎1階ベランダ

前の写真と同じ角度で4階建て校舎を入れて写している。ベランダの一部が破断したり、柱が庇と離れて倒れたりしている。地盤が大きく沈下し、かつ右方向に引っ張られたためと思われる。校舎の躯体は沈下・損傷していない。奥の生徒達が立ち止まっているのは、白新中学側の道路が冠水して通れなくなったため。

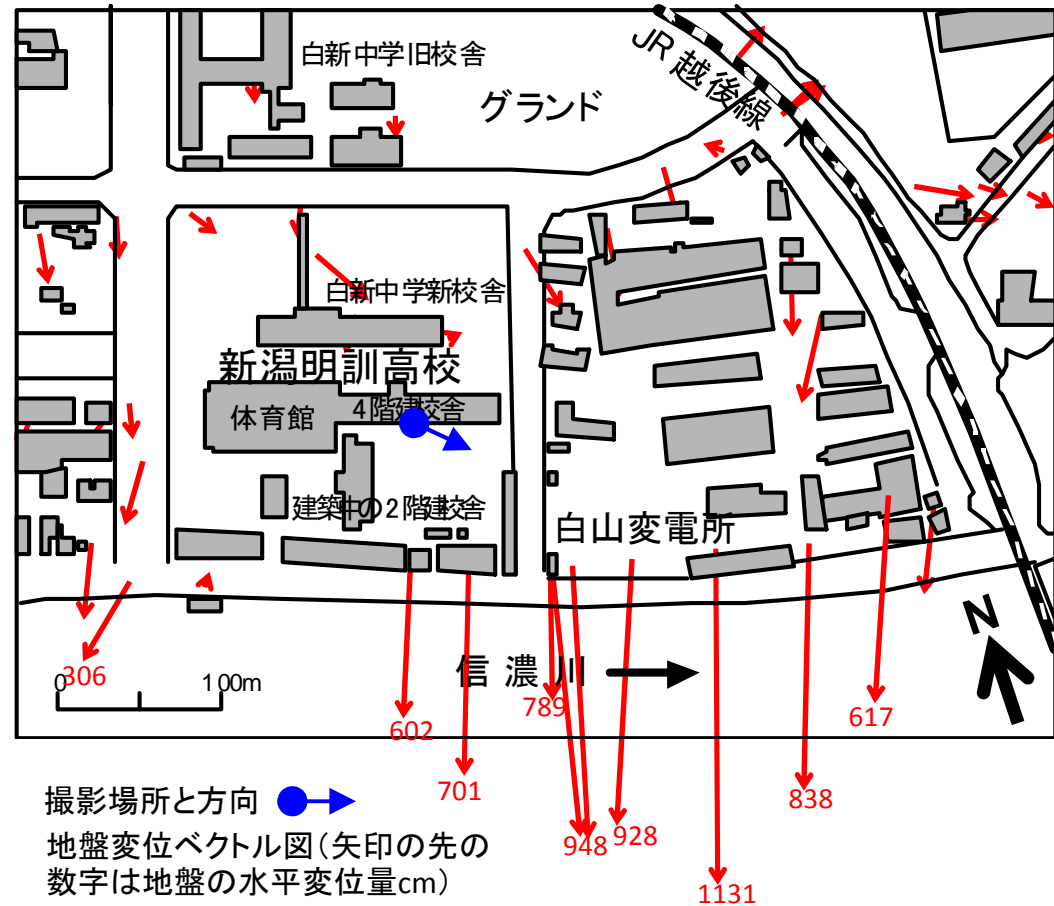
16.新潟明訓高校校舎1階ベランダ

No.1の写真に写る校庭中央での地下水の湧出はまだ続いており、左手にわずかに写るパン屋さんの車は車輪の上部まで冠水している。奥の駐輪場の屋根がたわんでいる。鉄塔と電柱は根元が川方向に引っ張られたために、川と反対方向に傾いている。

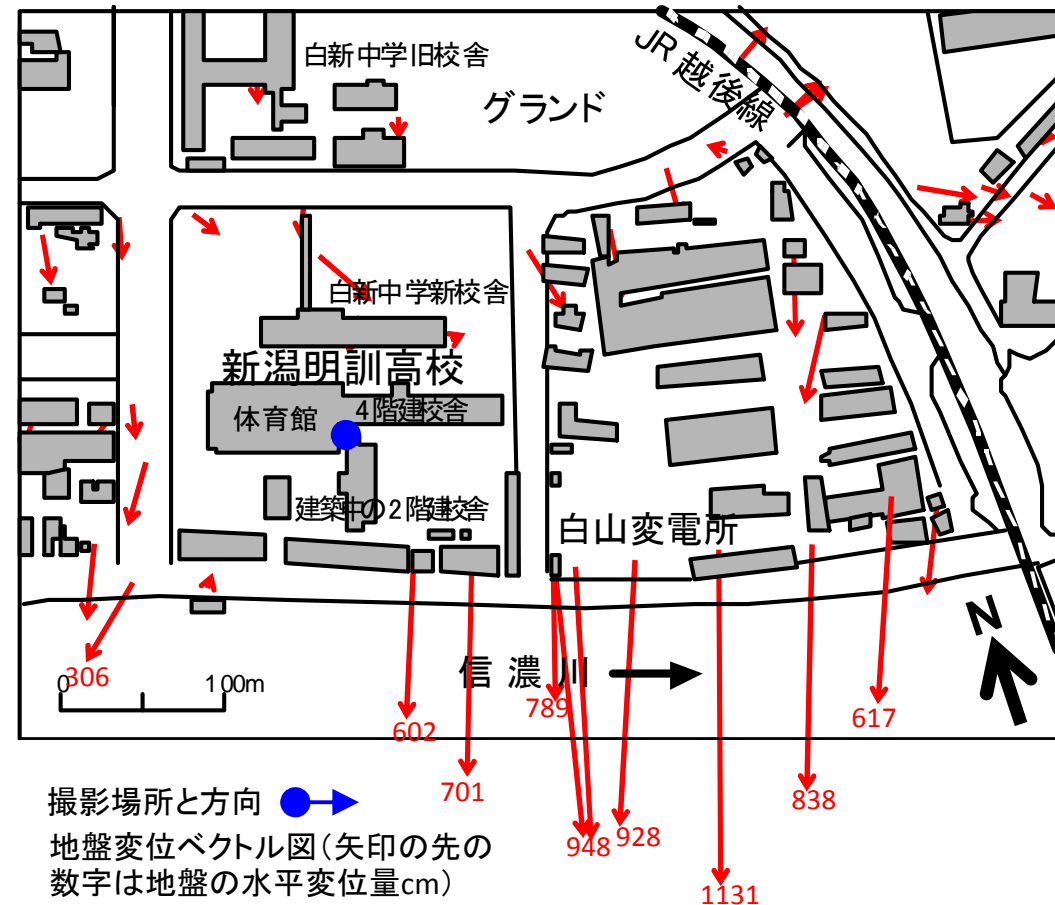
17. 建築中の新校舎と旧校舎の渡り廊下

4階建て校舎と建築中の校舎の接合部。地震前は繋がっていた渡り廊下の屋根が約2m離れた。校舎は共に木杭で支持されていたが、側方流動によって地盤が引っ張られて屋根が破断したと推定される。

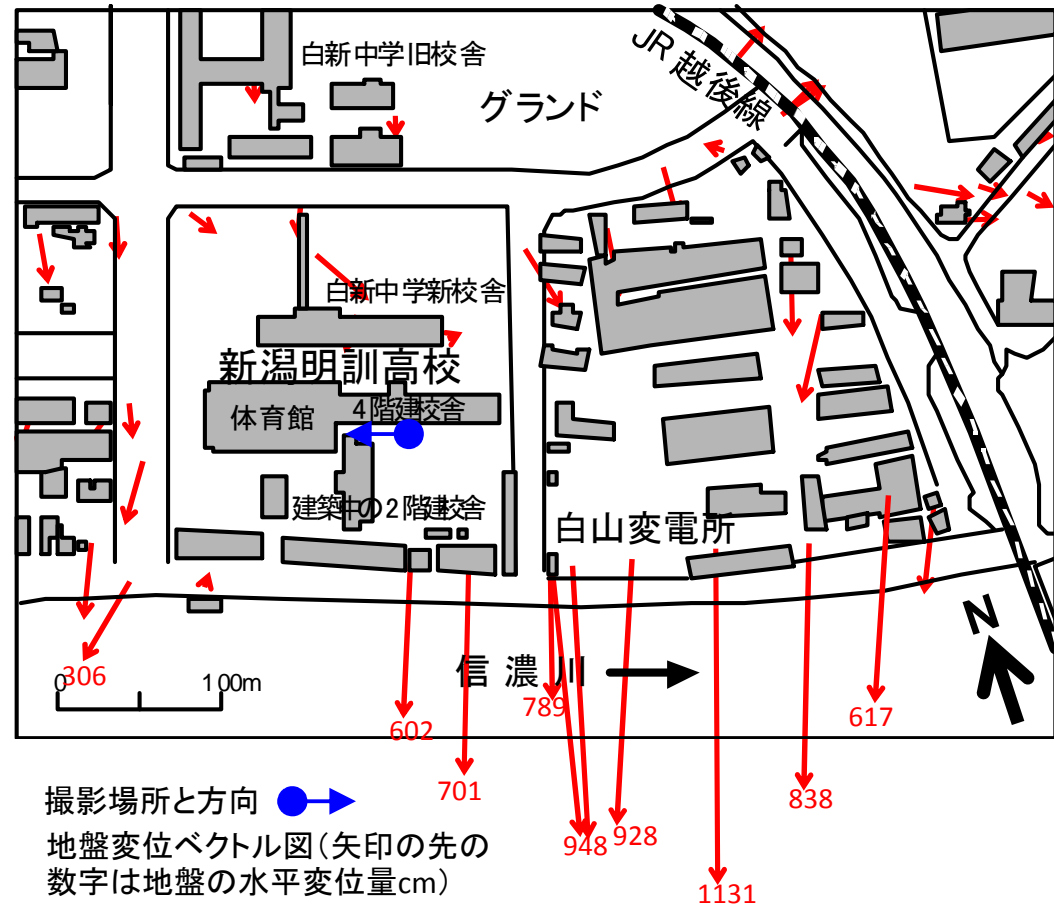
18. 建築中の新校舎と旧校舎の渡り廊下

渡り廊下が分離したところに、体育館側で湧き出した地下水が勢いよく流れ込んできている。

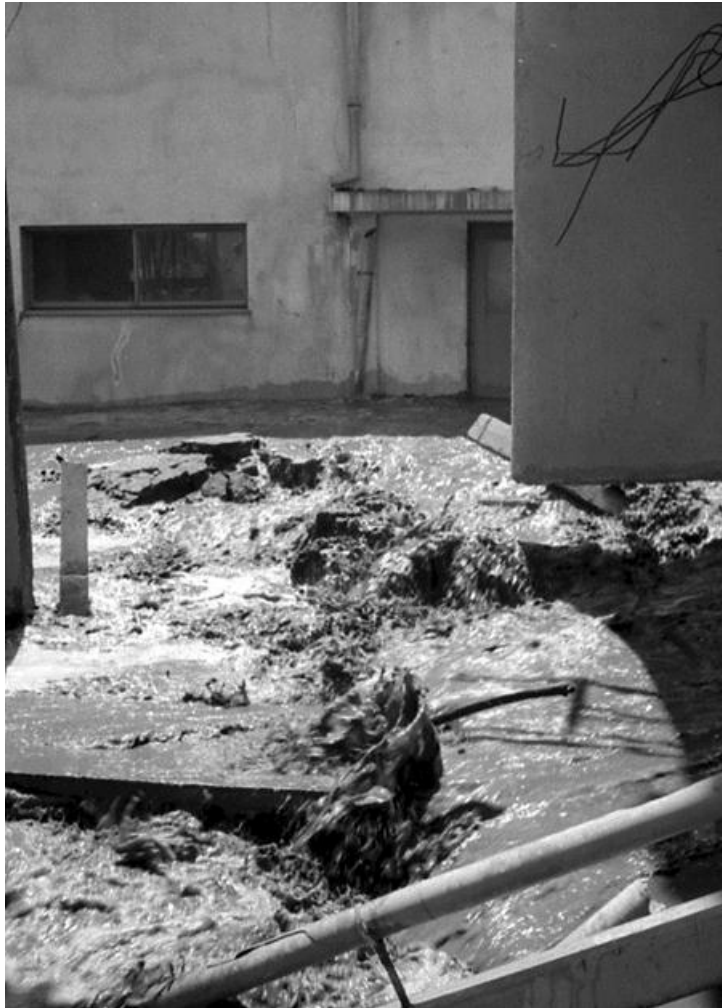
19. 建築中の新校舎と現校舎の渡り廊下

渡り廊下は破壊してガタガタになり、流れ込む地下水は勢いを増している。

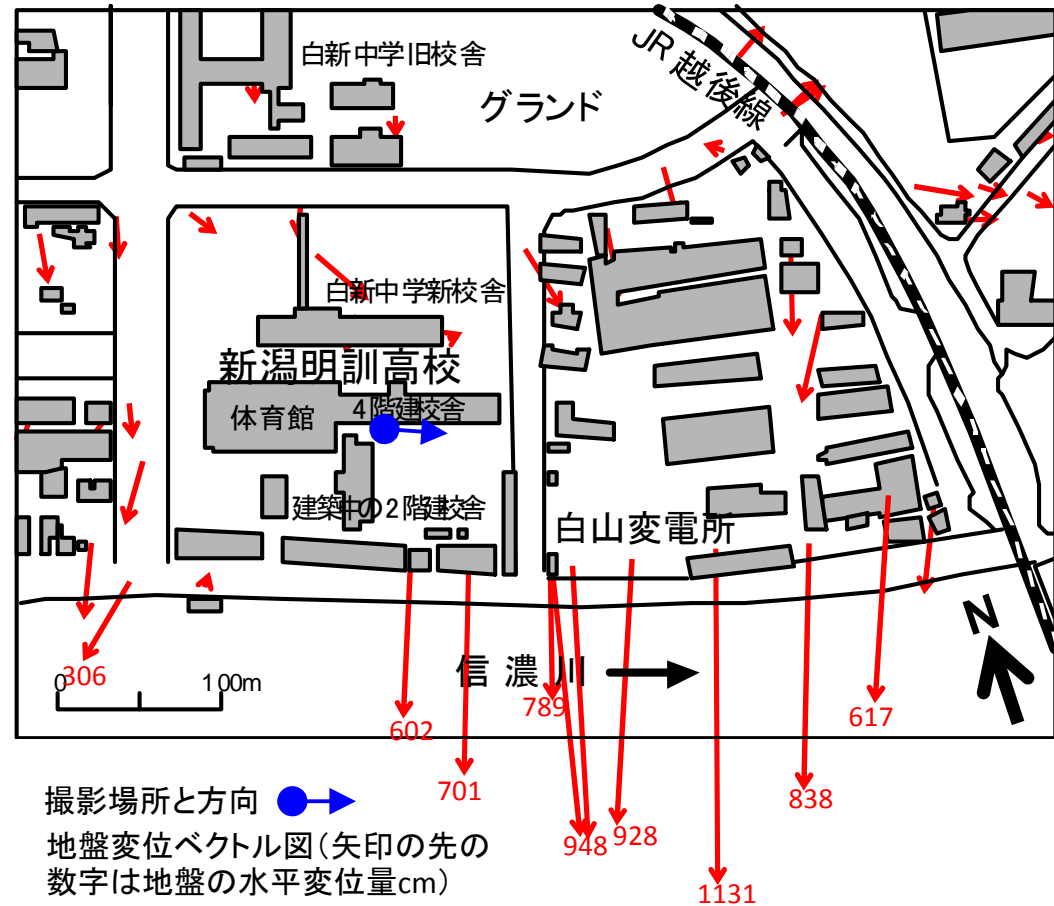
20.新潟明訓高校校舎1階のベランダ

水深はパン屋さんの車の前輪のタイヤの上部まで及んでいる。水深60cmと推測される。白山変電所側の道路にも地下水が溜まってきている。

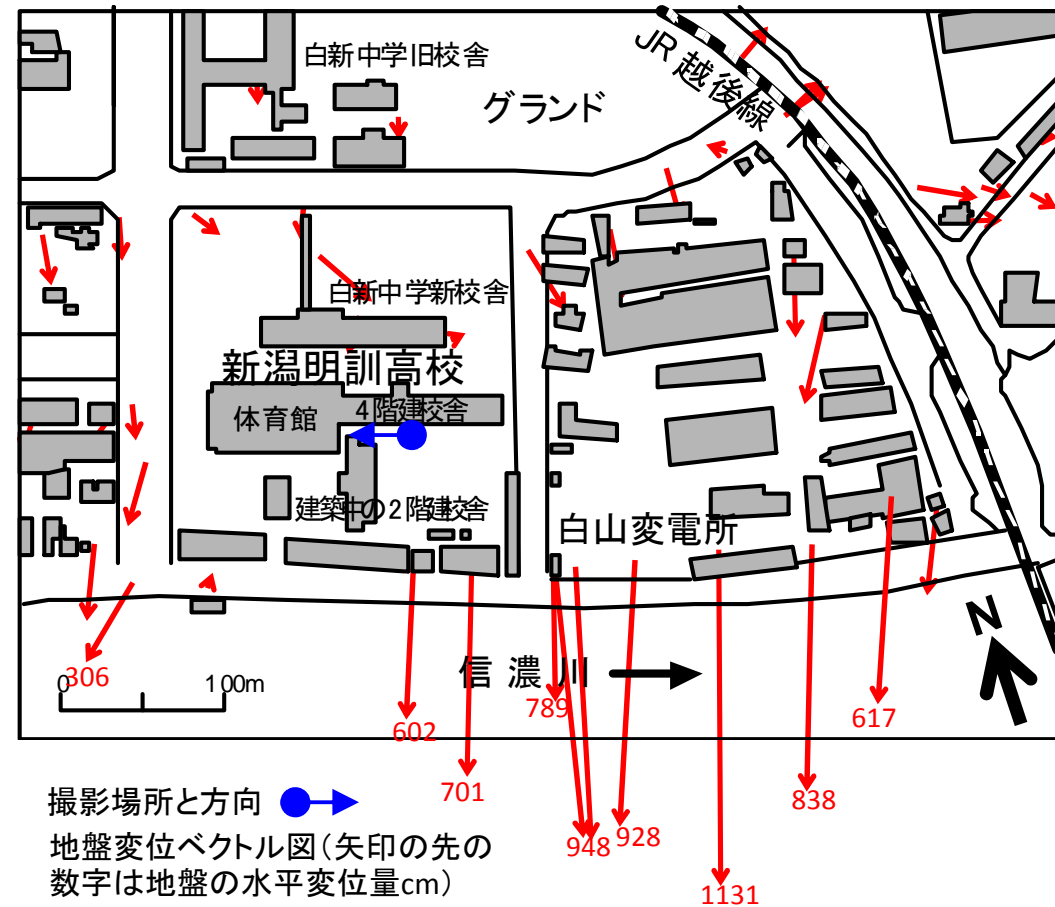
21. 建築中の新校舎と旧校舎の渡り廊下

噴砂・噴水は収まりつつあるが、渡り廊下は川の渡し場のようになった。生徒達は渡り板の上を歩いて急いで避難する。

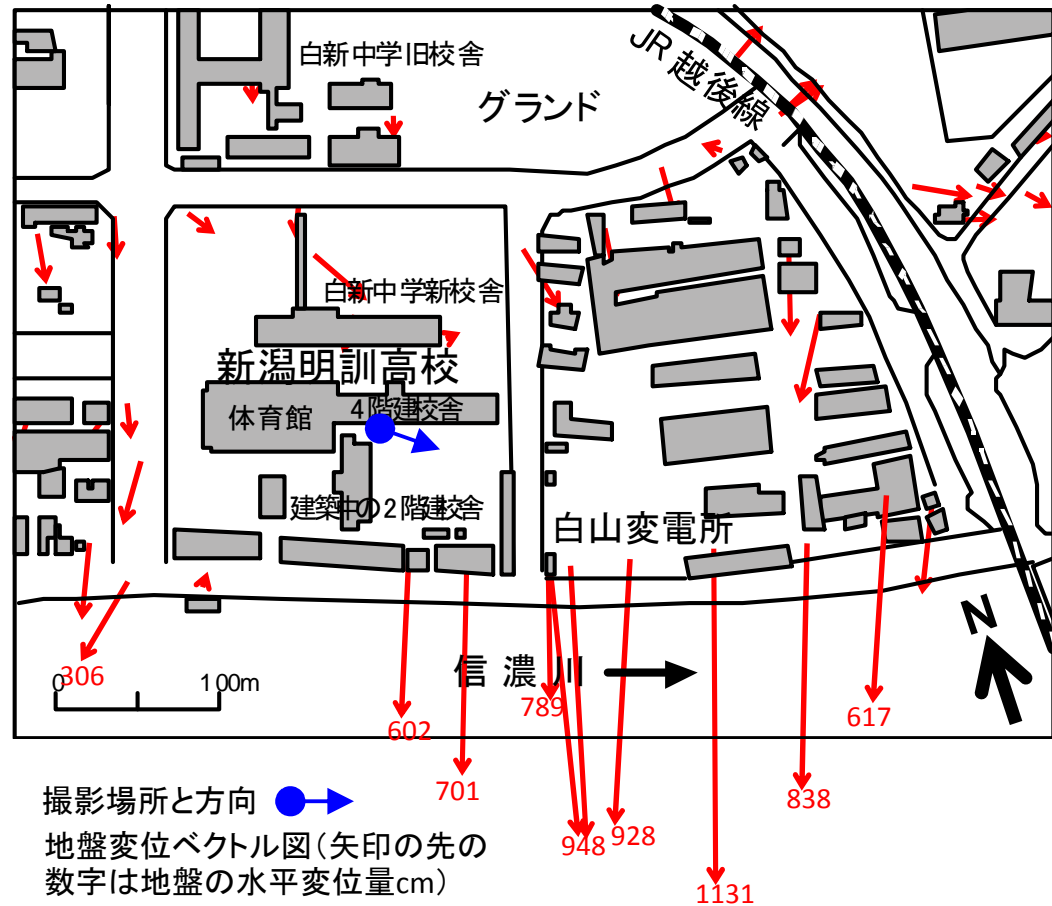
23.新潟明訓高校校舎1階ベランダ

校庭と変電所。校庭が池のようになった。鉄塔は根元が川方向に引っ張られて傾いた。生徒達は泥水に行く手を阻まれ、どちらに避難したものか思案している。

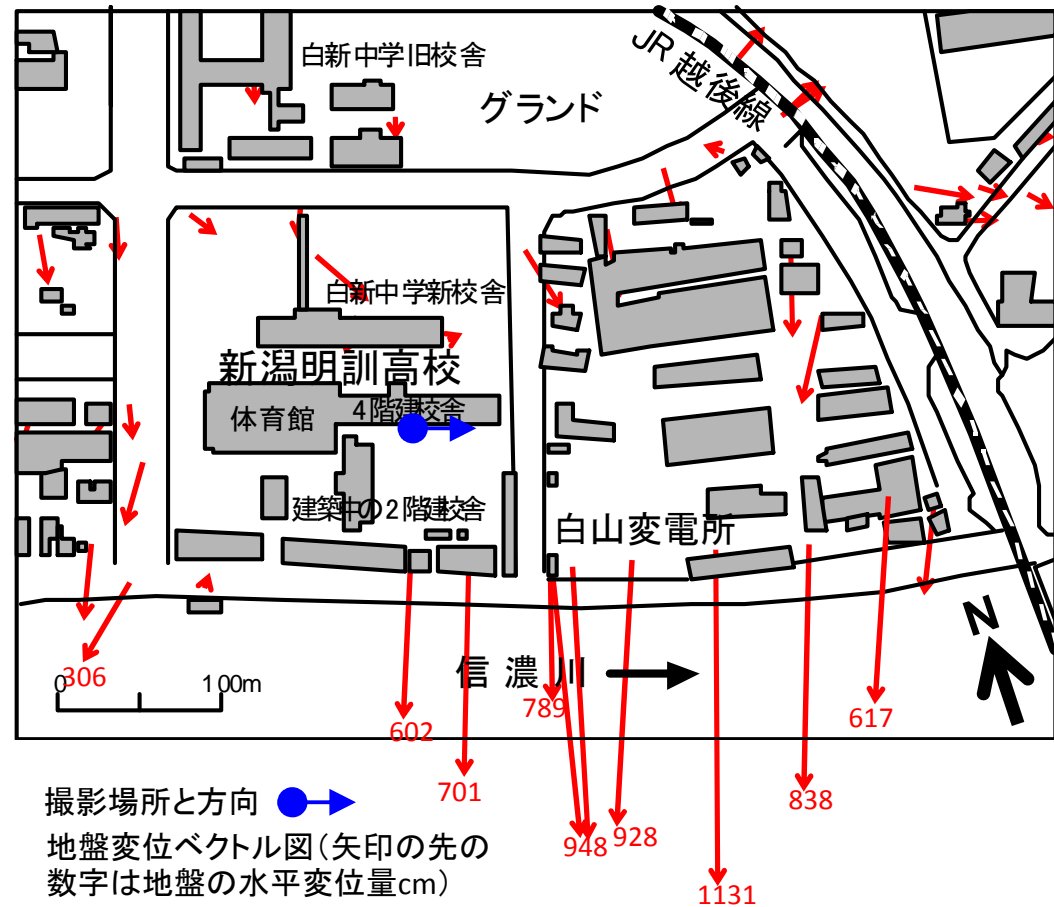
24.新潟明訓高校校舎1階のベランダ

校庭は冠水している。校舎のベランダ(犬走り)にも大きなクラックが入り地面も沈下している。同じ場所を写したNo.14とNo.15と比べると、水かさが増していることがわかる。

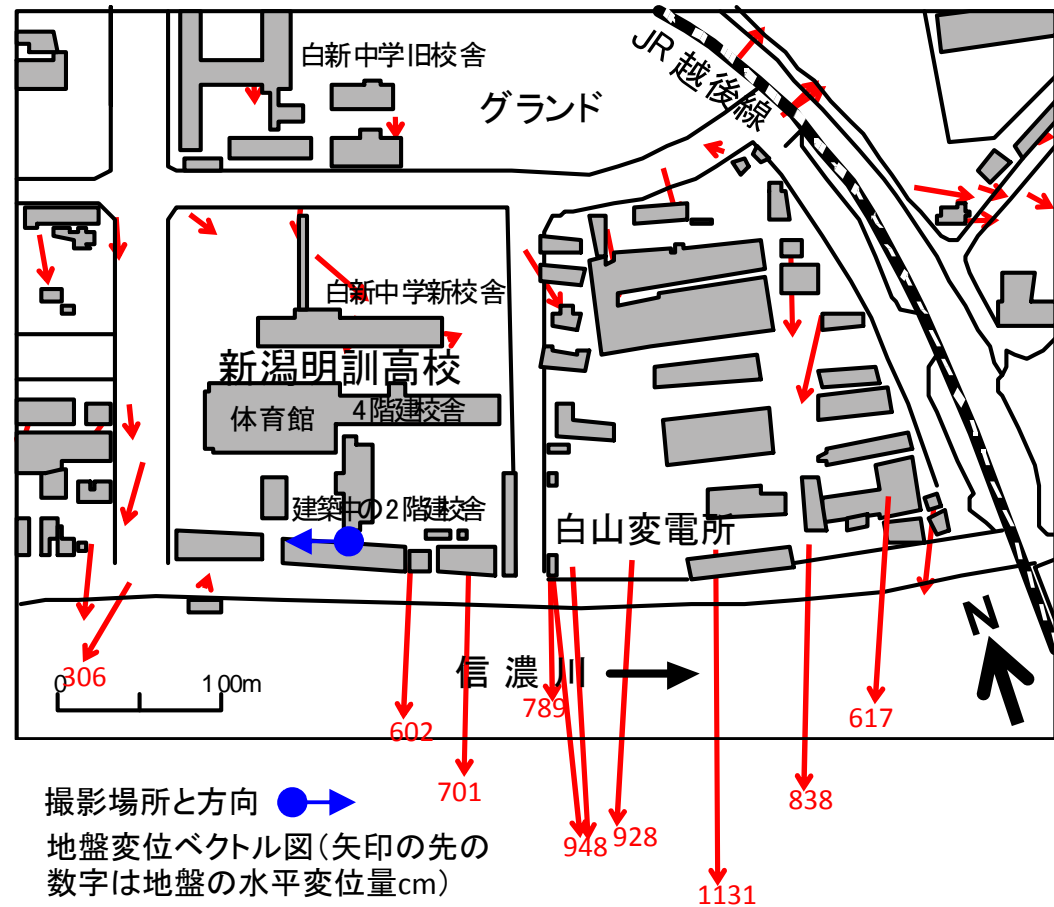
25. 建築中の新校舎南側

地割れは駐輪場を横切って走った。写真左側(川側)に地盤が引っ張られて柱が傾いたように見える。木造校舎の窓も歪んでいる。

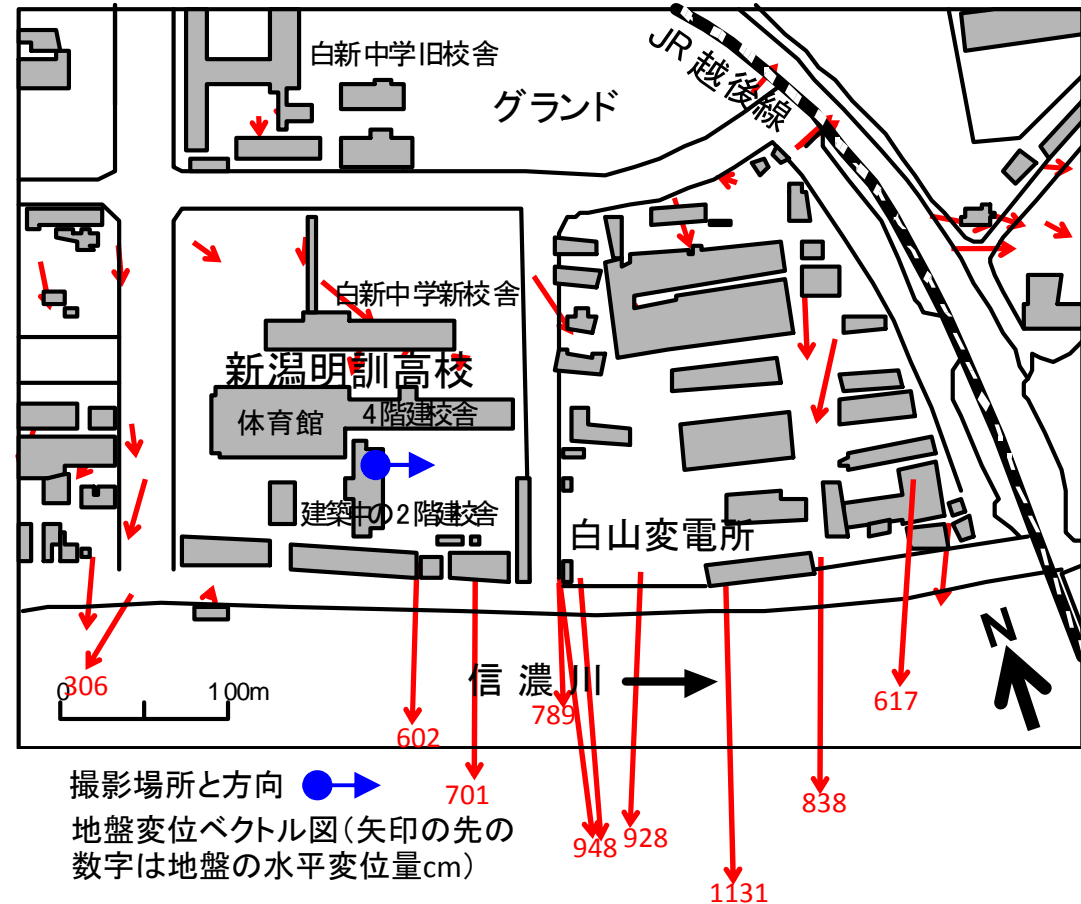
26. 建築中の新校舎

校庭はまだ冠水しているが地下水の湧出はほぼ収まった。大部分の生徒は避難し終わった。右手の駐輪場の自転車のタイヤが砂と泥水に埋もれている。変電所側の校門が傾いている。遠方に昭和石油の火災の煙が上がっている。煙に気づいた竹内さんは4階建て校舎に引き返して屋上に上った。
