1964年新潟地震直後に撮影された 写真に基づく液状化被害の状況

Photos of liquefaction induced damage in Niigata City taken
immediately after the Niigata Earthquake of June 16, 1964

公益社団法人 日本地震工学会
関東学院大学 若松研究室

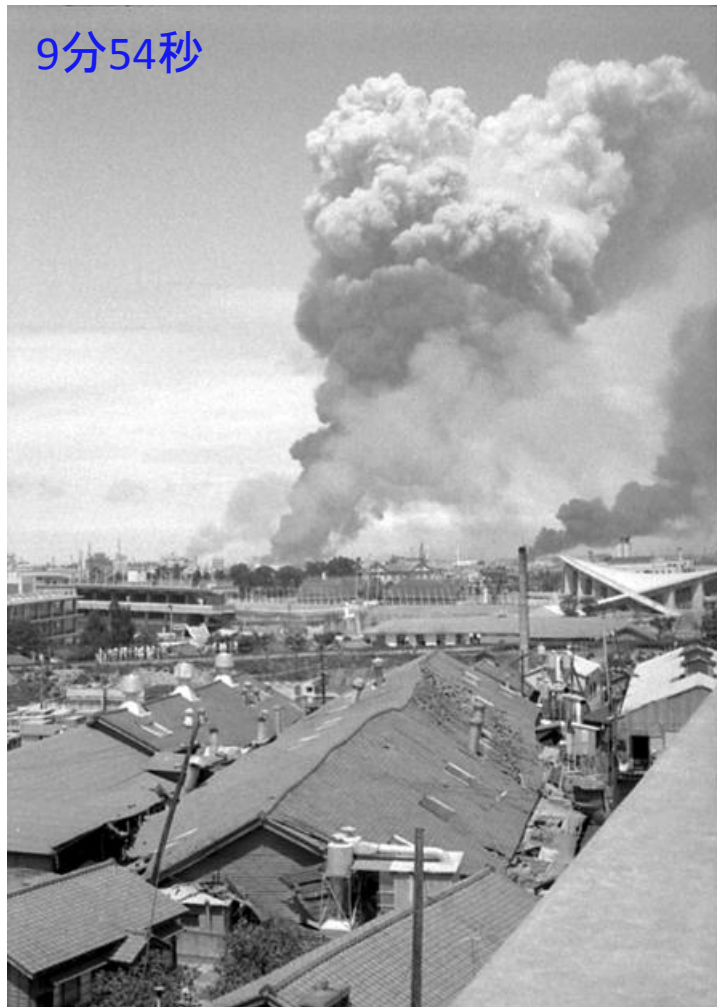
27.新潟明訓高校校舎屋上

校舎屋上から白山公園方向を見ると、煙は新潟製油所の方から立ち上っていた。中央の細長い建物の屋根が波打っており、建物が不同（不等）沈下していることがわかる。屋根の向こうには越後線の線路、さらに向こうには陸上競技場、新潟市体育館が見える。

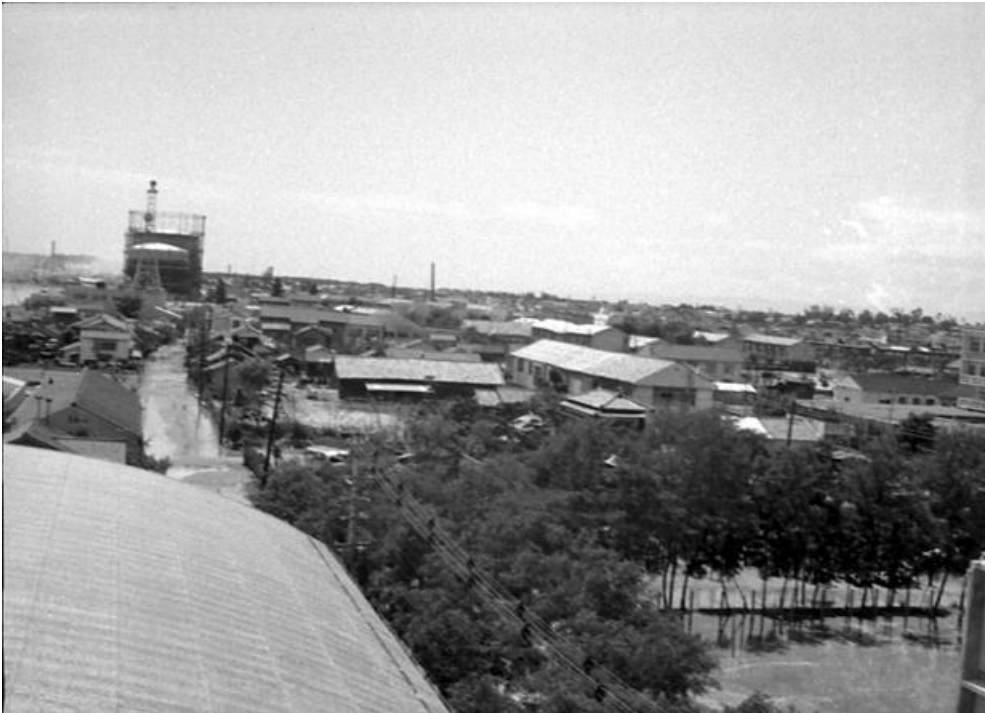
34.新潟明訓高校校舎屋上

手前の校庭やガスタンクの方に向かう道路は、液状化によって道路も噴砂・冠水している。高校の周りは、冠水で八方塞がりだ。

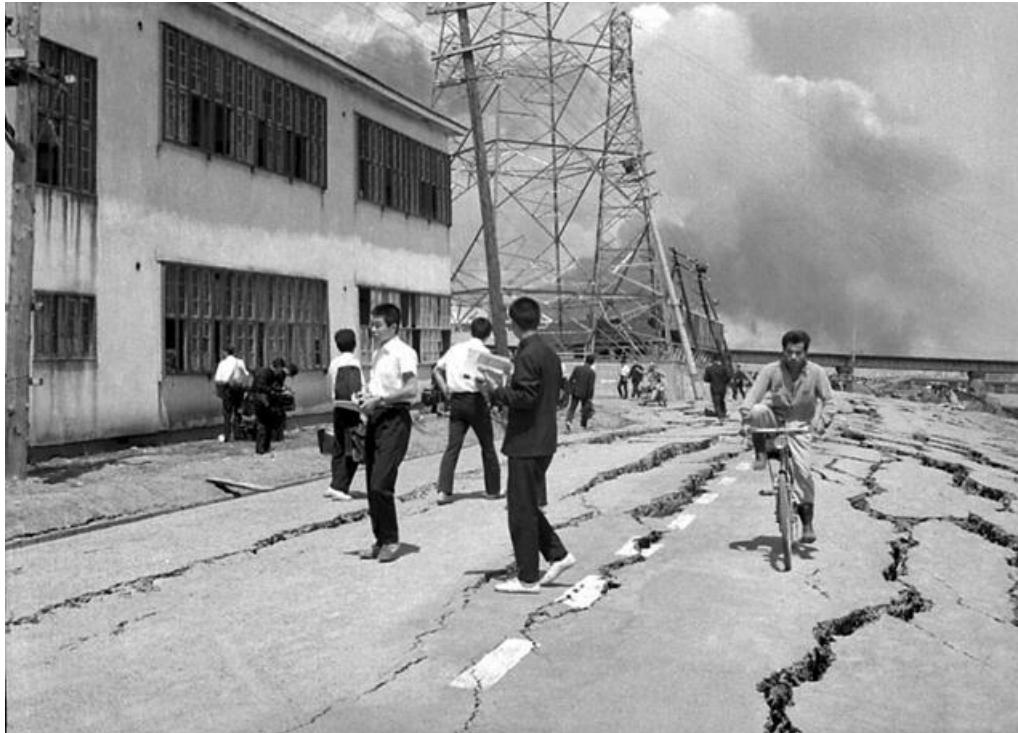
35.新潟明訓高校前の道路

信濃川沿いの道路。写真右手の信濃川に平行した地割れが多数発生し、平らだった道路は、川の方に向かって傾斜した。生徒達はどちらに避難したら良いか迷っている。ベクトル図を見ると、この周辺では、10m前後の地盤変位が発生しており、変位量は新潟明訓高校の敷地内より大きい。写真の地割れは、この側方流動により発生したものと考えられる。

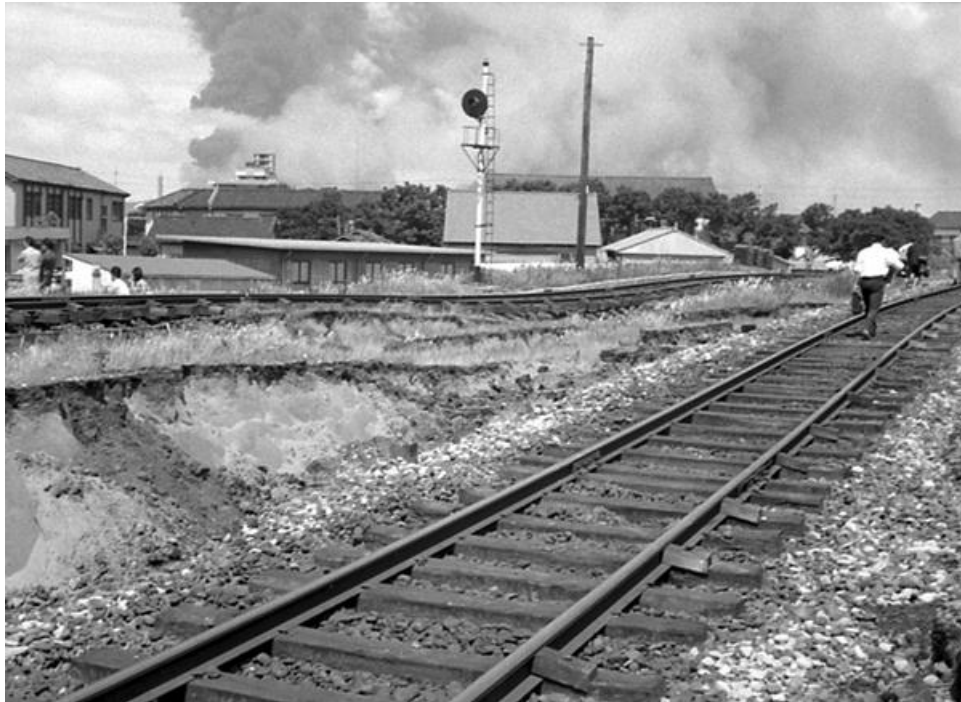
37.白山駅付近のJR越後線線路

JR越後線の線路の盛土は大きく沈下し、波形に変形している。

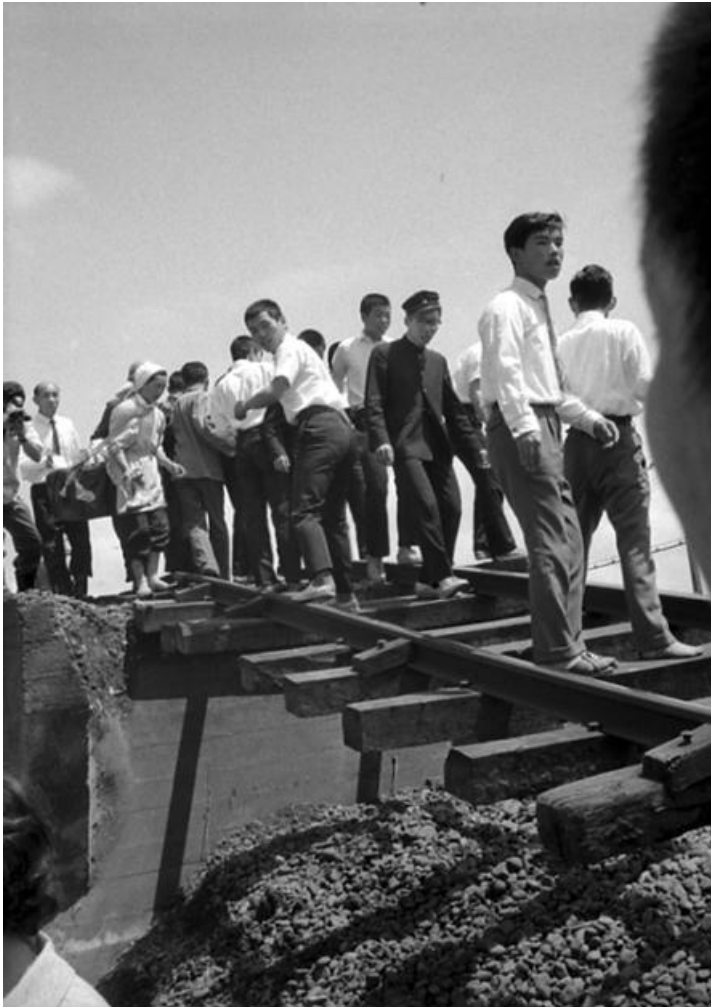
38. JR越後線の線路

道路が冠水したため、宙吊りの線路の上を歩いて帰宅する。当時は帰宅困難者という言葉もなかった。盛土は、液状化により流失崩壊したと考えられている。JR越後線の盛土は波状に変形した。

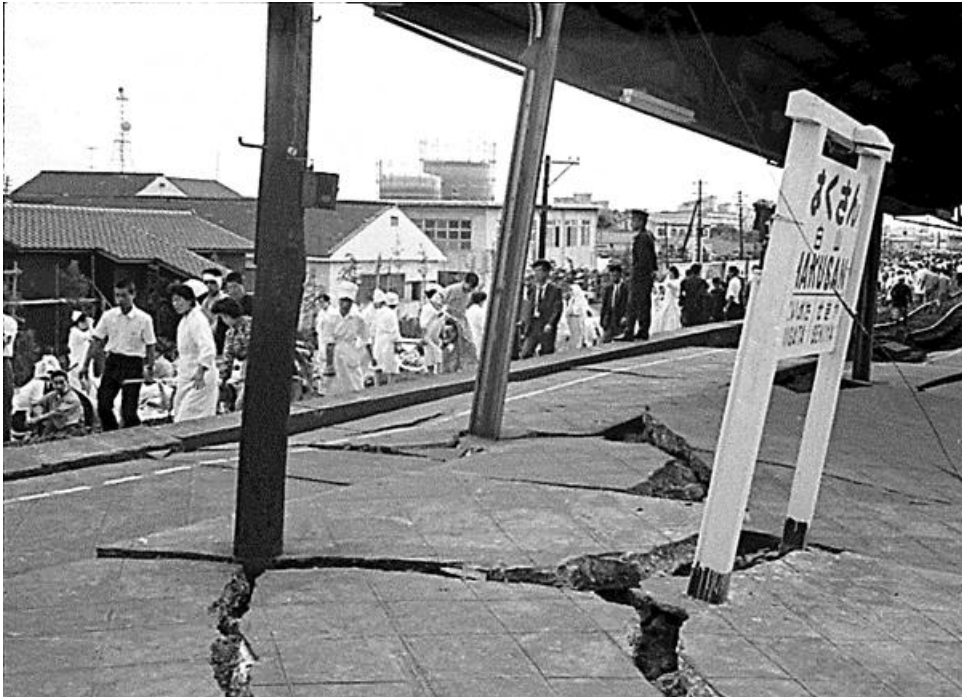
41.JR越後線白山駅

ホームの向こう側の線路には癌センターの患者が避難してごった返している。白衣姿の看護婦さんを手伝う新潟明訓生もいる。ホームの地割れは側方流動によるものと考えられる。写真右奥では線路が大きく陥没している。
