#### 74.県道16号(坂井輪中学校前バス停)

# 82.川岸町アパート

## 83.白山駅近くの線路

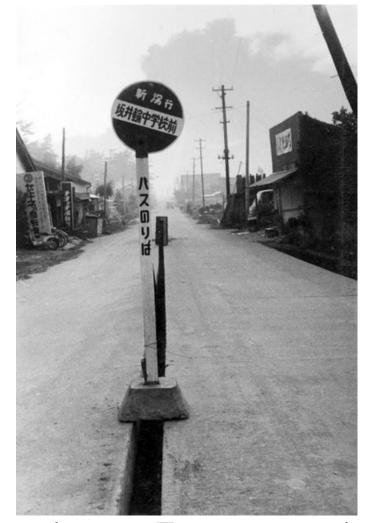
この写真から、地震の翌日の17日。朝5時に沼垂の自宅に徒歩で向かう。沼垂までは直線 距離でも約12km、線路が流出したJR越後線はもちろんのこと、バスも通っていない。国道は センターライン付近で路面が離れている。ロードコーン代わりにバス停の標識が移動して置 かれている。市街と比べると地震の影響は少ないが、大きく傾いた電柱(右奥)もある。

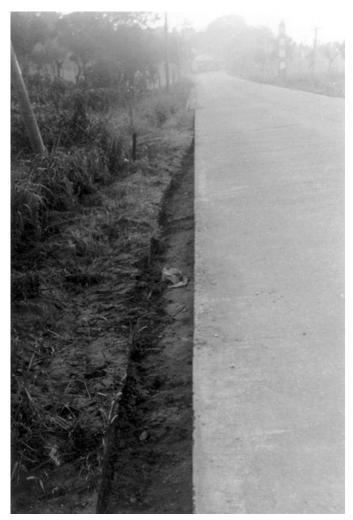
# 75.県道16号(寺尾付近)

路面が移動しており、電柱が傾いてる。左手が砂丘だが、何が起こったのかは不明。 小針では、砂丘が低くなって押し出され、下手の民家の前の道が湾曲したとの記録も ある。

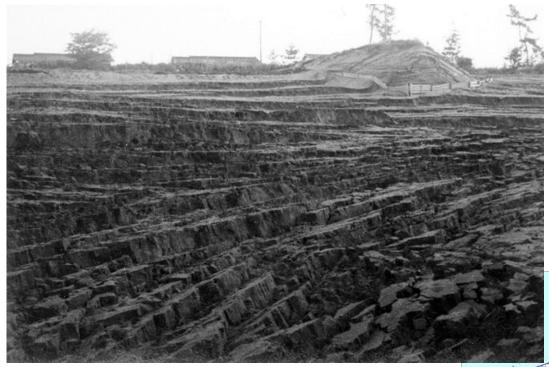
砂丘の緩斜面が滑って階段状に崩れている。 道が湾曲したのは、この付近でのことか?

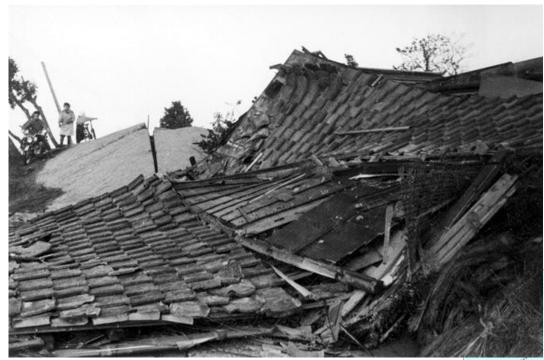
民家が全壊している。建物背後の道路が 隆起して真っ二つに割れている。これも砂 丘のすべり・崩壊と関係があるのか?

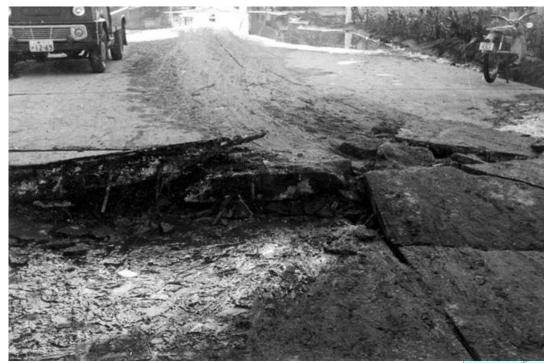
奥は冠水しているが、ここは津波の影響を 受けていない地域。手前は陥没して路面が 破断している。

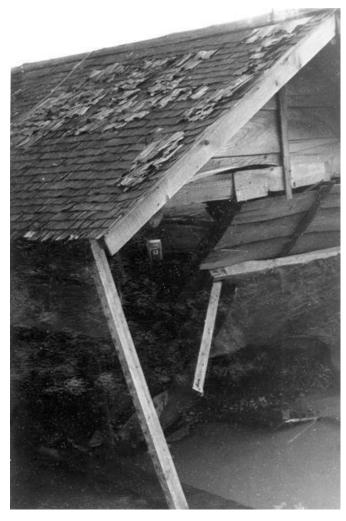
建物が歪んで倒壊している。浸水しているのは液状化によって噴き出した地下水によると思われる。

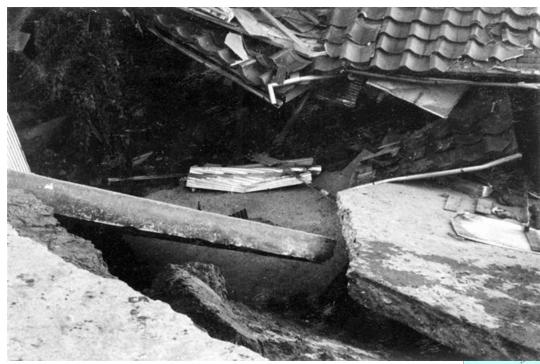
道路が崩落し、家屋は全壊。振動による倒壊のようにも見えるが、地盤変状も関与している?

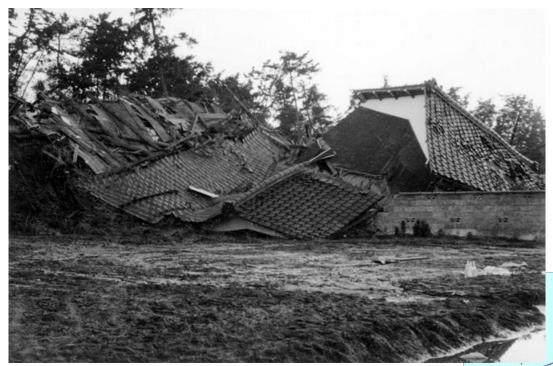
家屋がブロック塀を押しつぶすように全壊している。前の写真とは別の家。

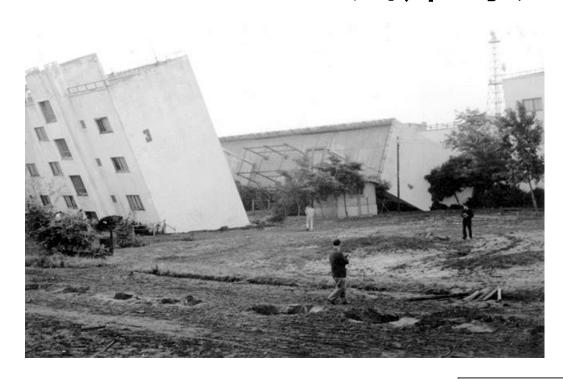
液状化して大きく傾斜した川岸町ア パート3号棟。奥の4号棟は転倒して 屋上が見えている。敷地には、噴砂 が広がり、噴砂孔には水が溜まって いる。

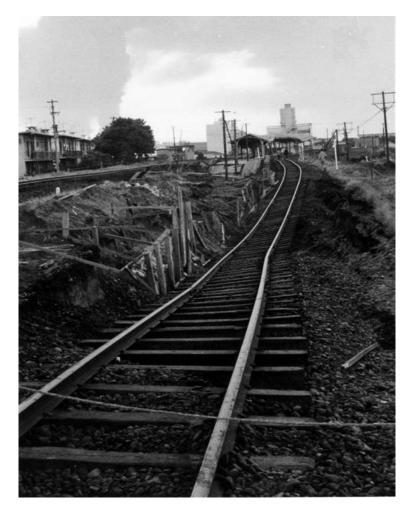
盛土の中央部が陥没している。昨日、 避難路になった線路にはロープが張 られ、立ち入り禁止になった。

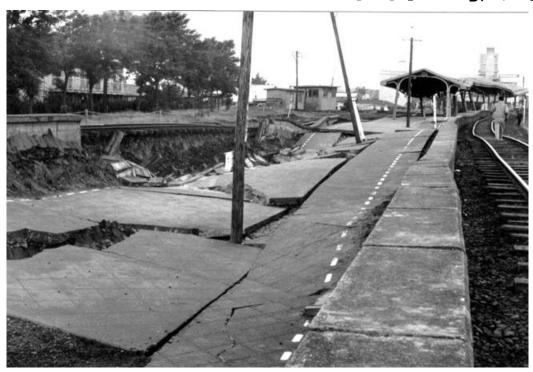
# 84. 白山駅ホーム

大きく陥没したホーム。地盤変位ベクトル図を見ると、地盤は信濃川の逆方向の北へ大きく変位している。ホームの地割れ・陥没はこの側方流動によるものと考えられる。

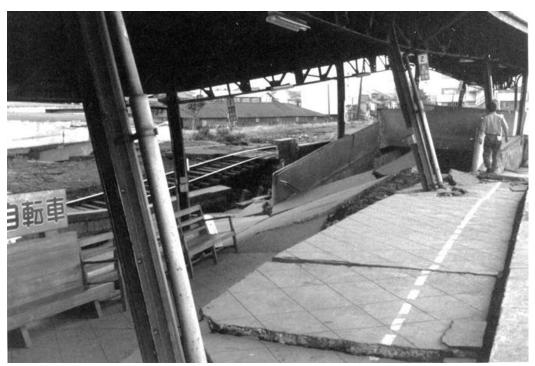
## 85. 白山駅ホーム

ホームのこの場所の地盤変状も側方流動によるものと考えられる。屋根も傾いている。

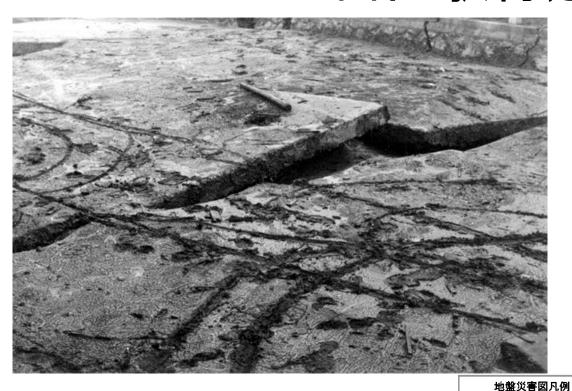
# 86.白山駅付近

路面は噴砂で覆われ、隆起してめくれ 上がっている。

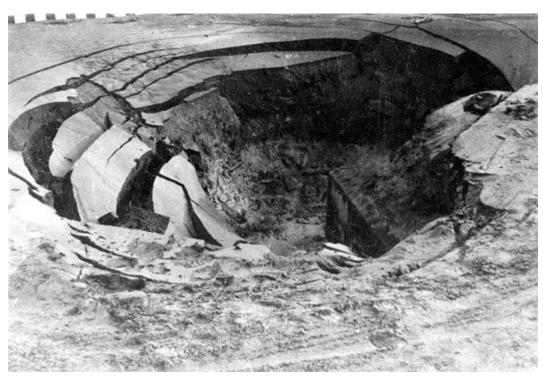
# 87. 白山駅付近

直径2mの巨大噴砂孔。噴出のすざまじさを 物語る。

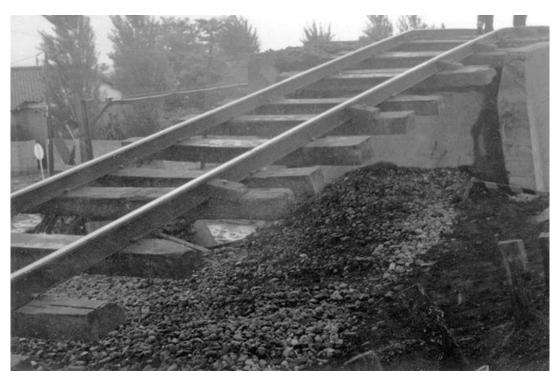
## 88.白山駅付近の線路

JR越後線の盛土が流失崩壊し、線路がはしごのようになっている。地震直後、ここを渡って避難した。

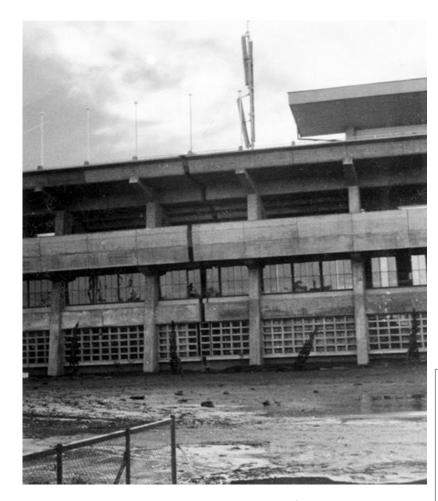
## 89.県立競技場

地盤変位で競技場の建物が破断している。新潟地震の直前に開催された第19回 国民体育大会のために大改築したばかりだった。

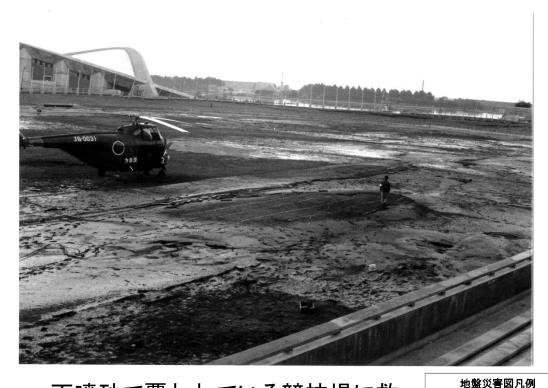
# 90.県立競技場

一面噴砂で覆われている競技場に救援の**へ**リが到着。

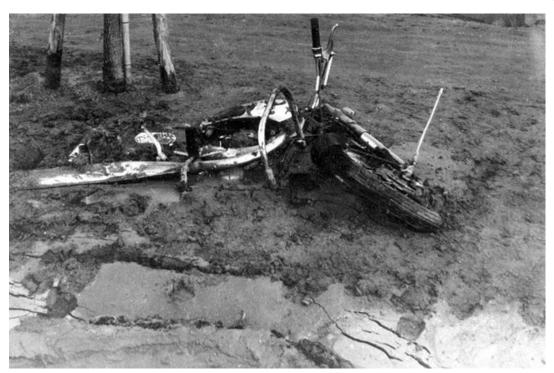
# 91.白山小学校付近

液状化で地面はまだ濡れている。バ イクが噴砂の中に埋まっている。

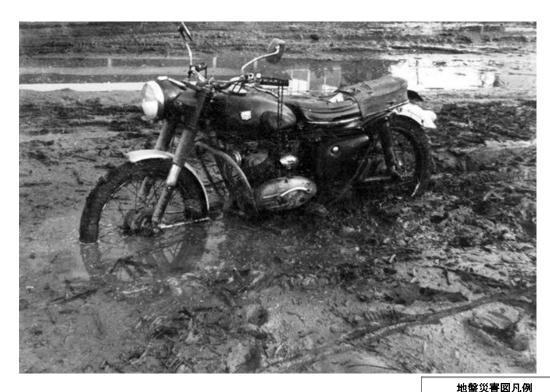
# 92. 川端町1丁目付近

バイクが液状化で噴出した土砂の中に 埋まっている。津波の影響か、バイクの 背後はまだ冠水している。

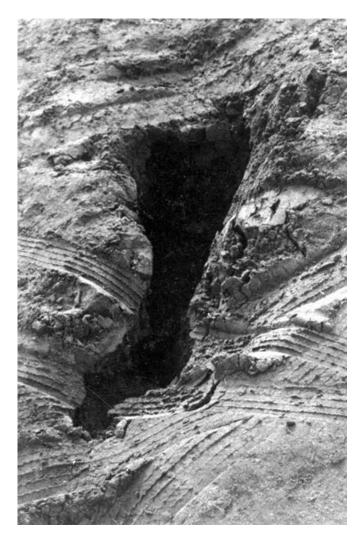
# 93.川端町2丁目付近

細長い噴砂孔。周囲には砂が厚く堆積している。

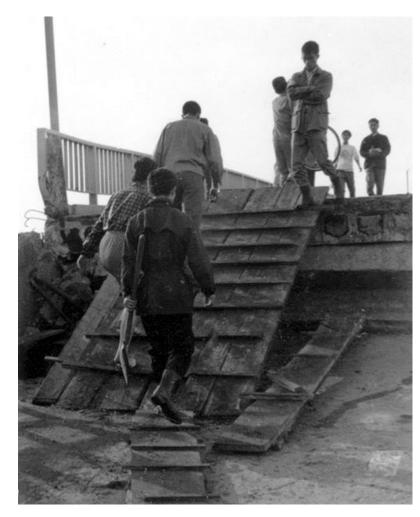
## 95.八千代橋北側

西新潟側の取り付け盛土が沈下して橋台との間に段差を生じたため、板を渡して通行している。滑り止めの横木がついた板を誰が急遽設置したのだろう。

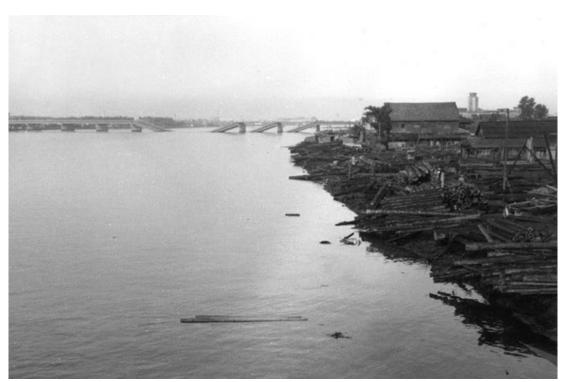
# 96.八千代橋北側

奥に落橋した昭和大橋が見える。 津波による漂流物もある。

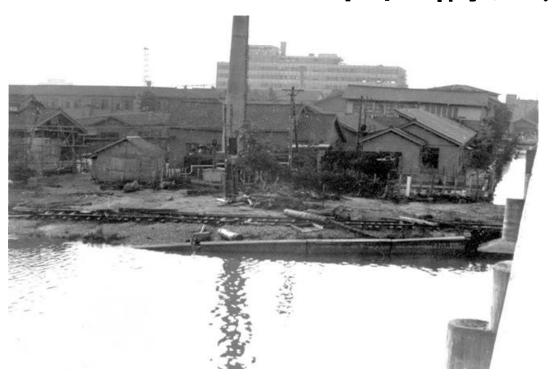
# 97.八千代橋より右岸方向

側方流動で護岸が沈下・流失している。

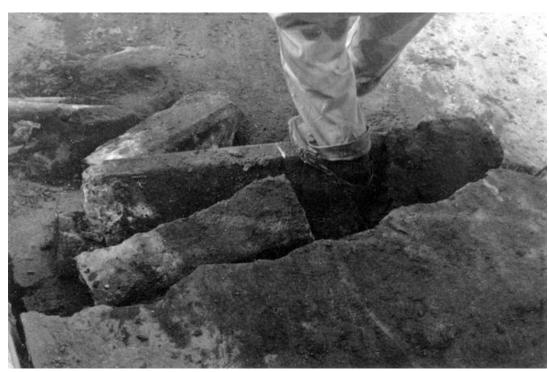
八千代橋の橋桁と東新潟側取り付け道路の境界部付近。詳細は不明だが、圧縮力を受けたような壊れ方をしている。

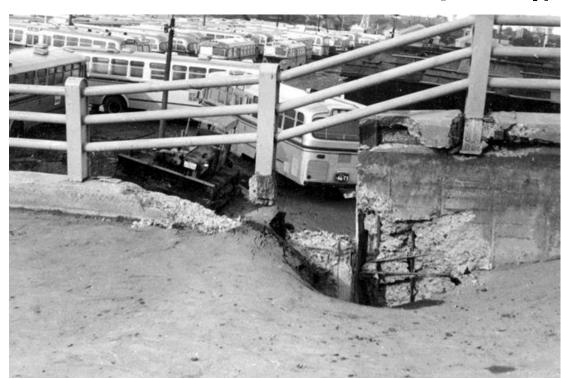
取付け道路が沈下し、橋台との間に段差を生じている。欄干の後ろは、新潟交通バス車庫。

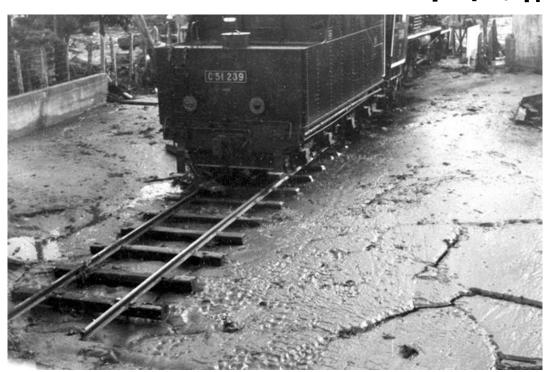
鉄道教習所の敷地。敷地全体が 沈下しているように見える。地面も 噴砂で覆われ濡れており、所々水 たまりができている。

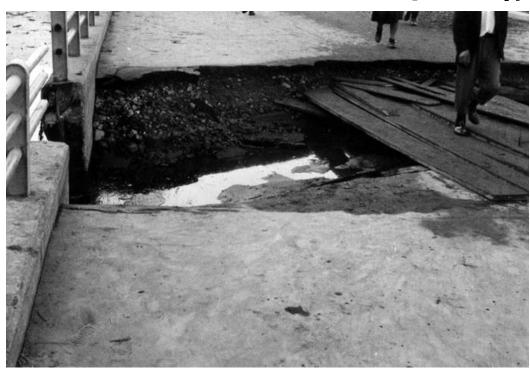
橋台と東新潟側取り付け道路に段 差と離れを生じている。

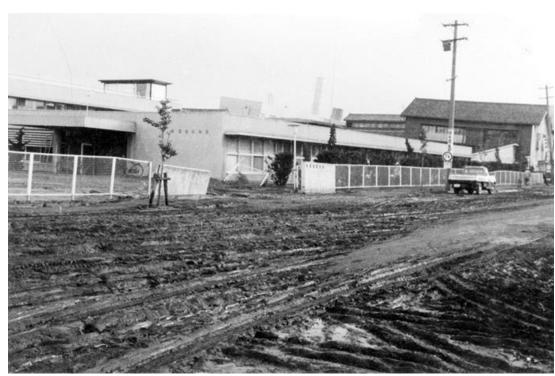
# 102.幸西付近

噴砂で道路が一面ぬかるんでいる。 道路に面した建物や門・塀、奥の家 屋、遠方の塔も軒並み沈下している。

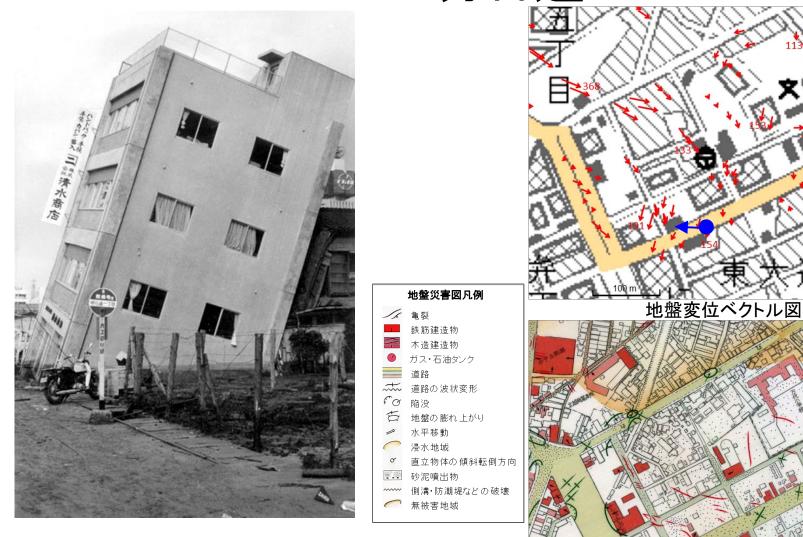
# 104.明石通

基礎地盤が液状化して支持力が低下したため、沈下して大きく傾いた。この建物も、川岸町アパートと並んで新潟地震を象徴する被害だ。

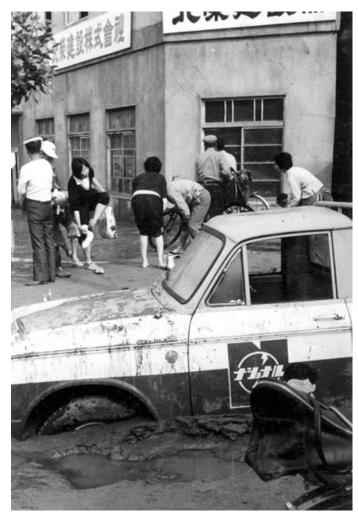
# 105.明石通

液状化した土砂に車が埋まっている。 出勤後の最初の仕事は、足の泥を ぬぐうことから始まった。
