# 106.礎町通

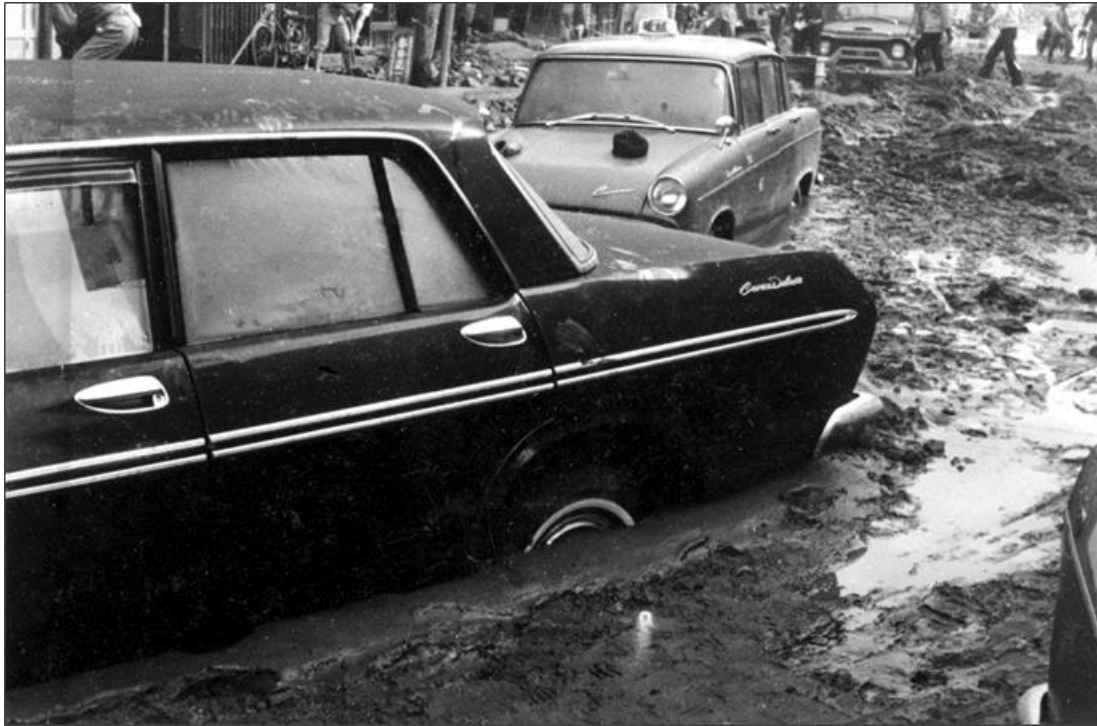
地震2日後の18日に撮影。液状化した土砂に車が埋って動けなくなっている。6月16日午後撮影したNo.47と同じ場所。2日経過して水は引いたが、状況は変わらない。

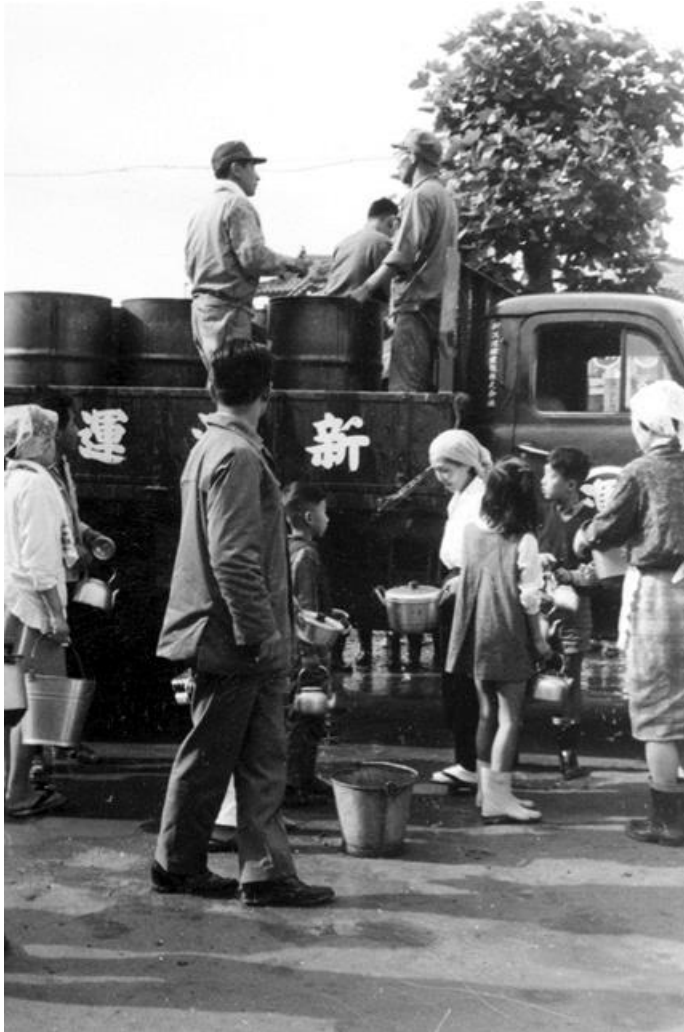
# 107.川端町3丁目付近

前日に撮影したNo.94と同じ場所。給水車から水をもらう市民の数は減らない。

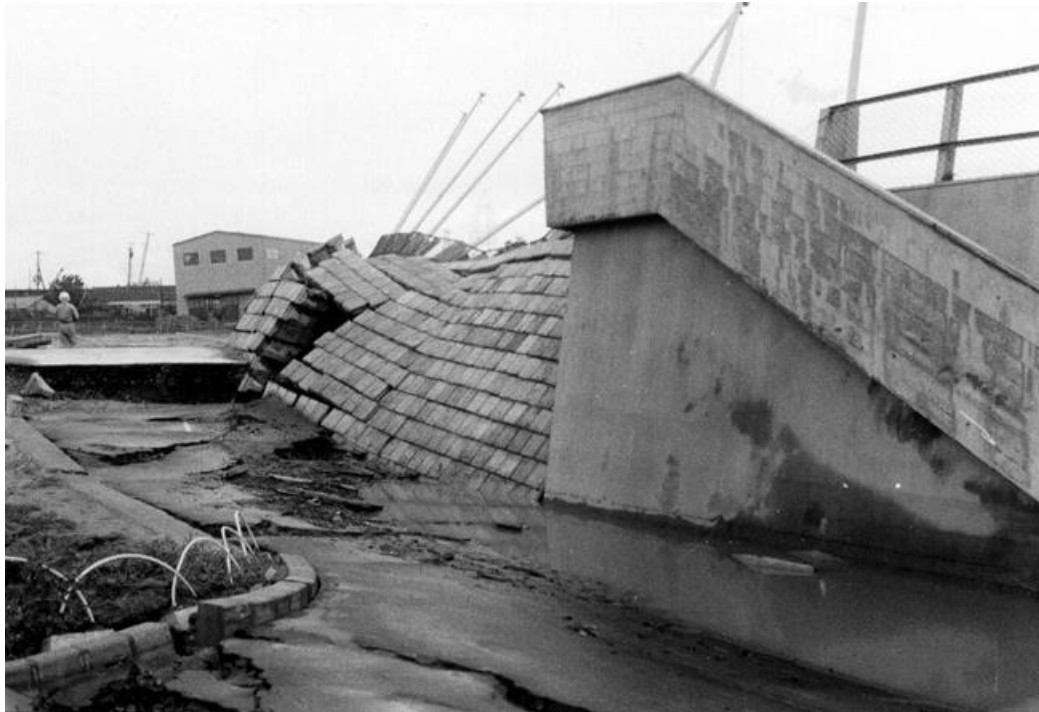
# 108. 県立競技場

競技場の擁壁が大きく崩壊している。  
フラグポールも傾いている。

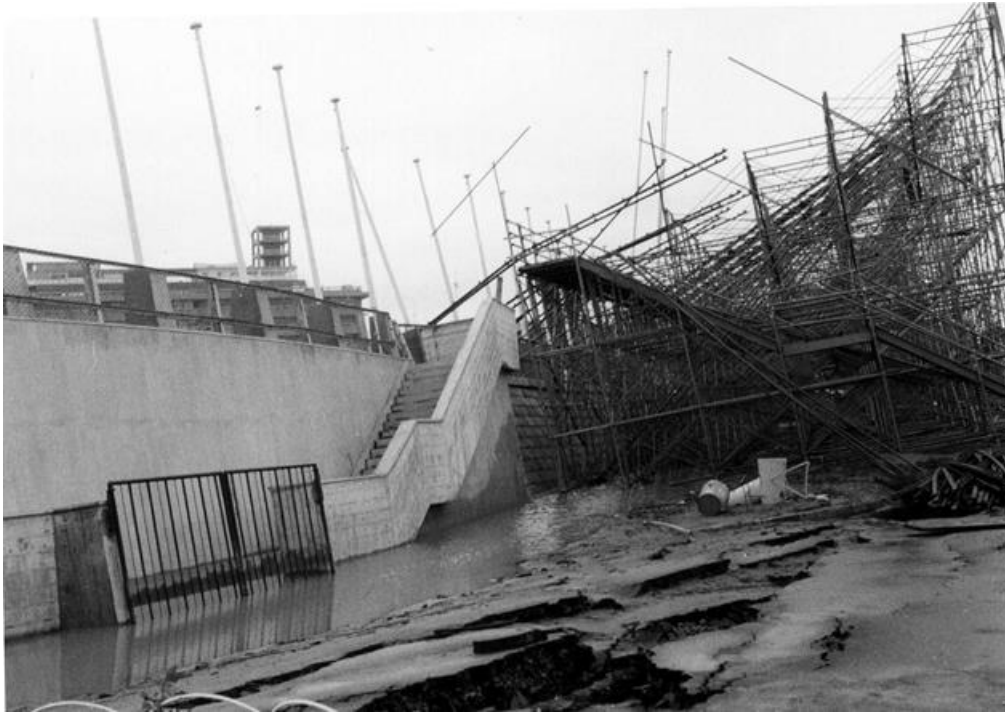
# 109. 県立競技場

津波と液状化によって冠水している。  
地割れも起きているが、冠水した箇所の  
地盤沈下が大きいことがわかる。

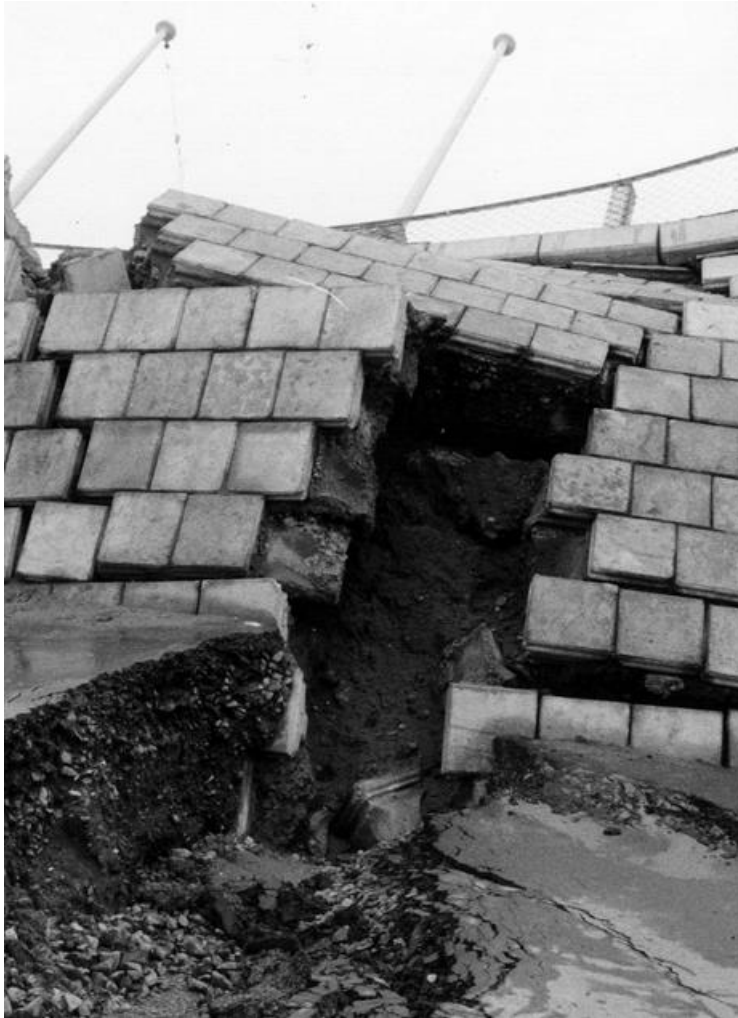
# 110. 県立競技場

大きな地割れが横切り競技場の擁壁が崩壊している。

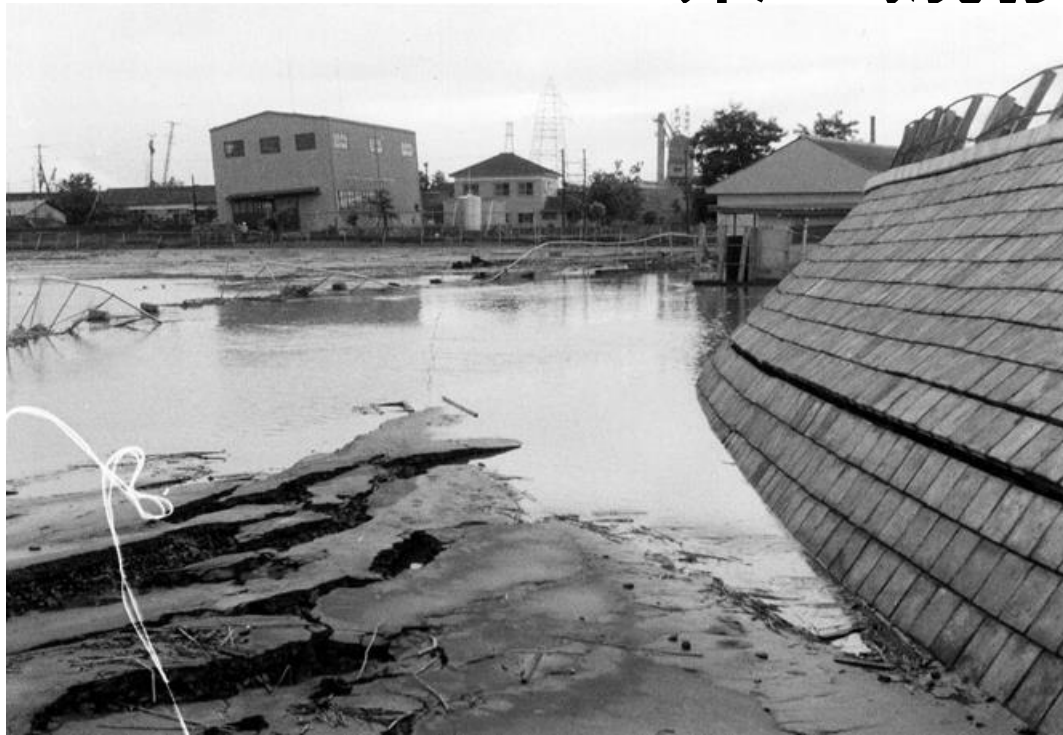
# 111. 県立競技場

液状化と津波によって冠水している。  
フェンスが沈下・倒壊し、奥の建物も傾いている。

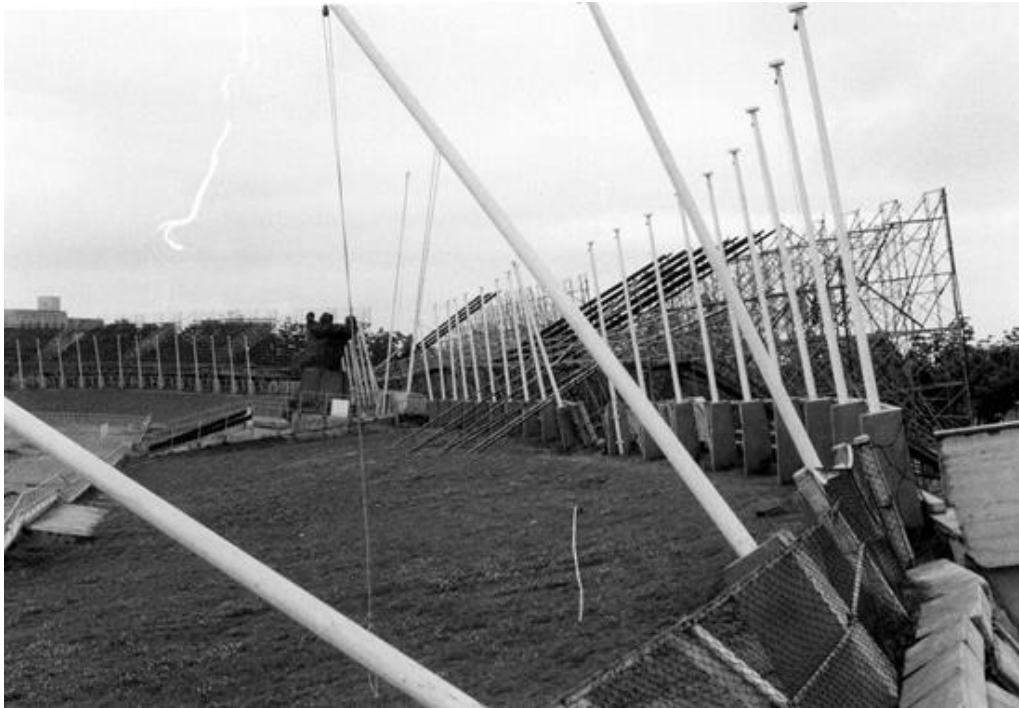
# 112. 県立競技場

フラグポールとフェンスが傾いている。  
ここでも、地盤が川側（右側）に引っ張られている。

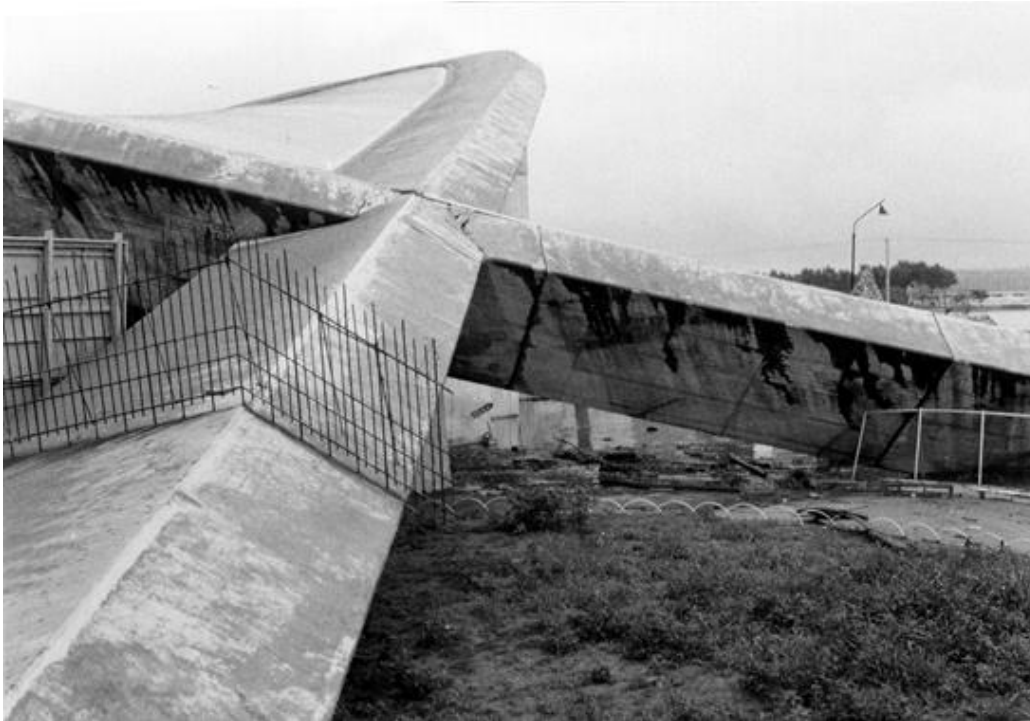
# 113.新潟市体育館

鉄骨造HPシェルの体育館が不同沈下したため、縁梁の交叉部に亀裂を生じてる。4年前の1960年に竣工したばかりだった。

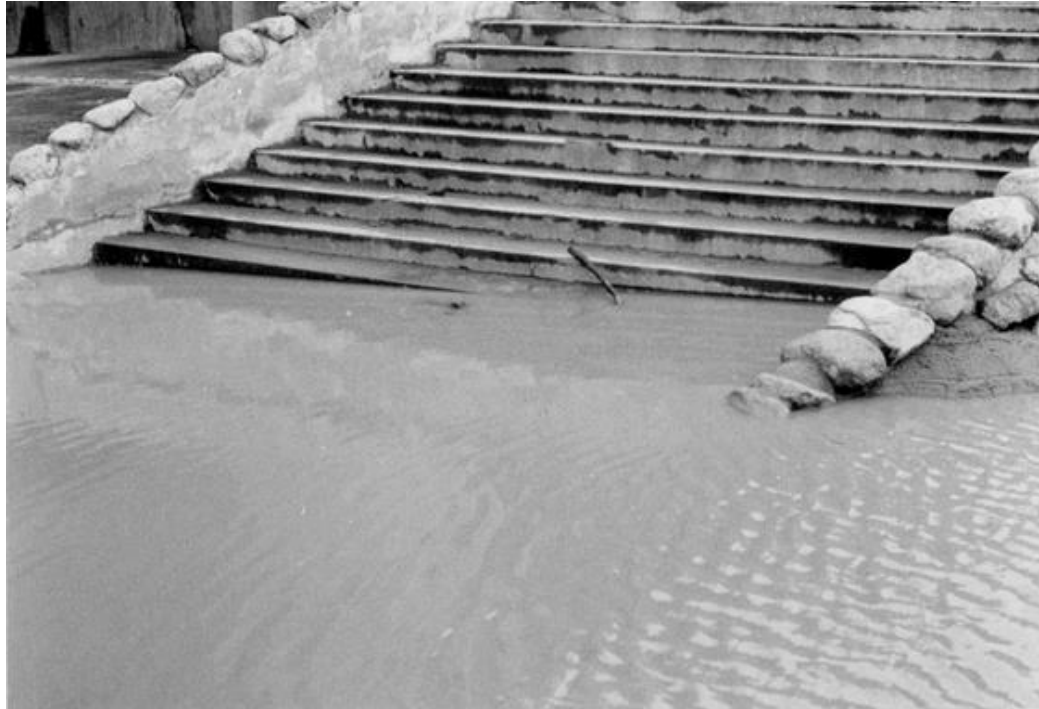
# 114.新潟市体育館

津波と液状化で冠水し噴砂が堆積している。階段の踏面の右側だけ浸水していることから、不同沈下していることがわかる。

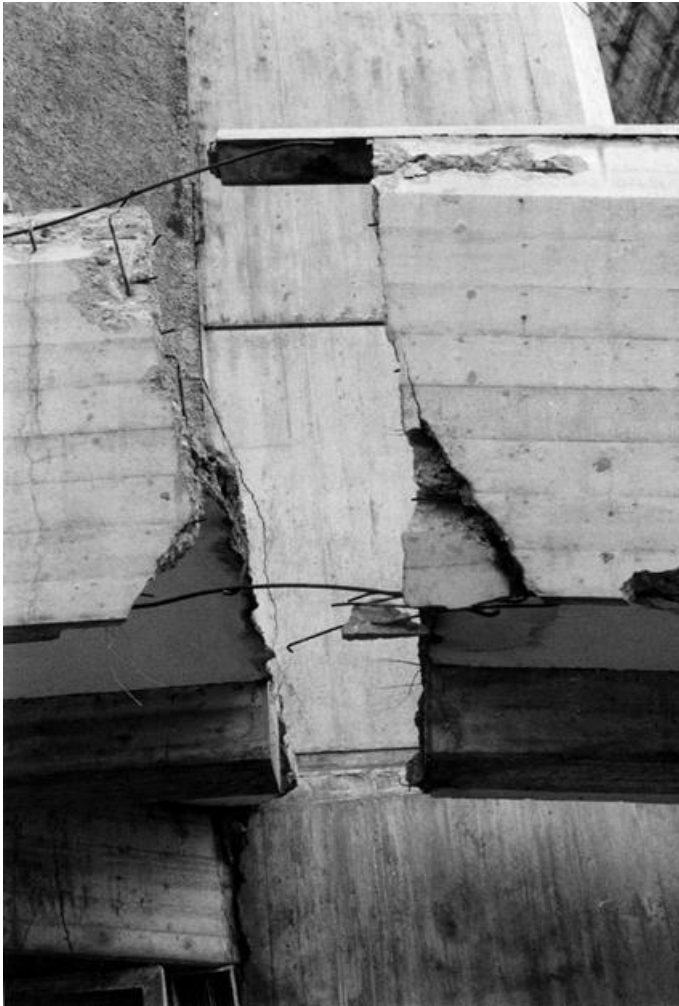
# 115.新潟市体育館

渡り廊下？が破断している。

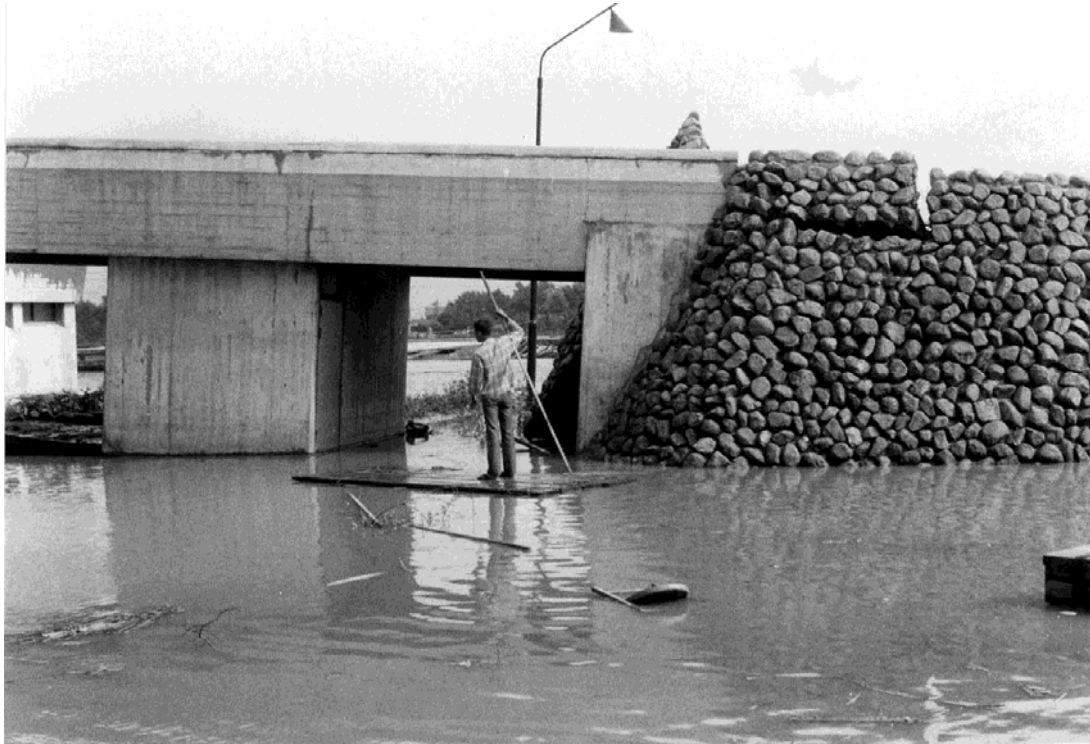
# 116.新潟市体育館

液状化によって冠水している。擁壁が沈下して、大きなクラックが入っている。

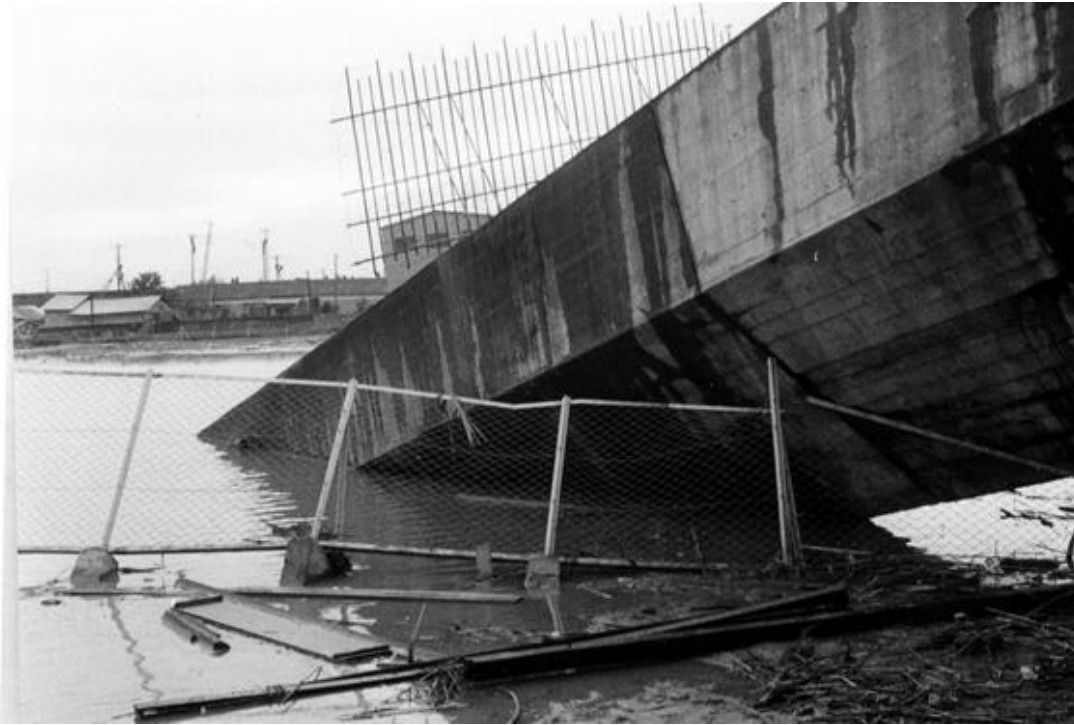
# 117.新潟市体育館

不同沈下した体育館の梁でフェンスが押しつぶされた。津波と液状化によって冠水している。

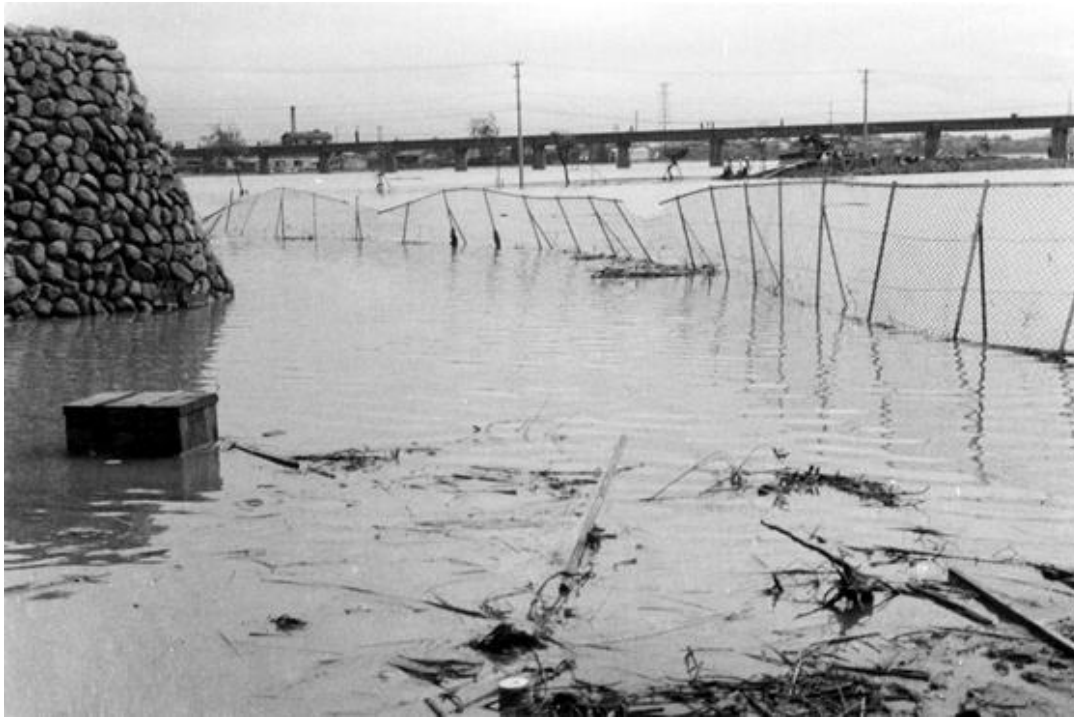
# 118.新潟市体育館

フェンスが傾いている。津波と液状化によって冠水し、信濃川との境目がわからなくなっている。遠景はJR越後線鉄橋。

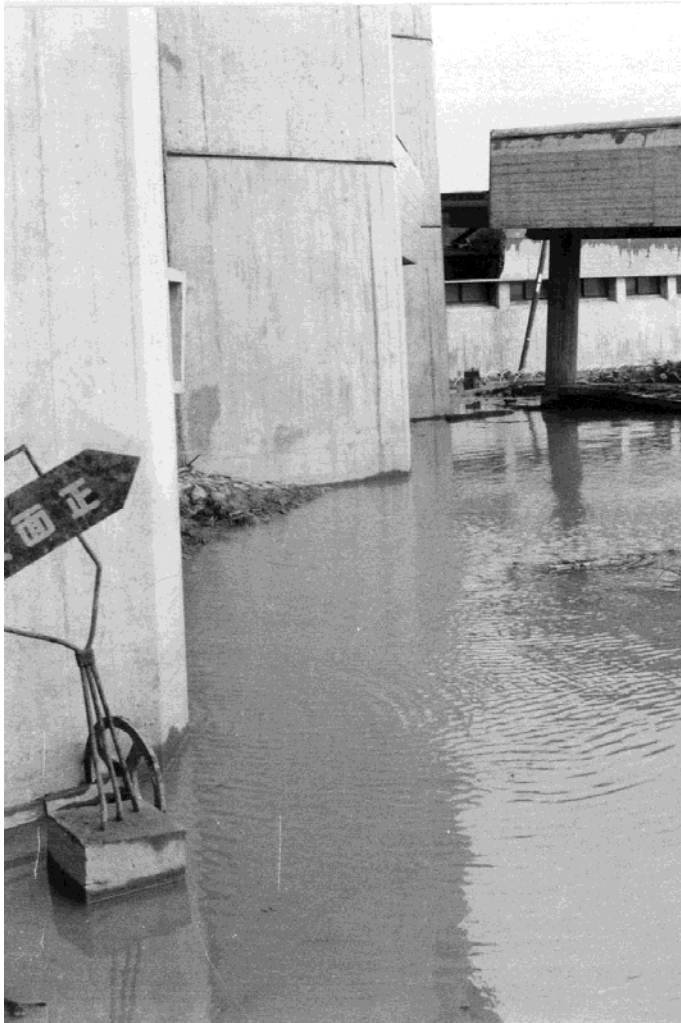
# 119.新潟市体育館

津波と液状化の両方で一面冠水している。

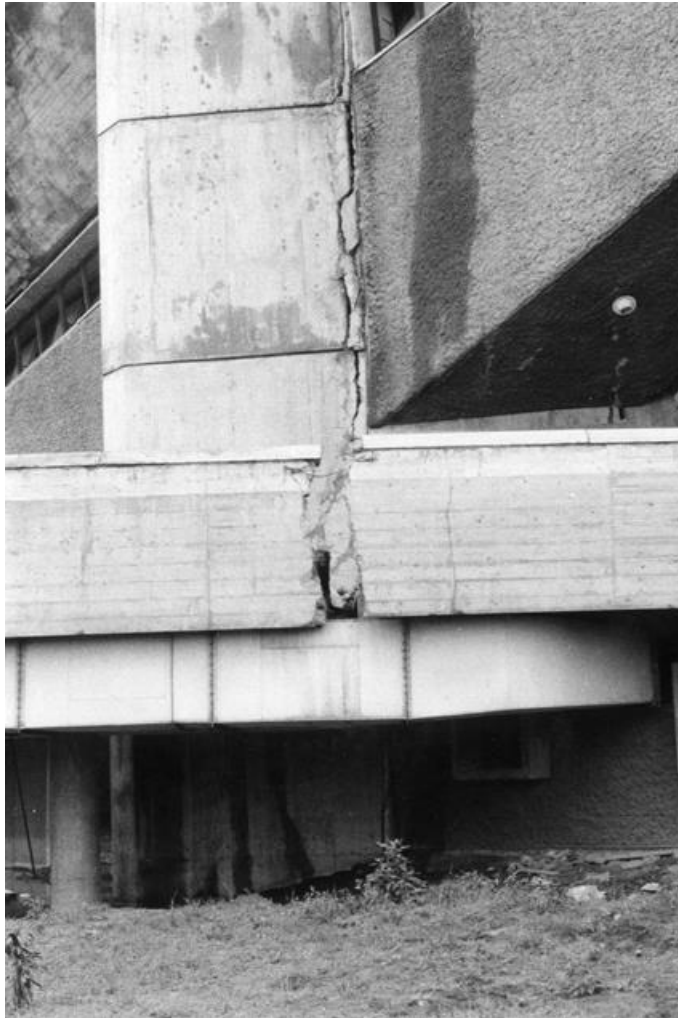
# 120.新潟市体育館

体育館側面入口の渡り廊下が破断している。

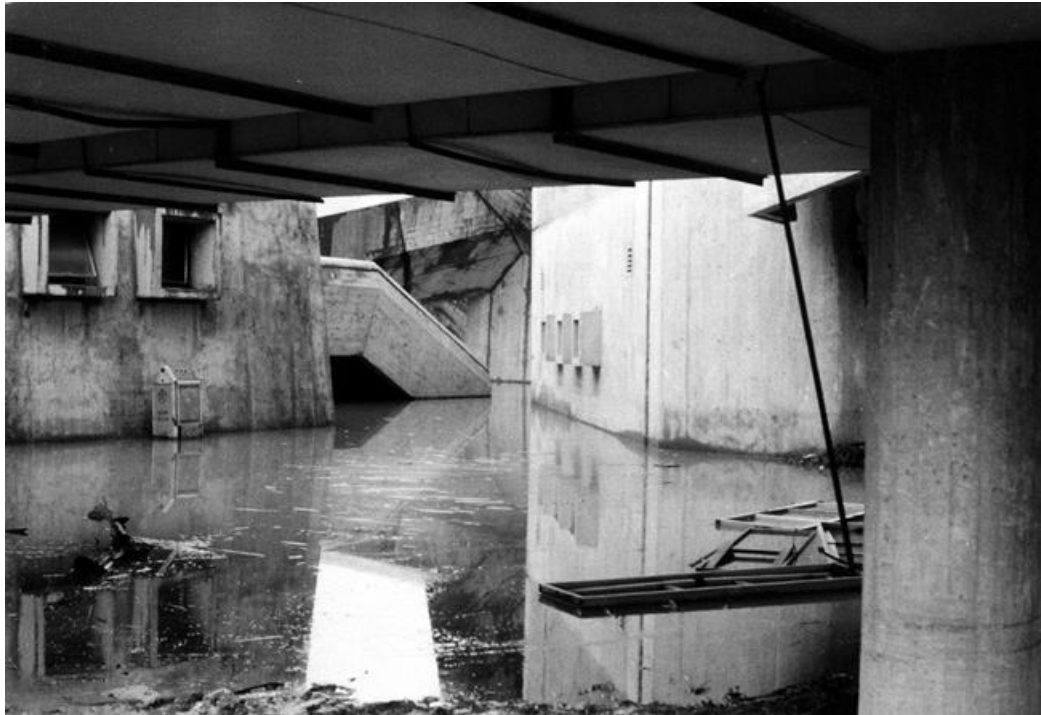
# 121.新潟市体育館

体育館の信濃川寄りの基礎。液状化に伴う側方流動で、地盤が川方向に流出したため、地盤が大きく沈下している。湛水は、液状化で湧出した地下水と、信濃川を遡上した津浪で水が進入したことによるものと思われる。

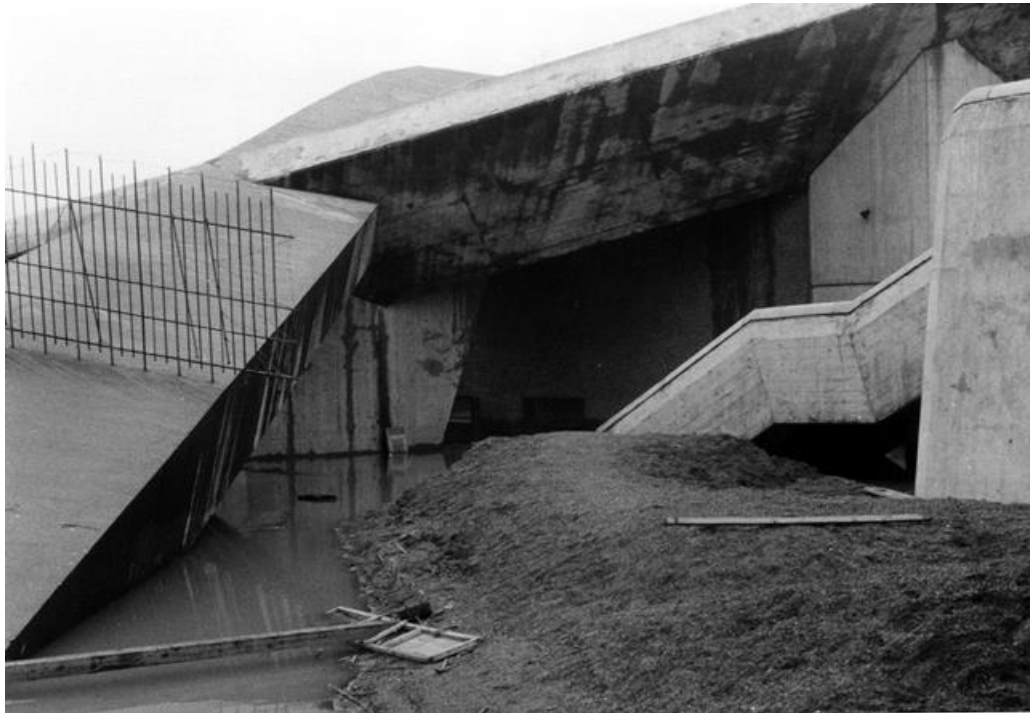
# 122.新潟市体育館

写真手前右側は、左側は側方流動によって地盤沈下したため、水が引かない。

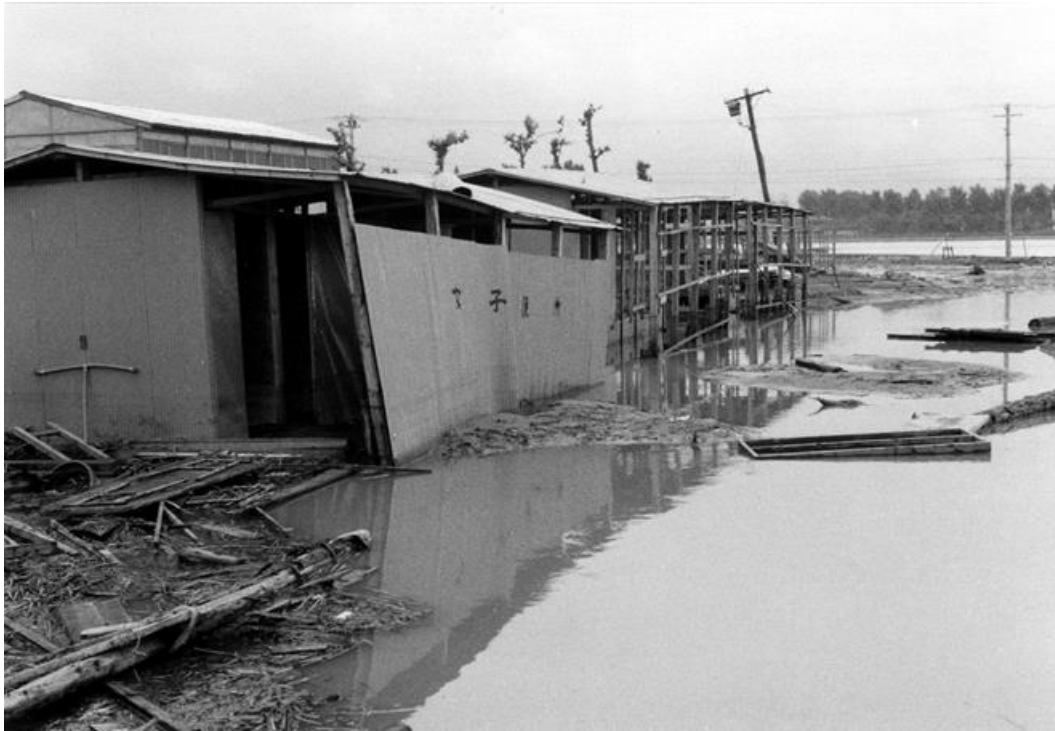
# 123.野球場

野球場の南側から信濃川方向を撮影した。地盤が沈下して写真奥の信濃川の水位とほとんど変わらない。水中から顔を出している地面は噴砂の山、左手前に散乱しているのは、津浪が運んだ漂流物と思われる。

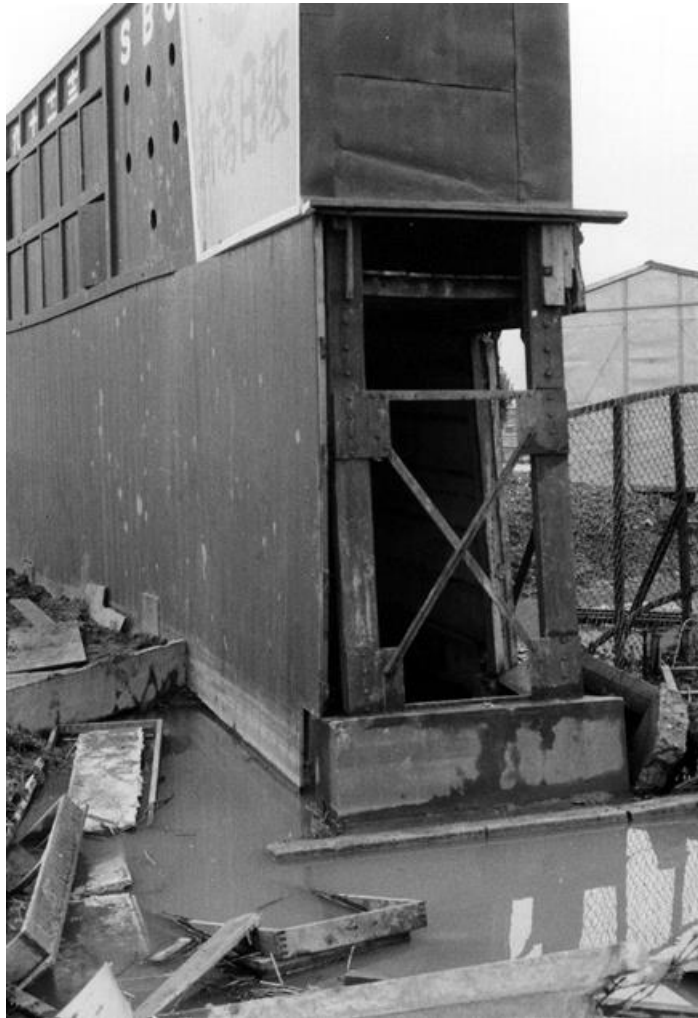
# 124. 野球場

野球場のスコアボード？が傾斜しており、手前は地盤沈下のため、湛水している。津浪による漂流物と思われる木片等が散乱している。

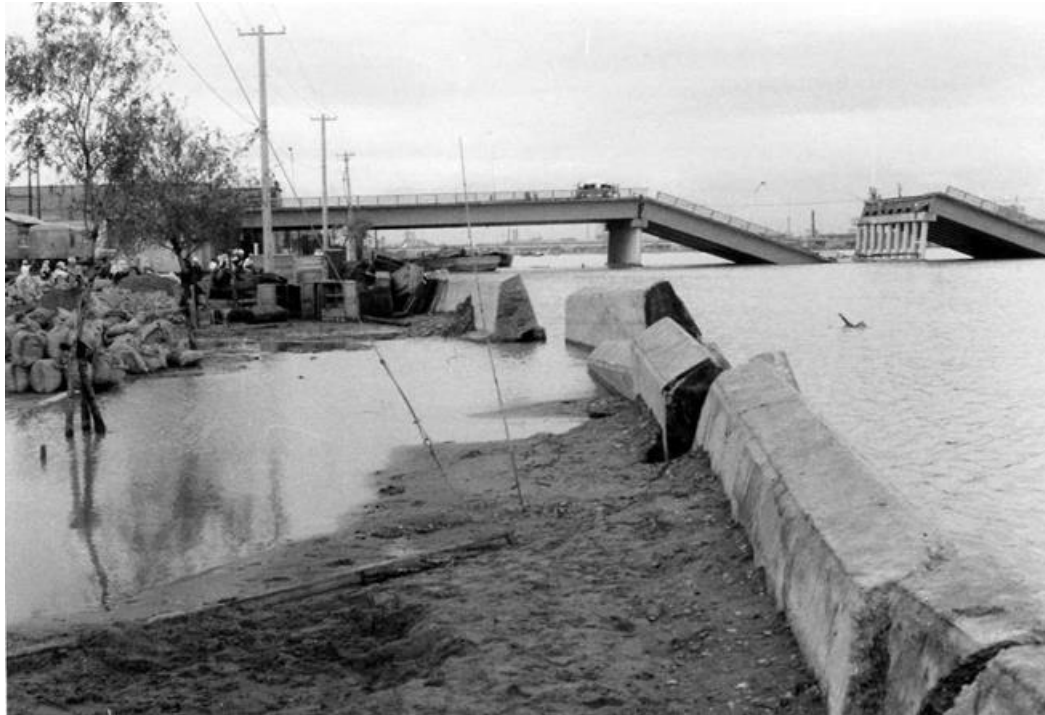
# 125.昭和大橋北側

昭和大橋のたもとの地盤は、側方流動により最大5m以上、信濃川に向かって変位している。このため、コンクリート護岸は接合部で離れてしまっている。また、背後地盤は大きく沈下したため、川の水が侵入している。

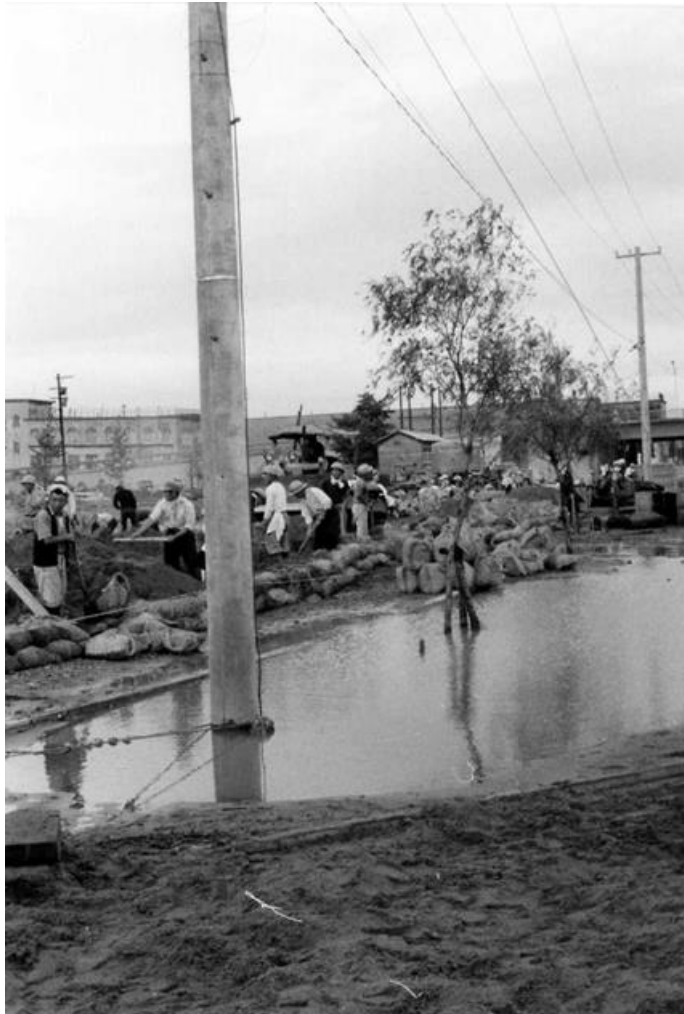
# 126.昭和大桥北側

地盤沈下によって信濃川の水が侵入するのを防ぐため土嚢を積む。

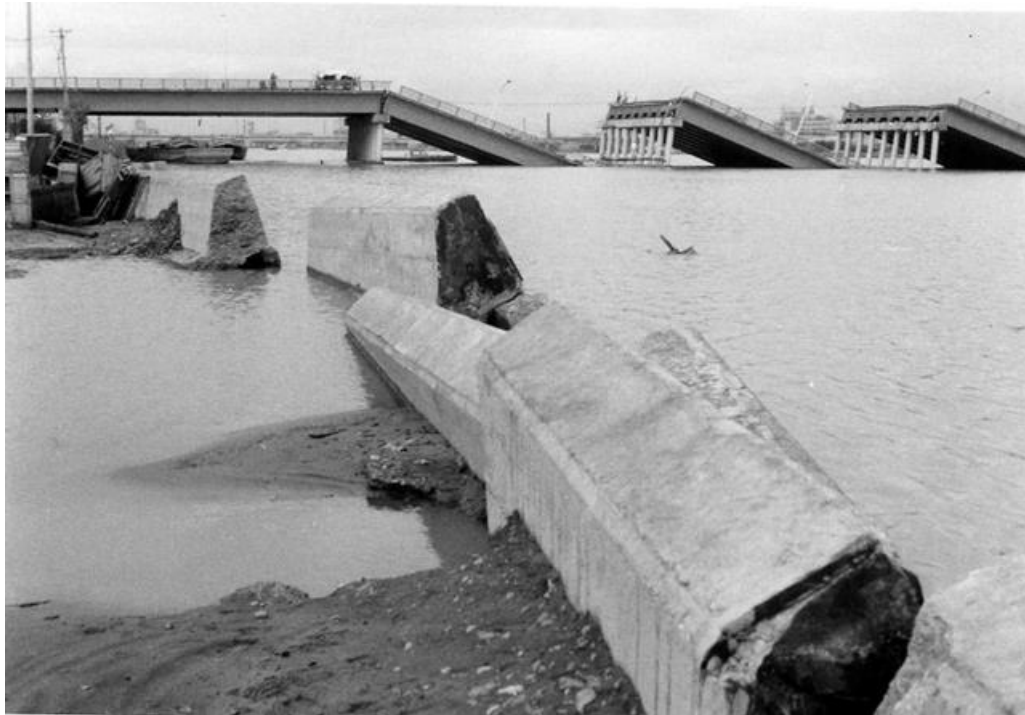
# 127.昭和大橋北側

側方流動によりコンクリート護岸が川方向に移動し、川岸の地盤は沈下している。奥に落橋した昭和大橋が見える。弓なりに右方向へ移動したコンクリート護岸から、側方流動による外力の大きさがうかがえる。

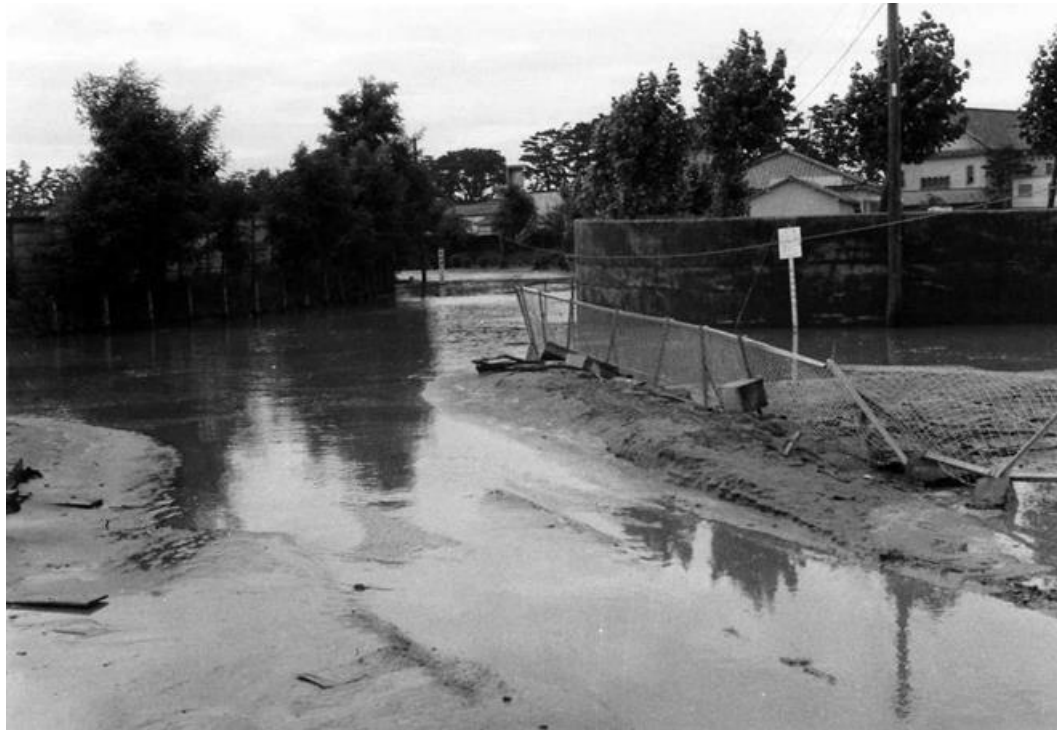
# 128.白山高校付近

地盤沈下と浸水は、川から少し離れた場所にも及んでいる。大量に噴砂した部分は冠水していない。フェンスが倒壊したのは、基礎地盤が液状化したためと思われる。

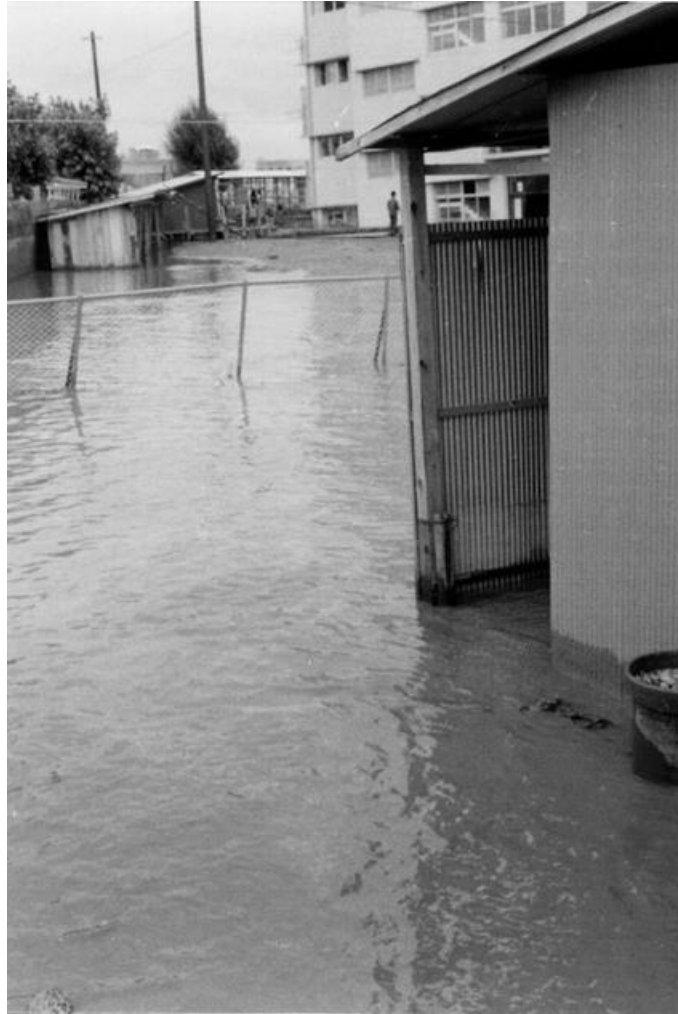
# 129.白山高校付近

奥に見えるのは白山高校のRC校舎。  
津波が進入し、地震後2日経過して  
いるのに、水は引かない。

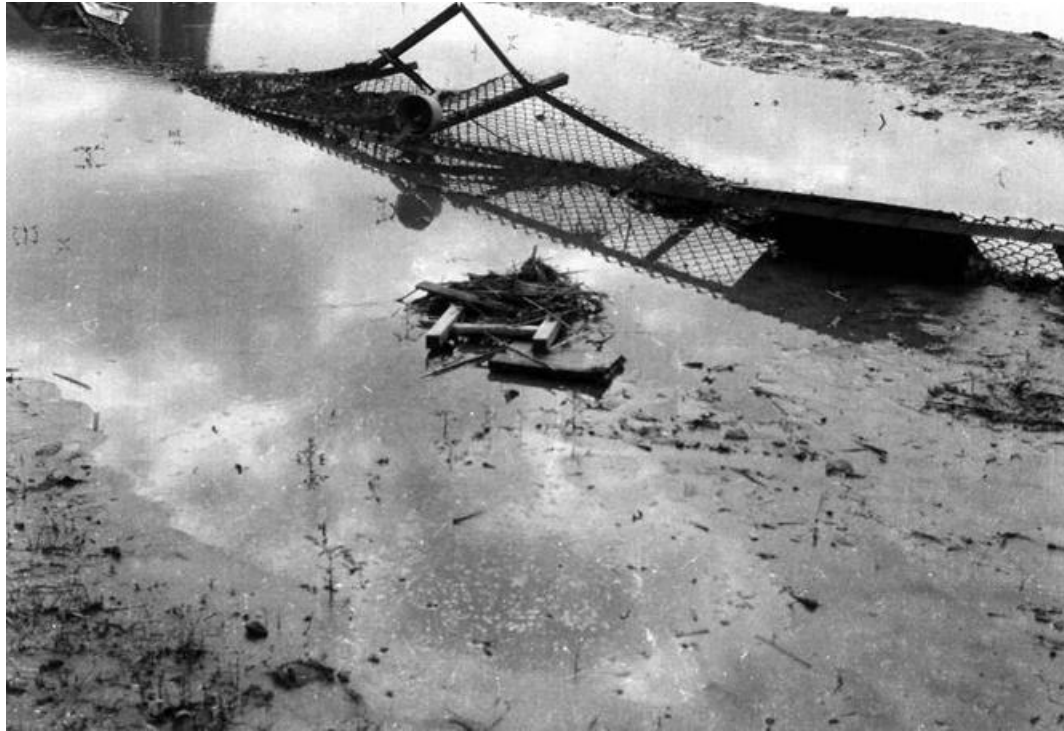
# 130.白山高校

No.128の写真と同じフェンス。液状化した地盤に津波が侵入し、泥濘化している。

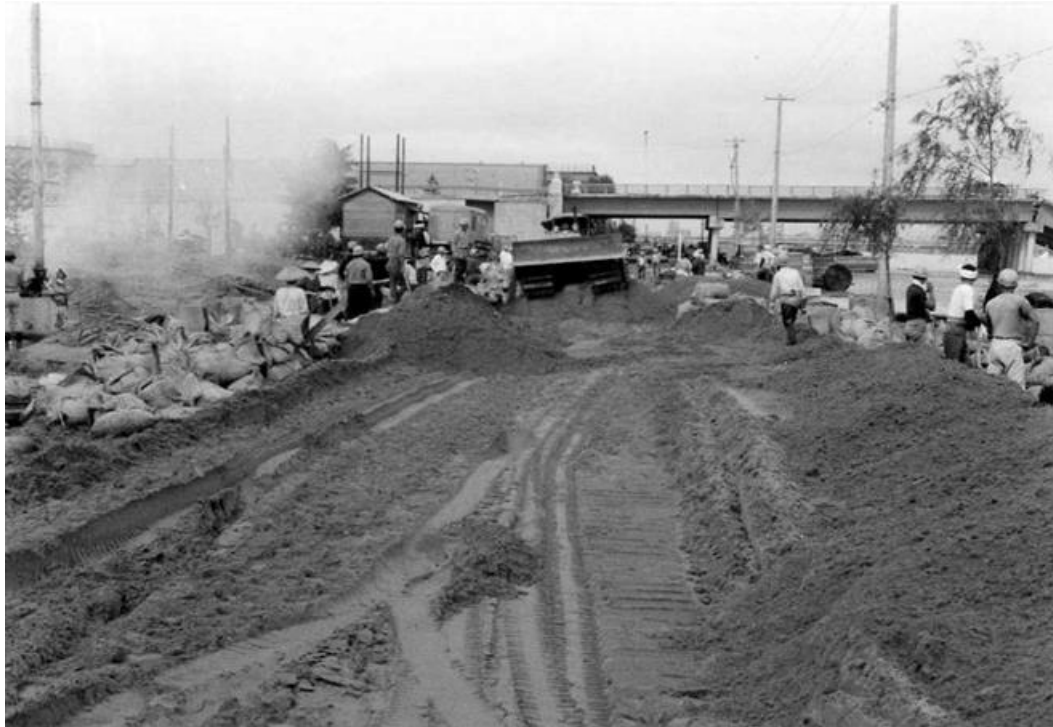
# 131.昭和大橋北側

信濃川の護岸応急復旧の様子。奥の昭和大橋は落橋したまま。

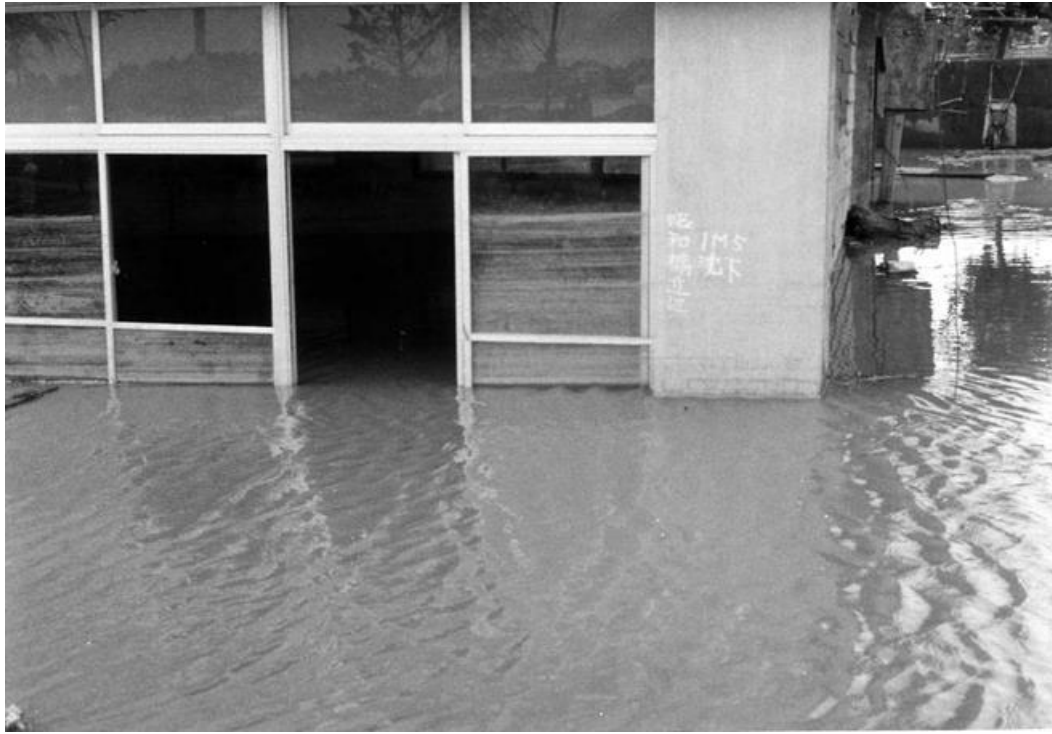
# 132.白山高校

白山高校のRC校舎。浸水しているだけでなく、建物が不同沈下している。柱には、白チョークで1M5（1.5m）沈下と書かれている。

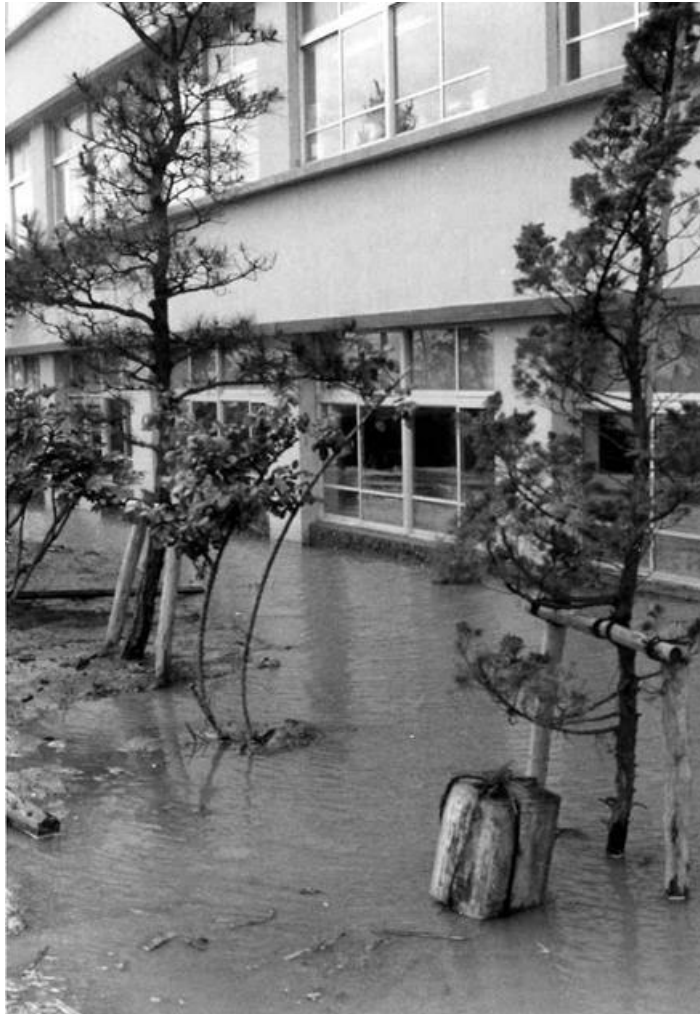
# 133.白山高校

白山高校のRC校舎。校舎が腰窓の下端近くまで沈下している。

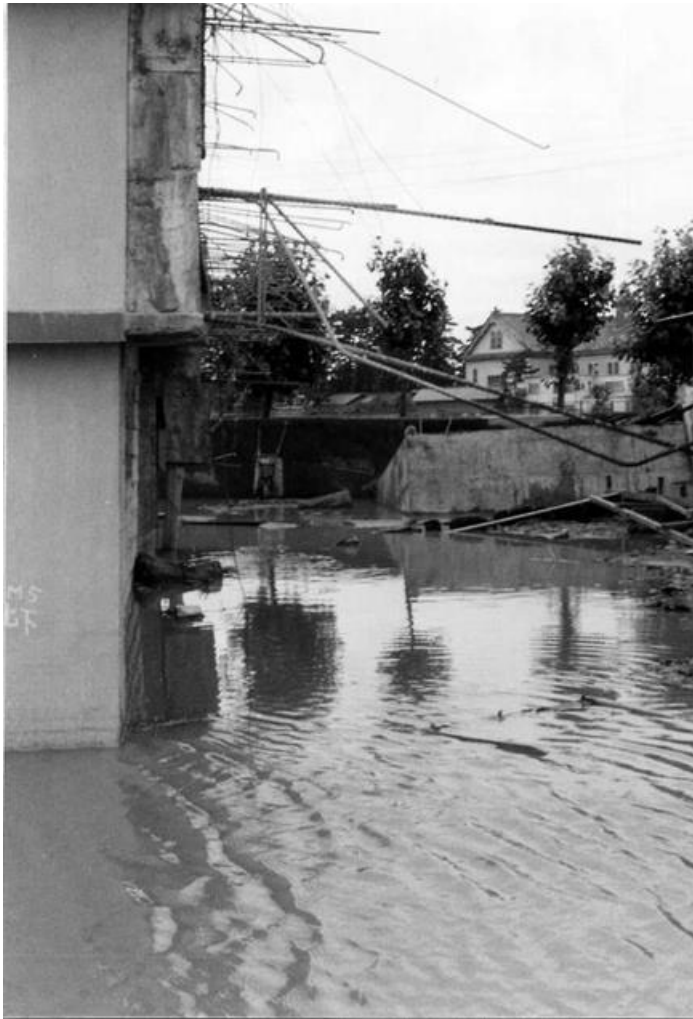
# 134. 白山高校

左手前は1.5m沈下した白山高校RC校舎。

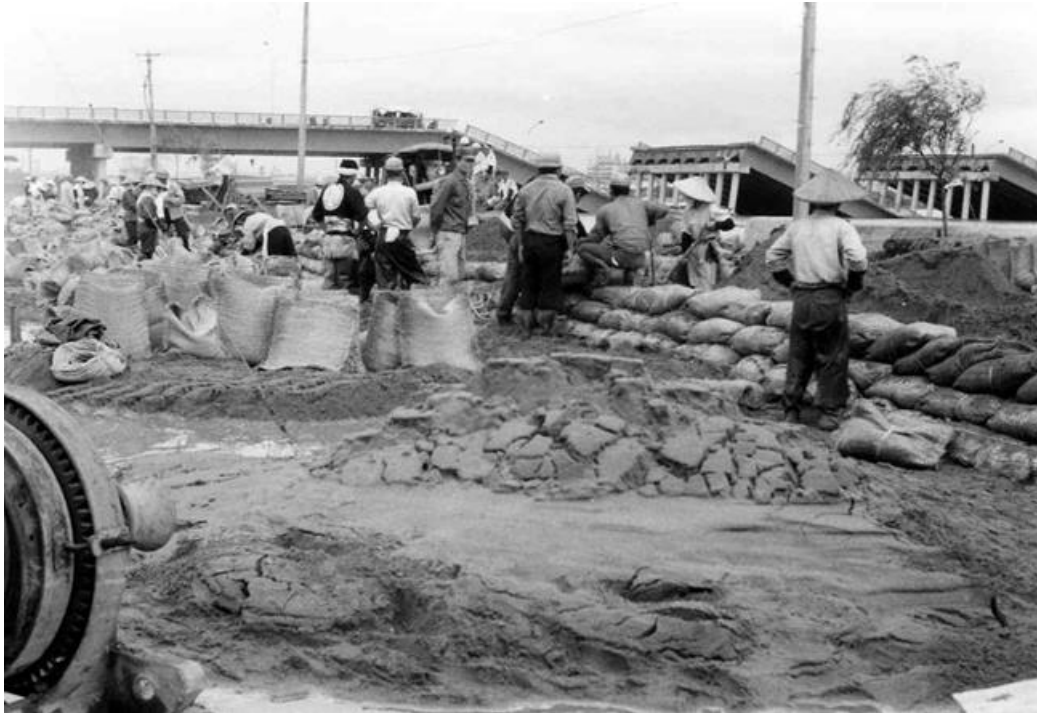
# 135.昭和大桥北側

信濃川の護岸応急復旧の様子。落橋したままの巨大な昭和大桥の姿が無残である。
