# 106.礎町通

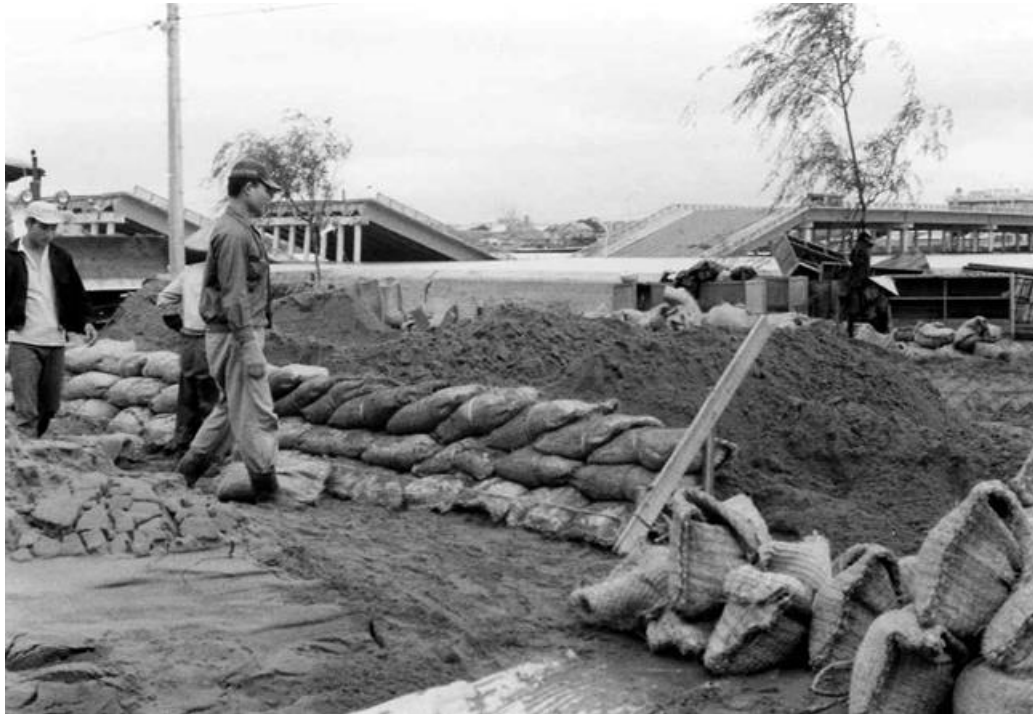
# 136.昭和大橋北側

砂と土嚢で信濃川の護岸を応急復旧。

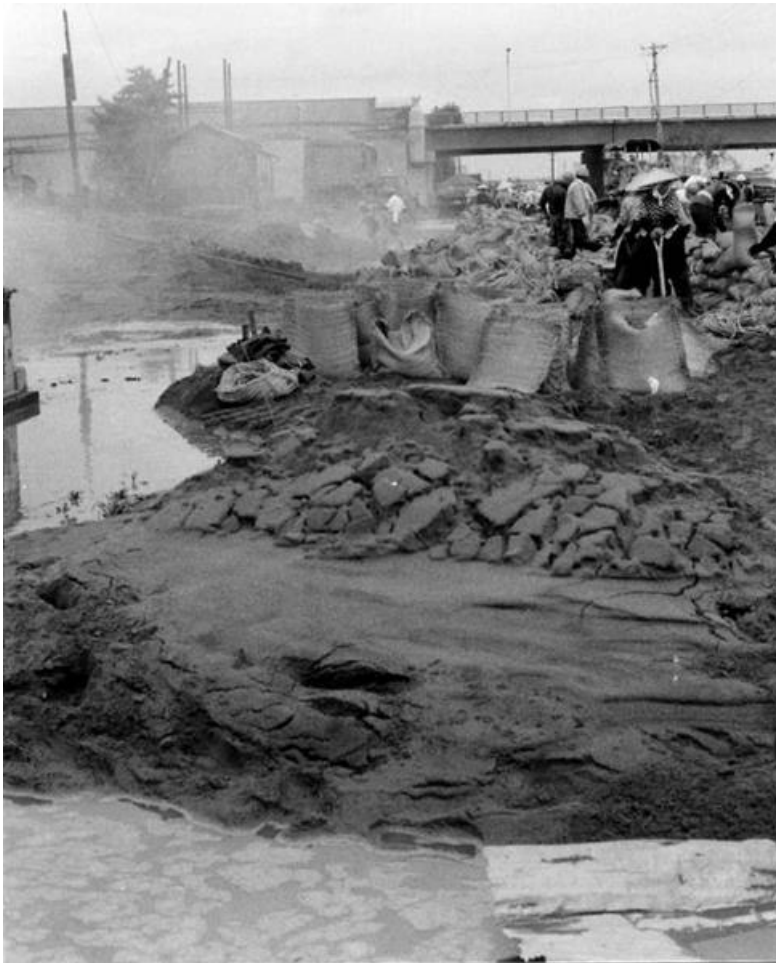
# 137.昭和大橋北側

信濃川の護岸応急復旧の様子。右手が信濃川、左手の護岸道路はまだ水が引かない。

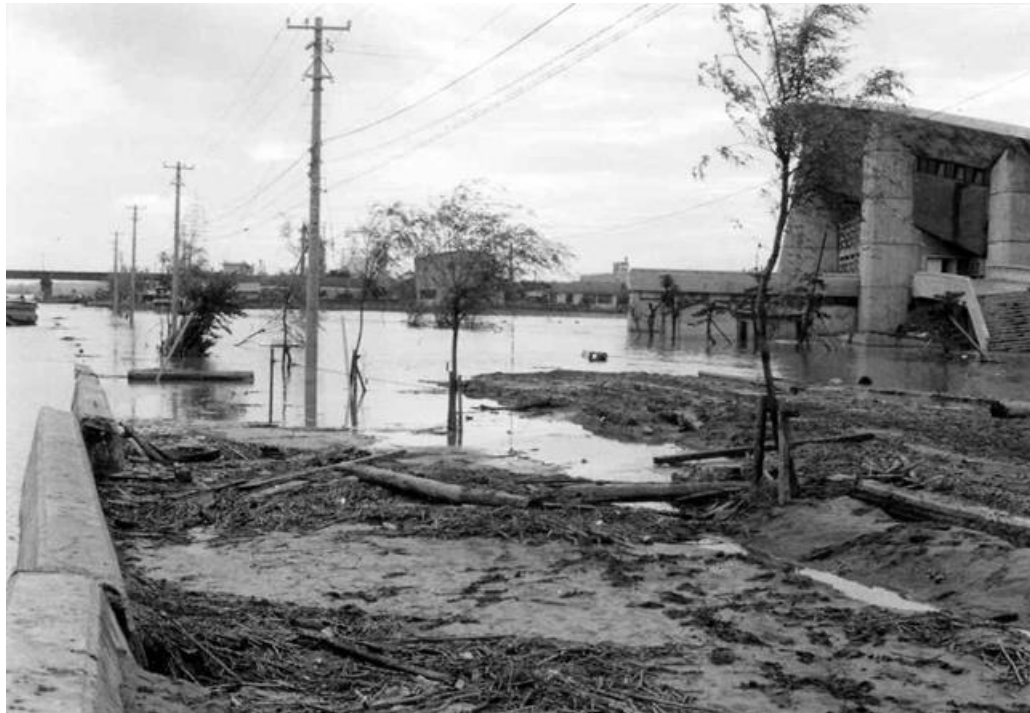
# 138.新潟市体育館

川岸の地盤が側方流動によって大きく沈下し、県立競技場の前に入り江ができたようになった。左端の信濃川の護岸の法線がセットバックし、沈下して一部水没している。手前は噴砂と思われる。

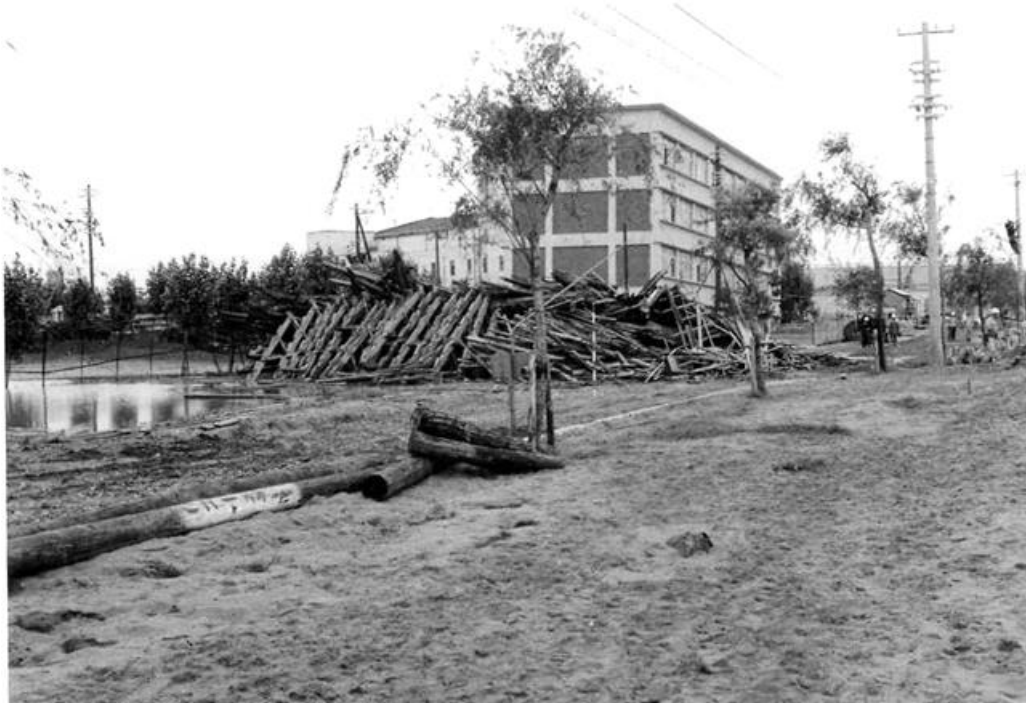
# 139.白山高校付近

中央は白山高校RC校舎。右手が信濃川。川岸の道路は、道路が沈下したために砂で埋めたとも、噴砂とも見られる。

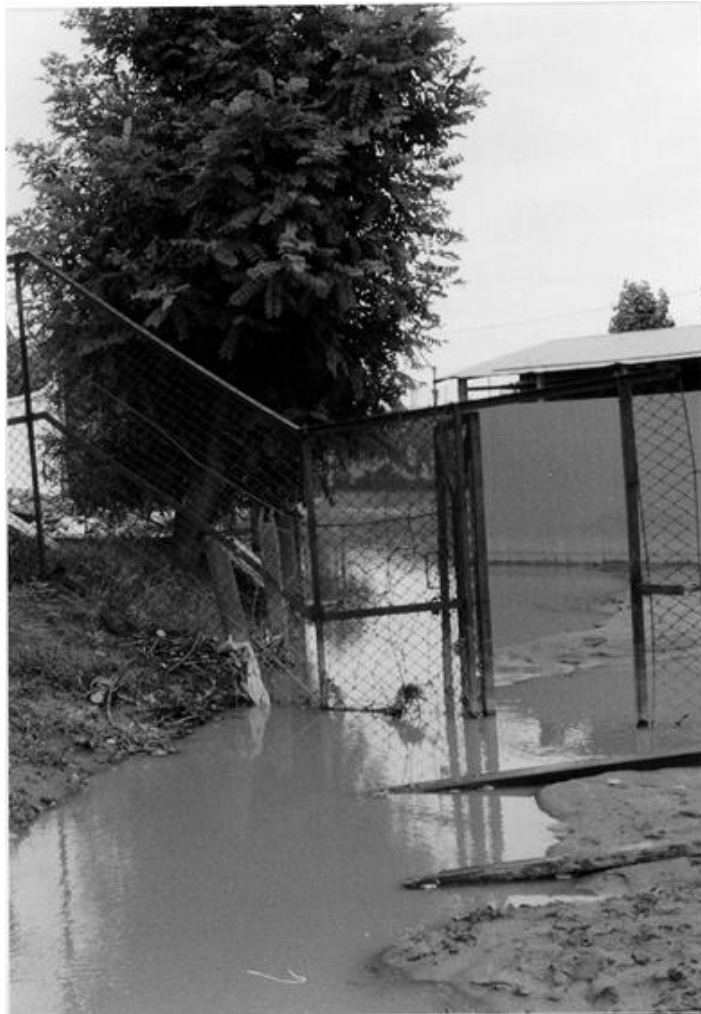
# 140.野球場付近

フェンスが沈下して冠水している。

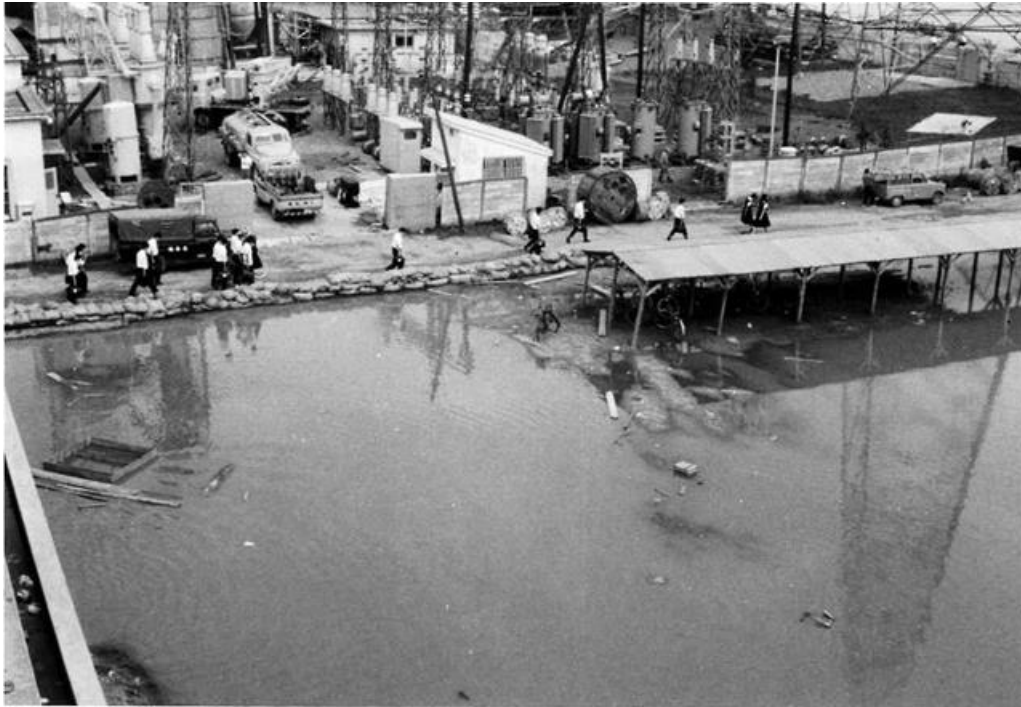
# 141.新潟明訓高校校庭

奥は白山変電所、手前は明訓高校の校庭。  
右手は自転車置き場。地震2日後(18日)で  
土嚢が積んであるが、水は全く引いていな  
い。登校する生徒の姿がちらほら見える。
