# 42.白山浦通

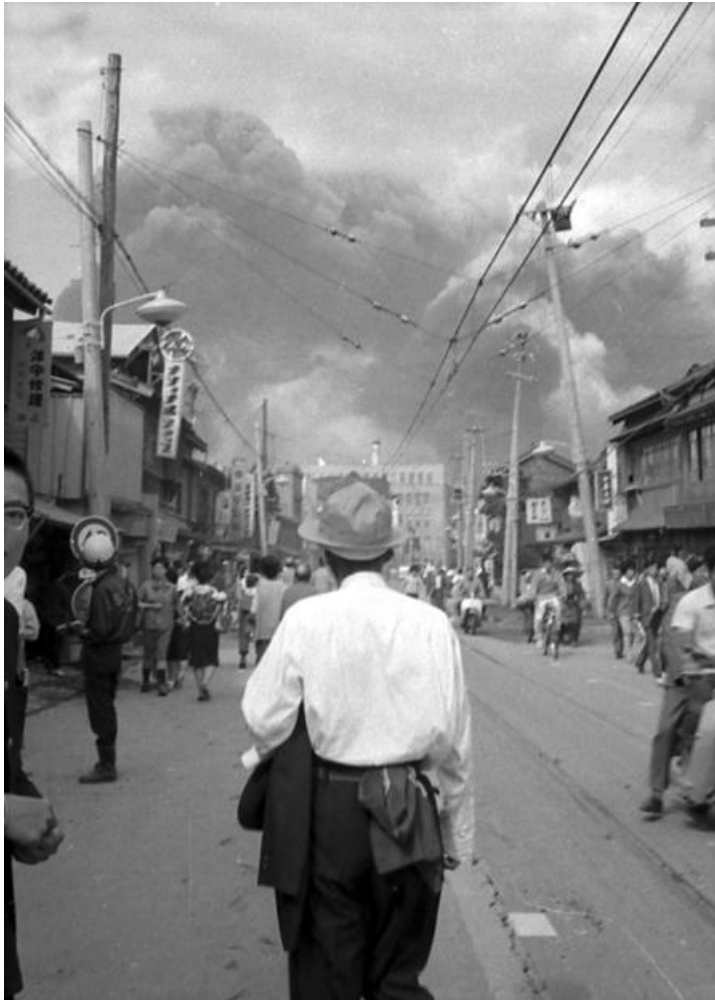
津波警報が解除されて、沼垂の自宅に帰宅途中。ここを經由したのは、写真のフィルムを買い足すため。大量の黒煙が昭和石油の火災の激しさを物語っている。

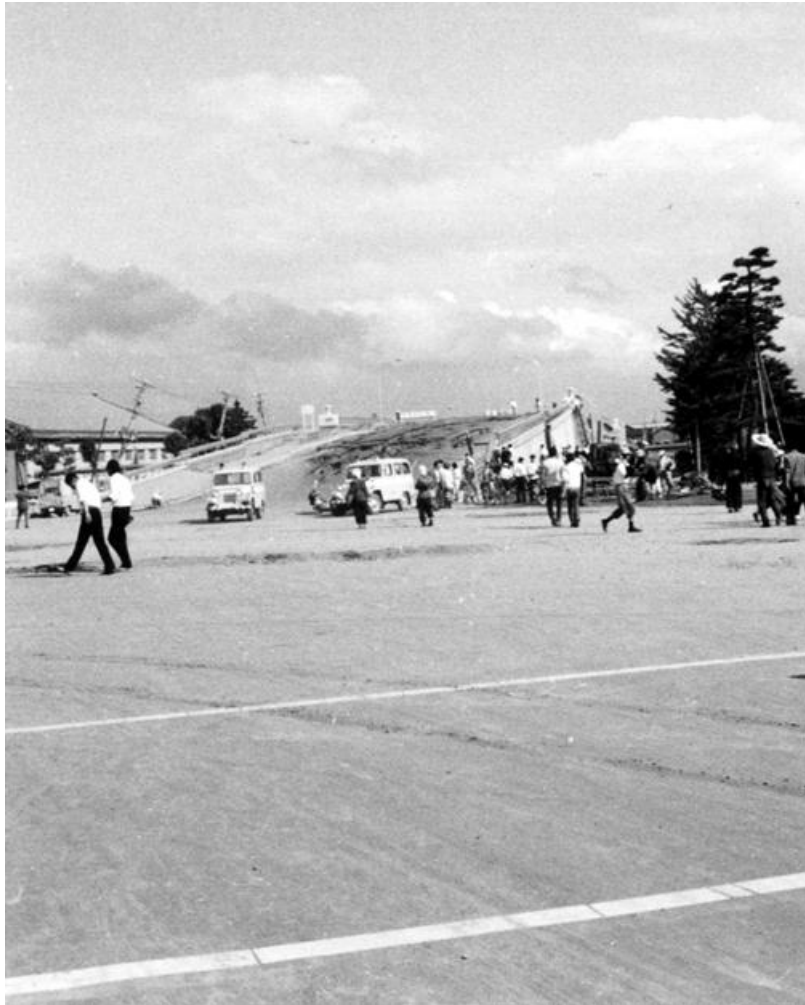
# 43.昭和大桥北側

昭和大桥の取付け盛土道路に縦横の亀裂が発生している。

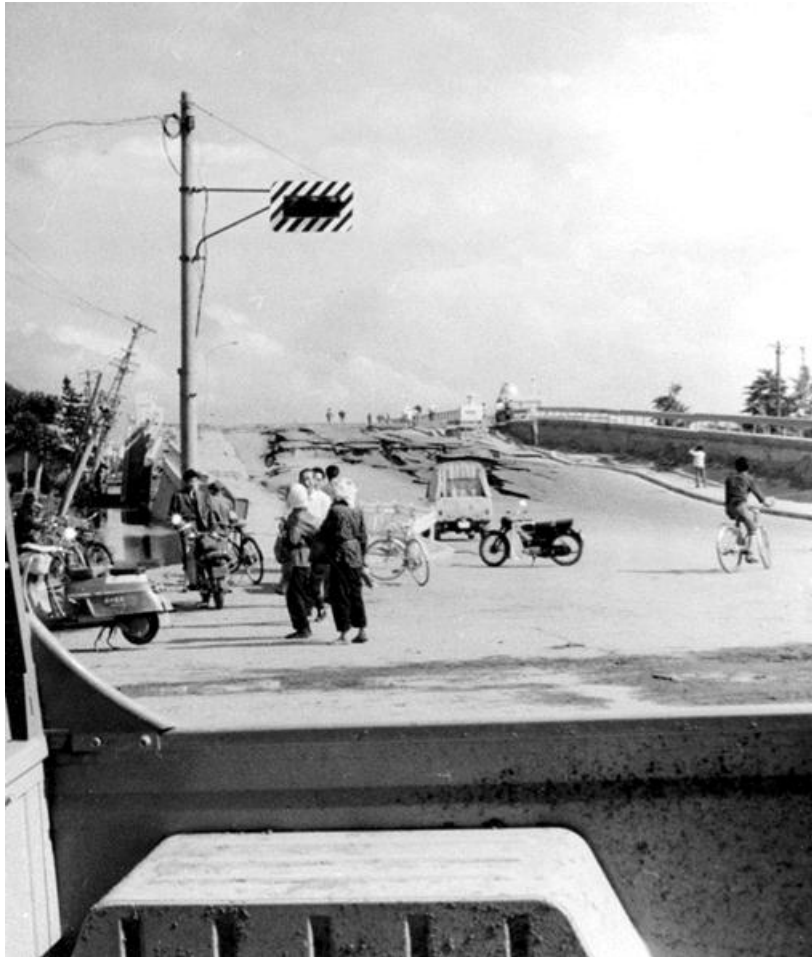
# 44.昭和大桥北側

取り付け盛土に亀裂が多数発生し、地表面が波形にうねっている。電柱も傾いている。中央のバイクと自転車は乗り捨てられたものか？

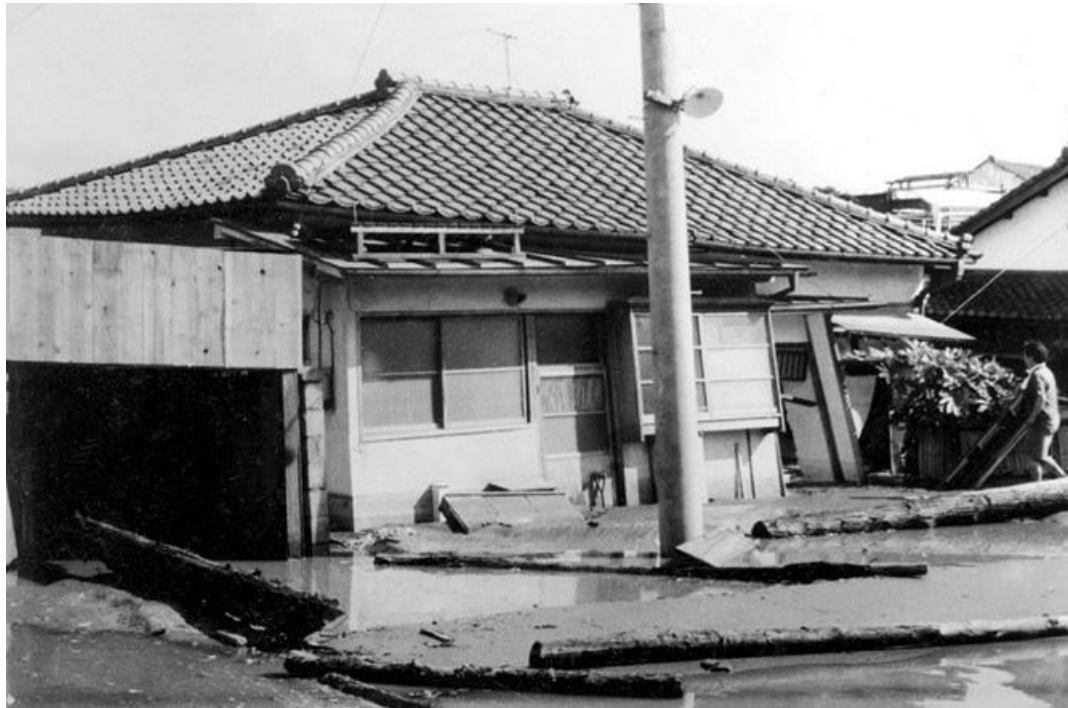
# 45.上大川前通

液状化と津波により道路は冠水。家屋が沈下し後ろ側に傾いて沈み込んでいく。

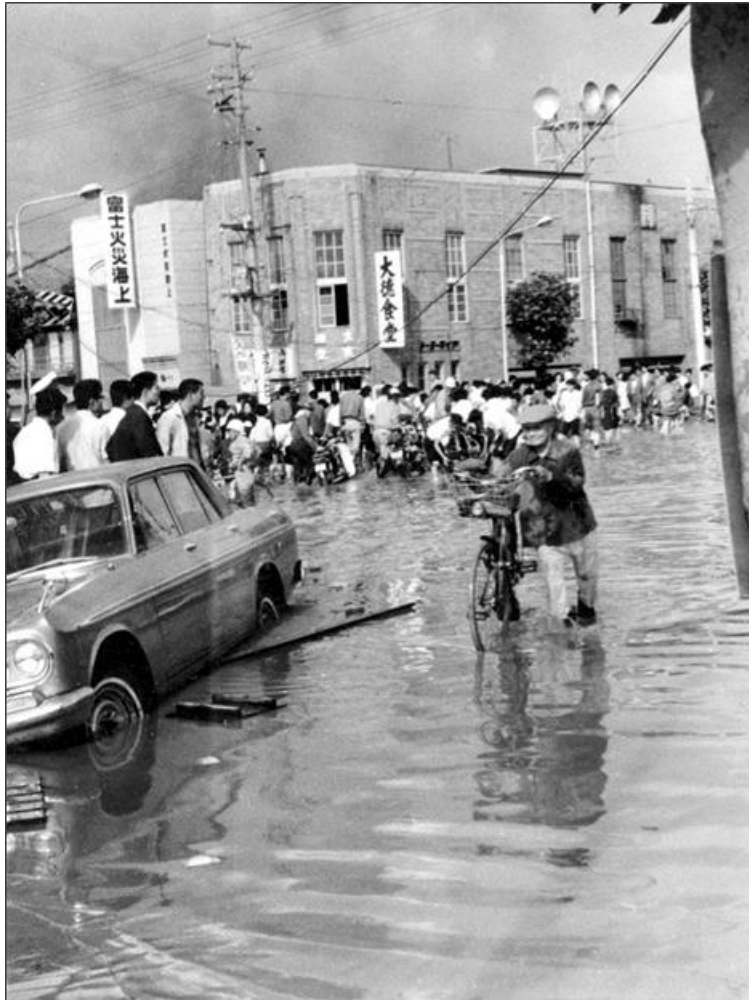
# 46.礎町通

礎町の道路は370mにわたって亀裂・沈下・噴砂などを生じた。冠水は液状化と津波の両方の影響と思われる。車体の傾きから噴砂にはまっていることがわかる。

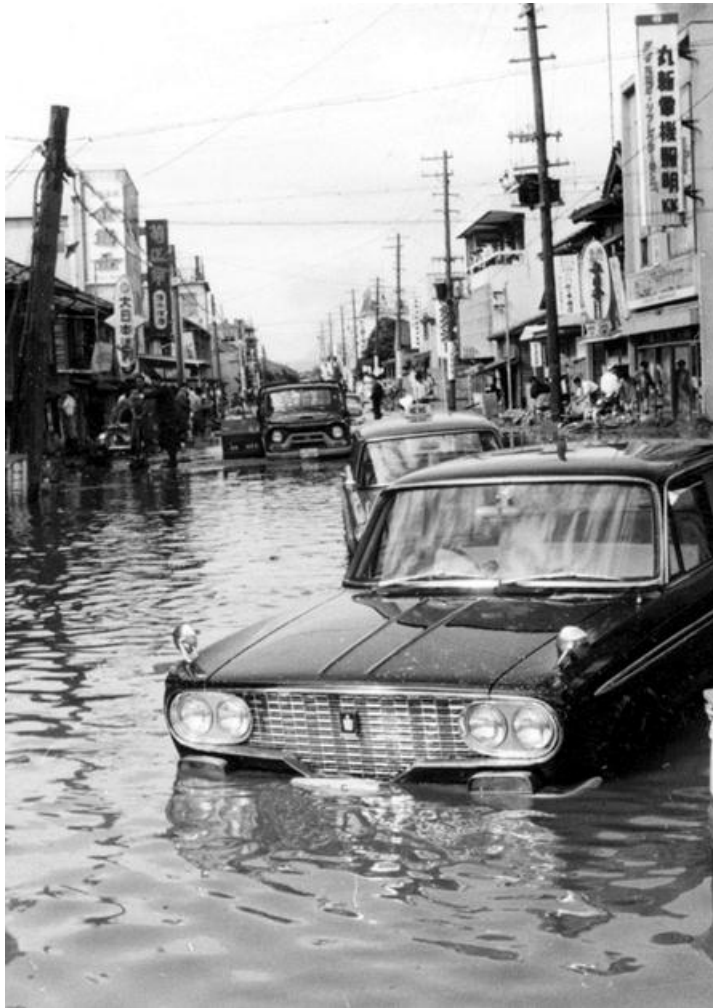
# 47. 礎町通

津波で冠水した道路。左の電柱は傾斜している。地盤災害図には一面噴砂が記されている。車が噴砂に埋もれていたことは、2日後に同じ場所で撮影したNo.106の写真を見るとわかる。

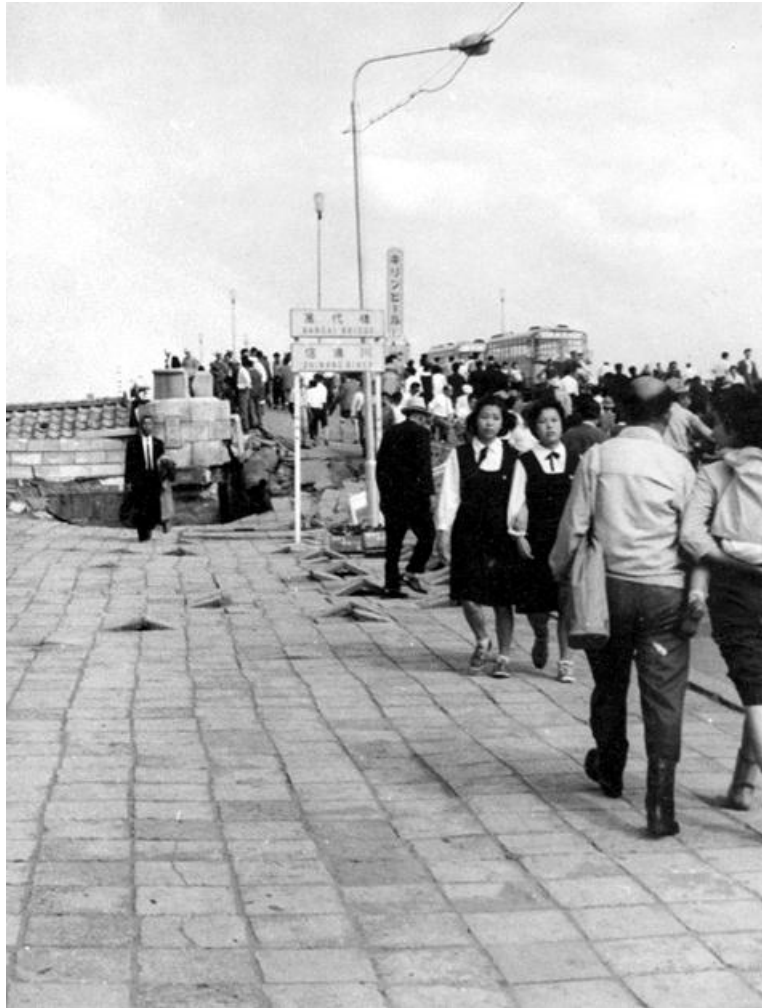
# 48.万代橋西側

左岸側から万代橋を撮影。舗道の敷石がめくれ上がっている。取り付け道路が橋台との接合部で大きく沈下いる。

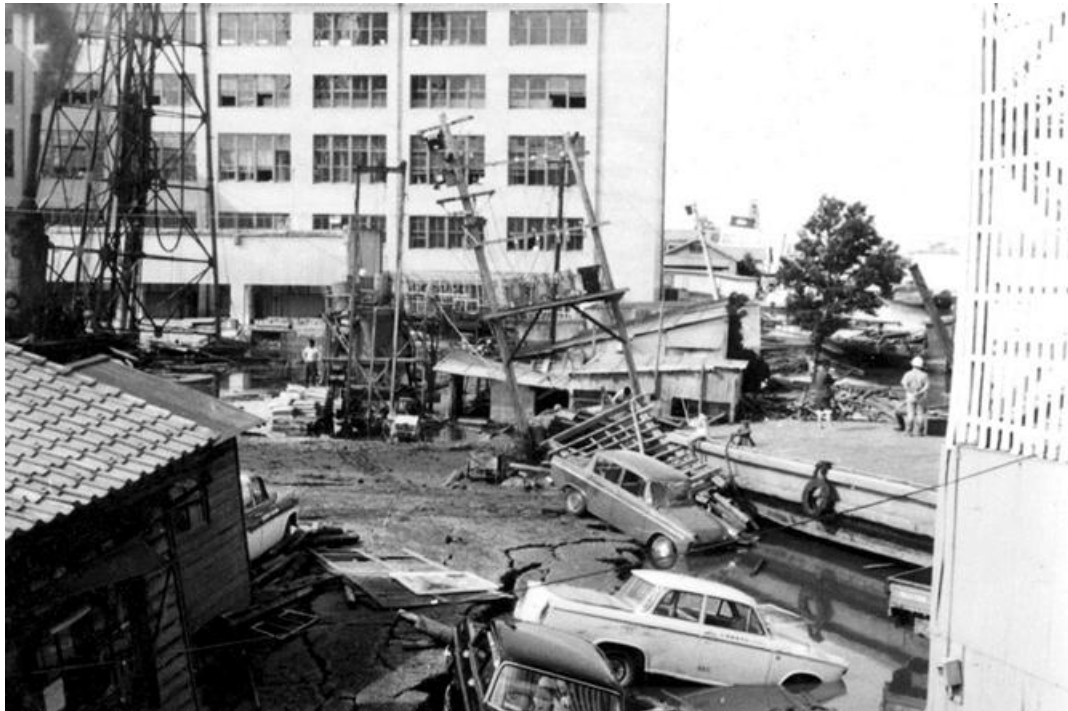
# 49.万代橋西側

写真右手では側方流動で護岸が崩壊したため、信濃川を遡上した津波が浸入した。道路に地割れが発生していた。家や電柱が傾いていることから、液状化の影響も見て取れる。地盤沈下した部分に車がはまり込んでいる。

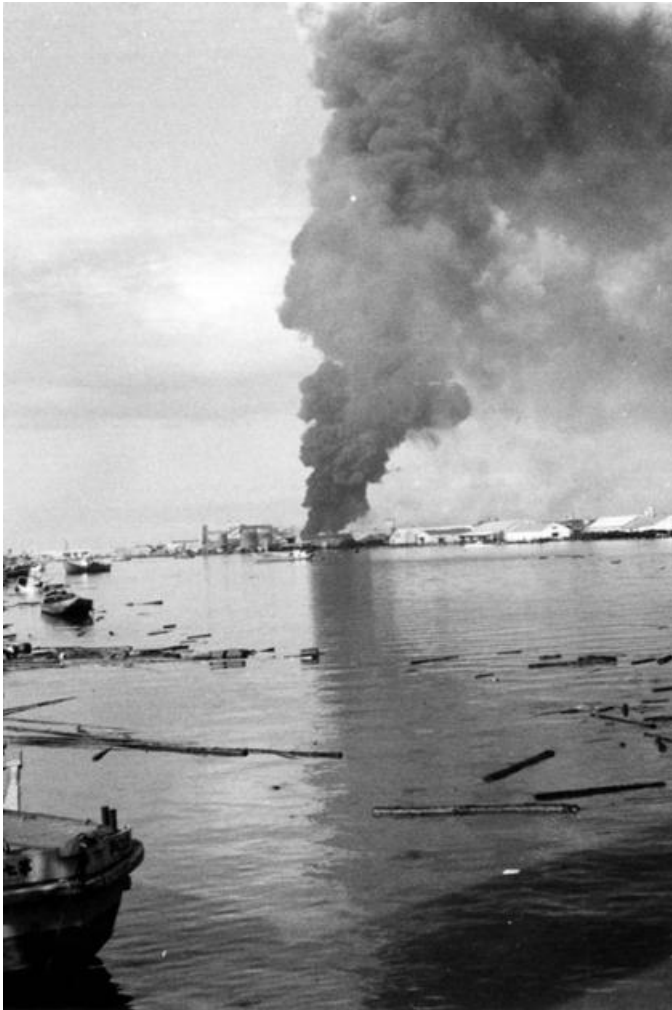
# 50.万代橋西側

信濃川に津波の漂流物が浮かんでいる。  
昭和石油の火災による黒煙は全く衰えない。

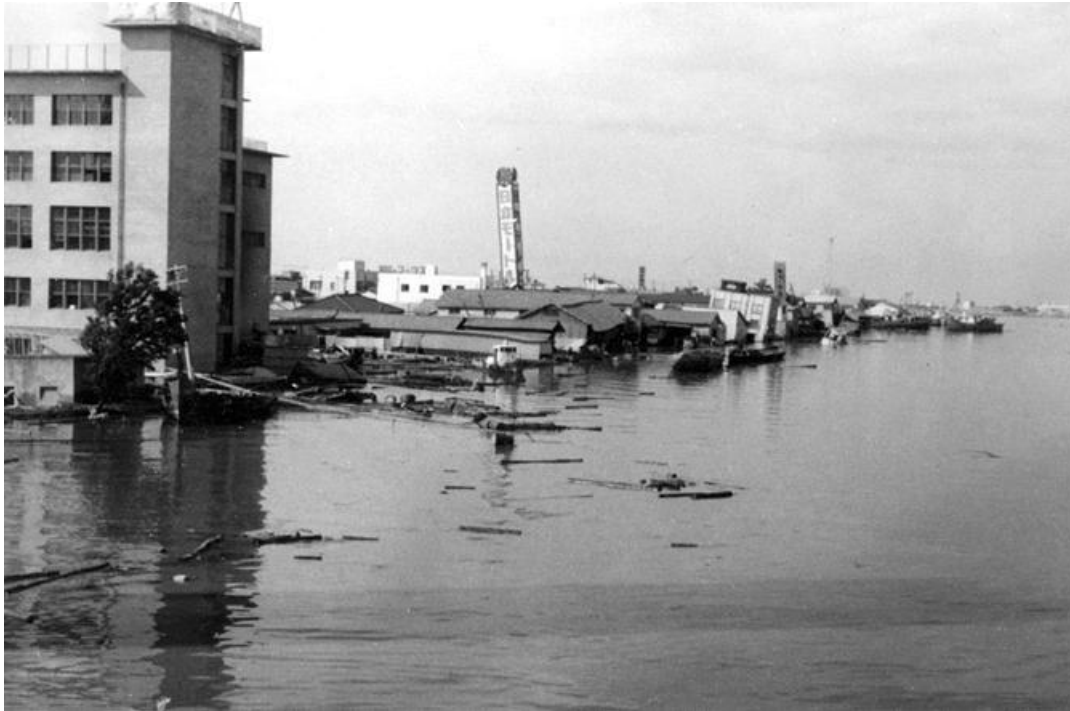
# 51.万代橋西側

側方流動により崩壊した護岸沿いの地盤が津波で浸水している。建物や看板が傾いているのは液状化と側方流動の影響と思われる。

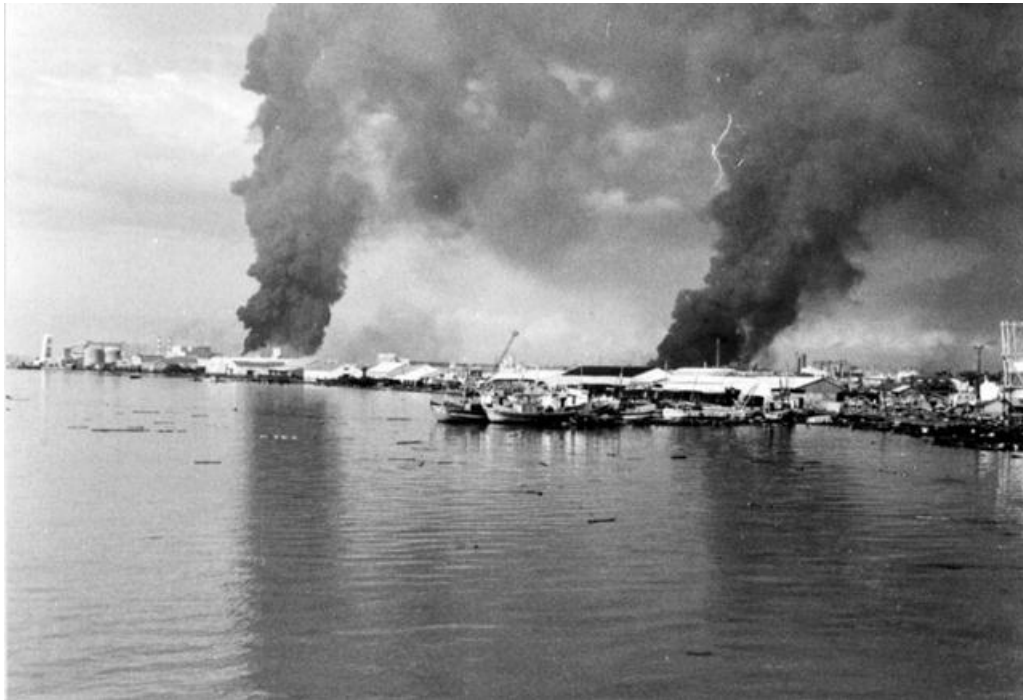
# 52.万代橋

黒煙は、2箇所から上がっていた。  
煙の規模から、火災の激しさが分かる。

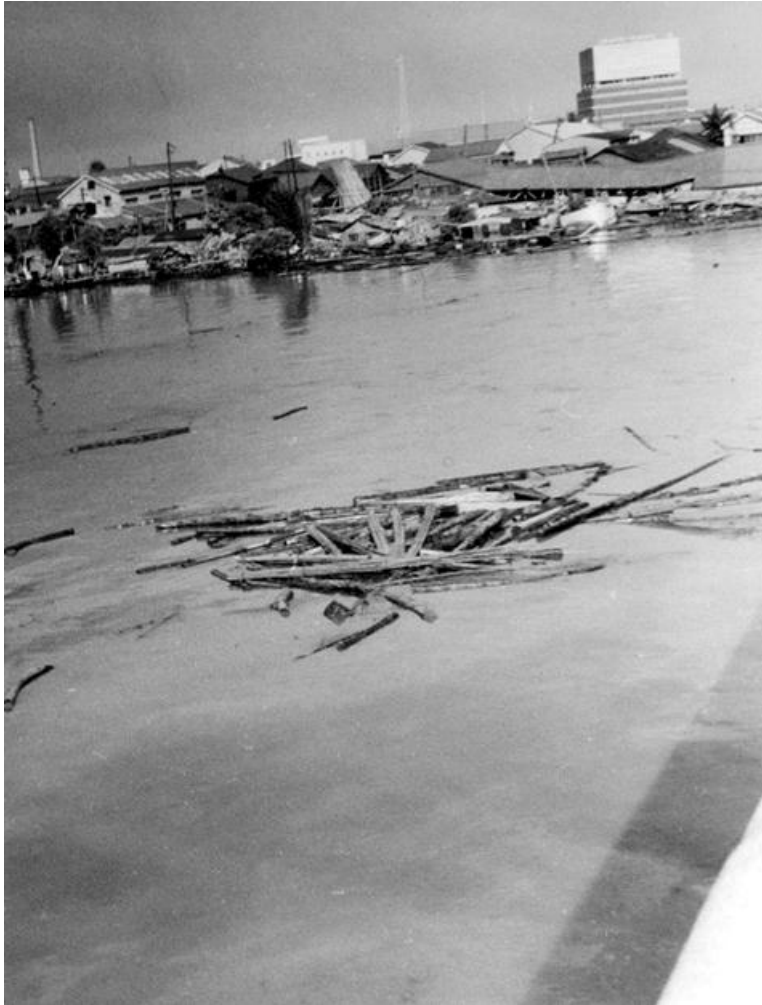
# 53.万代橋

信濃川を遡上した津波によって運ばれてきた木材が漂流している。川岸には瓦礫や傾いた建物が見える。

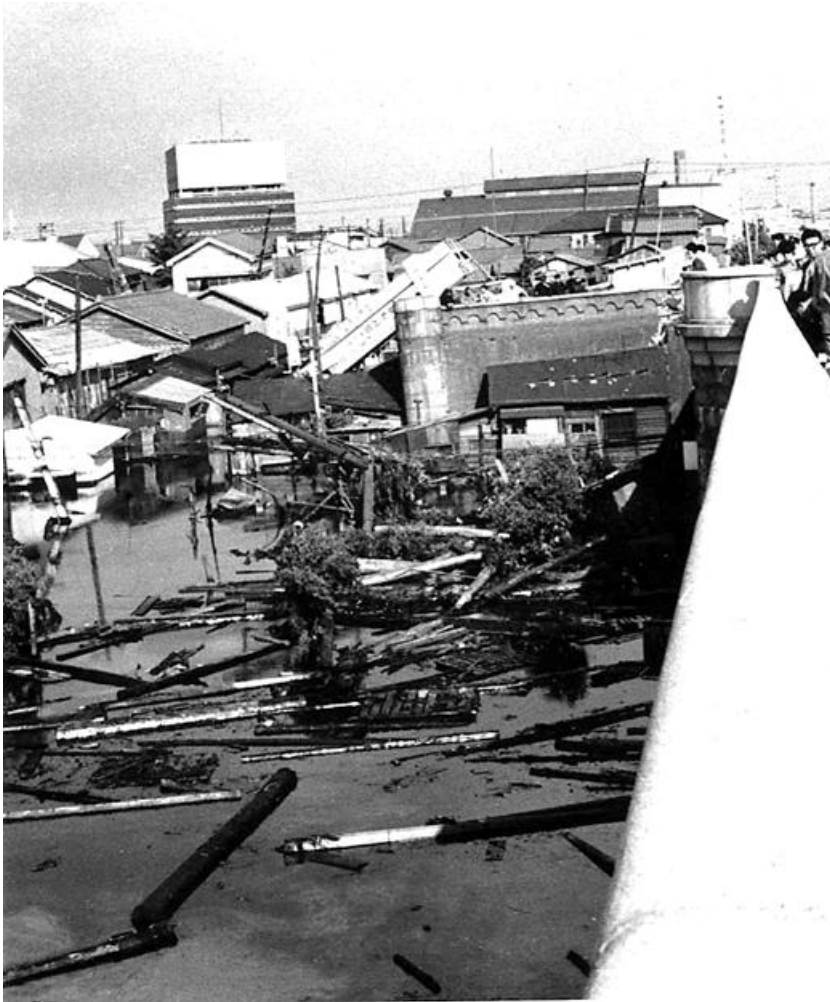
# 55.万代橋

護岸が液状化で崩壊して、津波が浸入した。津波漂流物が散乱している。中央の建物が傾いているのは液状化の影響と思われる。

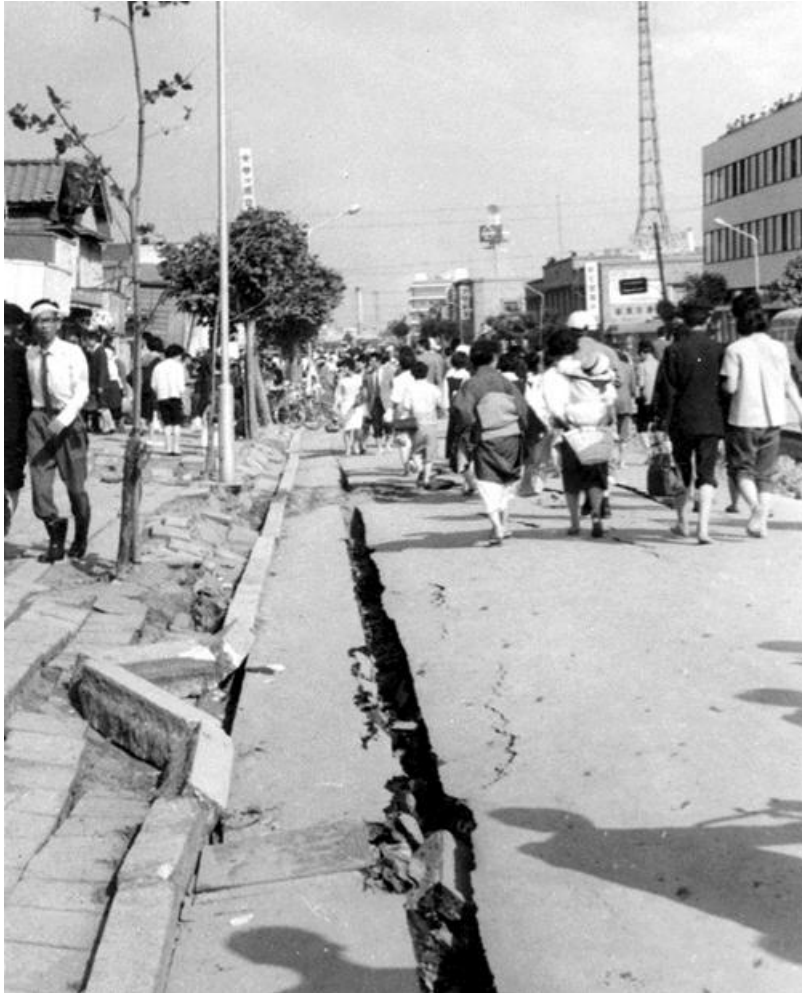
# 56.万代橋東側

道路に縦断亀裂が発生している。舗道の縁石がずれており、地盤が川方向(手前)に押し出されたことがうかがえる。

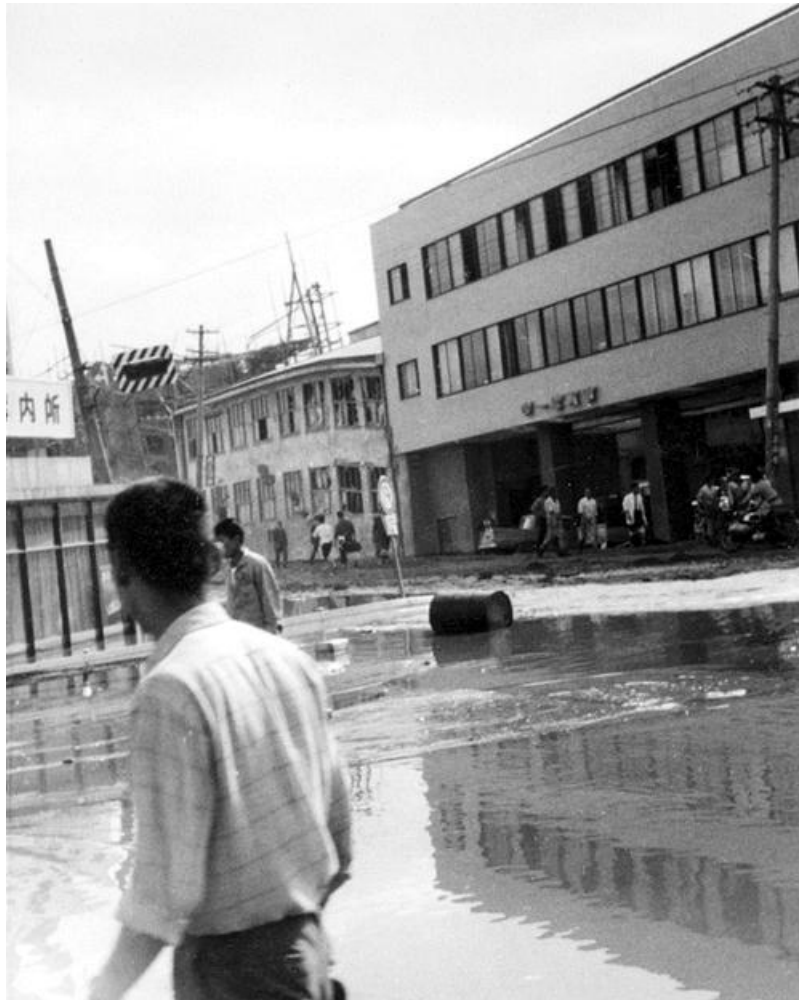
# 57. 万代橋東側の東大通

津波と液状化で道路が冠水している。建物も信号機も全て傾斜し、傾斜の基準が見つからない。奥の建物の沈み込みも著しい。地盤災害図によれば周辺は一面噴砂。

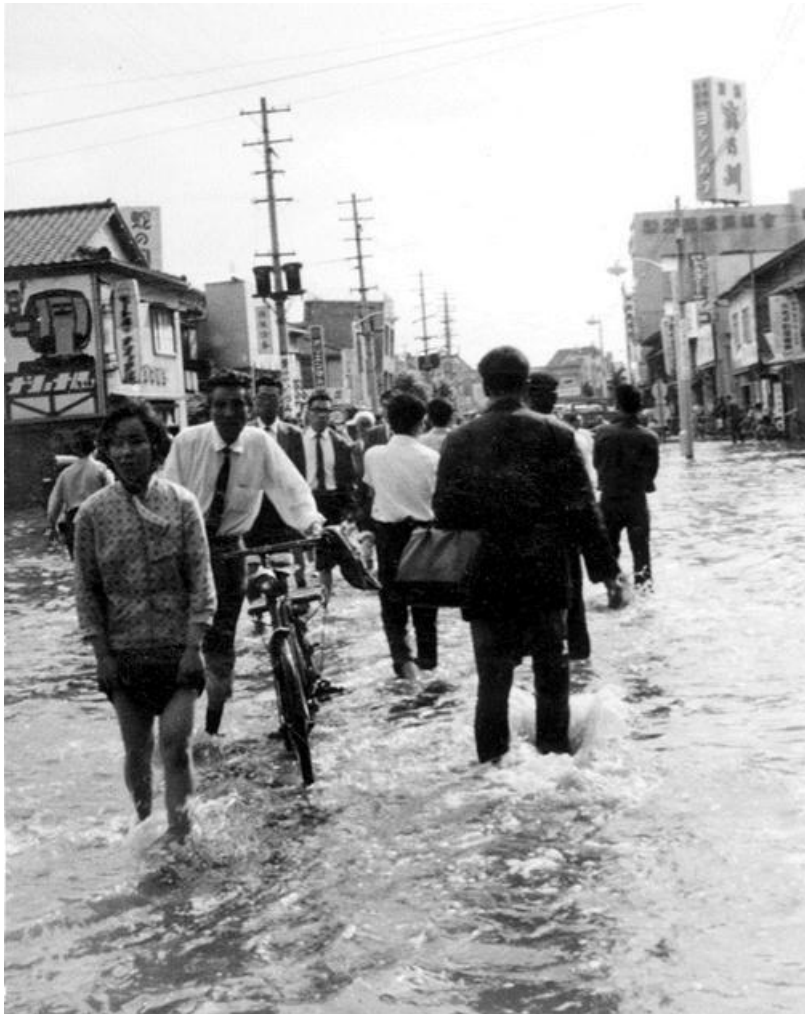
# 58.万代5丁目

津波と液状化によりここでも道路が冠水。

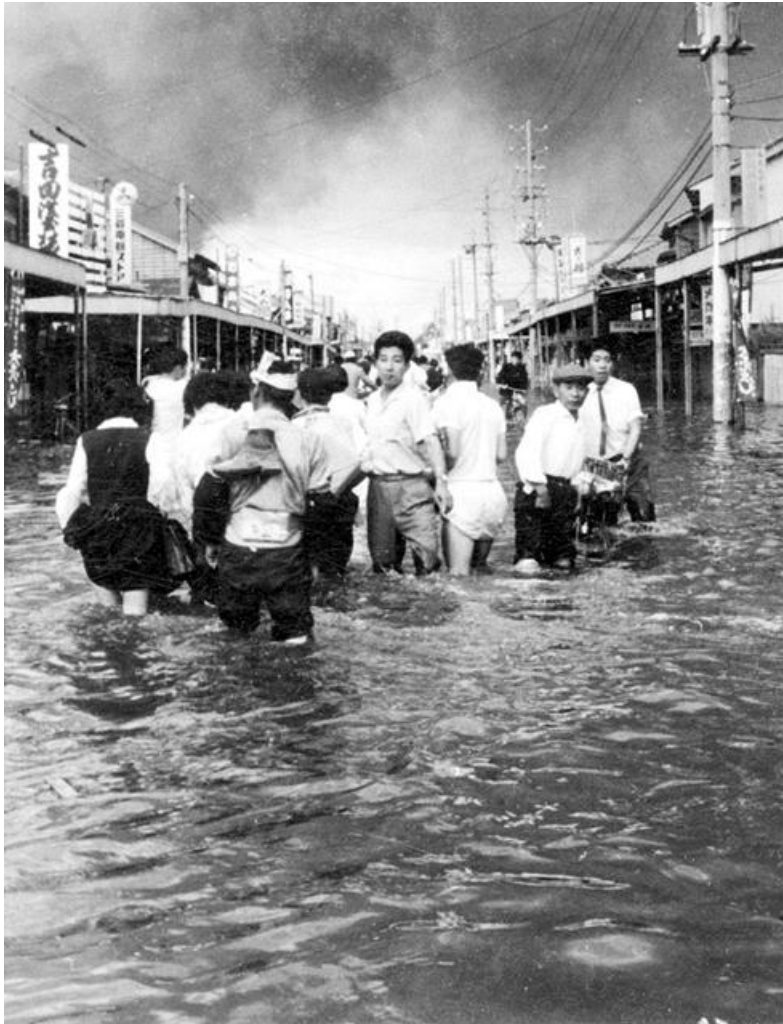
# 59.万代6丁目

膝上まで冠水した道路。地盤災害図によると、ここでは陥没も起きている。

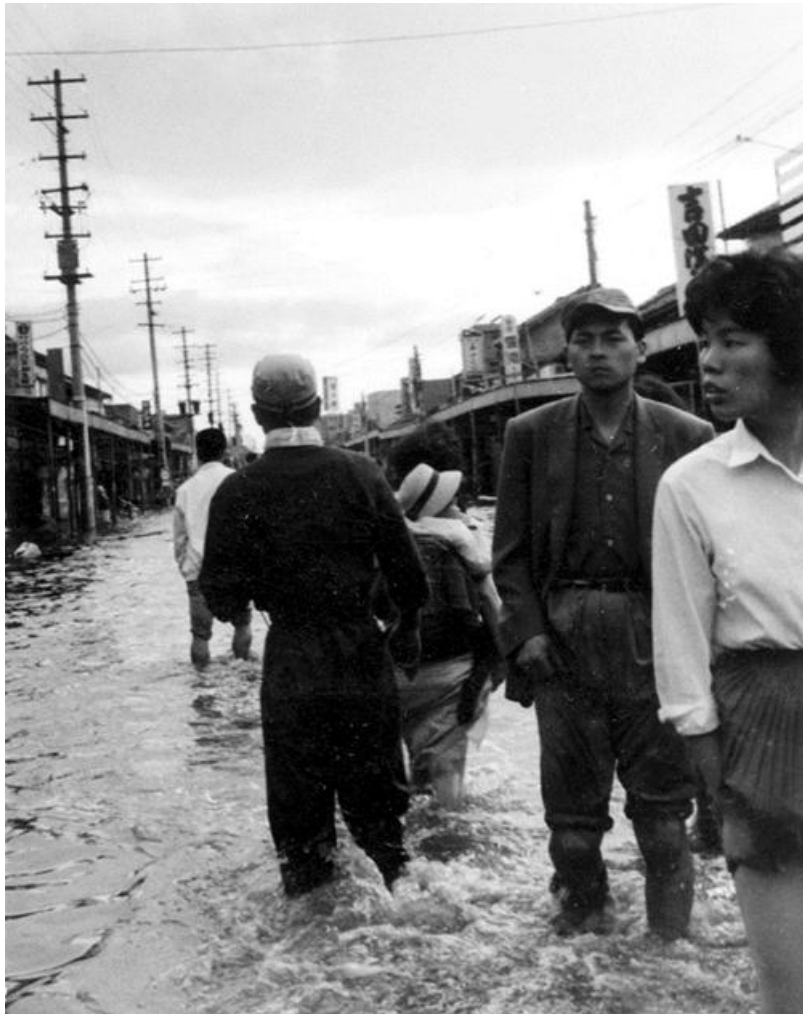
# 60. 万代6丁目

道路の冠水はまだまだ続く。
