61.万代橋東側

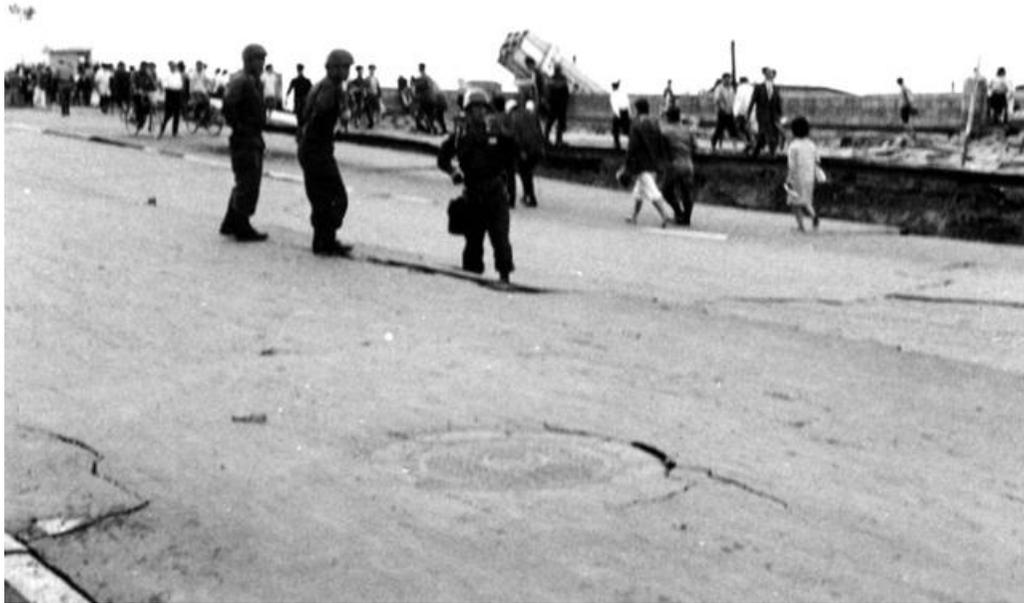
水没した道路を通過して約4km歩いて午後4時頃、沼垂の自宅にたどりついたが、自宅は液状化で大被害を受けていた。父親の指示で、約12km西方の寺尾にある店の様子を見に行くことになった。水没した道路を再び通り、この写真は、自宅を出発した後の最初の1枚。取り付け道路の盛土が沈下している。中央奥の工作物が倒れているが、正体不明。

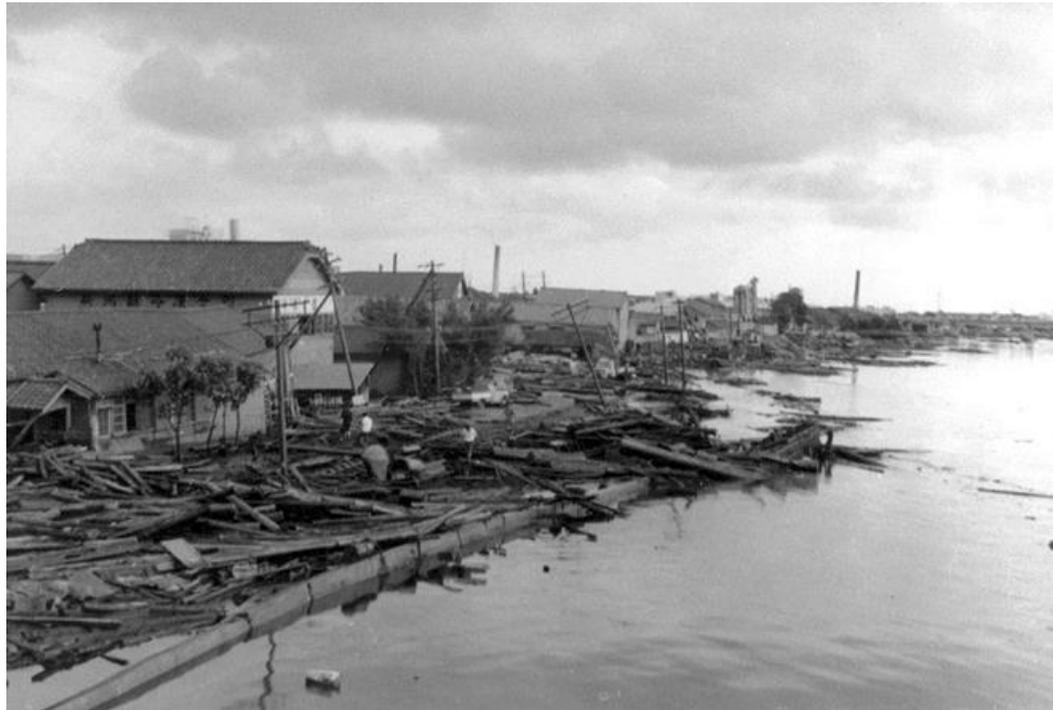
62.万代橋東側

側方流動により護岸が崩壊したところに、津波が遡上した。漂流物が打ち寄せられている。護岸が大きく流出した箇所は、電柱の根元も引きずられている。

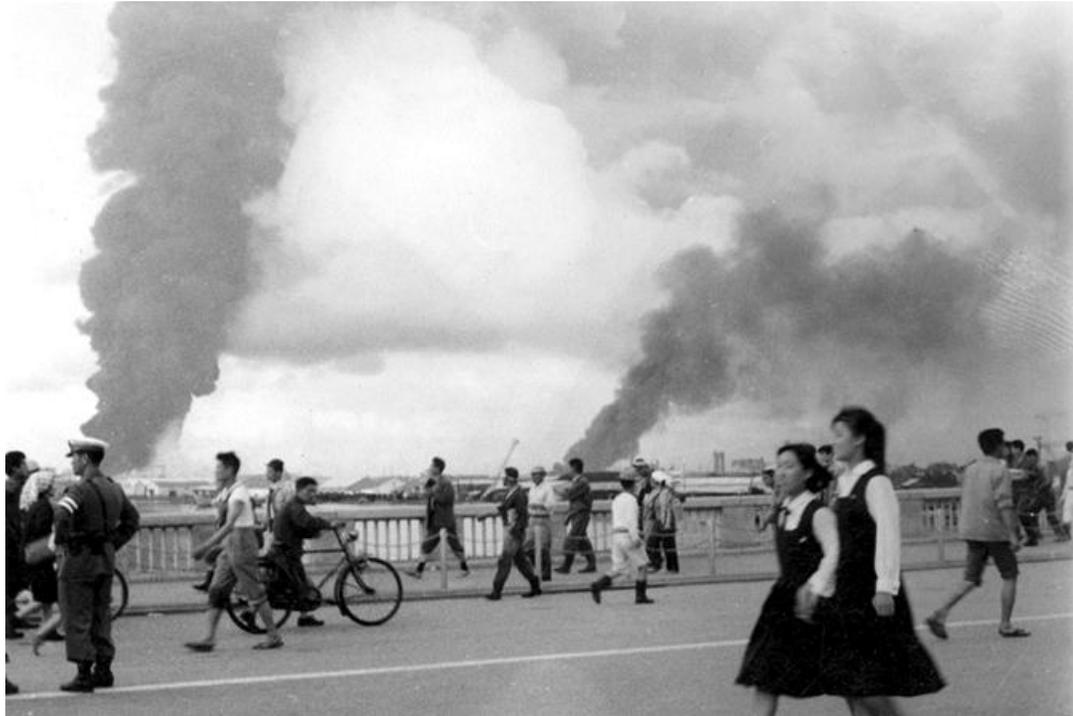
63.万代橋東側

2箇所から黒煙が立ち上っている。火災に目もくれず家路に急ぐ人も少なくない。

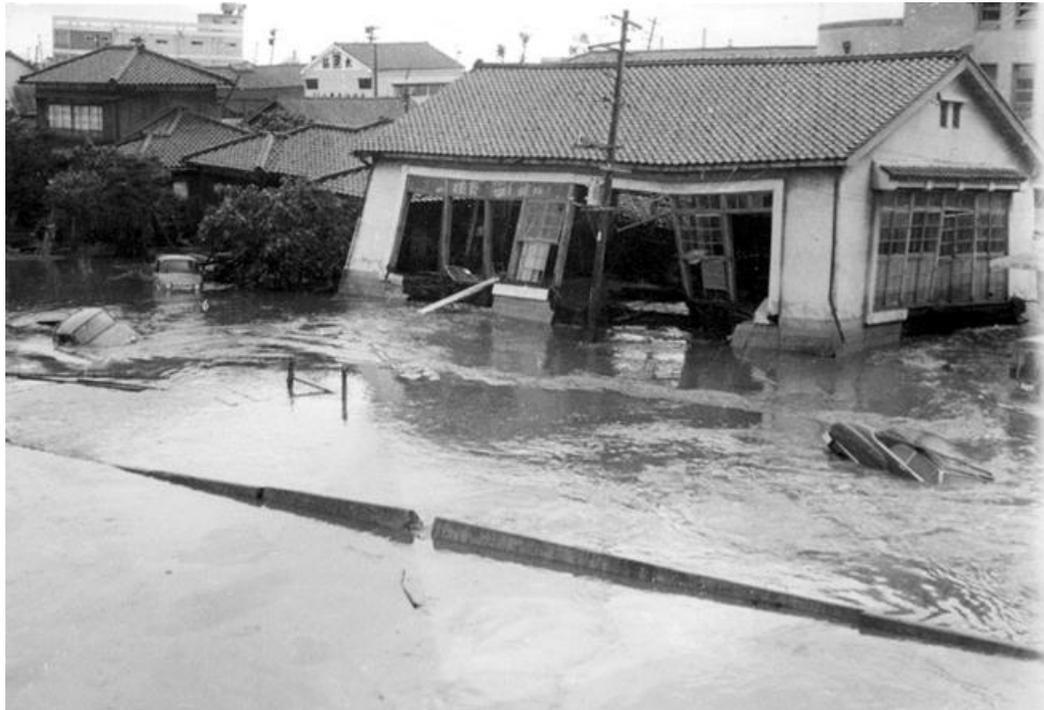
64.万代橋

側方流動により護岸(手前)が沈下して割れ目が入り、津波が浸入した。液状化で沈下した建物も浸水し、車2台が土中深く斜め沈み込みこんでいる。液状化した地盤にはまり込んだところに津波で浸水したと思われる。家屋や電柱の根元が川側(手前)に引っ張られるような形で傾斜している。液状化と津波の複合災害の典型である。

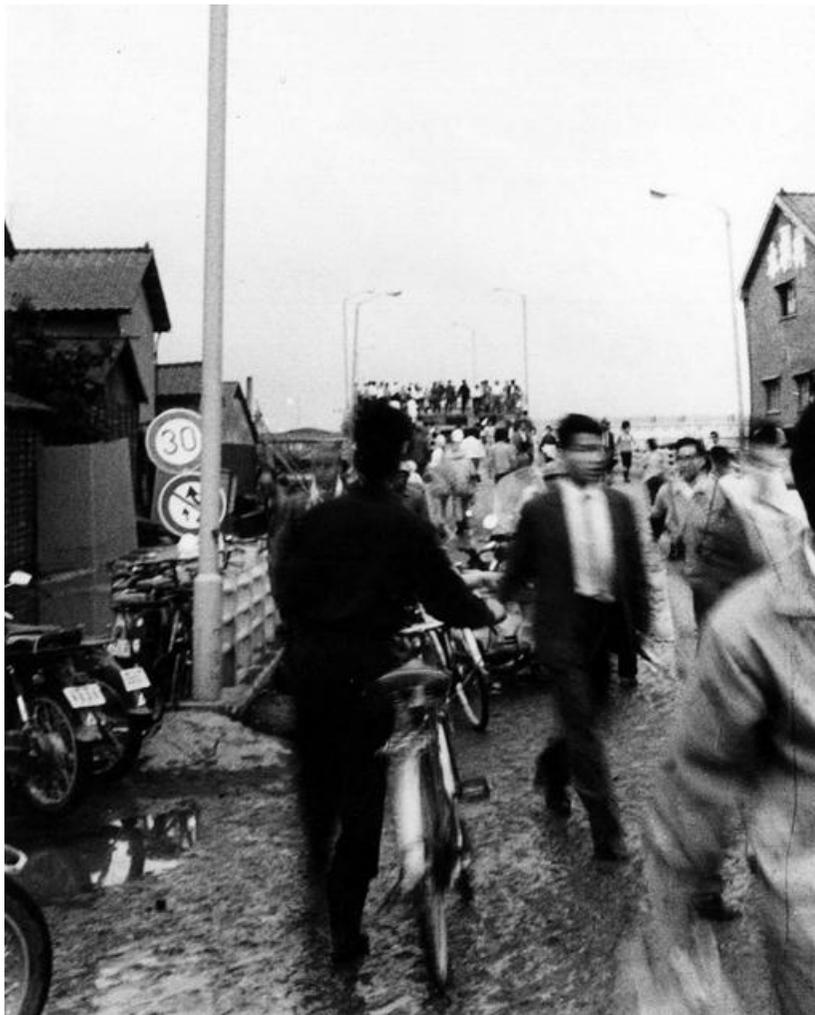
65.八千代橋北側

噴砂や浸水で道路がぬかるんでいる。泥はねなど気にしてられない。冠水していないだけマシだ。

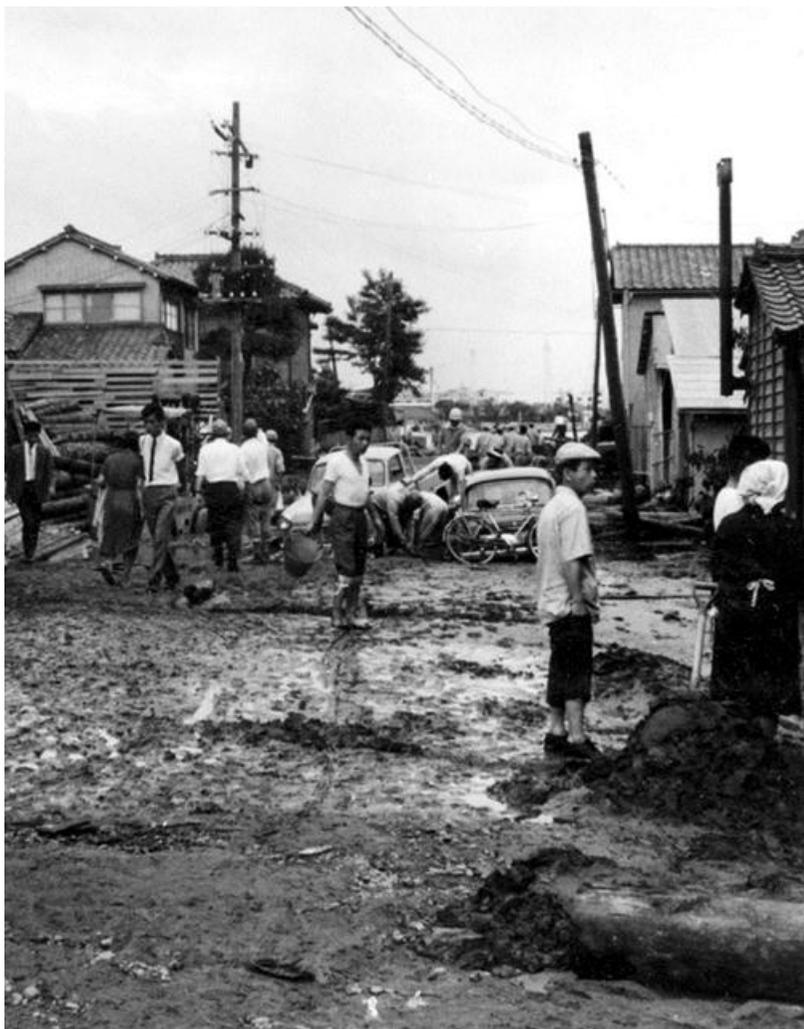
66.八千代橋北側

噴砂と津波でぬかるんだ道路。早くも住民が協力して泥を除去している。

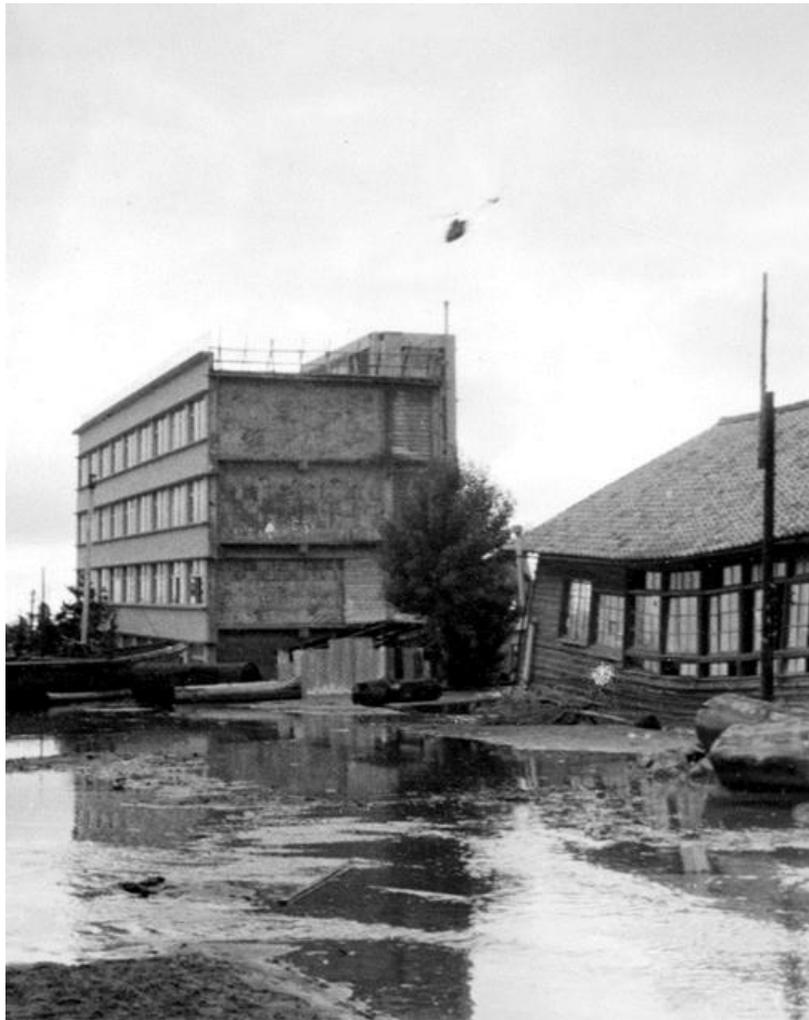
68. 白山高校

噴砂や津波の浸入により冠水した川岸。
右手の木造校舎は沈下して大きく歪んでいる。

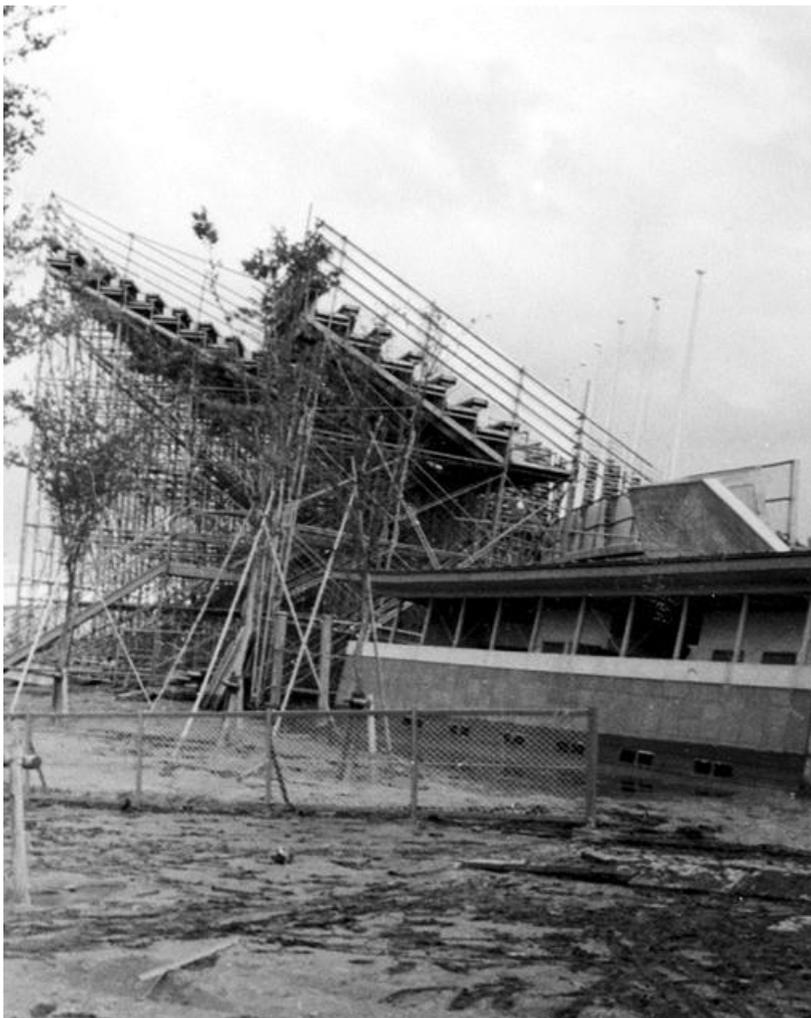
69. 県立競技場

仮設スタンド、建物やフェンスが沈下して大きく傾いている。

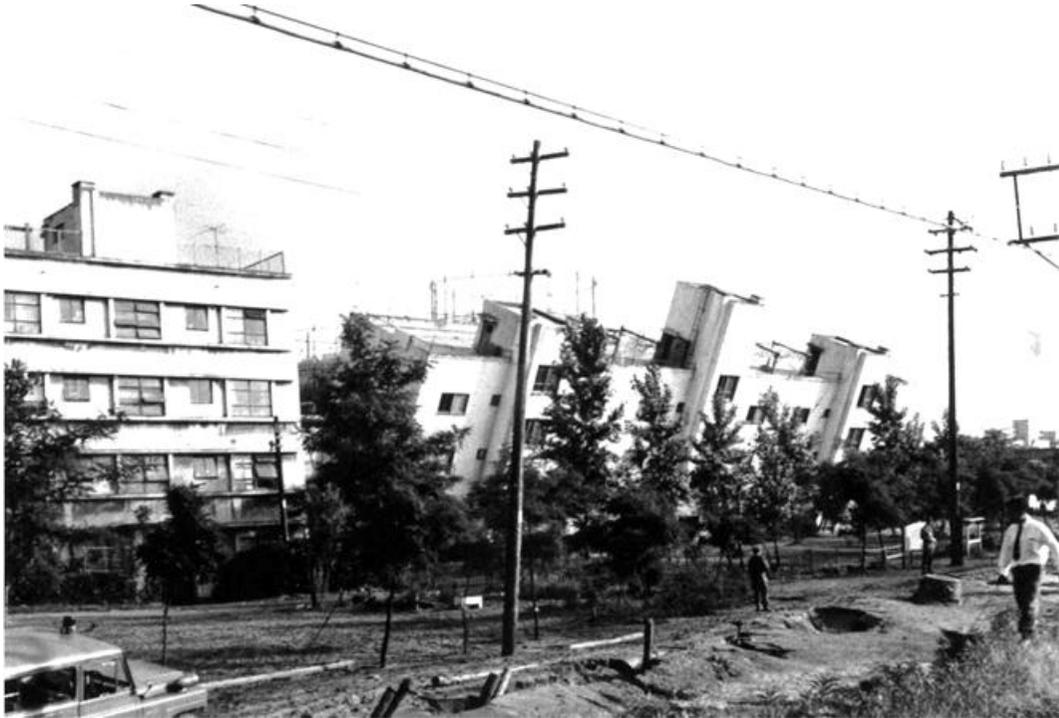
70.川岸町アパート

アパートが沈下して傾いている。傾いた方向は前や後ろとまちまちだ。このアパートは4階建てだが、杭は打たれておらず直接基礎だった。手前には噴砂も見える。

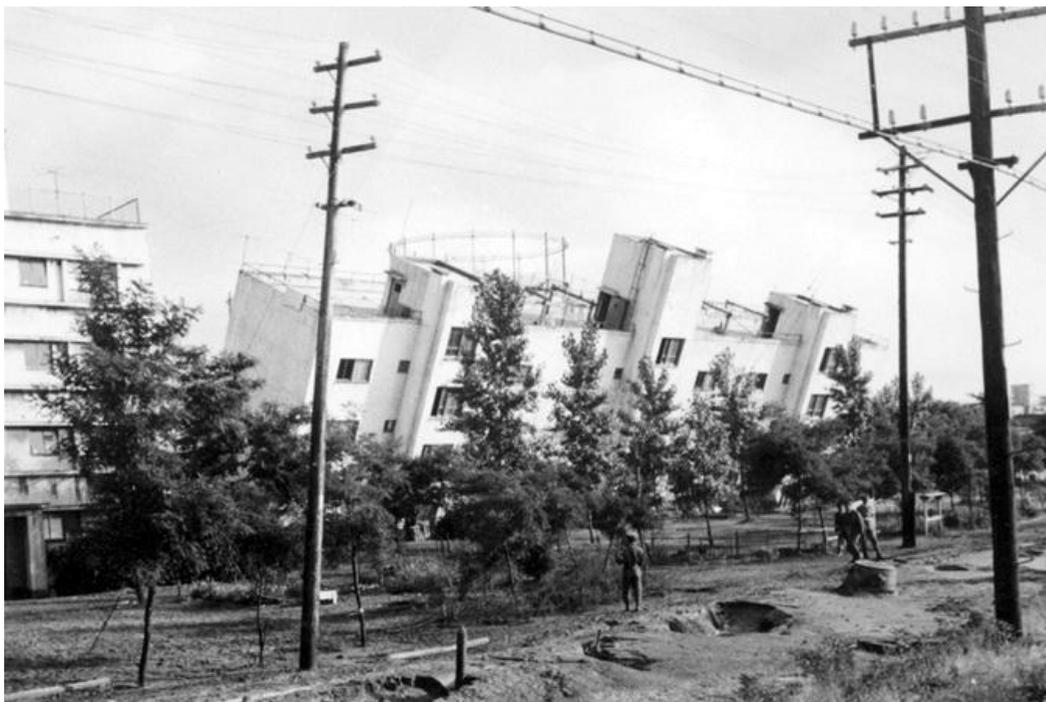
71.川岸町アパート

前と同じ写真のクローズアップ。手前に噴砂やマンホールの浮き上がりが見える。頑丈そうなアパートが傾いたのに、電柱がほぼ真っ直ぐ立っているのが不思議。

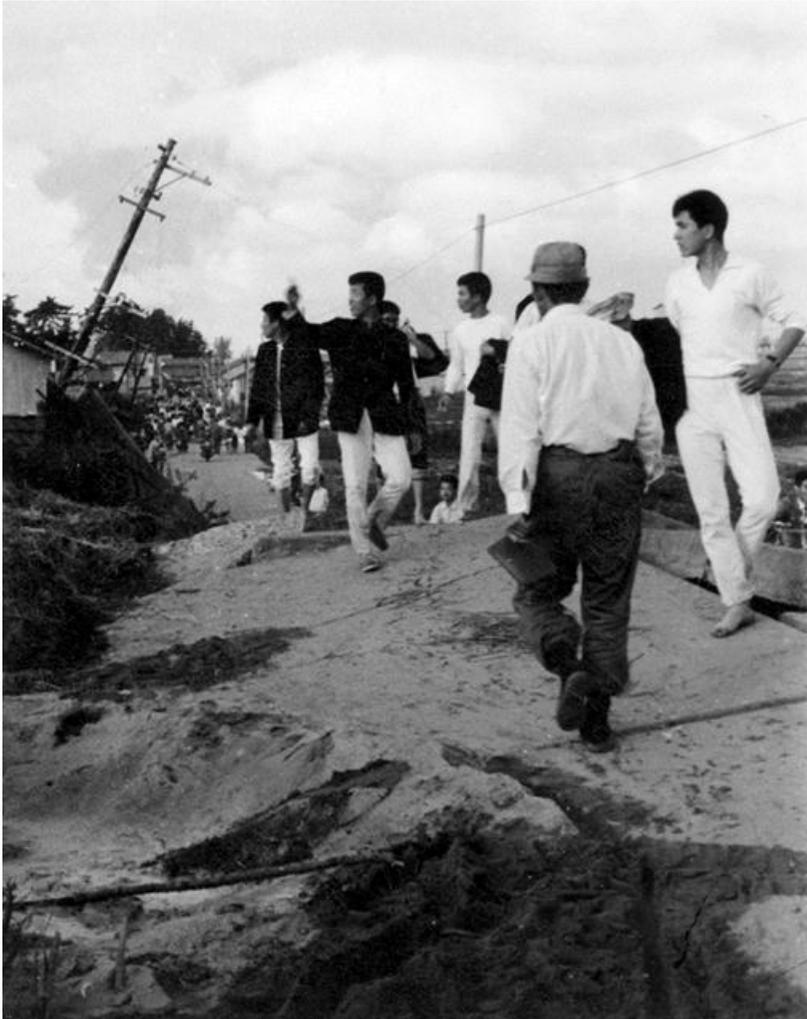
72. 県道16号(小針付近)

県道16号線は、砂丘地帯に沿って走る道路で、砂丘では地すべりなどの地盤変状が多発した。この場所では、地盤が隆起して道路が崩壊している(砂丘の緩斜面が滑って、のり先部が盛り上がったのか?)。左側の電柱は同じ方向に傾いている。
