143.川岸町アパート

#### 竹内氏の撮影した写真に基づく研究成果

1964年新潟地震50周年を記念して 2014年6月

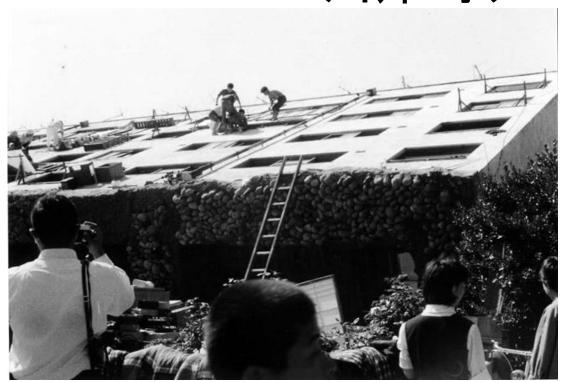
県営川岸町アパート4号棟(中心の棟)。転倒して基礎の割り栗石が見えている。外壁には亀裂一つ生じていないことに注目。窓から家財道具を取り出す住民。No.82の建物を反対側から撮影。

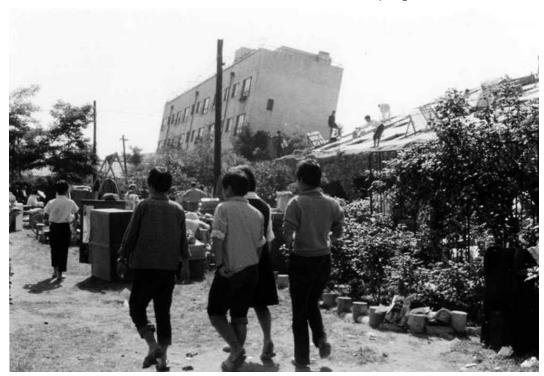
144.川岸町アパート

県営川岸町アパート4号棟(中心の棟)。 転倒して基礎の割り栗石が見えている。 奥の傾斜した建物は、同アパート8号棟。

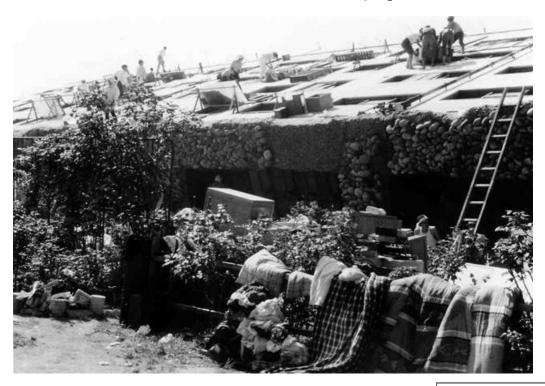
145.川岸町アパート

県営川岸町アパート4号棟(中心の棟)。 家財の運び出しにも一苦労。

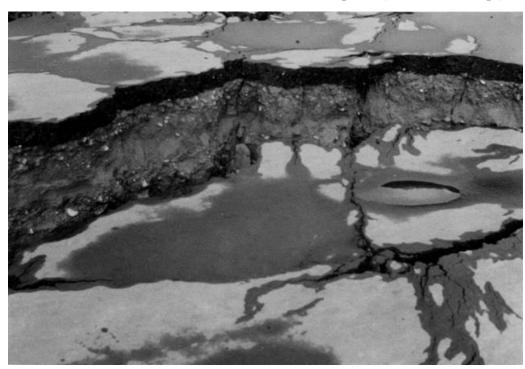
昭和大橋の取り付け道路の亀裂。 大きく陥没している。

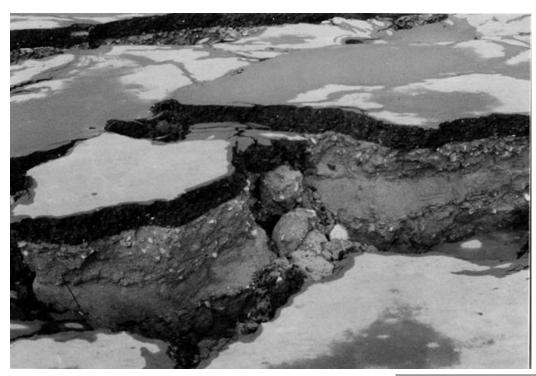
昭和大橋の取り付け道路の亀裂。 亀甲形に割れている。

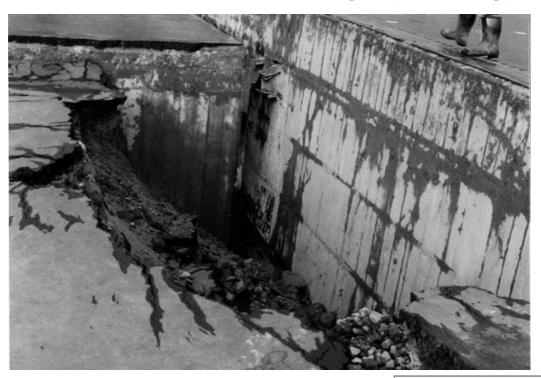
昭和大橋取り付け道路が沈下し、橋台との間に段差を生じている。

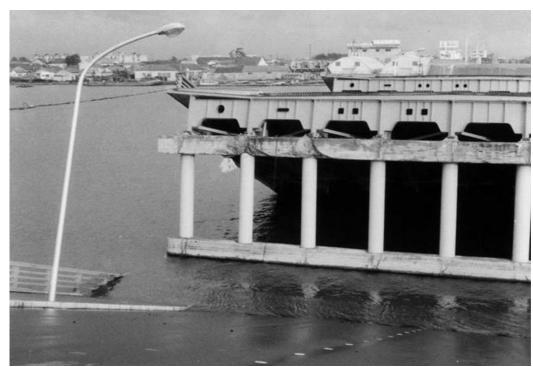
昭和大橋の落橋部分のクローズアップ。

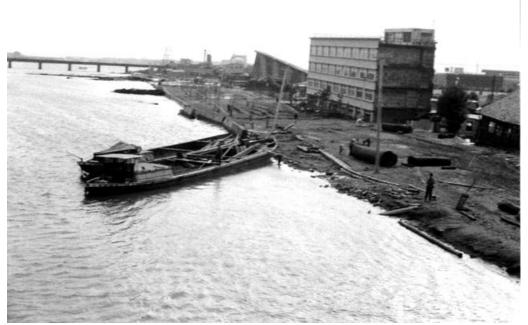
150.白山高校

手前は、白山高校のRC校舎と木造校舎。 RC校舎は1階の3分の1位の高さまで沈下している。奥の建物はシェル構造の体育館。川岸の地盤が信濃川水面近くまで沈下している。地震前は直線だった護岸の法線が湾曲している。湾曲が大きい箇所が側方流動による変位量が大きかった所。

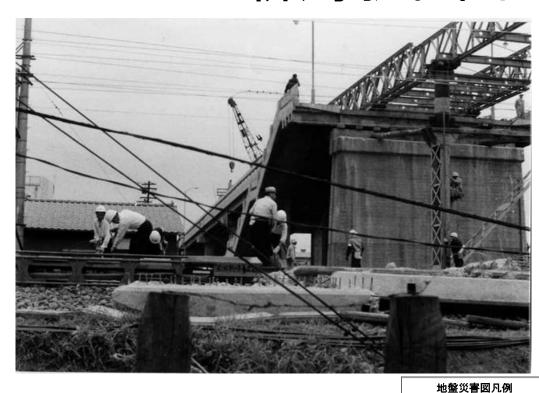
151.新潟駅花園町付近

側方流動が原因で落橋したとされる新潟駅東跨線橋。

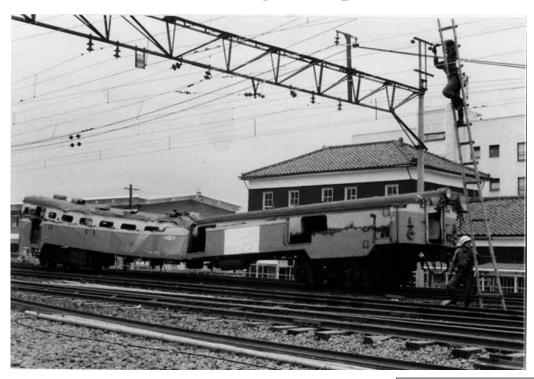
# 152. 新潟駅花園町付近

東跨線橋近くの新潟駅構内の状況。 写真の客車は、跨線橋の落橋によっ て潰れた車両か?

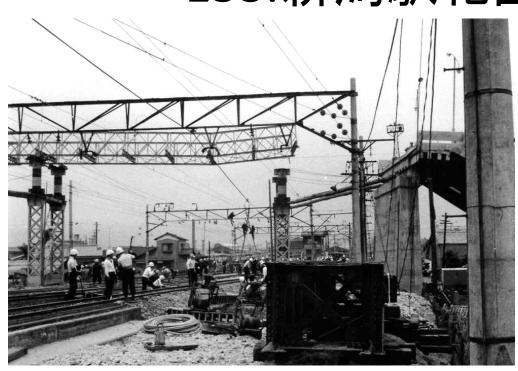
153.新潟駅花園町付近

側方流動が原因で落橋したとされる新潟駅東跨線橋。落橋部を撤去したところ。
