1964年新潟地震直後に撮影された 写真に基づく液状化被害の状況

Photos of liquefaction induced damage in Niigata City taken
immediately after the Niigata Earthquake of June 16, 1964

公益社団法人 日本地震工学会
関東学院大学 若松研究室

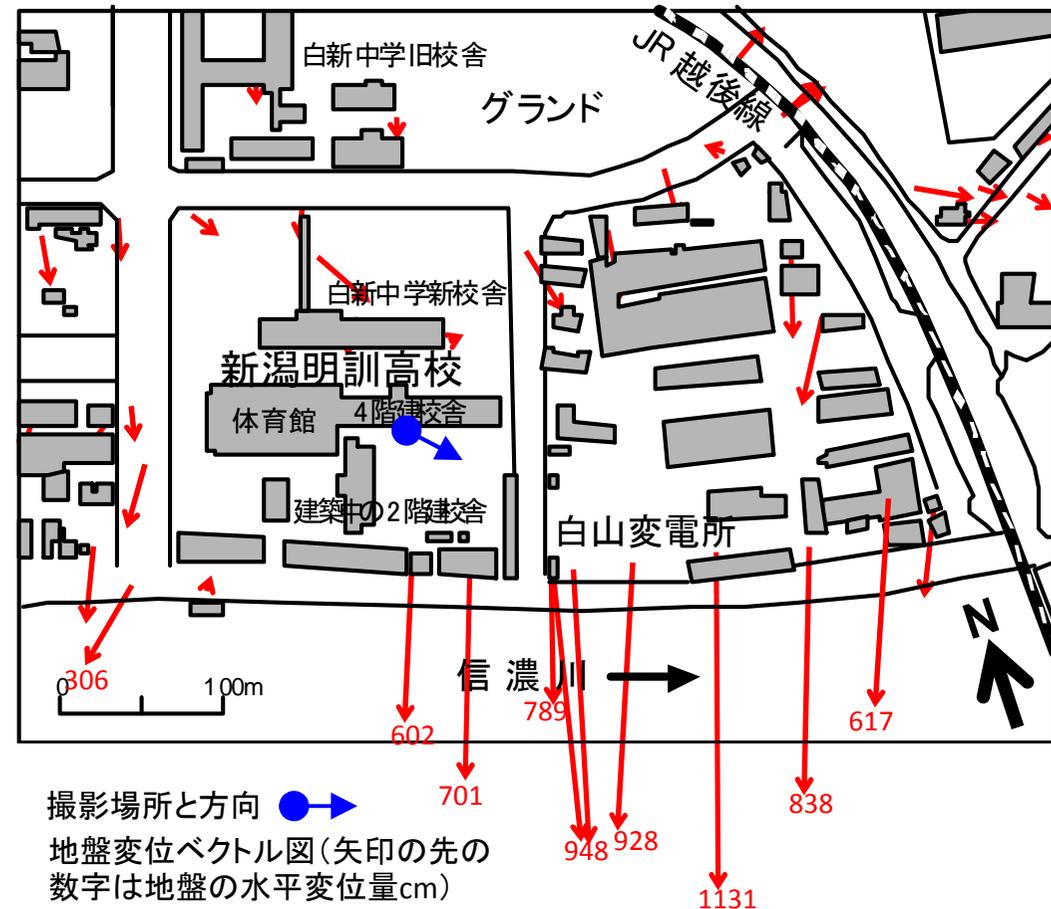
14.新潟明訓高校校舎1階ベランダ

手前は校庭、奥は変電所。No.1の写真に見られる地下水の噴出はほぼ停止したが、校庭は液状化により泥海と化している。奥は、泥水を避けて白新中学校の方に避難する生徒達。写真左の4階建て校舎のベランダ(犬走り)の一部が破断し、柱も傾いている。校舎の前はかなり地盤沈下したように見える。

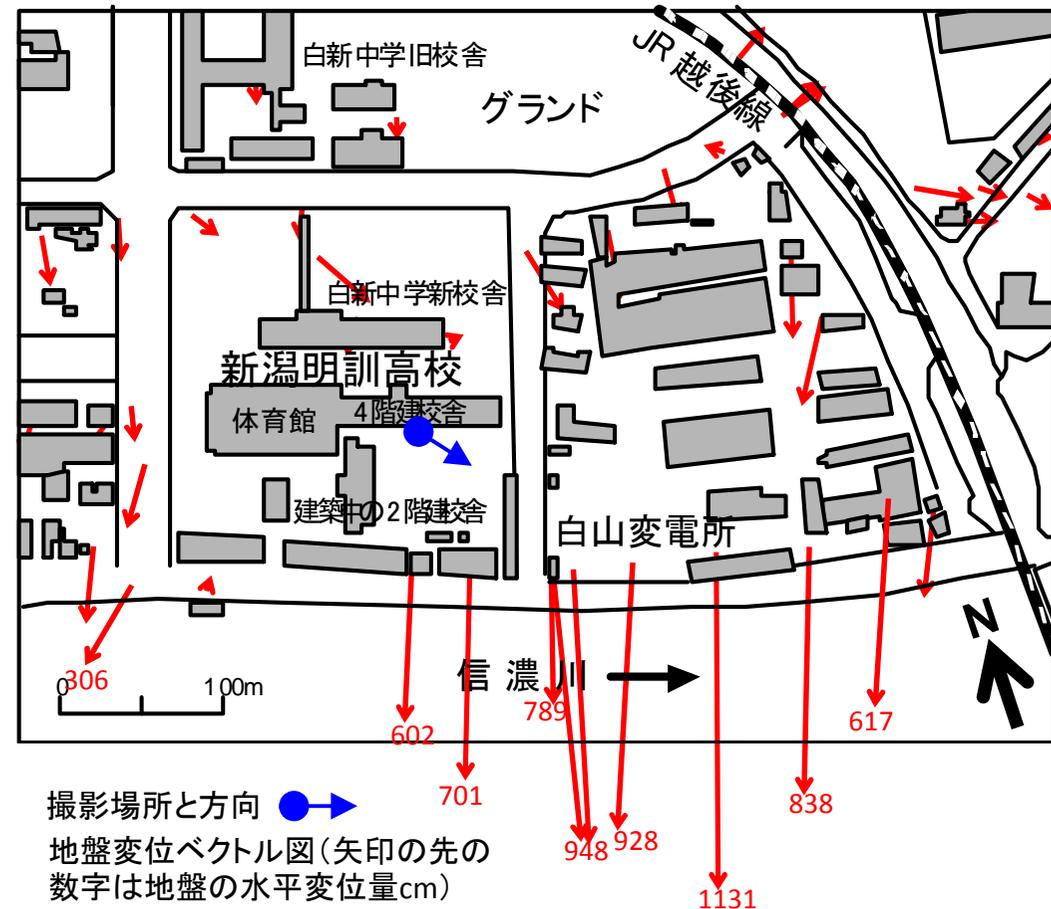
15.新潟明訓高校校舎1階ベランダ

前の写真と同じ角度で4階建て校舎を入れて写している。ベランダの一部が破断したり、柱が庇と離れて倒れたりしている。地盤が大きく沈下し、かつ右方向に引っ張られたためと思われる。校舎の躯体は沈下・損傷していない。奥の生徒達が立ち止まっているのは、白新中学側の道路が冠水して通れなくなったため。

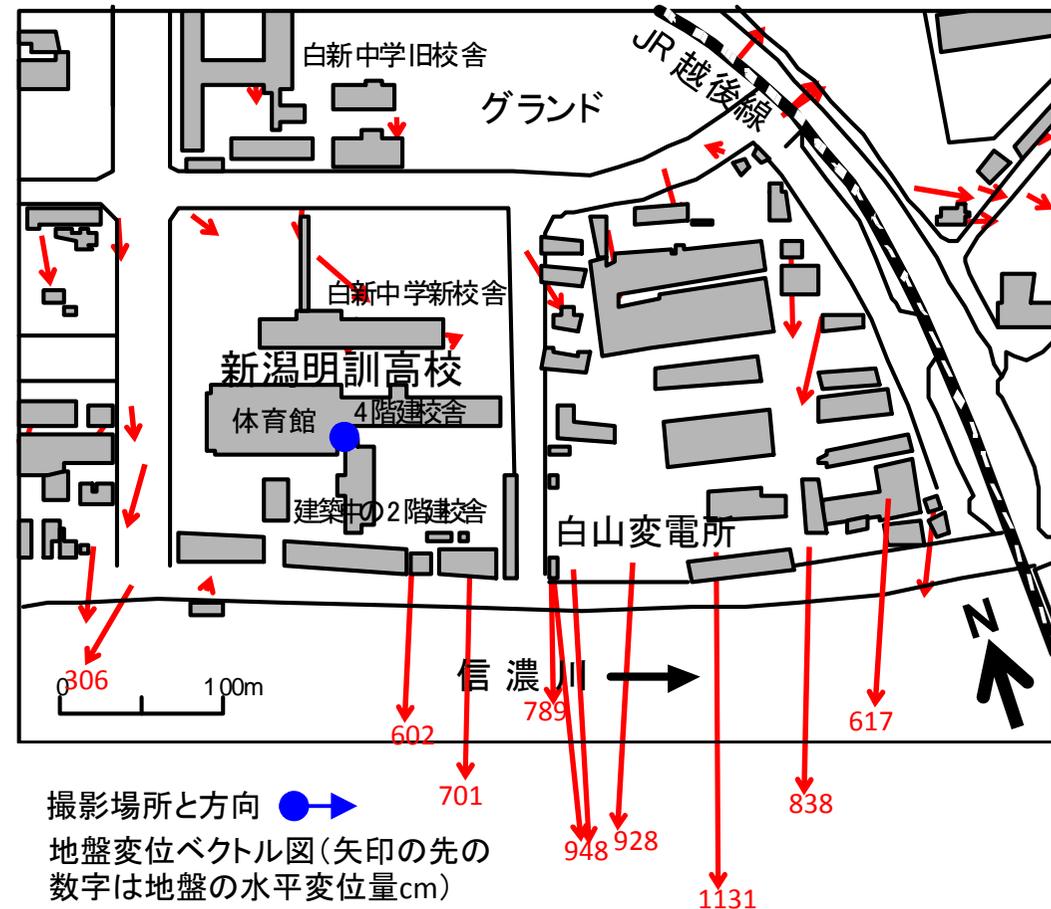
17. 建築中の新校舎と旧校舎の渡り廊下

4階建て校舎と建築中の校舎の接合部。地震前は繋がっていた渡り廊下の屋根が約2m離れた。校舎は共に木杭で支持されていたが、側方流動によって地盤が引っ張られて屋根が破断したと推定される。

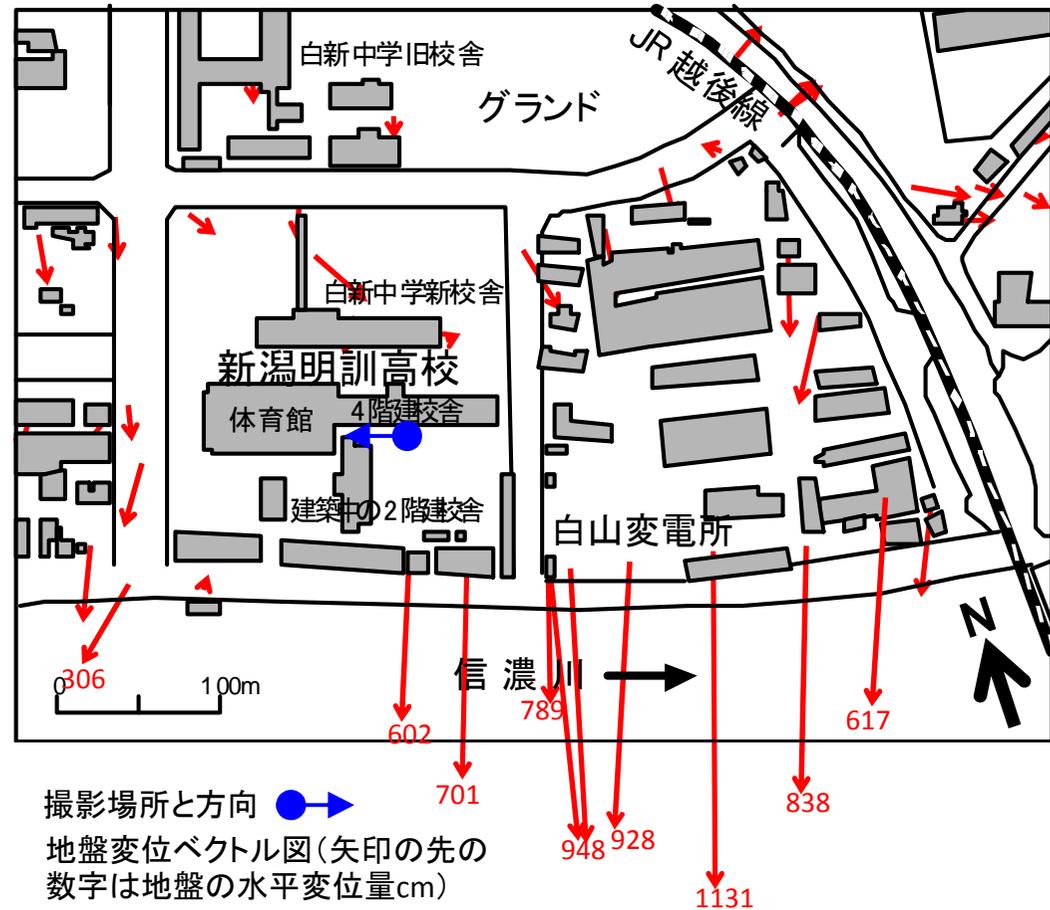
19. 建築中の新校舎と現校舎の渡り廊下

渡り廊下は破壊してガタガタになり、流れ込む地下水は勢いを増している。

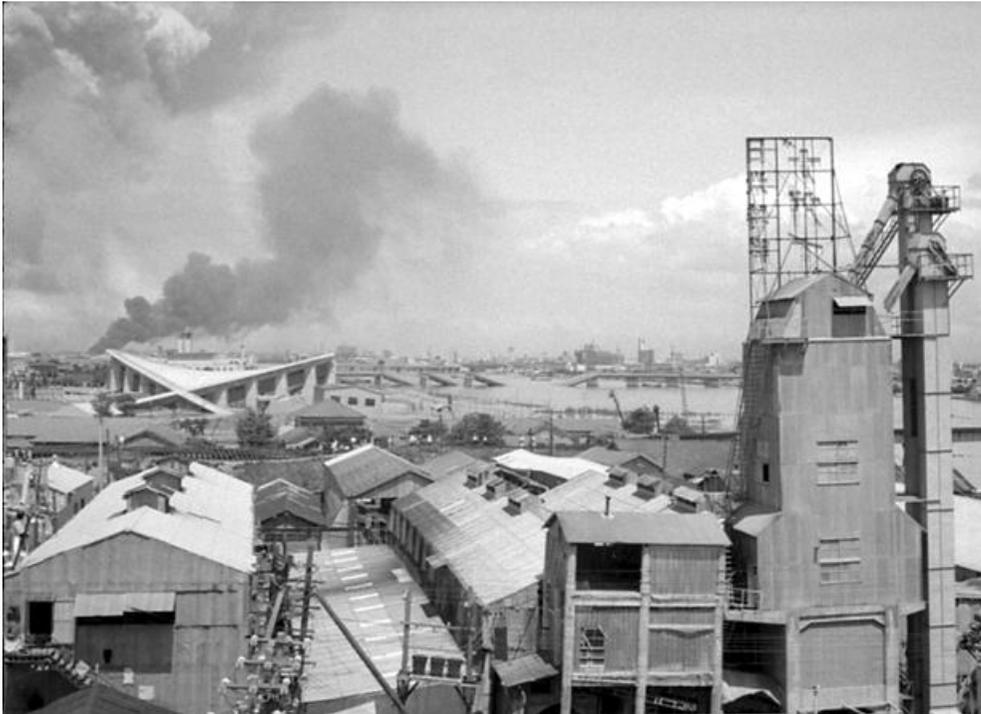
30.新潟明訓高校校舎屋上

遠方の体育館は沈下し、昭和大橋は落橋していた。体育館は4年前の1960年に竣工、昭和大橋は2週間余り前に供用が開始されたばかりだった。

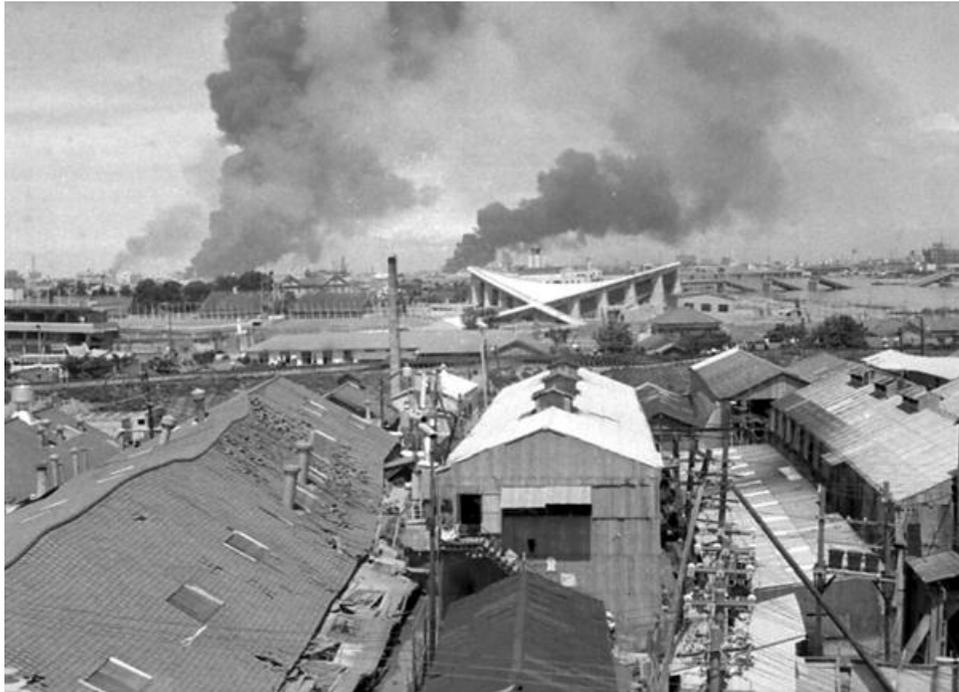
33.新潟明訓高校校舎屋上

No.31の写真とほぼ同じ。

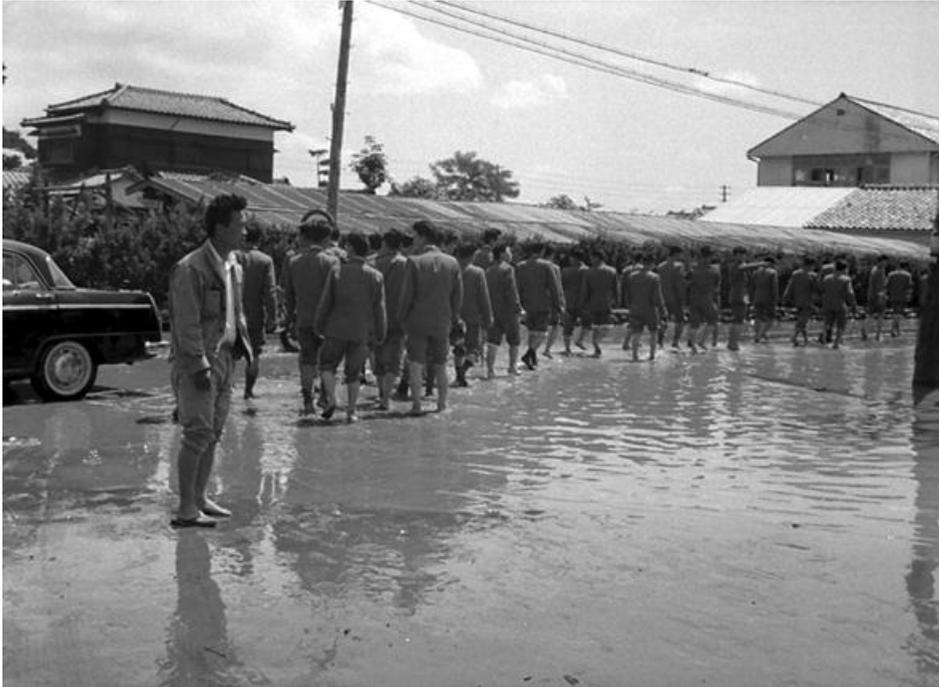
36.新潟明訓高校付近の道路

近くの警察学校の生徒達は、冠水した道路を裸足で被害を見ながら帰る。

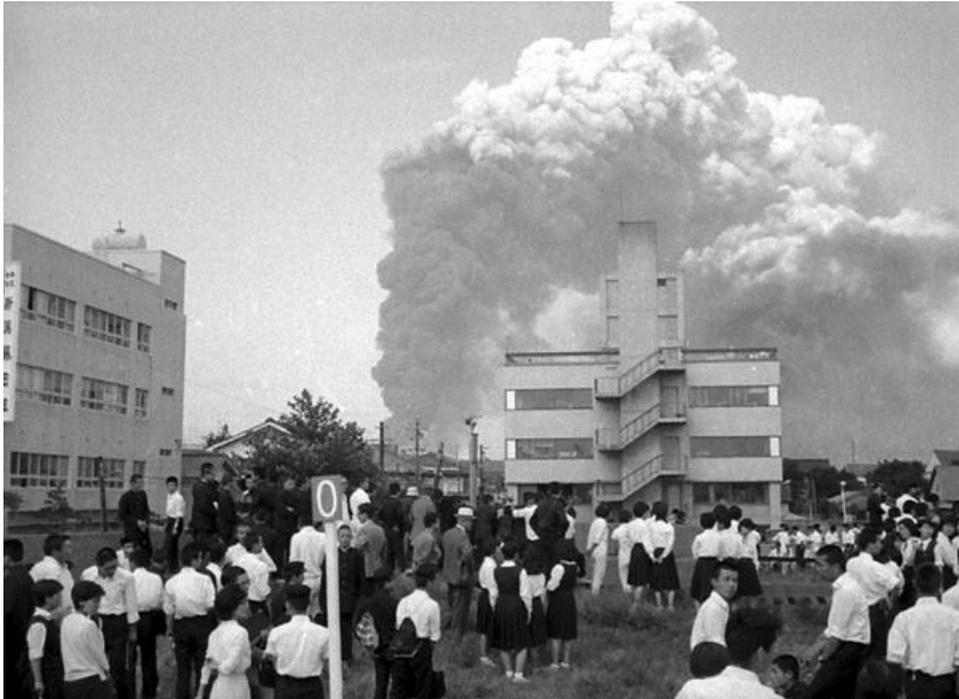
40.JR越後線白山駅付近

白山駅付近に避難して、昭和石油火災の煙を見上げ不安そうにしている新潟明訓生と付近の住民。16日午後3時頃、この時は津波（津波第3波）が終わった後。

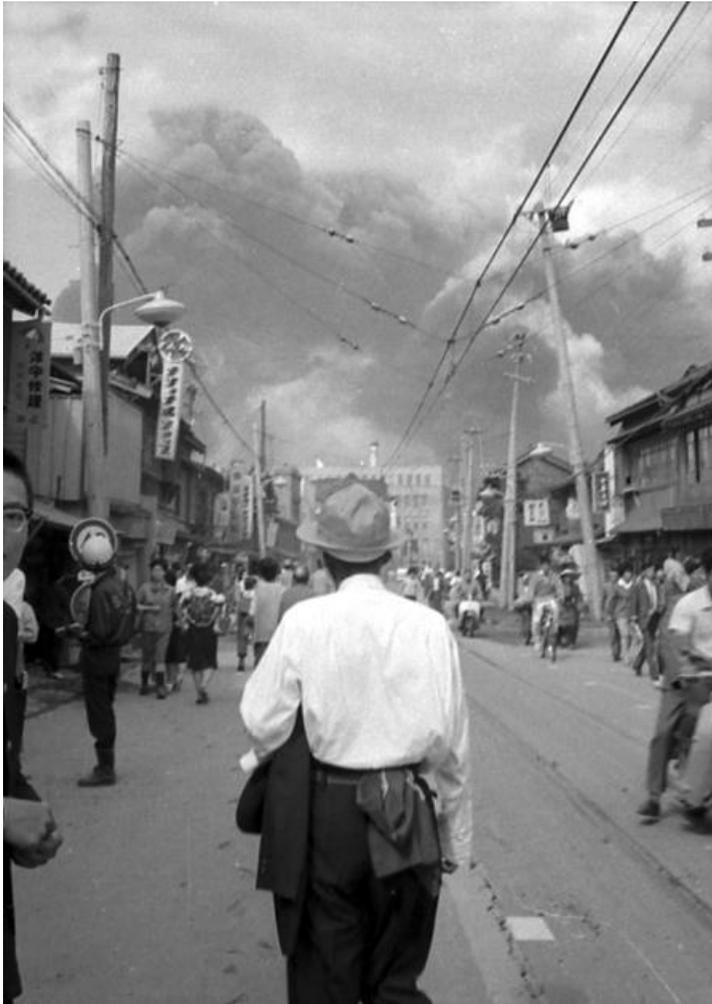
42.白山浦通

津波警報が解除されて、沼垂の自宅に帰宅途中。ここを經由したのは、写真のフィルムを買い足すため。大量の黒煙が昭和石油の火災の激しさを物語っている。

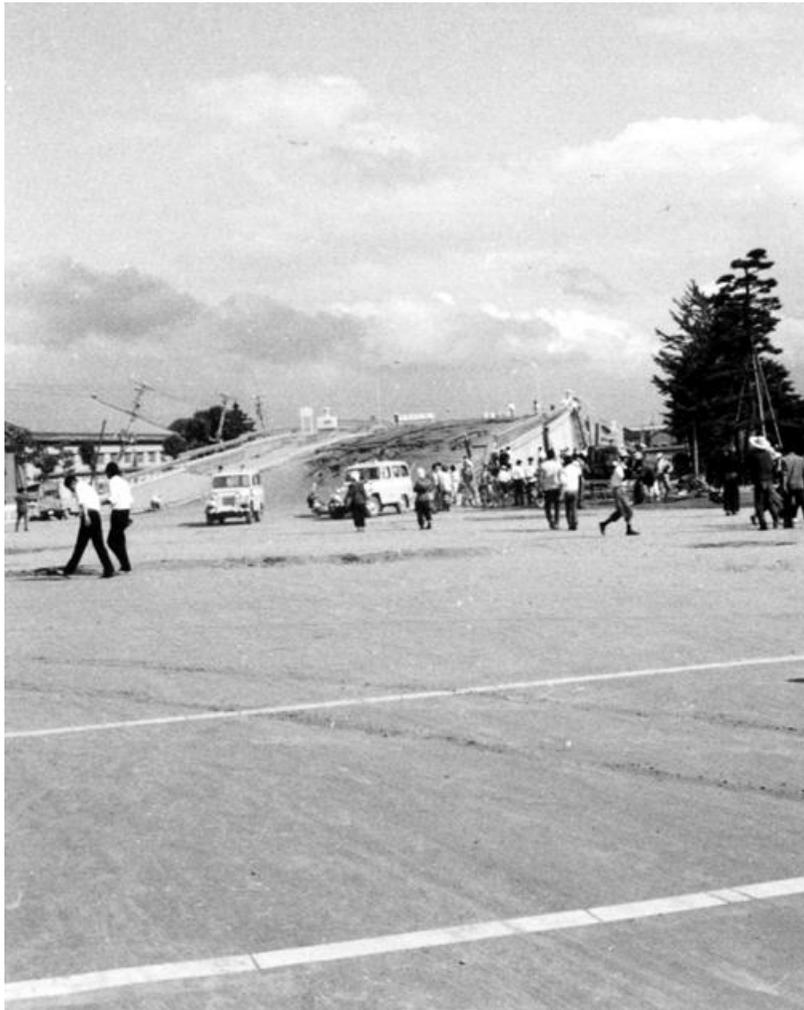
43.昭和大桥北側

昭和大桥の取付け盛土道路に縦横の亀裂が発生している。

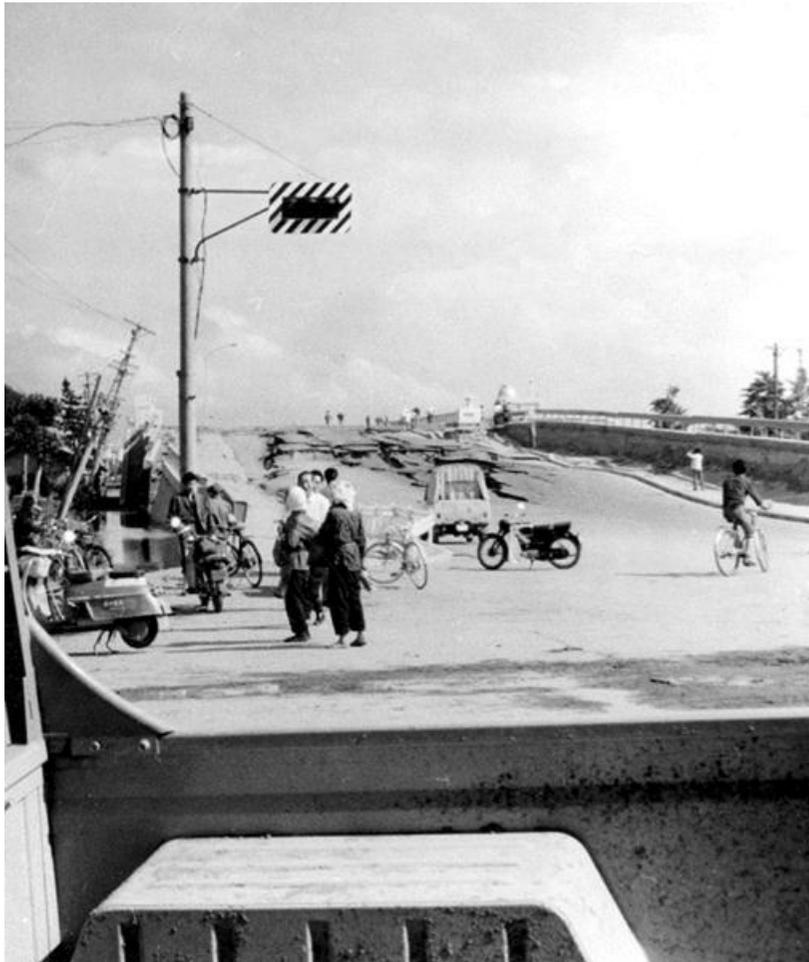
44.昭和大桥北側

取り付け盛土に亀裂が多数発生し、地表面が波形にうねっている。電柱も傾いている。中央のバイクと自転車は乗り捨てられたものか？

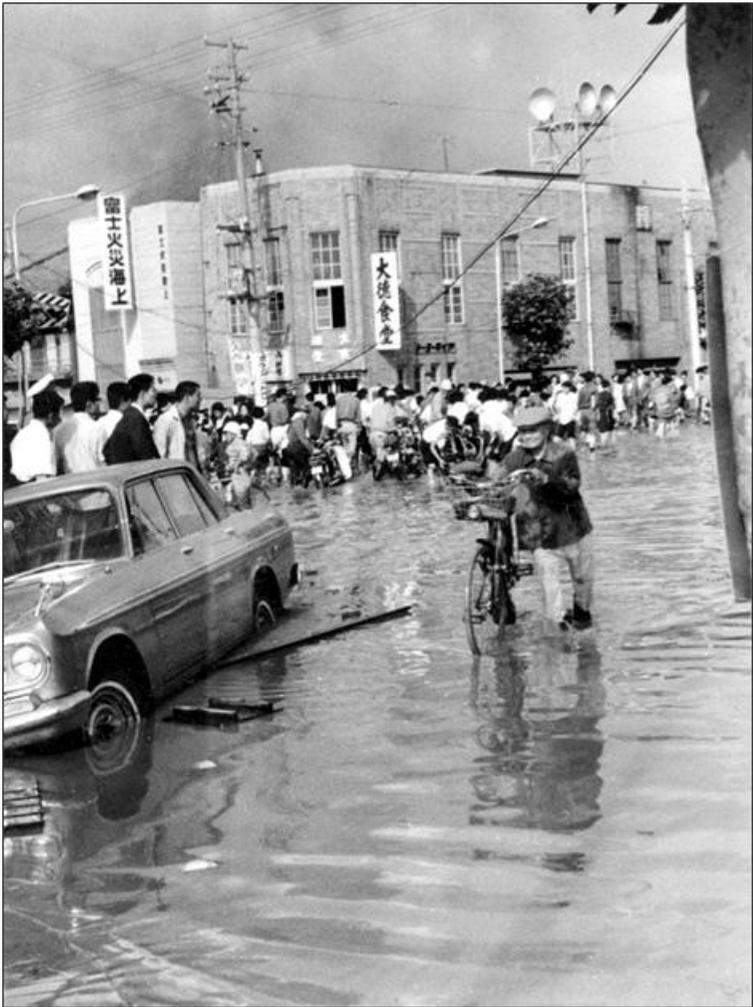
46.礎町通

礎町の道路は370mにわたって亀裂・沈下
噴砂などを生じた。冠水は液状化と津波の
両方の影響と思われる。車体の傾きから噴
砂にはまっていることがわかる。

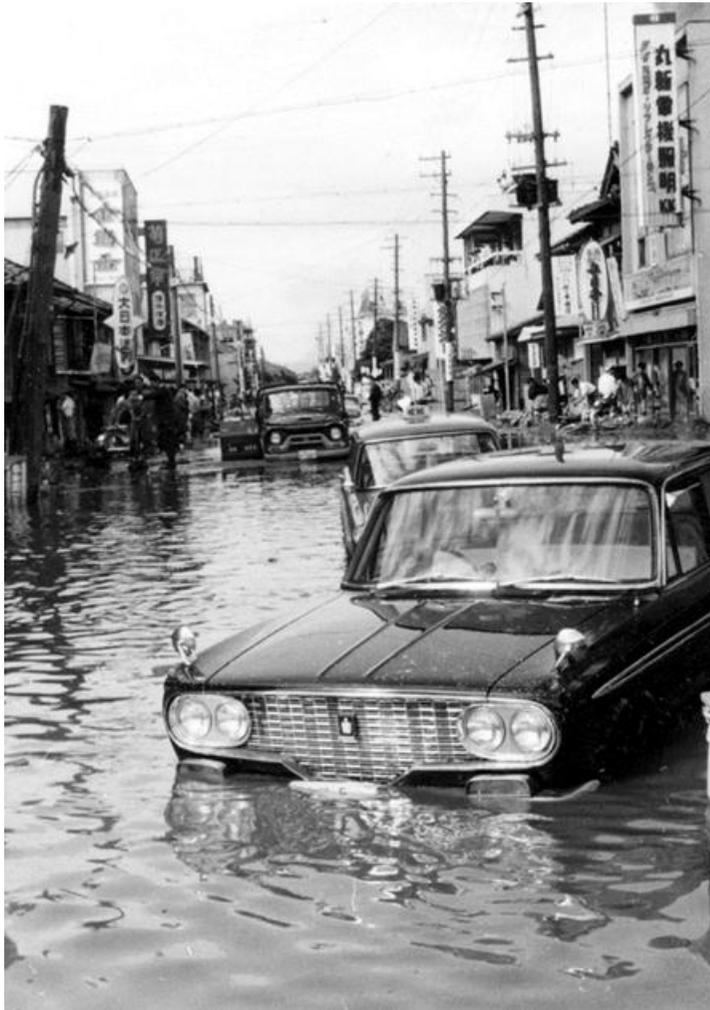
47. 礎町通

津波で冠水した道路。左の電柱は傾斜している。地盤災害図には一面噴砂が記されている。車が噴砂に埋もれていたことは、2日後に同じ場所で撮影したNo.106の写真を見るとわかる。

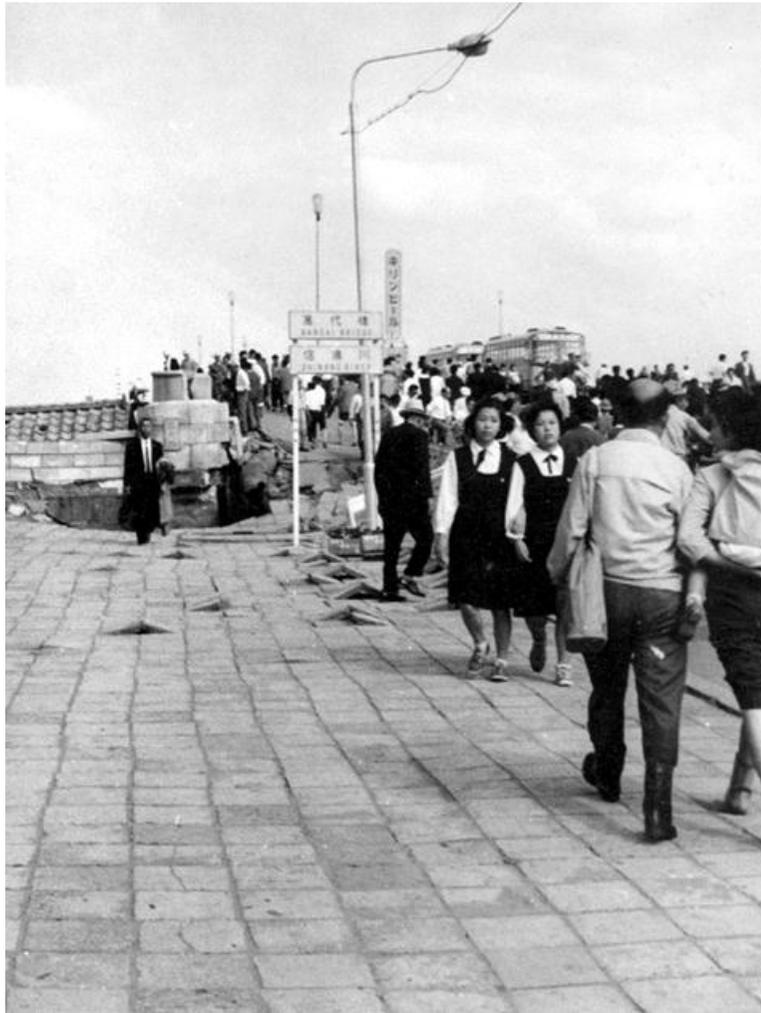
48.万代橋西側

左岸側から万代橋を撮影。舗道の敷石がめくれ上がっている。取り付け道路が橋台との接合部で大きく沈下いる。

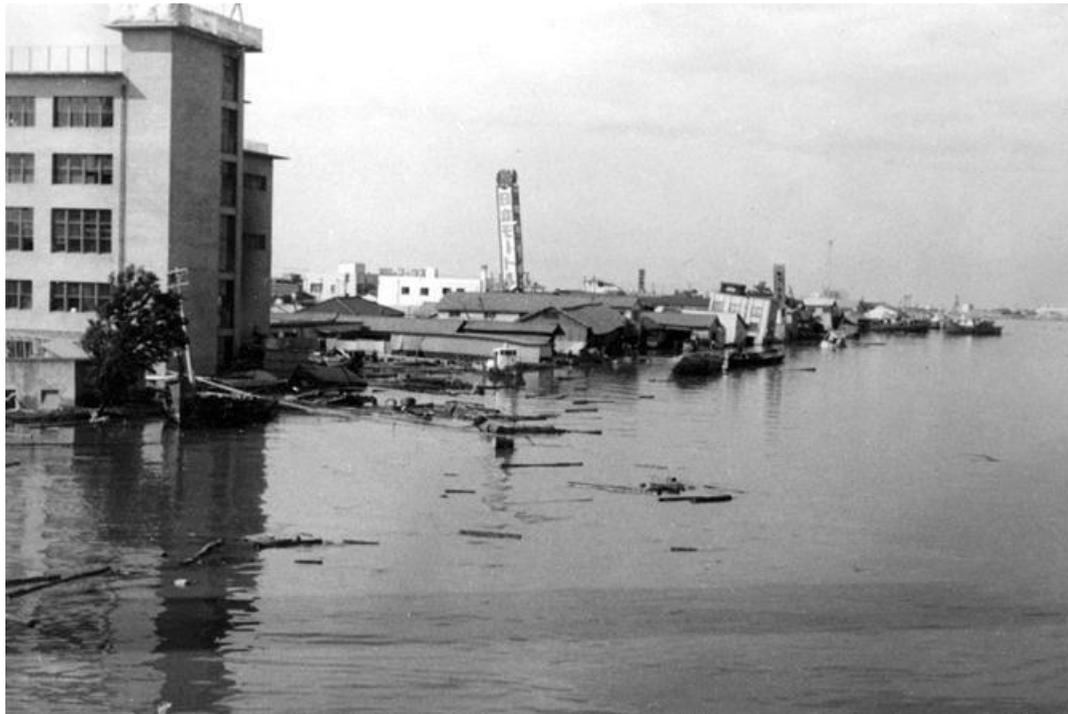
51.万代橋西側

側方流動により崩壊した護岸沿いの地盤が津波で浸水している。建物や看板が傾いているのは液状化と側方流動の影響と思われる。

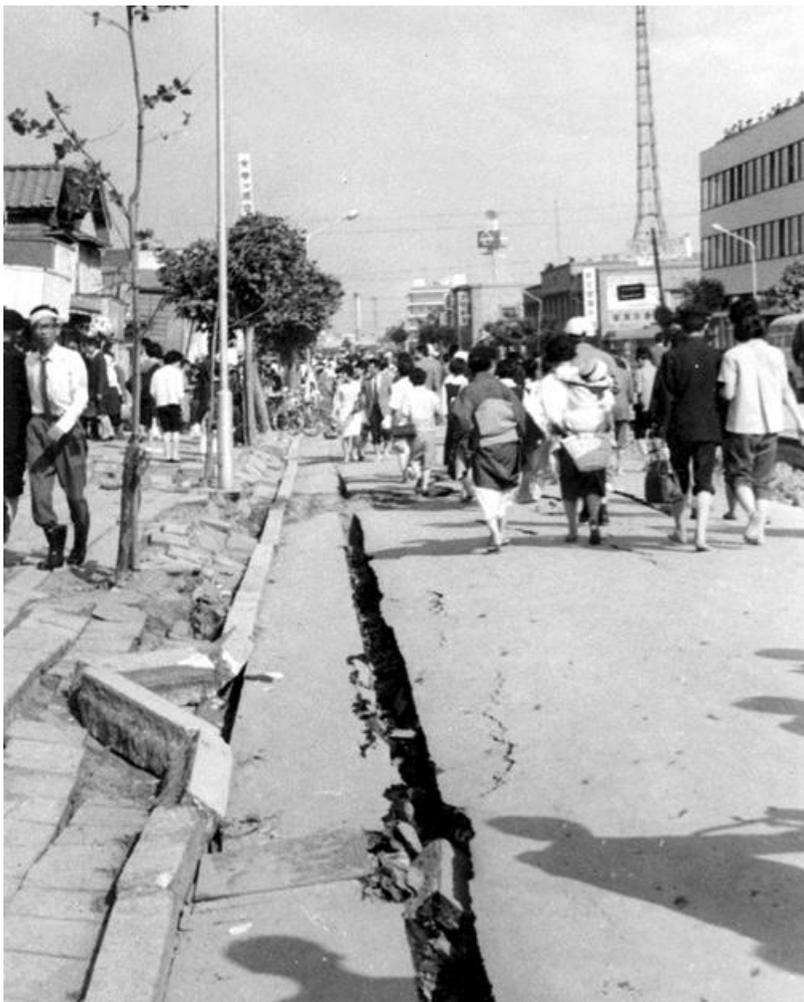
56.万代橋東側

道路に縦断亀裂が発生している。舗道の縁石がずれており、地盤が川方向(手前)に押し出されたことがうかがえる。

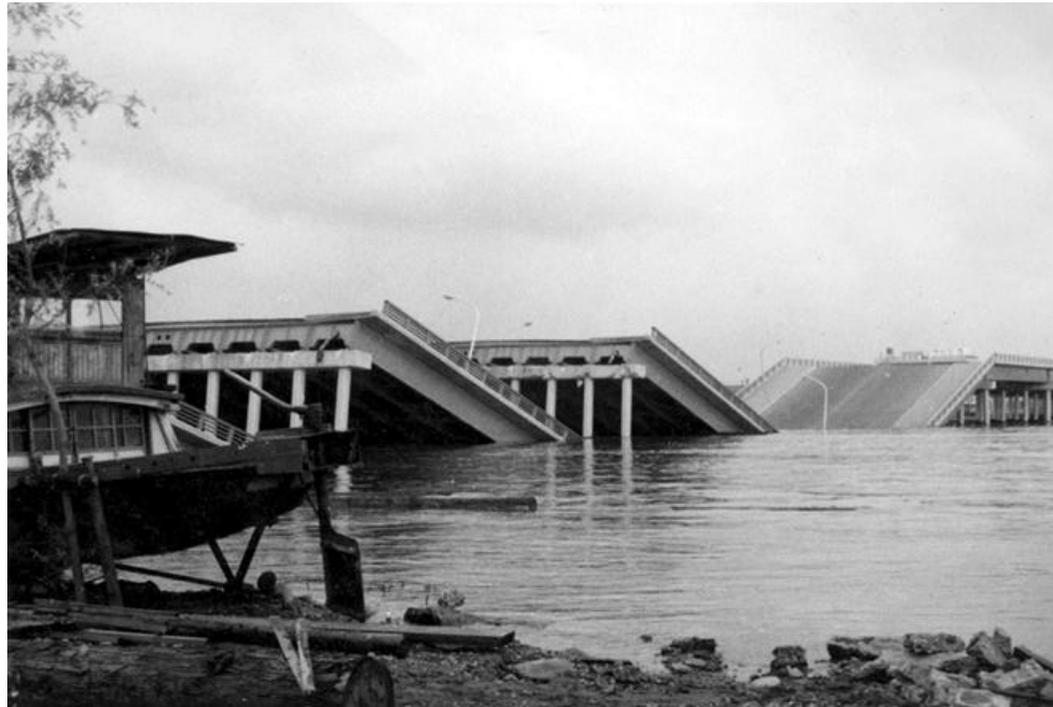
67.昭和大桥北側

供用開始後、わずか15日で落橋した昭和大桥。護岸は側方流動により、川方向へ滑り出し、沈下して亀裂が多数発生した。

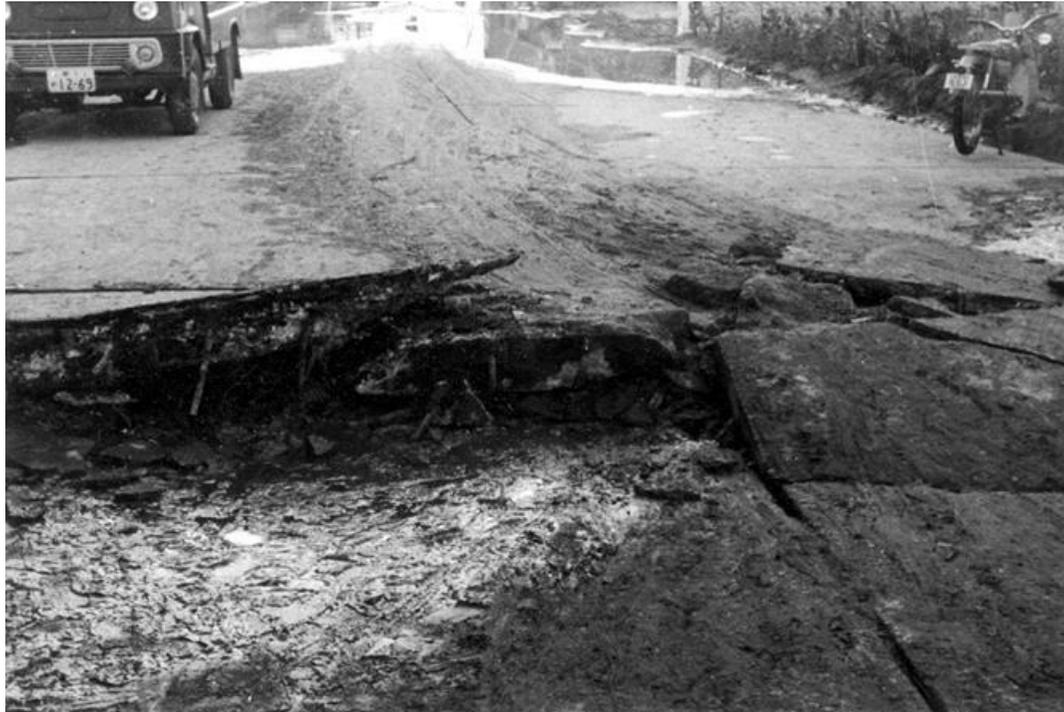
78. 県道16号(小針付近)

奥は冠水しているが、ここは津波の影響を受けていない地域。手前は陥没して路面が破断している。

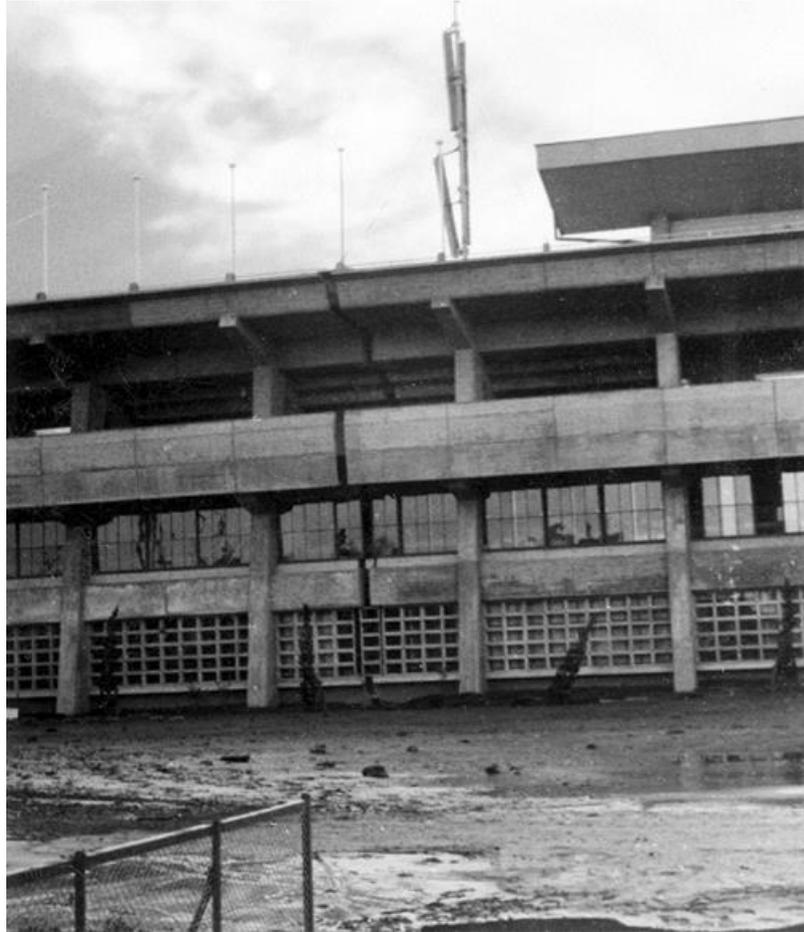
89. 県立競技場

地盤変位で競技場の建物が破断している。新潟地震の直前に開催された第19回国民体育大会のために大改築したばかりだった。

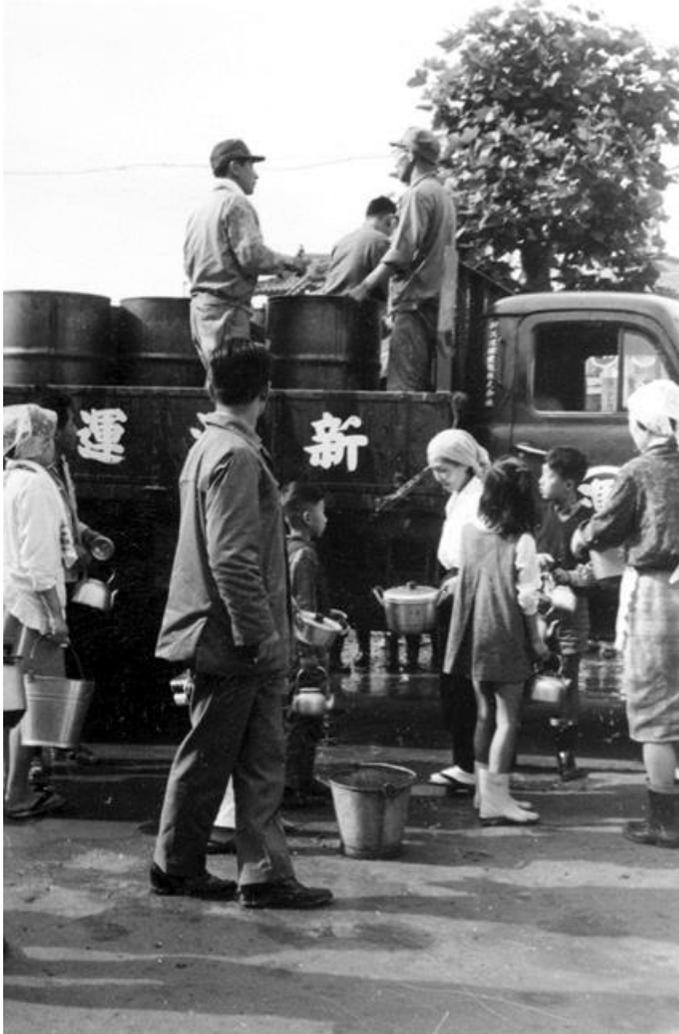
107.川端町3丁目付近

前日に撮影したNo.94と同じ場所。給水車から水をもらう市民の数は減らない。

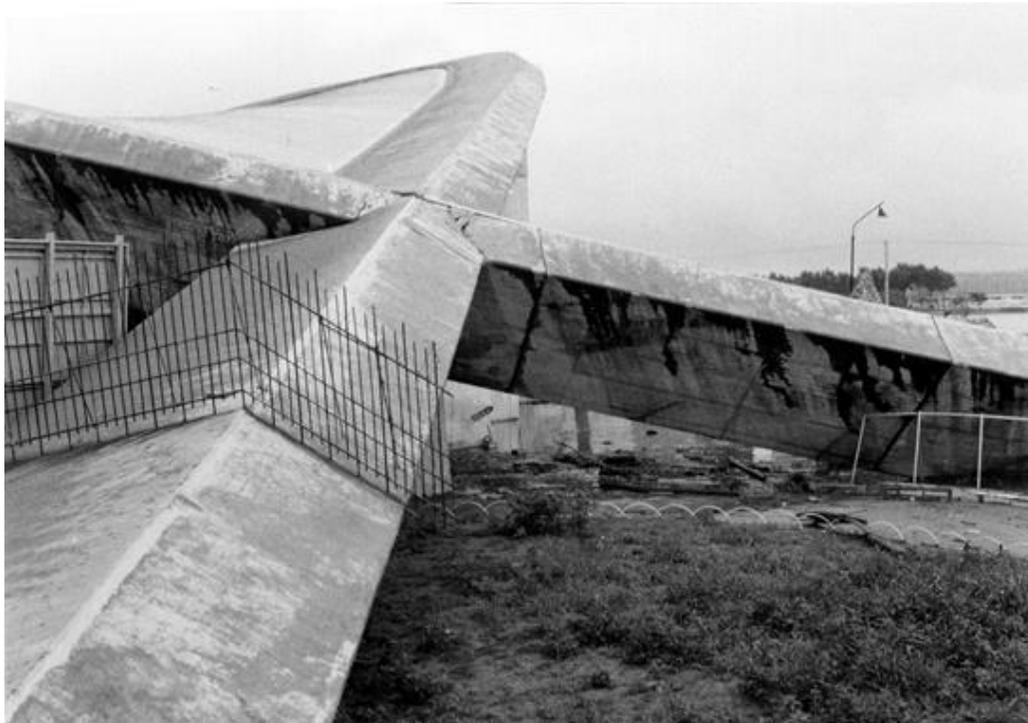
113.新潟市体育館

鉄骨造HPシェルの体育館が不同沈下したため、縁梁の交叉部に亀裂を生じてる。4年前の1960年に竣工したばかりだった。

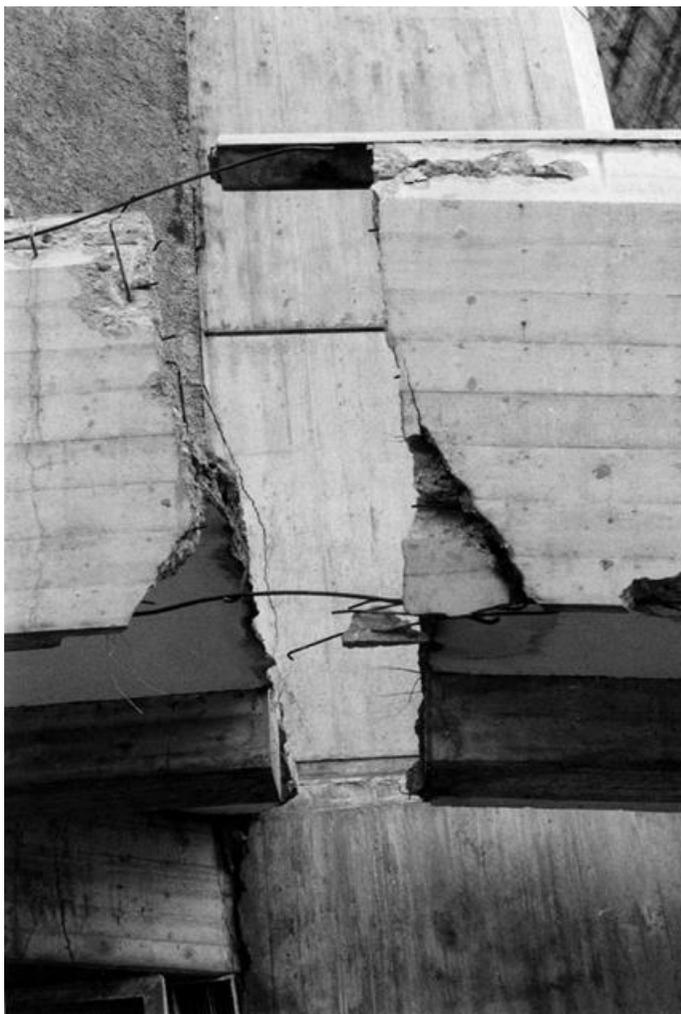
115.新潟市体育館

渡り廊下？が破断している。

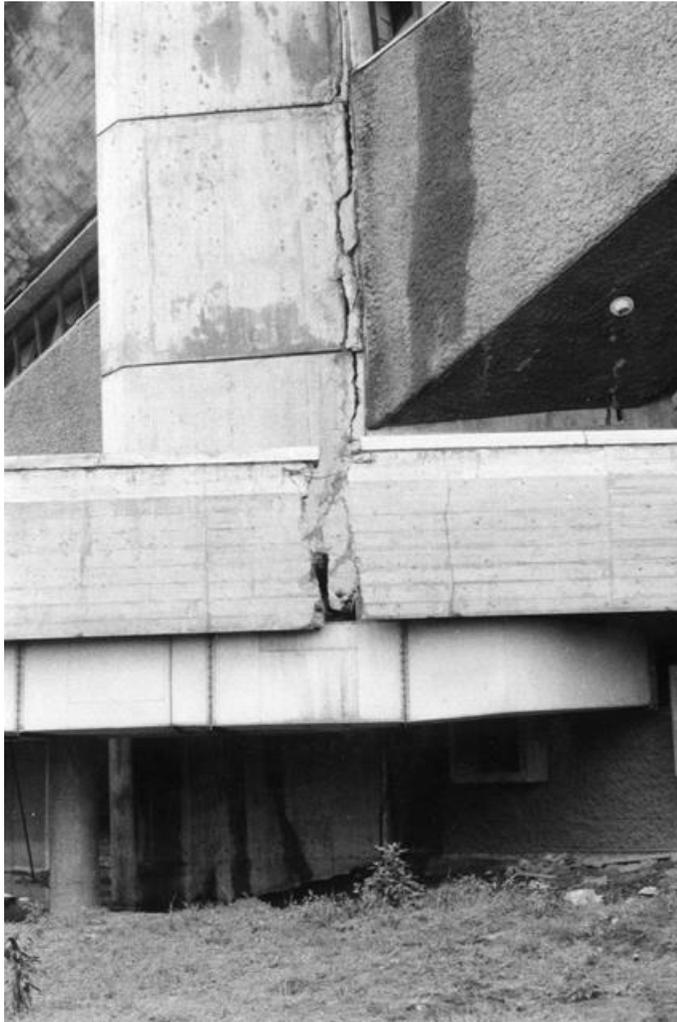
120.新潟市体育館

体育館側面入口の渡り廊下が破断している。

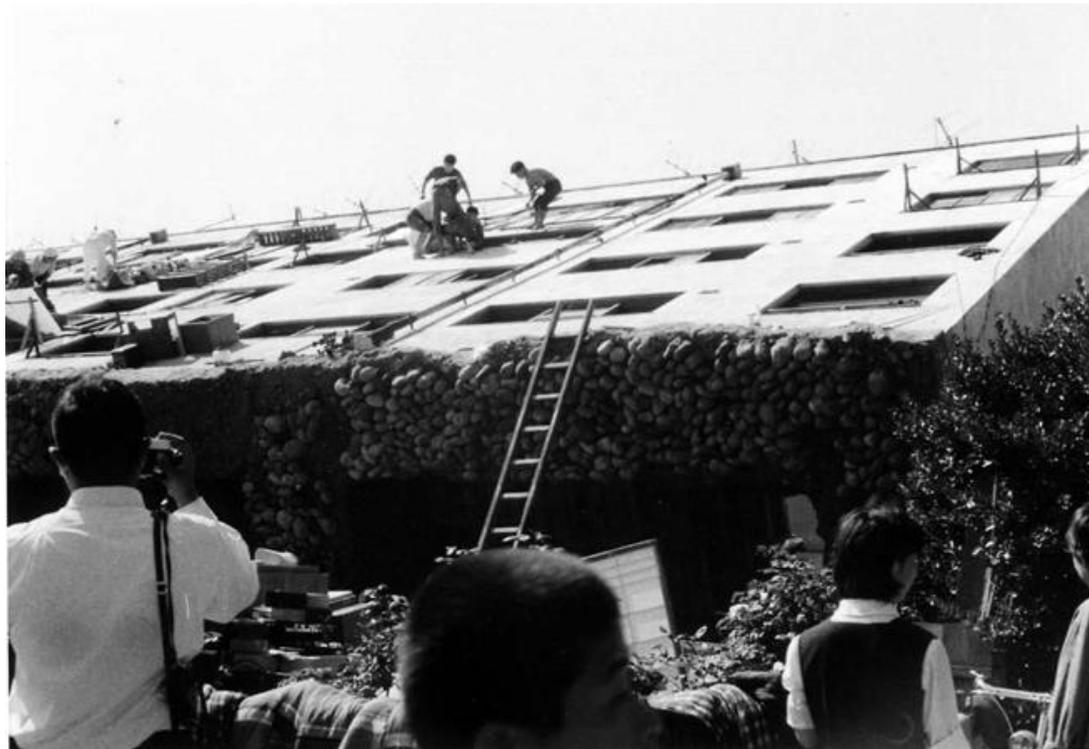
143.川岸町アパート

県営川岸町アパート4号棟(中心の棟)。転倒して基礎の割り栗石が見えている。外壁には亀裂一つ生じていないことに注目。窓から家財道具を取り出す住民。No.82の建物を反対側から撮影。

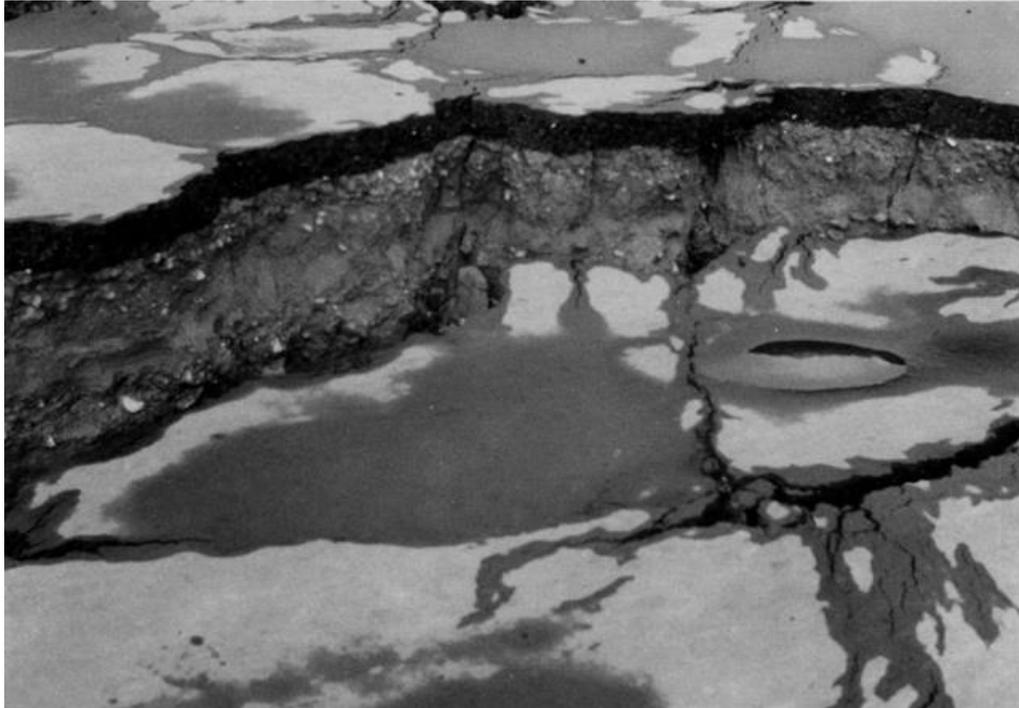
146.昭和大橋北側

昭和大橋の取り付け道路の亀裂。大きく陥没している。

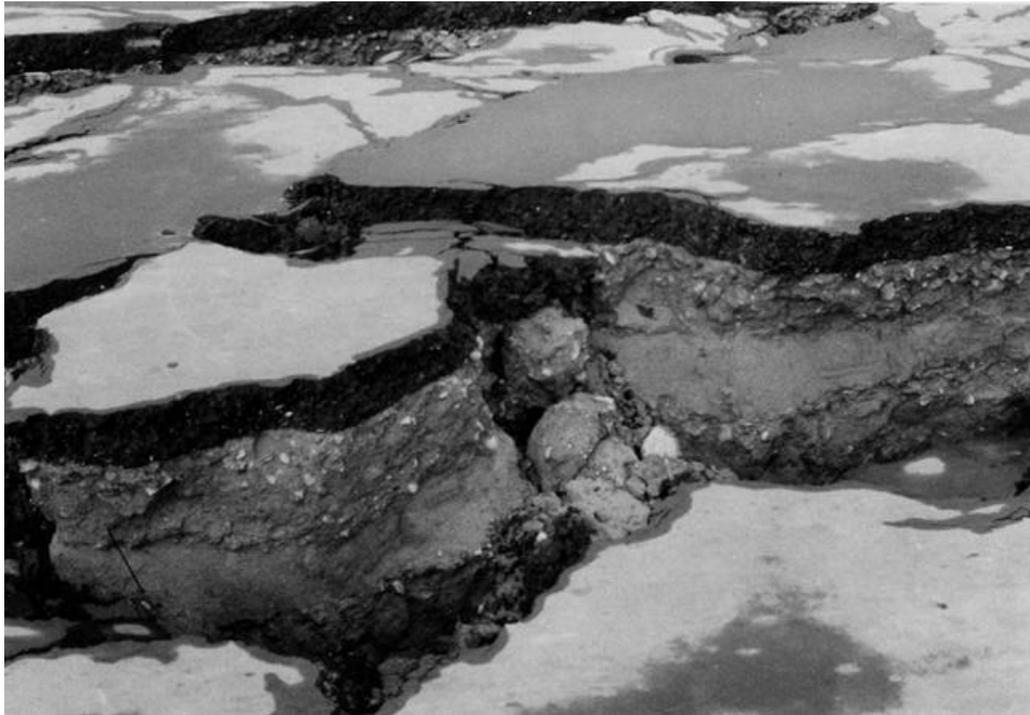
147.昭和大橋北側

昭和大橋の取り付け道路の亀裂。
亀甲形に割れている。
