# 2021年2月13日福島県沖の地震による 福島県内陸部(白河市・矢吹町・鏡石町)の被害速報

2021年3月7日

成井 信(株式会社 藤建技術設計センター)

# 調査期間・調査地域

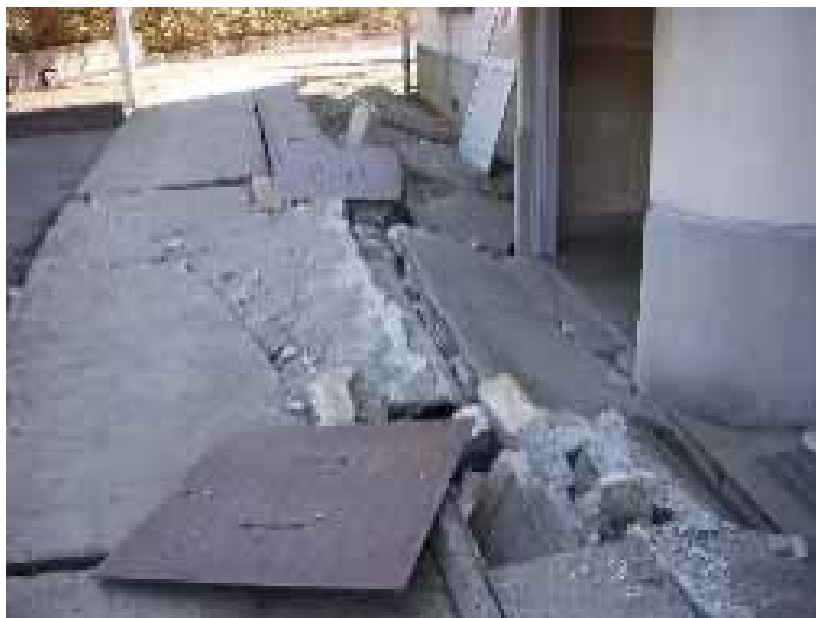
2011年東北地方太平洋沖地震

松風の里市営住宅は1987年建設のRC4階建て全6棟の住宅団地である。建物の基礎周りが数10cmから最大50cm程度沈下し、噴砂も見られた。6号棟は解体され2階建ての集合住宅に再建された。

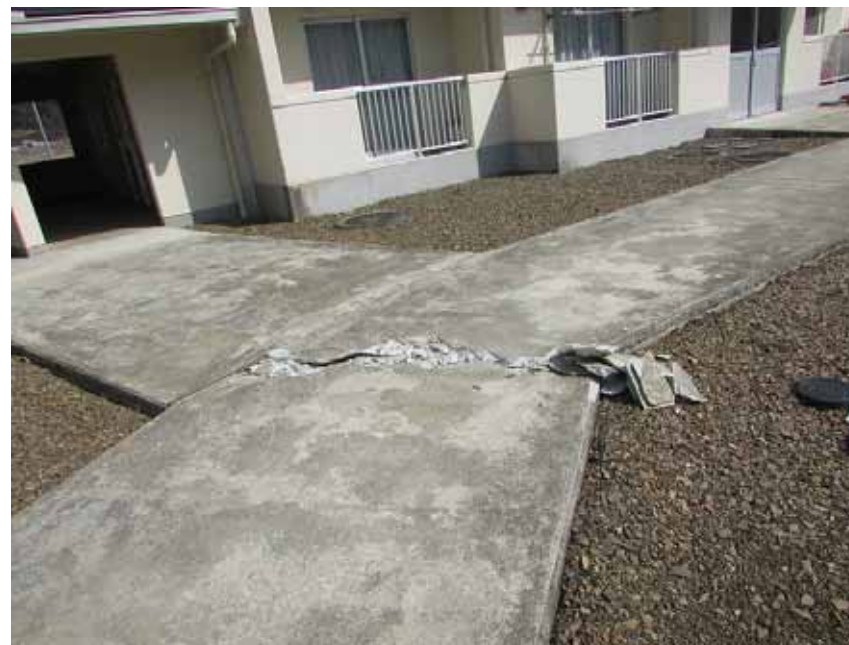
2021年福島県沖の地震

2011年の地震後に建て直された6号棟の基礎周囲に再び被害を生じていた(上の写真及び次頁)。建物自体の被害は報告されていないが、1号棟では給水管破損が報告されている(福島県、2021)。

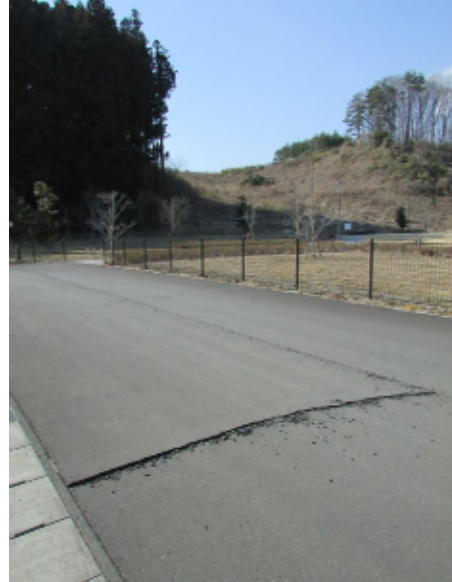
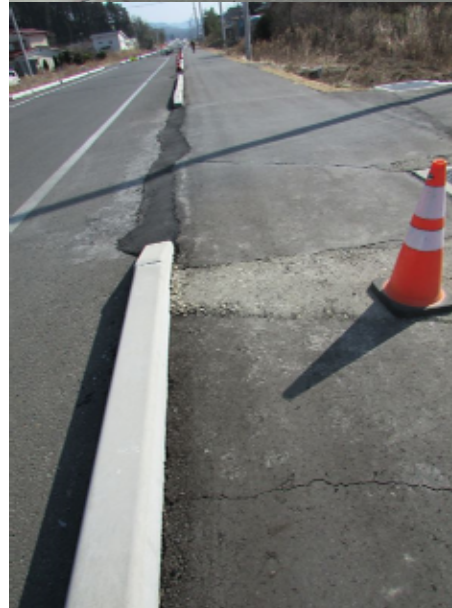
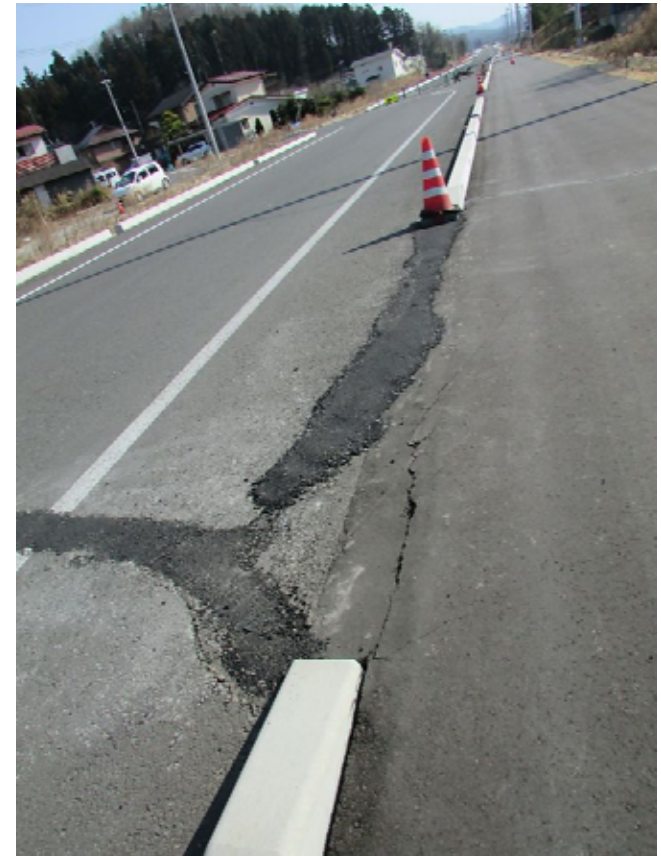
2021年福島県沖の地震

六反山(地震前標高404.2m)と呼ばれる白河火砕流堆積物から成る自然斜面が幅約100m、長さ約85mにわたってすべり、東裾の集落を押し流した。山裾の道路では液状化と思われる地盤変状も発生。

アスファルト舗装に多数の亀裂(主に横断亀裂)。その他には大きな損傷は見られず。

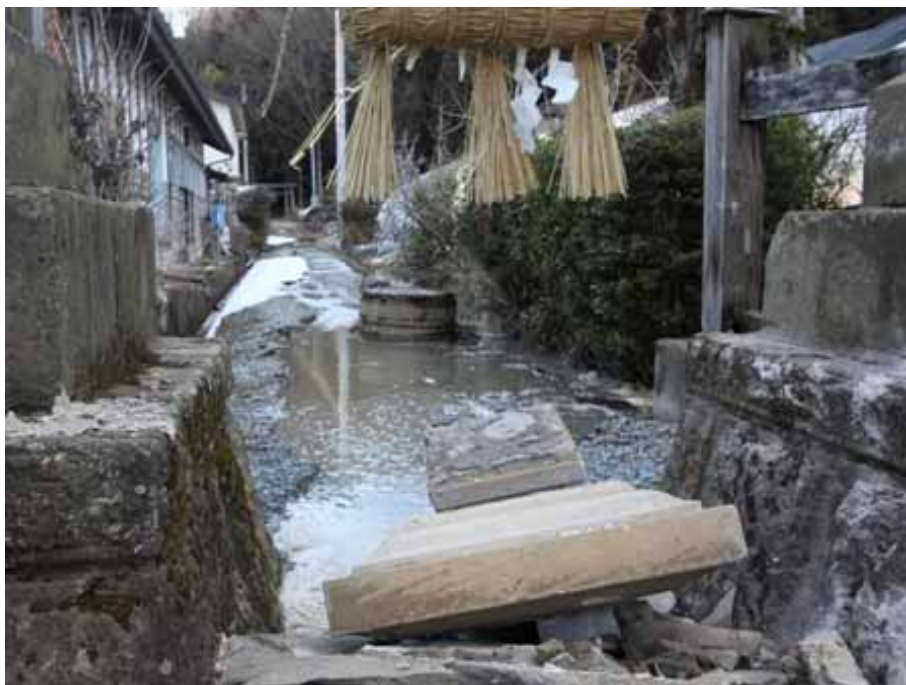
参道で大量湧水(矢吹町、2011)

火山性丘陵にある八幡神社の狭い参道で、大量の湧水があり道路が冠水、マンホールが突出した。参道は丘陵の中の沢部にあたり、近傍には湧水池がある。

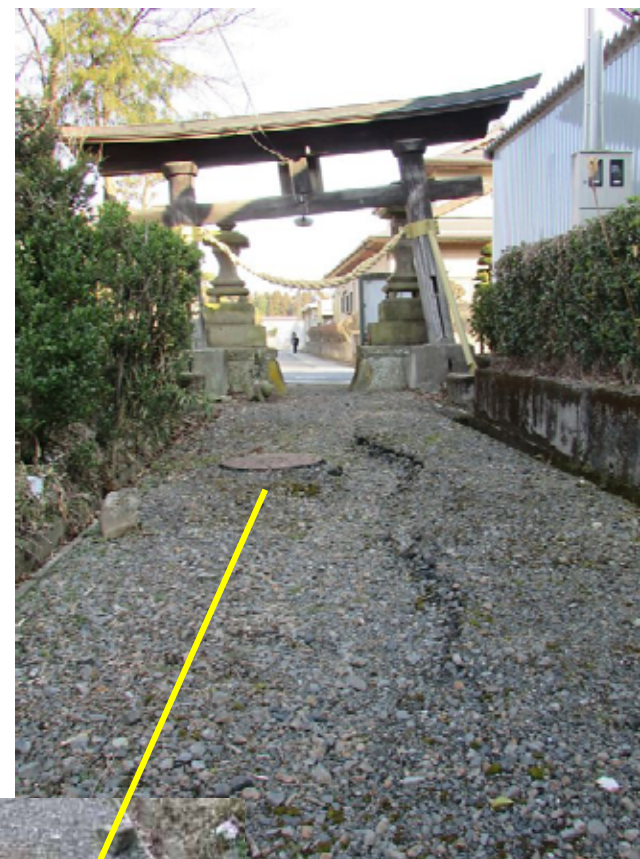
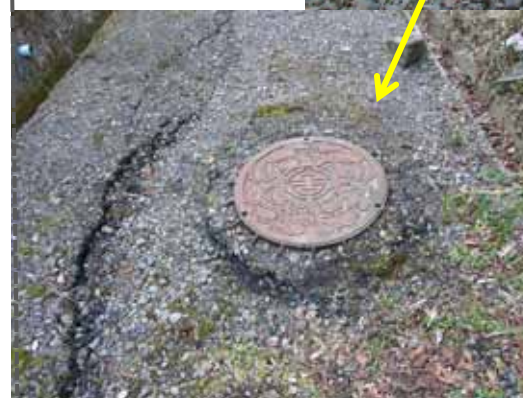
2021年福島県沖の地震

参道の鳥居損傷、  
地盤沈下・マン  
ホール突出

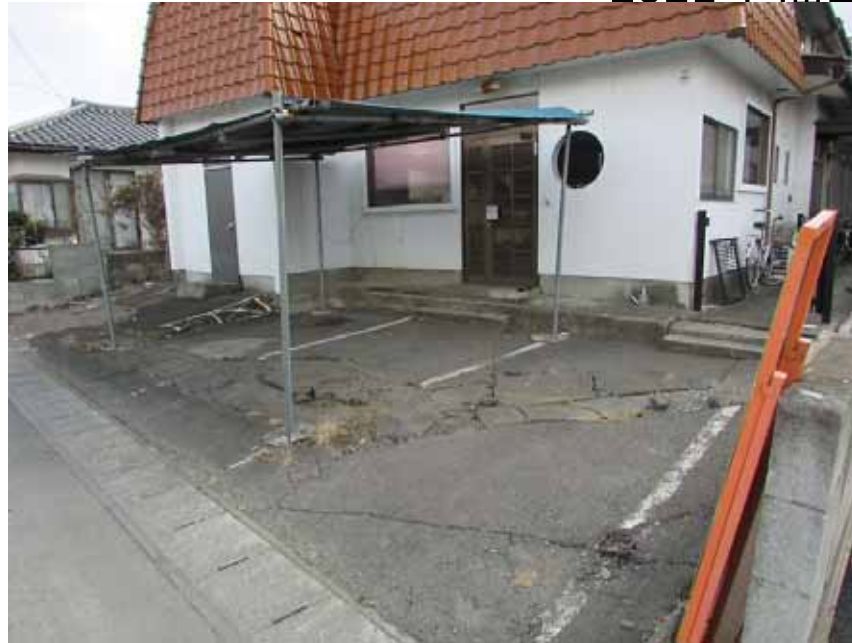
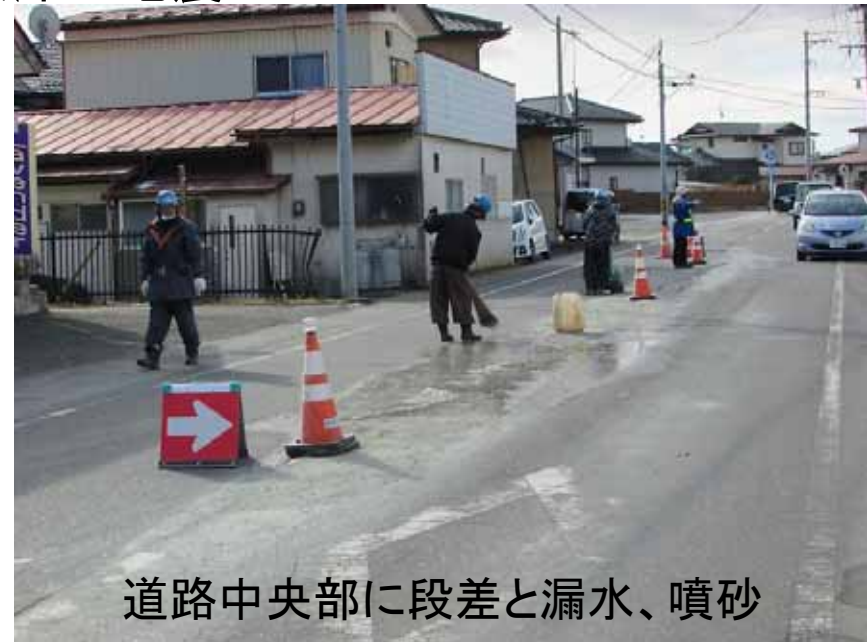
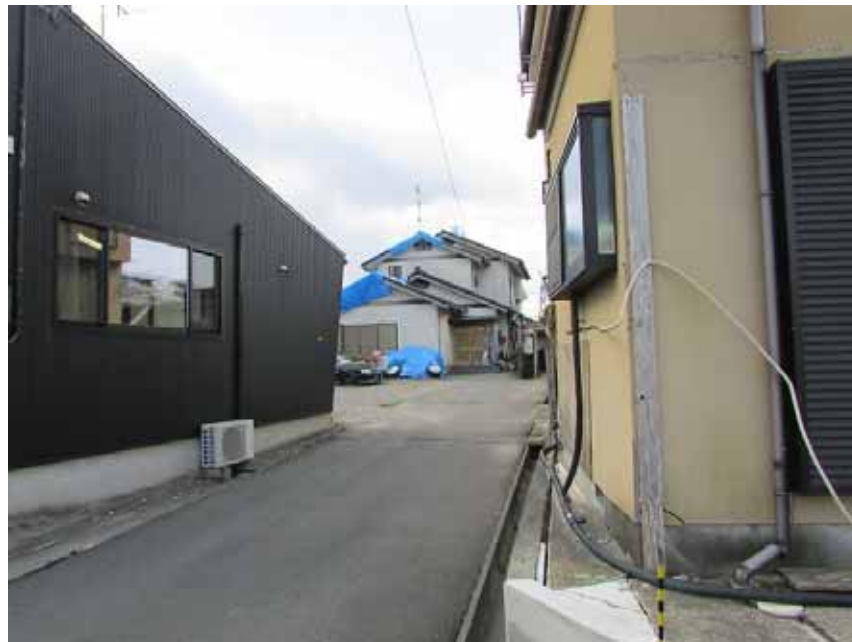
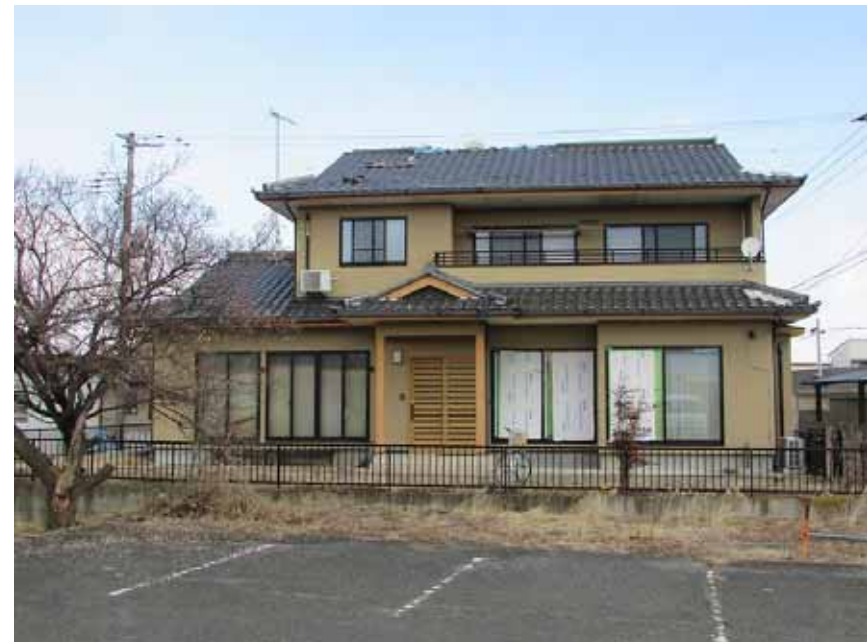
2021年福島県沖の地震

道路中央部に段差と漏水、噴砂

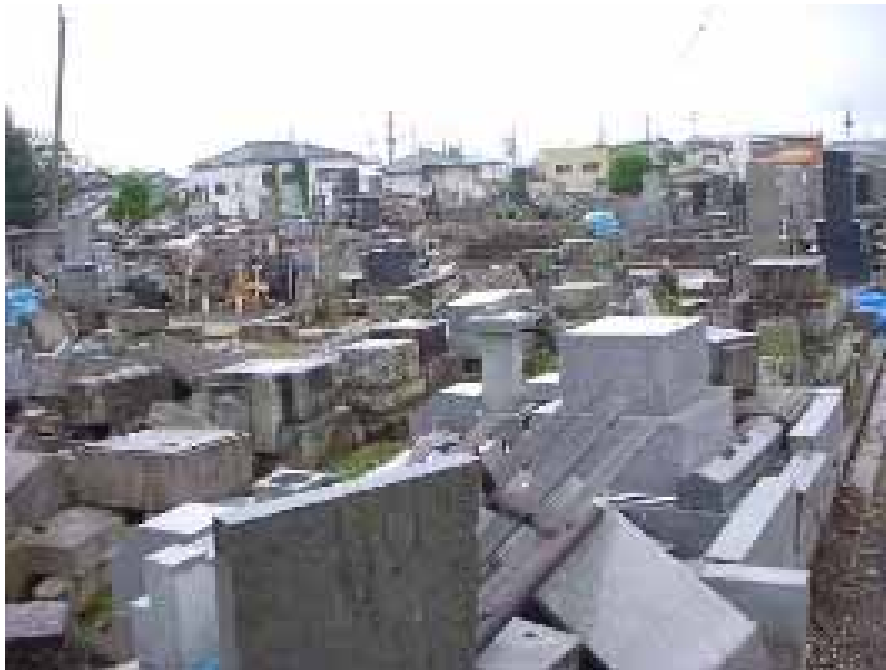
2011年東北地方太平洋沖地震

両地震とも、墓石の転倒は多かった。

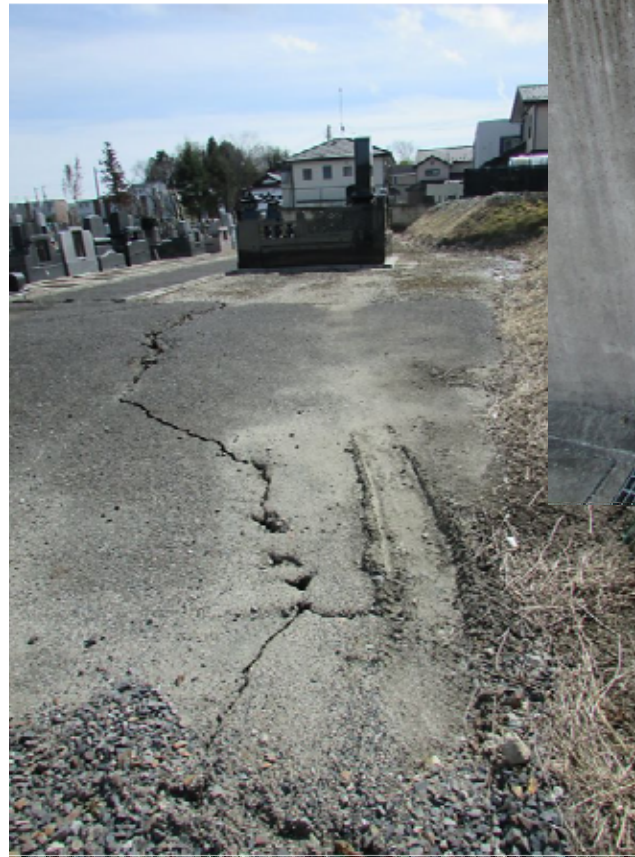
2021年福島県沖の地震

2011年と同じ西方向の地盤変位の形跡があった。地盤変状や擁壁被害は墓地の西側を走る国道4号線を越え、ホテルの駐車場にも及んでいた。

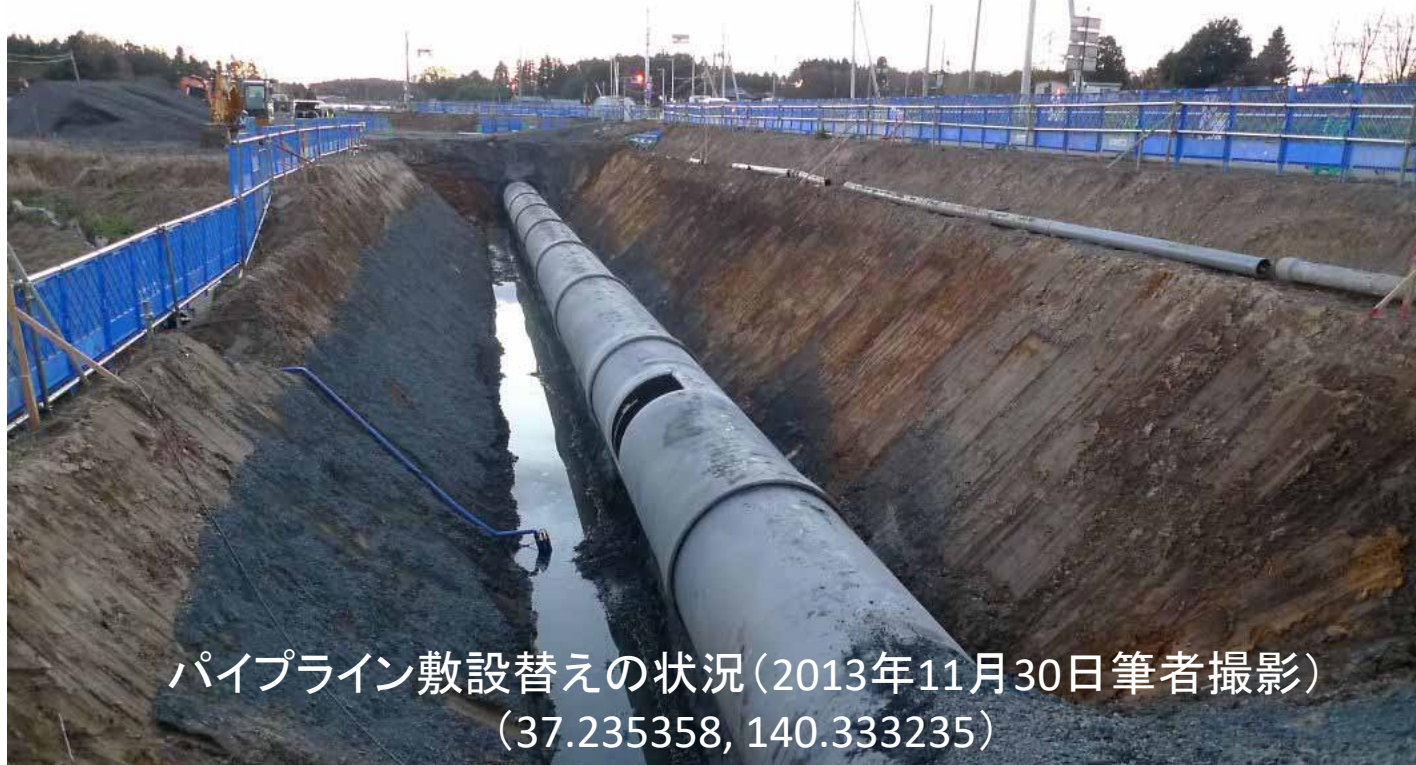
羽鳥矢吹導水路は、国営隈戸川農業水利事業のパイプラインと付帯構造物からなる。事業は1992年から18年の歳月を掛けて実施された。パイプラインは白河市大信の日和田頭首工を起点として鏡石町久来石まで延長17.8 kmある。完成直後に東北地方太平洋沖地震で被災し、深さGL-5 mに敷設されていた大孔径農業用パイプライン（直径1.35～2.6 m）が火山灰砂の埋戻し土の液状化等により継手部の離脱、パイプラインの不陸、付帯構造物の浮上・突出などの被害が生じた。地震後、延長2995mに渡ってパイプラインの敷設替えが行われた。2011年地震では基礎材料に使用した砂が液状化したため、再液状化防止のため地下水位以下の埋戻し材料には碎石が用いられた（有吉ほか、2012）。

パイプライン敷設替えの状況(2013年11月30日筆者撮影)  
(37.235358, 140.333235)

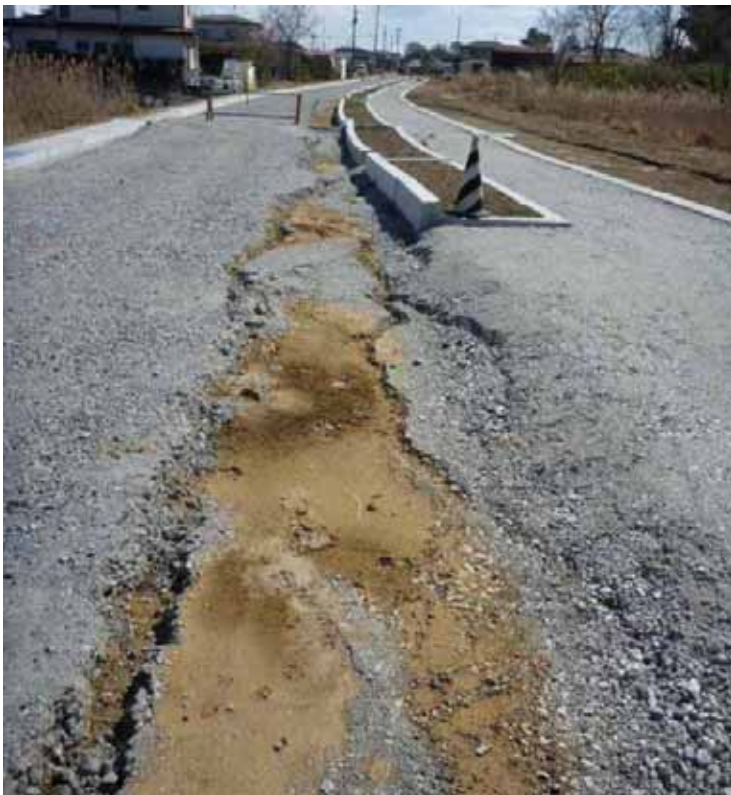
2011年東北地方太平洋沖地震

この道路では噴砂、管の抜け出しにより188m敷設替え(有吉ほか、2012)

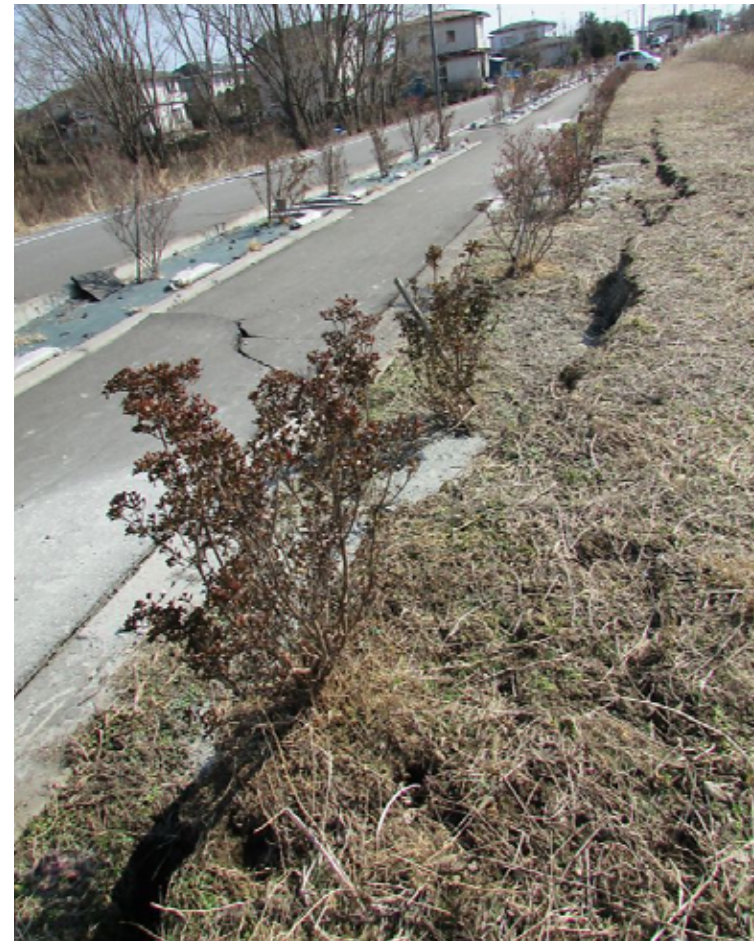
2021年福島県沖の地震

2011年地震後の復旧では再液状化防止策が講じられたにも関わらず、2021年の地震では、前回と同じ場所で同様な被害が見られた。ただし、被害程度は今回の方が軽微である。

左の写真と同じ場所で被害(次頁に続く)

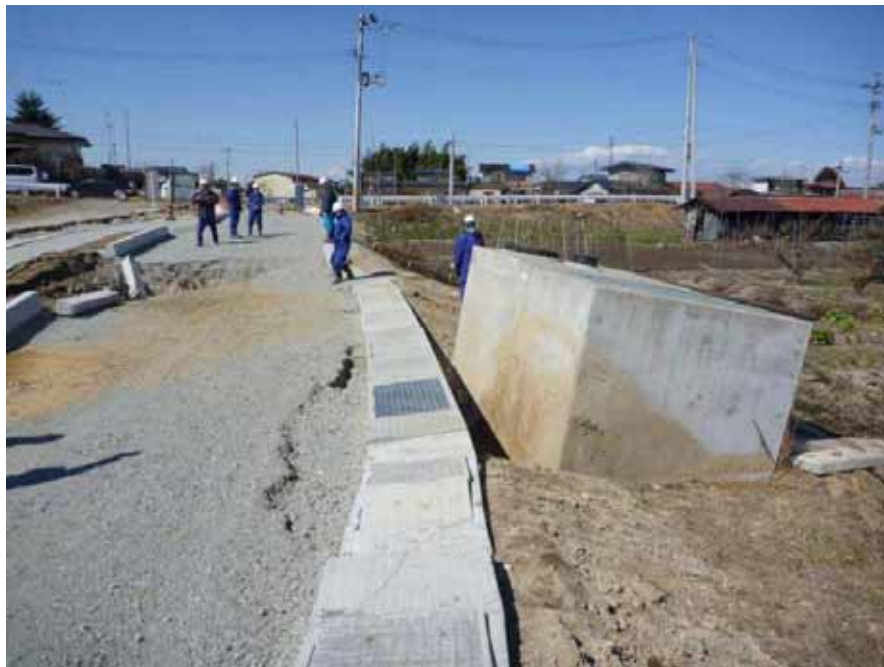
2011年東北地方太平洋沖地震

噴砂・排泥工の浮上・傾斜  
(有吉ほか、2012)

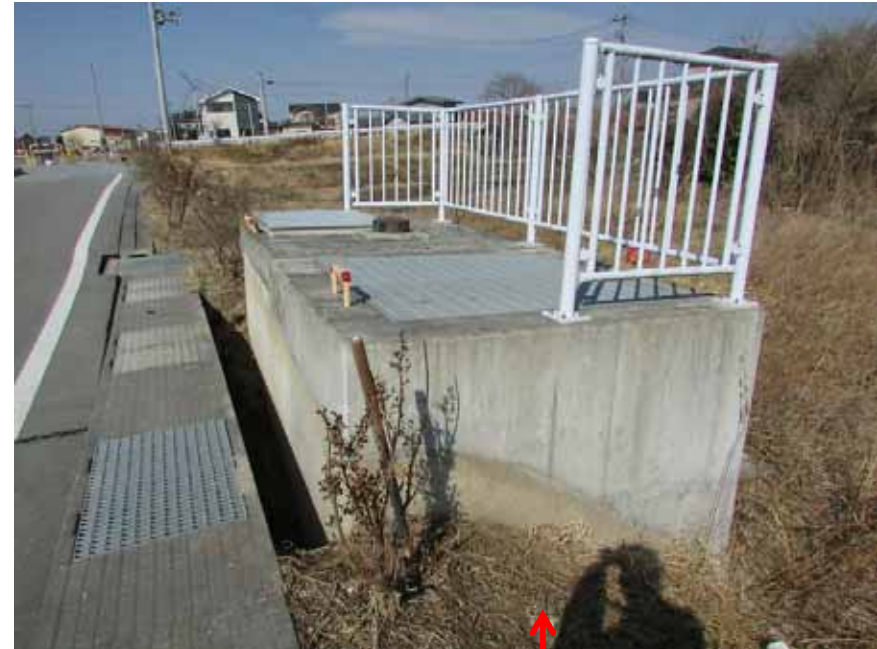
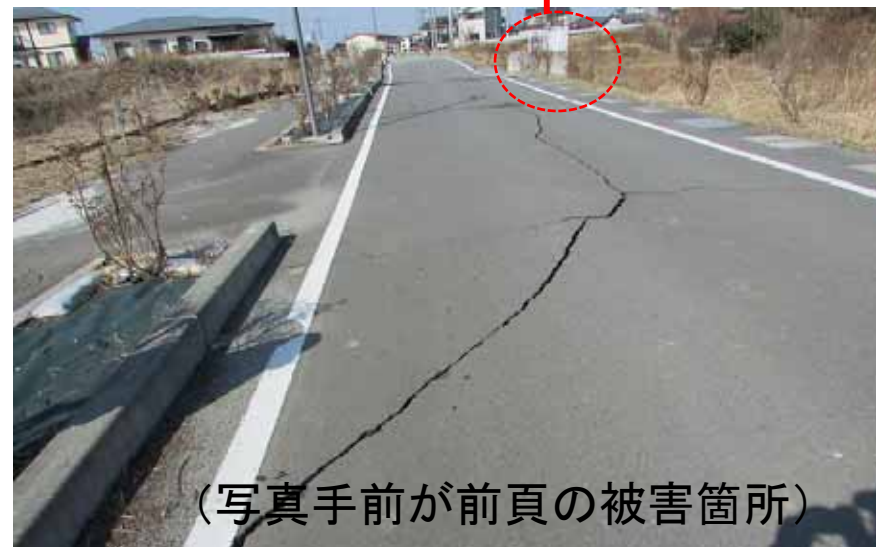
2021年福島県沖の地震

(写真手前が前頁の被害箇所)

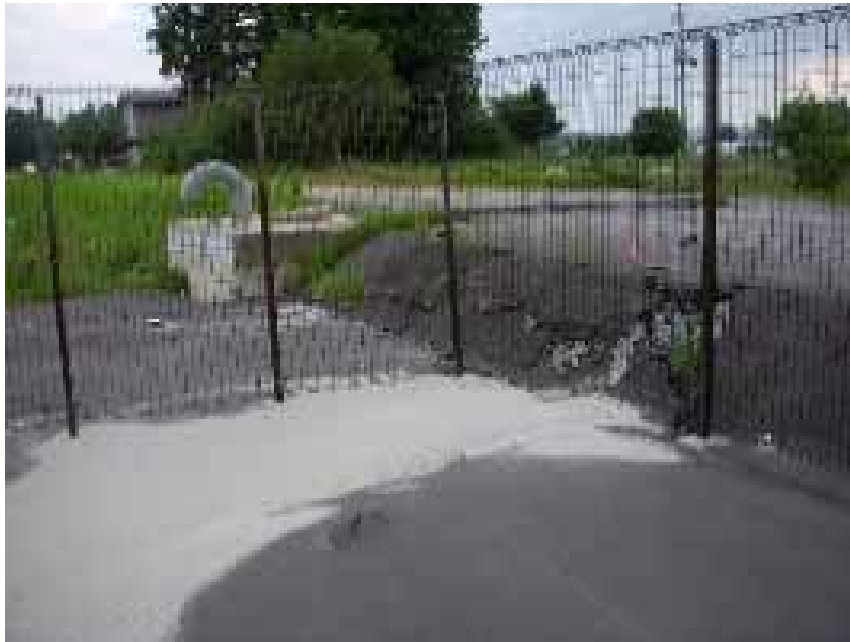
2011年東北地方太平洋地震

噴砂、地盤沈下(約60cm)、合流  
工浮上・突出、管の離脱

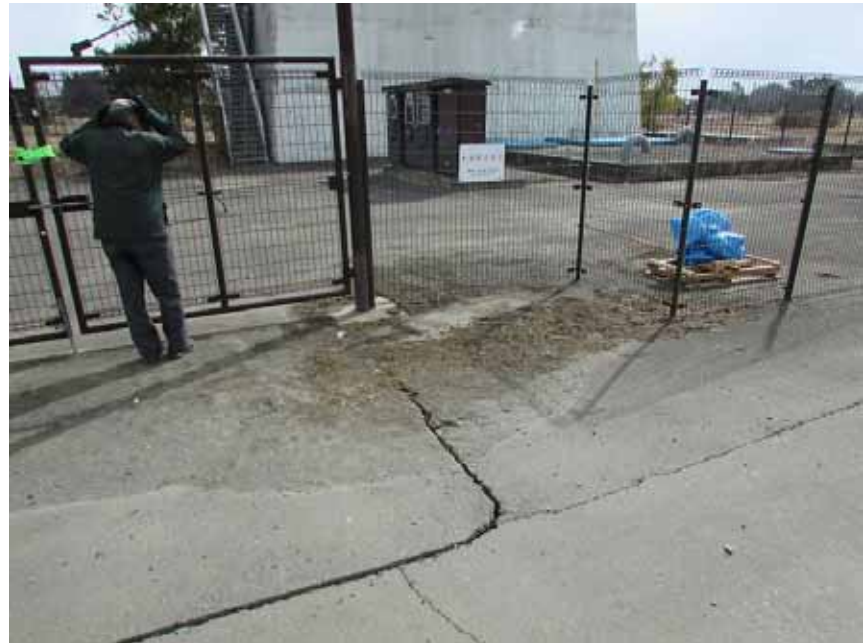
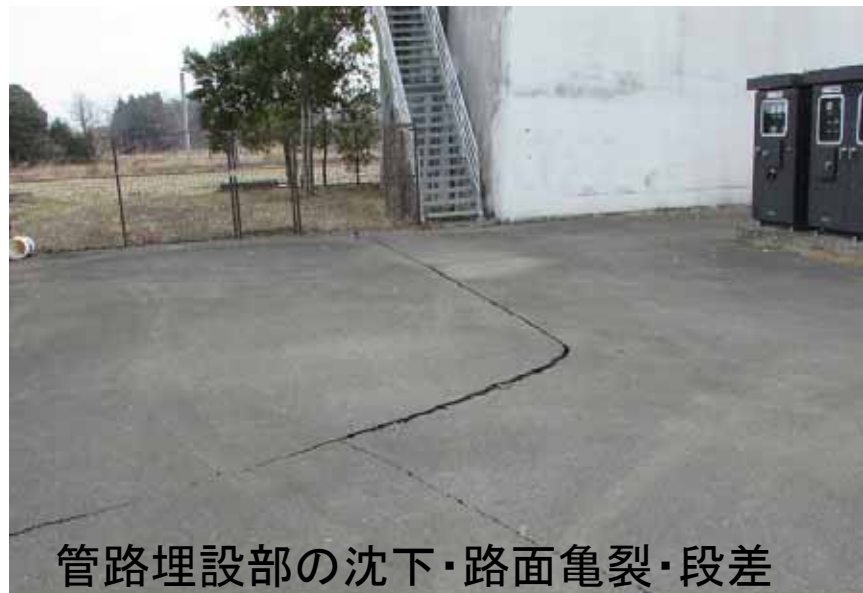
2021年福島県沖の地震

管路埋設部の沈下・路面亀裂・段差

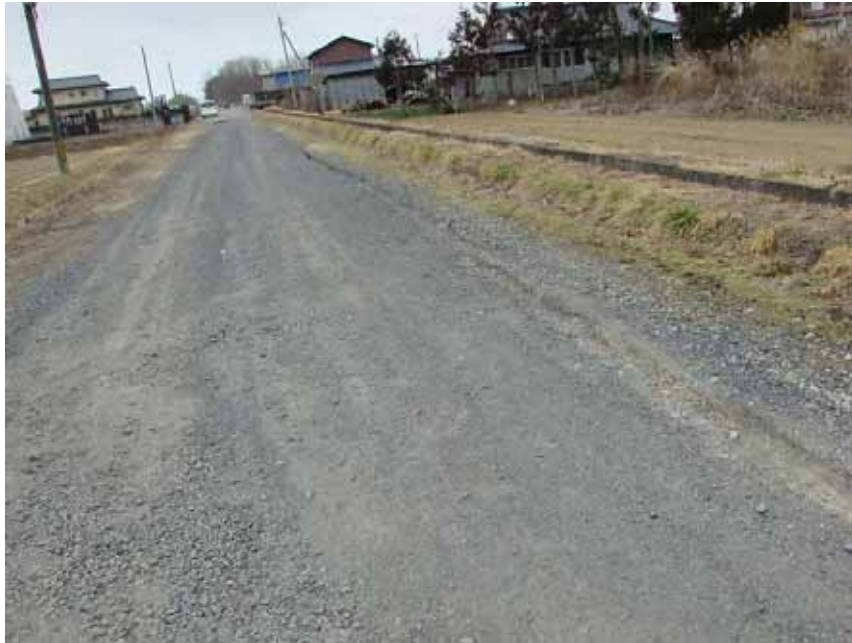
大池西合流工前から南方を望む

大西合流工前のパイプライン敷設道路では、合流工の南方から北方の久来石地区に向かって数百mにわたり段差が連続。

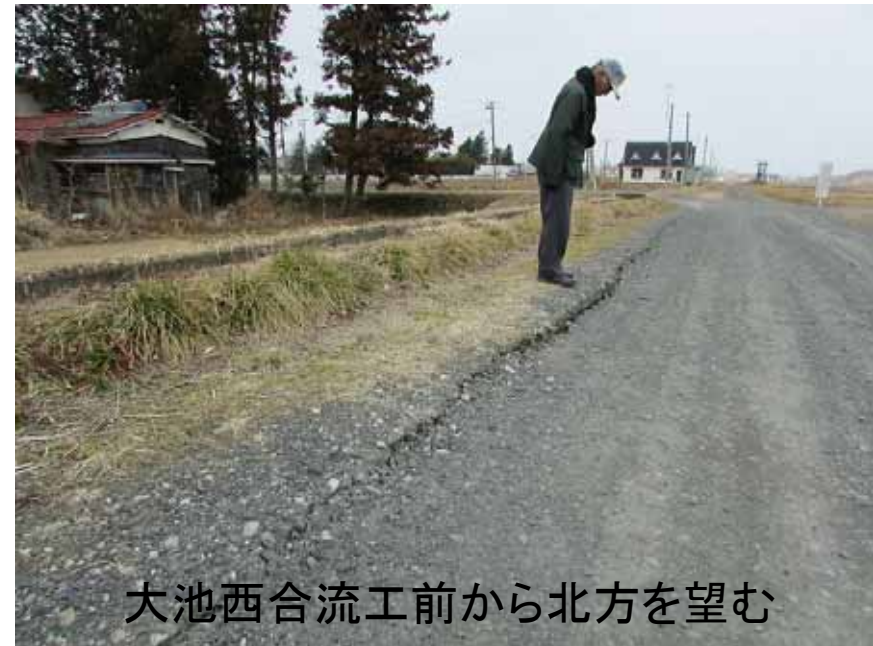
大池西合流工前から北方を望む

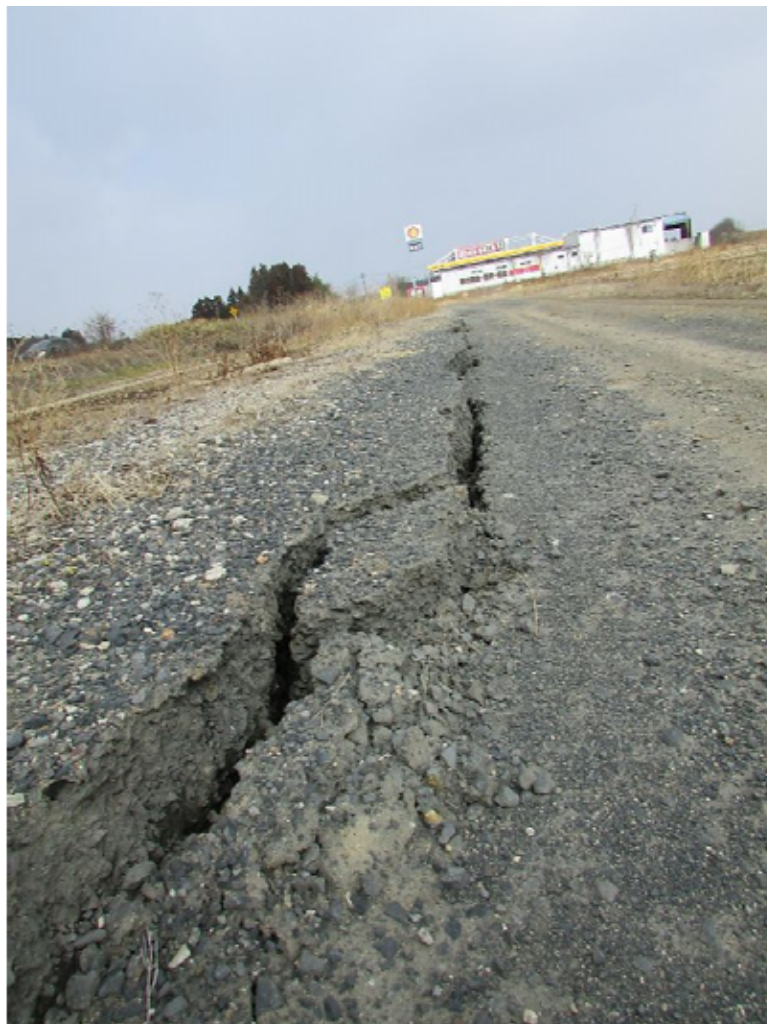
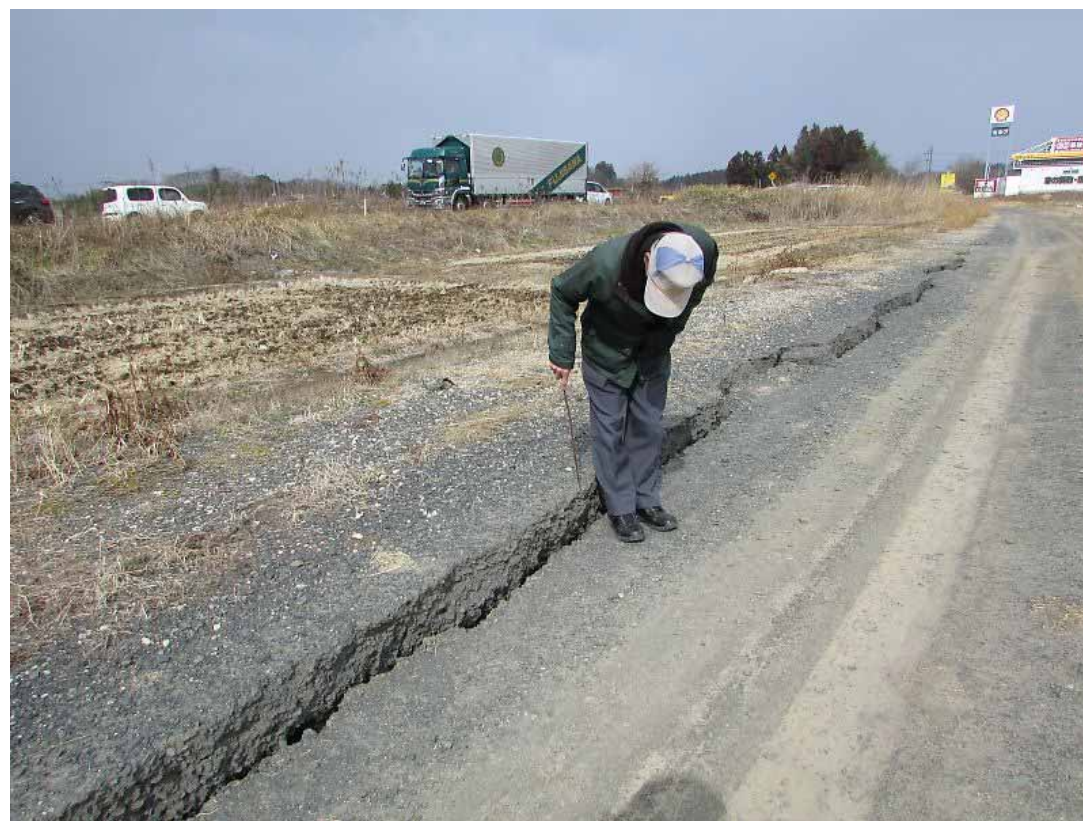
2021年福島県沖の地震

パイプライン敷設道路にできた段差は、国道4号線を横断し、さらに300m以上北上して久来石分水工まで続いていた。

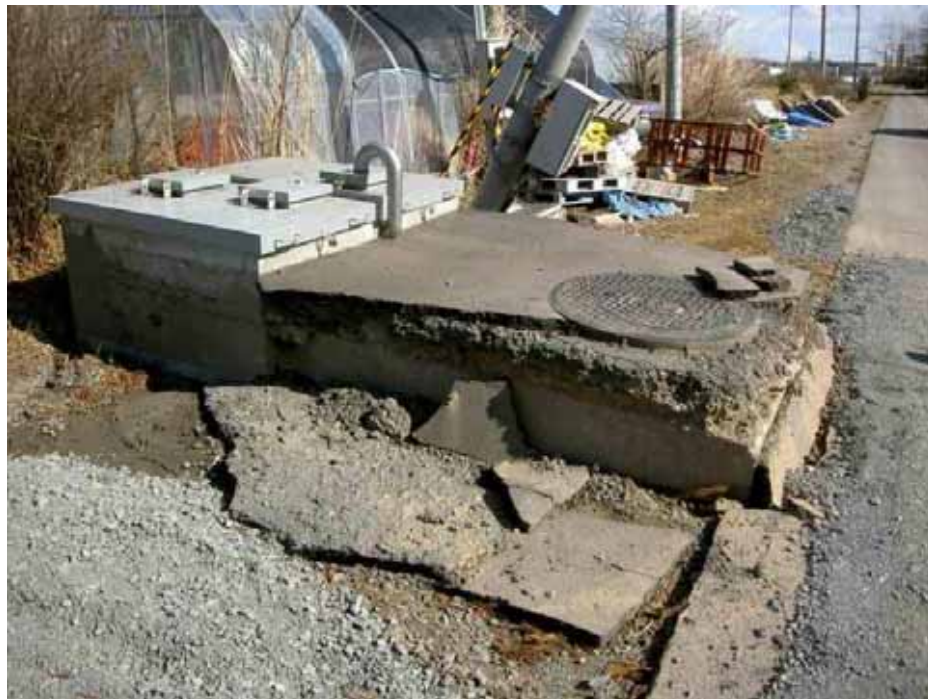
2011年東北地方太平洋地震

分水工の浮上・突出、噴砂  
(有吉ほか、2012)

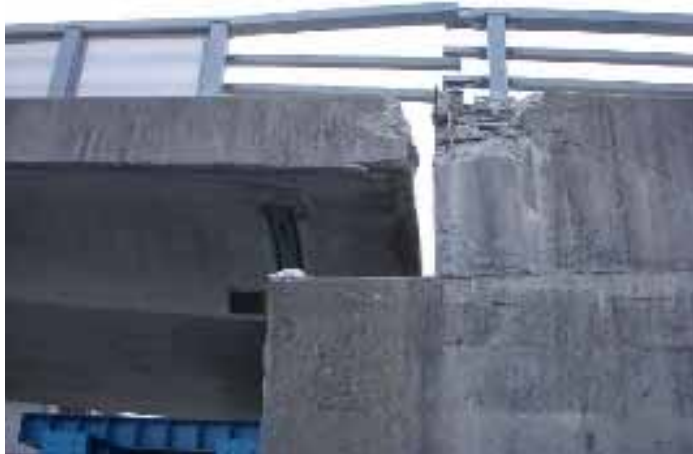
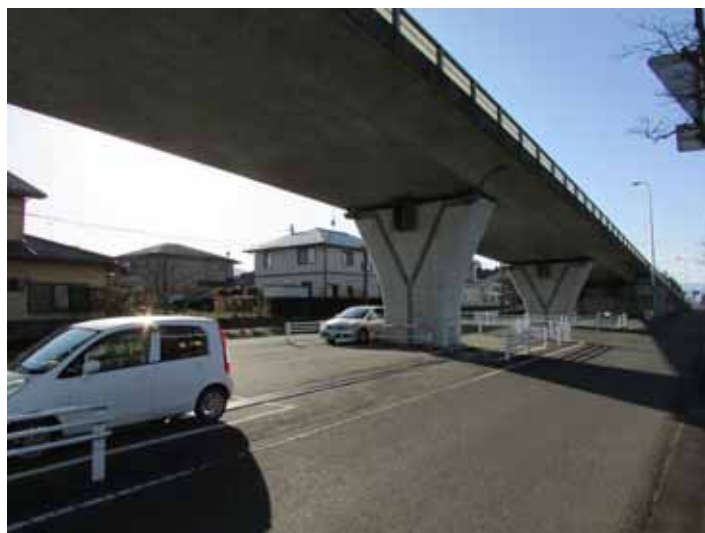
## 2011年東北地方太平洋地震

桁が移動し橋台と衝突、伸縮装置の破損により高欄の笠木が抜けた。

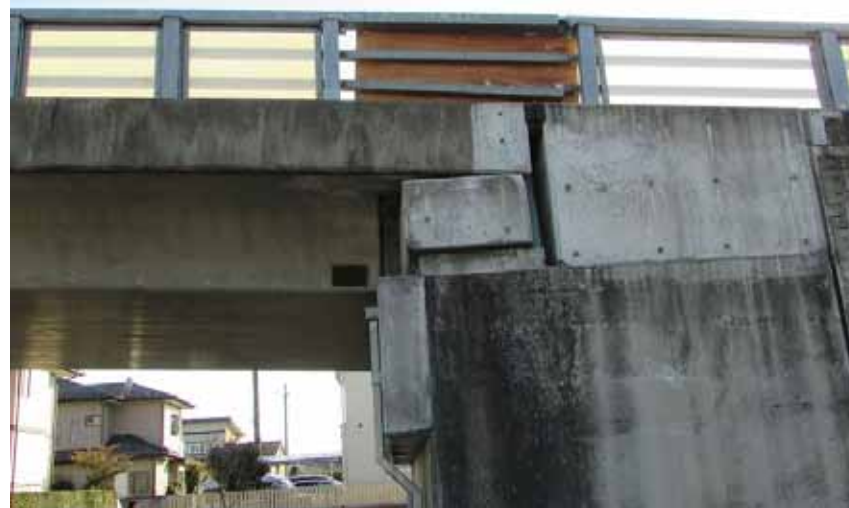
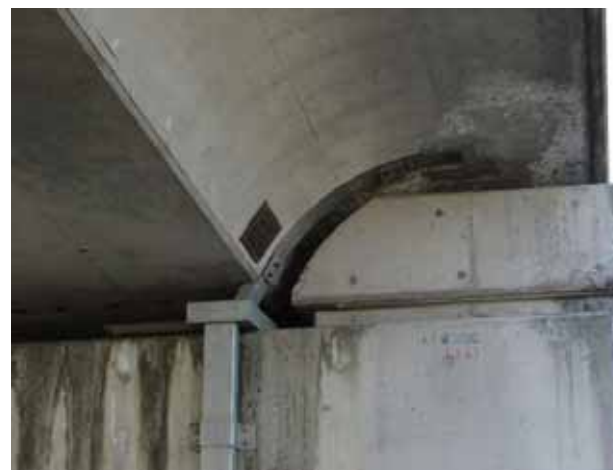
## 2021年福島県沖の地震

高欄笠木の抜けと伸縮装置の損傷、サイドブロックのずれ。2011年の復旧時に変位制限装置を設置したため、今回は軽微な損傷にとどまった。

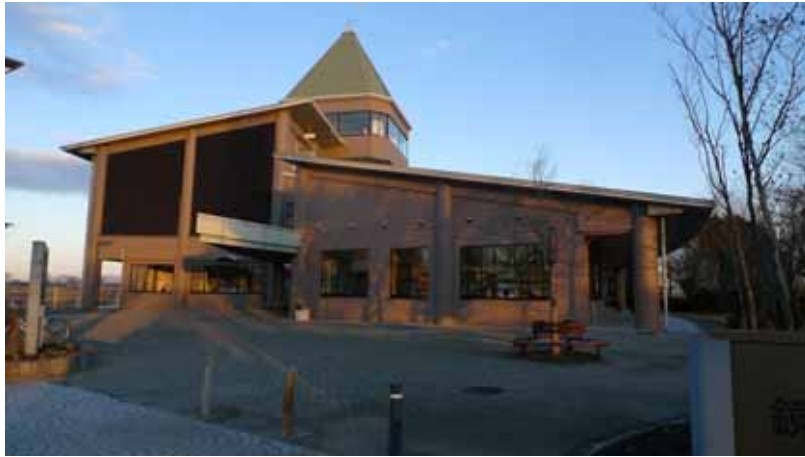
建物(1998年竣工)には被害なしとのこと。基礎周りが地盤沈下し、インターロッキングブロックが剥がれた。

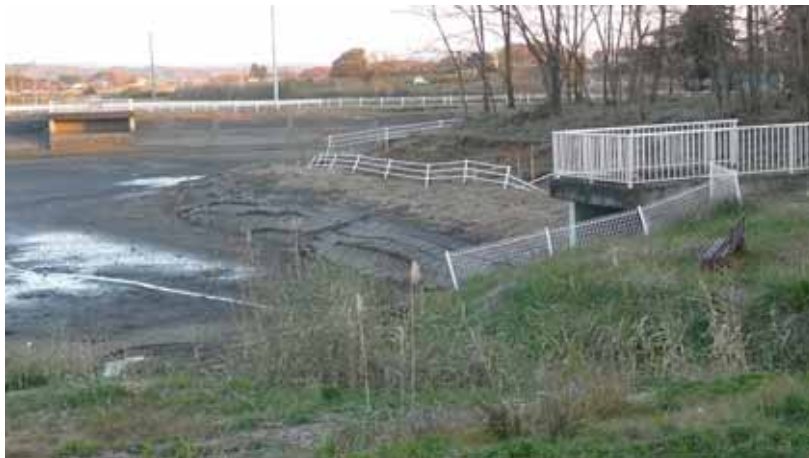
敷地東側のため池堰堤が側方流動

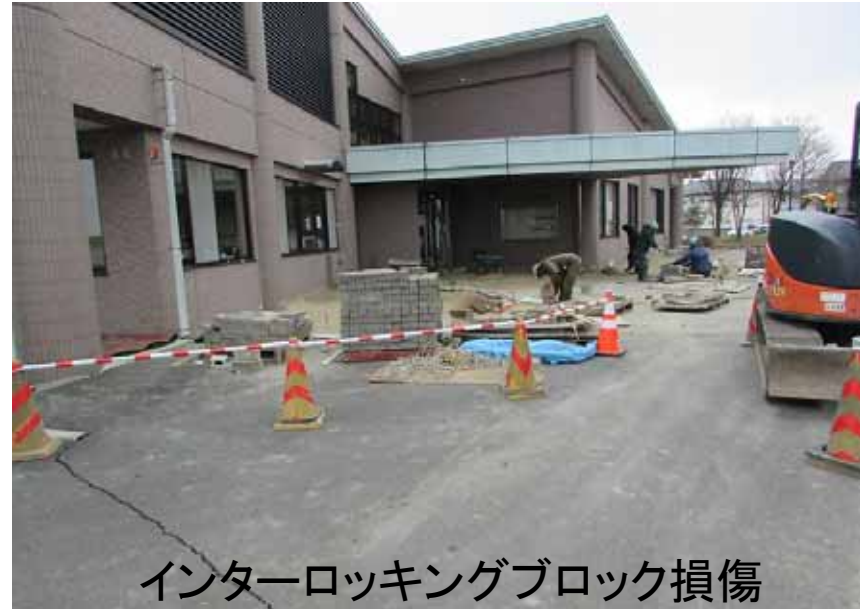
インターロッキングブロック損傷

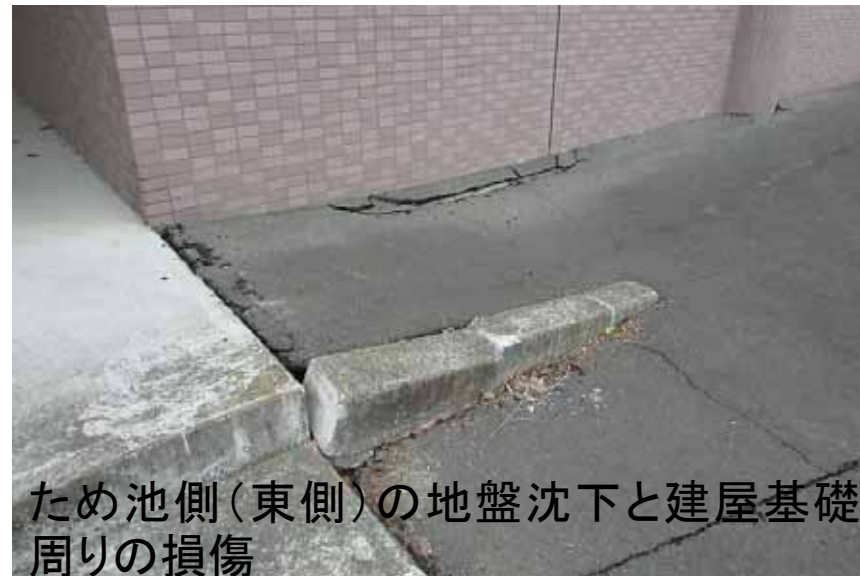
ため池側(東側)の地盤沈下と建屋基礎周りの損傷

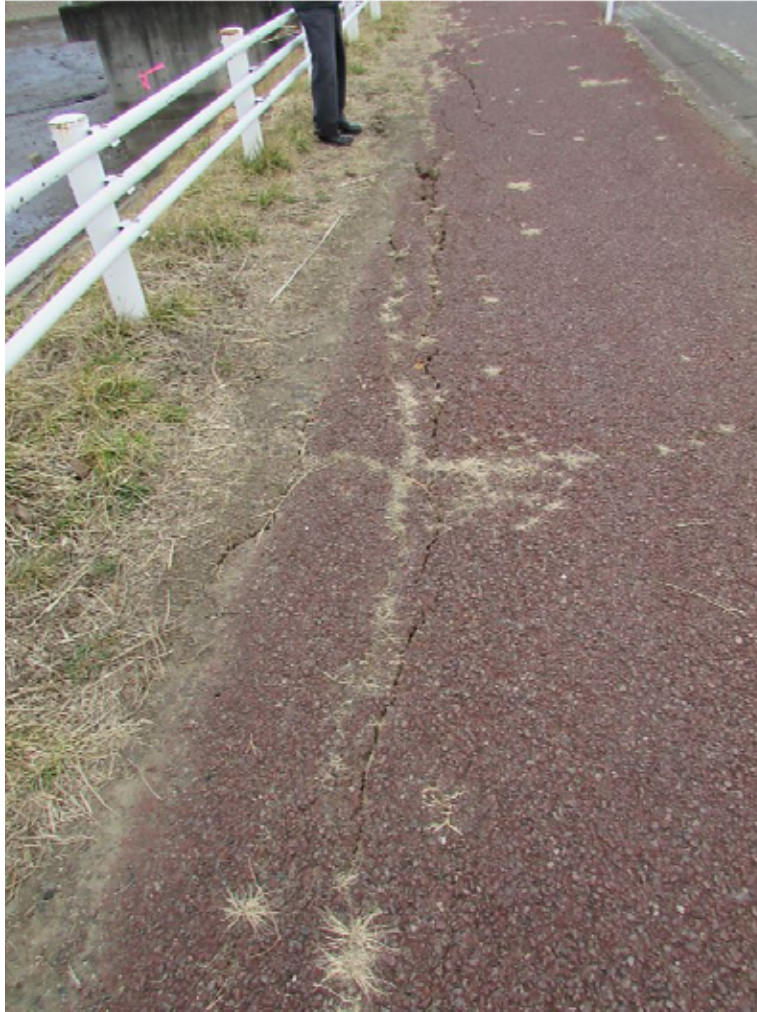
敷地東側の道路縦断亀裂

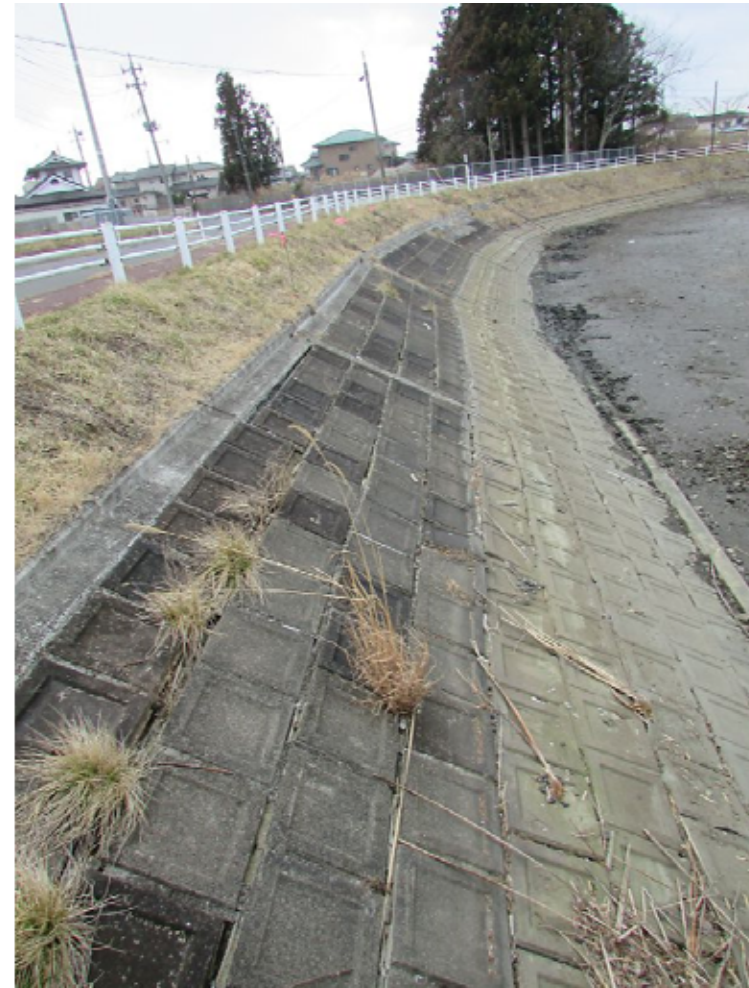
ため池堰堤のひび割れ(堰堤破損のため水は抜いたとのこと)

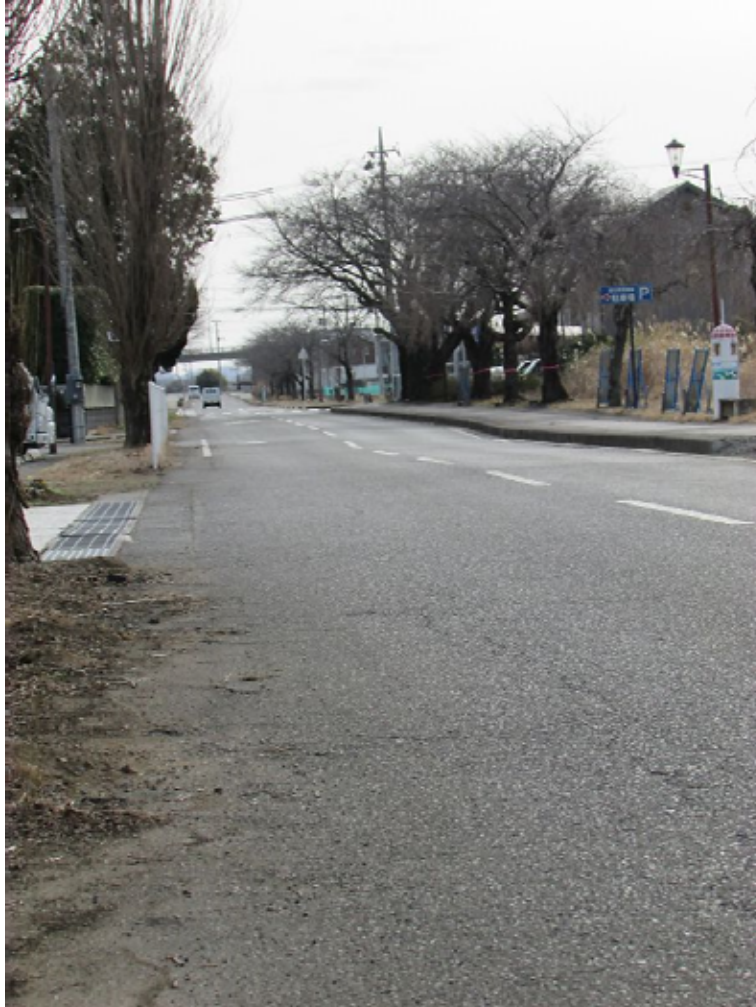
図書館前道路(南方を望む)  
の波打ち

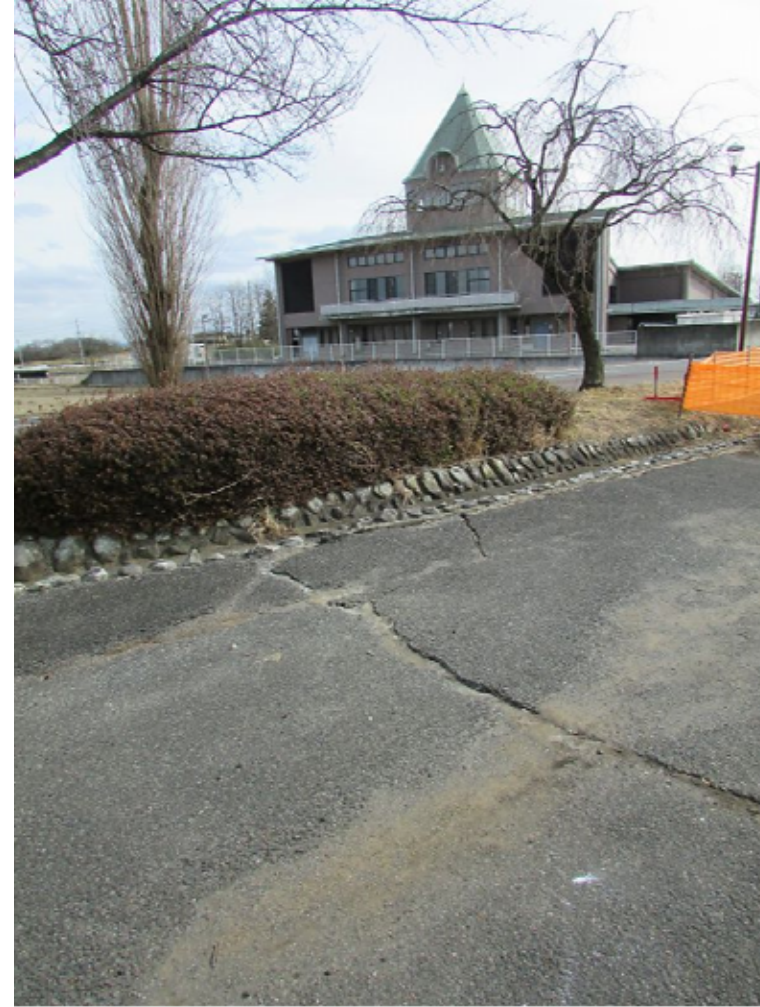
図書館前道路(北側)の横断亀裂  
(奥が図書館)

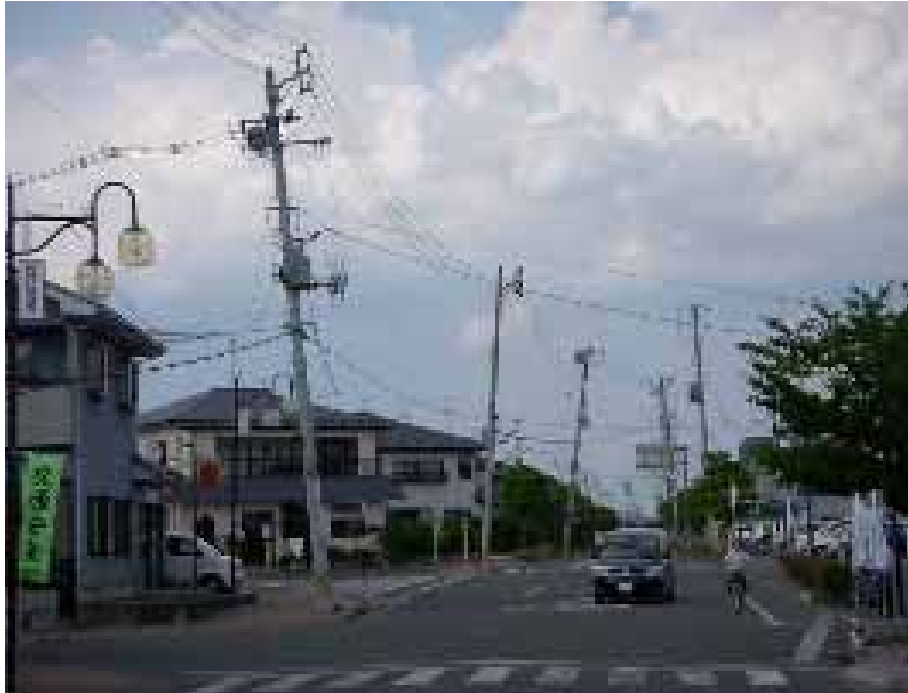
電柱傾斜・沈下  
( 37.251214, 140.346818 )
