# 2021年2月13日福島県沖の地震による 福島県内陸部(白河市・矢吹町・鏡石町)の被害速報

2021年3月7日

成井 信(株式会社 藤建技術設計センター)

# 調査期間・調査地域

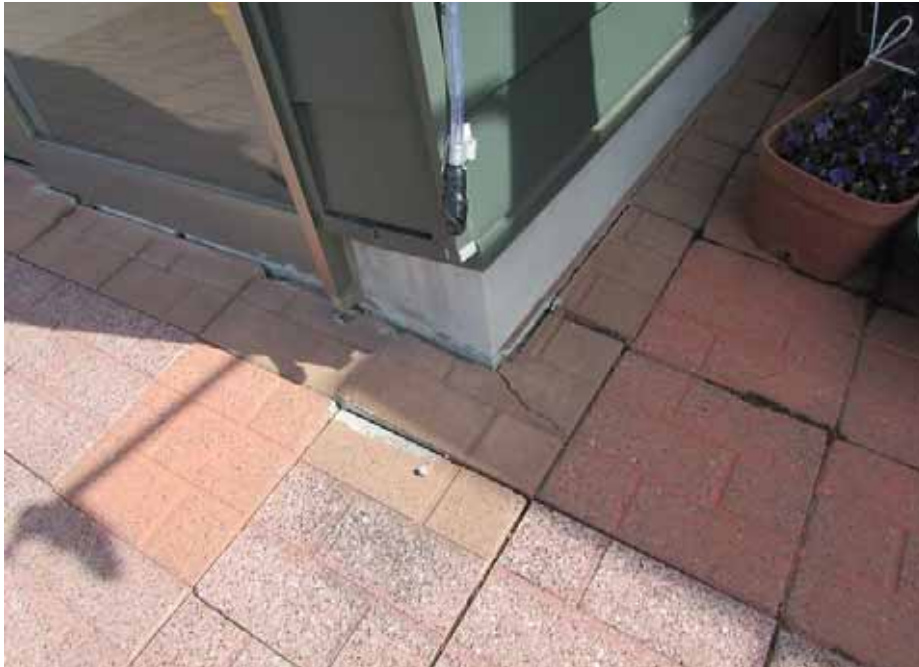
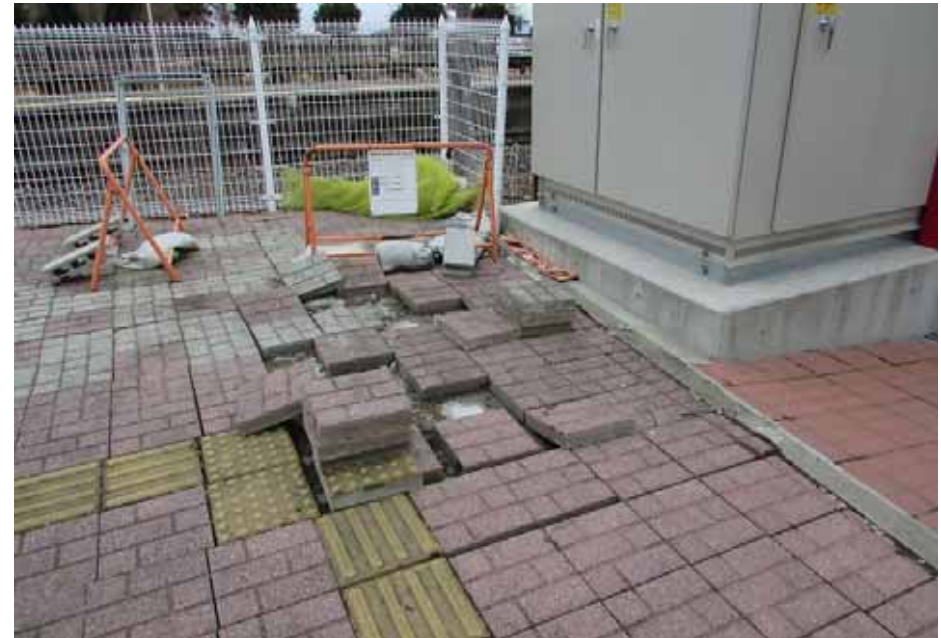
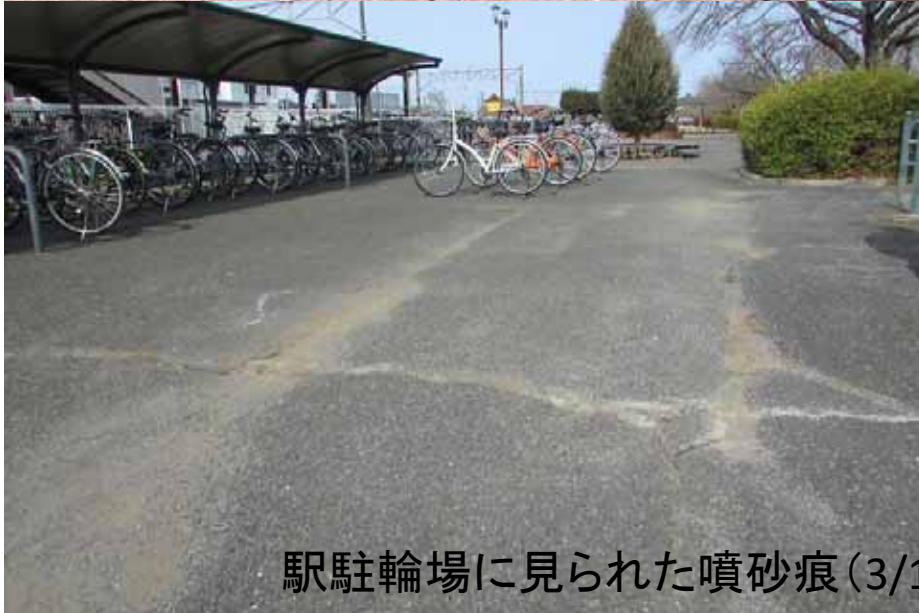
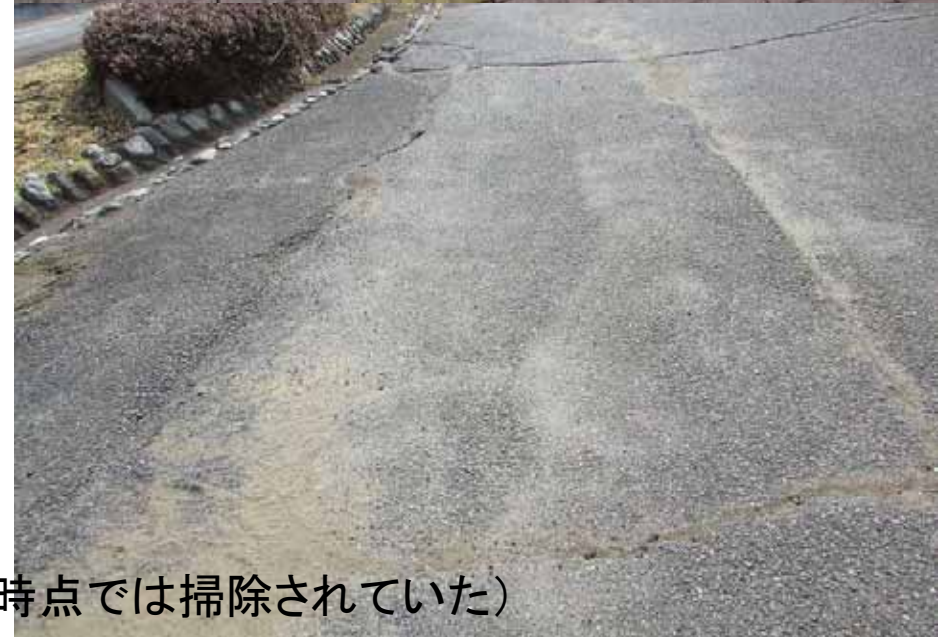
駅駐輪場に見られた噴砂痕(3/1時点では掃除されていた)

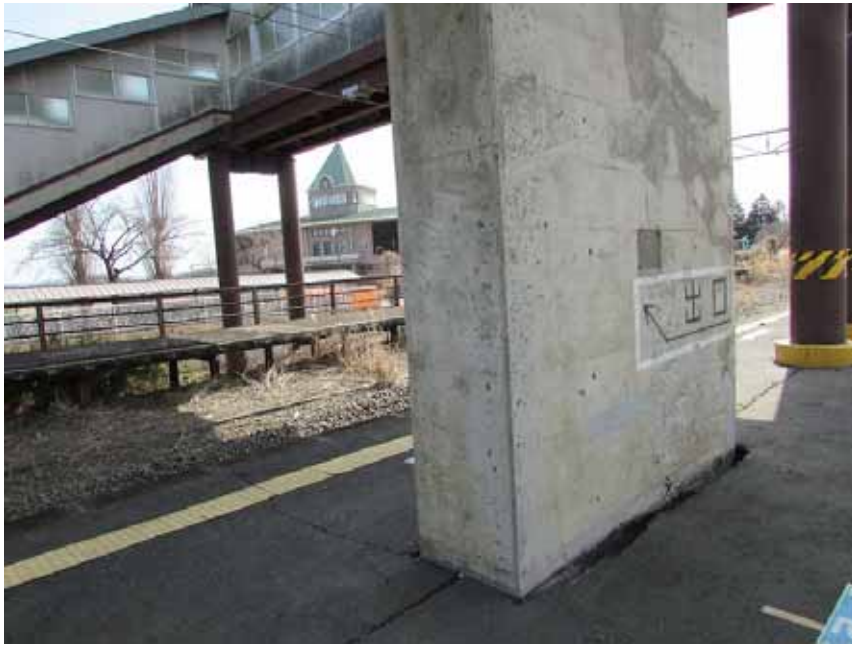
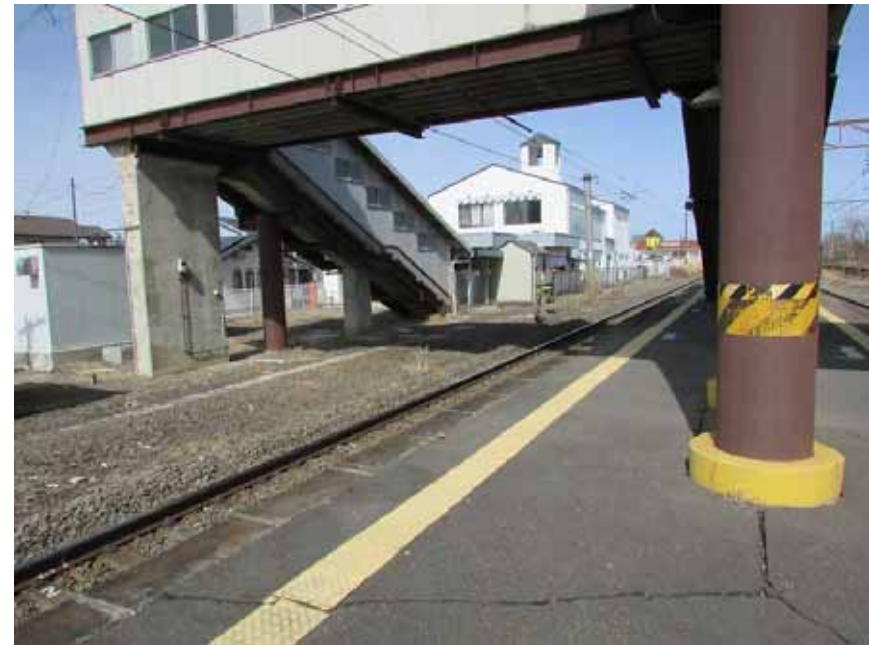
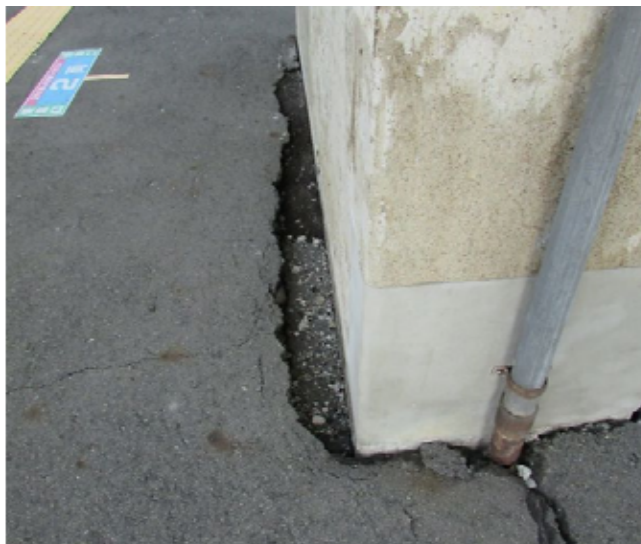
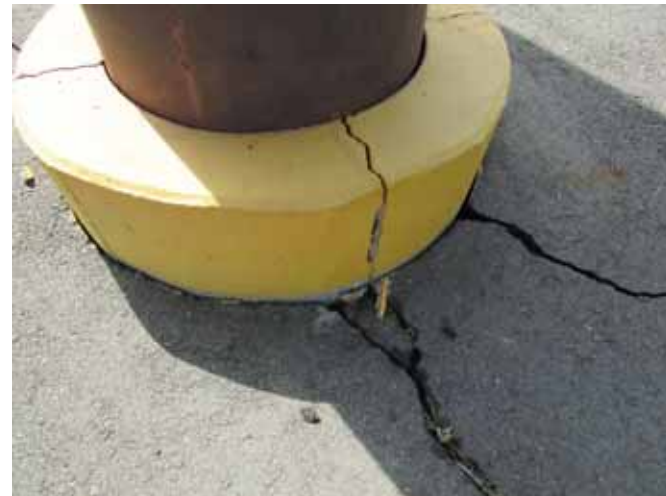
プラットフォームの橋脚損傷(左上写真の遠景は鏡石図書館)

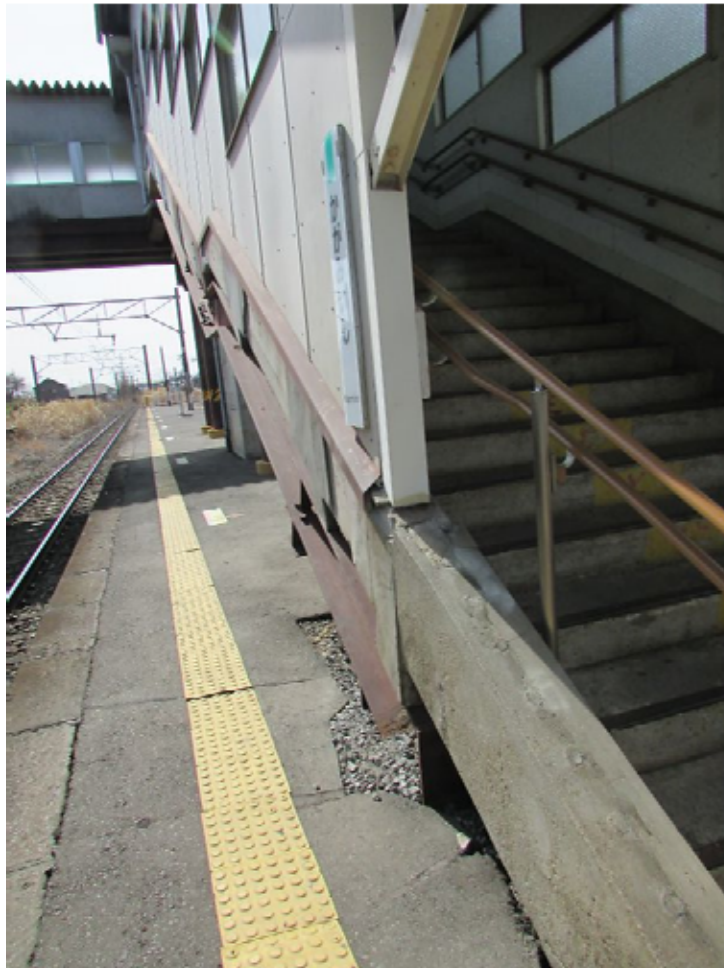
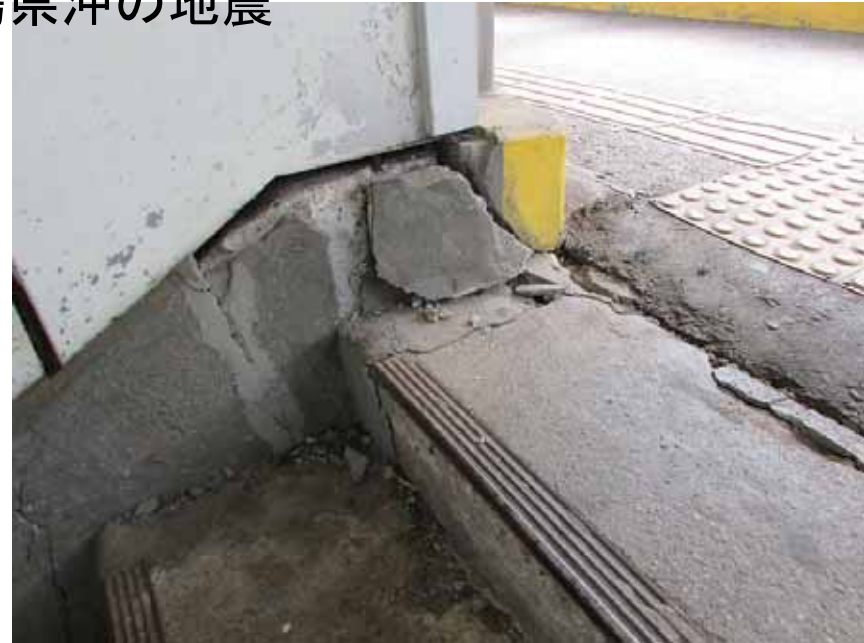
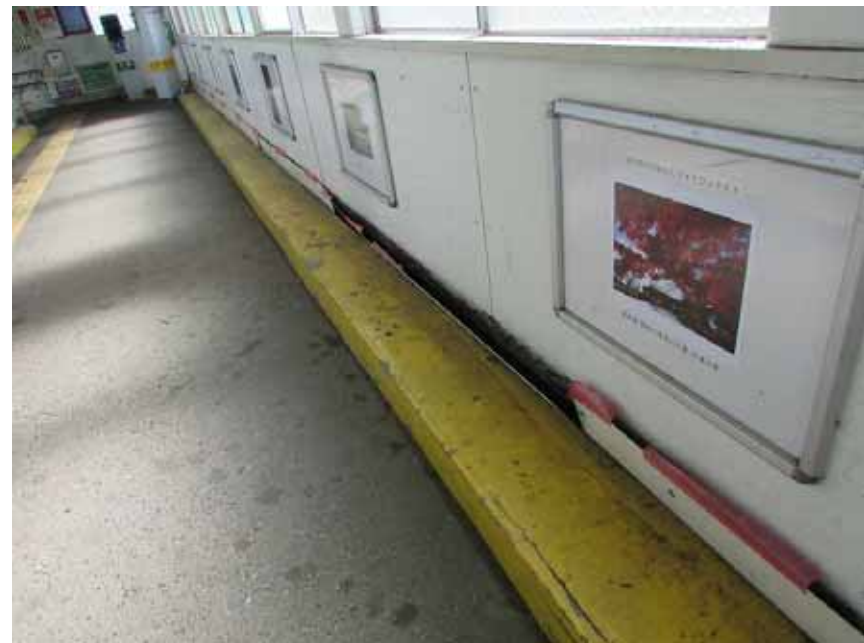
2021年福島県沖の地震

鏡石図書館から鏡石駅にかけて、小規模であるが多数の地盤変状が発生していた。特に地盤のずれ(水平変位)が認められた。ずれは、駅付近の変位は、南東方向(図書館東側の沼地の方向)に発生しているように見受けられた。そこで、この付近の旧地形を調べた。下の左図(1948年米軍写真)によると、現在図書館の東側にある溜池は当時もっと広く、現在の図書館の位置も池だった。さらに、最も古い地形図(1891年)に遡ると、駅から図書館にかけては谷底低地の谷頭部にあたることがわかった。このことから、地盤は谷頭部から下流側の池に向かって変位したことになる。これらの一連の変動が液状化による側方流動かの判断については精査が必要である。
