平成6年能登半島地震の現地調査報告

東京電機大学 安田 進・石川敬祐

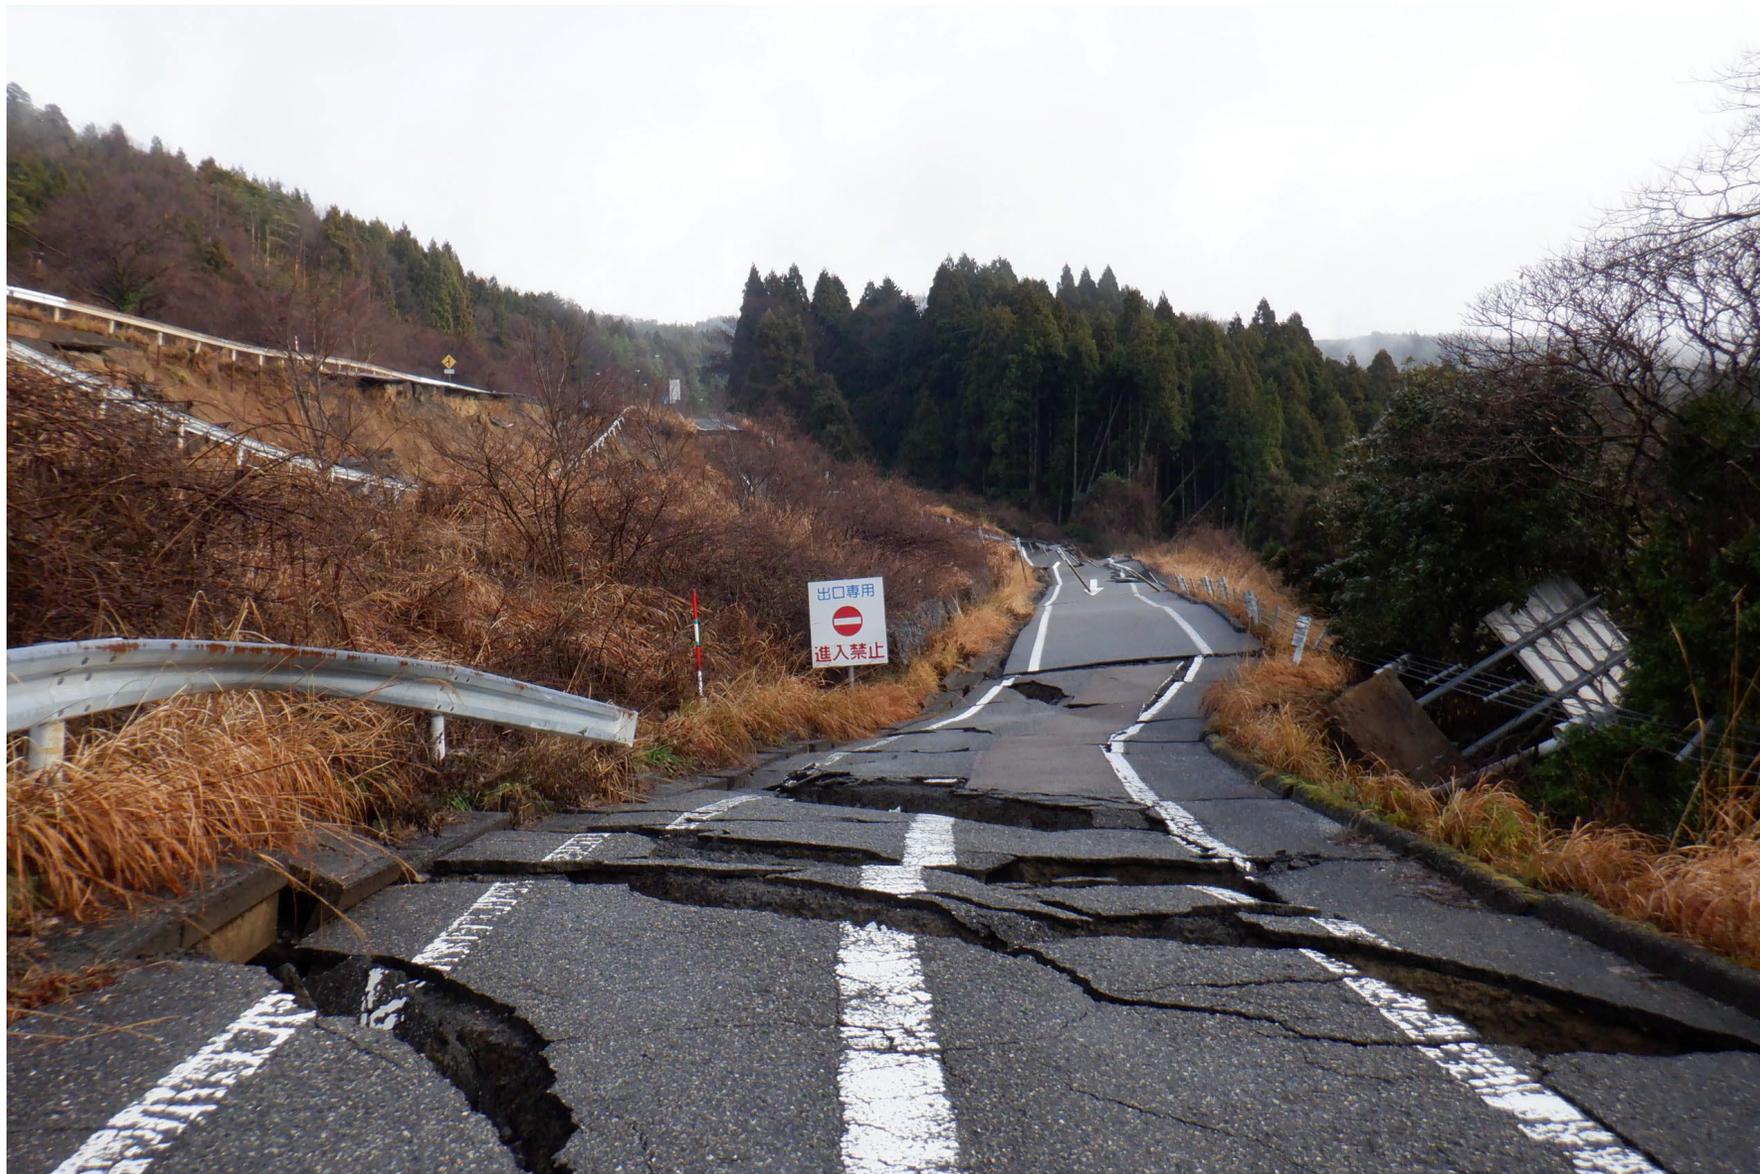
横田インターに下
る車線が今回被害
を受けた。

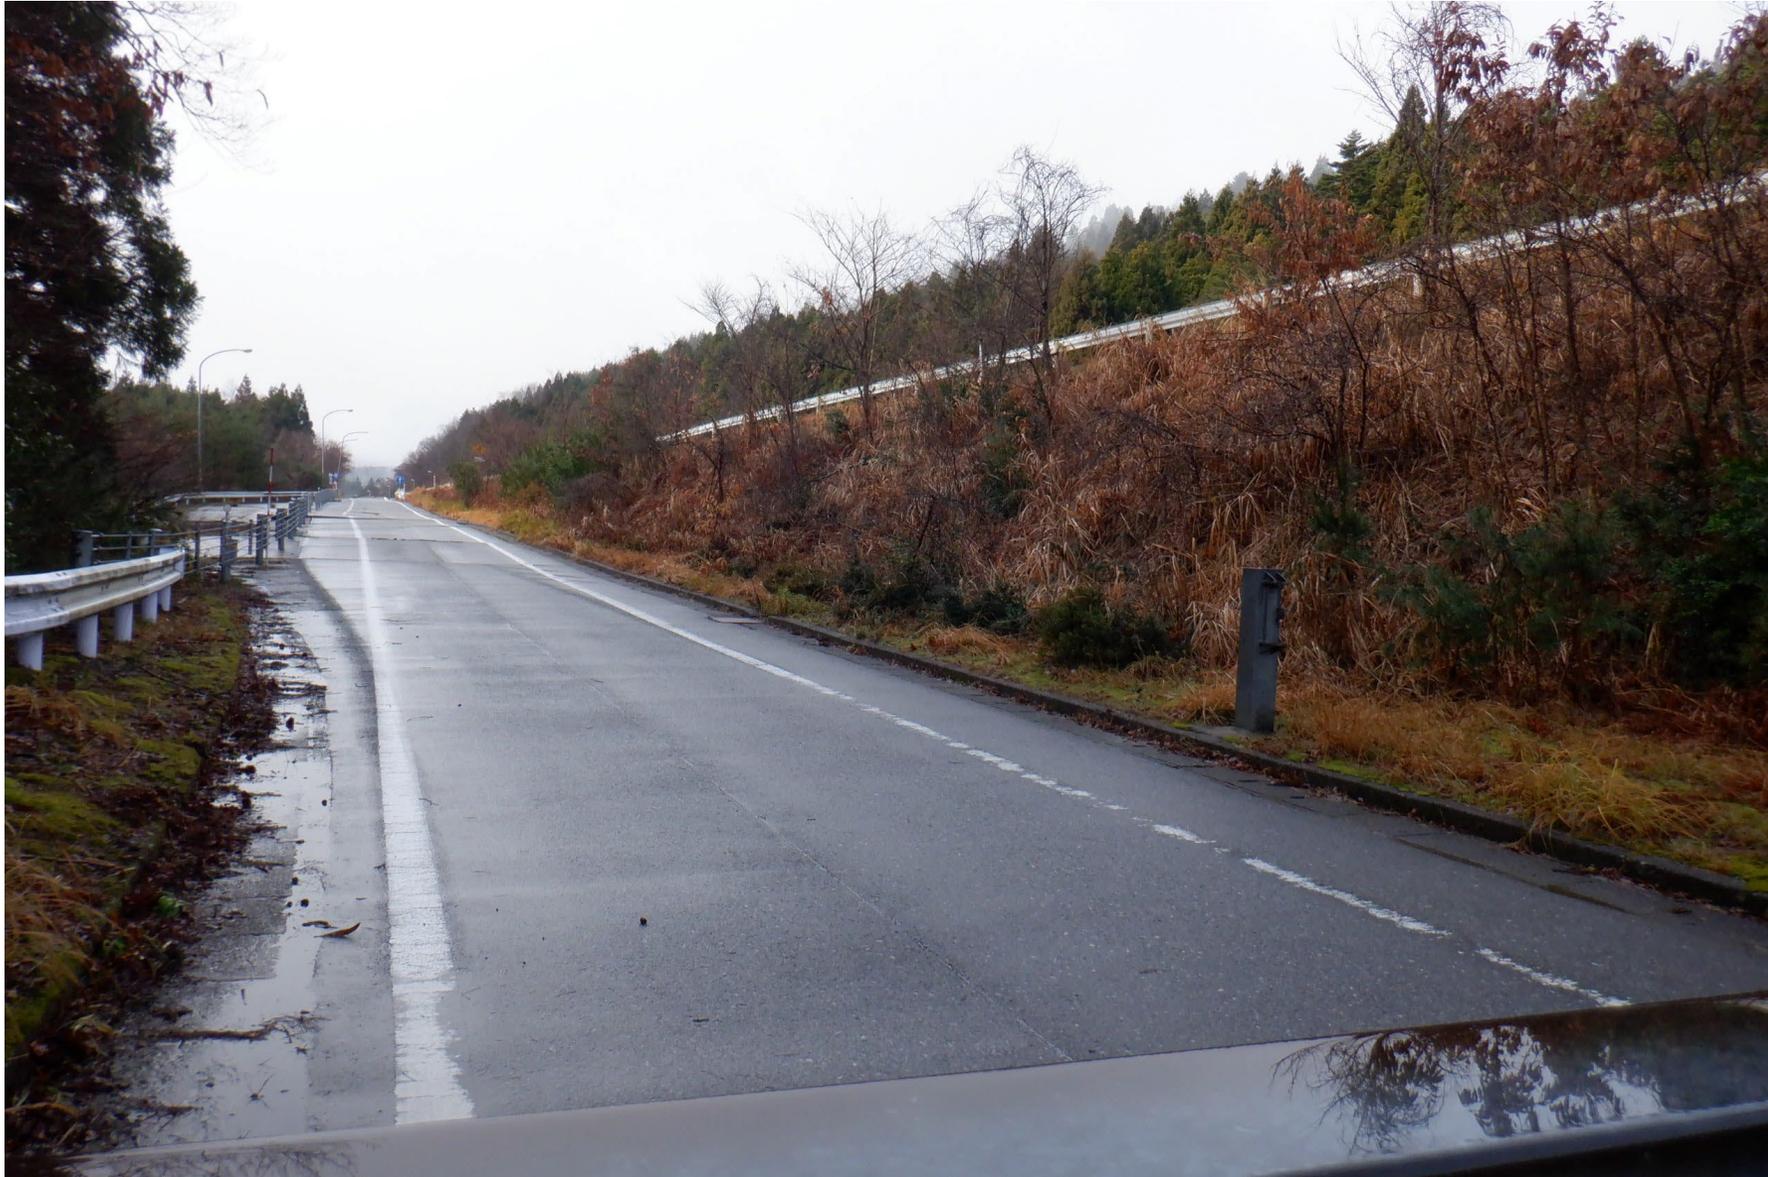
横田インターから
ONランプは2007年
の地震で被害を受
けたが今回は被災
していなかった。
2007年の被災後は
補強盛土工で復旧
されていた。

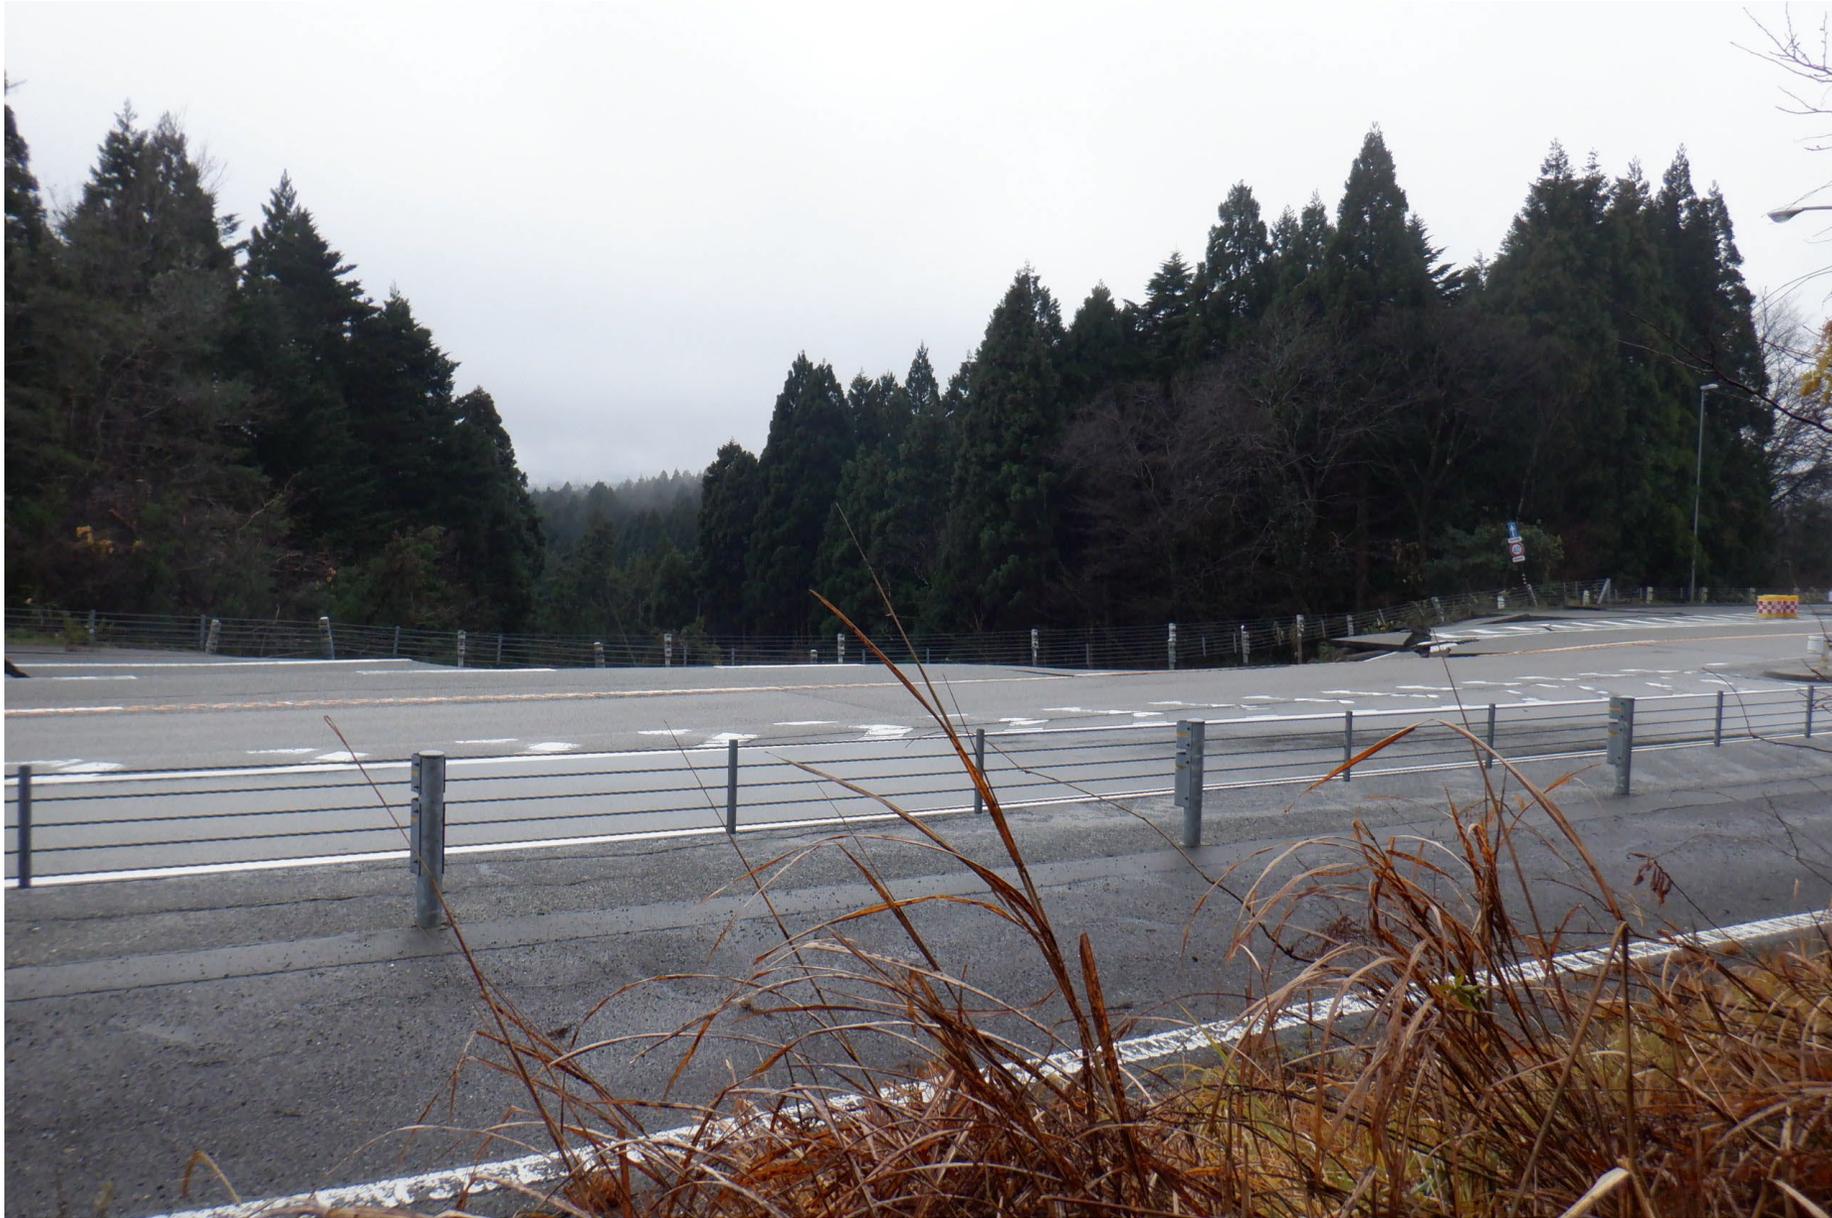
横田インターに下
る車線の手前で小
規模は崩壊が発生
していた。

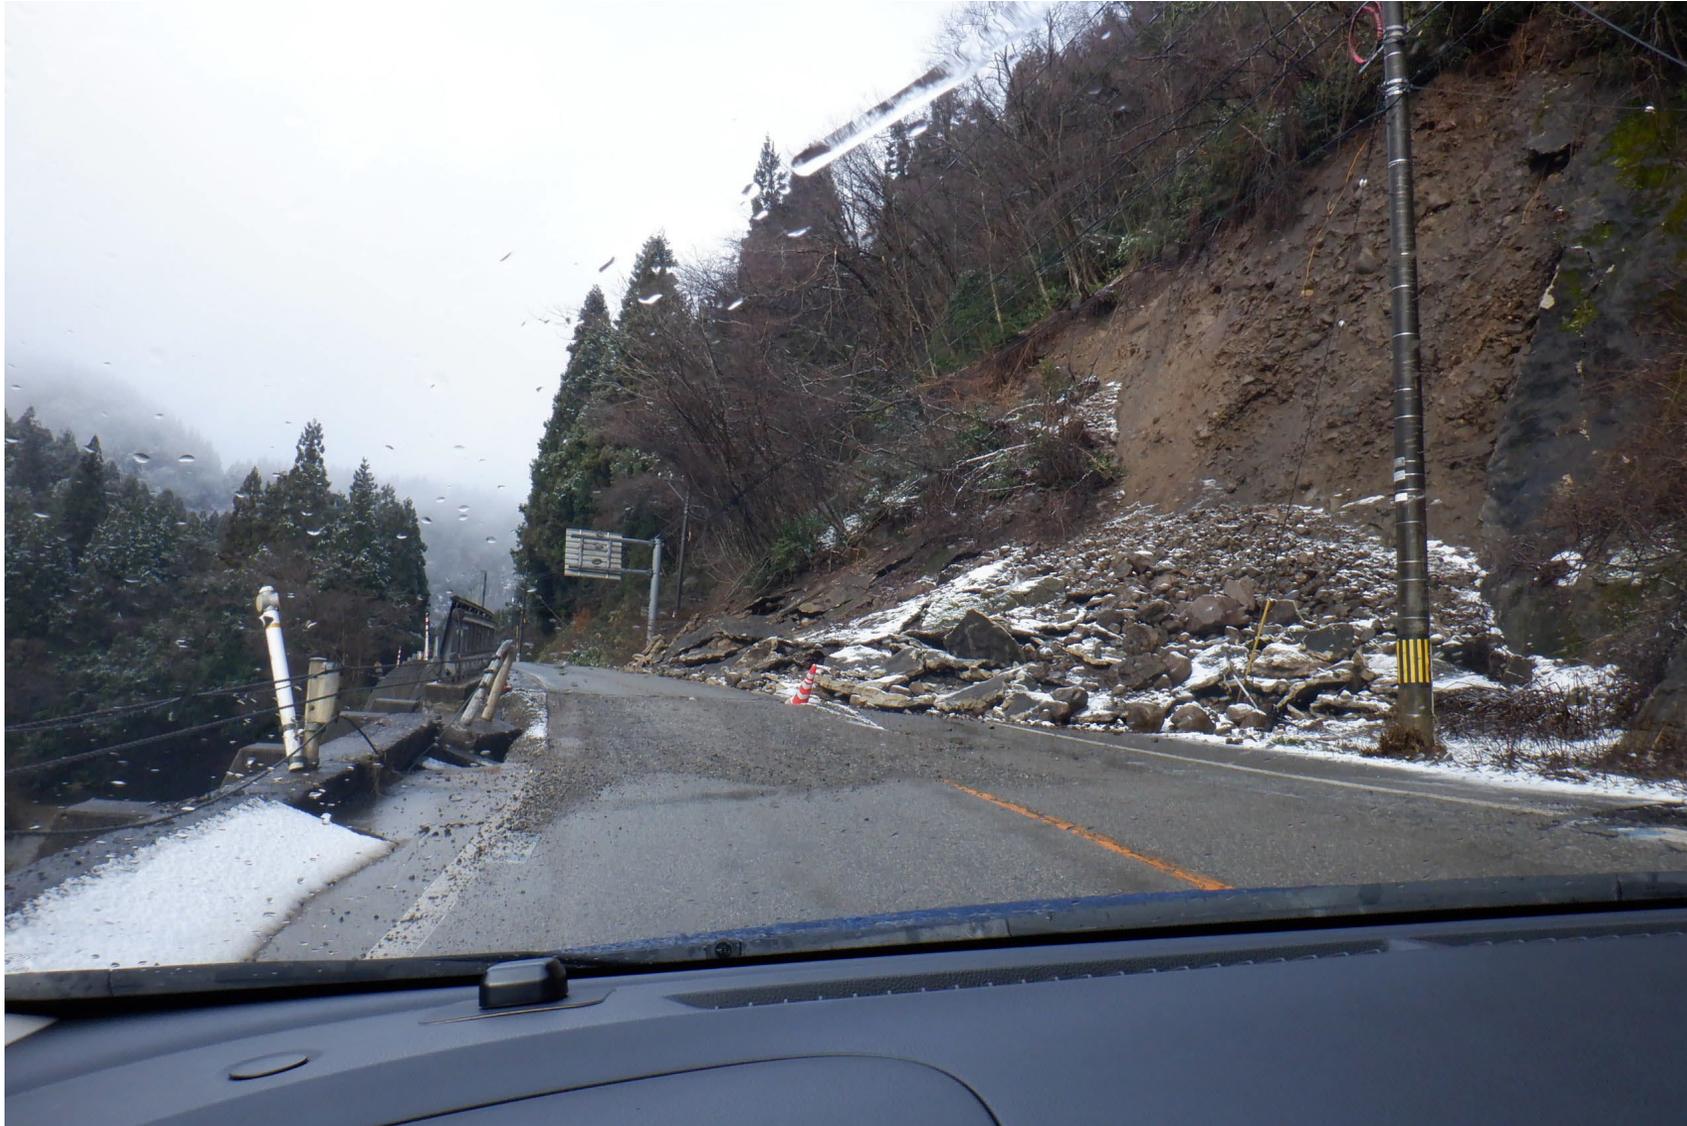
道路沿いに斜面崩壊が発生していた。
このような被害が道路沿いに多く発生していた。

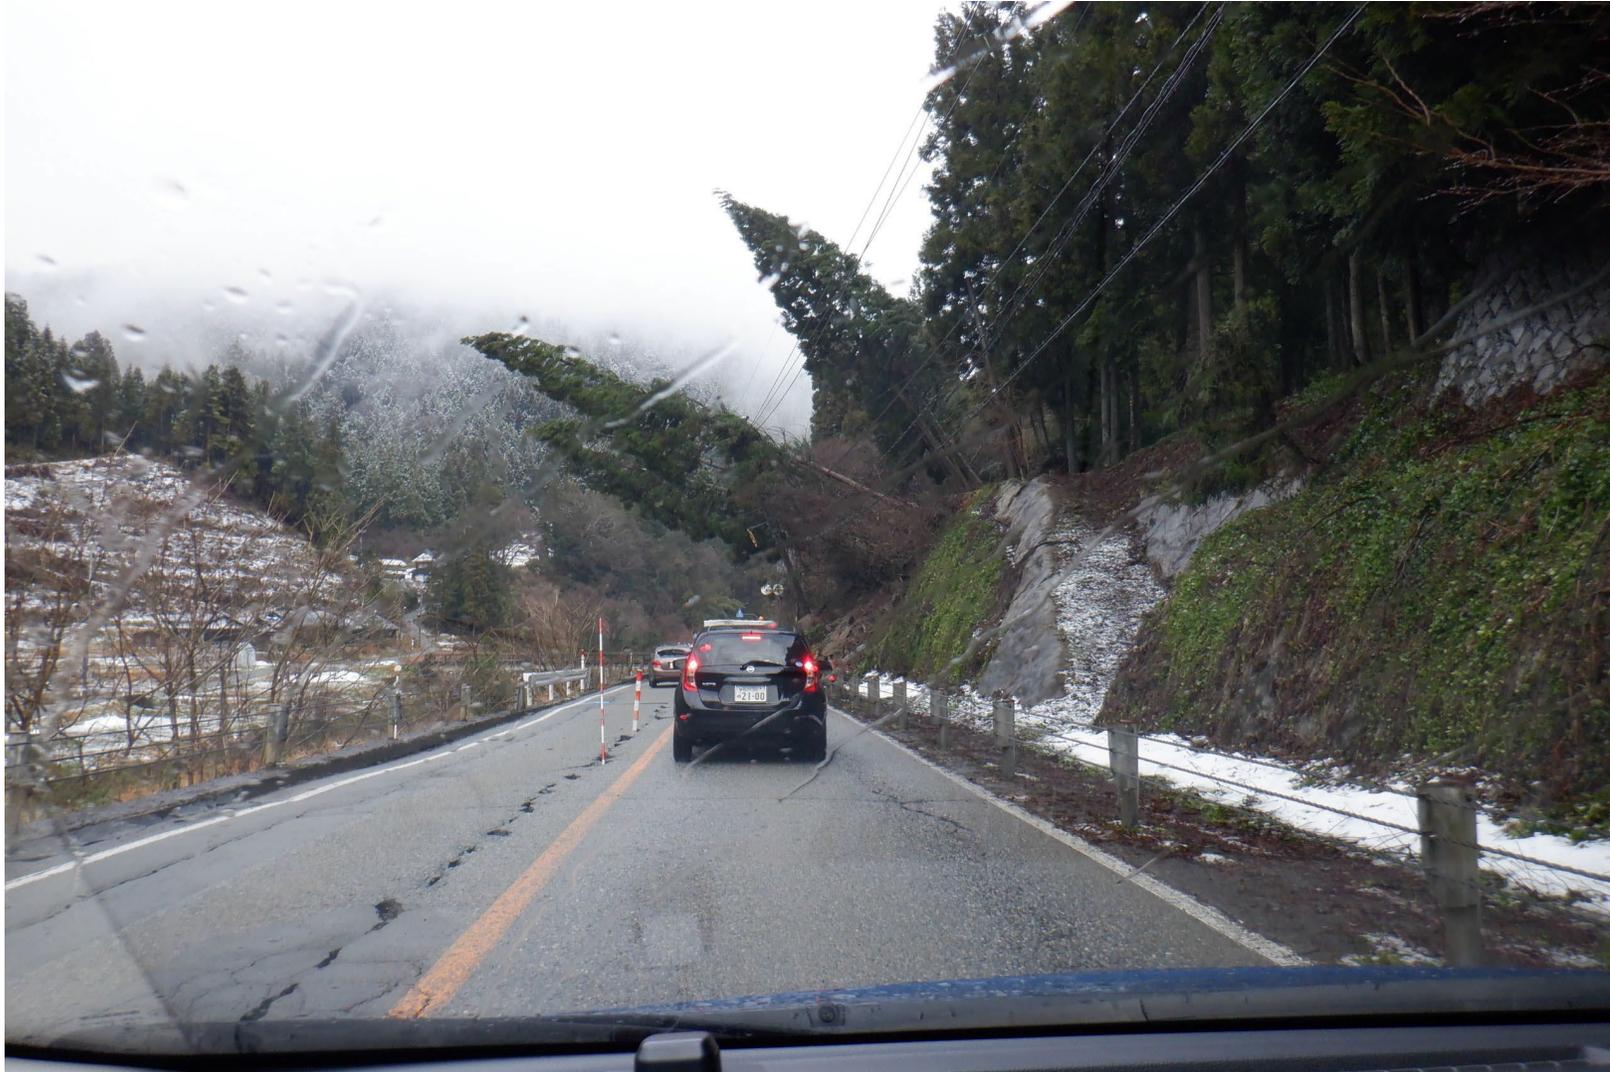
倒れかかってきている樹木。

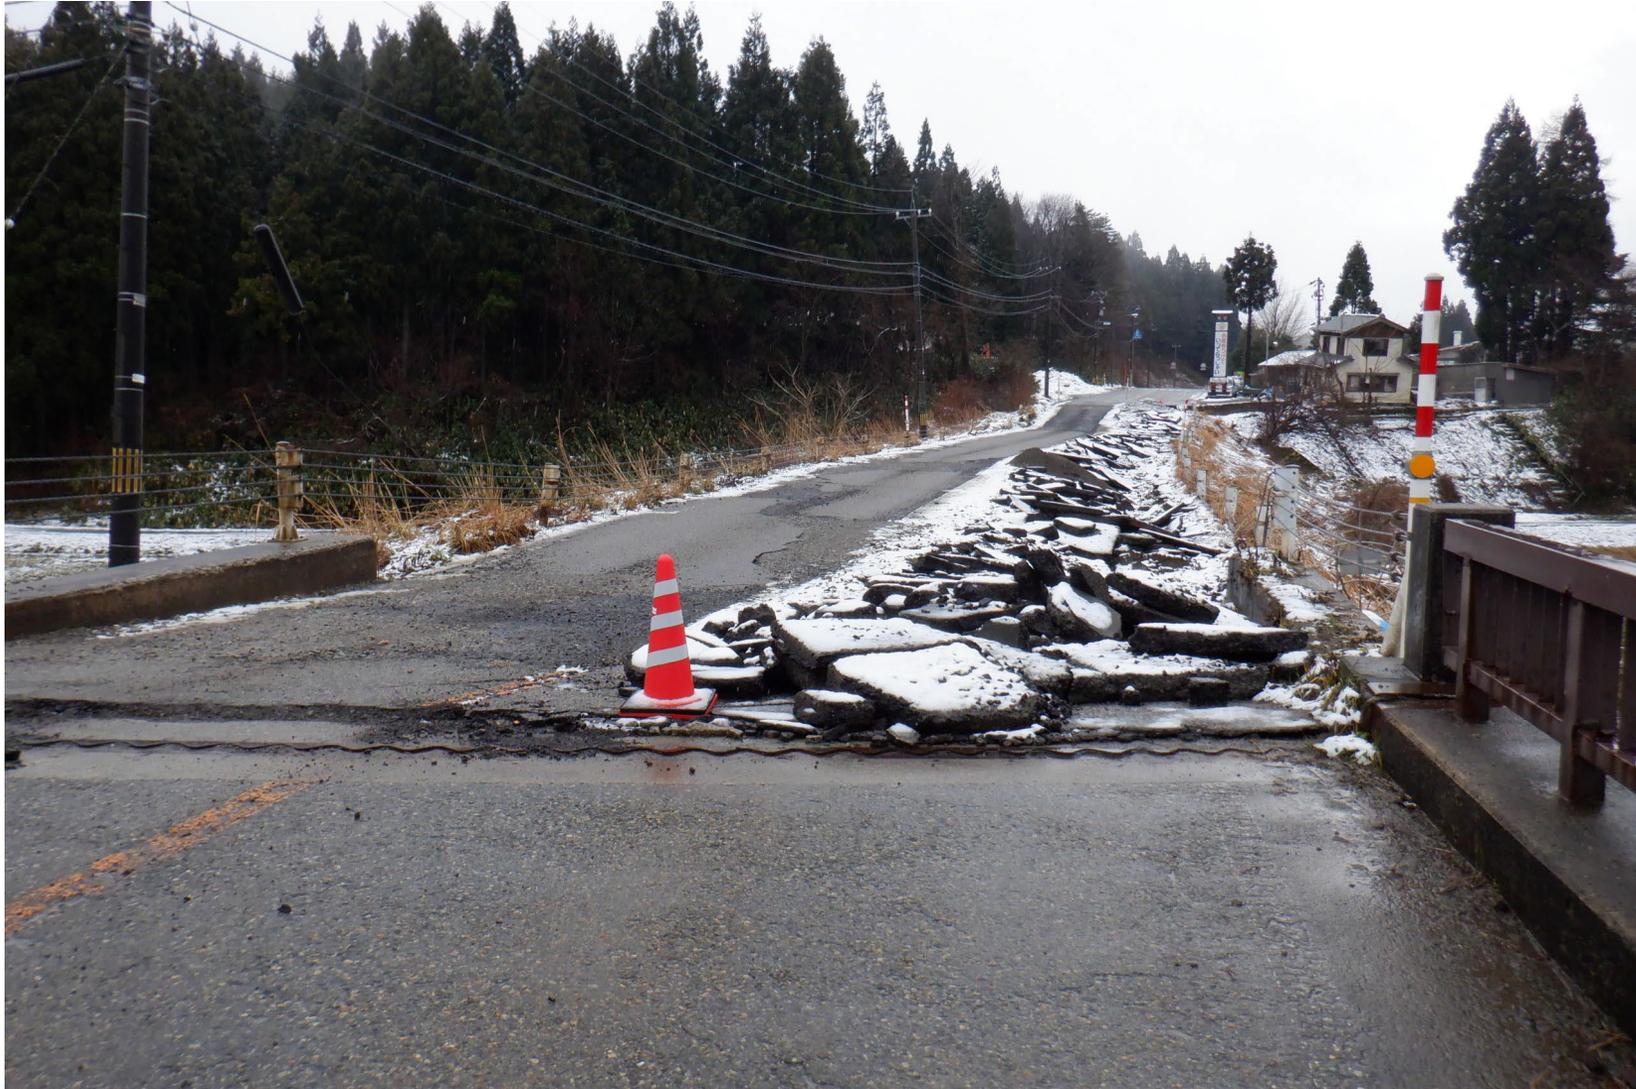
沢部を横切る道路盛土で孕み出しとそれにともなう沈下も多数発生していた。

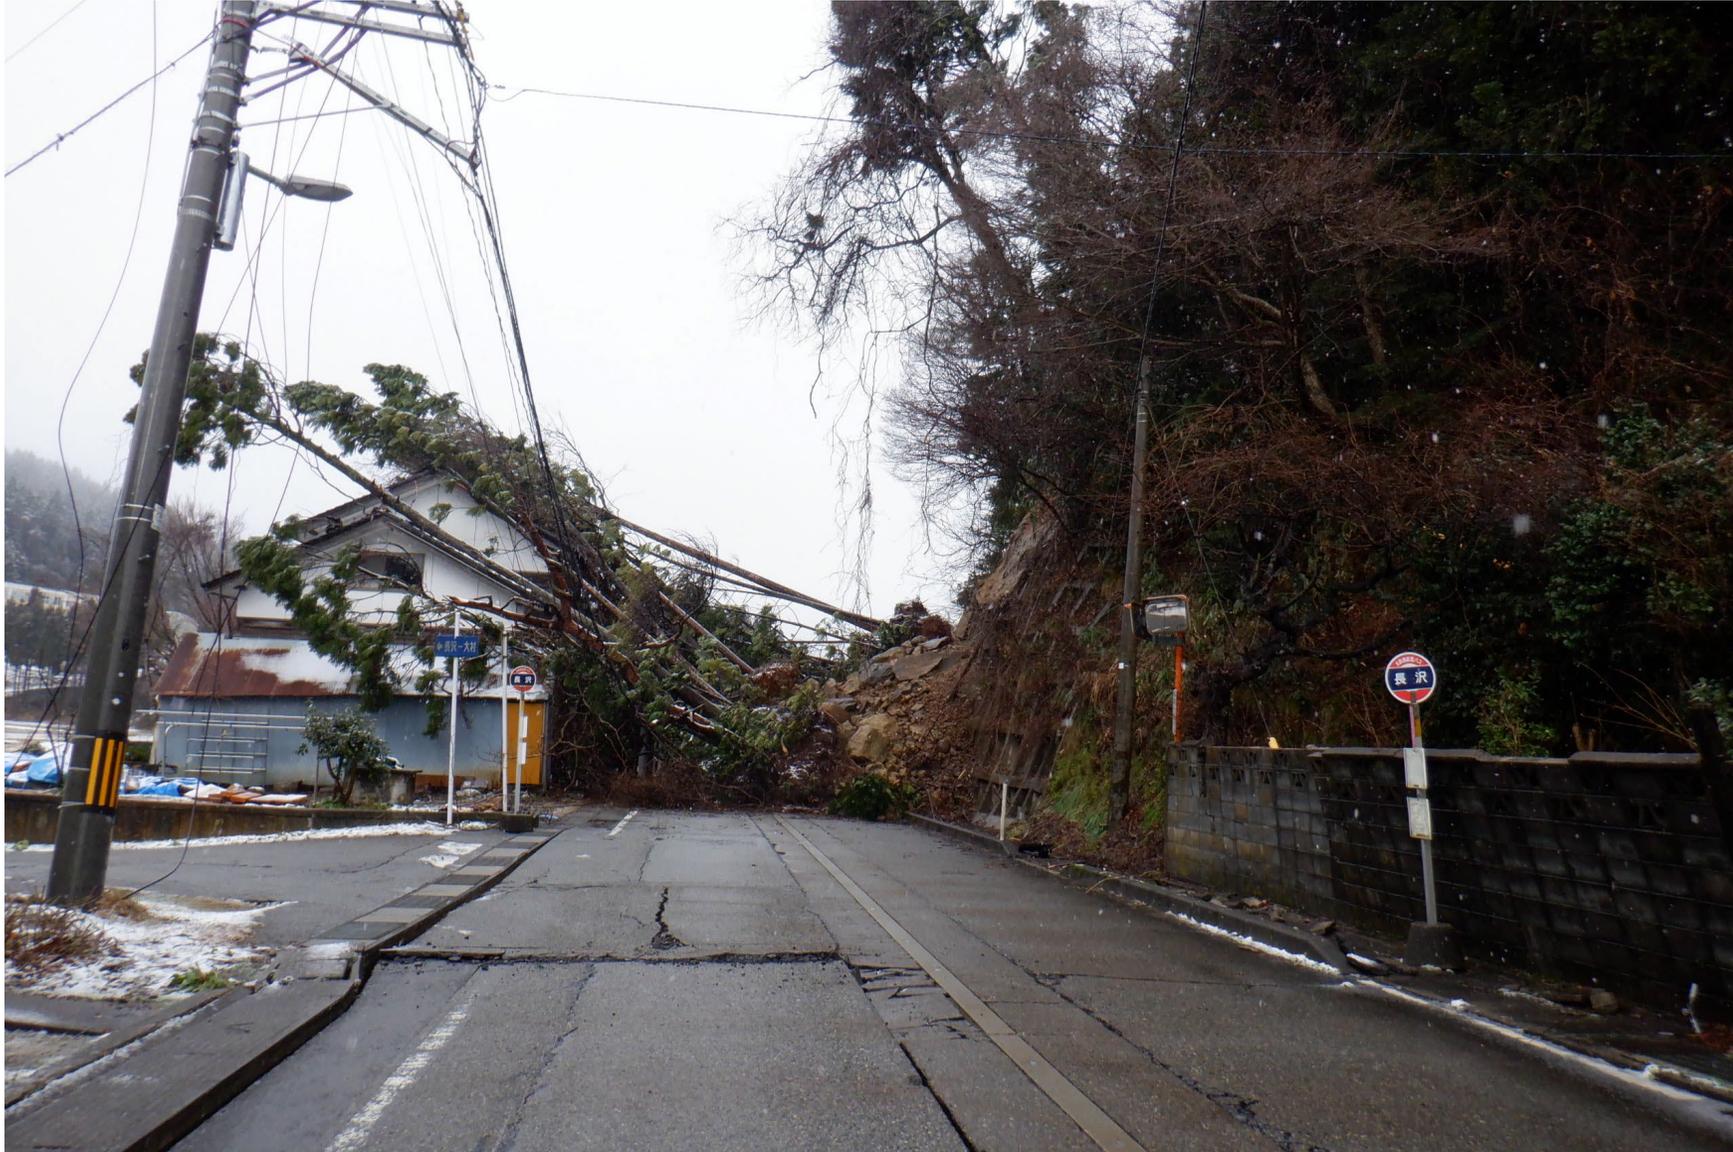
県道 1 号線からの脇道

1号線からの横にはいる道路の斜面が崩れて通行できなくなっていた。

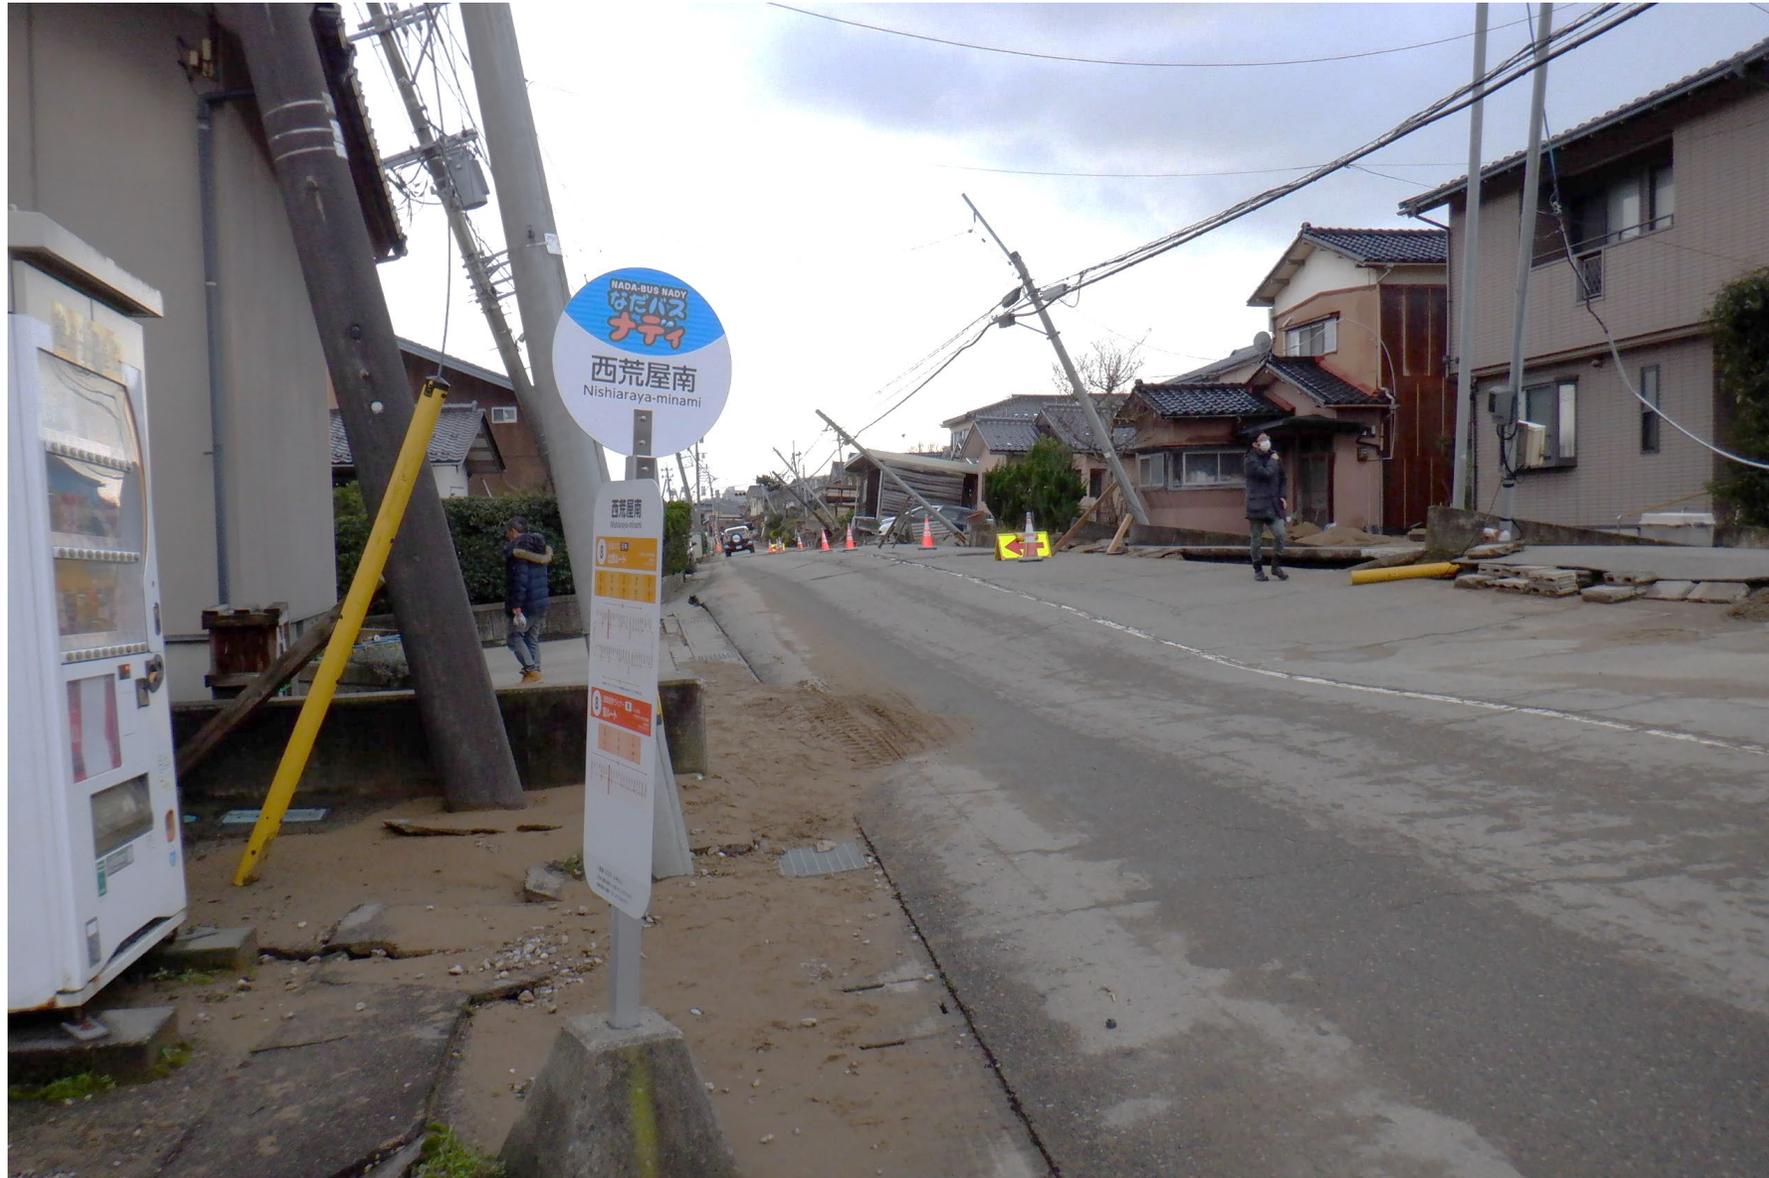
- 砂丘背後の際の緩やかな傾斜地盤が液状化し、さらに流動し押し寄せてきて、県道8号線が盛り上がっていた。
- 電柱も大きく傾いていた。

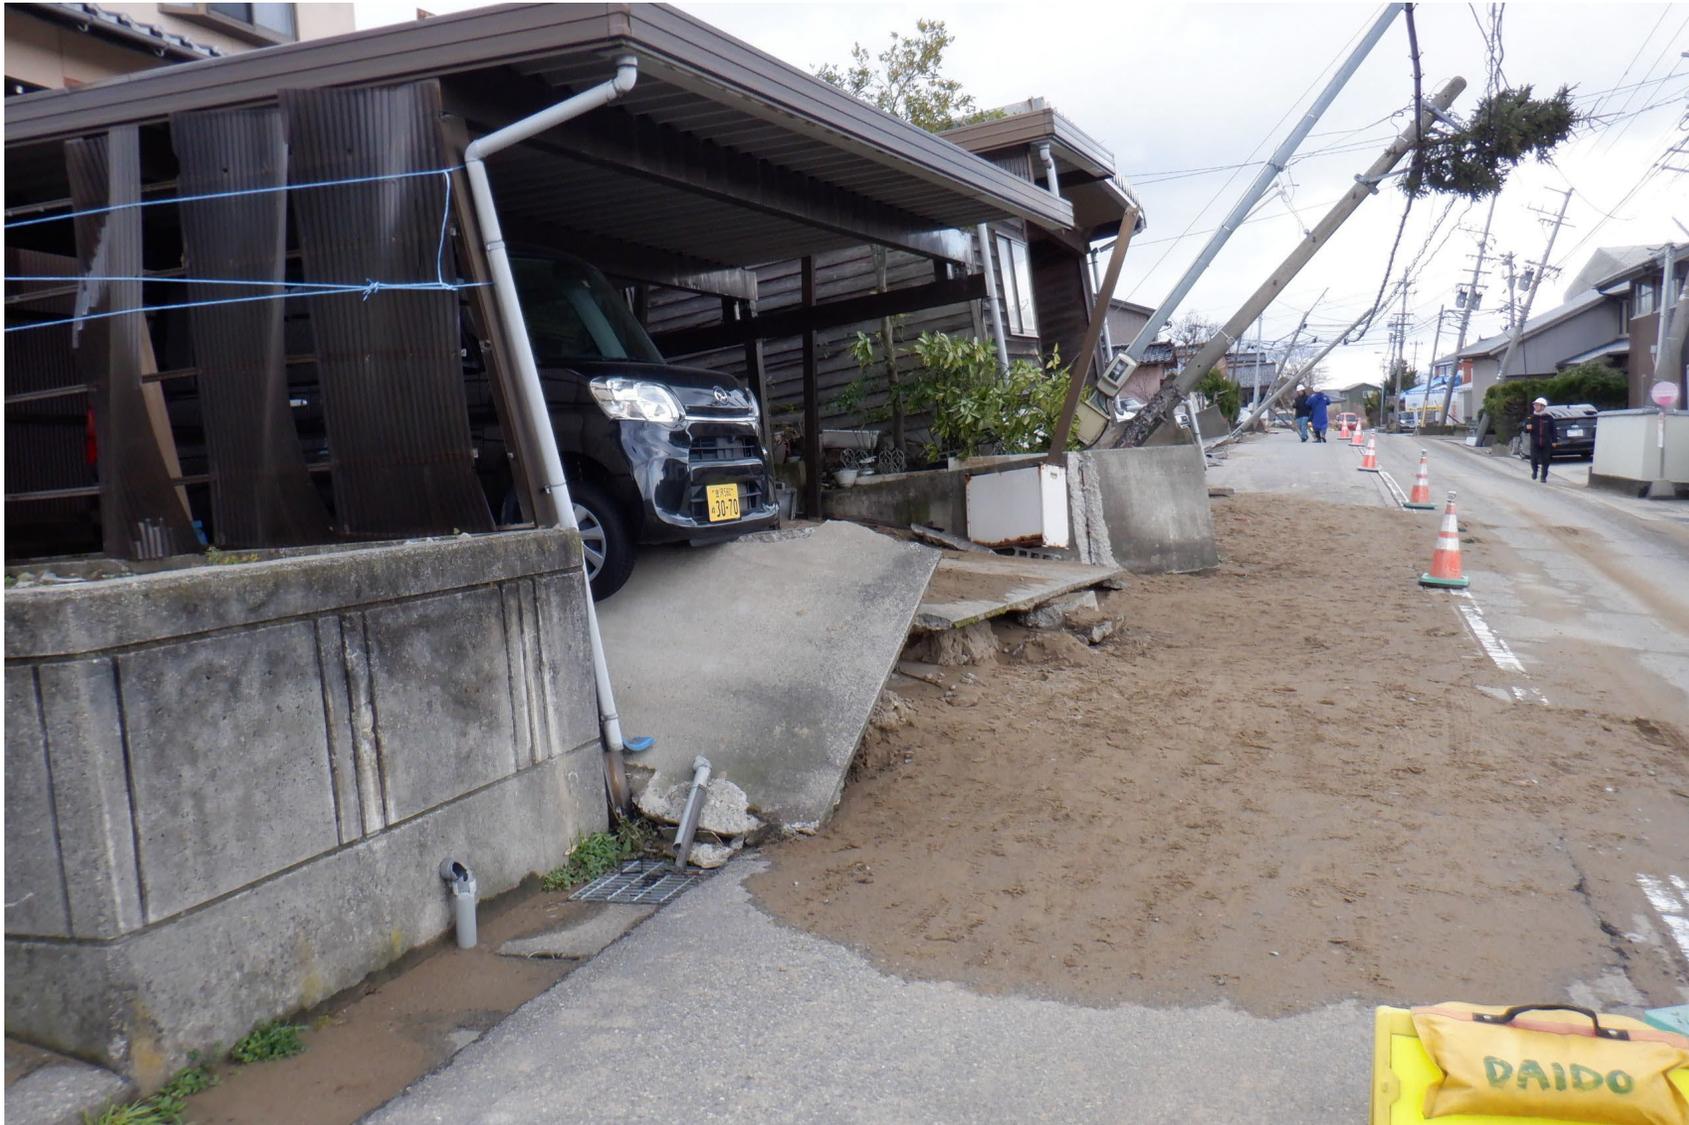
- 盛上りにより車庫に取り残された車。

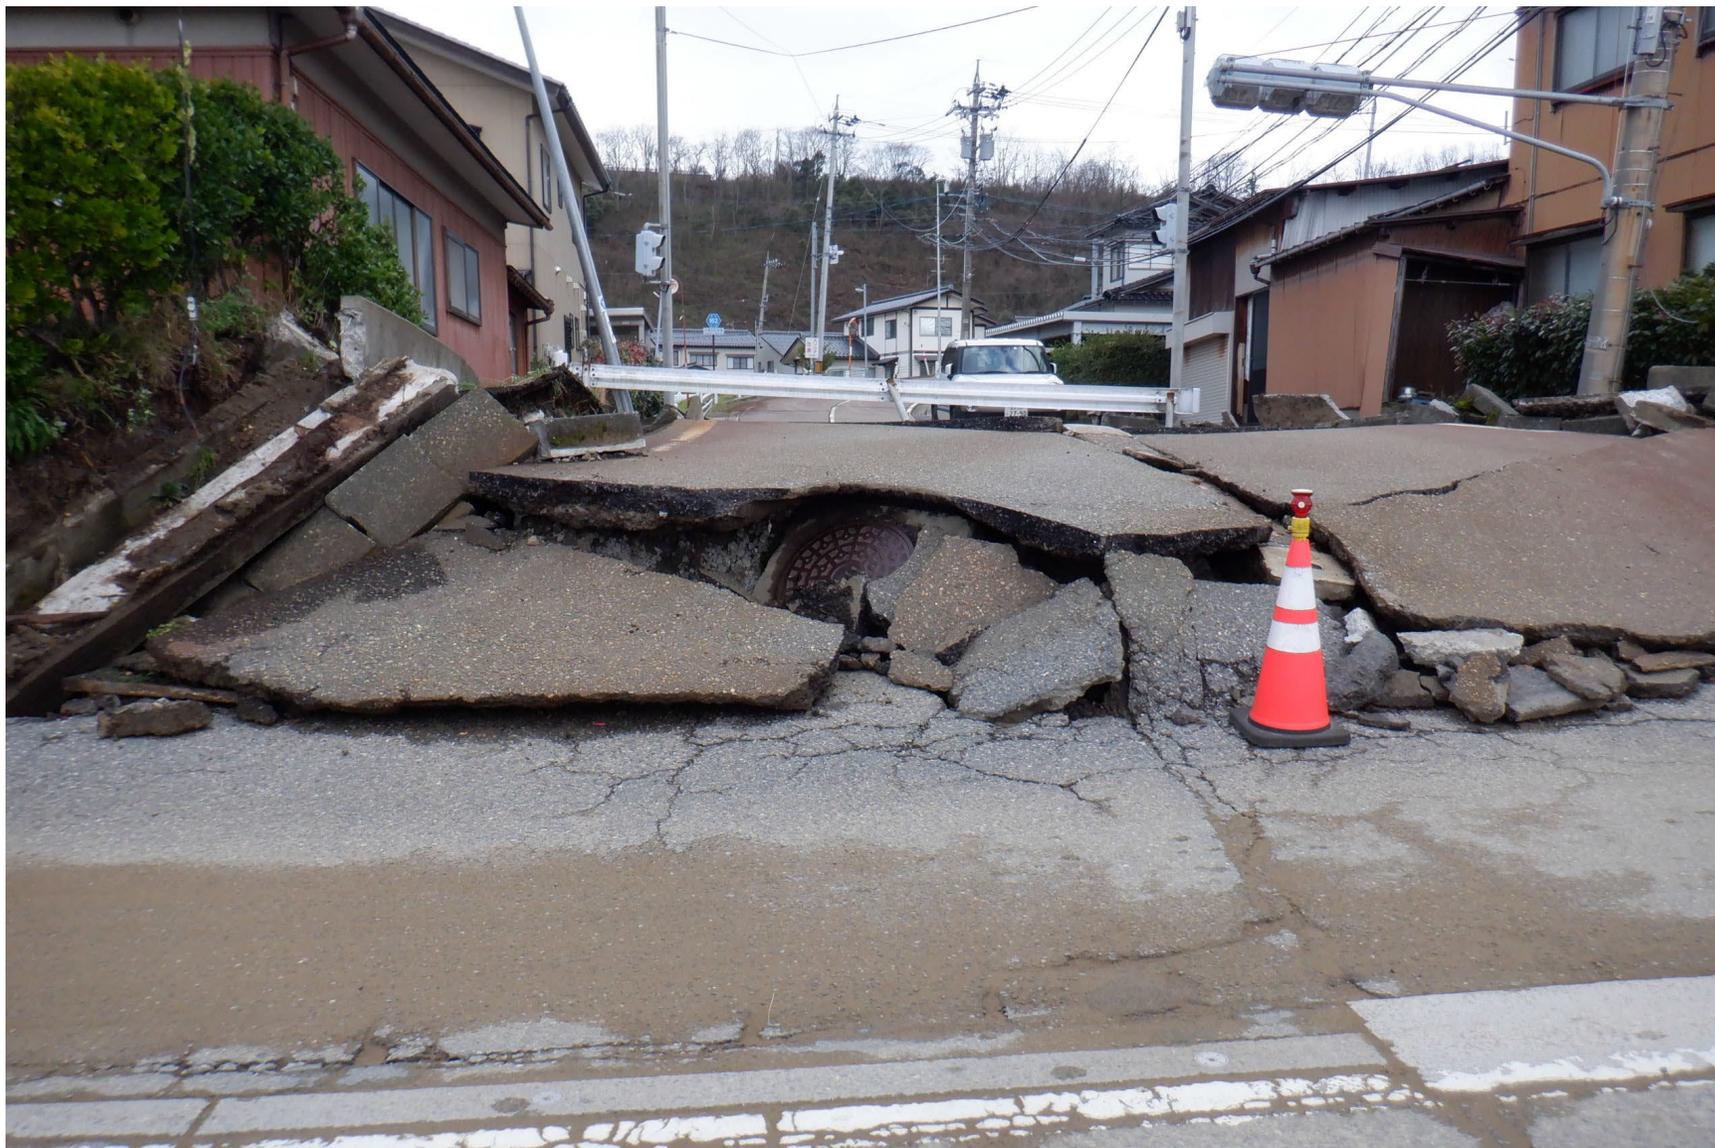
- すぐ近傍では県道8号線の道路で流動がくい止められ、盛り上がっていた。この区間では道路の盛り上がりが生じていなかった。
- 奥に見えるのは砂丘の急な斜面。その間に西荒屋小学校のグラウンドがある。急な斜面の手前には2列の住宅と道路がある。

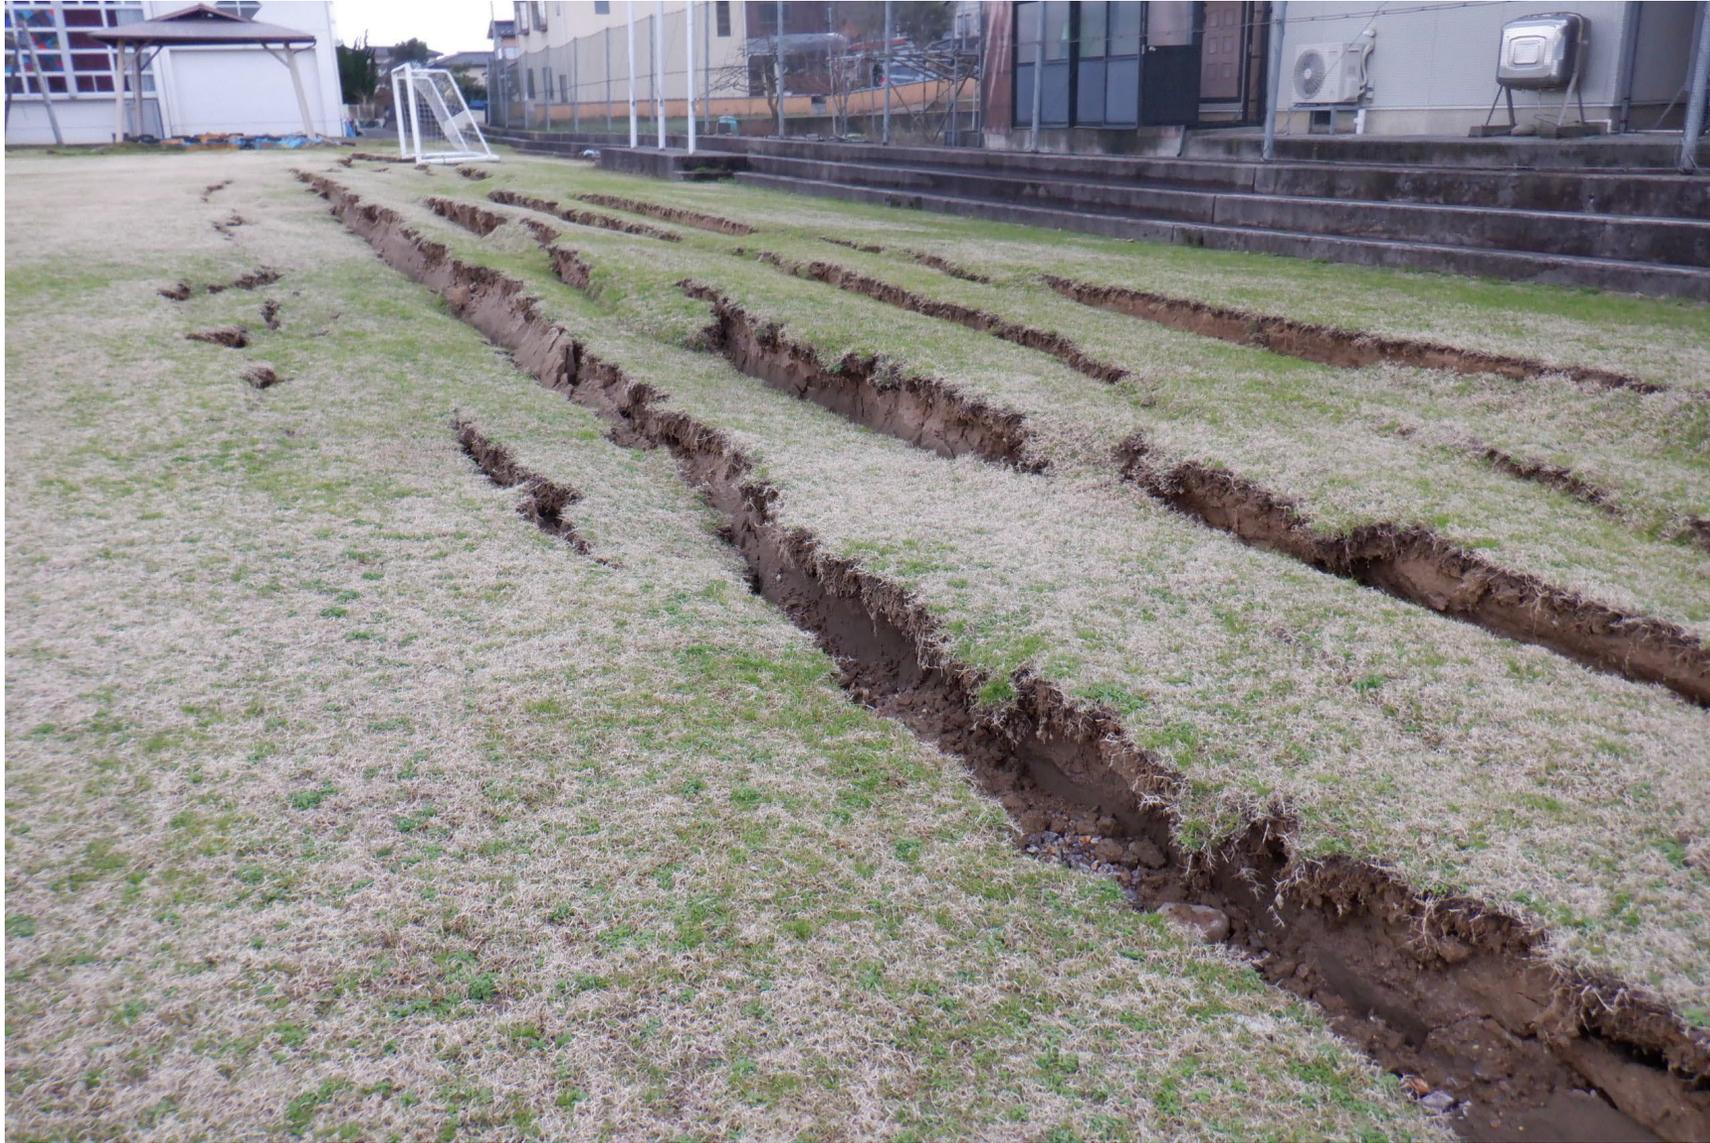
- 西荒屋小学校のグラウンド内で、県道8号線から約100m砂丘側では引っ張り亀裂と考えられる地割れが道路に平行に生じていた。
