平成6年能登半島地震の現地調査報告

東京電機大学 安田 進・石川敬祐

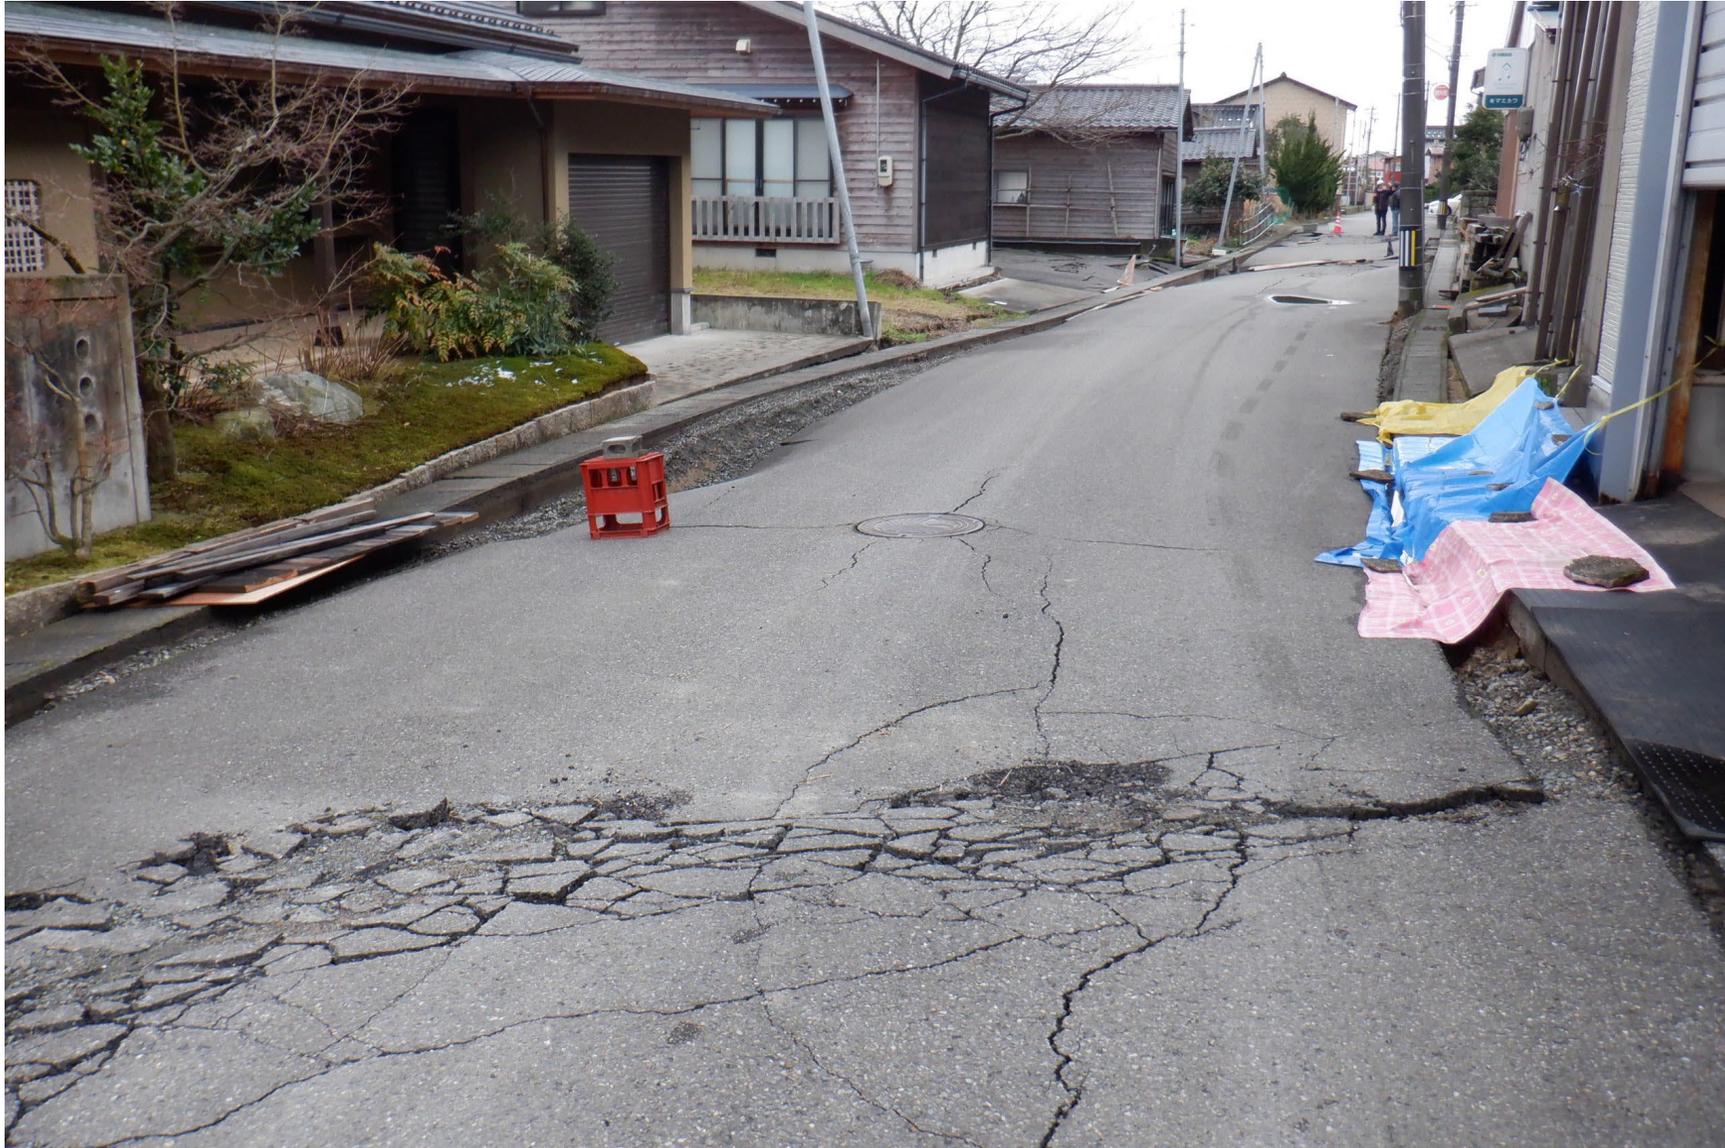
- 県道 8 号線から約 140m 砂丘側の急な斜面の際で発生していた地割れと沈下。
- ここが流動した範囲の上流端ではなかろうか。

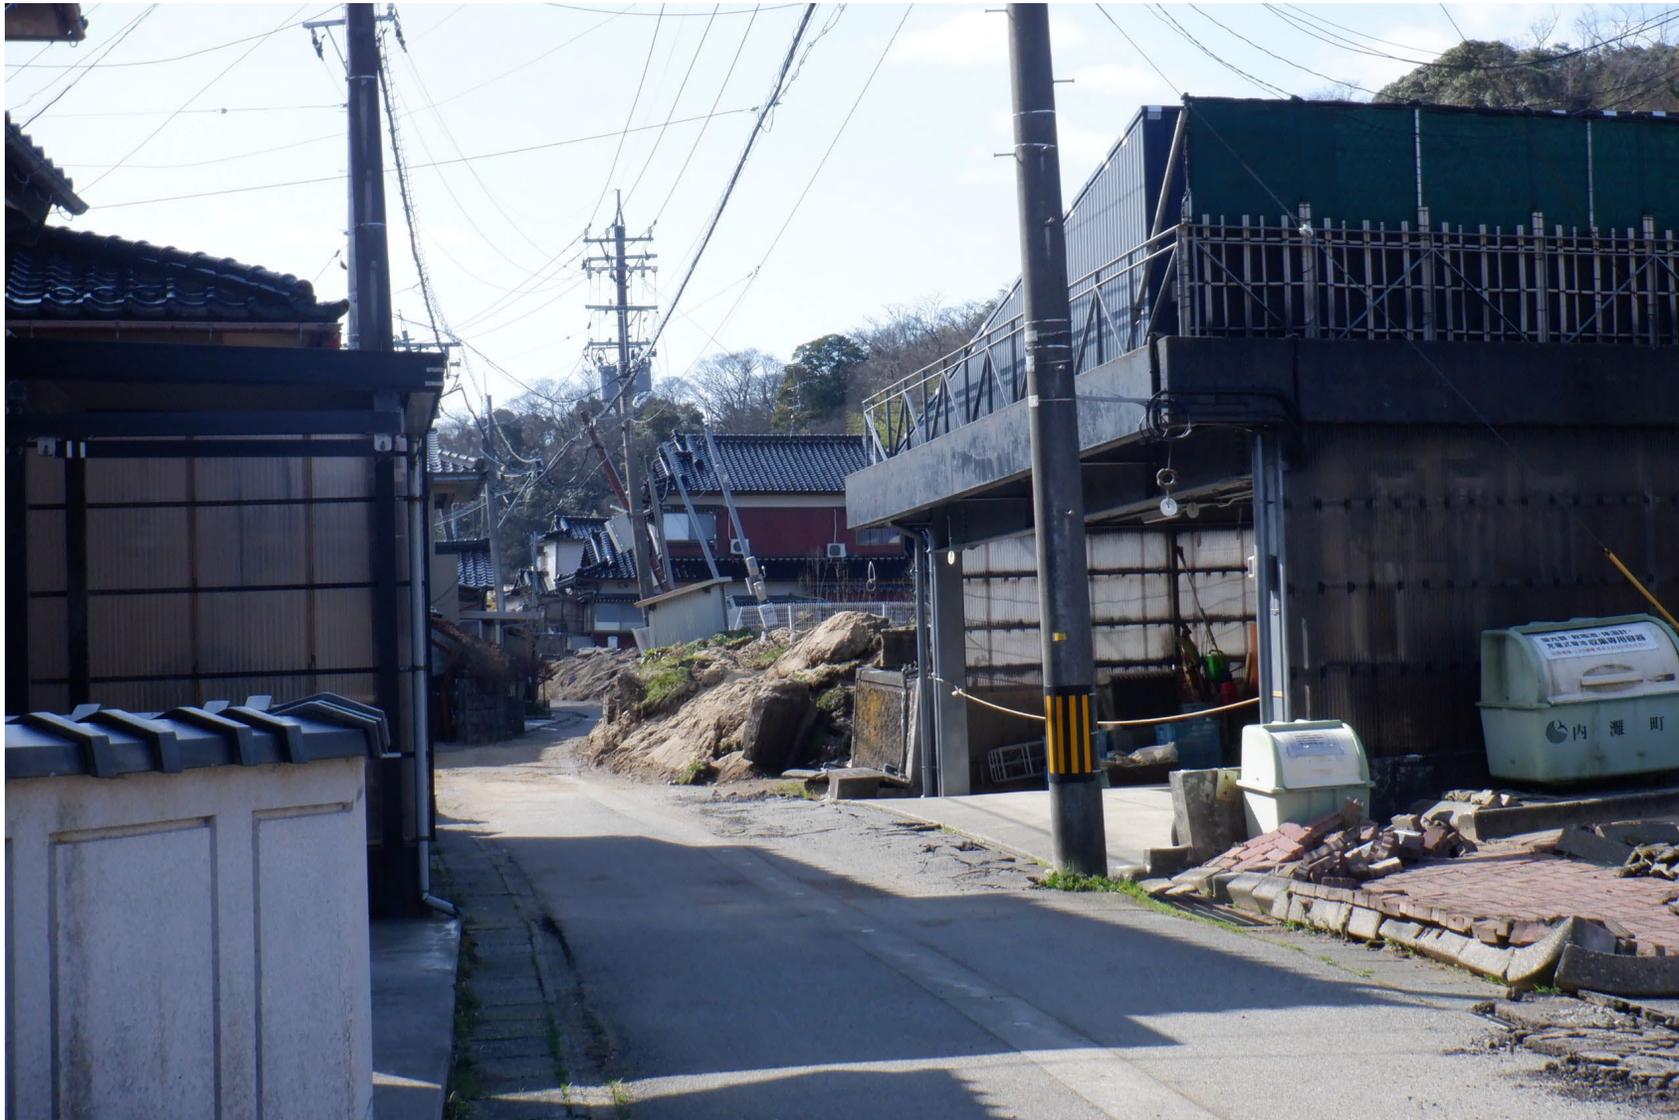
西荒屋公民館付近

- 県道 8 号線から砂丘側の道路沿いには液状化およびそれに伴う流動による甚大な被害が長く発生していた。

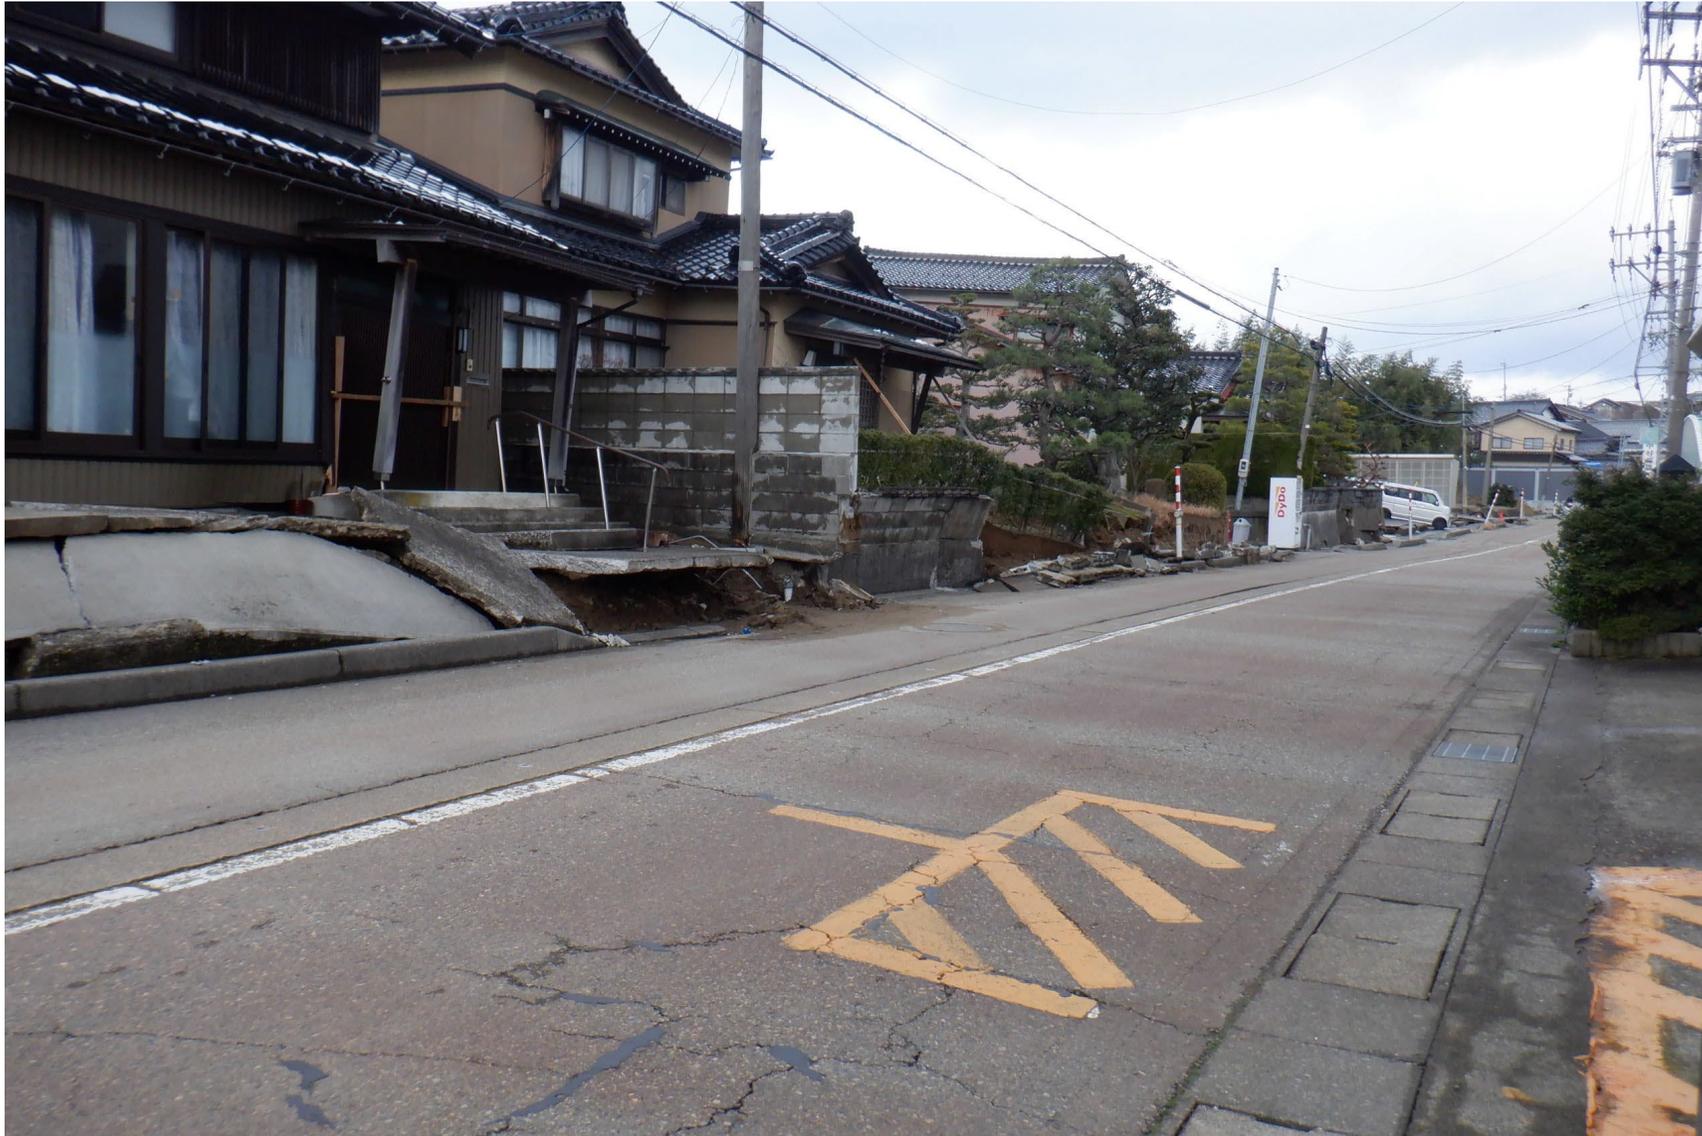
かほく市大崎

- 県道 8 号線の道路で流動が止められて突き上げている区間では、家や塀・石段が道路に突き出して、道路は盛り上がっていないかった。

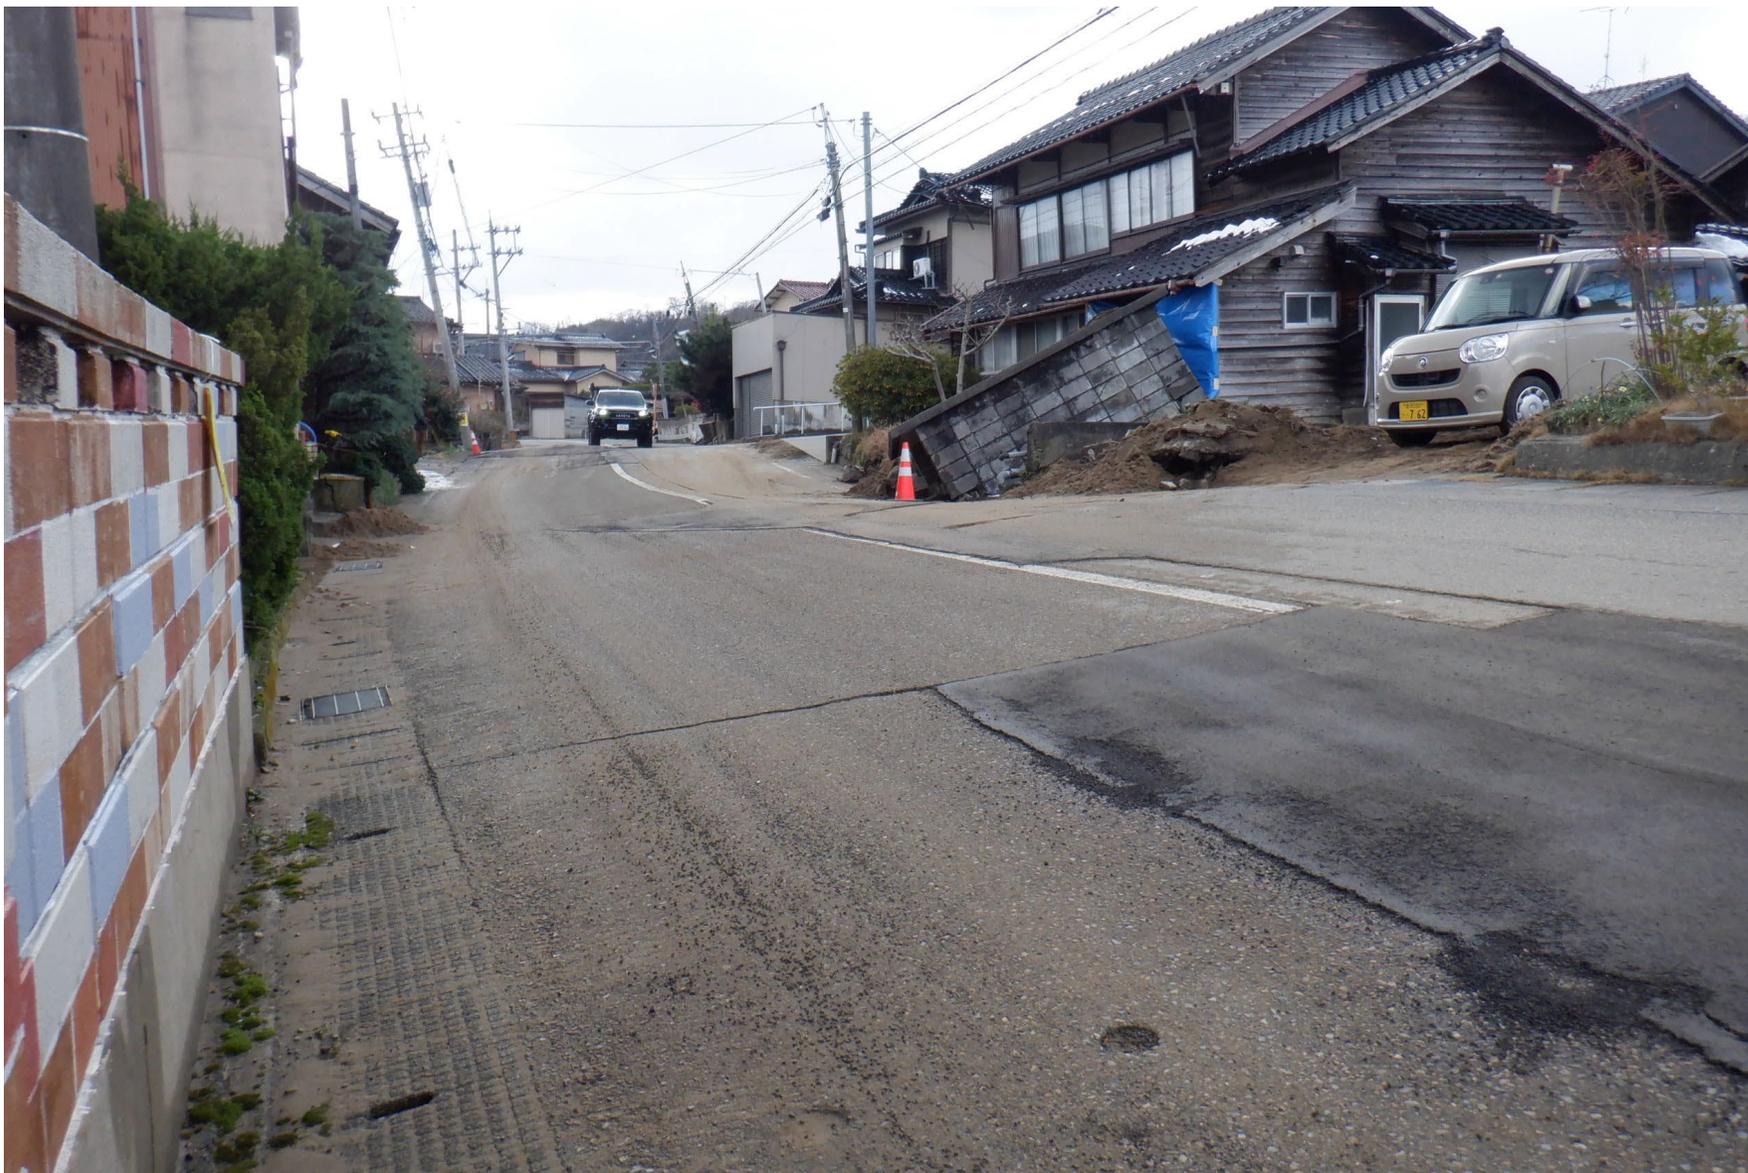
- 砂丘背後の地盤が液状化して流動し押し寄せてきて、道路も含めてさらに下流まで流れている区間の道路は、盛り上がっていた。

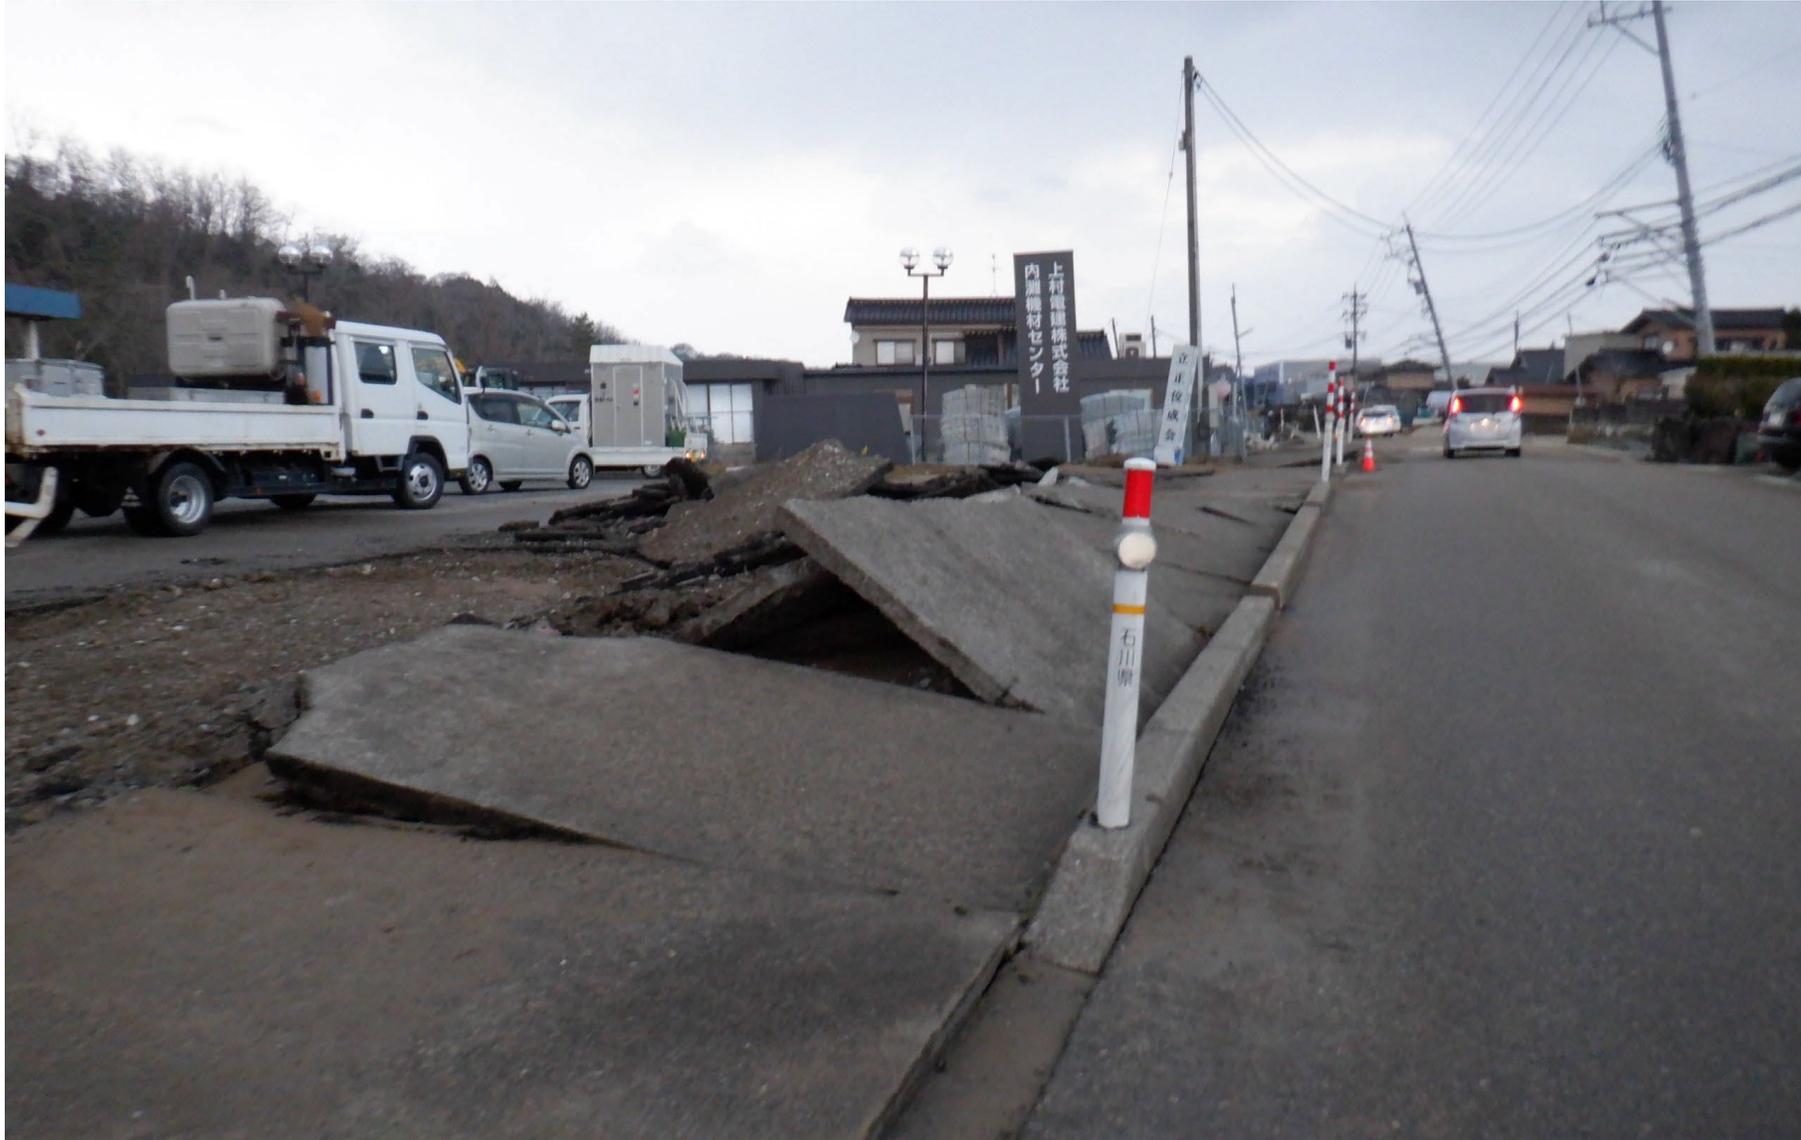
内灘町宮坂

- 液状化にともなる地盤の流動による突き上げが激しかった。

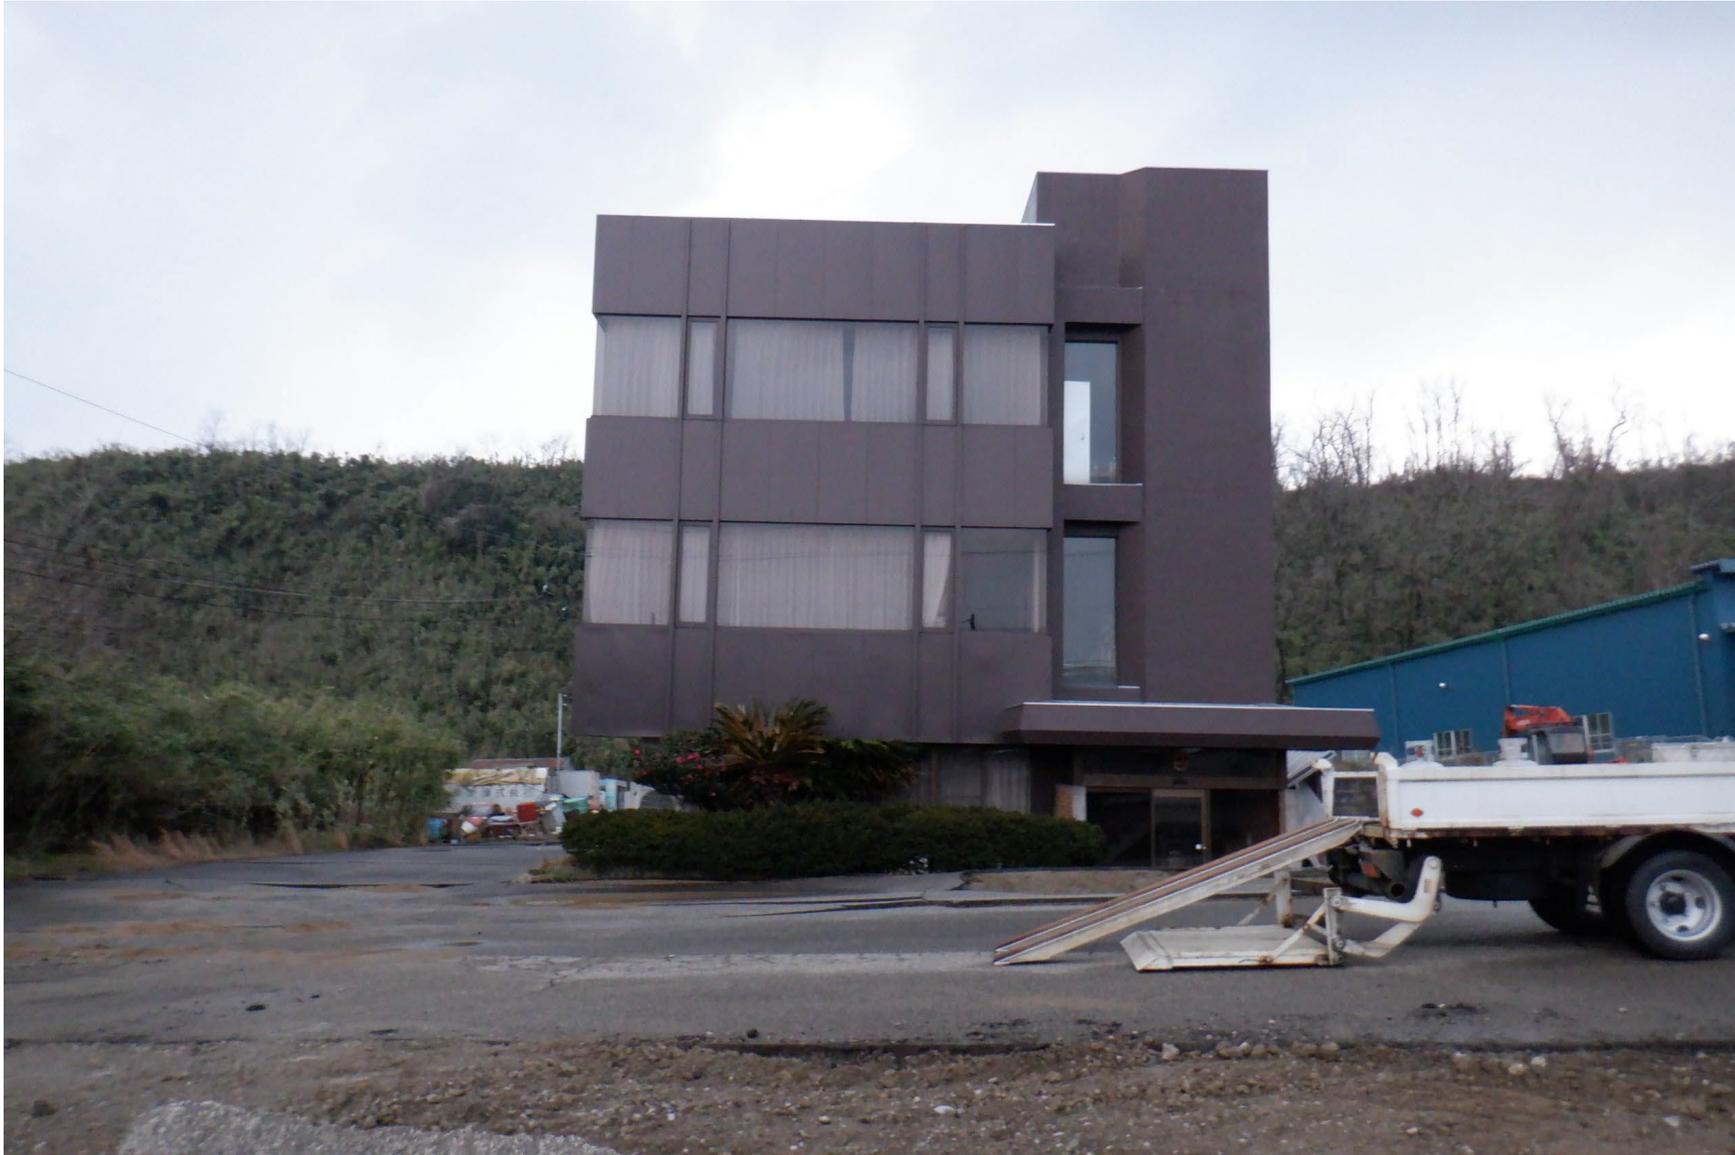
- 3階建てのビルが1m程度地面にめり込み沈下していた

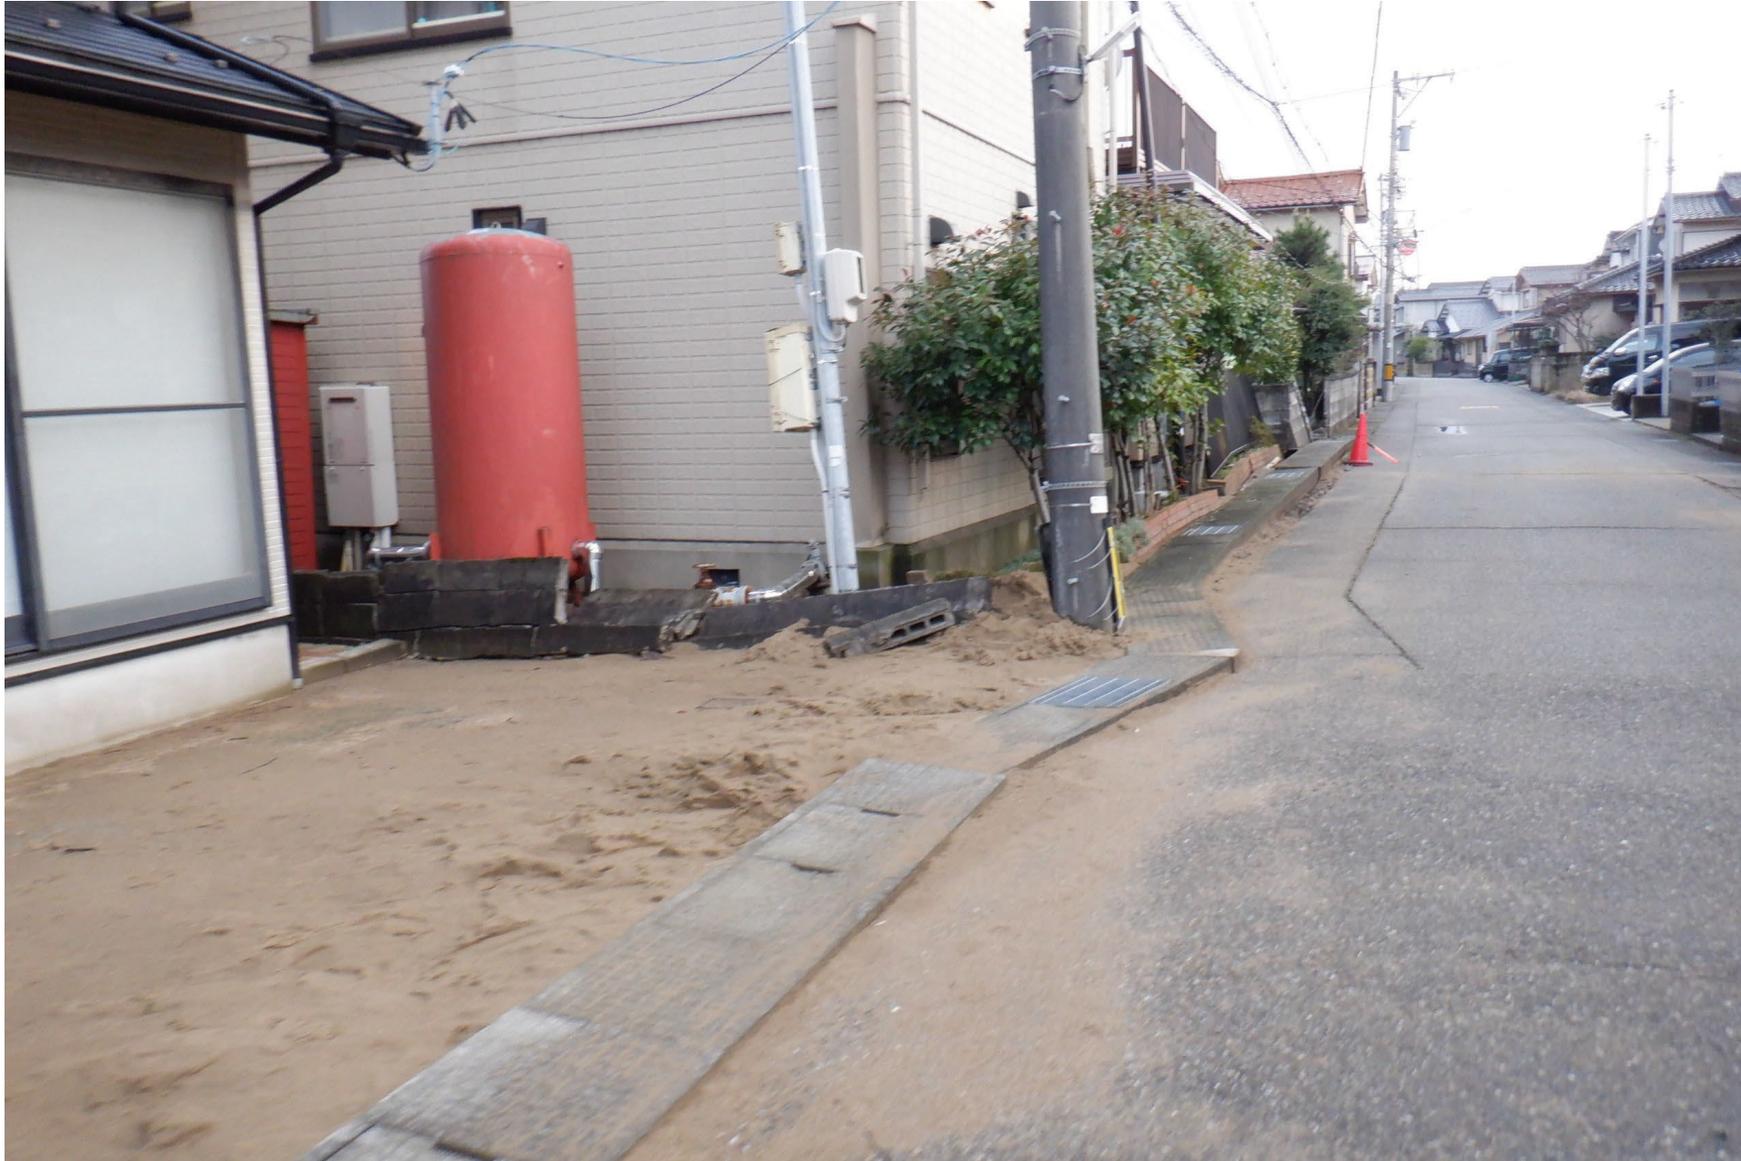
- 液状化被害が発生していた。
- 高い砂丘の背後の末端付近で被害が発生しており、これより上部では無被害であった。

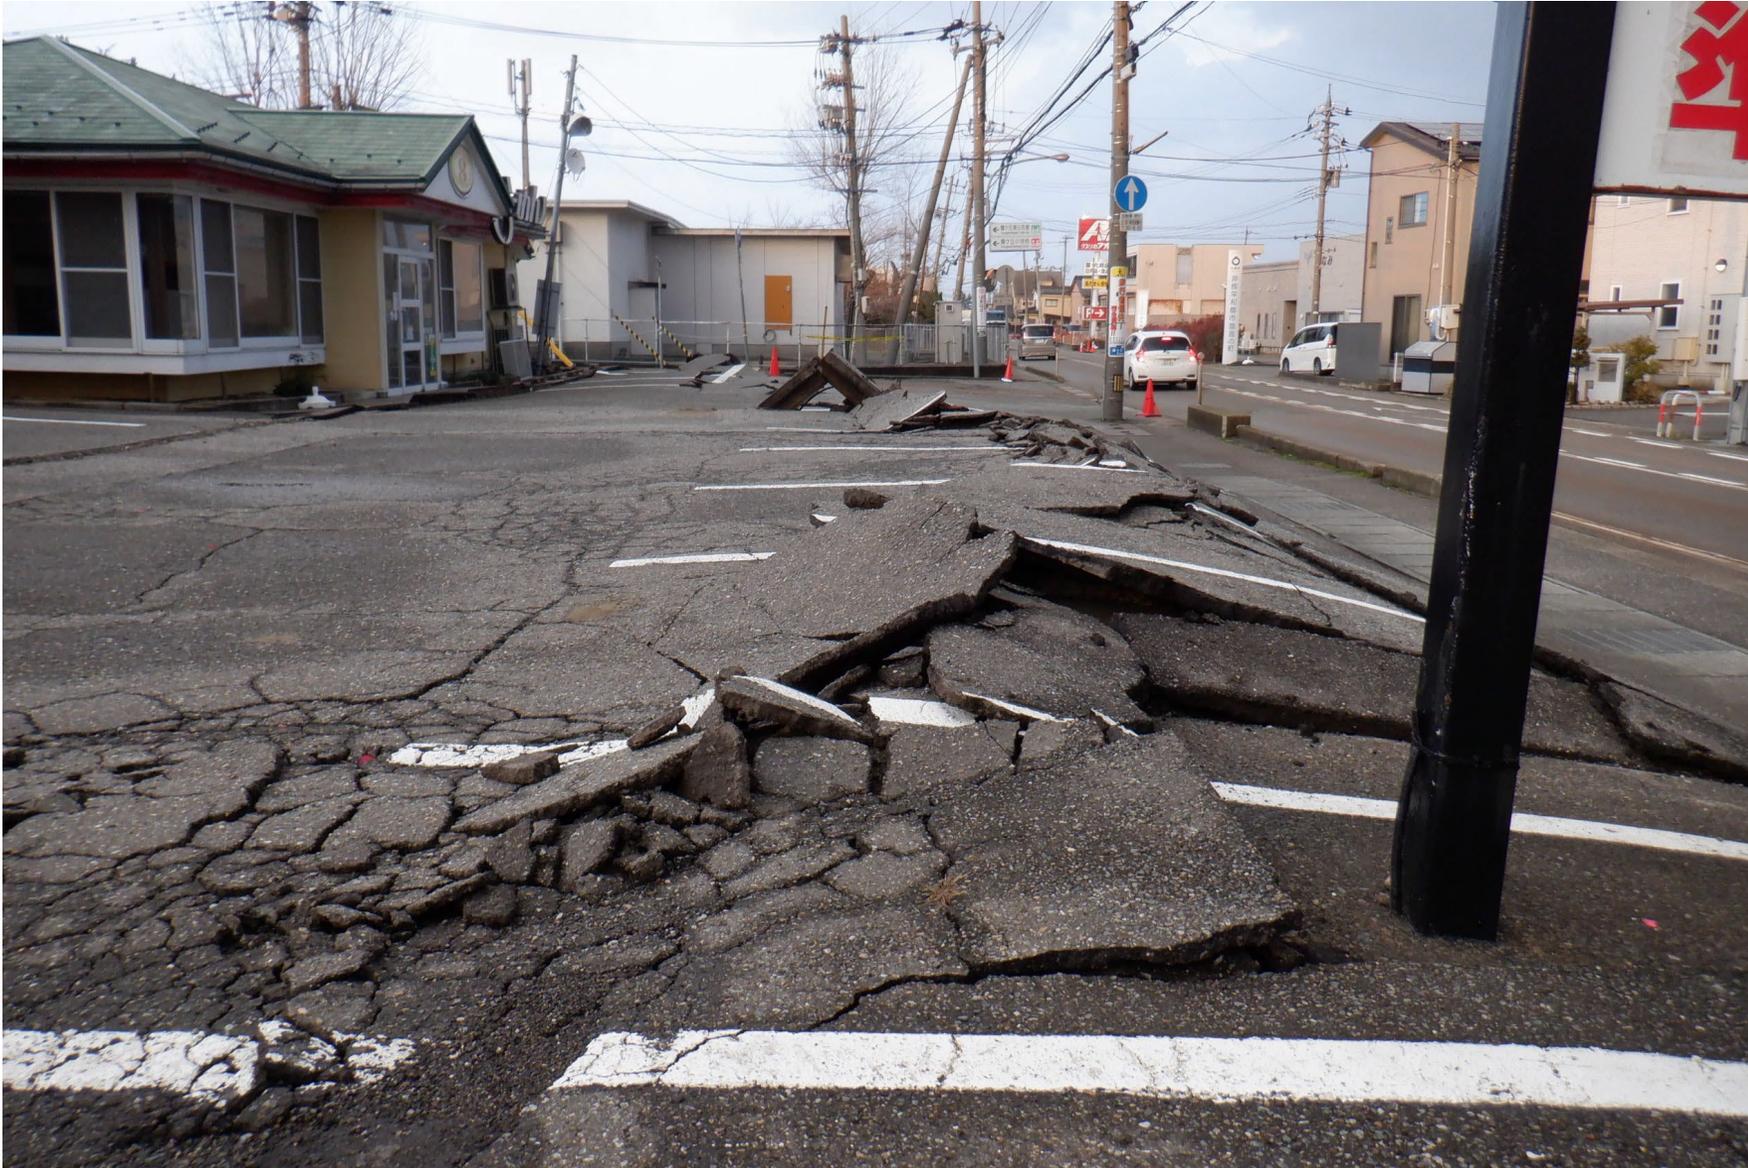
- 液状化に伴う地盤の流動が県道8号線で止められ、駐車場の地盤が突き上げていた。

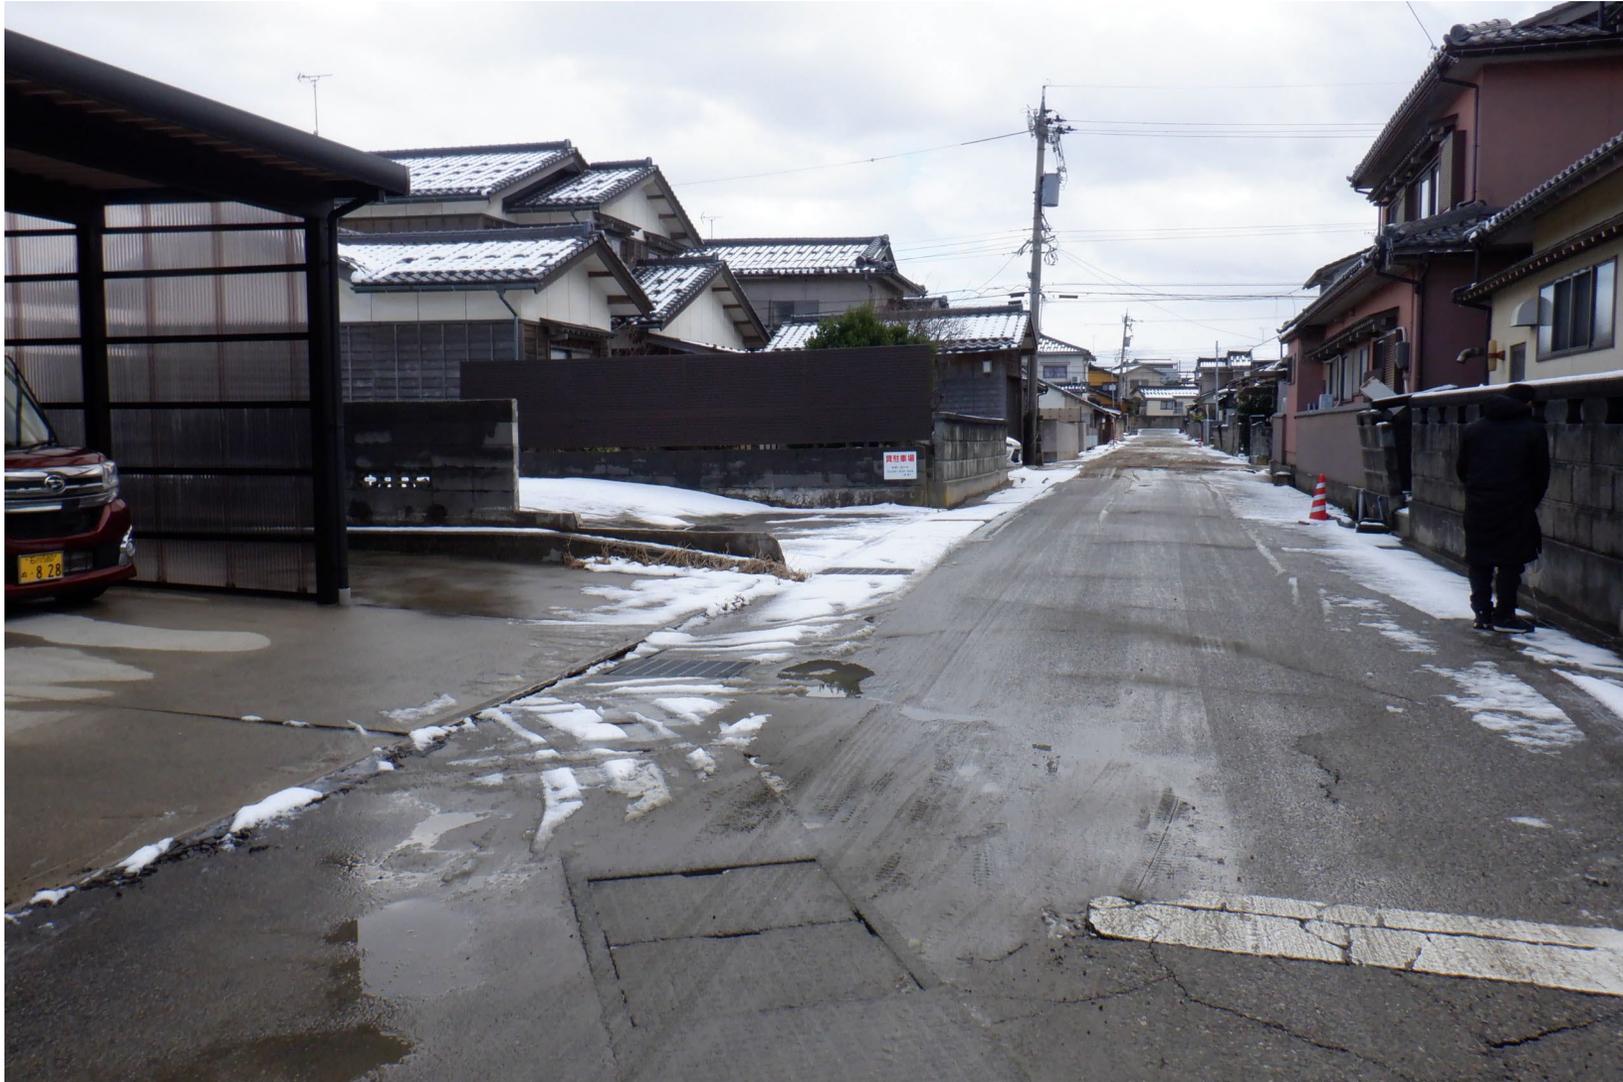
大川町北新

- 住宅地一帯が液状化していた。
- 本来なら砂丘の上に位置する場所であるが。。。
- 旧河道かもしれない。

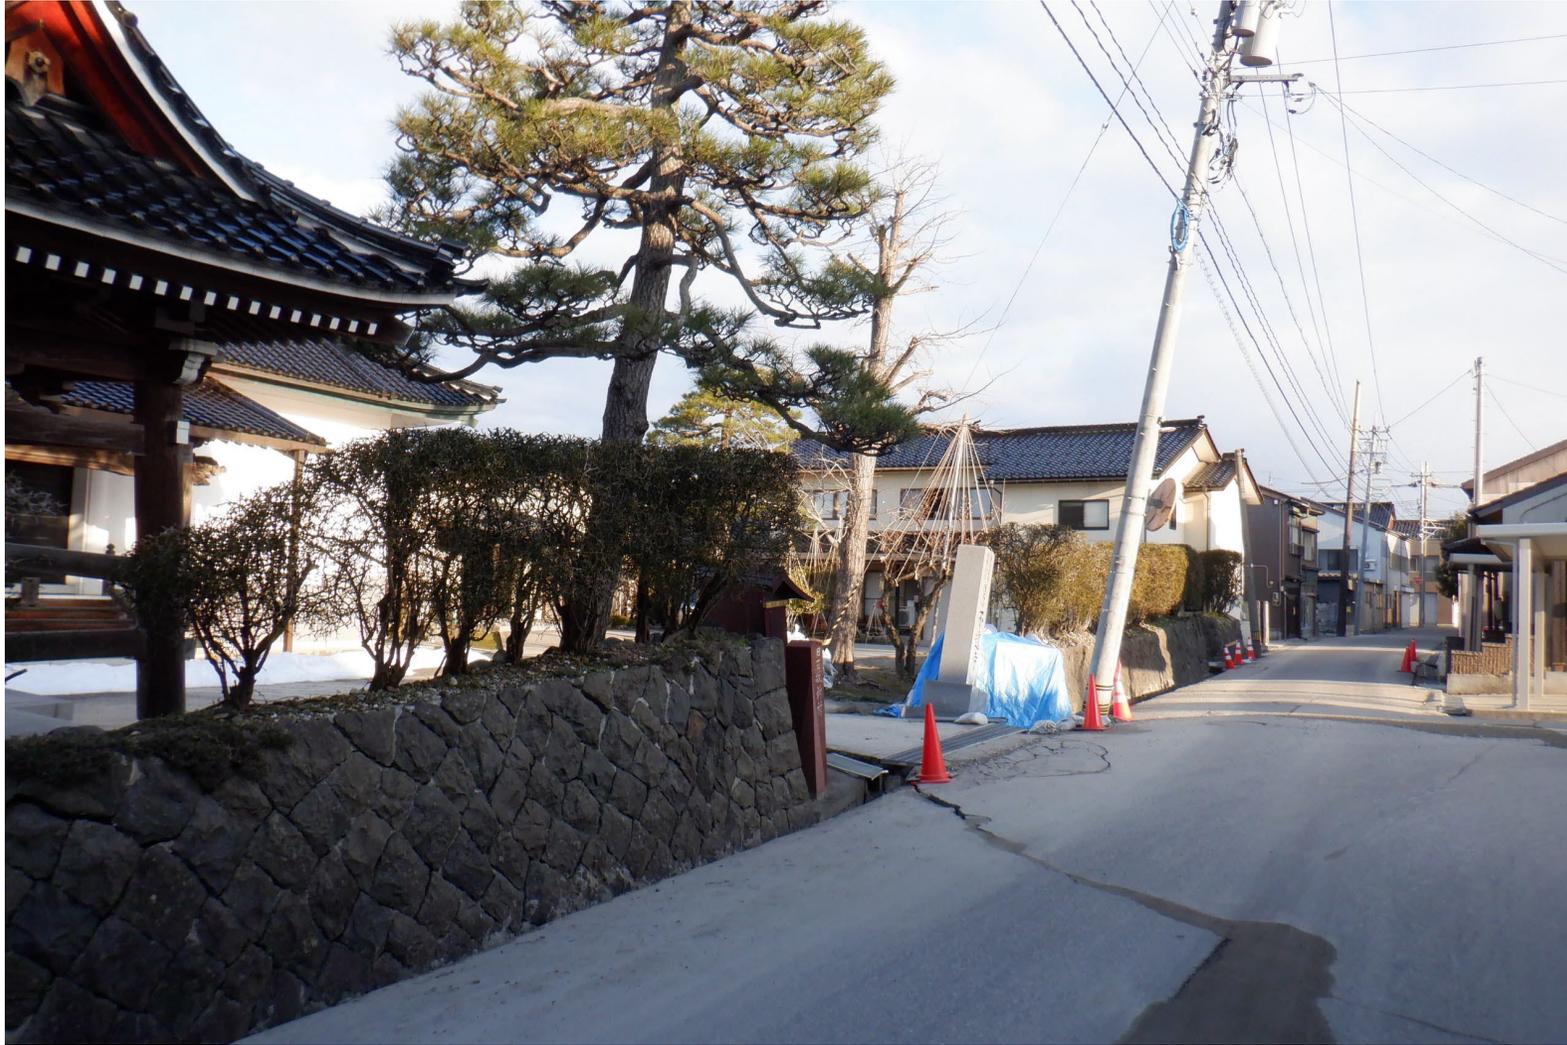
- 地震の1か月後に調査したため、すでに噴砂は片づけられていたが、液状化により広い範囲の住宅が被災していた。

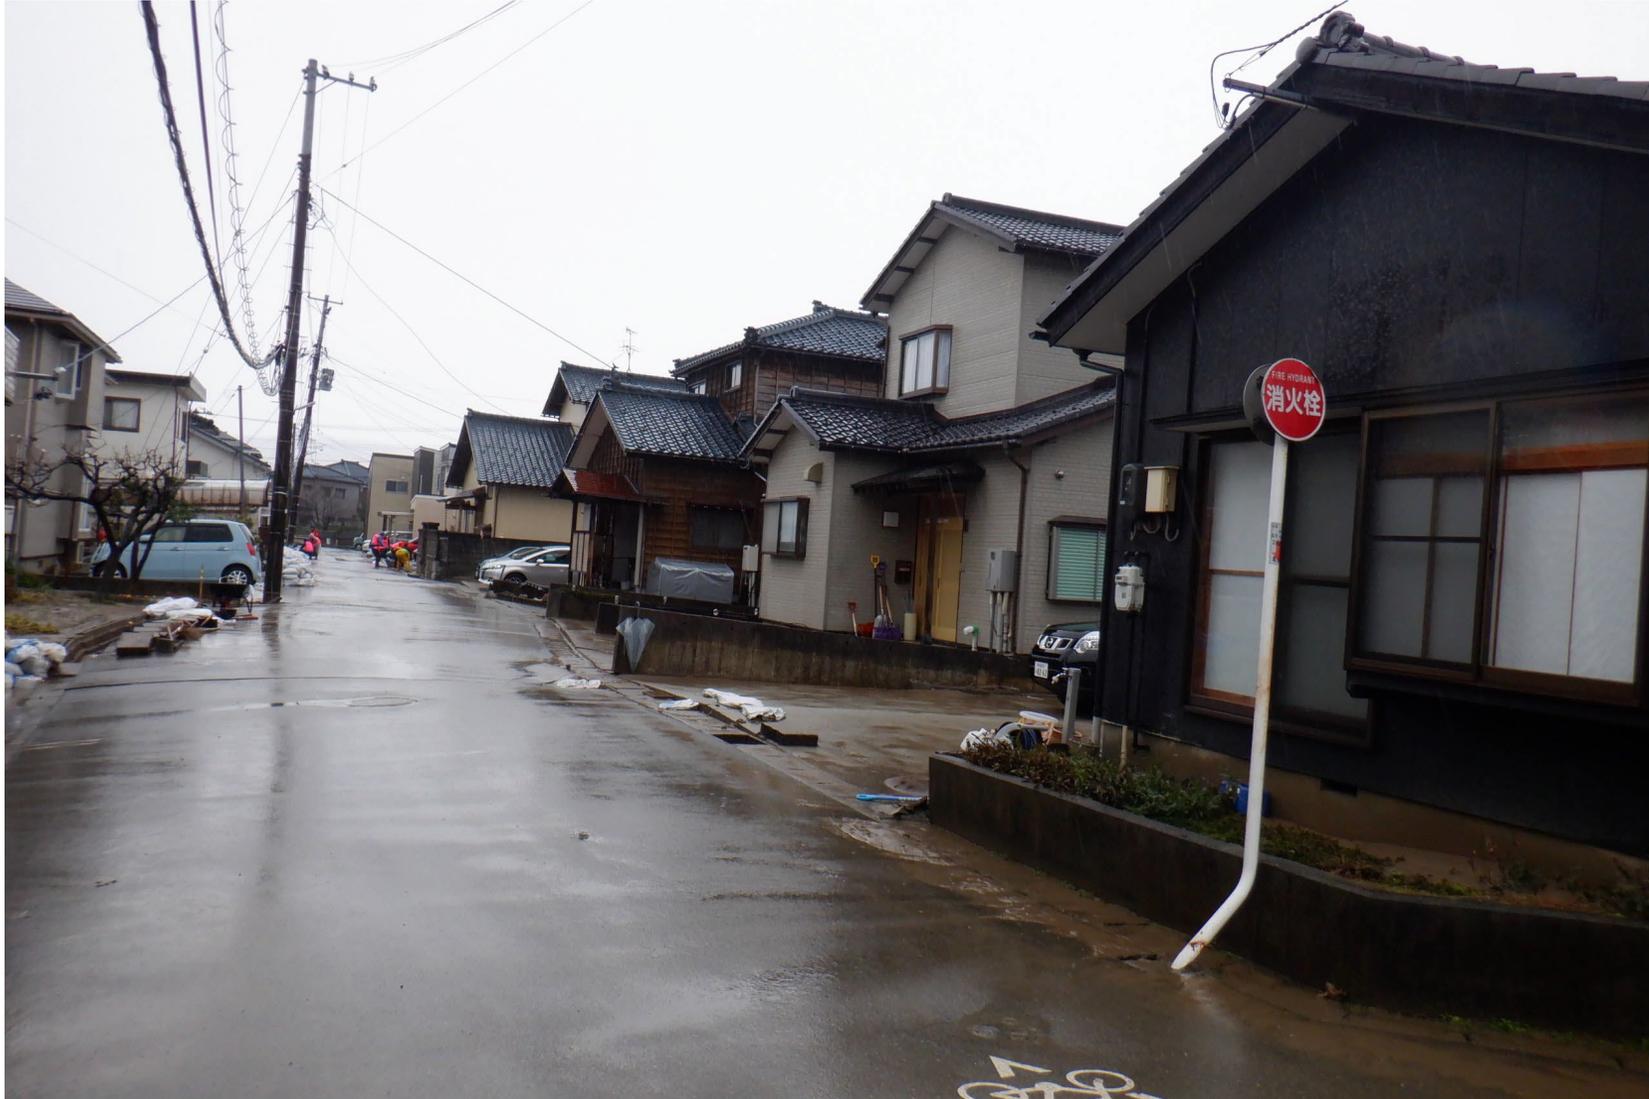
善久第3公園付近

- 液状化により被災した住宅数が多く、また沈下・傾斜角も大きく、地区全体の被害の程度は甚大と感じられた。

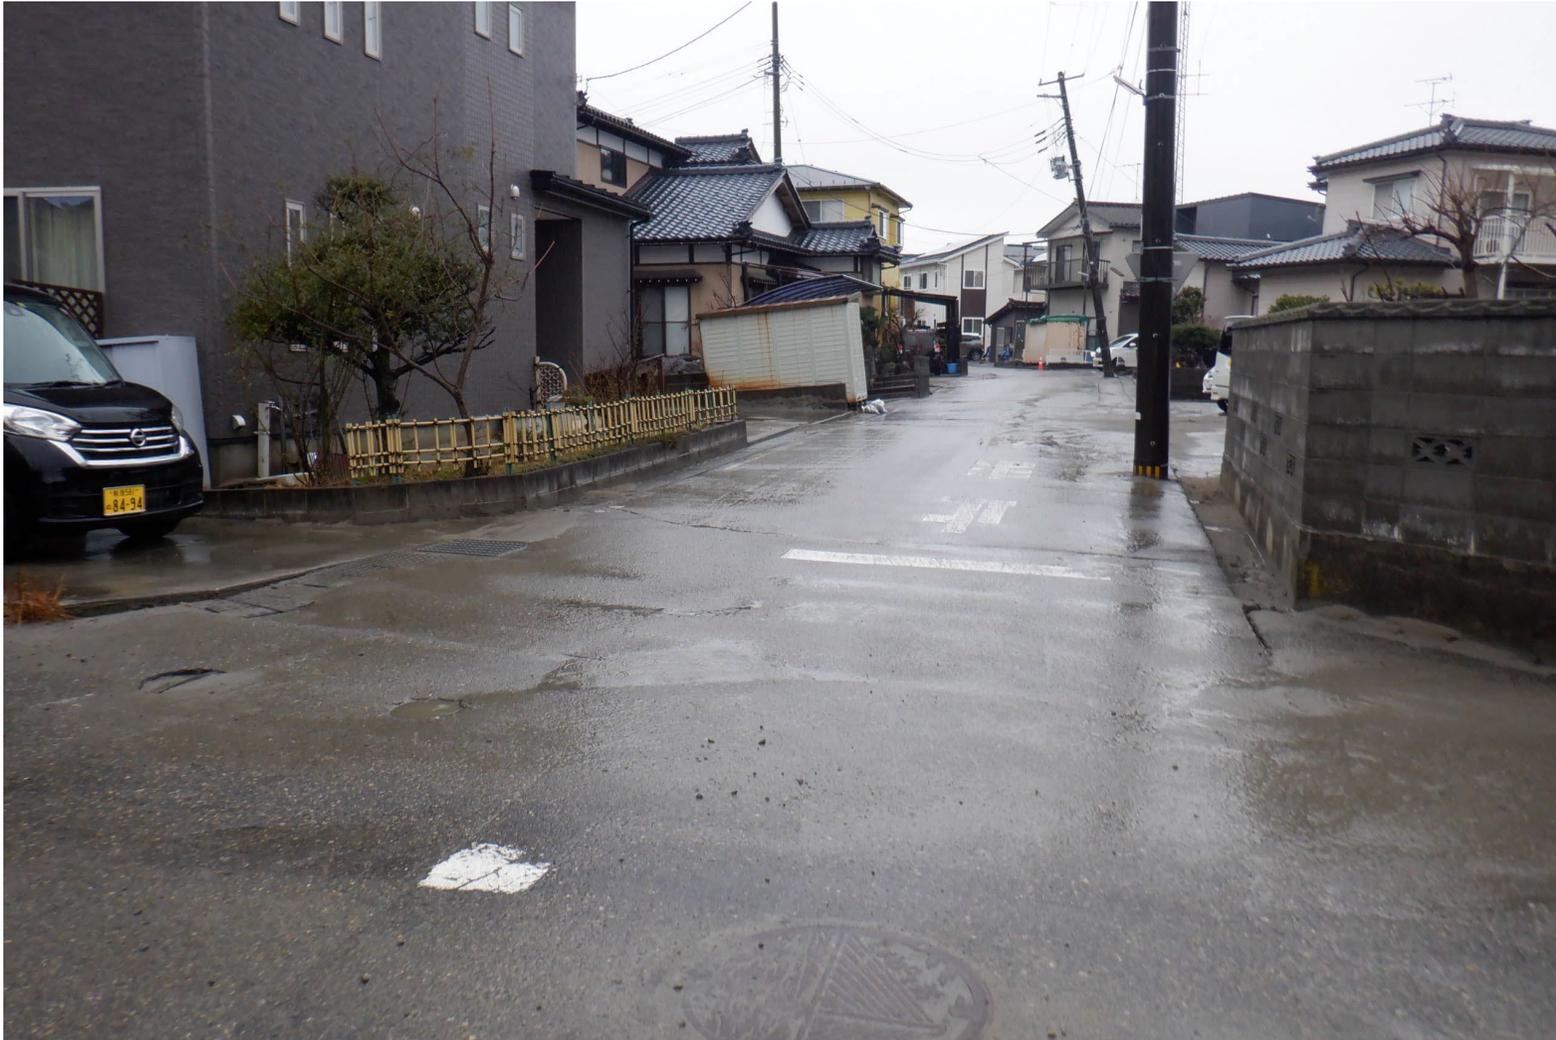
山田第1公園付近

- この付近も液状化による住宅地全体の被害の程度は激しかった。
