平成6年能登半島地震の現地調査報告

東京電機大学 安田 進・石川敬祐

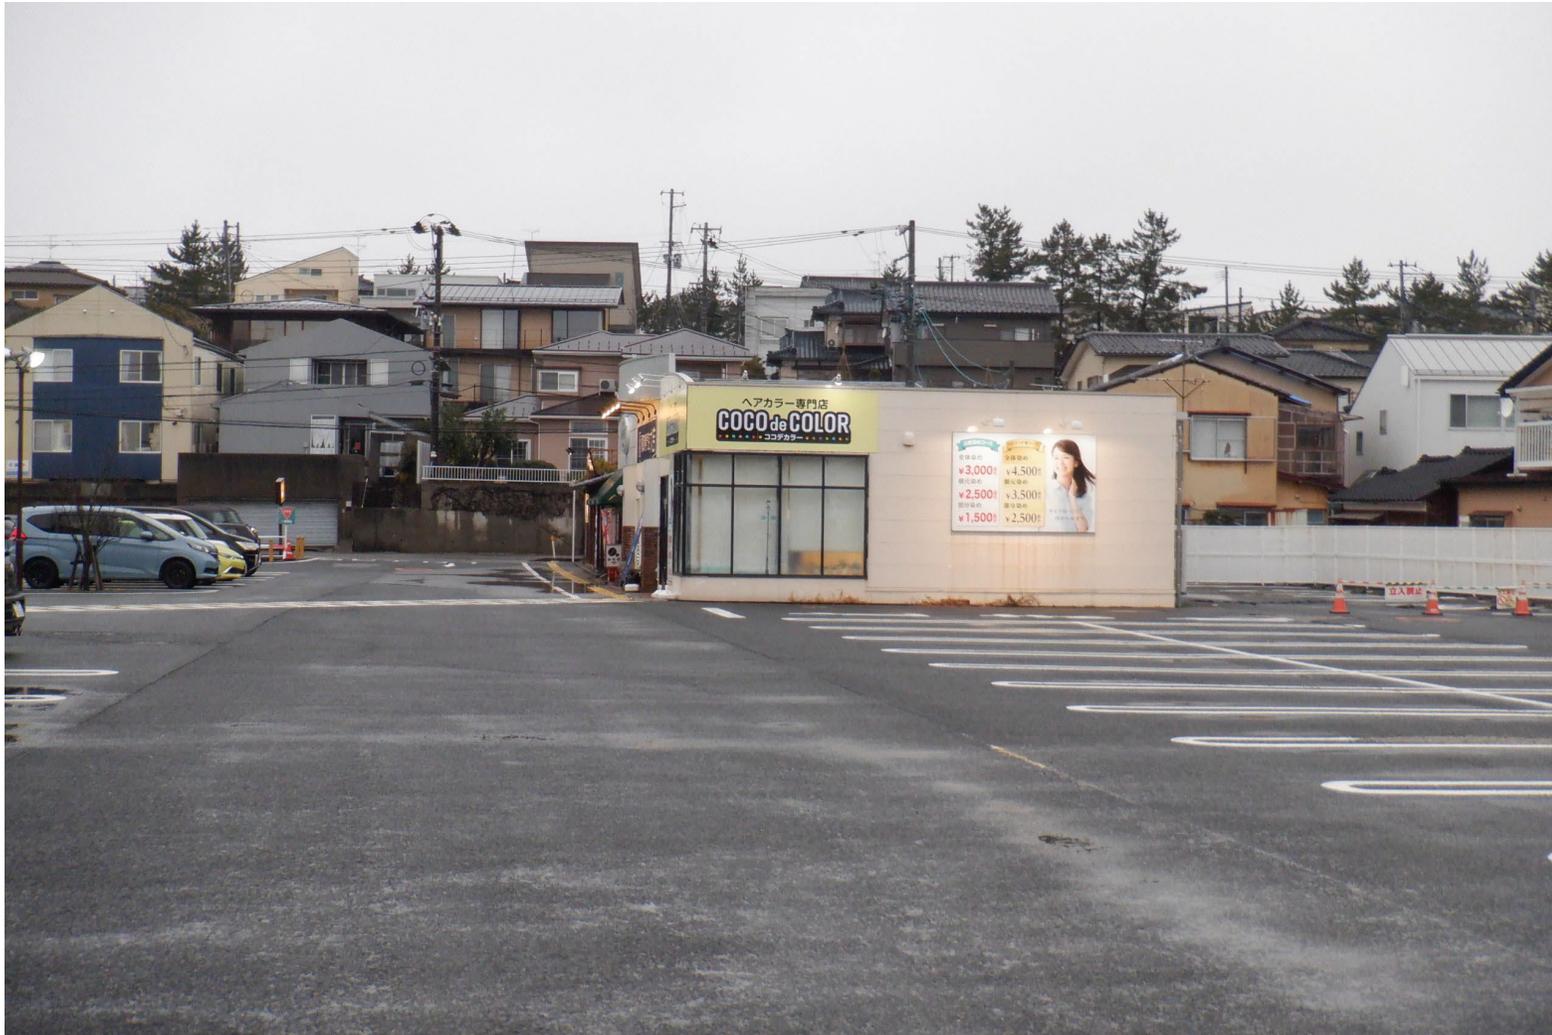
寺尾朝日通付近

- 背後に見えるのが砂丘の中腹である。その手前の緩やかな傾斜地盤で液状化やそれに伴う流動が発生していた。

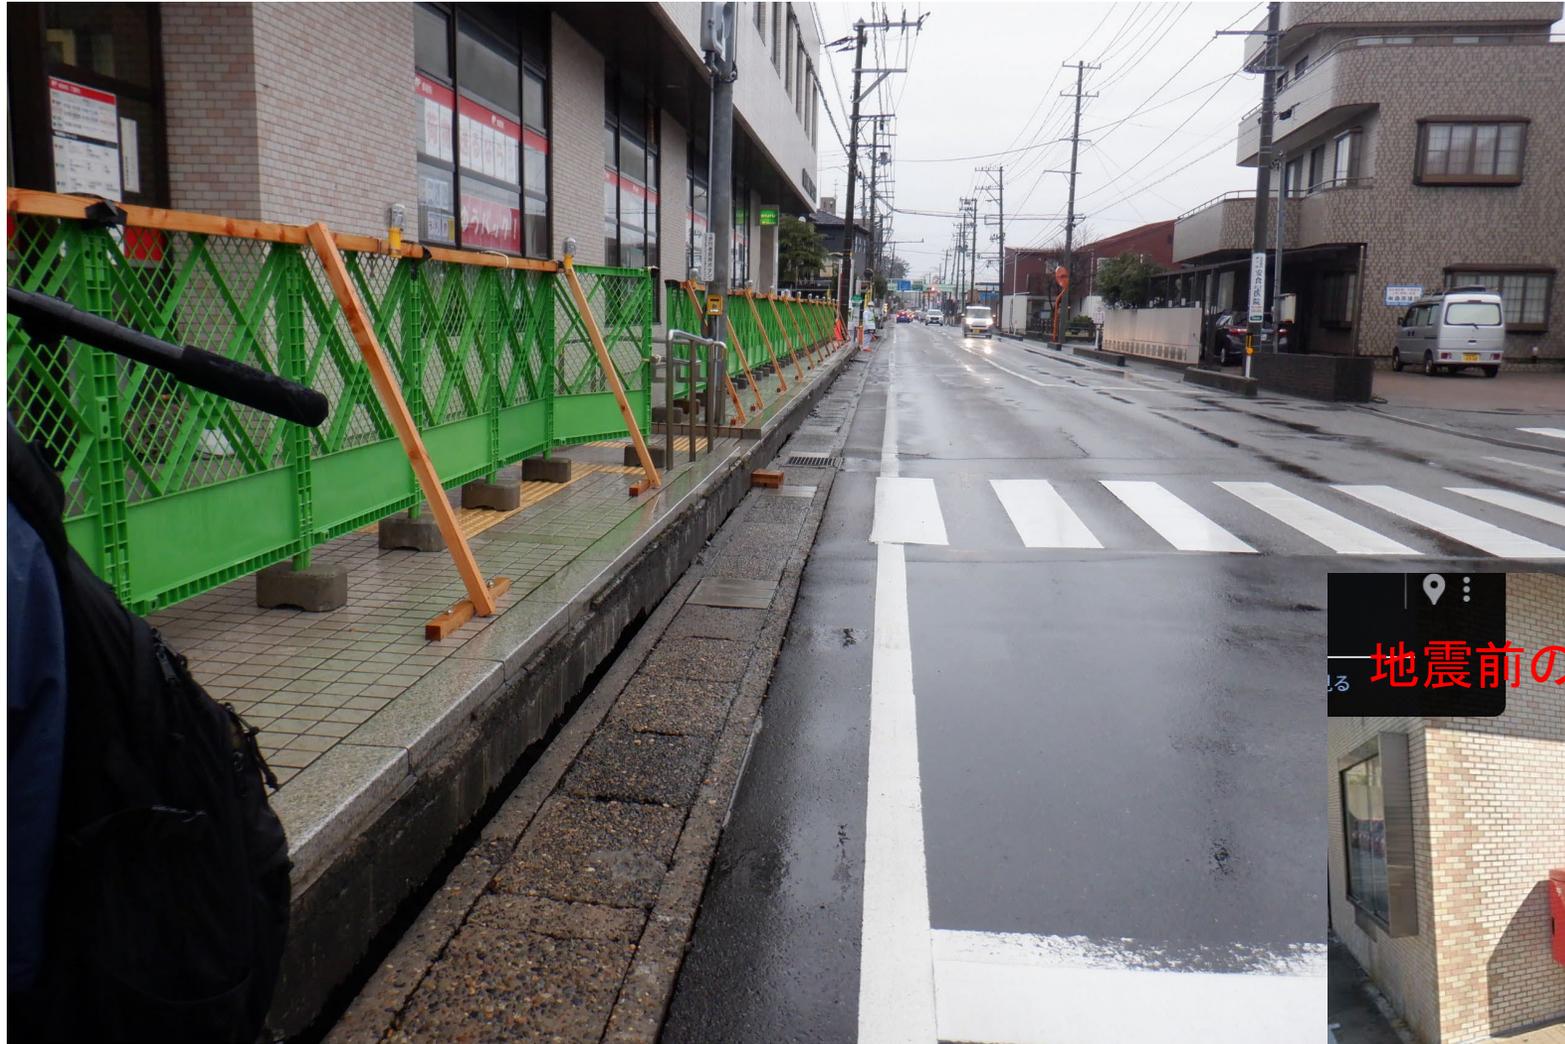
新潟西郵便局付近

- 大きな段差が発生していた。
- 道路面が沈下したことも考えられるが、むしろ2階建ての郵便局の建物が少し浮上っているようにも見られた。ただし真偽のほどは分からない。
- 地下室の有無や基礎形式の情報がないと分からない。

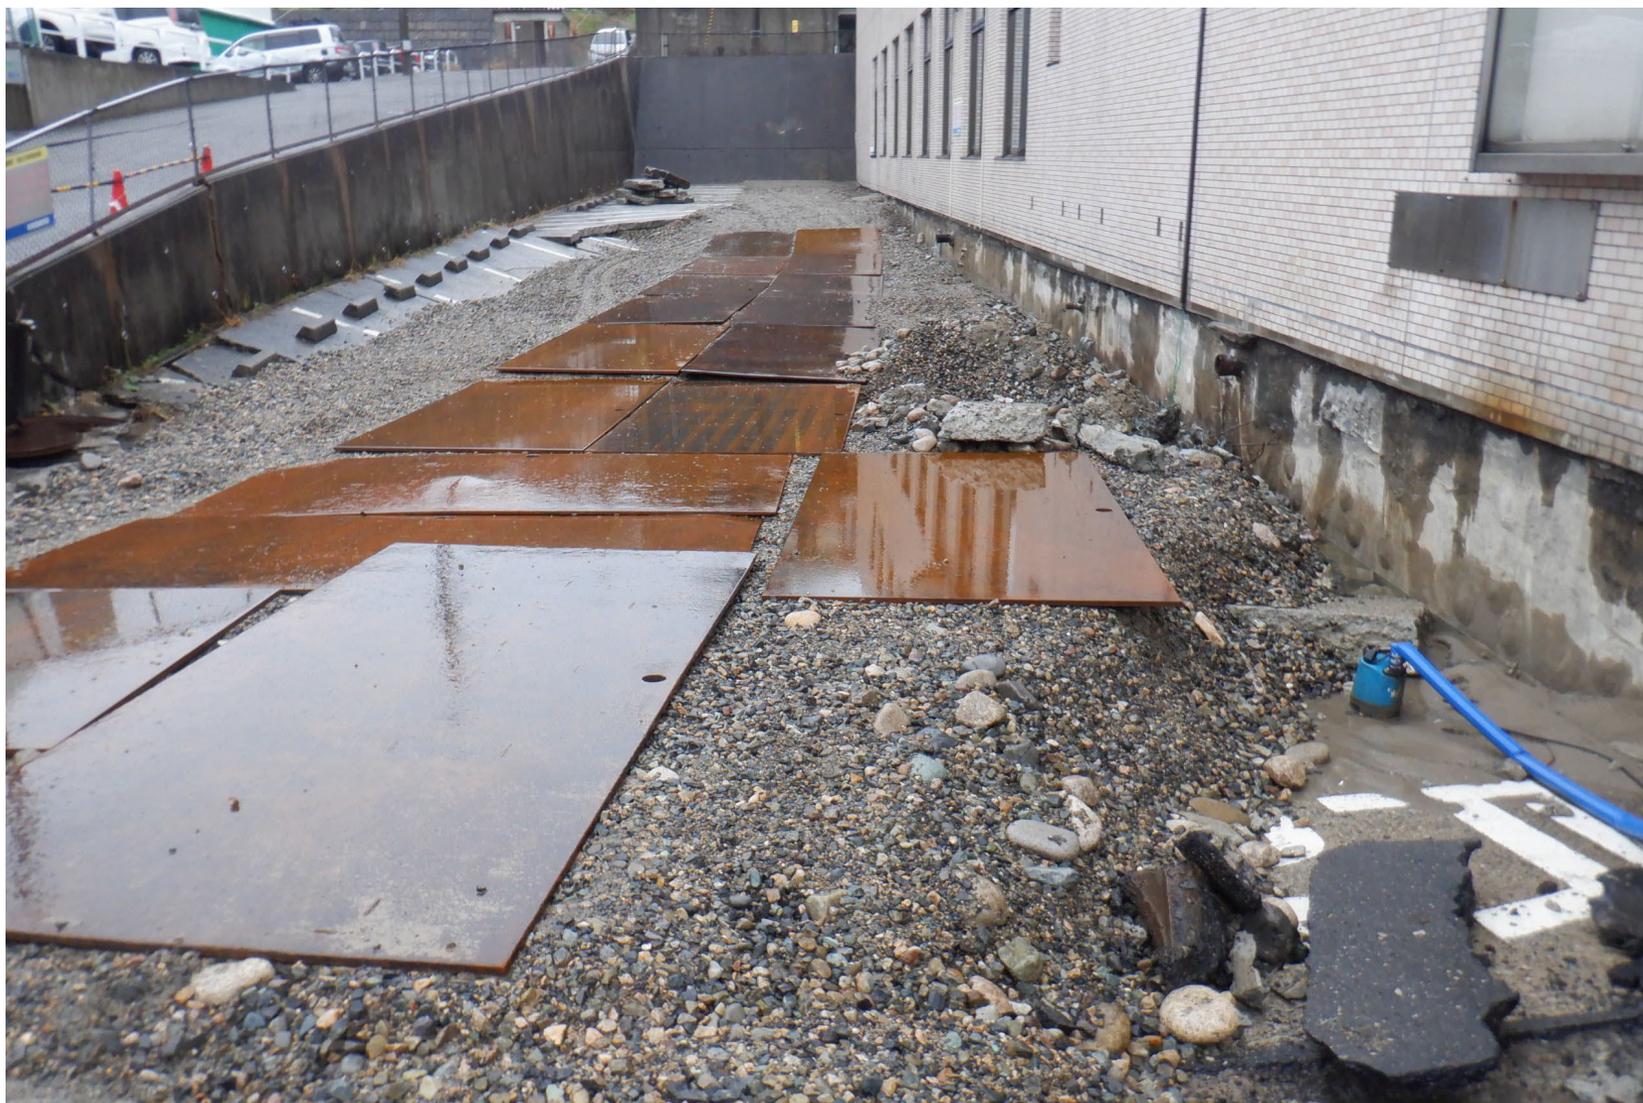
- 周囲の地盤の沈下が激しかった。液状化後の体積圧縮により沈下量だけではないと感じられた。

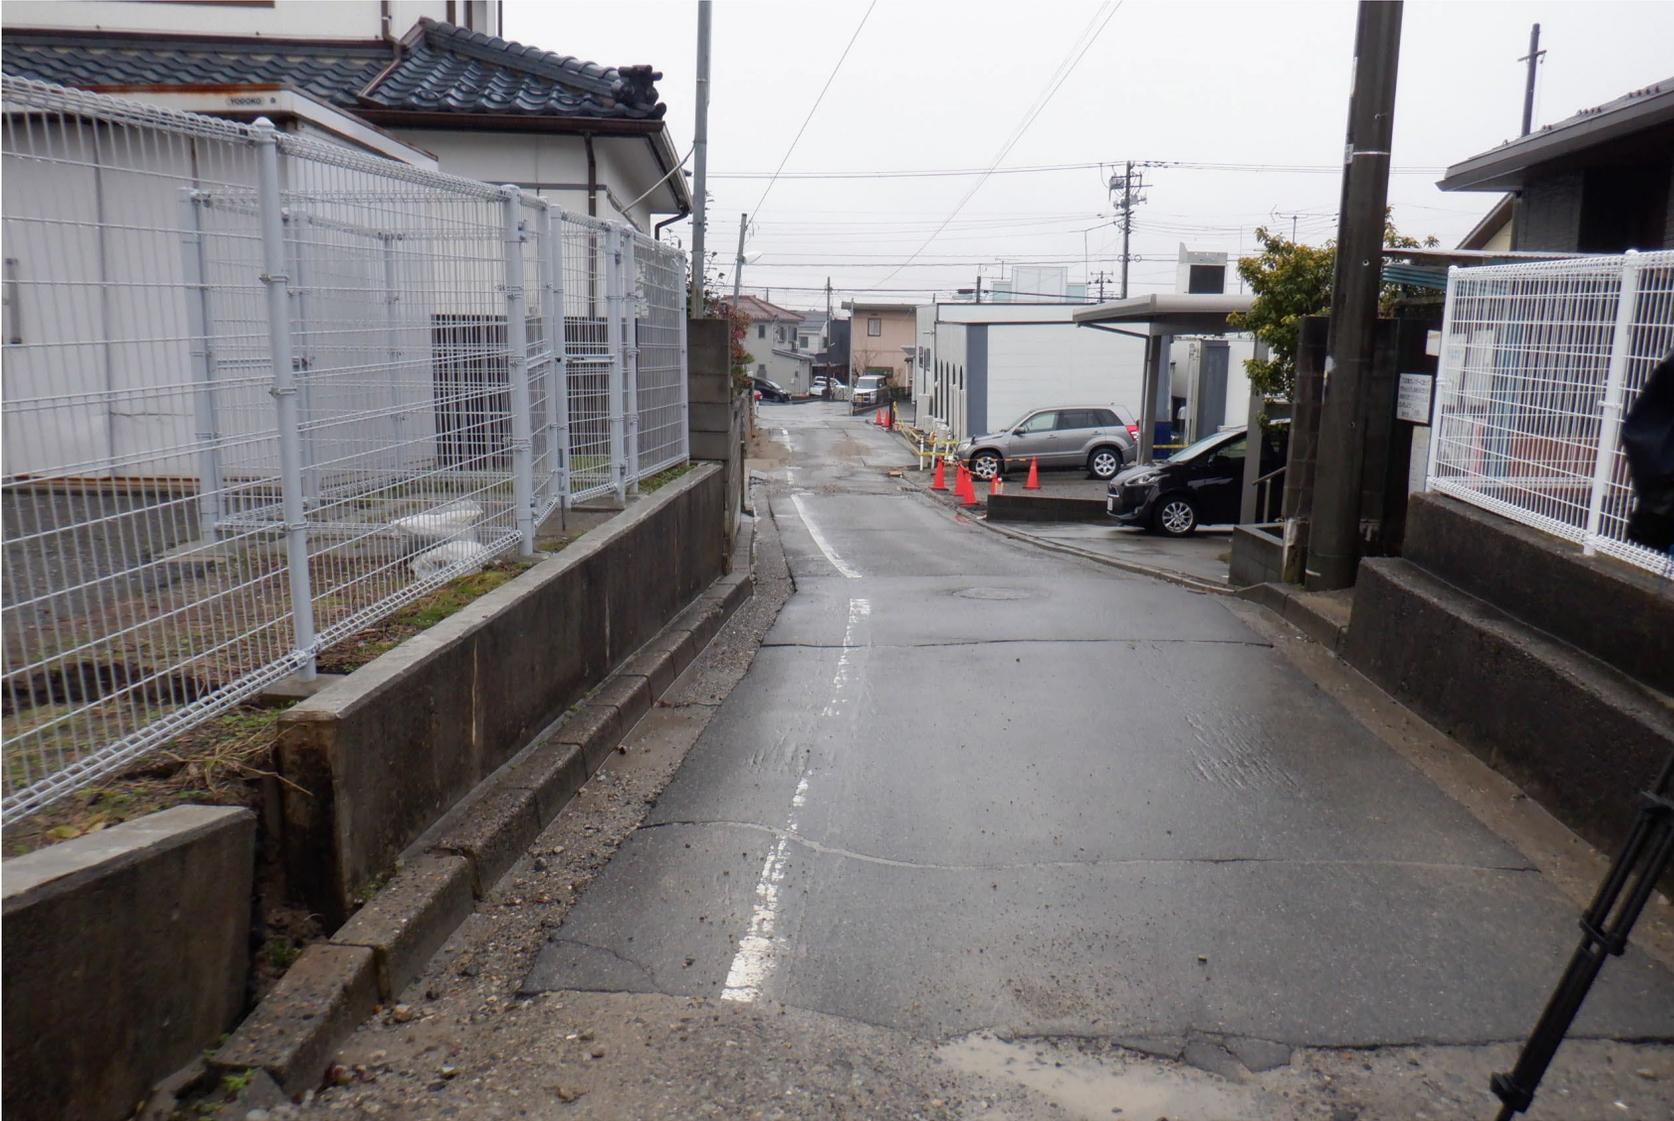
坂井輪中学校付近

- 砂丘背後の緩やかな傾斜地盤で液状化にともなう地盤の流動が発生していた。
- 下流の先端は県道16号。

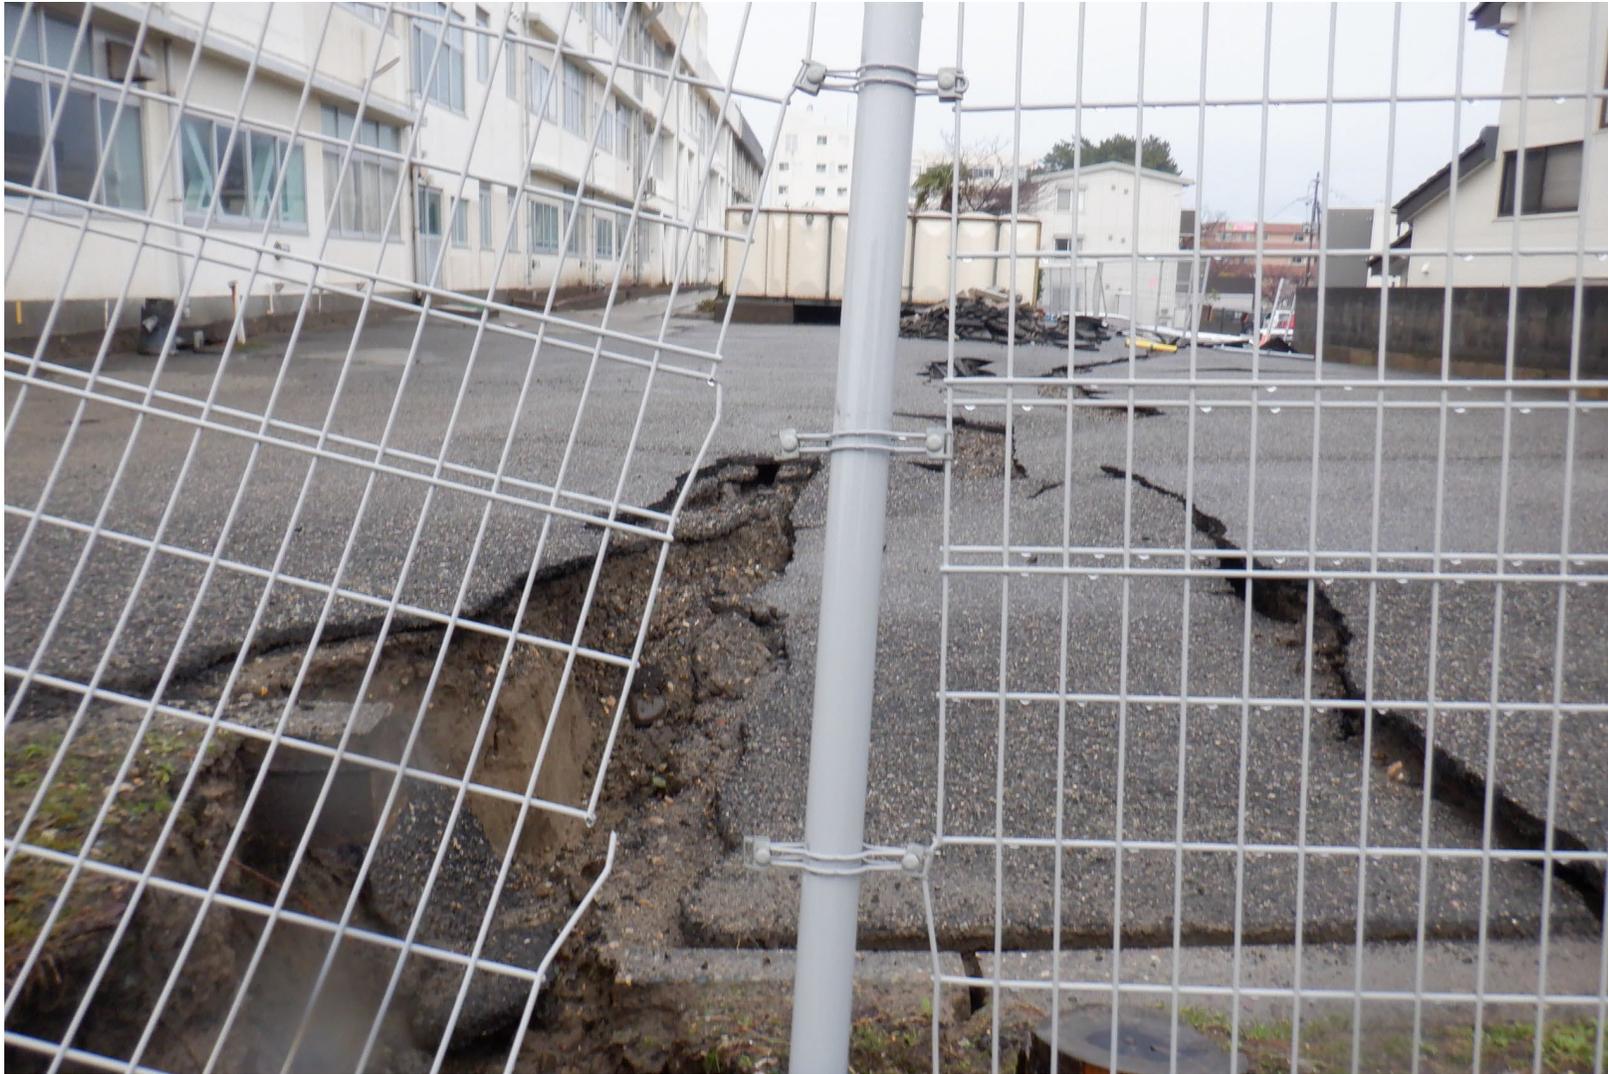
- 校庭は大きな地割れが発生していた。

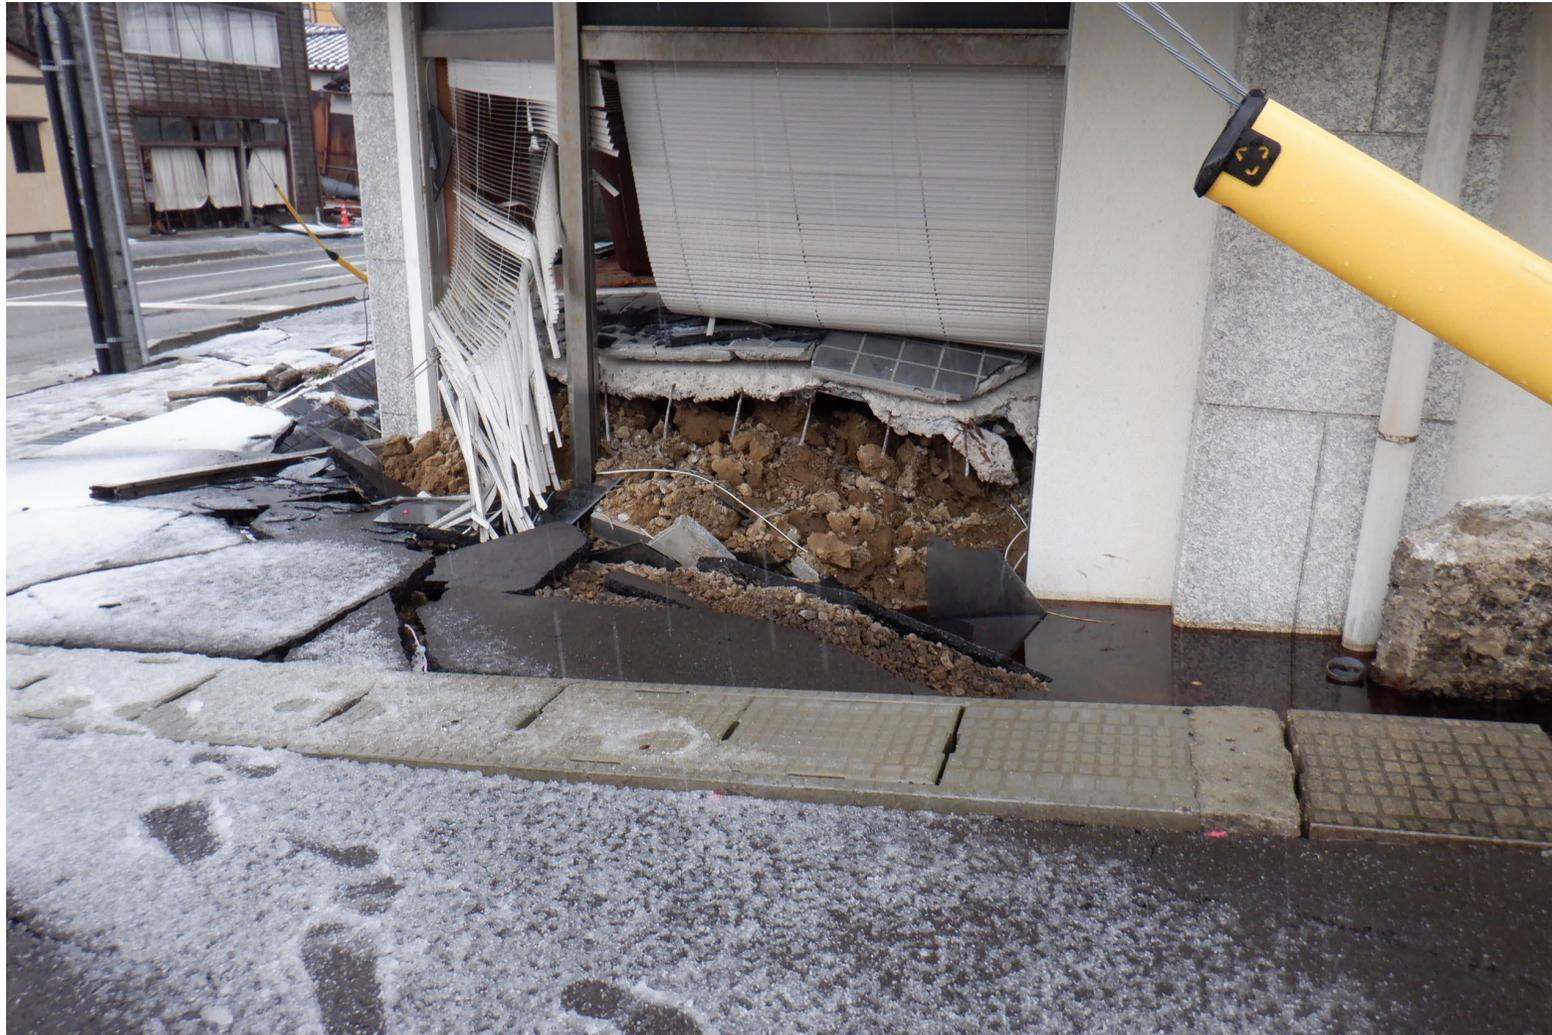
7階建てのビルが1m位沈下し、傾いていた。

ビルが沈下したため、床が相対的に持ち上がっていた。

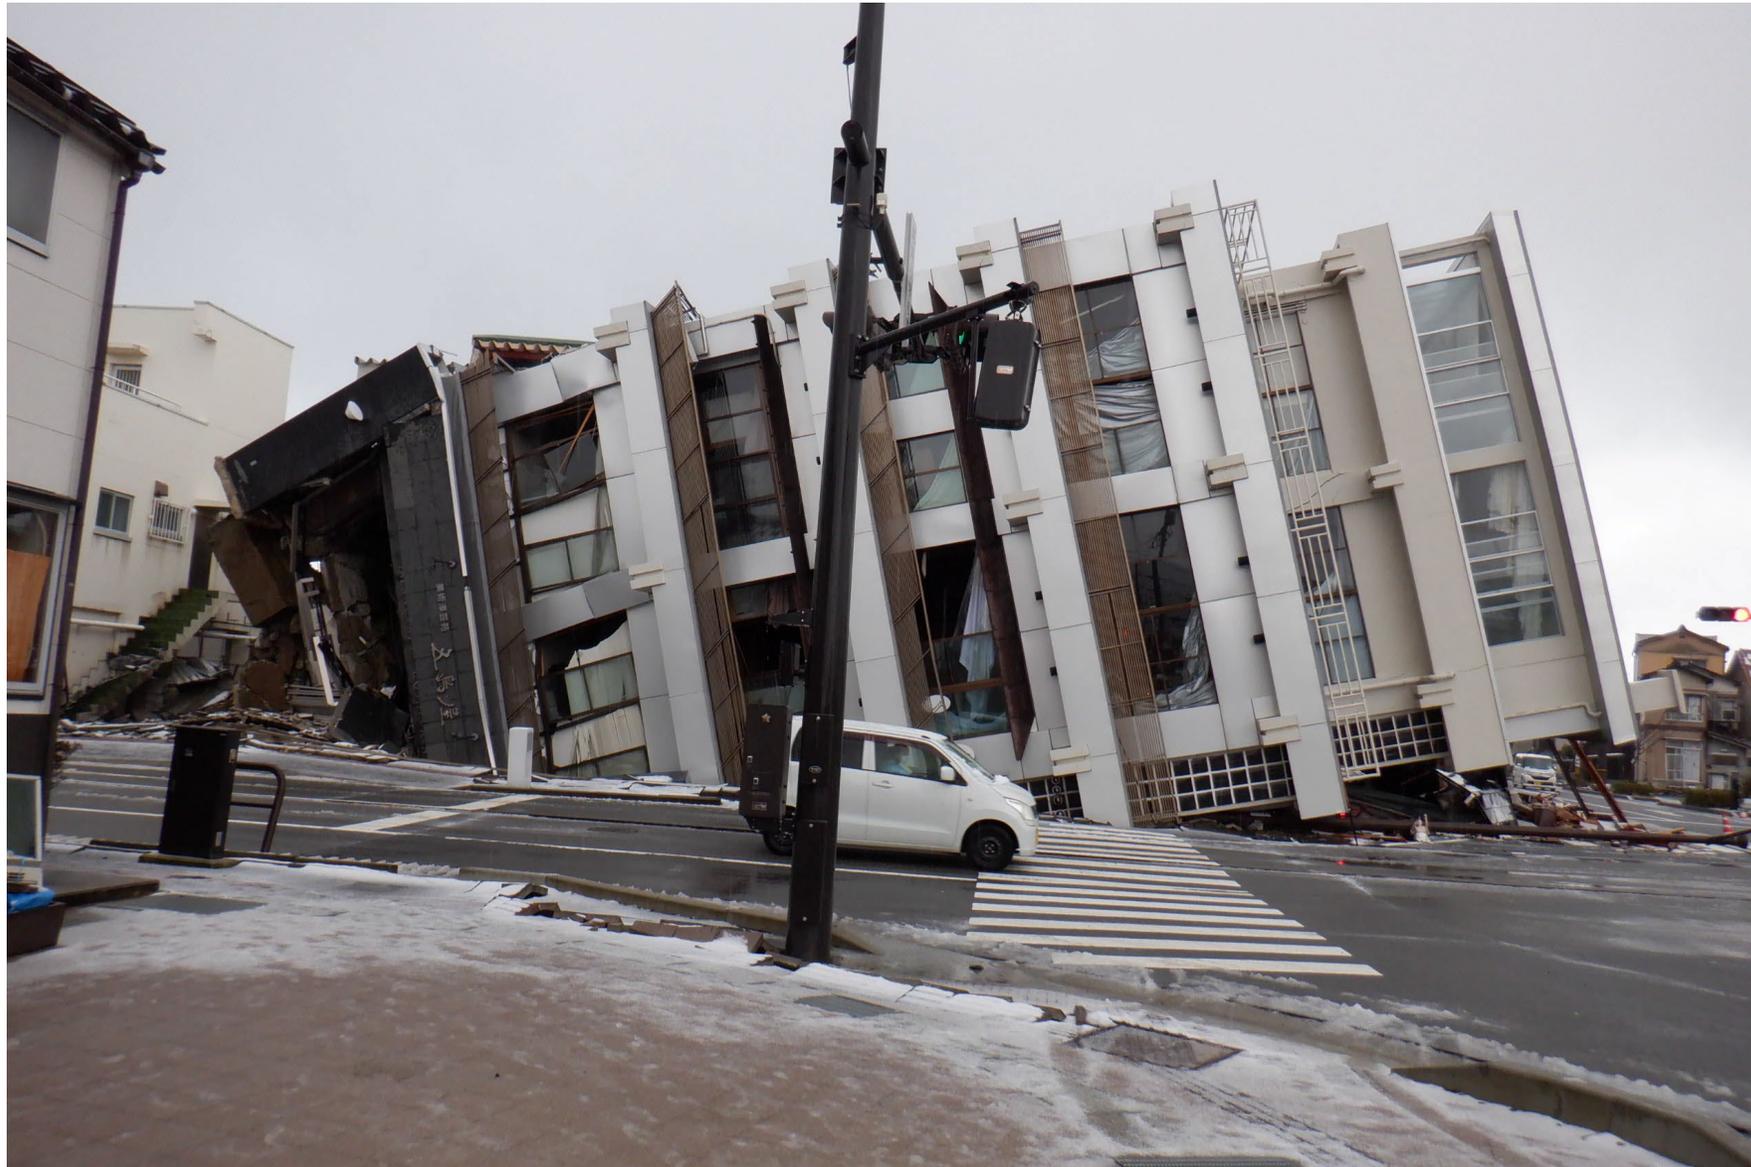
倒壊したビル

- 地盤にめり込むように沈下しているようにも見える。

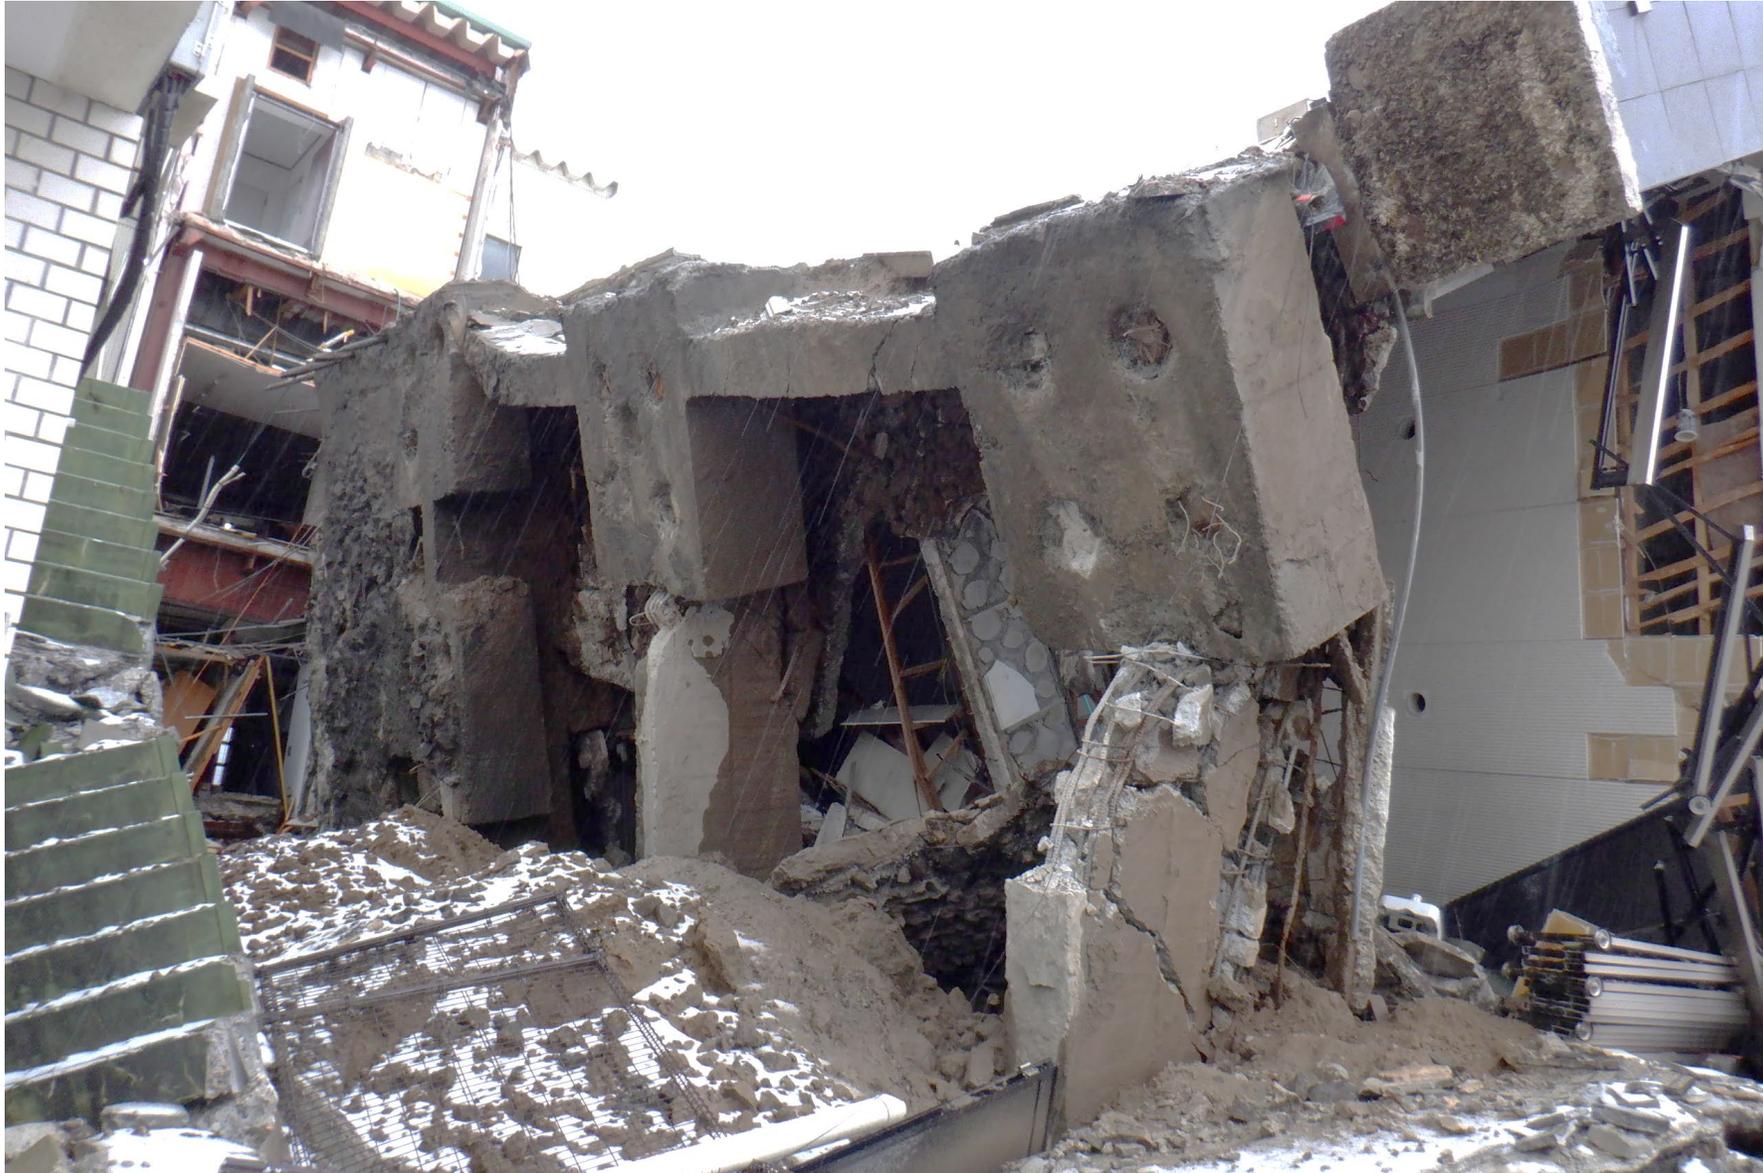
- 基礎は杭基礎でのようであった。
- 杭頭がフーチングから抜けたように見られた。

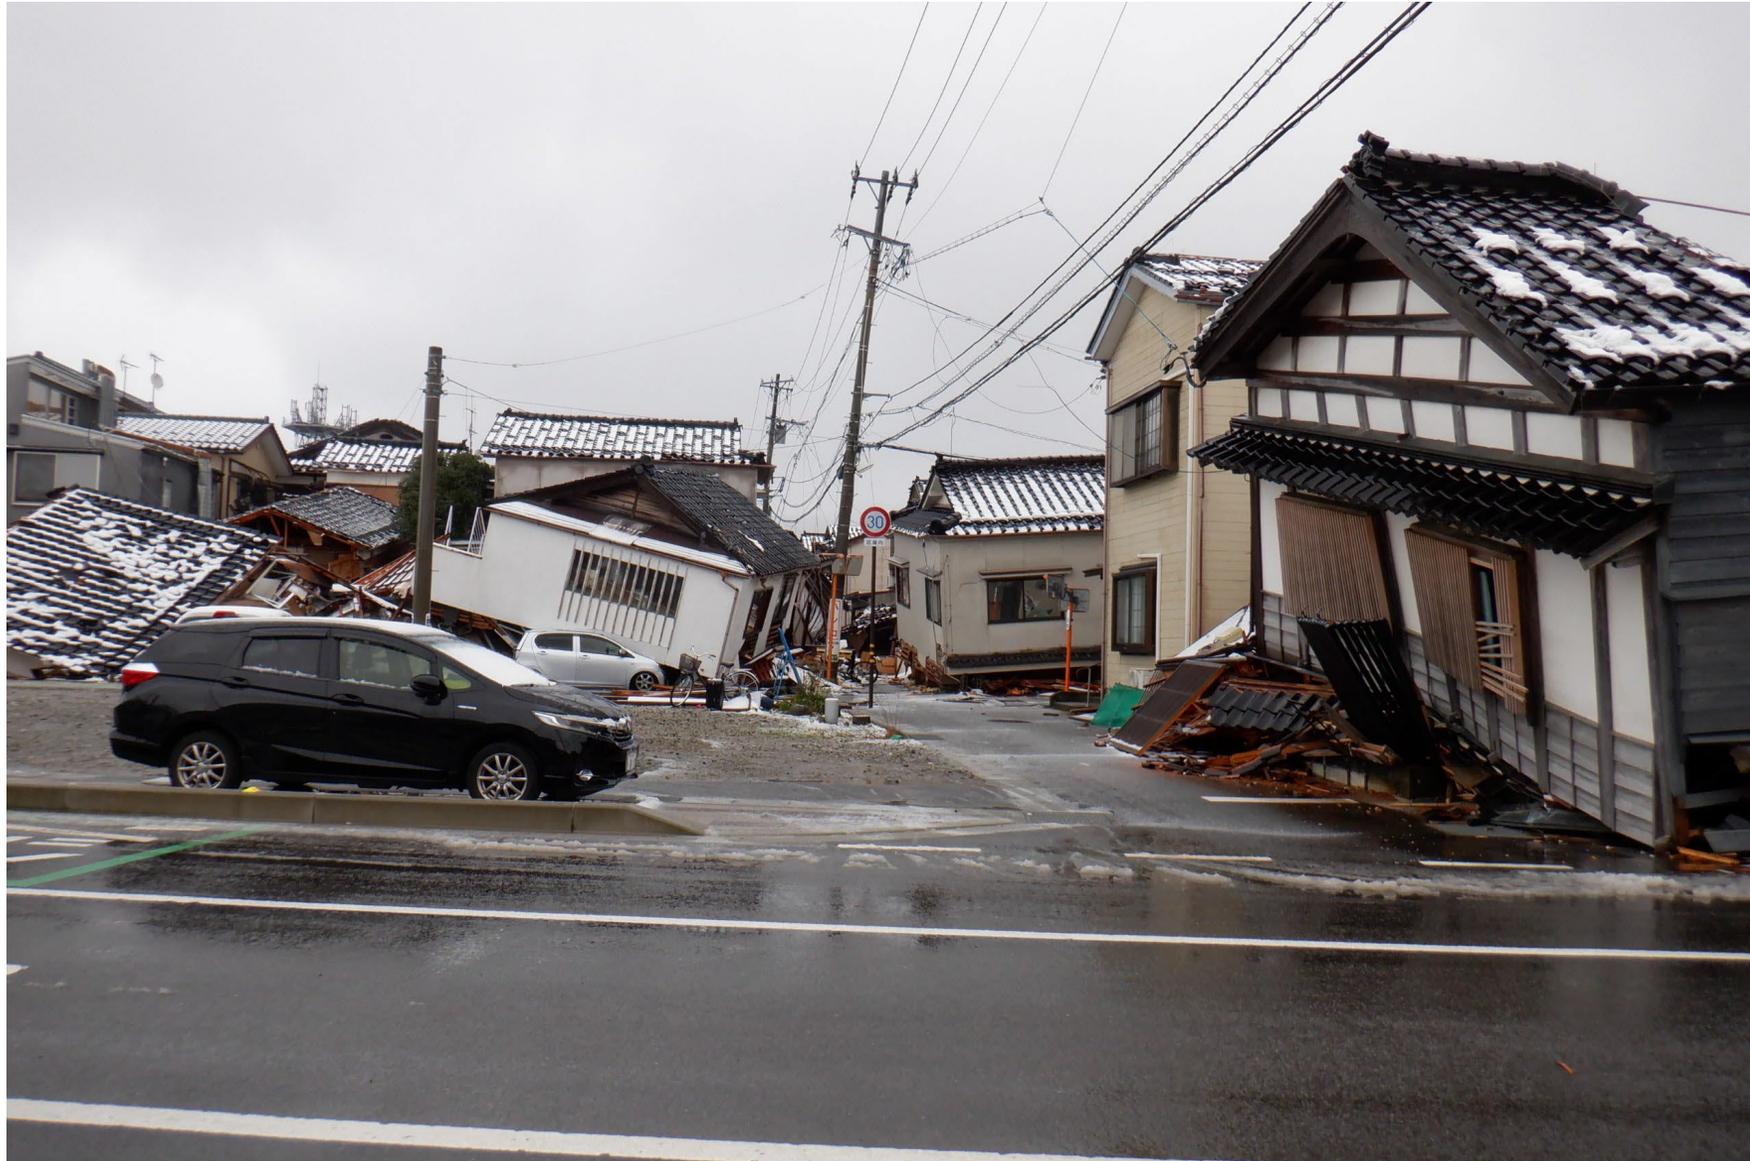
- この地区一帯は古い住宅の被害が甚大であった。

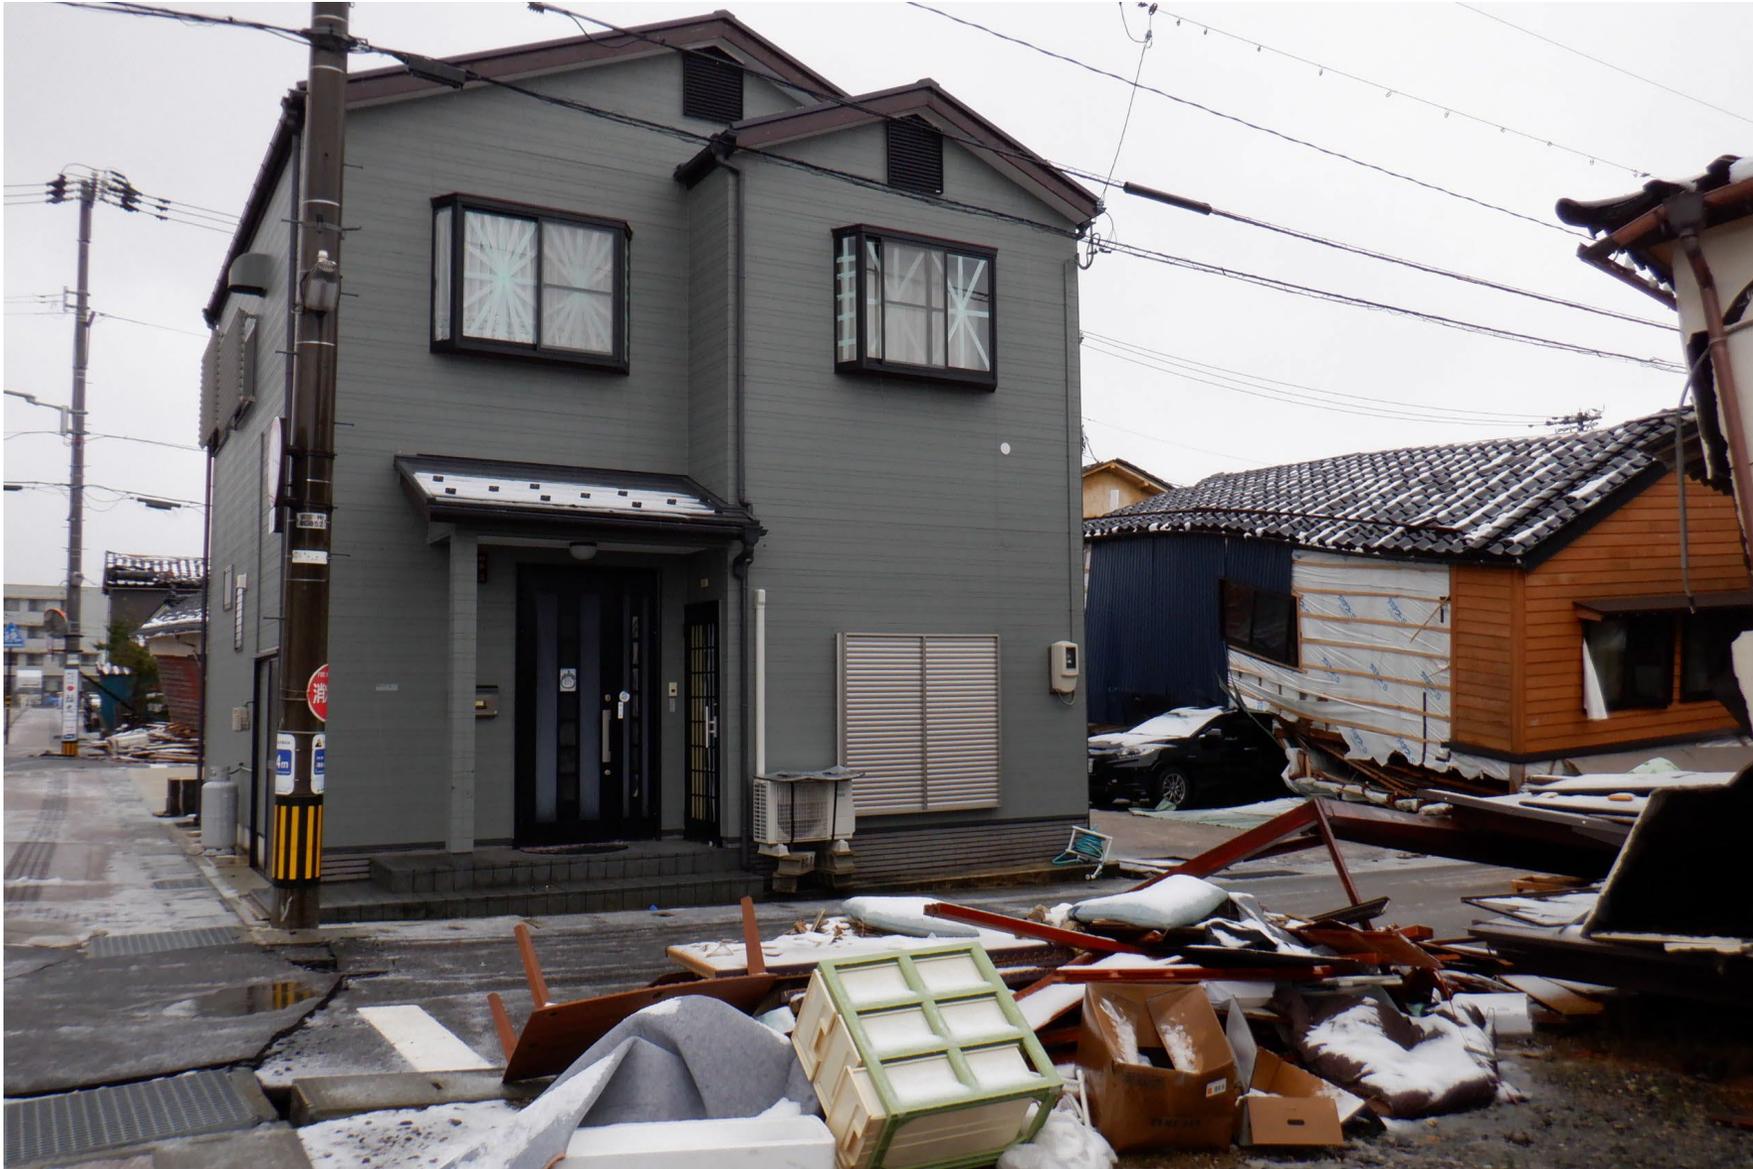
- その中で最近建てられたと思われる住宅は被害を受けていなかった。

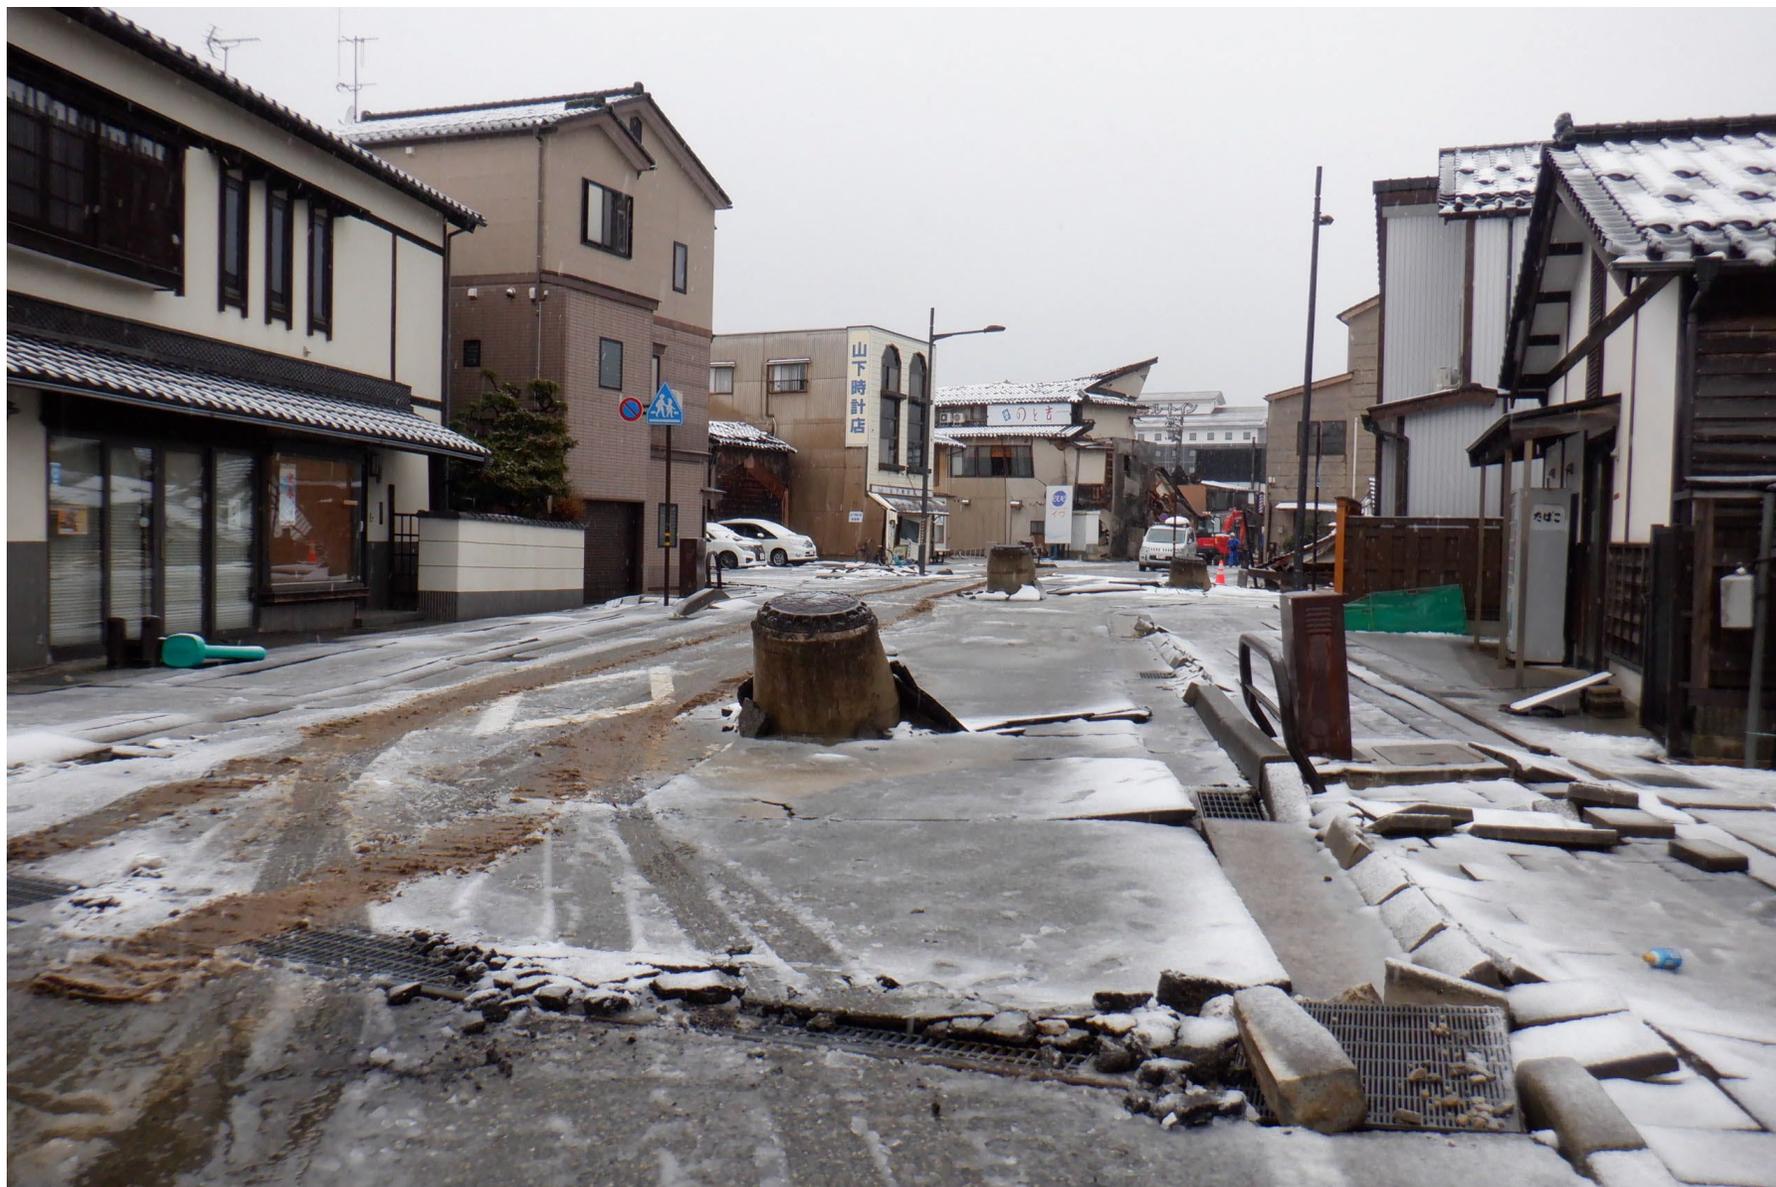
- 一部地区でマンホールの浮上りが発生していた。
- 噴砂も見られ埋戻し土の液状化で浮上ったと思われる。

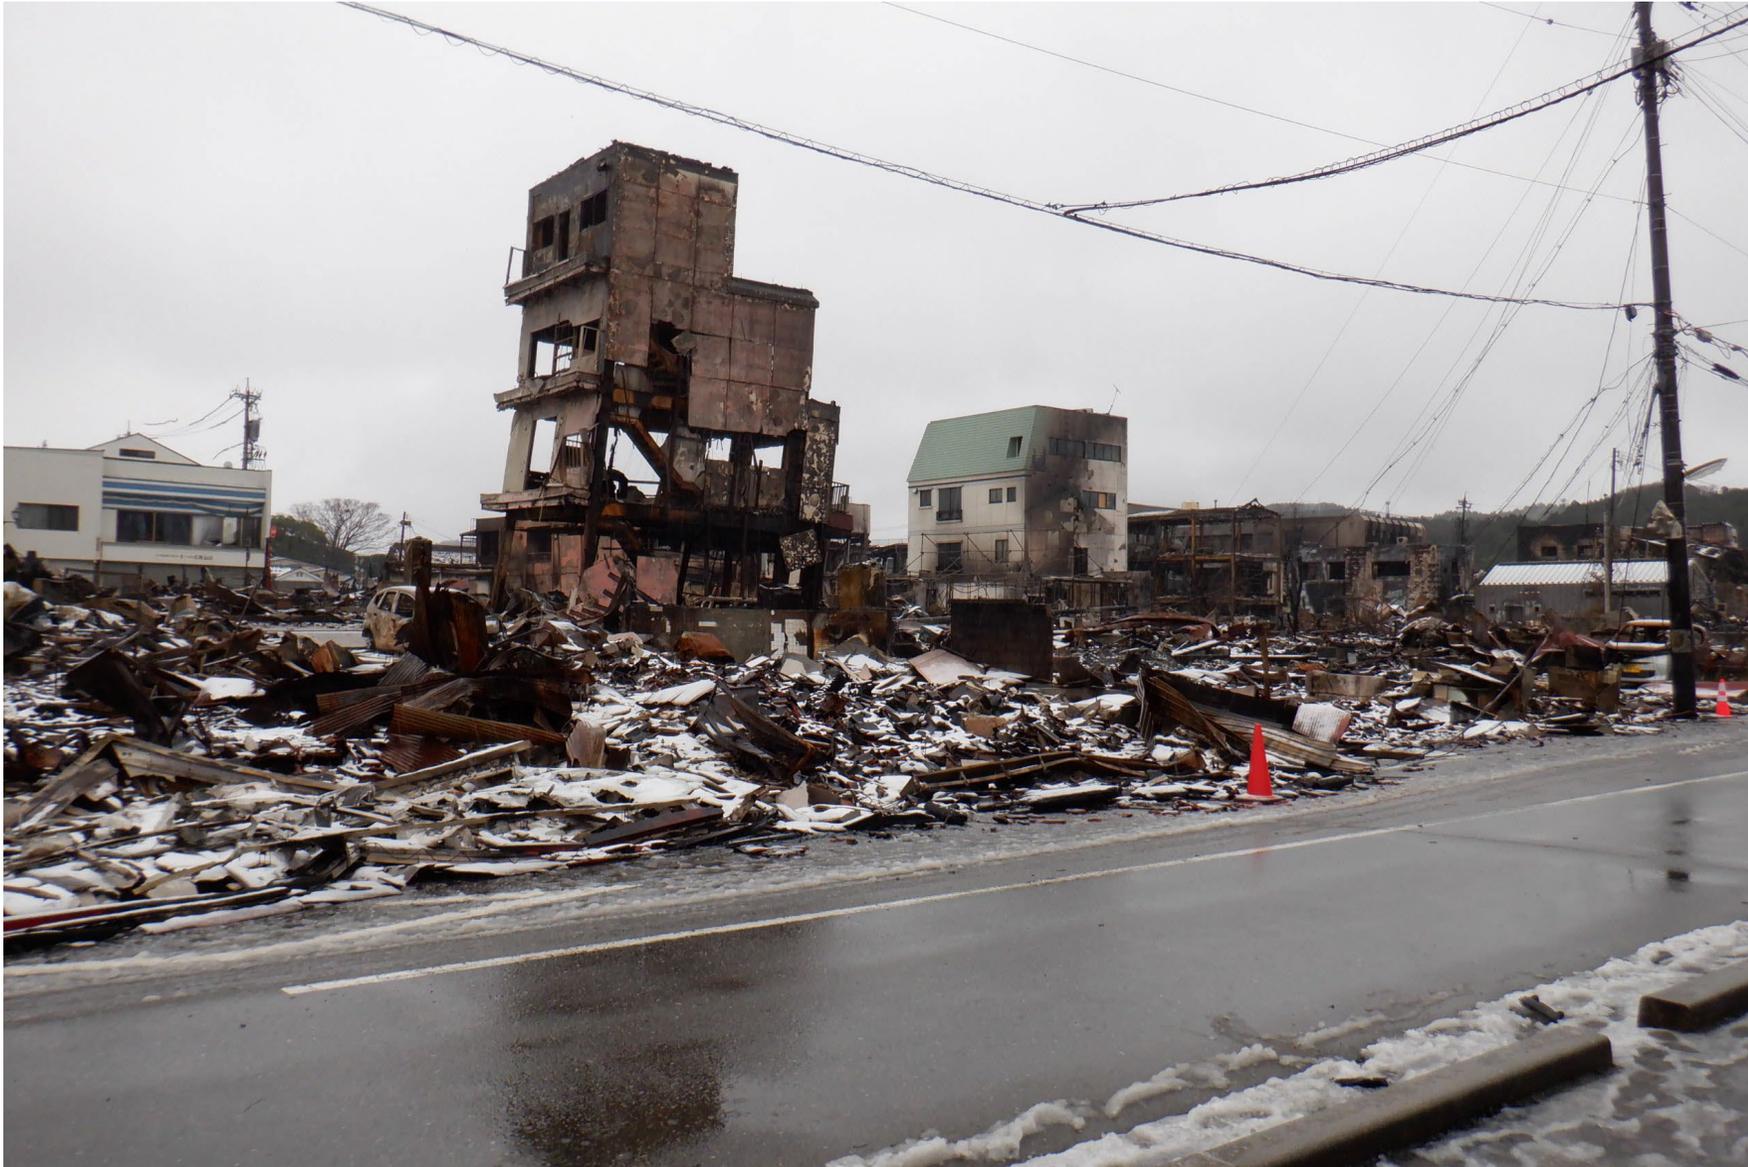
朝市付近の被害

- 火災が発生した地区
