平成6年能登半島地震の現地調査報告

東京電機大学 安田 進・石川敬祐

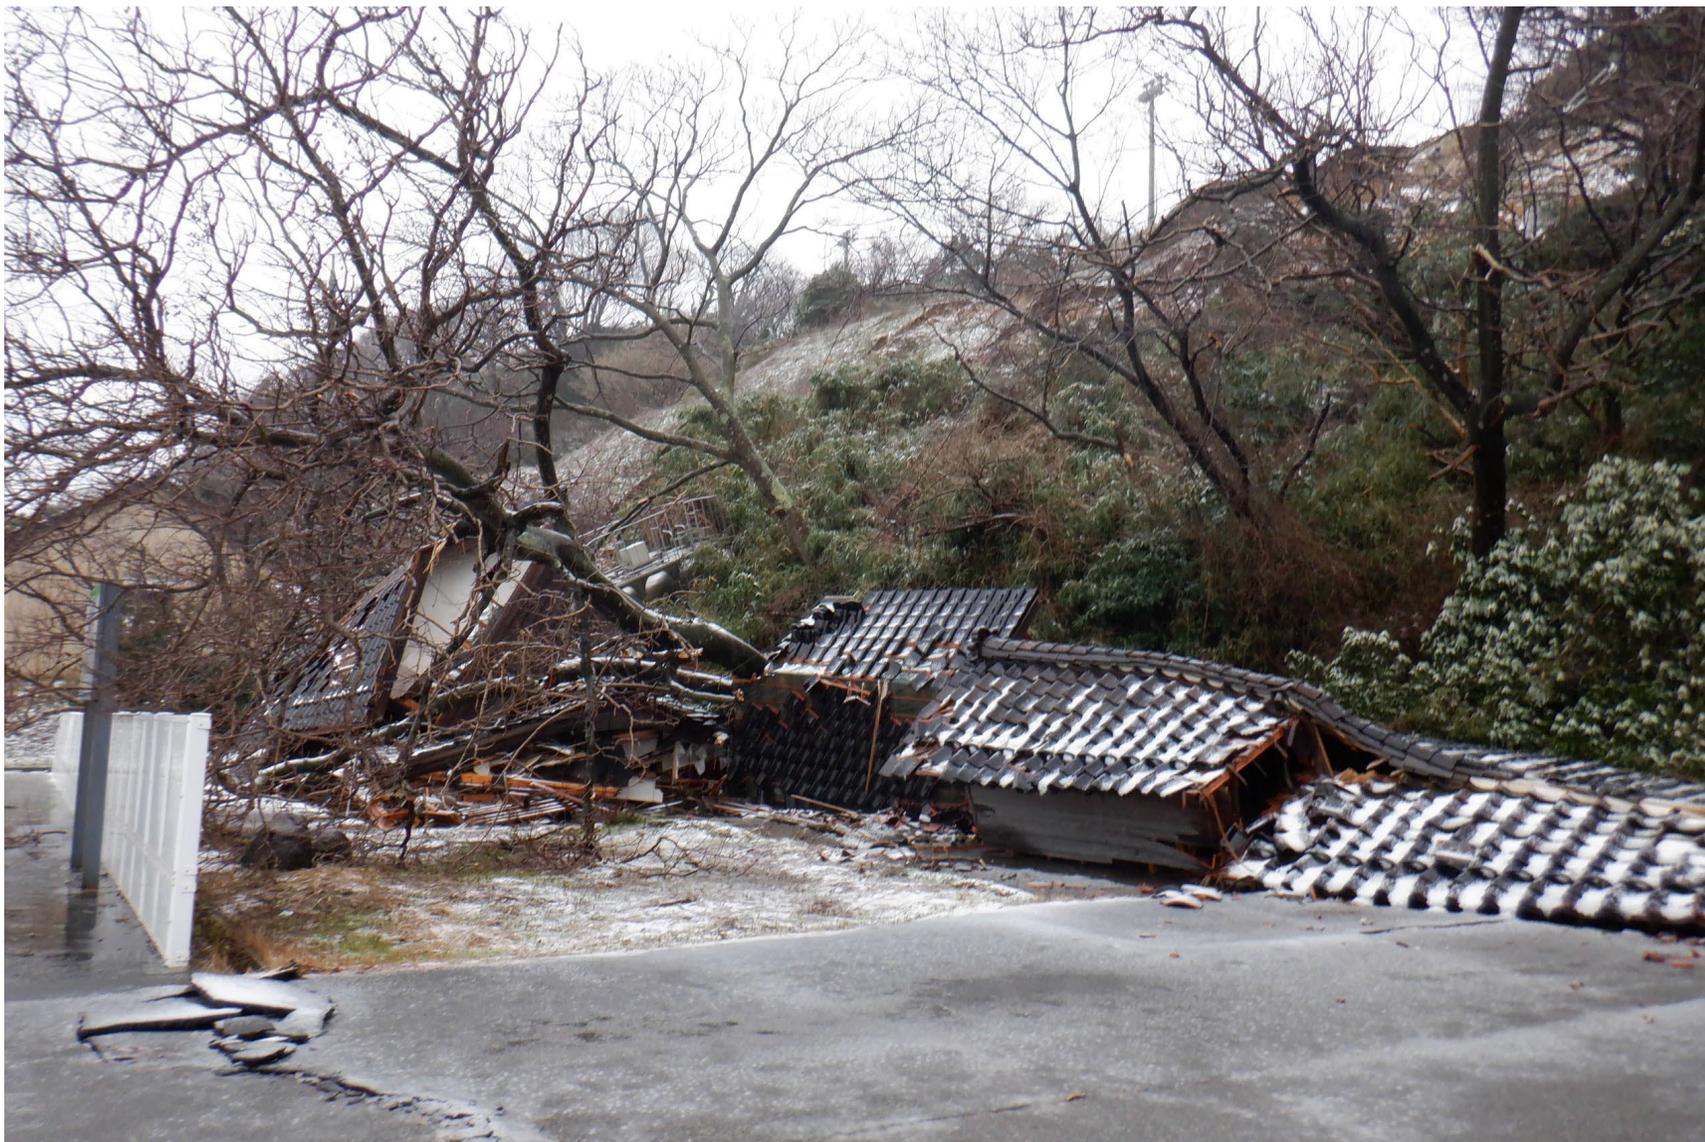
塚田町から稲船町の被害

- 海岸の斜面が滑って住宅も被災していた。

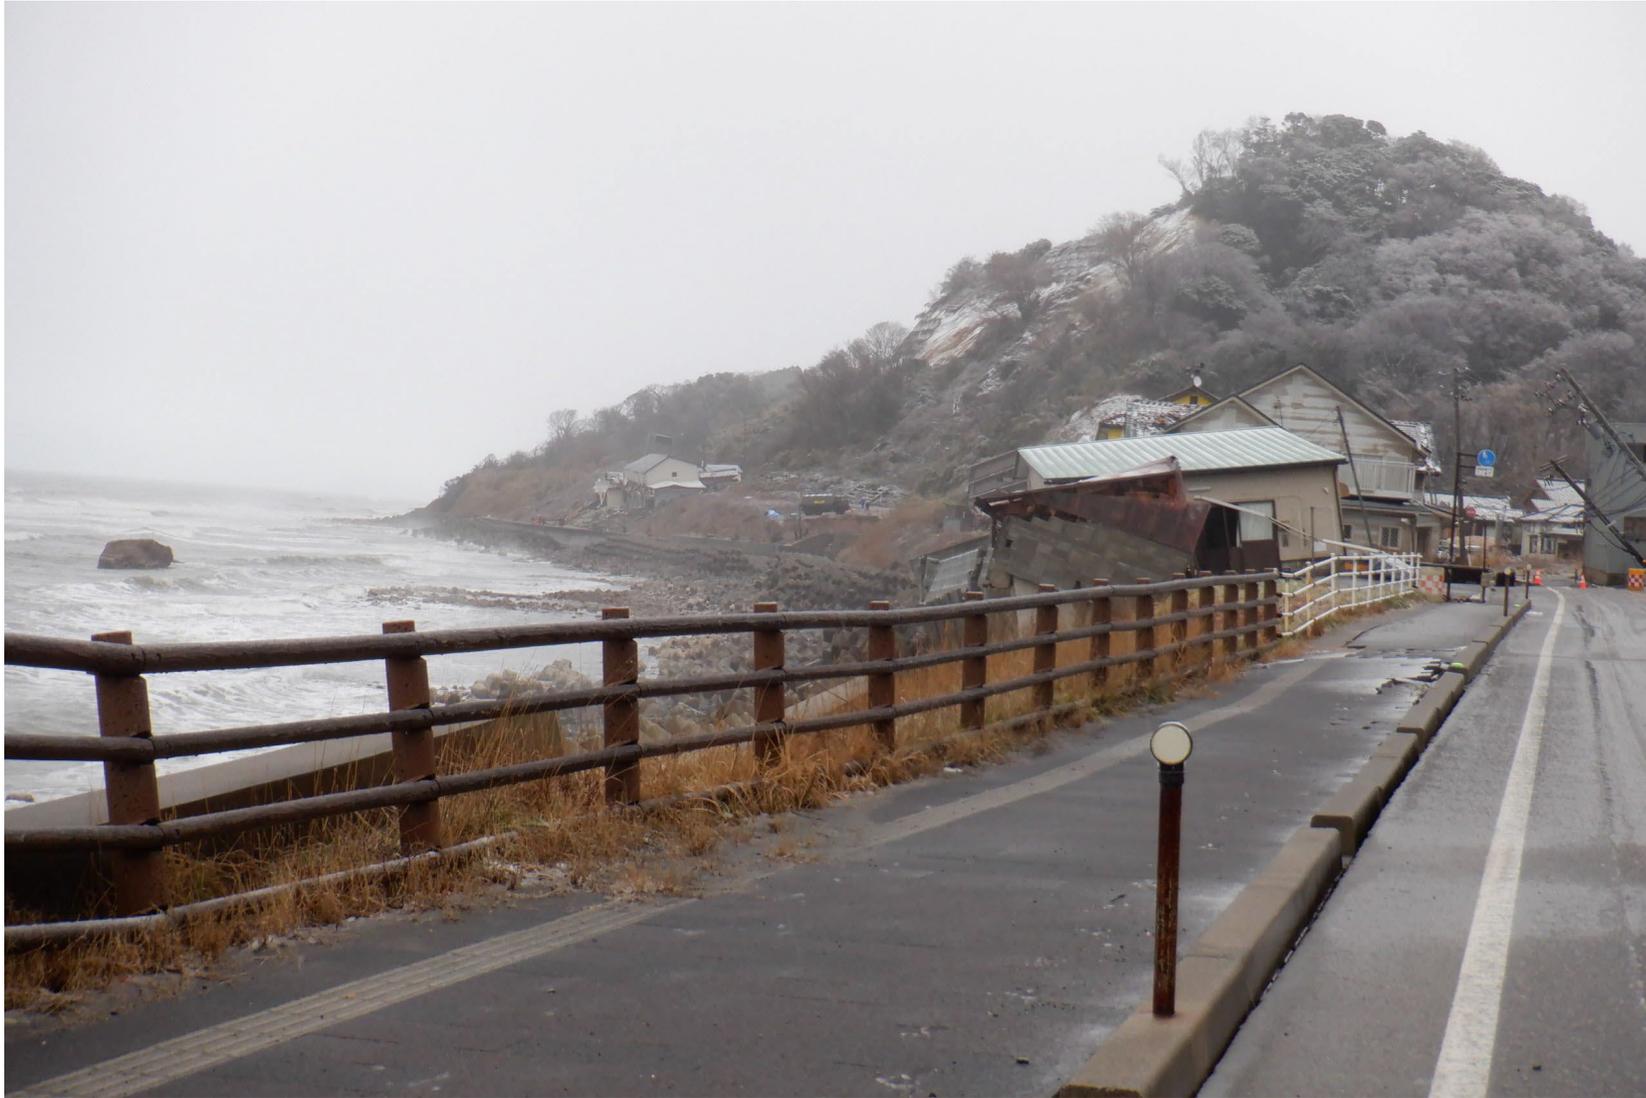
塚田町の被害

- 海岸の斜面が大きく崩壊していた。
- これより珠洲方面には行けなかった。
- ちゃんと見なかったが海岸は隆起していたのかもしれない。

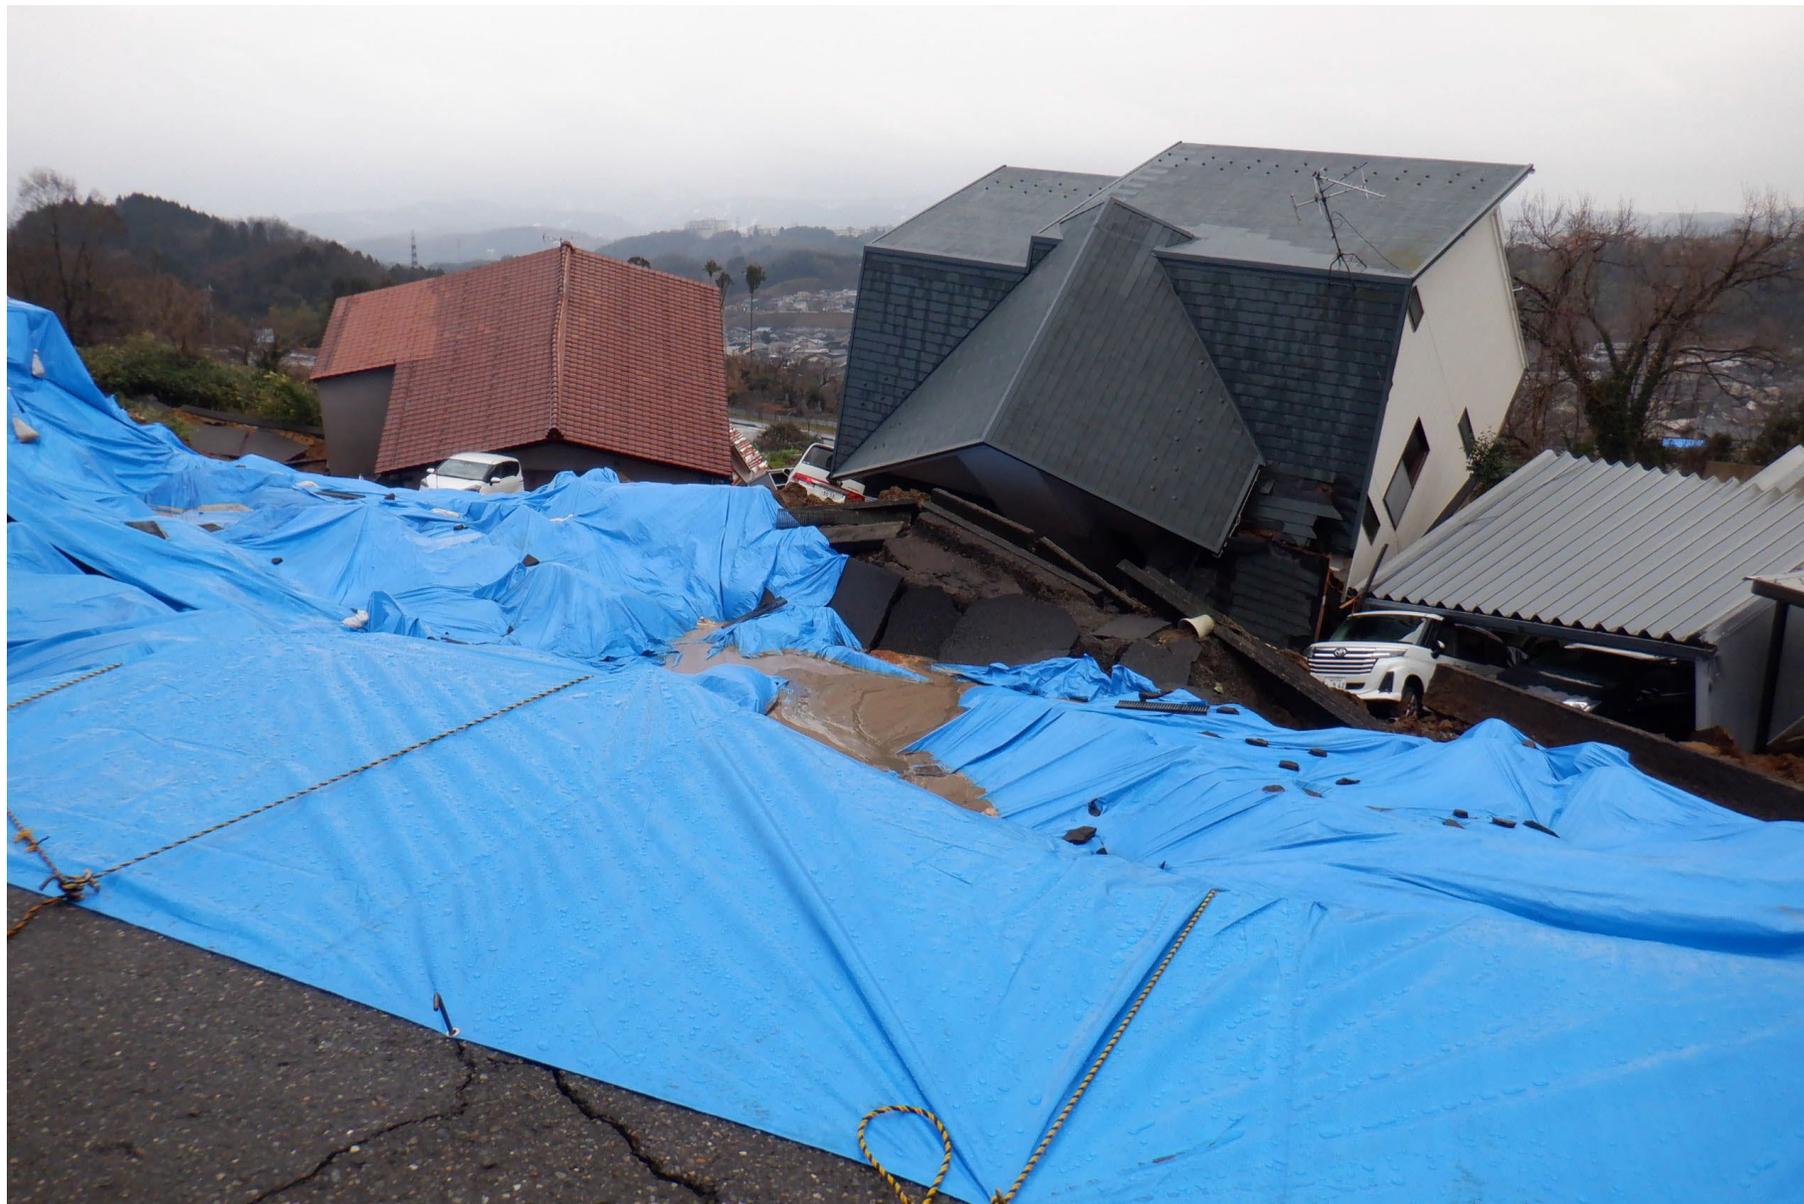
道路から撮影

- この位置からのり面のすべりとともに3軒の家が滑り落ちていた。ただし、家の構造自体は崩壊はしていなかった。

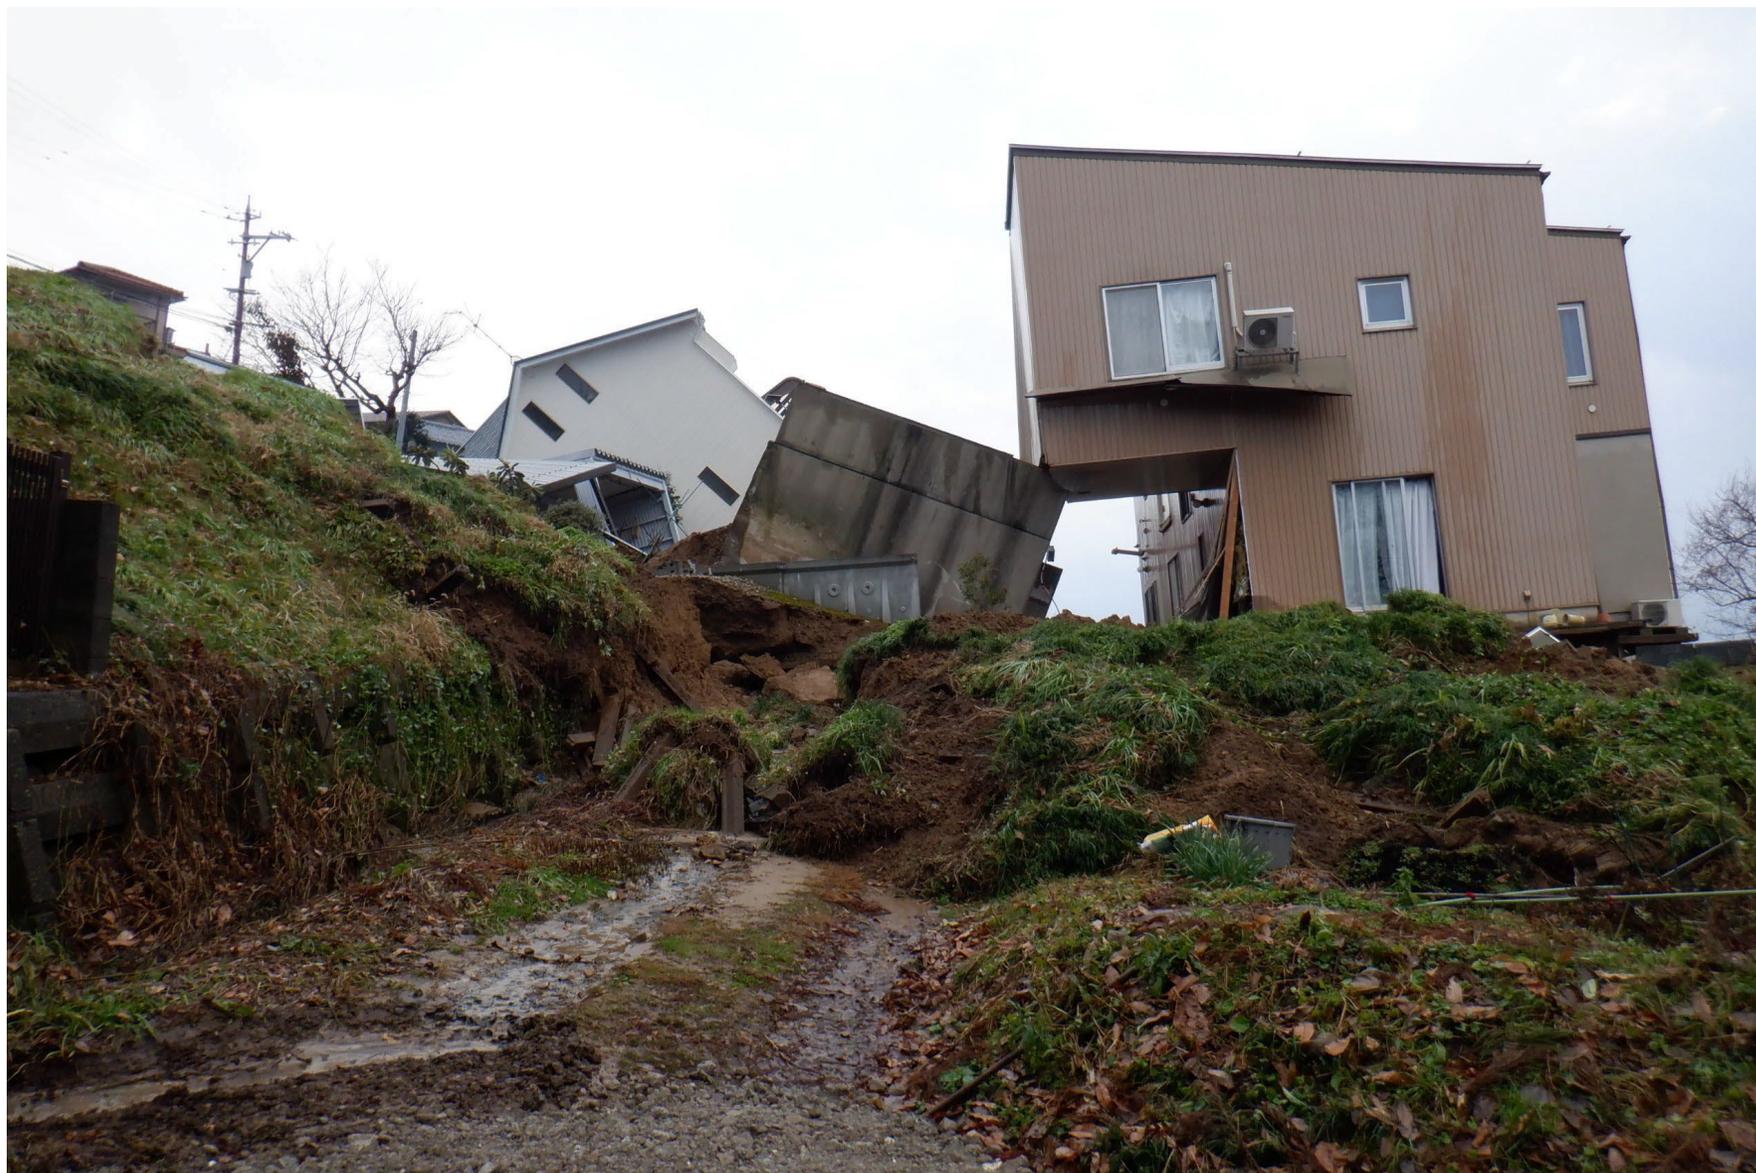
中段のから撮影

- 土は粘土質砂のようであった。
- 崩れた土の中に大きな石もあり、腹付け盛土が滑ったのか、地山が滑ったのかここら見ただけでは判断できな かった。

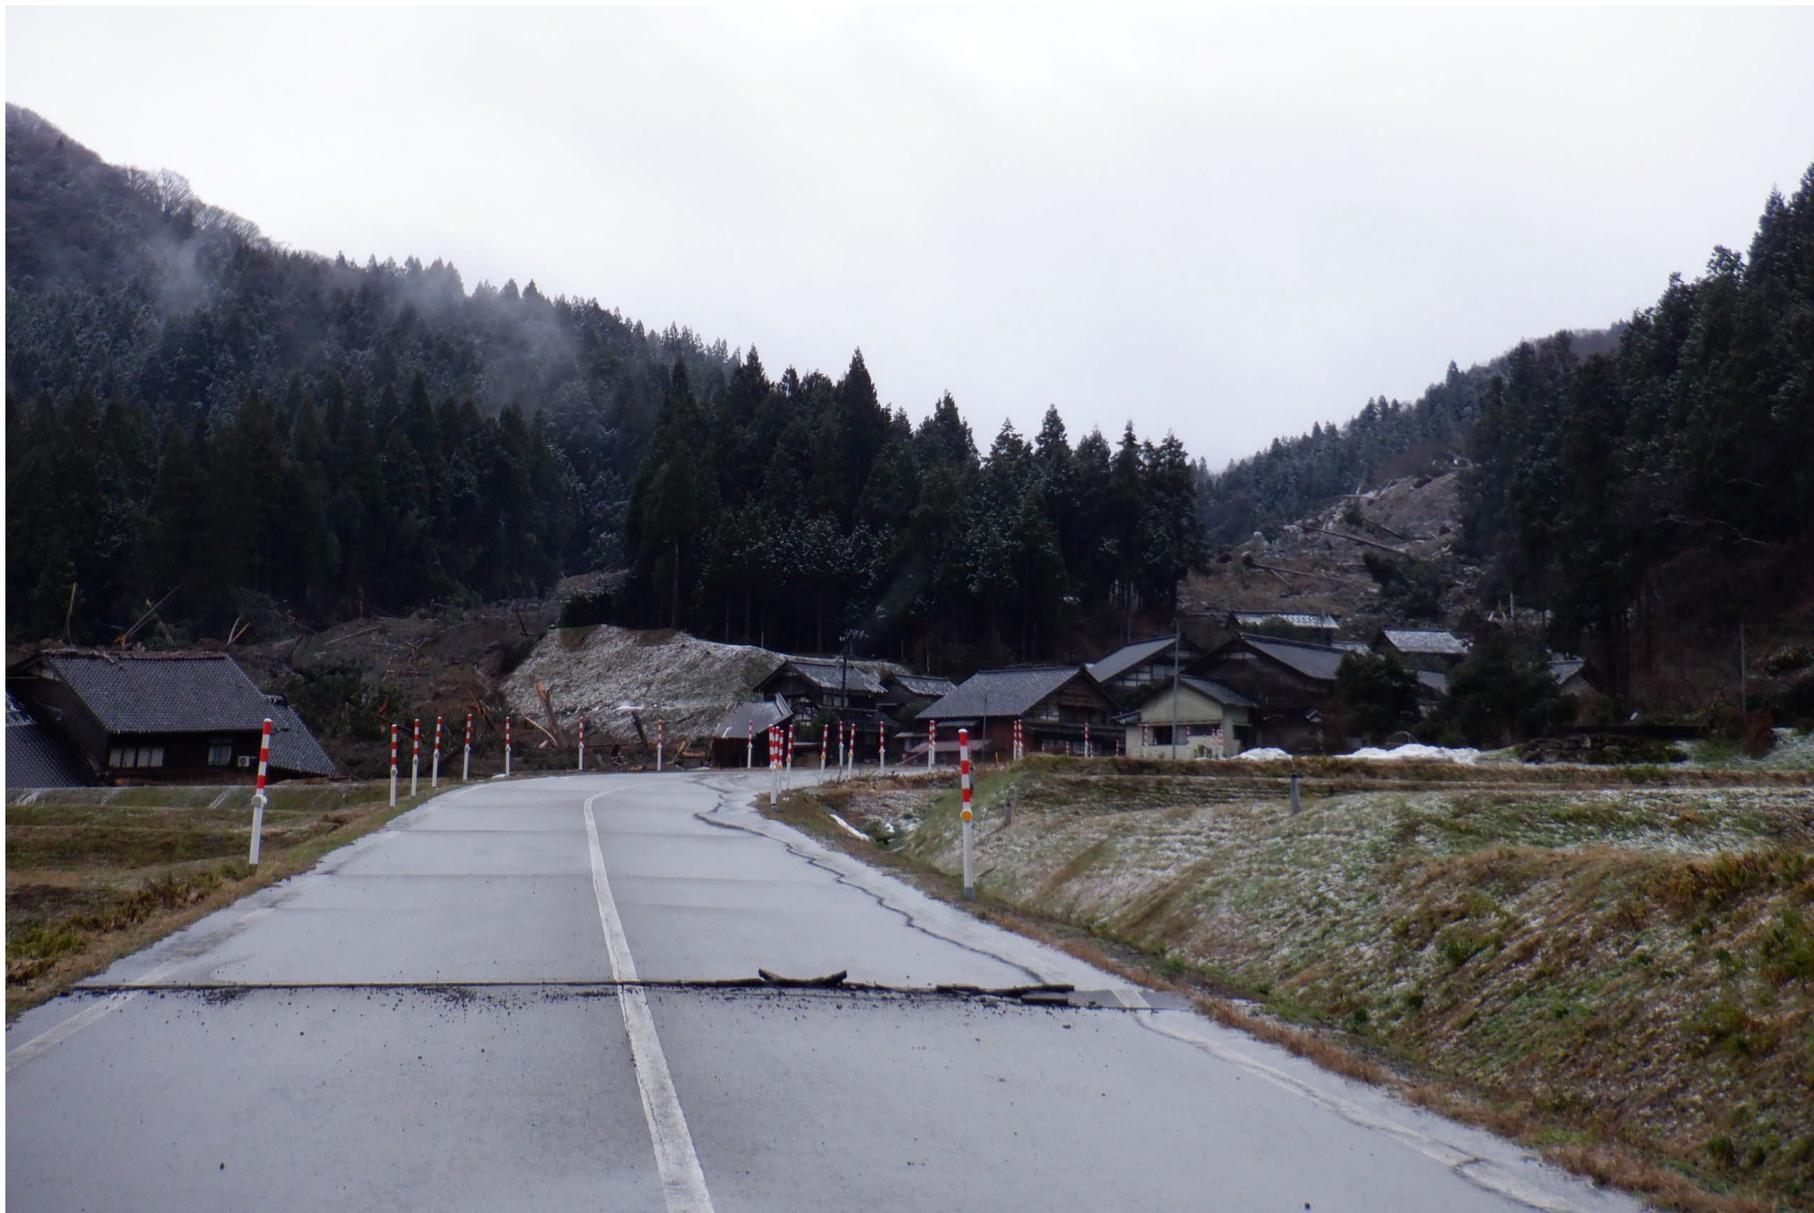
市ノ瀬地区を下流から見た写真

昨日飛行機から見た市ノ瀬地区の被災状況

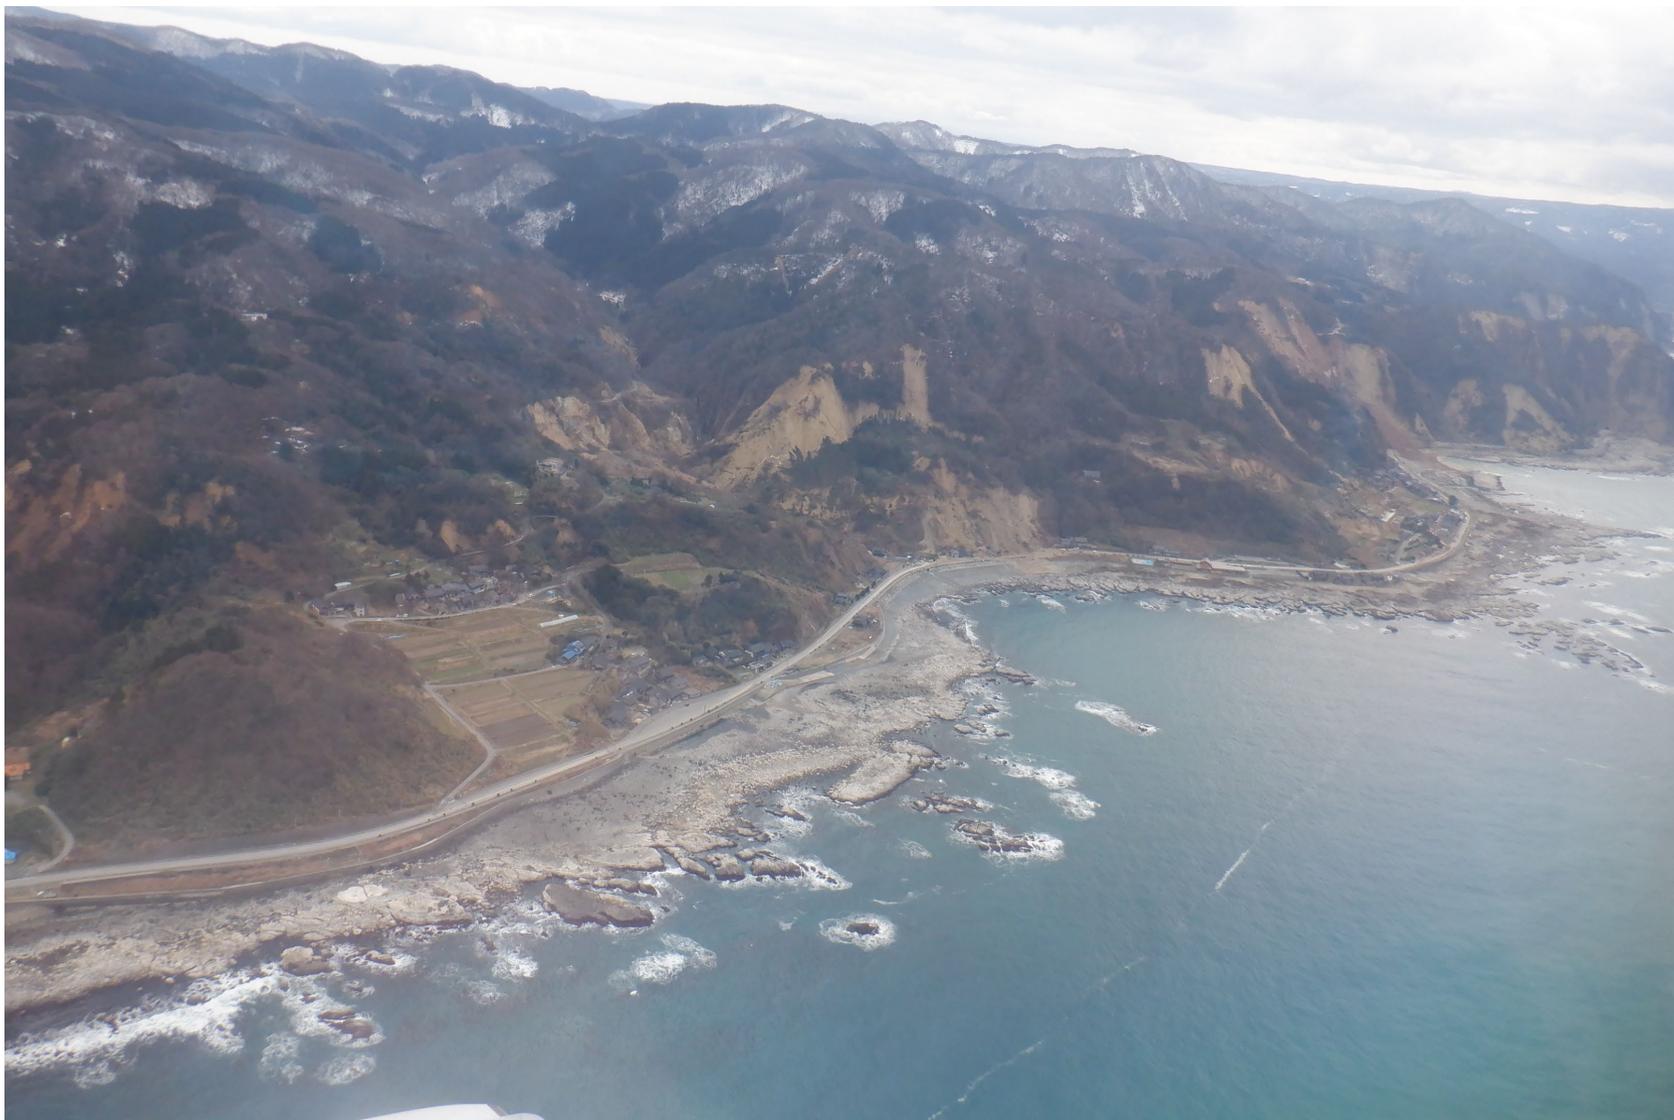
昨日飛行機から見た日本海側海岸線の斜面崩壊状況

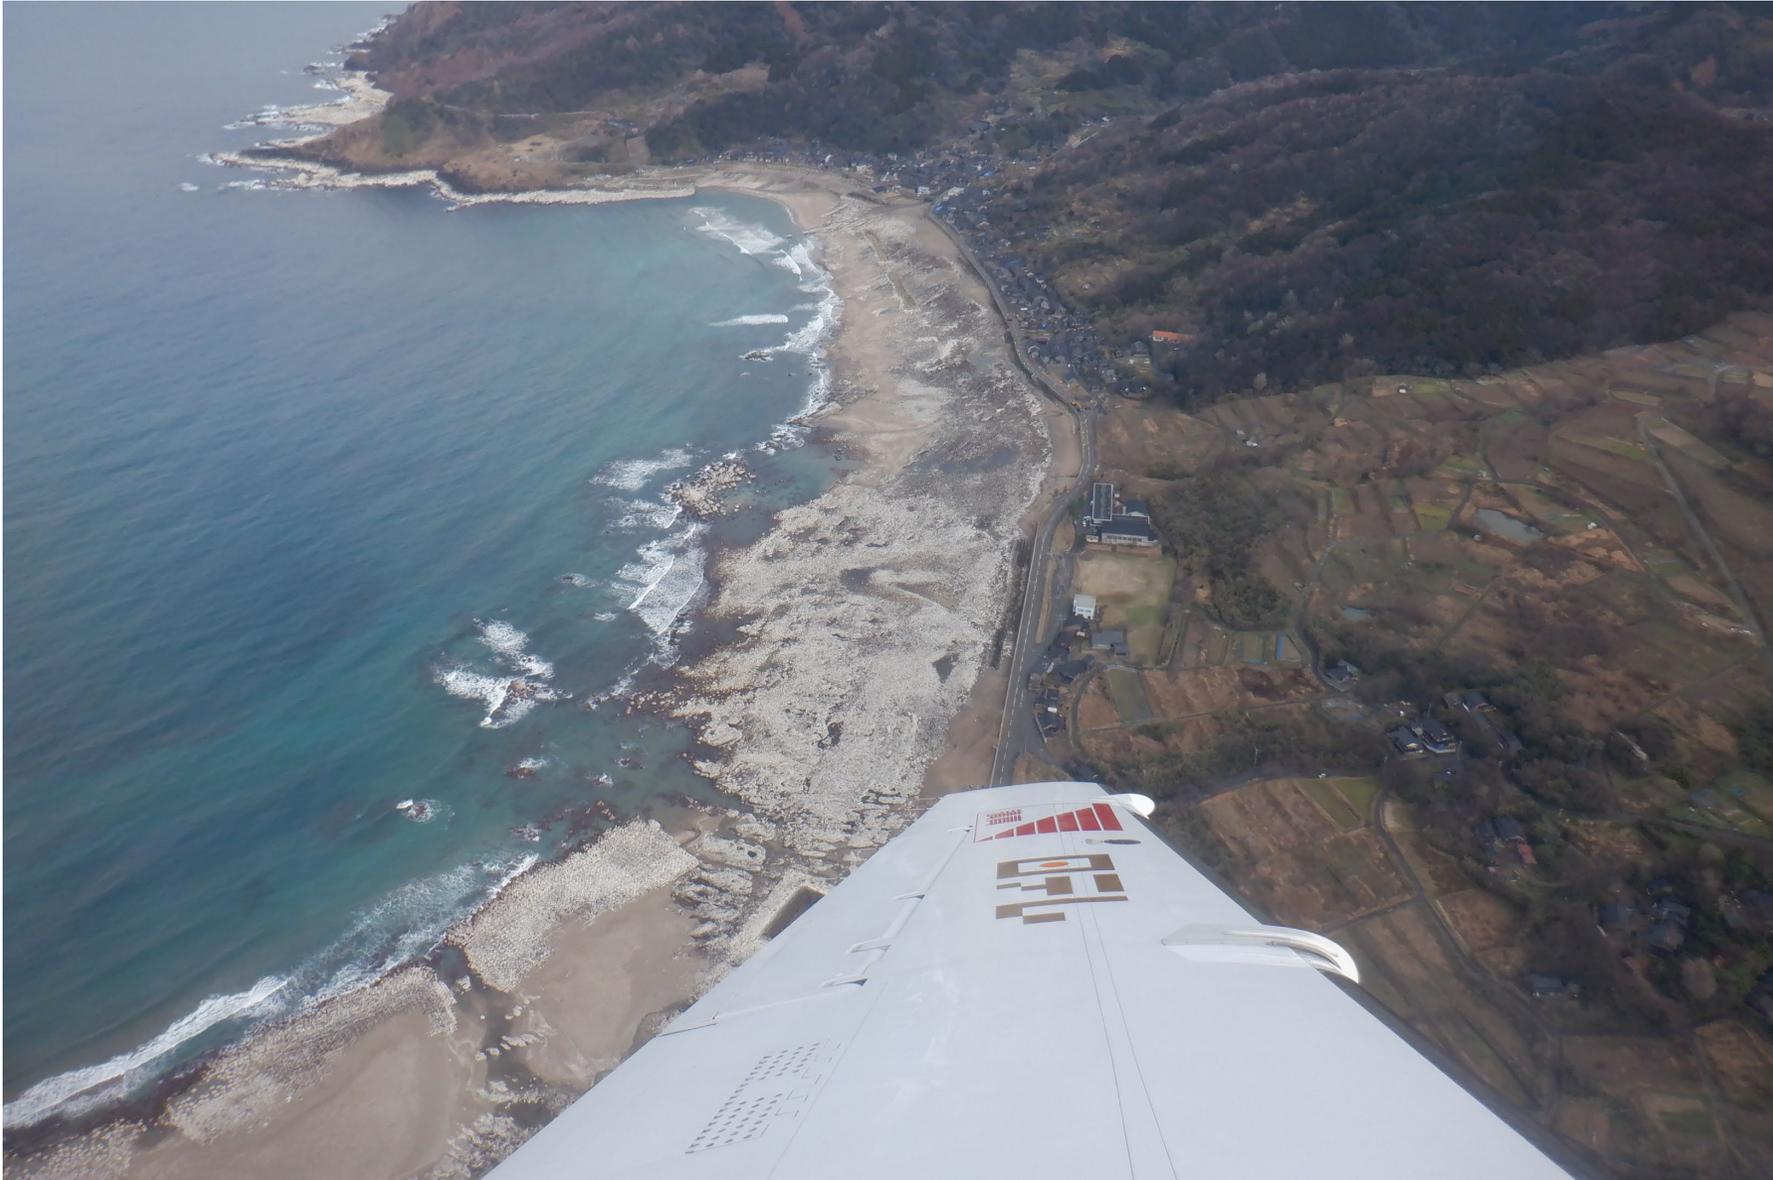
昨日飛行機から見た日本海側海岸線の隆起状況
