# 令和6年能登半島地震による 液状化発生地域の土地条件と液状化履歴

2024年2月22日

関東学院大学 工学総合研究所

若松 加寿江

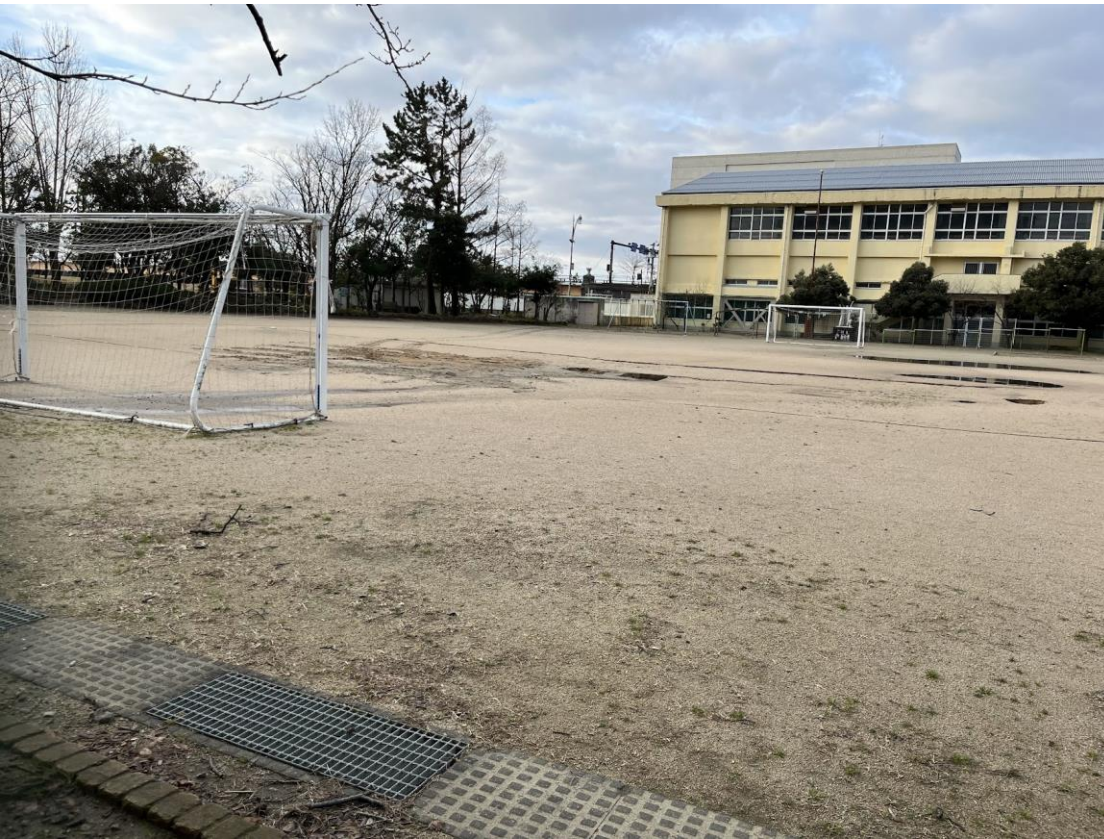
図9 新潟市中央区川端町1-1-1白山小学校  
(37.914300, 139.043306E, 方位角201.7993°)

校庭に噴砂が確認された。1964年新潟地震では、地盤が信濃川に向かって流動し、地割れ、噴砂が著しかった。RC3階建ての校舎は著しく傾斜した<sup>4)</sup>。

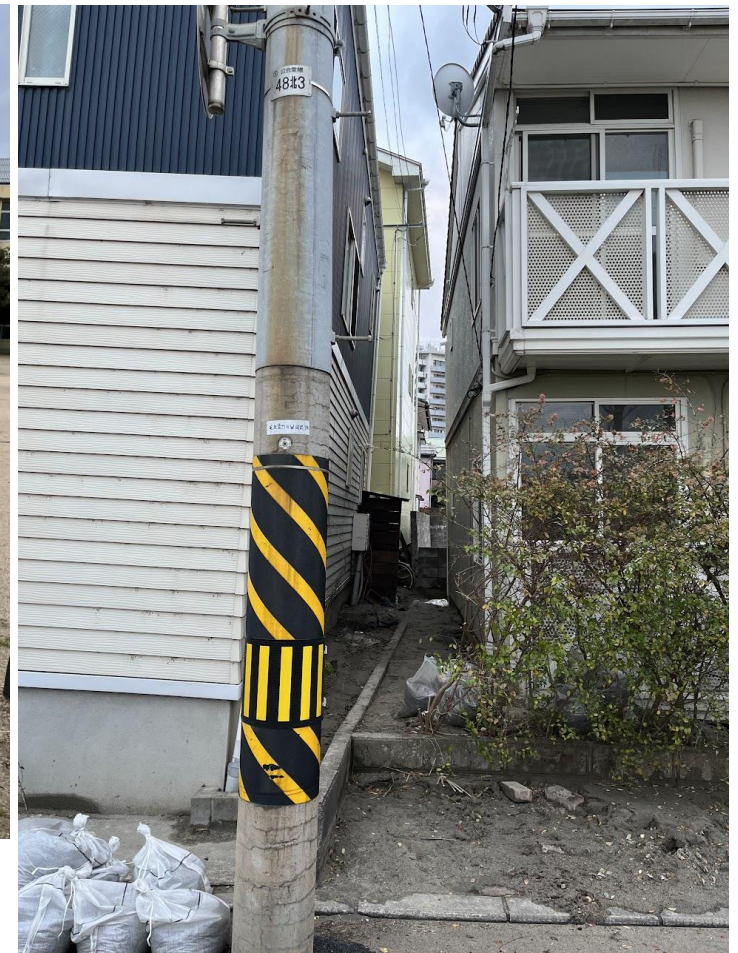
図10 新潟市中央区川岸町3-28-5  
(37.908103, 139.023758E, 方位角231.595°)  
噴砂と家屋の傾斜、電柱の沈下が確認された。1964年新潟地震では信濃川に平行な地割れが確認されている<sup>5)</sup>。

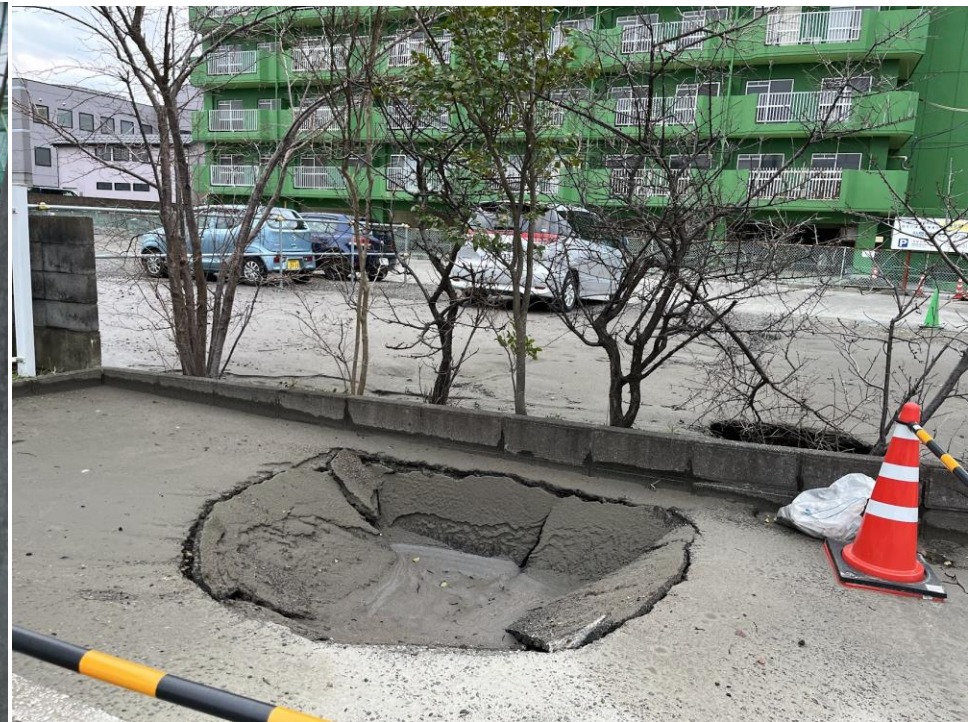
図12 新潟市中央区川岸町3-29

図11のグラウンドの北西に隣接する宅地。大きな噴砂孔が残っていた。1964年新潟地震時も宅地で、信濃川と平行な地割れと噴砂が確認されている<sup>5)</sup>。

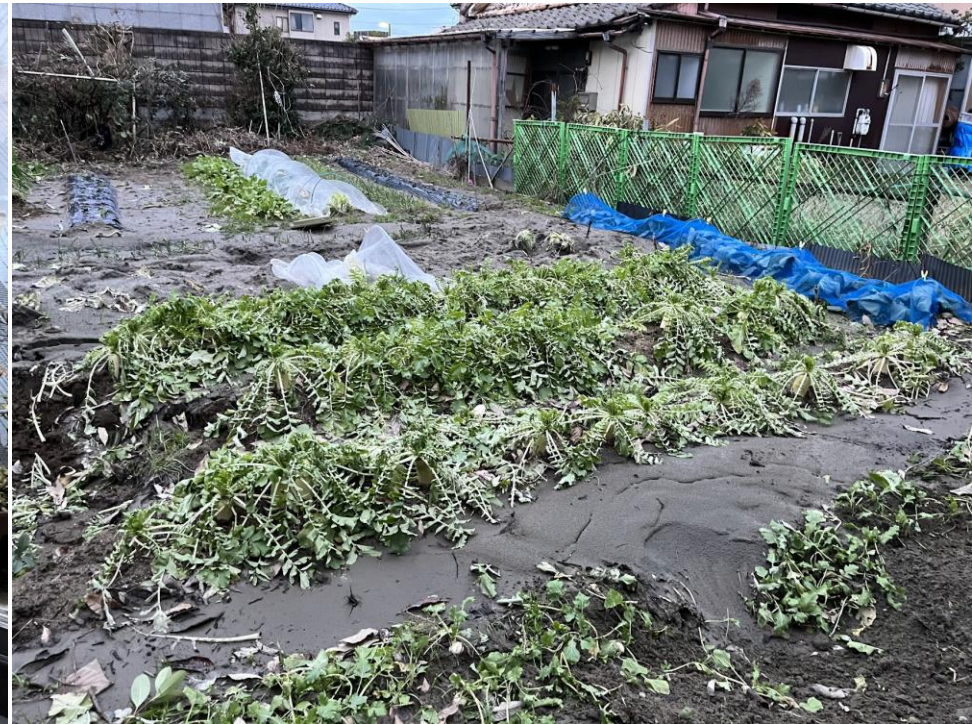
図14 新潟市中央区川岸町3-28  
(37.907733N, 139.023636E, 方位角273.7329°)

左端には直径80cm程度の噴砂孔が残っており、畑は大量の噴砂で覆われていた。

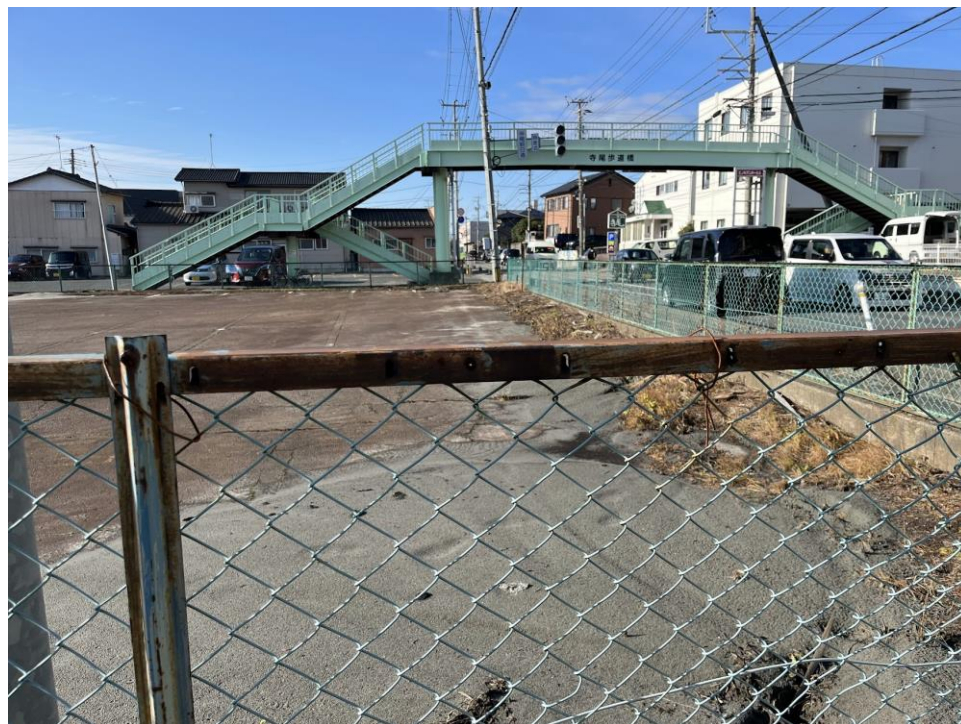
図16 新潟市西区寺尾朝日通17 県道16号  
(37.884361N, 138.985489E, 方位角238.38°)

住民が撮影した動画によれば、寺尾歩道橋付近では、地震の大きな揺れとともに左奥の駐車場と県道の舗装面が波打ち亀裂が入った。その後小刻みに揺れ、2分後には砂丘側(右手)の歩道から泥水があふれ出てきて、10分後には道路にも流入した。駐車場や住宅街でも大量の地下水があふれ出た。調査時には手前の空き地にも大量の噴砂が残っていた。

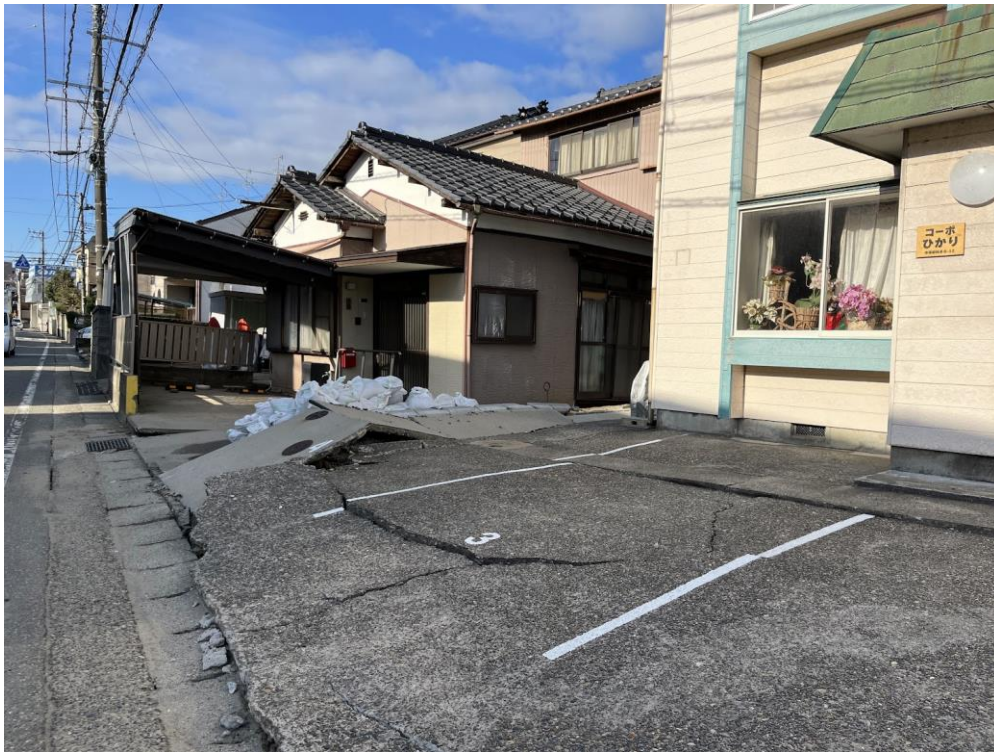
図17 新潟市西区寺尾朝日通8県道16号  
(37.886142N, 138.988586E, 方位角268.797°)

右手の砂丘側から土砂が押し出され、建物のアプローチがせり上がっている。左端は県道16号。砂丘の裾の液状化に伴う側方流動が原因と考えられる。

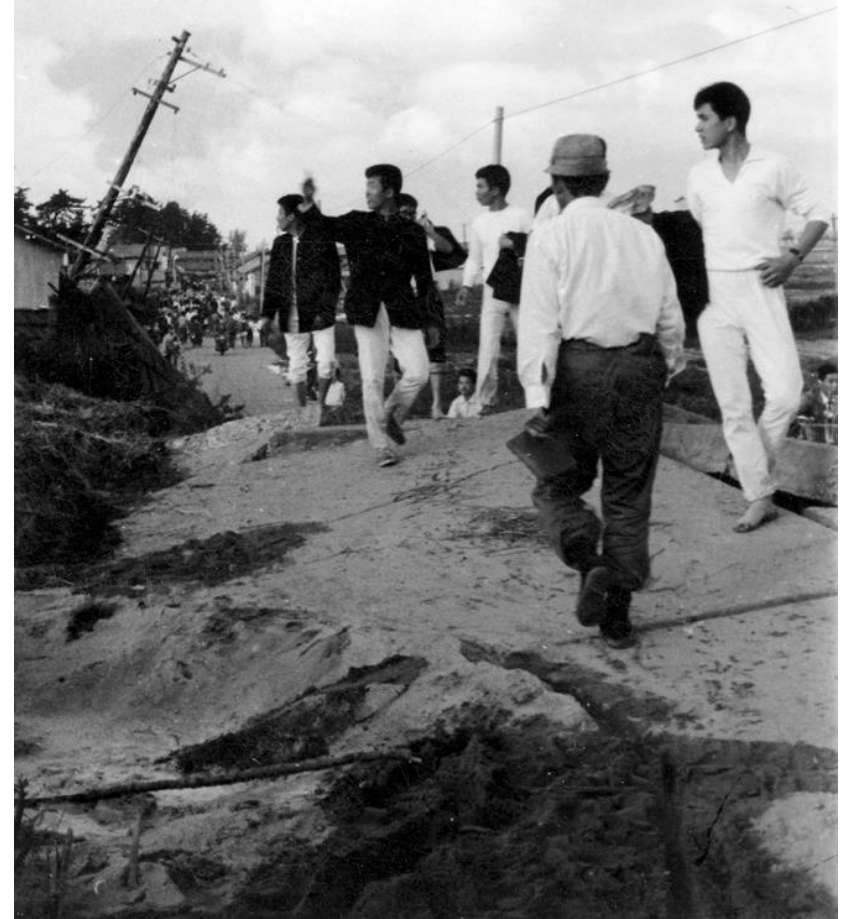
図18 1964年新潟地震当日の県道16号)<sup>7)</sup>

図17の辺りで西方を撮影した県道16号の状況（当時は道路幅員が現在より狭かった）。右手が砂丘。路面が盛り上がり、電柱は大傾斜している。地盤が砂丘から低地に向かって側方流動したためと思われる（1964年6月16日竹内寛氏撮影）。

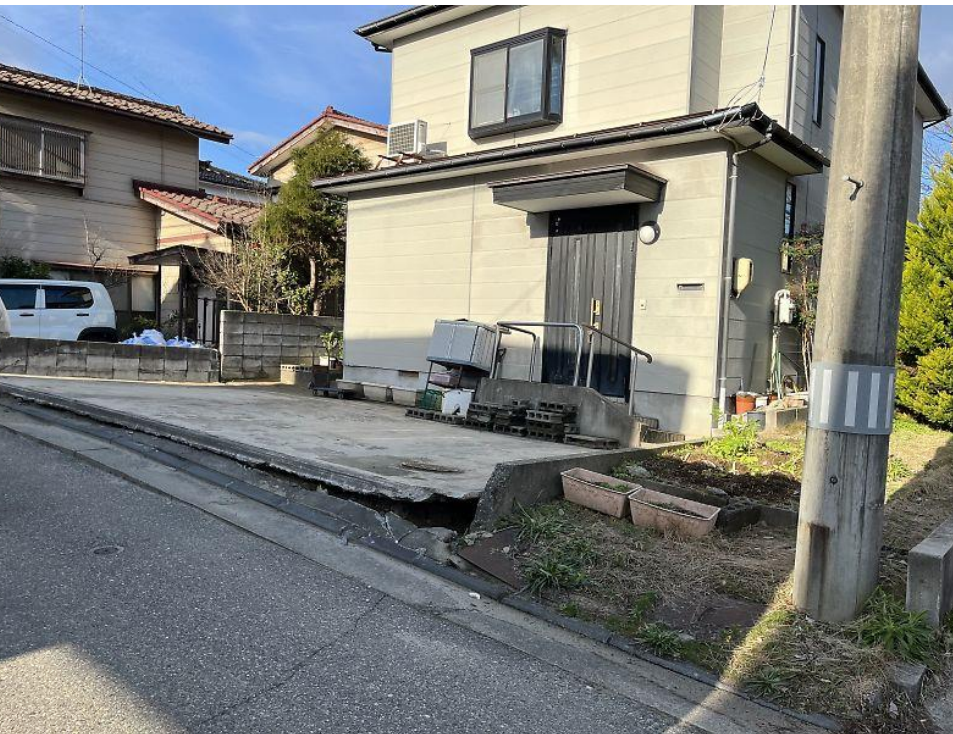
図21 新潟市西区小針南17

県道16号より130m内陸側の東西方向の道路沿いの被害。後方の砂丘方向から地盤が押し出されて、コンクリート板がせり上がったように見える。

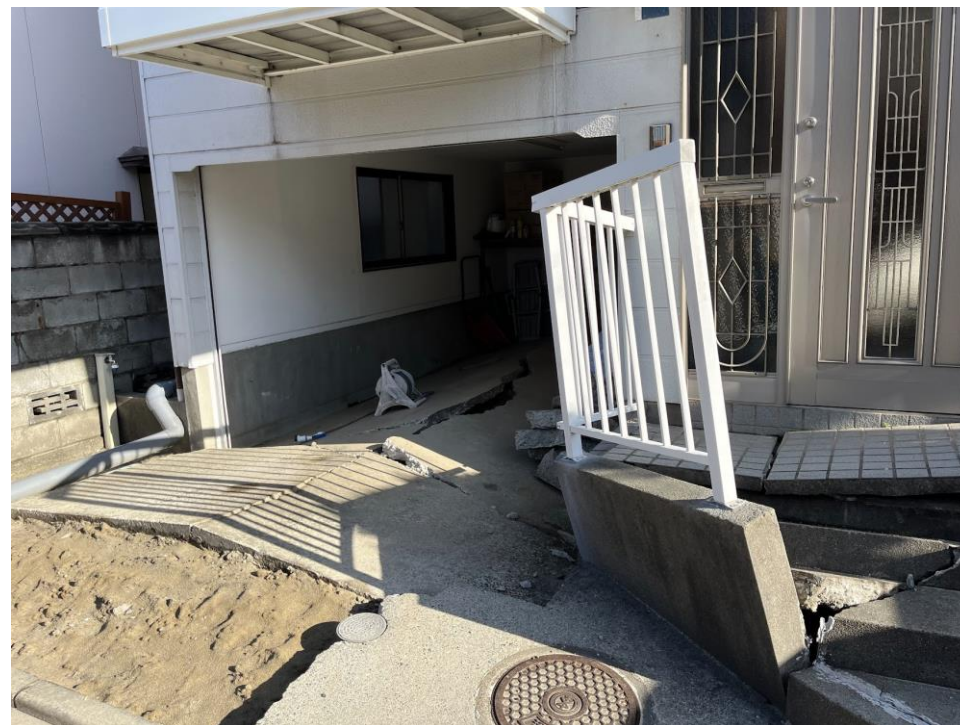
図22 新潟市西区小針南24

県道16号より140m内陸側の南北方向の道路沿いの被害。左が砂丘方向。地盤が砂丘方向から押し出されている。

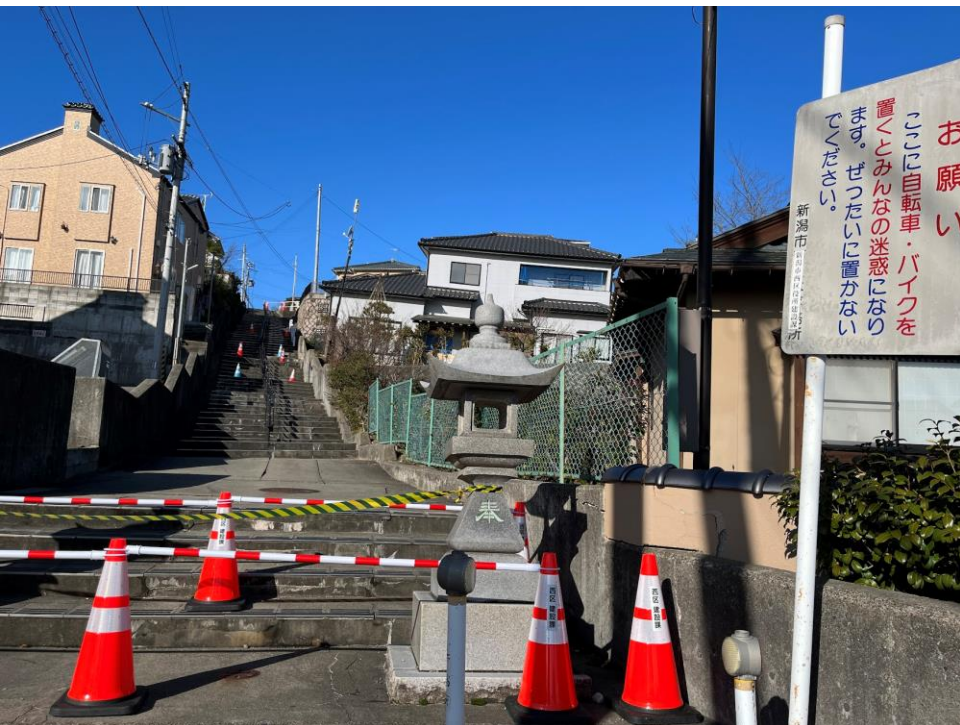
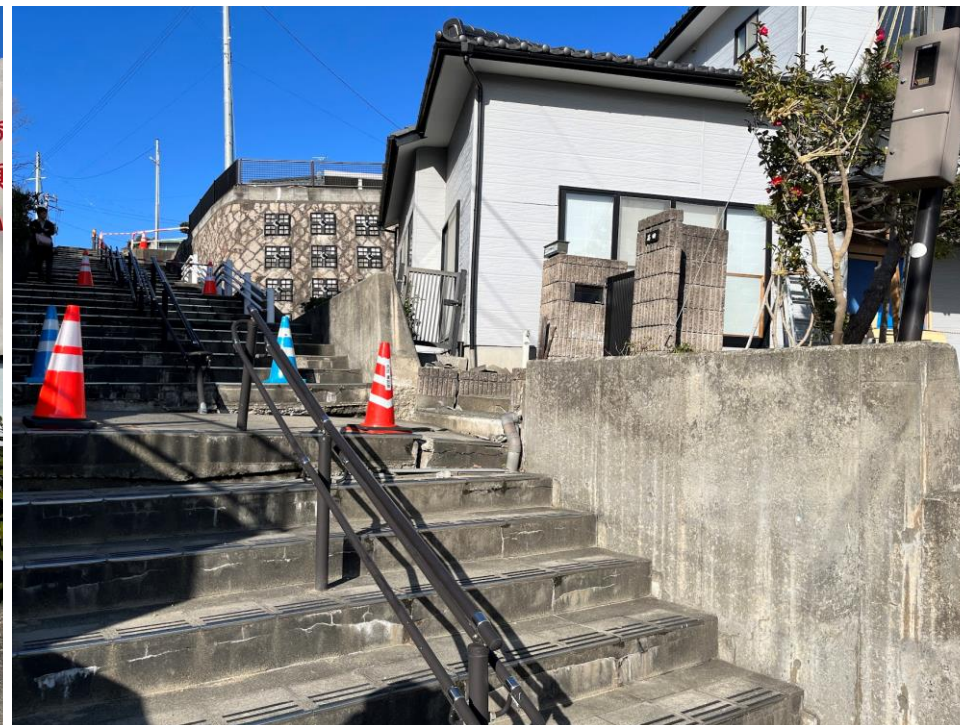
県道16号より100m北の砂丘斜面の階段。突き当たりが砂丘で越後線が走っている。右手の擁壁が破断しており、斜面全体が手前に滑り、引っ張られたような形跡がある。

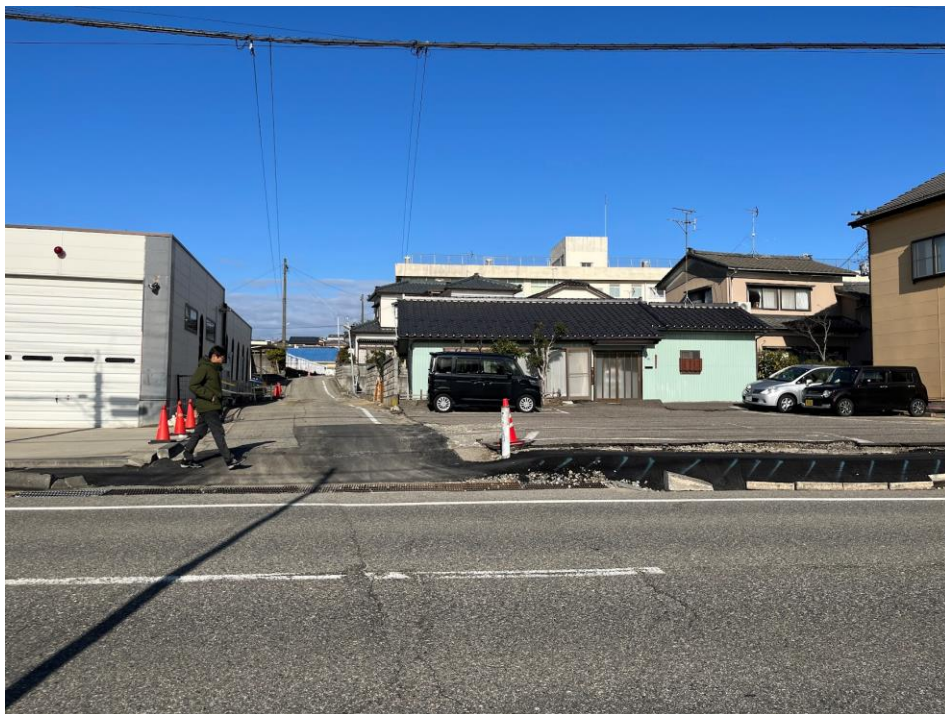
図25 新潟市西区寺尾東3-15  
(37.873822N, 138.970017E, 方位角340.019° )

奥が砂丘、手前は県道16号。砂丘斜面を走る道路は波打ち、空色の家の前の駐車場のコンクリート板は数10cmせり上がっていた。県道に入る道路は補修済み。

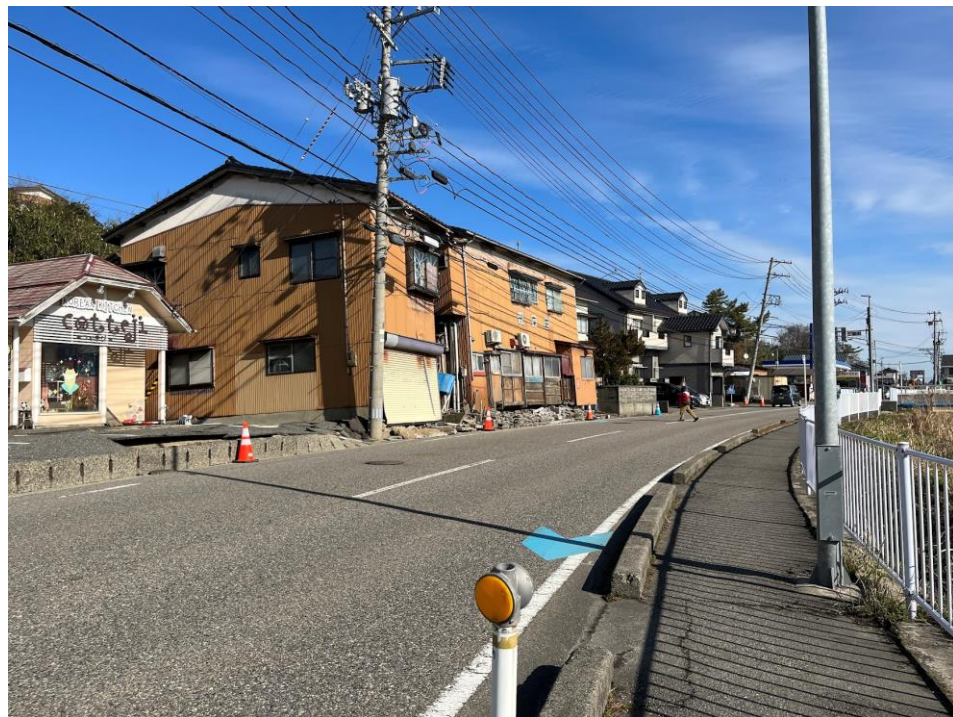
図26 新潟市西区大野332-11 (37.864736N, 138.946669E, 方位角 26.26398° )

左手が砂丘で右手に西川が流れている。中央の木造アパートは傾斜しており、基礎が破壊していた。左の家の前の歩道は、隆起してめくれ上がっていた。地震直後の状況は、以下の参考動画に記録されている。

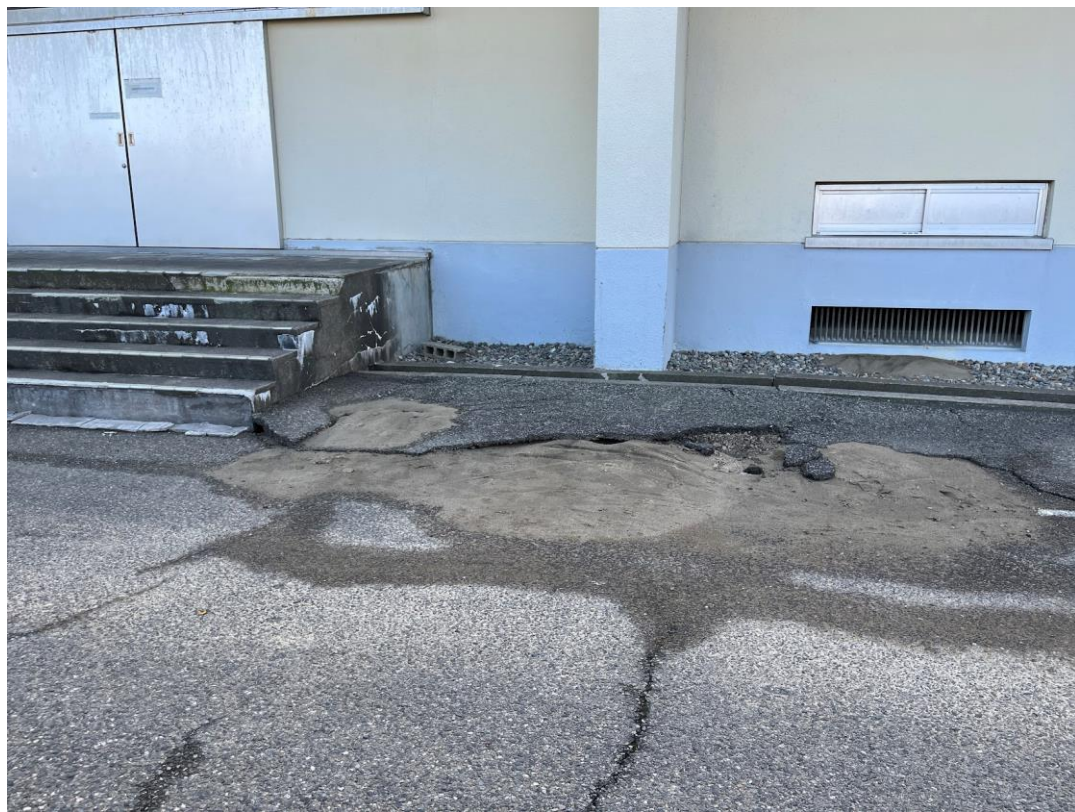
図28 新潟市西区小新西1-5-1  
新潟県立新潟工業高等学校

図5に示したように敷地のある小新は旧池沼である。国土地理院の空中写真と旧版地図の図歴を見ると1960年代まで沼地が残っている。新潟工業高等学校<sup>8)</sup>によれば、「1970年12月に小新地区の学校敷地で地鎮祭を挙行」とあることから、敷地は1960年代後半に埋め立てられたと推定される。埋立地内での高校敷地以外での被害状況は不明である。

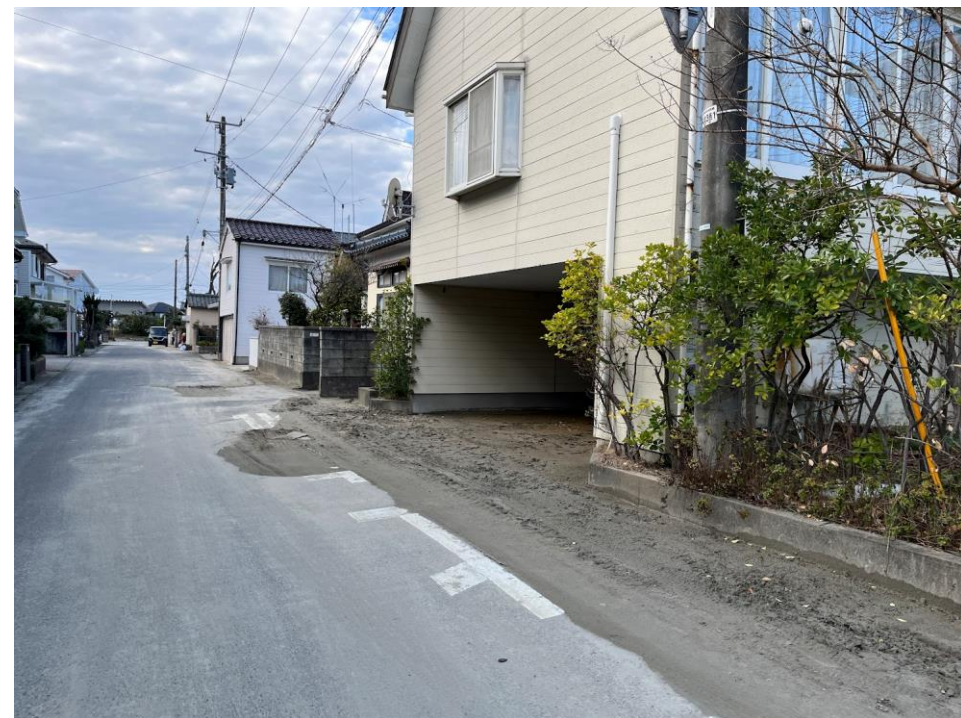
図30 新潟市西区ときめき西2-3-20  
(37.876128N, 139.009461E, 方位角287.8857° )

ときめき地区西は、図5に示したように信濃川の旧河道であり、1964年新潟地震では全域で液状化しているが、当時は大部分が水田であった。国土地理院の空中写真で確認すると、1990年代に大規模造成により宅地となったようである。1、2丁目の道路のほぼ全面に噴砂の痕が残っていたが砂は撤去済み。地盤高が僅かに高い3丁目は、1、2丁目に比べて液状化の影響が軽微に見えた。

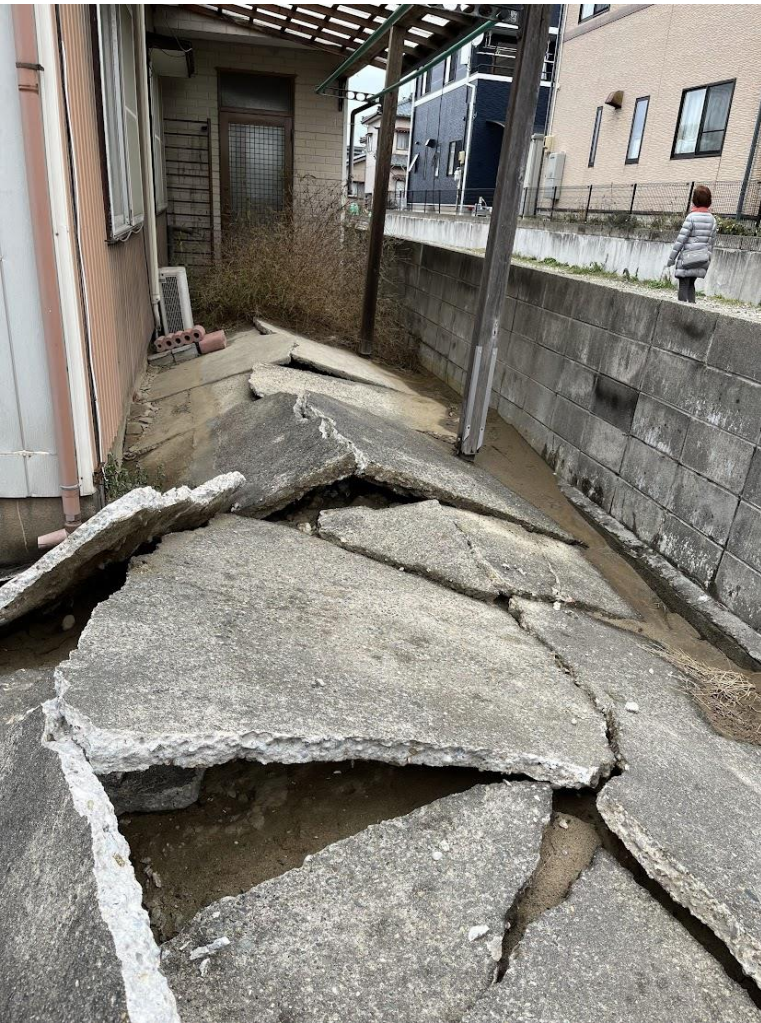
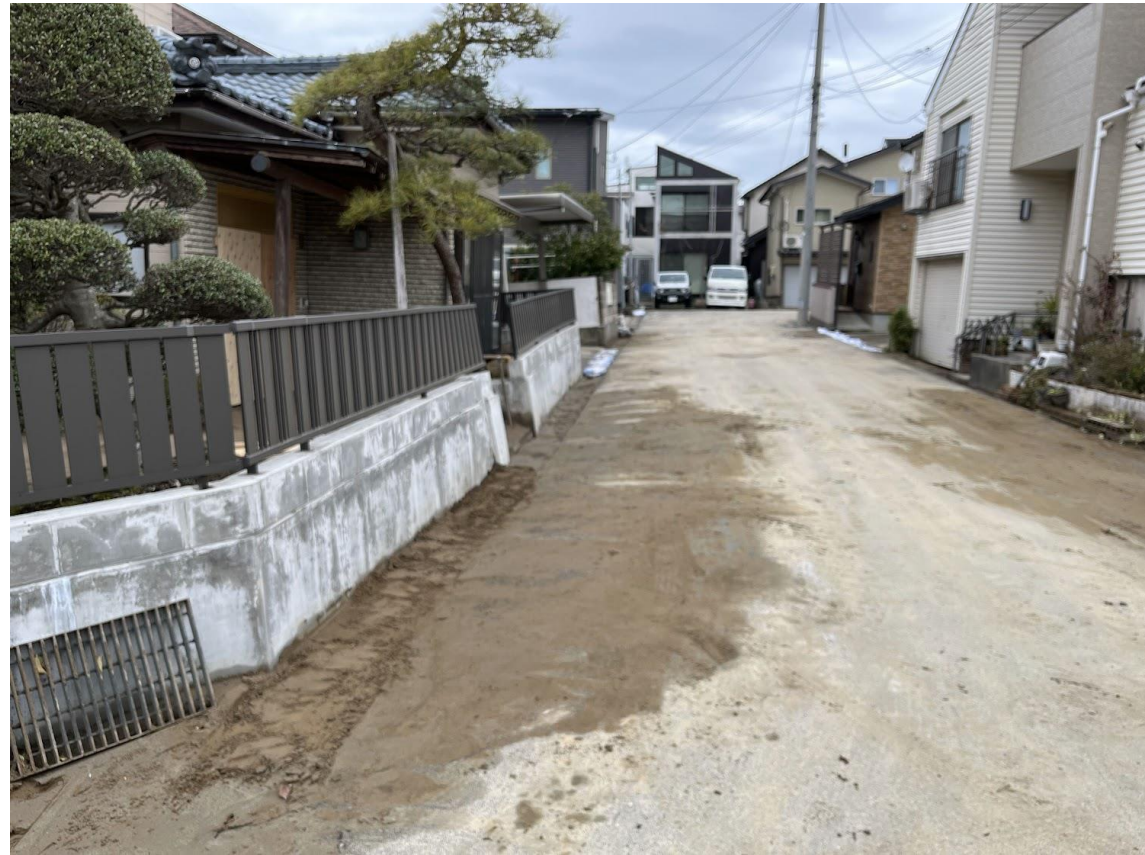
善久地区は、図5に示したように信濃川の旧河道で、ときめき地区の上流に位置する。1964年新潟地震では全域で液状化しているが、当時は大部分が水田であった。国土地理院の空中写真で確認すると、1970年代より宅地化が進み、現在では新潟市のベッドタウンとなっている。

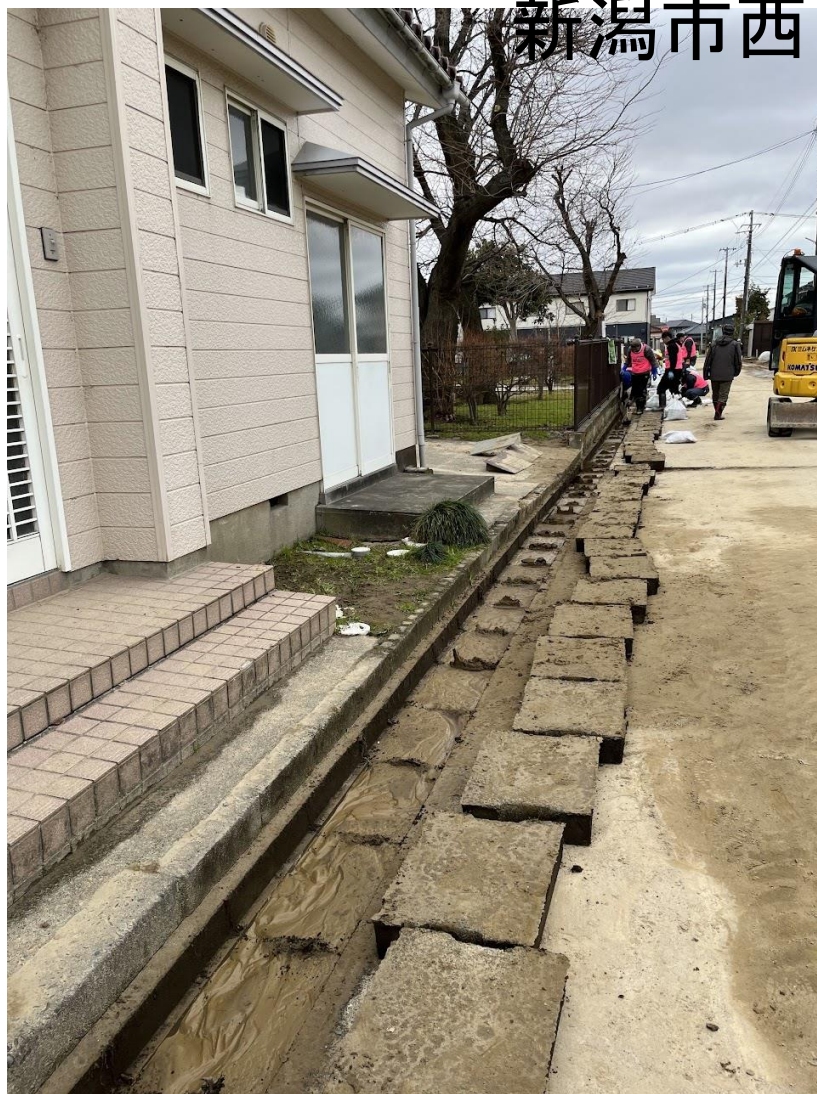
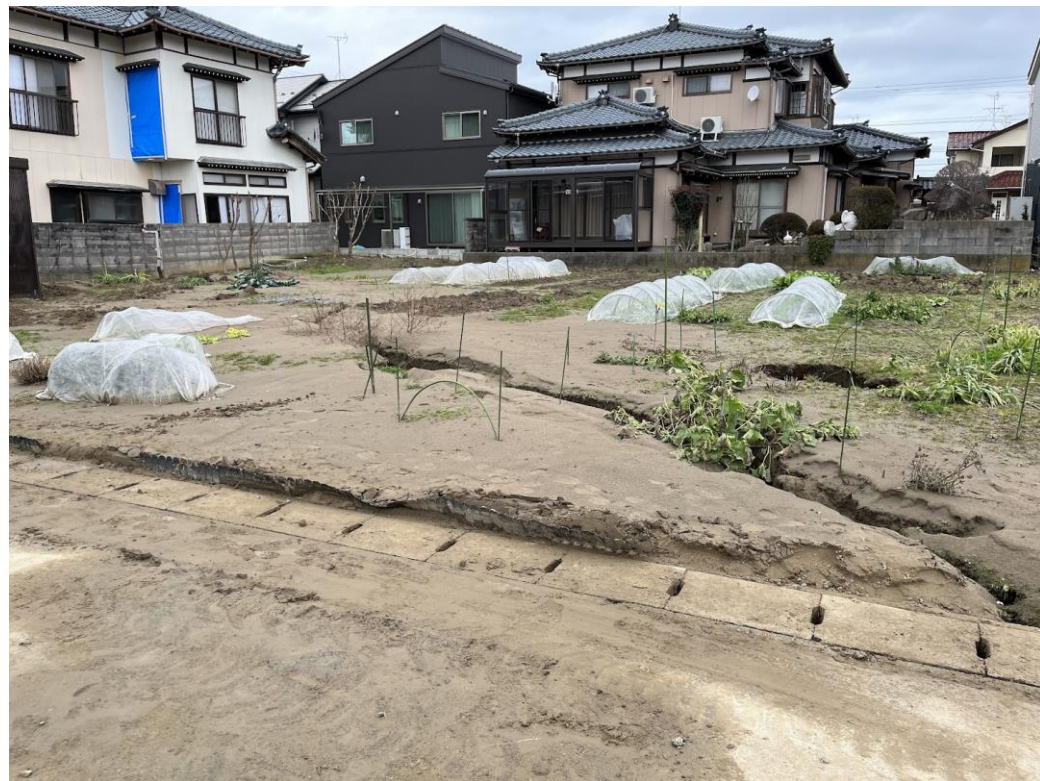
図5に示したように鳥原も信濃川の左岸の旧河道であり、1964年新潟地震で液状化している。この地区では側溝が全て噴砂で埋まり、調査時には大勢のボランティアが側溝にたまった砂を除去していた。畑には、大量の噴砂と大きな地割れが残っていた。

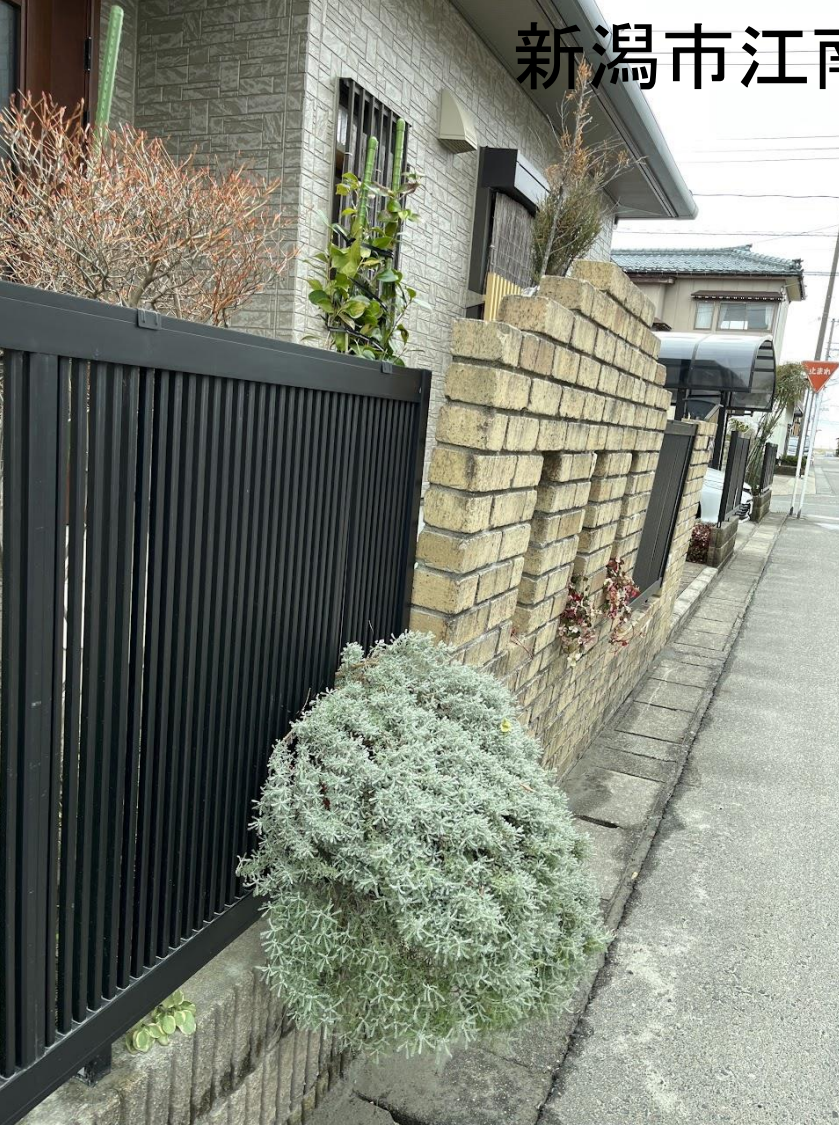
図39 新潟市江南区天野1-1-21

天野地区は信濃川右岸の旧河道で、1964年新潟地震でも液状化が報告されている。住宅街の道路の噴砂は撤去済みだったが外構に変状が多く見られた。図40の曽根木地区公民館の敷地の噴砂は撤去されていたが舗装面に凹凸ができていた。写真右の塀沿いには多数の噴砂孔が残っていた。

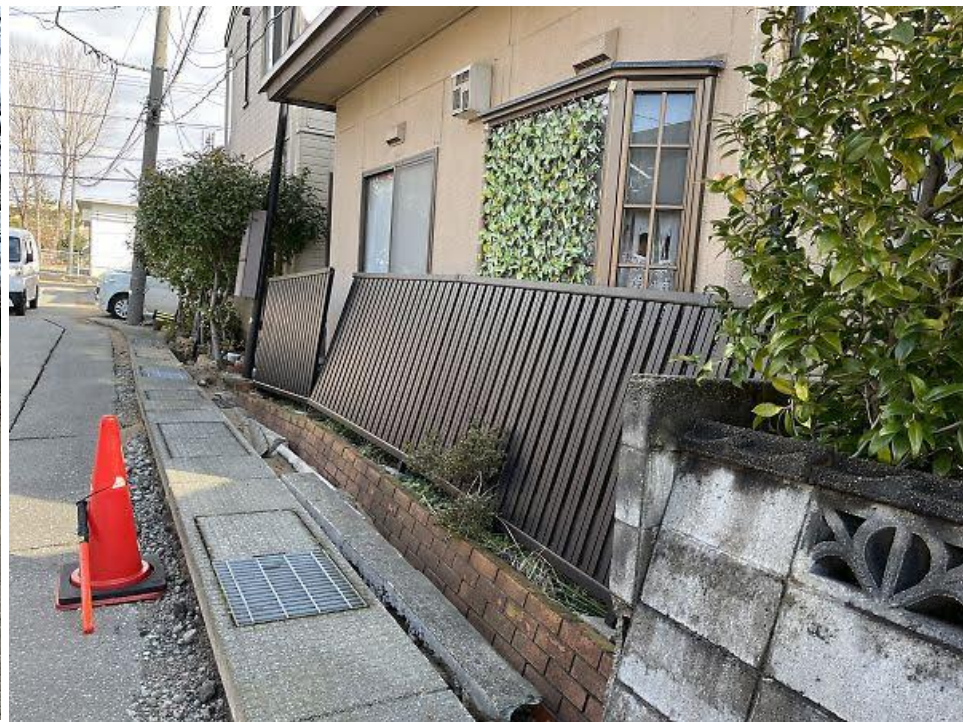
図45の右手が砂丘である。宅地が県道方向に引っ張られ、かつ持ち上がっている。

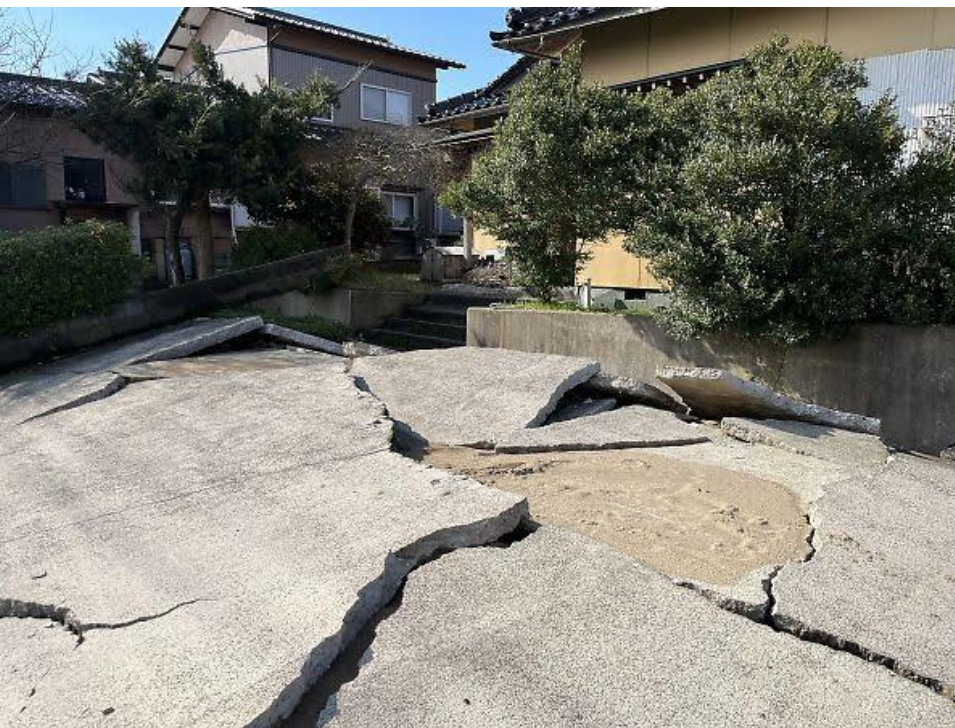
写真の家の背後が砂丘、手前が県道である。  
図44と同様な変状を生じている。

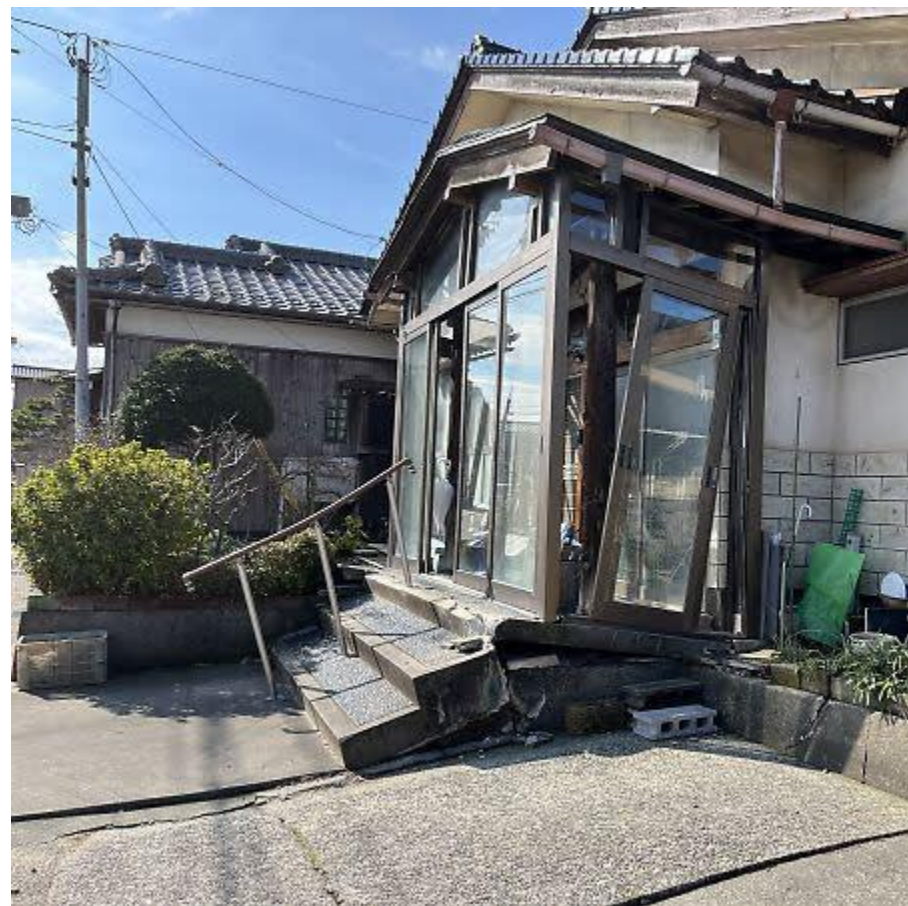
家の右手が砂丘、左手が県道である。家屋の  
県道に面した部分が持ち上がっている。

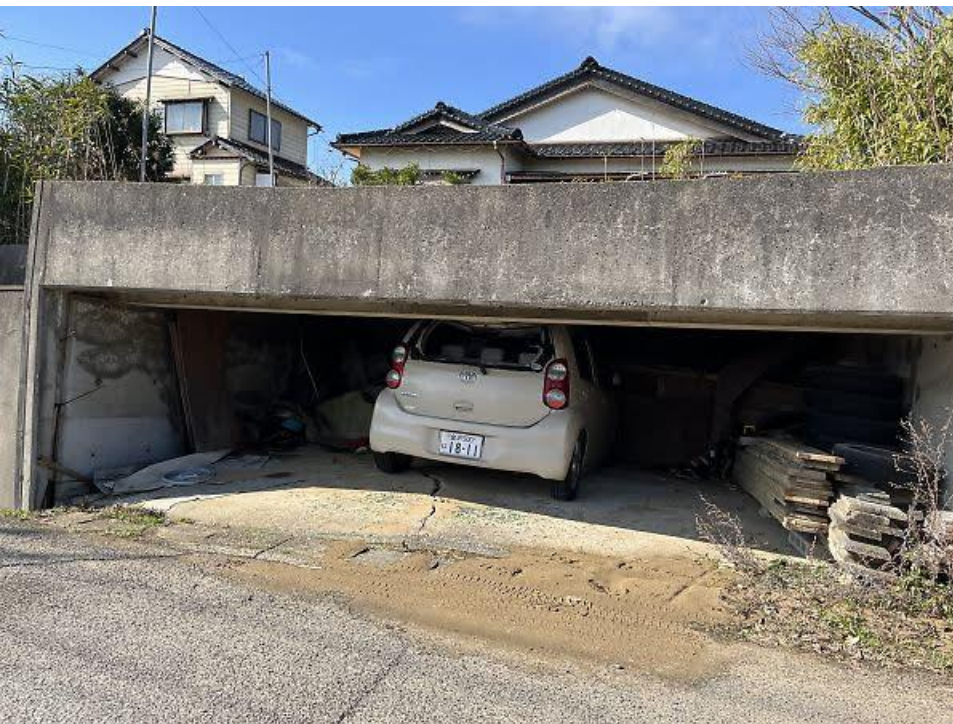
背後が砂丘の県道に面したガレージ。砂丘斜面の側方流動によってガレージの床版が押し上げられ、かつ屋根の重みでガレージが沈下したため、天井高が極端に低くなっている。

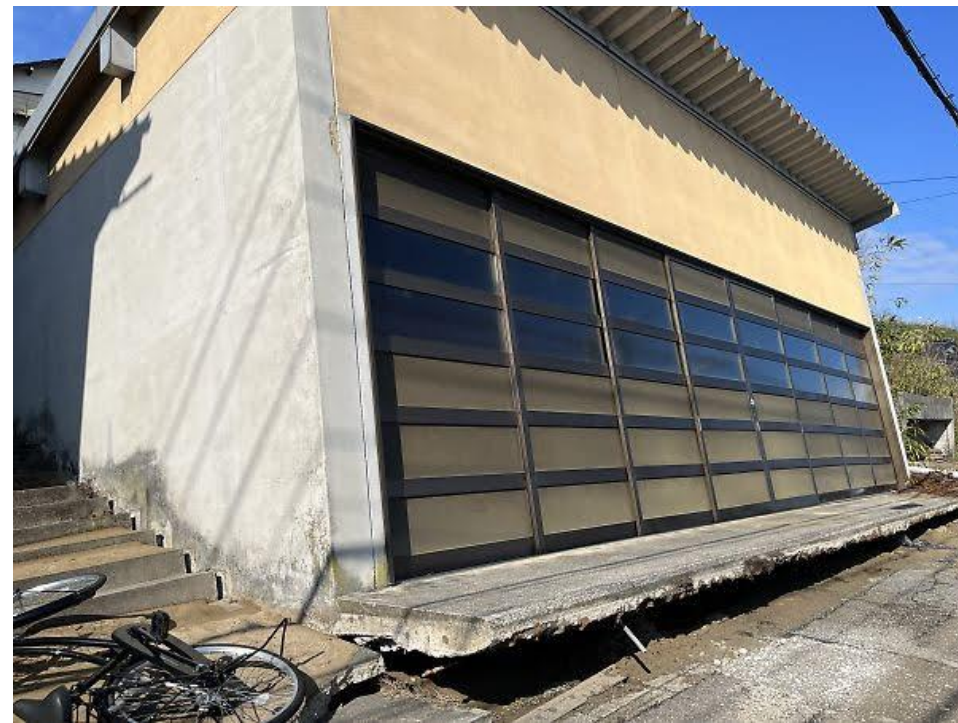
左奥が砂丘で県道に面したガレージ。砂丘斜面の側方流動によってガレージの床版が押し上げられている。図48に比べて屋根が重くないためか沈下はしていない。

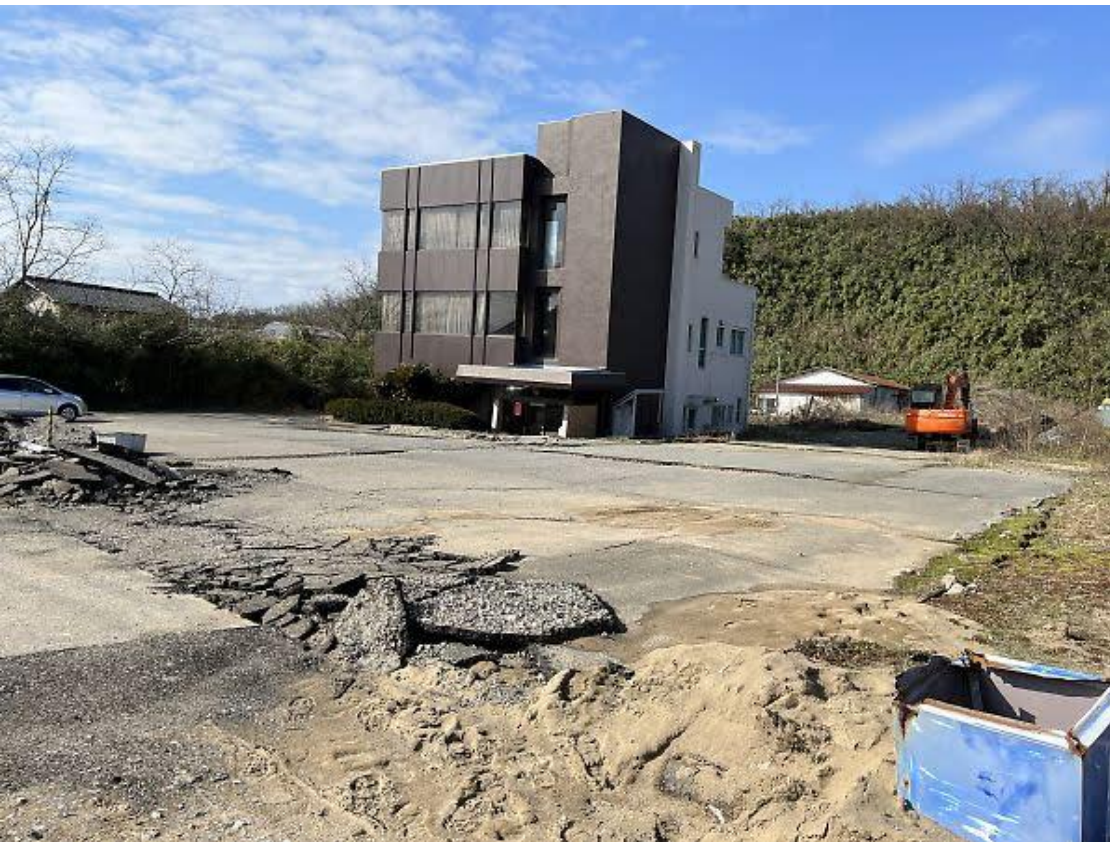
背後が砂丘で手前が県道に面している。RC4階建ての建物の1階が図51のように大きく沈下しており、遠方から見ると半地下のように見える。敷地の県道に接した部分は舗装がめくれ上がっており側方流動の形跡も僅かに見られるが、建物被害への関与は不明である。地理院地図を見ると背後の砂丘は切り取り急斜面の記号が付されており、敷地は切土地盤の可能性がある。切土は盛土より一般に液状化が起きにくいと考えられているが、切土により地下水位が浅くなり、地表近くが液状化し易くなったとも考えられる。1964年新潟地震では砂丘を一部切土造成した地域で液状化が発生している。

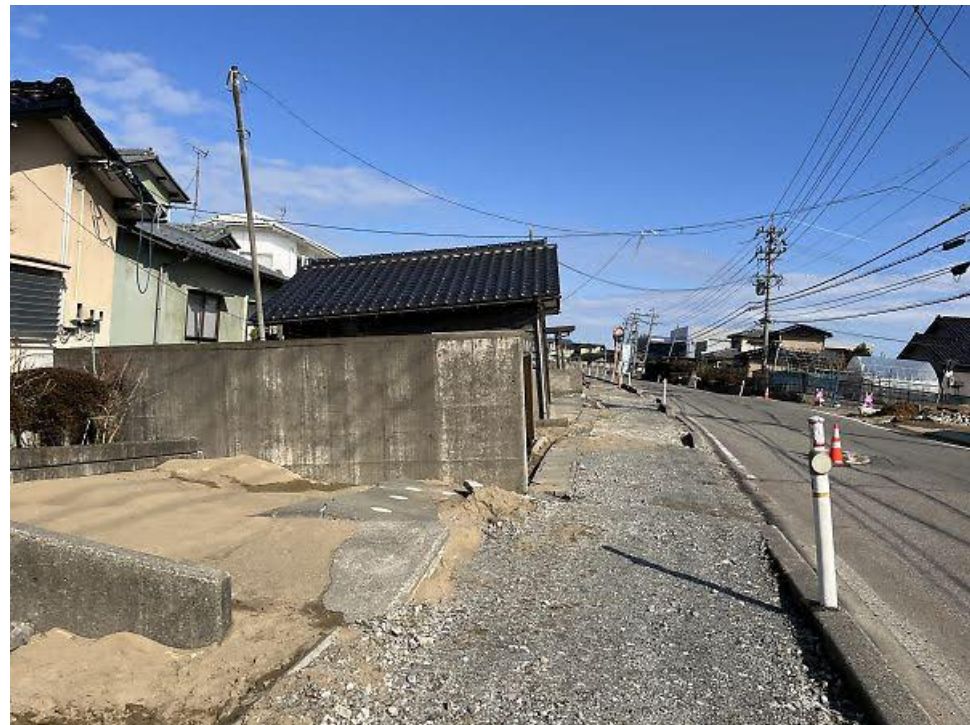
薄緑の家は図52と同じ。左手が砂丘。県道に近い地盤が隆起したことにより道路際のRC造のガレージとその後方の瓦屋根のガレージのけぞるように傾き、路面も斜めになっている。

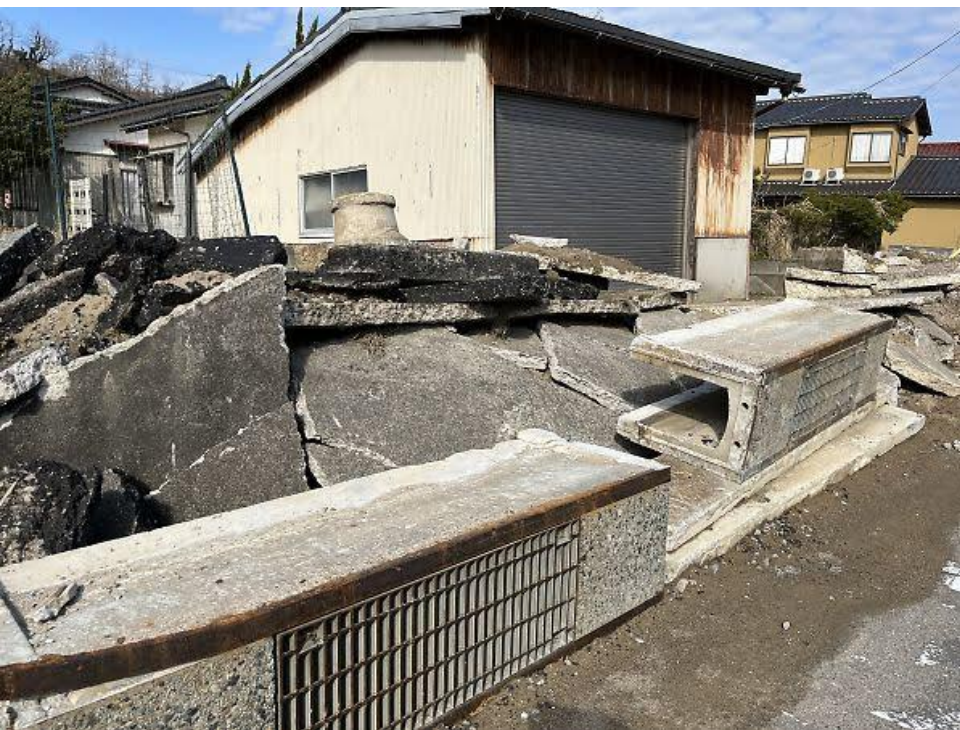
左手奥が砂丘、右手前が県道。地盤が倉庫もろとも大きく持ち上がり、県道との境界に埋設されていた側溝が飛び出している。地震前の状況を図59に示す。

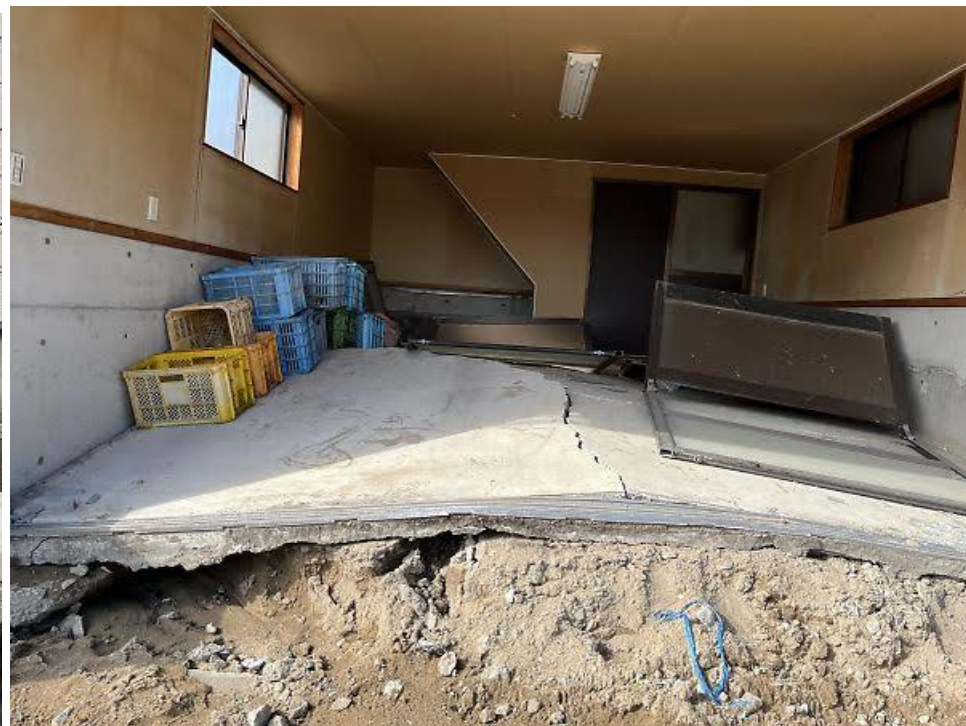
床版が持ち上がったことにより天井高が極端に低くなった建物内部。地震前のストリートビューで見ると、元々は3枚の引き戸があった (折れ曲がって写真の奥に置かれている)。
