# 令和6年能登半島地震による 液状化発生地域の土地条件と液状化履歴

2024年2月22日

関東学院大学 工学総合研究所

若松 加寿江

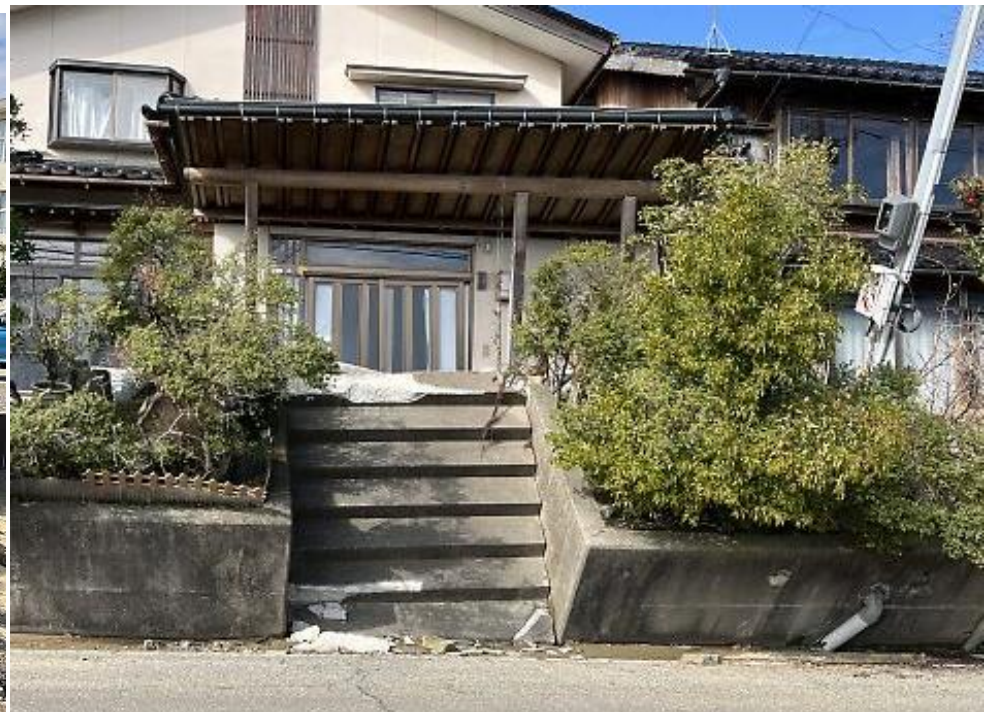
奥が砂丘、手前が県道。砂丘の裾の側方流動により押し寄せてきた土砂が県道の路盤にブロックされて止まり地盤が隆起したと考えられる。宅地の擁壁が45度に傾き、階段はほぼ垂直になっている。

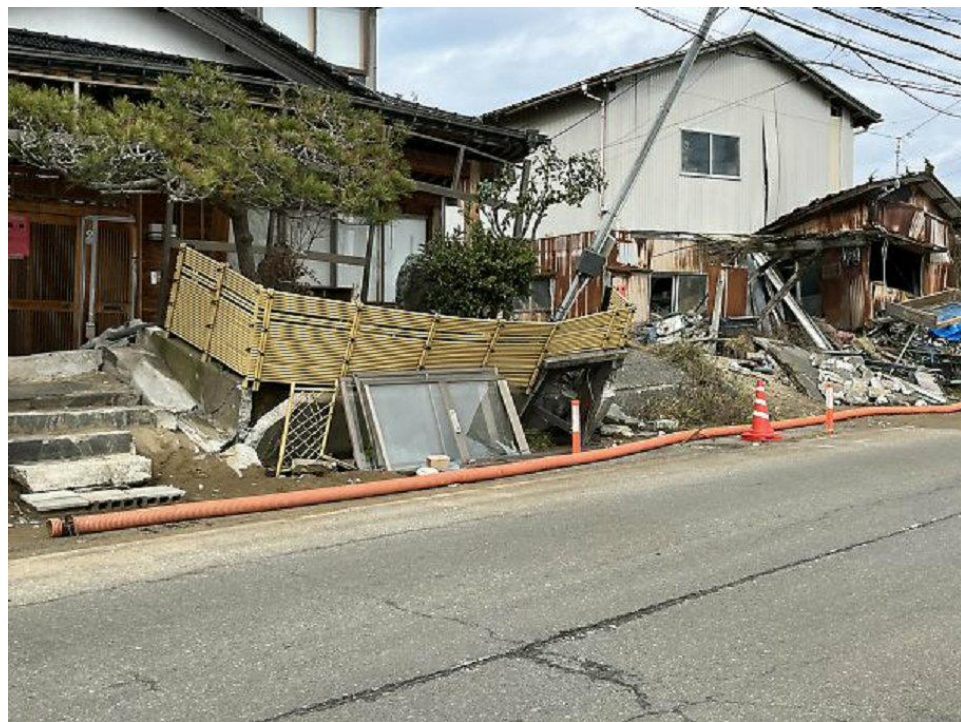
左奥が砂丘。写真を見ると塀が沈下して傾いたように見えるが、宅地側が押しあげられている。左手の階段は、被災後2段追加されている。

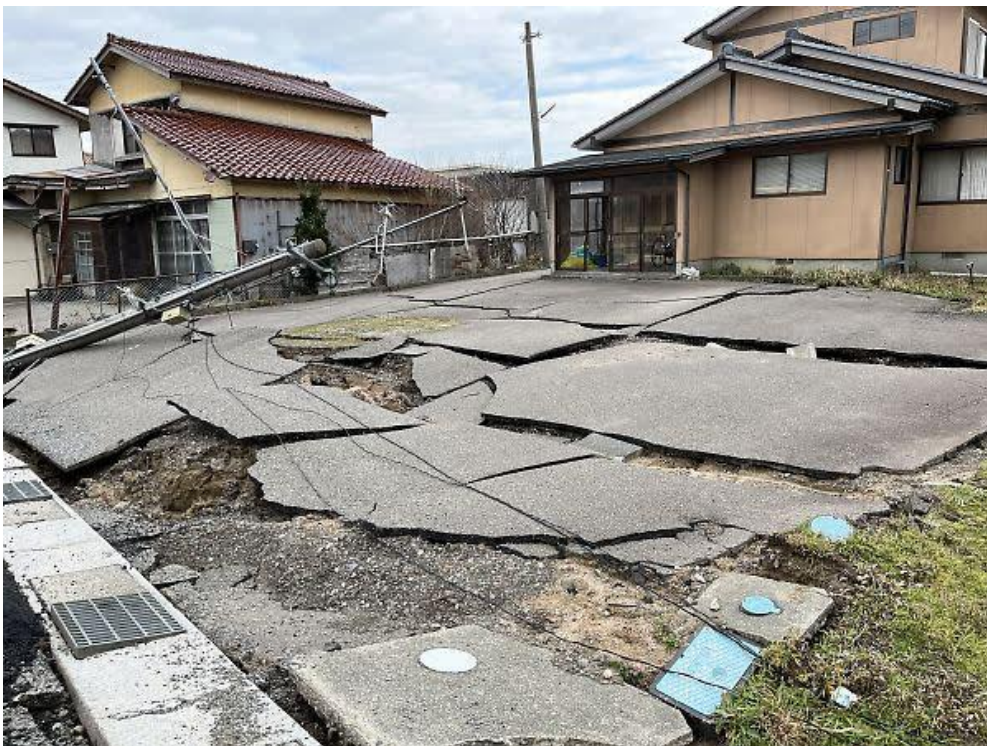
この場所は、県道より河北潟拓地側（左手前に僅かに写るのが県道）。鶴ヶ丘、宮坂、西荒屋では砂丘の裾の側方流動が県道の路盤でブロックされ、県道より干拓地側では被害が比較的軽微であったが、室地区では干拓地側でも甚大な側方流動の被害が見られる（図67～図69参照）。

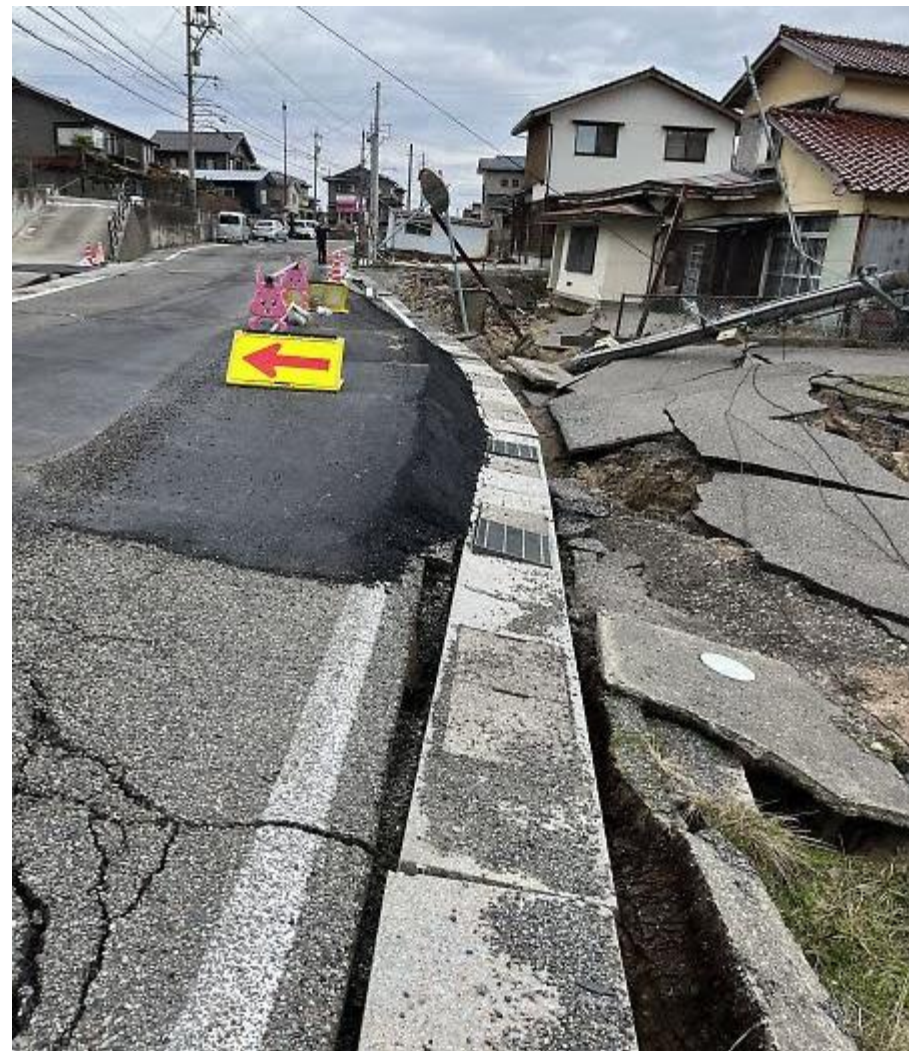
後方に図66の倒れた電柱が見える。左方が砂丘、右方が河北潟干拓地。

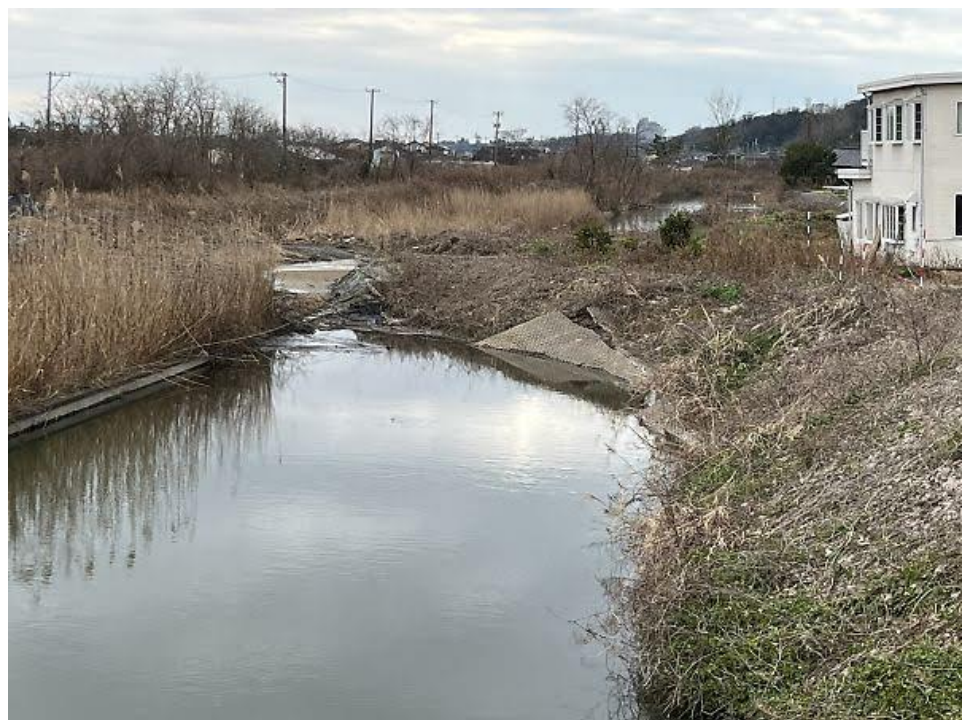
写真右は図69の承水路に向かう道路。左手前の県道との角地に建つ建物は大きな被害を受けている。

河北潟干拓地(左手)に面した幅約17m(地理院地図で計測)の承水路が側方流動により閉塞している。近傍でもう1箇所、河岸の側方流動が発生している。

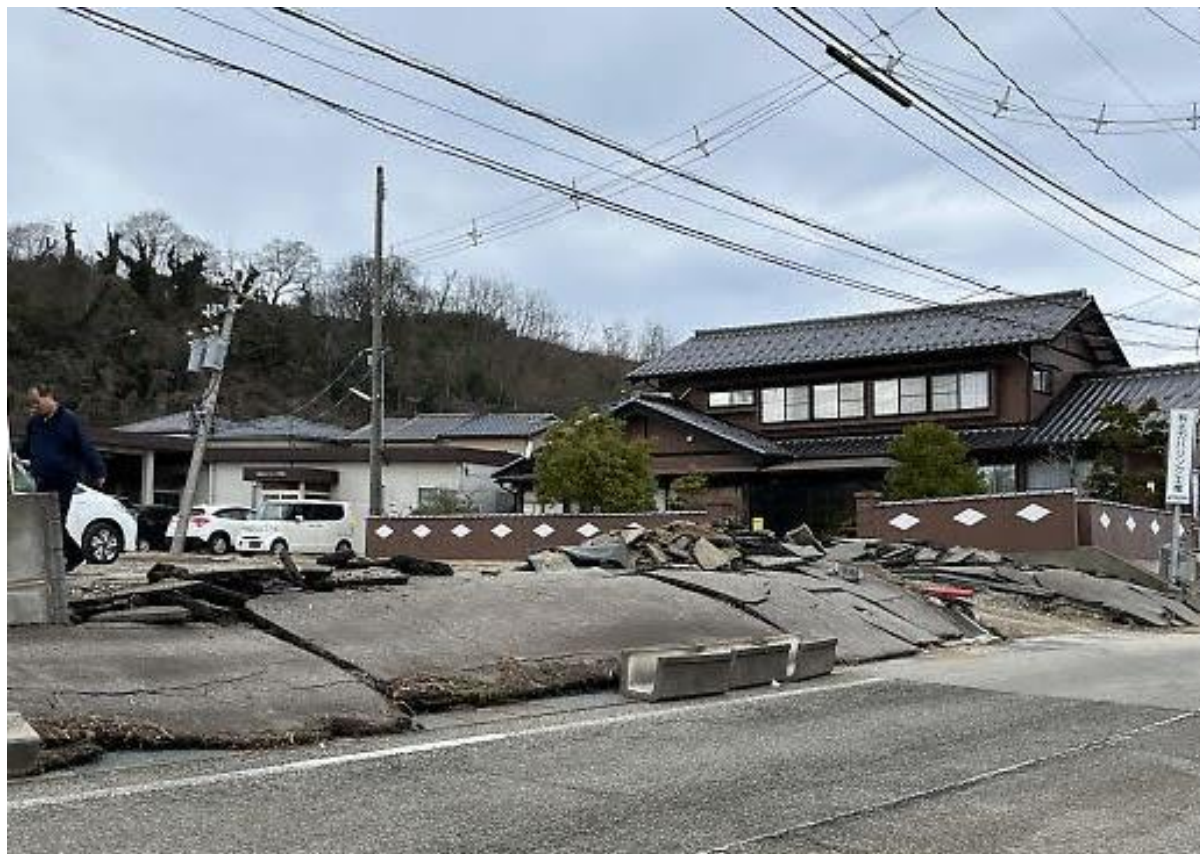
左手の砂丘から流動が押し寄せ、県道の路盤に阻まれて止まったように見える。

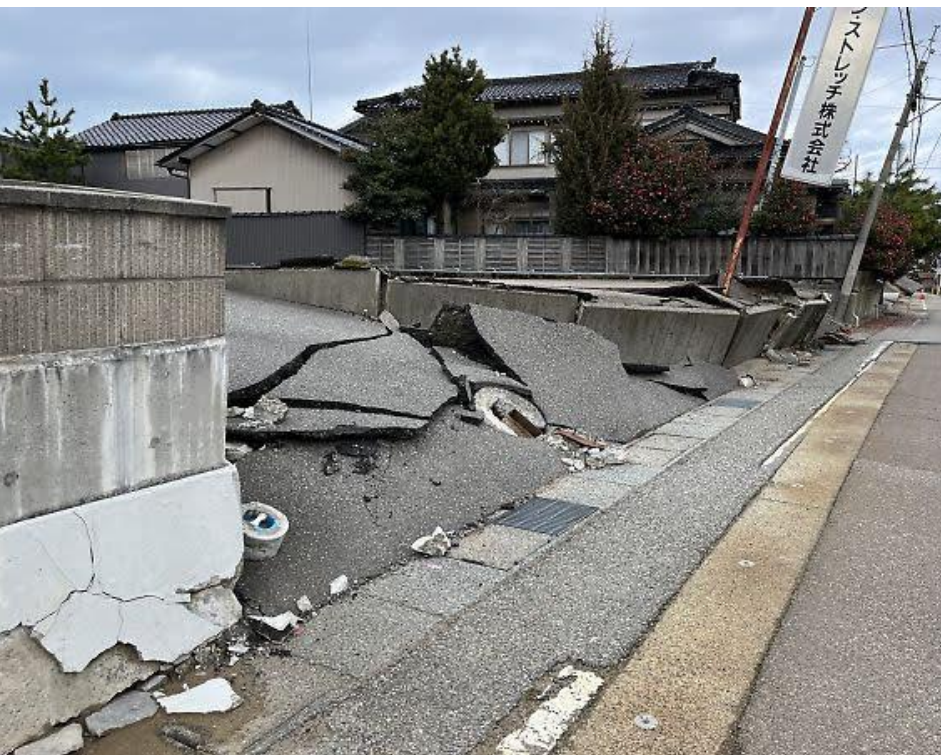
この辺りから北に向かって300m以上にわたり  
県道より西側(砂丘側)に側方流動による被害  
が集中していた。

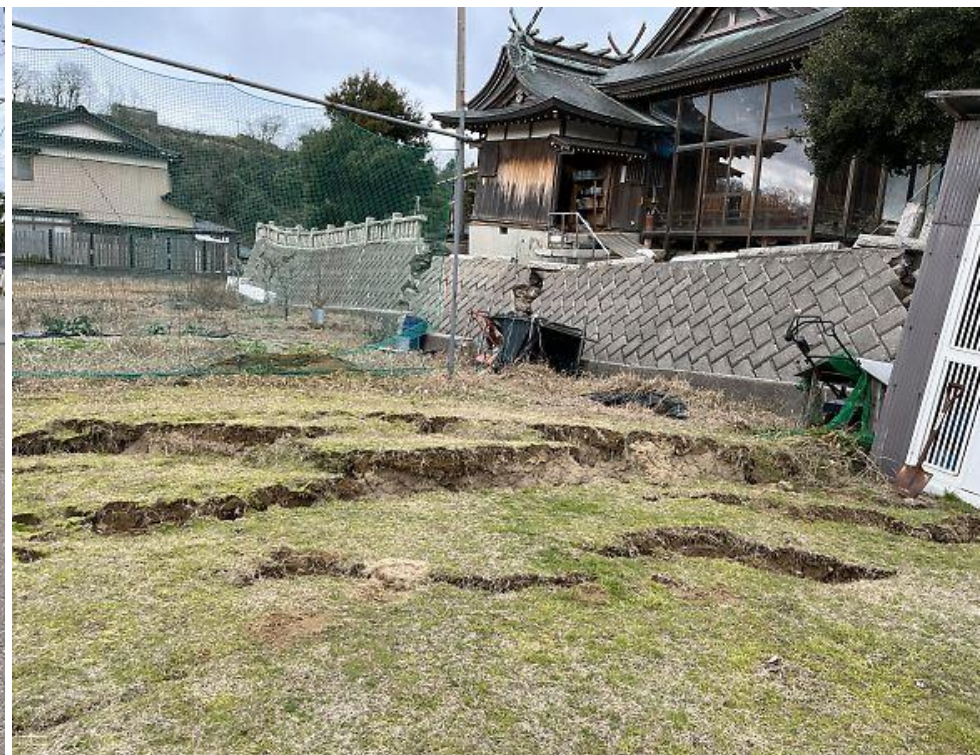
奥が砂丘で榊原神社の隣の空き地に階段状の  
地割れができていた。神社の擁壁は上下にう  
ねり3箇所大きく破断していた。

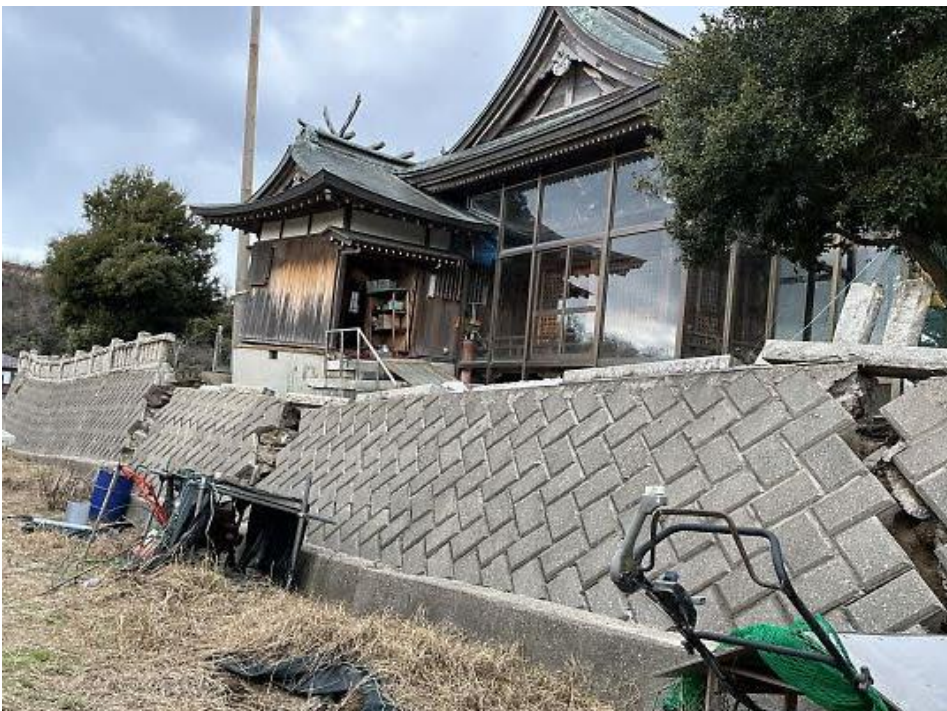
左手が砂丘。神社の社も擁壁破断箇所で損傷していた。

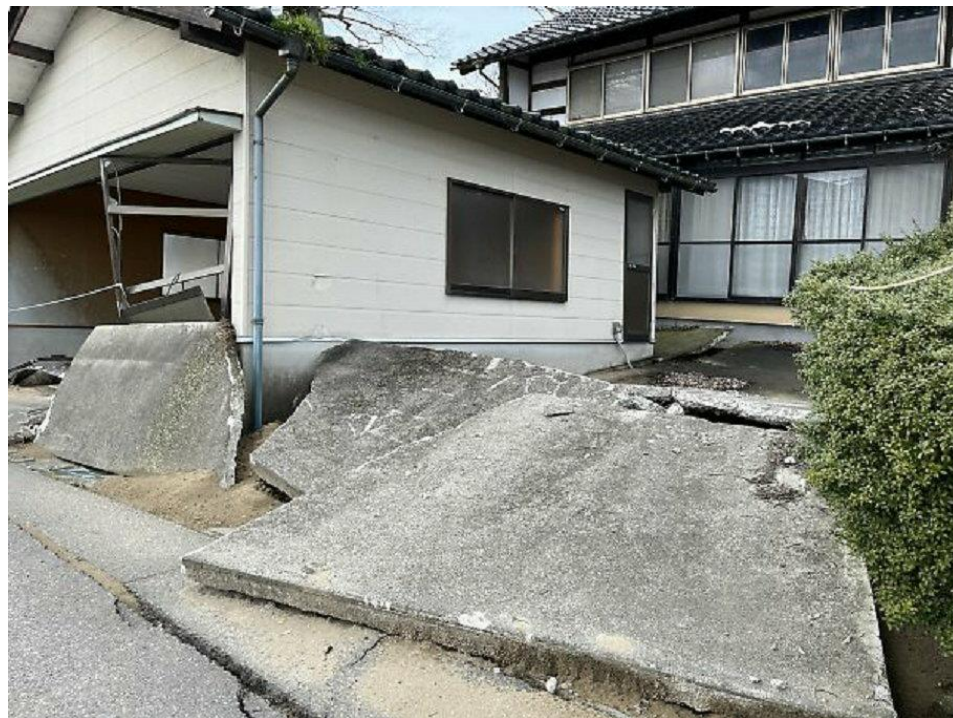
奥が砂丘、手前が県道。砂丘からの側方流動により県道に接する宅地が大きく押し上げられていた。

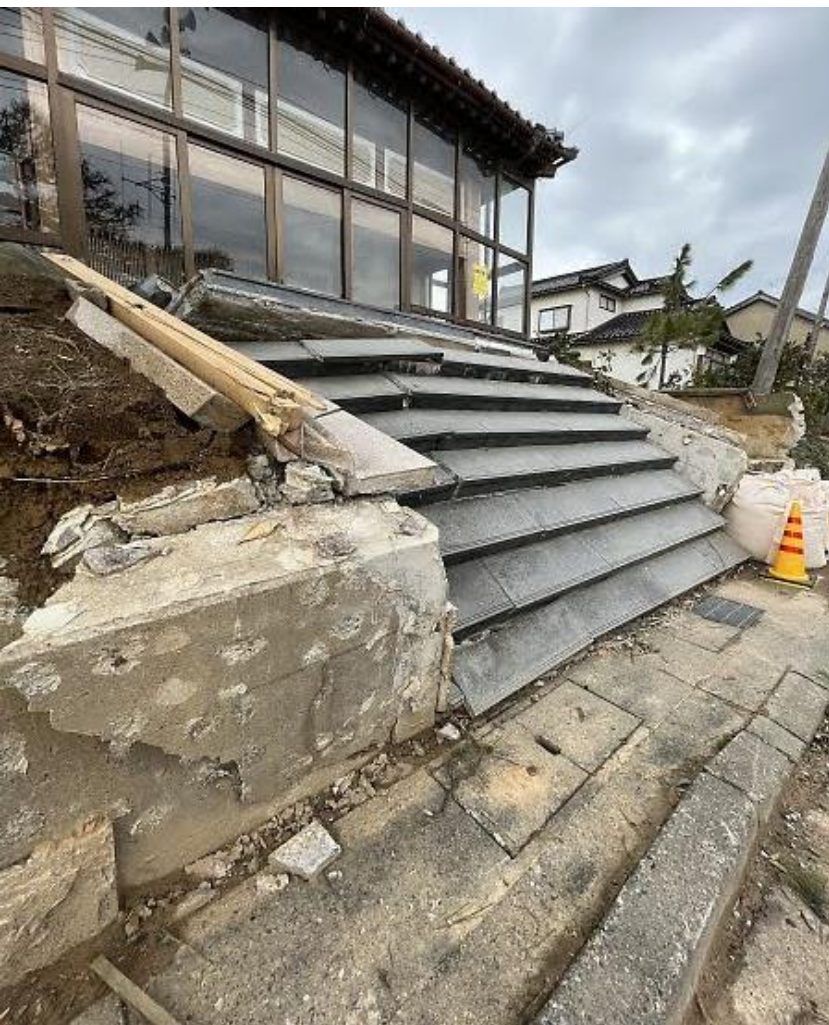
左方向が砂丘。階段の踏面が側方流動で押し出されて急傾斜している。

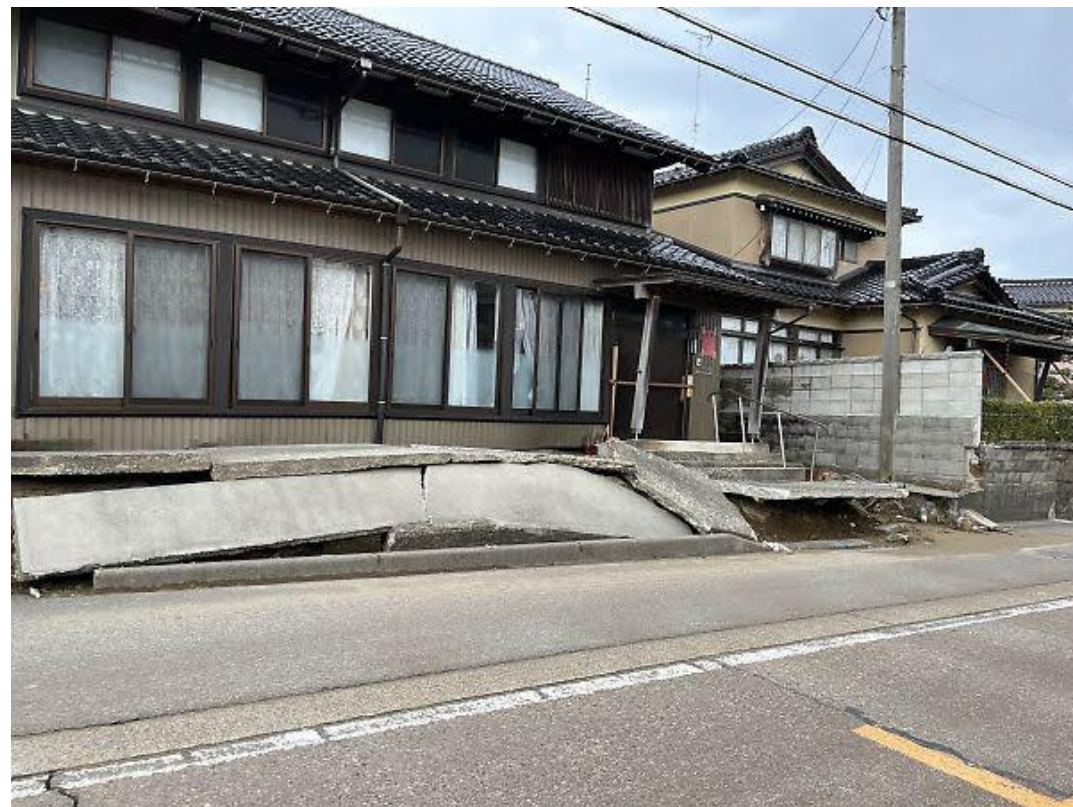
奥が砂丘、手前が県道。宅地の前面が突き上げられていた。

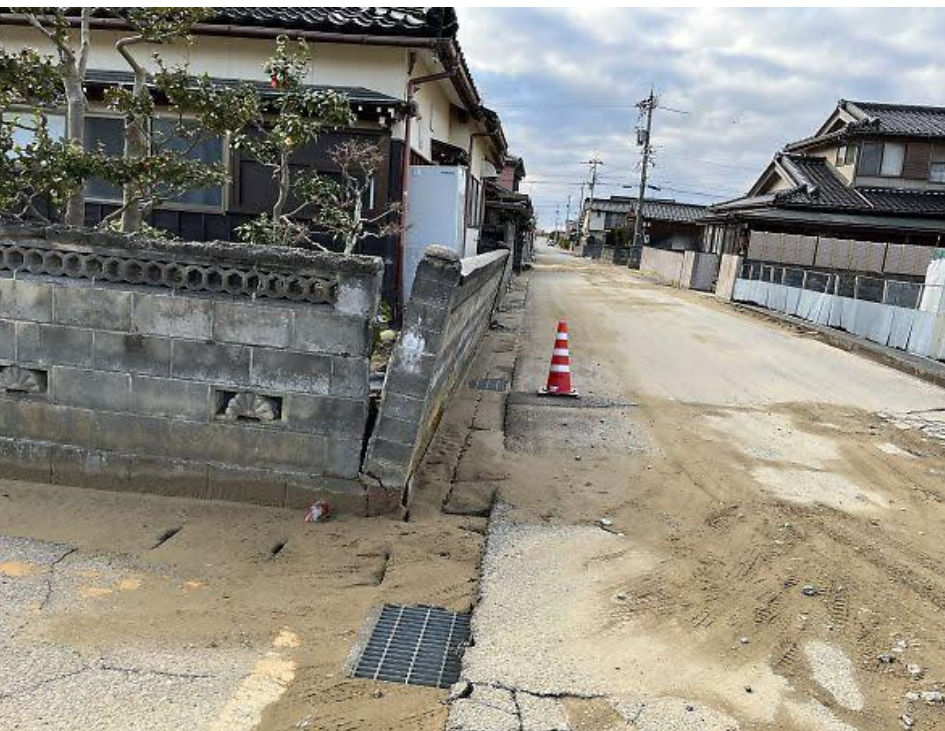
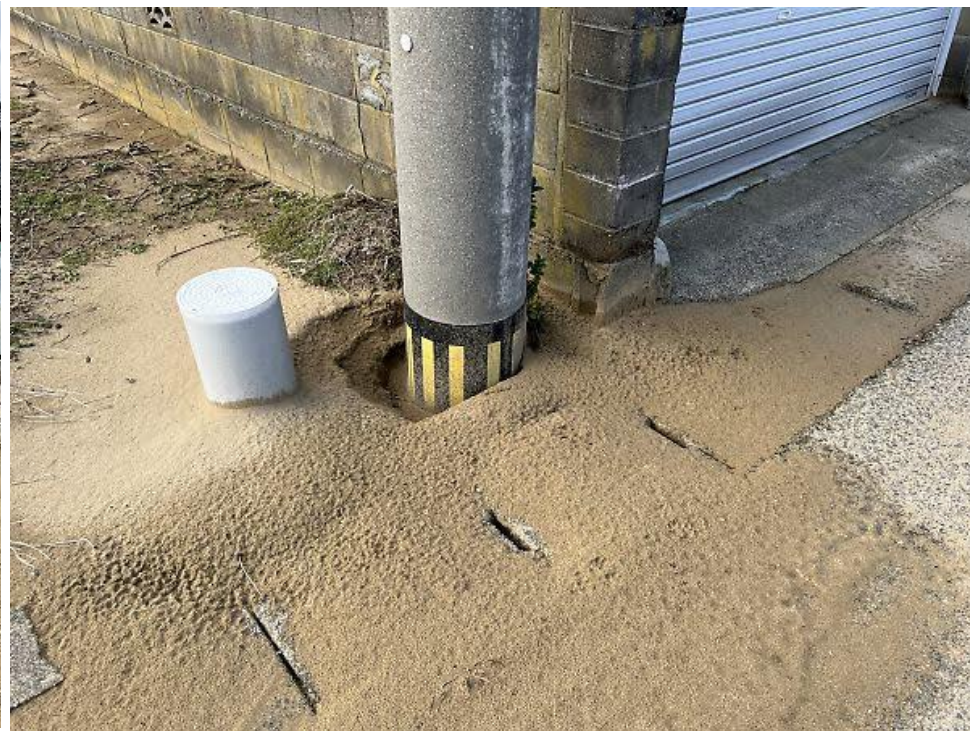
北新地区では至る所に噴砂の跡が見られた。道路の砂は撤去されていたが、空き地や畑に噴砂が残っていた。が、家屋の傾斜も見られた。この地区は図7(a)に示したように、明治期には羽咋川の流路である。1952年米軍撮影の空中写真では、現在の新河道が開削されているが、旧流路の大部分は水面として残っている。1968年撮影の空中写真では造成がほぼ完了しており、その後1970年代から宅地になったと思われる。

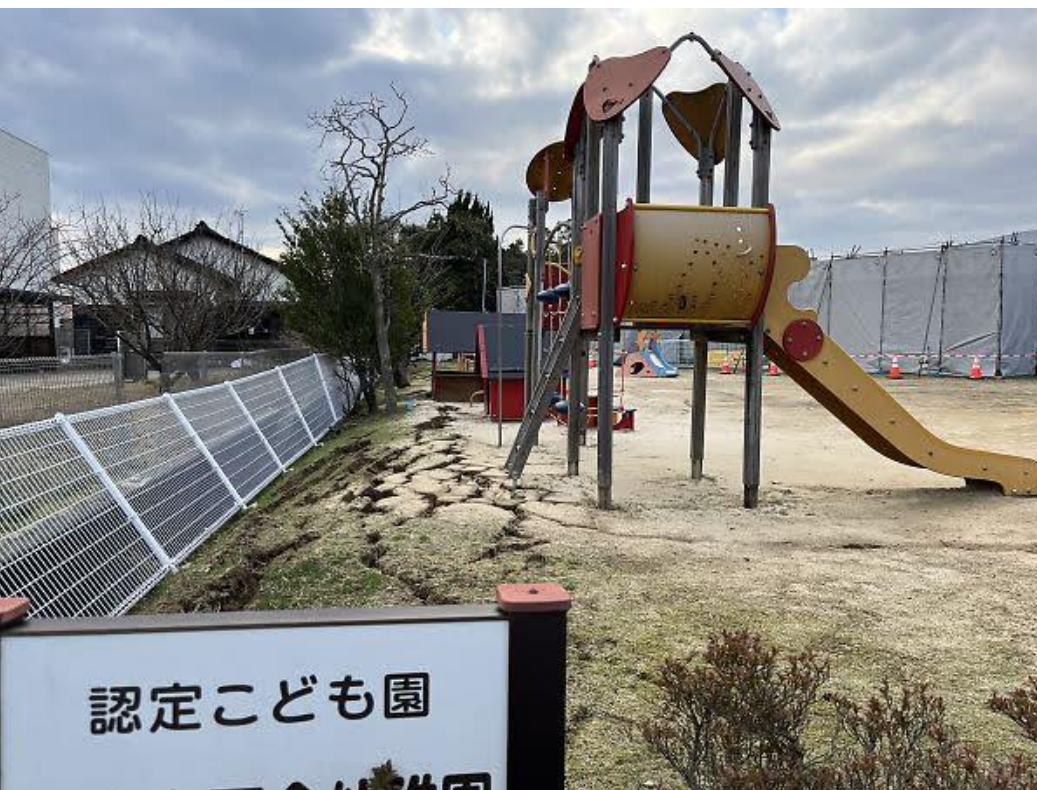
松ヶ下町は、図7(a)に示したように砂丘の裾に隣接する水田を盛土造成して発展した地区である。写真のこども園の庭には噴砂が見られ、地盤フェンスの外側の水路に向かって流動していた。

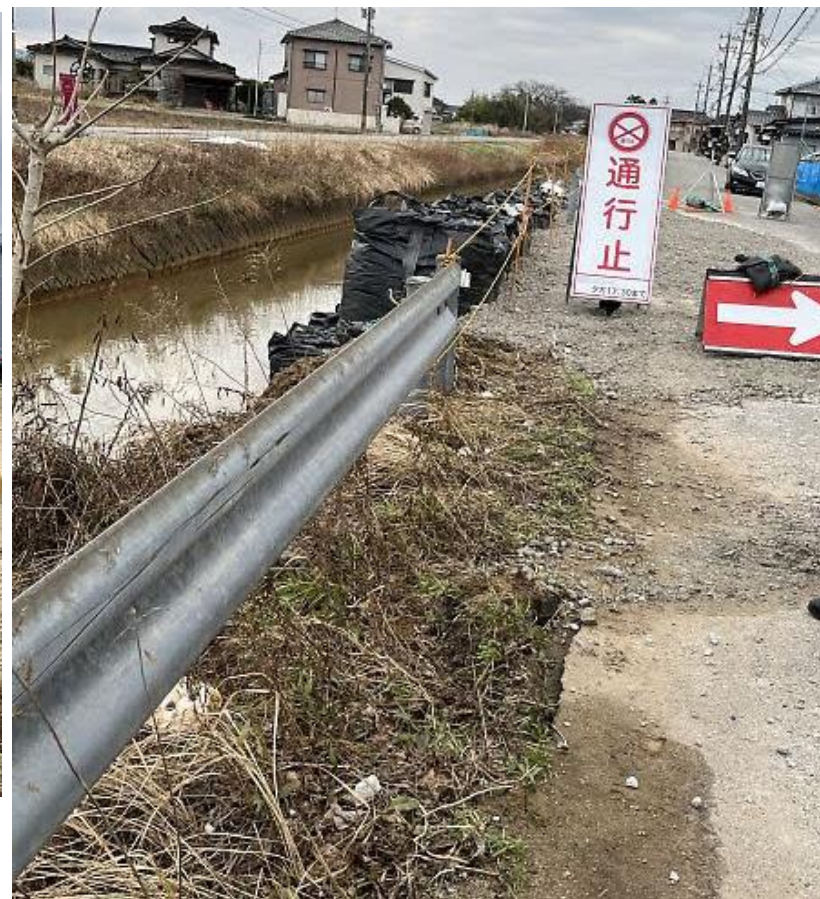
御坊山町は、長者川を挟んで松ヶ下町の西側に位置しており、図7(a)に示したように以前は砂丘の裾の畑や水田である。写真右手が砂丘で、長者川に向かう地盤の側方流動によると思われる被害が発生していた。畑や空き地に噴砂が残っていた。

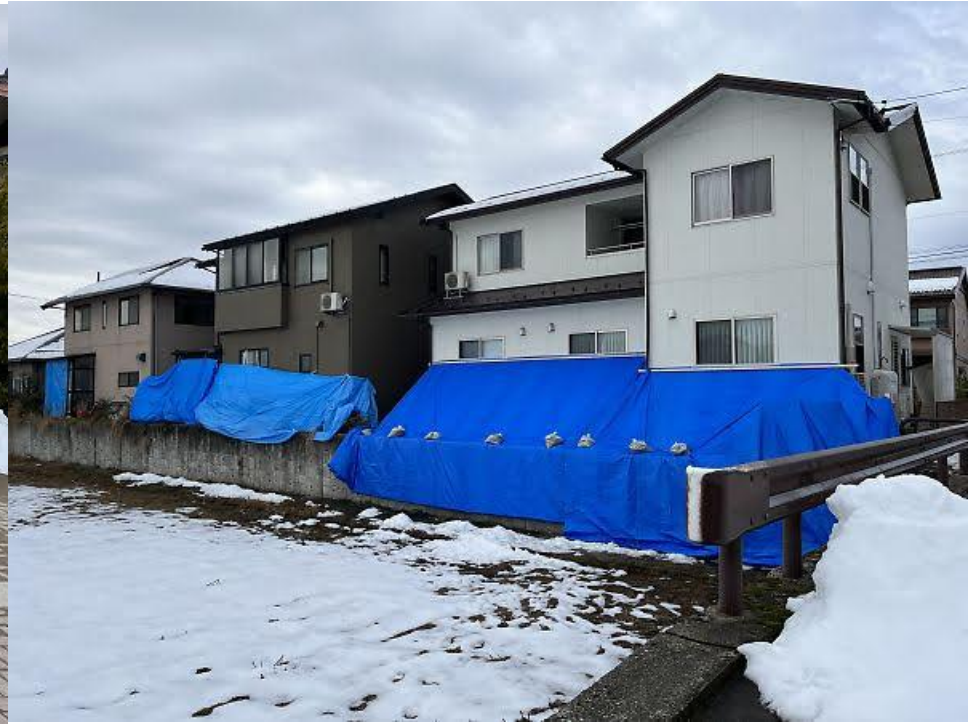
横田町2丁目内では、図84の4件のみ、応急危険度判定で「危険」の赤いステッカーが貼られていた。水田に面した擁壁や擁壁に近い地盤に変状があったと推測される。

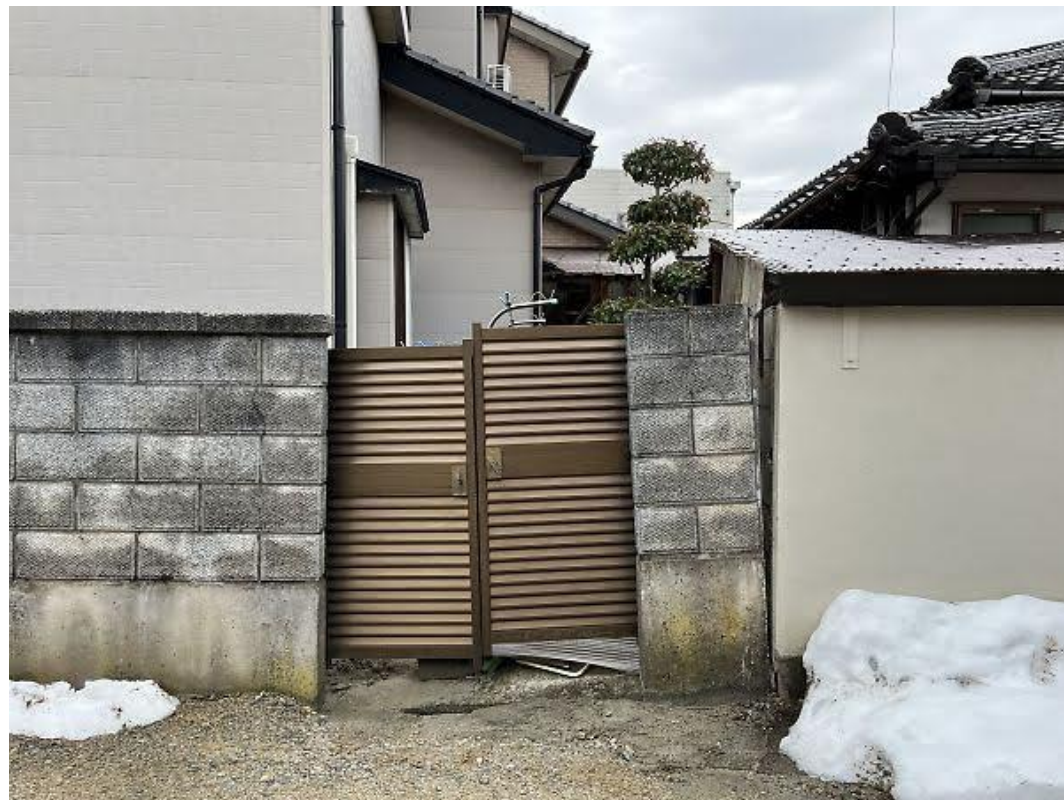
住民によれば、応急危険度判定で緑ステッカーでも、この地区のほぼ全て家は床が傾斜しており、健康被害を発症しているとのことである。

射水川と庄川に挟まれた狭長な三角州に位置する吉久1丁目には顕著な液状化被害が見られた。明治43年(1910年)測量の1/5万地形図では1丁目は水田となっている。住民によれば、明治時代から先祖がこの地に住みついているとのことであり、少なくとも明治以降は河道や池沼だった形跡はない。1995年兵庫県南部地震での尼崎市築地地区の液状化被害事例と土地条件が酷似している。

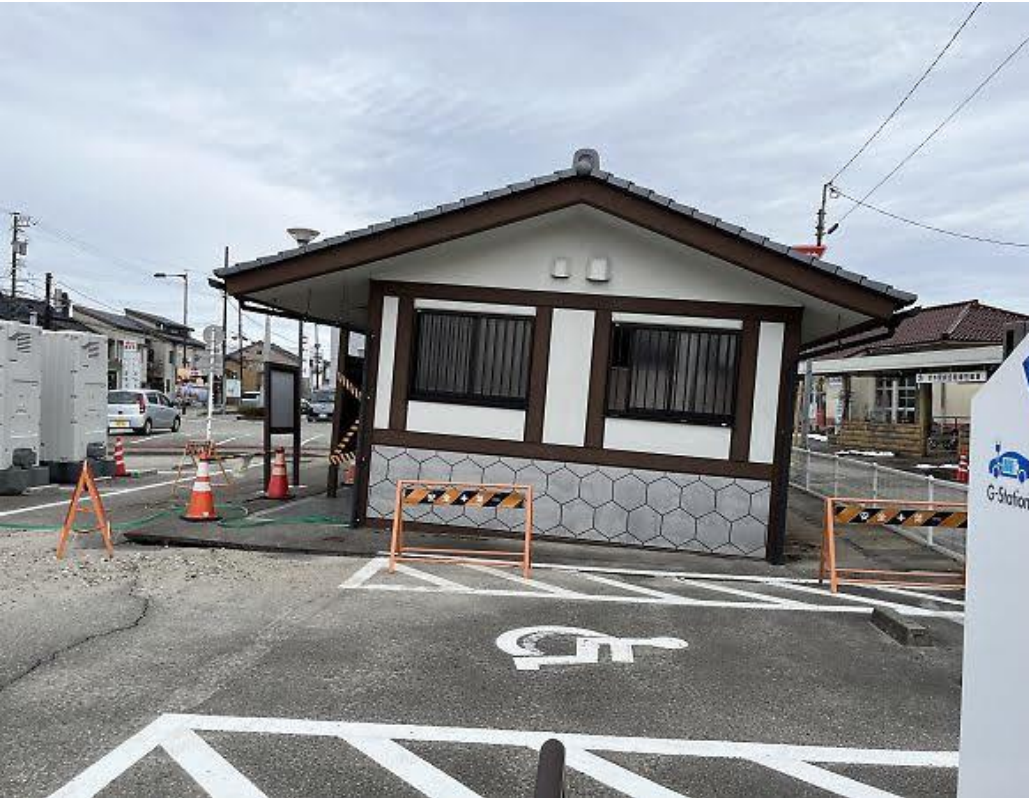
上記の報道動画によると、高岡市伏木地区では、JR伏木駅前(伏木古国府)から伏木本町、伏木錦町、伏木中央町、伏木湊町にかけて広範囲に液状化被害が発生したとのことである。地震の翌日に撮影された駅前通は車道も噴砂で覆われている。筆者らが現地調査を行った地震1ヶ月後には噴砂は片付けられ、道路の段差や陥没も埋められていた。図89は駅前公衆トイレは大きく傾いたままだった。

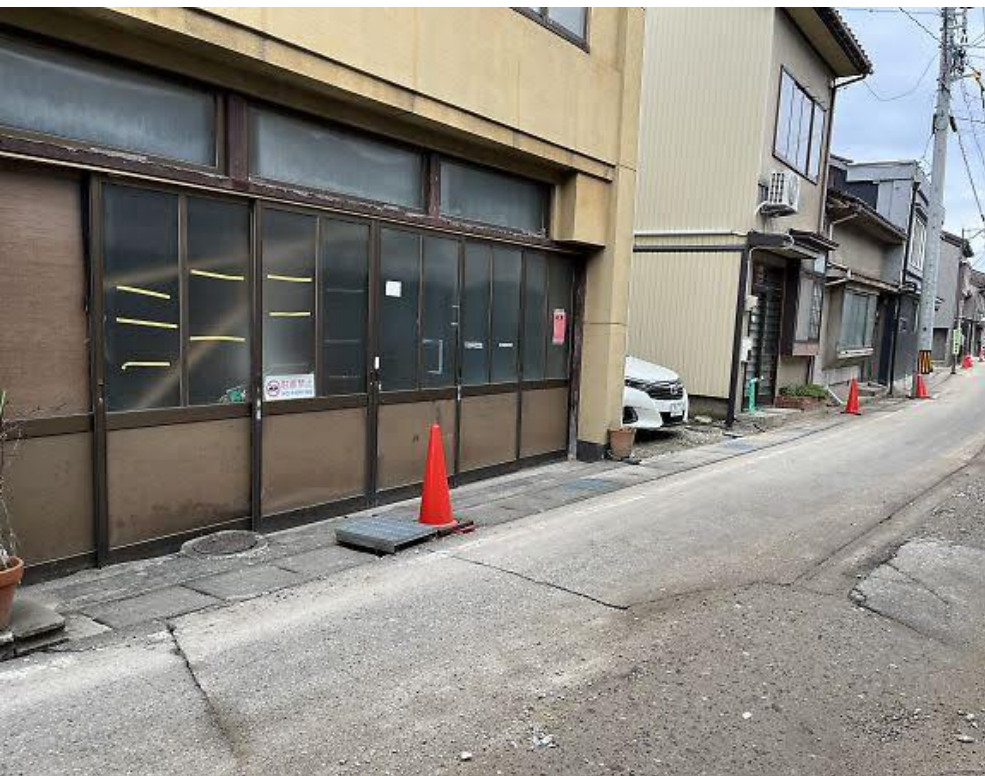
建物には、軒並み応急危険度判定の赤いステッカー紙が貼られていたが、内部の状況は不明である。

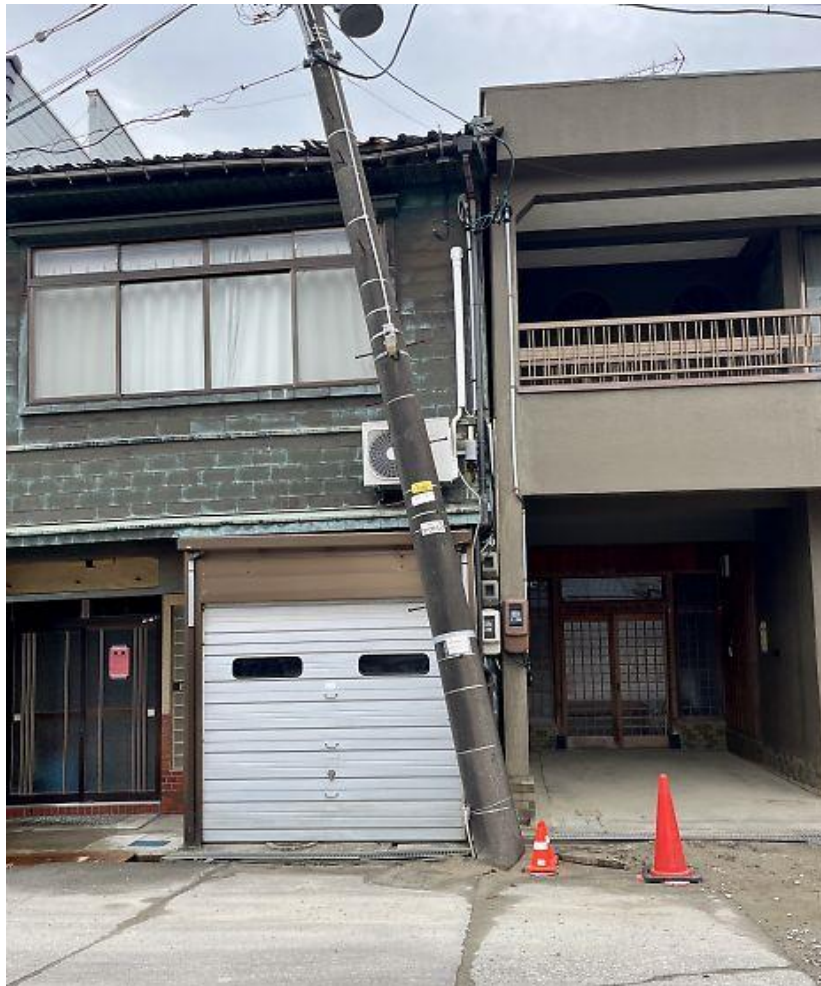
電柱が大きく傾いているが建物も傾いているようである。

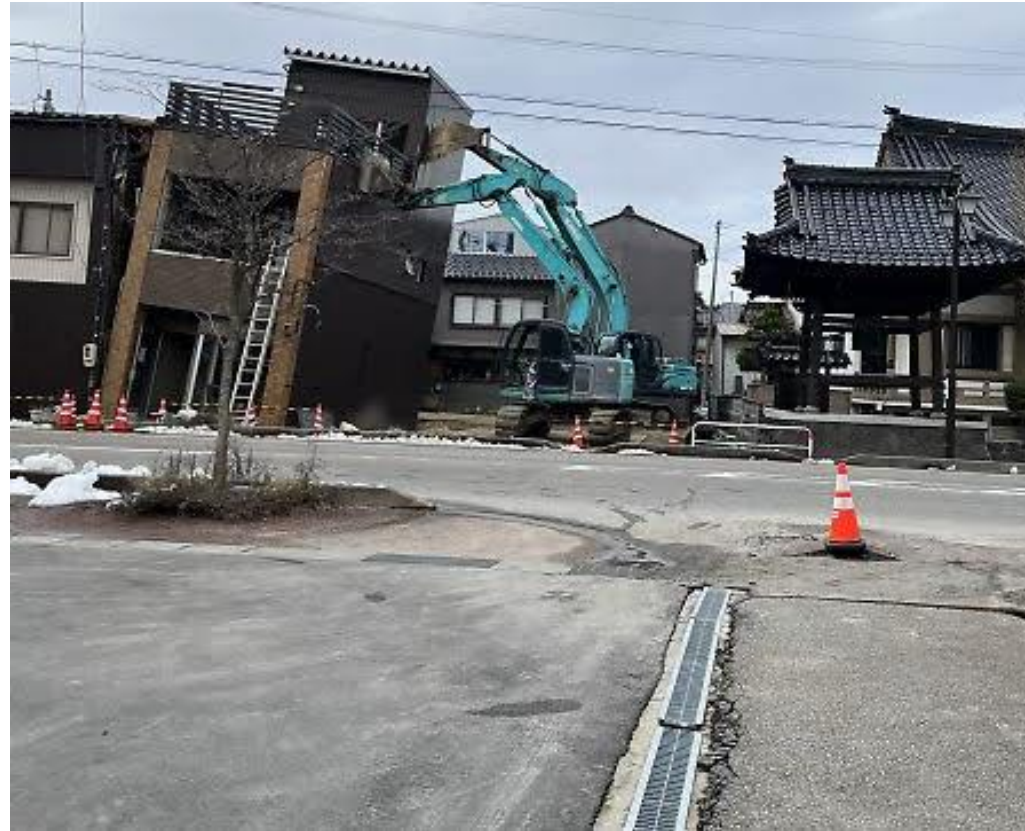
傾いたRC2階建ての建物。傾斜の進行を抑止するために2台のパワーショベルが建物の壁面を押さえていた。建物に大きな構造被害は見受けられず、地面にめり込むように傾いていること、手前の道路に噴砂が残っていることから液状化による被害と考えられる。

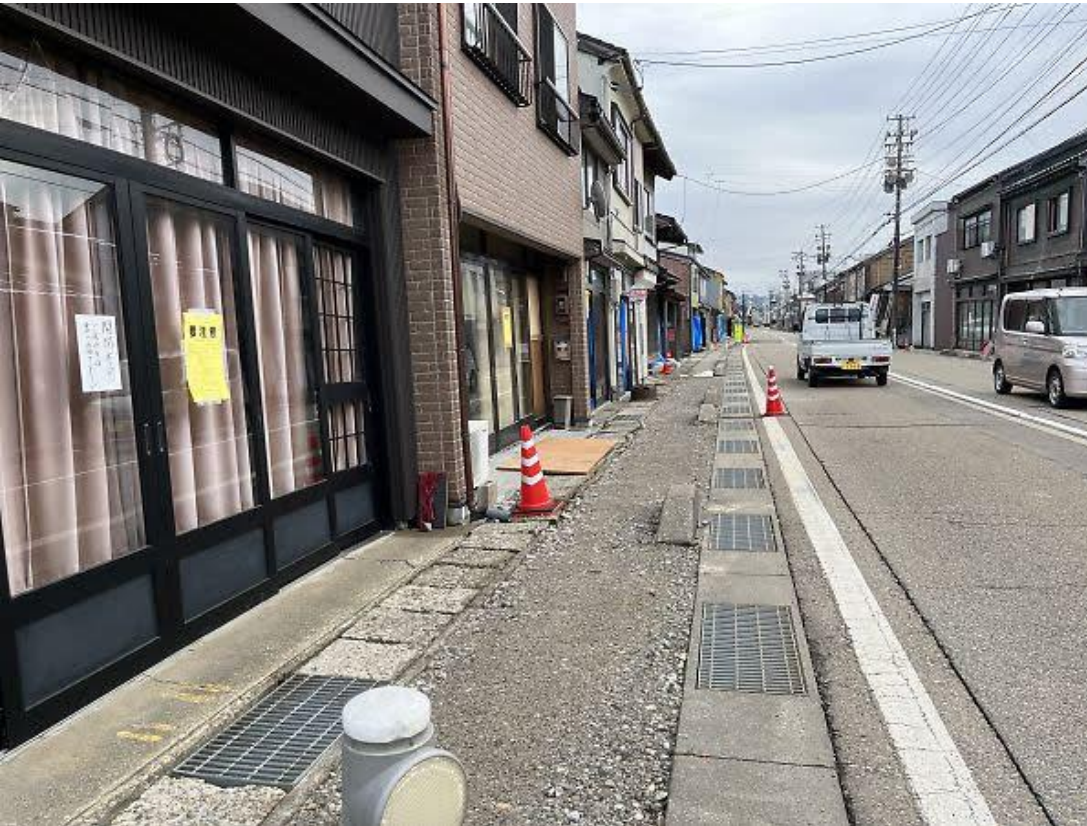
北大町は古くからの港町で、図95は県道373号沿いの商店街。通りの左側(海側)の建物被害が目立った。歩道の敷石がはがされていることから、地盤変状があったと推測される。

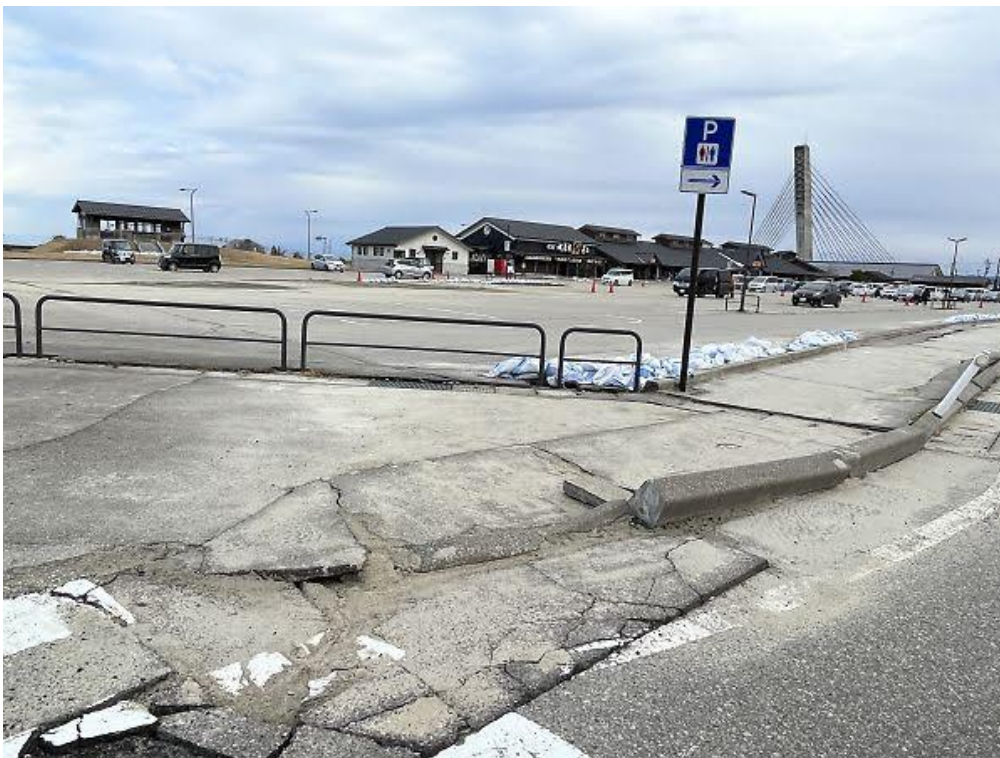
番屋街は営業しており、駐車場の噴砂は撤去されていたが、噴砂の痕跡が広範囲に見られた。

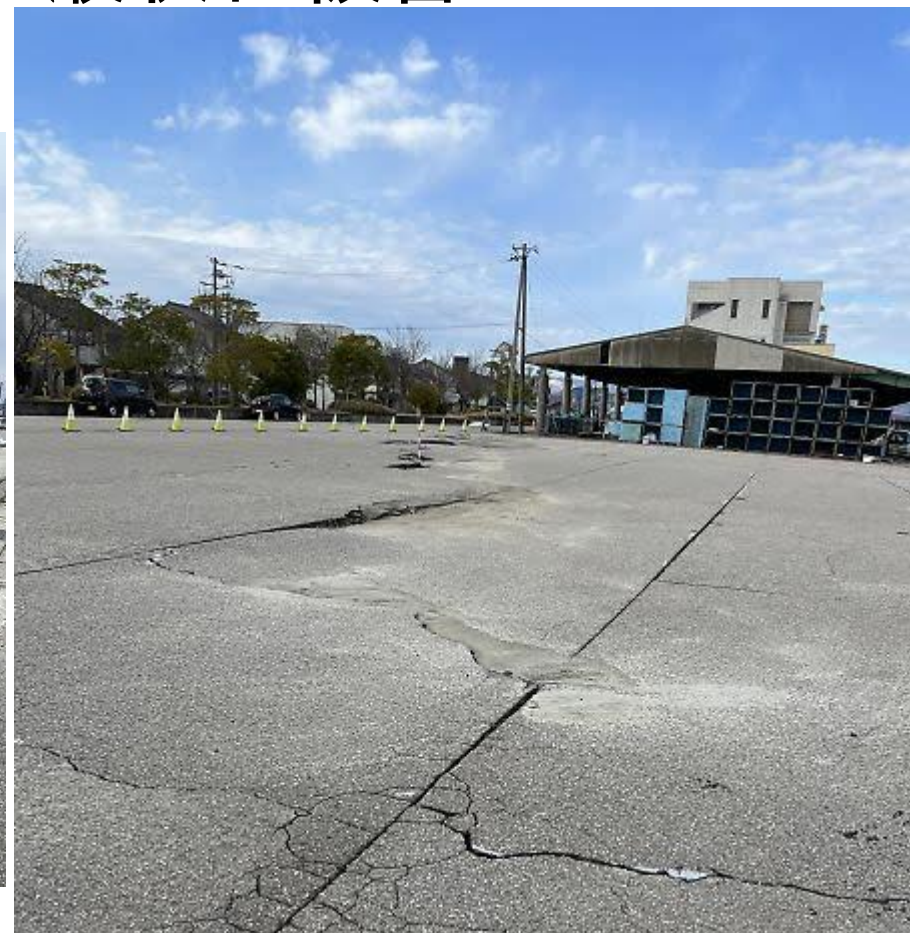
写真右方の護岸に平行して地割れや噴砂の跡が続いていた。明治期の旧版地図と重ね合わせると、地割れは旧海岸線に沿って発生したようである。右手の埋立地側が幾分沈下している。

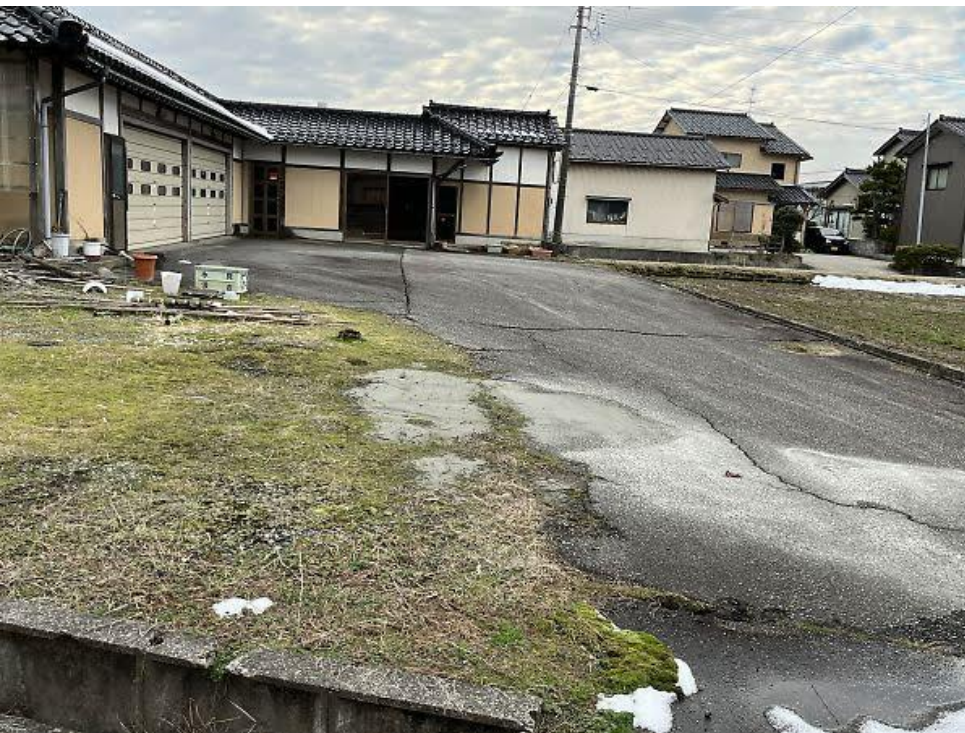
善光寺は年代的には古い庄川の旧河道に位置している。局所的に噴砂が残っていた。建物への影響は不明である。

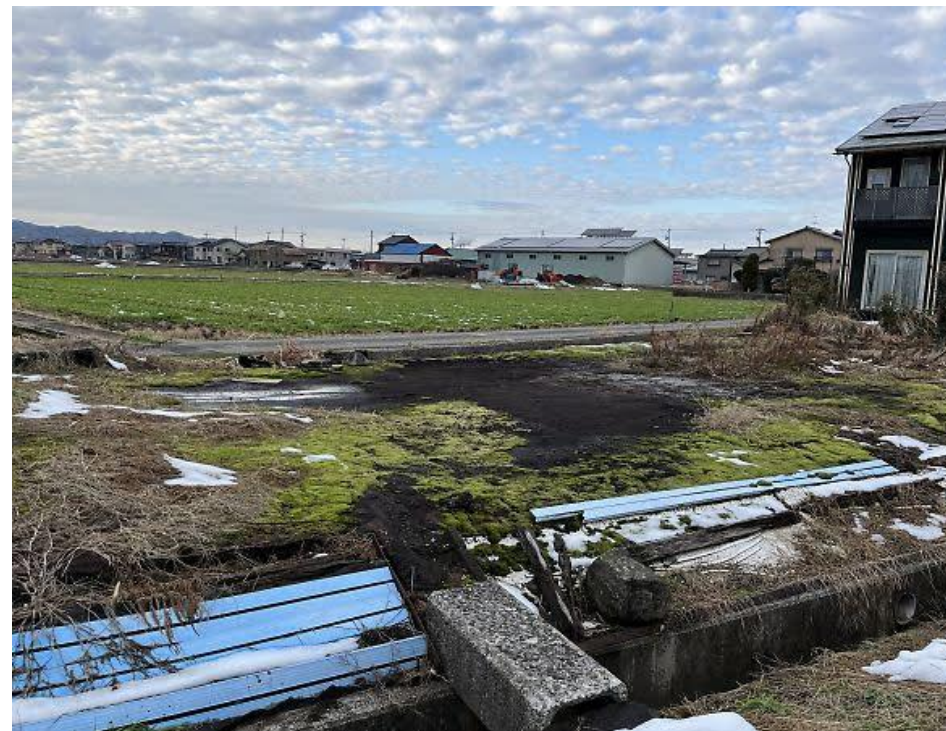
写真手前の細い水路沿いの地区に噴砂や変状が発生していた。この水路は旧河道の外周に沿って流れており、旧河道の名残である。

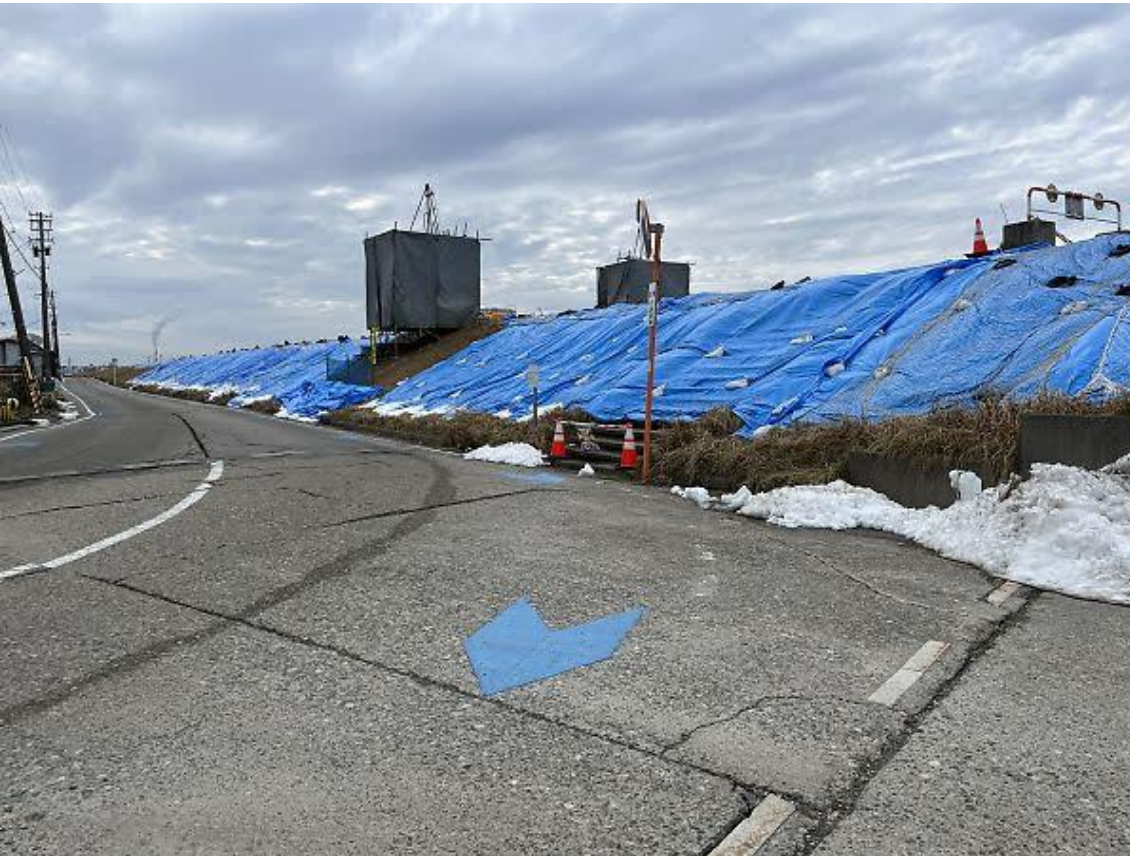
庄川河口右岸の堤防被害(写真後方が庄川、手前は新湊漁港)。この地域は津波被害も受けており、堤防はブルーシートで覆われている。国土交通省によれば、被害は天端クラック2箇所とのことである。

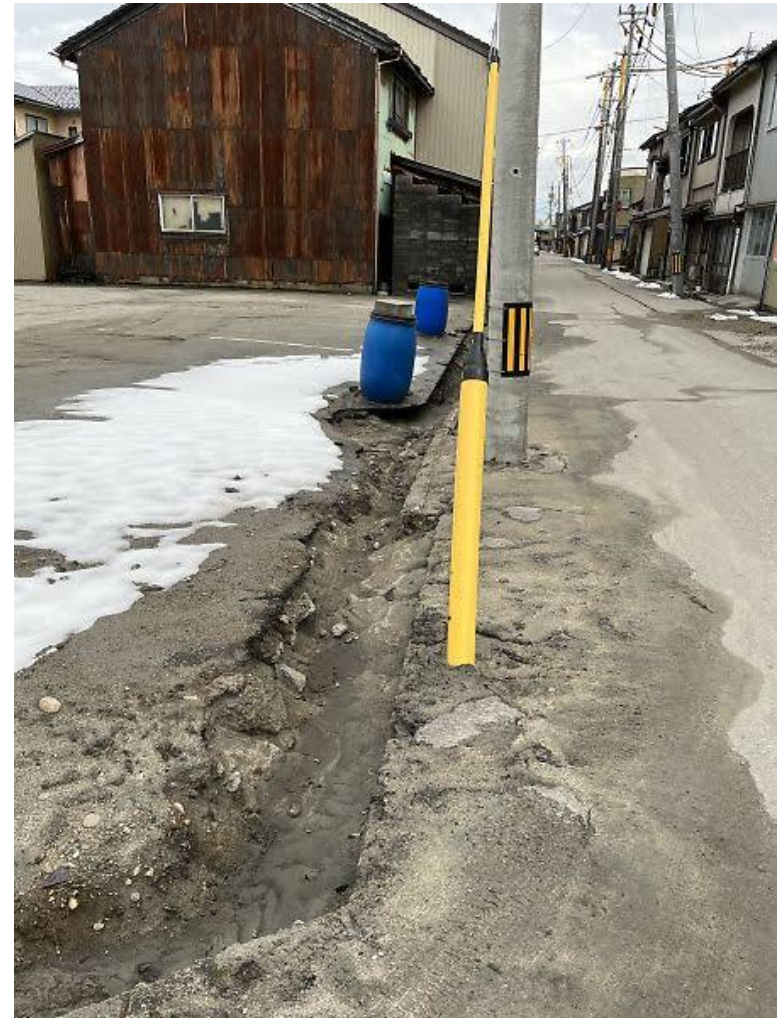
新湊漁港の港町には古い家並みが続いている。噴砂が多く残っており傾いた建物も散見されたが、液状化か津波か被害原因は不明である。
