## 2026年熊本地震による地盤災害の調査速報

2026年7月28日16時27分発生、  
Mj=7.1、深さ16km(暫定値)

東京電機大学 安田進

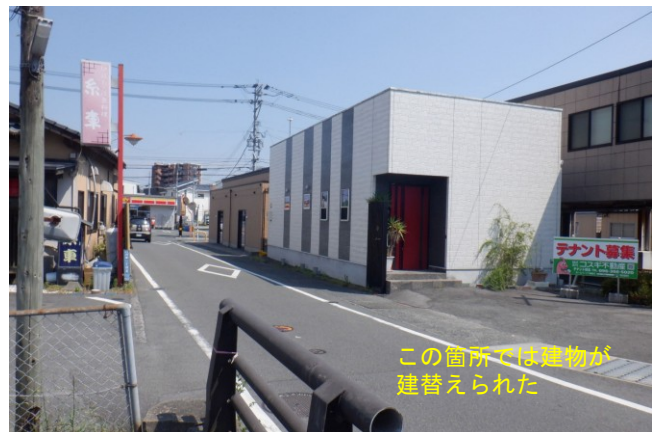
2026年熊本地震後の状況

- 2016年熊本地震では細長い地区（近見地区と一般に呼ばれている）で液状化により建物が多く沈下・傾斜。
- 地震後、「宅地液状化防止事業」により被災地区に地下水位をGL-3m程度まで下げて対策を施して復旧。
- 2026年熊本地震では液状化は発生せず建物や道路など無被災。

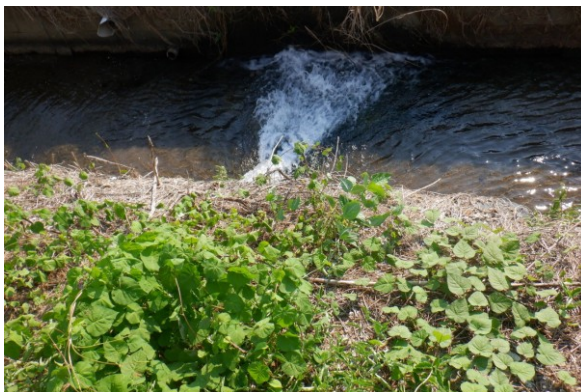
### 集水管で集めた地下水の水路への排水状況

- 集水管で集めた地下水が水路に排水されていた。

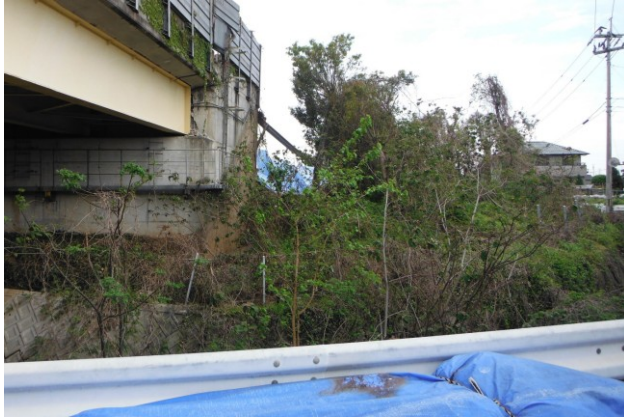
2016年熊本地震による被災状況

➤ 九州自動車道の盛土が被災。

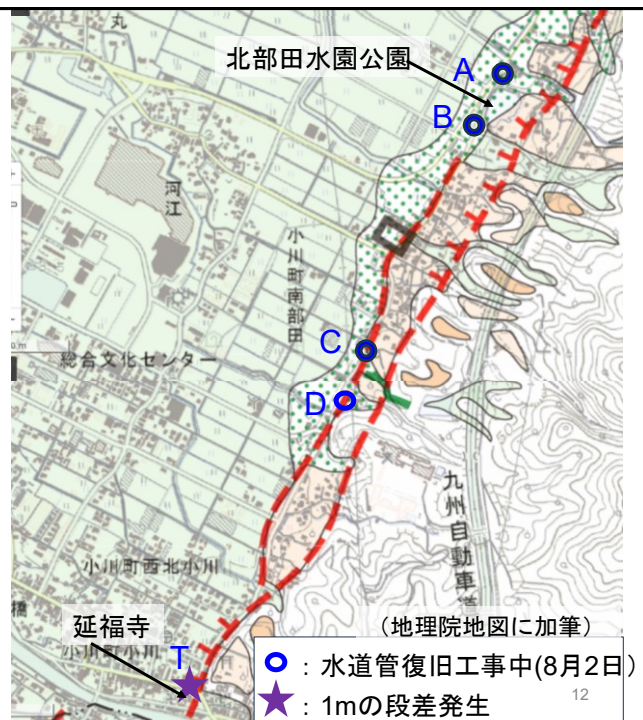
- 北部田水園公園のため池は一部外側に少しズレ。
- ため池下の道路で舗装が突上げ。
- 断層に沿って水道管（Φ300mm、配水管）がA～Dの4箇所で復旧工事中（8月2日時点）。
- 水道管は全て継手が抜け、一部鉛直方向にズレ。
- T地点で1mの段差発生。そのため断層上の建物は傾斜。

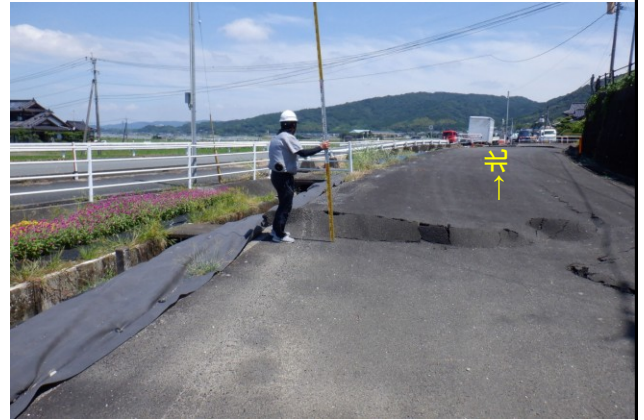
ため池の下の道路における舗装の突上げ

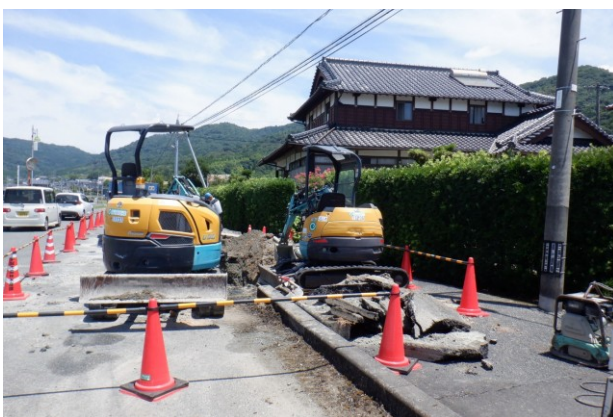
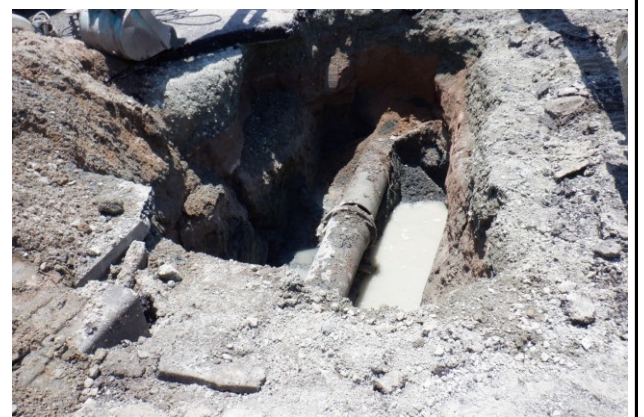
## A地点の水道管の被害

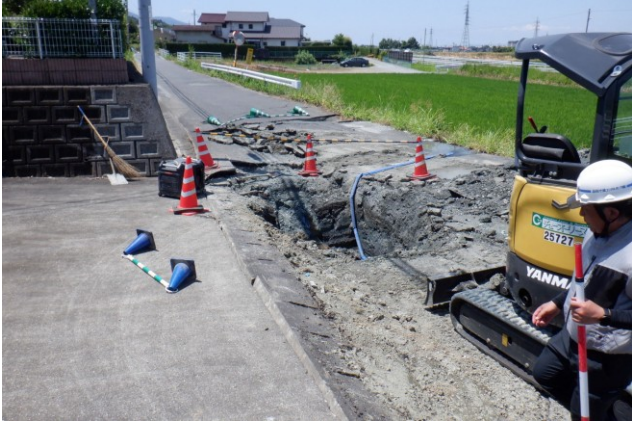
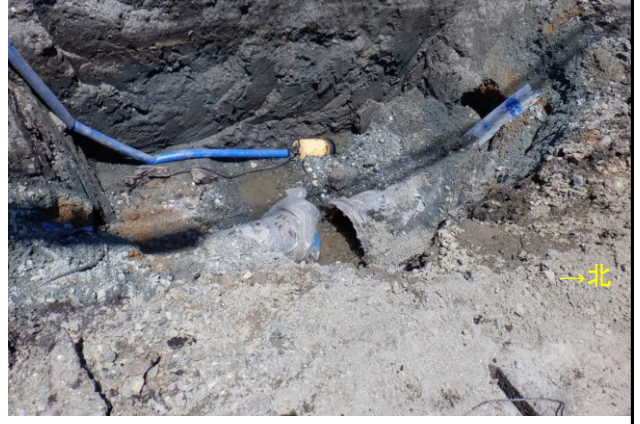
### B地点の水道管の被害

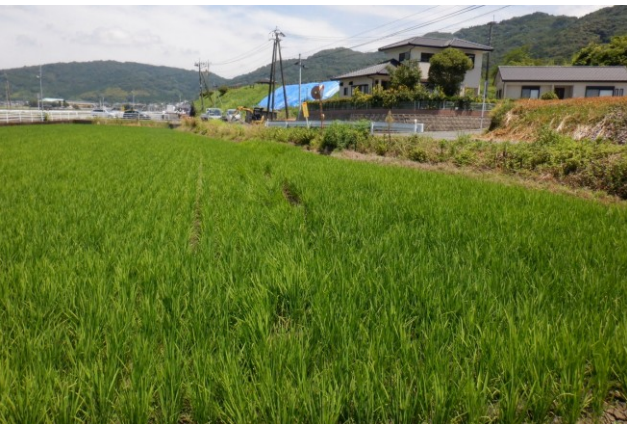
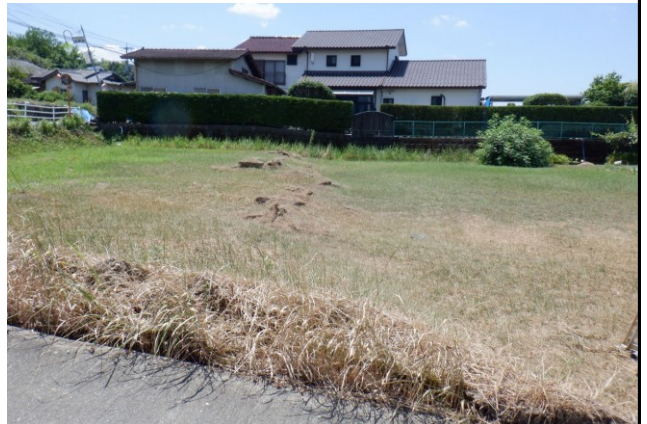
### B地点から南西に向かって生じた断層

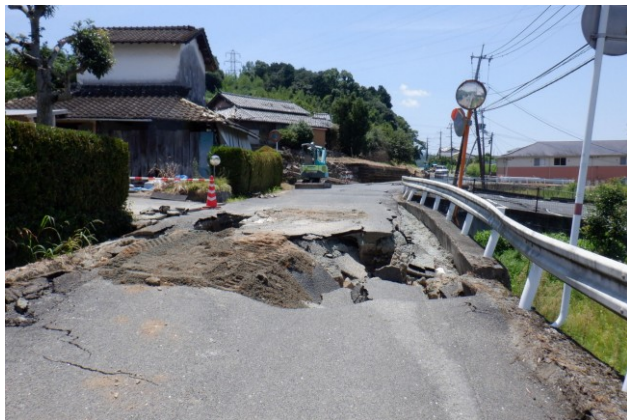
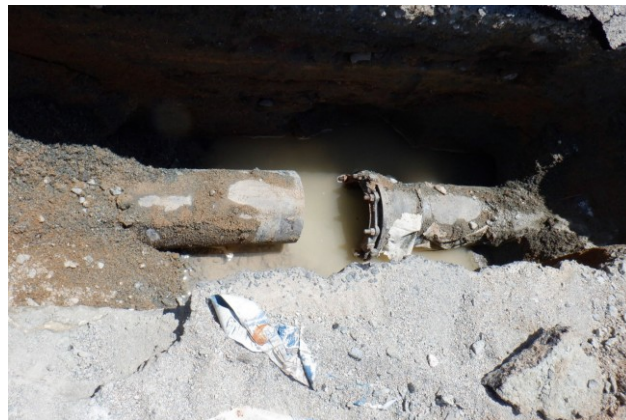
## C地点の水道管の被害

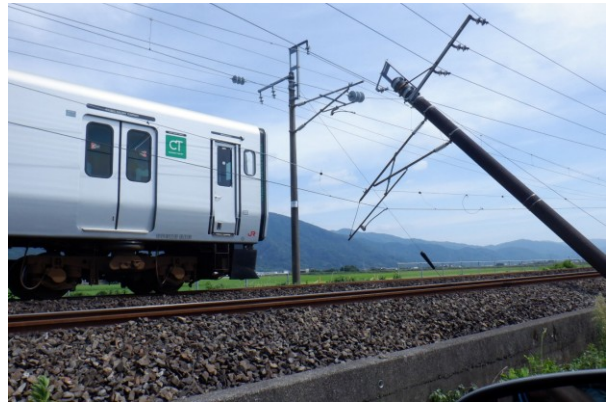
鹿児島本線の被害状況

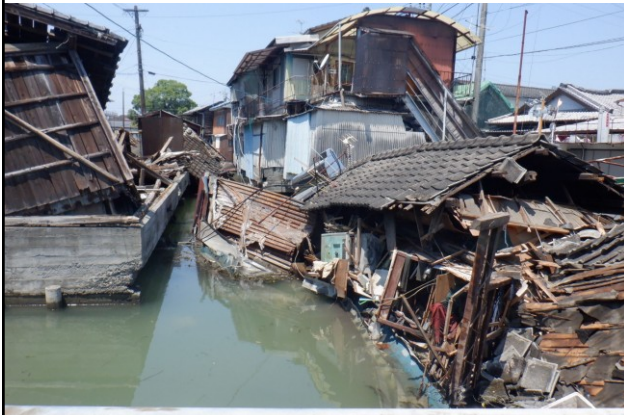
### A地点

- 鏡川に張り出して建ててある建物が川の方に向かって倒壊。

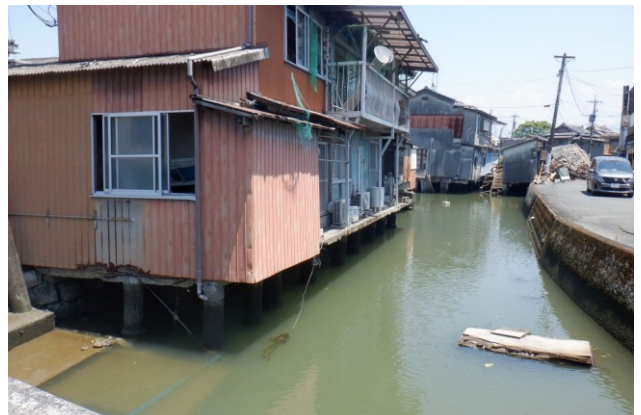
### B地点

- 鏡川に張り出している部分は杭で支えてある。

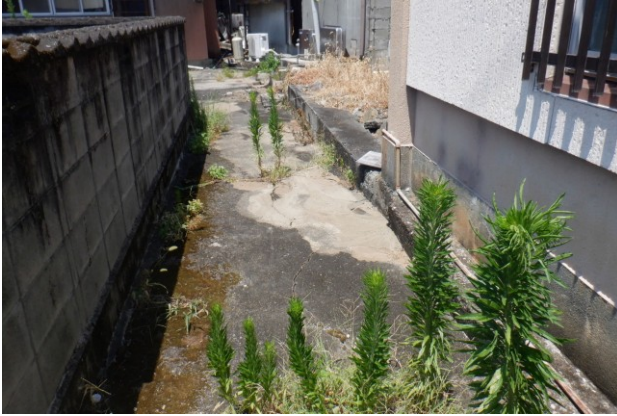
C地点

- 路地に噴砂。

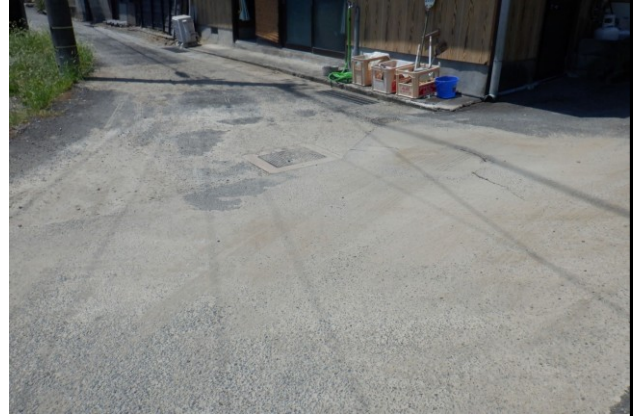
C地点

- 交差点にうっすらと噴砂。
- 建物に被害なし。

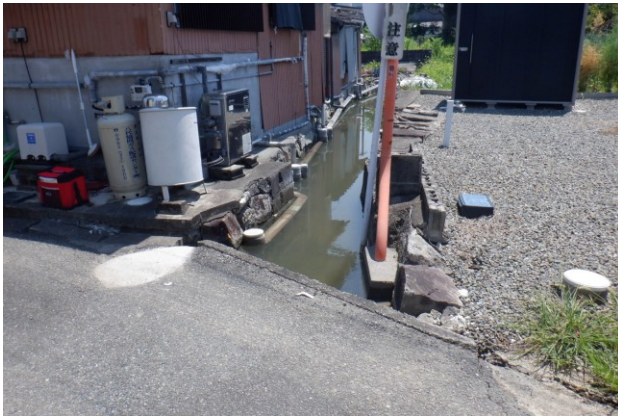
C地点

- 八代海が満潮のときにはこの細い水路はほぼ満杯になるとのこと。
- したがって、蛇行洲内は地下水位が大変浅いと推定される。

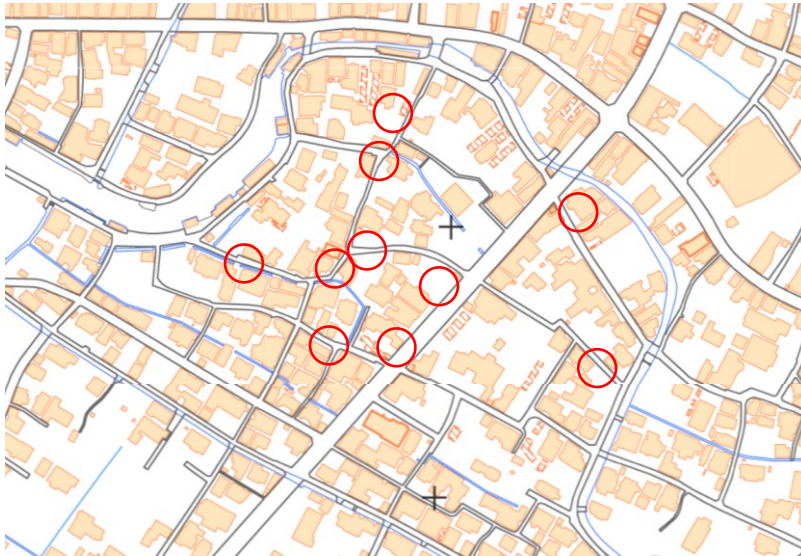
### 噴砂が見られた地点

- 蛇行洲内は各地で噴砂が少しずつ見られたが、液状化に伴う建物のめり込み沈下や傾斜は生じていないようである。したがって液状化層は薄いのではないかとと思われるの。
- 液状化するといえども建物に被害を与えない場合もあるので、液状化層厚・深度と建物の被害の関係を調べるために地盤調査を行うことが望まれる。

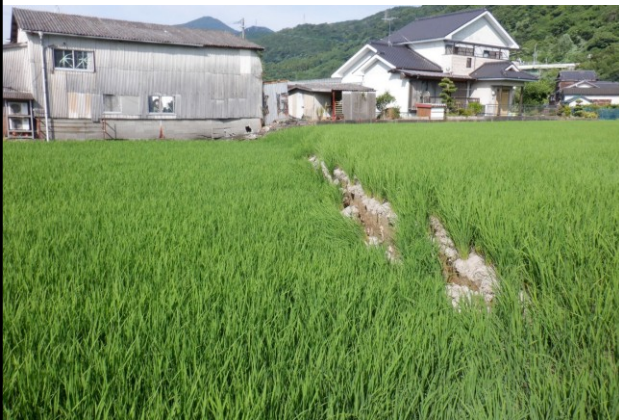
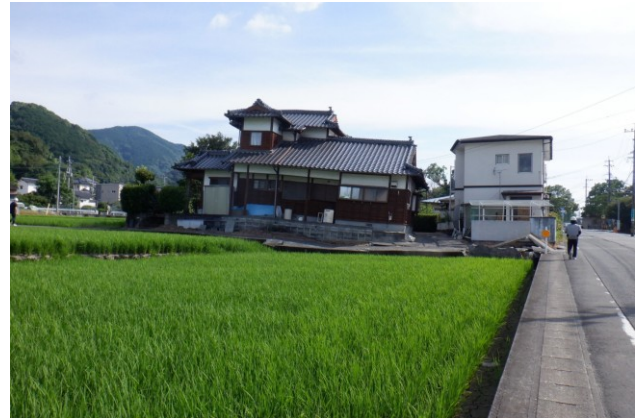
F地点

➤ 住民の方の話だと断層はE地点からF地点につながっているとのことであった。
