平成 21 年度 第 1 回災害リモートセンシング技術の標準化と高度化に関する研究委員会

津波被災地探索のための衛星 画像解析技術の整備

光学センサ画像の目視判読による 2008年中国四川地震での 北川県南東部の建物被害分布

東京工業大学
三浦弘之・翠川三郎

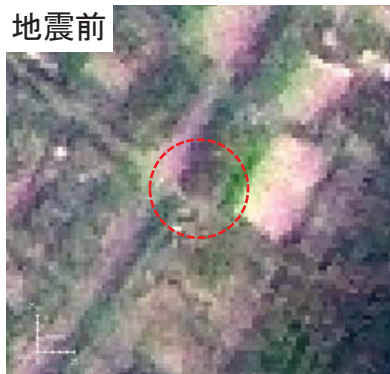
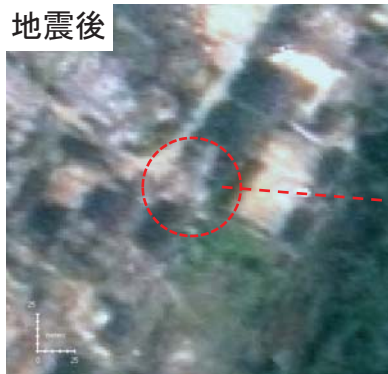
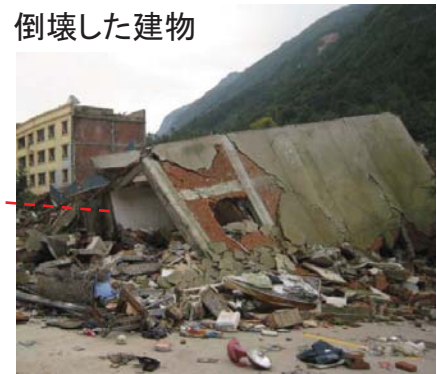
倒壊した建物

- ・倒壊建物 : 屋根面や輪郭がみえない, 瓦礫の散乱
地すべりによる土砂, 堰止め湖への埋没

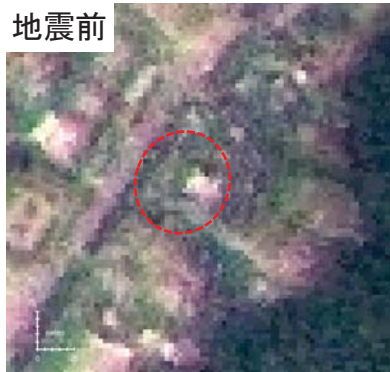
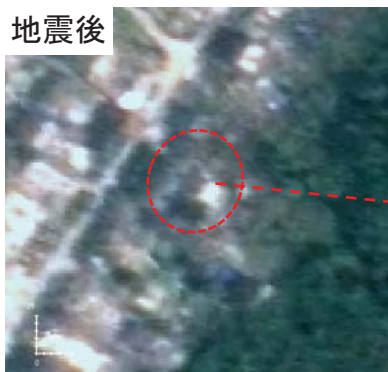
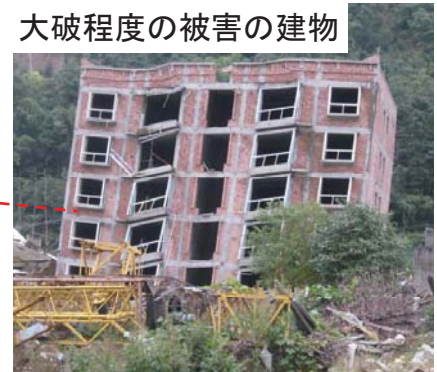
大破程度の被害の建物

- ・大破程度の被害建物 : 屋根面・輪郭は確認できるが, 瓦礫の散乱あり

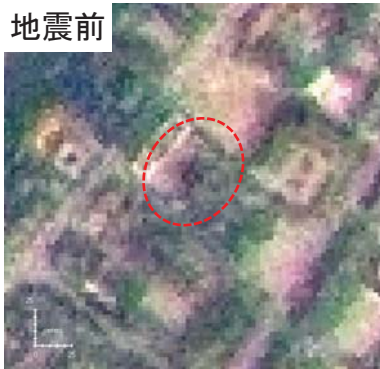
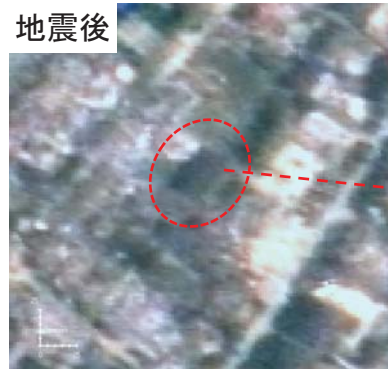
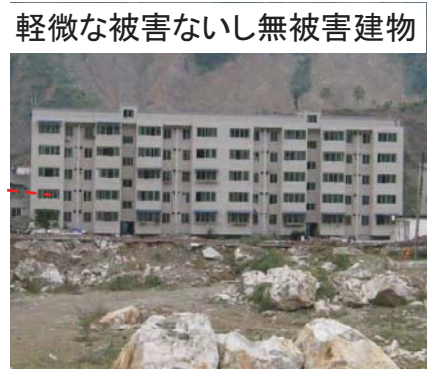
軽微な被害ないし無被害建物

- ・軽微な被害ないし無被害建物 : 顕著な変化がみられない

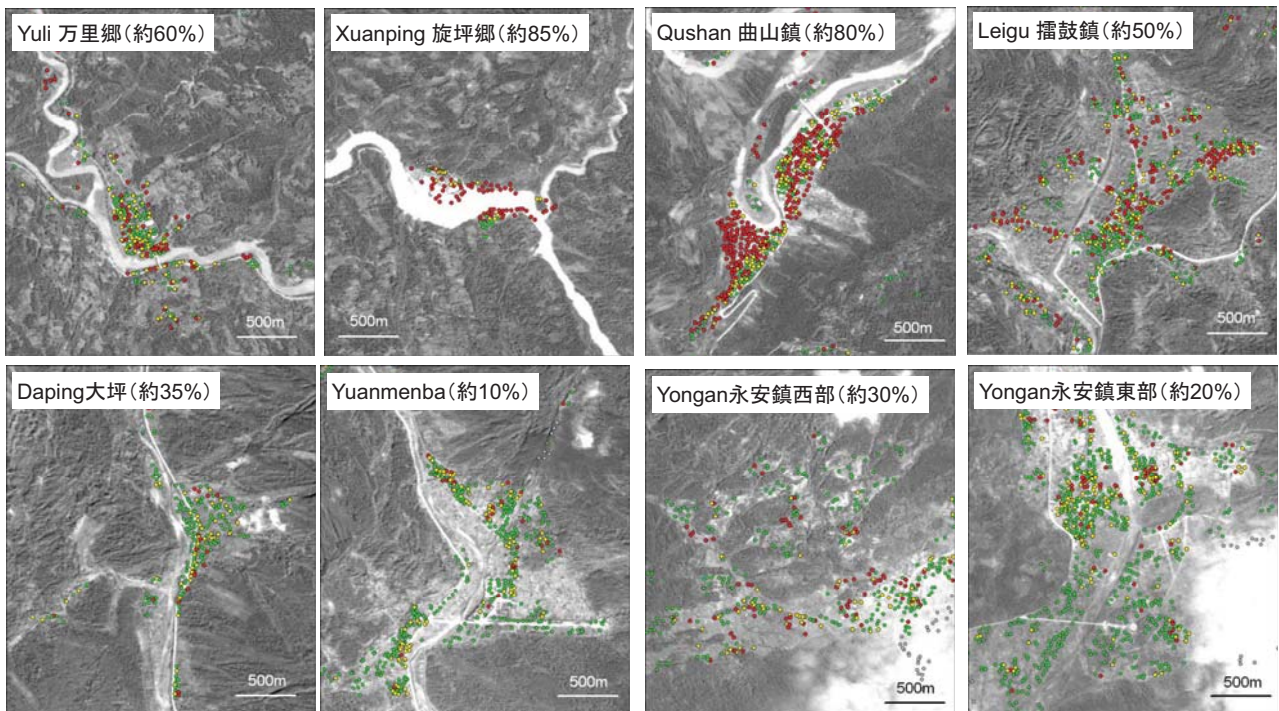
被害判読結果

被害率の高いXuanping, Qushanで被害率80%以上
 被害率の低いYuanmenba, Yonganで10~30%

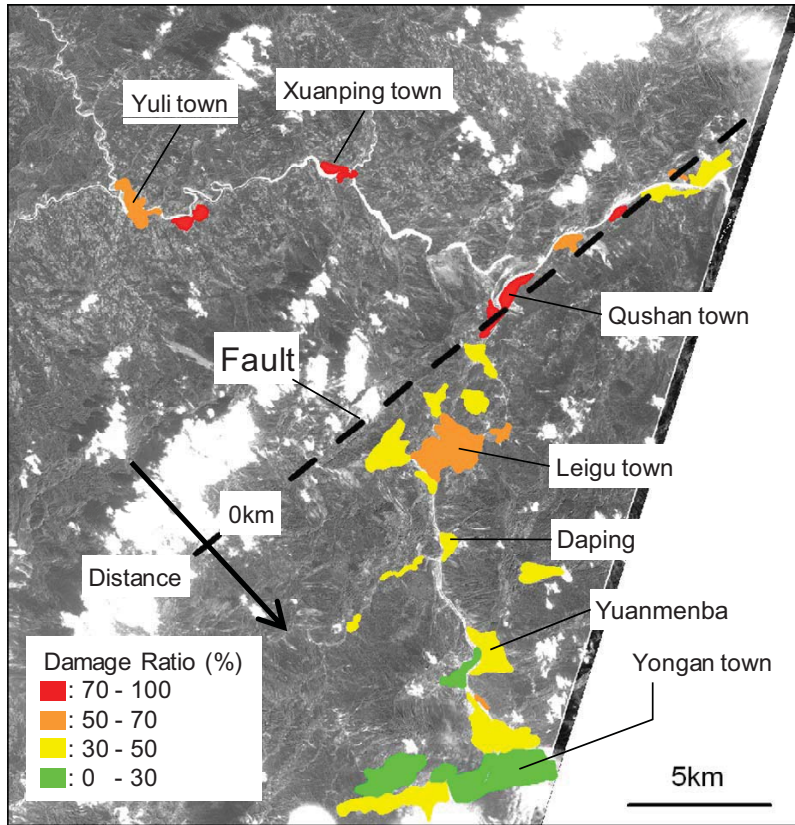
被害率分布

集落名:被害率(%)
 Yuli(万里郷):60%
 Xuanping(旋坪郷):80%
 Qhsuan(曲山鎮):80%
 Leigh(擂鼓鎮):55%
 Daping(大坪):35%
 Yuanmenba:30%
 Yongan(永安鎮):15%

断層の上盤側の集落の方が被害率が高い？

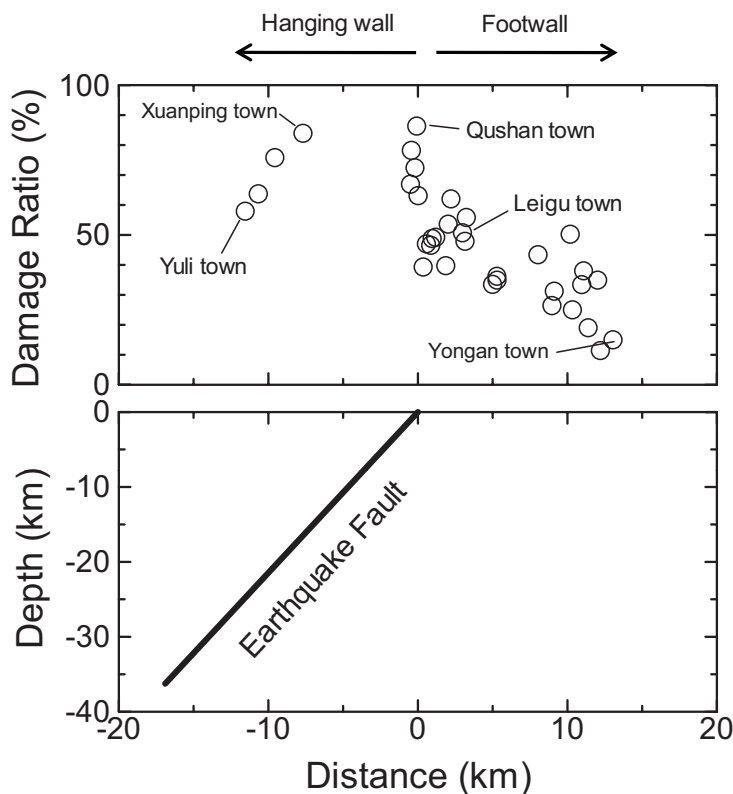
断層位置と被害率分布の関係

被害率は曲山鎮で最も高く、上盤側の集落の方が被害率が高い傾向が確認できる。

断層の上盤効果か
 (Abrahamson and Somerville, 1996)
