2004年新潟県中越地震における川口町川口震度計周辺の

建物被害の分析と強震記録の対応

大月俊典¹⁾、境有紀²⁾、小杉慎司³⁾

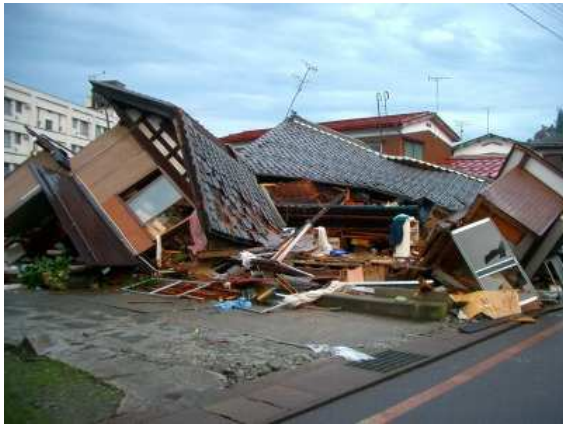
(a) 全壊

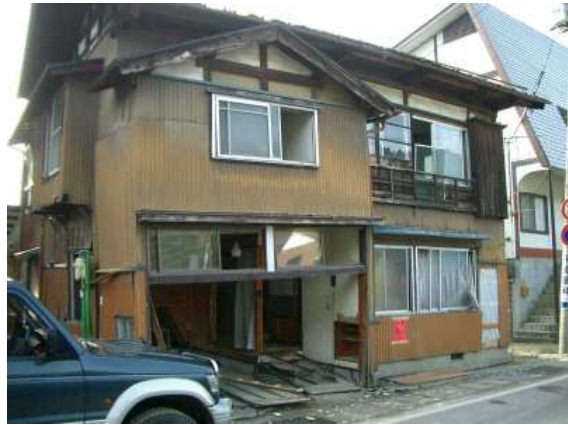
(b) 全壊

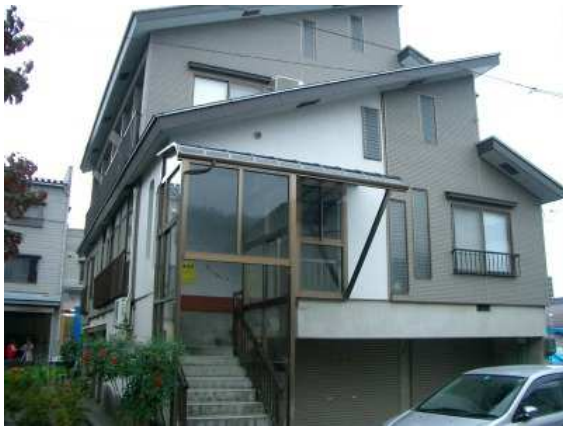
(c) 半壊

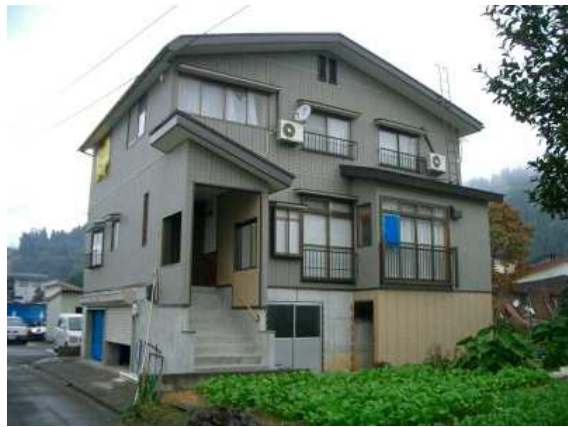
(d) 一部損壊

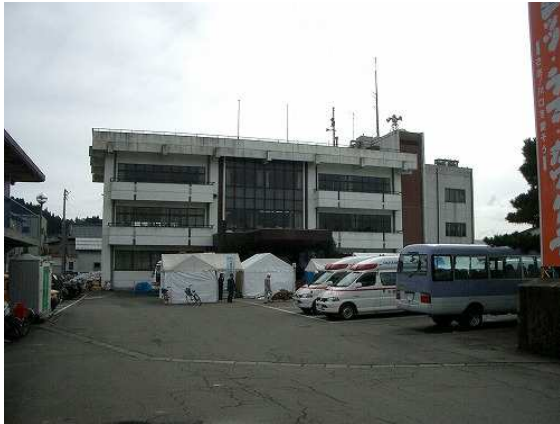
震度計は川口町役場建物（写真4、被害軽微）のすぐ南に設置されていた（写真5）。震度計周辺では古い住宅、店舗が集まっている地域を中心に多くの建物に甚大な被害が生じており、建物以外にも地盤の被害も大きく、道路にもひび割れが生じていた（写真6-11）。その一方で比較的新しい住宅が集まっている地域では建物にも地盤にもあまり被害が生じていなかった（写真12、13）。また、古い住宅では瓦屋根のものが多く、被害も生じており、一方、新しい住宅の多くは1階部分がRC造の高床式構造になっていて、被害は少なかった。

写真4 川口町役場

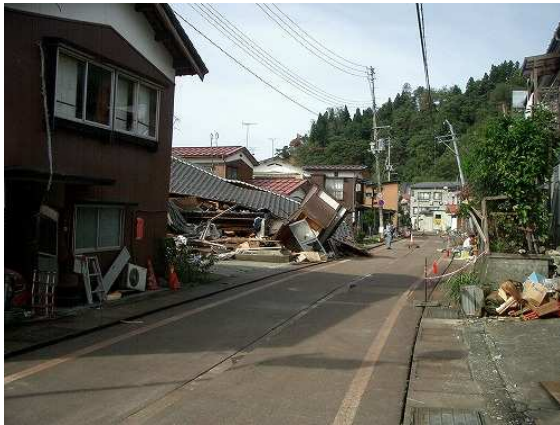
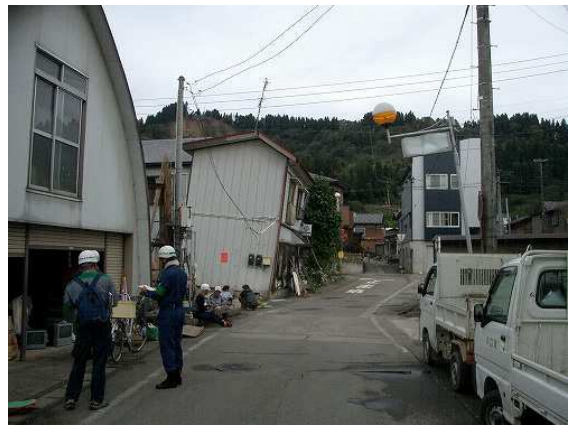
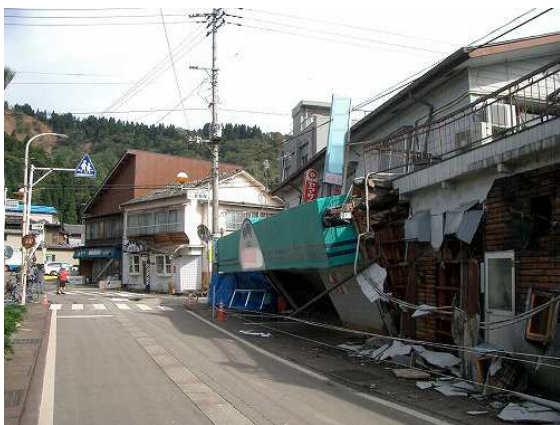
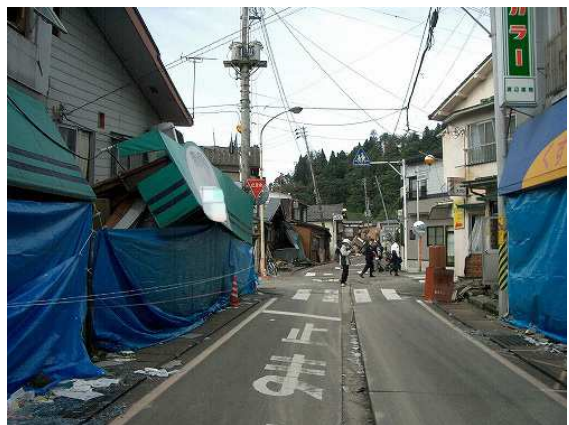
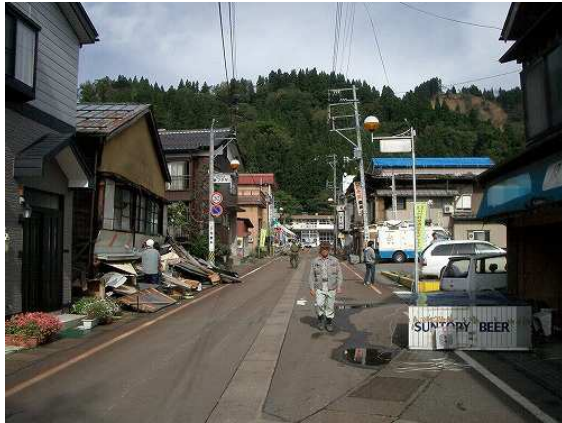
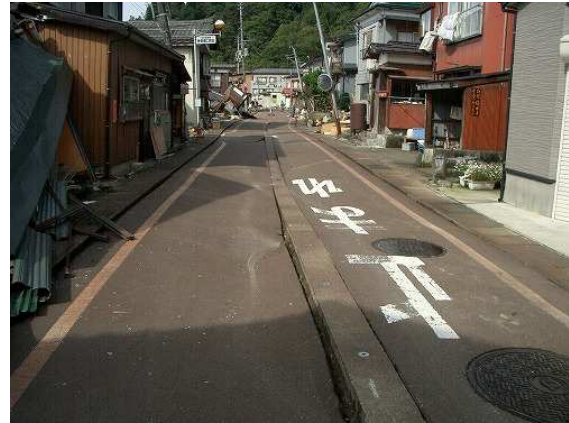
写真6 被害が多い地域の様子

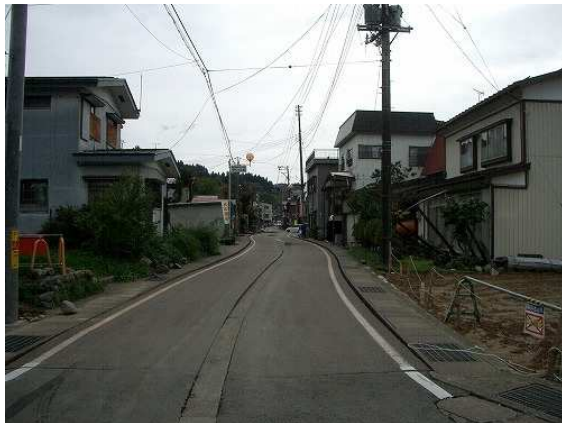
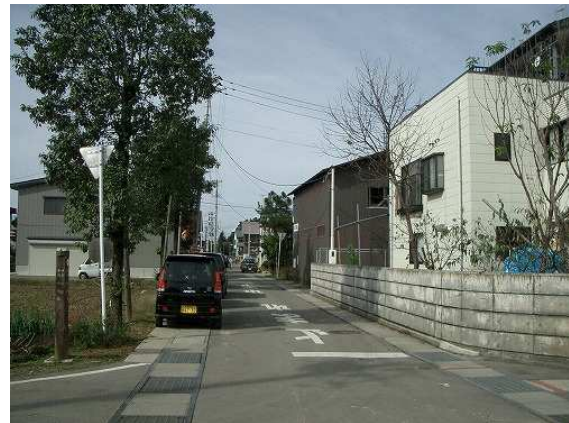
写真 12 被害が少ない地域の様子

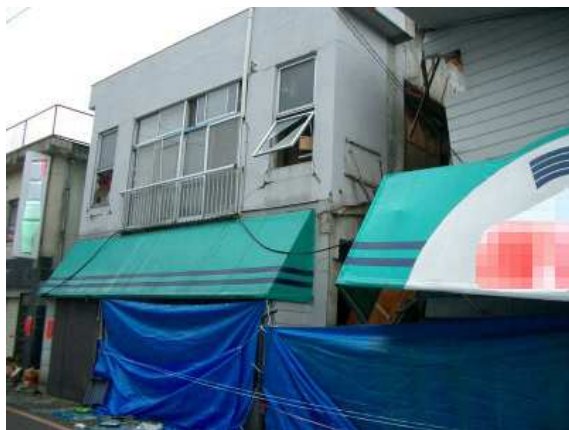
構造種別の割合、および、構造種別ごとの被害レベルの割合を図3に示す。構造種別の割合は木造が80%以上を占め、その20%が全壊しており、半数以上が何らかの被害を受けていることがわかる。これは、日本建築学会による災害調査報告²⁾内の川口町大字川口地区での悉皆調査結果の木造全壊率15%とおおよそ対応している。またRC造建物では大破以上の被害を受けたものはなく、2棟が非構造壁に大きな被害を受けており、中破（写真14、15）と判定した。S造建物は25%が崩壊・大破レベルであり、大きな被害の割合は木造建物以上であるが、S造建物の総数が8棟であるため比較するのに十分な棟数とはいえない。

写真14 中破の被害を受けたRC造店舗(78)

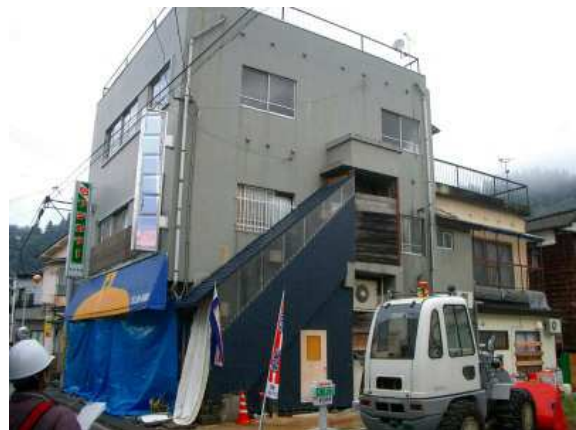
写真15 中破の被害を受けたRC造店舗(92)

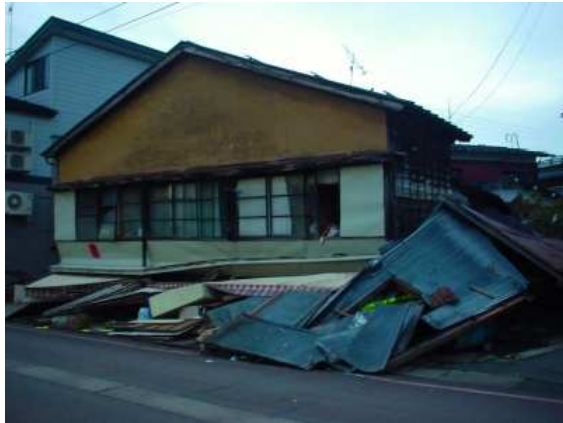
建物用途の割合、および、建物用途ごとの被害レベルの割合を図4に示す。建物用途の割合は、76%を占めている住宅が最も高く、続いて店舗、その他という順である。用途ごとの被害レベルの割合を見てみると、住宅の18%に対して店舗の29%が崩壊・大破・全壊レベルであり、1階の剛性が極端に弱くなっている店舗の耐震性の低さが表れている。全壊・大破した店舗建物を写真16-18に、中破レベルの店舗建物を写真19、20に示す。

写真 16 全壊した木造店舗(32)

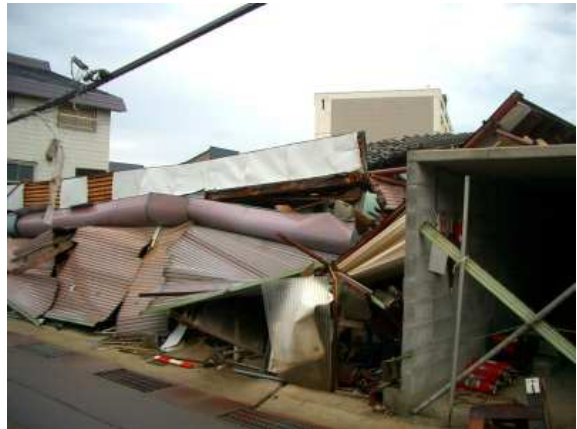
写真 17 全壊した木造店舗(41)

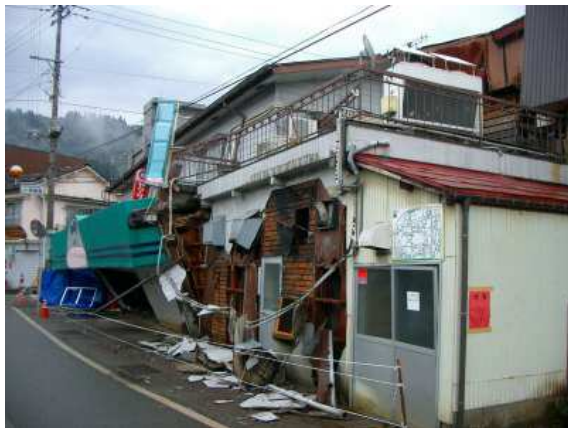
写真 18 大破した S 造店舗(77)

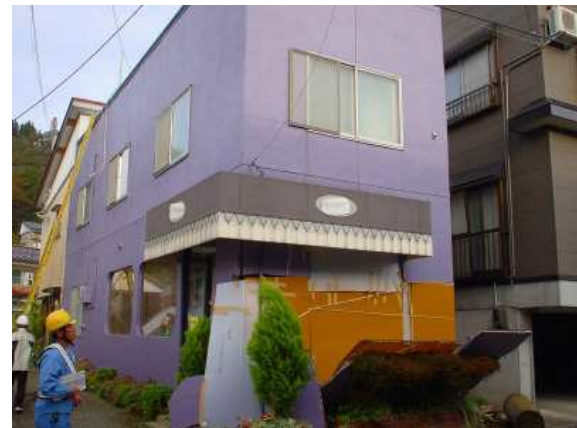
写真 19 中破の被害を受けた S 造店舗(23)

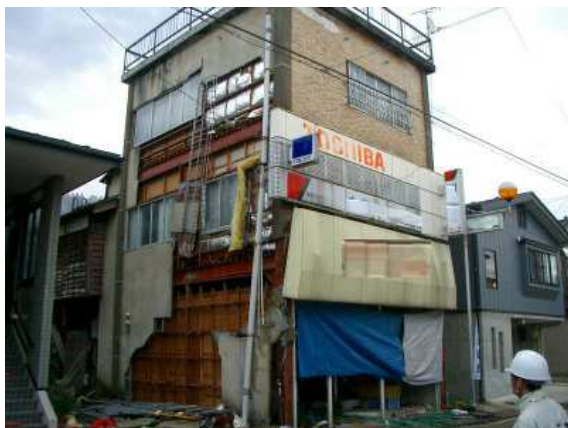
写真 20 中破の被害を受けた S 造店舗(90)

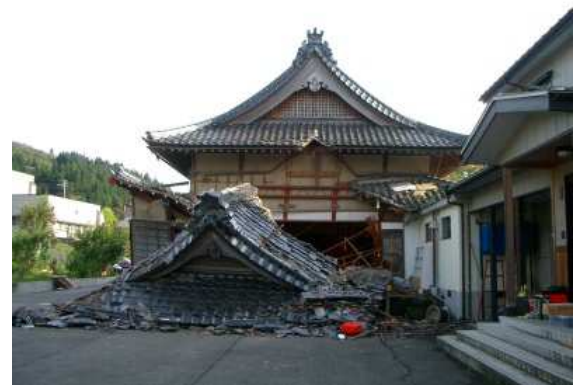
建築年代の割合、および、建築年代ごとの被害レベルの割合を図5に示す。建築年代の割合には大きな偏りはないが、若干古い建物が多い。建築年代ごとの被害レベルの割合をみても、非常に古い建物のほとんどが崩壊・全壊・大破または半壊・中破・小破しており、年代が新しくなるに従って被害が軽くなっていることがわかる。非常に古い建物の全壊例を写真21-25に示す。

写真 21 全壊した木造建物(10)

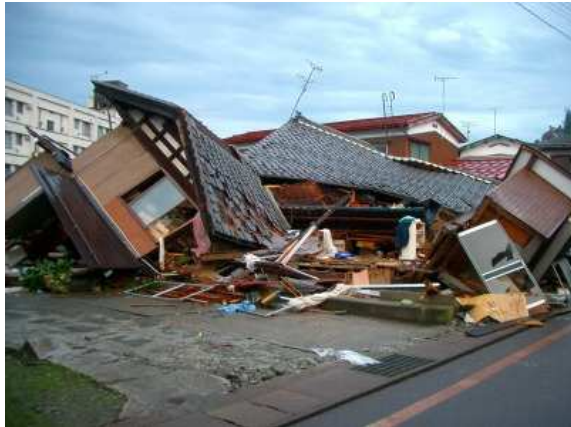
写真 22 全壊した木造住宅(39)

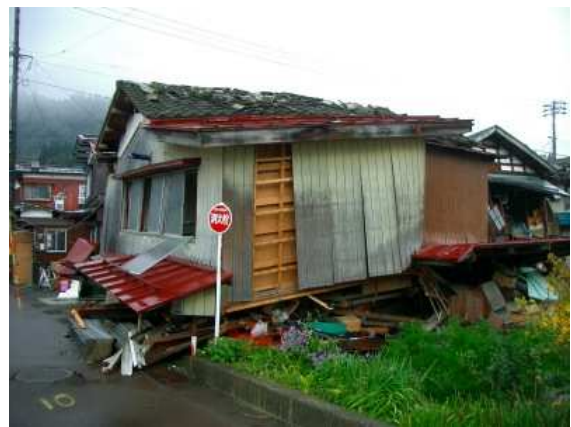
写真 23 全壊した木造住宅(62)

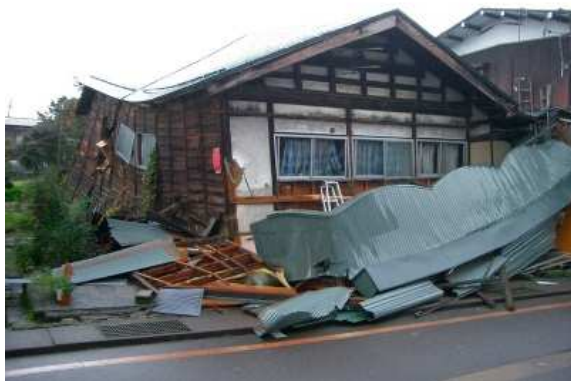
写真 24 全壊した木造住宅(64)

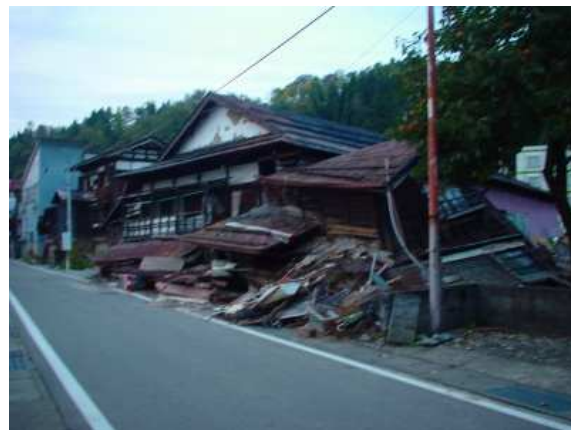
写真 25 全壊した木造住宅(27)
