## 2007年能登半島地震における強震観測点周辺の 被害状況と地震動との対応性

キーワード： 2007年能登半島地震, 地震動, 震度, 建物被害, 強震観測点

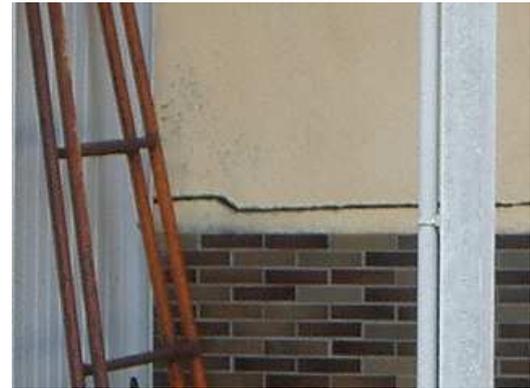
観測点は、中能登町役場鳥屋庁舎建物（写真 2.1）の裏手に設置されている（写真 2.2）。観測点周辺の建物分布を図 3 に示す。円内に大きな地形の変化はない。周辺には 19 棟の建物（うち木造建物 11 棟）がある（写真 2.3～5）。地盤、基礎に軽微な被害（写真 2.6, 7）、外装材の落下、木造建物外壁のひび割れ（写真 2.8）、灯籠の転倒、軽微な屋根瓦の被害が見られるが、大きな被害を受けた建物はない。

写真 2.8 木造建物の外壁のひび割れ

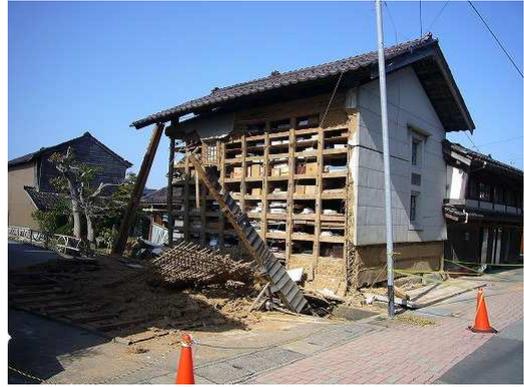
観測点は、七尾市役所田鶴浜支所建物（写真 3.1）の裏手に設置されている（写真 3.2）。役所建物の基礎、周辺の地盤に被害、液状化が見られた（写真 3.3, 4）。観測点周辺の建物分布を図 4 に示す。円内に大きな地形の変化はない。周辺には 133 棟の建物（うち木造建物 112 棟）がある（写真 3.5, 6）。観測点の 150m ほど南を中心に全壊家屋が計 8 棟あり（写真 3.7~9）、木造建物全壊率は 7.1%となったが、全壊した建物はいずれも古く、1 階が商店となっていて開口が大きいものが多い。これ以外にも大きな被害を受けた蔵（写真 3.10）、外壁の大きなひび割れ（写真 3.11）、木造建物の外装材の落下、屋根瓦の破損、ガラスの破損（写真 3.12）が見られた。基礎、地盤の被害が多数あり（写真 3.13）、液状化の跡（写真 3.14）も見られた。

写真 3.10 大きな被害を受けた蔵

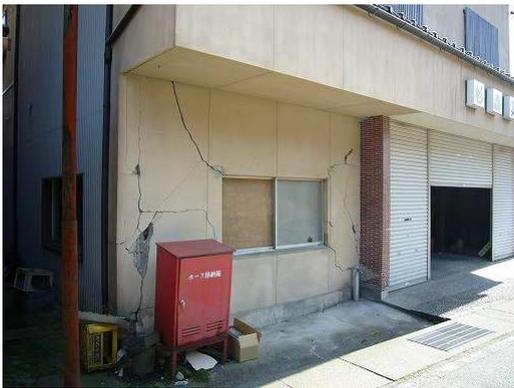
写真 3.11 外壁のひび割れ

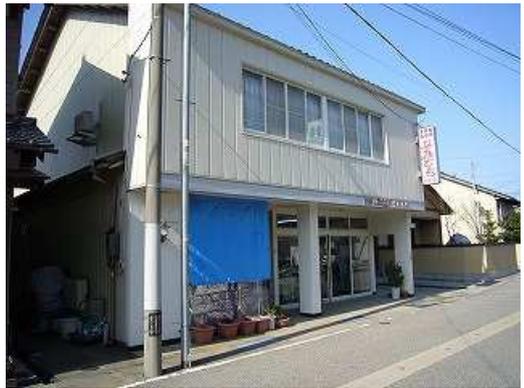
写真 3.12 ガラスの被害

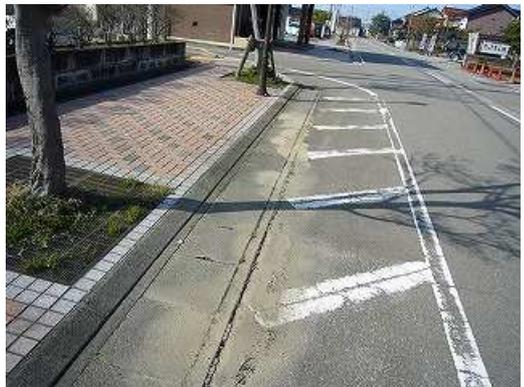
写真 3.14 地盤の液状化の跡

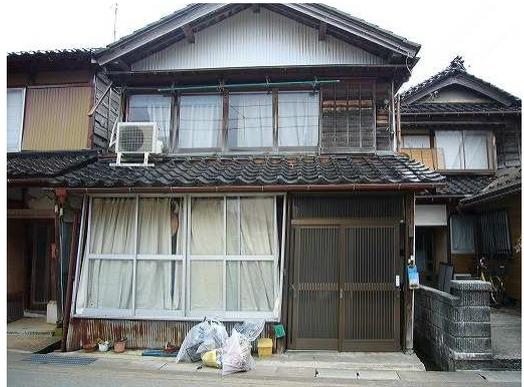
観測点は、七尾線穴水駅から北西に400mほどのところにある公園（写真4.1）の隅に設置されている（写真4.2）。観測点周辺の建物分布を図5に示す。円内に大きな地形の変化はないが、観測点のすぐ脇、円内のほぼ中央を横切るように川（図5の水色の部分）が流れている（写真4.3）。周辺には206棟の建物（うち木造建物197棟）があり（写真4.4～8）、観測点の南側と北東側が甚大な被害を受け、全壊した木造建物は37棟（写真4.9～12）、木造建物全壊率は18.8%に達した。ただし、大きな被害を受けた木造建物のほとんどは、老朽化した非常に古い家屋や1階が商店で1階の剛性が極端に低くなっているものである。非木造建物の数は少ない（9棟）が、大破以上の被害建物はない。これ以外にも外壁のひび割れ、落下、ガラスの破損、屋根瓦のずれ、塀の倒壊などの被害も多数あり、蔵の大きな被害（写真4.13）、地盤の被害（写真4.14）や液状化の跡も見られた。

写真 4.10 全壊木造建物

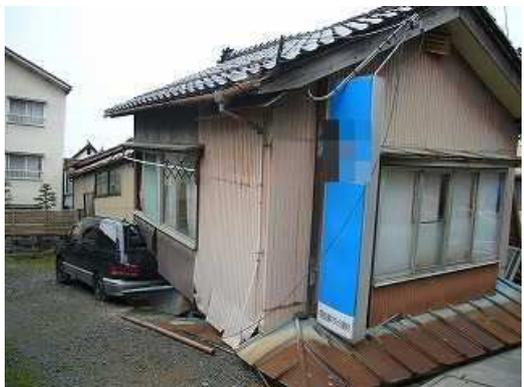
写真 4.12 全壊木造建物

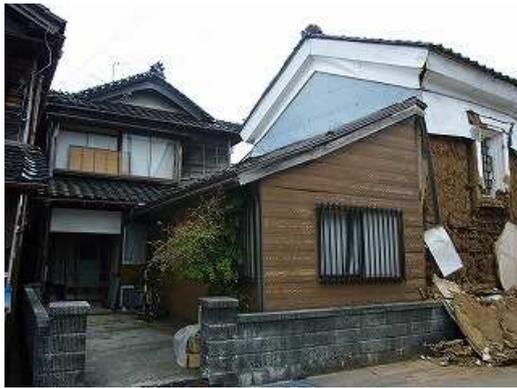
写真 4.13 大きな被害を受けた蔵

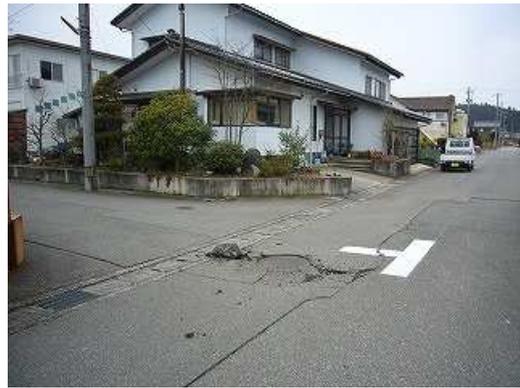
写真 4.14 地盤の被害

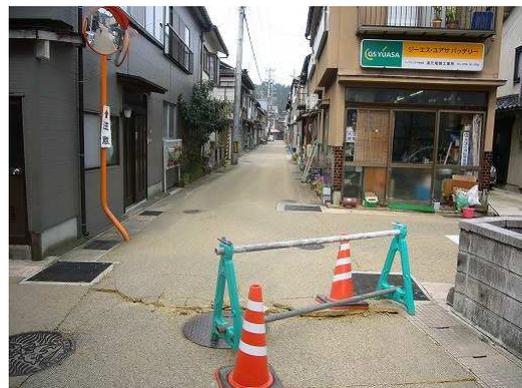
写真 5.8 地盤の被害

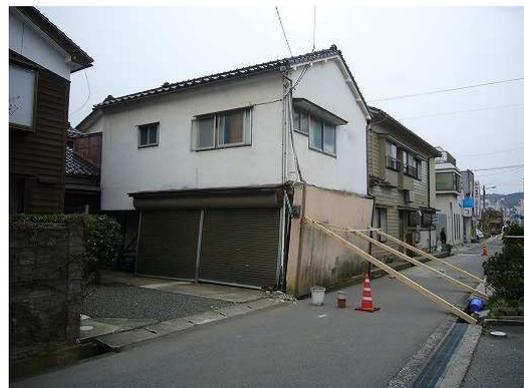
観測点は、市立河井保育所建物 (写真 7.1) の東にある上り坂の途中に設置されている (写真 7.2)。観測点周辺の建物分布を図 8 に示す。円内の南東部は小高い丘になっており、観測点はその中腹にある。周辺には 255 棟の建物 (うち木造建物 239 棟) がある (写真 7.3~6)。観測点の西側と北側に全壊家屋が計 7 棟あり (写真 7.7~9)、木造建物全壊率は 2.9% となった。ただし、観測点は被害建物が分布している場所よりやや高い位置にある。これ以外にも外壁のひび割れ、ブロック塀の転倒 (写真 7.10)、基礎部のひび割れや地盤の被害も見られた。

写真 7.8 全壊木造建物

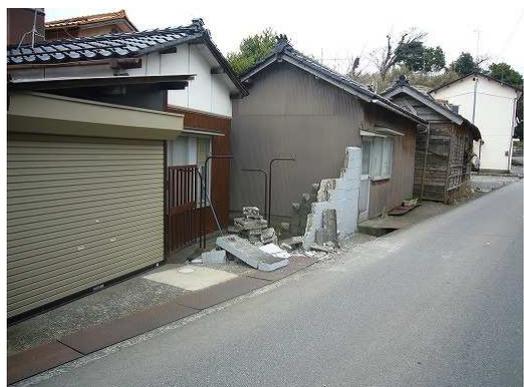
写真 7.10 ブロック塀の被害

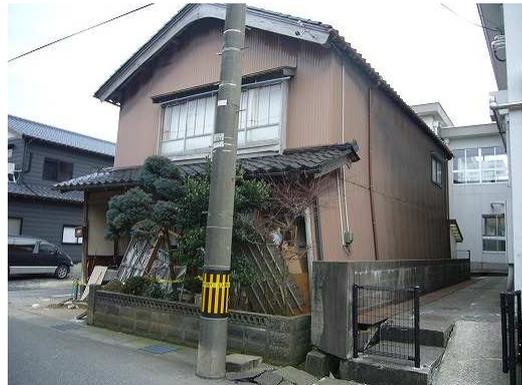
観測点は、輪島地方合同庁舎建物 (の中に輪島測候所がある、写真 8.1) の南の敷地内に設置されている (写真 8.2)。庁舎建物周辺に地盤の被害が見られる (写真 8.3)。観測点周辺の建物分布を図 9 に示す。円内に大きな地形の変化はない。周辺には 284 棟の建物 (うち、木造建物 274 棟) がある (写真 8.4~7)。観測点の北側に全壊家屋が計 13 棟あり (写真 8.8~8.10)、木造建物全壊率は 4.7% となった。ただし、大きな被害を受けた木造建物のほとんどは、老朽化した非常に古い家屋や 1 階が商店で 1 階の剛性が極端に低くなっているものである。これ以外にも古い倉庫建物の倒壊 (写真 8.11)、外壁のひび割れ、基礎部のひび割れ、屋根瓦の被害やブロック塀の倒壊 (写真 8.12) が見られる。

写真 8.8 全壊木造建物

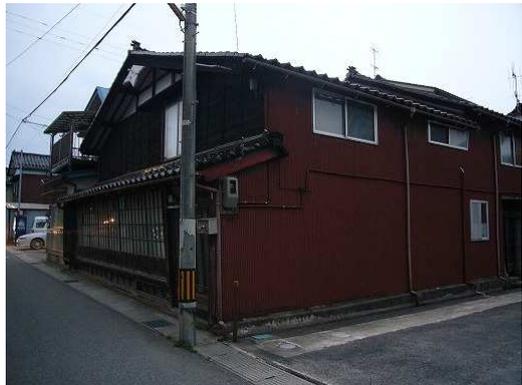
写真 8.10 全壊木造建物

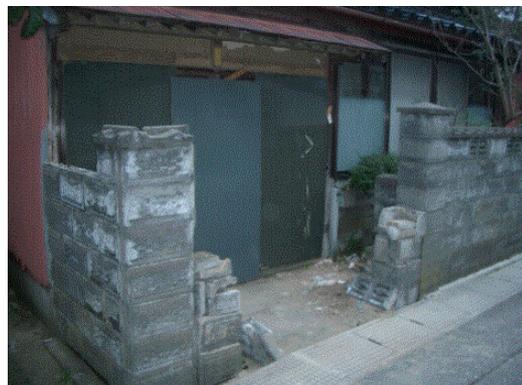
写真 8.12 ブロック塀の被害

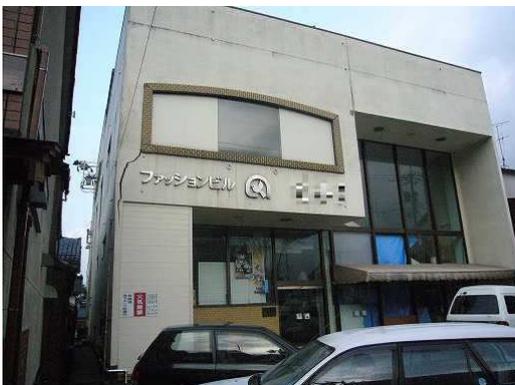
写真 9.11 大きなひび割れが見られる鉄骨造建物

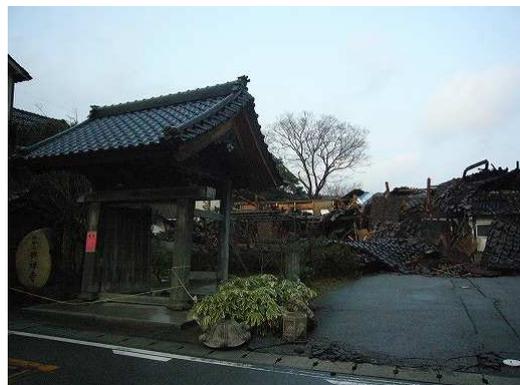
写真 9.12 倒壊した木造寺社建物

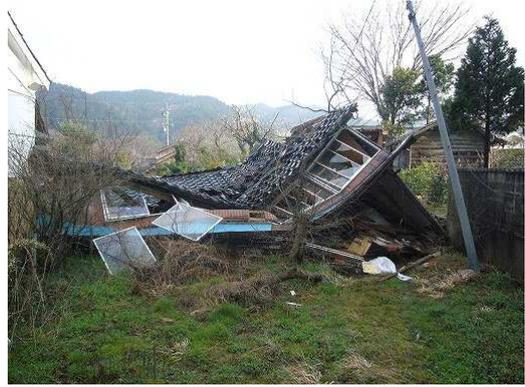
写真 9.14 倒壊した木造倉庫建物

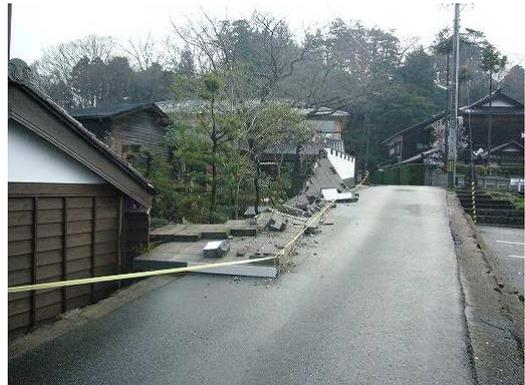
写真 9.16 ブロック塀の転倒

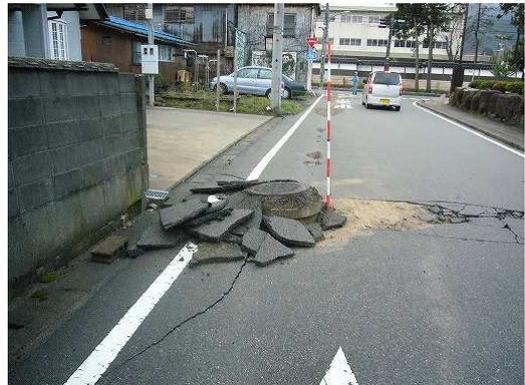
写真 9.18 地盤の液状化の跡

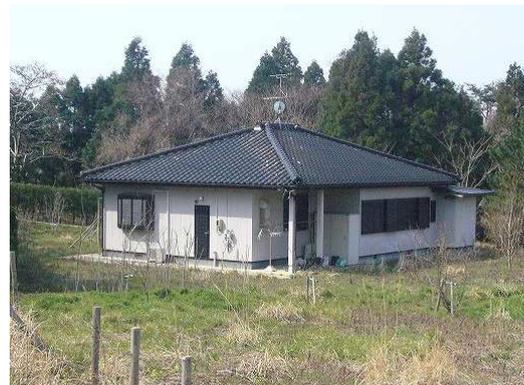
写真 10.4 屋根瓦に被害が見られる木造建物

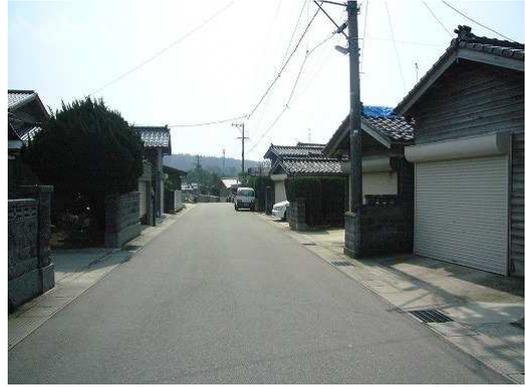
写真 11.6 周辺の様子（屋根瓦の被害）

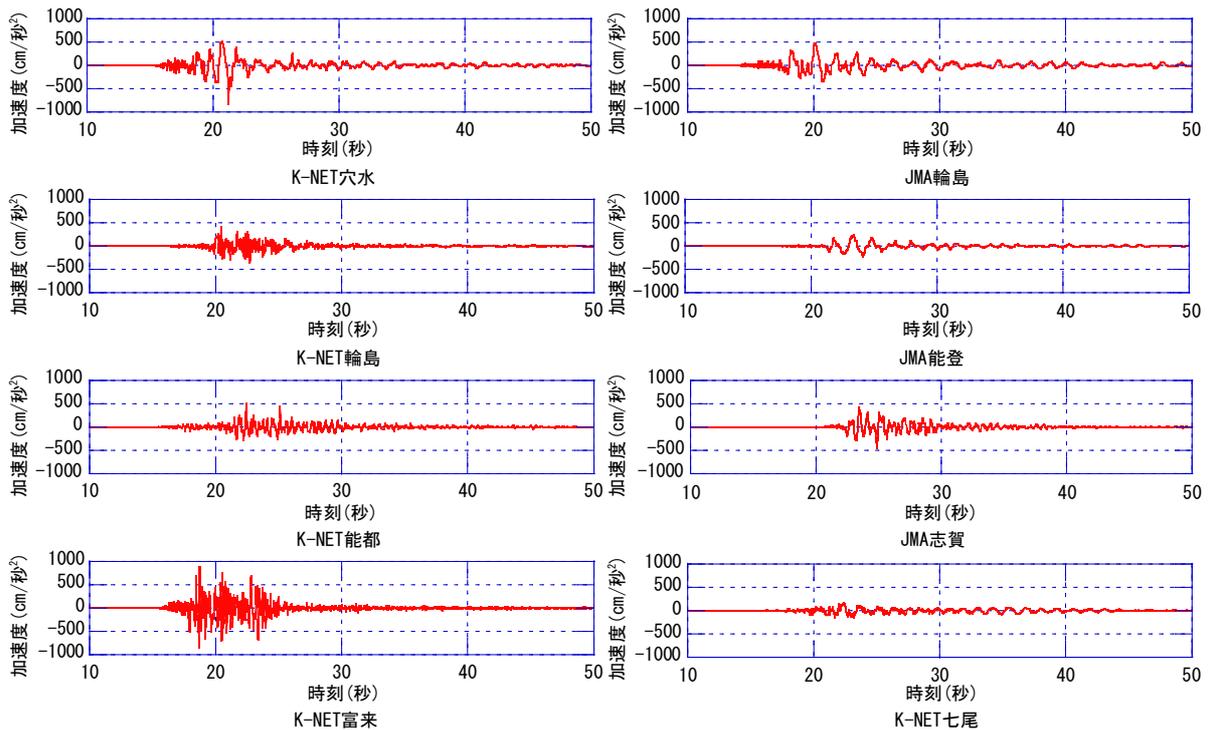
図 15 加速度波形

波形データが得られた観測点について，地動最大加速度，地動最大速度，建物被害と相関が高い 1～2秒における弾性応答スペクトルを基にした震度<sup>34)</sup>（以下，1-2秒震度）を表1に示している．5つの観測点で500cm/s<sup>2</sup>を超える大きな地動最大加速度を記録し，K-NET 穴水，JMA 輪島では100cm/s程度の大きな地動最大速度を記録した．加速度波形を図15に，弾性加速度応答スペクトル（減衰定数5%，水平2方向ベクトル合成）を図16(a)に示す．K-NET 輪島，K-NET 富来，K-NET 能都では0.5秒以下の極短周期，K-NET 穴水，JMA 能登，K-NET 七尾では1～1.5秒程度，JMA 輪島では1.5～2秒程度が卓越するなど，1999年台湾集集地震のように単独の地震で様々な周期特性をもった地震動が発生し<sup>5)</sup>，地震動の性質と建物被害の関係を検討するために貴重なデータを提供した地震であったことがわかる．また，JMA 能登とK-NET 能都は，300m程度しか離れていないにもかかわらず，その周期特性は大きく異なる．

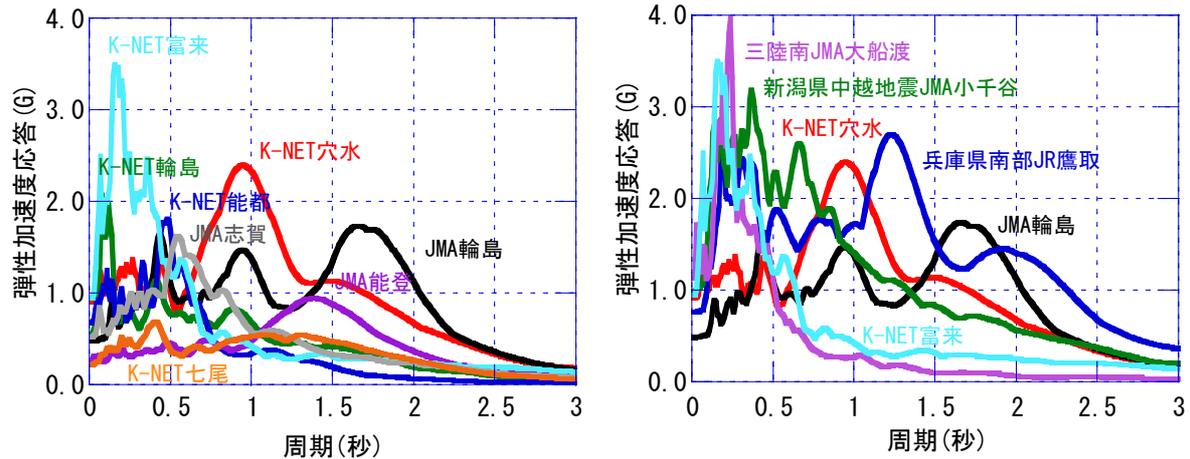
図16 弾性加速度応答スペクトル（減衰定数5%，水平2方向ベクトル合成）

弾性加速度応答スペクトル（減衰定数5%，水平2方向ベクトル合成）を過去の強震記録と比較して図16(b)に示す．大きな建物被害と相関が高い1-2秒応答<sup>34)</sup>を見ると，K-NET 穴水，JMA 輪島では1995年兵庫県南部地震のJR 鷹取ほどではないが，2004年新潟県中越地震のJMA 小千谷以上，1-2秒震度も6強となっていて，これが周辺での大きな被害に結びついたと考えられる．しかし，K-NET 穴水とJMA 輪島の木造建物全壊率は，それぞれ18.8%，4.7%とかなりの差がある．JMA 能登は，計測震度，1-2秒震度ともに6強であるが，周辺に大きな被害はない．K-NET 輪島では，卓越周期は0.5秒以下であるが，観測点周辺では全壊木造建物が見られ（木造建物全壊率2.9%），スペクトルを見ると，1-2秒応答は，他の極短周期が卓越した記録より大きい．ただし，K-NET 輪島は，小高い丘の中腹という被害建物が分布している場所よりやや高い位置にあって，半径200m以内の地震動の同一性に疑問がある．K-NET 能都，K-NET 富来では0.5秒以下の極周期が卓越して1-2秒応答も大きくなり，0.1-1秒応答と相関を持つ<sup>3)</sup>計測震度は6弱と高くなったが，大きな建物被害は生じない地震動だった．

以上のように，地震動の性質と周辺の建物被害の関係は，建物の大きな被害が1-2秒応答と対応し，1秒以下の短周期が卓越すれば，0.1～1秒という短周期と対応する計測震度や地動最大加速度は大きくなっても大きな建物被害は引き起こさない，という考え方<sup>34)</sup>で概ね説明できるものであるが，これまでのデータベースになかった1.5～2秒程度が卓越するという周期特性をもったJMA 輪島で1-2秒応答

が K-NET 穴水よりやや大きいにも関わらず被害は K-NET 穴水よりかなり小さいなどやや説明が難しい点もある。これは、1-2 秒という建物の大きな被害が対応する周期帯が、過去に発生した大地震の強震観測点周りの建物被害データと強震記録を基に導き出されたものであること<sup>6)</sup>、周辺の木造建物全壊率 59.4%という非常に大きな被害を引き起こした 1995 年兵庫県南部地震の JR 鷹取の記録がたまたま 2 秒程度にも大きな応答をもっていただけ<sup>7)</sup>と考えられ、1-2 秒の代わりに 1-1.5 秒という建物の大きな被害と対応した地震動の周期帯も提案されている<sup>6)</sup>が、今回得られたデータも含めてより綿密な検討が必要となるだろう。
