## 2007年新潟県中越沖地震における強震観測点周辺の 被害状況と地震動の対応性

### 要 約

**Damage Investigation of Surroundings of the Seismic Stations in  
the 2007 Niigata-ken-chuetsu-oki Earthquake and  
Correspondence of Damage to Bulidings with Strong Ground Motions**

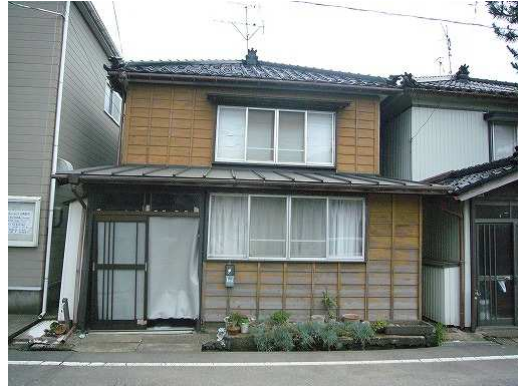
円内に大きな地形の変化はない。K-NET 周辺には、240 棟の建物（うち木造建物 189 棟）、震度計周辺には、265 棟の建物（うち木造建物 204 棟）がある（写真 1.5～10）。全壊した木造建物が多数見られ（K-NET 周辺が 10 棟、震度計周辺が 15 棟（写真 1.11～16））、木造建物全壊率はそれぞれ 5.3%、7.4%となった。観測点から半径 200m の円のすぐ外にも全壊木造建物は多数見られた。大きな被害を

写真 1.12 全壊した木造建物

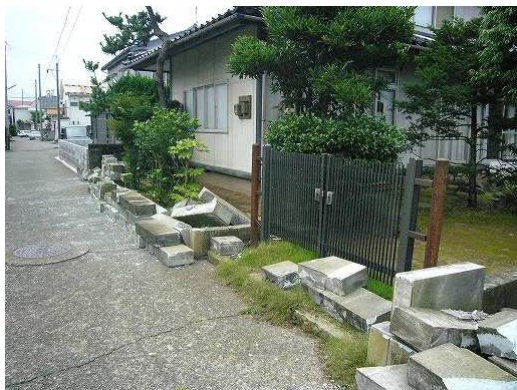
受けた商店街（写真 1.17）は調査範囲の南端（一部範囲内）にある。非木造建物には大破以上の被害建物はなかった。その他の被害としては、倒壊した倉庫が数棟あり（写真 1.18）、塀の倒壊（写真 1.16, 19）、屋根瓦の被害（写真 1.20）、地盤の被害（写真 1.21）が多数あった。また、地盤の液状化による噴砂の跡（写真 1.22）も見られた。

写真 1.19 塀の倒壊

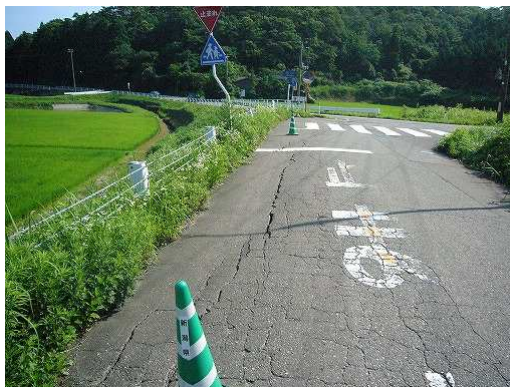
観測点は、出雲崎町米田中学校（写真 7.1）の敷地内の端に設置されている（写真 7.2）。観測点周辺の建物分布を図 8 に示す。観測点が設置されている出雲崎町米田中学校はやや高台にある（写真 7.3）。周辺には 7 棟の建物（うち木造建物 3 棟）がある（写真 7.3～7.5）。道路にひび割れは見られるが（写真 7.6）、大きな被害を受けた建物はない。

写真 7.6 道路のひび割れ

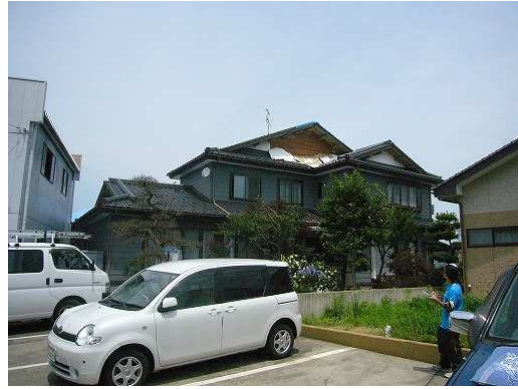
観測点は、柏崎市西山町事務所建物（写真 9.1）の入口のすぐ左脇に設置されている（写真 9.2）。観測点が設置された周辺の地盤に被害が見られる。地盤の被害は、柏崎市西山町事務所建物の東に位置するいきいき館福祉センターの入口にも見られる（写真 9.3）。観測点周辺の建物分布を図 10 に示す。観測点の南東は高台になっている。周辺には 61 棟の建物（うち木造建物 47 棟）がある（写真 9.4～9.7）。被害は観測点南東の高台の方が、観測点のある高台の下より明らかに大きく、1 階部分が大きく変形した全壊木造建物が 1 棟あり（写真 9.8, 9），地盤の変状によって全壊した木造建物も 1 棟あった（写真 9.10）。中程度の被害を受けた木造建物（写真 9.11），屋根瓦やガラスが損傷を受けた木造建物も多数見られた（写真 9.12）。建物以外では塀の倒壊（写真 9.12），灯籠の転倒（写真 9.7），石垣や地盤の被害も見られた（写真 9.10, 13）。一方、観

写真 9.8 全壊した木造建物

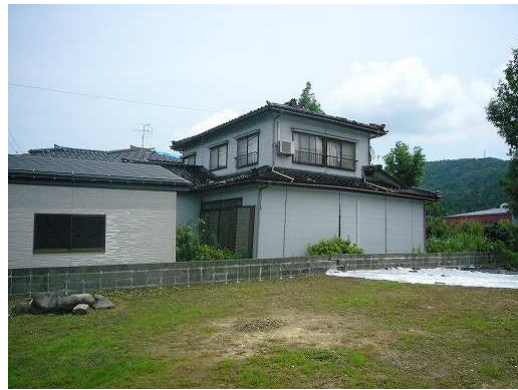
写真 9.10 地盤が変形し全壊した木造建物

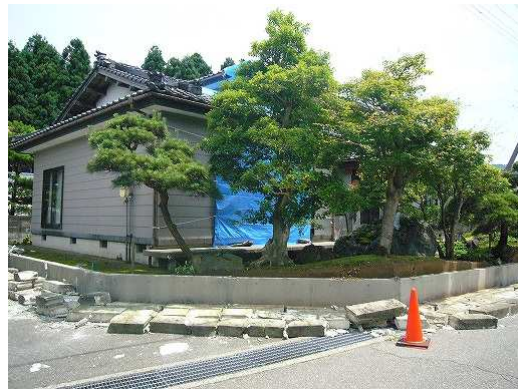
写真 9.12 塀，屋根瓦，ガラスが破損した木造建物

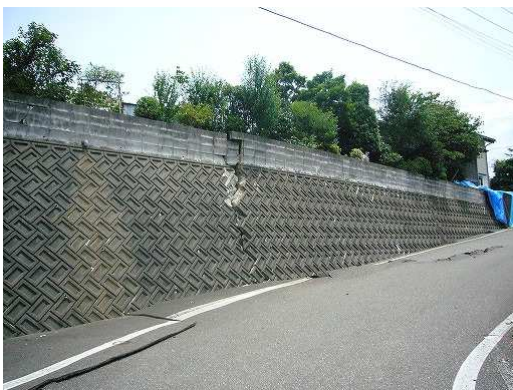
写真 9.13 石垣と地盤の被害

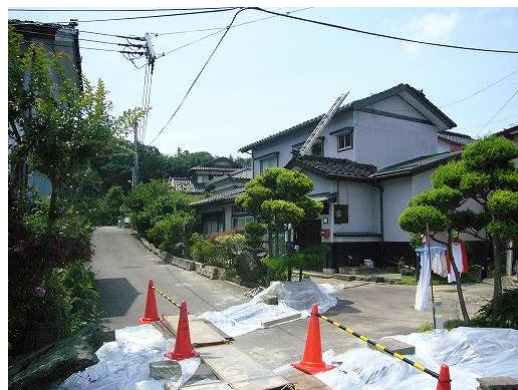
測点が設置された高台の下は，屋根瓦の被害，地盤の被害（写真 9.2, 3, 14）は見られるが，大きな被害を受けた建物はなかった．

写真 9.14 地盤の被害

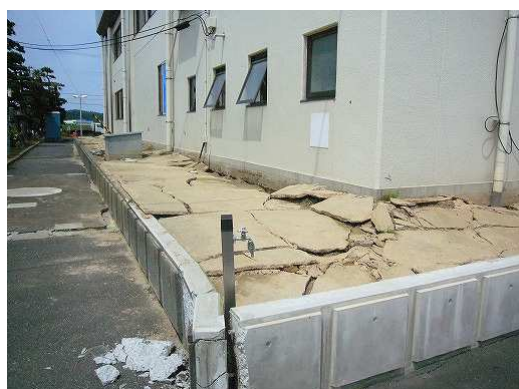
観測点は、刈羽村役場建物（写真 10.1）のすぐ西脇に設置されている（写真 10.2）。柏崎刈羽原子力発電所から東南東に約2km の距離にある。刈羽村役場建物は盛土で一段高くなっていて、観測点設置位置周辺の地盤に多くのひび割れが見られた（写真 10.3）。観測点周辺の建物分布を図 11 に示す。円内に大きな地形の変化はない。周辺には21 棟の建物（うち木造建物14 棟）がある（写真 10.4～10.8）。全壊した倉庫建物が2 棟あり（写真 10.9, 10），地盤の被害が多数見られた（写真 10.11, 12）が、大きな被害を受けた建物はない。この他には、屋根瓦の被害（写真 10.13），塀の倒壊（写真 10.14），灯籠の倒壊，電柱の傾き（写真 10.6）が見られた。

写真 10.3 震度計が設置された地盤の被害

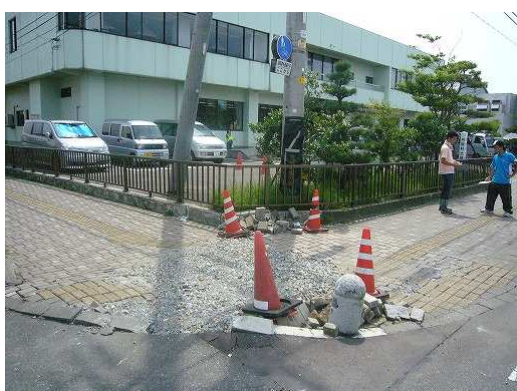
写真 10.11 地盤の被害

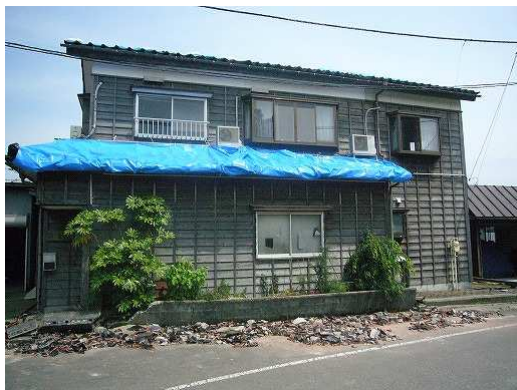
写真 10.13 屋根瓦に被害を受けた木造建物

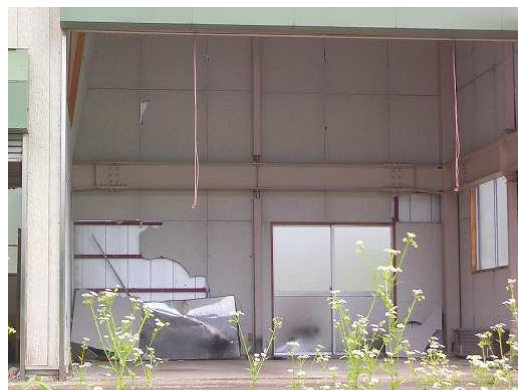
観測点は、柏崎市高柳町事務所建物（写真 11.1）の東脇に設置されており、すぐ脇の崖下は川になっている（写真 11.2, 3（赤丸は震度計））。柏崎市高柳町事務所建物は、正面から見ると 3 階建に見えるが崖地に建設されていて後ろから見ると写真 11.4 のように 4 階建になっている。観測点周辺の建物分布を図 12 に示す。円内に大きな地形の変化はないが、ほぼ中央を南北に川が流れていて崖地になっている。周辺には 117 棟の建物（うち木造建物 107 棟）がある（写真 11.5～11.9）。倉庫の内装材の落下が見られたが（写真 11.10）、大きな被害を受けた建物はない。

写真 11.10 倉庫の内装材の落下

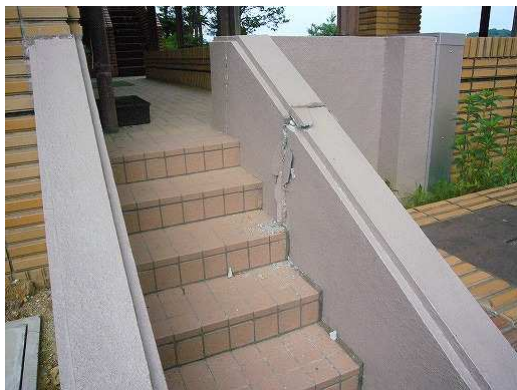
観測点は、長岡市山古志支所建物（写真 15.1）の南西端に設置されている（写真 15.2）。長岡市山古志支所建物の震度計位置近くの外階段に損傷が見られる（写真 15.3）。観測点周辺の建物分布を図 16 に示す。観測点は、山間部にあり、円内の地形には高低差があるが、建物は道路沿いに点在している。周辺には 6 棟の建物（うち木造建物 2 棟）がある（写真 15.4～15.6）。大きな被害を受けた建物はなく、建物以外の被害も特に見られない。

写真 15.3 外階段の損傷

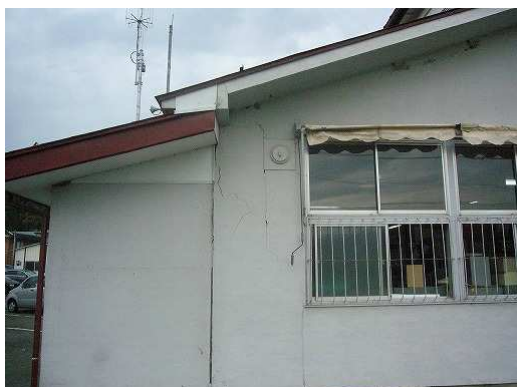
観測点は、飯綱町役場三水庁舎建物（写真 16.1）の南西端に設置されている（写真 16.2）。飯綱町役場三水庁舎建物自体は、壁に軽微なひび割れが見られ（写真 16.3）、補強されたと思われる部材のカバーに少し変形が見られる（写真 16.4）。観測点周辺の建物分布を図 17 に示す。円内の地形の変化はほとんどないが、役場建物の裏手（北西）が若干高くなっている。周辺には 45 棟の建物（うち木造建物 44 棟）がある（写真 16.5～16.10）。外装材の落下が見られる木造建物（写真 16.11）、軽微なひび割れが見られる木造建物（写真 16.12）があるが、大きな被害を受けた建物はなく、建物以外の被害も特に見られない。

写真 16.3 壁の軽微なひび割れ

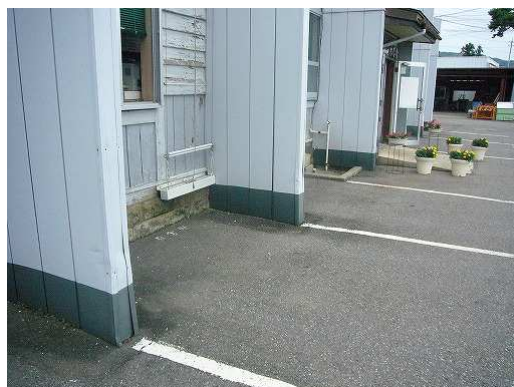
写真 16.4 補強されたと思われる部材のカバーの変形

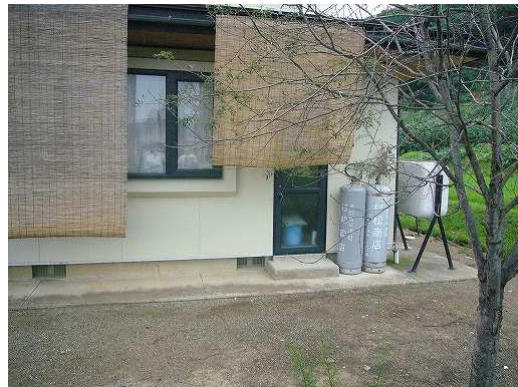
写真 16.12 軽微なひび割れが見られる木造建物
