人工衛星光学センサ画像の目視判読による 2008年中国四川地震での北川県南東部の建物被害分布

2008年中国四川地震で甚大な被害を受けた地域のひとつである北川県南東部を対象として建物被害分布を把握するために、地震前後に撮影された人工衛星光学センサ画像を利用して、建物被害の目視判読を行った。地震前の画像から辺長さ10m程度以上の建物の位置が特定できた。地震前後の画像の比較から、対象範囲全域で計約5,000棟の建物の被害レベルを、倒壊、大破程度、中破程度ないしそれ以下の3種類に判読した。各集落の被害率を算出したところ、中心部の曲山鎮では被害率80%以上となるなど、地震断層の上盤側に位置する集落の方が下盤側の集落に比べて被害率が高い傾向がみられた。

Distribution of Building Damage in the Southeastern Part of Beichuan County by the 2008 Sichuan, China, Earthquake Based on Visual Detection of Satellite Optical Images

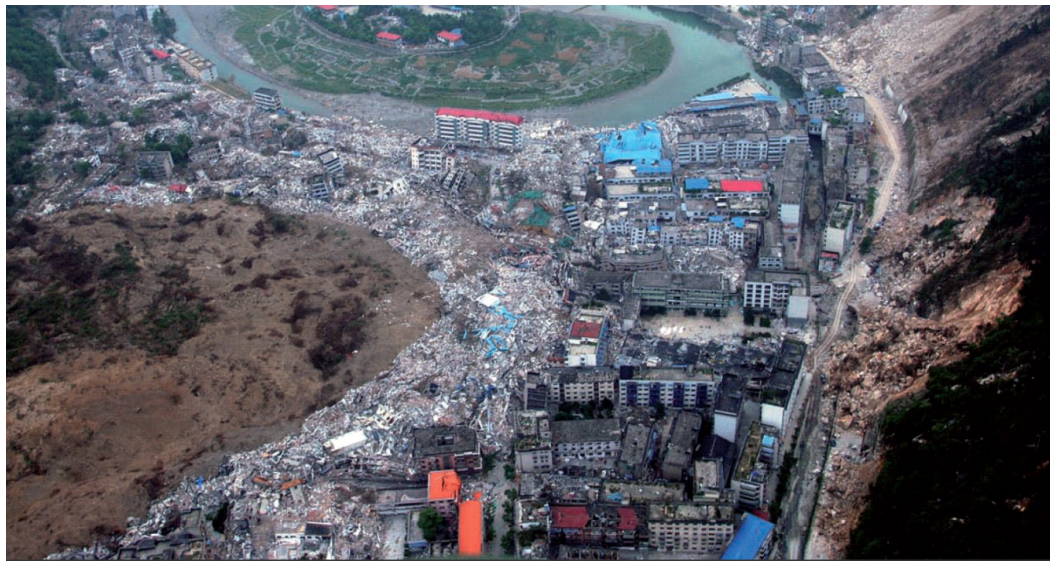
図 2 四川省北川県曲山鎮における被害¹⁶⁾

本研究の対象地域は、四川地震により甚大な被害が生じた地域のひとつである北川県南東部とした。対象地域では、特に北川県の中心部である曲山镇(Qushan)では壊滅的な被害が生じた。図2は地震直後の曲山镇南部を撮影した空撮画像である¹⁶⁾。これをみると、多くの建物が倒壊し、地すべりにより多数の建物が埋没している様子がみられる。また、この街は断層の直上に位置し、地表に地震断層が現れた^{5, 13, 17)}。この街の地震前の人口は約22,000人であり、地震により約55%に相当する12,000人の死者が発生した。また、街全体に壊滅的な被害が生じたため、街への立ち入りは制限されることとなった。

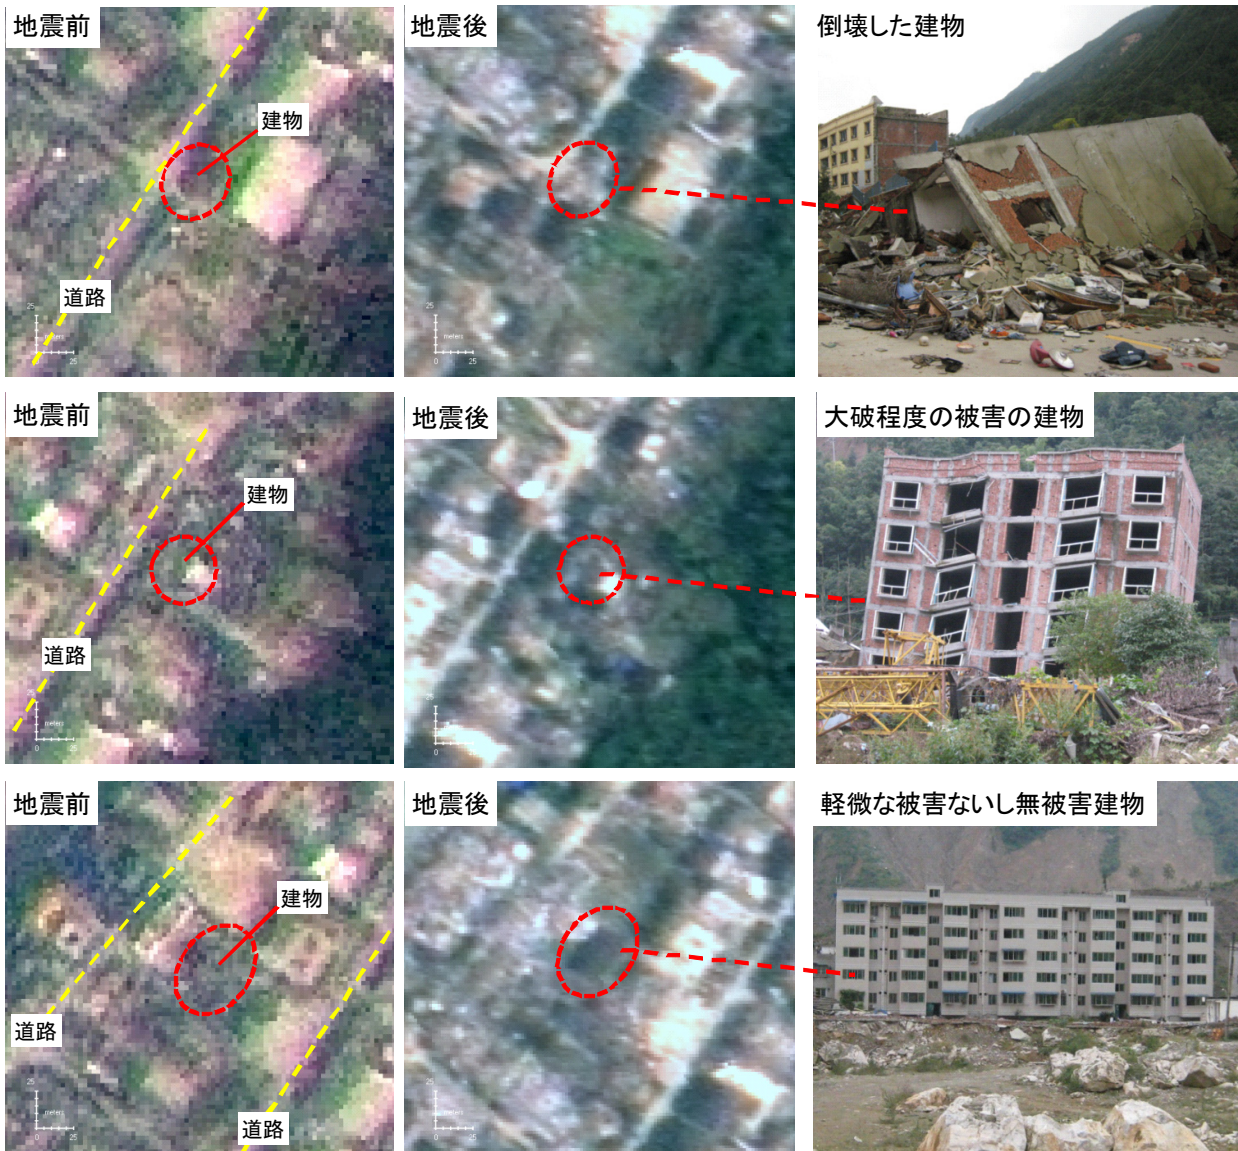
図5 各被害程度の建物に対する地震前、地震後の画像および現地写真の比較

図5に地震前後の衛星画像と現地調査で撮影した建物の写真の比較を示す。図はいずれも曲山鎮の中心部の画像である。地震前後の画像中において赤丸で囲った建物に対する現地写真を図の右側に示している。図の上段に示す建物は、現地写真の通り完全に倒壊した。地震前後の建物の画像を比較すると、地震前にはやや明度の低い比較的均一なピクセルからなる屋根面がみえたのに対して、地震後にはテクスチャが乱れ、明度の高い薄橙色のピクセルが多くを占めるようになっていく。現地写真よりこれらのピクセルは瓦礫を表していることがわかる。また、図の中段に示す建物では、現地写真の通り大破程度の被害が生じた。地震前後の画像を比較すると、屋根面上の明度や色に大きな変化はみられないが、建物の北側に上述のような薄橙色のピクセルが複数存在していることから、瓦礫が散乱する様子がみられる。また、図の下段に示す外観上軽微な被害ないし無被害であった建物においては、地震前後の画像で建物の屋根面などに顕著な違いはみられなかった。

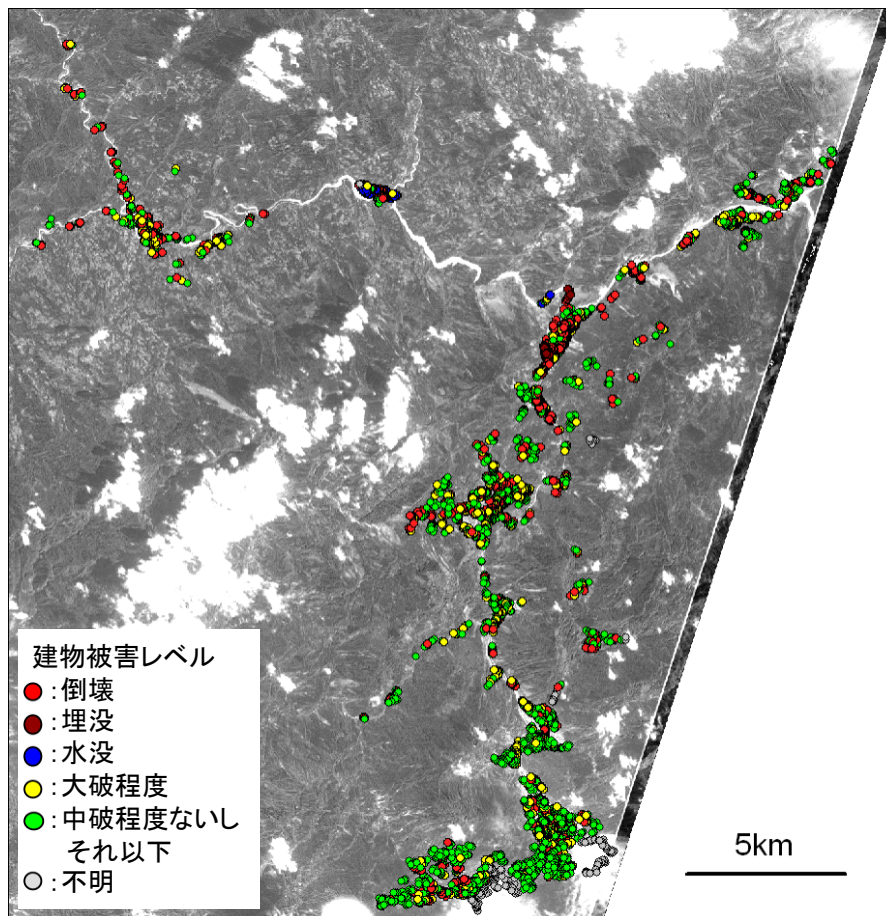
図 6 衛星画像から目視判読された建物被害分布

画像全体における判読結果を図 6 に示す。図中の丸が特定された建物の位置を表し、赤丸が倒壊建物、茶丸が埋没した建物、青丸が水没した建物、黄丸が大破程度の建物、緑丸が中破程度ないしそれ以下の被害の建物、灰丸が被害が不明だった建物を表す。各被害レベルの棟数とその割合を表 3 に示す。計約 5,000 棟の建物のうち、倒壊建物、埋没建物、水没建物、大破程度の建物の数はそれぞれ 1,107 棟、71 棟、44 棟、988 棟である。埋没と水没を含む倒壊建物数と大破被害の建物数は、それぞれ全体の約 24%、20%に相当する。また、中破程度ないしそれ以下の被害の数は 2,652 棟で全体の約 50%にあたる。このため、対象範囲では全体の約 45%の建物が大破以上の被害が生じていることがわかった。

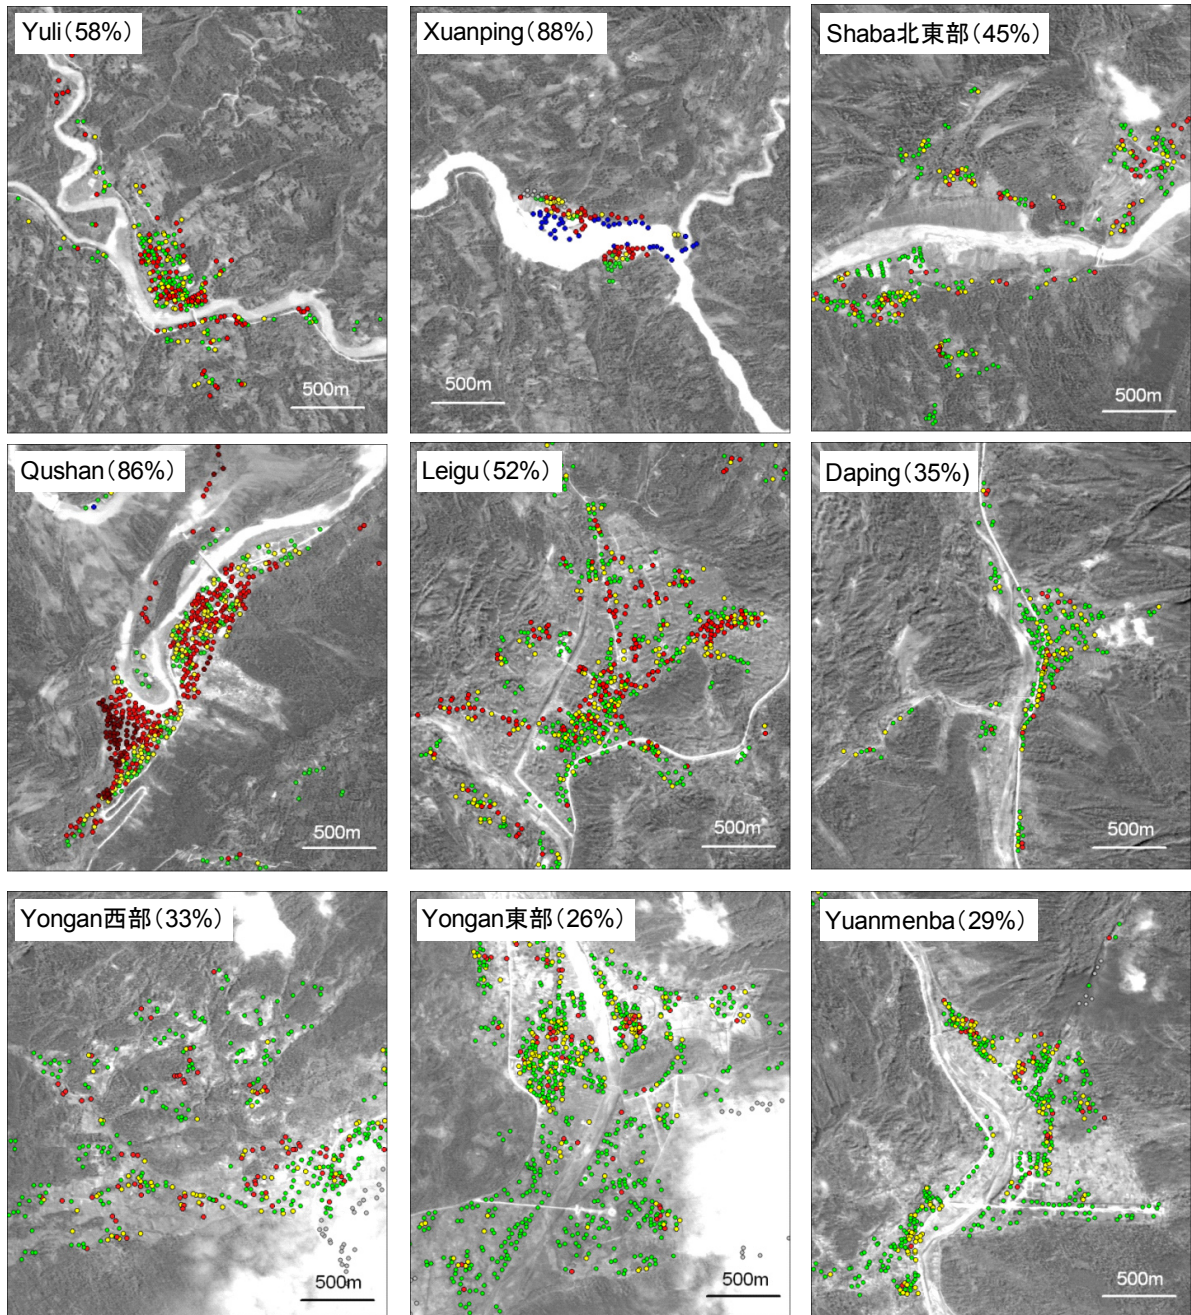
図7 主な市街地における被害分布と被害率（図の凡例は図5と同じ）

判読した建物被害の分布を評価するため、目視判読結果を用いて各集落の被害率を算出した。被害率は各集落に含まれる建物総数（不明建物を除く）に対する埋没と水没を含む大破以上の被害の建物数の和の割合で定義する。主な市街地における被害判読結果の拡大図を図 7 に示す。図中には、各地域の被害率の値も示している。被害率は曲山鎮（Qushan）や旋坪郷（Xuanping）で約 85%と最も高く、万里郷（Yuli）では 60%となり、北側に位置する地域で被害率が高い傾向がみられ、中央部に位置する擂鼓鎮（Leigu）では 50%で、南側に位置する永安鎮（Yongan）地域などでは 30%前後と南側ほど被害率が低下する傾向がみられる。

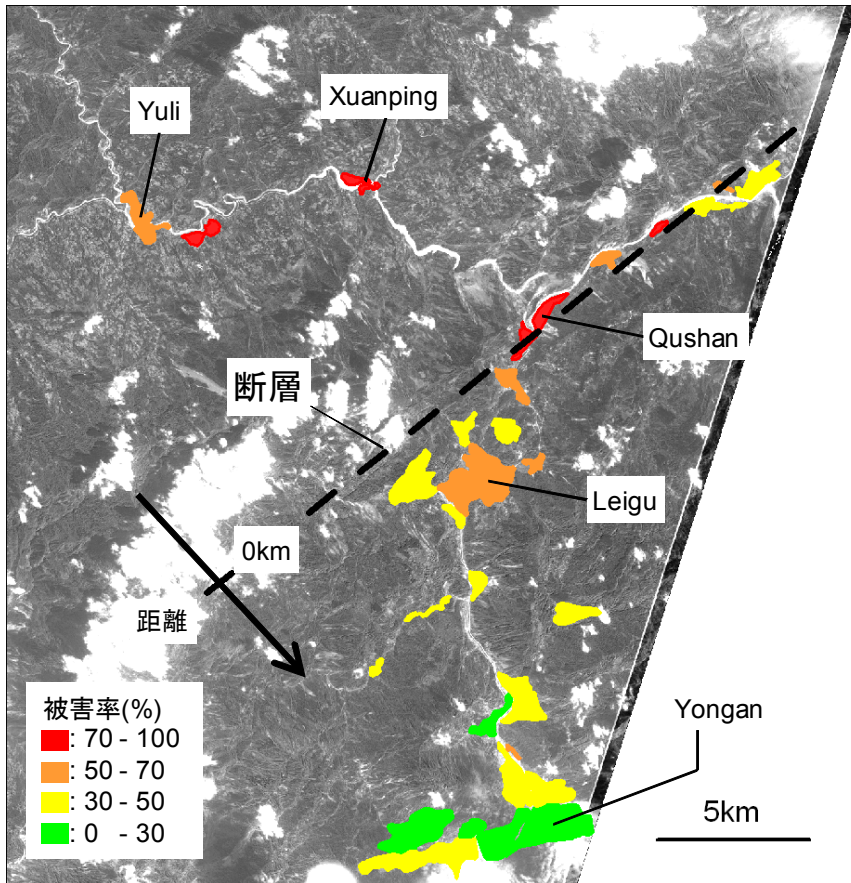
図8 被害率分布と断層位置

対象範囲全域の集落で被害率を求めたところ、計 34 ヶ所の集落での被害率が算出できた。図 8 に得られた被害率の分布を示す。図には断層の位置を破線で示している。被害分布をみると、前述したように、断層の北側に位置する集落の方が被害率 50%以上の地域が多く、断層の南側に位置する集落では被害率 50%未満の地域が多くみられる。

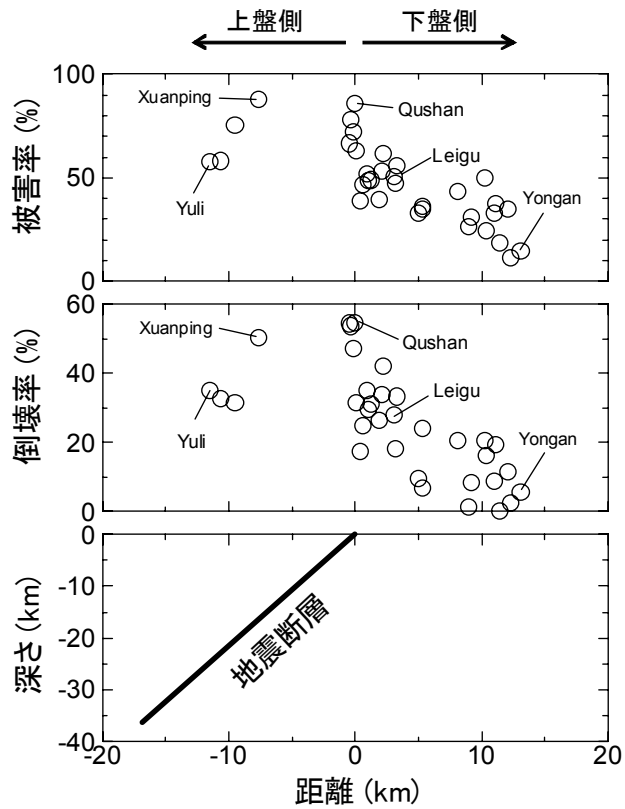
図9 断層位置と被害率分布の断面図

図 8 中の矢印で示す方向に対する被害率分布の断面図を図 9 に示す。図 9 上段が各集落の被害率の断面図を、中段に倒壊率の断面図を、下段に地震断層の断面図をそれぞれ示す。ここで、倒壊率とは、全体から水没や埋没した建物を除いて、倒壊建物数を建物総数で除した割合を表す。断層の上盤側と下盤側は図中の矢印の通りである。これをみると、被害率と倒壊率の分布のいずれも断層の下盤側の地域に

比べて上盤側の地域の方が被害率が高い傾向がみられる。一般に、四川地震のような逆断層による地震の場合、同じ断層最短距離に位置する地点であっても、断層の上盤側に位置する地点の方が、下盤側に位置する地点に比べて、断層全体からの距離は近くなることから地震動強さも大きくなる傾向にあることが指摘されている¹⁸⁾。このような場合、断層から30km以内に位置する上盤側の地点では、距離減衰式から推定される平均的な最大加速度と比べて1.5~3倍程度大きな加速度が観測される場合がある^{18,19)}。以上より、断層の上盤側で被害率が高くなった要因のひとつとして、上盤効果により地震動強さが大きかったことが可能性として考えられる。なお、この他に対象地域の地形や地盤特性の影響も考えられ、これらについては今後の検討課題である。
