2008年岩手県沿岸北部地震における強震観測点周辺の状況と 発生した地震動との対応性

境有紀¹⁾, 中川文寛²⁾, 鈴木達矢³⁾

2008年岩手県沿岸北部地震を対象として、震度6弱以上を記録した全ての強震観測点と5強を記録した一部の強震観測点周辺の被害調査を行った。その結果、いくつかの観測点周辺で外装材の落下、外壁のわずかなひび割れ、窓ガラスの破損といった軽微な建物被害は見られたが、いずれの観測点周辺でも、大破・全壊といった建物の大きな被害はなかった。観測された強震記録の性質について検討した結果、そのほとんどが0.5秒以下の極短周期が卓越した地震動で、建物の大きな被害と相関をもつ1-2秒応答は小さく、このことが大きな震度にもかかわらず建物の大きな被害が生じなかった原因と考えられる。

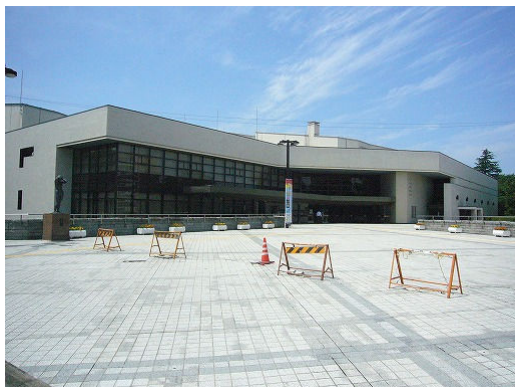
八戸市庁舎、八戸市公会堂の入口、その北にある三八城公園は高台になっているが (写真 1.4)、多くの建物が観測点の西側の、観測点の1階分下のレベルにある (写真 1.2)。周辺には、195 棟の建物 (うち木造建物 181 棟) がある (写真 1.5~7)。八戸市公会堂の前や八戸市庁舎の前の地盤変状によるタイルの損傷 (写真 1.1, 1.8)、外装材の剥落、ガラスブロックが落下したショー ルーム建物 (写真 1.9)、八戸市庁舎のすぐ南の駐車場建物 (写真 1.10) でブレースの損傷 (写真 1.11)、階段の損傷 (写真 1.12) が見られるが、大きな被害を受けた建物はない。

写真 1.1 八戸市公会堂建物と
地盤変状によるタイルの損傷

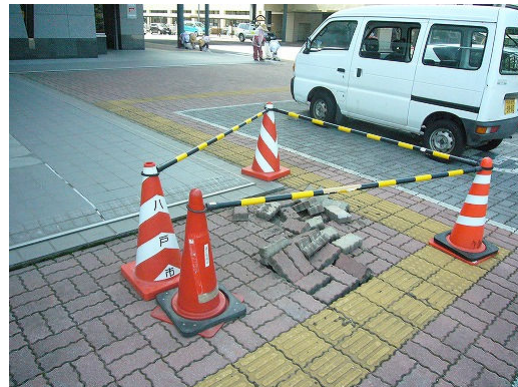
写真 1.8 地盤変状によるタイルの損傷

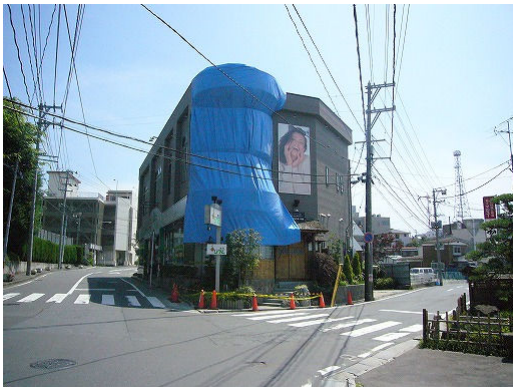
写真 1.9 ガラスブロックが落下した建物

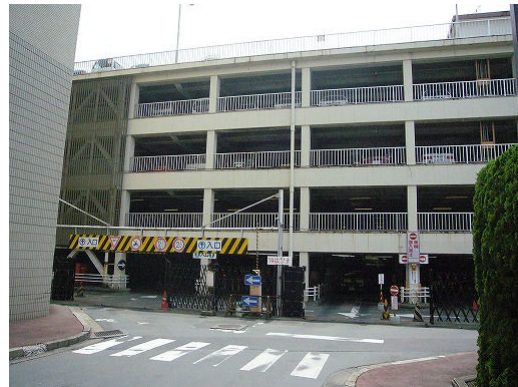
写真 1.10 ブレースと階段に損傷がある
駐車場建物

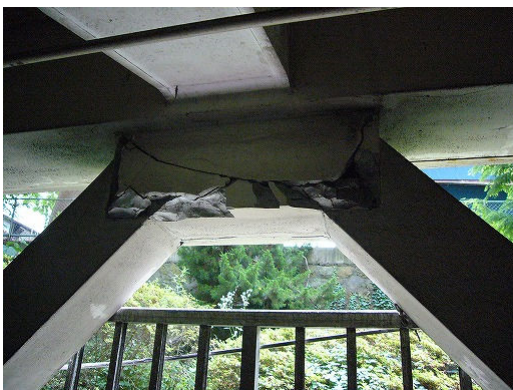
写真 1.11 ブレースの損傷

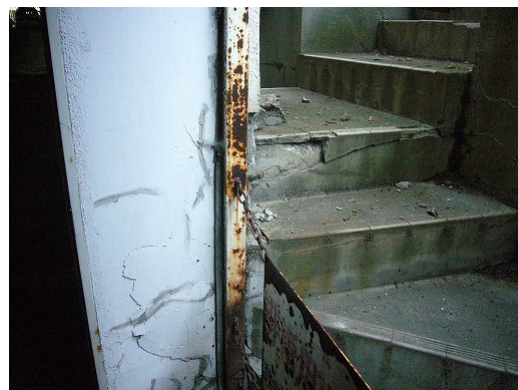
写真 1.12 階段の損傷

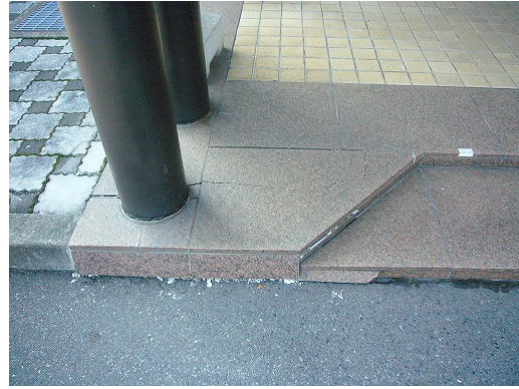
写真 2.4 地盤変状に伴うタイルのひび割れ

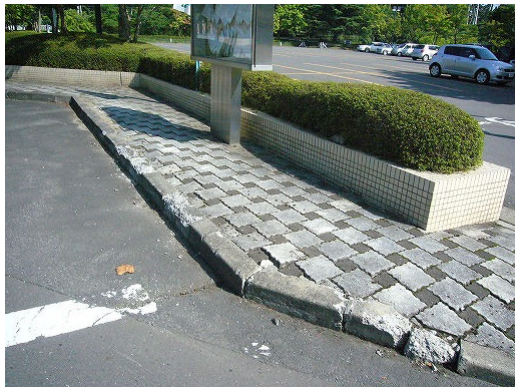
写真 2.5 地盤変状に伴うブロックの損傷

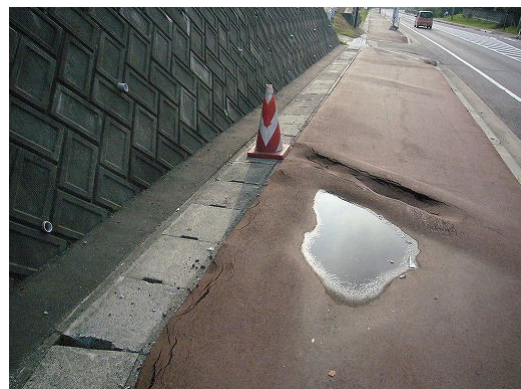
写真 3.8 地盤の変状による舗道の被害

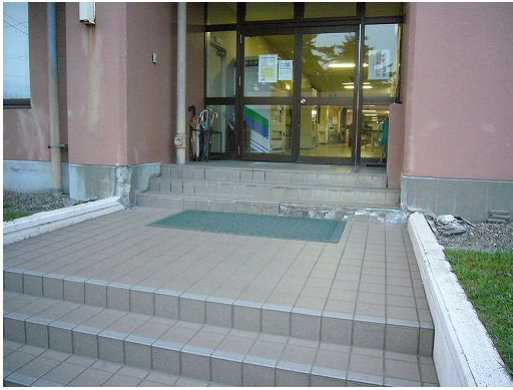
写真 4.3 役場建物入口の損傷

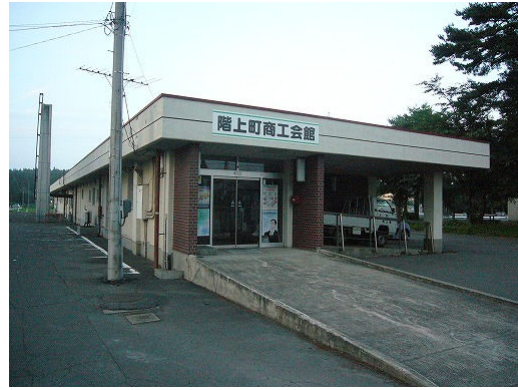
写真 4.4 外壁に軽微なひび割れ（写真 4.5）
が見られる階上町商工会館建物

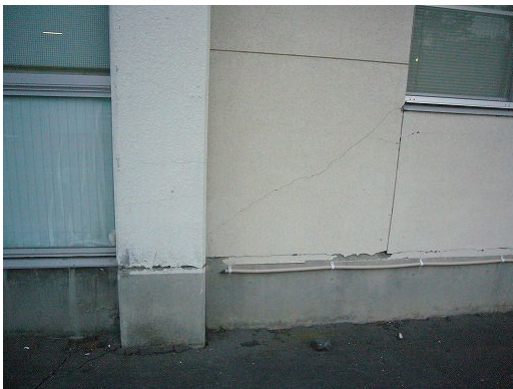
震度計は階上町役場建物（写真 4.1）の正面左端（西端）付近に設置されている（写真 4.2）。役場建物入口の損傷（写真 4.3）、役場建物のすぐ東にある階上町商工会館建物（写真 4.4）の 1 階柱脚，壁脚に軽微なひび割れ，非構造壁に軽微なせん断ひび割れ（写真 4.5）が見られる。観測点周辺の建物分布を図 5 に示す。30 棟の建物（うち木造建物 19 棟）がある（写真 4.6～9）。円内に大きな地形の変化はない。地盤変状に伴うアスファルトのひび割れ（写真 4.10）など軽微な被害は見られるが，大きな被害を受けた建物はない。

写真 4.5 外壁に軽微なひび割れ

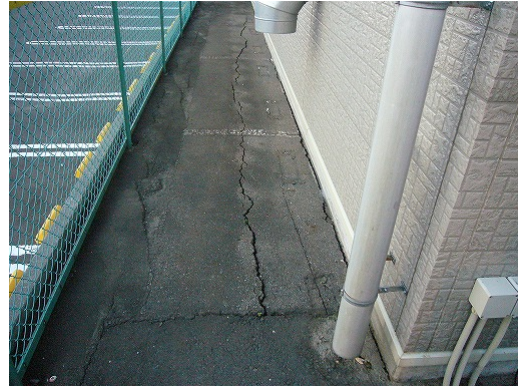
写真 4.10 地盤変状に伴うアスファルトのひび割れ

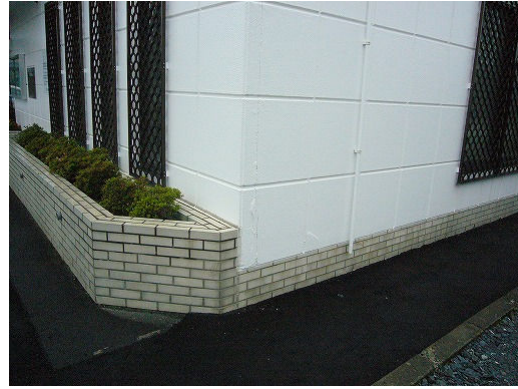
写真 5.10 鉄骨造銀行建物の外装材の剥落

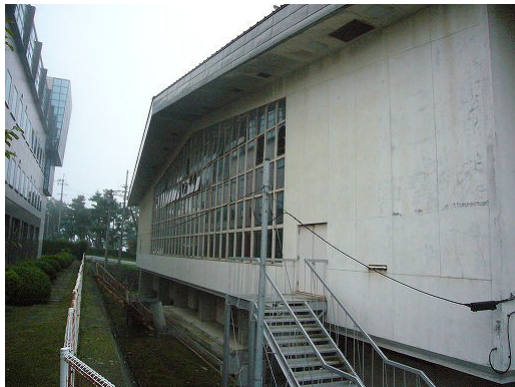
写真 5.11 体育館のガラスの被害

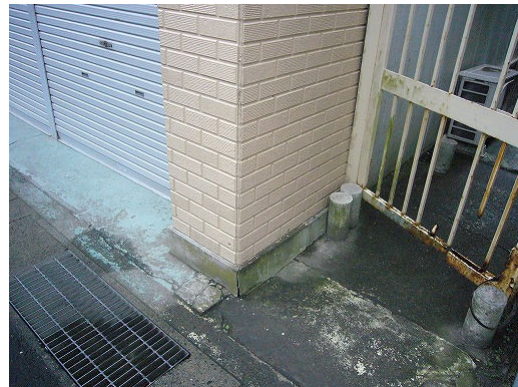
写真 5.12 商店の基礎部の軽微なひび割れ

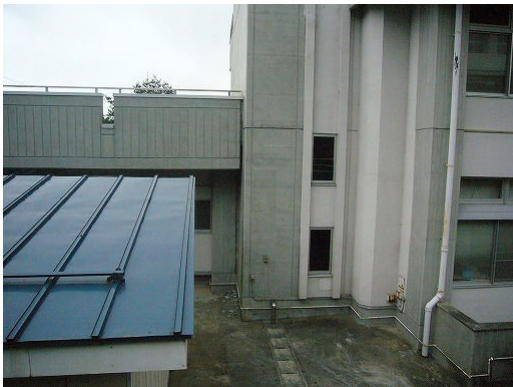
写真 6.5 役場建物の繋ぎ目の損傷

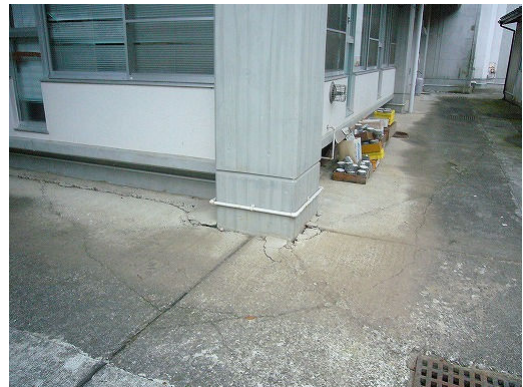
写真 6.6 地盤変状に伴うひび割れ

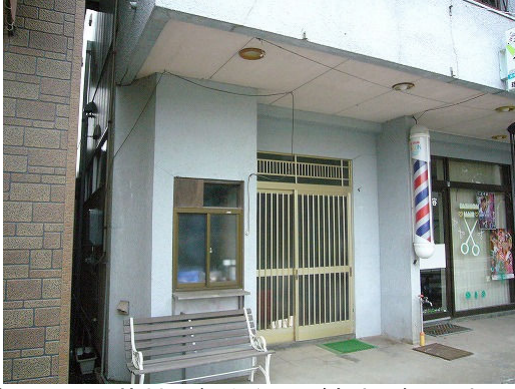
写真 6.11 外装材に軽微なひび割れが見られる建物

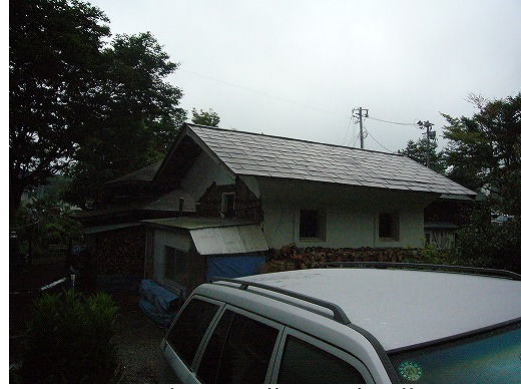
写真 6.12 蔵の土壁の落下

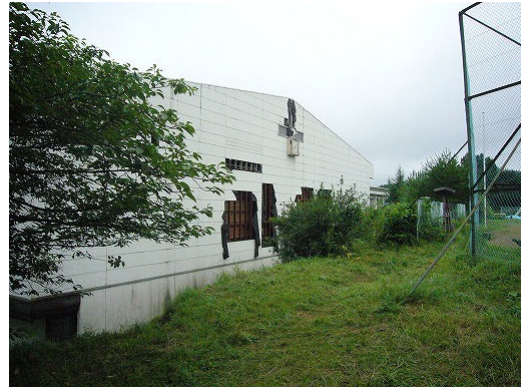
写真 6.14 体育館の外装材の落下
