2009年4月6日 イタリア・ラクイラ地震被害調査速報(建築)

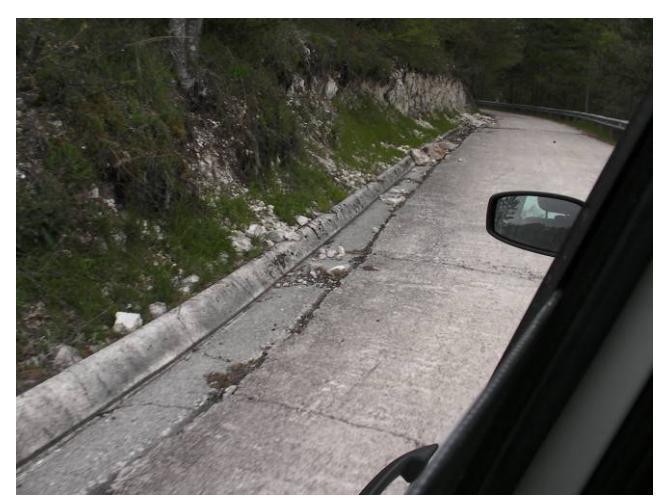
写真7 道路の亀裂と落石の状況

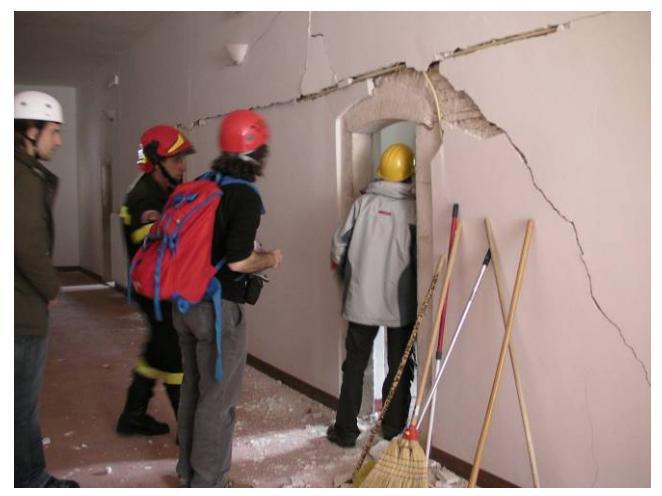
写真11 壁のせん断ひび割れ

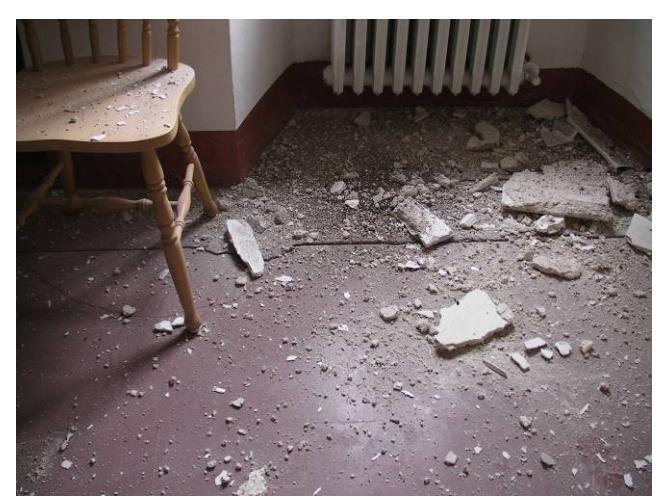
写真12 外壁の面外変形に伴う床のひび割れ

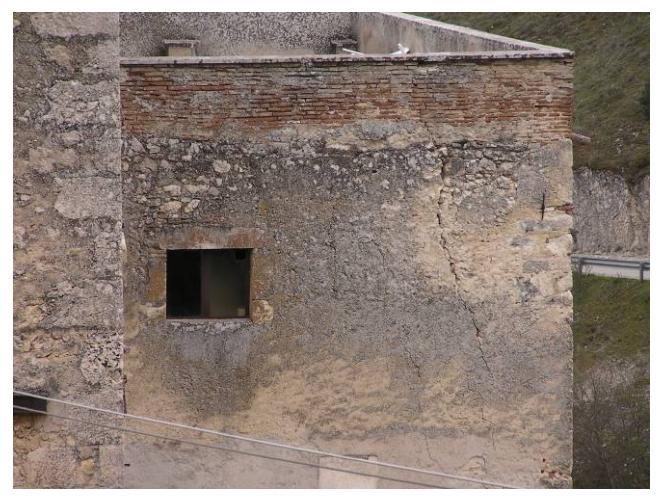
写真13 外壁のせん断ひび割れ

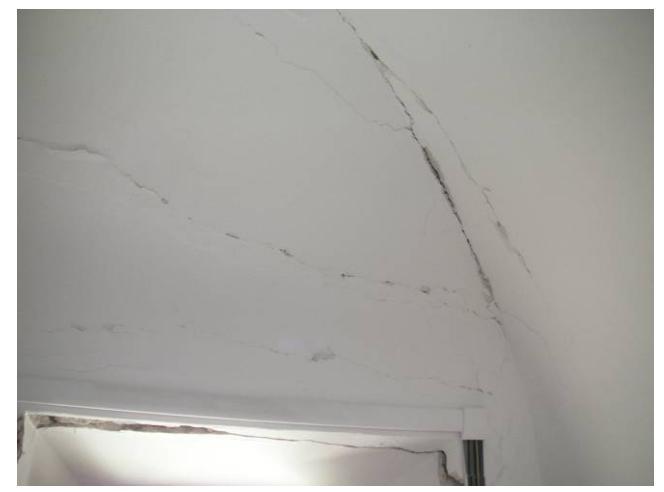
写真15 外壁のせん断ひび割れ

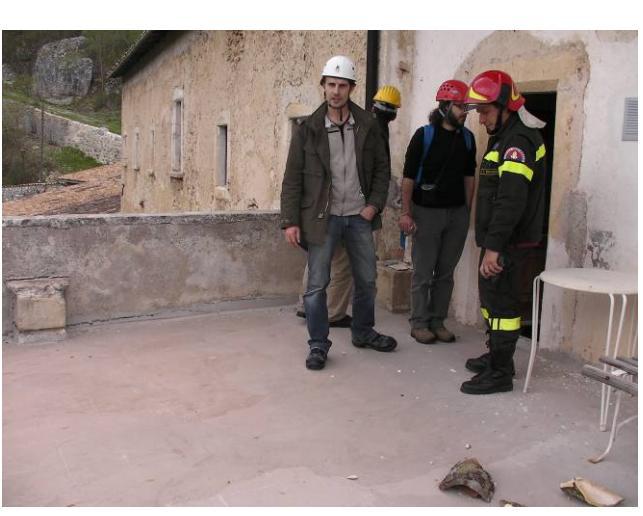
写真14 バルコニーのひび割れ

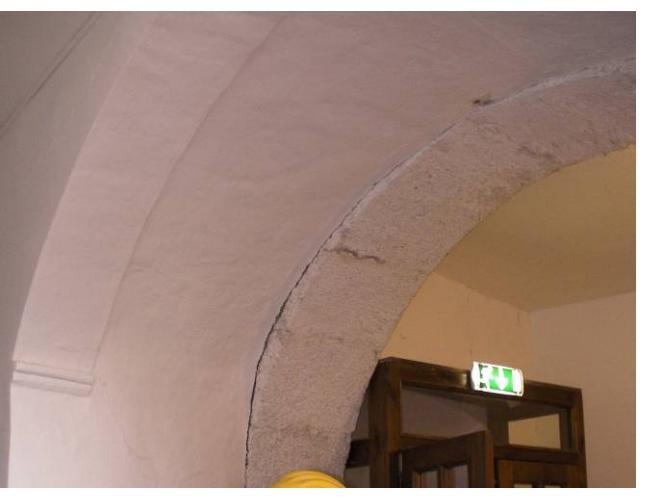
写真16 バルコニーのひび割れ

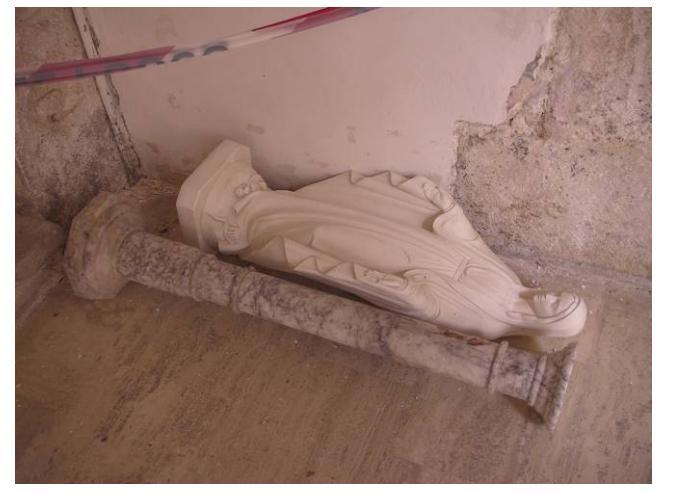
写真17 飾り柱、マリア像の落下

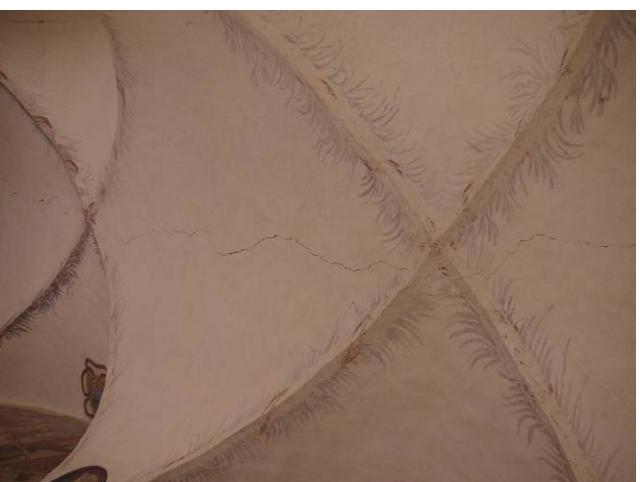
写真18 回廊ヴォールトのひび割れ

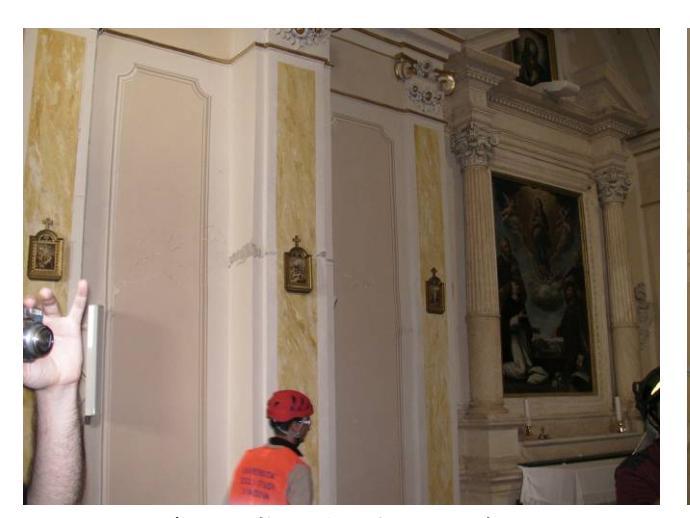
教会堂部分には、回廊ヴォールトの拘束による水平ひび割れ(写真 19)、ヴォールト天井のひび割れ(写真 20)、アーチに沿うひび割れ(写真 21)、ファサードのひび割れ(写真 22)が見られた.

写真19 柱・壁の水平ひび割れ

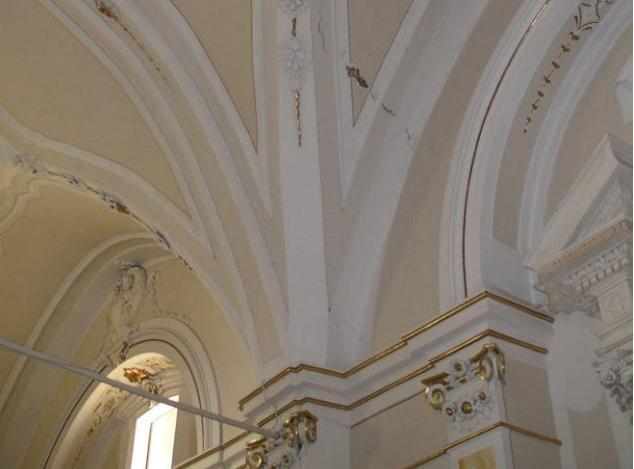
写真 20 ヴォールト天井のひび割れ

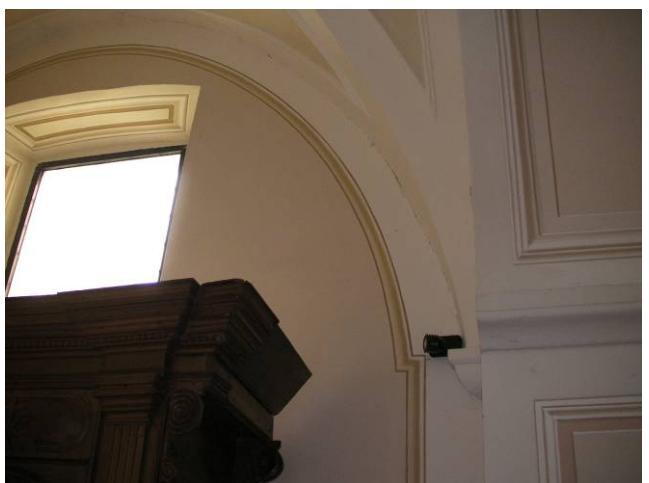
写真21 アーチに沿うひび割れ

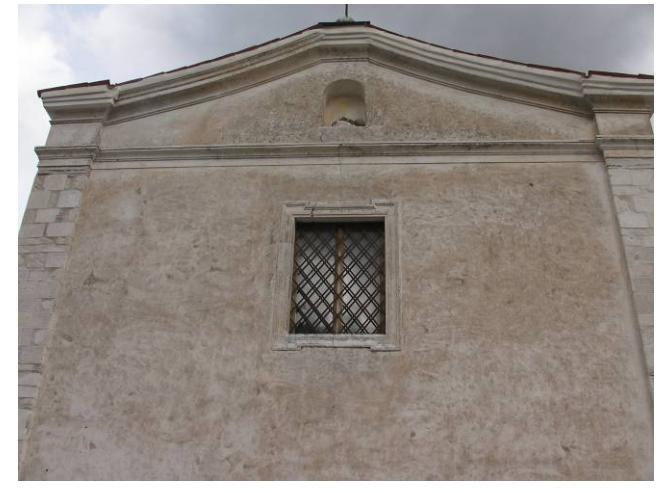
写真22 ファサードのひび割れ

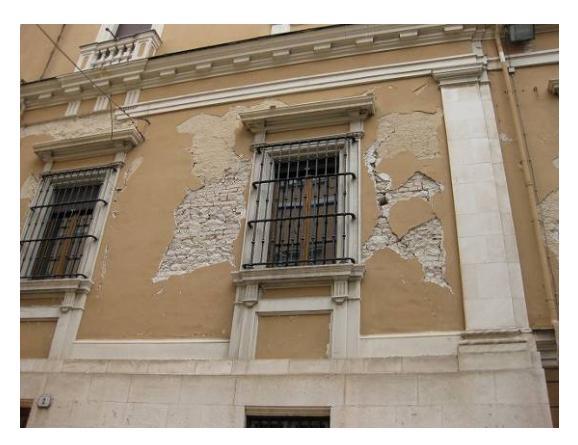
写真17 天然石の組積壁の破壊と仕上の剥落

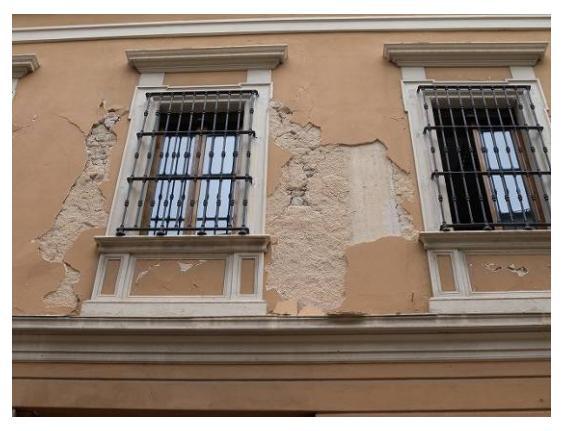
写真19 仕上モルタルが剥離しRC柱が露出

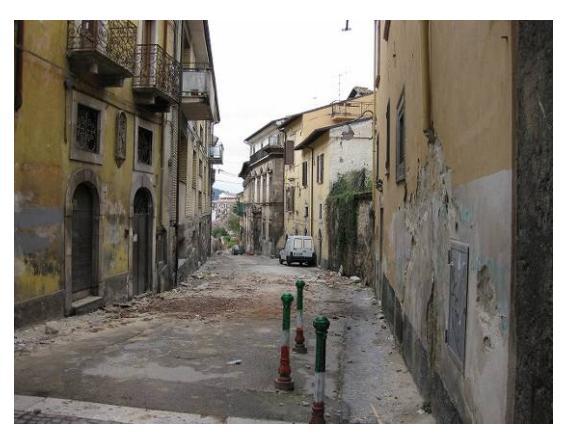
写真 23 Via Donadei 通りの仕上剥落

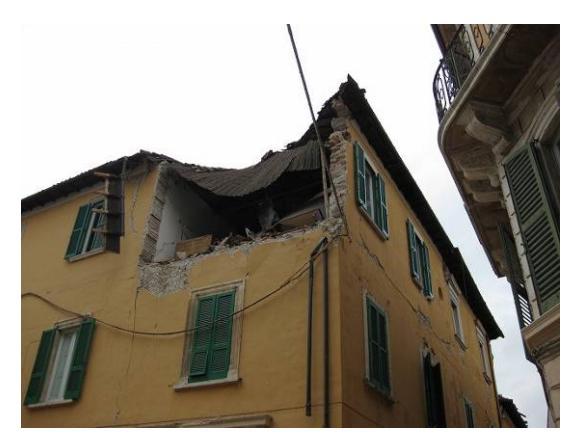
写真 25 組積造 3 階部分の外壁が崩落

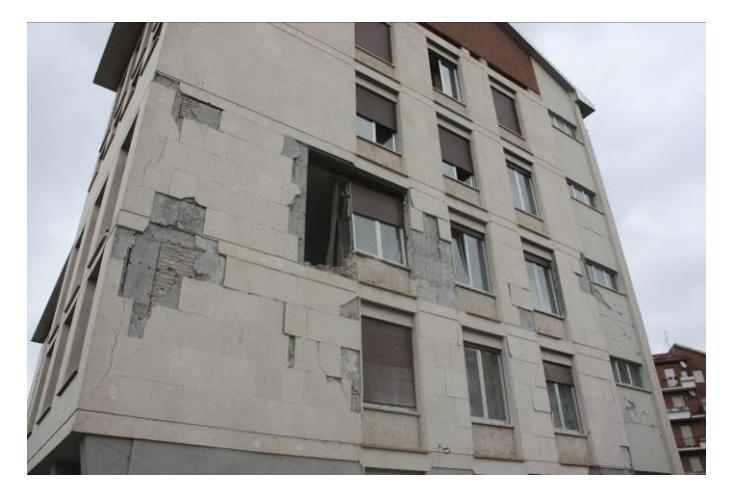
写真6 建物②:仕上げ材の剥落

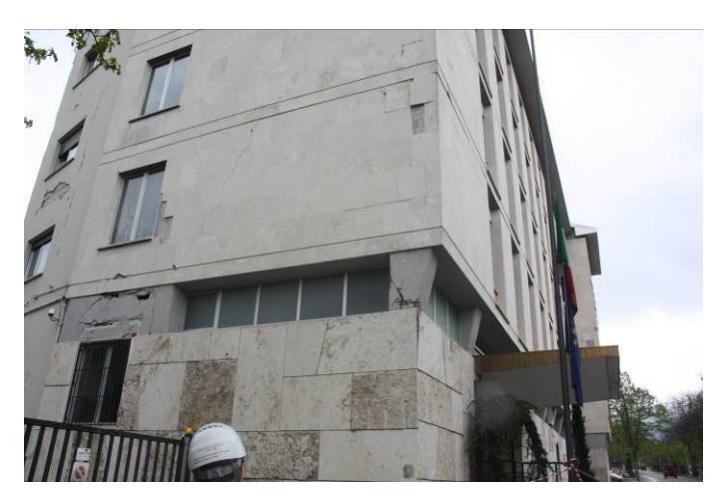
写真7 建物②:短柱のせん断破壊

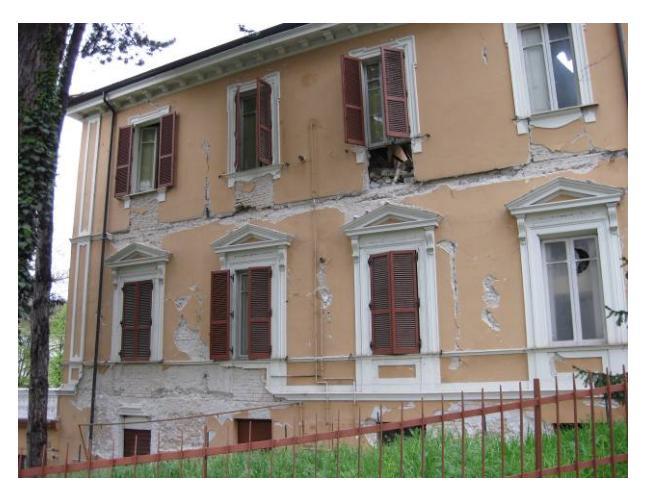
写真9 建物③:長辺方向の損傷状況

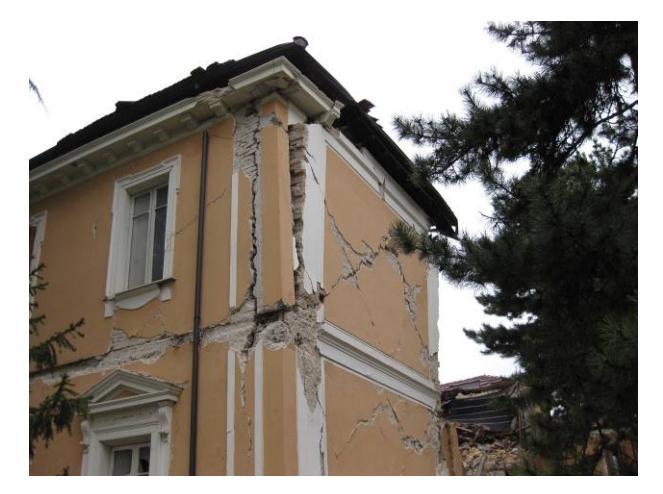
写真10 建物③:2階の短辺方向の壁が面外方向に傾斜

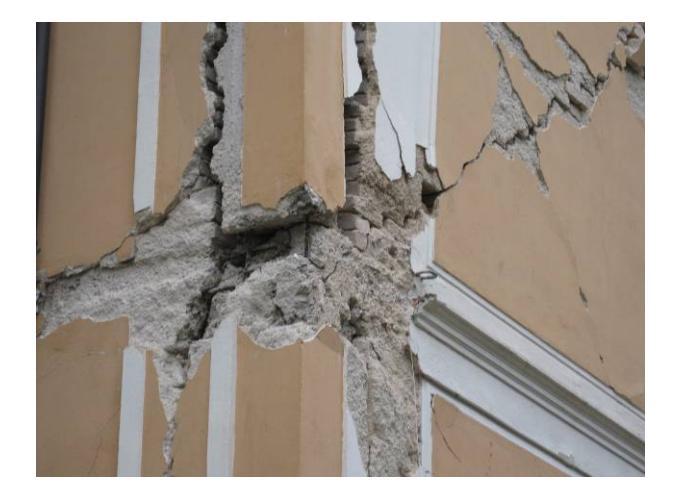
写真11 建物③:接合部の破壊状況

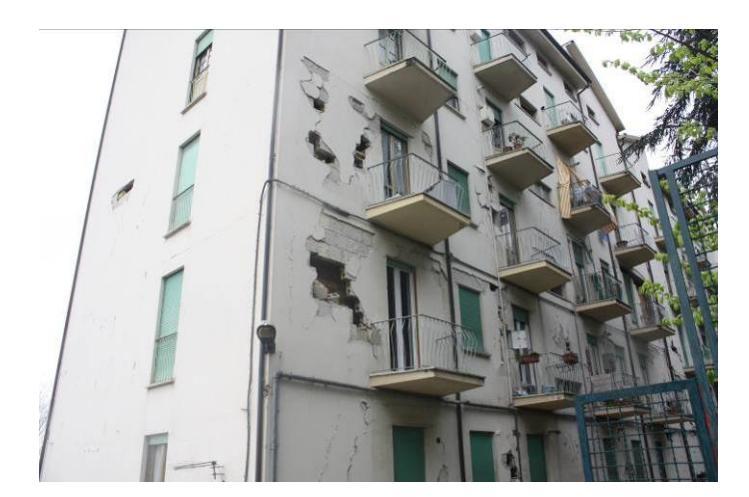
写真16 建物⑤:空洞煉瓦壁の損傷

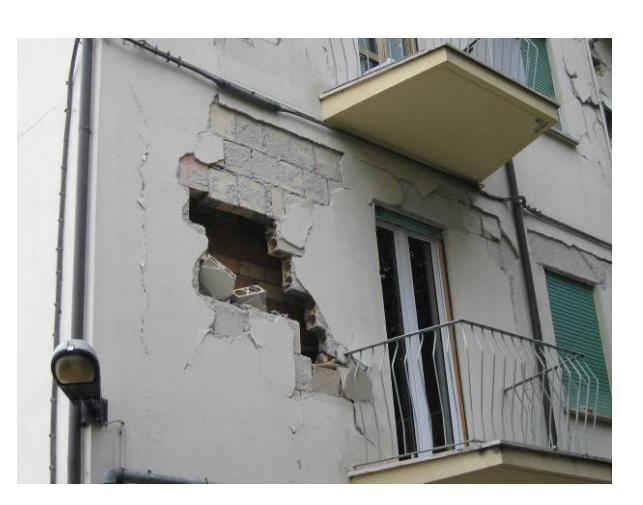
写真17 建物⑤:空洞煉瓦壁を2重にして設置

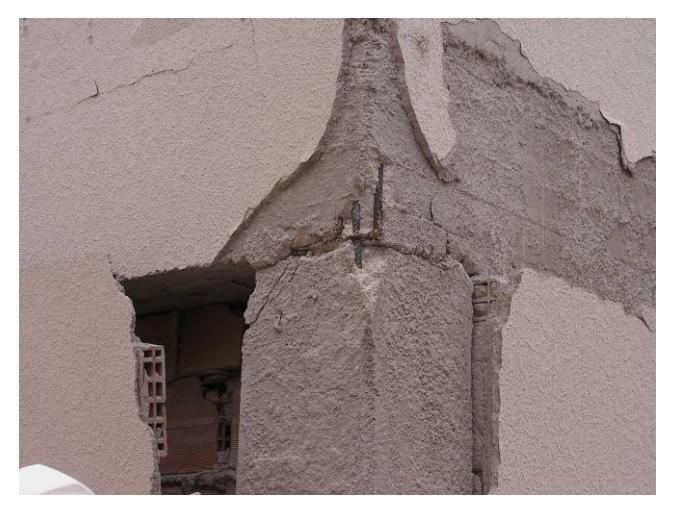
- (1) 柱頂部で打ち継ぐ施工方法が取られており(写真 8, 9), 柱梁の曲げやせん断耐力が発揮される前に柱 梁接合部の鉄筋定着不足などによりパネルゾーンが破壊し1階が層崩壊している(写真 10, 11).
- (2) コンクリートが振動打ちされていないことによりジャンカがみられる(写真12).
- (3) かぶり厚さが不足し、鉄筋が腐食している(写真13).
- (4) 柱梁に拘束されていないことにより、煉瓦ブロック壁が面外方向に崩落している(写真14,15).
- (5) 煉瓦ブロック壁の面内破壊(せん断)がみられる(写真16).
- (6) 斜面の崩落がみられる (写真 17).
- (7) Via Amiternum の南側の RC 建物には, 顕著な損傷はみられなかった(写真 18, 19).

写真8 柱頭の破壊状況

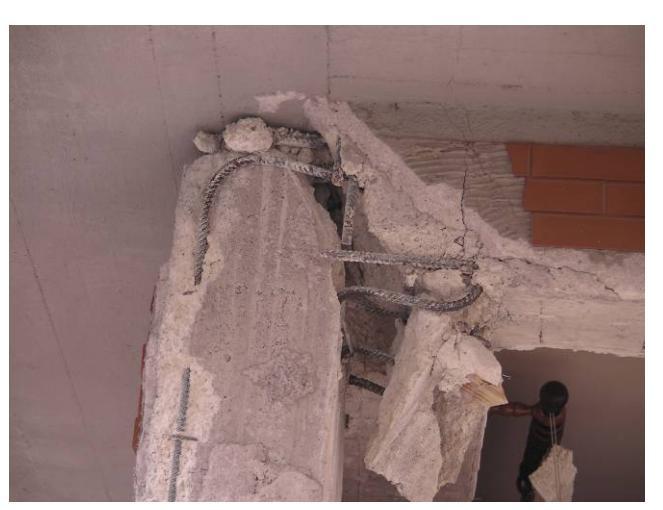
写真9 柱梁接合部の破壊状況

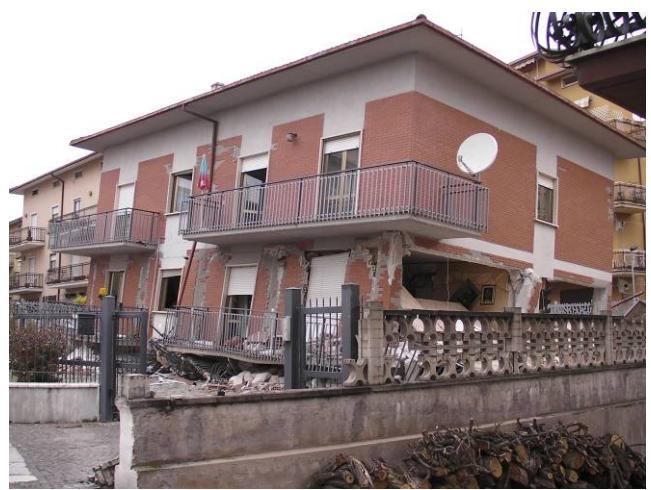
写真10 1階層崩壊の様子1

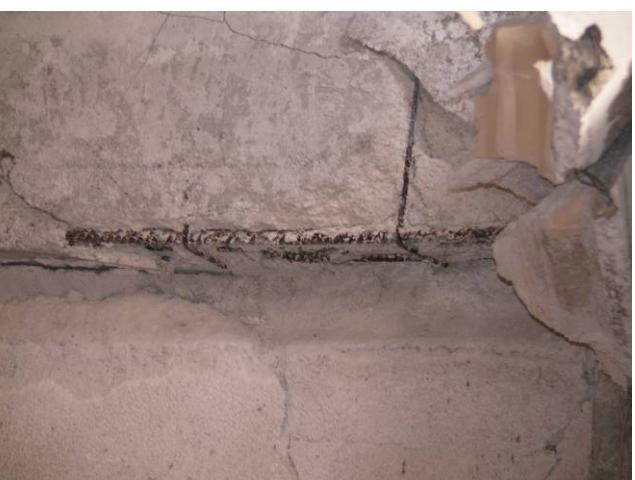
写真13 かぶり・鉄筋腐食の様子

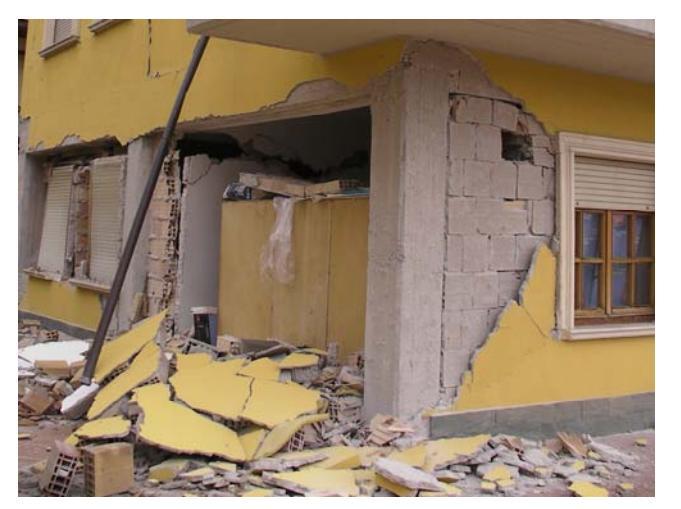
写真14 煉瓦ブロック壁の面外崩壊

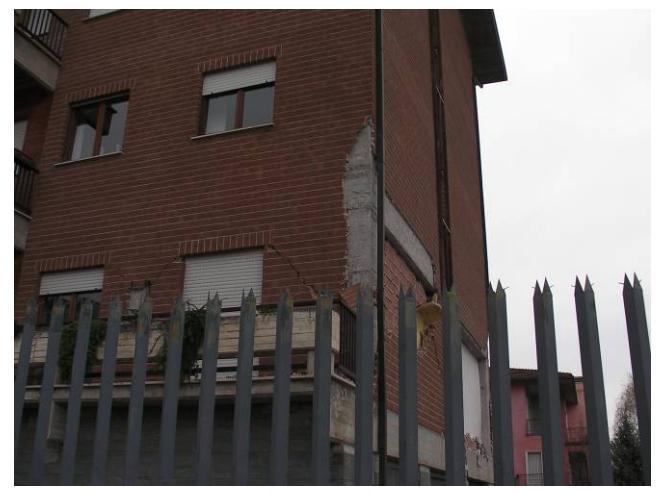
写真16 開口部間のせん断ひび割れ

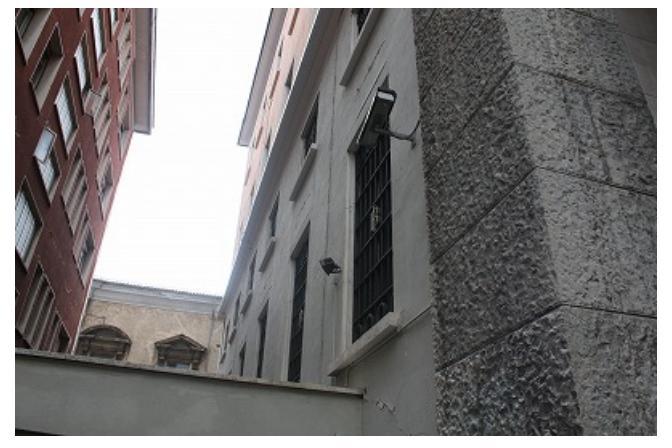
写真2 埋め込まれた鉄骨による損傷(1)

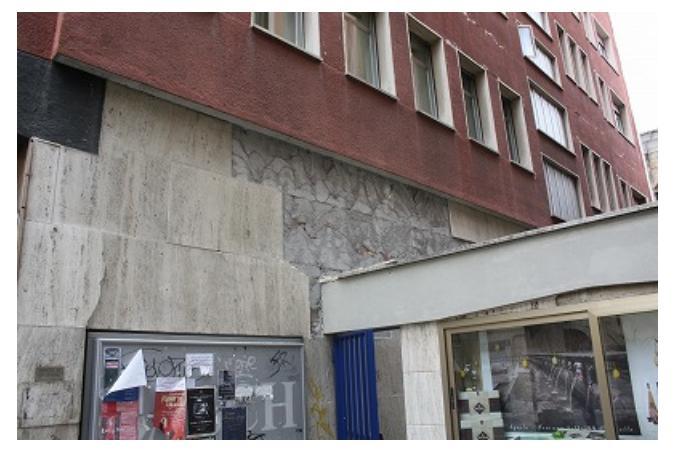
写真3 鉄骨埋め込み部周辺の損傷(2)

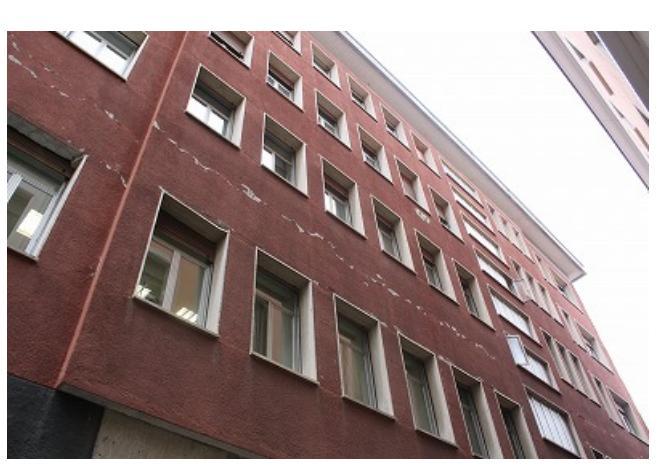
写真4 壁のひび割れ(2,3 階境界位置)(2)

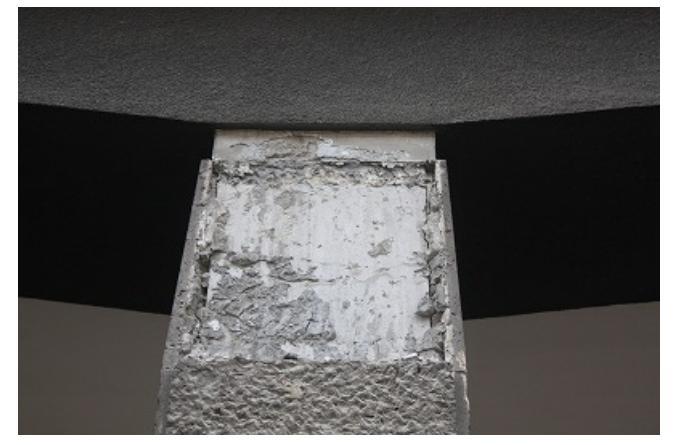
写真6 ピロティ部柱の柱頭の仕上げ材剥落(2)

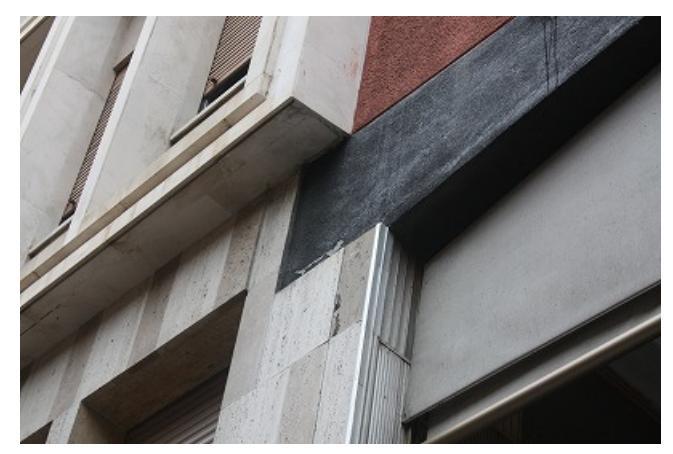
写真7 梁のせん断ひび割れ(2)

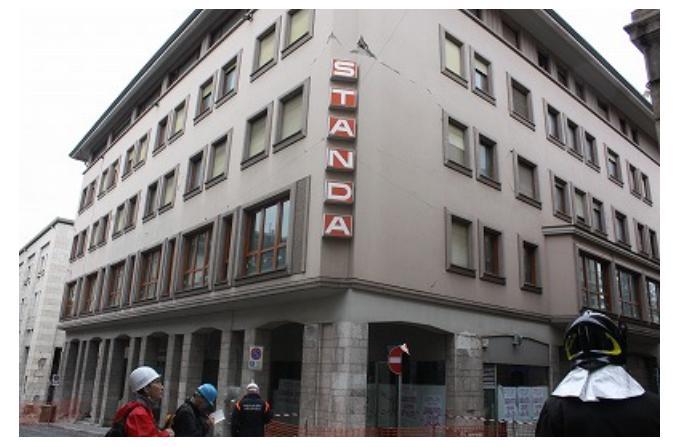
写真9 偶角部の柱の損傷と壁のひび割れ(4)

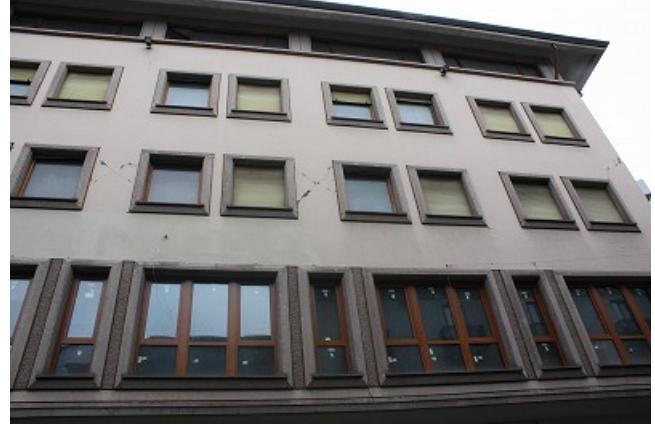
写真11 柱のせん断ひび割れ(4)

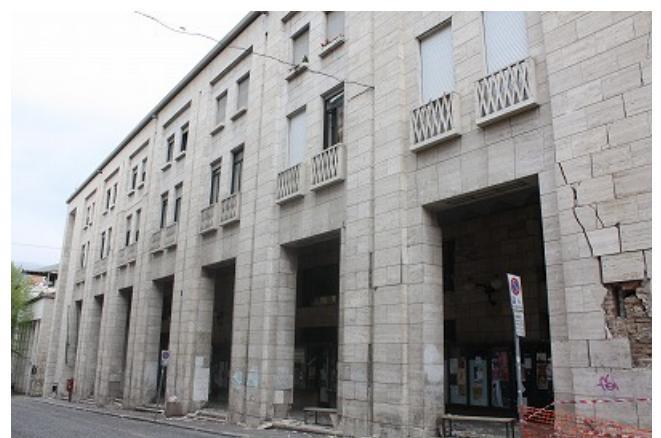
写真13 柱のふかし部の損傷と柱脚タイルの剥落(5)

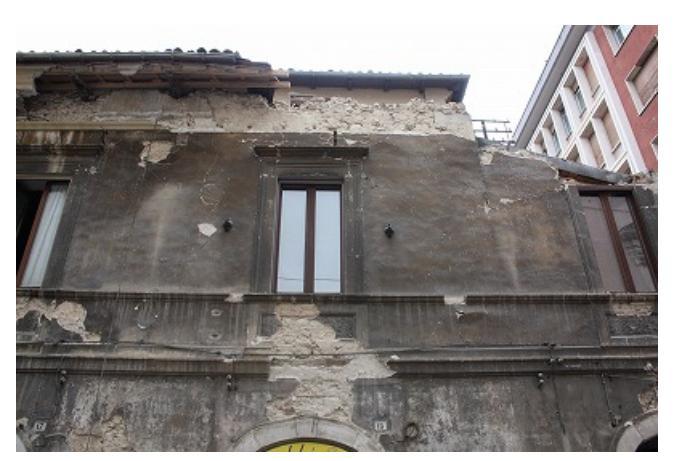
写真8 調査区域内にあった礎石造建物の被害(3)

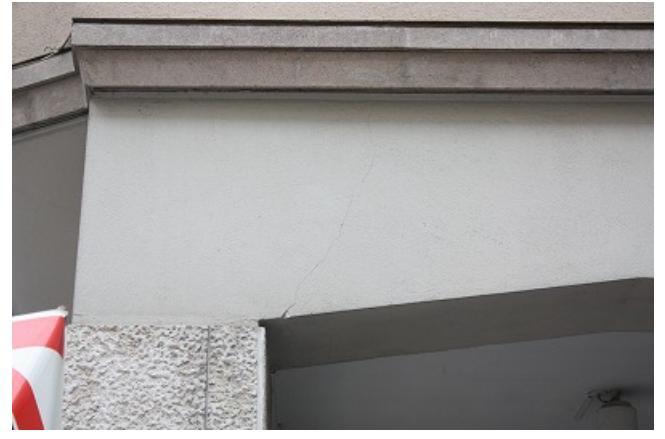
写真10 梁のひび割れ(曲げひび割れ?)(4)

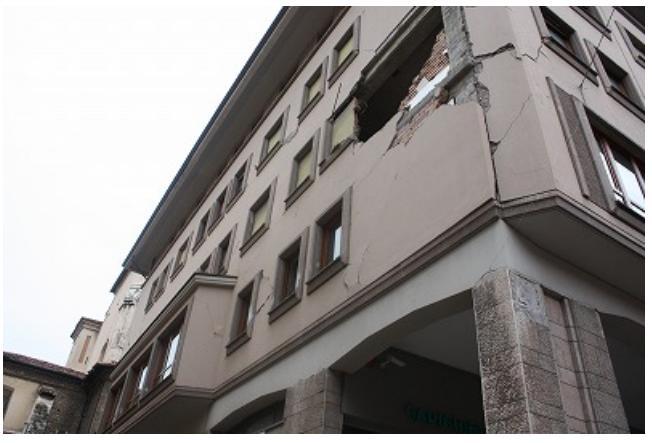
写真12 偶角部の損傷とブロック壁の崩落(4)

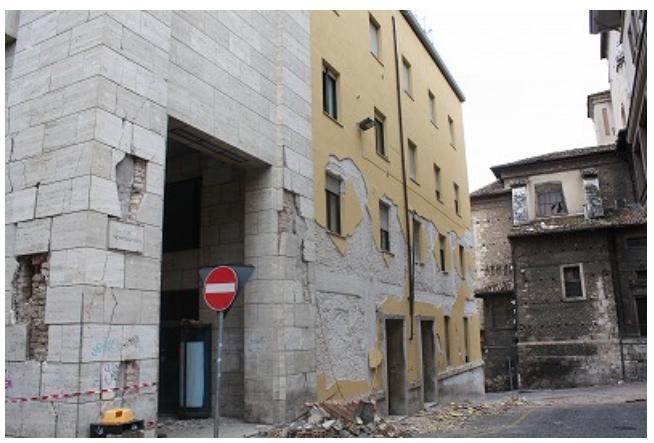
写真14 建物側面の仕上げ部の剥落(5)

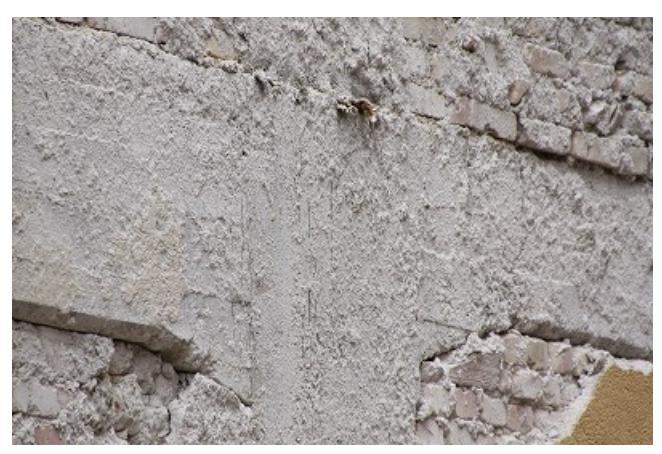
写真15 接合部拡大:柱左右で梁せいが異なる(5)

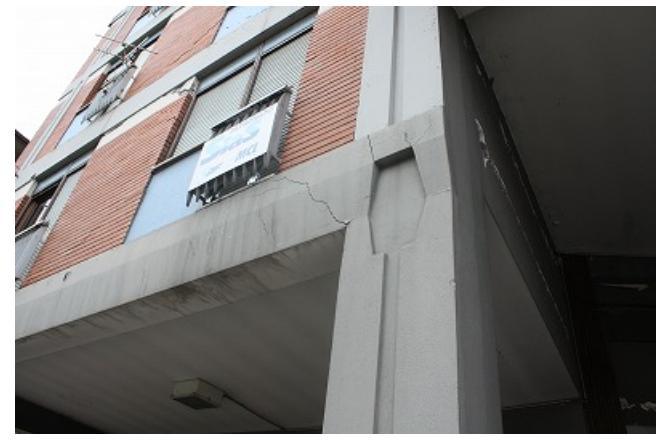
写真19 2階床梁のせん断ひび割れ(?)(8)

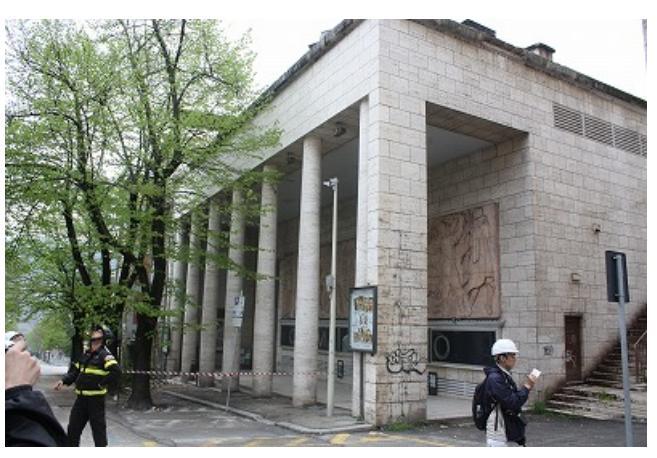
写真16 1 層映画館: 柱脚にひび割れ(6)

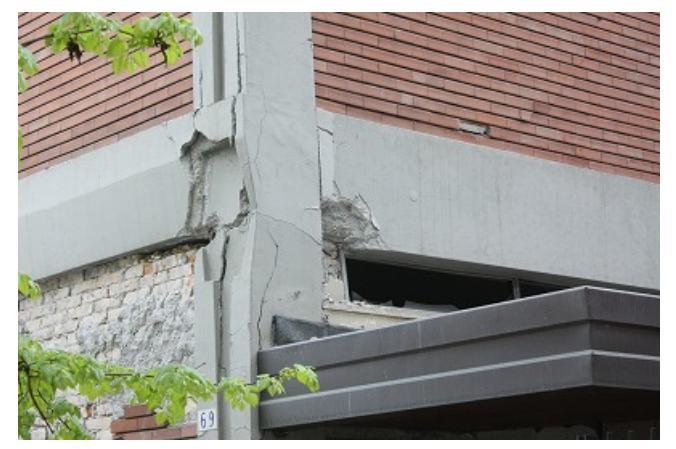
写真18 1階ピロティ柱頭-接合部の損傷(8)

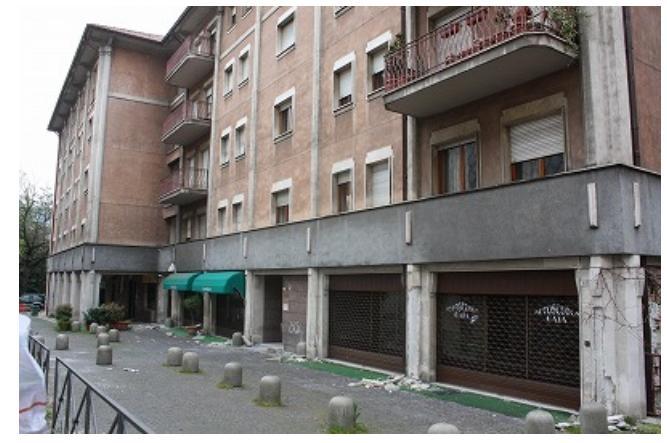
写真 20 EXP.ジョイントで繋がるホテル 損傷小(9,10)

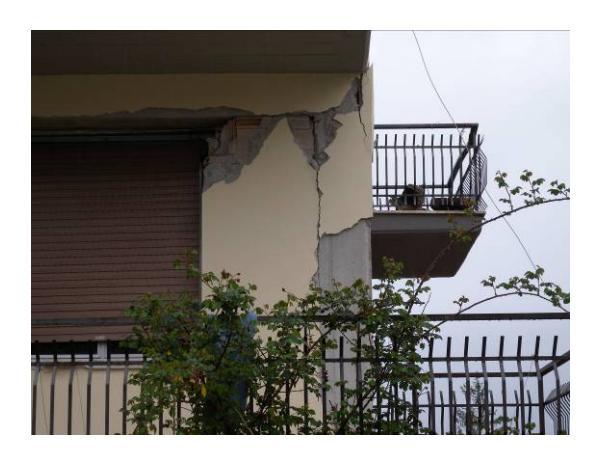
写真19 隅柱の柱頭接合部にせん断ひび割れと付着ひび割れ

Paganica および Tempera は L'Aquila 市街地から北東に位置する集落で、無補強組積造の被害に加えて、Ocre や Onna ではあまり見られなかった RC 住宅の被害も徐々に見られるようになった。RC 住宅では、隅柱の柱頭 に曲げひび割れ、接合部にせん断ひび割れが生じ、かぶりの薄さから付着ひび割れも散見された。2 階の組積 壁において隅角部が欠損あるいは化粧モルタルの剥落が多かったように思われる。

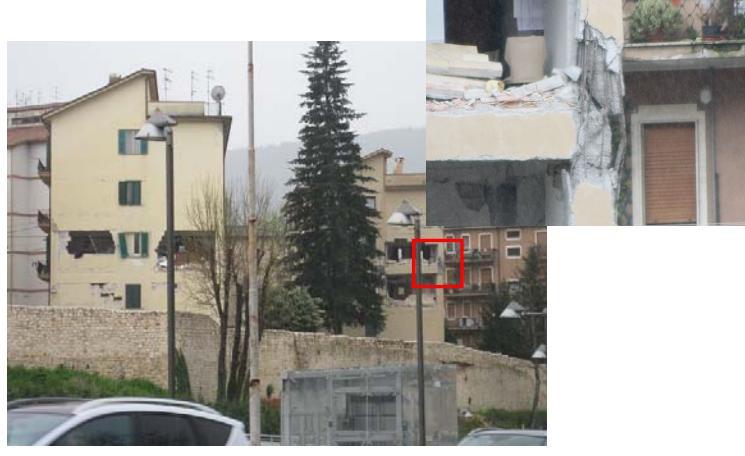
写真 20 中間階の組積壁の崩落が目立つ
