令和6年能登半島地震による 液状化発生地域の土地条件と液状化履歴 (その2. 能登半島地域)

2024年5月5日

若松加寿江·吉田望·陶野郁雄·青山翔吾 連絡先代表:<u>wakamatu@kanto-gakuin.ac.jp</u>

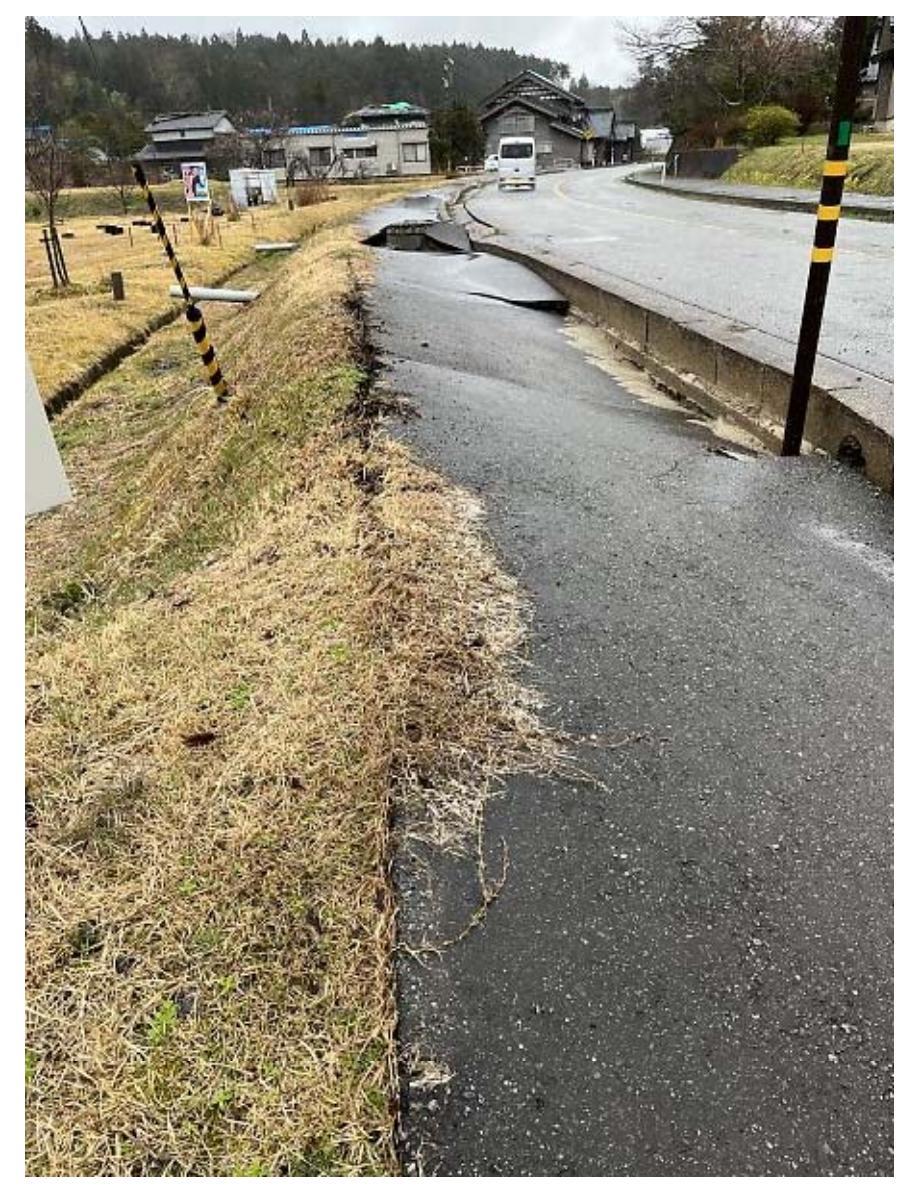
図9 七尾市池崎町レ8 (37.035367N, 136.911894E, 方位角109.7°) 付近には下水管埋設箇所の沈下が多かった。 この場所は丘陵地帯の狭い谷底低地である。

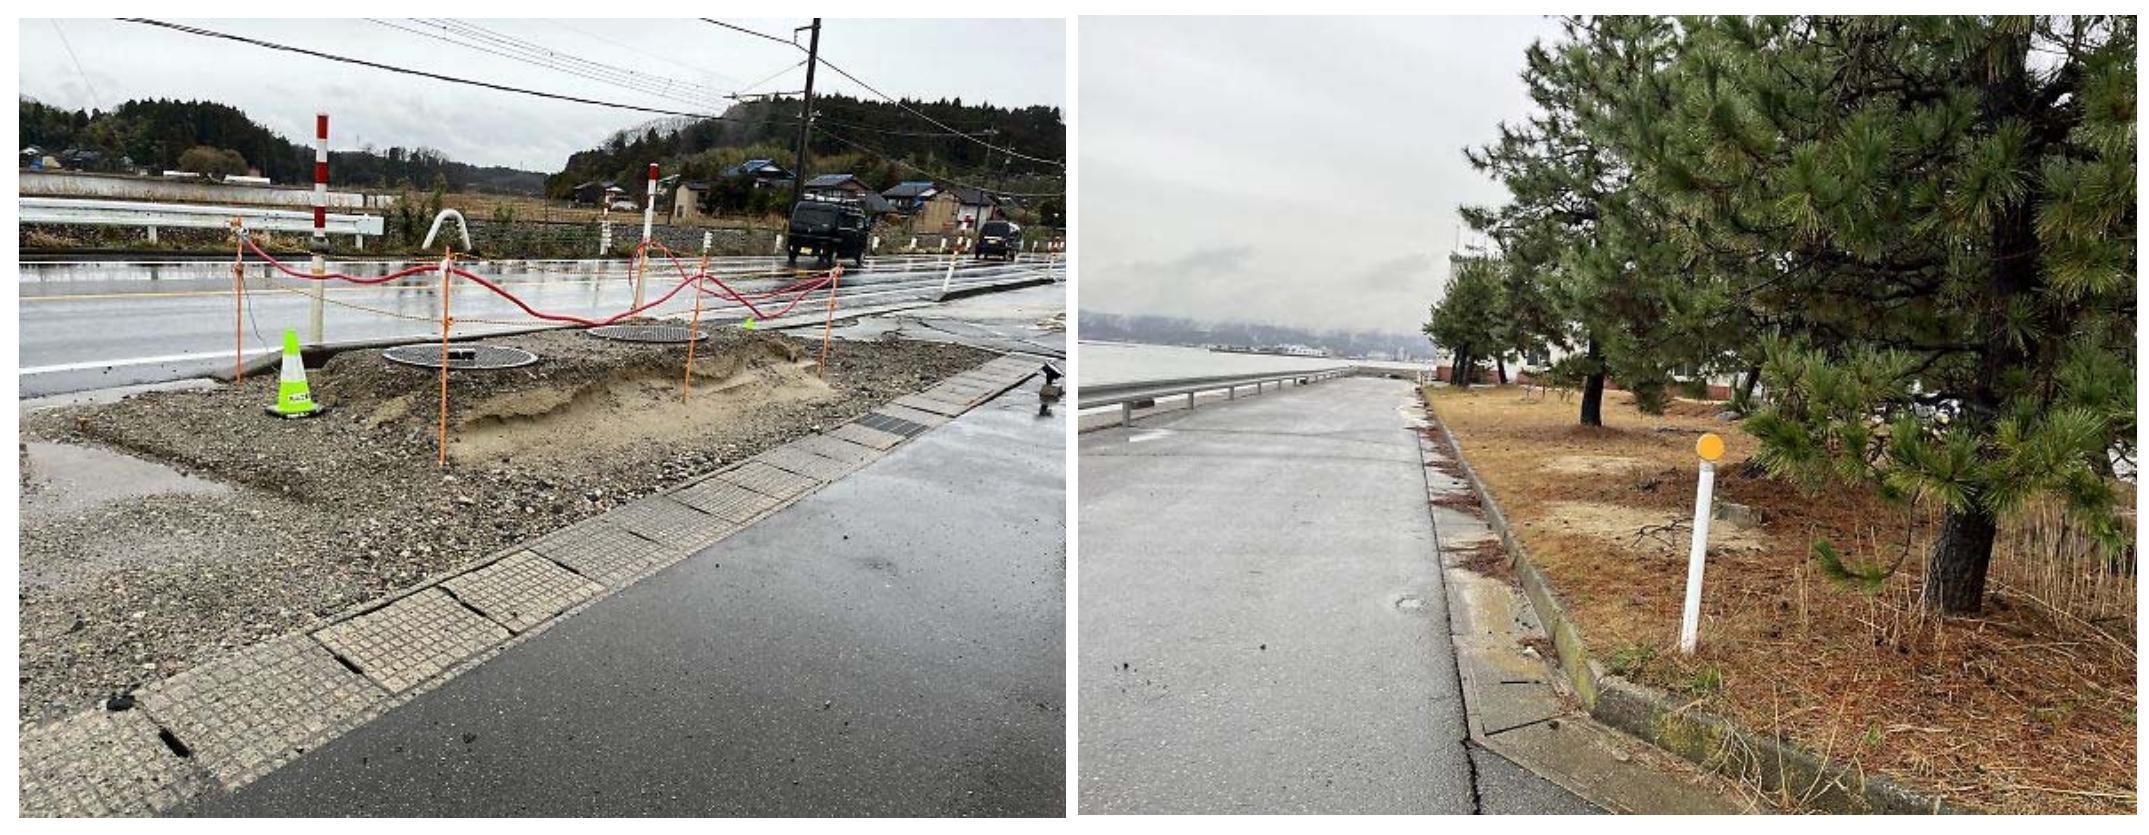
図11 七尾市松百町参部(県道1号) (37.063831N, 136.940308E, 方位角8.7°)

赤浦潟に近い砂州背後の低地である。ここだけ 局所的にマンホールの浮き上がりが見られた。 地下に浄化槽などが埋設されているように見え る。 図12 七尾市なぎの浦 37.055981N, 136.957811E, 方位角110.8°)

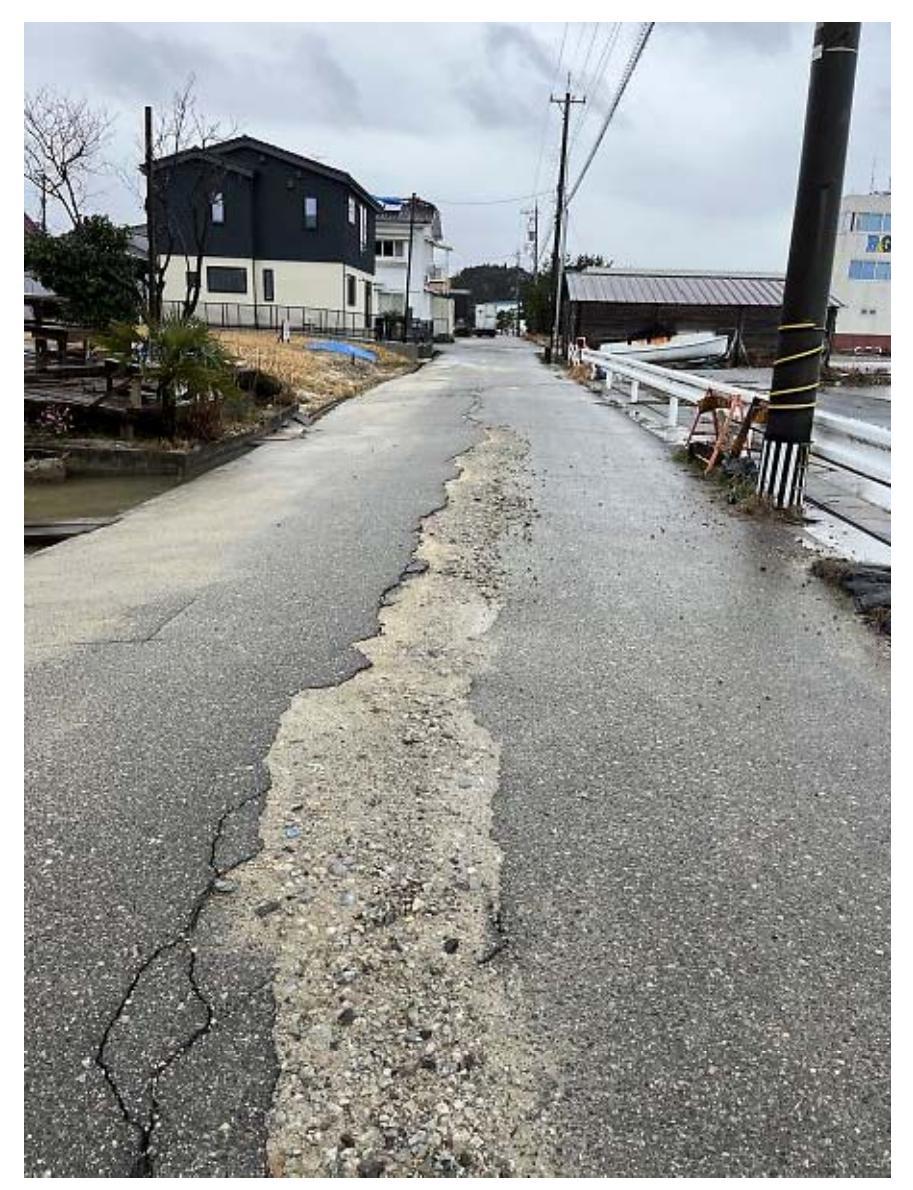
図14 七尾市なぎの浦 (37.055092N, 136.958831E, 方位角302.6°)

なぎの浦では、埋立地全域で液状化が発生したように見えた。

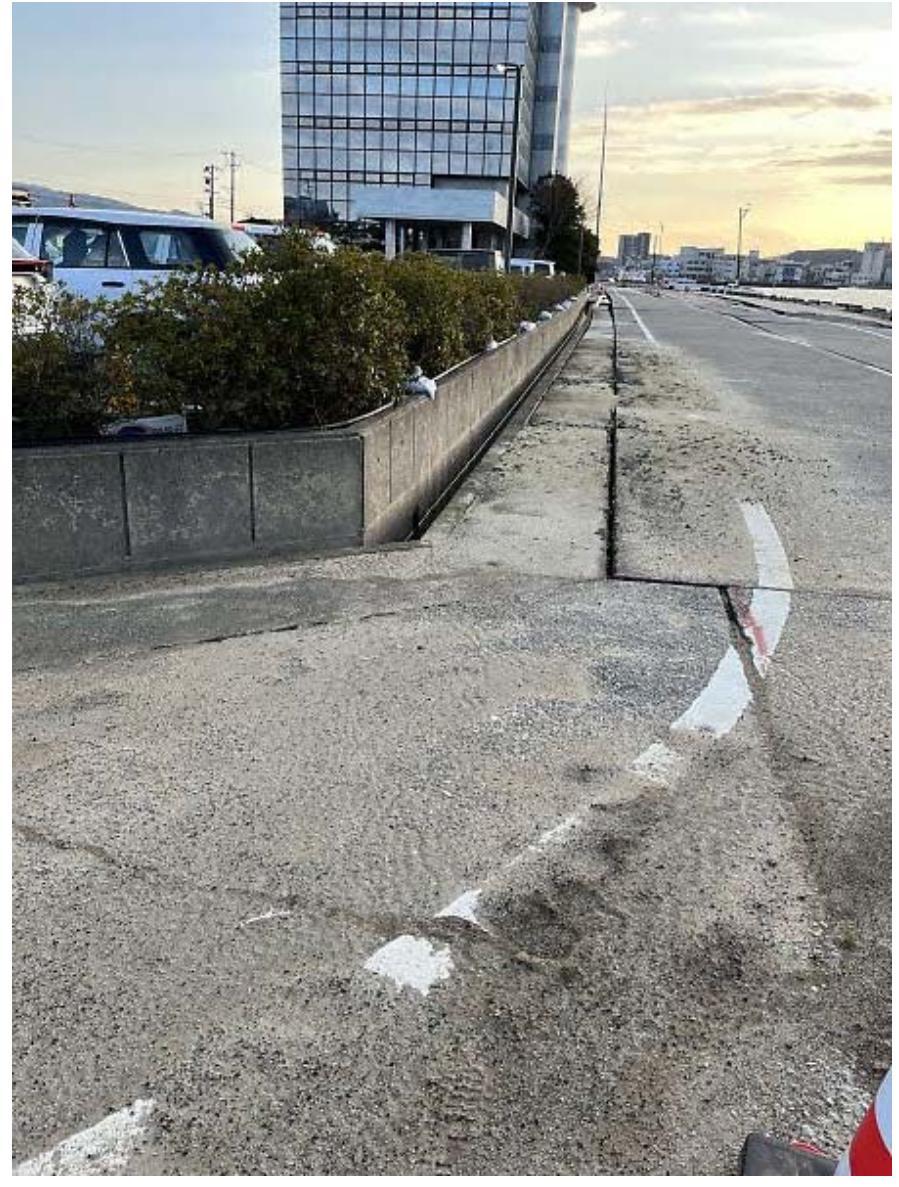
図17 七尾市矢田新町二 (37.050156N, 136.976761E, 方位角218.6°)

七尾港一帯では、2007年能登半島地震で液状化によ る噴砂、岸壁の海側への変位が観察された。物揚場と これに隣接するRC6階建てのポートサイド七尾(図17 の遠景の建物)には噴砂が多く見られ、建物と地盤の 間には隙間が発生していたが、建物本体の損傷は見 られなかったとのことである⁵⁾。今回の地震でも2007年 と全く同じ状況であった。矢田新では1933年能登半島 地震で道路の亀裂からの湧水が報告されている⁴⁾。

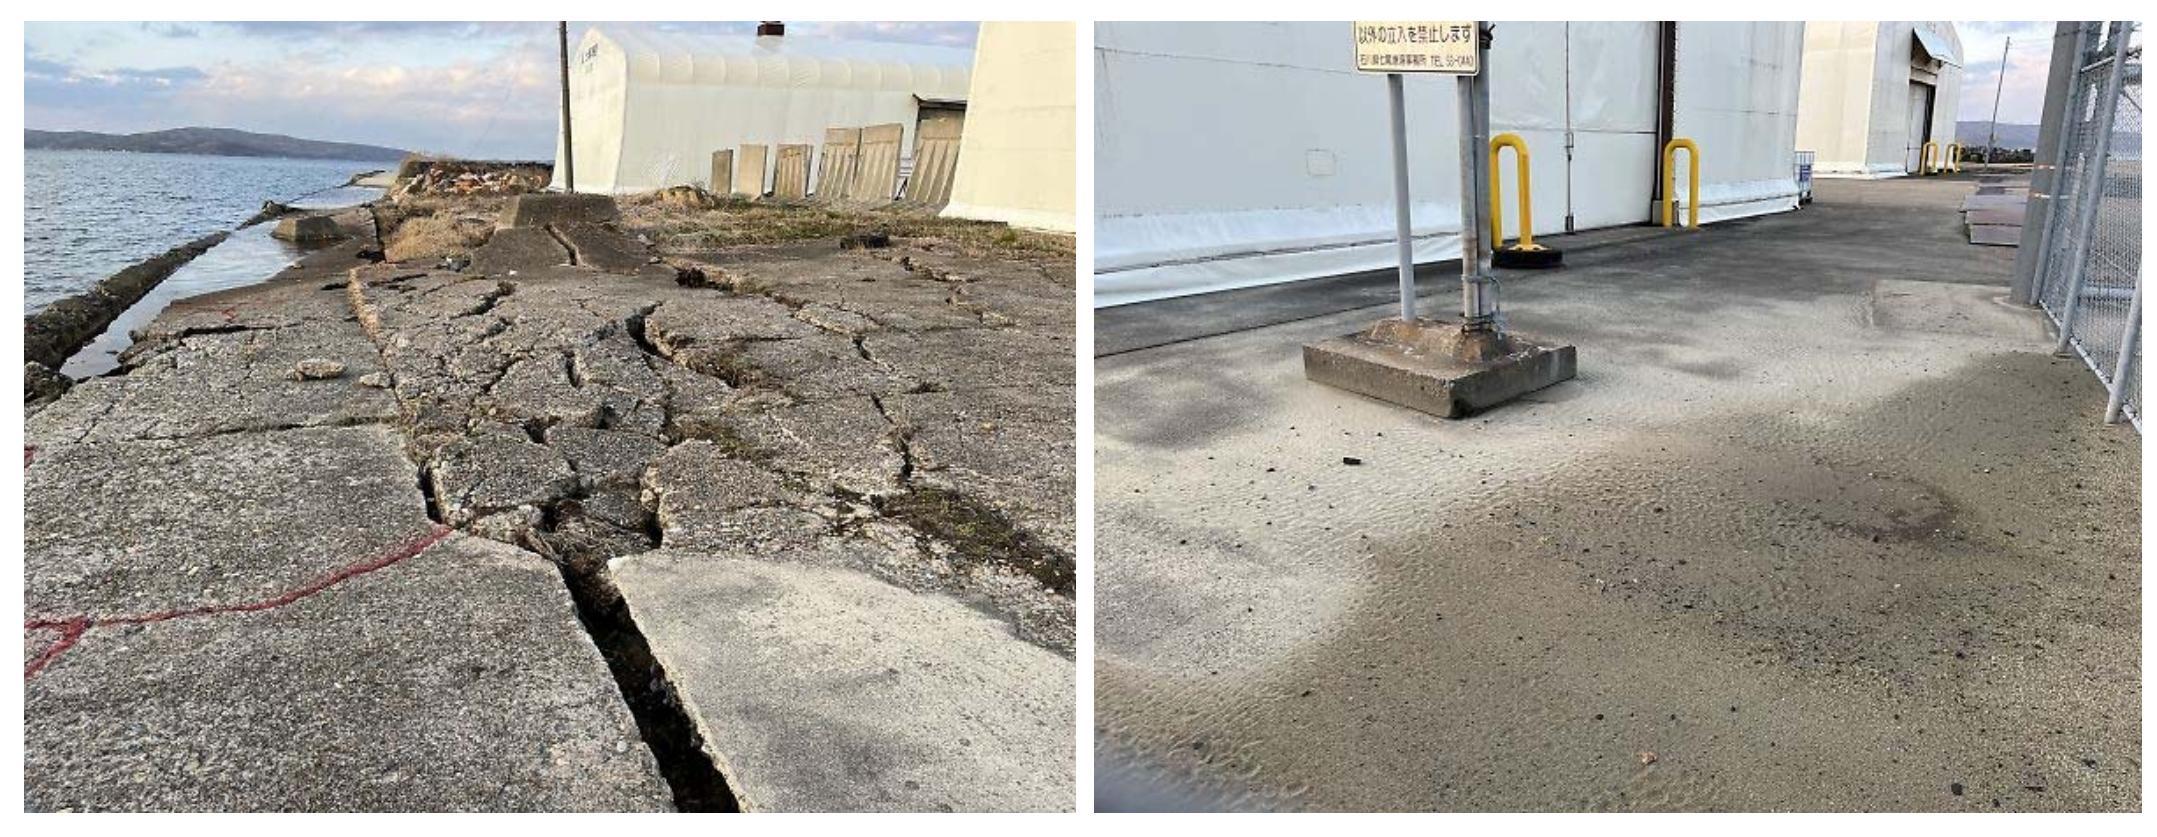
図19 七尾港矢田新物揚場 37.051186N, 136.978653E, 方位角19.0°)

岸壁のはらみ出しと沈下を生じていた。岸壁先 端部は水没しているようであるが、立ち入り禁 止のため、現場での確認はできなかった。 **図20 七尾港矢田新物揚場** 37.051181N, 136.979219E, 方位角340.2°)

第二埠頭にある倉庫の周囲には噴砂が残っていた。

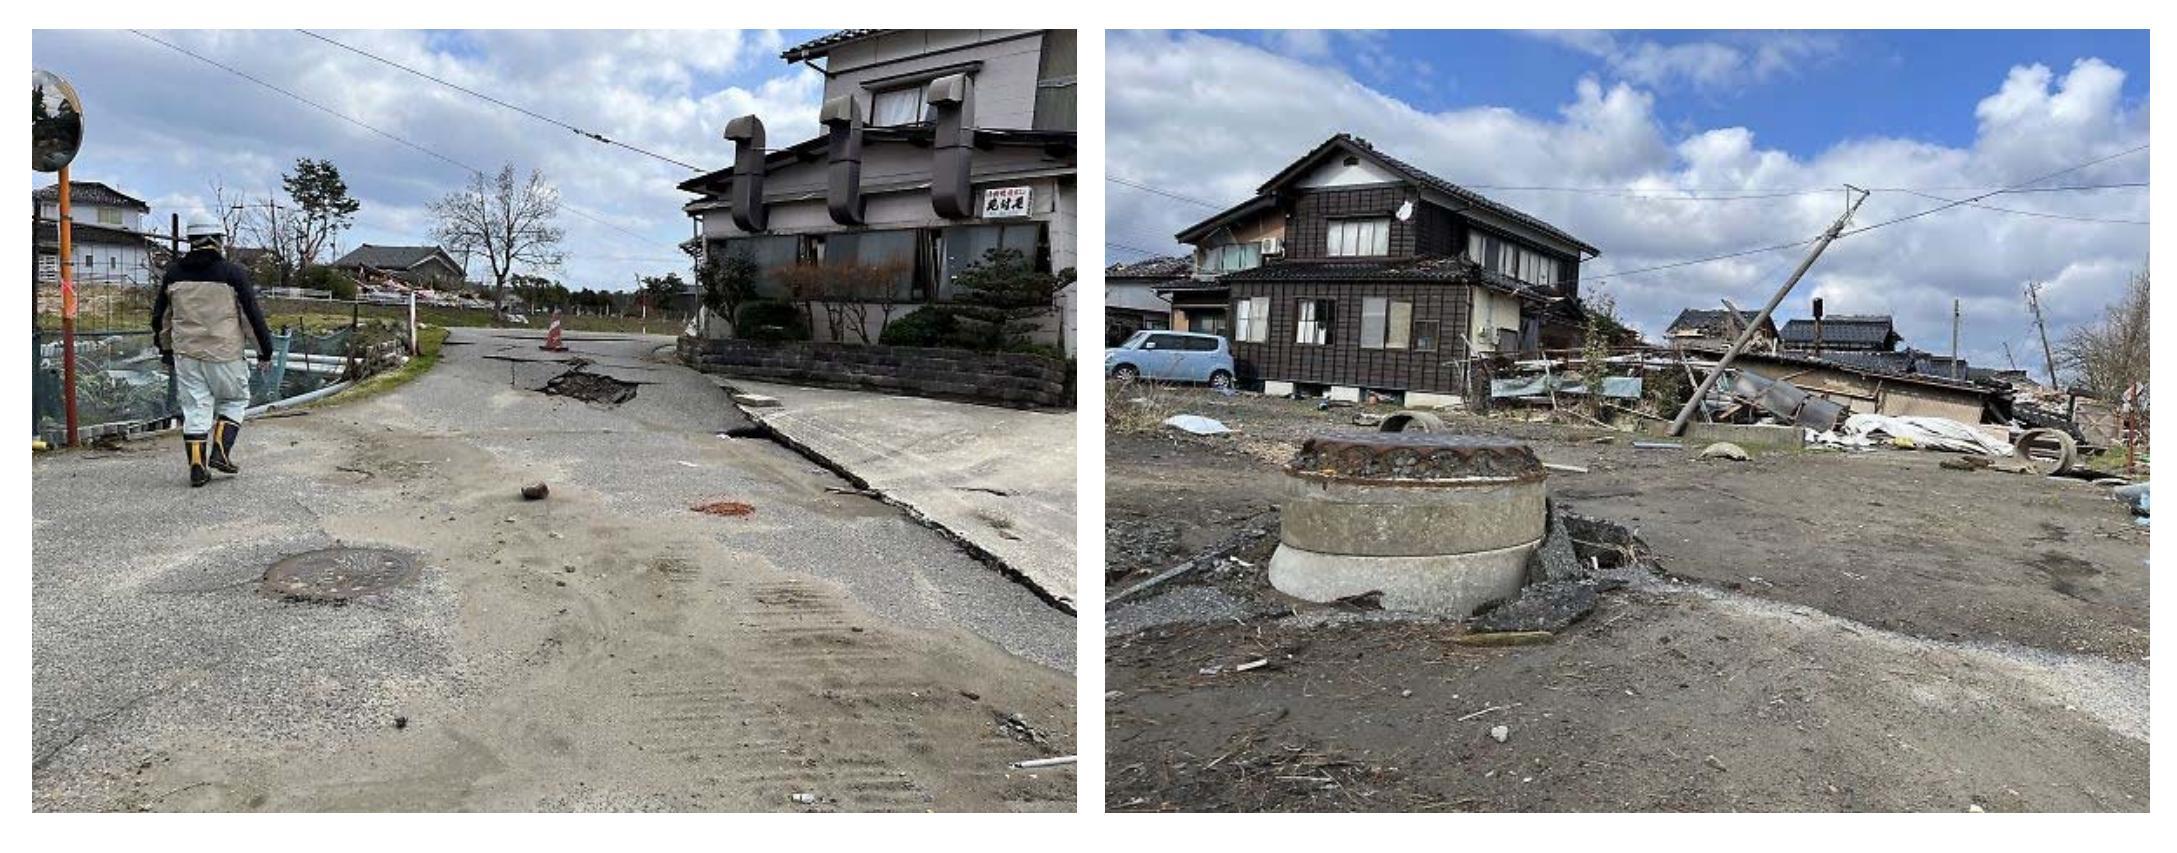
図21 珠洲市宝立町鵜飼2-1甲 (37.401489N, 137.241333E, 方位角141.7°)

図22 珠洲市宝立町鵜飼 (37.401714N, 137.241622E, 方位角2.8°)

珠洲市南東部の飯田湾に面した宝立町は津波被害を受けていた。鵜飼漁港において高さ2.7mの 津波が観測されている⁶⁾。住宅地は鵜飼川から盤若川にかけての海岸から約200mの距離にあり内 浦街道沿いに立地している。標高が1~2mと低く、広範囲に浸水し、大規模な津波被害を受けてい た。地震から2ヶ月半を経過した調査時にも、盤若川には津波で流された乗用車が数台放置されて いた。津波被害が目立つ一方、マンホールや浄化槽の浮上など、液状化によると思われる被害も多 く見られた。

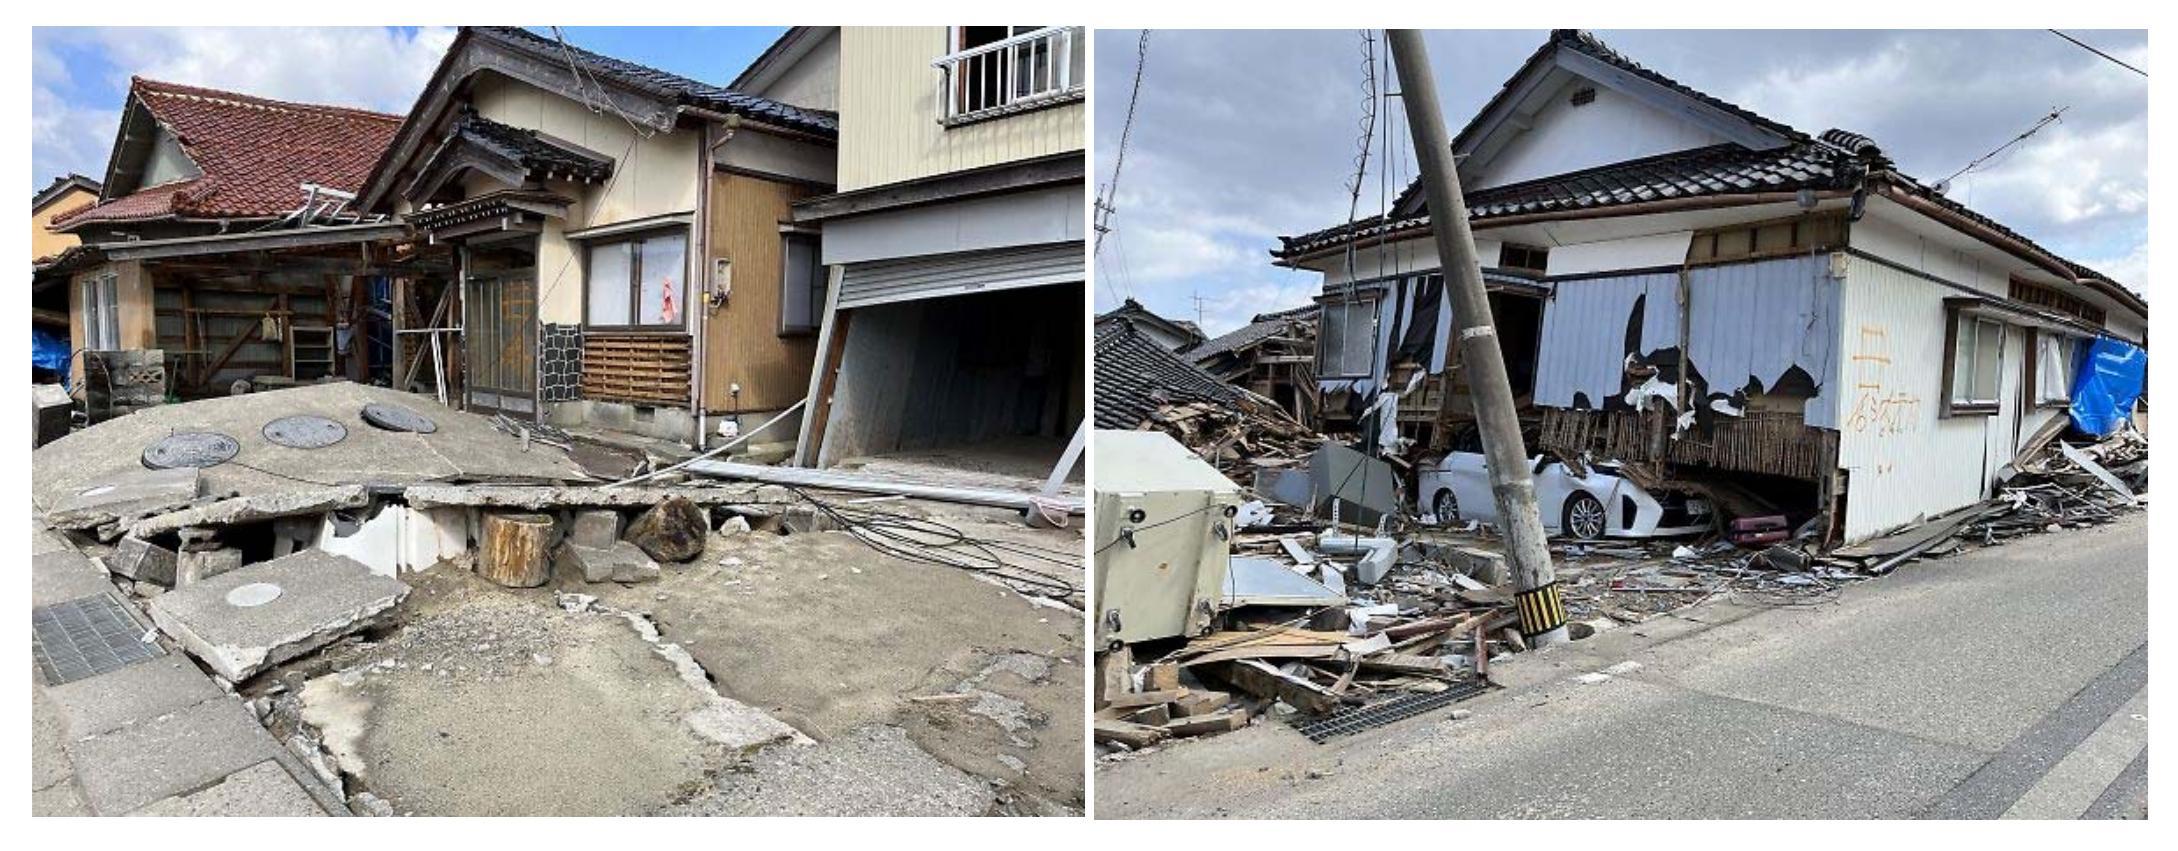
図23 珠洲市宝立町鵜飼3-55 (37.405022N, 137.241972E, 方位角104.3°) **図24 珠洲市宝立町鵜飼3-57-4** (37.404842,N, 137.241972E, 方位角204.9°)

当初、この地区でのマンホールの突出は津波による地盤の洗掘による可能性も考えたが、図23 の合併浄化槽の浮上や、右図の電柱の沈下量を見ると、液状化が発生したと考える方が自然で ある。

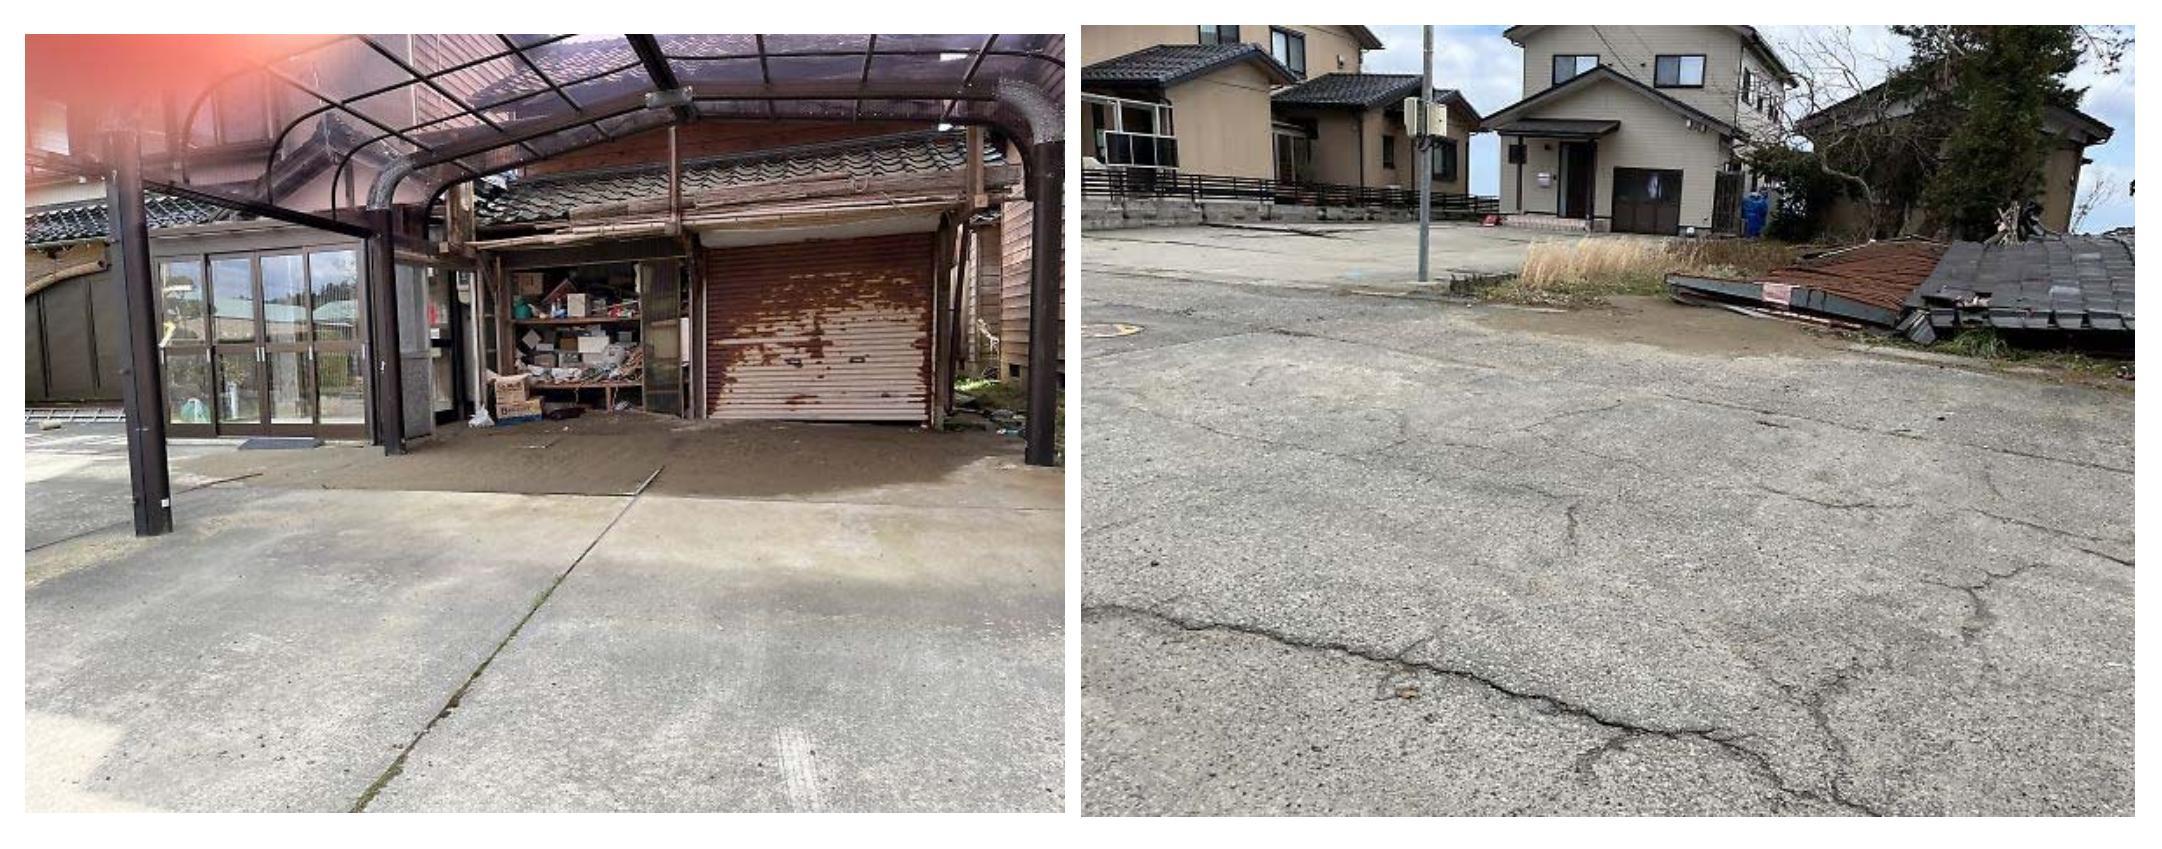
図25 珠洲市上戸町北方 (37.431114N, 137.255936E, 方位角109.2°) 図26 珠洲市上戸町寺社2-80 (37.427061N, 137.251694E, 方位角164.5°)

珠洲市宝立町から珠洲市蛸島に至る内浦街道沿いにも噴砂が散見された。この街道は、地形 的には砂州の頂部を走っている。宝立町の北隣の上戸町でも噴砂が見られた。図25の店舗の 前にはまだ噴砂が多く残っており、シャッターの変形状況から見て建物がかなり沈下したことが うかがわれる。

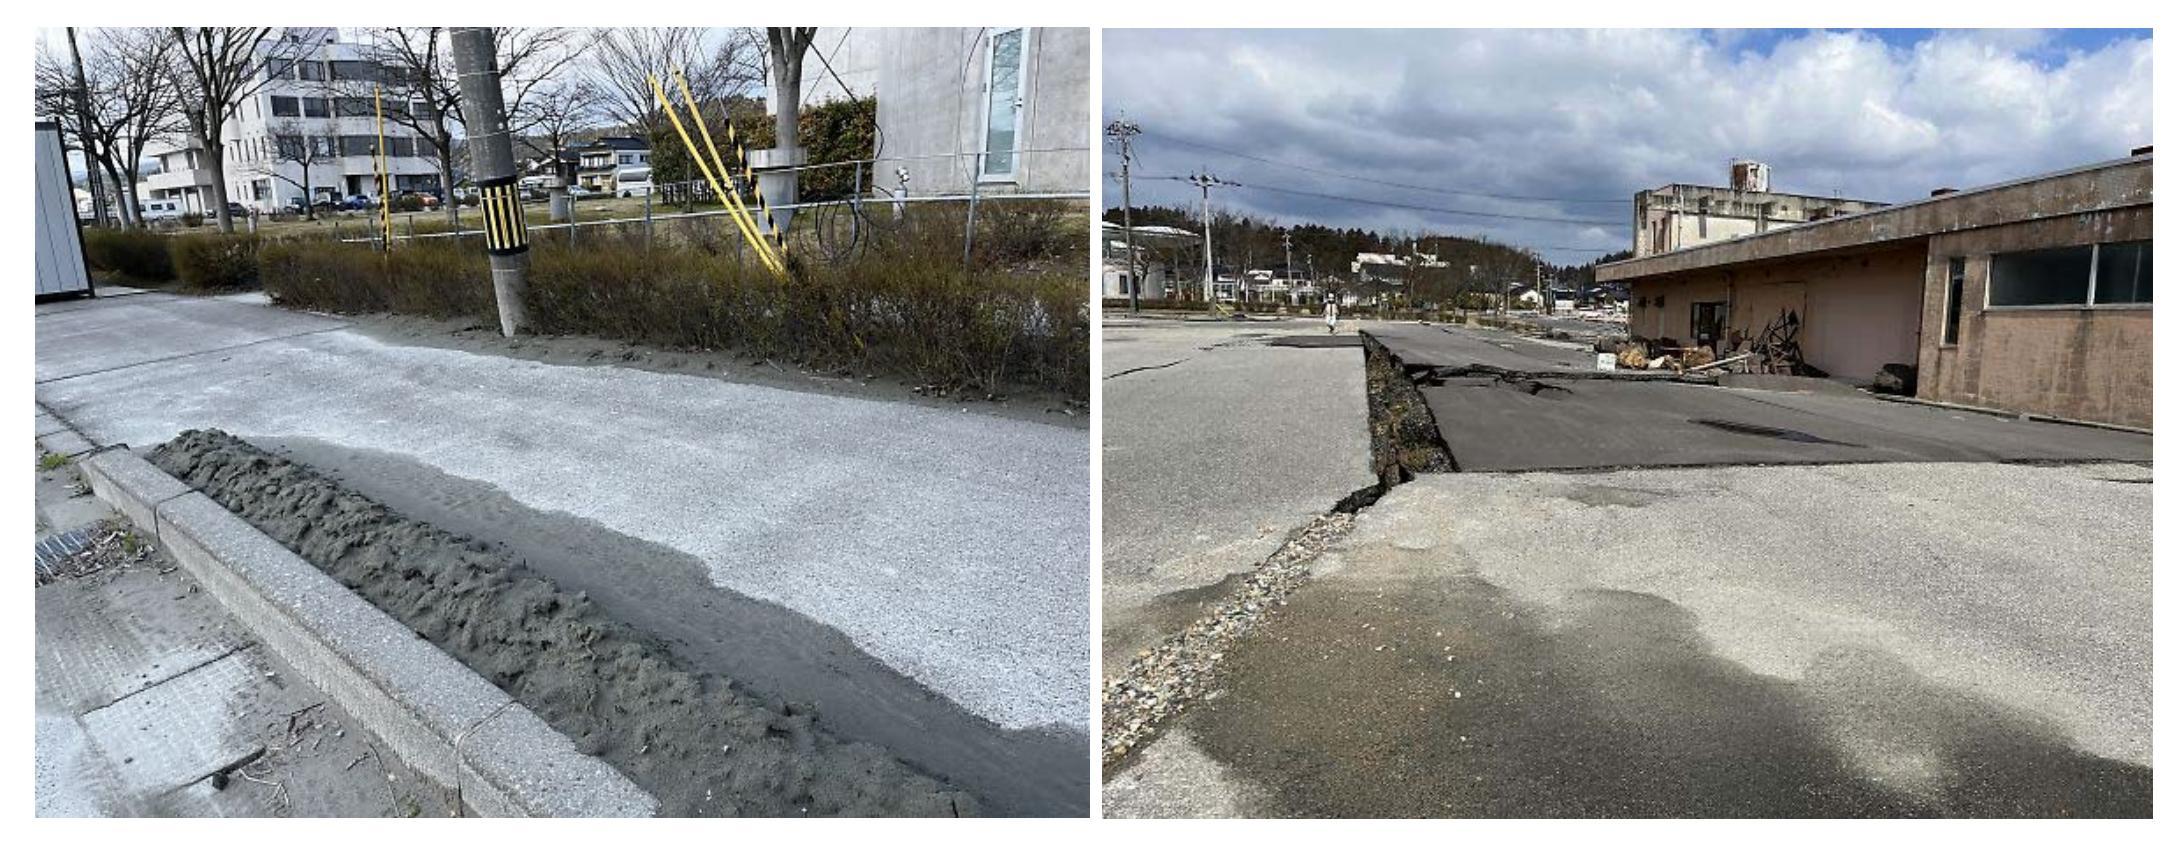
図27 珠洲市飯田町1-1-8ラボルトすず前道路 (37.433006N, 137.261292E, 方位角288.8°) **図28 珠洲市飯田港(-5.5m岸壁付近)** (37.432736, 137.262453E, 方位角348.3°)

飯田港では、高さ4.3mの津波が観測されている⁶⁾。津波による港湾施設の損傷が多く見られる。 一方、液状化によると思われる噴砂も多く残っていた。噴砂は埋立地に集中して見られた。飯田 港は1993年能登半島沖地震でも液状化が発生している。

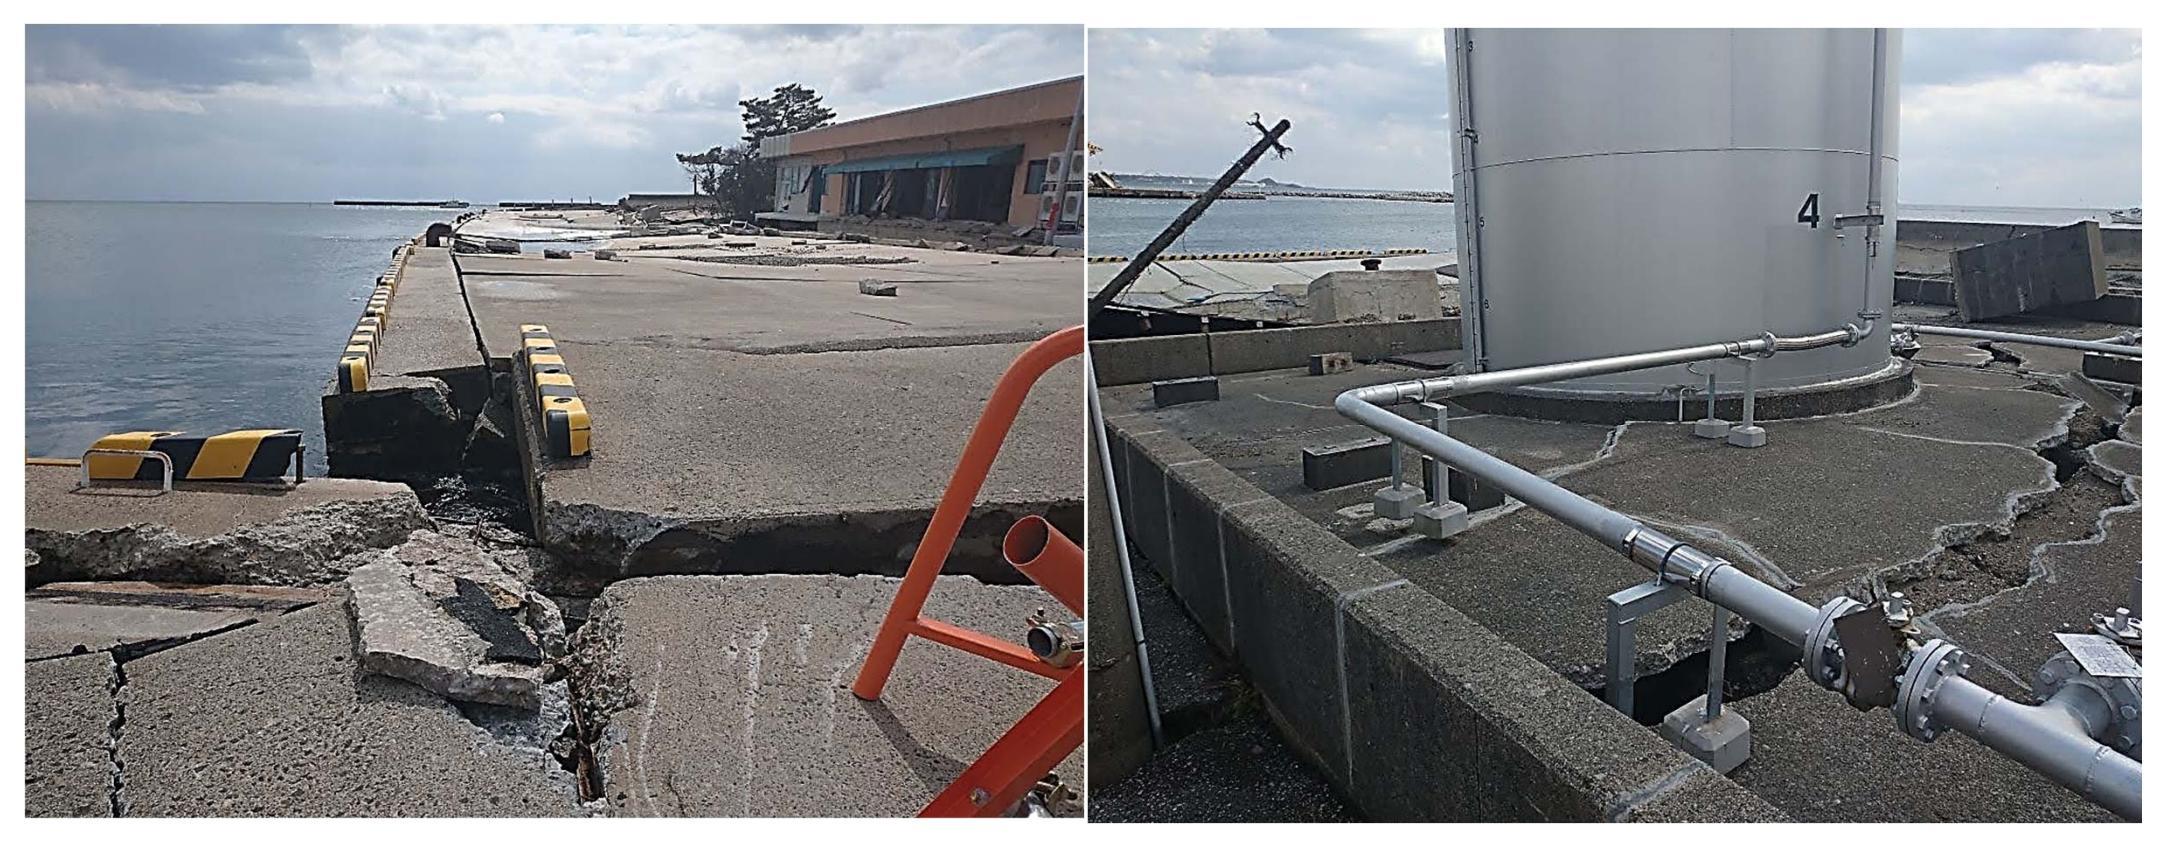
図29 珠洲市飯田港(-5.5m岸壁) (37.433463N, 137.262607E, 方位角246.7°)

図30 珠洲市飯田港(-5.5m岸壁付近) (37.432669N, 137.262674E, 方位角117.5°)

被害原因は不明であるが、岸壁やタンクヤードが著しく変位していた。タンクヤード奥の岸壁も大 きく沈下している。

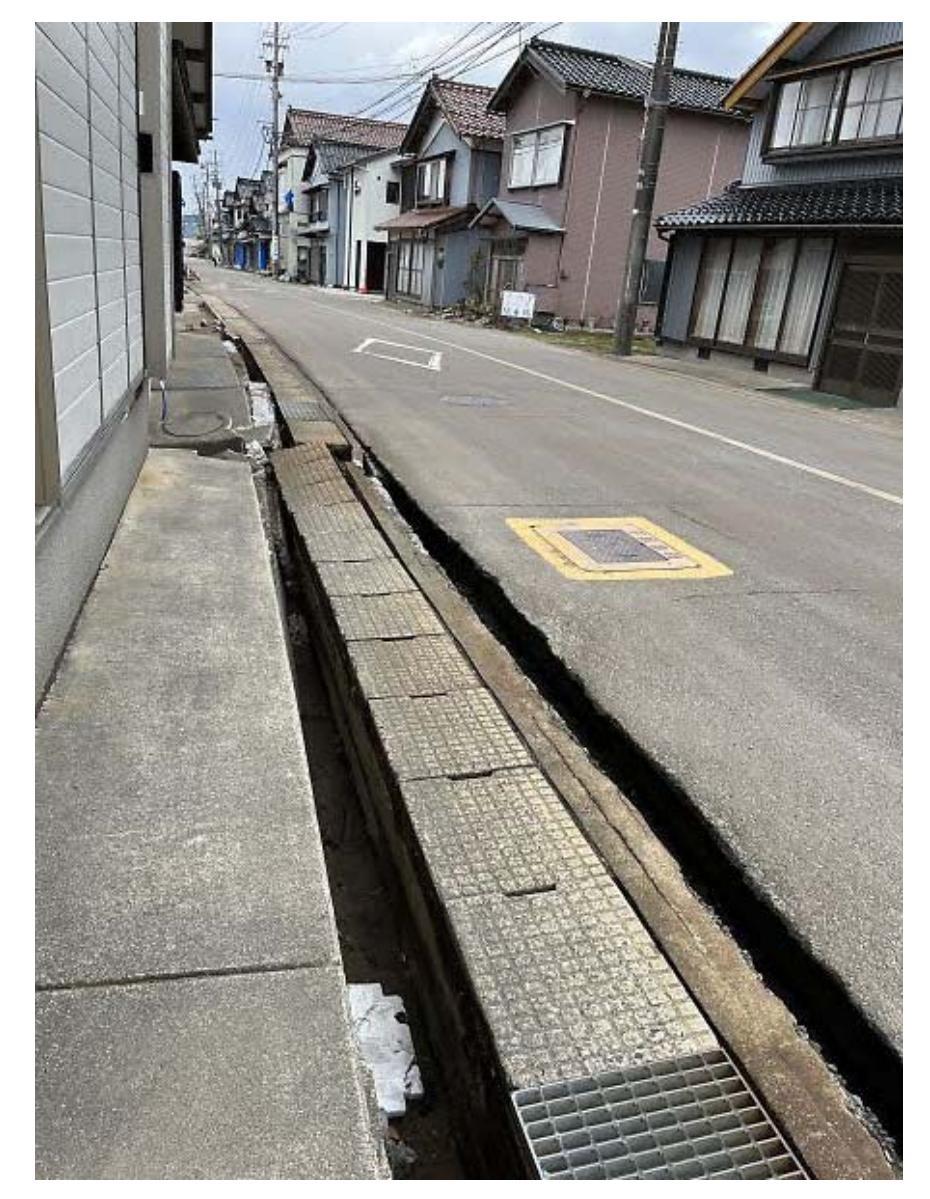
図32 珠洲市飯田町27-9 (37.438689N, 137.268981E, 方位角257.7°)

図31は、飯田港東方の内浦街道沿いの住宅地である。 ここも津波によって浸水したと思われる。住宅の全半壊 は少ないが、噴砂の痕跡が至る所に残っていた。「基礎 が部分的に被害あり」の応急危険度判定のステッカーが 目立つ。図32に示す内浦街道の海側の路肩の排水溝と 宅地の間に15cm程度の開きを生じていた。道路は砂州 の最も高い部分を走っていることから、海岸に向かって 側方流動が発生した可能性もある。

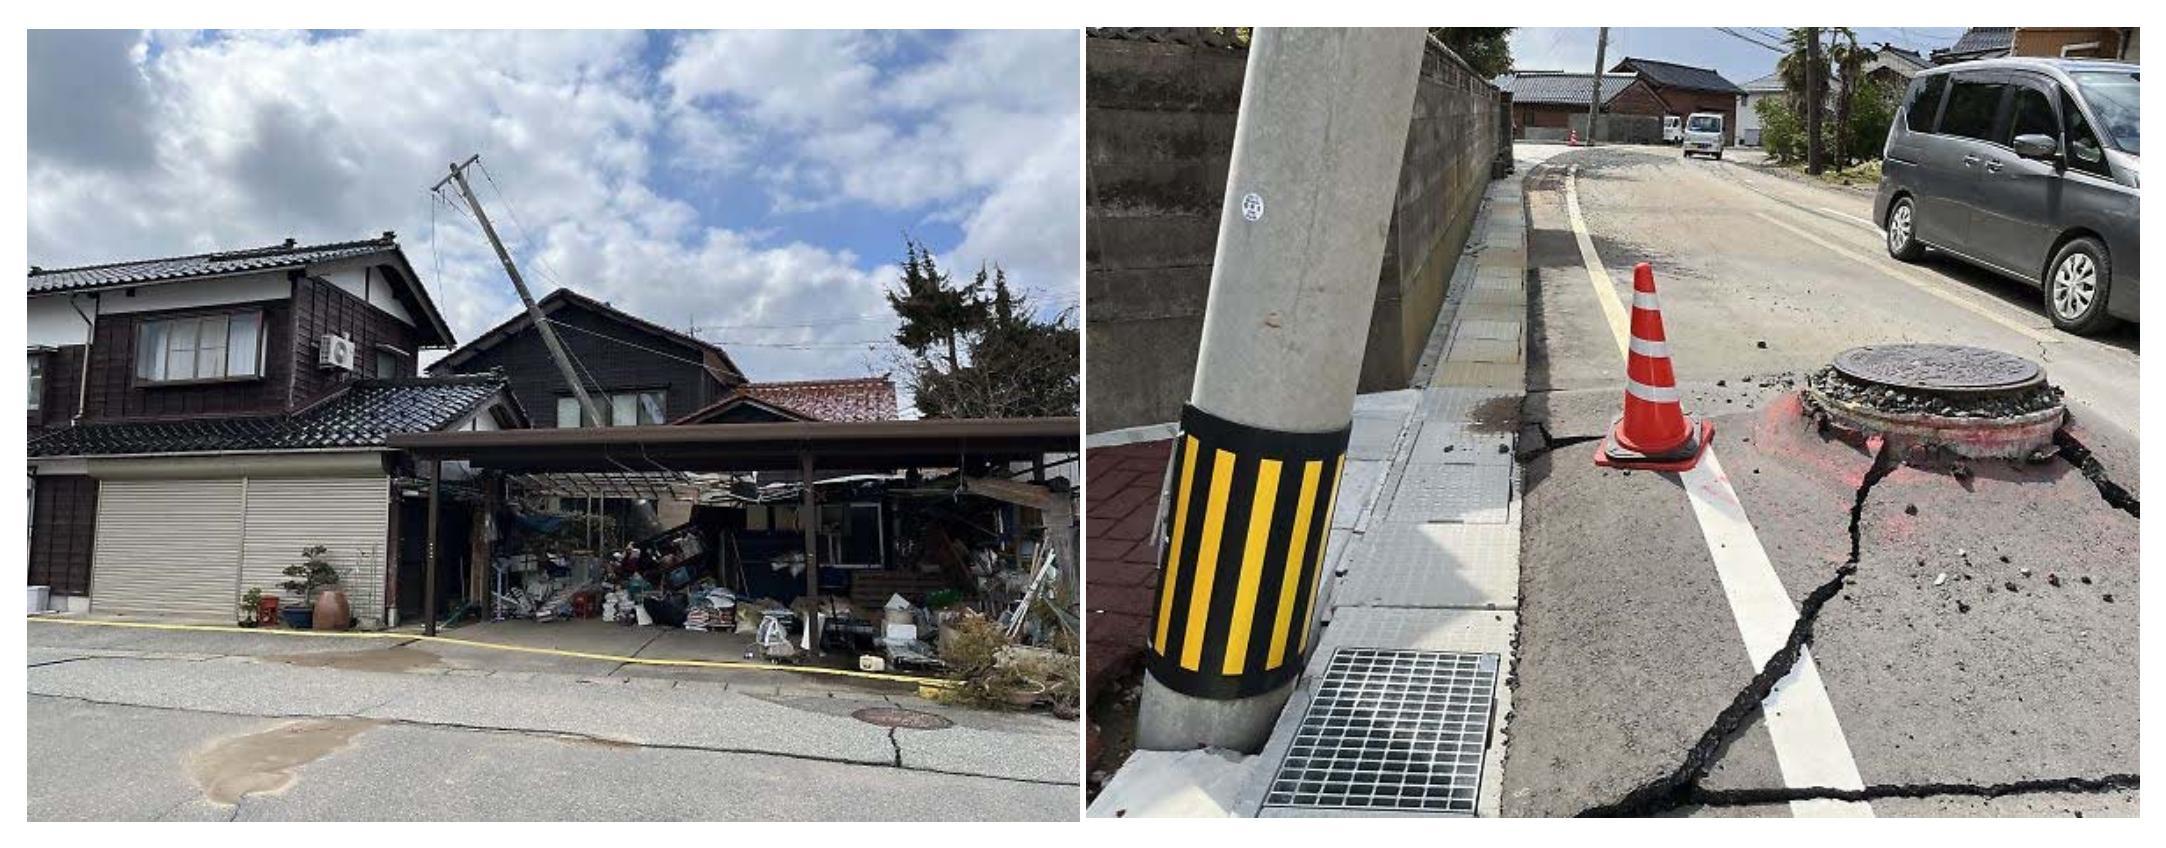
図33 珠洲市野々江町ワ66-1 (37.441056N, 137.275572E, 方位角241.1°) 図34 珠洲市野々江町ワ63 (37.441025N, 137.275222E, 方位角209.1°)

野々江町も、砂州の上を走る内浦街道沿いに住宅地が分布している。1993年能登半島沖地震で 広い範囲で液状化被害が見られた。今回の地震でも、噴砂、マンホールの浮上、電柱の沈下・傾 斜が目立つ。基礎周囲に噴砂が残っていた家屋も少なくないことから、建物の液状化被害も発生 していると思われるが、外観が大きく傾いた建物は確認できなかった。

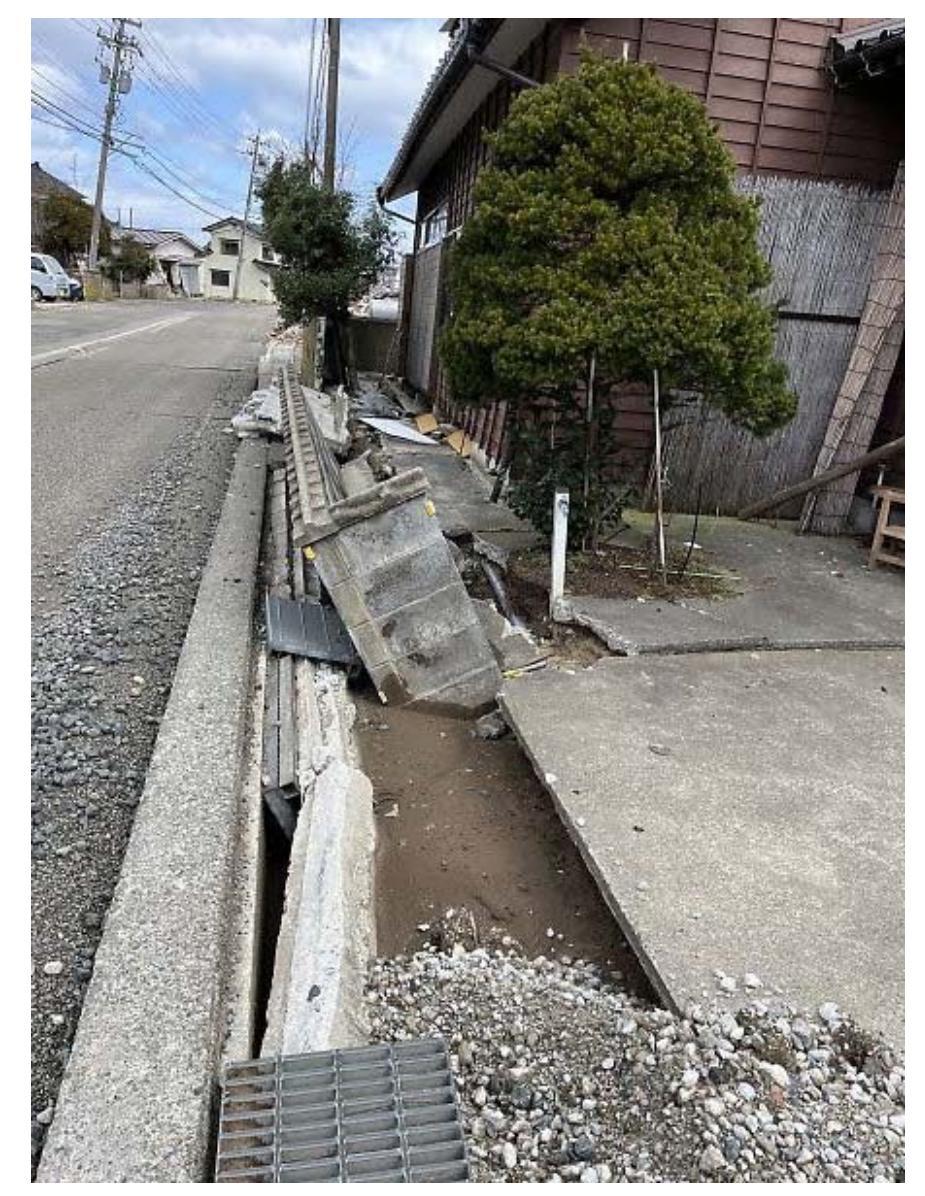
図36 珠洲市野々江町二 (37.442331N, 137.281128E, 方位角58.9°)

内浦街道の海側路肩には、排水溝と宅地の間に 50cm程度の開きを生じており、大量の噴砂がたまっ ていた。図36ではブロック塀が落ち込んで大きく傾い ている。図32の飯田町と同様、海岸に向かって側方 流動が発生した可能性がある。

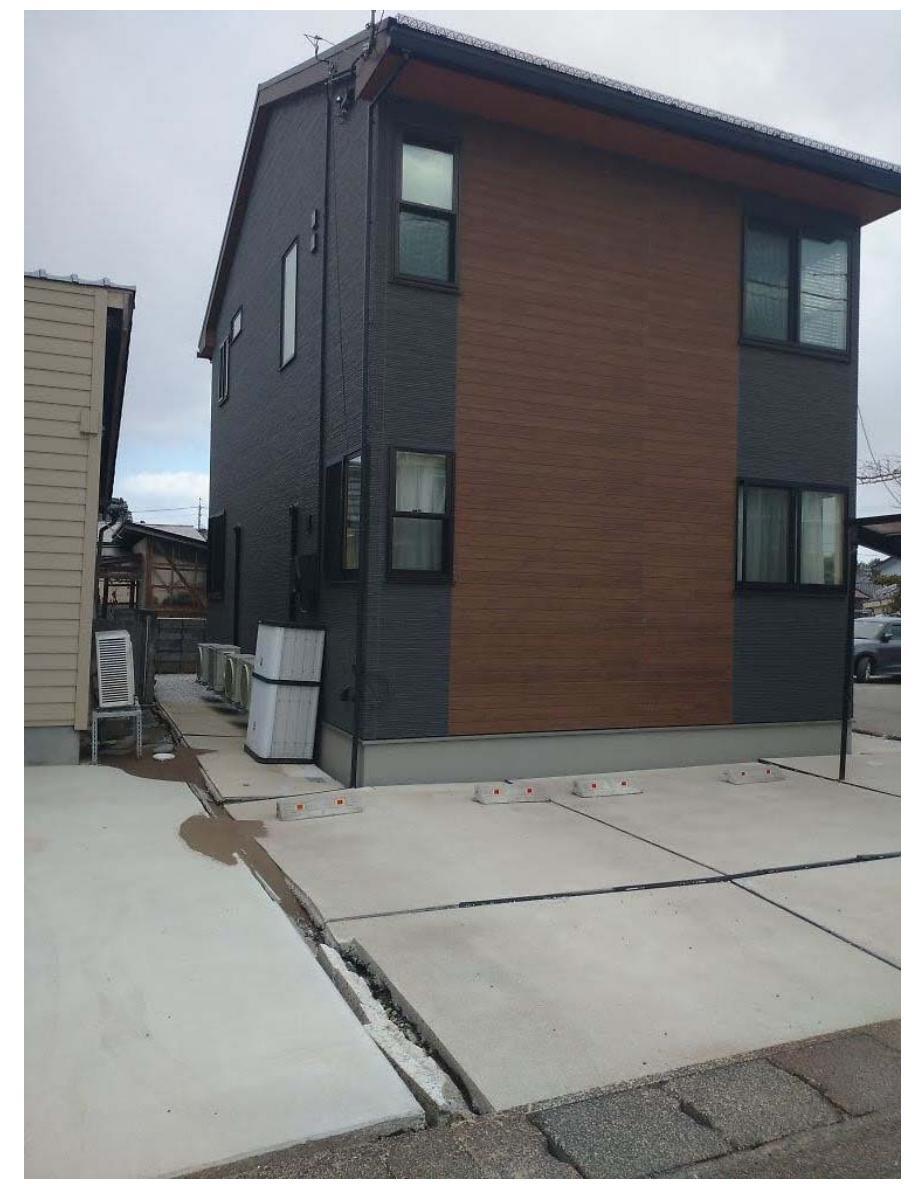
図38 珠洲市正院町正院19-7 (37.444707N, 137.292428E, 方位角345.5°)

正院町も内浦街道に沿いの砂州に立地している。1993 年能登半島沖地震で広い範囲で液状化被害が見られ たが、2007年能登半島地震でも液状化が起きている。 今回の地震では、正院では住宅の振動被害と液状化被 害が混在していた。写真の2棟の建物は内浦街道沿い に約400m離れて建っているが、共に基礎周りには噴砂 が残っており、両建物とも右の方に沈下していた。
