令和6年能登半島地震による 液状化発生地域の土地条件と液状化履歴 (その2. 能登半島地域)

2024年5月5日

若松加寿江·吉田望·陶野郁雄·青山翔吾 連絡先代表:<u>wakamatu@kanto-gakuin.ac.jp</u>

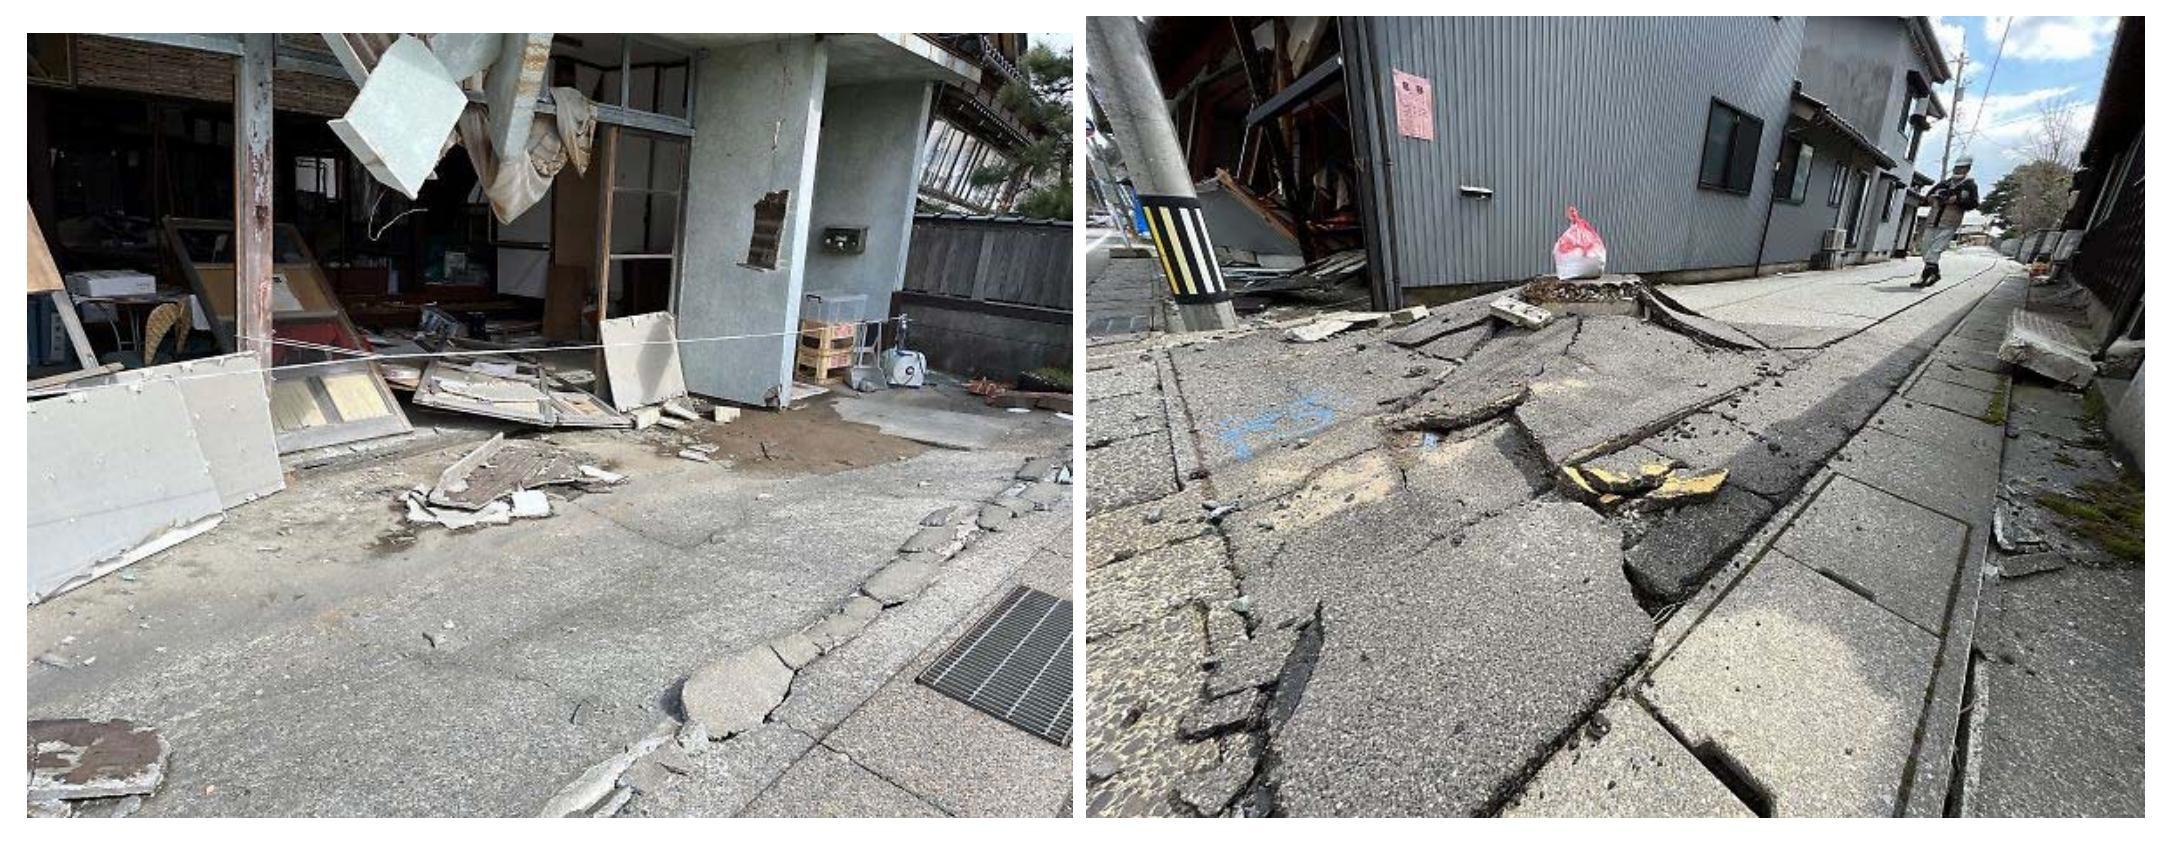
図39 珠洲市正院町正院21-36 (37.444794N, 137.294372E, 方位角47.8°) **図40 珠洲市正院町正院** (37.444683,N, 137.293272E, 方位角133.9°)

正院町の東部では、振動による全半壊家屋が特に多く見られた。一方で、倒壊家屋の軒先に 液状化によると思われる噴砂が多く残っていた。写真40のマンホールは浮き上がっているが、 右端に写る家屋の基礎周りにも噴砂が残っていた。液状化したのは下水管路の埋戻し土だけ ではないと思われる。

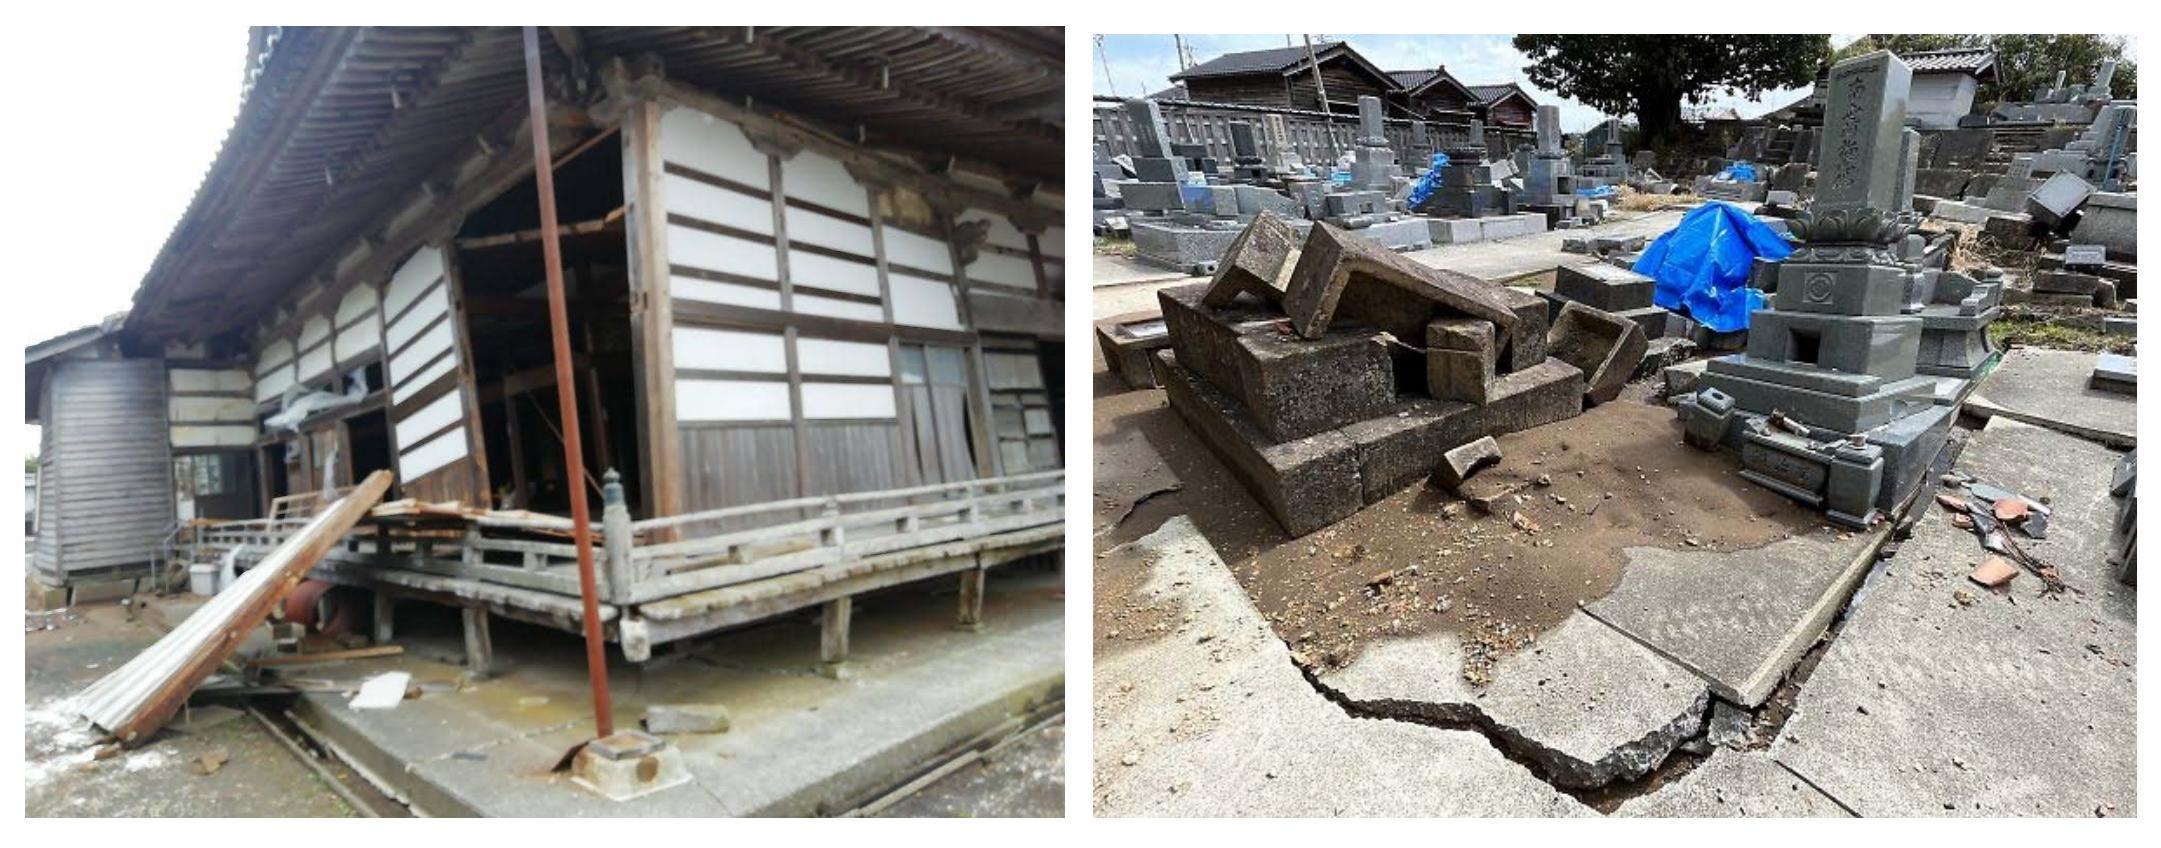
図41 珠洲市正院町正院22-41 (37.444111N, 137.293289E, 方位角179.8°) **図42 珠洲市正院町正院22-41** (37.443958N, 137.293228E, 方位角137.1°)

西光寺は内浦街道より80m余り海側の砂州に立地している。海岸からの距離は約150mで ある。境内の各所に噴砂が残っていた。図41の本堂は束基礎で、束石と束がずれたり、外 れたりしており、上屋は大きくゆがんでいた。図42の境内の墓地の墓石は液状化で傾斜し たものと振動で倒壊したものが混在していた。

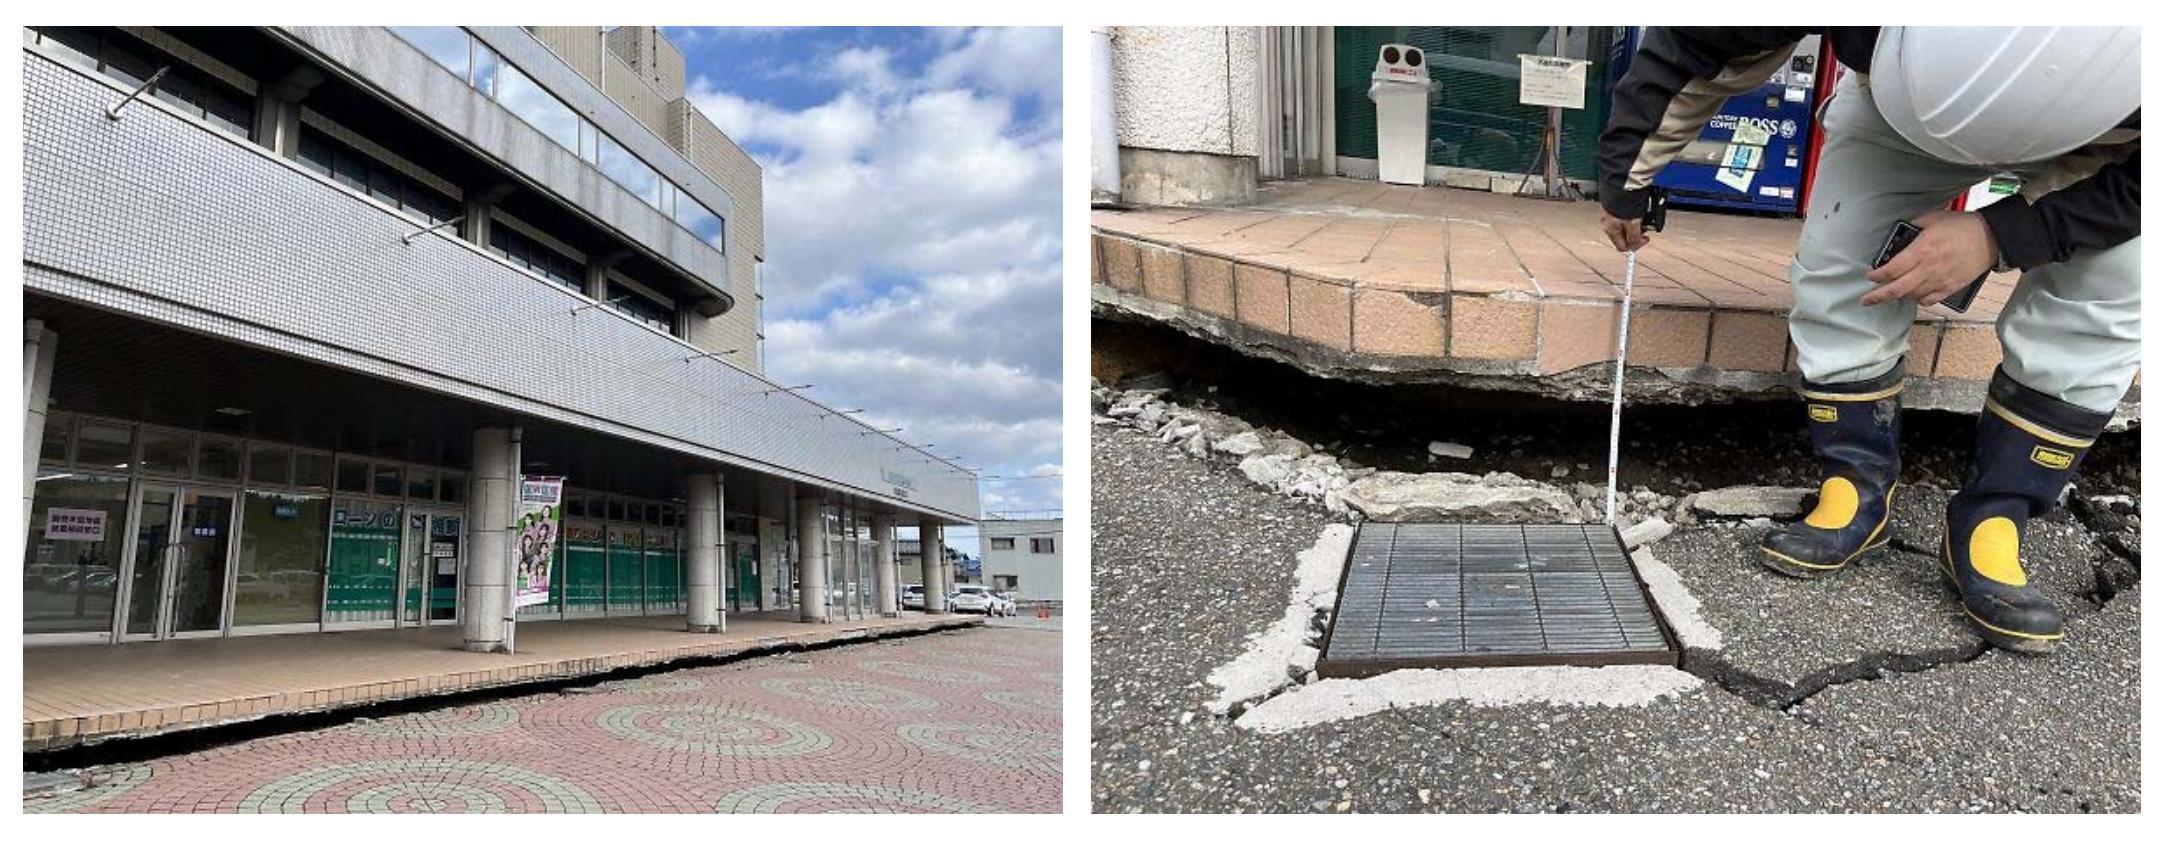
図43 穴水町大町ほ95 JAのと本店 (37.231831N, 136.902847E, 方位角109.3°)

図44 穴水町大町ほ95 JAのと本店 (37.231856N, 136.902908E, 方位角55.0°)

穴水町中心部は、七尾北湾の奥まった入り海に面した小規模な三角州性低地に立地している。 穴水町大町では震度6強が観測されており、木造家屋の全・半壊が目立っていた。図43のRC3階 建ての建物は、市街地を流れる山王川と小又川の合流点に近くに立地し、裏手は山王川に面し て建つ。敷地内で噴砂は確認できなかったが、地盤沈下により建物が25cm抜け上がっていた。 なお、穴水町では2007年能登半島沖地震では穴水港で液状化が発生しているが、町の中心部 においては液状化の報告はない。

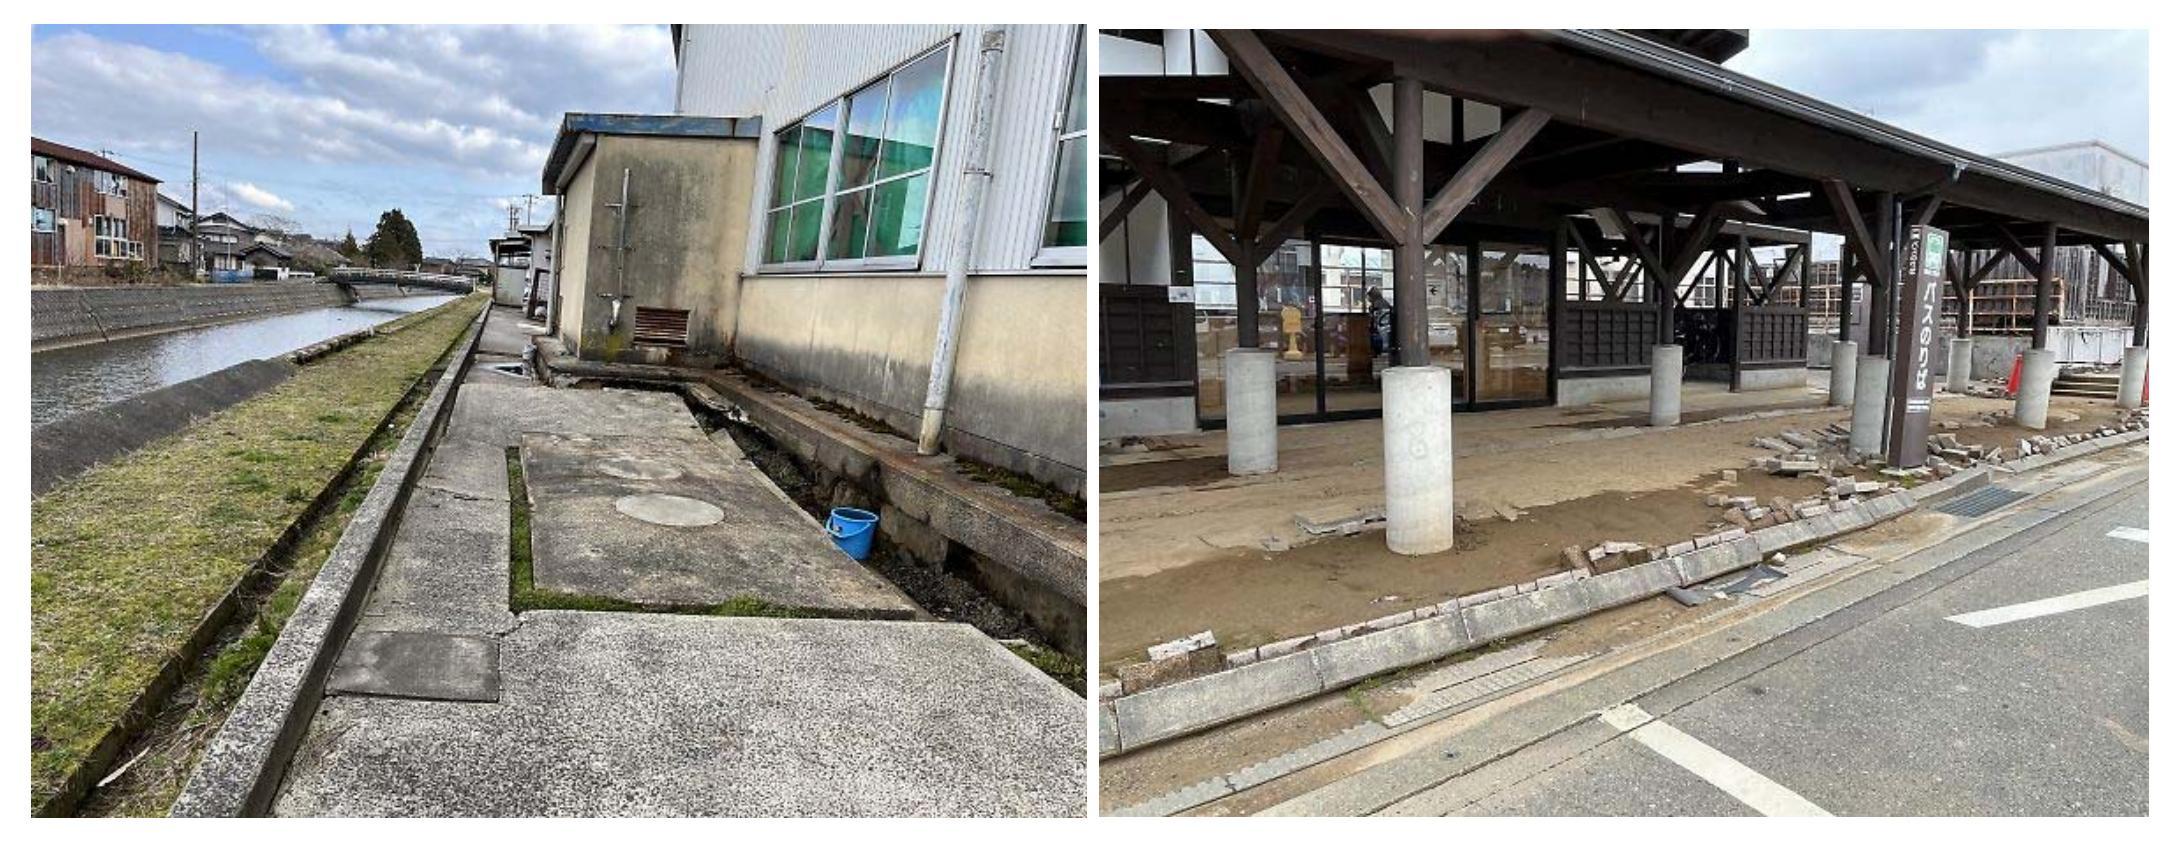
図45 穴水町大町ほ95 (37.232167,N, 136.903078E, 方位角130.2°) 図46 穴水町大町は穴水駅前 (37.227972,N, 136.905167E, 方位角272.3°)

前頁の図43の北隣の建物。左手に山王川が流れる。倉庫と地盤にの間には30cmの段差と開きを生じていた。

穴水駅バス乗り場には、地震後2ヶ月半を経ても かなりの量の噴砂が残っており、大規模な液状化 を生じたことがうかがわれる。駅舎に構造的被害 はないが、周囲の歩道のインターロッキングブロッ クが波打ったりずれを生じていた。穴水駅は背後 が丘陵で沢の出口に位置している。このため、地 下水が高いと推測される。

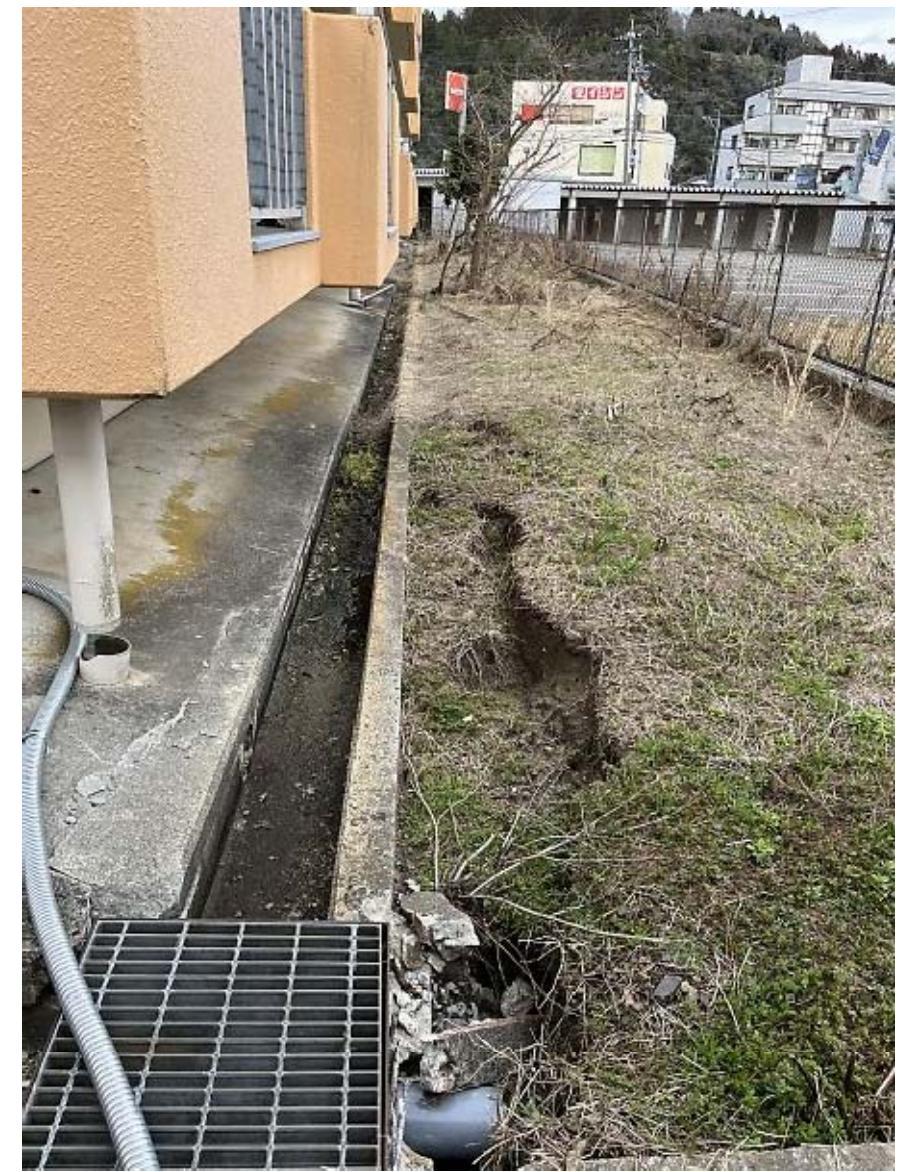
図50 珠洲郡穴水町川島キ127 (37.228678,N, 136.910125E, 方位角45.2°)

図50は、図49の南隣のRC3階建てのアパートで、建物周囲が地盤沈下していた。

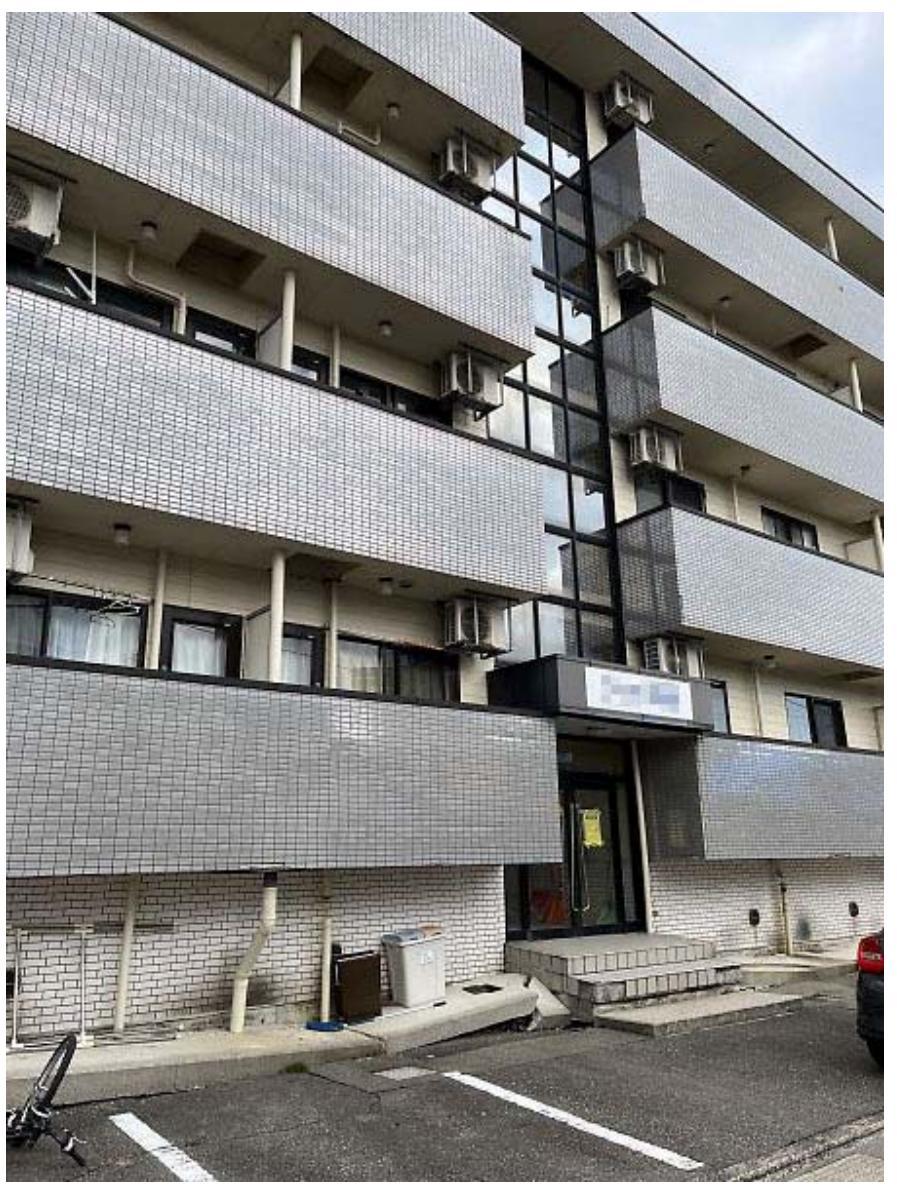
図52 珠洲郡穴水町川島キ62-1 (37.228936N, 136.911225E, 方位角106.0°)

図51と図52は、前頁の建物の近隣の建物。図51 のRC2階建ての建物の周囲には噴砂があり、建 物が右に傾いていた。図52はRC4階建てのマン ションで建物周囲に地盤沈下を生じていた。

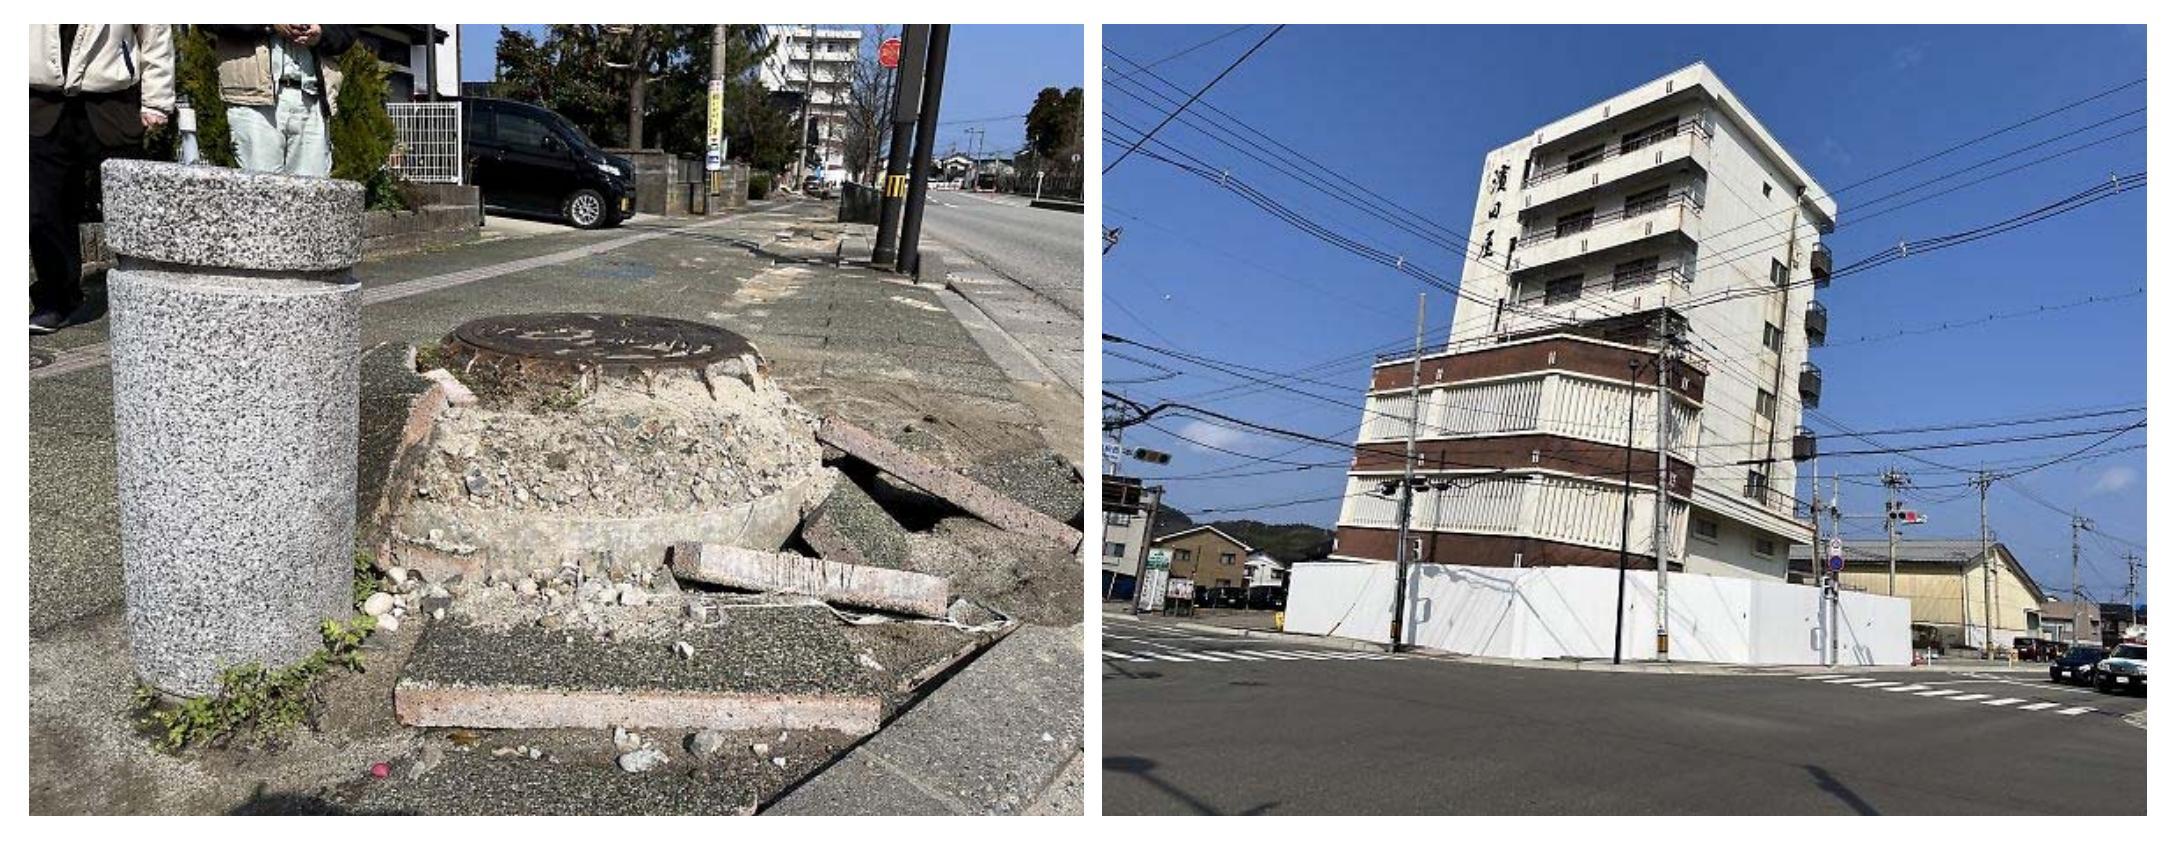
図55 輪島市河井町栄町南 (37.389769N, 136.902406E, 方位角342.4°)

この頁の2枚の写真は、後背湿地における被害 例である。図55の県立輪島高校西側の海に向 かう大通り歩道では、下水管路沿いに連続的に 液状化しており、マンホールの浮き上がりが見ら れた。遠方に図56の傾いた建物が見える。 図56 輪島市河井町23-22-26 (37.390986N, 136.902603E, 方位角317.0°)

輪島高校西交差点に建つRC7階建ての建物は、 写真のように大傾斜していた。建物1階がシートで 覆われていたため十分確認できなかったが、シー トの隙間から覗いた範囲では1階床が地中にめり 込んでいた。被害原因は不明である。この建物の 北方約300mに建つ7階建てのRC建物が完全に 転倒して注目された。

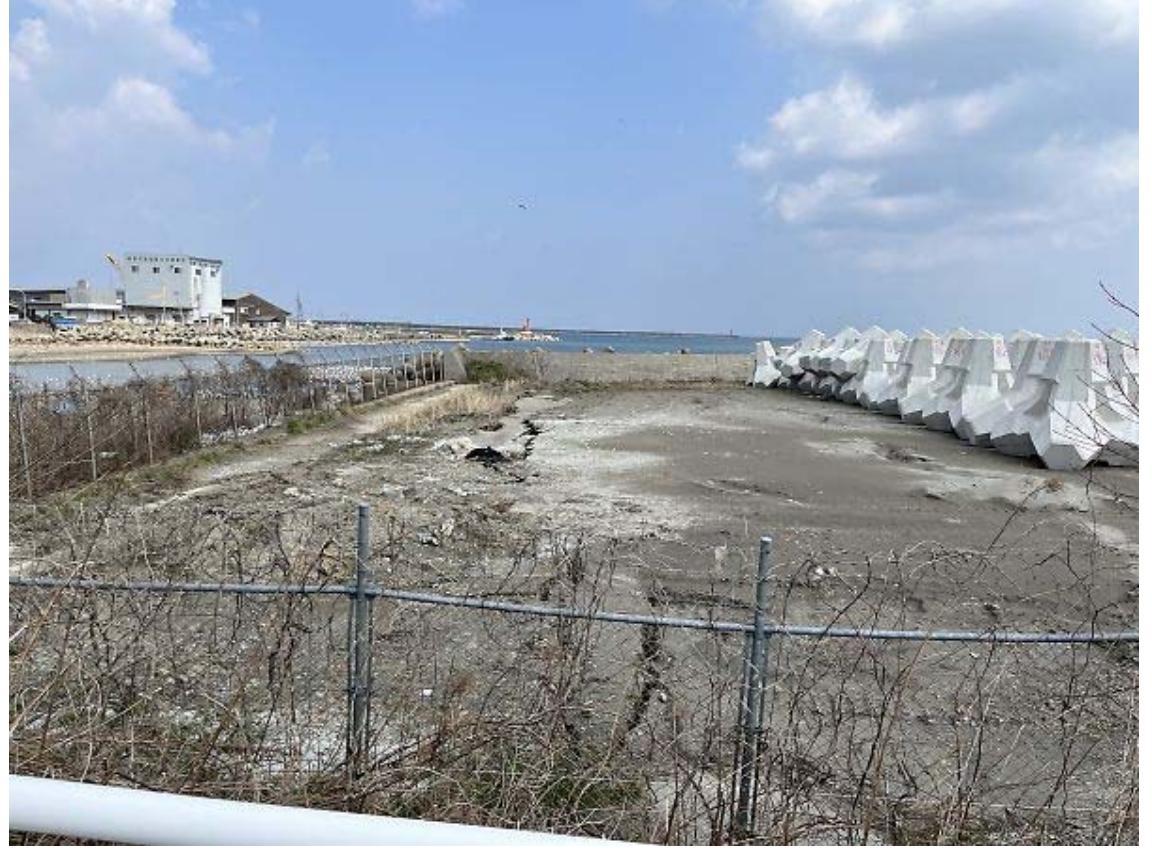
図59 輪島市河井町(河原田川河口右岸) (37.398581N, 136.902039E, 方位角32.3°)

図59は、河原田川河口右岸に位置しており、輪 島港の埋立地の中では造成が古く1980年頃と推 定される。この場所には津波が押し寄せた痕跡 があるが(気象庁による津波高さは観測不備のた め欠測扱い)、液状化によると見られる噴砂も多く 残っていた。南方には火災で焼失した朝市がある。

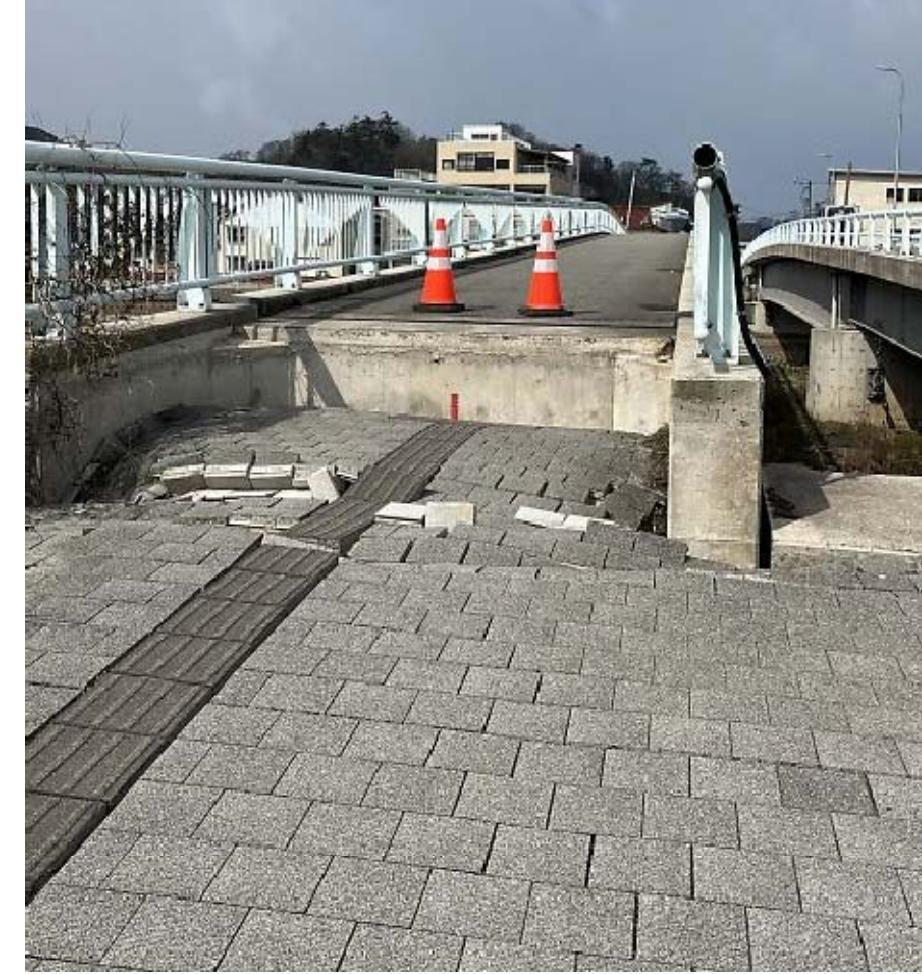
図60 輪島市河井町(河原田川河口右岸) (37.398506N, 136.901961E, 方位角299.1°)

河原田川に架かる橋の取り付け部に段差を生 じていた。原因は不明である。
輪島市マリンタウン

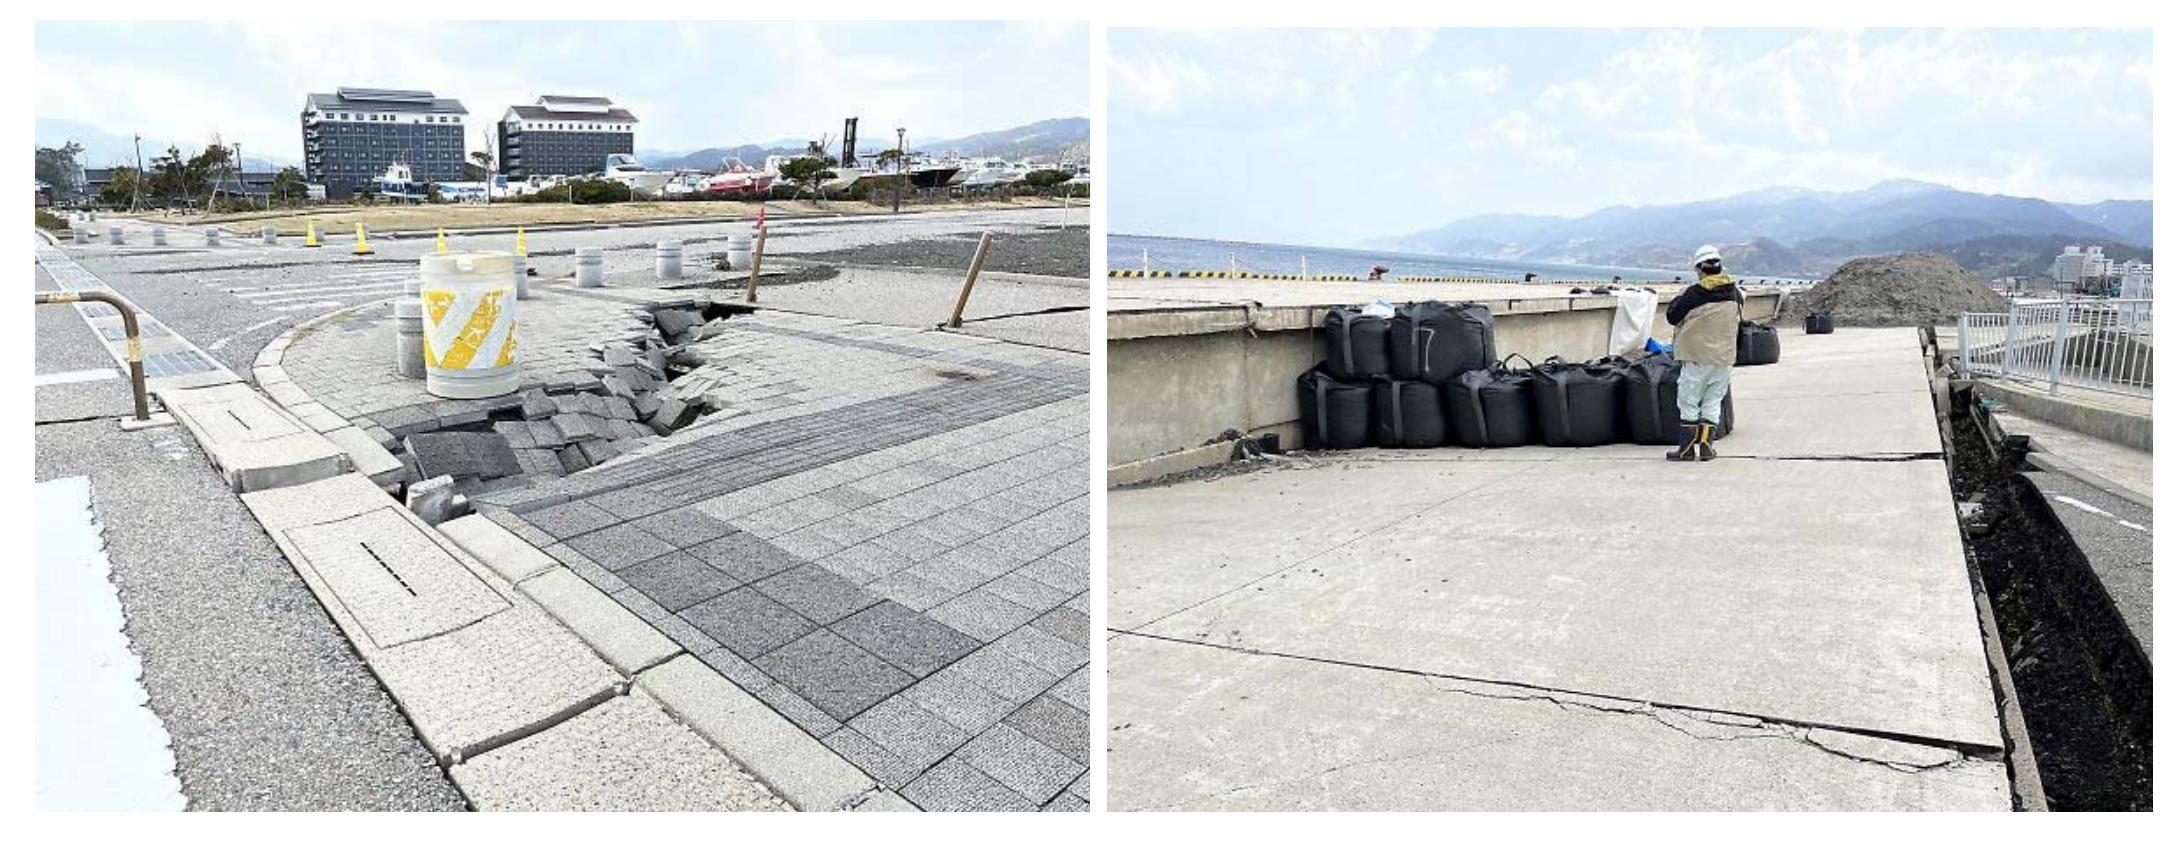
図63 輪島市河井町 (37.397453N, 136.907150E, 方位角236.6°)

埋立地の先端に近い輪島キリコ会館北西の広場。インターロッキングブロックの舗装面が大き く陥没していた。道路にも幅の広い亀裂が走っ ていた。 図64 輪島市輪島港マリンタウン-7.5m岸壁 (37.397739N, 136.907303E, 方位角81.1°)

図63の先端部のケーソン護岸が海側に2.4度傾 斜しており、ケーソンと背後地盤の間に1.5mの 段差を生じていた。

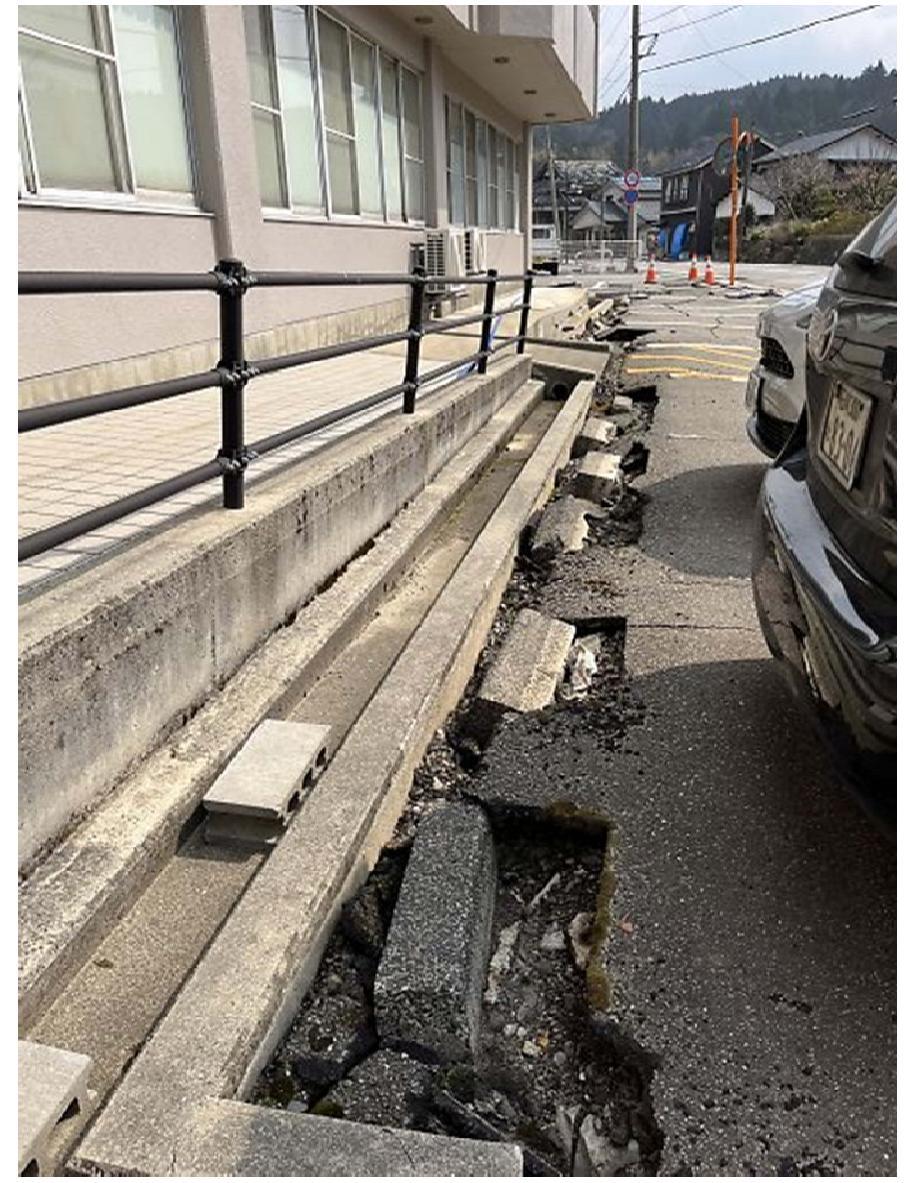
図67 輪島市門前町走出2-121 (37.290114N, 136.771836E, 方位角133.5°) 前頁の図66の建物の玄関付近。パーキングエ リアのコンクリートの車止めブロックが沈下し、 舗装部が右に移動していた。

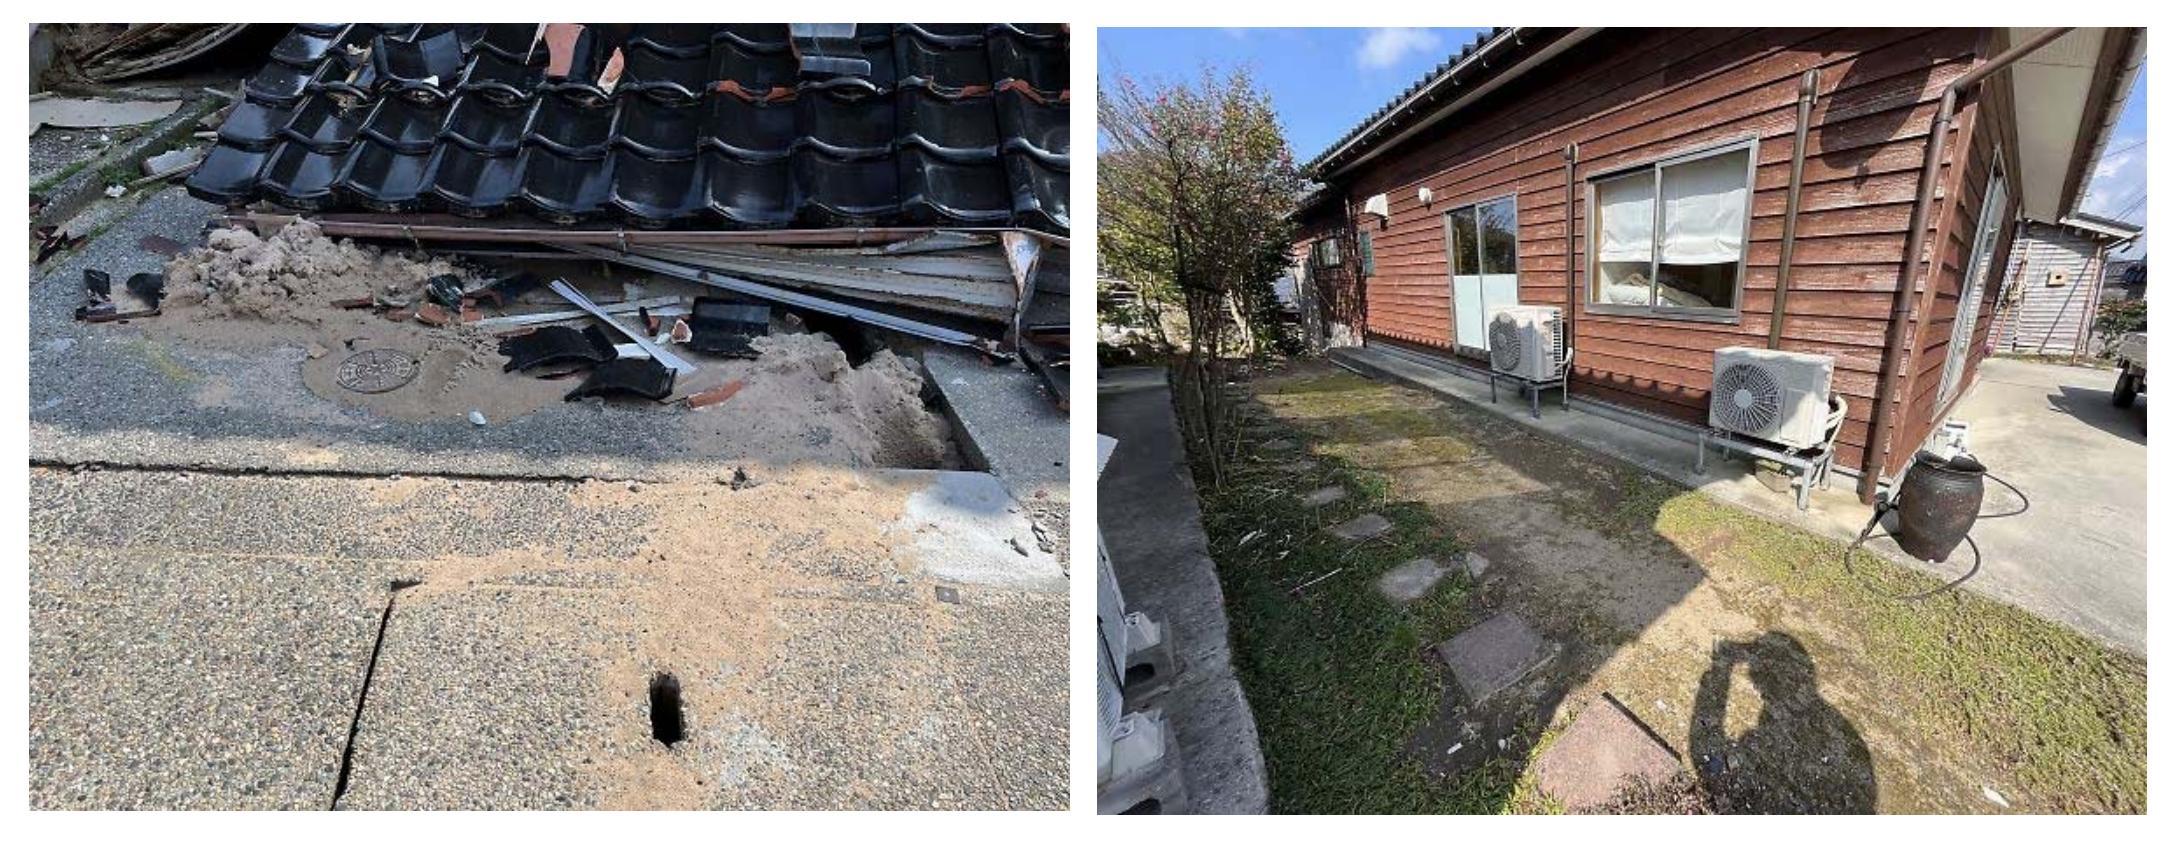
図71輪島市門前町道下7-38 (37.289189N, 136.742767E, 方位角151.0°)

門前町道下地区は、1、2階が完全に押しつぶさ れて屋根だけ残る全壊家屋が多かった。このような全壊家屋の軒先にも、液状化の発生を示唆 する噴砂が残る家が少なくなかった。 図72 輪島市門前町道下24-28 (37.290417N, 136.743714E, 方位角25.7°)

この家屋は、振動被害は受けていないが、基礎 周りに噴砂の跡が残っていた。外観からは家屋 の傾斜は認められなかったが、家全体が幾分 沈下した可能性もある。道下地区では、全壊家 屋が多い中、図72のように外観は無被害で基 礎周りからの噴砂が残る家屋も散見された。

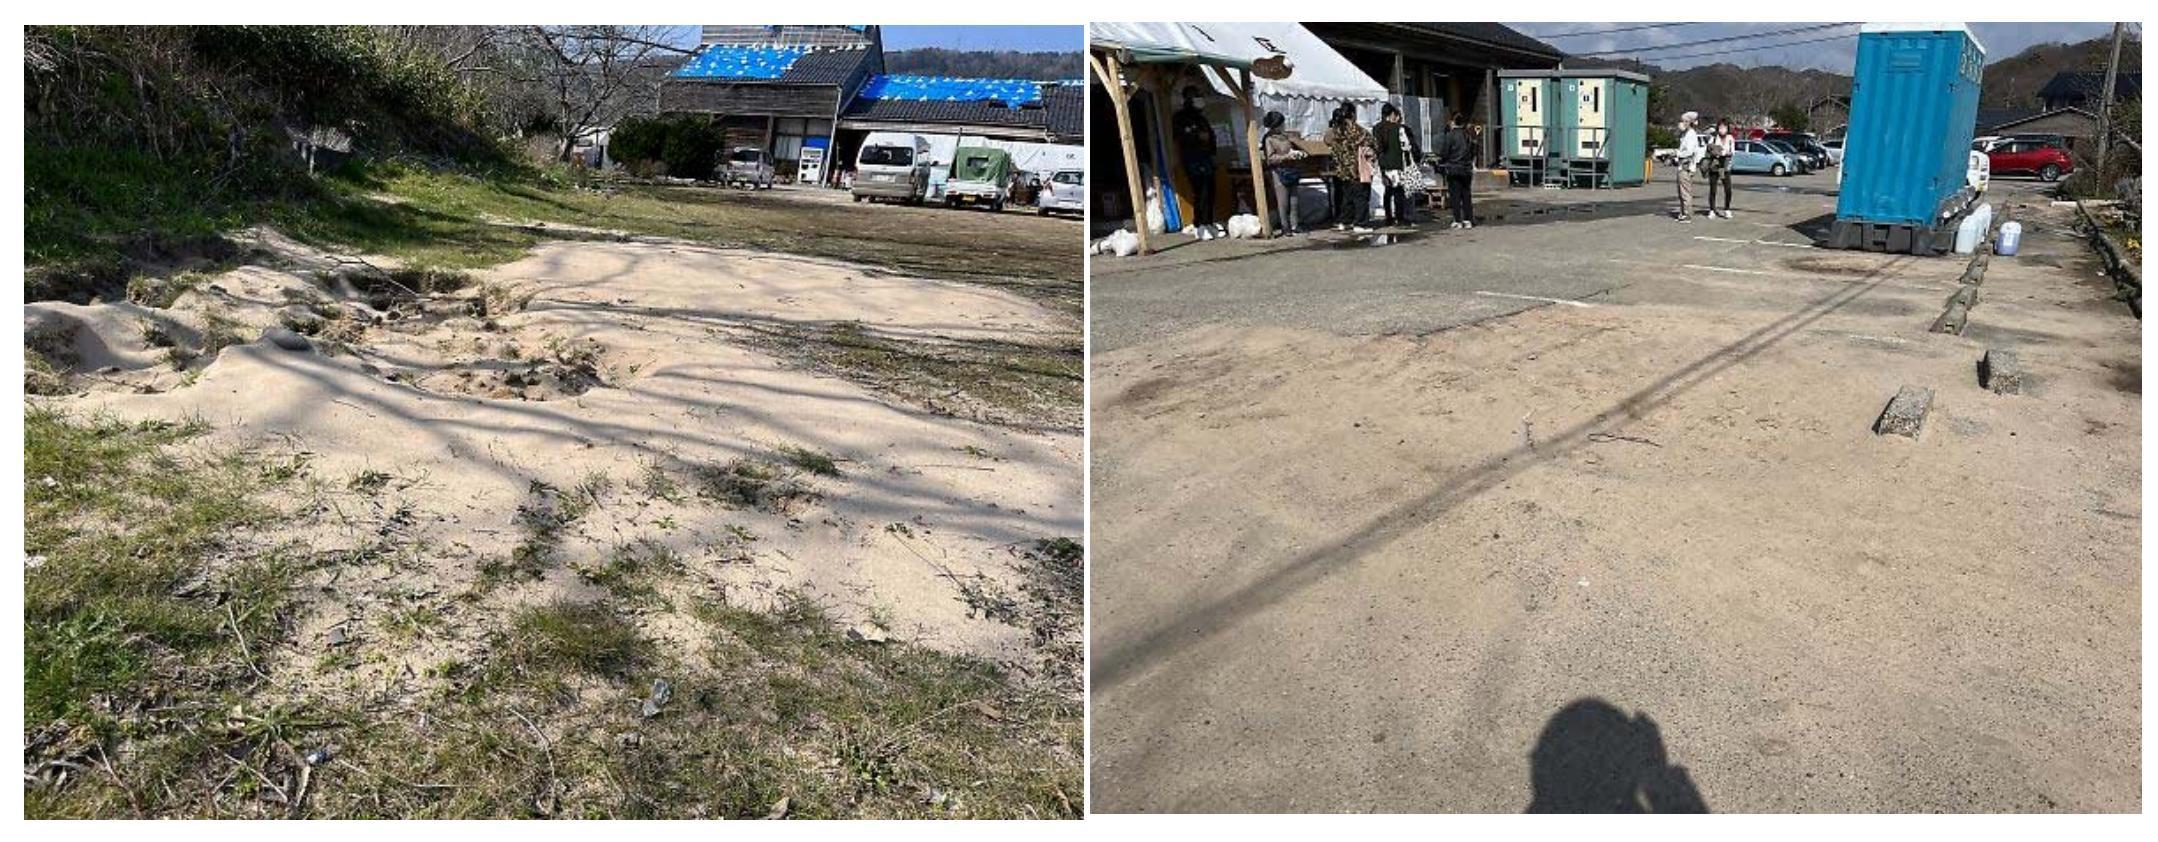
図73 輪島市門前町道下諸岡公民館 (37.287961N, 136.745589E, 方位角311.9°) **図74** 輪島市門前町道下諸岡公民館 (37.288286N, 136.745378E, 方位角44.8°)

門前町道下地区では2007年の能登半島地震で液状化被害が多く確認された。今回、住民に聞いたと ころ、最も大規模な噴砂が見られたのが、この写真にある諸岡公民館の敷地とのことであった。写真 のような大規模な噴砂が敷地の数カ所に残っていた。この場所は標高が16m程度で、八ヶ川の後背 湿地より8m余り高く、標高20m余りの丘陵地の裾に位置している。1967年撮影の空中写真を見ると、 敷地が人工的に平坦化された形跡が読み取れるが、造成の詳細は不明である。この場所より南方の 丘陵は地すべり地帯になっており多数の湧水池が分布している。このことから、この場所も地下水位 が高く液状化を誘発したと推測されるが、液状化した砂の起源は不明である。

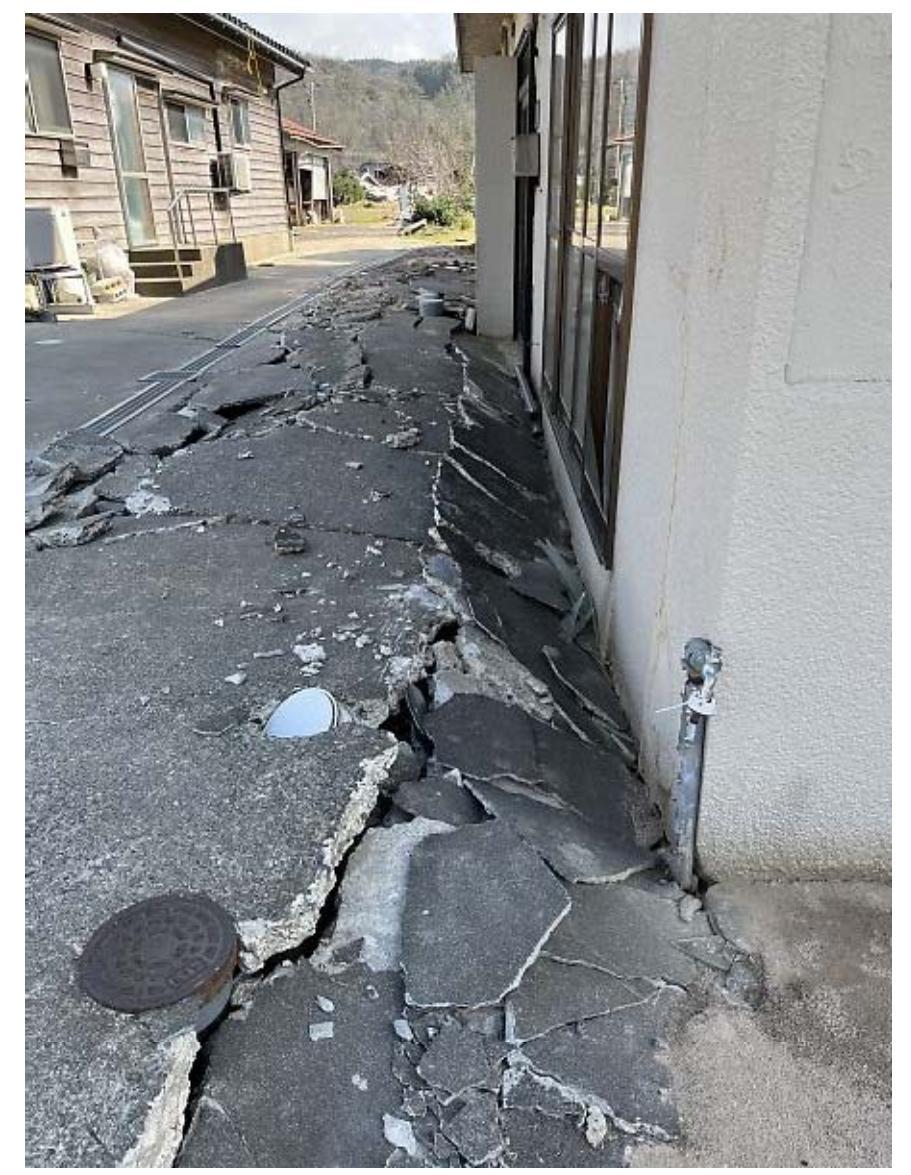
図76 輪島市門前町道下7-68 (37.288619N, 136.741058E, 方位角152.7°)

ハヶ川沿いの道下地区の西端には、液状化被害が集中している地区があった。図75の住宅は、図76に示すように、基礎が地中にめり込んでおり、全体が右の方に約1.2度傾斜していた。この場所では2007年能登半島地震でも液状化が確認されている。

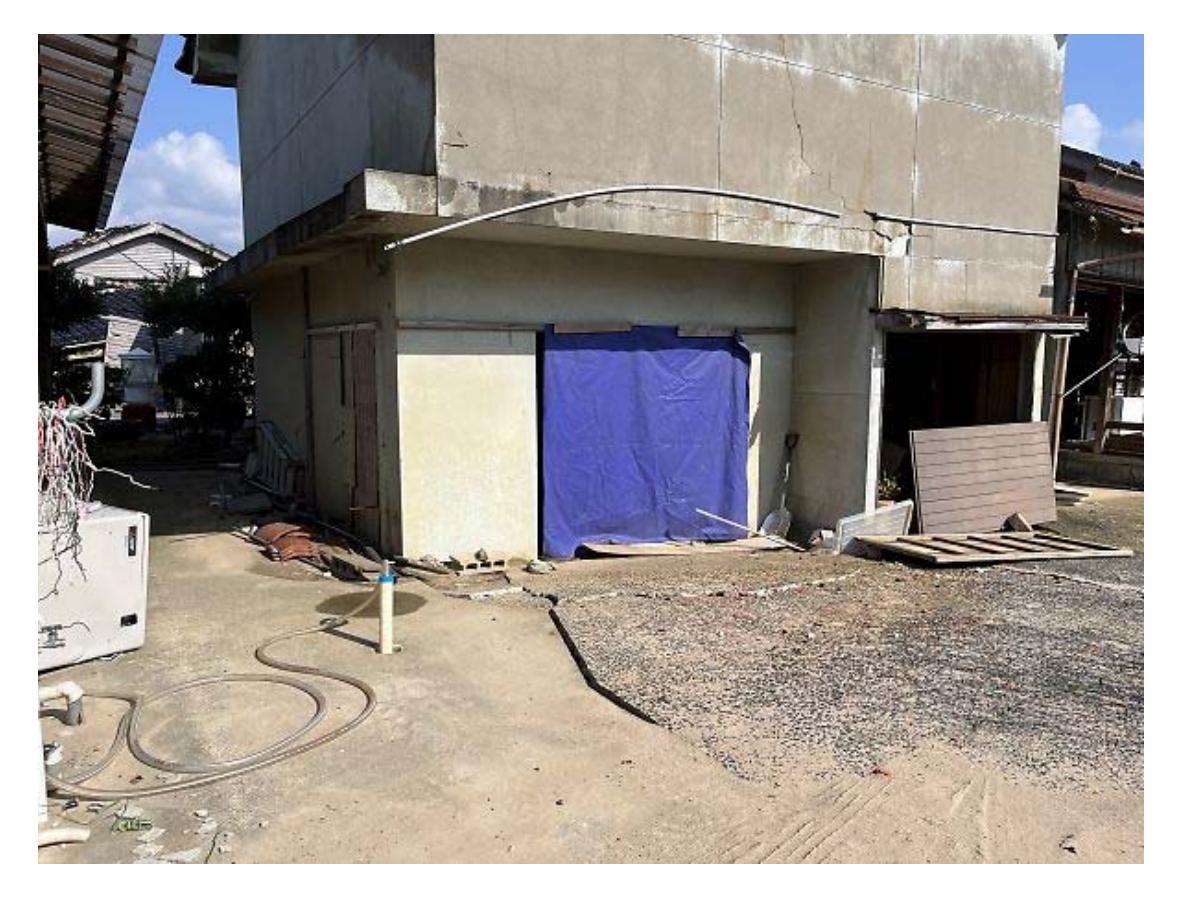
図77 輪島市門前町道下7-67 (37.288453,N, 136.741211E, 方位角94.9°)

前頁図75の住宅の裏手にある住宅である。敷地 には大量の噴砂が残っており、建物も地中に沈 み込んでいた。 **図78 輪島市門前町道下** (37.288253N, 136.740525E, 方位角208.8°)

液状化被害が集中した地区に隣接して流れ る水路の護岸が大きく崩壊していた。この水 路は、次頁に記した八ヶ川の旧河道の名残と 考えられる。
