令和6年能登半島地震による 液状化発生地域の土地条件と液状化履歴 (その2. 能登半島地域)

2024年5月5日

若松加寿江·吉田望·陶野郁雄·青山翔吾 連絡先代表:<u>wakamatu@kanto-gakuin.ac.jp</u>

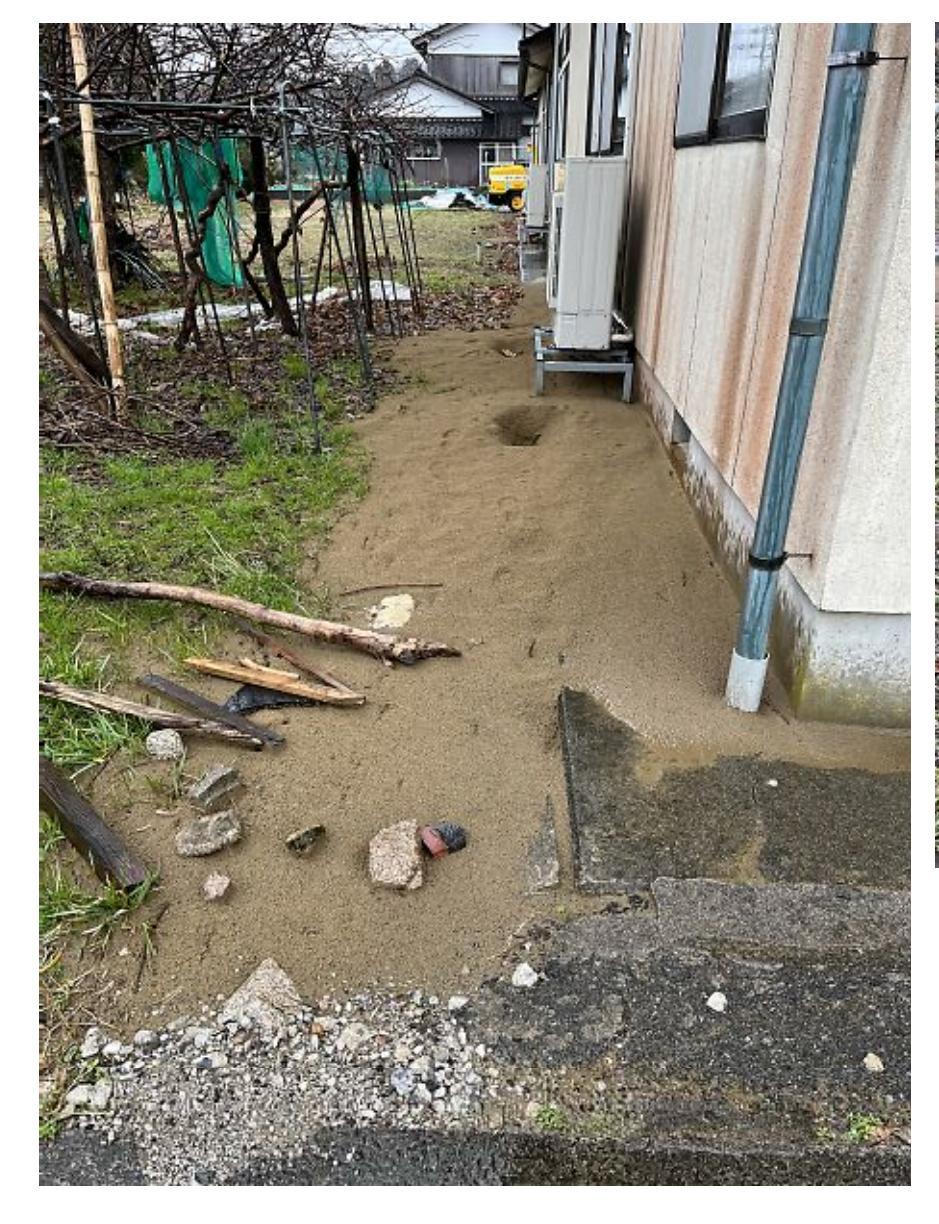
図82 かほく市内高松午39 (36.767206N, 136.729889E, 方位角119.9°)

かほく市内高松で確認された噴砂

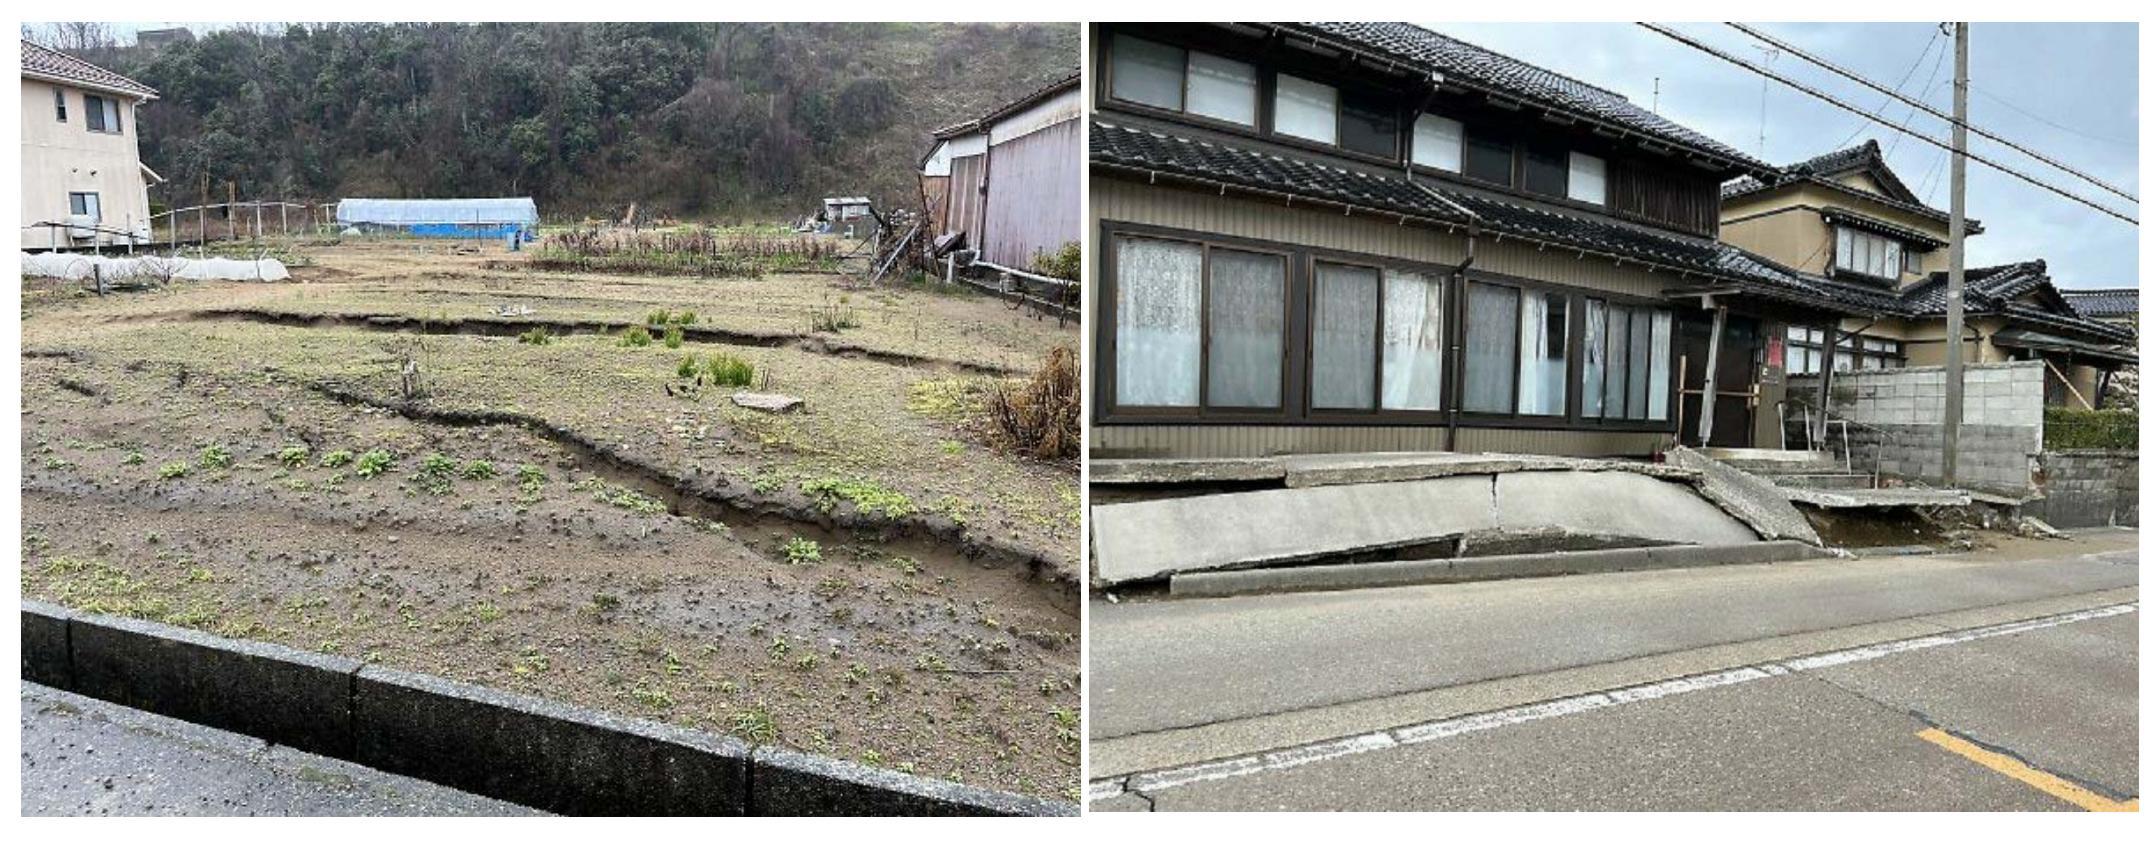
図86 かほく市大崎二11 (36.705903,N, 136.689072E, 方位角279.7°) 図87 かほく市大崎チ114 (36.705242N, 136.690217E, 方位角335.9°)

県道8号より砂丘側を走る道路から見た砂丘。 緩傾斜の畑に引っ張り亀裂が走っていた。 図86の位置より120m下方の県道8号沿いの被害(1月30日撮影)。地盤が県道にぶつかり圧縮されて盛り上がっていた。

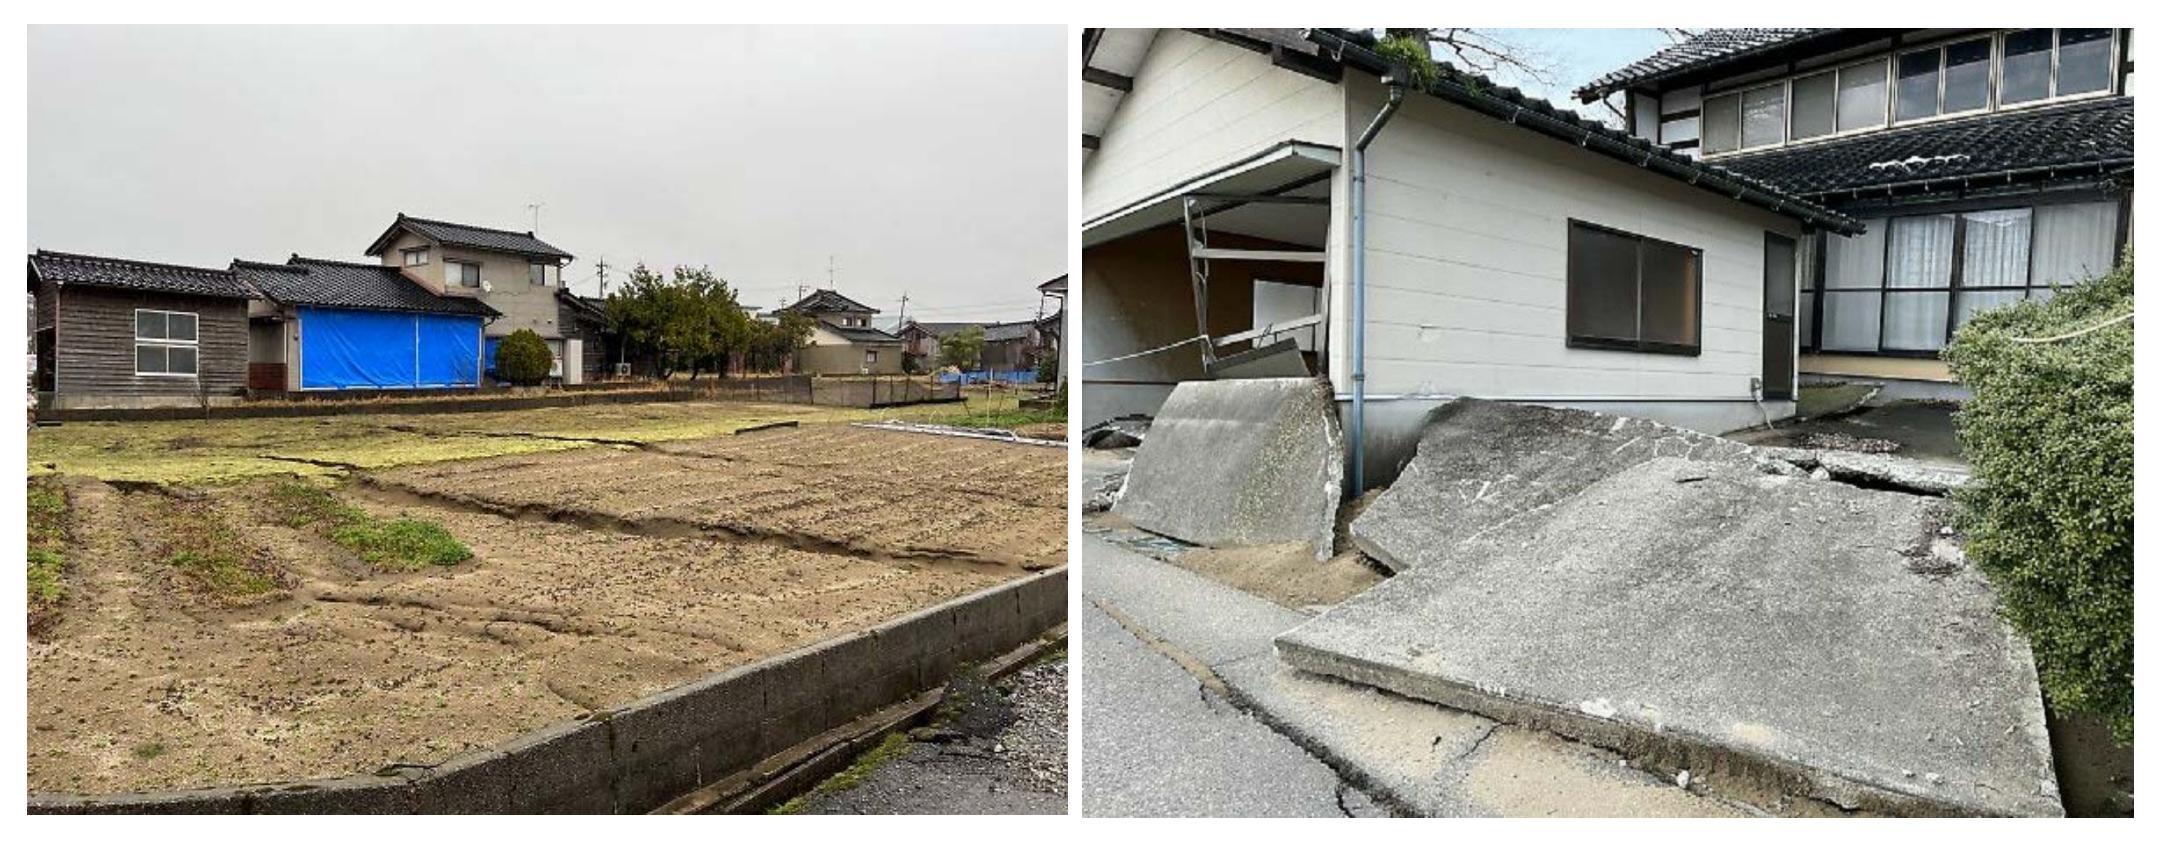
図88 かほく市大崎二21 (36.704964, 136.688294E, 方位角62.2°) 図89 かほく市大崎チ28 (36.704261N, 136.689286E, 方位角267.5°)

県道8号より砂丘側の道路に面した農地。砂丘 に平行な地割れが多数できていた。右手が県道 8号の方向。右奥に榊原神社が見える。 図88の農地の下方の県道8号沿いの被害(1月 30日撮影)。右が砂丘方向。地震前は緩やかな スロープだったアプローチのコンクリートが持ち 上がり、一部が道路にせり出していた。

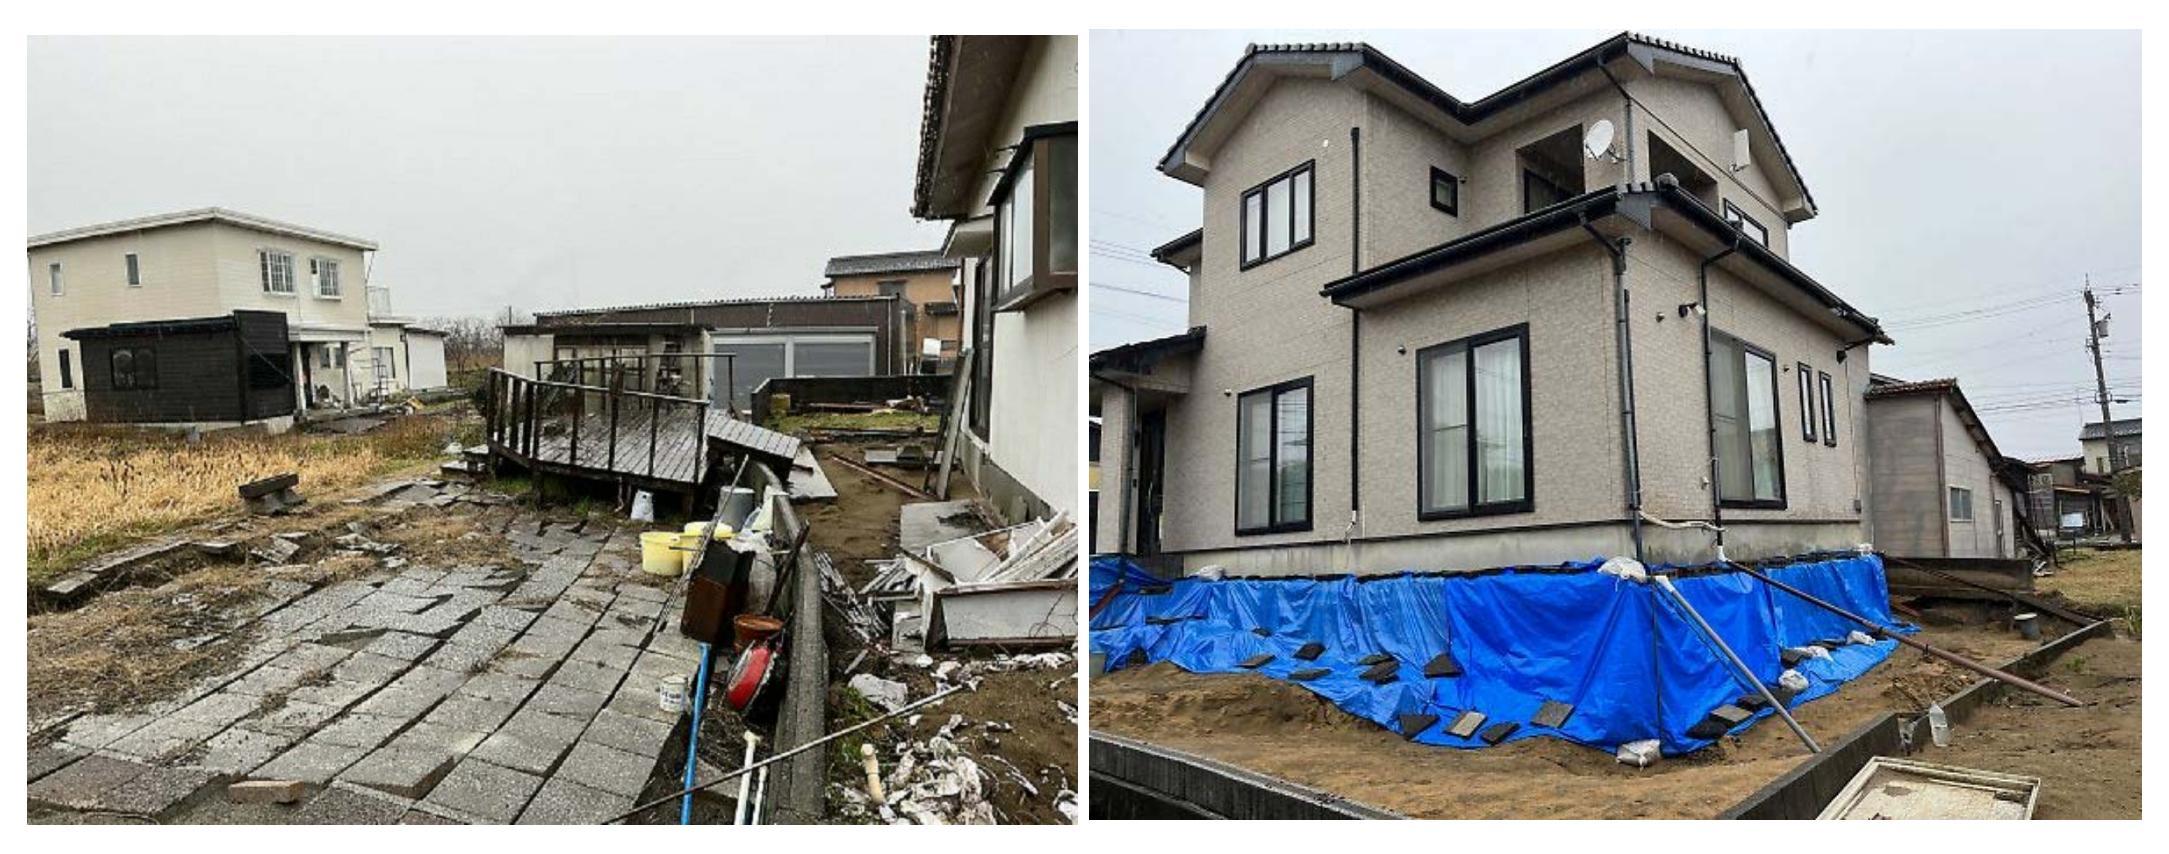
図94 内灘町室ハ14-9 (36.692142N, 136.680603E, 方位角201.3°) 図95 内灘町室ハ2-1 (36.692131N, 136.680589E, 方位359.2°)

左端の白い住宅は、側方流動により左奥の承水 路側に傾いている(前頁の図93の1月30日撮影 の写真の家)。白い建物より内陸側の地盤や住 宅も承水路の方向に引っ張られた形跡がある。 前頁の図93に位置する住宅。柱状改良が施さ れているとのことであり、改良杭は抜け上がった 状態(撮影時にはブルーシートで覆われていた) であるが、建物は健全。

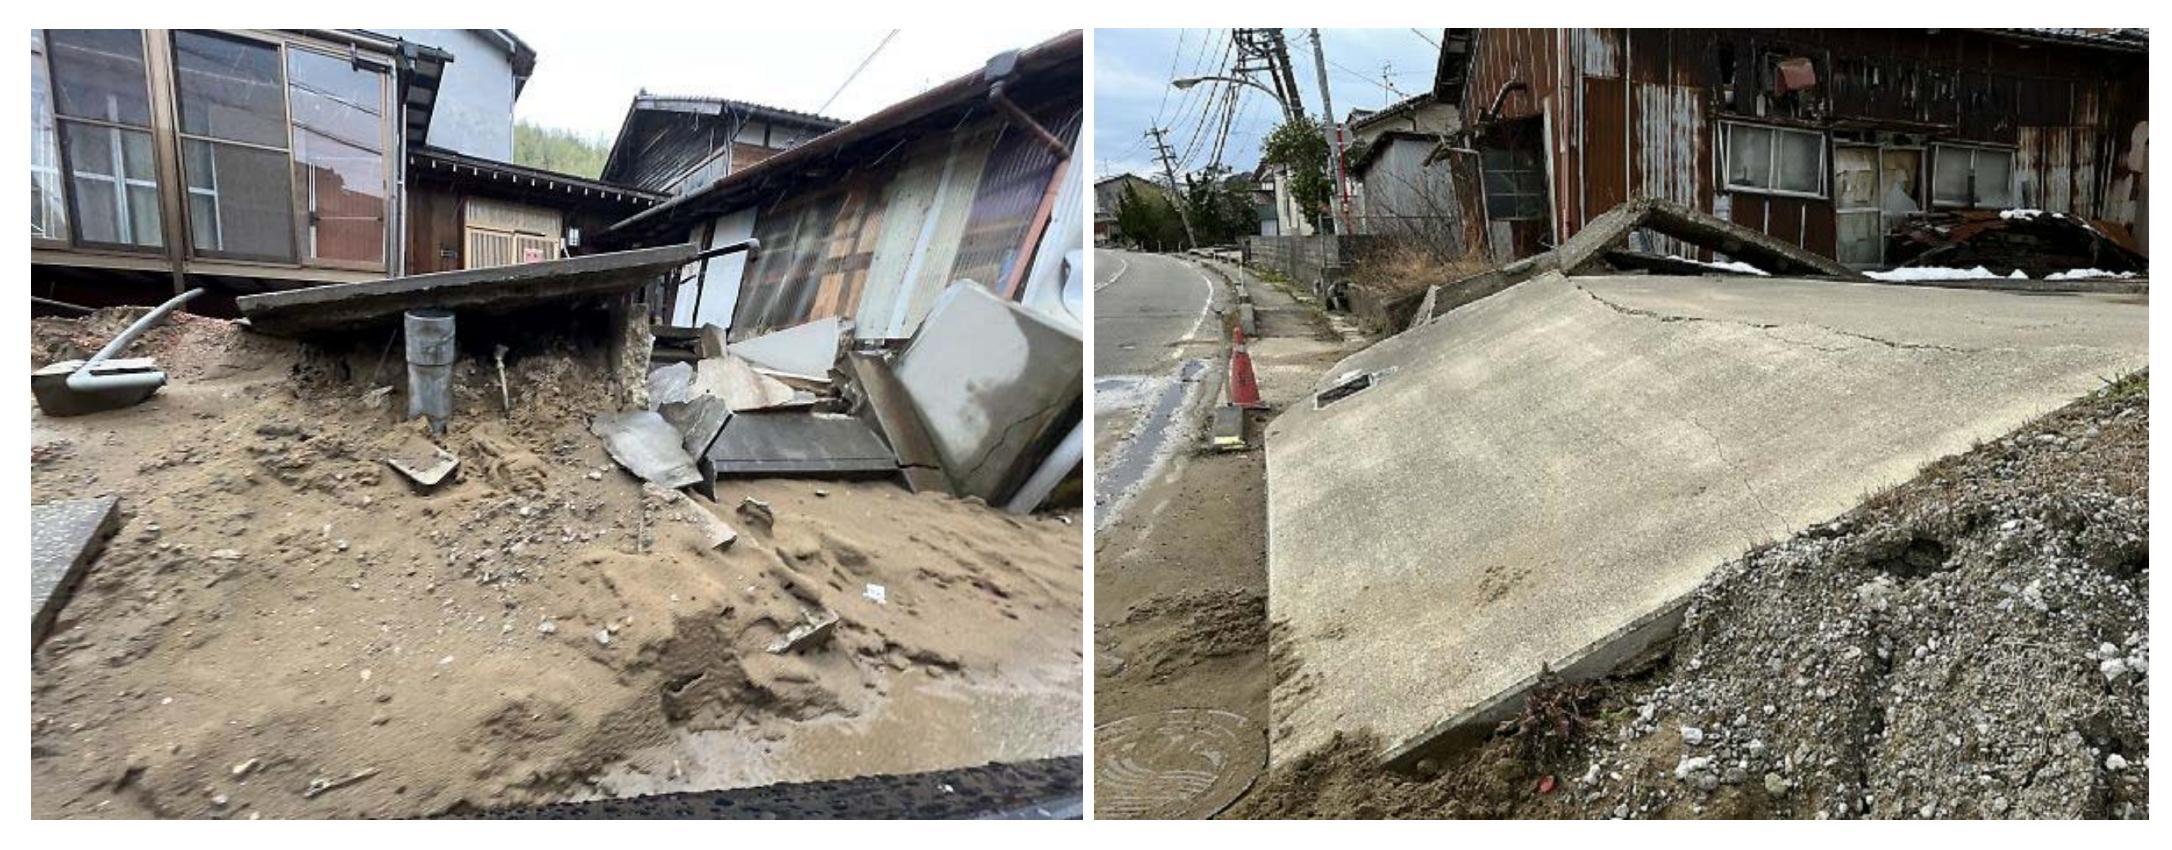
図96 内灘町室イ88 (36.689217N, 136.675536E, 方位角315.2°) **図97 内灘町室イ84(1月30日撮影)** (36.688800N, 136.675889E, 方位角240.7°)

県道8号より1本砂丘側の道路に面する宅地。 家の奥が砂丘。地震前は宅地は道路より1m近 く高く、7段の階段が設置されていた。宅盤が滑 り崩壊していた。 左の写真より55m下方の県道8号沿いの宅地 のガレージに続くコンクリートスラブ。Googleス トリートビューによれば地震前は歩道と同じ高さ で平らだったが、左手の砂丘方向から押し寄せ た土砂により1m以上盛り上がった。

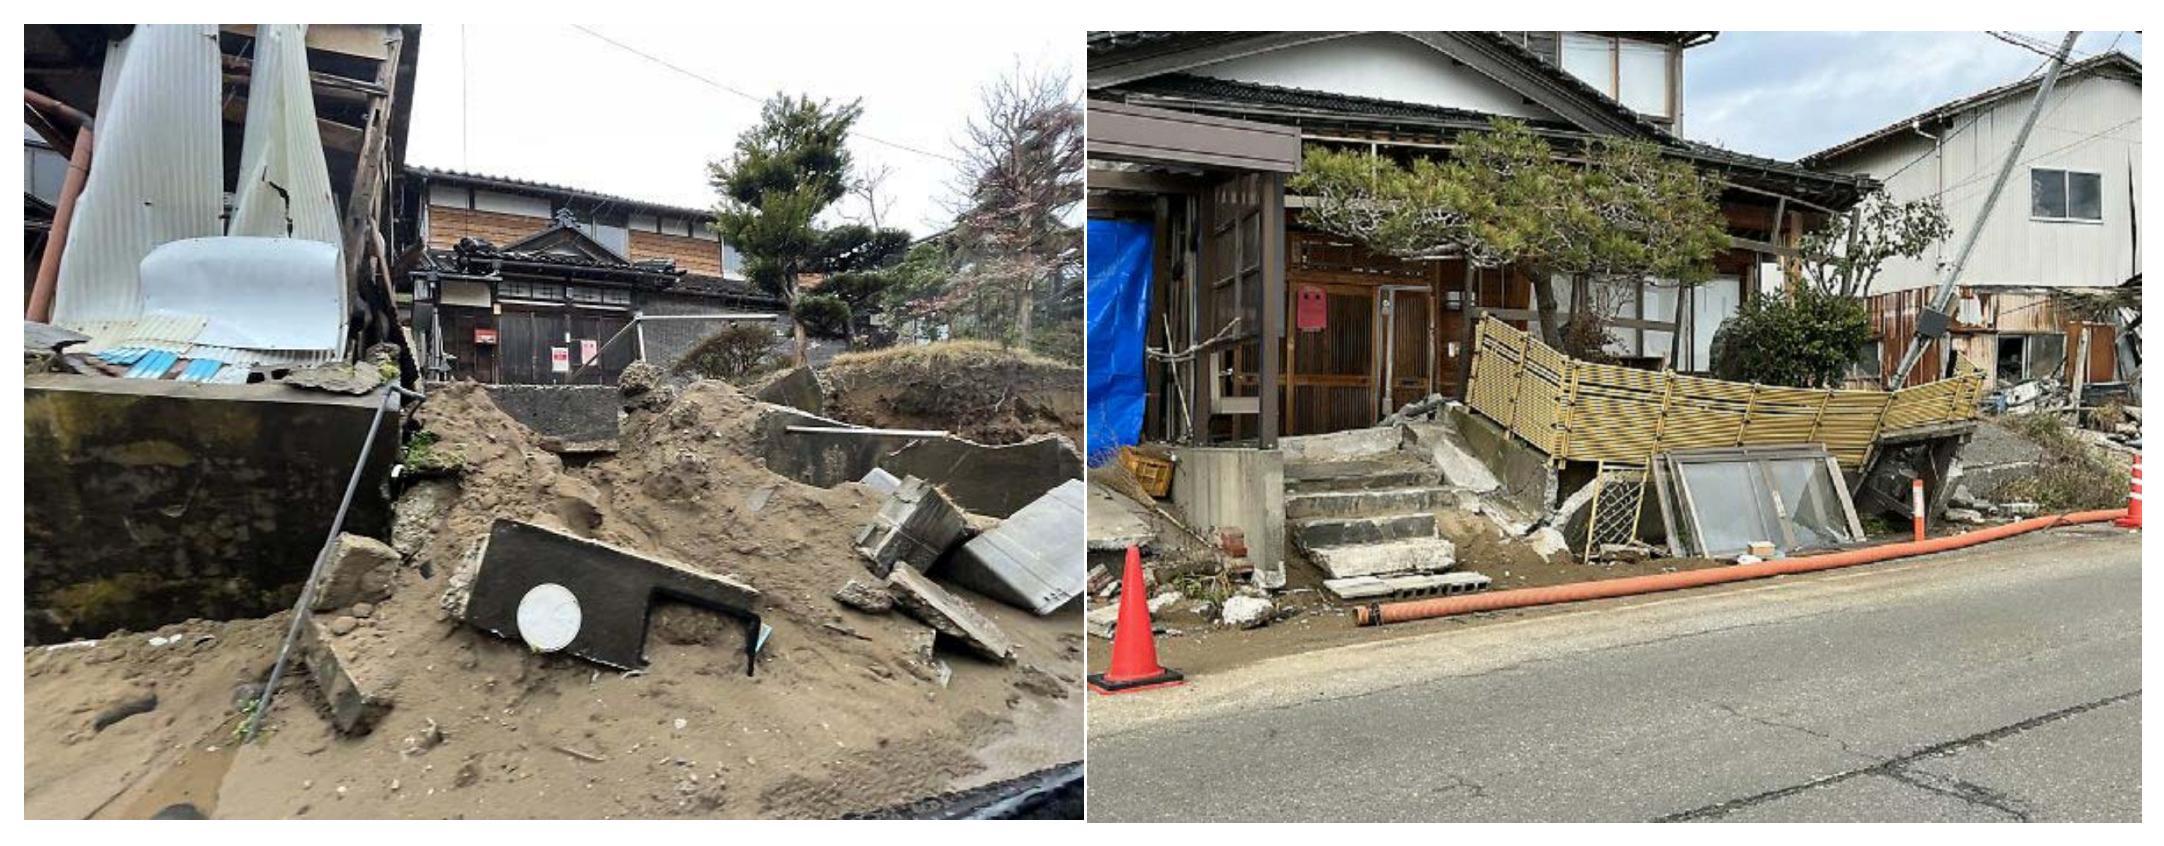
図98 内灘町室イ60 (36.689247N, E, 方位角323.6°) **図99 内灘町室イ89-7(1月30日撮影)** (36.688847N, 136.676086E, 方位角353.5°)

県道8号より1本砂丘側の道路に面する宅地。 前頁図96の北隣の宅地。家の奥が砂丘。地震 前は宅地は道路より1m近く高く、7段の階段が 設置されていた。中央左に写る細いパイプは階 段の手すり。宅盤が滑り崩壊していた。

左の写真より55m下方の県道8号沿いの宅地。 塀が大きく前傾していた。写真撮影時には一帯 の宅地と歩道の境目が濡れていた。3月14日に 調査した際にも、北隣の敷地には湧水が確認さ れた。

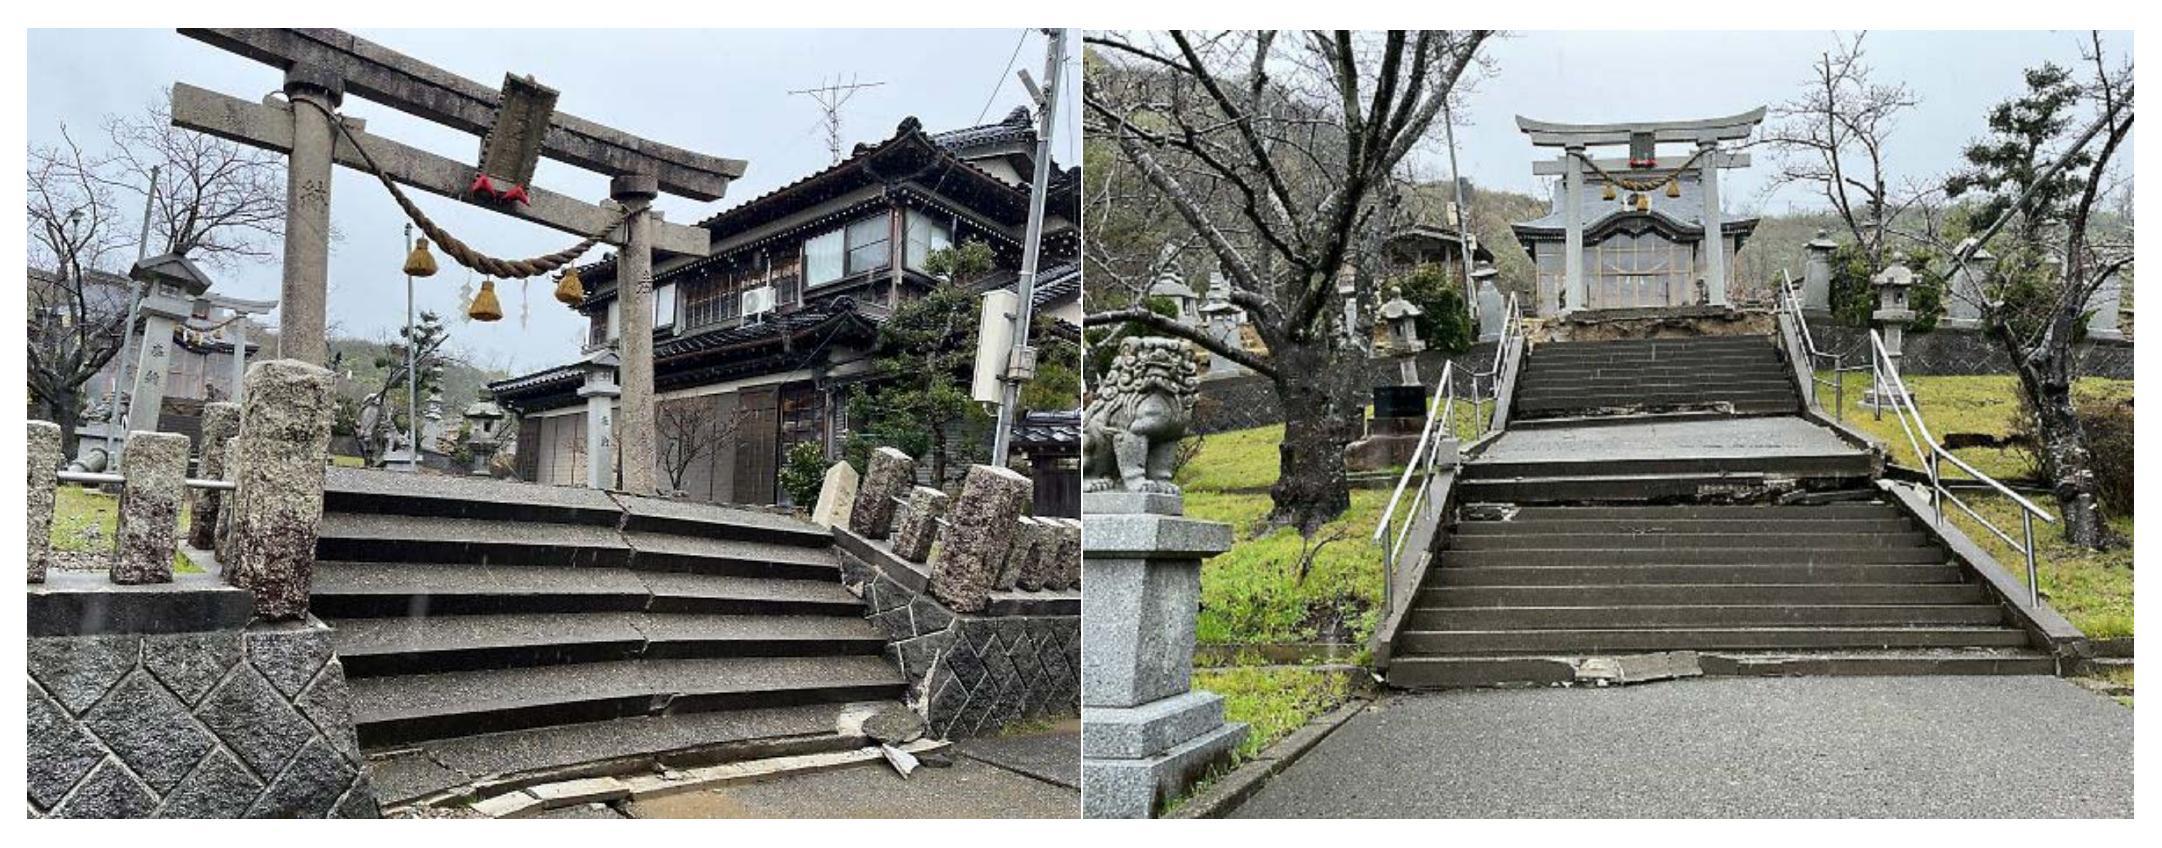
図101 内灘町西荒屋口106 蛭児神社入口 (36.683711N, 136.671906E, 方位角340.8°)

図102 内灘町西荒屋ハ2 106 蛭児神社参道 (36.683800N, 136.671769E, 方位角314.8°)

神社入口の階段と石塀は側方流動により前方に押し出されていた。階段は踏面も傾斜しており昇ることはできない。左奥が砂丘。

鳥居(左の写真の奥に見える鳥居)の手前で約50cmの段差ができており、金属製の手すりが 変形していた。地盤が手前に引っ張られて落ち 込んだと思われる。一番奥が本殿、その背後に 砂丘が見える。

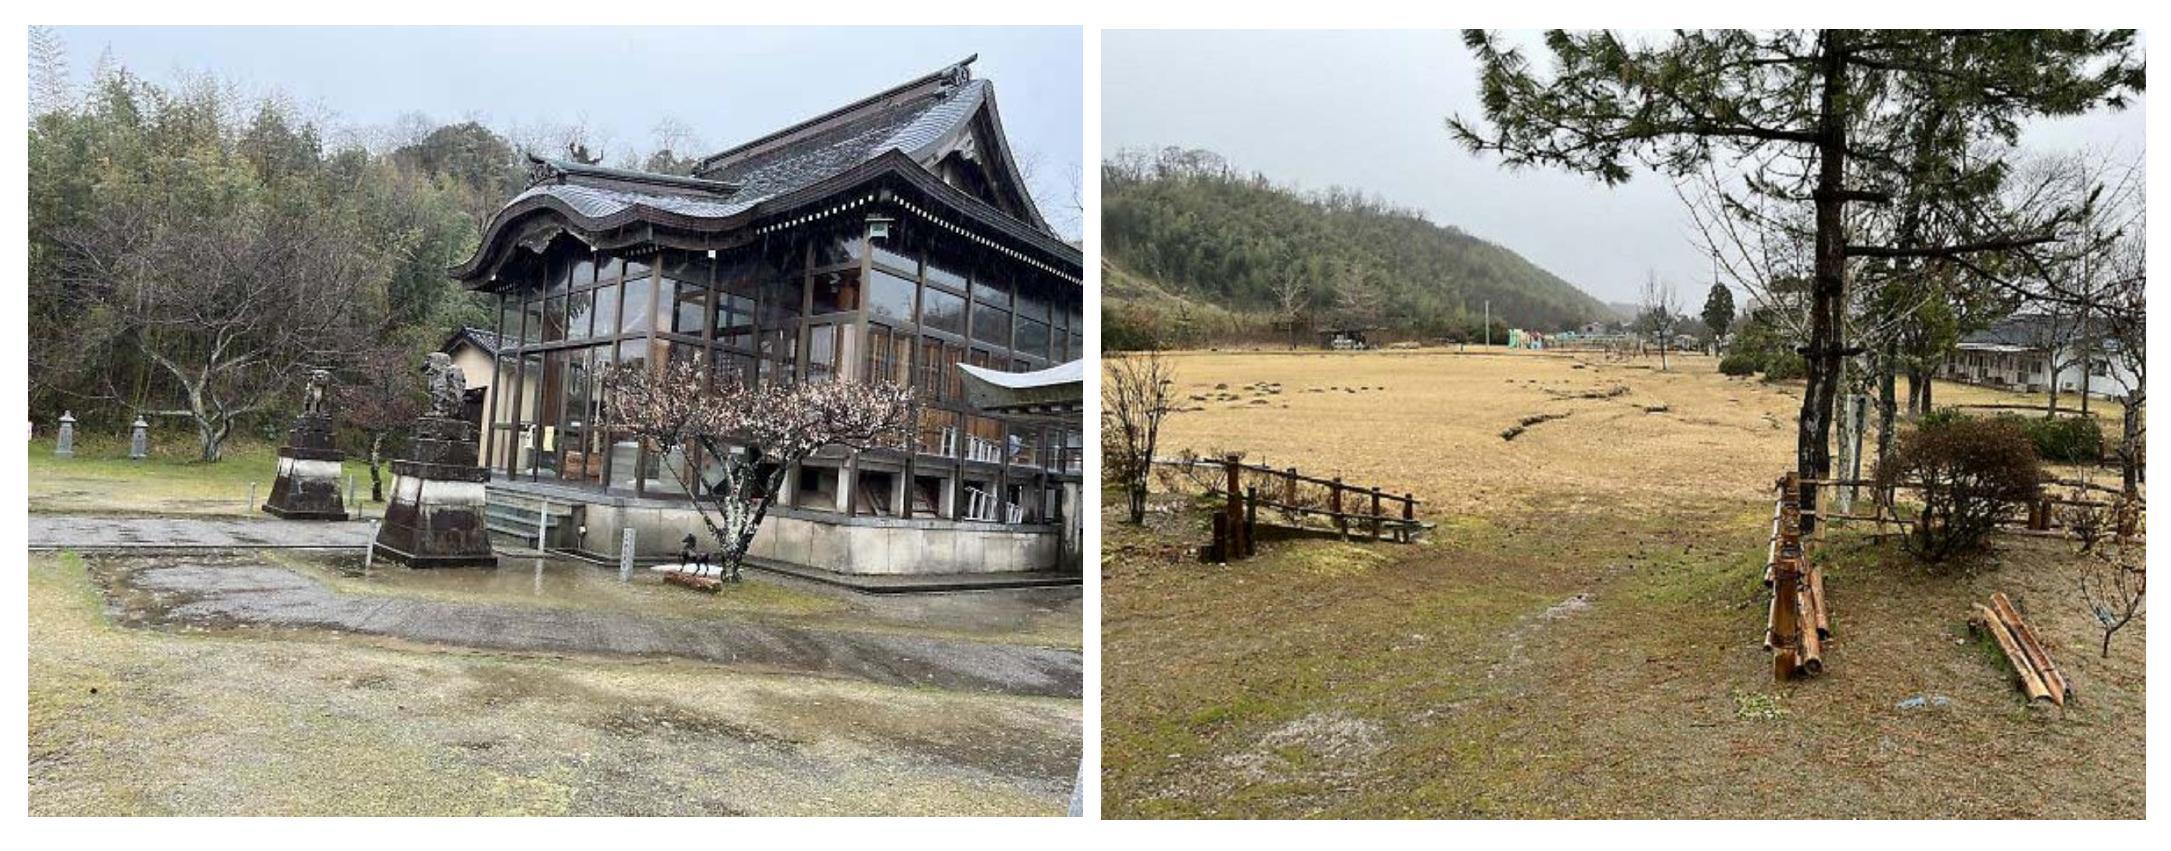
図103 内灘町西荒屋ハ1 蛭児神社本殿 (36.684039N, 136.671614E, 方位角251.8°) **図104 内灘町西荒屋児童公園** (36.684119N, 136.671647E, 方位角32.1°)

本殿の外観には大きな損傷は見られなかった。

前頁の図101の神社入り口から50~60mほど 砂丘側に行った西荒屋児童公園(手前は神社 境内)には、段差を伴う亀裂ができていた。流動 の起点と思われる。

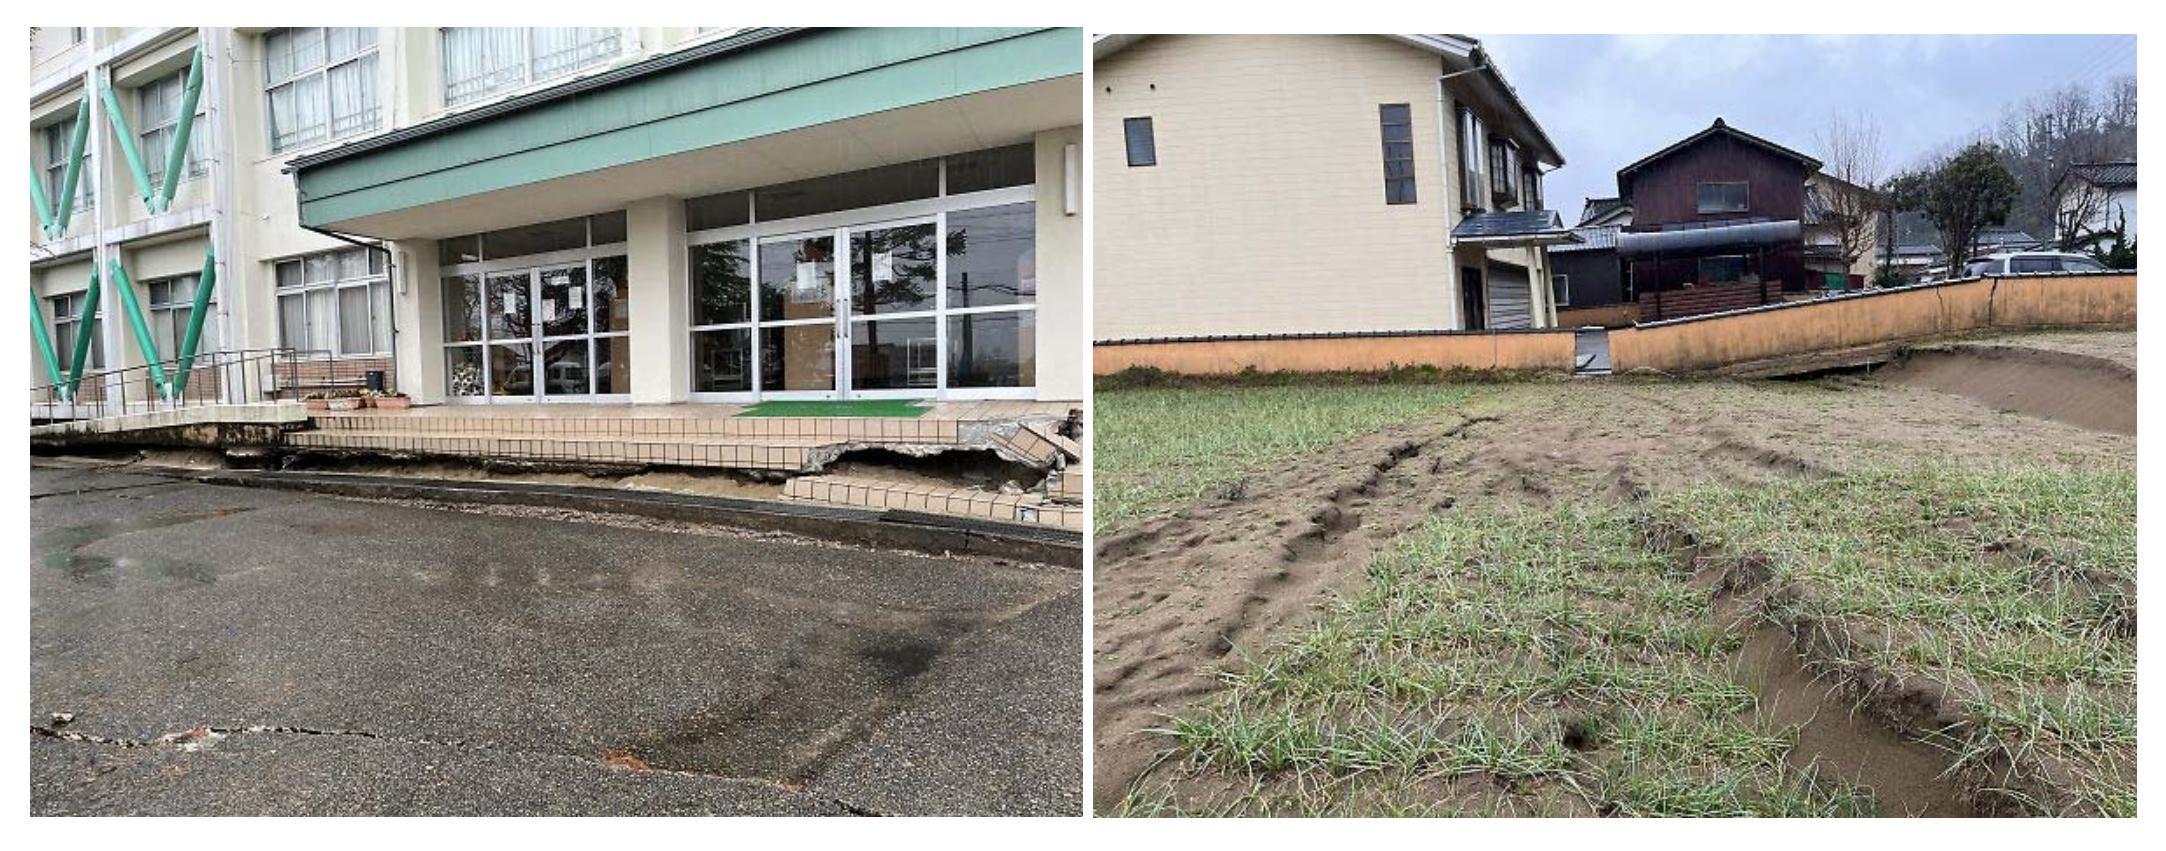
図105 内灘町西荒屋ハ6-7西荒屋小学校 (36.678333N, 136.667603E, 方位角269.4°)

図106 内灘町西荒屋ぬ708 (36.679069N, 136.666978E, 方位角200.7°)

小学校玄関前の地盤が沈下し、段差ができていた。校舎後方が砂丘。写真右手(北側)のグラウンドには砂丘に平行な地割れが多数が見られた。

左図から90m余り砂丘側の農地。右奥に砂丘 斜面が見える。Googleストリートビューによれば オレンジ色の塀は地震前は水平だったが、側方 流動で折れ曲がり破断していた。農地には階段 状の引っ張り亀裂が多数できていた。

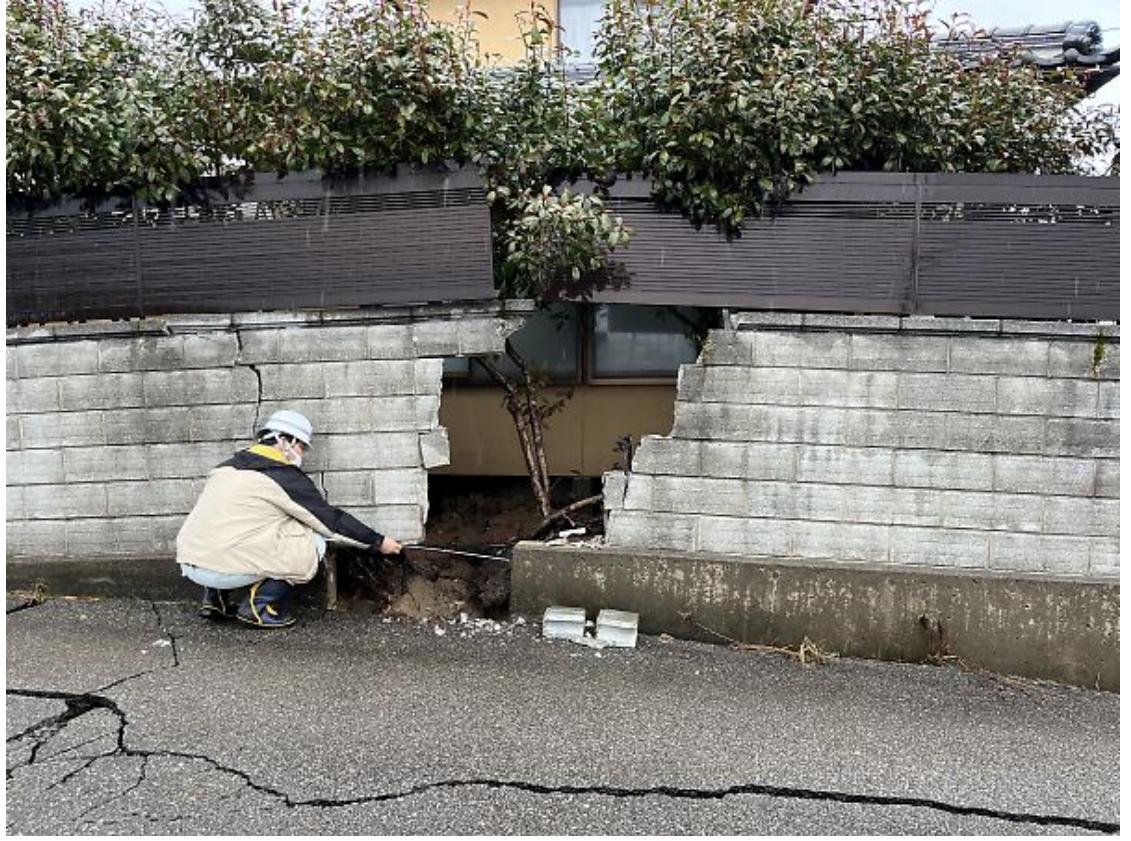
図108 内灘町宮坂1字1-7 (36.675494,N, 136.665633E, 方位角25.5)

砂丘から県道8号に向かう道路。ブロック塀の基礎部分で103cmの開きが見られた。左手の砂丘から右手の県道方向に向かう側方流動により、塀が破断したと考えられる。この場所から10m余り下方の県道では、地震直後に大量の湧水があったことが以下の動画に記録されている。 https://youtu.be/IXJLX0JdjbU?t

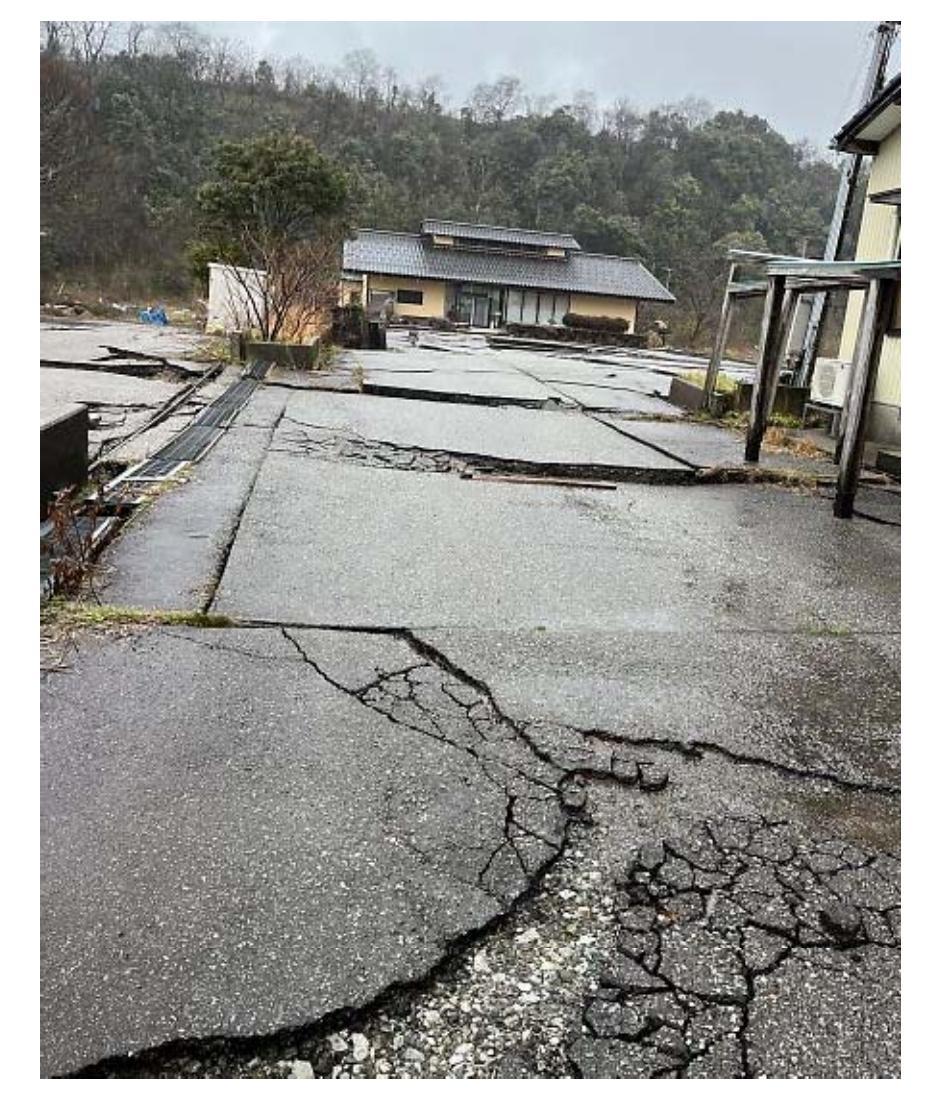
図109 内灘町宮坂1字1-7 (36.675525N, 136.665619E, 方位角310.9°)

図108の位置から砂丘方向を望む。奥に砂丘が 見える。砂丘に平行な亀裂が数条走っていた。 側方流動の起点と思われる。

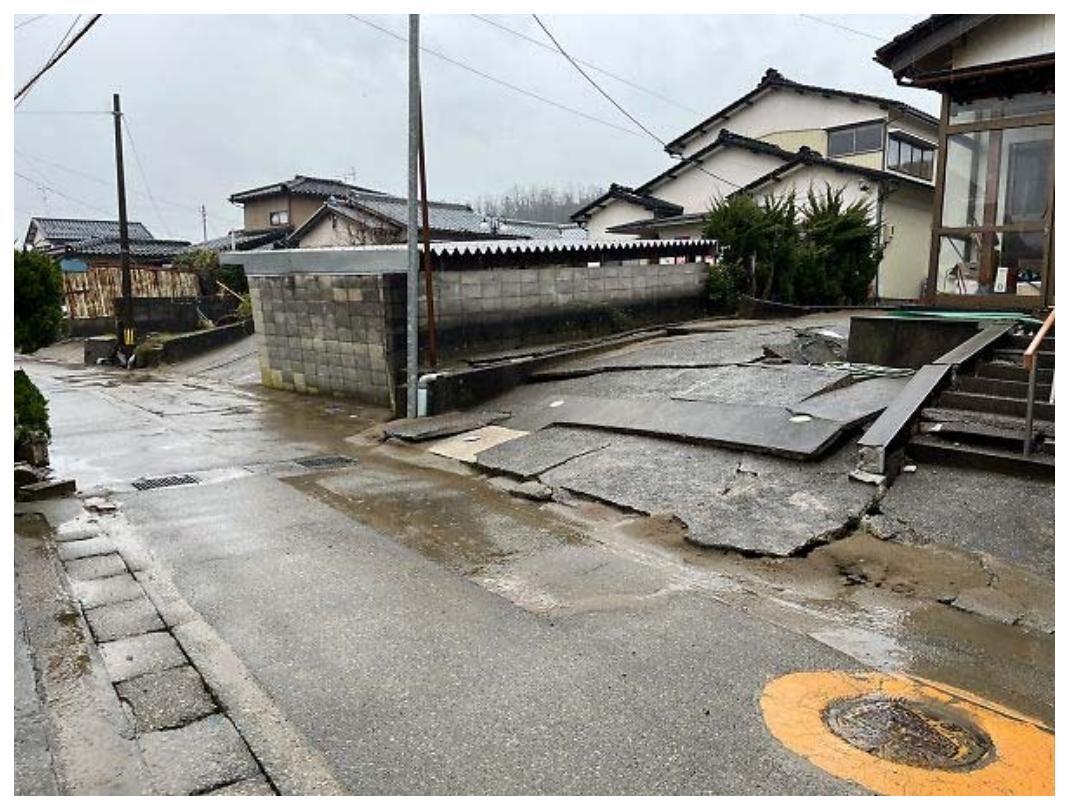
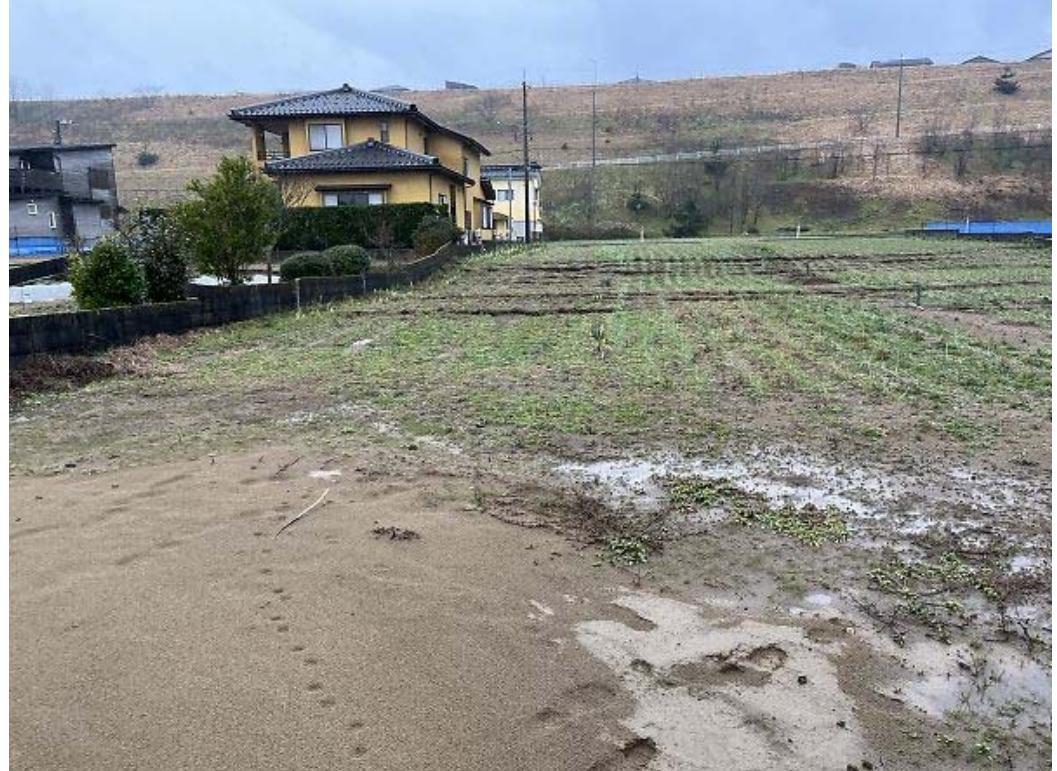
図110 内灘町宮坂二 (36.667481N, 136.659072E, 方位角246.2°) **図111 内灘町宮坂二68** (36.667803N, 136.658861E, 方位角286.0°)

県道より約60m砂丘側を走る道路に面した住宅。 右手が砂丘側。敷地地盤が道路側に押し出さ れていた。 左図の宅地から約40m砂丘側の農地。奥が砂 丘。遠景の農地には、階段状の引っ張り亀裂が 見られた。流動の起点と思われる。

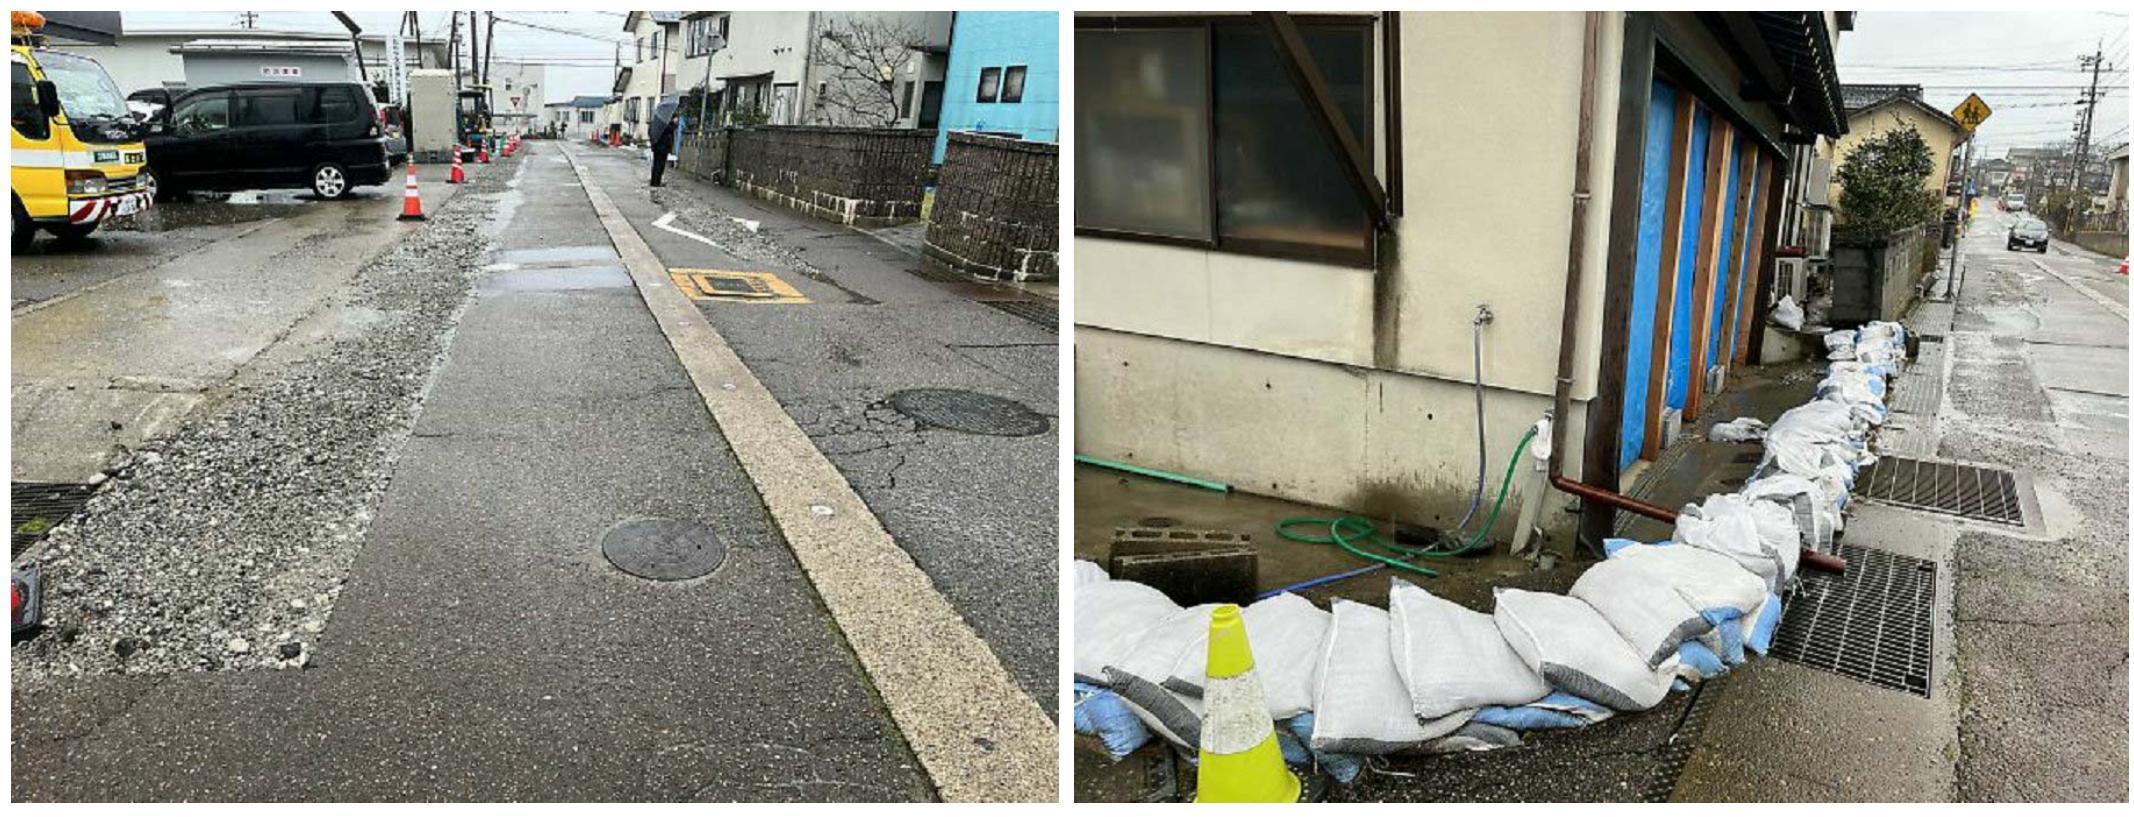
図114 内灘町鶴ヶ丘2-109 (36.642628N, 136.641997E, 方位角115.5°) 図115 内灘町鶴ヶ丘2-159-2 (36.642436N, 136.642289E, 方位角273.7°)

県道8号から約80m砂丘方向に向かう道路の状況。砂丘を背にして干拓地方向を望む。ここより 砂丘側には道路の被害は見当たらなかった。

県道8号から約40m砂丘方向に行った所にある 基礎が沈下した住宅。道路の奥が砂丘。
