令和6年能登半島地震による 液状化発生地域の土地条件と液状化履歴 (その2. 能登半島地域)

2024年5月5日

若松加寿江·吉田望·陶野郁雄·青山翔吾 連絡先代表:<u>wakamatu@kanto-gakuin.ac.jp</u>

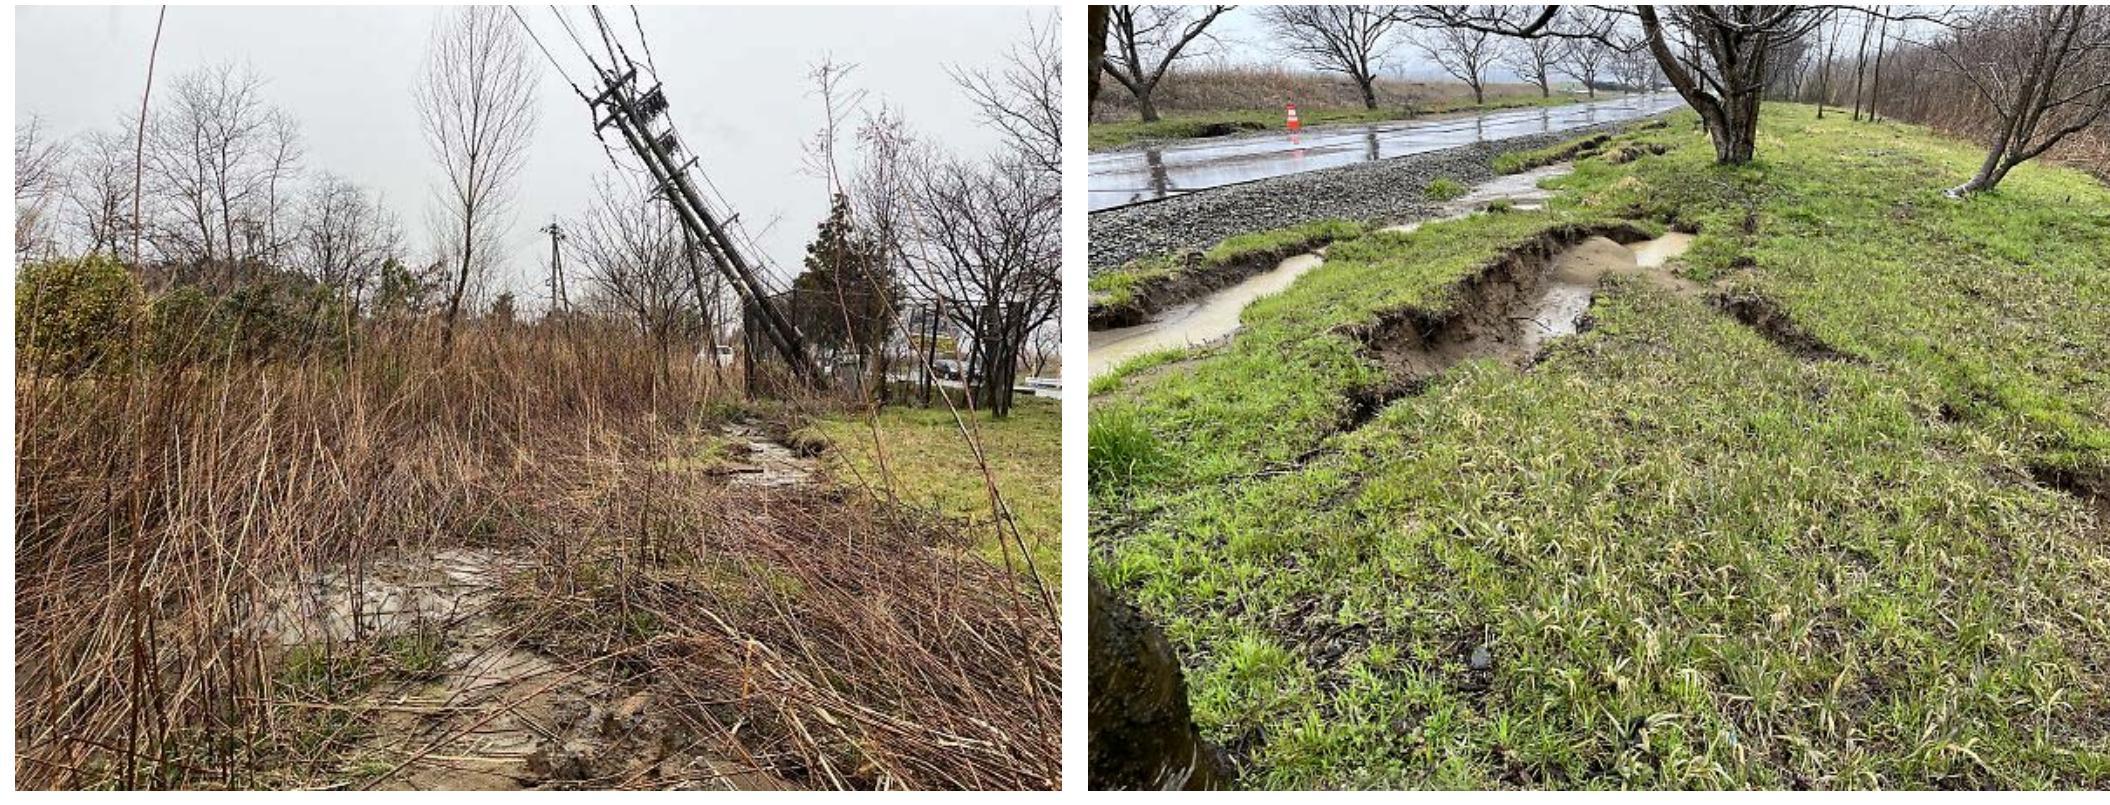
図119 内灘町湖西 (36.658003N, 136.671006E, 方位角143.1°)

河北潟に面している地域であり、砂丘からは 1.3km余り離れている。ここでは広域に噴砂、開 ロ幅が広い地割れ、電柱の傾斜が見られた。写 真の右手が河北潟、左手が河北潟干拓地。 **図120 内灘町湖西** (36.658050N, 136.670503E, 方位角275.3度[°])

写真の左手が河北潟、右手が河北潟干拓地。 斜面が干拓地側に流動したと見られ、開口幅が 1m近い地割れが多く見られ、地割れの中には 噴砂が堆積していた。三角コーンが置いてある 道路は、応急復旧しているものの凹凸が激しい。
